가락 공동구 - 송이로(STA.0.0 m ~ 20.0m) 통신구 구간

서울시 시설관리공단	TITLE OF PROJECT 2019 공동구 정밀점검 용역 (가락공동구)	TITLE OF SHIFT 가락공동구 -송이로 외관조사망도

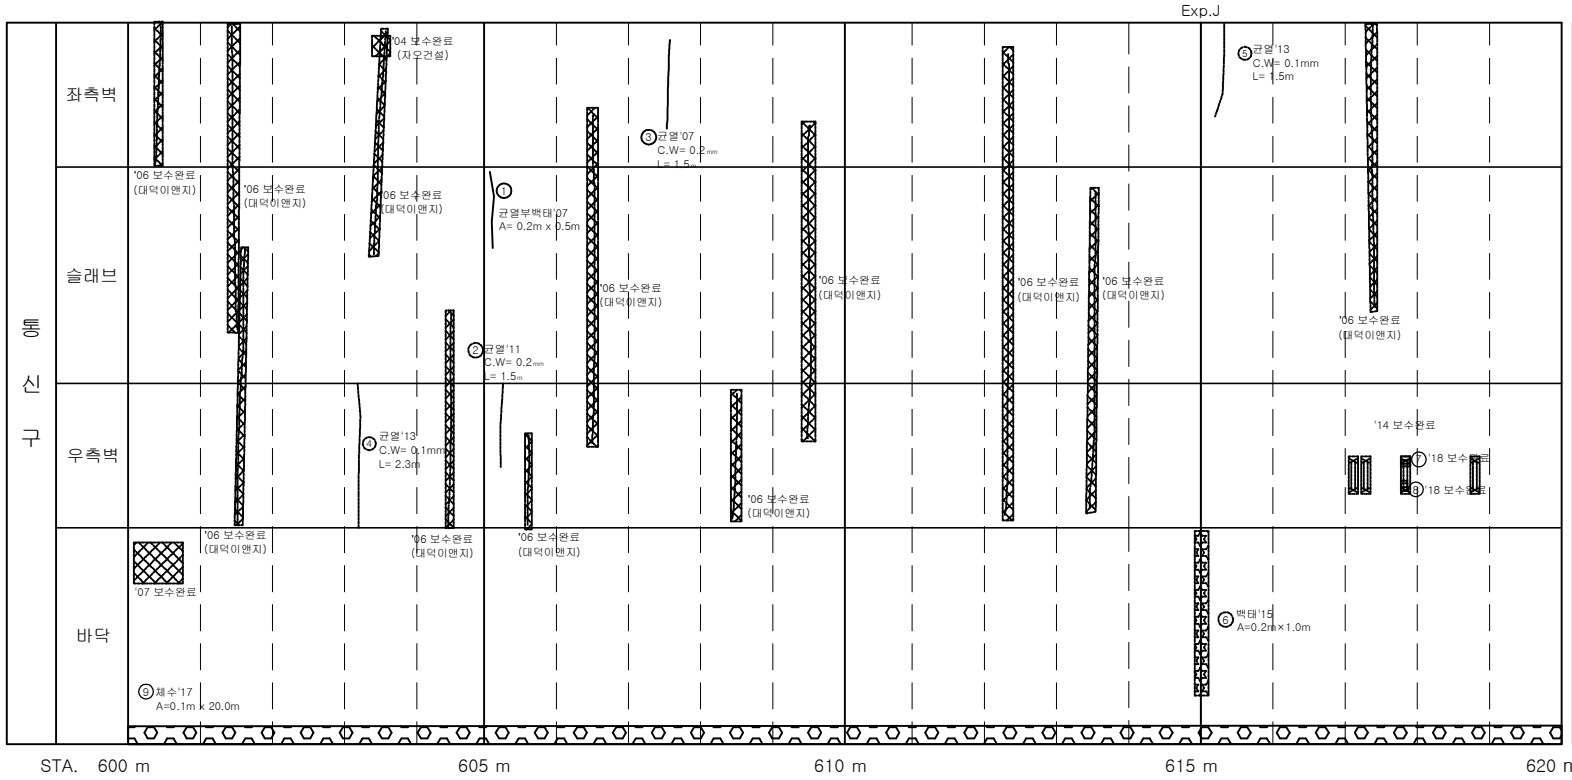
가락 공동구 - 송이로(STA.600.0 m ~ 620.0m) 통신구 구간

연번	제출년도	결함내용	결함규모					최종보수내역			
			폭	길이	깊이	면적	단위	개소	보수년도	공법명/자재명	면적	비고
1	2007	균열부백태	0.20	0.50		0.10	㎡	1				
2	2011	균열	0.20	1.50		1.50	m	1				
3	2007	균열	0.20	1.50		1.50	m	1				
4	2013	균열	0.10	2.30		2.30	m	1				
5	2013	균열	0.10	1.50		1.50	m	1				
6	2015	백태	0.20	1.00		0.20	㎡	1				
7	2017	들뜸	0.10	0.30		0.03	㎡	1	2018	단면복구공법	0.04	
8	2017	들뜸	0.10	0.20		0.02	㎡	1	2018	단면복구공법	0.02	
9	2017	체수	0.10	20.00		2.00	㎡	1

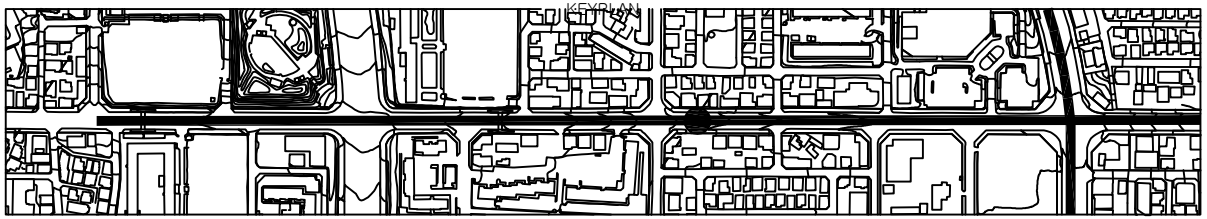
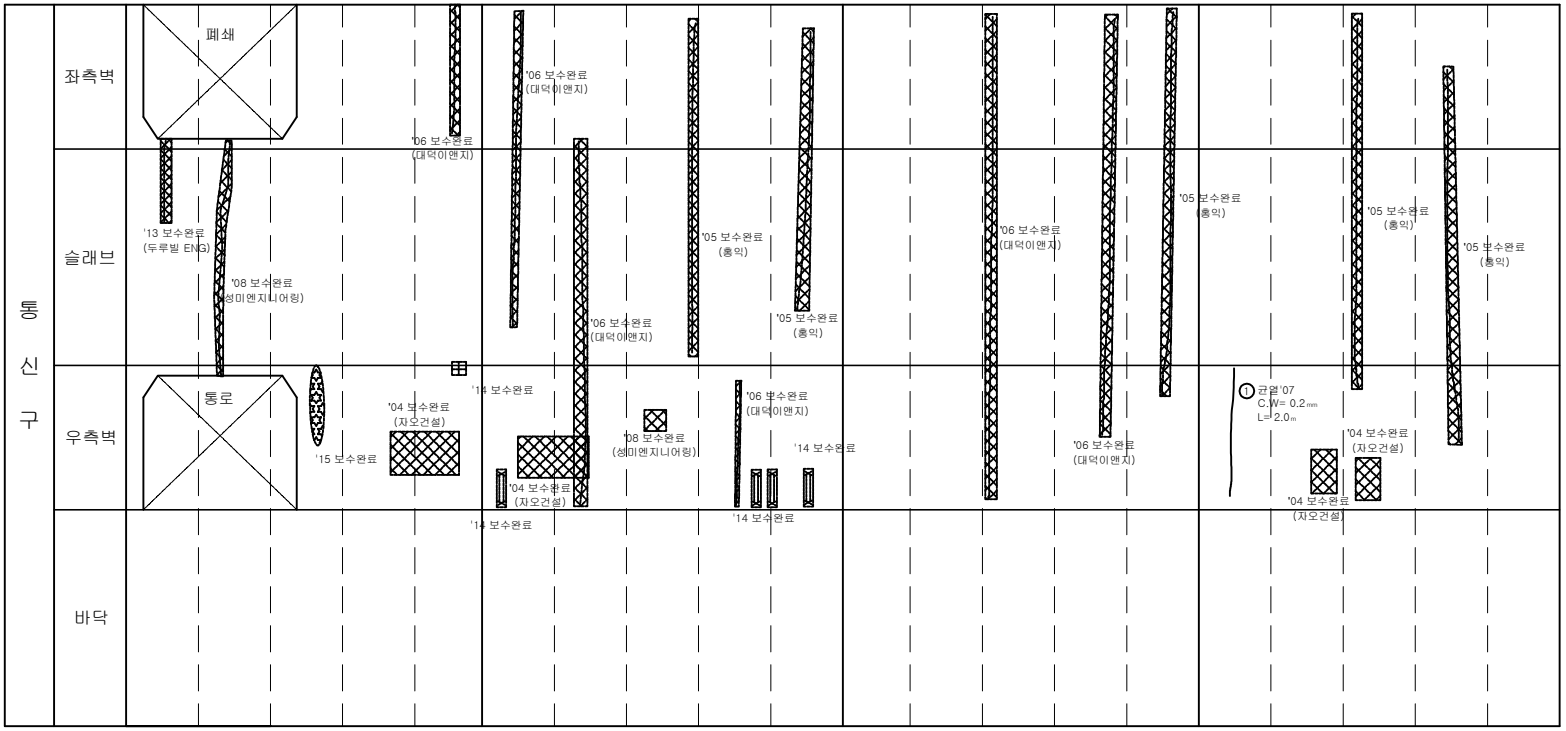
가락 공동구 - 송이로(STA.620.0 m ~ 640.0m) 통신구 구간

연번	점검년도	점검내용	결함규모					최종보수내역			비고
			폭	길이	깊이	면적	단위	개소	보수년도	공법명/자재명	면적	
1	2007	균열	0.20	2.00		2.00	m	1

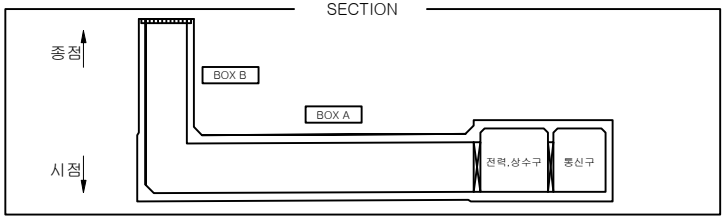
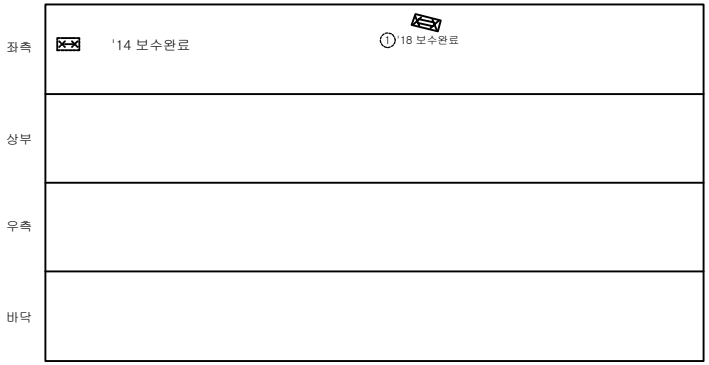
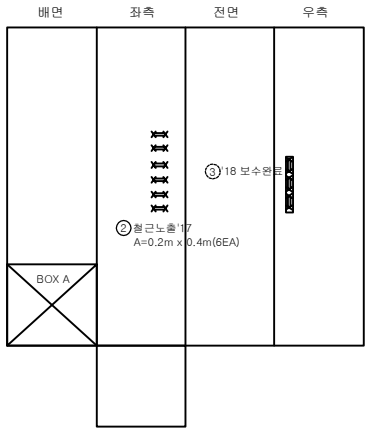
연번	점출년도	결함내용	결함규모					최종보수내역			비고
			폭	길이	깊이	면적	단위	개소	보수년도	공법명/자재명	면적	
1	2017	철근노출	0.20	1.00		0.20	㎡	1	2018	단면복구(방청)	0.24	중요
2	2017	철근노출	0.20	0.40		0.48	㎡	6				중요
3	2017	철근노출	0.20	1.50		0.30	㎡	1	2018	단면복구(방청)	0.36	
4	2019	ㄷ빙 부식		7.20		7.20	m	1				신규

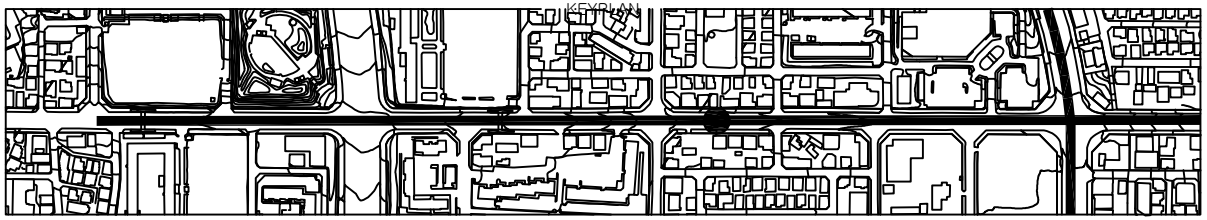
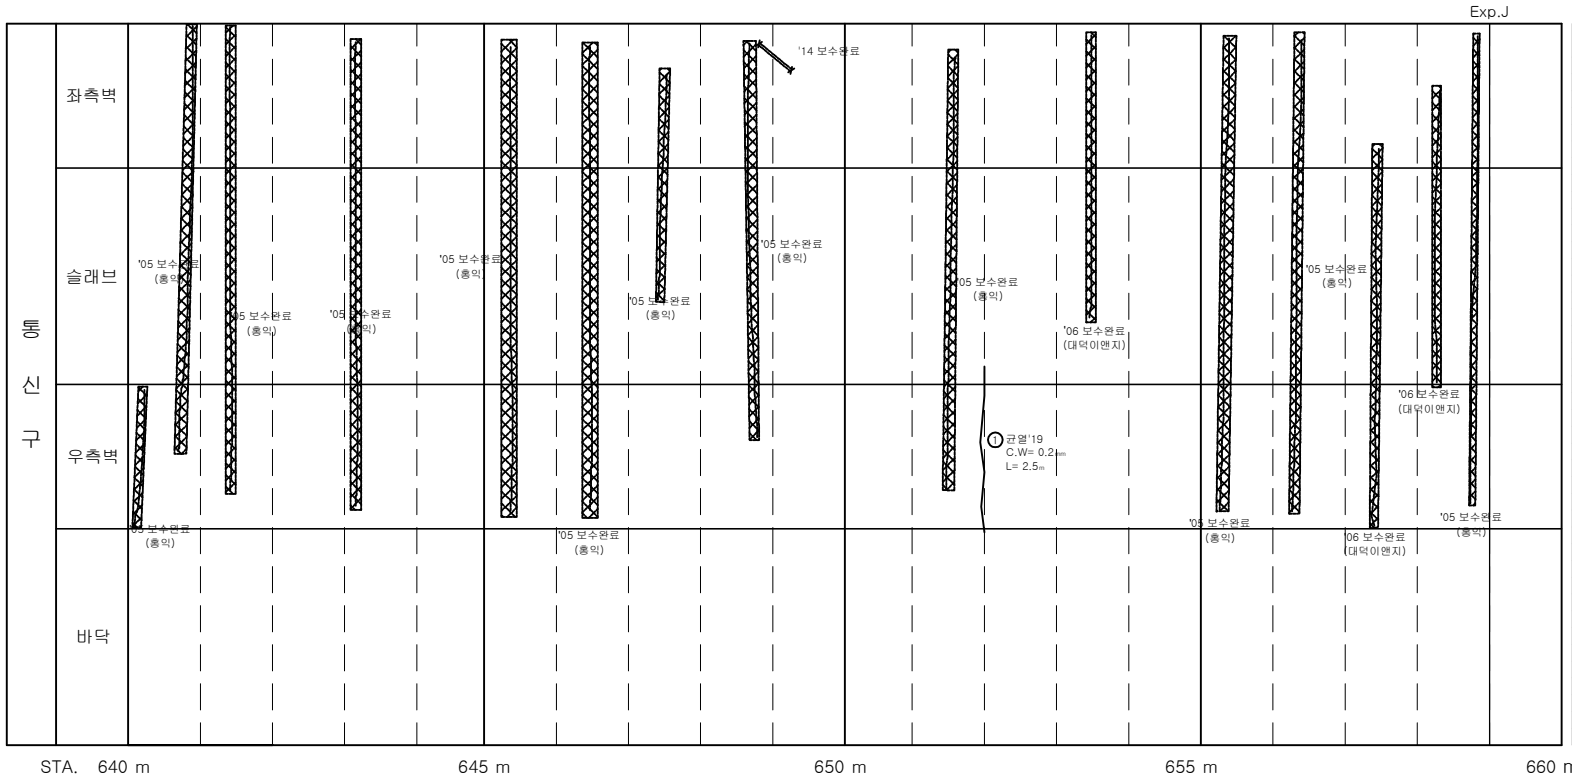
가락 공동구 - 송이로(STA.640.0 m ~ 660.0m) 통신구 구간

연번	점검년도	점검내용	결함규모					최종보수내역			비고
			폭	길이	깊이	종량	단위	개소	보수년도	공법명/자재명	종량	
1	2019	균열	0.20	2.50		2.50	m	1				신규

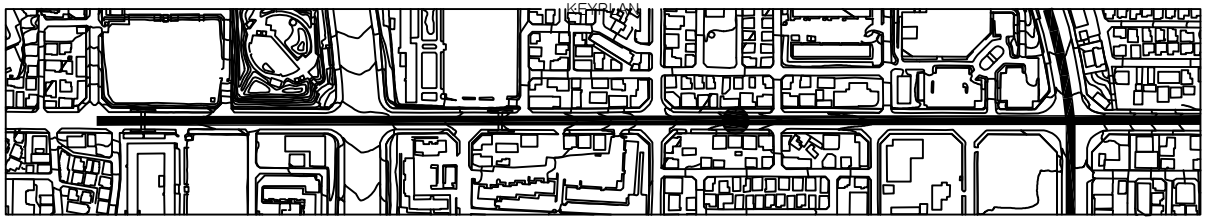
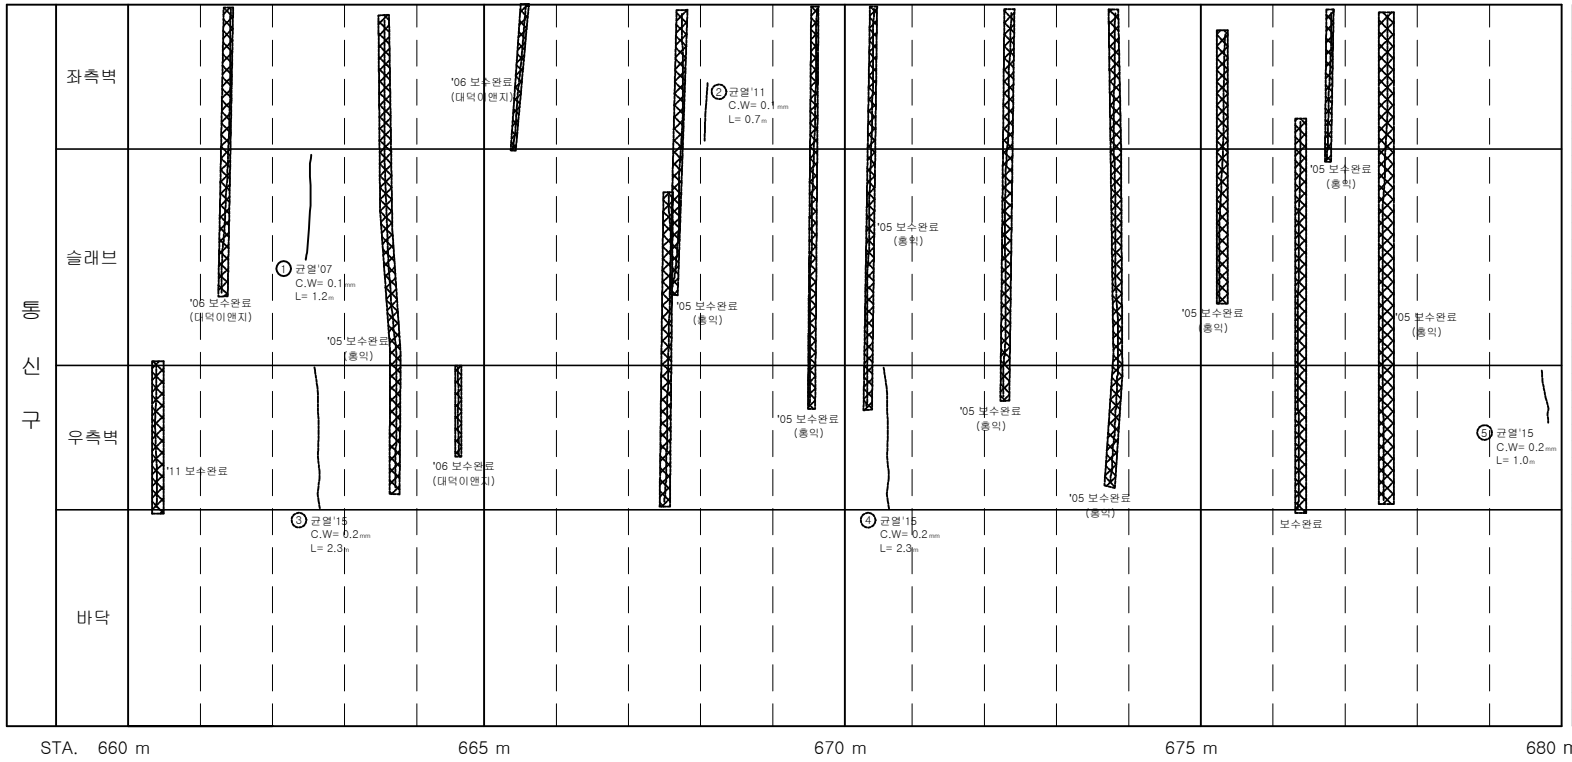
가락 공동구 - 송이로(STA.660.0 m ~ 680.0m) 통신구 구간

연번	제출년도	결함내용	결함규모					최종보수내역				비고
			폭	길이	깊이	면적	단위	개소	보수년도	공법명/자재명	면적	
1	2007	균열	0.10	1.20		1.20	m	1				
2	2011	균열	0.10	0.70		0.70	m	1				
3	2015	균열	0.20	2.30		2.30	m	1				
4	2015	균열	0.20	2.30		2.30	m	1				
5	2015	균열	0.20	1.00		1.00	m	1

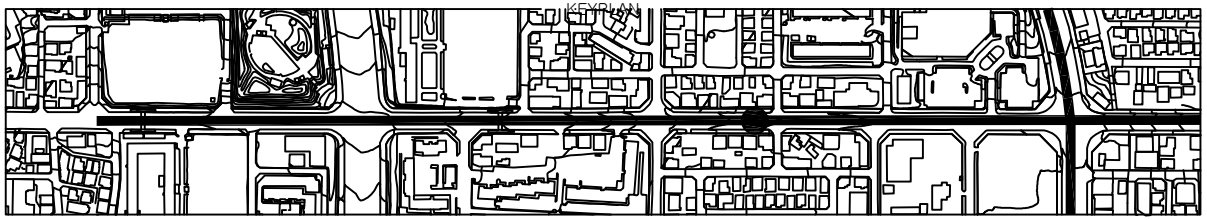
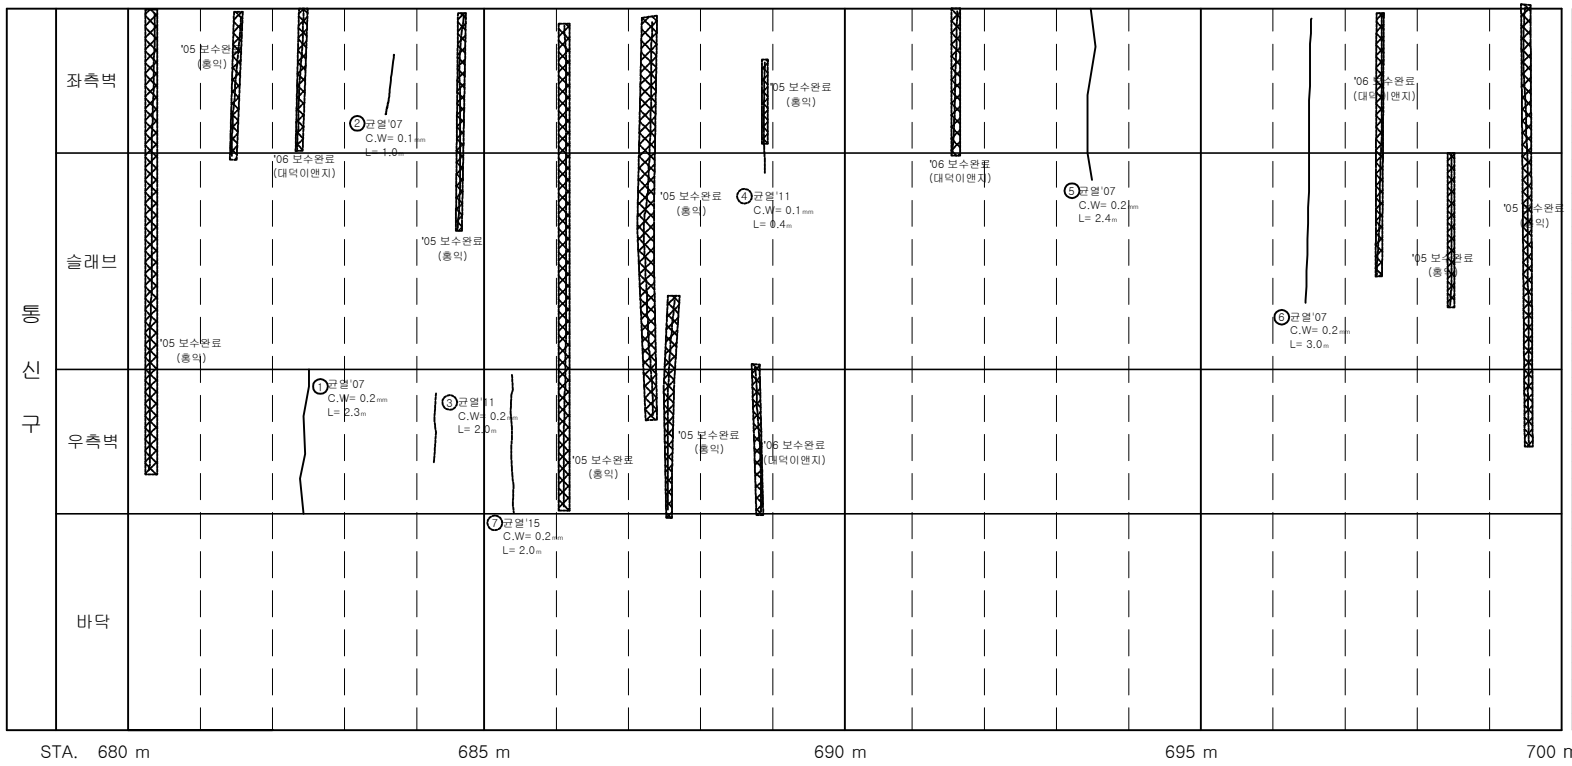
가락 공동구 - 송이로(STA.680.0 m ~ 700.0m) 통신구 구간

연번	균열년도	균열내용	균열규모					최종보수내역				비고
			폭	길이	깊이	총량	단위	계소	보수년도	공법명/자재명	총량	
1	2007	균열	0.20	2.30		2.30	m	1				
2	2007	균열	0.10	1.00		1.00	m	1				
3	2011	균열	0.20	2.00		2.00	m	1				
4	2011	균열	0.10	0.40		0.40	m	1				
5	2007	균열	0.20	2.40		2.40	m	1				
6	2007	균열	0.20	3.00		3.00	m	1				
7	2015	균열	0.20	2.00		2.00	m	1

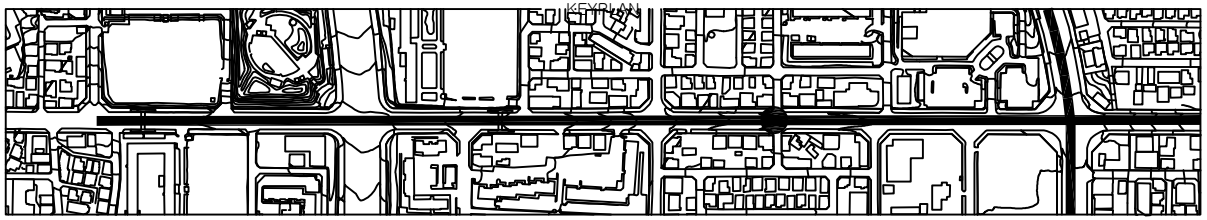
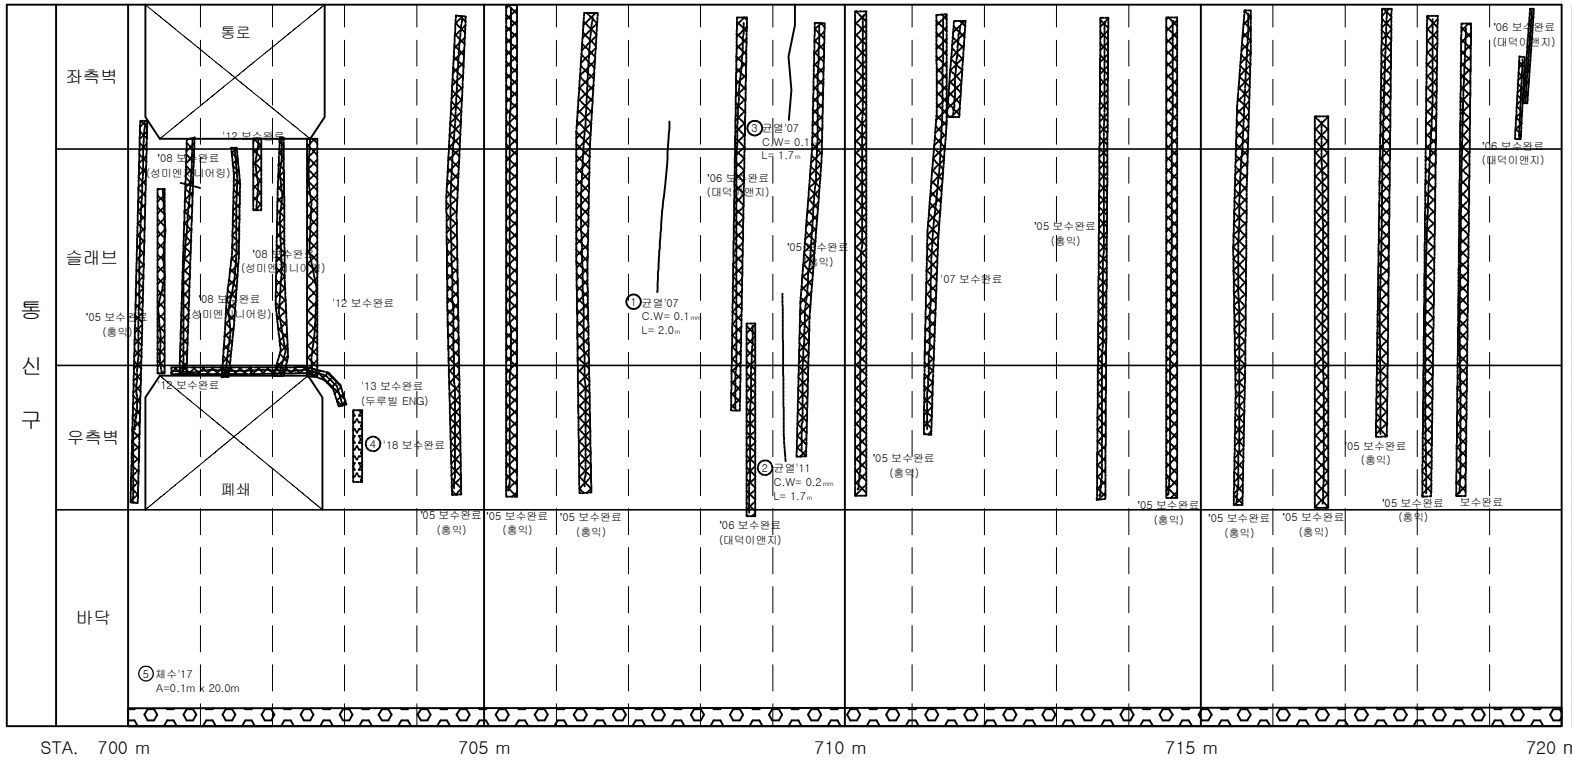
가락 공동구 - 송이로(STA.700.0 m ~ 720.0m) 통신구 구간

연번	제출년도	결함내용	결함규모					최종보수내역				비고
			폭	길이	깊이	총량	단위	개소	보수년도	공법명/자재명	총량	
1	2007	균열	0.10	2.00		2.00	m	1				
2	2011	균열	0.20	1.70		1.70	m	1				
3	2007	균열	0.10	1.70		1.70	m	1				
4	2015	박대	0.10	1.00		0.10	㎡	1	2018	표면처리공법	0.12	
5	2017	체수	0.10	20.00		2.00	㎡	1

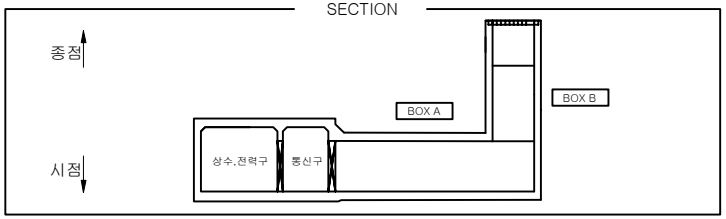
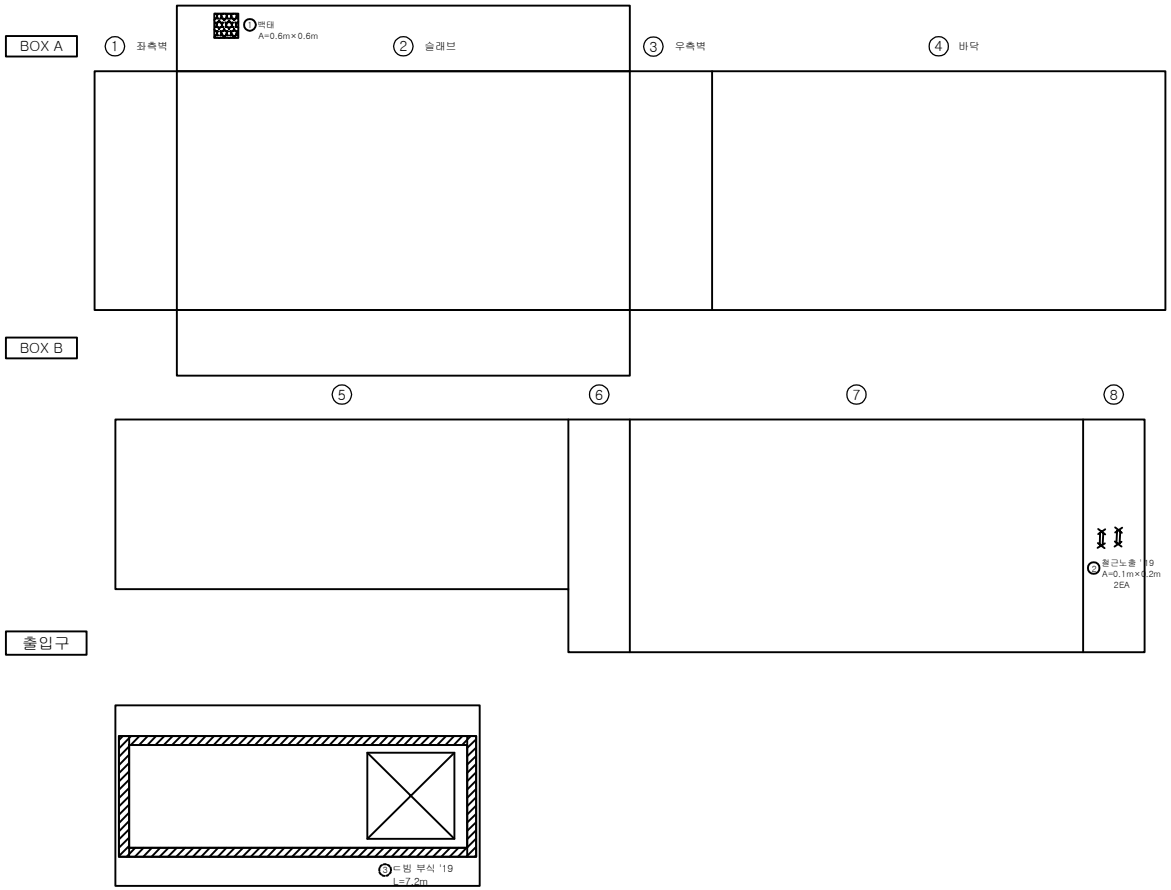
연번	최종년도	결함내용	결함규모					최종보수내역			비고
			폭	길이	깊이	총량	단위	계소	보수년도	공법명/자재명	총량	
1	2007	벽태	0.60	0.60		0.36	㎡	1				
2	2019	철근노출	0.10	0.20		0.04	㎡	2				신규
3	2019	ㄷ범 부식		7.20		7.20	m	1				신규

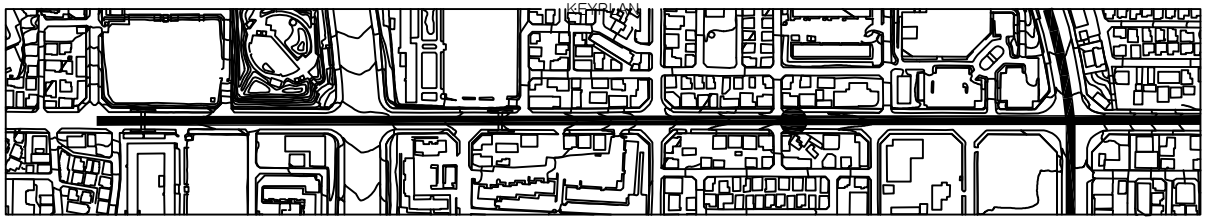
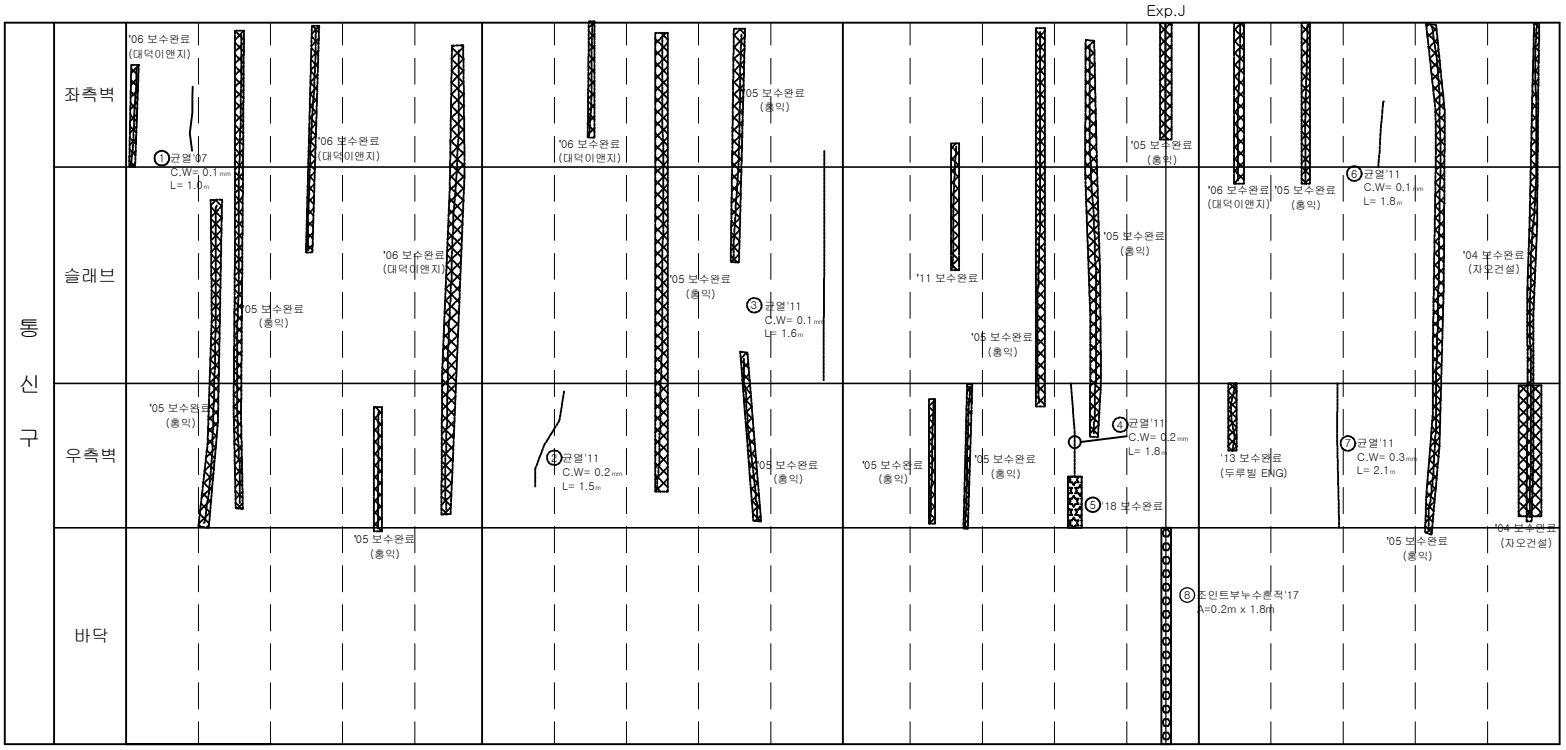
가락 공동구 - 송이로(STA.720.0 m ~ 740.0m) 통신구 구간

연번	제출년도	결함내용	결함규모					최종보수내역				비고
			폭	길이	깊이	총량	단위	계소	보수년도	공법명/자재명	총량	
1	2007	균열	0.10	1.00		1.00	m	1				
2	2011	균열	0.20	1.50		1.50	m	1				
3	2011	균열	0.10	1.60		1.60	m	1				
4	2011	균열	0.20	1.80		1.80	m	1				
5	2011	백태	0.10	0.50		0.05	㎡	1	2018	표면처리공법	0.06	
6	2011	균열	0.10	1.80		1.80	m	1				
7	2011	균열	0.30	2.10		2.10	m	1				
8	2017	누수흔적	0.20	1.80		0.36	㎡	1

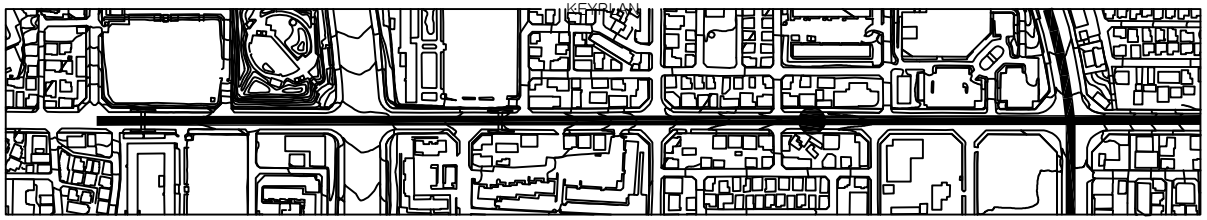
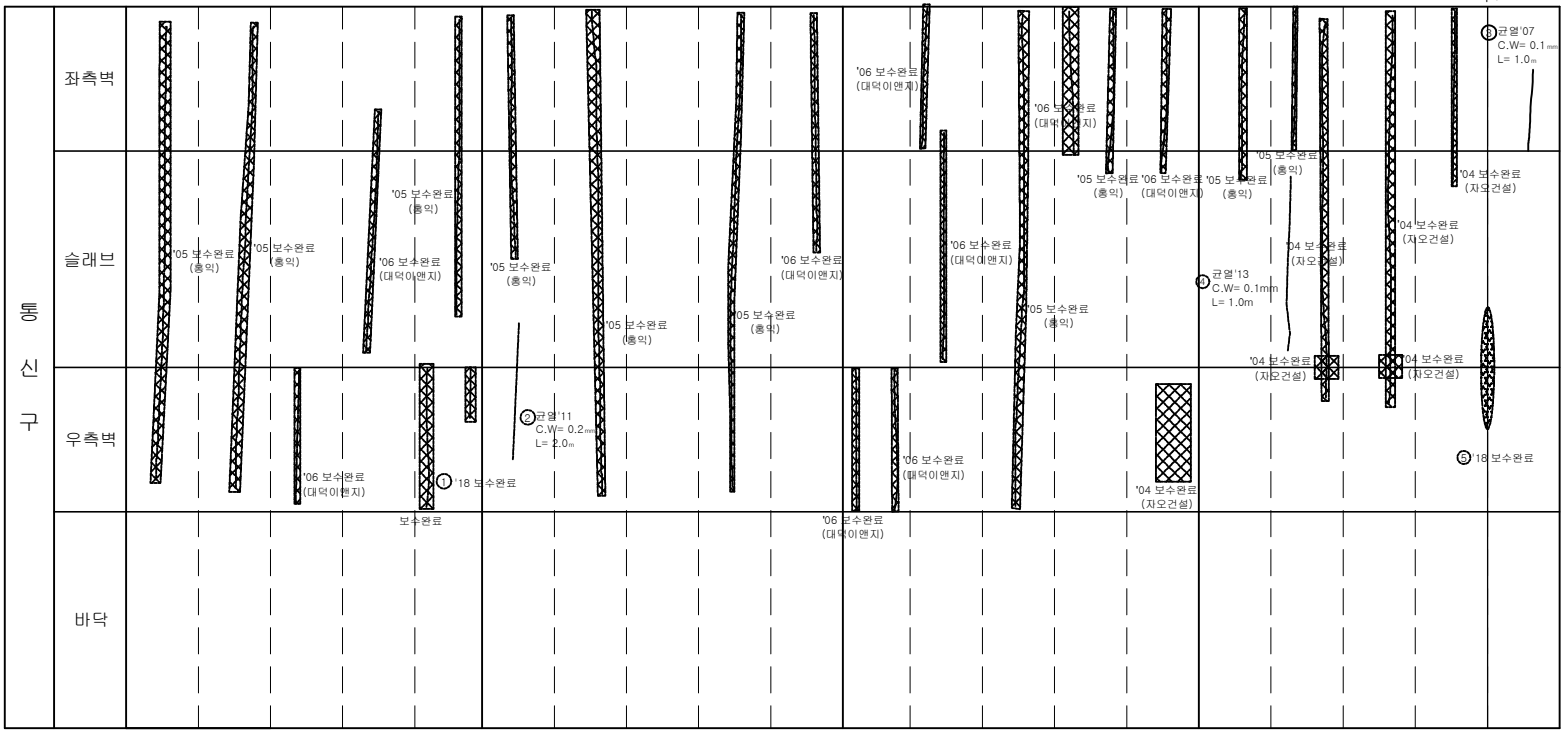
가락 공동구 - 송이로(STA.740.0 m ~ 760.0m) 통신구 구간

연번	제출년도	결함내용	결함규모					최종보수내역			비고
			폭	길이	깊이	총량	단위	계소	보수년도	공법명/자재명	총량	
1	2011	균열	0.20	1.00		1.00	m	1	2018	표면처리공법	1.20	
2	2011	균열	0.20	2.00		2.00	m	1				
3	2007	균열	0.10	1.00		1.00	m	1				
4	2013	균열	0.10	1.00		1.00	m	1				
5	2013	백태	0.10	1.00		0.10	㎡	1	2018	표면처리공법	0.12

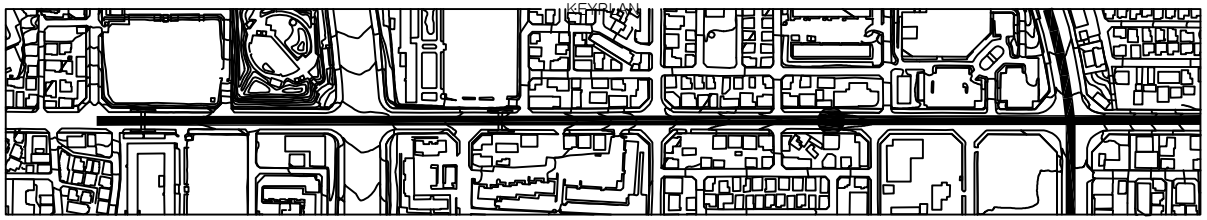
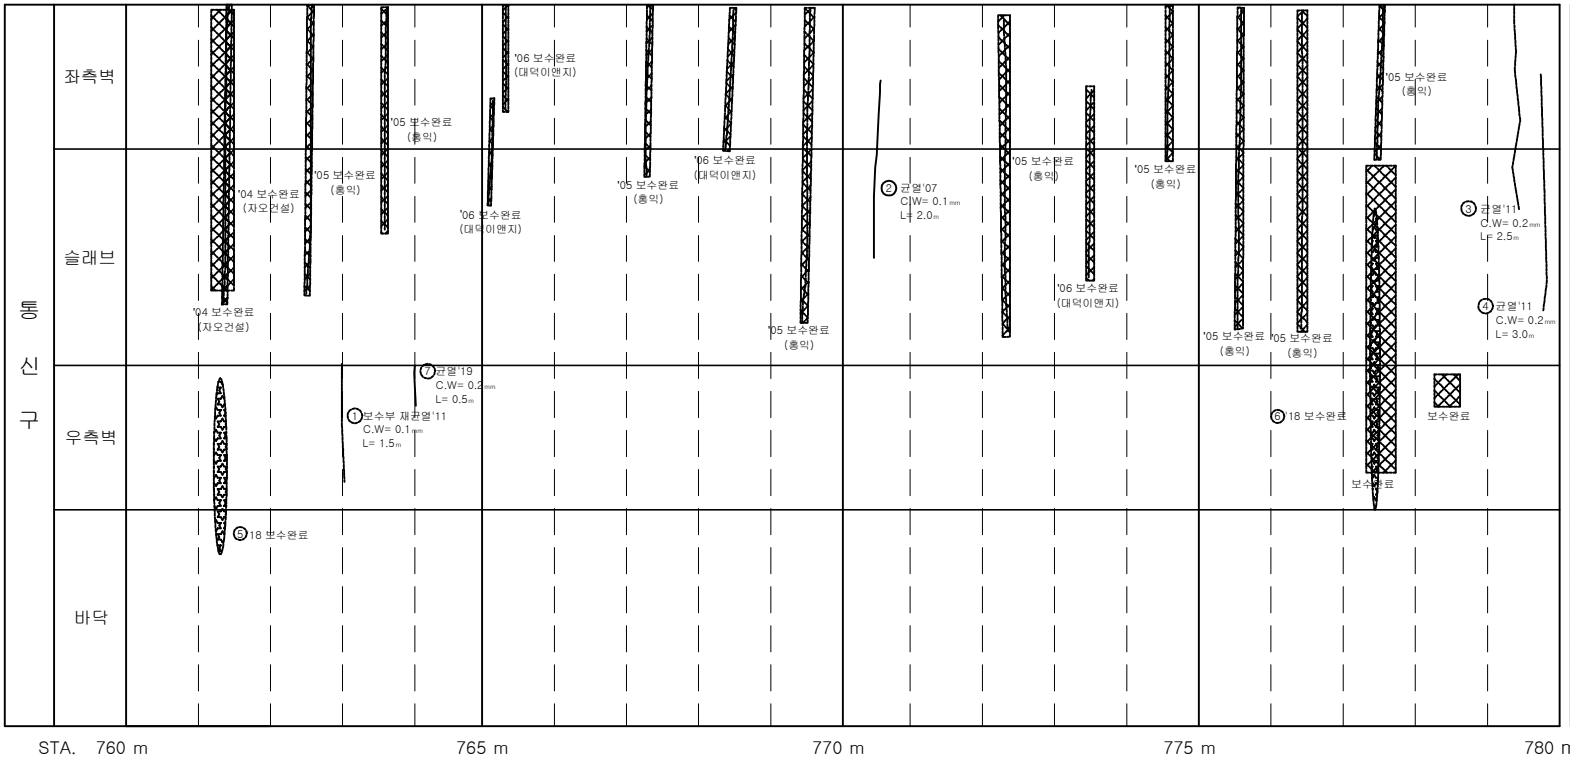
가락 공동구 - 송이로(STA.760.0 m ~ 780.0m) 통신구 구간

연번	점검년도	결함내용	결함규모					최종보수내역			
			폭	길이	깊이	면적	단위	개소	보수년도	공법명/자재명	면적	비고
1	2011	균열	0.10	1.50		1.50	m	1				
2	2007	균열	0.10	2.00		2.00	m	1				
3	2011	균열	0.20	2.50		2.50	m	1				
4	2011	균열	0.20	3.00		3.00	m	1				
5	2013	박태	0.10	2.00		0.20	㎡	1	2018	표면처리공법	0.24	
6	2013	박태	0.10	3.50		0.35	㎡	1	2018	표면처리공법	0.42	
7	2019	균열	0.20	0.50		0.50	m	1				신규

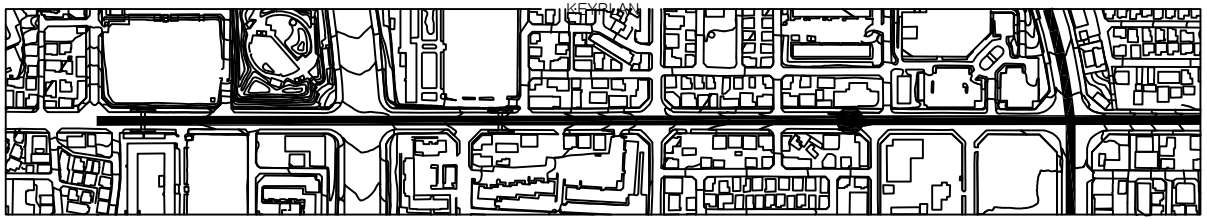
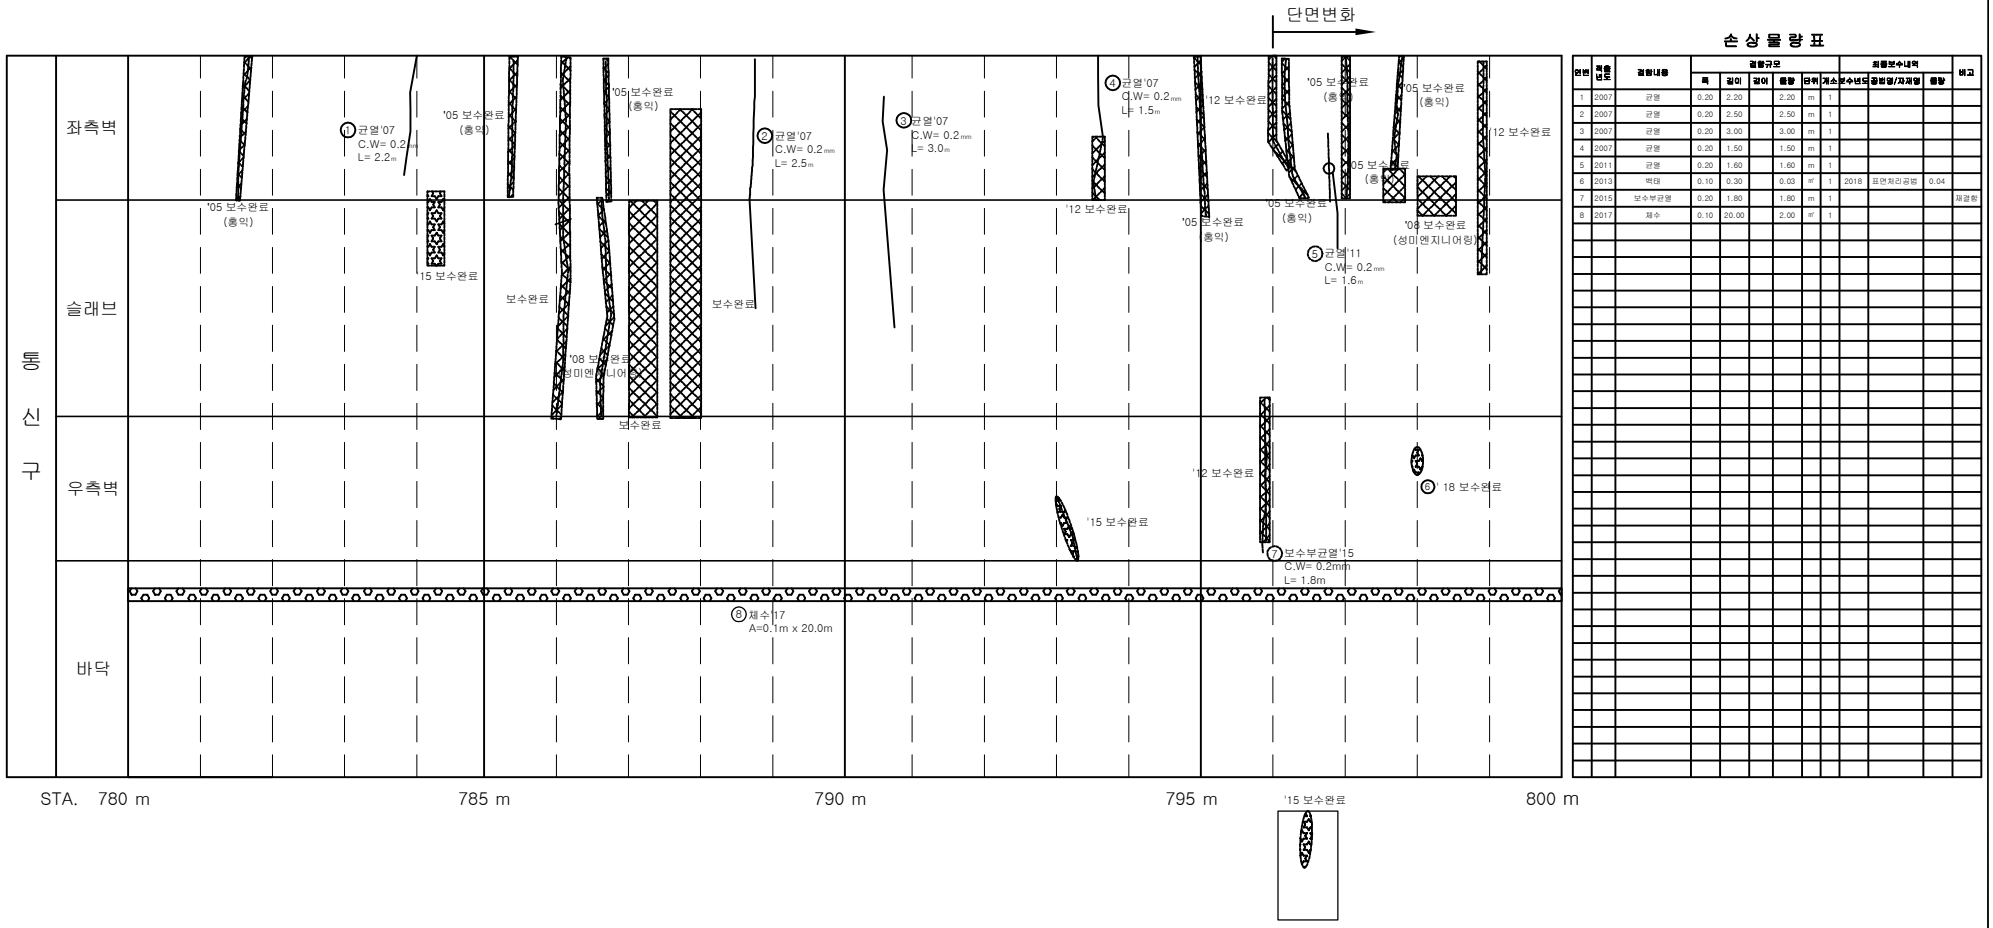
가락 공동구 - 송이로(STA.780.0 m ~ 800.0m) 통신구 구간

연번	제출년도	결함내용	결함규모					최종보수내역				비고
			폭	길이	깊이	총량	단위	계소	보수년도	공법명/자재명	총량	
1	2007	균열	0.20	2.20		2.20	m	1				
2	2007	균열	0.20	2.50		2.50	m	1				
3	2007	균열	0.20	3.00		3.00	m	1				
4	2007	균열	0.20	1.50		1.50	m	1				
5	2011	균열	0.20	1.60		1.60	m	1				
6	2013	박태	0.10	0.30		0.03	㎡	1	2018	표면처리공법	0.04	
7	2015	보수부균열	0.20	1.80		1.80	m	1				재결함
8	2017	체수	0.10	20.00		2.00	㎡	1

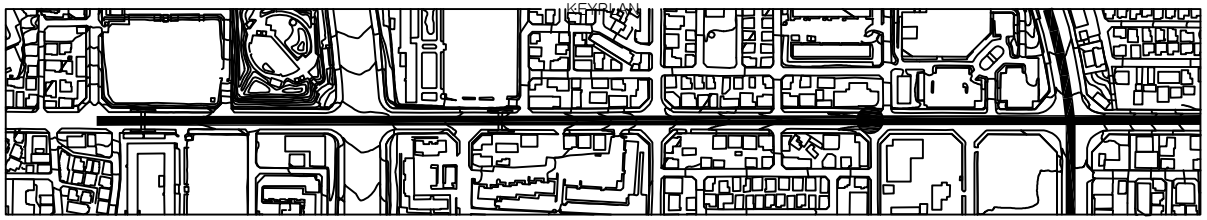
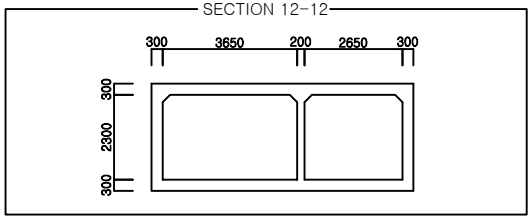
가락 공동구 - 송이로(STA.800.0 m ~ 820.0m) 통신구 구간

연번	제출년도	결함내용	결함규모					최종보수내역				비고
			폭	길이	깊이	면적	단위	개소	보수년도	공법명/자재명	면적	
1	2011	균열	0.20	1.20		1.20	m	1				
2	2011	균열	0.10	2.50		2.50	m	1				
3	2007	균열	0.20	2.10		2.10	m	1	2018	표면처리공법	2.52	
4	2011	균열	0.10	1.60		1.60	m	1				
5	2011	균열	0.20	5.00		5.00	m	1				
6	2007	균열	0.20	1.90		1.90	m	1	2018	표면처리공법	2.28	
7	2011	균열	0.10	1.50		1.50	m	1				
8	2007	균열	0.10	2.30		2.30	m	1	2018	표면처리공법	2.76	
9	2013	균열부백태	0.10	1.00		0.10	㎡	1	2018	표면처리공법	0.12	
10	2013	균열	0.10	1.50		1.50	m	1				
11	2013	균열	0.20	2.50		2.50	m	1				
12	2017	체수	0.10	20.00		2.00	㎡	1

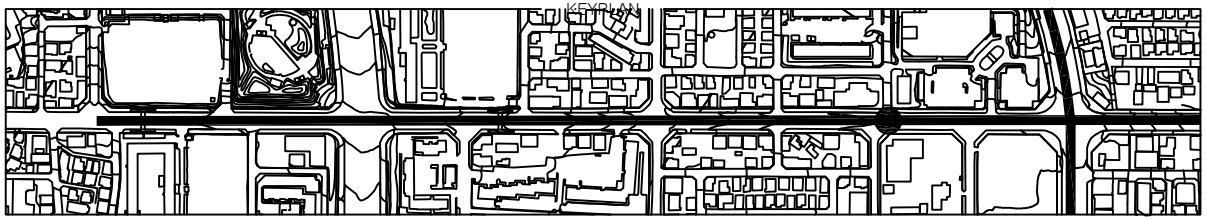
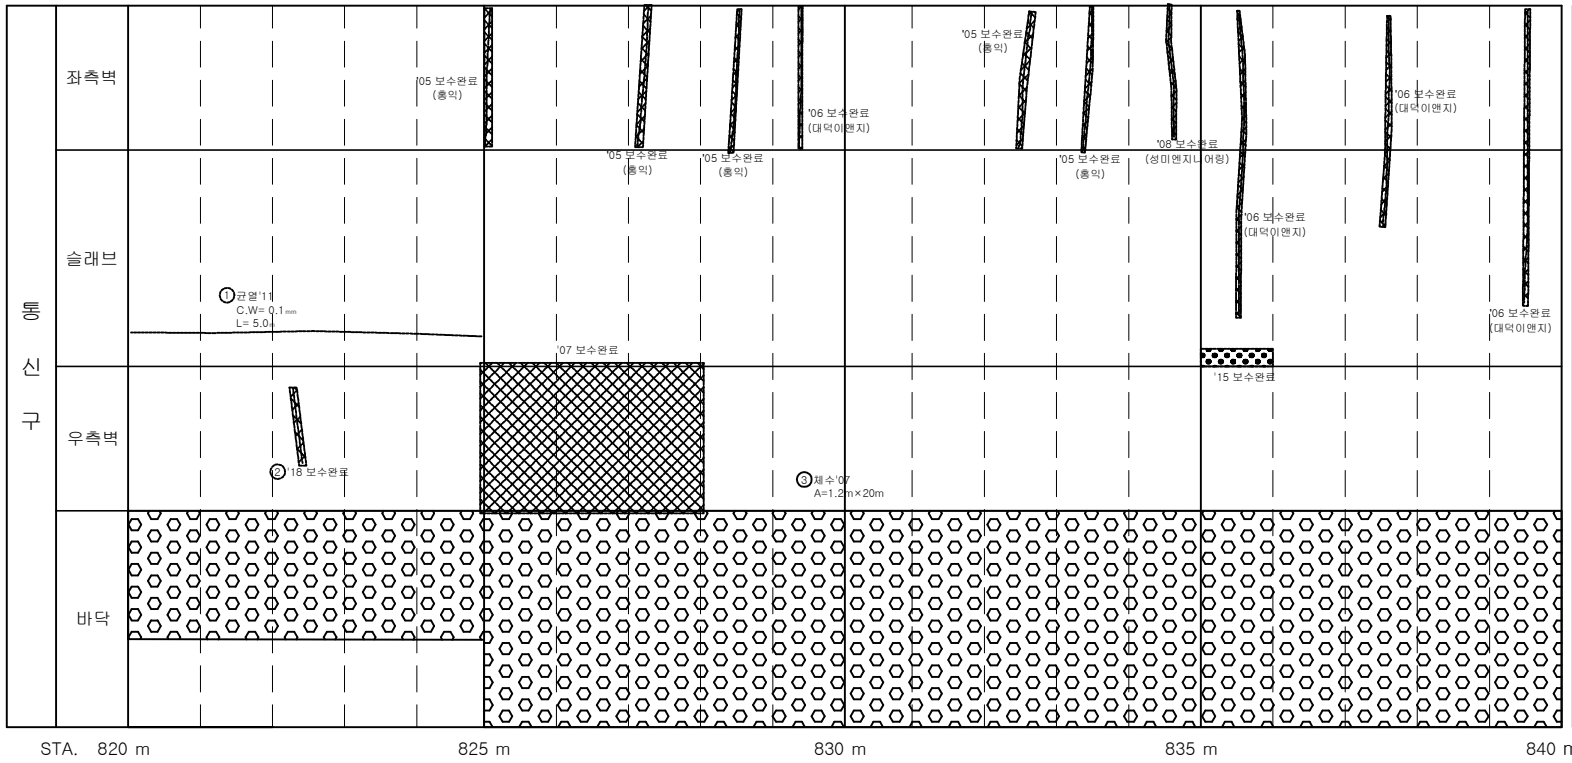
가락 공동구 - 송이로(STA.820.0 m ~ 840.0m) 통신구 구간

연번	점검년도	결함내용	결함규모					최종보수내역			비고
			폭	길이	깊이	총량	단위	계소	보수년도	공법명/자재명	총량	
1	2011	균열	0.10	5.00		5.00	m	1				
2	2011	균열	0.10	1.50		1.50	m	1	2018	표면처리공법	1.80	
3	2007	체수	1.20	20.0		24.00	㎡	1

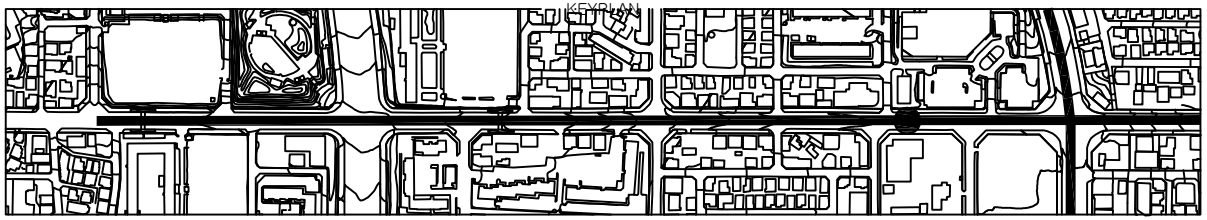
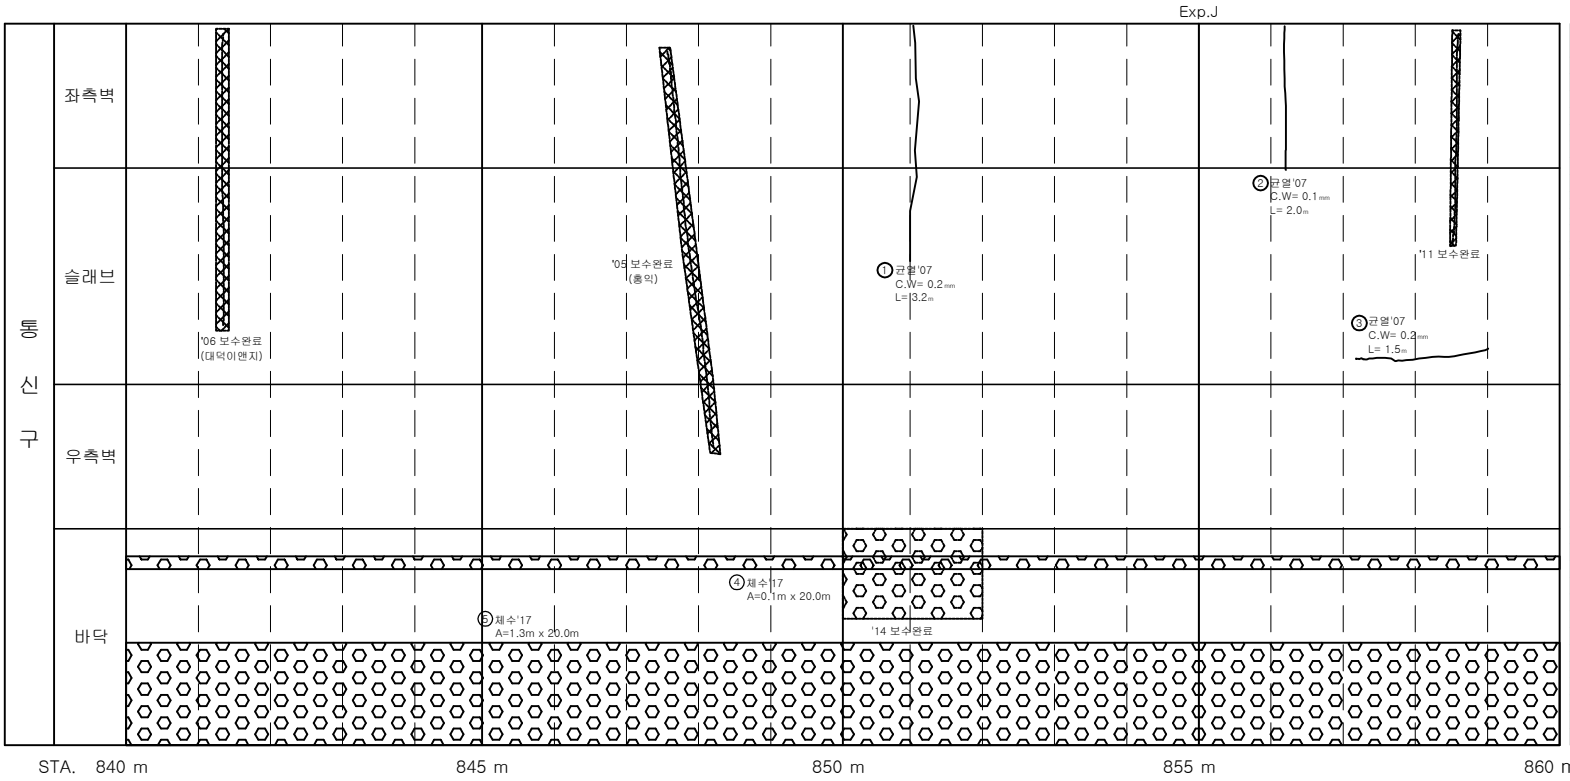
가락 공동구 - 송이로(STA.840.0 m ~ 860.0m) 통신구 구간

연번	점검년도	결함내용	결함규모					최종보수내역			비고
			폭	길이	깊이	단위	계소	보수년도	공법명/자재명	평장	
1	2007	균열	0.20	3.20		m	1				
2	2007	균열	0.10	2.00		m	1				
3	2007	균열	0.20	1.50		m	1				
4	2017	체수	0.10	20.00		㎡	1				
5	2017	체수	1.30	20.00		㎡	1

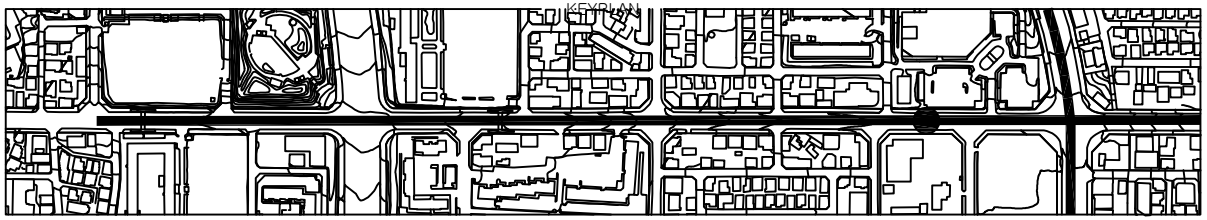
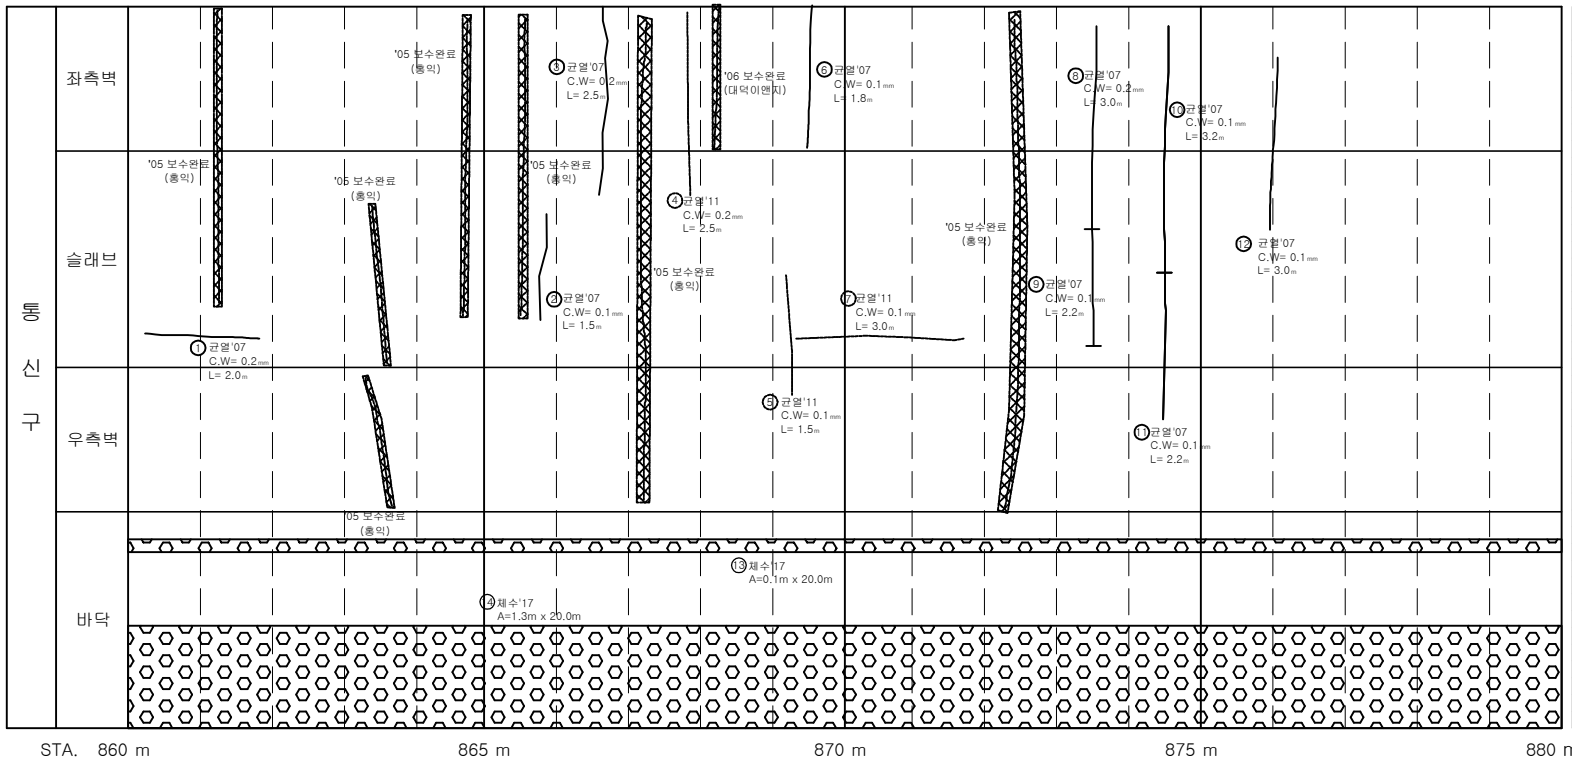
가락 공동구 - 송이로(STA.860.0 m ~ 880.0m) 통신구 구간

연번	점검년도	결함내용	결함규모					최종보수내역				비고
			폭	길이	깊이	총량	단위	개소	보수년도	공법명/자재명	총량	
1	2007	균열	0.20	2.00		2.00	m	1				
2	2007	균열	0.10	1.50		1.50	m	1				
3	2007	균열	0.20	2.50		2.50	m	1				
4	2011	균열	0.20	2.50		2.50	m	1				
5	2011	균열	0.10	1.50		1.50	m	1				
6	2007	균열	0.10	1.80		1.80	m	1				
7	2011	균열	0.10	3.00		3.00	m	1				
8	2007	균열	0.20	3.00		3.00	m	1				
9	2007	균열	0.10	2.20		2.20	m	1				
10	2007	균열	0.10	3.20		3.20	m	1				
11	2007	균열	0.10	2.20		2.20	m	1				
12	2007	균열	0.10	3.00		3.00	m	1				
13	2017	체수	0.10	20.00		2.00	㎡	1				
14	2017	체수	1.30	20.00		26.00	㎡	1
