가락 공동구 - 송이로(STA.0.0 m ~ 20.0m) 통신구 구간

서울시 시설관리공단	TITLE OF PROJECT 2019 공동구 정밀점검 용역 (가락공동구)	TITLE OF SHIFT 가락공동구 -송이로 외관조사망도

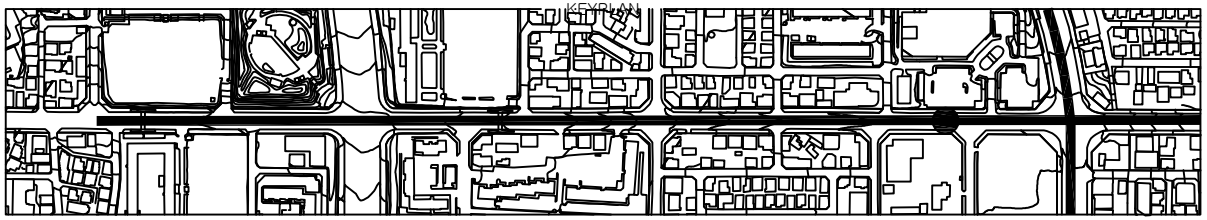
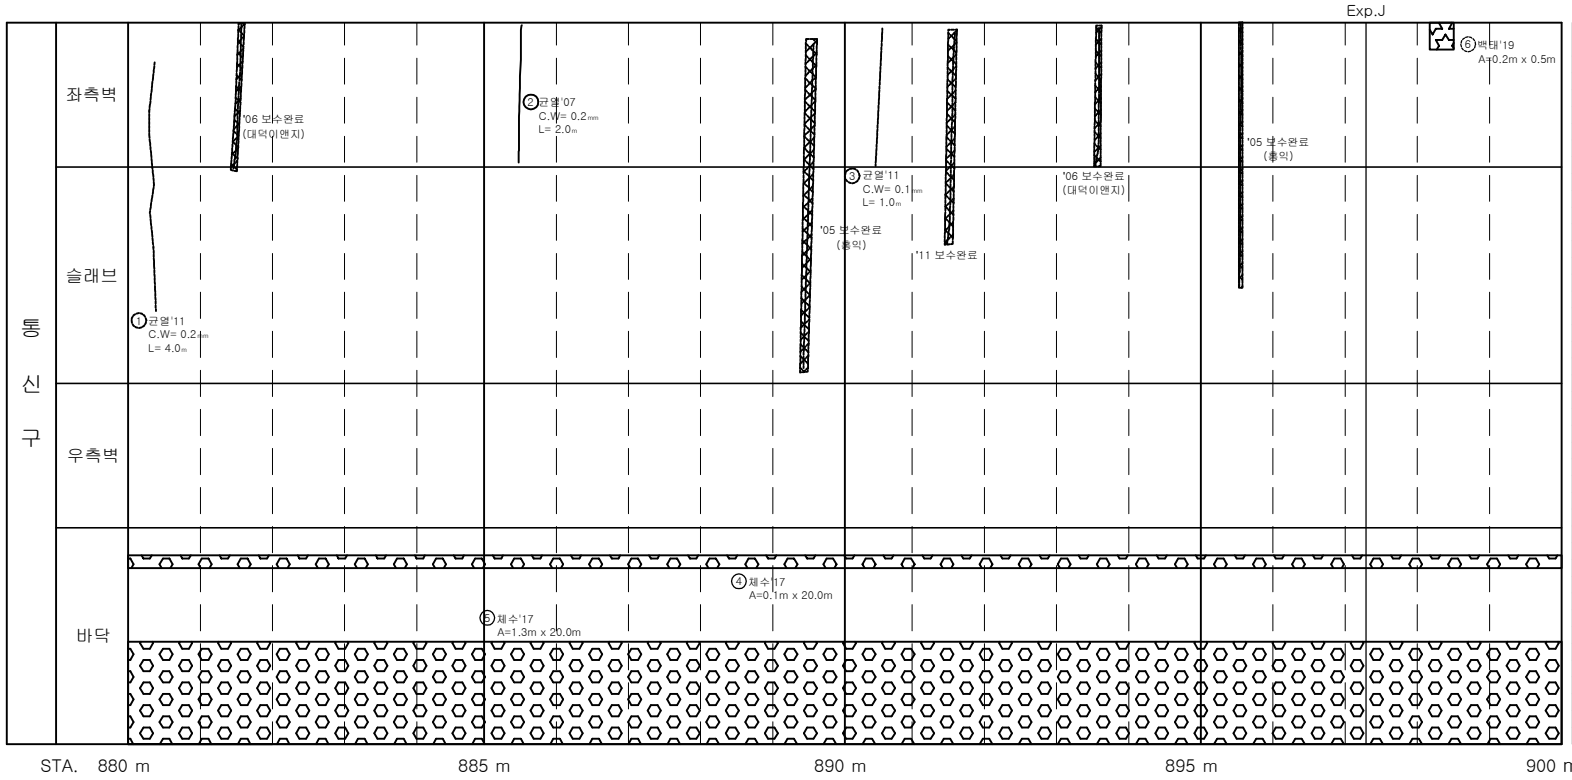
가락 공동구 - 송이로(STA.880.0 m ~ 900.0m) 통신구 구간

연번	점용년도	결함내용	결함규모					최종보수내역				비고
			폭	길이	깊이	면적	단위	개소	보수년도	공법명/자재명	면적	
1	2011	균열	0.20	4.00		4.00	m	1				
2	2007	균열	0.20	2.00		2.00	m	1				
3	2011	균열	0.10	1.00		1.00	m	1				
4	2017	체수	0.10	20.00		2.00	㎡	1				
5	2017	체수	1.30	20.00		26.00	㎡	1				
6	2019	박태	0.20	0.50		0.10	㎡	1				신규

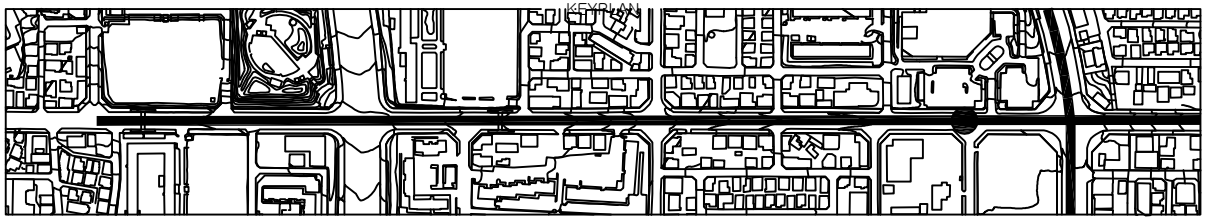
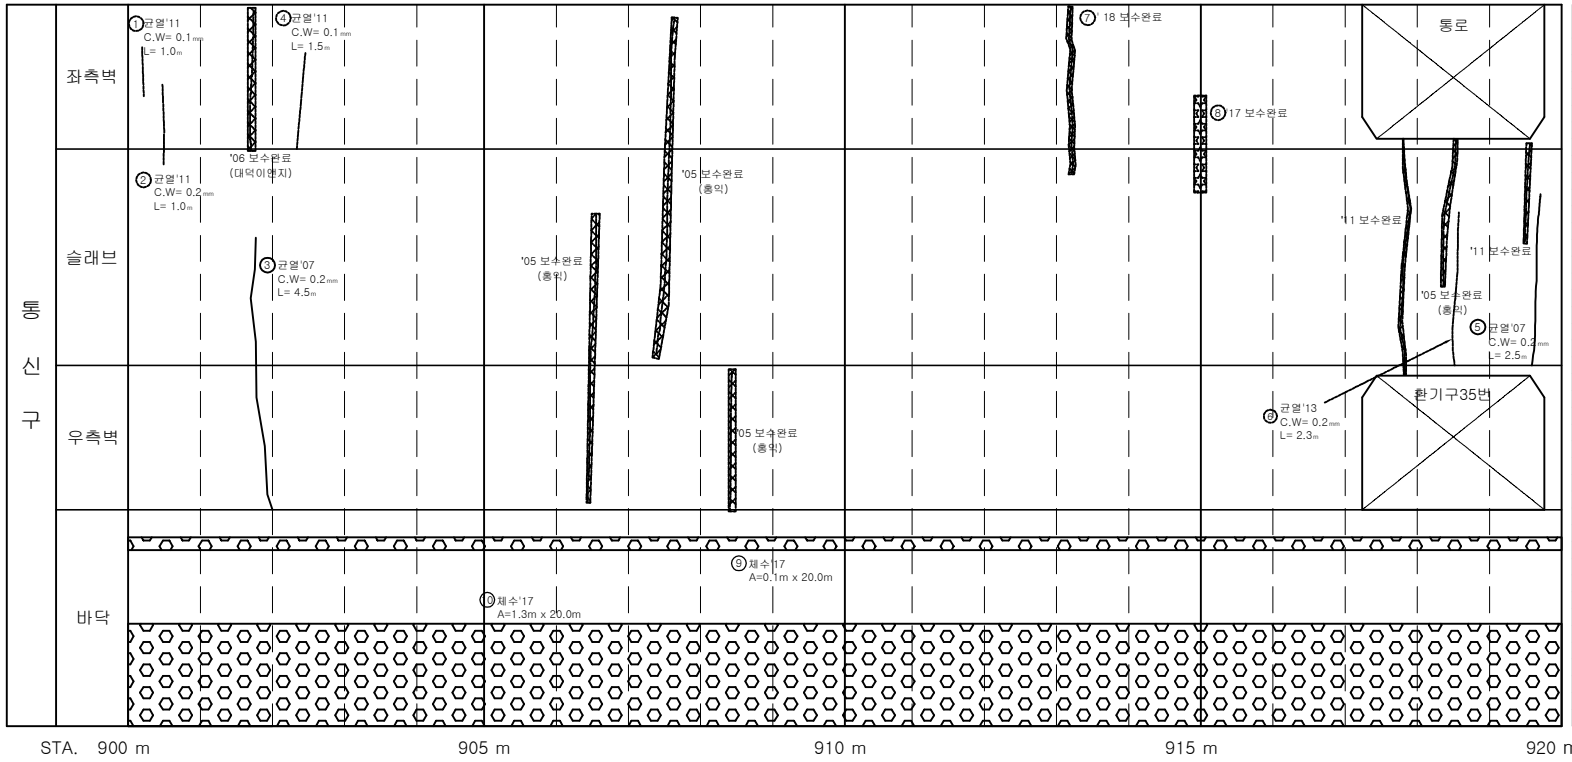
가락 공동구 - 송이로(STA.900.0 m ~ 920.0m) 통신구 구간

연번	제출년도	결함내용	결함규모					최종보수내역				비고
			폭	길이	깊이	결함	단위	계소	보수년도	공법명/자재명	물량	
1	2011	균열	0.10	1.00		1.00	m	1				
2	2011	균열	0.20	1.00		1.00	m	1				
3	2007	균열	0.20	4.50		4.50	m	1				
4	2011	균열	0.10	1.50		1.50	m	1				
5	2007	균열	0.20	2.50		2.50	m	1				
6	2013	균열	0.20	2.30		2.30	m	1				
7	2015	균열	0.20	3.00		3.00	m	1	2018	표면처리공법	3.60	
8	2015	박대	0.10	1.50		0.15	㎡	1	2017	표면처리공법	0.18	
9	2017	체수	0.10	20.00		2.00	㎡	1				
10	2017	체수	1.30	20.00		26.00	㎡	1

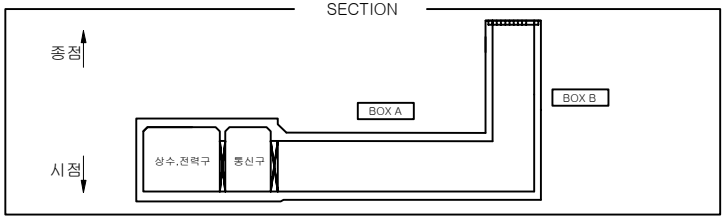
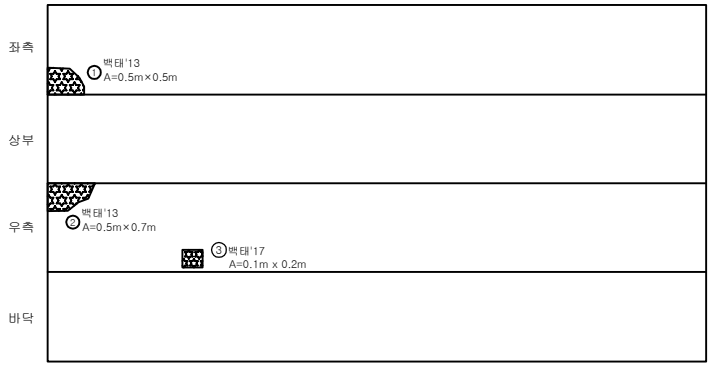
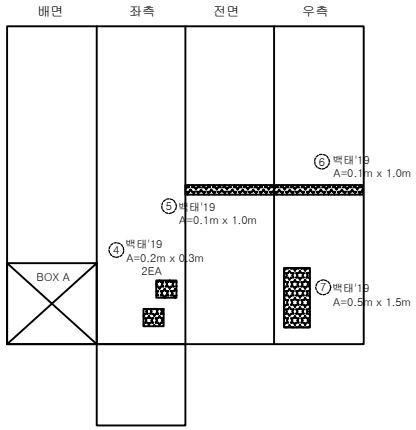
가락공동구 - 송이로(STA.918m)환기구 35번

연번	점출년도	결함내용	결함규모					최종보수내역			비고
			폭	길이	깊이	단위	개소	보수년도	공법명/자재명	물량	
1	2013	백태	0.50	0.50	0.25	㎡	1				
2	2013	백태	0.50	0.70	0.35	㎡	1				
3	2017	백태	0.10	0.20	0.02	㎡	1				
4	2019	백태	0.20	0.30	0.12	㎡	2				신규
5	2019	백태	0.10	1.00	0.10	㎡	1				신규
6	2019	백태	0.10	1.00	0.10	㎡	1				신규
7	2019	백태	0.50	1.50	0.75	㎡	1				신규
8	2019	ㄷ빔 부식		7.20	7.20	m	1				신규

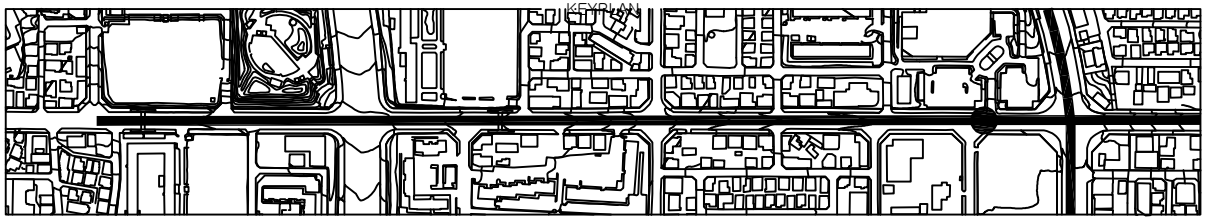
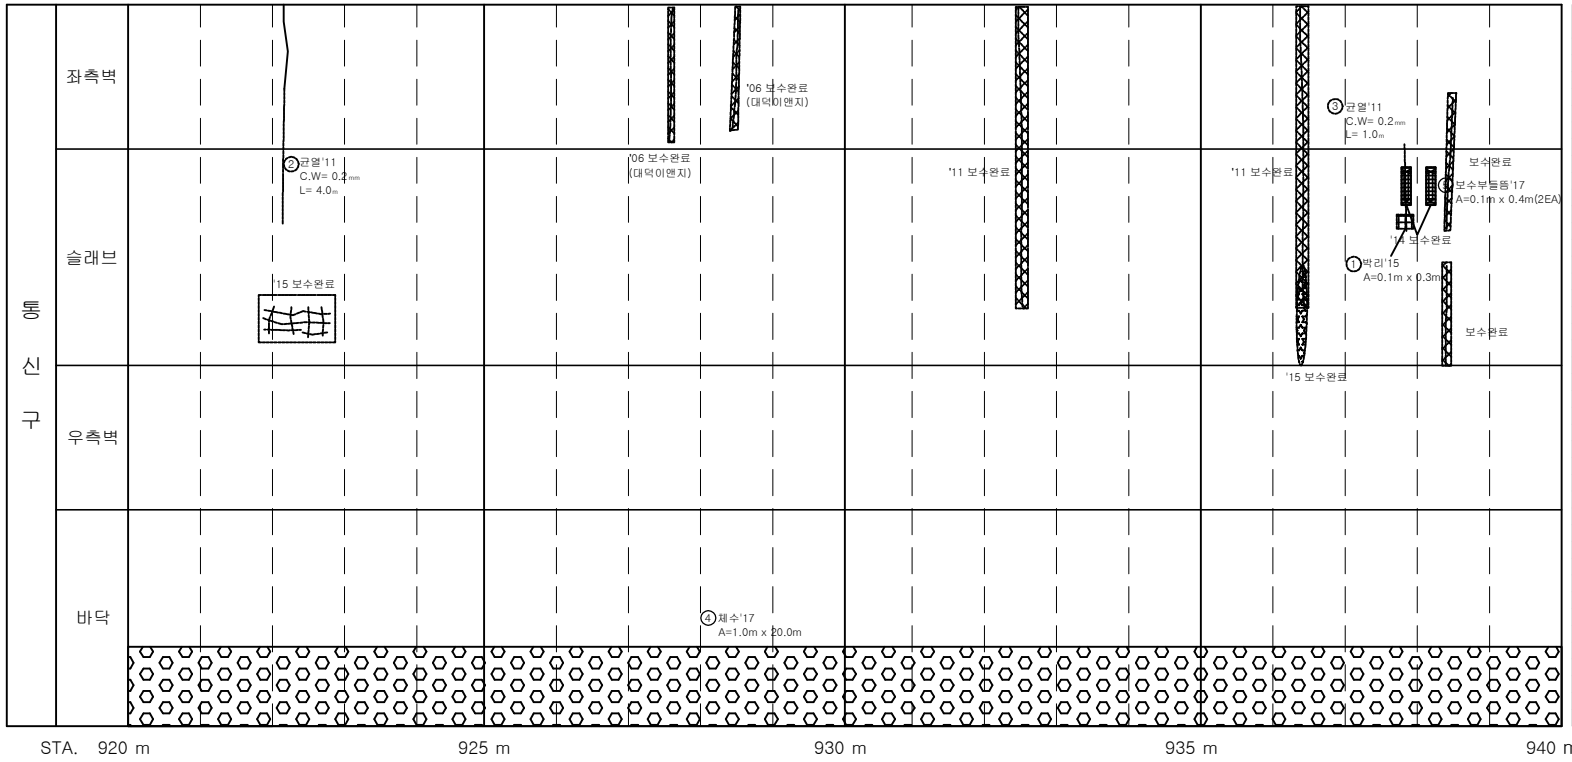
가락 공동구 - 송이로(STA.920.0 m ~ 940.0m) 통신구 구간

연번	점검년도	결함내용	결함규모					최종보수내역			비고
			폭	길이	깊이	면적	단위	개소	보수년도	공법명/자재명	면적	
1	2015	박리	0.10	0.30		0.03	㎡	1				
2	2011	균열	0.20	4.00		4.00	m	1				
3	2011	균열	0.20	1.00		1.00	m	1				
4	2017	체수	1.00	20.00		20.00	㎡	1				
5	2017	보수부틈	0.10	0.40		0.08	㎡	2				재결함

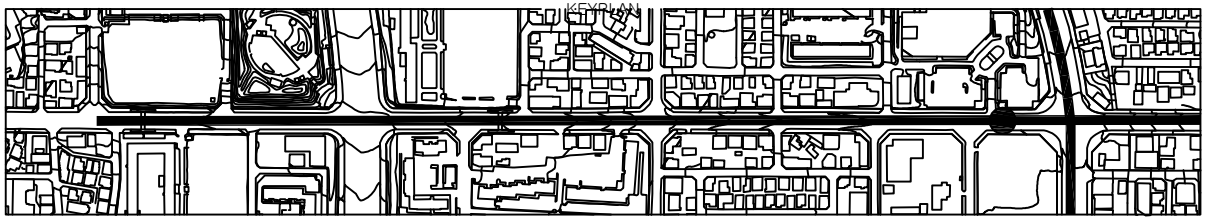
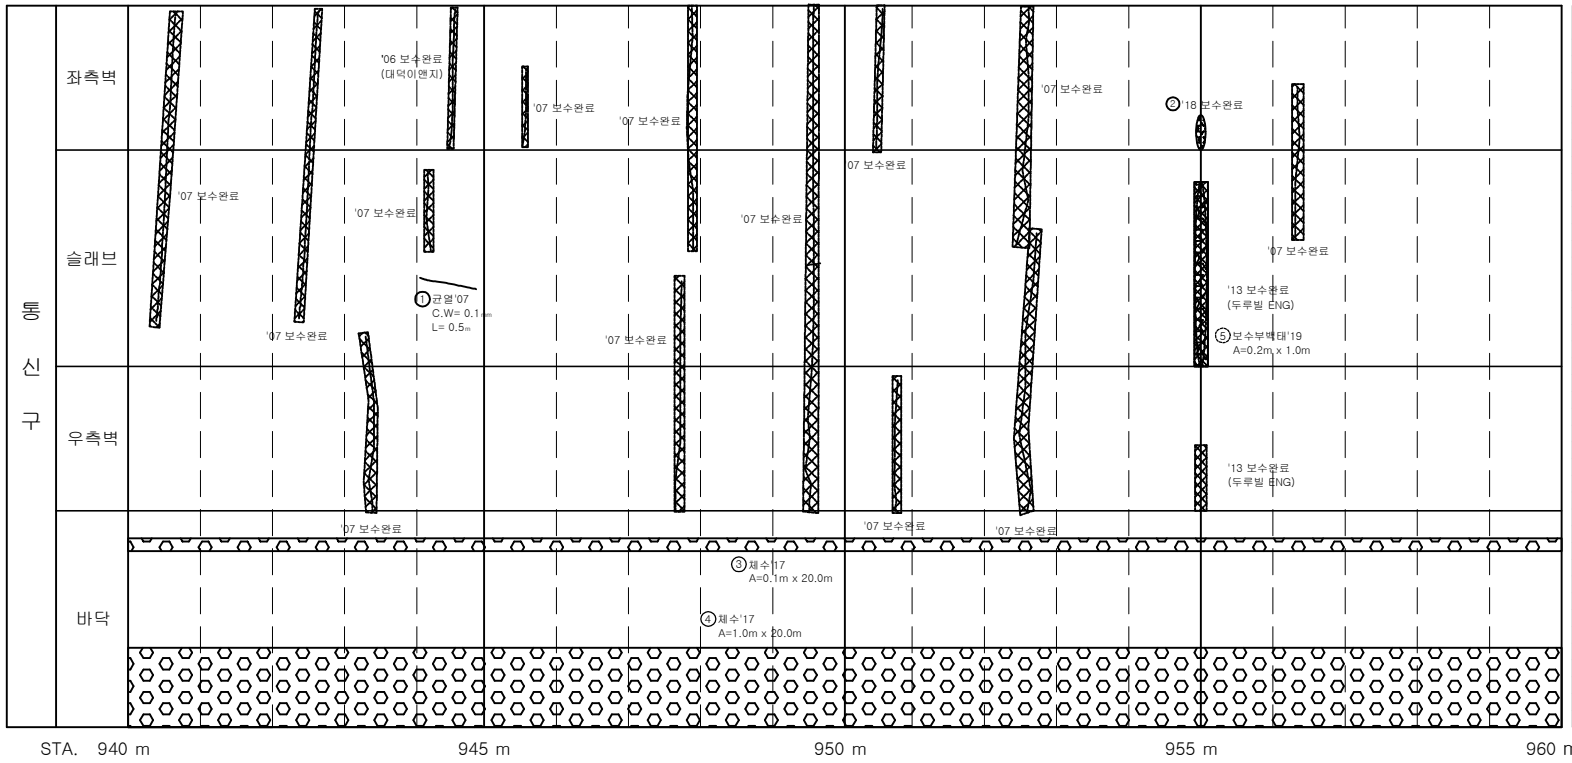
가락 공동구 - 송이로(STA.940.0 m ~ 960.0m) 통신구 구간

연번	제출년도	결함내용	결함규모					최종보수내역			비고
			폭	길이	깊이	면적	단위	개소	보수년도	공법명/자재명	면적	
1	2007	균열	0.10	0.50		0.50	m	1				
2	2013	백태	0.10	0.30		0.03	㎡	1	2018	표면처리공법	0.04	
3	2017	체수	0.10	20.00		2.00	㎡	1				
4	2017	체수	1.00	20.00		20.00	㎡	1				
5	2019	보수부백태	0.20	1.00		0.20	㎡	1				재결함

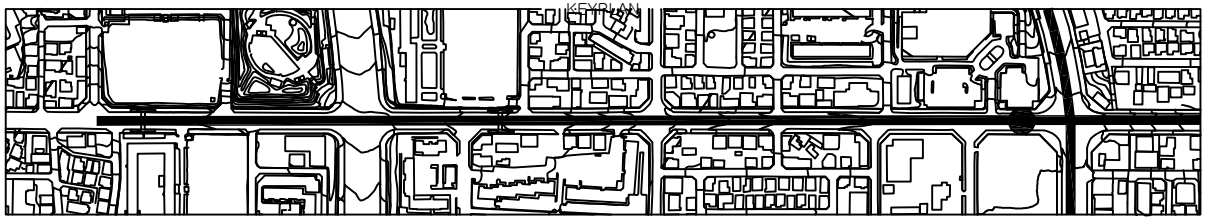
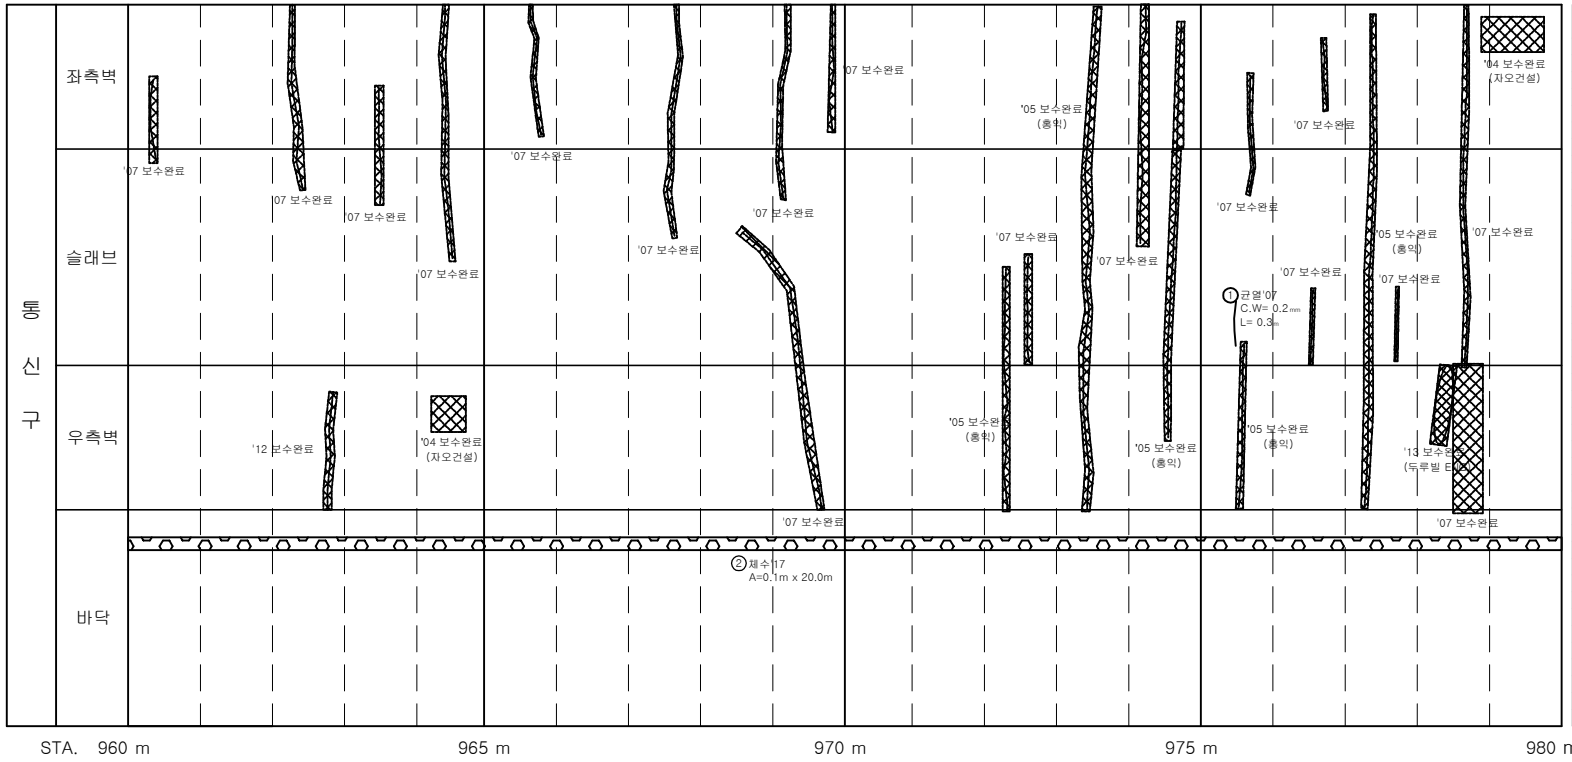
가락 공동구 - 송이로(STA.960.0 m ~ 980.0m) 통신구 구간

연번	점검년도	결함내용	결함규모					최종보수내역			비고
			폭	길이	깊이	면적	단위	개소	보수년도	공법명/자재명	면적	
1	2007	균열	0.20	0.30		0.30	m	1				
2	2017	체수	0.10	20.00		2.00	㎡	1

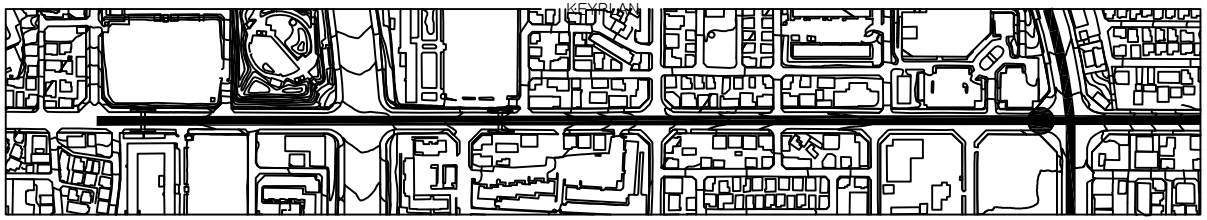
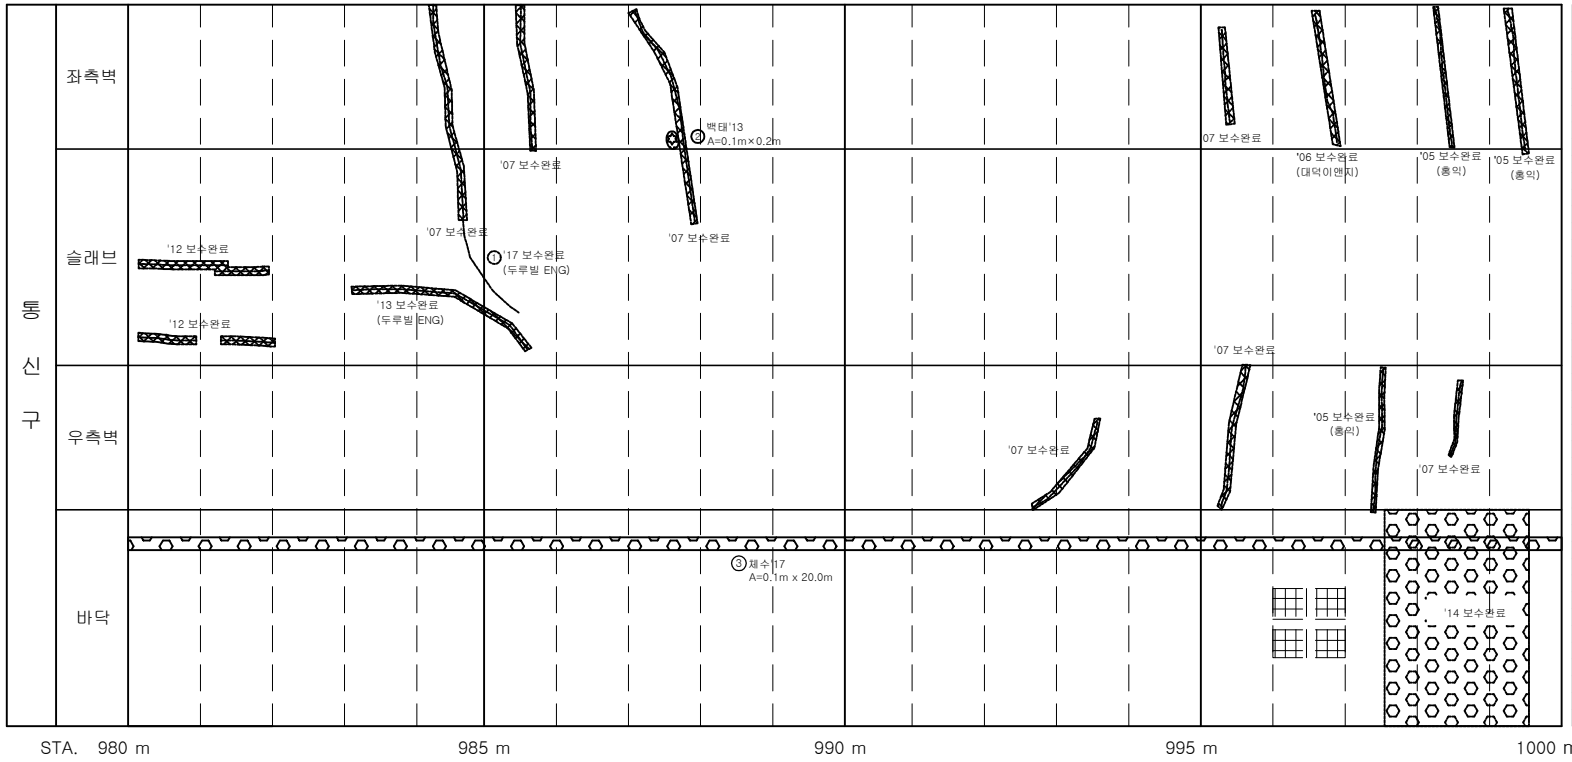
가락 공동구 - 송이로(STA.980.0 m ~ 1000.0m) 통신구 구간

연번	제출년도	결함내용	결함규모					최종보수내역			비고
			폭	길이	깊이	단위	개소	보수년도	공법명/자재명	물량	
1	2013	균열	0.20	1.50		m	1	2017	표면처리공법	1.80	
2	2013	박태	0.10	0.20		㎡	1				
3	2017	체수	0.10	20.00		㎡	1

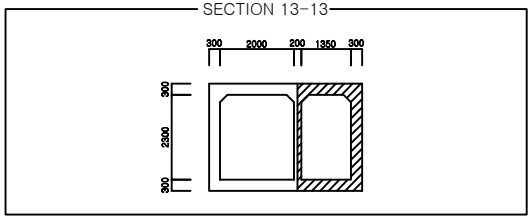
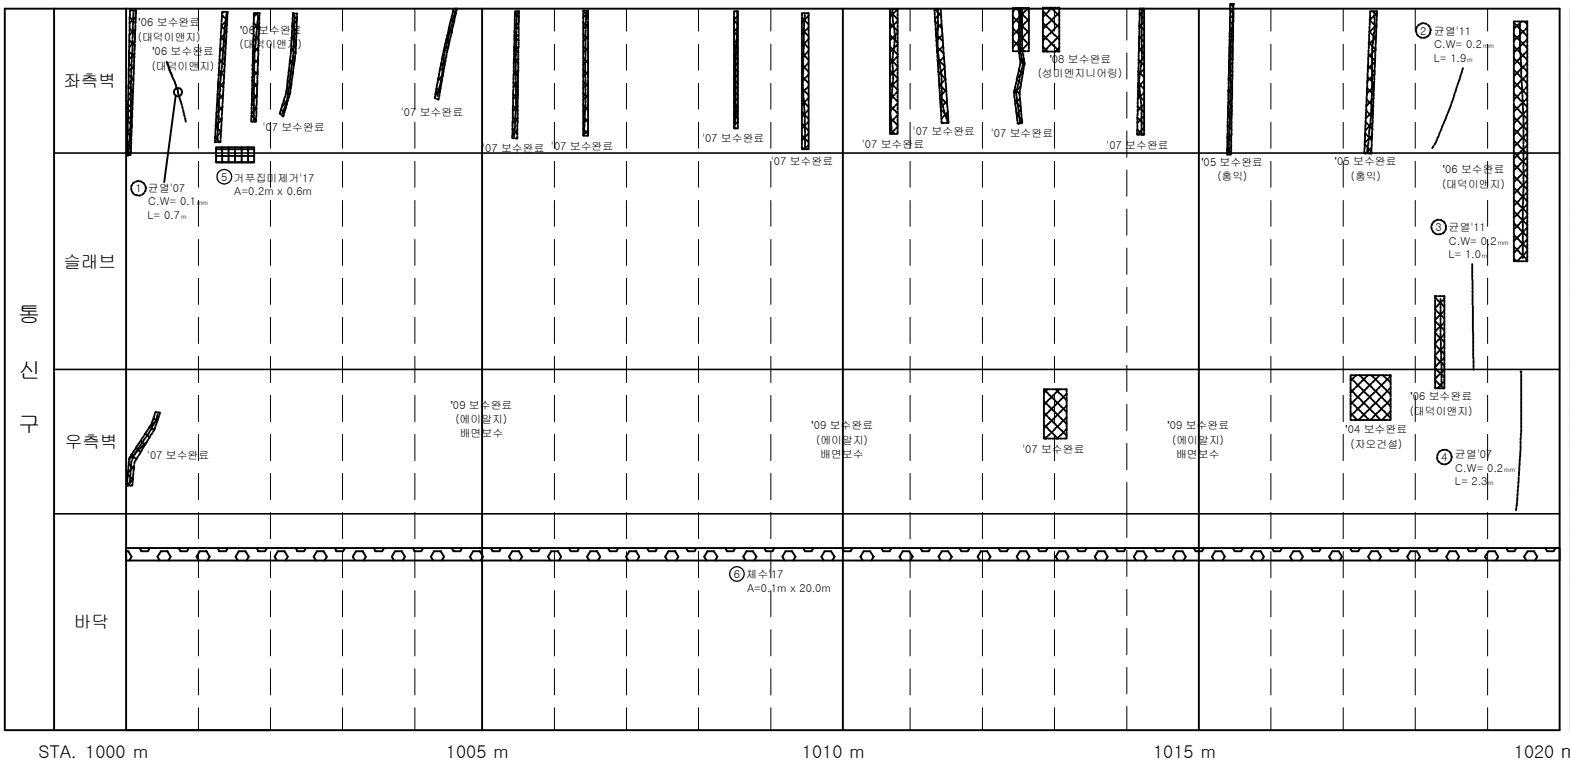
가락 공동구 - 송이로(STA.1000.0 m ~ 1020.0m) 통신구 구간

연번	제출년도	결함내용	결함규모					최종보수내역				비고
			폭	길이	깊이	면적	단위	개소	보수년도	공법명/자재명	면적	
1	2007	균열	0.10	0.70		0.70	m	1				
2	2011	균열	0.20	1.90		1.90	m	1				
3	2011	균열	0.20	1.00		1.00	m	1				
4	2007	균열	0.20	2.30		2.30	m	1				
5	2017	거푸집미제거	0.20	0.60		0.12	㎡	1				
6	2017	체수	0.10	20.00		2.00	㎡	1

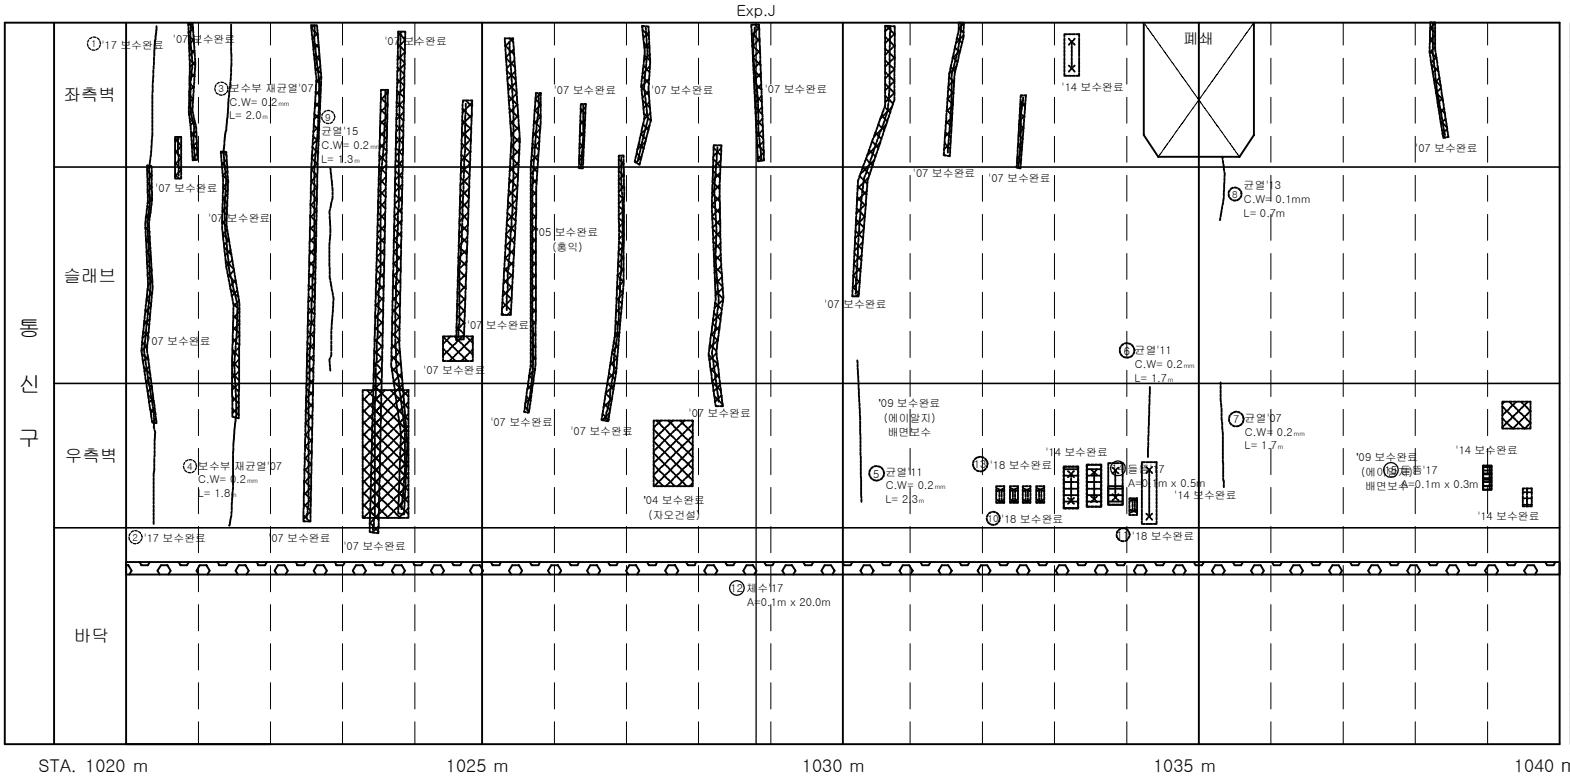
가락 공동구 - 송이로(STA.1020.0 m ~ 1040.0m) 통신구 구간

연번	균열년도	결함내용	결함규모					최종보수내역			비고
			폭	길이	깊이	면적	단위	개소	보수년도	공법명/자재명	물량	
1	2007	균열	0.20	2.40		2.40	m	1	2017	표면처리공법	2.88	
2	2007	균열	0.20	1.80		1.80	m	1	2017	표면처리공법	2.16	
3	2007	균열	0.20	2.00		2.00	m	1				
4	2007	균열	0.20	1.80		1.80	m	1				
5	2011	균열	0.20	2.30		2.30	m	1				
6	2011	균열	0.20	1.70		1.70	m	1				
7	2007	균열	0.20	1.70		1.70	m	1				
8	2013	균열	0.10	0.70		0.70	m	1				
9	2015	균열	0.20	1.30		1.30	m	1				
10	2015	철근노출	0.10	0.10		0.04	㎡	4	2018	단면복구(방청)	0.05	중요
11	2015	철근노출	0.10	0.40		0.04	㎡	1	2018	단면복구(방청)	0.05	중요
12	2017	제수	0.10	20.00		2.00	㎡	1				
13	2017	들뜸	0.10	1.50		0.30	㎡	2	2018	단면복구공법	0.36	
14	2017	들뜸	0.10	0.50		0.05	㎡	1				
15	2017	들뜸	0.10	0.30		0.03	㎡	1

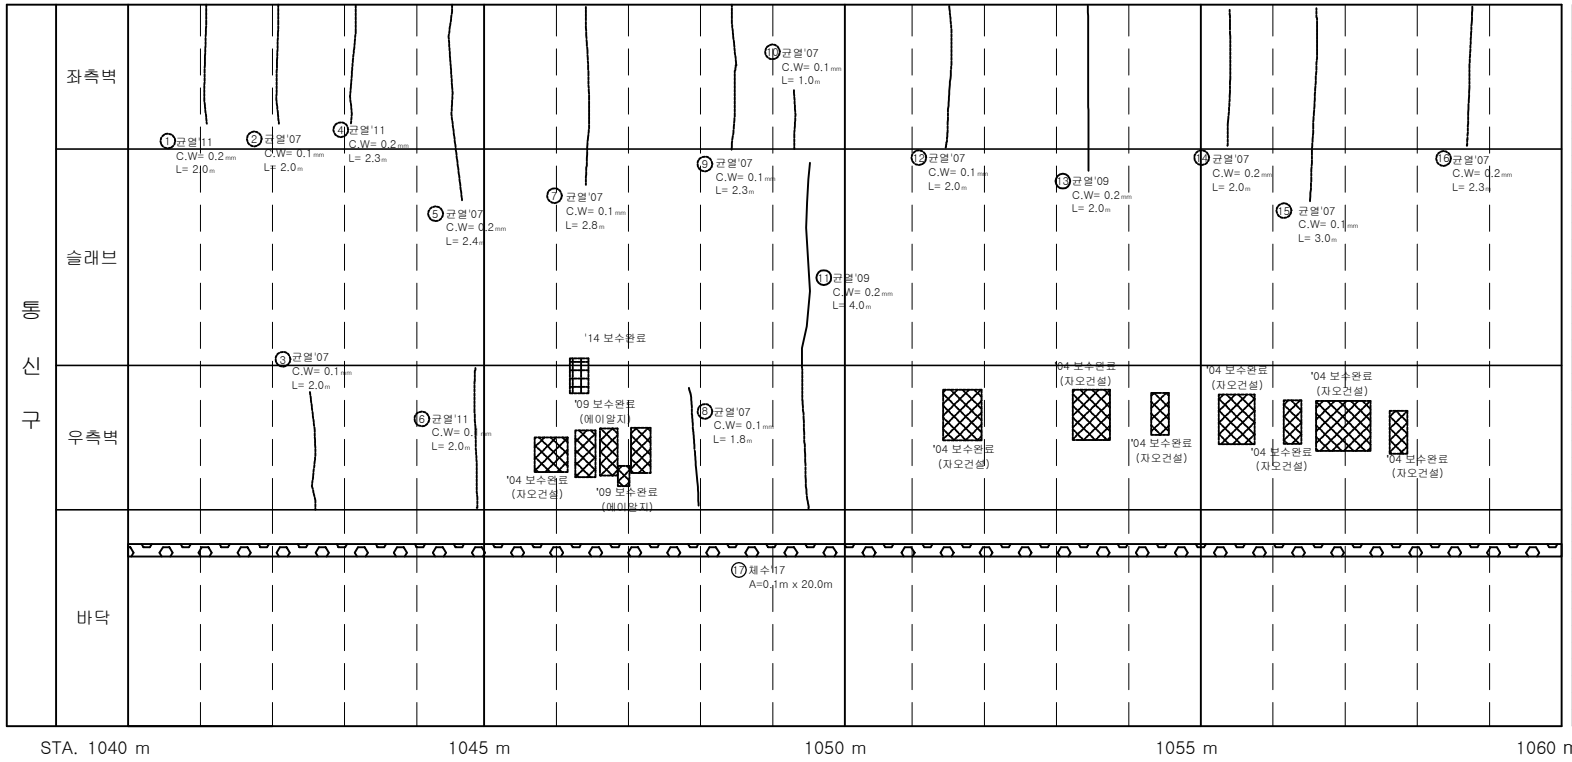
가락 공동구 - 송이로(STA.1040.0 m ~ 1060.0m) 통신구 구간

연번	제출년도	결함내용	결함규모					최종보수내역				비고
			폭	길이	깊이	단위	개소	보수년도	공법명/자재명	물량		
1	2011	균열	0.20	2.00		m	1					
2	2007	균열	0.10	2.00		m	1					
3	2007	균열	0.10	2.00		m	1					
4	2011	균열	0.20	2.30		m	1					
5	2007	균열	0.20	2.40		m	1					
6	2011	균열	0.10	2.00		m	1					
7	2007	균열	0.10	2.80		m	1					
8	2007	균열	0.10	1.80		m	1					
9	2007	균열	0.10	2.30		m	1					
10	2007	균열	0.10	1.00		m	1					
11	2009	균열	0.20	4.00		m	1					
12	2007	균열	0.10	2.00		m	1					
13	2009	균열	0.20	2.00		m	1					
14	2007	균열	0.20	2.00		m	1					
15	2007	균열	0.10	3.00		m	1					
16	2007	균열	0.20	2.30		m	1					
17	2017	체수	0.10	20.00		㎡	1

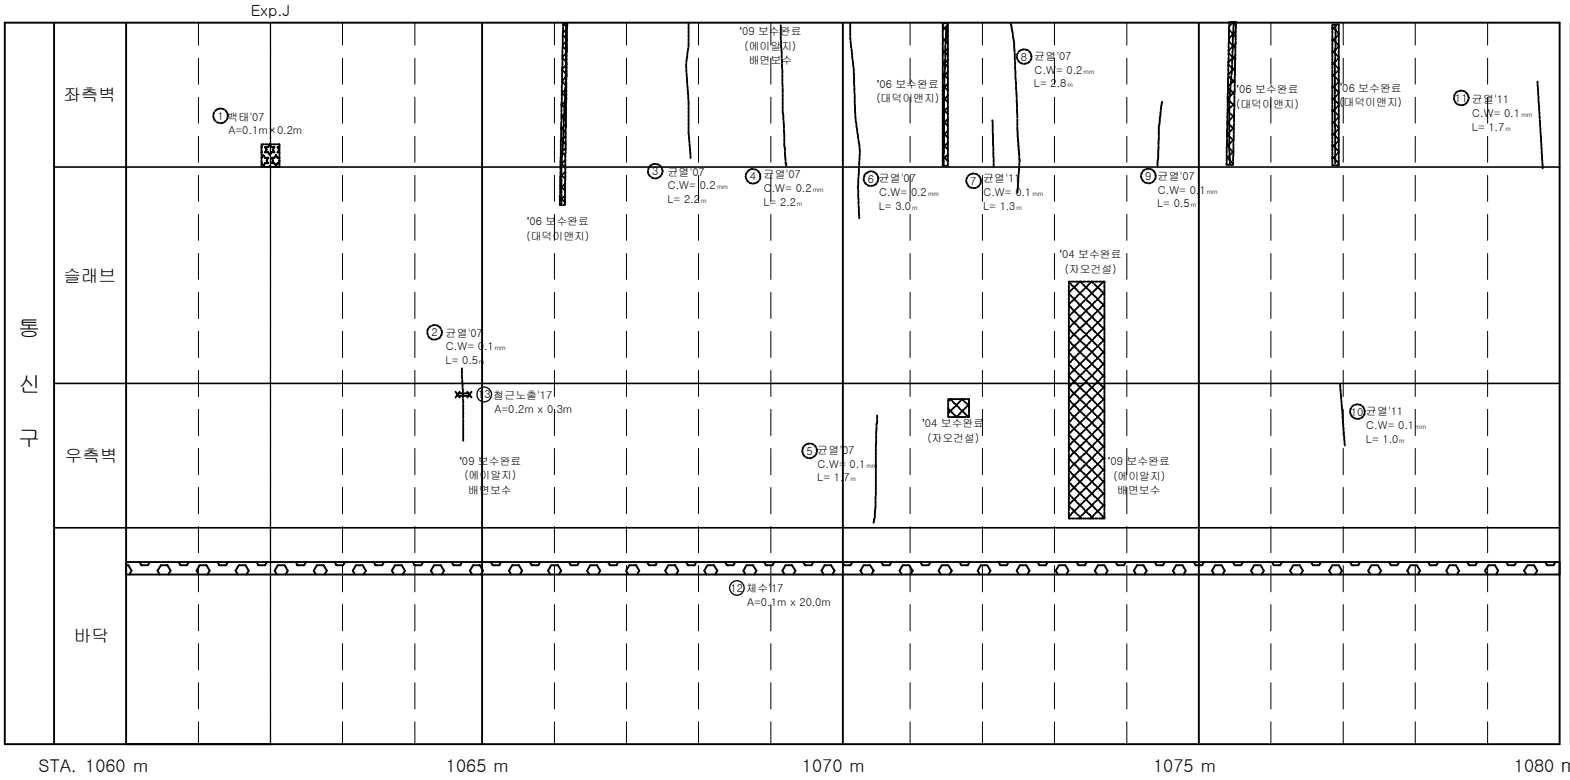
가락 공동구 - 송이로(STA.1060.0 m ~ 1080.0m) 통신구 구간

연번	균열년도	결함내용	결함규모					최종보수내역				비고
			폭	길이	깊이	면적	단위	개소	보수년도	공법명/자재명	면적	
1	2007	박태	0.10	0.20		0.02	㎡	1				
2	2007	균열	0.10	0.50		0.50	m	1				
3	2007	균열	0.20	2.20		2.20	m	1				
4	2007	균열	0.20	2.20		2.20	m	1				
5	2007	균열	0.10	1.70		1.70	m	1				
6	2007	균열	0.20	3.00		3.00	m	1				
7	2011	균열	0.10	1.30		1.30	m	1				
8	2007	균열	0.20	2.80		2.80	m	1				
9	2007	균열	0.10	0.50		0.50	m	1				
10	2011	균열	0.10	1.00		1.00	m	1				
11	2011	균열	0.10	1.70		1.70	m	1				
12	2017	체수	0.10	20.00		2.00	㎡	1				
13	2017	철근노출	0.20	0.30		0.06	㎡	1				중요

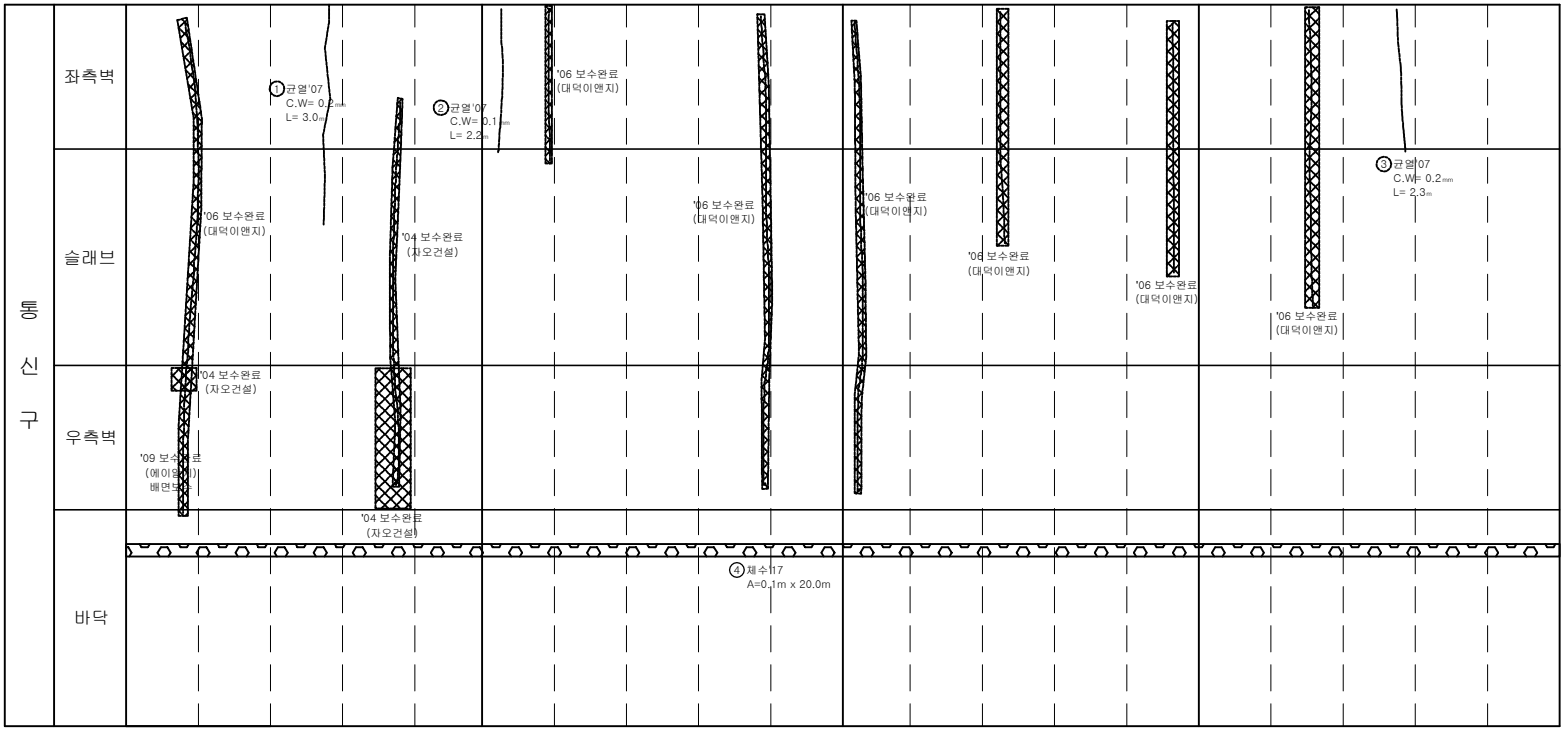
가락 공동구 - 송이로(STA.1080.0 m ~ 1100.0m) 통신구 구간

연번	점검년도	점검내용	결함규모					최종보수내역			
			폭	길이	깊이	총량	단위	개소	보수년도	공법명/자재명	총량	비고
1	2007	균열	0.20	3.00		3.00	m	1				
2	2007	균열	0.10	2.20		2.20	m	1				
3	2007	균열	0.20	2.30		2.30	m	1				
4	2017	체수	0.10	20.00		2.00	㎡	1

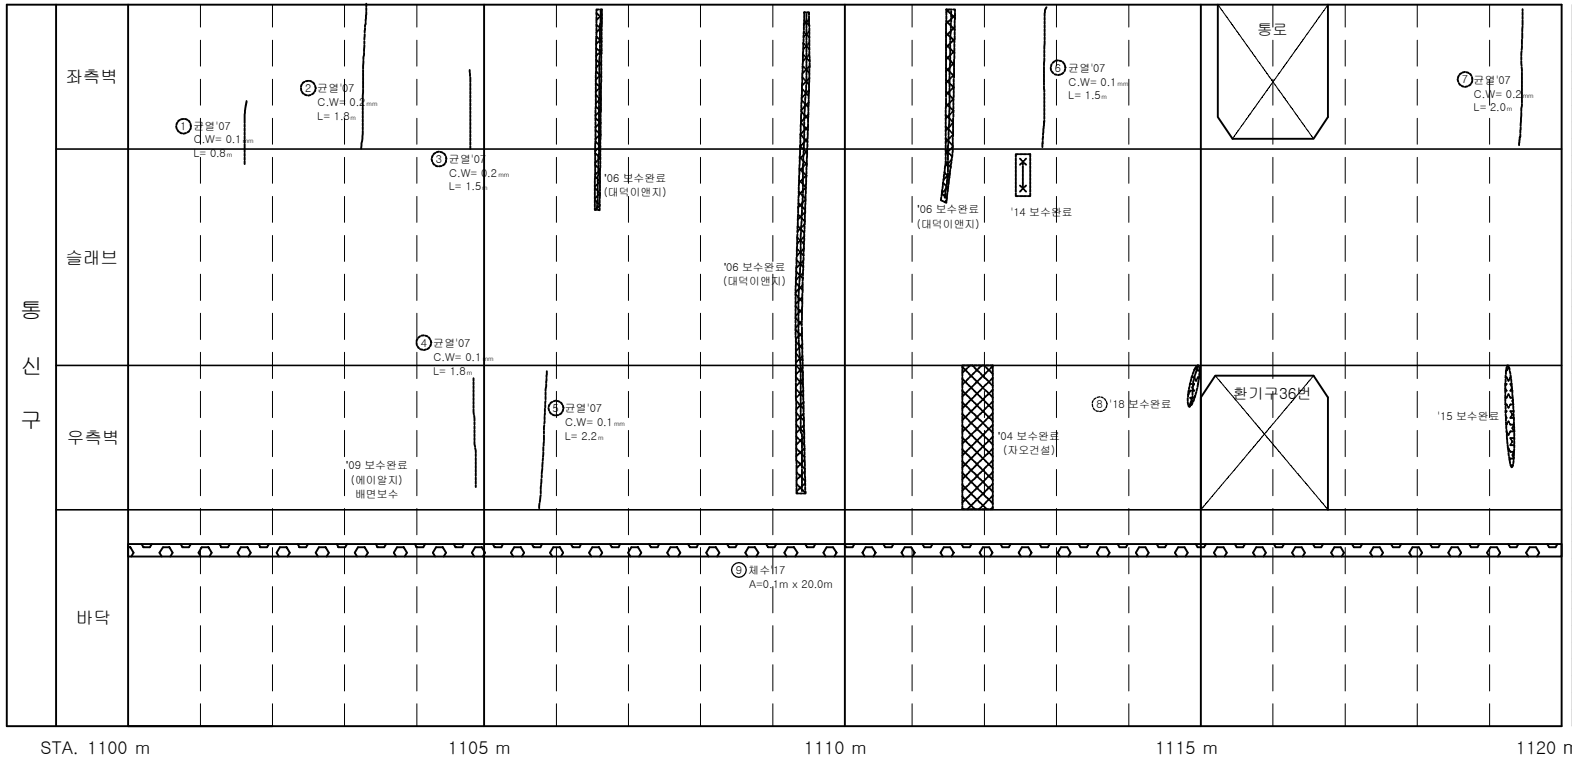
가락 공동구 - 송이로(STA.1100.0 m ~ 1120.0m) 통신구 구간

연번	점검년도	결함내용	결함규모					최종보수내역			
			폭	길이	깊이	물량	단위	계소	보수년도	공법명/자재명	물량	비고
1	2007	균열	0.10	0.50		0.50	m	1				
2	2007	균열	0.20	1.80		1.80	m	1				
3	2007	균열	0.20	1.50		1.50	m	1				
4	2007	균열	0.10	1.80		1.80	m	1				
5	2007	균열	0.10	2.20		2.20	m	1				
6	2007	균열	0.10	1.50		1.50	m	1				
7	2007	균열	0.20	2.00		2.00	m	1				
8	2013	백태	0.10	0.50		0.05	㎡	1	2018	표면처리공법	0.06	
9	2017	체수	0.10	20.00		2.00	㎡	1

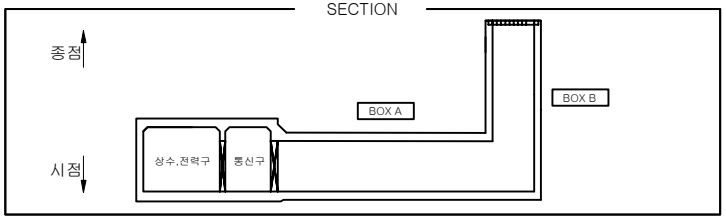
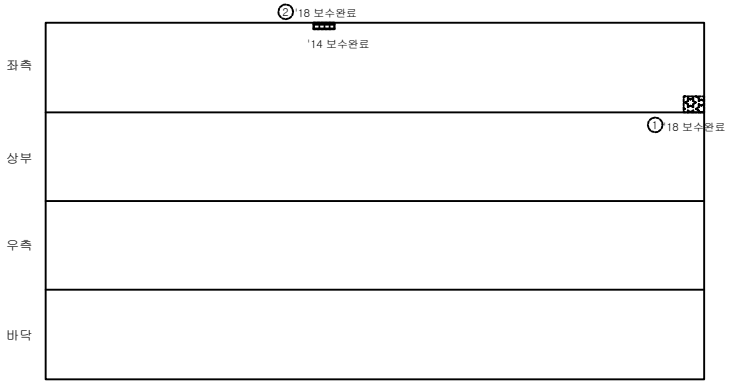
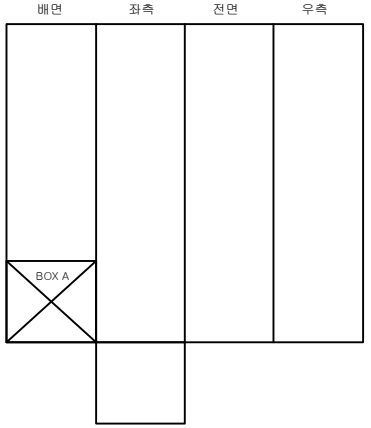
연번	최초년도	결함내용	결함규모					최종보수내역			비고
			폭	길이	깊이	총량	단위	개소	보수년도	공법명/자재명	총량	
1	2011	백태	0.20	0.40		0.08	㎡	1	2018	표면처리공법	0.10	
2	2017	보수부들림	0.10	0.30		0.03	㎡	1	2018	단면복구공법	0.04

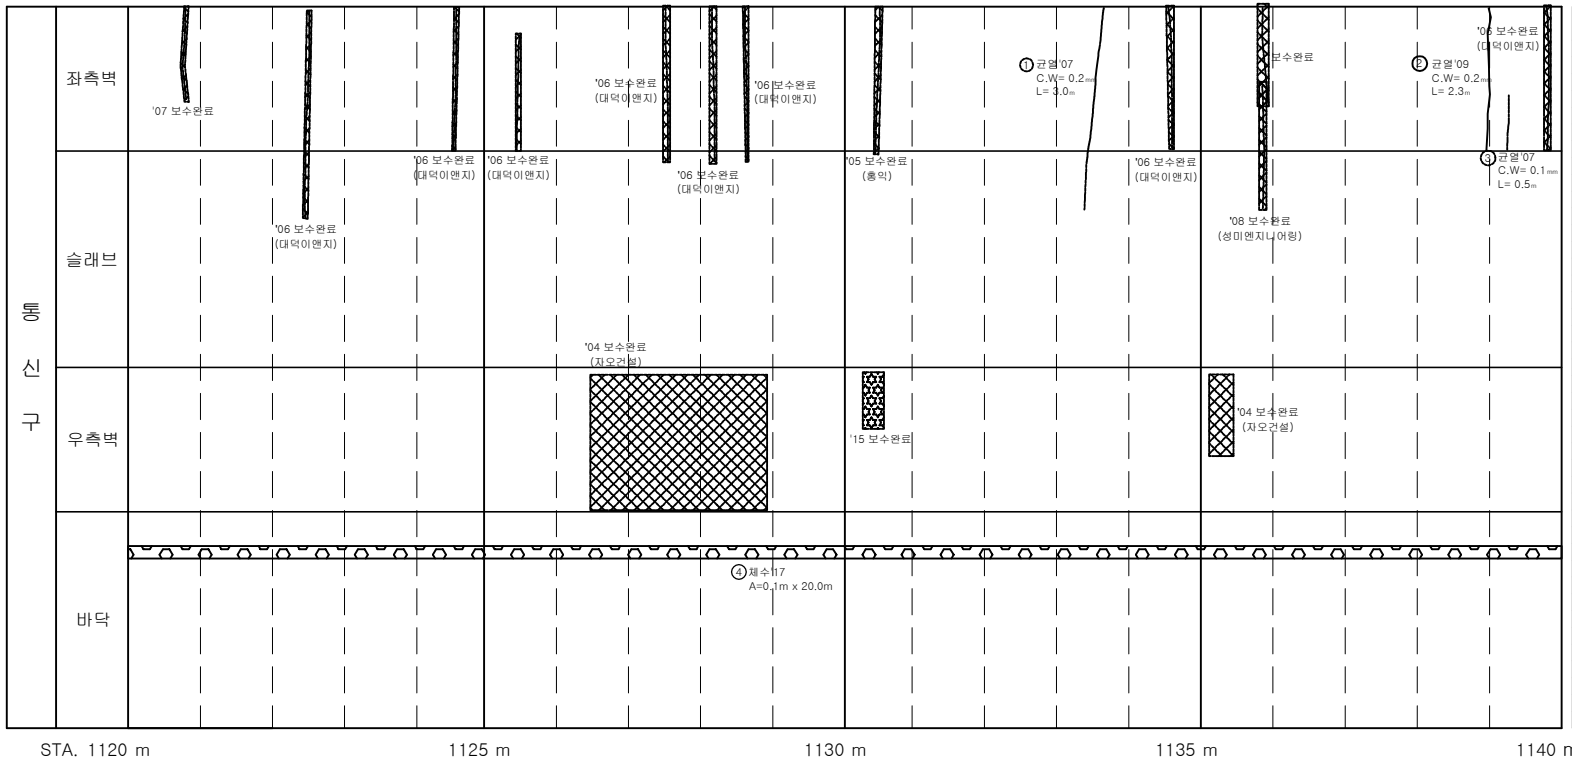
가락 공동구 - 송이로(STA.1120.0 m ~ 1140.0m) 통신구 구간

연번	점검년도	점검내용	결함규모					최종보수내역				비고
			폭	길이	깊이	면적	단위	개소	보수년도	공법명/자재명	면적	
1	2007	균열	0.20	3.00		3.00	m	1				
2	2009	균열	0.20	2.30		2.30	m	1				
3	2007	균열	0.10	0.50		0.50	m	1				
4	2017	체수	0.10	20.00		2.00	㎡	1

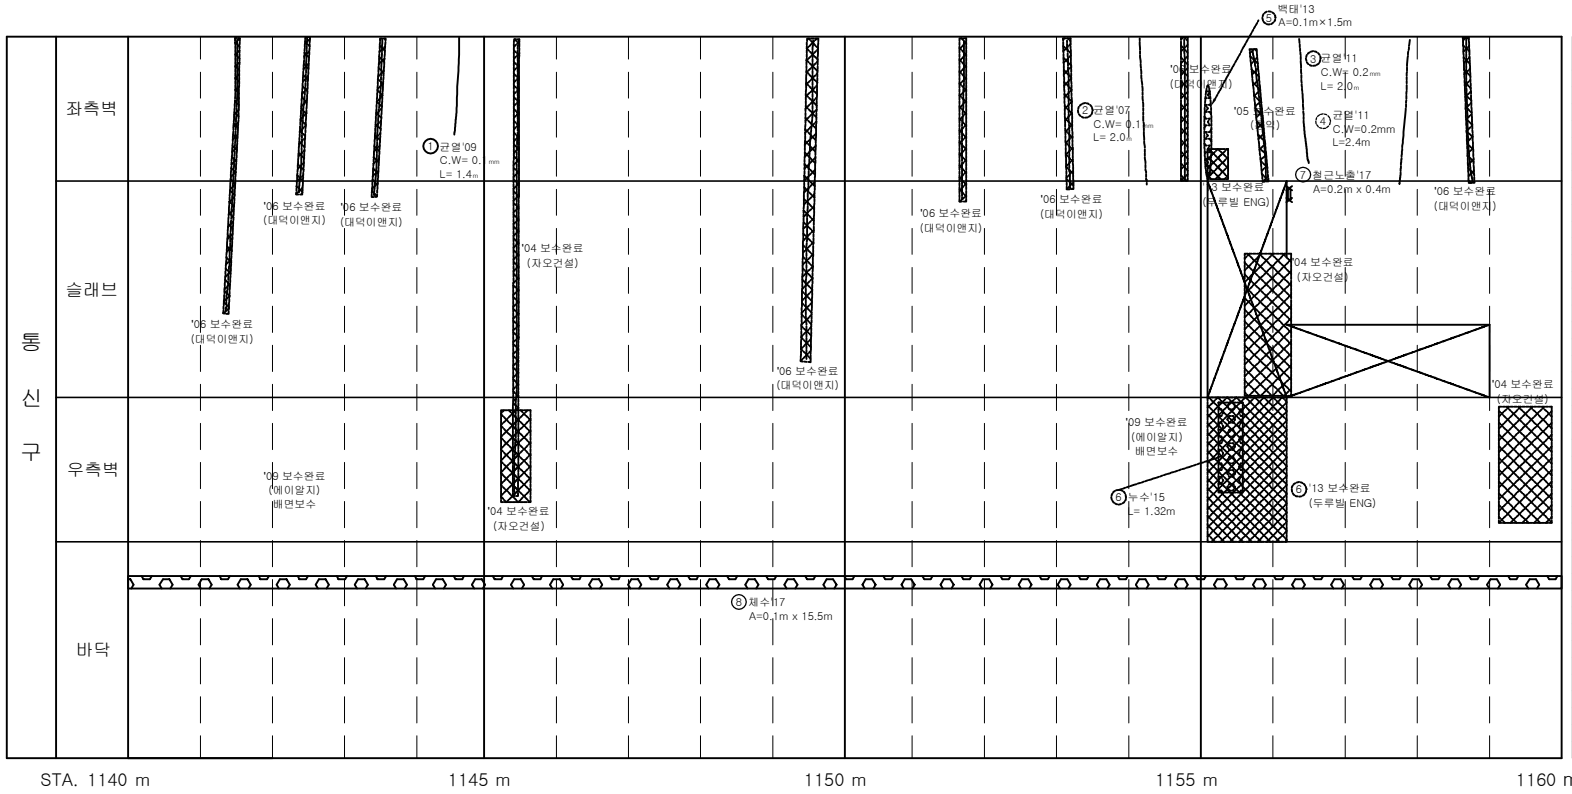
가락 공동구 - 송이로(STA.1140.0 m ~ 1160.0m) 통신구 구간

연번	점검년도	결함내용	결함규모					최종보수내역			
			폭	길이	깊이	물량	단위	계소	보수년도	공법명/자재명	물량	비고
1	2009	균열	0.10	1.40		1.40	m	1				
2	2007	균열	0.10	2.00		2.00	m	1				
3	2011	균열	0.20	2.00		2.00	m	1				
4	2009	균열	0.20	2.40		2.40	m	1				
5	2013	백태	0.10	1.50		0.15	㎡	1				
6	2015	누수		1.32		1.32	m	1				
7	2017	철근노출	0.20	0.40		0.08	㎡	1				중요
8	2017	체수	0.10	15.50		1.55	㎡	1

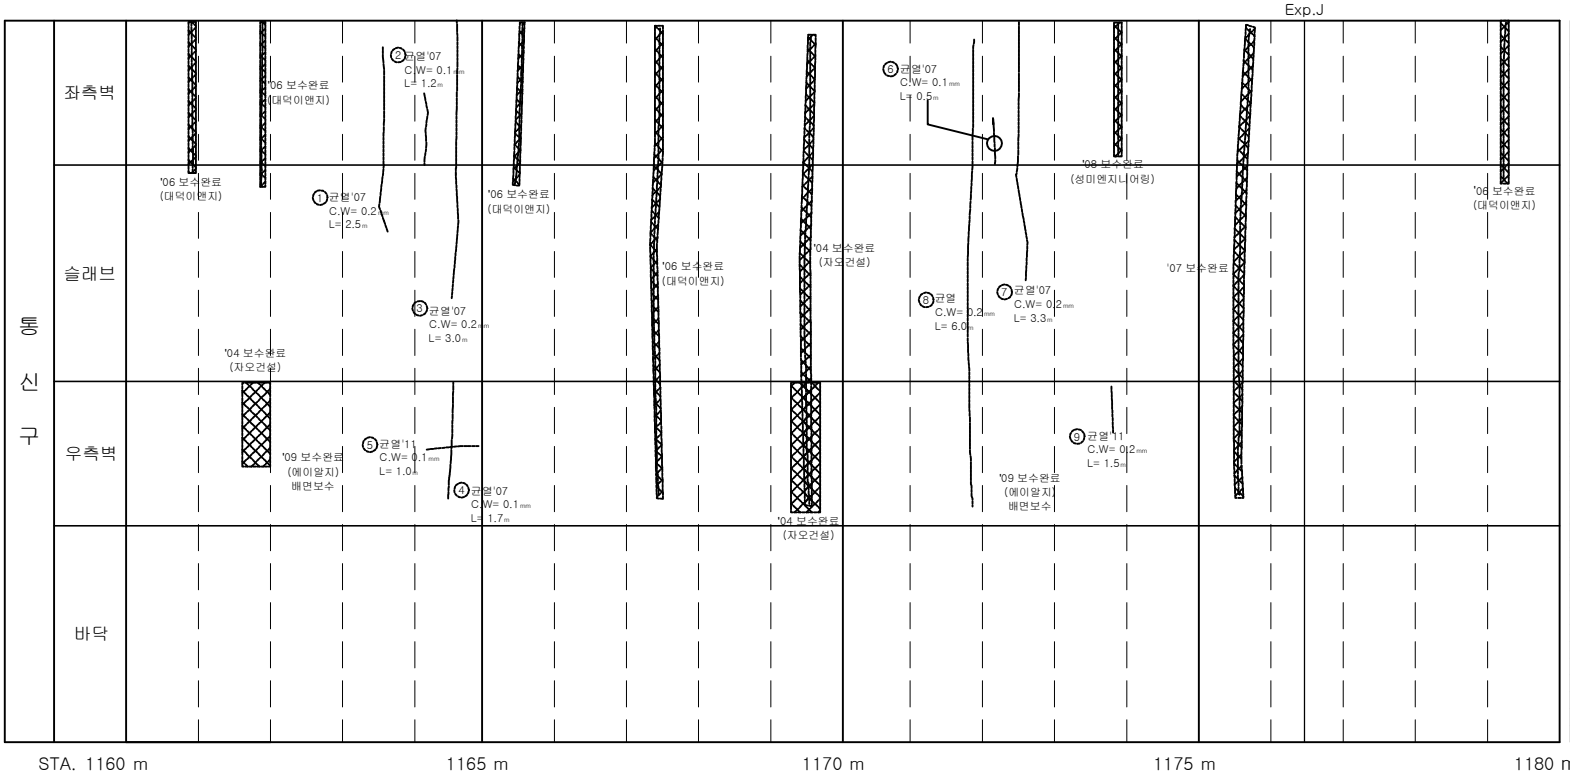
가락 공동구 - 송이로(STA.1160.0 m ~ 1180.0m) 통신구 구간

연번	균열년도	균열내용	균열규모					최종보수내역			
			폭	길이	깊이	총량	단위	개소	보수년도	공법명/자재명	총량
1	2007	균열	0.20	2.50		2.50	m	1			
2	2007	균열	0.10	1.20		1.20	m	1			
3	2007	균열	0.20	3.00		3.00	m	1			
4	2007	균열	0.10	1.70		1.70	m	1			
5	2011	균열	0.10	1.00		1.00	m	1			
6	2007	균열	0.10	0.50		0.50	m	1			
7	2007	균열	0.20	3.30		3.30	m	1			
8	2007	균열	0.20	6.00		6.00	m	1			
9	2011	균열	0.20	1.50		1.50	m	1
