가락 공동구 - 송이로(STA.0.0 m ~ 20.0m) 통신구 구간

서울시 시설관리공단	TITLE OF PROJECT 2019 공동구 정밀점검 용역 (가락공동구)	TITLE OF SHIFT 가락공동구 -송이로 외관조사망도

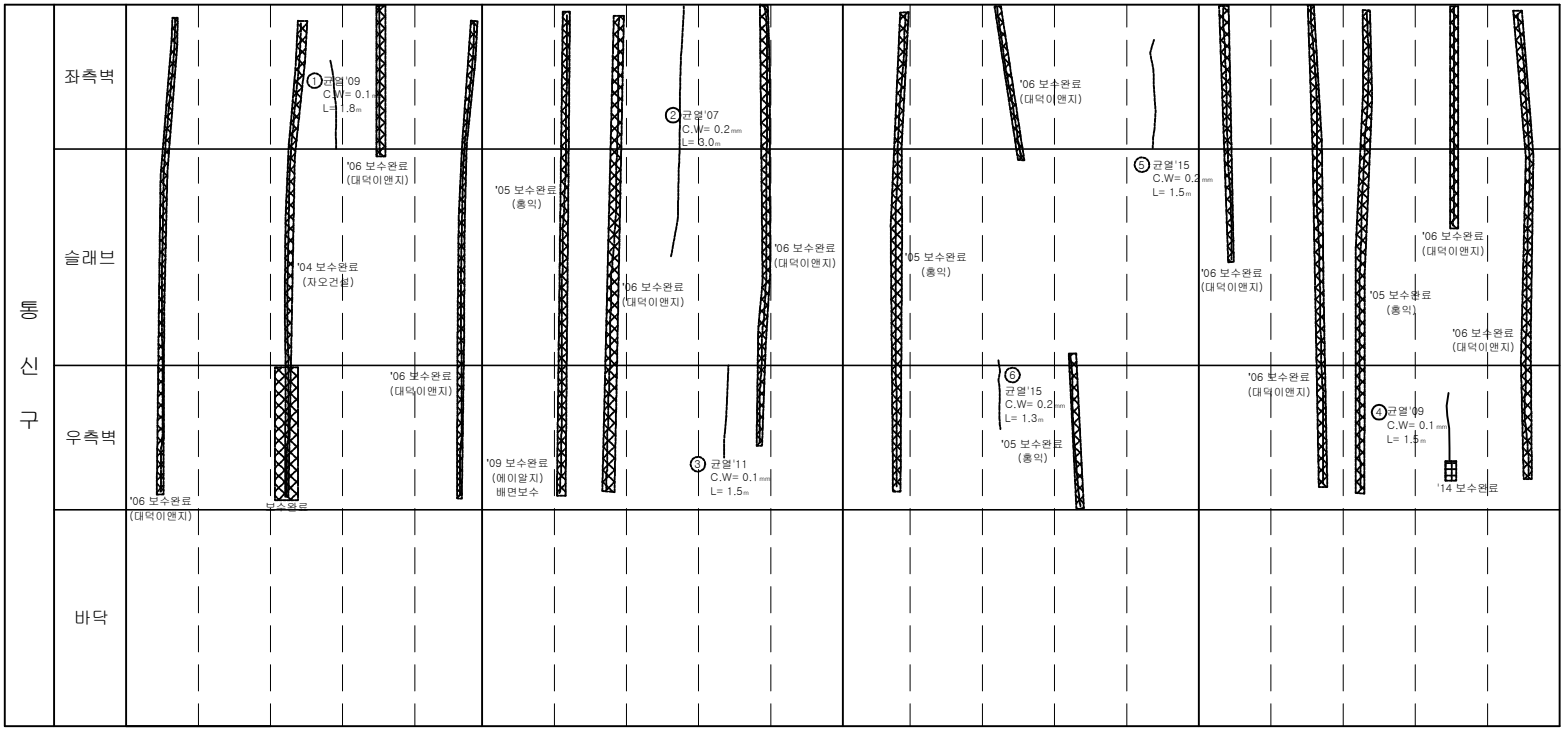
가락 공동구 - 송이로(STA.1180.0 m ~ 1200.0m) 통신구 구간

연번	균열년도	균열내용	균열규모					최종보수내역				비고
			폭	길이	깊이	균열	단위	계소	보수년도	공법명/자재명	균열	
1	2011	균열	0.10	1.80		1.80	m	1				
2	2007	균열	0.20	3.00		3.00	m	1				
3	2011	균열	0.10	1.50		1.50	m	1				
4	2009	균열	0.10	1.50		1.50	m	1				
5	2015	균열	0.20	1.50		1.50	m	1				
6	2015	균열	0.20	1.30		1.30	m	1

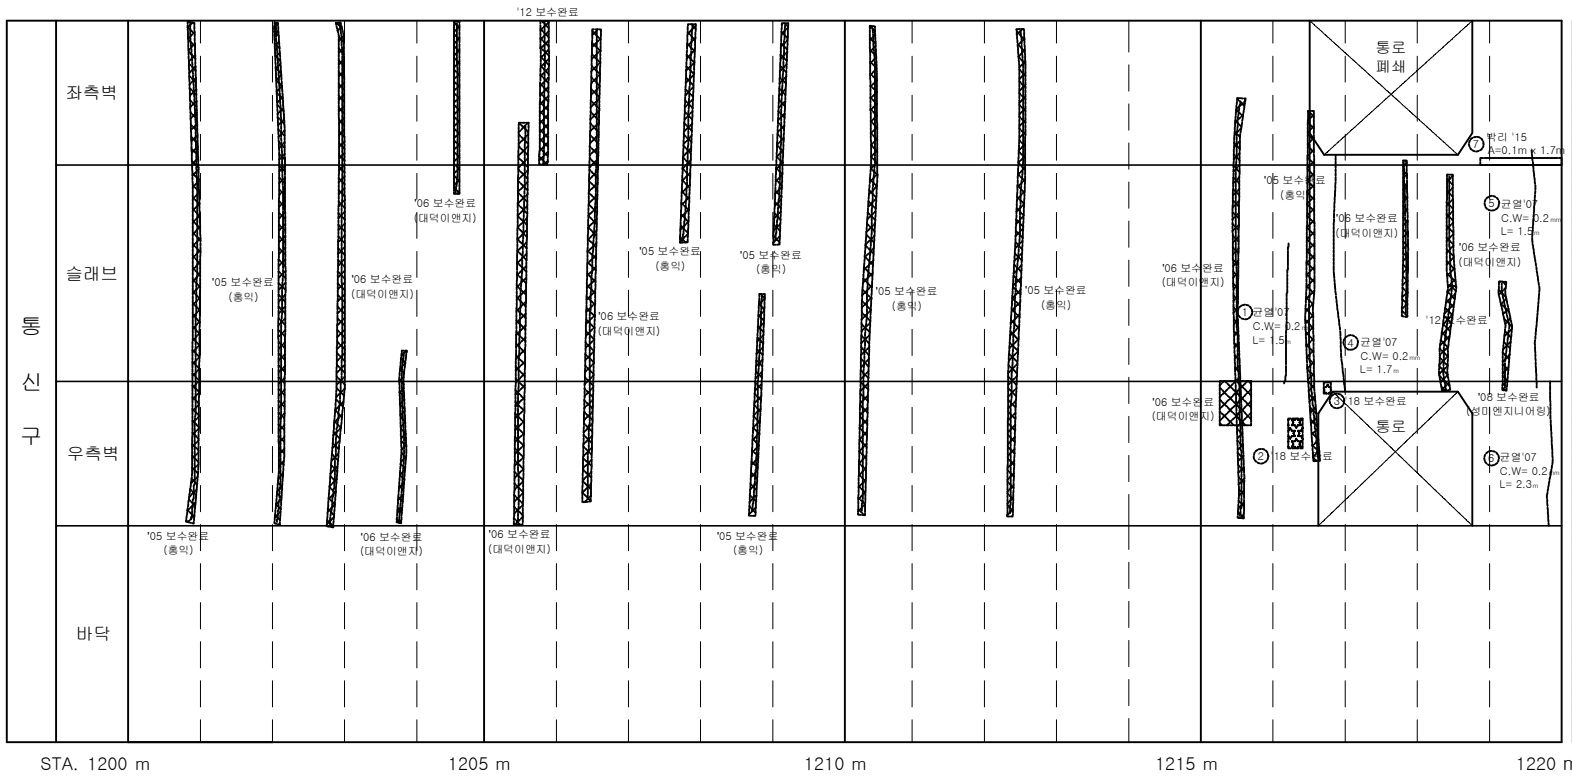
가락 공동구 - 송이로(STA.1200.0 m ~ 1220.0m) 통신구 구간

연번	점검년도	점검내용	결함규모					최종보수내역			비고
			폭	길이	깊이	면적	단위	개소	보수년도	공법명/자재명	면적	
1	2007	균열	0.20	1.50		1.50	m	1				
2	2011	박대	0.10	0.40		0.04	㎡	1	2018	표면처리공법	0.05	
3	2011	박대	0.10	0.05		0.05	㎡	1	2018	표면처리공법	0.06	
4	2007	균열	0.20	1.70		1.70	m	1				
5	2007	균열	0.20	1.50		1.50	m	1				
6	2007	균열	0.20	2.30		2.30	m	1				
7	2015	박리	0.10	1.70		0.17	㎡	1

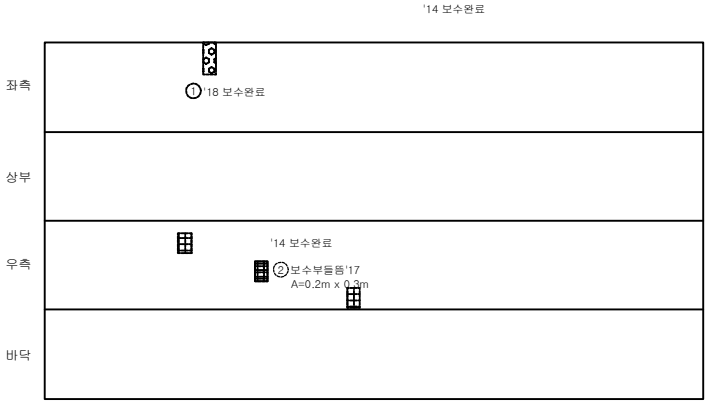
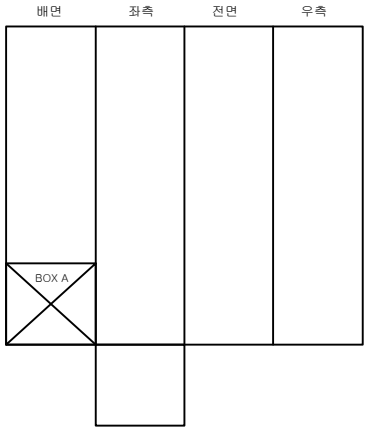
연번	최종년도	결함내용	결함규모					최종보수내역			비고
			폭	길이	깊이	총량	단위	개소	보수년도	공법명/자재명	총량	
1	2011	박태	0.10	0.60		0.06	㎡	1	2018	표면처리공법	0.07	
2	2017	보수부들뜸	0.20	0.30		0.06	㎡	1	2018	단면복구공법	0.07

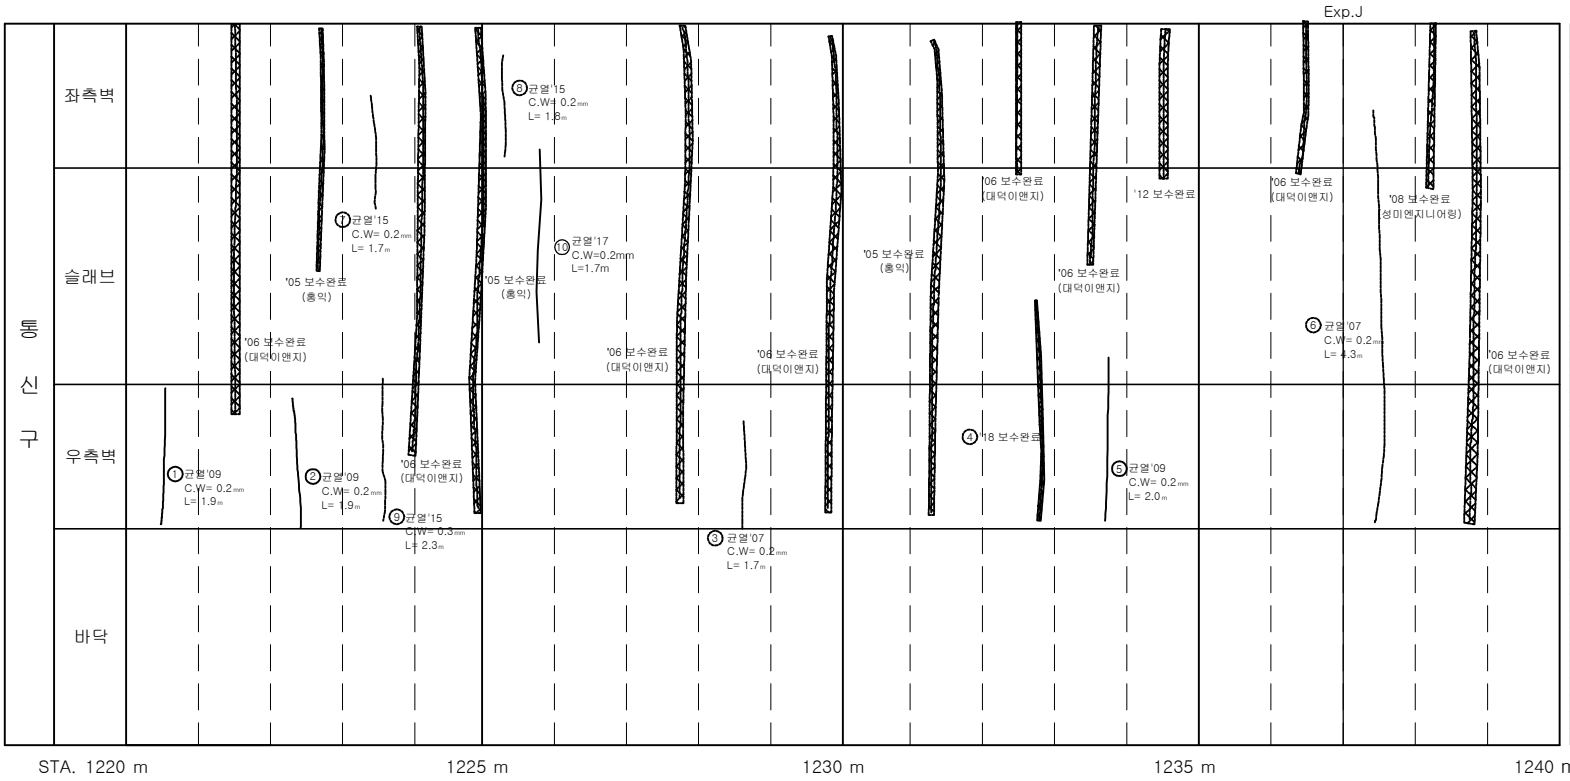
가락 공동구 - 송이로(STA.1220.0 m ~ 1240.0m) 통신구 구간

연번	제출년도	결함내용	결함규모					최종보수내역			
			폭	길이	깊이	총량	단위	개소	보수년도	공법명/자재명	총량	비고
1	2009	균열	0.20	1.90		1.90	m	1				
2	2009	균열	0.20	1.90		1.90	m	1				
3	2007	균열	0.20	1.70		1.70	m	1				
4	2007	균열	0.20	3.00		3.00	m	1	2018	표면처리공법	3.60	
5	2009	균열	0.20	2.00		2.00	m	1				
6	2007	균열	0.20	4.30		4.30	m	1				
7	2015	균열	0.20	1.70		1.70	m	1				
8	2015	균열	0.20	1.80		1.80	m	1				
9	2015	균열	0.30	2.30		2.30	m	1				중요
10	2017	균열	0.20	1.70		1.70	m	1

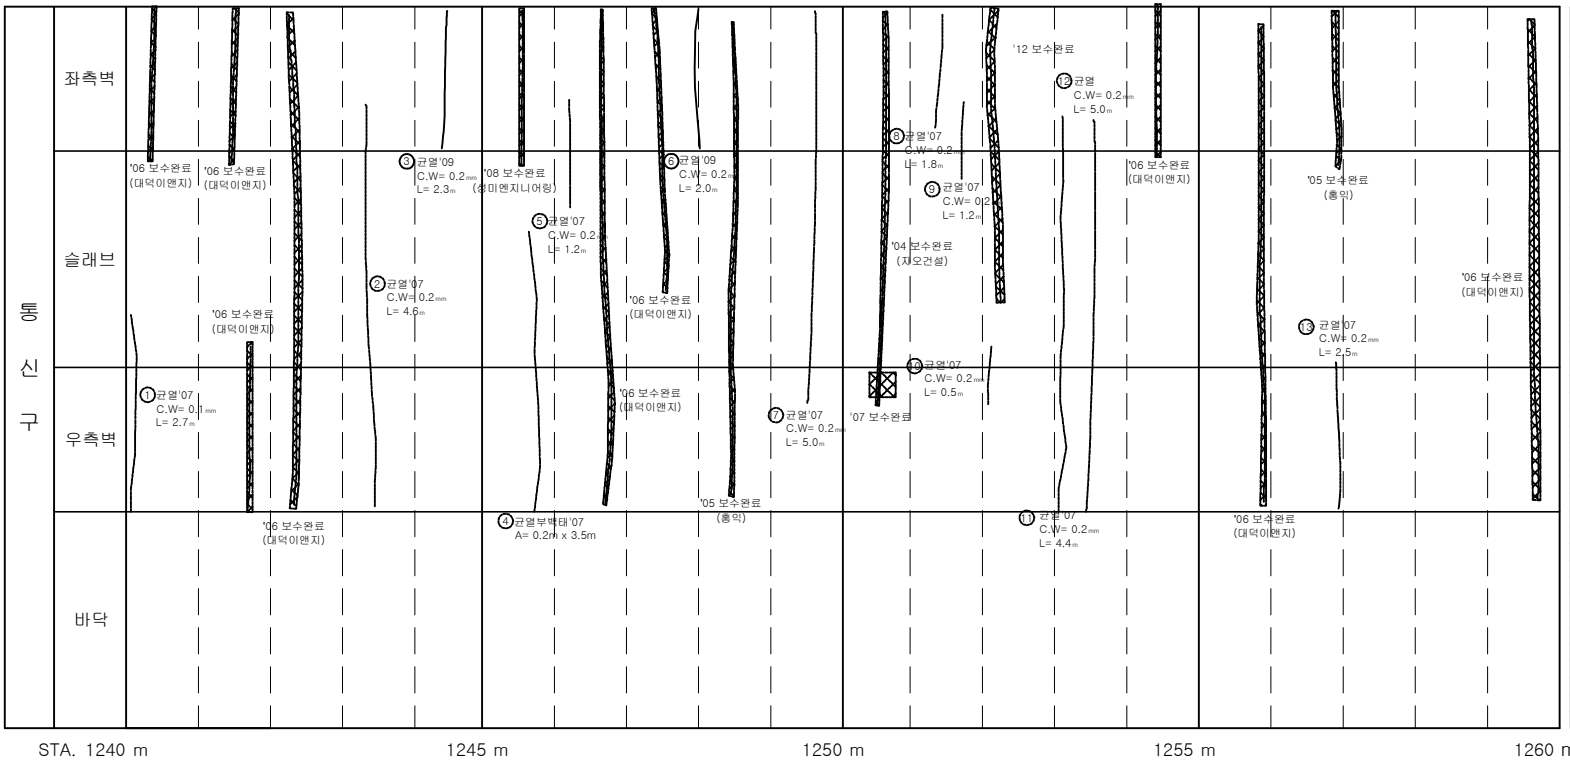
가락 공동구 - 송이로(STA.1240.0 m ~ 1260.0m) 통신구 구간

연번	제출년도	결함내용	결함규모					최종보수내역				비고
			폭	길이	갯수	총량	단위	계소	보수년도	공법명/자재명	총량	
1	2007	균열	0.20	2.70		2.70	m	1				
2	2007	균열	0.20	4.60		4.60	m	1				
3	2009	균열	0.20	2.30		2.30	m	1				
4	2007	균열부박태	0.20	3.50		0.70	㎡	1				
5	2007	균열	0.20	1.20		1.20	m	1				
6	2009	균열	0.20	2.00		2.00	m	1				
7	2007	균열	0.20	5.00		5.00	m	1				
8	2007	균열	0.20	1.80		1.80	m	1				
9	2007	균열	0.20	1.20		1.20	m	1				
10	2007	균열	0.20	0.50		0.50	m	1				
11	2007	균열	0.20	4.40		4.40	m	1				
12	2007	균열	0.20	5.00		5.00	m	1				
13	2007	균열	0.20	2.50		2.50	m	1

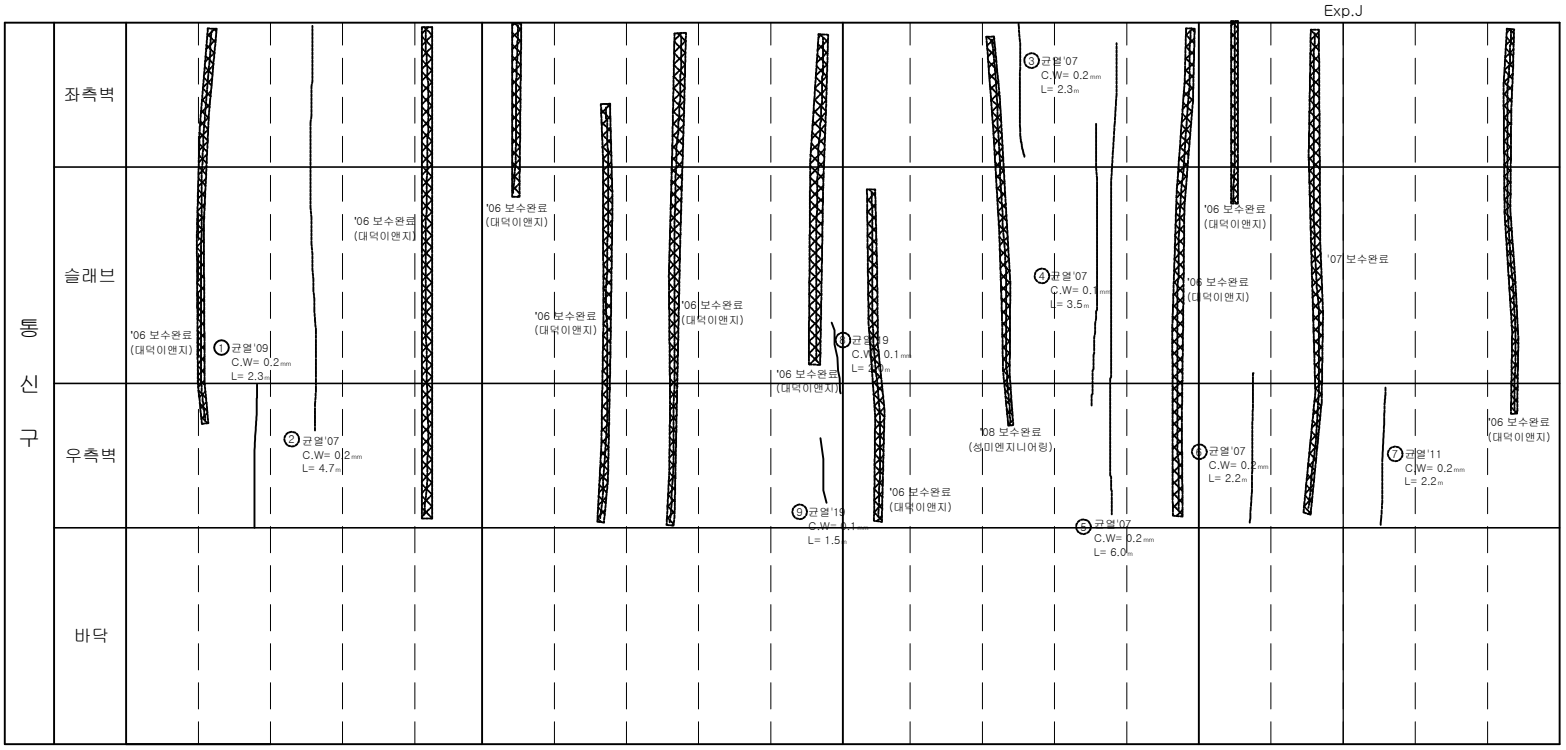
가락 공동구 - 송이로(STA.1260.0 m ~ 1280.0m) 통신구 구간

연번	점검년도	결함내용	결함규모					최종보수내역				비고
			폭	길이	깊이	면적	단위	계소	보수년도	공법명/자재명	면적	
1	2009	균열	0.20	2.30		2.30	m	1				
2	2007	균열	0.20	4.70		4.70	m	1				
3	2007	균열	0.20	2.30		2.30	m	1				
4	2007	균열	0.10	3.50		3.50	m	1				
5	2007	균열	0.20	6.00		6.00	m	1				
6	2007	균열	0.20	2.20		2.20	m	1				
7	2011	균열	0.20	2.20		2.20	m	1				
8	2019	균열	0.10	2.00		2.00	m	1				신규
9	2019	균열	0.10	1.50		1.50	m	1				신규

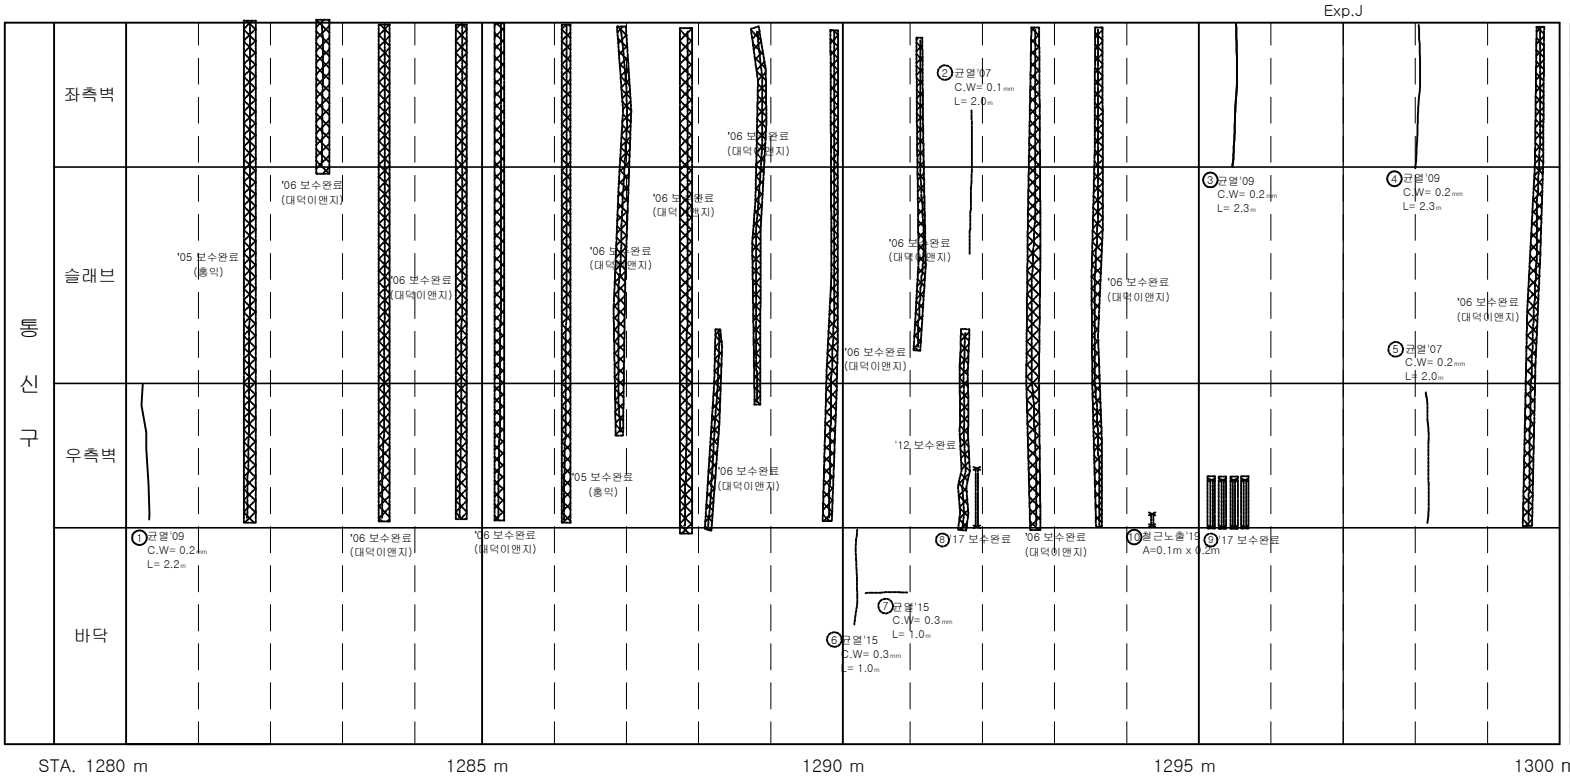
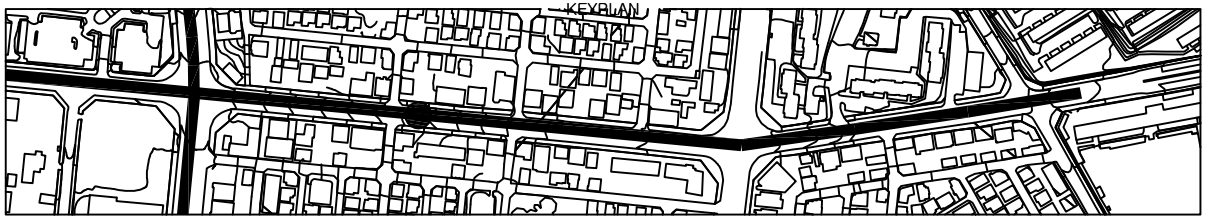
가락 공동구 - 송이로(STA.1280.0 m ~ 1300.0m) 통신구 구간

연번	제출년도	결함내용	결함규모					최종보수내역				비고
			폭	길이	길이	총량	단위	계소	보수년도	공법명/자재명	총량	
1	2009	균열	0.20	2.20		2.20	m	1				
2	2007	균열	0.10	2.00		2.00	m	1				
3	2009	균열	0.20	2.30		2.30	m	1				
4	2009	균열	0.20	2.30		2.30	m	1				
5	2007	균열	0.20	2.00		2.00	m	1				
6	2015	균열	0.30	1.00		1.00	m	1				중요
7	2015	균열	0.30	1.00		1.00	m	1				중요
8	2015	철근노출	0.10	1.50		0.15	㎡	1	2017	단면복구(방청)	0.18	
9	2015	철근노출	0.10	1.30		0.52	㎡	4	2017	단면복구(방청)	0.62	
10	2019	철근노출	0.10	0.20		0.02	㎡	1				신규

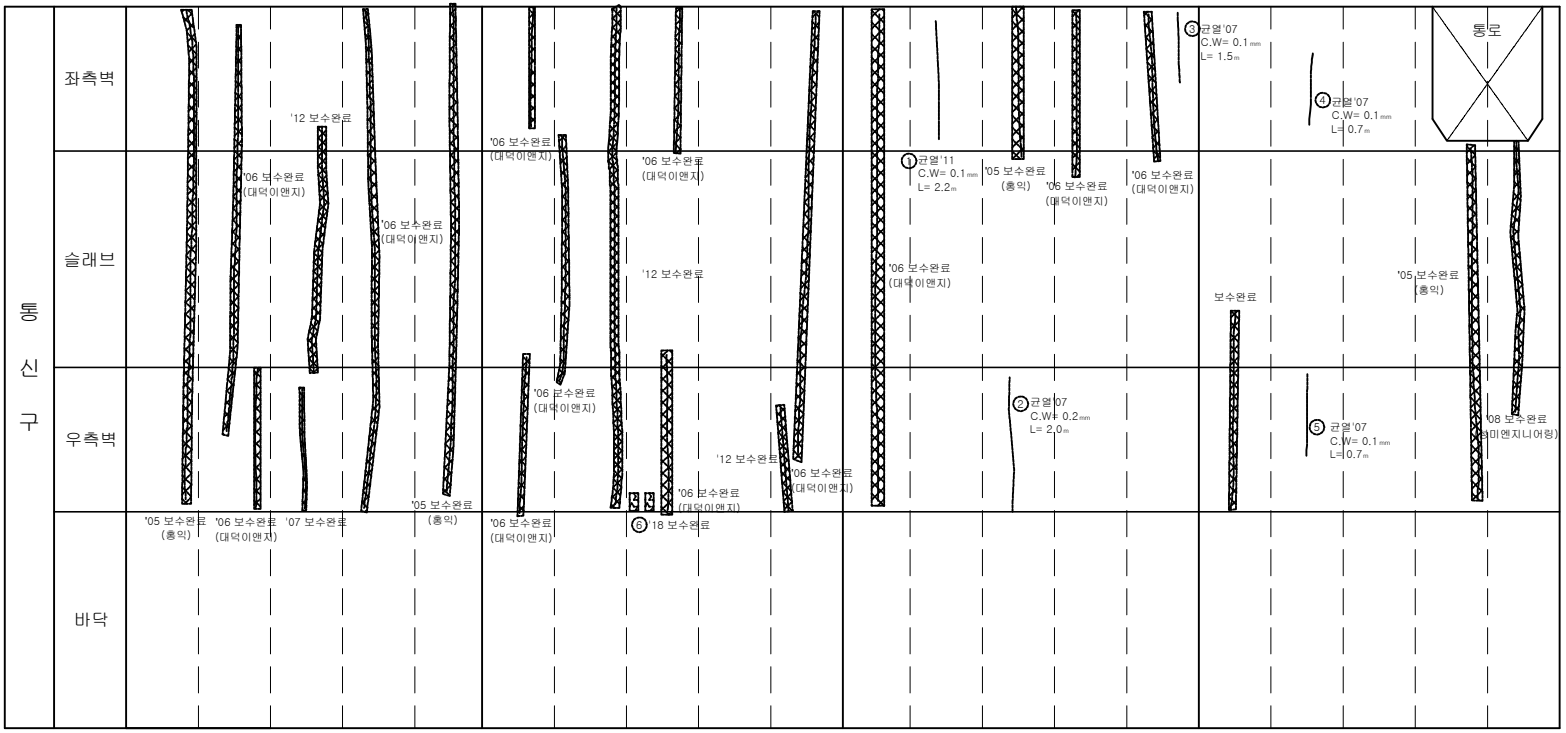
가락 공동구 - 송이로(STA.1300.0 m ~ 1320.0m) 통신구 구간

연번	점검년도	결함내용	결함규모					최종보수내역			
			폭	길이	깊이	결함	단위	개소	보수년도	공법명/자재명	물량	비고
1	2011	균열	0.10	2.20		2.20	m	1				
2	2007	균열	0.20	2.00		2.00	m	1				
3	2007	균열	0.10	1.50		1.50	m	1				
4	2007	균열	0.10	0.70		0.70	m	1				
5	2007	균열	0.10	0.70		0.70	m	1				
6	2015	박태	0.10	0.30		0.06	㎡	2	2018	표면처리공법	0.07

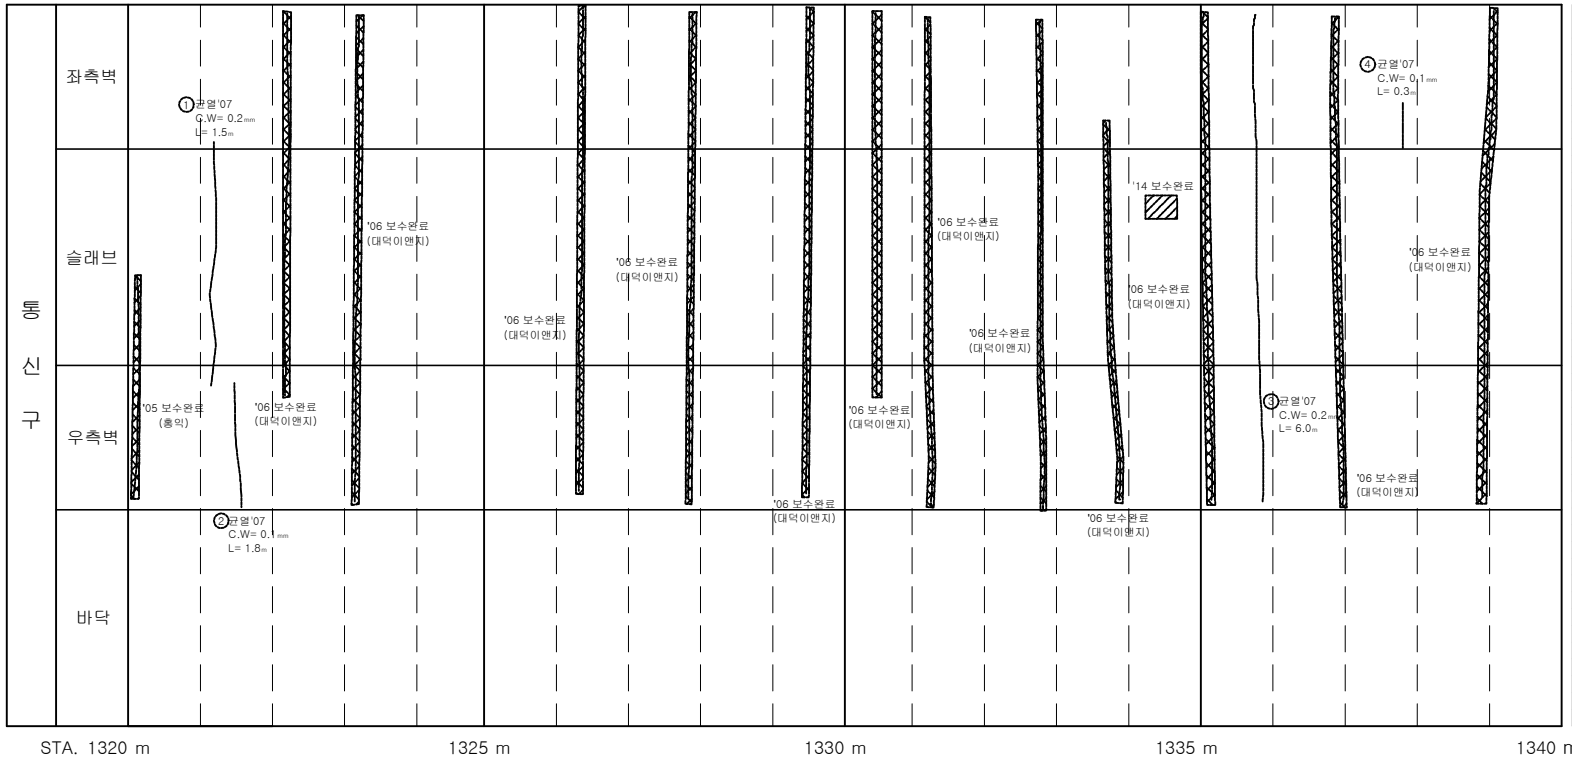
가락 공동구 - 송이로(STA.1320.0 m ~ 1340.0m) 통신구 구간

연번	점검년도	결함내용	결함규모					최종보수내역				비고
			폭	길이	깊이	틈량	단위	개소	보수년도	공법명/자재명	량	
1	2007	균열	0.20	1.50		1.50	m	1				
2	2007	균열	0.10	1.80		1.80	m	1				
3	2007	균열	0.20	6.00		6.00	m	1				
4	2007	균열	0.10	0.30		0.30	m	1

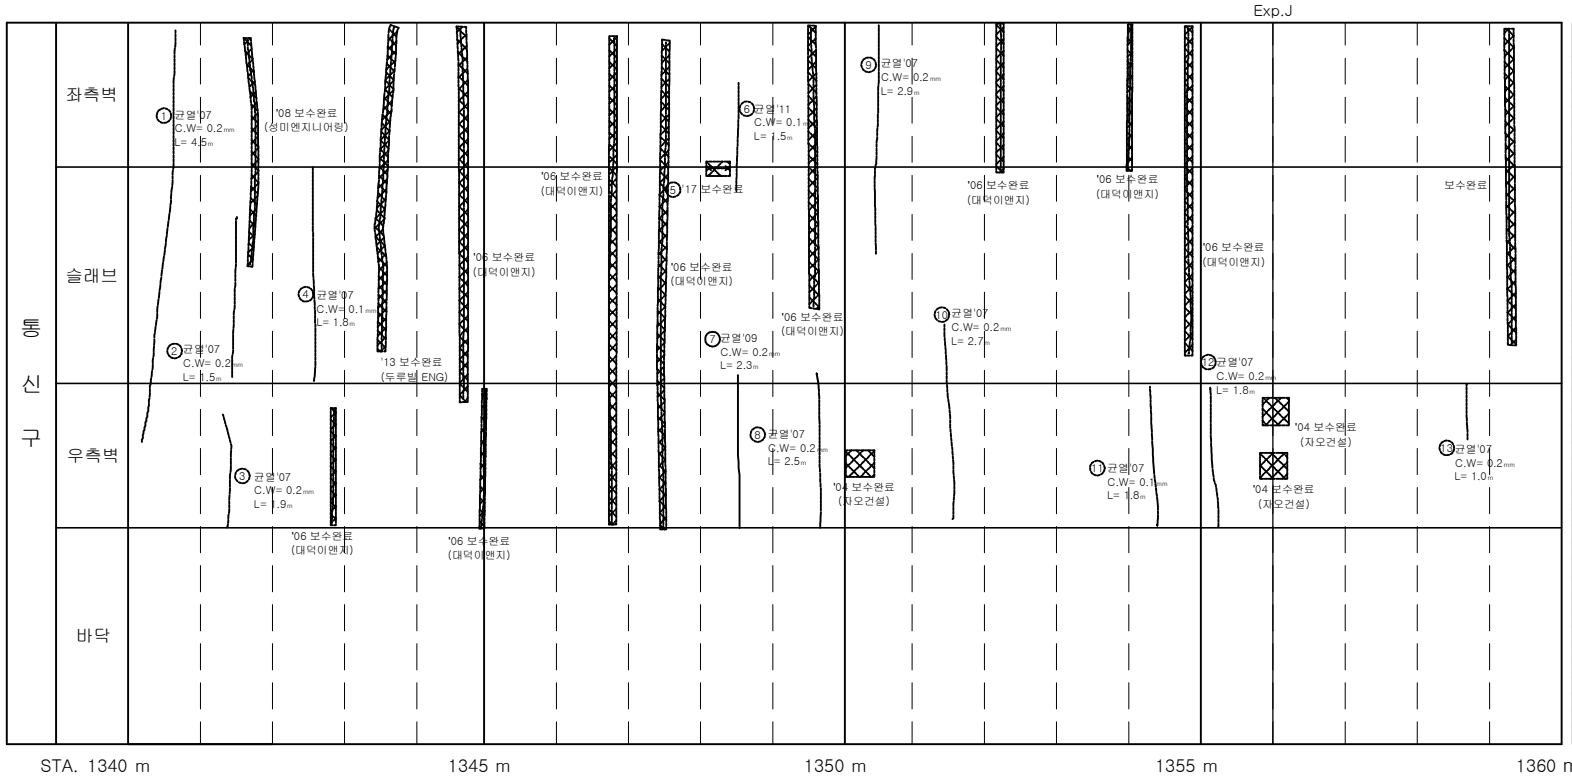
가락 공동구 - 송이로(STA.1340.0 m ~ 1360.0m) 통신구 구간

연번	점검년도	결함내용	결함규모					최종보수내역			
			폭	길이	깊이	면적	단위	개소	보수년도	공법명/자재명	면적	비고
1	2007	균열	0.20	4.50		4.50	m	1				
2	2007	균열	0.20	1.50		1.50	m	1				
3	2007	균열	0.20	1.90		1.90	m	1				
4	2007	균열	0.10	1.80		1.80	m	1				
5	2011	철근노출,재료분리	0.10	0.40		0.04	㎡	1	2017	단면복구(방청)	0.05	
6	2011	균열	0.10	1.50		1.50	m	1				
7	2009	균열	0.20	2.30		2.30	m	1				
8	2007	균열	0.20	2.50		2.50	m	1				
9	2007	균열	0.20	2.90		2.90	m	1				
10	2007	균열	0.20	2.70		2.70	m	1				
11	2007	균열	0.10	1.80		1.80	m	1				
12	2007	균열	0.20	1.80		1.80	m	1				
13	2011	균열	0.20	1.00		1.00	m	1

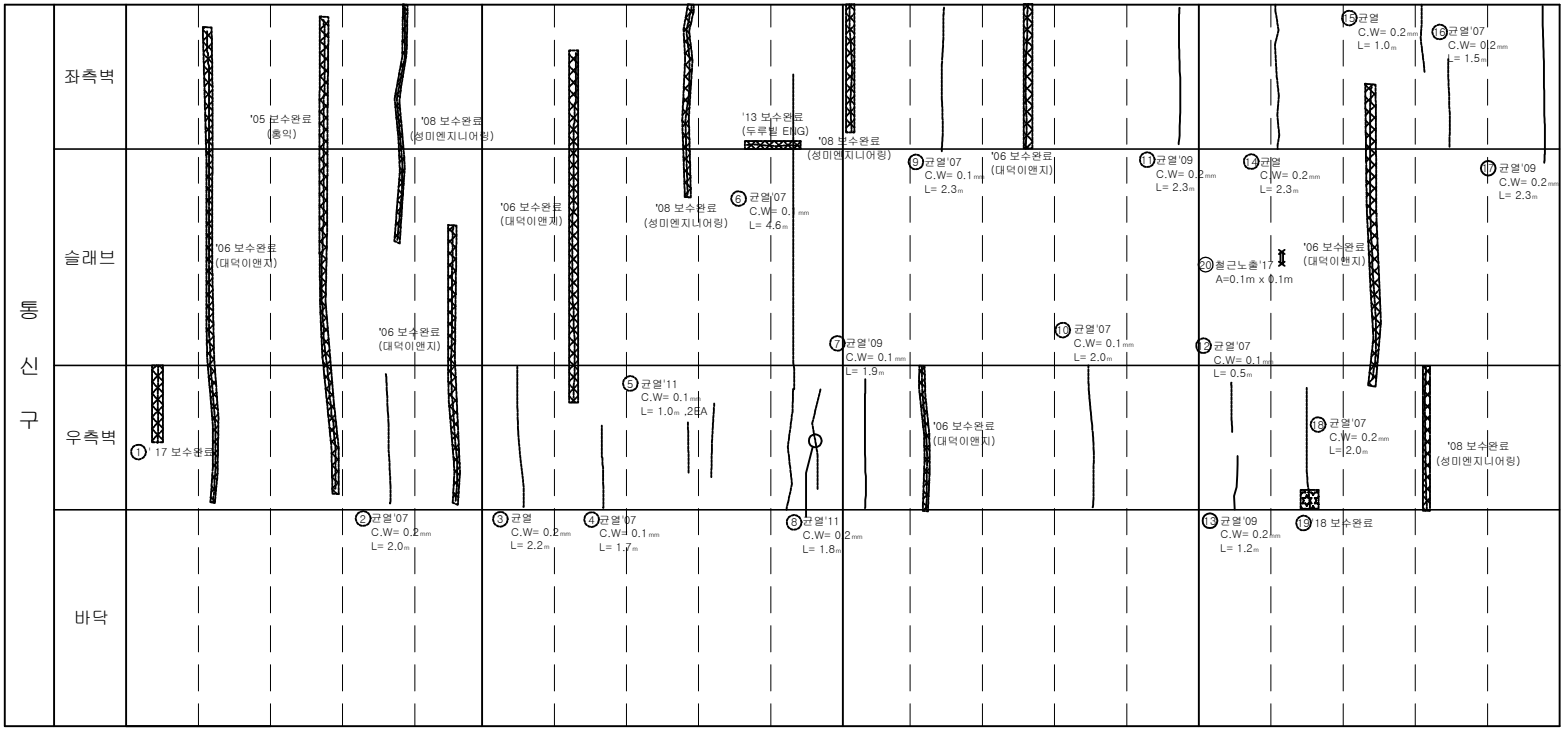
가락 공동구 - 송이로(STA.1360.0 m ~ 1380.0m) 통신구 구간

연번	균열년도	균열내용	균열규모					최종보수내역			비고
			폭	길이	갯수	총량	단위	개소	보수년도	공법명/자재명	총량	
1	2007	균열	0.10	1.00		1.00	m	1	2017	표면처리공법	1.20	
2	2007	균열	0.20	2.00		2.00	m	1				
3	2007	균열	0.20	2.20		2.20	m	1				
4	2007	균열	0.10	1.70		1.70	m	1				
5	2011	균열	0.10	2.00		4.00	m	2				
6	2007	균열	0.10	4.60		4.60	m	1				
7	2009	균열	0.10	1.90		1.90	m	1				
8	2011	균열	0.20	1.80		1.80	m	1				
9	2007	균열	0.10	2.30		2.30	m	1				
10	2007	균열	0.10	2.00		2.00	m	1				
11	2009	균열	0.20	2.30		2.30	m	1				
12	2007	균열	0.10	0.50		0.50	m	1				
13	2009	균열	0.20	1.20		1.20	m	1				
14	2007	균열	0.20	2.30		2.30	m	1				
15	2007	균열	0.20	1.00		1.00	m	1				
16	2007	균열	0.20	1.50		1.50	m	1				
17	2009	균열	0.20	2.30		2.30	m	1				
18	2007	균열	0.20	2.00		2.00	m	1				
19	2011	백태	0.10	0.30		0.03	㎡	1	2018	표면처리공법	0.04	
20	2017	철근노출	0.10	0.10		0.01	㎡	1				종요

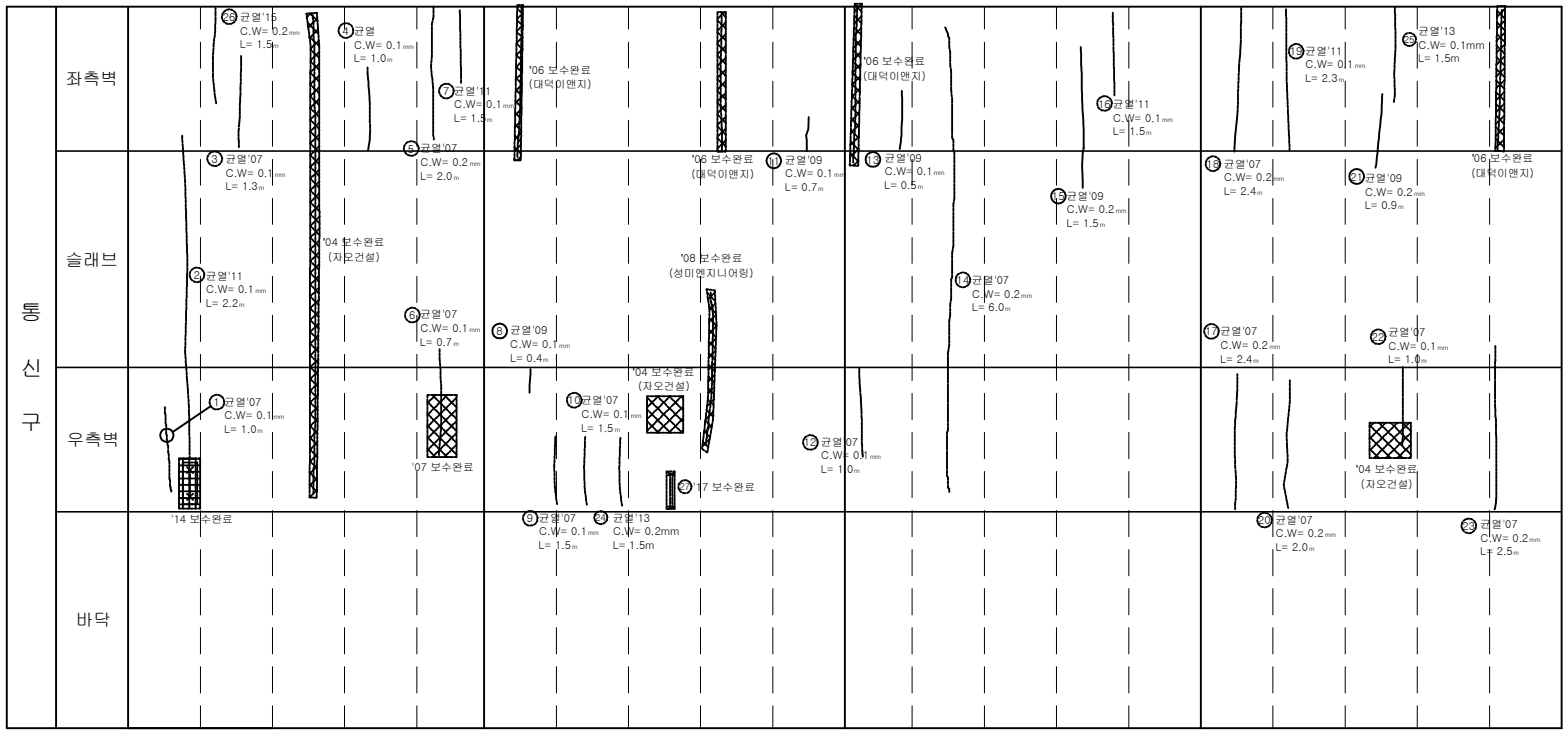
가락 공동구 - 송이로(STA.1380.0 m ~ 1400.0m) 통신구 구간

연번	제출년도	결함내용	결함규모					최종보수내역			
			폭	길이	깊이	물량	단위	계소	보수년도	공법명/자재명	물량	비고
1	2007	균열	0.10	1.00		1.00	m	1				
2	2011	균열	0.10	2.20		2.20	m	1				
3	2007	균열	0.10	1.30		1.30	m	1				
4	2007	균열	0.10	1.00		1.00	m	1				
5	2007	균열	0.20	2.00		2.00	m	1				
6	2007	균열	0.10	0.70		0.70	m	1				
7	2011	균열	0.10	1.50		1.50	m	1				
8	2009	균열	0.10	0.40		0.40	m	1				
9	2007	균열	0.10	1.50		1.50	m	1				
10	2007	균열	0.10	1.50		1.50	m	1				
11	2009	균열	0.10	0.70		0.70	m	1				
12	2007	균열	0.10	1.00		1.00	m	1				
13	2009	균열	0.10	0.50		0.50	m	1				
14	2007	균열	0.20	6.00		6.00	m	1				
15	2009	균열	0.20	1.50		1.50	m	1				
16	2011	균열	0.10	1.50		1.50	m	1				
17	2007	균열	0.20	2.40		2.40	m	1				
18	2007	균열	0.20	2.40		2.40	m	1				
19	2011	균열	0.10	2.30		2.30	m	1				
20	2007	균열	0.20	2.00		2.00	m	1				
21	2009	균열	0.20	0.90		0.90	m	1				
22	2007	균열	0.10	1.00		1.00	m	1				
23	2007	균열	0.20	2.50		2.50	m	1				
24	2013	균열	0.20	1.50		1.50	m	1				
25	2013	균열	0.10	1.50		1.50	m	1

26	2015	균열	0.20	1.50		1.50	m	1				
27	2015	철근노출	0.20	1.40		0.28	㎡	1	2017	단면복구(방청)	0.34

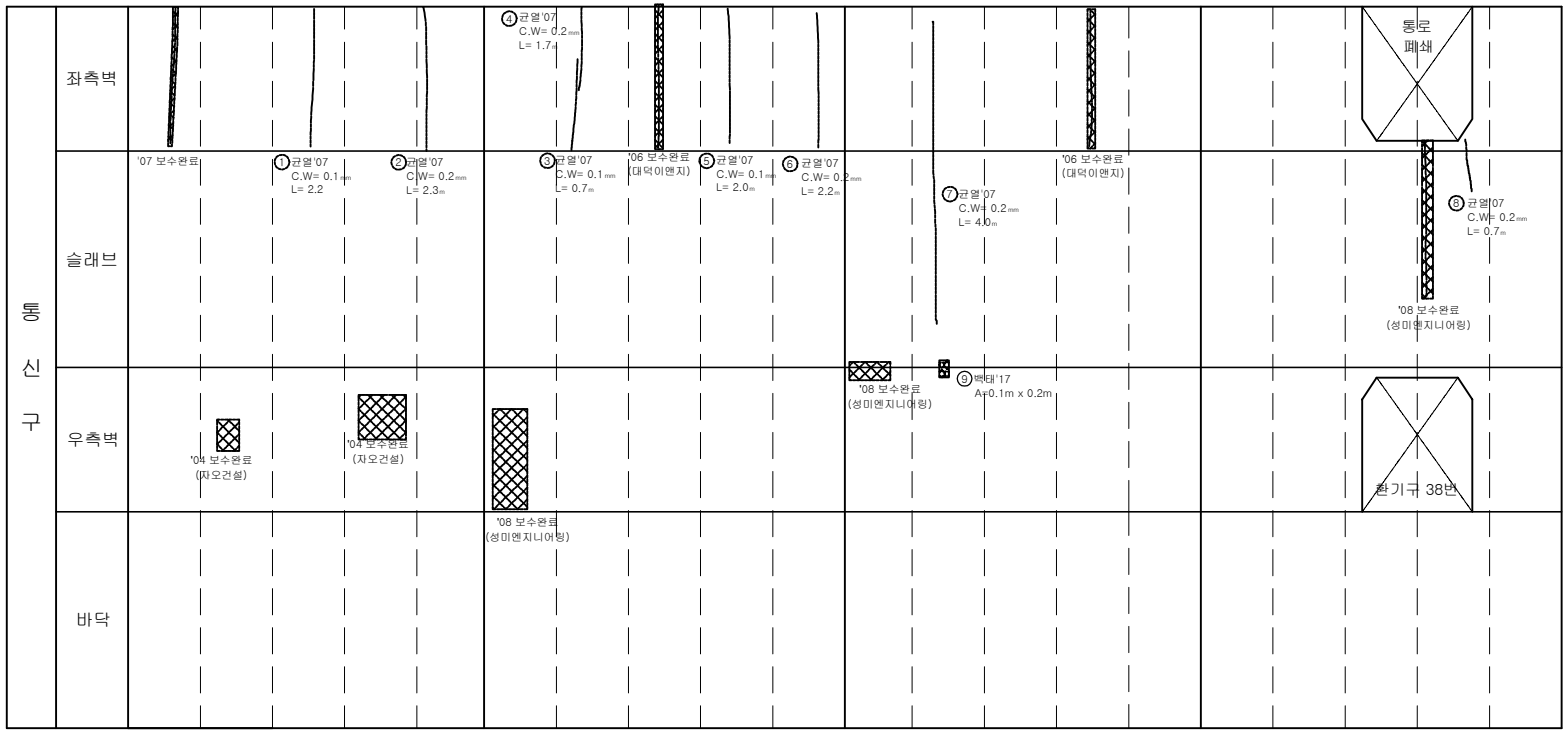
가락 공동구 - 송이로(STA.1400.0 m ~ 1420.0m) 통신구 구간

연번	점검년도	점검내용	결함규모					최종보수내역				비고
			폭	길이	깊이	총량	단위	개소	보수년도	공법명/자재명	총량	
1	2007	균열	0.10	2.20		2.20	m	1				
2	2007	균열	0.20	2.30		2.30	m	1				
3	2007	균열	0.10	0.70		0.70	m	1				
4	2007	균열	0.20	1.70		1.70	m	1				
5	2007	균열	0.10	2.00		2.00	m	1				
6	2007	균열	0.20	2.20		2.20	m	1				
7	2007	균열	0.20	4.00		4.00	m	1				
8	2007	균열	0.20	0.70		0.70	m	1				
9	2017	박태	0.10	0.20		0.02	㎡	1

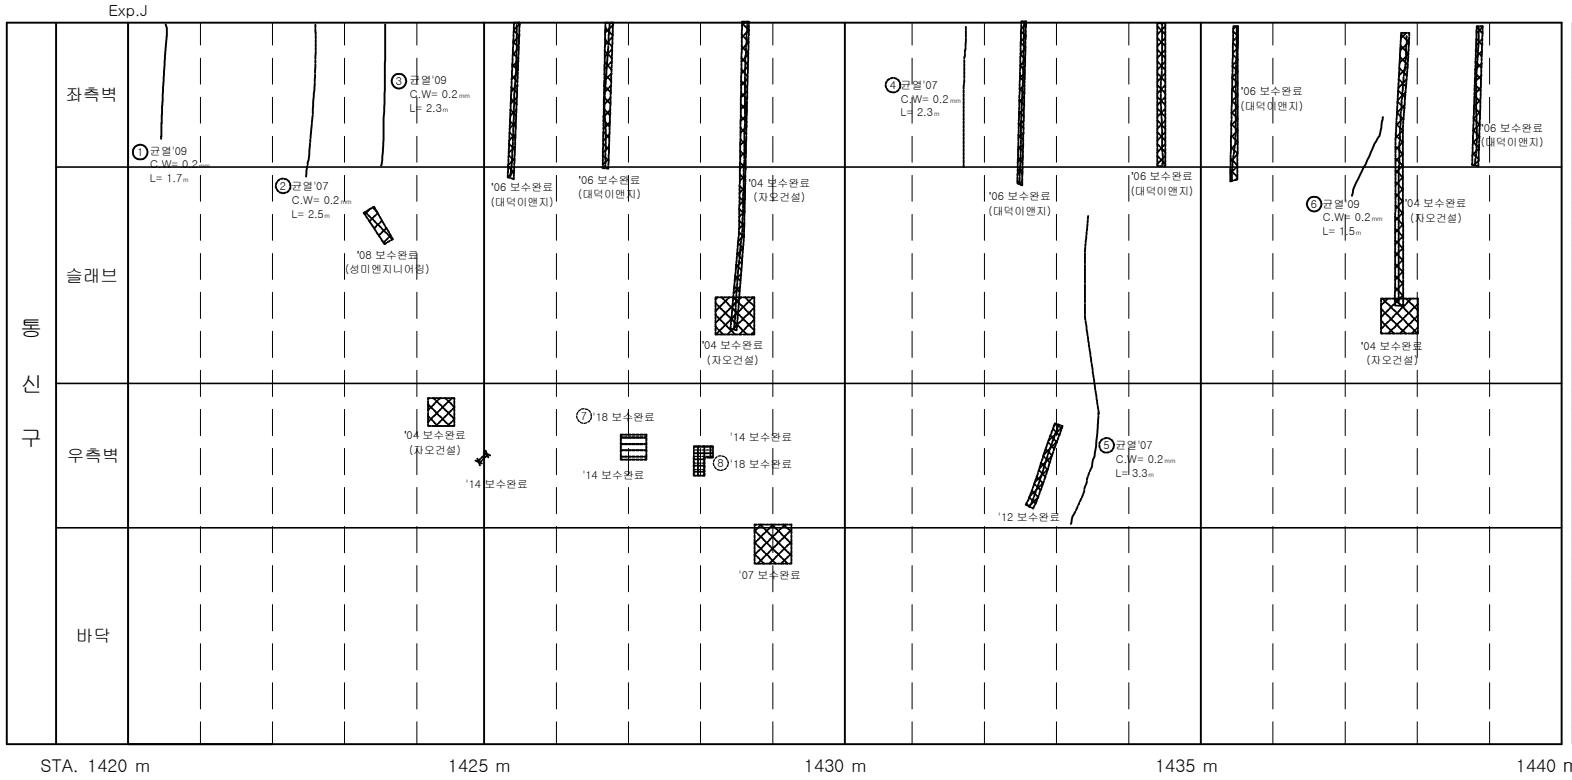
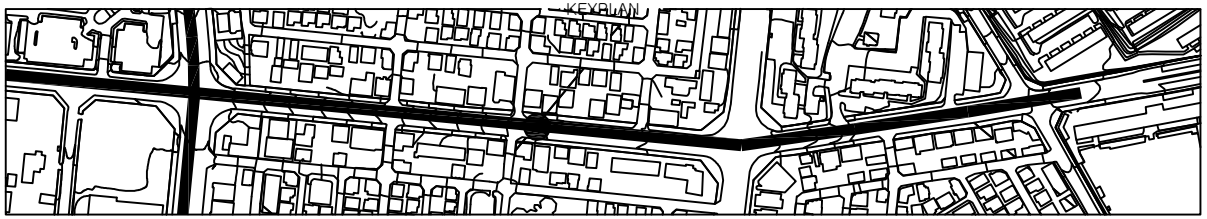
가락 공동구 - 송이로(STA.1420.0 m ~ 1440.0m) 통신구 구간

연번	균열년도	결함내용	결함규모					최종보수내역				비고
			폭	길이	길이	면적	단위	개소	보수년도	공법명/자재명	면적	
1	2009	균열	0.20	1.70		1.70	m	1				
2	2007	균열	0.20	2.50		2.50	m	1				
3	2009	균열	0.20	2.30		2.30	m	1				
4	2007	균열	0.20	2.30		2.30	m	1				
5	2007	균열	0.20	3.30		3.30	m	1				
6	2009	균열	0.20	1.50		1.50	m	1				
7	2017	보수부들종	0.50	0.50		0.25	㎡	1	2018	단면복구공법	0.30	
8	2017	보수부들종	0.20	0.40		0.08	㎡	1	2018	단면복구공법	0.10

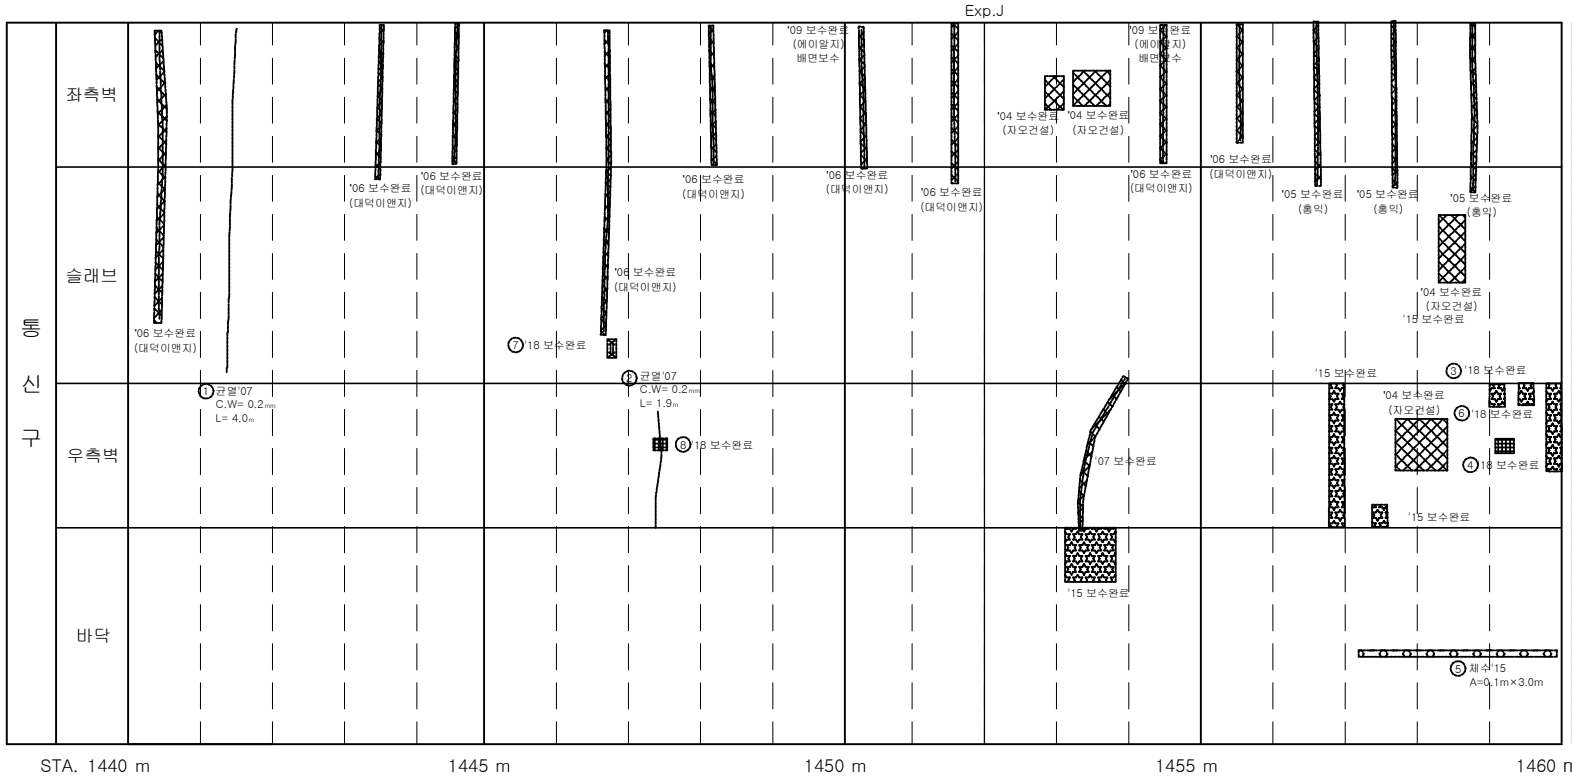
가락 공동구 - 송이로(STA.1440.0 m ~ 1460.0m) 통신구 구간

연번	점검년도	점검내용	결함규모					최종보수내역				비고
			폭	길이	깊이	면적	단위	개소	보수년도	공법명/자재명	물량	
1	2007	균열	0.20	4.00		4.00	m	1				
2	2007	균열	0.20	1.90		1.90	m	1				
3	2009	박대	0.20	0.30		0.12	㎡	2	2018	표면처리공법	0.14	
4	2009	박대	0.30	1.00		0.30	㎡	1	2018	표면처리공법	0.36	
5	2015	체수	0.10	3.00		0.30	㎡	1				
6	2017	보수부들음	0.40	0.50		0.20	㎡	1	2018	단면복구공법	0.24	
7	2017	철근노출	0.20	0.50		0.10	㎡	1	2018	단면복구(땜질)	0.12	중요
8	2017	들뜸	0.20	0.30		0.06	㎡	1	2018	단면복구공법	0.07

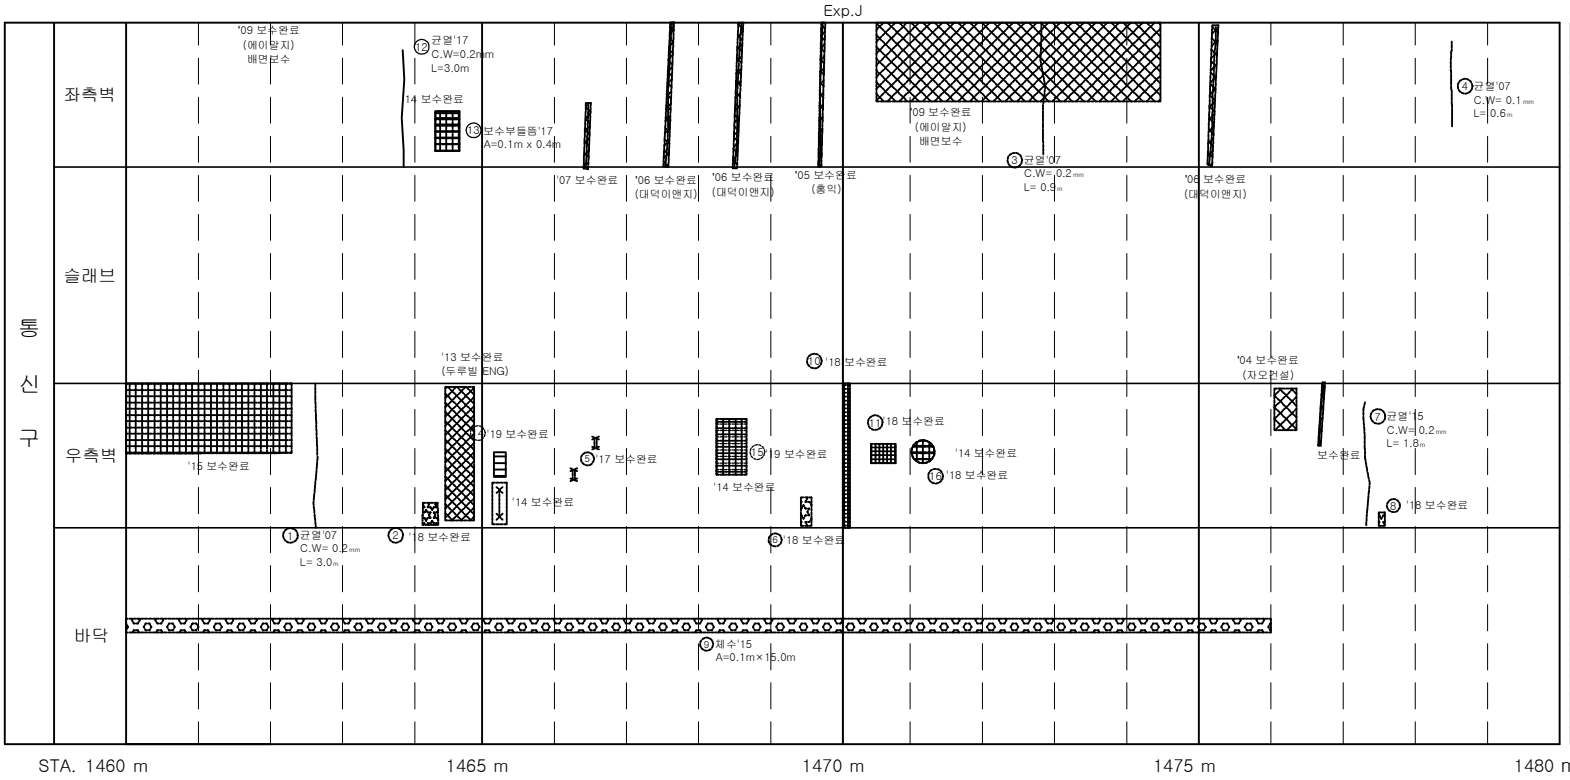
가락 공동구 - 송이로(STA.1460.0 m ~ 1480.0m) 통신구 구간

연번	제출년도	결함내용	결함규모					최종보수내역			비고
			폭	길이	깊이	면적	단위	개소	보수년도	공법명/자재명	면적	
1	2007	균열	0.20	3.00		3.00	m	1				
2	2009	박대	0.30	0.30		0.09	㎡	1	2018	표면처리공법	0.11	
3	2007	균열	0.20	0.90		0.90	m	1				
4	2007	균열	0.10	0.60		0.60	m	1				
5	2015	철근노출	0.20	0.20		0.08	㎡	2	2017	단면복구(방청)	0.10	
6	2015	박대	0.10	0.60		0.06	㎡	1	2018	표면처리공법	0.07	
7	2015	균열	0.20	1.80		1.80	m	1				
8	2015	박대	0.10	0.30		0.03	㎡	1	2018	표면처리공법	0.04	
9	2015	체수	0.10	15.00		1.50	㎡	1				
10	2017	보수재들뜸,박락	0.20	2.00		0.40	㎡	1	2018	단면복구공법	0.48	
11	2017	보수재박리	0.40	0.60		0.24	㎡	1	2018	단면복구공법	0.29	
12	2017	균열	0.20	3.00		3.00	m	1				
13	2017	보수부들뜸	0.10	0.40		0.04	㎡	1				재결함
14	2017	보수부들뜸	0.20	0.50		0.10	㎡	1	2018	단면복구공법	0.12	
15	2017	보수부들뜸	0.30	1.00		0.30	㎡	1	2018	단면복구공법	0.36	
16	2017	보수부들뜸	0.20	0.30		0.06	㎡	1	2018	단면복구공법	0.07

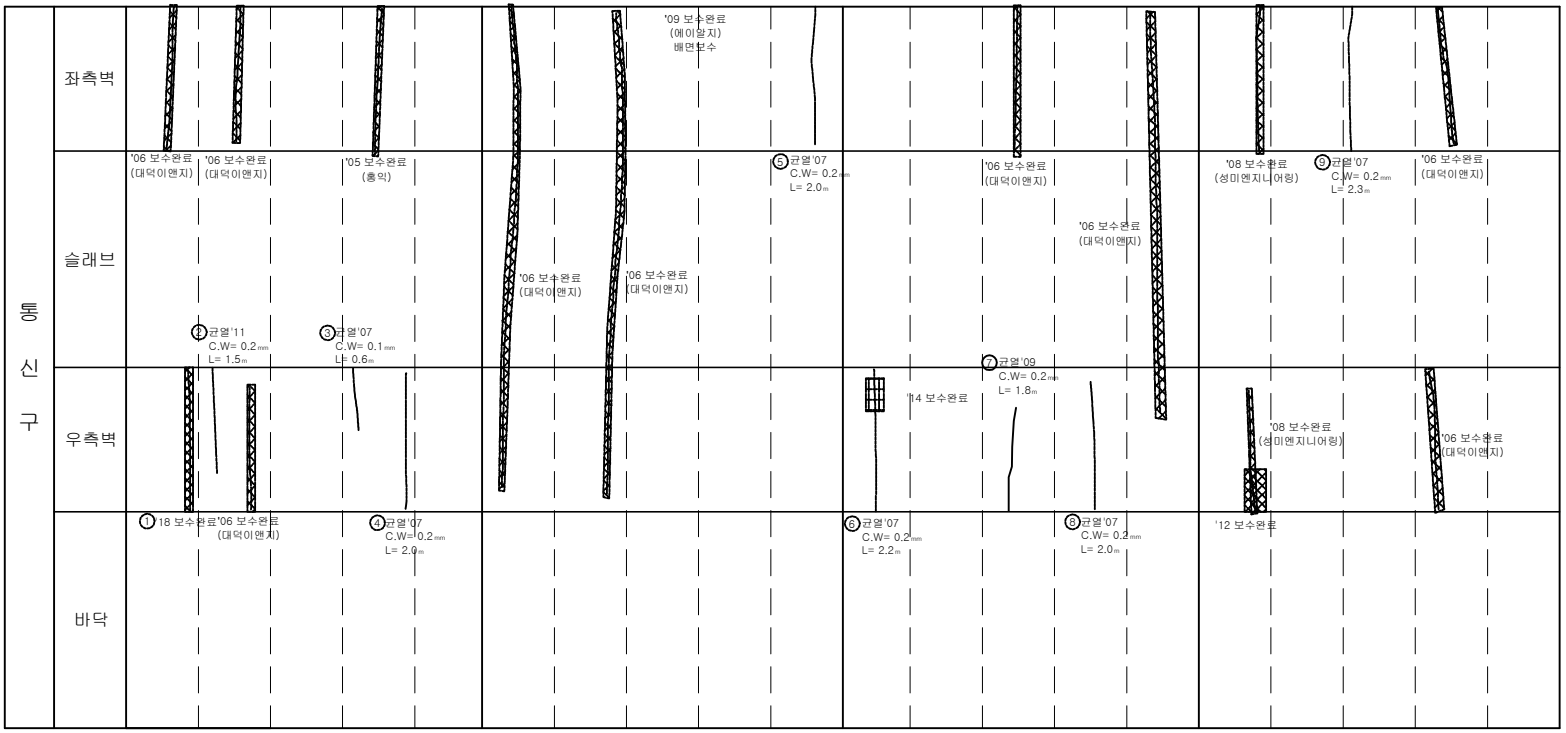
가락 공동구 - 송이로(STA.1480.0 m ~ 1500.0m) 통신구 구간

연번	제출년도	결함내용	결함규모					최종보수내역			비고
			폭	길이	깊이	총량	단위	개소	보수년도	공법명/자재명	총량	
1	2007	균열	0.20	2.00		2.00	m	1	2018	표면처리공법	2.40	
2	2011	균열	0.20	1.50		1.50	m	1				
3	2007	균열	0.10	0.60		0.60	m	1				
4	2007	균열	0.20	2.00		2.00	m	1				
5	2007	균열	0.20	2.00		2.00	m	1				
6	2007	균열	0.20	2.20		2.20	m	1				
7	2009	균열	0.20	1.80		1.80	m	1				
8	2007	균열	0.20	2.00		2.00	m	1				
9	2007	균열	0.20	2.30		2.30	m	1
