가락 공동구 - 송이로(STA.0.0 m ~ 20.0m) 통신구 구간

서울시 시설관리공단	TITLE OF PROJECT 2019 공동구 정밀점검 용역 (가락공동구)	TITLE OF SHIFT 가락공동구 -송이로 외관조사망도

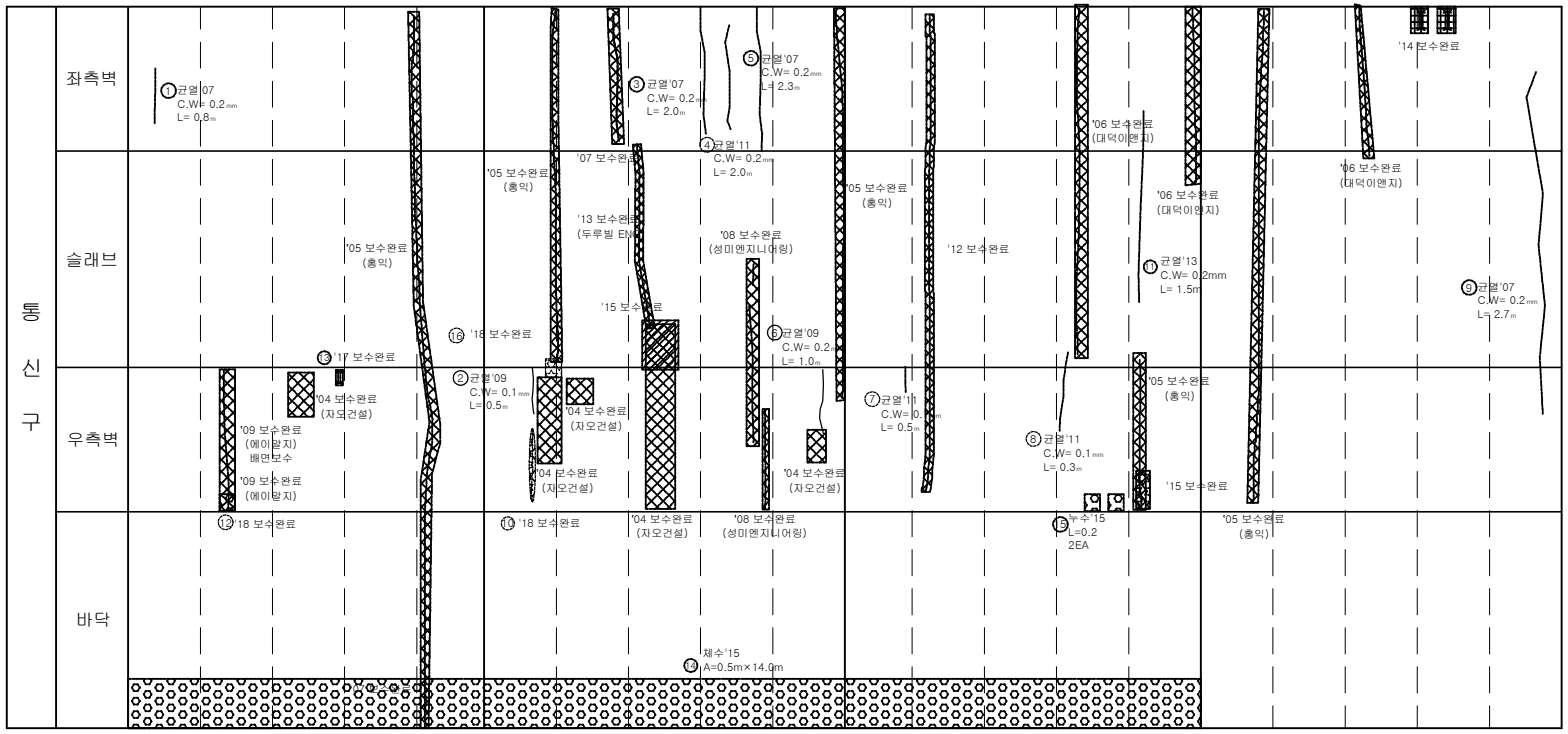
가락 공동구 - 송이로(STA.1500.0 m ~ 1520.0m) 통신구 구간

연번	제출년도	결함내용	결함규모					최종보수내역				비고
			폭	길이	깊이	면적	단위	개소	보수년도	공법명/자재명	면적	
1	2007	균열	0.20	0.80		0.80	m	1				
2	2009	균열	0.10	0.50		0.50	m	1				
3	2007	균열	0.20	2.00		2.00	m	1				
4	2011	균열	0.20	2.00		2.00	m	1				
5	2007	균열	0.20	2.30		2.30	m	1				
6	2009	균열	0.20	1.00		1.00	m	1				
7	2011	균열	0.10	0.50		0.50	m	1				
8	2011	균열	0.10	0.30		0.30	m	1				
9	2007	균열	0.20	2.70		2.70	m	1				
10	2013	균열부백태	0.10	1.00		0.10	㎡	1	2018	표면처리공법	0.12	
11	2013	균열	0.20	1.50		1.50	m	1				
12	2015	누수,백태	0.20	0.20		0.04	㎡	1	2018	배면누수보수	0.05	
13	2015	철근노출	0.10	0.30		0.03	㎡	1	2017	단면복구(방청)	0.04	
14	2015	체수	0.50	14.00		7.00	㎡	1				
15	2015	누수		0.20		0.40	m	2				
16	2017	백태	0.40	0.80		0.32	㎡	1	2017	표면처리공법	0.38

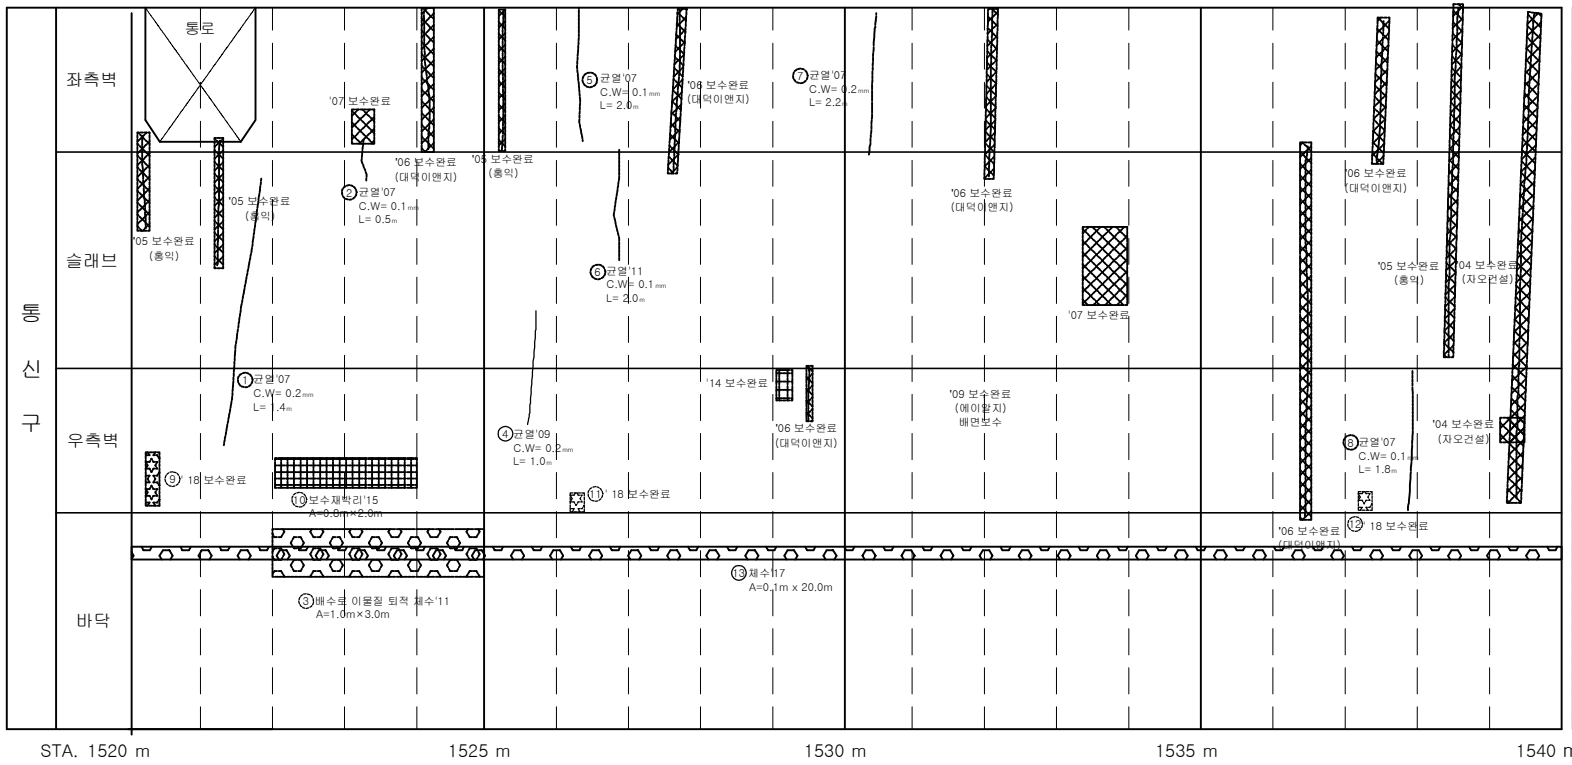
가락 공동구 - 송이로(STA.1520.0 m ~ 1540.0m) 통신구 구간

연번	제출년도	결함내용	결함규모					최종보수내역				비고
			폭	길이	깊이	면적	단위	개소	보수년도	공법명/자재명	면적	
1	2007	균열	0.20	1.40		1.40	m	1				
2	2007	균열	0.10	0.50		0.50	m	1				
3	2011	제수	1.00	3.00		3.00	㎡	1				
4	2009	균열	0.20	1.00		1.00	m	1				
5	2007	균열	0.10	2.00		2.00	m	1				
6	2011	균열	0.10	2.00		2.00	m	1				
7	2007	균열	0.20	2.20		2.20	m	1				
8	2007	균열	0.10	1.80		1.80	m	1				
9	2015	균열부백태	0.10	0.70		0.07	㎡	1	2018	표면처리공법	0.08	
10	2015	보수부박리	0.80	2.00		1.60	㎡	1				재결함
11	2015	보수부백태	0.10	0.30		0.03	㎡	1	2018	표면처리공법	0.04	
12	2015	백태	0.10	0.40		0.04	㎡	1	2018	표면처리공법	0.05	
13	2017	제수	1.00	20.00		20.00	㎡	1

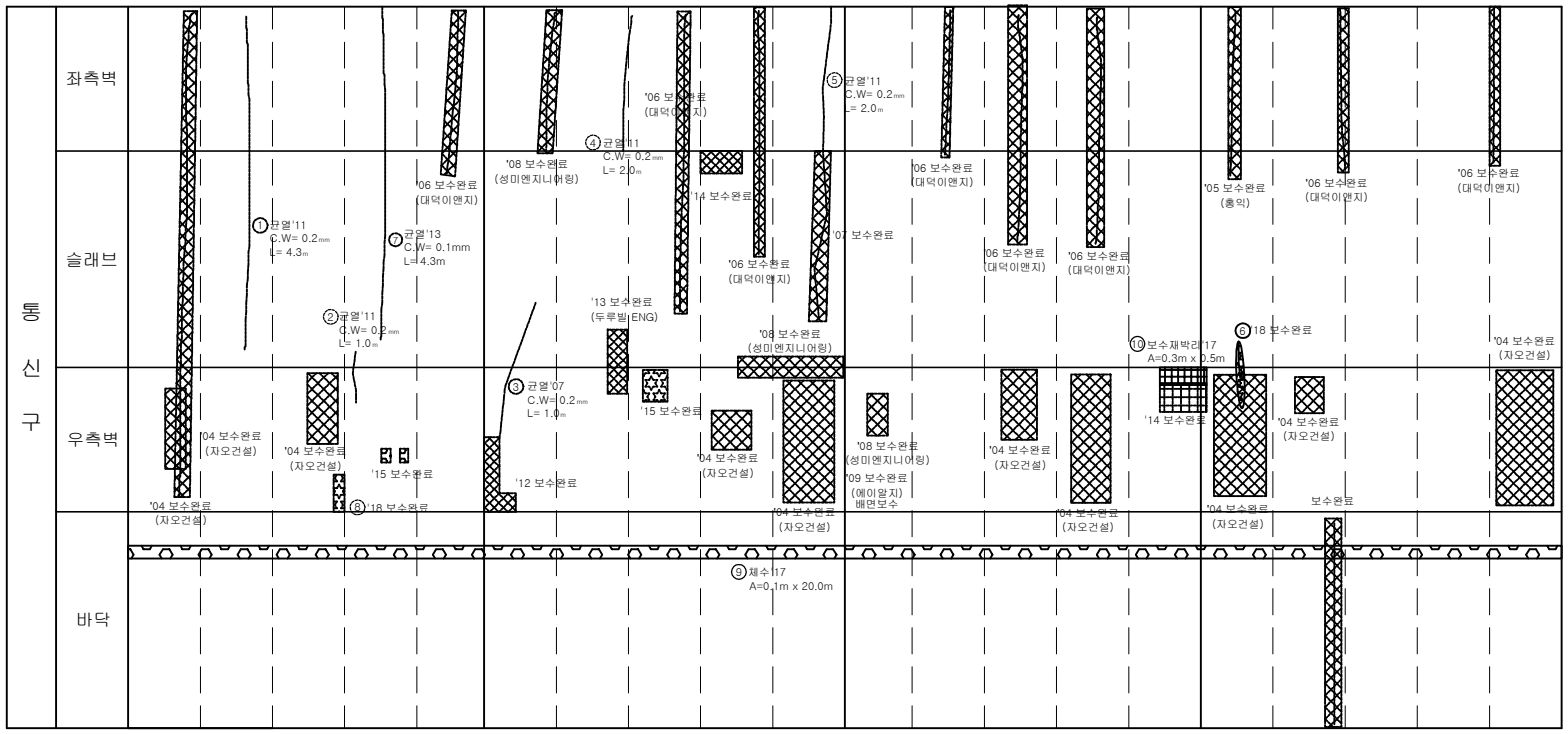
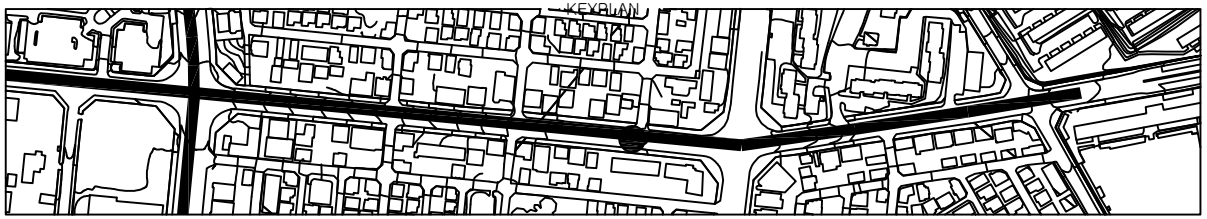
가락 공동구 - 송이로(STA.1540.0 m ~ 1560.0m) 통신구 구간

연번	제출년도	결함내용	결함규모					최종보수내역				비고
			폭	길이	깊이	면적	단위	계소	보수년도	공법명/자재명	면적	
1	2011	균열	0.20	4.30		4.30	m	1				
2	2011	균열	0.20	1.00		1.00	m	1				
3	2007	균열	0.20	1.00		1.00	m	1				
4	2011	균열	0.20	2.00		2.00	m	1				
5	2011	균열	0.20	2.00		2.00	m	1				
6	2007	균열부백태	0.20	1.00		0.20	㎡	1	2018	표면처리공법	0.24	
7	2013	균열	0.10	4.30		4.30	m	1				
8	2015	백태	0.30	0.80		0.24	㎡	1	2018	표면처리공법	0.29	
9	2017	체수	0.10	20.00		2.00	㎡	1				
10	2017	보수재박리	0.30	0.50		0.15	㎡	1				재결함

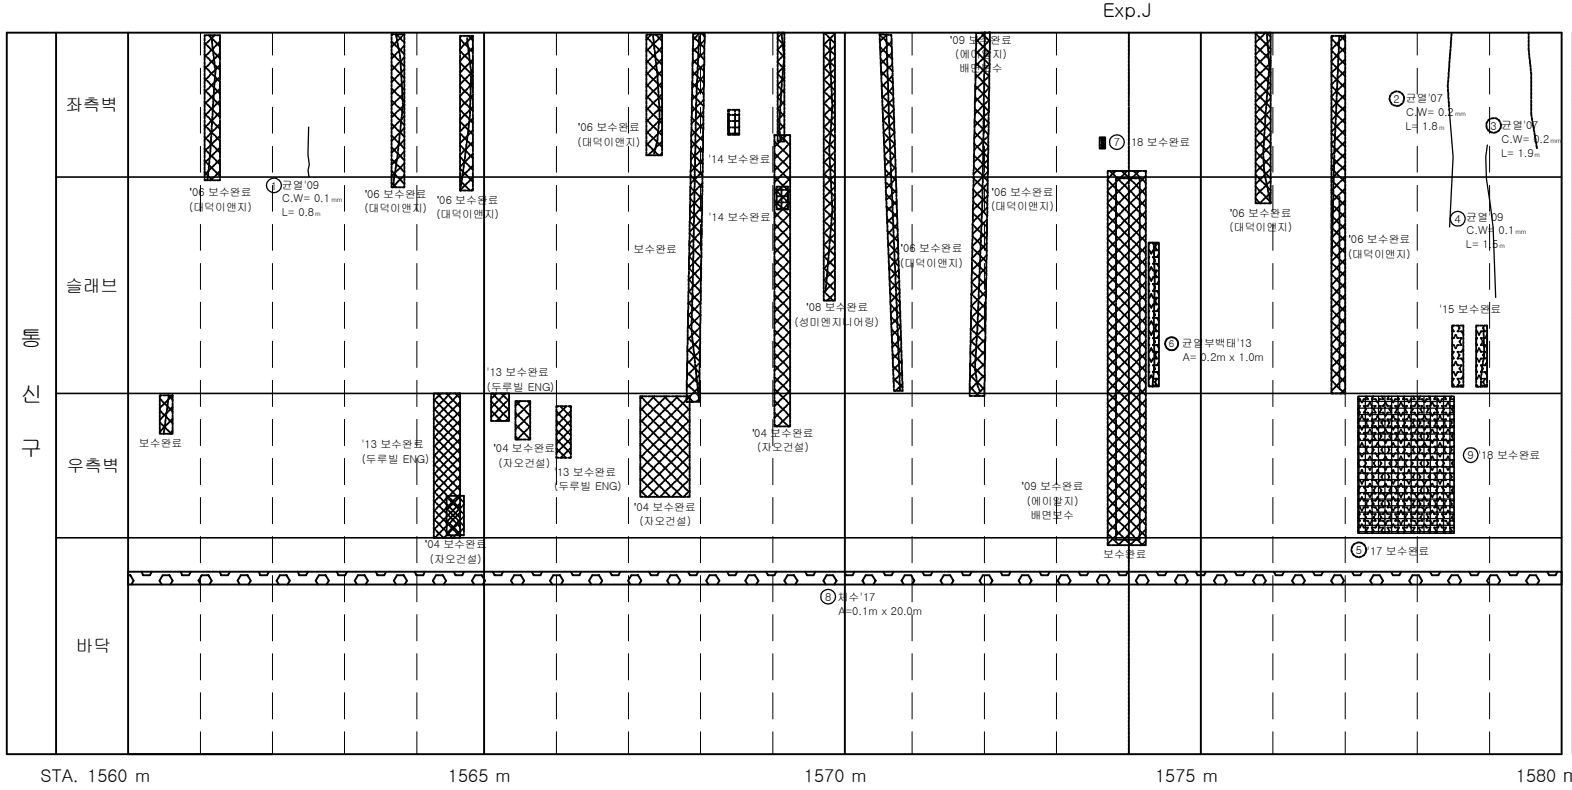
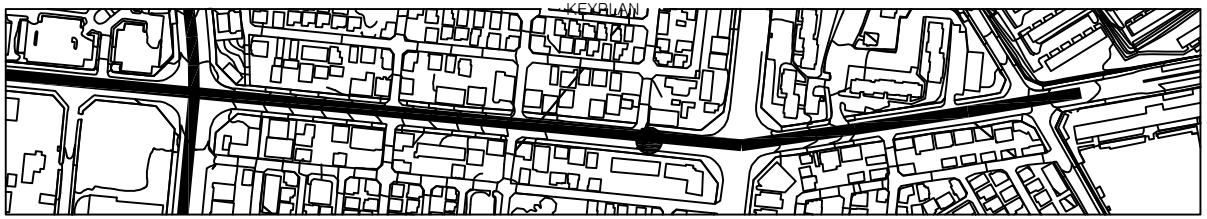
가락 공동구 - 송이로(STA.1560.0 m ~ 1580.0m) 통신구 구간

연번	제출년도	결함내용	결함규모					최종보수내역			
			폭	길이	깊이	면적	단위	개소	보수년도	공법명/자재명	면적	비고
1	2009	균열	0.10	0.80		0.80	m	1				
2	2007	균열	0.20	1.80		1.80	m	1				
3	2007	균열	0.20	1.90		1.90	m	1				
4	2009	균열	0.10	1.50		1.50	m	1				
5	2007	백태	1.50	2.00		3.00	㎡	1	2017	표면처리공법	3.60	
6	2013	균열부백태	0.20	1.00		0.20	㎡	1				
7	2017	철근노출	0.10	0.10		0.01	㎡	1	2018	단면복구(방청)	0.01	중요
8	2017	채수	0.10	20.00		2.00	㎡	1				
9	2017	보수재박리	1.50	2.00		3.00	㎡	1	2018	단면복구공법	3.60

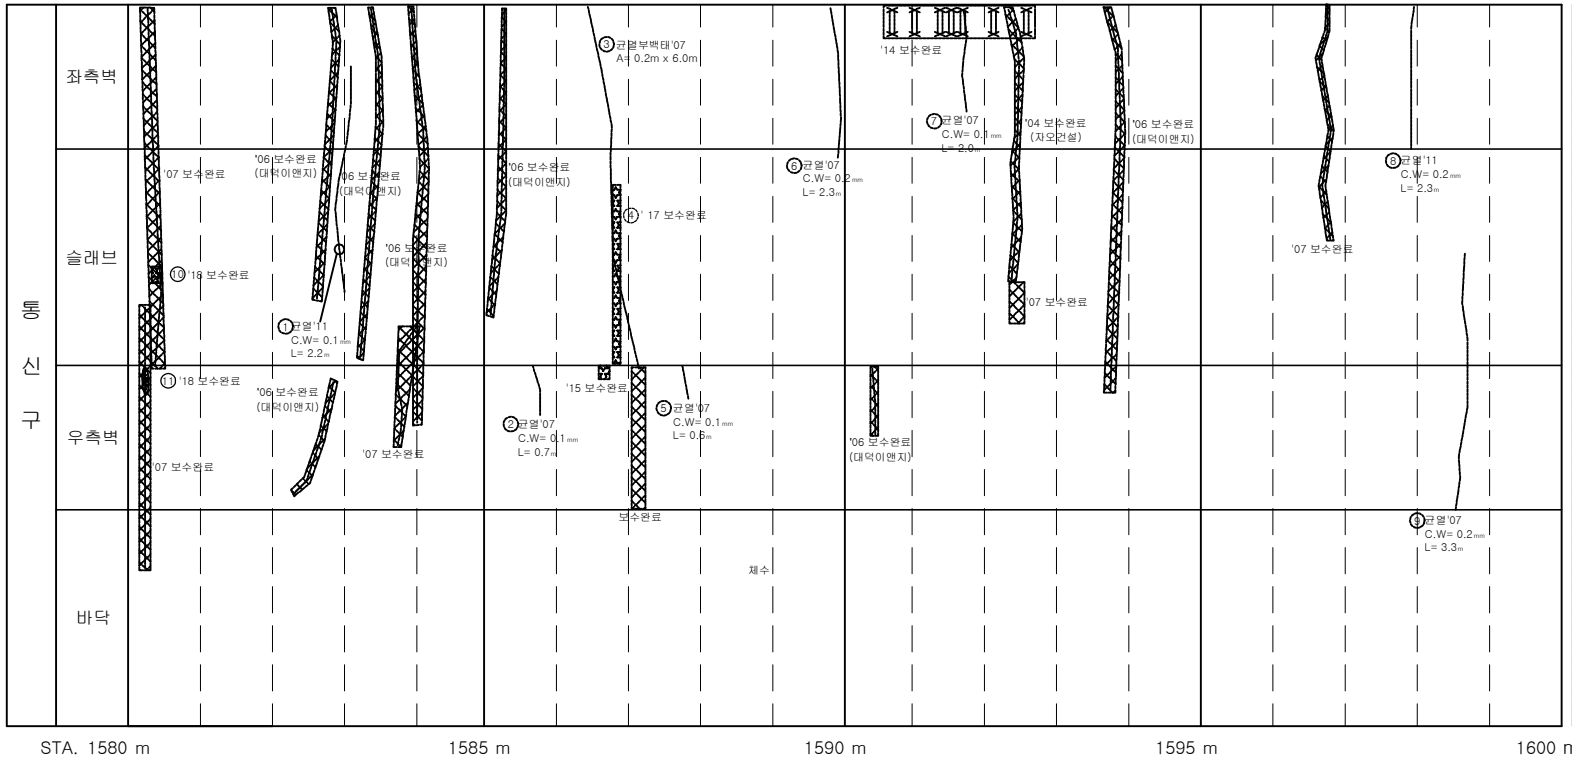
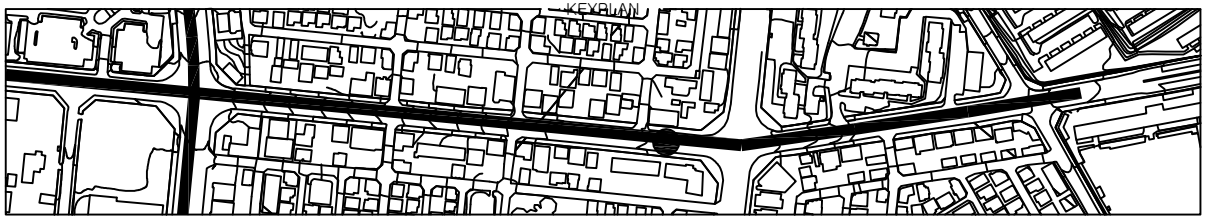
가락 공동구 - 송이로(STA.1580.0 m ~ 1600.0m) 통신구 구간

연번	제출년도	결함내용	결함규모					최종보수내역				비고
			폭	길이	깊이	총량	단위	계소	보수년도	공법명/자재명	총량	
1	2011	균열	0.10	2.20		2.20	m	1				
2	2007	균열	0.10	0.70		0.70	m	1				
3	2007	균열부백태	0.20	6.00		1.20	㎡	1				
4	2009	백태	0.10	1.50		0.15	㎡	1	2017	표면처리공법	0.18	
5	2007	균열	0.10	0.60		0.60	m	1				
6	2007	균열	0.20	2.30		2.30	m	1				
7	2007	균열	0.10	2.00		2.00	m	1				
8	2011	균열	0.20	2.30		2.30	m	1				
9	2007	균열	0.20	3.30		3.30	m	1				
10	2017	백태	0.10	0.20		0.02	㎡	1	2018	표면처리공법	0.02	
11	2017	균열부백태	0.10	0.60		0.06	㎡	1	2018	표면처리공법	0.07

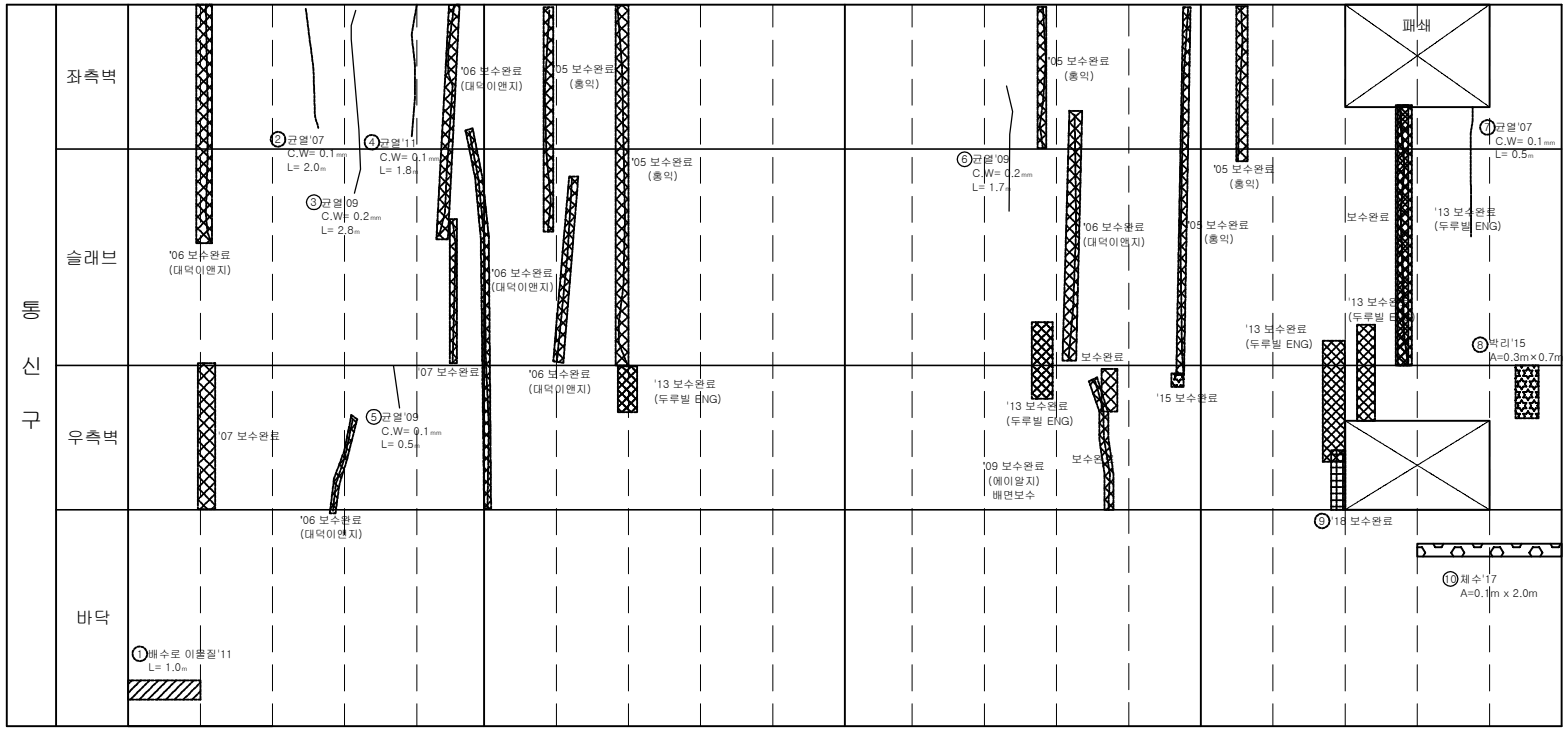
가락 공동구 - 송이로(STA.1600.0 m ~ 1620.0m) 통신구 구간

연번	점검년도	점검내용	결함규모					최종보수내역				비고
			폭	길이	깊이	물량	단위	계소	보수년도	공법명/자재명	물량	
1	2011	이물질		1.00		1.00	m	1				
2	2007	균열	0.10	2.00		2.00	m	1				
3	2009	균열	0.20	2.80		2.80	m	1				
4	2011	균열	0.10	1.80		1.80	m	1				
5	2009	균열	0.10	0.50		0.50	m	1				
6	2009	균열	0.20	1.70		1.70	m	1				
7	2007	균열	0.10	0.50		0.50	m	1				
8	2011	박대	0.30	0.70		0.21	㎡	1				
9	2015	박리	0.50	1.00		0.50	㎡	1	2018	단면복구공법	0.60	
10	2017	체수	0.10	2.00		0.20	㎡	1

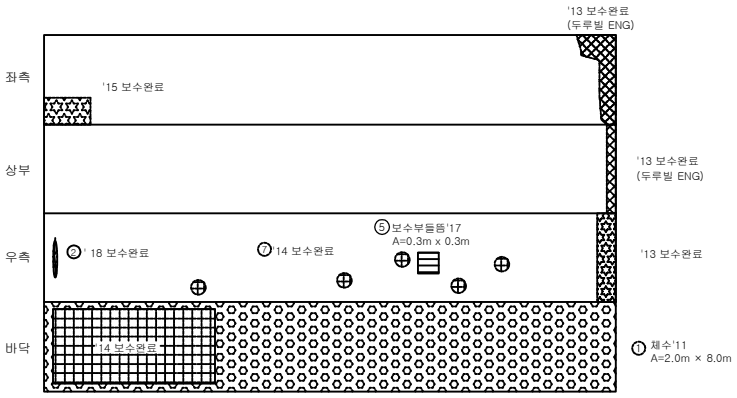
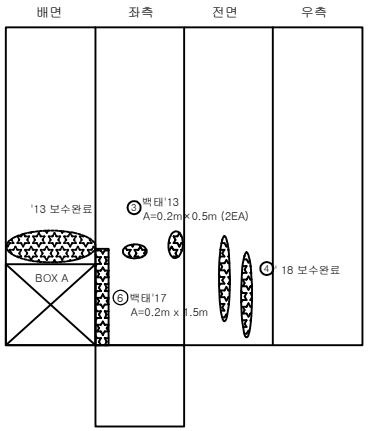
연번	최종년도	결함내용	결함규모					최종보수내역			비고
			폭	길이	깊이	면적	단위	개소	보수년도	공법명/자재명	면적	
1	2011	체수	2.00	8.00		16.00	㎡	1				
2	2013	균열부백태	0.10	0.70		0.07	㎡	1				
3	2013	벽태	0.20	0.50		0.20	㎡	2				
4	2013	벽태	0.20	2.00		0.80	㎡	2	2018	표면처리공법	0.96	
5	2017	보수부들뜸	0.30	0.30		0.09	㎡	1				재결함
6	2017	벽태	0.20	1.50		0.30	㎡	1

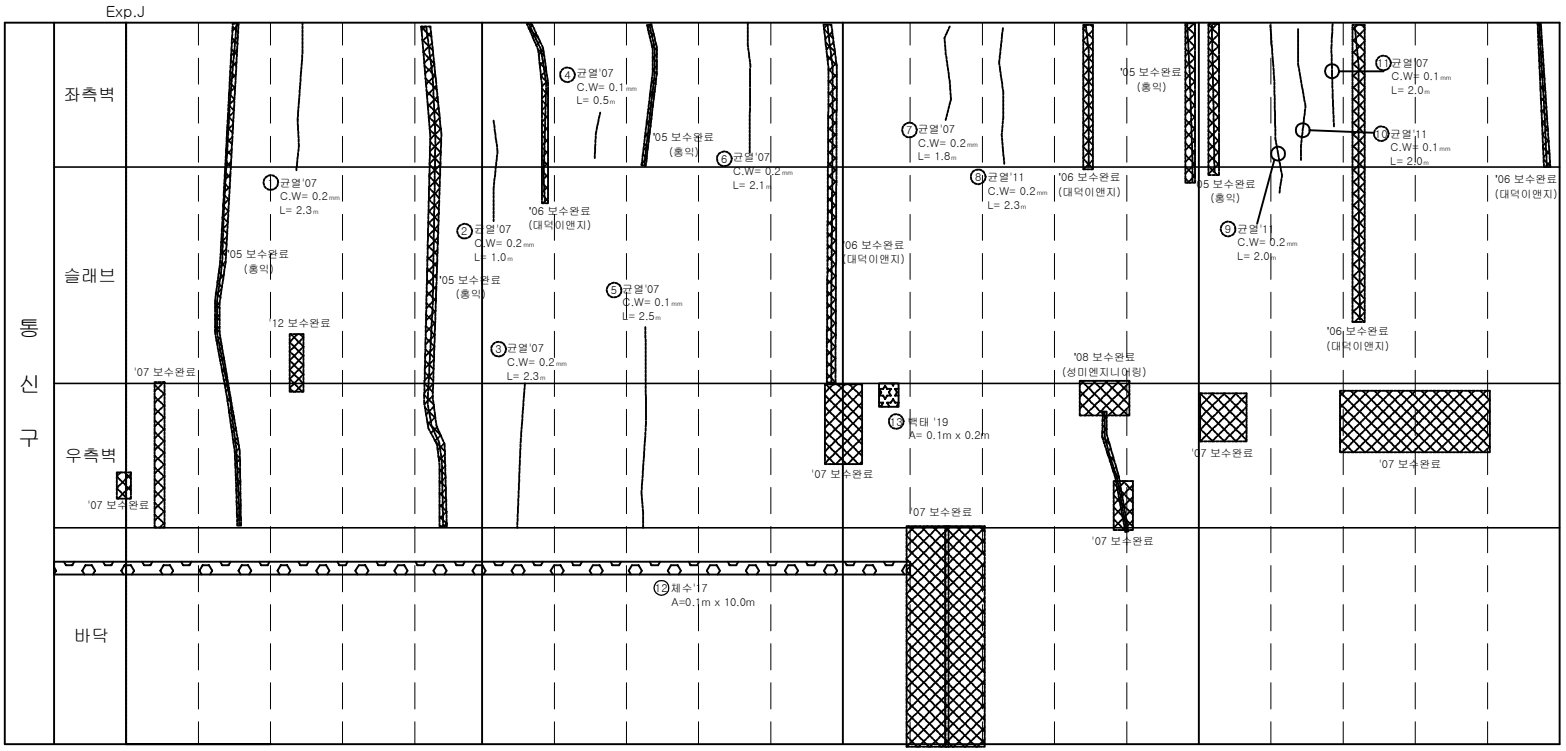
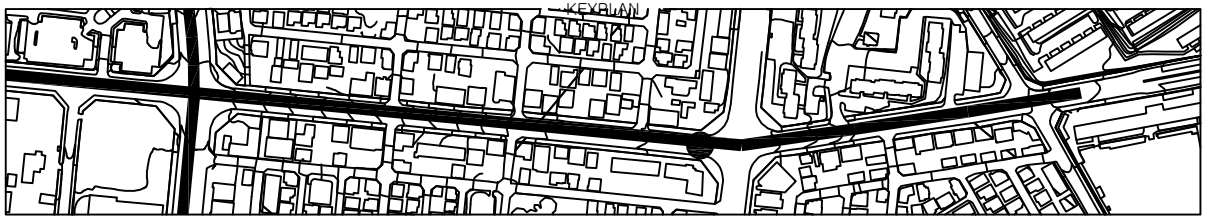
가락 공동구 - 송이로(STA.1620.0 m ~ 1640.0m) 통신구 구간

연번	점검년도	결함내용	결함규모					최종보수내역				비고
			폭	길이	깊이	면적	단위	개소	보수년도	공법명/자재명	면적	
1	2007	균열	0.20	2.30		2.30	m	1				
2	2007	균열	0.20	1.00		1.00	m	1				
3	2007	균열	0.20	2.30		2.30	m	1				
4	2007	균열	0.10	0.50		0.50	m	1				
5	2007	균열	0.10	2.50		2.50	m	1				
6	2007	균열	0.20	2.10		2.10	m	1				
7	2007	균열	0.20	1.80		1.80	m	1				
8	2011	균열	0.20	2.30		2.30	m	1				
9	2011	균열	0.20	2.00		2.00	m	1				
10	2011	균열	0.10	2.00		2.00	m	1				
11	2007	균열	0.10	2.00		2.00	m	1				
12	2017	체수	0.10	10.00		1.00	㎡	1				
13	2018	백태	0.10	0.20		0.02	㎡	1				신규

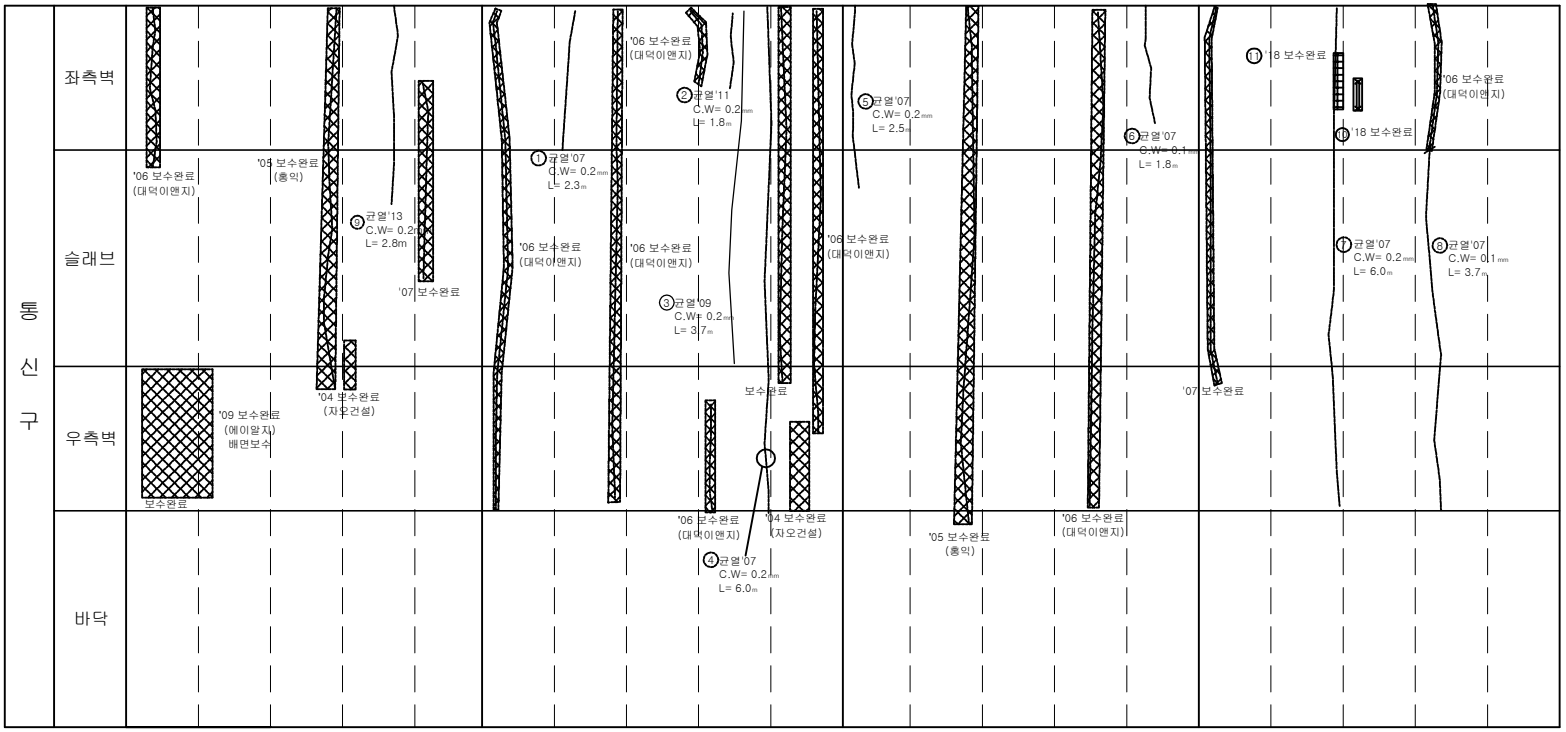
가락 공동구 - 송이로(STA.1640.0 m ~ 1660.0m) 통신구 구간

연번	균열년도	균열내용	균열규모					최종보수내역			
			폭	길이	깊이	균열	단위	개소	보수년도	공법명/자재명	균열	비고
1	2007	균열	0.20	2.30		2.30	m	1				
2	2011	균열	0.20	1.80		1.80	m	1				
3	2009	균열	0.20	3.70		3.70	m	1				
4	2007	균열	0.20	6.00		6.00	m	1				
5	2009	균열	0.20	2.50		2.50	m	1				
6	2007	균열	0.10	1.80		1.80	m	1				
7	2007	균열	0.20	6.00		6.00	m	1				
8	2007	균열	0.10	3.70		3.70	m	1				
9	2013	균열	0.20	2.80		2.80	m	1				
10	2013	철근노출	0.20	0.80		0.16	㎡	1	2018	단면복구(덧창)	0.19	중요
11	2017	박리	0.20	1.00		0.20	㎡	1	2018	단면복구공법	0.24

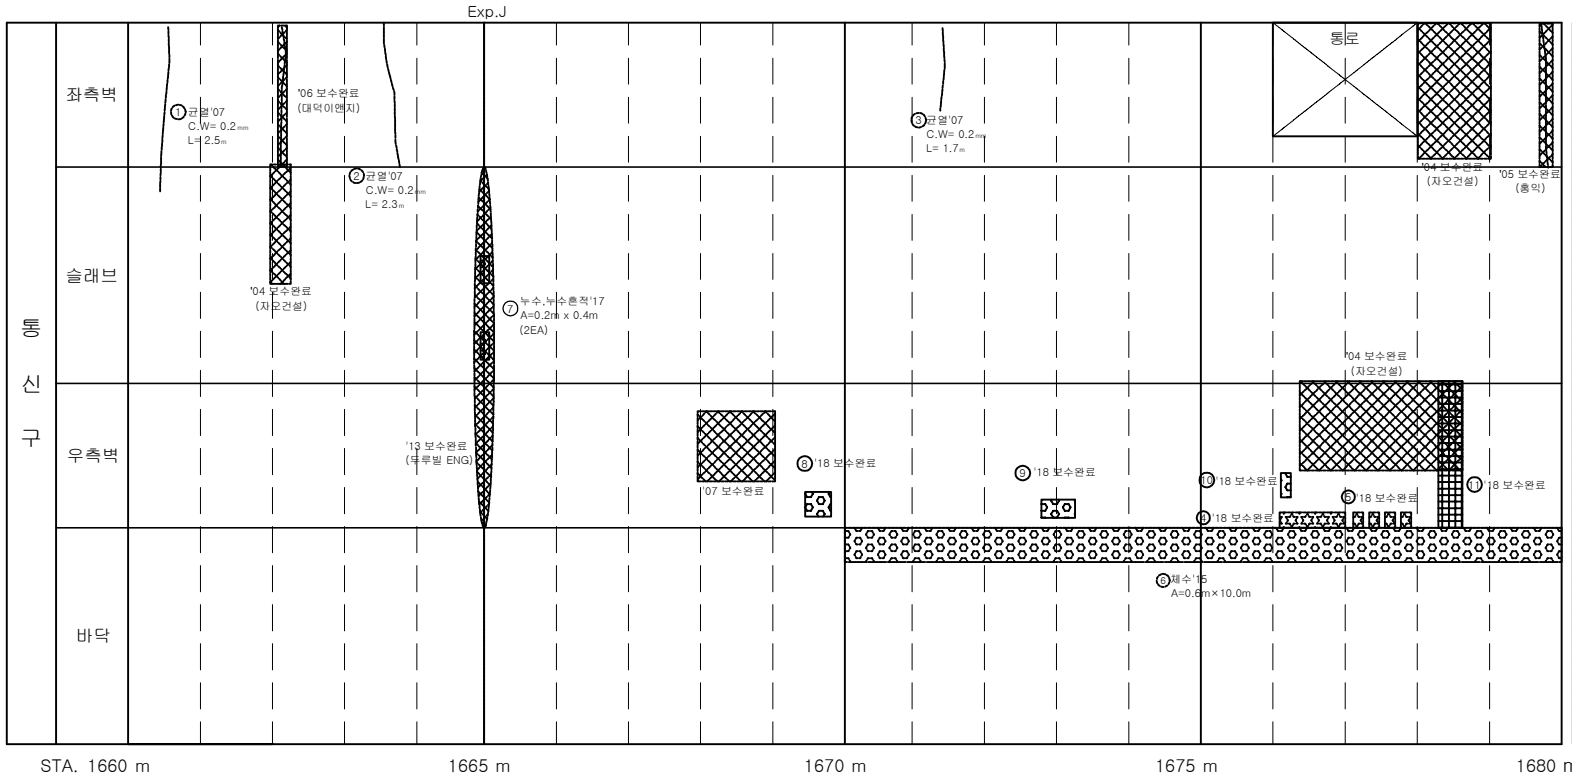
가락 공동구 - 송이로(STA.1660.0 m ~ 1680.0m) 통신구 구간

연번	점검년도	결함내용	결함규모					최종보수내역			비고
			폭	길이	깊이	면적	단위	개소	보수년도	공법명/자재명	면적	
1	2007	균열	0.20	2.50		2.50	m	1				
2	2007	균열	0.20	2.30		2.30	m	1				
3	2007	균열	0.20	1.70		1.70	m	1				
4	2015	백태	0.30	1.00		0.30	㎡	1	2018	표면처리공법	0.36	
5	2015	백태	0.30	0.10		0.12	㎡	4	2018	표면처리공법	0.14	
6	2015	체수	0.60	10.00		6.00	㎡	1				
7	2017	누수흔적	0.20	0.40		0.16	㎡	2				
8	2017	누수,백태	0.40	0.40		0.16	㎡	1	2018	배면누수보수	0.19	
9	2017	누수,백태	0.40	0.80		0.32	㎡	1	2018	배면누수보수	0.38	
10	2017	백태	0.20	0.50		0.10	㎡	1	2018	표면처리공법	0.12	
11	2017	보수부들림	0.50	2.30		1.15	㎡	1	2018	단면복구공법	1.38

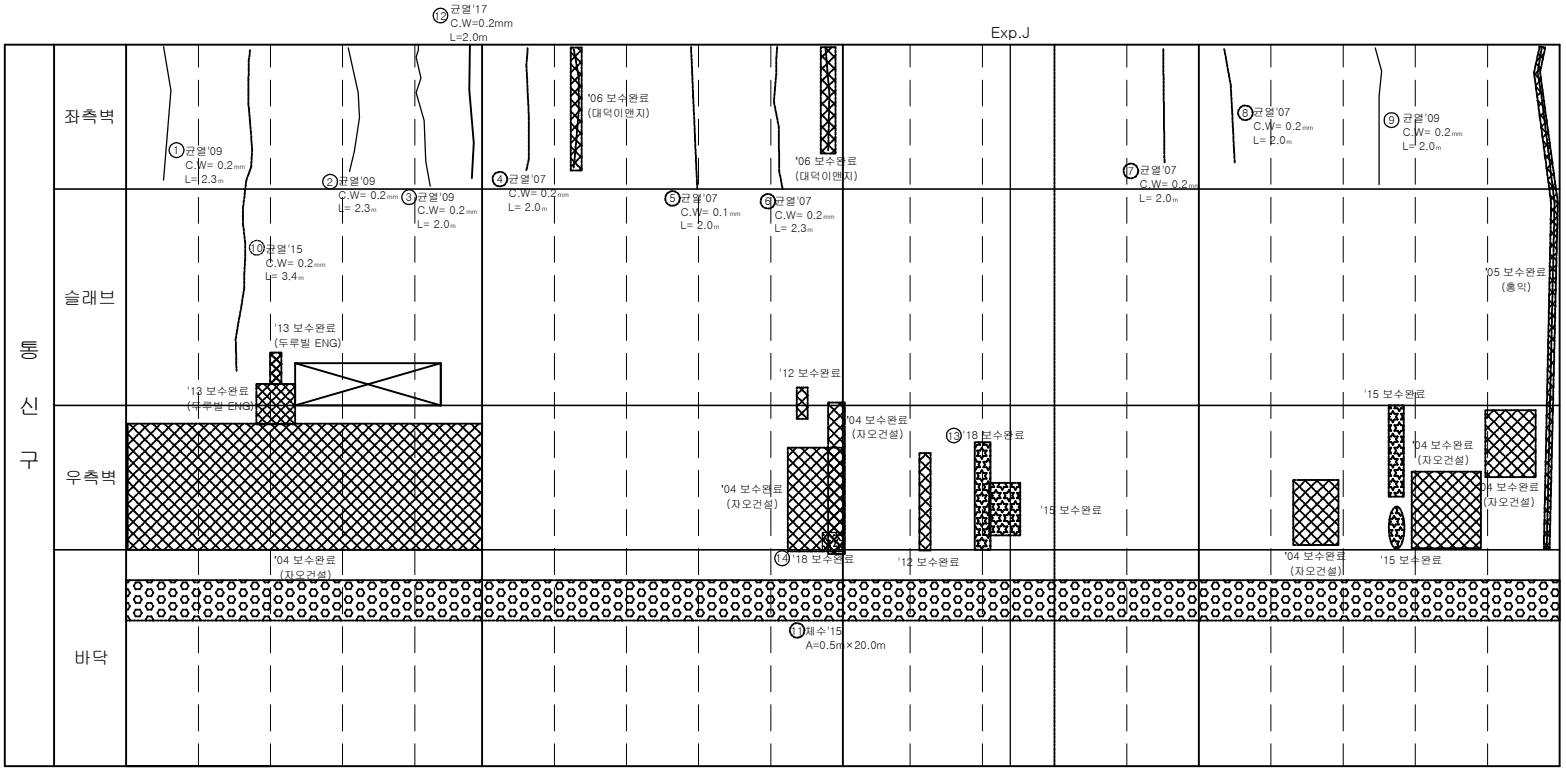
연번	제출년도	결함내용	결함규모					최종보수내역			
			폭	길이	깊이	총량	단위	개소	보수년도	공법명/자재명	총량	비고
1	2009	균열	0.20	2.30		2.30	m	1				
2	2009	균열	0.20	2.30		2.30	m	1				
3	2009	균열	0.20	2.00		2.00	m	1				
4	2007	균열	0.20	2.00		2.00	m	1				
5	2007	균열	0.10	2.00		2.00	m	1				
6	2007	균열	0.20	2.30		2.30	m	1				
7	2007	균열	0.20	2.00		2.00	m	1				
8	2007	균열	0.20	2.00		2.00	m	1				
9	2009	균열	0.20	2.00		2.00	m	1				
10	2015	균열	0.20	3.40		3.40	m	1				
11	2015	체수	0.50	20.0		10.00	㎡	1				
12	2017	균열	0.20	2.00		2.00	m	1				
13	2017	보수재들뜸	0.50	2.00		1.00	㎡	1	2018	단면복구공법	1.20	
14	2017	누수,백태	0.20	0.20		0.04	㎡	1	2018	배면누수보수	0.05

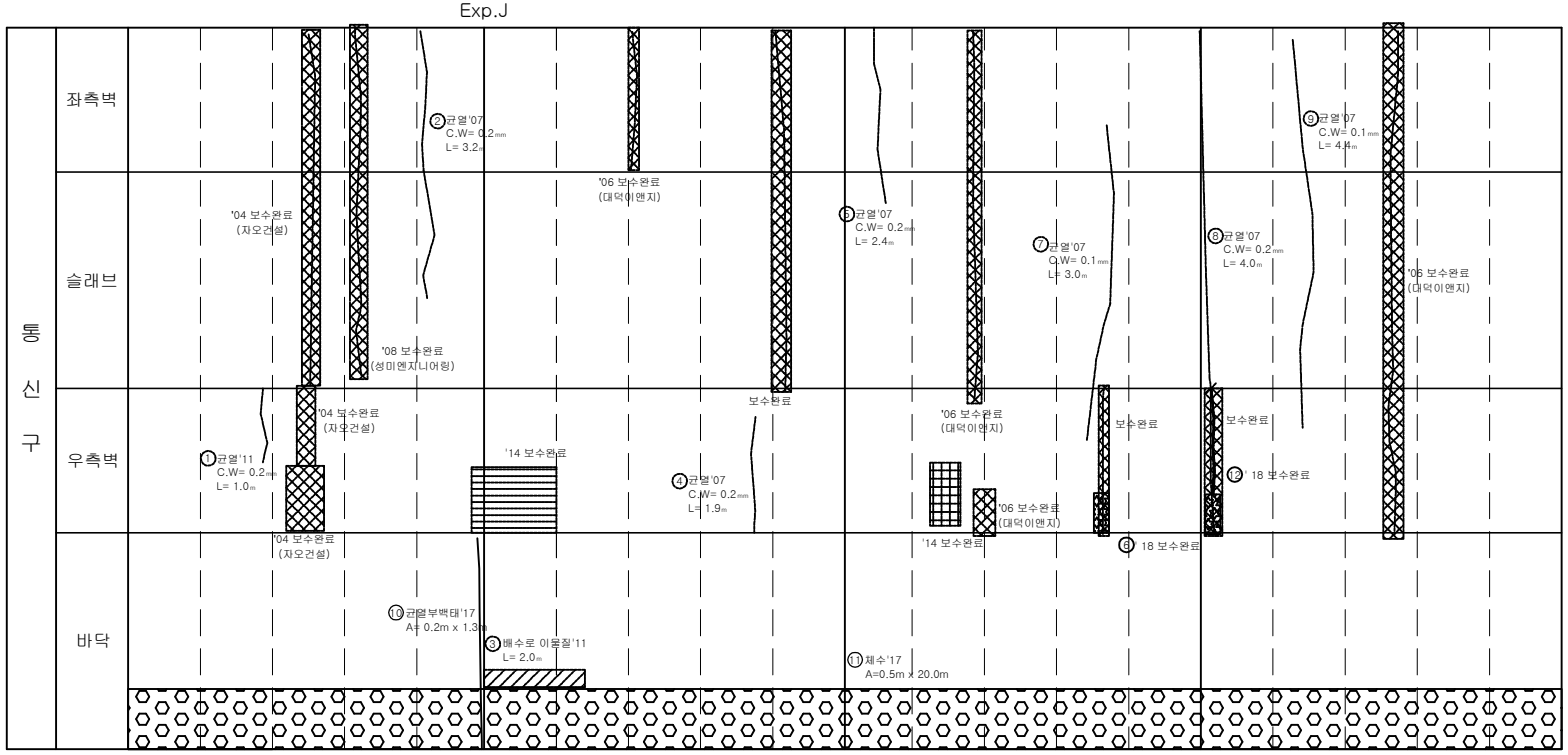
가락 공동구 - 송이로(STA.1700.0 m ~ 1720.0m) 통신구 구간

연번	제출년도	결함내용	결함규모					최종보수내역				비고
			폭	길이	깊이	물량	단위	계소	보수년도	공법명/자재명	물량	
1	2011	균열	0.20	1.00		1.00	m	1				
2	2007	균열	0.20	3.20		3.20	m	1				
3	2011	이물질		2.00		2.00	m	1				
4	2007	균열	0.20	1.90		1.90	m	1				
5	2007	균열	0.20	2.40		2.40	m	1				
6	2011	백태	0.10	0.30		0.06	㎡	2	2018	표면처리공법	0.07	
7	2007	균열	0.10	3.00		3.00	m	1				
8	2007	균열	0.20	4.00		4.00	m	1				
9	2007	균열	0.10	4.40		4.40	m	1				
10	2017	균열부백태	0.20	1.30		0.26	㎡	1				
11	2017	체수	0.50	20.00		10.00	㎡	1				
12	2017	보수부균열	0.20	1.50		1.50	m	1	2018	표면처리공법	1.80

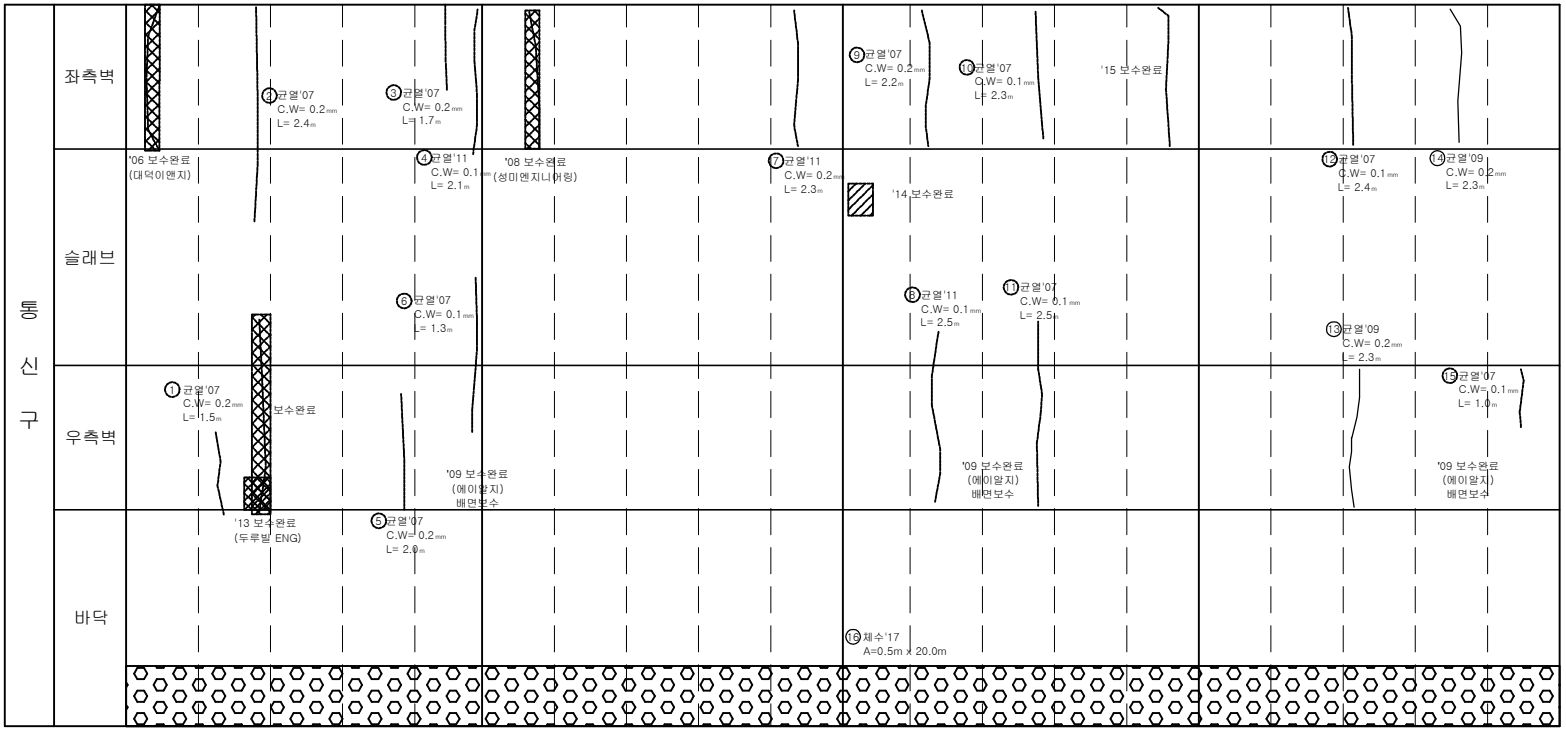
가락 공동구 - 송이로(STA.1720.0 m ~ 1740.0m) 통신구 구간

연번	제출년도	결함내용	결함규모				최종보수내역				비고
			폭	길이	깊이	단위	개소	보수년도	공법명/자재명	물량	
1	2007	균열	0.20	1.50		m	1				
2	2007	균열	0.20	2.40		m	1				
3	2007	균열	0.20	1.70		m	1				
4	2011	균열	0.10	2.10		m	1				
5	2007	균열	0.20	2.00		m	1				
6	2007	균열	0.10	1.30		m	1				
7	2011	균열	0.20	2.30		m	1				
8	2011	균열	0.10	2.50		m	1				
9	2007	균열	0.20	2.20		m	1				
10	2007	균열	0.10	2.30		m	1				
11	2007	균열	0.10	2.50		m	1				
12	2007	균열	0.10	2.40		m	1				
13	2009	균열	0.20	2.30		m	1				
14	2009	균열	0.20	2.30		m	1				
15	2007	균열	0.10	1.00		m	1				
16	2017	체수	0.50	20.00		㎡	1

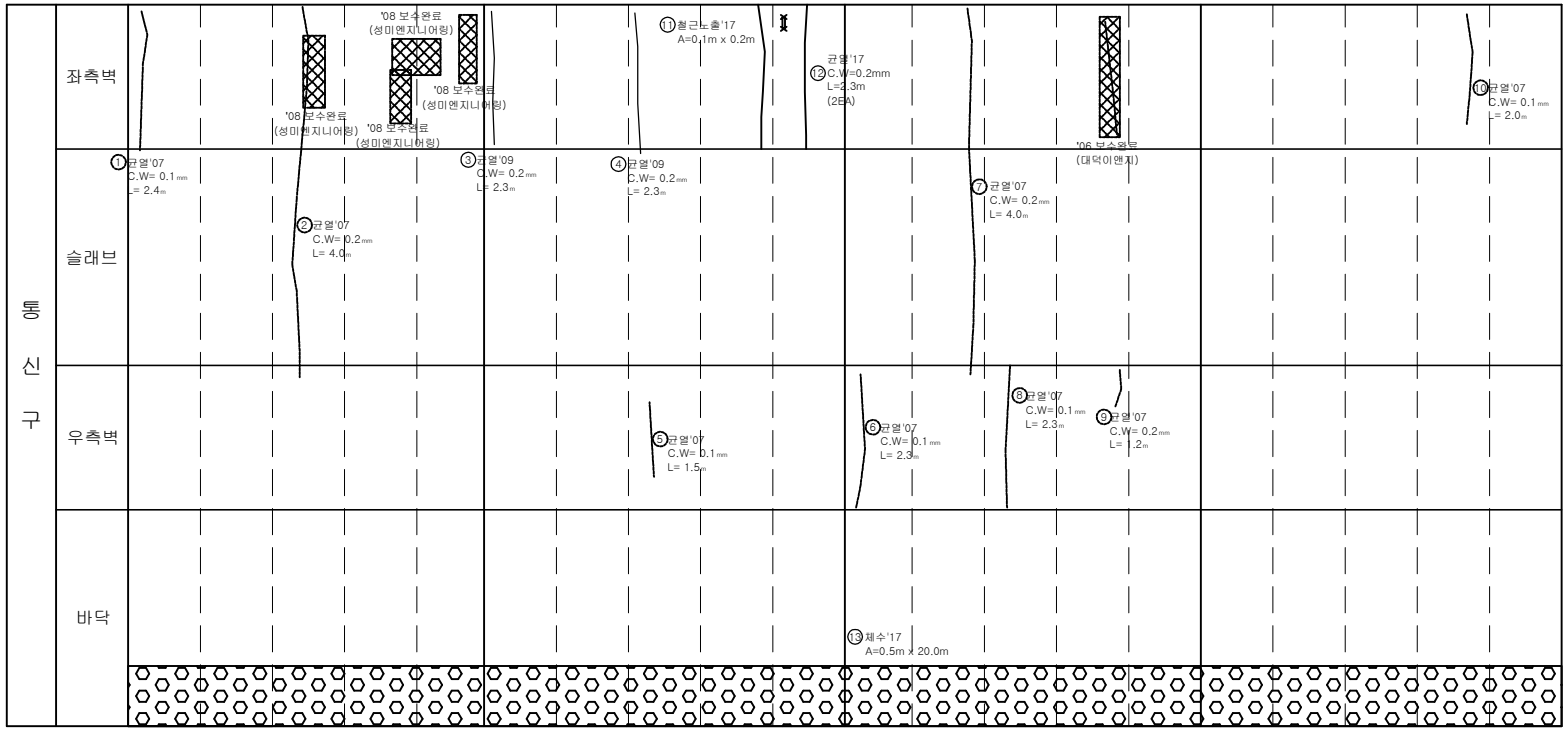
가락 공동구 - 송이로(STA.1740.0 m ~ 1760.0m) 통신구 구간

연번	균열년도	결함내용	결함규모					최종보수내역				비고
			폭	길이	깊이	물량	단위	개소	보수년도	공법명/자재명	물량	
1	2007	균열	0.10	2.40		2.40	m	1				
2	2007	균열	0.20	4.00		4.00	m	1				
3	2009	균열	0.20	2.30		2.30	m	1				
4	2009	균열	0.20	2.30		2.30	m	1				
5	2007	균열	0.10	1.50		1.50	m	1				
6	2007	균열	0.10	2.30		2.30	m	1				
7	2007	균열	0.20	4.00		4.00	m	1				
8	2007	균열	0.10	2.30		2.30	m	1				
9	2007	균열	0.20	1.20		1.20	m	1				
10	2007	균열	0.10	2.00		2.00	m	1				
11	2017	철근노출	0.10	0.20		0.02	㎡	1				중요
12	2017	균열	0.20	2.30		4.60	m	2				
13	2017	체수	0.50	20.00		10.00	㎡	1

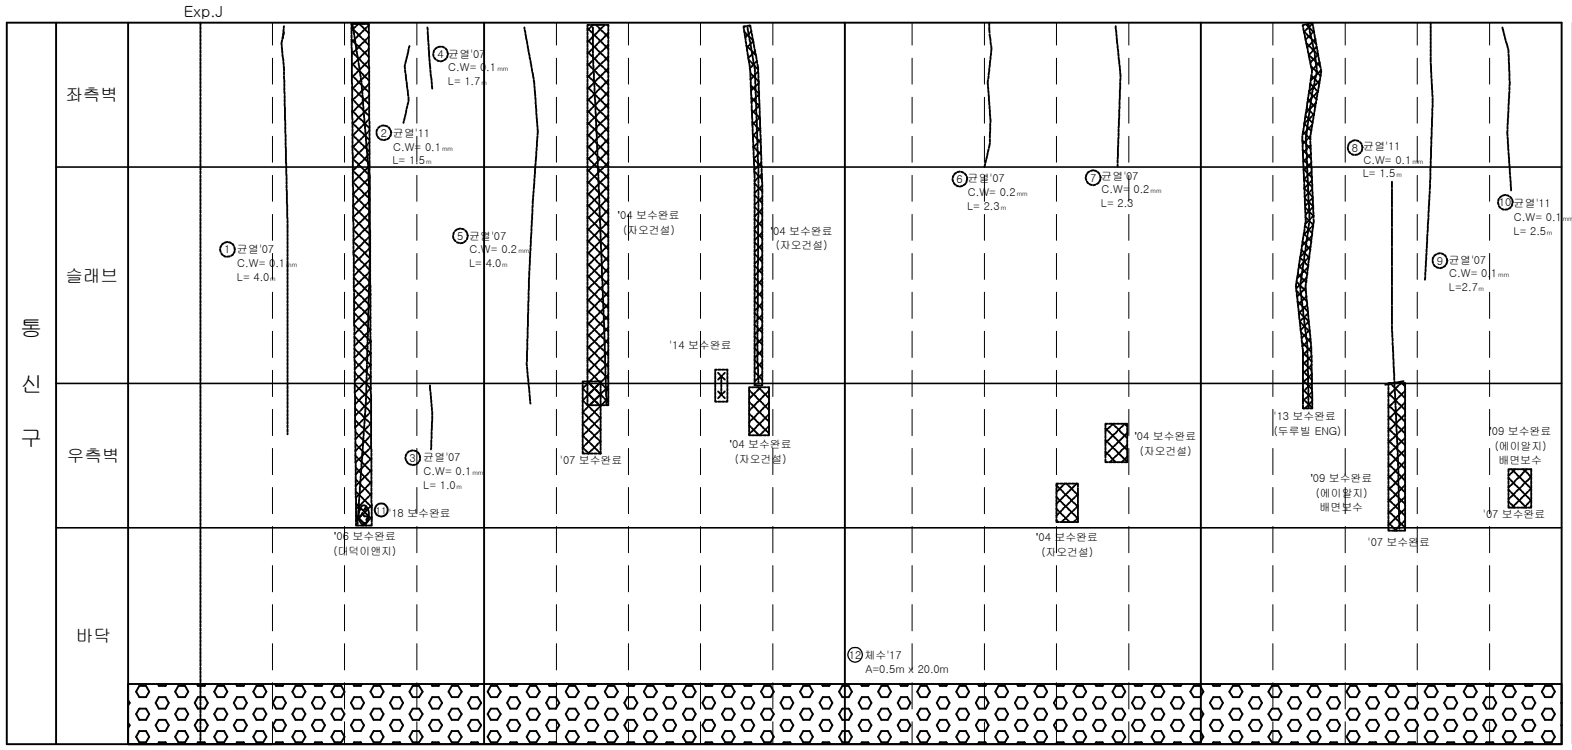
가락 공동구 - 송이로(STA.1760.0 m ~ 1780.0m) 통신구 구간

연번	균열년도	결함내용	결함규모					최종보수내역				비고
			폭	길이	갯수	단위	계소	보수년도	공법명/자재명	물량	
1	2007	균열	0.10	4.00		m	1				
2	2011	균열	0.10	1.50		m	1				
3	2007	균열	0.10	1.00		m	1				
4	2007	균열	0.10	0.70		m	1				
5	2007	균열	0.20	4.00		m	1				
6	2007	균열	0.20	2.30		m	1				
7	2007	균열	0.20	2.30		m	1				
8	2011	균열	0.10	1.50		m	1				
9	2007	균열	0.10	2.70		m	1				
10	2011	균열	0.10	2.50		m	1				
11	2013	박태	0.20	0.30		㎡	1	2018	표면처리공법	0.07	
12	2017	체수	0.50	20.00		㎡	1

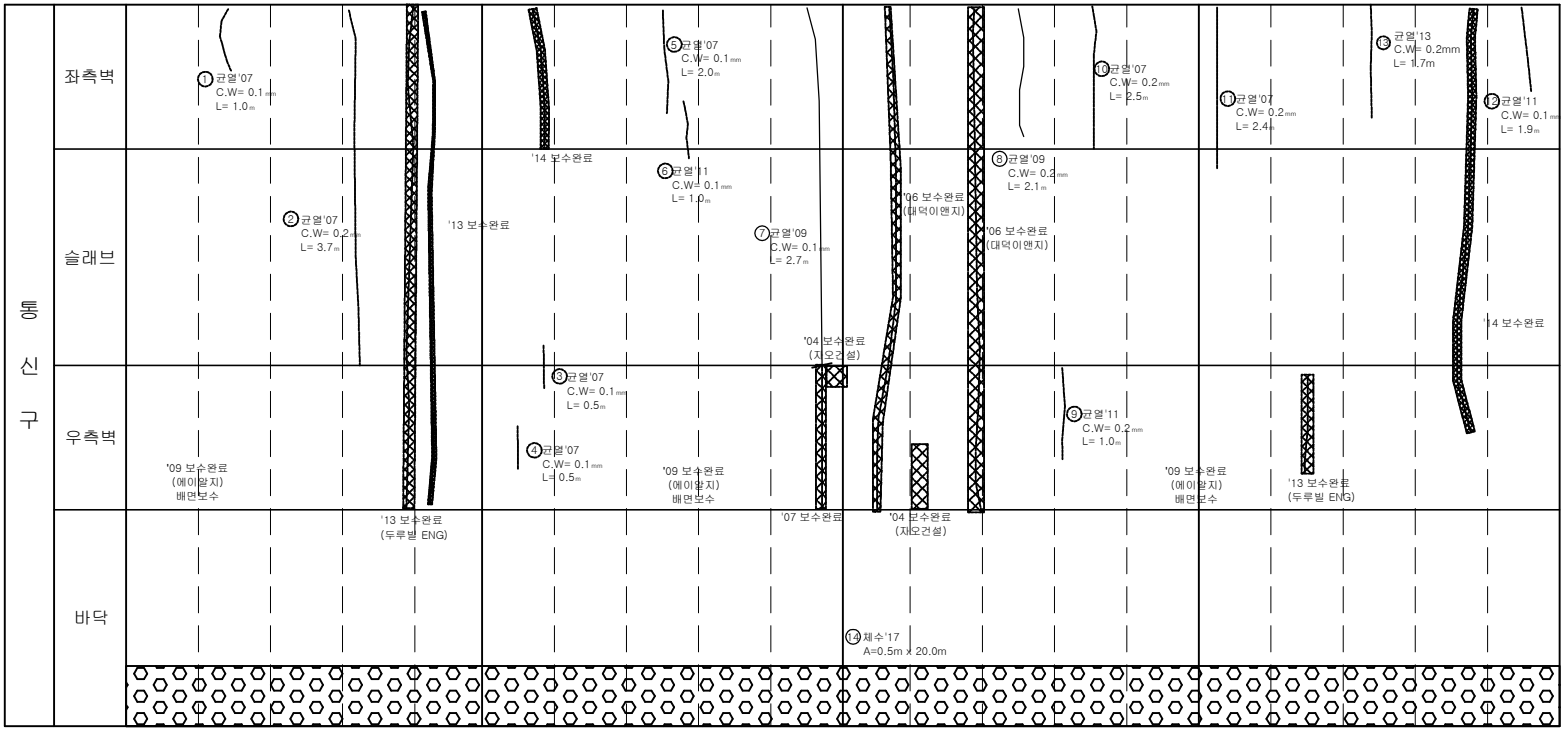
가락 공동구 - 송이로(STA.1780.0 m ~ 1800.0m) 통신구 구간

연번	균열년도	결함내용	결함규모					최종보수내역				비고
			폭	길이	길이	총량	단위	계소	보수년도	공법명/자재명	총량	
1	2007	균열	0.10	1.00		1.00	m	1				
2	2007	균열	0.20	3.70		3.70	m	1				
3	2007	균열	0.10	0.50		0.50	m	1				
4	2007	균열	0.10	0.50		0.50	m	1				
5	2007	균열	0.10	2.00		2.00	m	1				
6	2011	균열	0.10	1.00		1.00	m	1				
7	2009	균열	0.10	2.70		2.70	m	1				
8	2009	균열	0.20	2.10		2.10	m	1				
9	2011	균열	0.20	1.00		1.00	m	1				
10	2007	균열	0.20	2.50		2.50	m	1				
11	2007	균열	0.20	2.40		2.40	m	1				
12	2011	균열	0.10	1.90		1.90	m	1				
13	2013	균열	0.20	1.70		1.70	m	1				
14	2017	체수	0.50	20.00		10.00	㎡	1

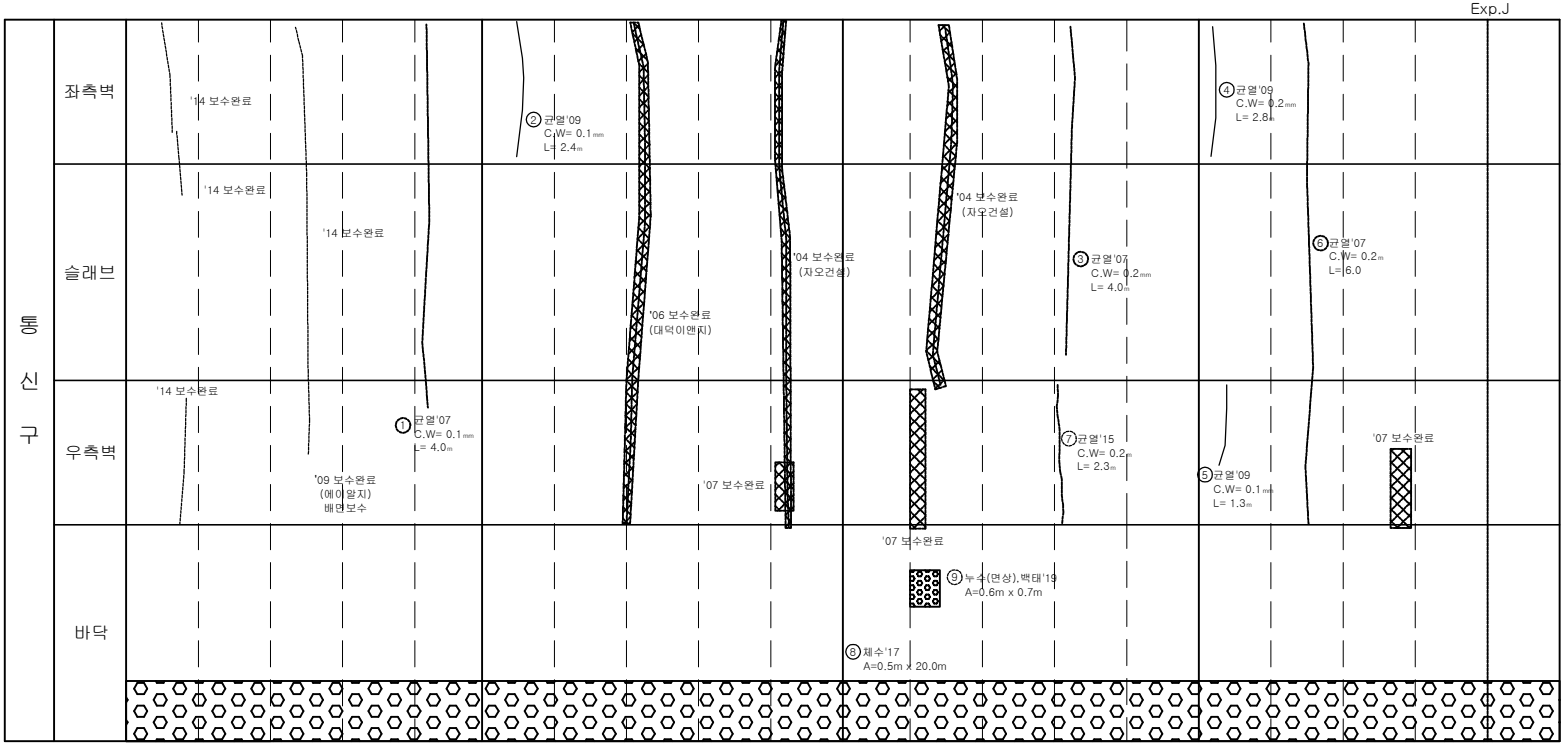
가락 공동구 - 송이로(STA.1800.0 m ~ 1820.0m) 통신구 구간

연번	균열년도	결함내용	결함규모					최종보수내역			
			폭	길이	깊이	면적	단위	개소	보수년도	공법명/자재명	면적	비고
1	2007	균열	0.10	4.00		4.00	m	1				
2	2009	균열	0.10	2.40		2.40	m	1				
3	2007	균열	0.20	4.00		4.00	m	1				
4	2009	균열	0.20	2.80		2.80	m	1				
5	2009	균열	0.10	1.30		1.30	m	1				
6	2007	균열	0.20	6.00		6.00	m	1				
7	2015	균열	0.20	2.30		2.30	m	1				
8	2017	체수	0.50	20.00		10.00	㎡	1				
9	2019	누수(면상),백태	0.60	0.70		0.42	㎡	1				신규
