가락 공동구 - 송이로(STA.0.0 m ~ 20.0m) 통신구 구간

서울시 시설관리공단	TITLE OF PROJECT 2019 공동구 정밀점검 용역 (가락공동구)	TITLE OF SHIFT 가락공동구 -송이로 외관조사망도

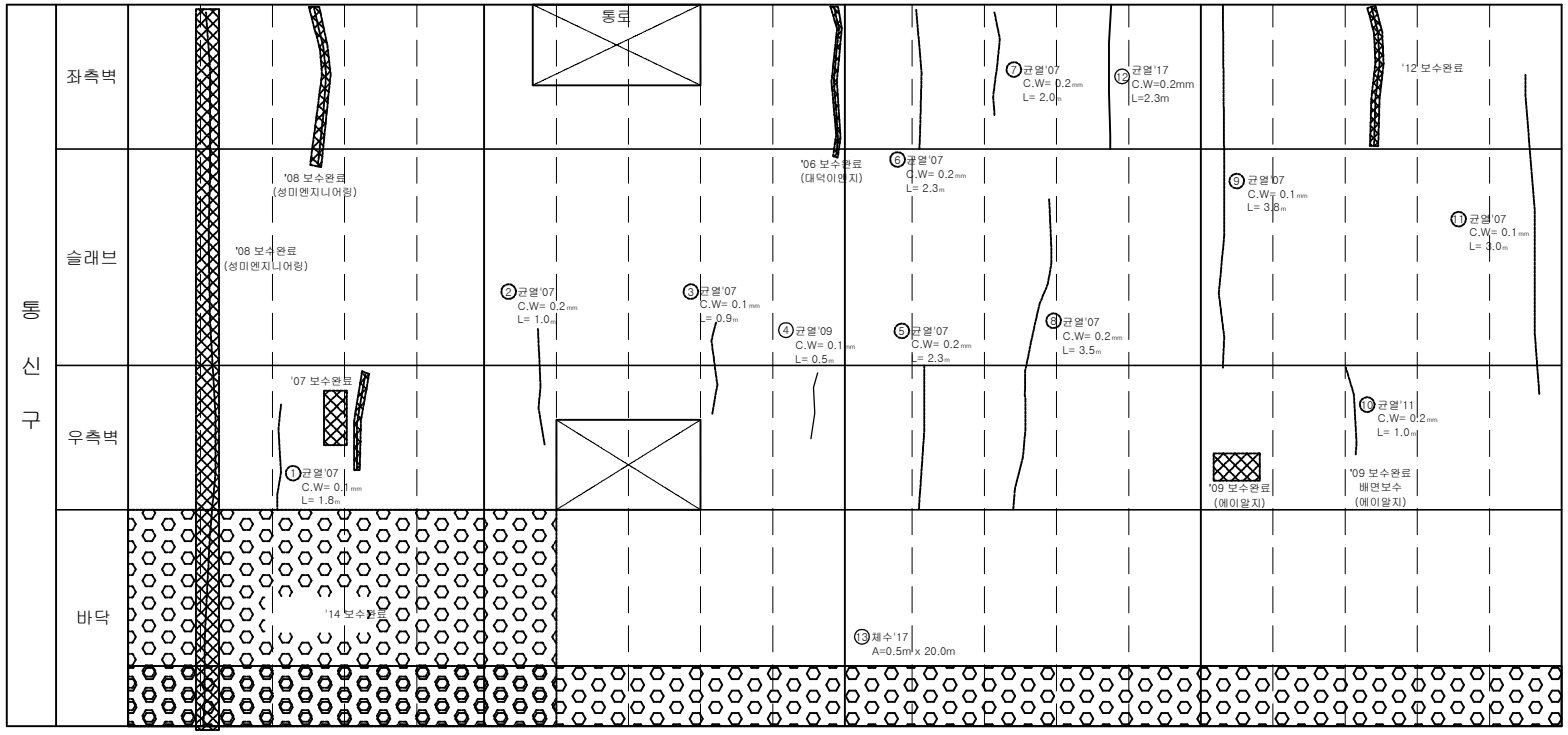
가락 공동구 - 송이로(STA.1820.0 m ~ 1840.0m) 통신구 구간

연번	균열년도	결함내용	결함규모					최종보수내역				비고
			폭	길이	깊이	결함	단위	개소	보수년도	공법명/자재명	물량	
1	2007	균열	0.10	1.80		1.80	m	1				
2	2007	균열	0.20	1.00		1.00	m	1				
3	2007	균열	0.10	0.90		0.90	m	1				
4	2009	균열	0.10	0.50		0.50	m	1				
5	2007	균열	0.20	2.30		2.30	m	1				
6	2007	균열	0.20	2.30		2.30	m	1				
7	2007	균열	0.20	2.00		2.00	m	1				
8	2007	균열	0.20	3.50		3.50	m	1				
9	2007	균열	0.10	3.80		3.80	m	1				
10	2011	균열	0.20	1.00		1.00	m	1				
11	2007	균열	0.10	3.00		3.00	m	1				
12	2017	균열	0.20	2.30		2.30	m	1				
13	2017	체수	0.50	20.00		10.00	㎡	1

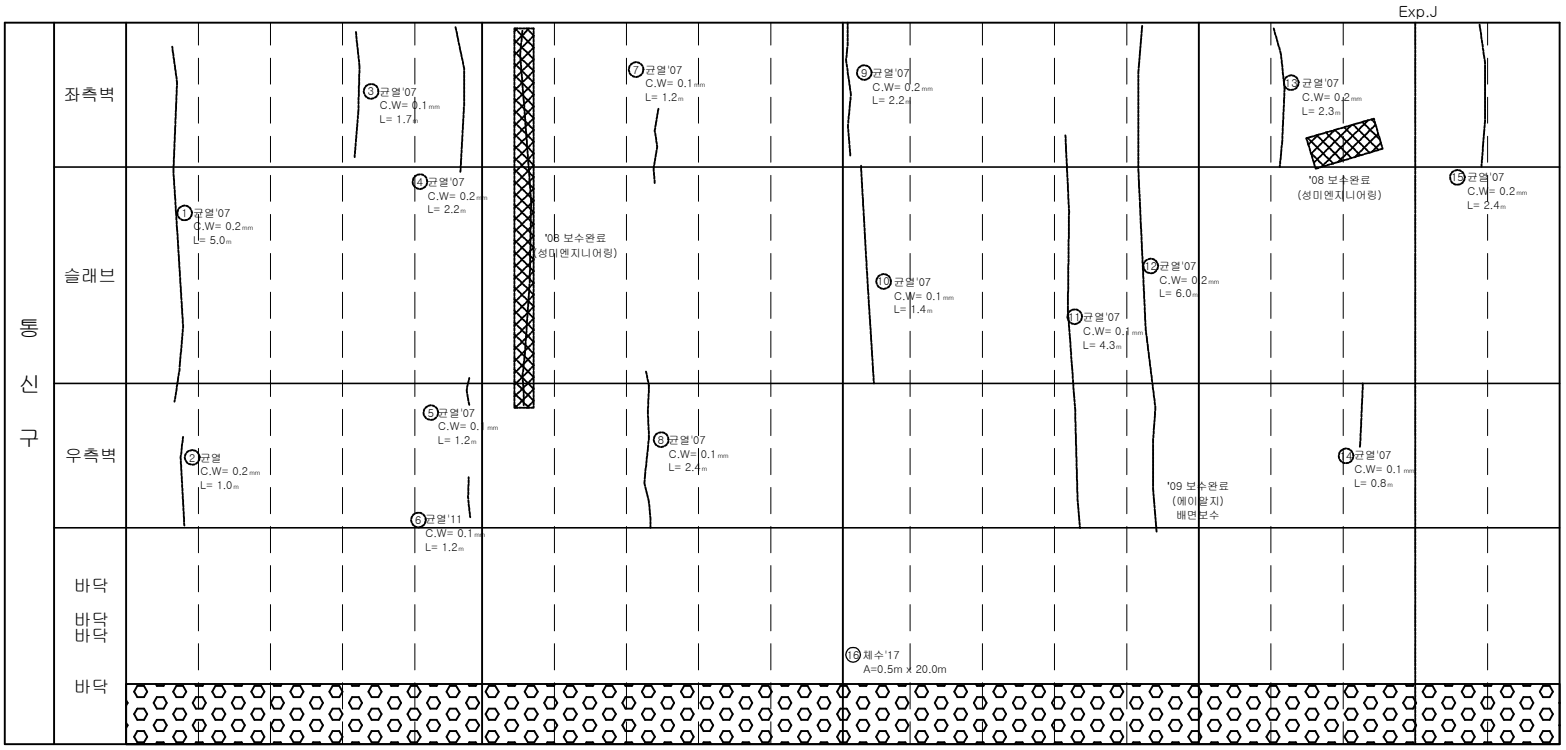
가락 공동구 - 송이로(STA.1840.0 m ~ 1860.0m) 통신구 구간

연번	균열년도	결함내용	결함규모					최종보수내역				비고
			폭	길이	깊이	총량	단위	계소	보수년도	공법명/자재명	총량	
1	2007	균열	0.20	5.00		5.00	m	1				
2	2007	균열	0.20	1.00		1.00	m	1				
3	2007	균열	0.10	1.70		1.70	m	1				
4	2007	균열	0.20	2.20		2.20	m	1				
5	2007	균열	0.10	1.20		1.20	m	1				
6	2011	균열	0.10	1.20		1.20	m	1				
7	2007	균열	0.10	1.20		1.20	m	1				
8	2007	균열	0.10	2.40		2.40	m	1				
9	2007	균열	0.20	2.20		2.20	m	1				
10	2007	균열	0.10	1.40		1.40	m	1				
11	2007	균열	0.10	4.30		4.30	m	1				
12	2007	균열	0.20	6.00		6.00	m	1				
13	2007	균열	0.20	2.30		2.30	m	1				
14	2007	균열	0.10	0.80		0.80	m	1				
15	2007	균열	0.20	2.40		2.40	m	1				
16	2017	체수	0.50	20.00		10.00	㎡	1

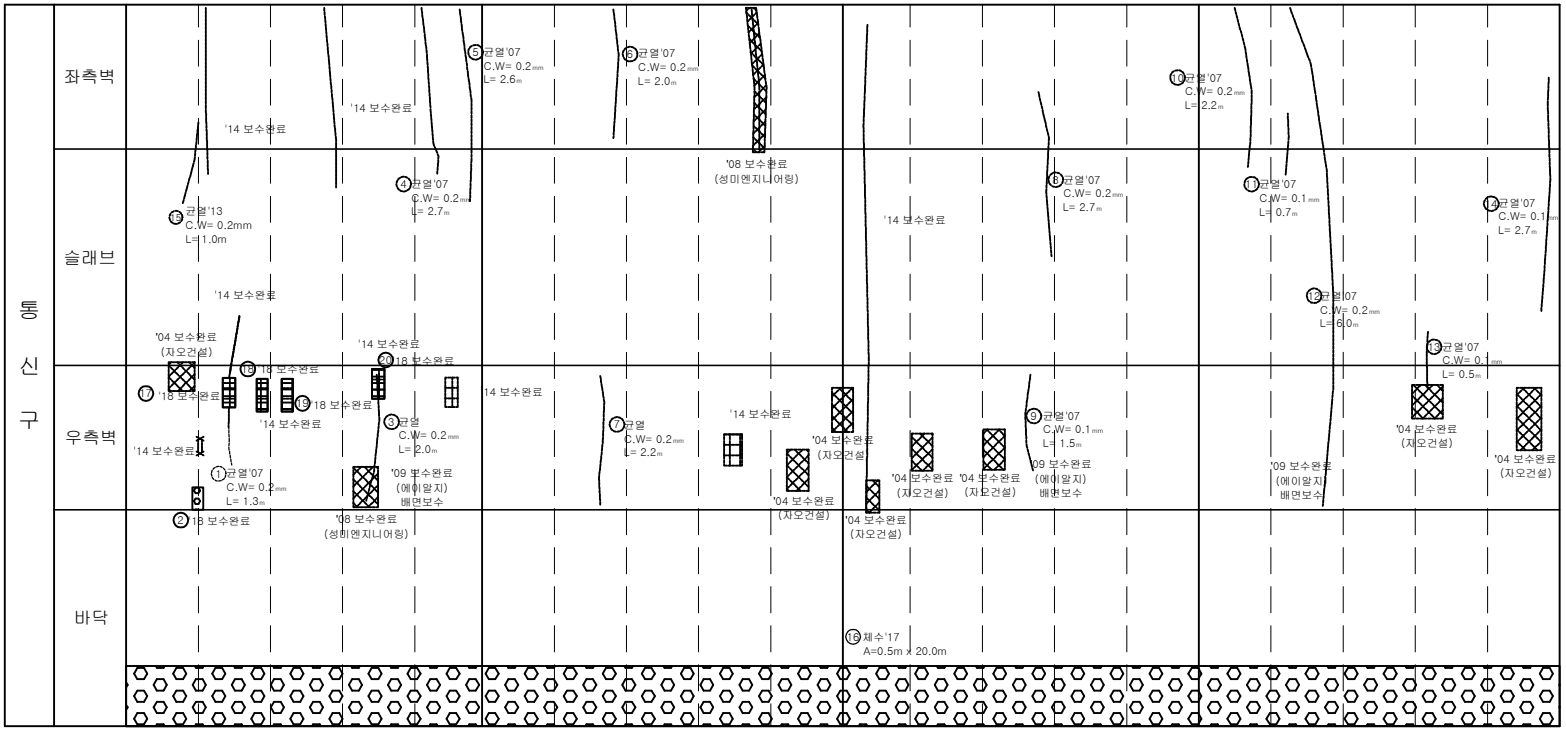
가락 공동구 - 송이로(STA.1860.0 m ~ 1880.0m) 통신구 구간

연번	제출년도	결함내용	결함규모					최종보수내역			비고
			폭	길이	깊이	단위	개소	보수년도	공법명/자재명	물량	
1	2007	균열	0.20	1.30		m	1				
2	2009	박대	0.06	0.06		㎡	1	2018	표면처리공법	0.07	
3	2007	균열	0.20	2.00		m	1				
4	2007	균열	0.20	2.70		m	1				
5	2007	균열	0.20	2.60		m	1				
6	2007	균열	0.20	2.00		m	1				
7	2007	균열	0.20	2.20		m	1				
8	2007	균열	0.20	2.70		m	1				
9	2007	균열	0.10	1.50		m	1				
10	2007	균열	0.20	2.20		m	1				
11	2007	균열	0.10	0.70		m	1				
12	2007	균열	0.20	6.00		m	1				
13	2007	균열	0.10	0.50		m	1				
14	2007	균열	0.10	2.70		m	1				
15	2013	균열	0.20	1.00		m	1				
16	2017	체수	0.50	20.00		㎡	1				
17	2017	보수부들음	0.10	0.30		㎡	1	2018	단면복구공법	0.04	
18	2017	보수부들음	0.30	0.70		㎡	1	2018	단면복구공법	0.25	
19	2017	보수부들음	0.20	0.60		㎡	1	2018	단면복구공법	0.14	
20	2017	보수부들음	0.20	0.40		㎡	1	2018	단면복구공법	0.10

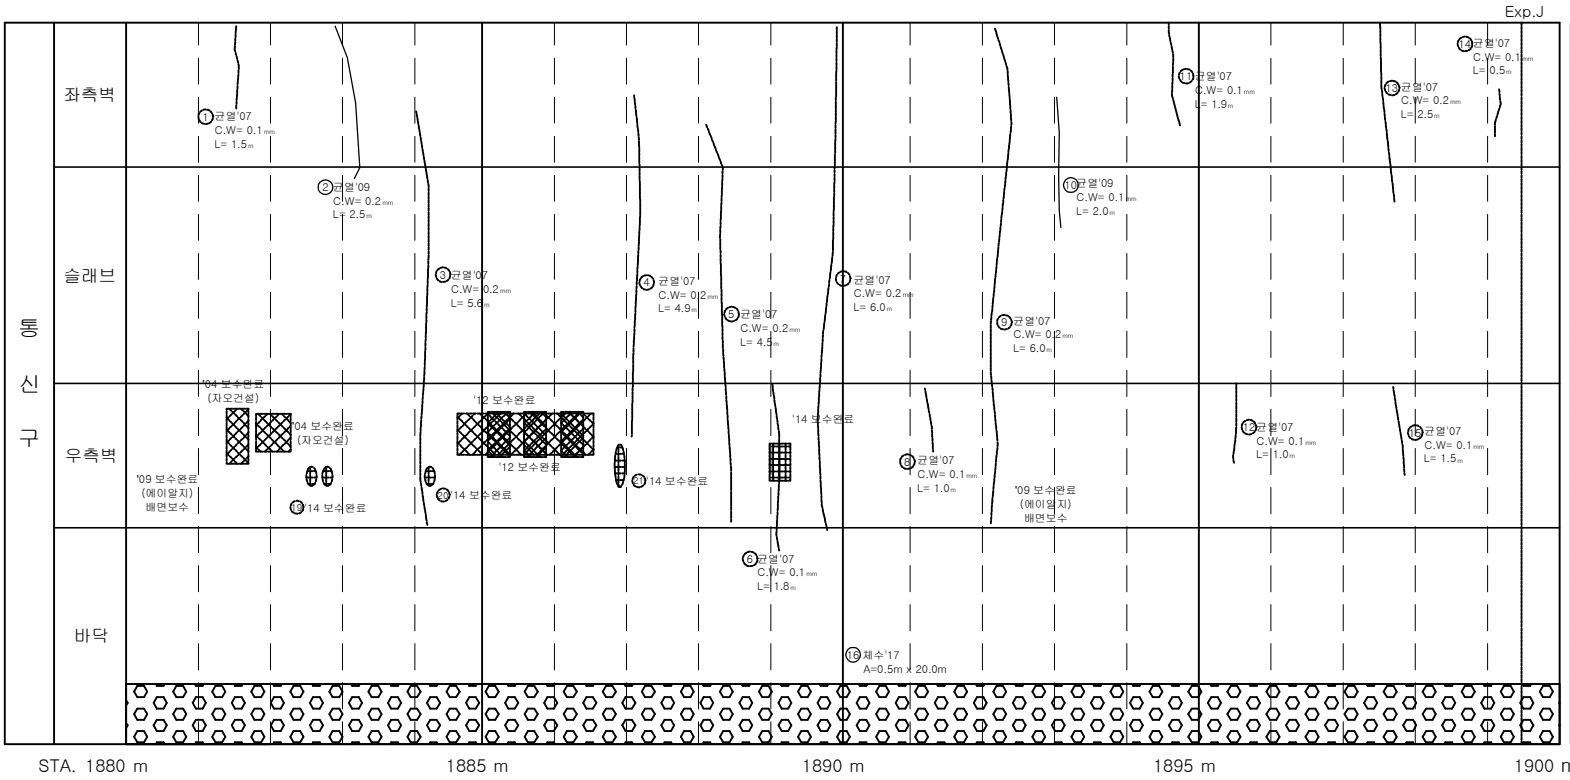
가락 공동구 - 송이로(STA.1880.0 m ~ 1900.0m) 통신구 구간

연번	점검년도	결함내용	결함규모				최종보수내역				비고
			폭	길이	깊이	단위	계소	보수년도	공법명/자재명	물량	
1	2007	균열	0.10	1.50		m	1				
2	2009	균열	0.20	2.50		m	1				
3	2007	균열	0.20	5.60		m	1				
4	2007	균열	0.20	4.90		m	1				
5	2007	균열	0.20	4.50		m	1				
6	2007	균열	0.10	1.80		m	1				
7	2007	균열	0.20	6.00		m	1				
8	2007	균열	0.10	1.00		m	1				
9	2007	균열	0.20	6.00		m	1				
10	2009	균열	0.10	2.00		m	1				
11	2007	균열	0.10	1.90		m	1				
12	2007	균열	0.10	1.00		m	1				
13	2007	균열	0.20	2.50		m	1				
14	2007	균열	0.10	0.50		m	1				
15	2007	균열	0.10	1.50		m	1				
16	2017	체수	0.50	20.00		㎡	1

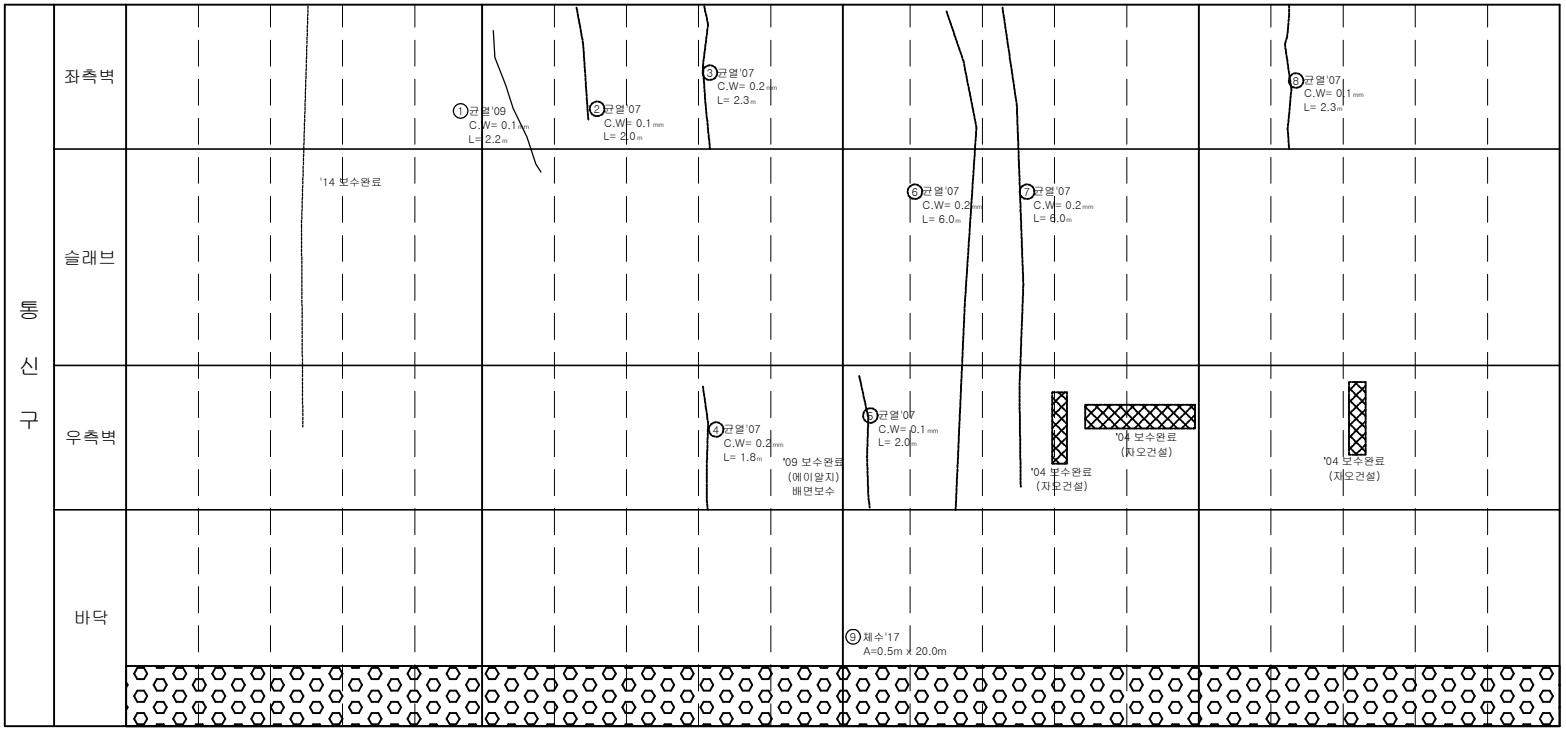
가락 공동구 - 송이로(STA.1900.0 m ~ 1920.0m) 통신구 구간

연번	점검년도	점검내용	결함규모					최종보수내역				비고
			폭	길이	깊이	수량	단위	계소	보수년도	공법명/자재명	수량	
1	2009	균열	0.10	2.20		2.20	m	1				
2	2007	균열	0.10	2.00		2.00	m	1				
3	2007	균열	0.20	2.30		2.30	m	1				
4	2007	균열	0.20	1.80		1.80	m	1				
5	2007	균열	0.10	2.00		2.00	m	1				
6	2007	균열	0.20	6.00		6.00	m	1				
7	2007	균열	0.20	6.00		6.00	m	1				
8	2007	균열	0.10	2.30		2.30	m	1				
9	2017	체수	0.50	20.00		10.00	㎡	1

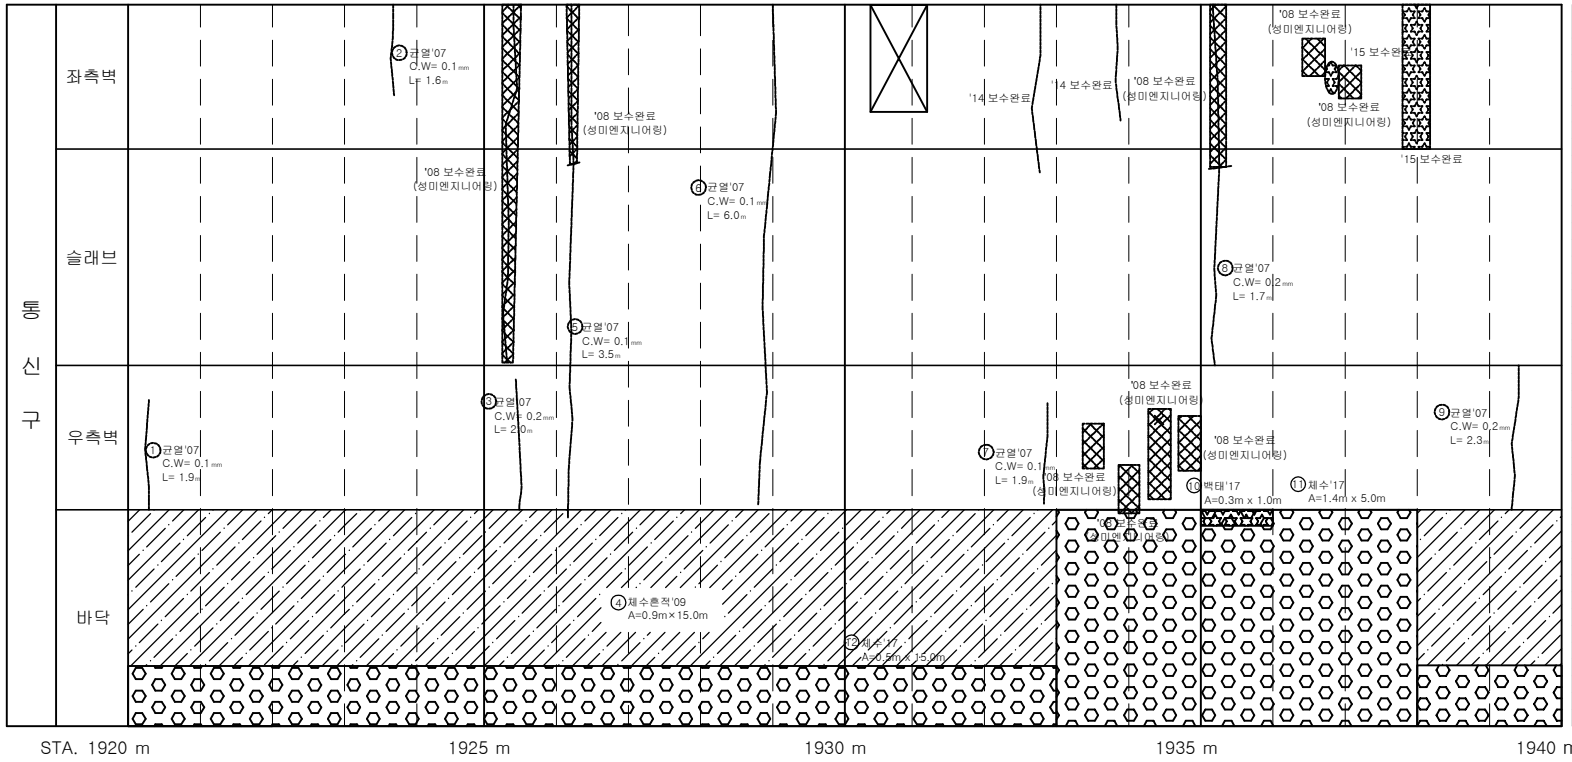
가락 공동구 - 송이로(STA.1920.0 m ~ 1940.0m) 통신구 구간

연번	제출년도	결함내용	결함규모					최종보수내역				비고
			폭	길이	깊이	면적	단위	계소	보수년도	공법명/자재명	면적	
1	2007	균열	0.10	1.90		1.90	m	1				
2	2007	균열	0.10	1.60		1.60	m	1				
3	2007	균열	0.20	2.00		2.00	m	1				
4	2009	체수흔적	0.90	15.00		13.50	㎡	1				
5	2007	균열	0.10	3.50		3.50	m	1				
6	2007	균열	0.10	6.00		6.00	m	1				
7	2007	균열	0.10	1.90		1.90	m	1				
8	2011	균열	0.20	1.70		1.70	m	1				
9	2007	균열	0.20	2.30		2.30	m	1				
10	2017	백태	0.30	1.00		0.30	㎡	1				
11	2017	체수	1.40	5.00		7.00	㎡	1				
12	2017	체수	0.50	15.00		7.50	㎡	1

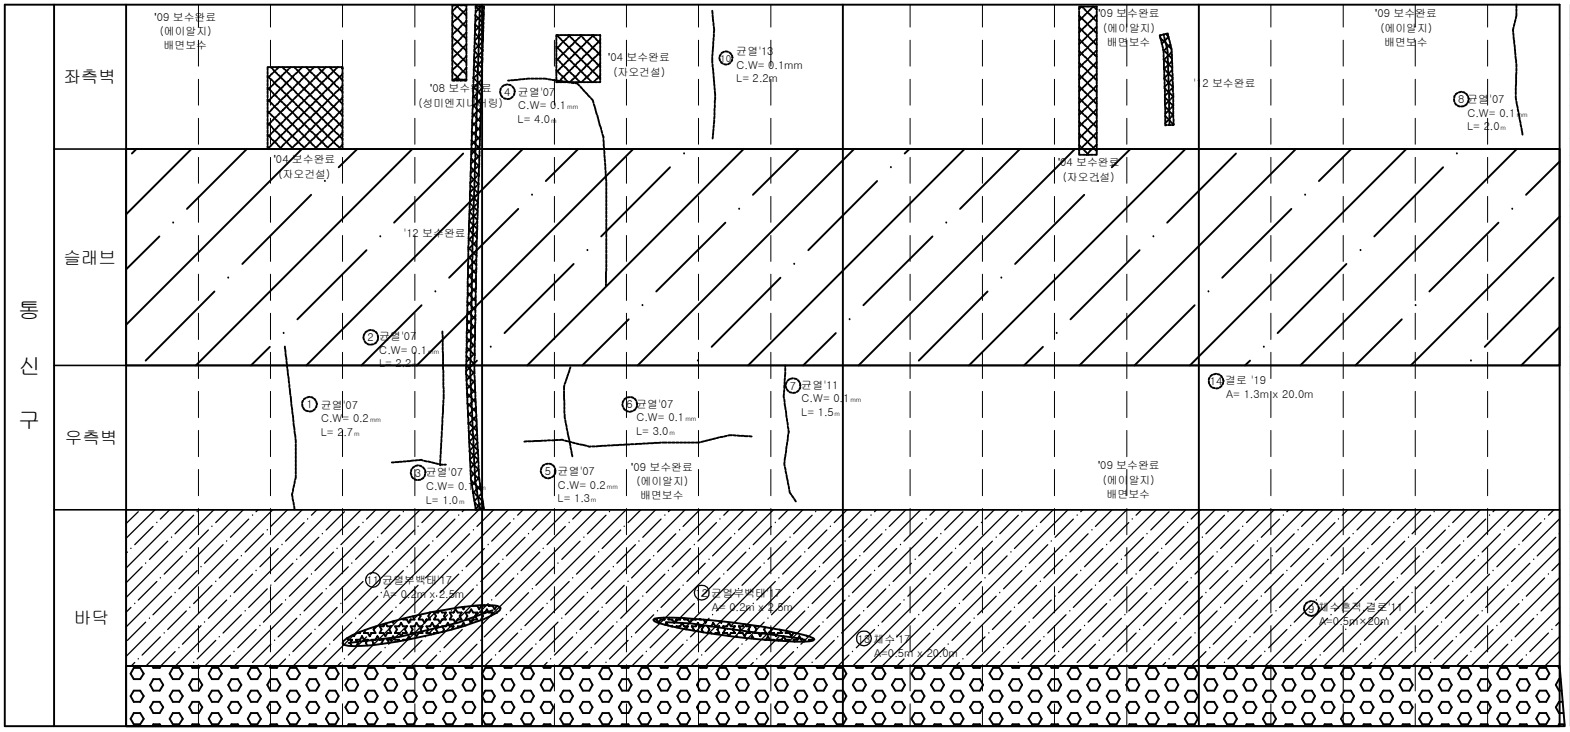
가락 공동구 - 송이로(STA.1940.0 m ~ 1960.0m) 통신구 구간

연번	점검년도	결함내용	결함규모					최종보수내역				비고
			폭	길이	깊이	면적	단위	개소	보수년도	공법명/자재명	면적	
1	2007	균열	0.20	2.70		2.70	m	1				
2	2007	균열	0.10	2.20		2.20	m	1				
3	2007	균열	0.10	1.00		1.00	m	1				
4	2007	균열	0.10	4.00		4.00	m	1				
5	2007	균열	0.20	1.30		1.30	m	1				
6	2007	균열	0.10	3.00		3.00	m	1				
7	2011	균열	0.10	1.50		1.50	m	1				
8	2007	균열	0.10	2.00		2.00	m	1				
9	2011	체수흔적,결로	0.50	20.00		10.00	㎡	1				
10	2013	균열	0.10	2.20		2.20	m	1				
11	2017	균열부백타	0.20	2.50		0.50	㎡	1				
12	2017	균열부백타	0.20	2.50		0.50	㎡	1				
13	2017	체수	0.50	20.0		10.0	㎡	1				
14	2019	결로	1.30	20.0		26.00	㎡	1				신규

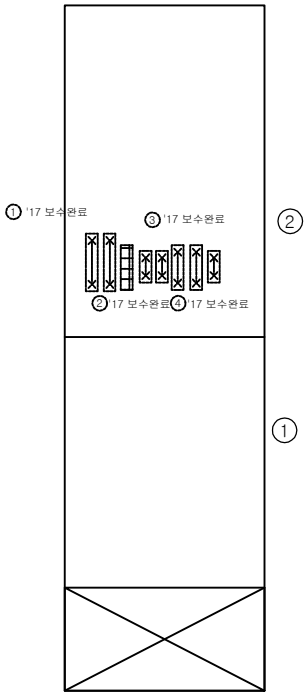
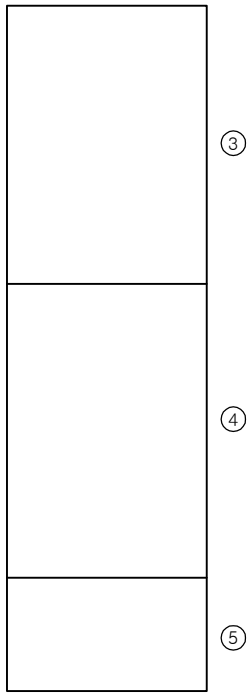
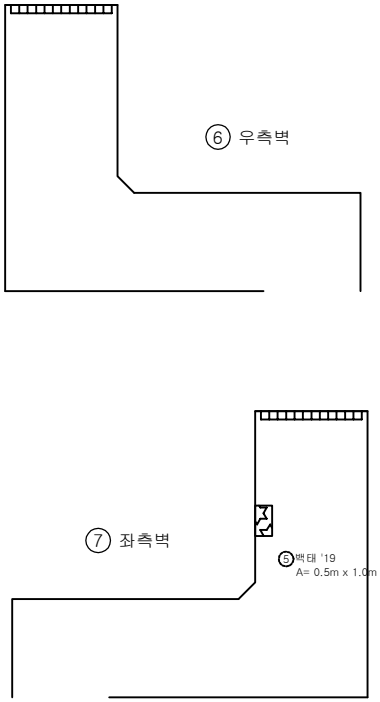
연번	점검년도	결함내용	결함규모					최종보수내역			비고
			폭	길이	깊이	면적	단위	개소	보수년도	공법명/자재명	면적	
1	2007	철근노출	0.10	0.50		0.10	㎡	2	2017	단면복구(방청)	0.12	
2	2007	박리	0.10	0.40		0.04	㎡	1	2017	단면복구공법	0.05	
3	2007	철근노출	0.10	0.20		0.06	㎡	3	2017	단면복구(방청)	0.07	
4	2007	철근노출	0.10	0.40		0.08	㎡	2	2017	단면복구(방청)	0.10	
5	2019	백태	0.50	1.00		0.50	㎡	1				신규

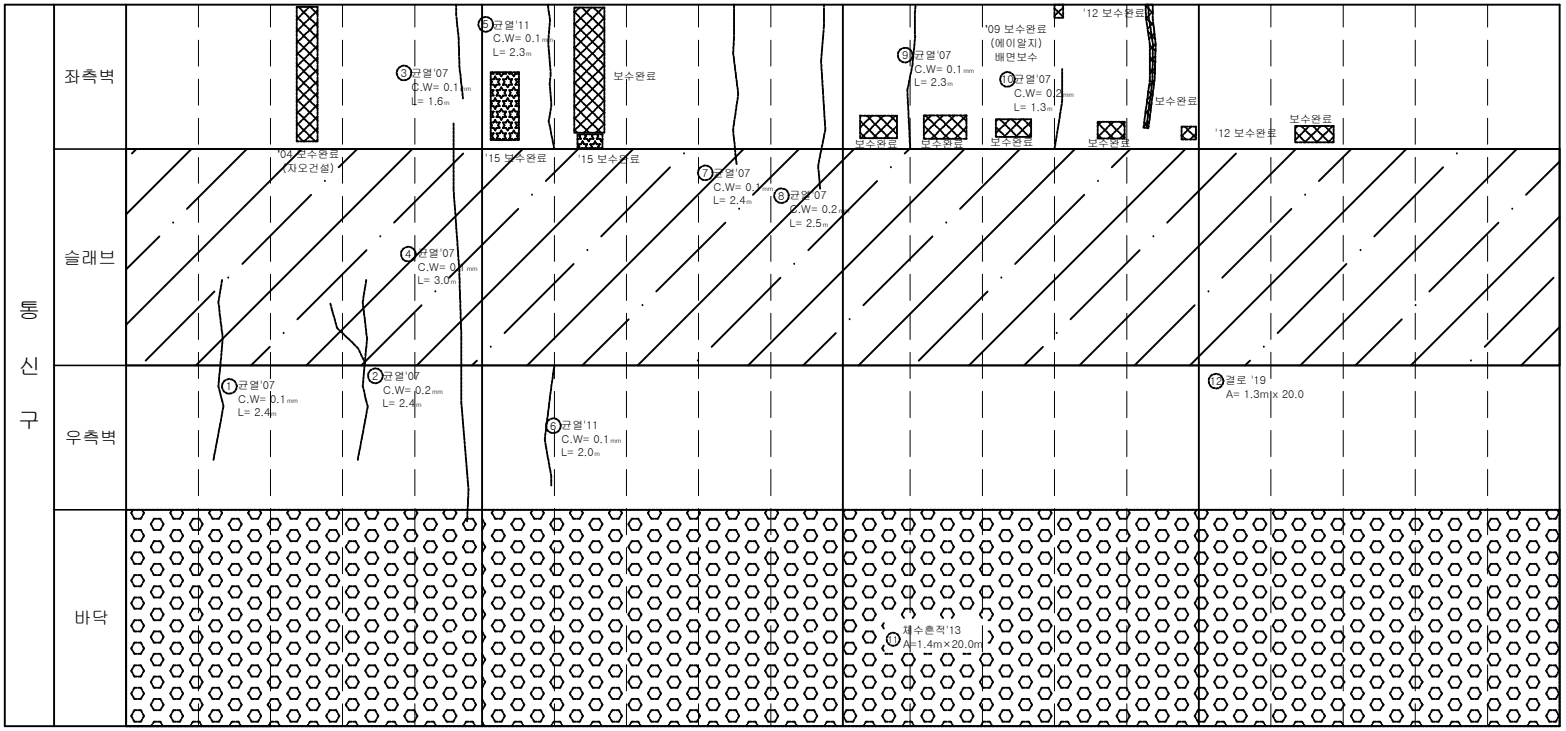
가락 공동구 - 송이로(STA.1960.0 m ~ 1980.0m) 통신구 구간

연번	균열년도	결함내용	결함규모					최종보수내역				비고
			폭	길이	깊이	총량	단위	계소	보수년도	공법명/자재명	총량	
1	2007	균열	0.10	2.40		2.40	m	1				
2	2007	균열	0.20	2.40		2.40	m	1				
3	2007	균열	0.10	1.60		1.60	m	1				
4	2007	균열	0.10	3.00		3.00	m	1				
5	2011	균열	0.10	2.30		2.30	m	1				
6	2011	균열	0.10	2.00		2.00	m	1				
7	2007	균열	0.10	2.40		2.40	m	1				
8	2007	균열	0.20	2.50		2.50	m	1				
9	2007	균열	0.10	2.30		2.30	m	1				
10	2007	균열	0.20	1.30		1.30	m	1				
11	2013	채수흔적	1.40	20.0		28.00	㎡	1				
12	2019	결로	1.30	20.0		26.00	㎡	1				신규

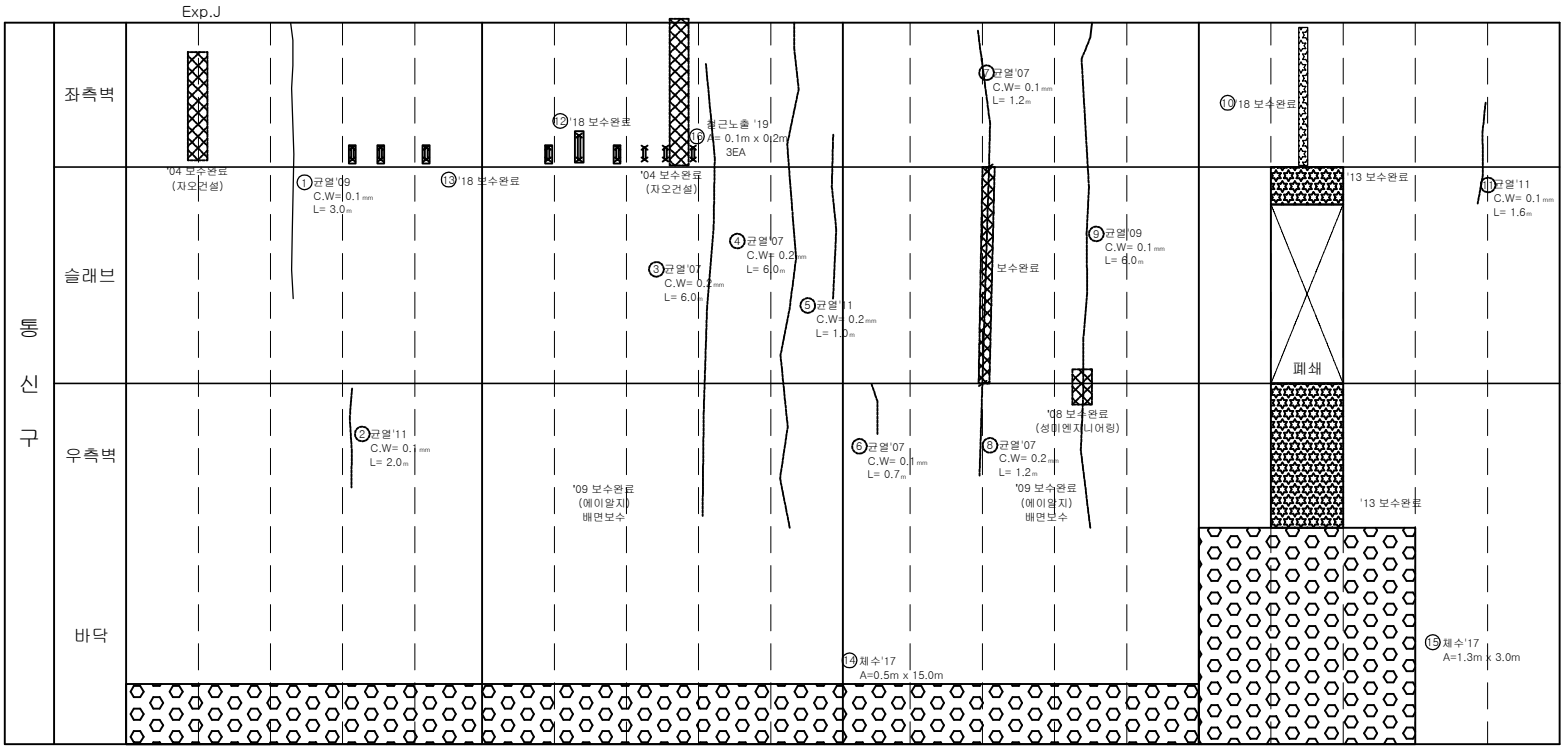
가락 공동구 - 송이로(STA.1980.0 m ~ 2000.0m) 통신구 구간

연번	점검년도	결함내용	결함규모					최종보수내역			
			폭	길이	깊이	단위	개소	보수년도	공법명/자재명	물량	비고
1	2009	균열	0.10	3.00		m	1				
2	2011	균열	0.10	2.00		m	1				
3	2007	균열	0.20	6.00		m	1				
4	2007	균열	0.20	6.00		m	1				
5	2011	균열	0.20	1.00		m	1				
6	2007	균열	0.10	0.70		m	1				
7	2007	균열	0.10	1.20		m	1				
8	2007	균열	0.20	1.20		m	1				
9	2009	균열	0.10	6.00		m	1				
10	2004	백태	0.20	2.00		㎡	1	2018	표면처리공법	0.48	
11	2011	균열	0.10	1.60		m	1				
12	2017	철근노출	0.10	0.30		㎡	1	2018	단면복구(방청)	0.04	중요
13	2017	철근노출	0.10	0.10		㎡	5	2018	단면복구(방청)	0.06	중요
14	2017	체수	0.50	15.00		㎡	1				
15	2017	체수	1.30	3.00		㎡	1				
16	2017	철근노출	0.10	0.20		㎡	3				신규

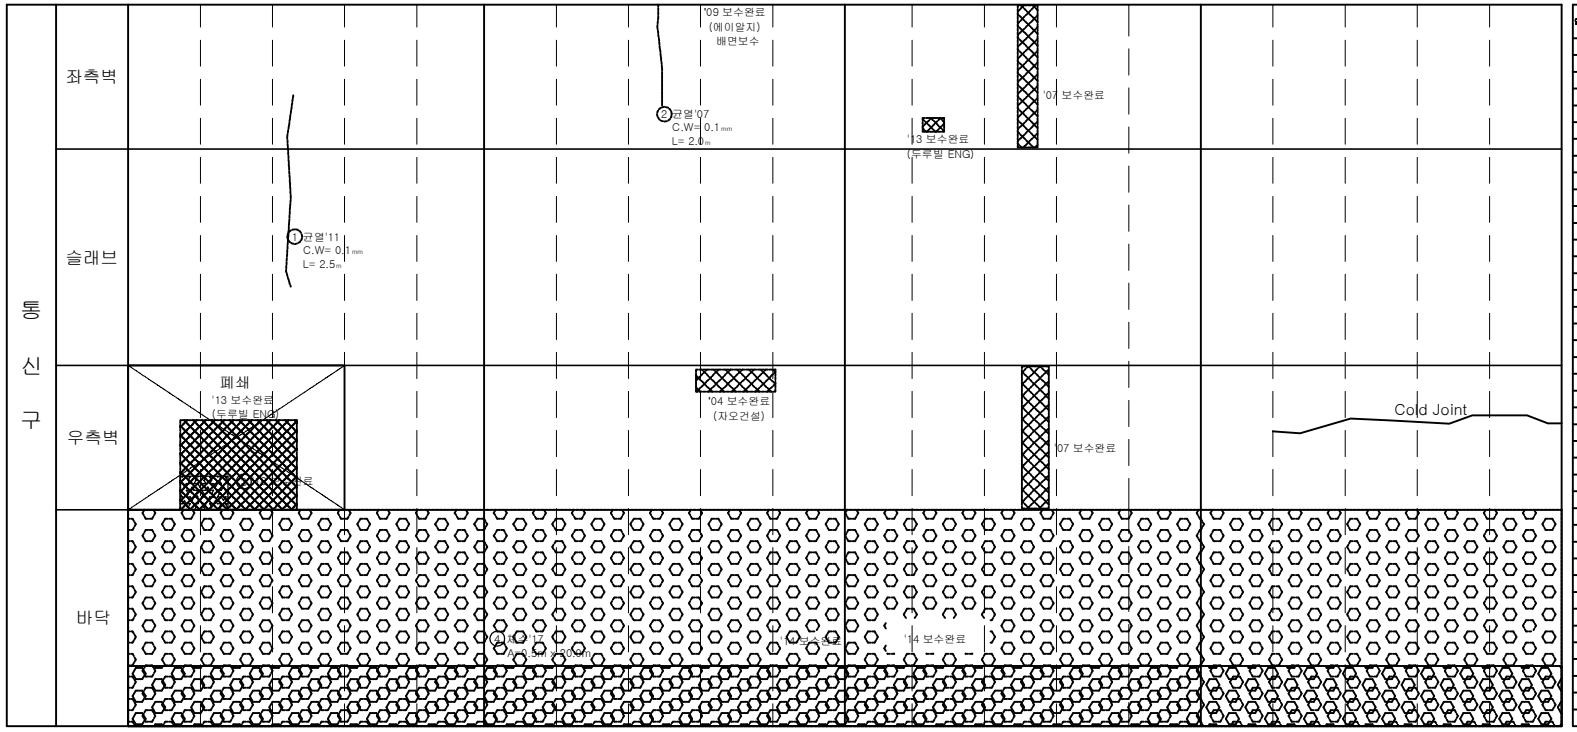
가락 공동구 - 송이로(STA.2000.0 m ~ 2020.0m) 통신구 구간

연번	점검년도	결함내용	결함규모					최종보수내역				비고
			폭	길이	깊이	면적	단위	개소	보수년도	공법명/자재명	면적	
1	2011	균열	0.10	2.50		2.50	m	1				
2	2007	균열	0.10	2.00		2.00	m	1				
3	2017	박대	1.00	1.00		1.00	㎡	1	2018	표면처리공법	1.20	
4	2017	체수	0.50	20.00		10.00	㎡	1

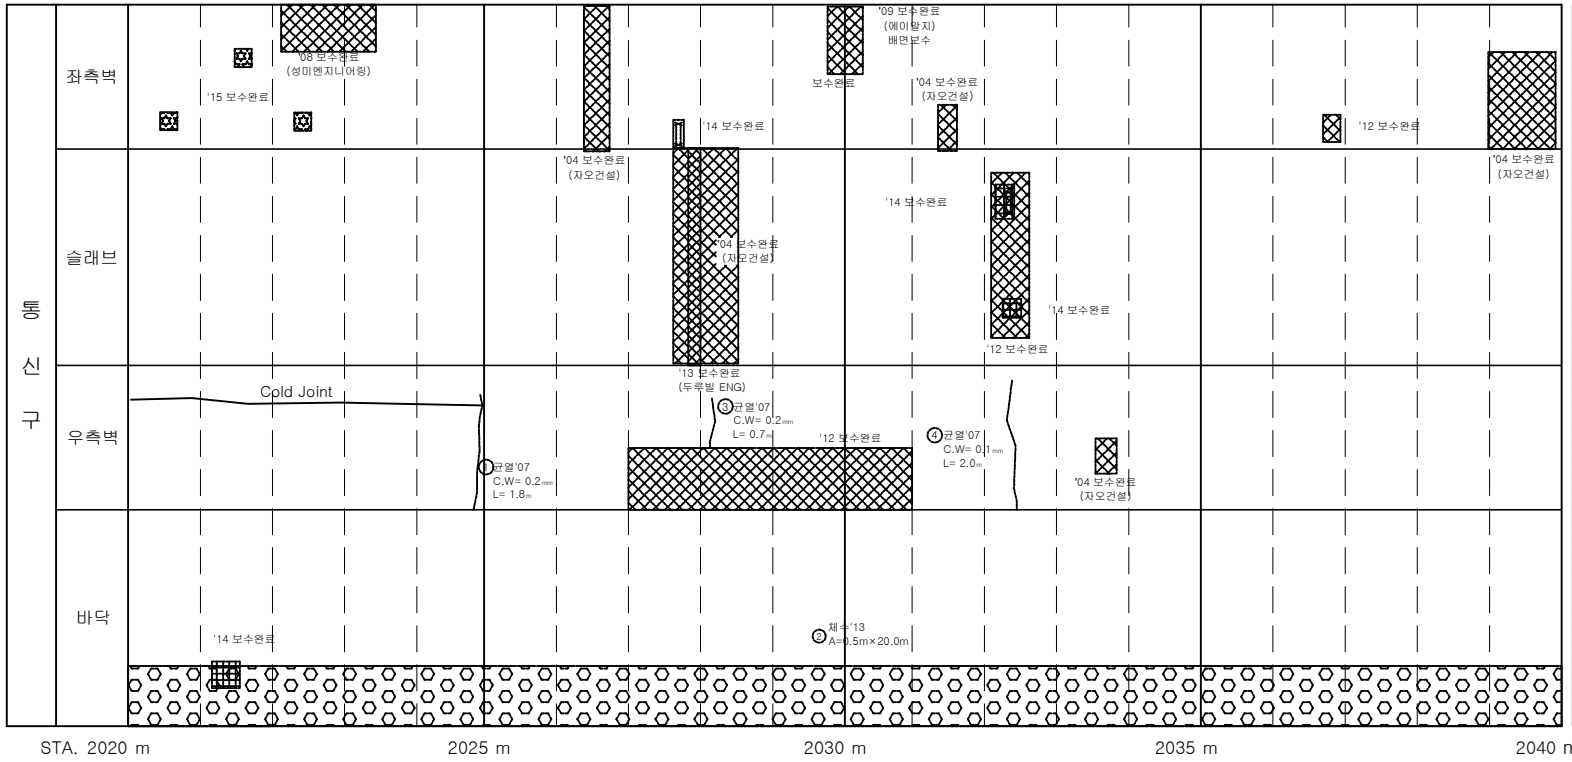
가락 공동구 - 송이로(STA.2020.0 m ~ 2040.0m) 통신구 구간

연번	제출년도	결함내용	결함규모					최종보수내역				비고
			폭	길이	깊이	총량	단위	계소	보수년도	공법명/자재명	총량	
1	2007	균열	0.20	1.80		1.80	m	1				
2	2013	체수	0.50	20.00		10.00	㎡	1				
3	2007	균열	0.20	0.70		0.70	m	1				
4	2007	균열	0.10	2.00		2.00	m	1

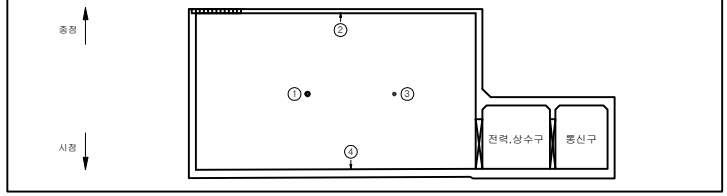
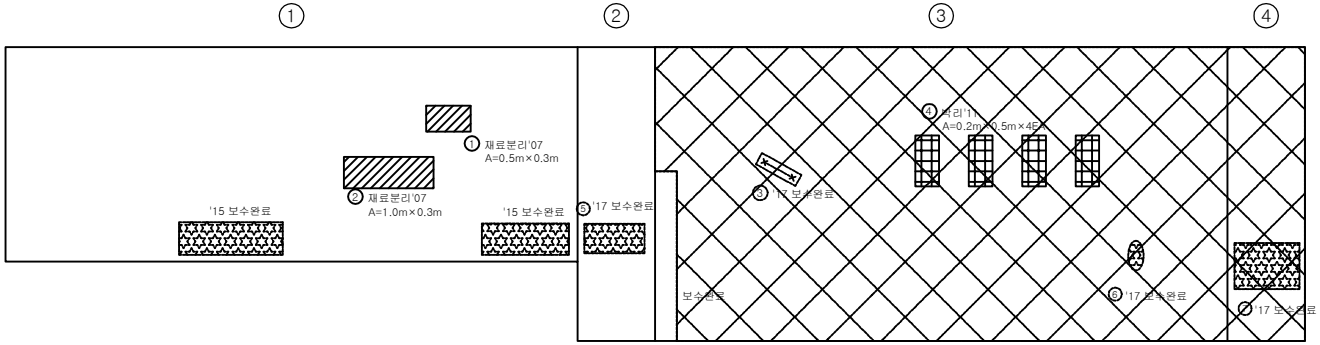
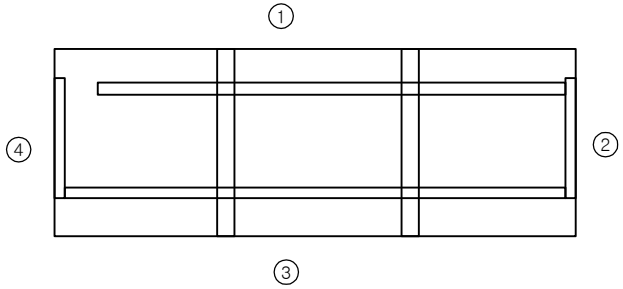
SECTION

연번	제출년도	결함내용	결함규모					최종보수내역				비고
			폭	길이	깊이	면적	단위	개소	보수년도	공법명/자재명	면적	
1	2007	재료분리	0.50	0.30		0.15	㎡	1				
2	2007	재료분리	1.00	0.30		0.30	㎡	1				
3	2011	철근노출	0.10	1.00		0.10	㎡	1	2017	단면복구(땜질)	0.12	
4	2011	박리	0.20	0.50		0.40	㎡	4				
5	2013	백태	0.30	0.80		0.24	㎡	1	2017	표면처리공법	0.29	
6	2013	백태	0.10	0.30		0.03	㎡	1	2017	표면처리공법	0.04	
7	2013	백태	0.50	1.00		0.50	㎡	1	2017	표면처리공법	0.60

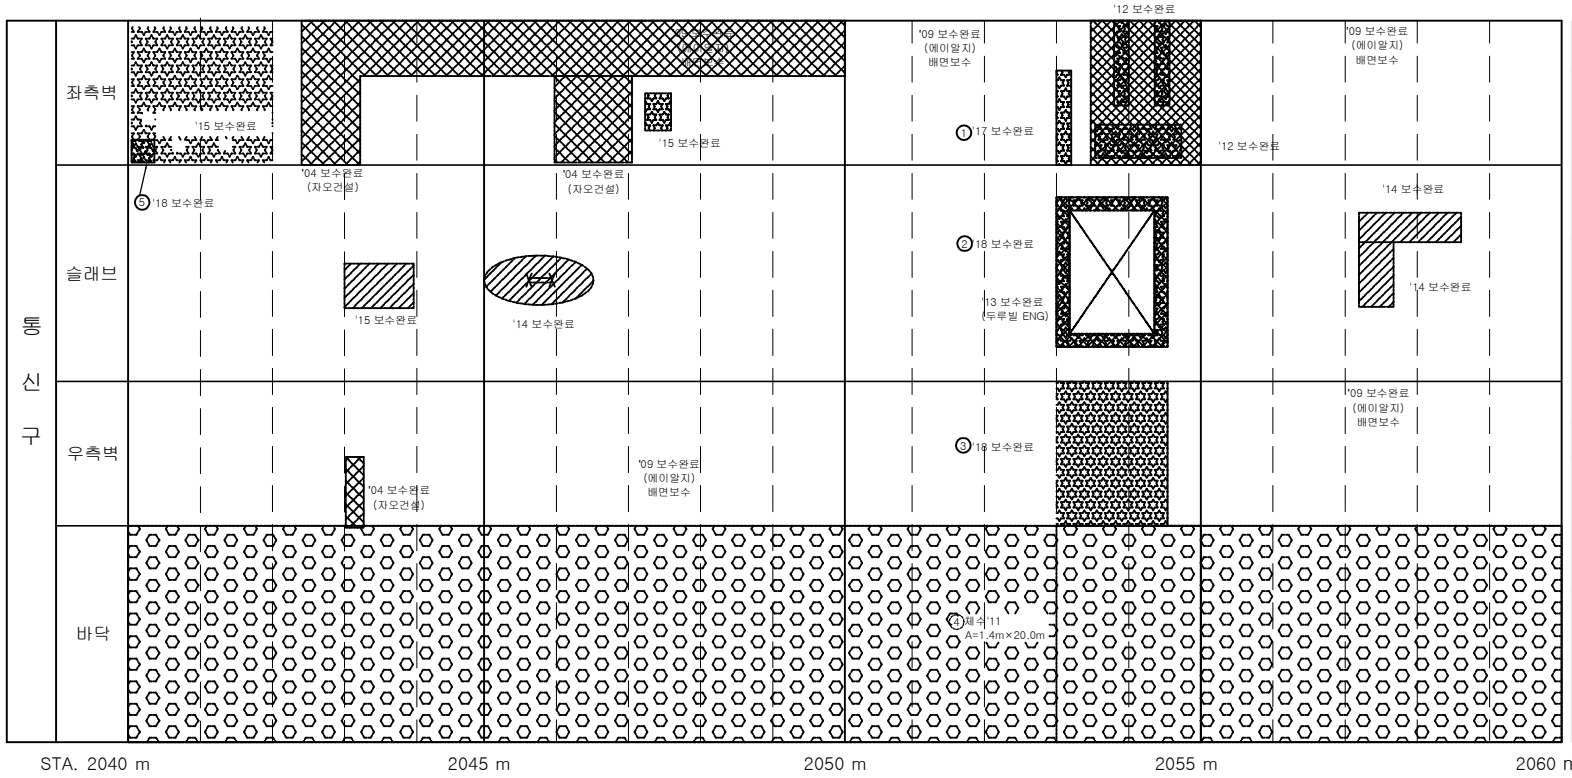
가락 공동구 - 송이로(STA.2040.0 m ~ 2060.0m) 통신구 구간

연번	제출년도	결함내용	결함규모					최종보수내역			비고
			폭	길이	깊이	면적	단위	개소	보수년도	공법명/자재명	물량	
1	2007	백태	0.10	1.60		0.16	㎡	1	2017	표면처리공법	0.19	
2	2007	백태	0.30	2.50		0.75	㎡	1	2018	표면처리공법	0.90	
3	2007	백태	1.50	2.30		3.45	㎡	1	2018	표면처리공법	4.14	
4	2011	체수	1.40	20.0		28.00	㎡	1				
5	2017	백태	0.30	0.30		0.09	㎡	1	2018	표면처리공법	0.11

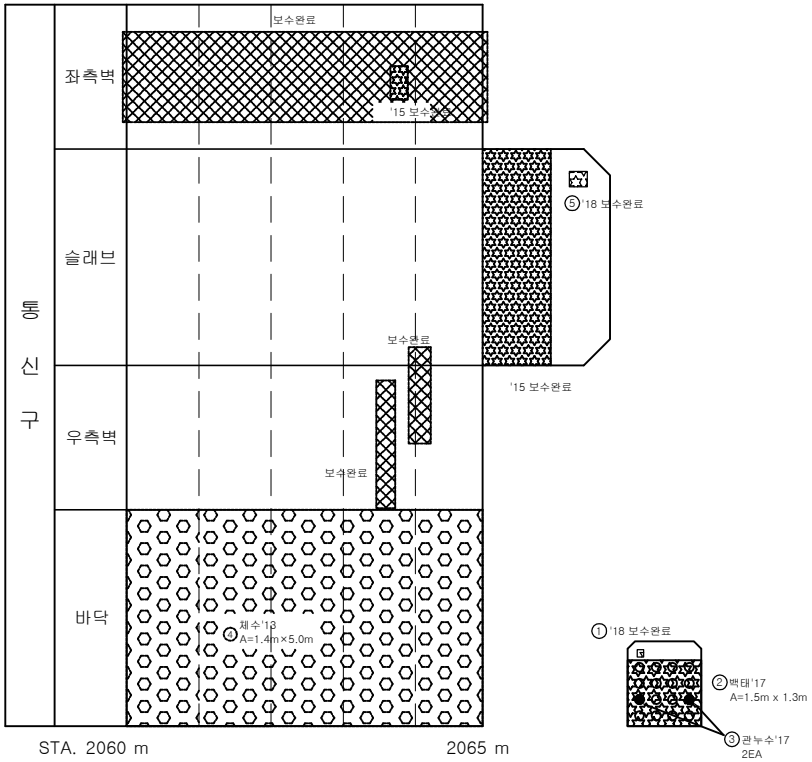
가락 공동구 - 송이로(STA.2060.0 m ~ 2065.0m) 통신구 구간

연번	제출년도	결함내용	결함규모					최종보수내역			비고
			폭	길이	깊이	총량	단위	개소	보수년도	공법명/자재명	총량	
1	2017	누수,백태	0.10	0.10		0.01	㎡	1	2018	배면누수보수	0.01	
2	2017	백태	1.50	1.30		1.95	㎡	1				
3	2017	관누수				2.00	EA	2				
4	2013	체수	1.40	5.00		7.00	㎡	1				
5	2017	누수,백태	0.10	0.10		0.01	㎡	1	2018	배면누수보수	0.01
