가락공동구
(양재대로)

서울시 시설관리공단	TITLE OF PROJECT 2019 공동구 정밀점검 용역 (가락공동구)	TITLE OF SHIFT 가락공동구 -양재대로 외관조사망도

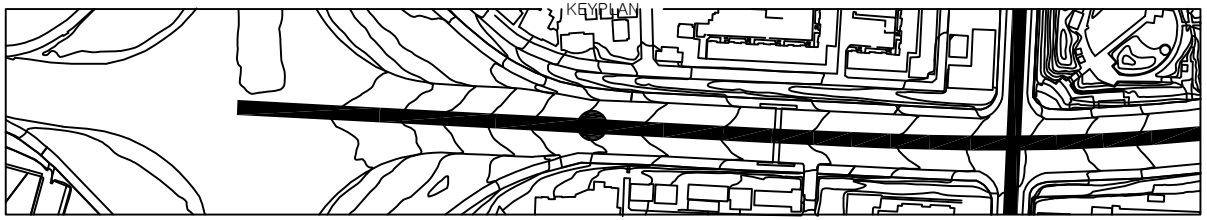
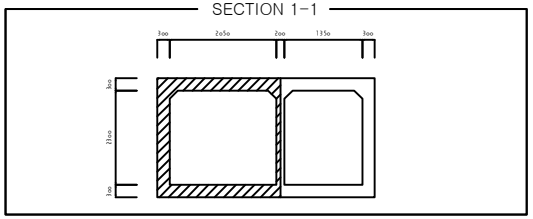
가락 공동구 - 양재대로(STA. 0 m ~ 20 m) 통신구 구간

연번	발견년도	결함내용	결함규모					최종보수내역				비고
			폭	길이	깊이	물량	단위	개소	보수년도	공법명/자재명	물량	
1	2007	균열	0.20	1.90		1.90	m	1				
2	2007	균열	0.10	1.80		1.80	m	1				
3	2009	균열	0.20	0.60		0.60	m	1				
4	2009	백태	0.10	0.80		0.08	㎡	1				
5	2013	균열	0.20	3.00		3.00	m	1				
6	2013	균열	0.20	2.60		2.60	m	1				
7	2013	균열	0.20	1.60		1.60	m	1				
8	2013	균열	0.10	1.00		1.00	m	1				
9	2013	균열	0.20	2.00		2.00	m	1				
10	2013	채수	1.50	1.50		2.25	㎡	1				
11	2019	재료분리	0.40	0.50		0.20	㎡	1				신규
12	2019	지지대부식				3.00	EA	3				신규
13	2019	지지대부식				1.00	EA	1				신규

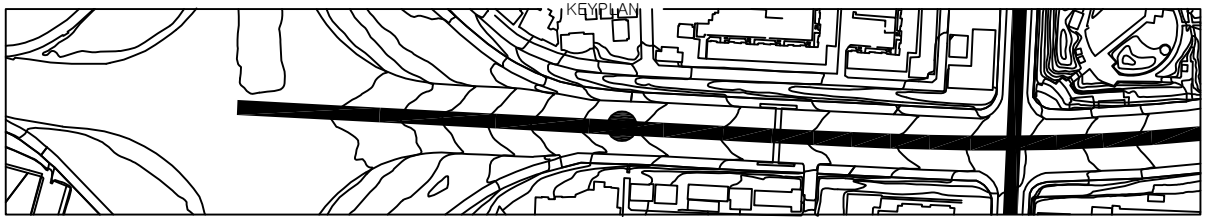
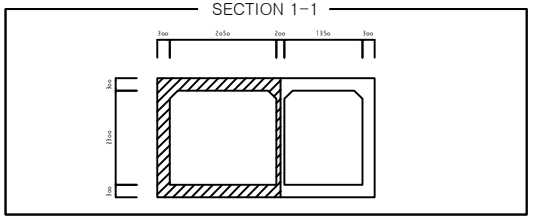
가락 공동구 - 양재대로(STA.20 m ~40 m) 통신구 구간

연번	점검년도	결함내용	결함규모					최종보수내역				비고
			폭	길이	깊이	물량	단위	개소	보수년도	공법명/자재명	물량	
1	2007	균열	0.20	1.00		1.00	m	1				
2	2011	균열	0.20	0.60		0.60	m	1				
3	2013	균열	0.10	2.00		4.00	m	2				
4	2011	균열	0.20	0.50		0.50	m	1				
5	2011	균열	0.20	6.80		6.80	m	1	2018	표면처리공법	8.16	
6	2011	균열	0.20	0.20		0.20	m	1				
7	2013	균열	0.10	0.60		0.60	m	1				
8	2013	균열	0.10	1.40		1.40	m	1				
9	2019	균열	0.10	0.50		0.50	m	1				신규
10	2019	재료분리	0.10	2.20		0.22	㎡	1				신규
11	2019	보수부들림	0.30	1.00		0.30	㎡	1				신규
12	2019	균열	0.20	0.30		0.30	m	1				신규
13	2019	재균열	0.20	2.00		2.00	m	1				신규
14	2019	균열	0.20	0.50		0.50	m	1				신규

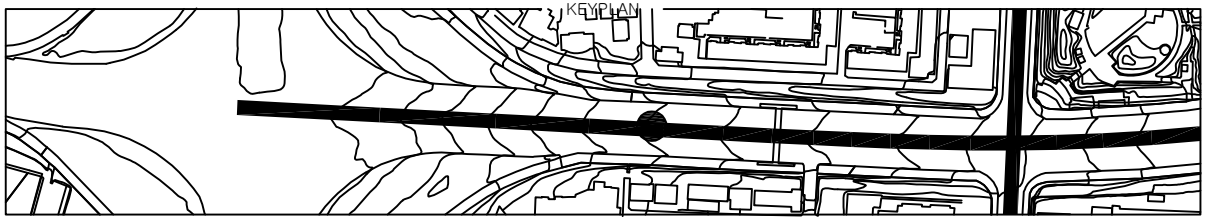
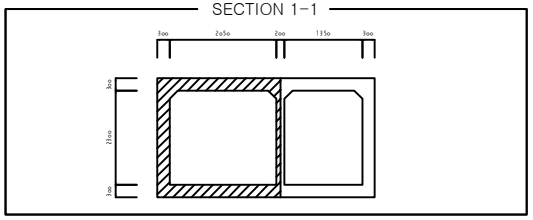
가락 공동구 - 양재대로(STA.40 m ~60 m) 통신구 구간

연번	점검년도	결함내용	결함규모						최종보수내역				비고
			폭	길이	깊이	물량	단위	개소	보수년도	공법명/자재명	물량		
1	2011	균열	0.20	1.40		1.40	m	1					
2	2007	균열	0.20	1.00		1.00	m	1					
3	2007	균열	0.20	0.40		0.40	m	1					
4	2007	균열	0.20	0.40		0.40	m	1					
5	2007	균열	0.10	0.20		0.20	m	1					
6	2007	균열	0.20	2.00		2.00	m	1					
7	2007	균열	0.20	1.80		1.80	m	1					
8	2013	균열	0.20	1.50		1.50	m	1					
9	2013	균열	0.20	1.60		1.60	m	1					
10	2013	균열	0.20	1.50		1.50	m	1					
11	2013	균열	0.20	1.50		1.50	m	1	2018	표면처리공법	1.80		
12	2013	균열	0.10	0.20		0.20	m	1					
13	2013	균열	0.20	0.80		0.80	m	1					
14	2015	균열	0.20	1.20		1.20	m	1					
15	2017	균열	0.30	0.50		0.50	m	1					
16	2019	균열	0.20	0.50		0.50	m	1					신규

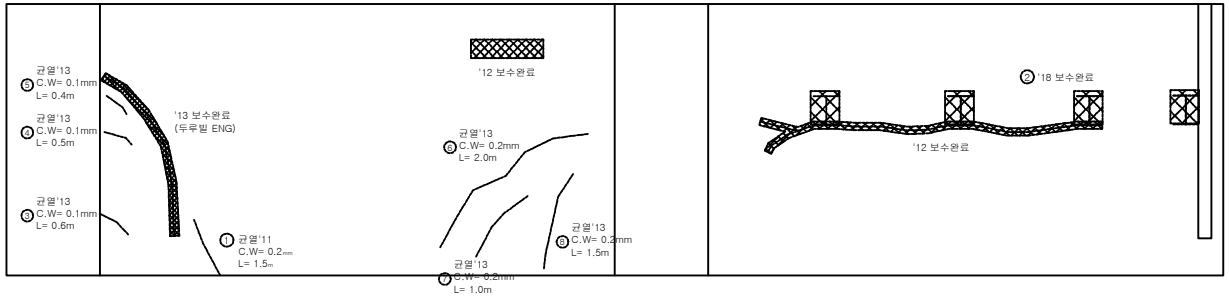
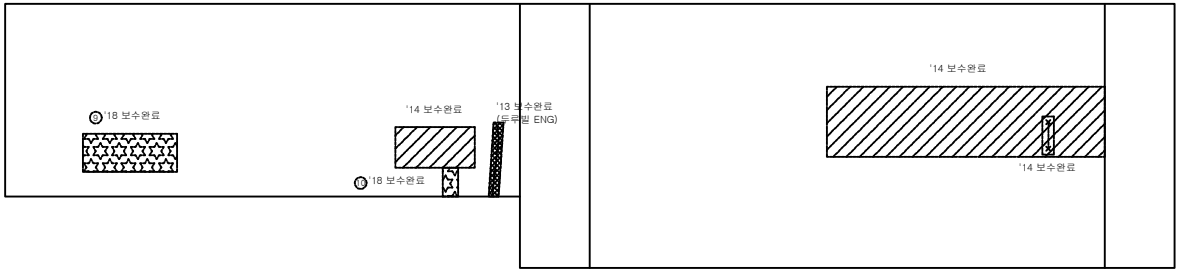
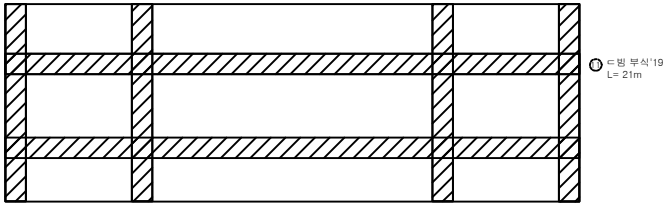
가락공동구 - 양재대로(STA.46m)작업구 30번

연번	적출년도	결함내용	결함규모					최종보수내역				비고
			폭	길이	깊이	물량	단위	개소	보수년도	공법명/자재명	물량	
1	2011	균열	0.20	1.50		1.50	m	1				
2	2011	H빔노출		4.00		4.00	EA	4	2018	단면복구공법	4.80	
3	2013	균열	0.10	0.60		0.60	m	1				
4	2013	균열	0.10	0.50		0.50	m	1				
5	2013	균열	0.10	0.40		0.40	m	1				
6	2013	균열	0.20	2.00		2.00	m	1				
7	2013	균열	0.20	1.00		1.00	m	1				
8	2013	균열	0.20	1.50		1.50	m	1				
9	2013	백태	0.50	1.00		0.50	㎡	1	2018	표면처리공법	0.60	
10	2013	백태	0.30	0.60		0.18	㎡	1	2018	표면처리공법	0.22	
11	2019	ㄷ빔 부식		21.0		21.0	m	1				신규

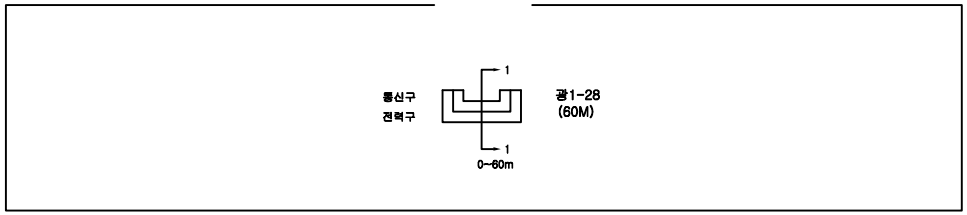
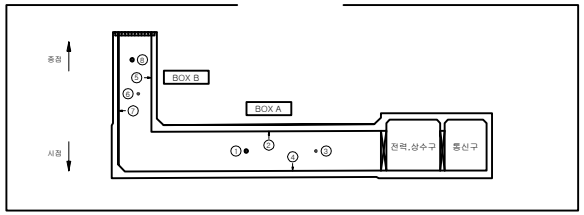
가락공동구 - 양재대로(STA.00m)작업구 28-1번

연번	점검년도	결함내용	결함규모						최종보수내역				비고
			폭	길이	깊이	물량	단위	개소	보수년도	공법명/자재명	물량		
1	2017	균열	0.10	0.50		0.50	m	1					
2	2017	균열	0.10	0.60		0.60	m	1					
3	2017	들뜸	0.20	0.50		0.10	㎡	1					
4	2017	균열	0.10	2.00		2.00	m	1					
5	2017	균열	0.10	1.00		1.00	m	1					
6	2017	균열	0.20	1.50		1.50	m	1					
7	2017	체수	1.50	3.00		4.50	㎡	1					
8	2017	백태	0.20	1.00		0.20	㎡	1

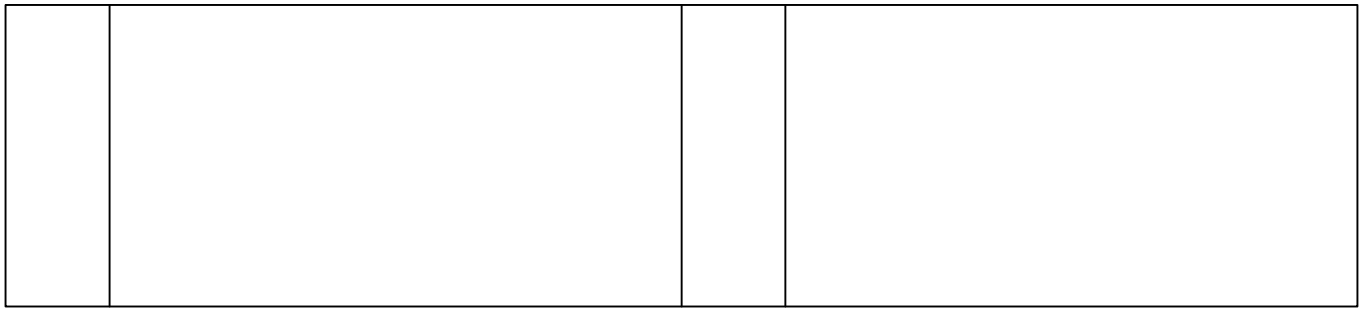
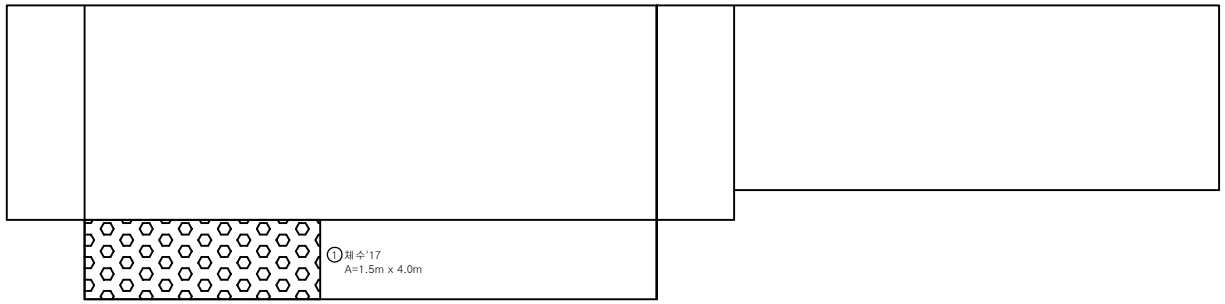
가락공동구 - 양재대로(STA.00m)작업구 28-2번

연번	점검년도	결함내용	결함규모					최종보수내역				비고
			폭	길이	깊이	물량	단위	개소	보수년도	공법명/자재명	물량	
1	2017	체수	1.50	4.00		6.00	㎡	1

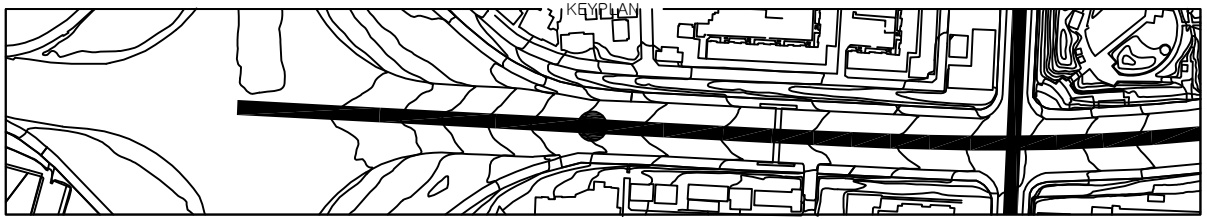
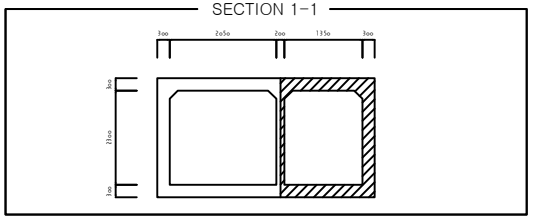
가락 공동구 - 양재대로(STA.0 m ~ 20 m) 전력, 상수구 구간

연번	점검년도	결함내용	결함규모						최종보수내역			비고
			폭	길이	깊이	물량	단위	개소	보수년도	공법명/자재명	물량	
1	2011	백태	0.20	0.20		0.04	㎡	1	2018	표면처리공법	0.05	
2	2011	백태	0.10	0.30		0.03	㎡	1	2018	표면처리공법	0.04	
3	2011	균열	0.10	1.50		1.50	m	1				
4	2007	균열	0.10	1.00		1.00	m	1				
5	2007	균열	0.20	2.30		2.30	m	1				
6	2013	균열	0.20	2.60		2.60	m	1				
7	2007	균열	0.20	4.00		4.00	m	1				
8	2013	균열	0.20	2.00		2.00	m	1				
9	2013	채수	2.00	3.00		6.00	㎡	1				
10	2017	맨홀누수	1.50	2.30		3.45	㎡	1				
11	2017	균열	0.20	1.00		1.00	m	1				
12	2017	재료분리	0.30	0.30		0.18	㎡	2				
13	2017	고정볼트탈락				1.00	EA	1				
14	2017	고정볼트탈락				1.00	EA	1				
15	2017	고정볼트탈락				1.00	EA	1				
16	2017	고정볼트탈락				1.00	EA	1				
17	2017	고정볼트탈락				1.00	EA	1				
18	2017	고정볼트탈락				1.00	EA	1

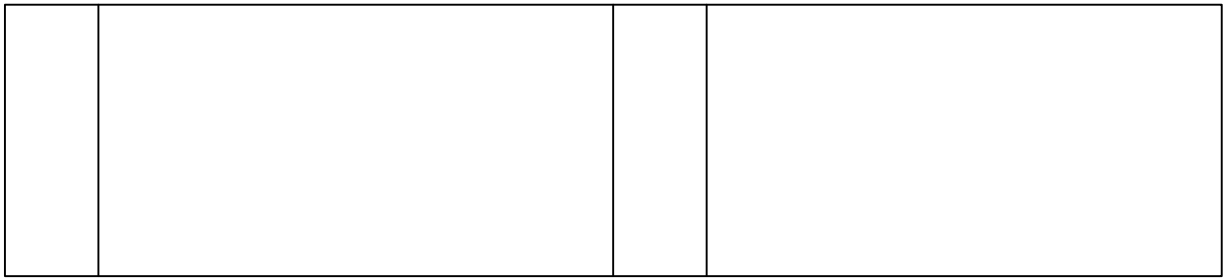
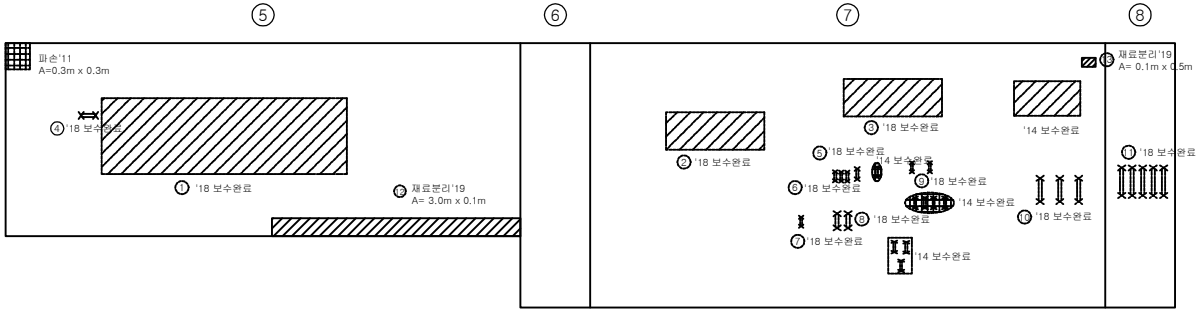
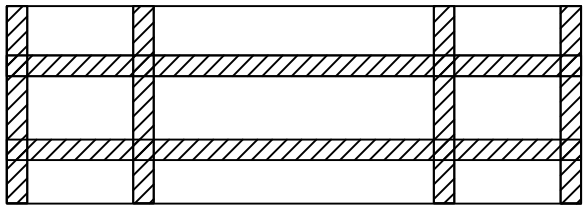
가락공동구 - 양재대로(STA.13m)작업구 29번

⑭ ㄷ빔 부식'19
L= 21m

연번	건설년도	결함내용	결함규모						최종보수내역			비고
			폭	길이	깊이	물량	단위	개소	보수년도	공법명/자재명	물량	
1	2007	재료분리	1.00	3.00		3.00	㎡	1	2018	단면복구공법	3.60	
2	2011	재료분리	0.50	1.20		0.60	㎡	1	2018	단면복구공법	0.72	
3	2011	재료분리	0.50	1.20		0.60	㎡	1	2018	단면복구공법	0.72	
4	2017	철근노출	0.20	0.50		0.10	㎡	1	2018	단면복구(방청)	0.12	
5	2017	철근노출	0.20	0.30		0.06	㎡	1	2018	단면복구(방청)	0.07	
6	2017	철근노출	0.20	0.20		0.12	㎡	3	2018	단면복구(방청)	0.14	
7	2017	철근노출	0.20	0.20		0.04	㎡	1	2018	단면복구(방청)	0.05	
8	2017	철근노출	0.50	0.50		0.50	㎡	2	2018	단면복구(방청)	0.60	
9	2017	철근노출	0.20	0.20		0.08	㎡	2	2018	단면복구(방청)	0.10	
10	2017	철근노출	0.30	0.80		0.72	㎡	3	2018	단면복구(방청)	0.86	
11	2017	철근노출	0.30	0.80		1.20	㎡	5	2018	단면복구(방청)	1.44	
12	2019	재료분리	3.00	0.10		0.30	㎡	1				신규
13	2019	재료분리	0.10	0.50		0.05	㎡	1				신규
14	2019	ㄷ빔 부식		21.0		21.0	m	1				신규

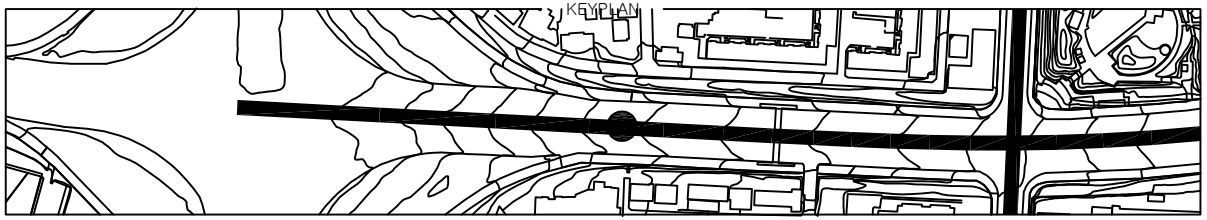
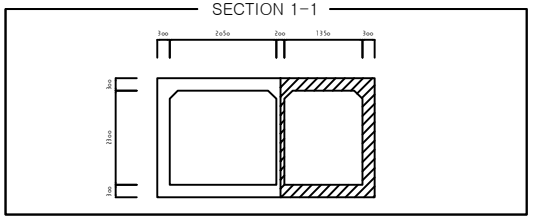
가락 공동구 - 양재대로(STA.20 m ~ 40 m) 전력, 상수구 구간

연번	발견년도	결함내용	결함규모					최종보수내역				비고
			폭	길이	깊이	물량	단위	개소	보수년도	공법명/자재명	물량	
1	2011	균열	0.20	3.50		3.50	m	1				
2	기존	균열	0.10	1.10		1.10	m	1				
3	2007	균열	0.20	0.50		0.50	m	1				
4	2009	균열	0.10	1.50		1.50	m	1				
5	2007	균열	0.20	0.80		0.80	m	1				
6	2017	균열	0.20	1.50		1.50	m	1				
7	2017	철근노출	0.10	0.20		0.02	㎡	1				
8	2017	박락	0.20	0.20		0.04	㎡	1				
9	2017	고정볼트파손				1.00	EA	1				
10	2019	균열	0.10	1.00		1.00	m	1				신규

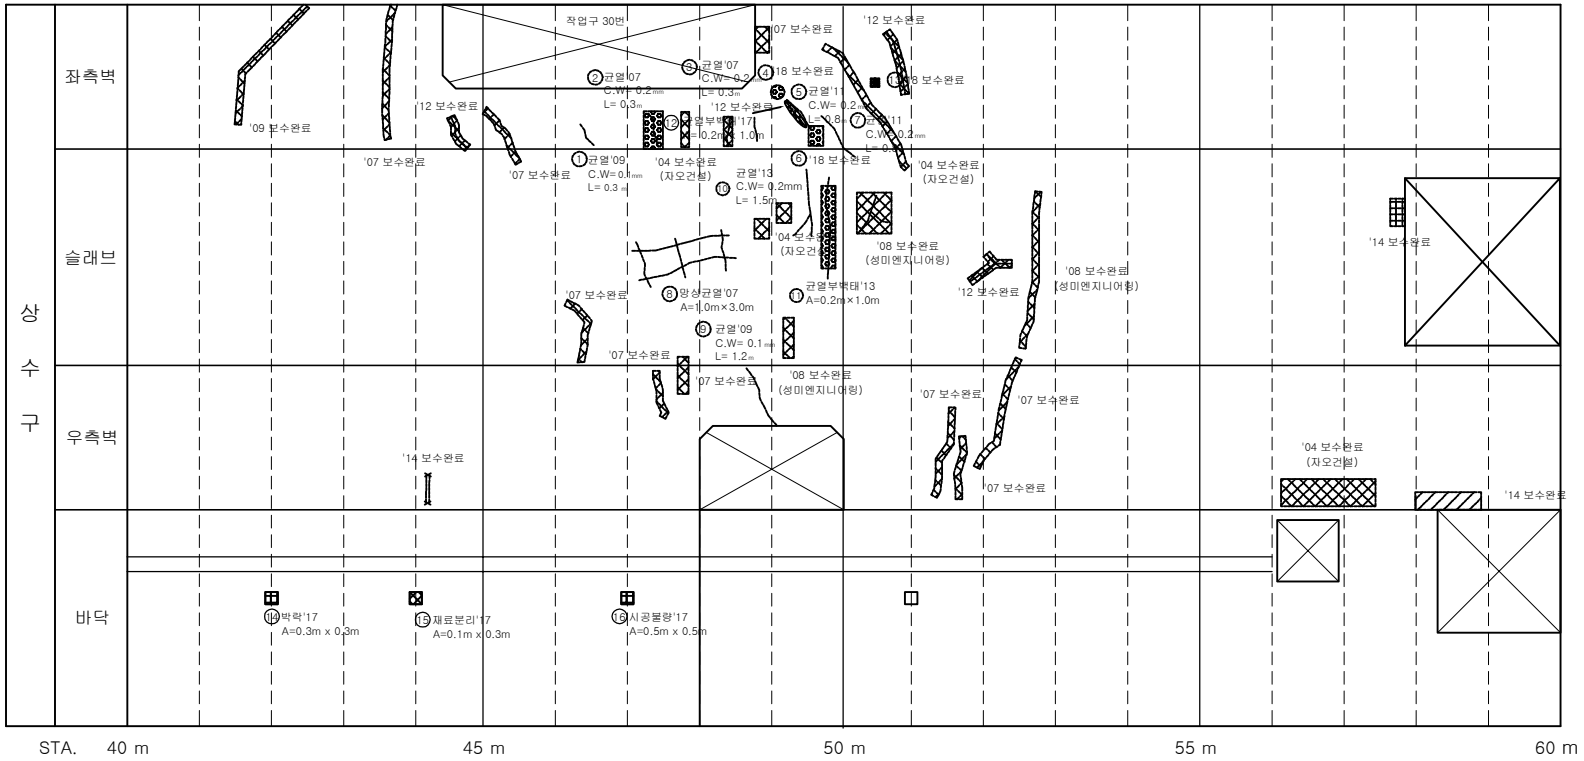
가락 공동구 - 양재대로(STA. 40 m ~ 60 m) 전력, 상수구 구간

연번	점검년도	결함내용	결함규모						최종보수내역				비고
			폭	길이	깊이	물량	단위	개소	보수년도	공법명/자재명	물량		
1	2009	균열	0.10	0.30		0.30	m	1					
2	2007	균열	0.20	0.30		0.30	m	1					
3	2007	균열	0.20	0.30		0.30	m	1					
4	2011	백태	0.10	0.10		0.01	㎡	1	2018	표면처리공법	0.01		
5	2011	균열	0.20	0.80		0.80	m	1					
6	2011	백태	0.30	0.30		0.09	㎡	1	2018	표면처리공법	0.11		
7	2011	균열	0.20	0.80		0.80	m	1					
8	2007	망상균열	1.00	3.00		3.00	㎡	1					
9	2009	균열	0.10	1.20		1.20	m	1					
10	2013	균열	0.20	1.50		1.50	m	1					
11	2013	균열부백태	0.20	1.00		0.20	㎡	1					
12	2017	균열부백태	0.20	1.00		0.20	㎡	1					
13	2017	백태	0.10	0.10		0.01	㎡	1	2018	표면처리공법	0.01		
14	2017	박락	0.30	0.30		0.09	㎡	1					
15	2017	재료분리	0.10	0.30		0.03	㎡	1					
16	2017	시공불량	0.50	0.50		0.25	㎡	1

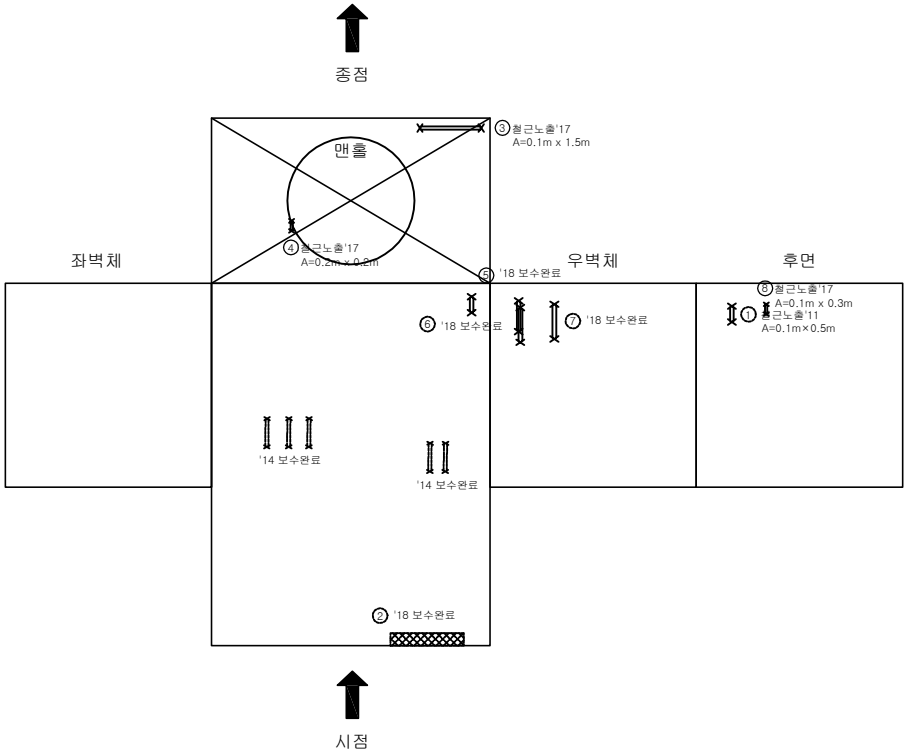
가락공동구 - 양재대로(STA.60m) 맨홀 38m

연번	발견년도	결함내용	결함규모						최종보수내역				비고
			폭	길이	깊이	불량	단위	개소	보수년도	공법명/자재명	불량		
1	2011	철근노출	0.10	0.50		0.05	㎡	1					
2	2011	재료분리	0.20	1.00		0.20	㎡	1	2018	단면복구공법	0.24		
3	2017	철근노출	0.10	1.50		0.15	㎡	1					
4	2017	철근노출	0.20	0.20		0.04	㎡	1					
5	2017	철근노출	0.10	1.00		0.10	㎡	1	2018	단면복구(방청)	0.12		
6	2017	철근노출	0.10	0.50		0.05	㎡	1	2018	단면복구(방청)	0.06		
7	2017	철근노출	0.10	1.30		0.26	㎡	2	2018	단면복구(방청)	0.31		
8	2017	철근노출	0.10	0.30		0.03	㎡	1
