시설물 정기안전점검 용역

상주영천고속도로 〈사면편〉

상주영천고속도로 시설물
안전·하자점검 및 성능평가 용역
보 고 서

〈 사면편 〉

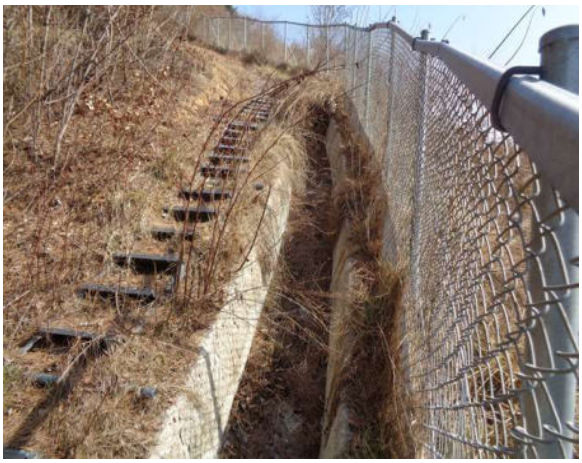
위 치	소단배수로, 야생동물유도울타리
현 황	전경

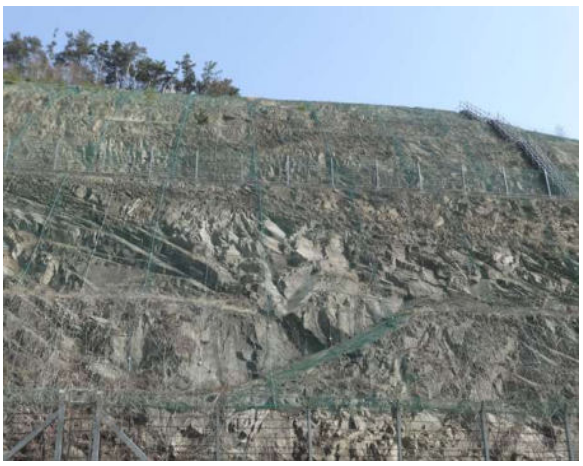
<table><tr><td> </td><td> </td></tr><tr><td>위 치</td><td>STA 4.49k 2소단배수로</td><td>위 치</td><td>STA 4.51k 1단 사면</td></tr></table>

<table><tr><td> </td><td> </td></tr><tr><td>현 황</td><td>토사퇴적(L=60.0m)</td><td>현 황</td><td>재균열(L=3.0m)</td></tr><tr><td>현 황</td><td>재균열(L=3.0m)</td><td>현 황</td><td>쐐기파괴위험구간</td></tr></table>

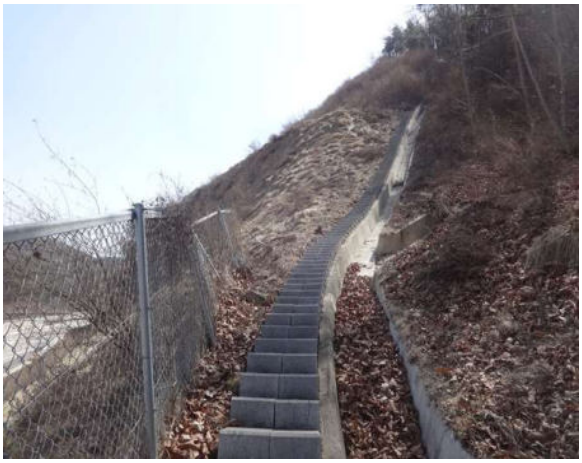
<table><tr><td> </td><td>  </td></tr><tr><td>위 치</td><td>하단</td><td>위 치</td><td>산마루측구, 점검계단</td></tr></table>

<table><tr><td> </td><td>  </td></tr><tr><td>현 황</td><td>전경</td><td>현 황</td><td>전경</td></tr></table>

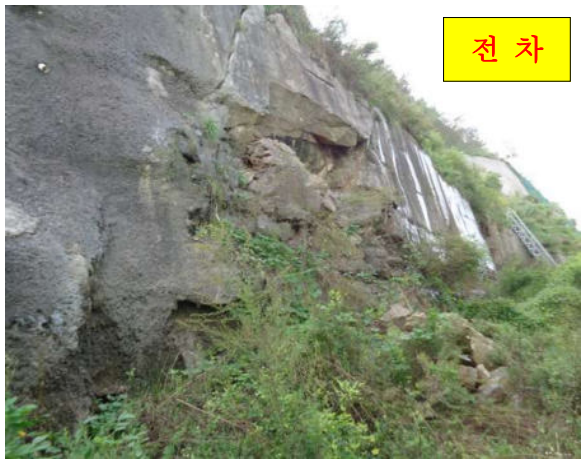
<table><tr><td> </td><td> </td></tr><tr><td>위 치</td><td>STA 27.88k 1단 사면</td><td>위 치</td><td>STA 27.88k 1단 사면</td></tr></table>

<table><tr><td> </td><td> </td></tr><tr><td>현 황</td><td>쐐기파괴(A=5.0m×5.0m)</td><td>현 황</td><td>쐐기파괴(A=5.0m×5.0m)</td></tr></table>

<table><tr><td colspan="2">점검내용</td><td colspan="4">점 검 결 과</td></tr><tr><td colspan="2">점검자 의견</td><td colspan="4">영천절토 23 사면은 지반변형 등의 파괴징후는 확인되지 않았으나, 1단 사면 일부구간 쐐기파괴가 조사되었다. 기 손상부의 경우 도로 유입 가능성은 낮으나, 추가파괴가 우려되므로 낙석방지망, 숏크리트 등의 조치가 요망된다. 배수시설의 경우 소단배수로 및 산마루측구 일부구간에서 균열, 재료분리 등이 발생된 것으로 조사되었으며, 기 발생한 손상은 사면 안정성에 영향을 미치는 손상은 아니나, 손상의 진전여부에 대한 주의관찰이 필요하다.</td></tr></table>

구 분	점검 결과	조치 필요사항
사면 상태	· 1단 쐐기파괴 (A=25.0㎡)	낙석방지망 설치
배수 시설	· 소단배수로 균열 (L=59.5m, 29ea) · 산마루측구 균열 (L=2.0m, 2ea) · 산마루측구 재료분리 (A=0.2㎡)	균열보수 균열보수 단면보수
보호 시설	· 양호

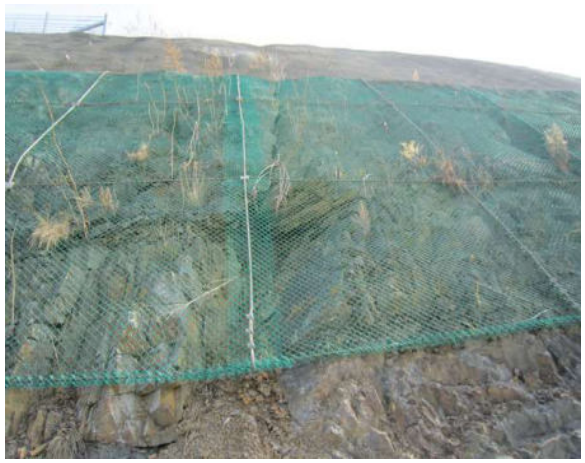
<table><tr><td>  </td><td> </td></tr><tr><td>위 치</td><td>STA 0+520 1단 사면</td><td>위 치</td><td>STA 0+520 1소단배수로</td></tr></table>

<table><tr><td>  </td><td> </td></tr><tr><td>현 황</td><td>충전물유실 및 하부퇴적</td><td>현 황</td><td>들뜸(A=1.0m×5.0m)</td></tr></table>
