울릉도 일주도로2 건설공사
정 기 안 전 점 검 보 고 서

< 서면2터널 - 3차 >

2019. 12

울릉도일주도로2건설공사 서면2터널 3차 정기안전점검보고서

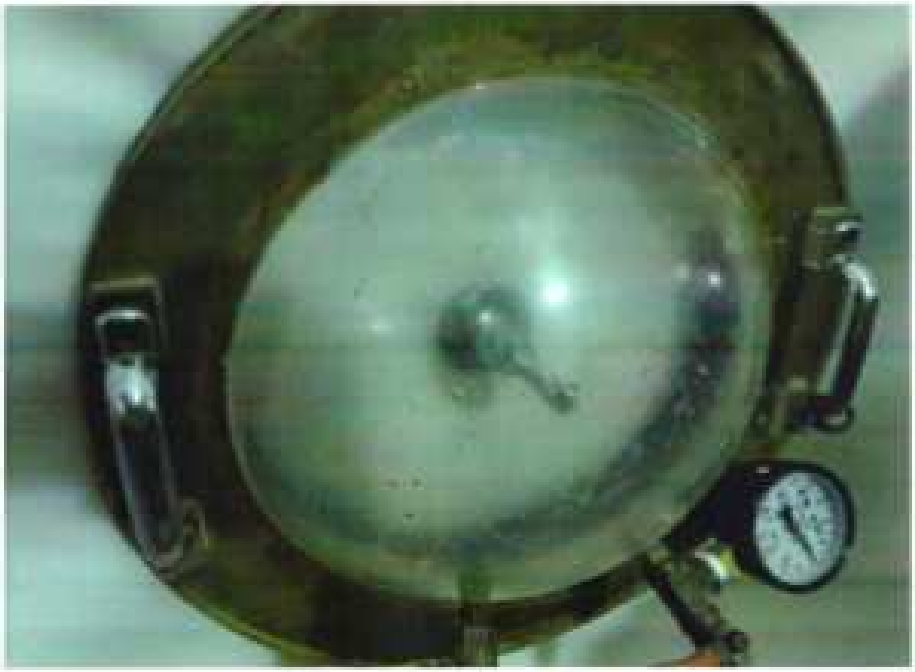
내 용	방수막 진공검사		
위 치	서면2터널 STA.0 + 768.0	일 자	2019.08.23
