울릉도 일주도로2 건설공사
정 기 안 전 점 검 보 고 서

< 북면터널 - 1차 >

2017. 12

울릉도일주도로2건설공사 북면터널 1차 정기안전점검보고서

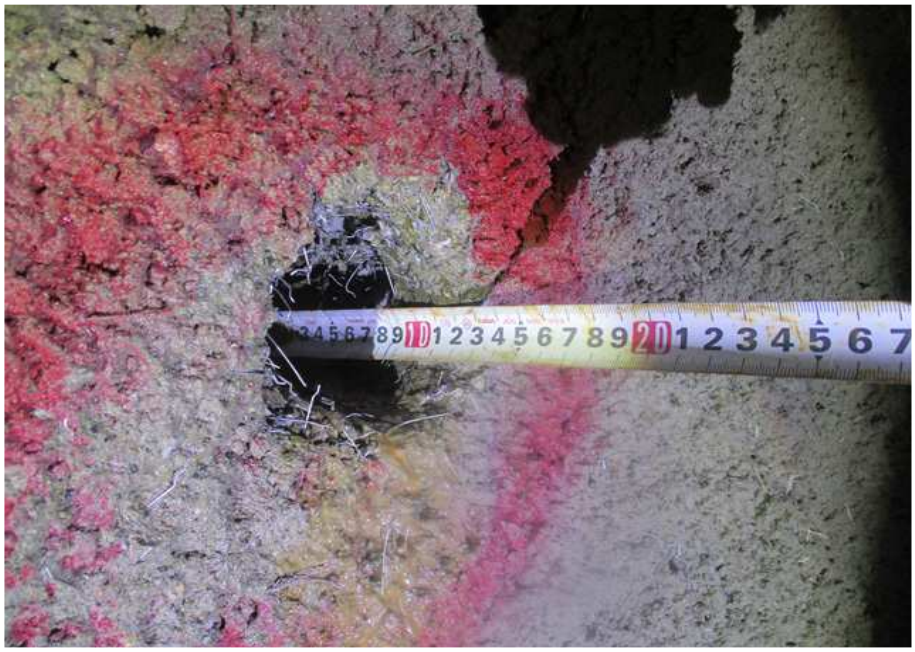
점검 항목	점검 내용
지보공	▣ STA 2+475 ~ 2+822 터널 지보공 현황
	▣ 검토 의견 북면터널의 지보공은 강지보재, 록볼트, 숏크리트 등이며 보조공법으로 훠폴링과 강관보강 그라우팅이 시공되고 있다. 지보공의 시공은 굴착 작업후 암판정을 통하여 지보패턴별로 시공되고 있으며, 강지보재 간격, 록볼트 수량 및 숏크리트 두께 등은 설계도면과 일치하는 것으로 조사되었으며, 시공 상태도 양호한 것으로 판단된다. 지보공의 설치는 원지반의 이완이 최소화 될 수 있도록 설계도서에 제시된 순서에 의거하여 빠른 시간내에 설치하여야 하며, 강섬유 숏크리트 타설시 강섬유의 뭉침현상과 노즐의 막힘현상에 특히 유의하여 시공하여야 한다.
