울릉도 일주도로2 건설공사
정 기 안 전 점 검 보 고 서

< 북면터널 - 2차 >

2018. 06

2차 정기안전점검보고서

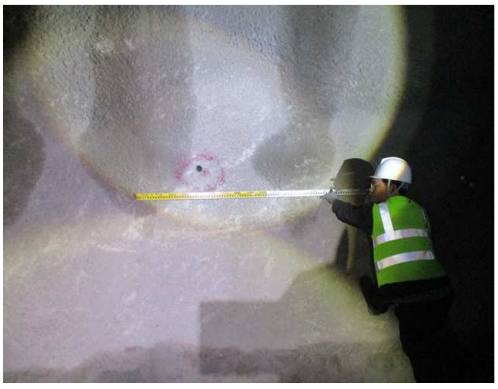
점검 항목	점검 내용	
지보공	 STA 2+660 강지보재 현황

STA 2+665 숏크리트 현황	 STA 2+665 숏크리트 현황
	▣ 검토 의견 북면터널의 지보공은 강지보재, 록볼트, 숏크리트 등이며 보조공법으로 훠폴링과 강관보강 그라우팅이 시공되고 있다. 지보공의 시공은 굴착 작업후 암판정을 통하여 지보패턴별로 시공되고 있으며, 강지보재 간격, 록볼트 수량 및 숏크리트 두께 등은 설계도면과 일치하는 것으로 조사되었으며, 시공 상태도 양호한 것으로 판단된다. 지보공의 설치는 원지반의 이완이 최소화 될 수 있도록 설계도서에 제시된 순서에 의거하여 빠른 시간내에 설치하여야 하며, 강섬유 숏크리트 타설시 강섬유의 뭉침현상과 노즐의 막힘현상에 특히 유의하여 시공하여야 한다.

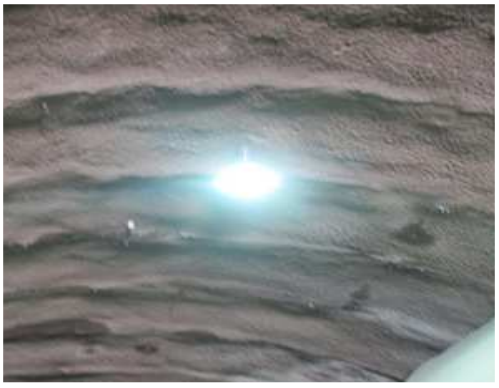
<table><tr><th>점검 항목</th><th colspan="2">점검 내용</th></tr><tr><td rowspan="2">조명시설</td><td>
조명시설 현황</td><td> 
조명시설 현황</td></tr><tr><td colspan="2">▣ 점검 의견
북면터널의 조명시설은 막장작업 70룩스, 통행 10룩스 이상을 유지하며 운영중에 있는 것으로 조사되었다.
통행의 안전확보를 위하여 위험한 장소에 대해서는 경계표시등을 설치하고, 정전시에 대비하여 예비전원이나 비상전원을 설치하여야 한다.</td></tr></table>

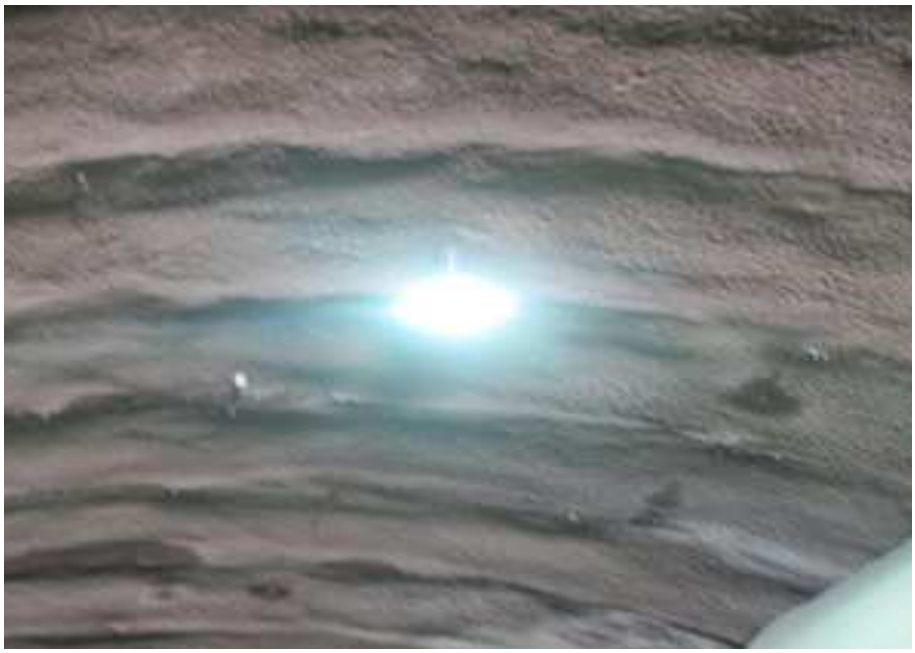
<table><tr><th>점검 항목</th><th colspan="2">점검 내용</th></tr><tr><td colspan="2">▣ 검토 의견
북면터널은 시점측에서 종점측으로 일방향 굴착을 실시중이며, 약 370m 정도 기계굴착 및 발파 굴착이 진행중인 것으로 조사되었다.
굴착 구간중 STA 2+650 암종경계부와 STA 2+734 방향전환소 등의 문제는 없는 것으로 판단되며, 굴착 작업 후 터널의 계측, 막장의 상태(암석강도, 불연속면 상태, 지하수 조건, 지층상태 등)를 관찰한 Face Mapping 작성, 암반분류에 의한 지보패턴 시공, 용수 및 오탁수 처리를 배수로와 집수정 설치 등 굴착 구간내 시공관리는 양호한 상태인 것으로 판단된다.
굴착구간의 지반상태중 용출수 대상구간은 감시천공과 TSP 탐사 등을 실시하여 훠폴링 및 보강 그라우팅 등의 보강대책을 강구하고 시공하여야 한다.</td></tr></table>

STA 2+850 터널 굴착 현황

STA 0+960(방향전환소) 현황

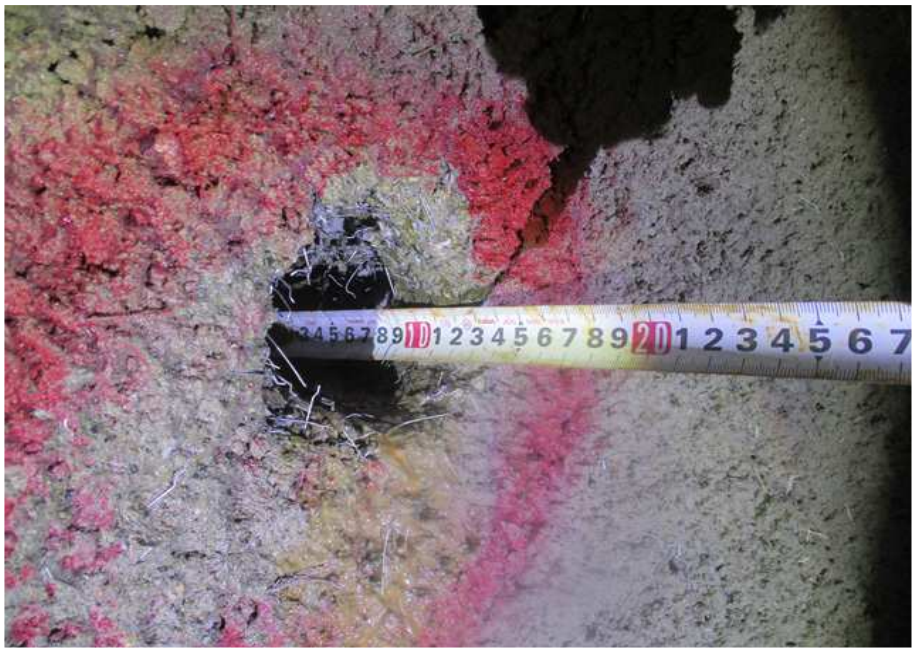
STA 2+660 강지보재 현황

STA 2+665 강지보재 현황

STA 2+665 숏크리트 현황
