시설물 정기안전점검 용역

상주영천고속도로 〈사면편〉

상주영천고속도로 시설물
안전·하자점검 및 성능평가검 용역
보 고 서

< 사면편 >

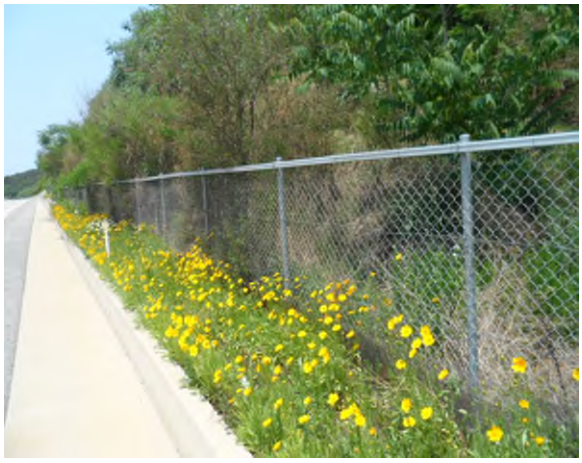
<table><tr><td>  </td><td> </td></tr><tr><td>위 치</td><td>하단</td><td>위 치</td><td>점검계단</td></tr></table>

<table><tr><td>  </td><td> </td></tr><tr><td>현 황</td><td>전경</td><td>현 황</td><td>전경</td></tr></table>

<table>
<tr><td colspan="2">점검내용</td><td colspan="3">점 검 결 과</td></tr>
<tr><td rowspan="4">사면 손상 상태 조사</td><td rowspan="2">파괴 징후</td><td colspan="3">□ 인장균열 □ 이완암블럭 □ 보호시설변형
□ 포행흔적 □ 배부름 □ 히빙(heaving)</td></tr>
<tr><td>상세현황
(위치/규모)</td><td colspan="2">· 양호</td></tr>
<tr><td rowspan="2">파괴 현황</td><td colspan="3">□ 표층유실 □ 평면파괴 □ 토석류
□ 표층붕괴 □ 쐐기파괴 □ 낙석
□ 원호파괴 □ 전도파괴</td></tr>
<tr><td>상세현황
(위치/규모)</td><td colspan="2">· 심한풍화 (A=5,200.0㎡, 2ea)
· 소단배수로 균열 (L=9.5m, 5ea)
· 소단배수로 망상균열 (A=80.0㎡, 2ea)
· 산마루측구 균열 (L=2.0m, 2ea)</td></tr>
<tr><td rowspan="5">사면 파괴 요인 조사</td><td rowspan="2">지반 상태</td><td colspan="3">구성물질 : □토사 □연약암반 ☑파쇄암반 □절리암반</td></tr>
<tr><td colspan="3">풍 화 도 : □ 신선(F) □ 약간풍화(SW) ☑ 보통풍화(MW)
☑ 심한풍화(HW) □ 완전풍화(CW) □ 풍화잔류토(RS)</td></tr>
<tr><td colspan="3">불연속면 :
□ 절토면의 경사방향과 일치(1)
□ 수평방향(2)
□ 절토면 후방으로 향함(3)
☑ 확인할 수 없음(4)

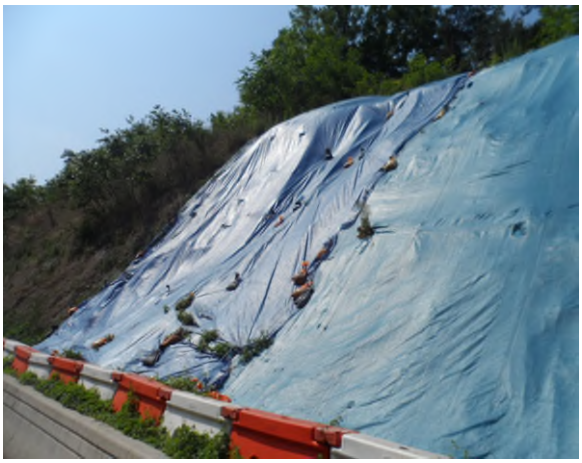
<table><tr><td> </td><td> </td></tr><tr><td>위 치</td><td>STA 17.04k 1~3단</td><td>위 치</td><td>STA 17.04k 1~3단</td></tr></table>

<table><tr><td> </td><td> </td></tr><tr><td>현 황</td><td>임시보수 전경</td><td>현 황</td><td>임시보수 전경</td></tr></table>

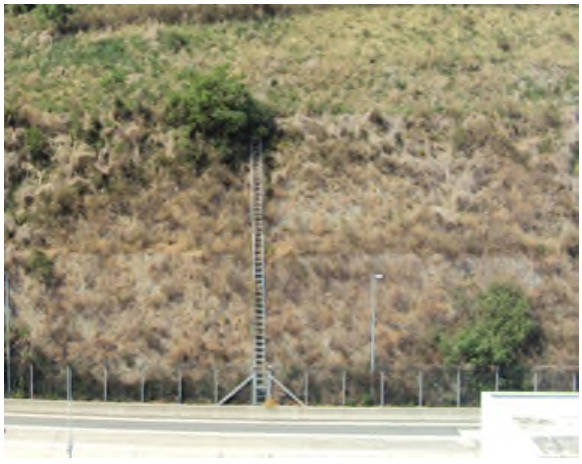
<table><tr><td> </td><td> </td></tr><tr><td>위 치</td><td>하단 및 낙석방지울타리</td><td>위 치</td><td>1소단 배수로</td></tr></table>

<table><tr><td> </td><td> </td></tr><tr><td>현 황</td><td>전경</td><td>현 황</td><td>전경</td></tr></table>

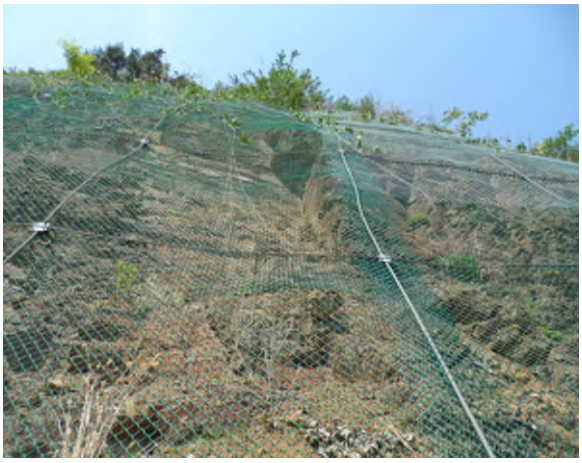
<table><tr><td> </td><td>  </td></tr><tr><td>위 치</td><td>STA 37.25k 2단 사면</td><td>위 치</td><td>STA 37.25k 2단 사면</td></tr></table>

<table><tr><td> </td><td>  </td></tr><tr><td>현 황</td><td>심한풍화</td><td>현 황</td><td>심한풍화</td></tr></table>

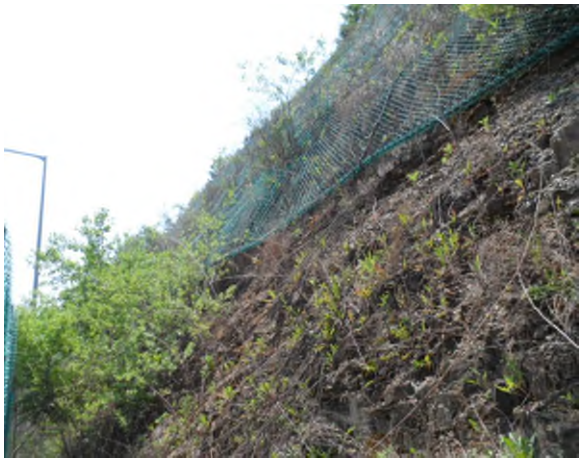
<table><tr><td>  </td><td> </td></tr><tr><td>위 치 | STA 40.10k 1단사면
현 황 | 심한풍화</td><td>위 치 | STA 40.10k 1단사면
현 황 | 심한풍화</td></tr></table>
