제 II 편 시 설 물 편

1. 현덕IC교

제1장 정기안전점검 개요

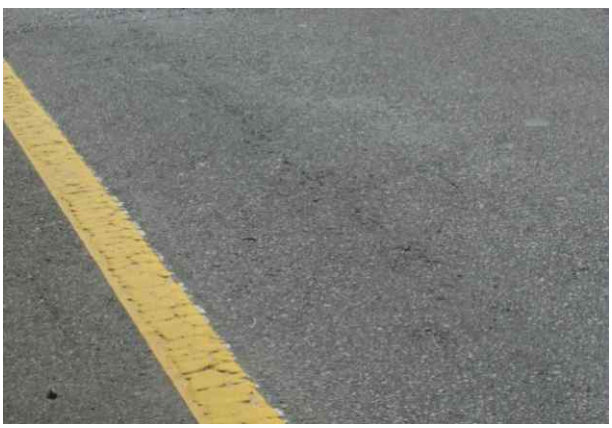
교면포장 접속부 파손(1.0×6.0)(S2, 아산)	#2	교면포장 접속부 파손(1.0×6.0)(S2, 아산)	#2

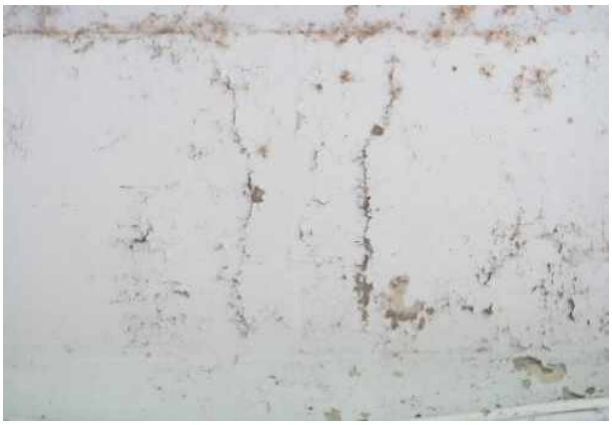
교대 도장박리(A1,발안)	#3	교대 도장박리(A1,발안)	#3

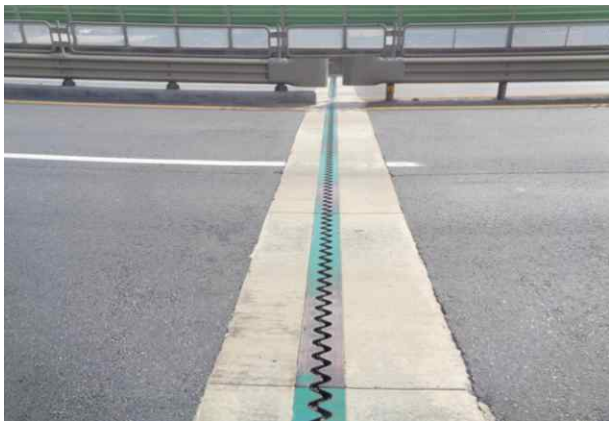
포장 상태양호	#2	교면포장 상태양호	#2

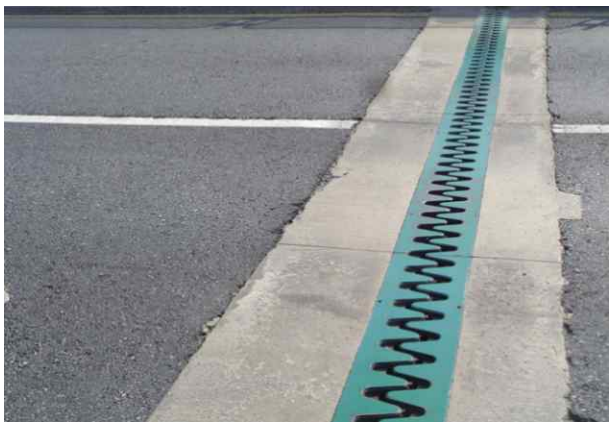
교면포장 소성변형(S3,용인)	#1	교면포장 소성변형(S1,용인)	#1

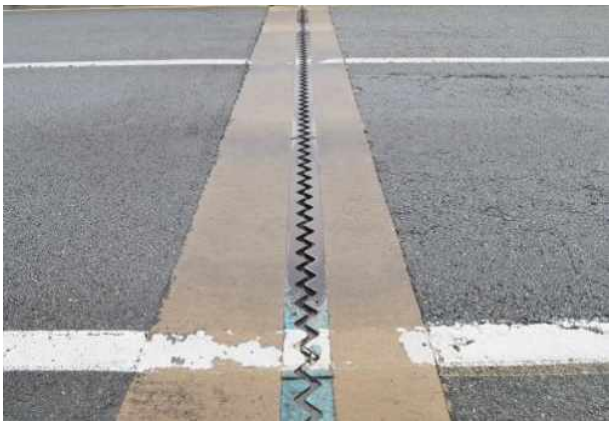
신축이음 이물질퇴적(A1,A2)	#9	신축이음 이물질퇴적(A1,A2)	#9
