시설물 정기안전점검용역

상주영천고속도로 〈터널편〉

상주영천고속도로 시설물
안전·하자점검 및 성능평가 용역
보 고 서

< 터널편 >

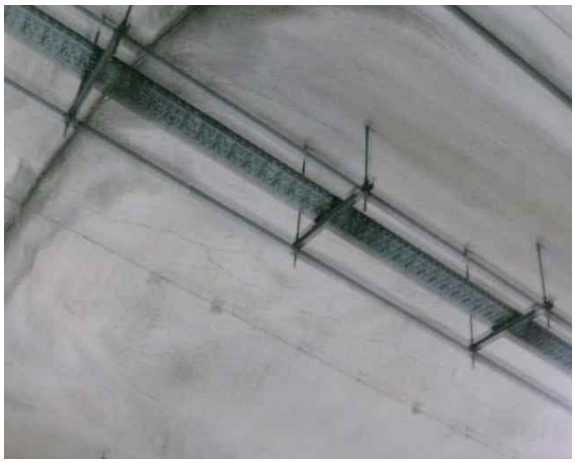
<table><tr><td>  </td><td> </td></tr><tr><td>위 치</td><td>S076 라이닝 콘크리트</td><td>위 치</td><td>S076 라이닝 콘크리트</td></tr></table>

<table><tr><td>  </td><td> </td></tr><tr><td>현 황</td><td>천단부 재균열(Cw=0.3㎜이상)</td><td>현 황</td><td>천단부 들뜸(A=0.1m×0.3m)</td></tr></table>

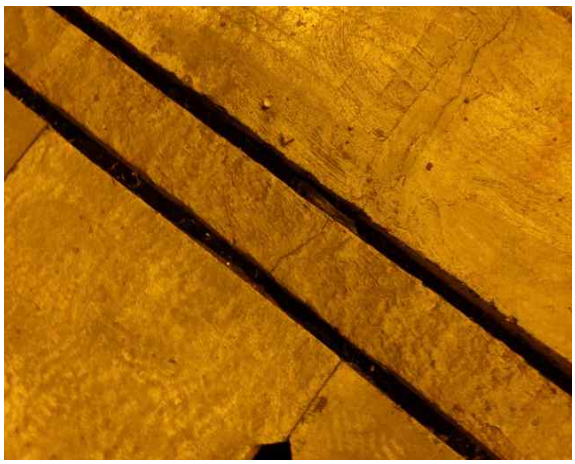
<table><tr><td> </td><td> </td></tr><tr><td>위 치</td><td>S26 공동구</td><td>위 치</td><td>S50 공동구</td></tr></table>

<table><tr><td> </td><td> </td></tr><tr><td>현 황</td><td>균열(Cw=0.3㎜이상)</td><td>현 황</td><td>덮개 파손(1EA)</td></tr></table>

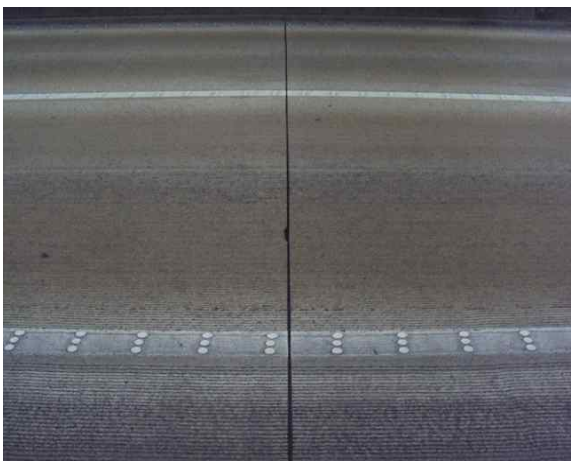
<table><tr><td> </td><td> </td></tr><tr><td>위 치</td><td>S15 포장부</td><td>위 치</td><td>S88 포장부</td></tr></table>

<table><tr><td> </td><td> </td></tr><tr><td>현 황</td><td>포장균열(L=4.0m)</td><td>현 황</td><td>스폴링(A=0.1m×0.2m)</td></tr></table>

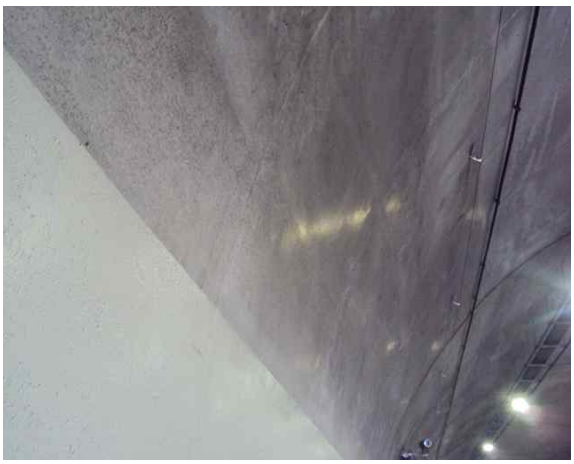
<table><tr><td> </td><td> </td></tr><tr><td>위 치</td><td>S082 라이닝 콘크리트</td><td>위 치</td><td>S093 라이닝 콘크리트</td></tr></table>

<table><tr><td> </td><td> </td></tr><tr><td>현 황</td><td>측벽부 균열(Cw=0.3㎜이상)</td><td>현 황</td><td>측벽부 균열(Cw=0.3㎜이상)</td></tr></table>
