6. 서문4교(문산방향)

6.1 시설물의 개요

본 시설물은 경기도 고양시 덕양구 강매동 354-4에 위치한 교량으로 총 연장 128.0m, 폭 15.9m로 시공되어 있다.

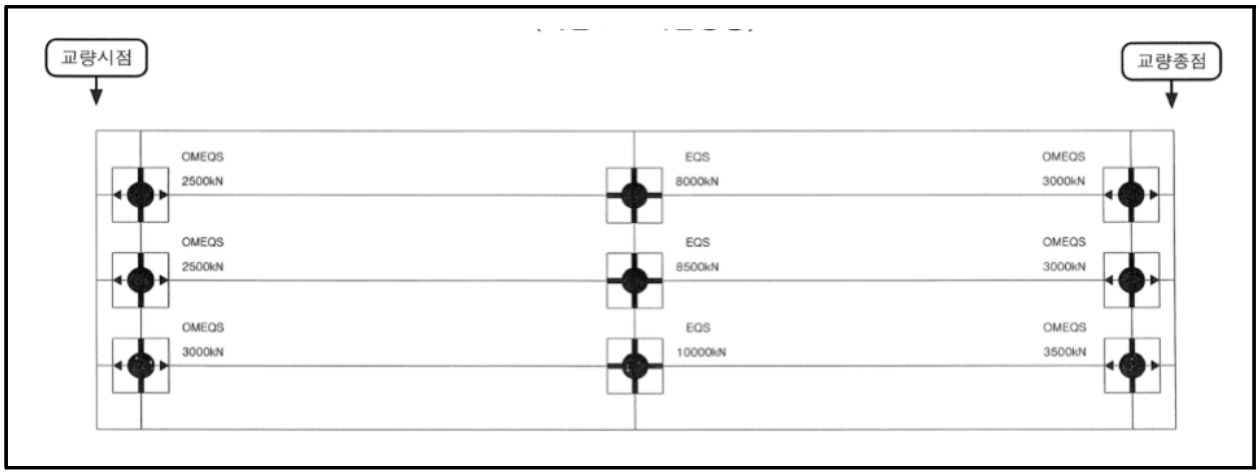
【그림 6.3.1】 교량받침 배치도

■ 서문4교(문산방향)의 받침은 면진받침(EQS)으로 총 9기가 설치되어 있으며, 받침장치의 순번은 한국도로공사 집중점검세부시행 방법에 따라 번호를 부여하여 현장조사를 수행하였다.

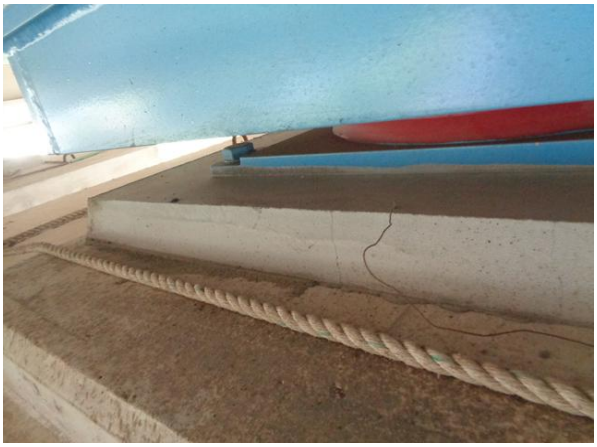
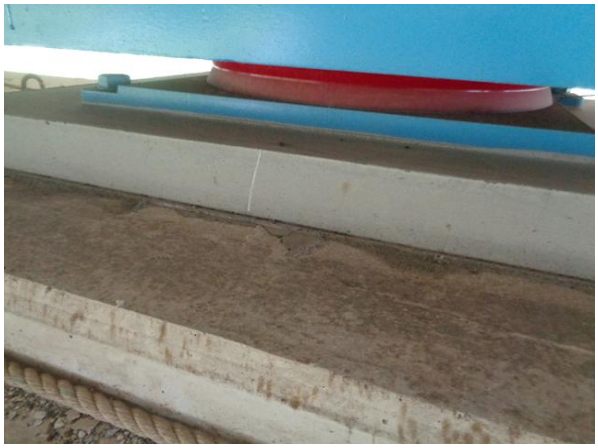
【사진 6.3.13】 교량받침 손상현황

■ 현장조사 결과 받침몰탈 균열, 받침 콘크리트 파손이 확인되었다.

A1-Sh3 받침몰탈 파손(0.1m×0.3m×2EA)	P1-Sh1 받침몰탈 균열(0.1㎜/0.2m×8EA)

P1-Sh2 받침몰탈 균열(0.1㎜/0.2m×8EA)	P1-Sh3 받침몰탈 균열(0.1㎜/0.2m×8EA)

■ 받침본체에서 발생된 균열은 건조수축, 온도변화, 거푸집 조기탈형 등의 복합적인 원인에 의한 비구조적 소수의 미세균열로 추정되며, 받침본체에서 발생된 받침콘크리트 파손의 경우, 시공시 외부충격 및 거푸집 조기탈형 등의 복합적인 원인에 의한 비구조적 파손으로 추정된다. 손상부는 하자보수 등의 유지관리가 필요하며, 받침의 경우 주기적인 점검을 통한 손상의 발생여부 확인 등의 유지관리가 필요하다.

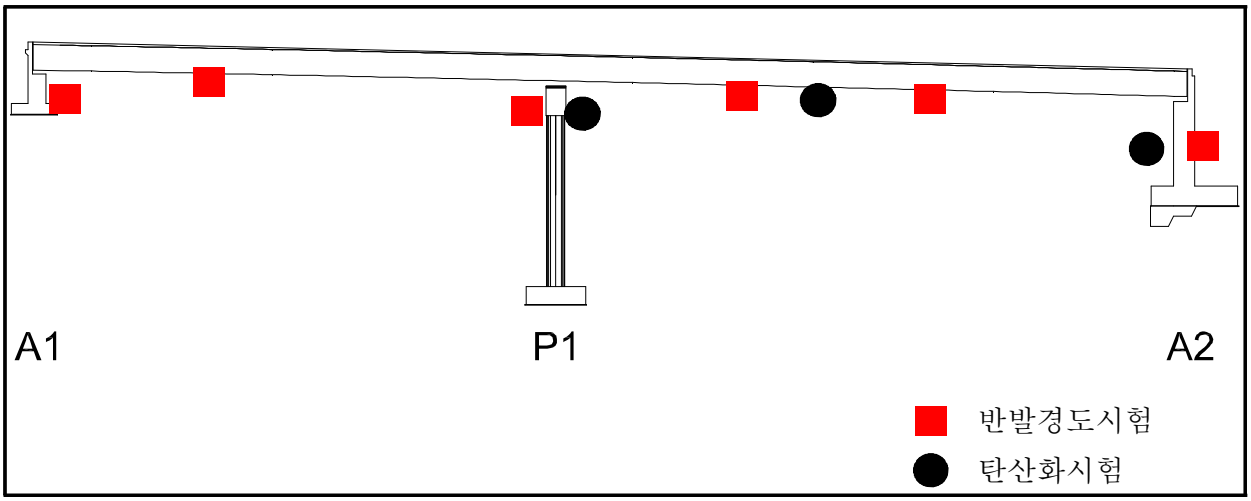
【그림 6.4.1】 콘크리트 내구성조사 위치도

측정결과, 상부구조 탄산화깊이는 3.0㎜, 하부구조 탄산화깊이는 2.0~3.0㎜로 측정되었으며, 잔여깊이가 30㎜이상을 확보하고, 세부지침 지침기준 "a"로 평가 되어 탄산화에 따른 철근의 부식발생 영향은 없는 것으로 판단된다.

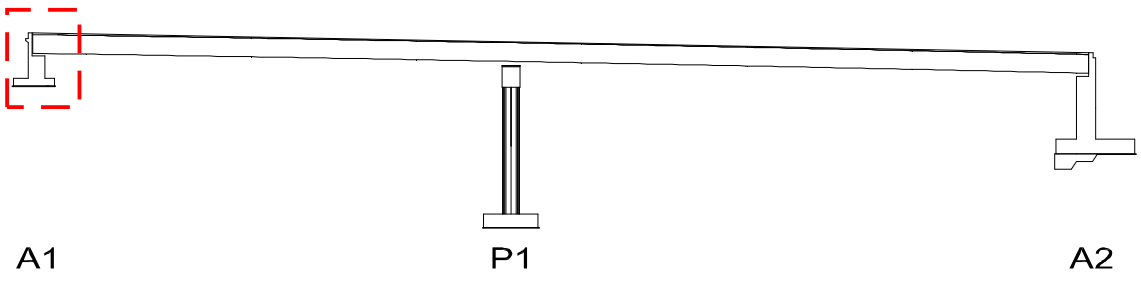
① 하부구조 파손 및 실란트 파손 – 진전 여부확인
