부 록

서울문산 고속도로 시설물 안전점검 용역

서울문산 고속도로 시설물
정밀안전점검용역

외관조사망도

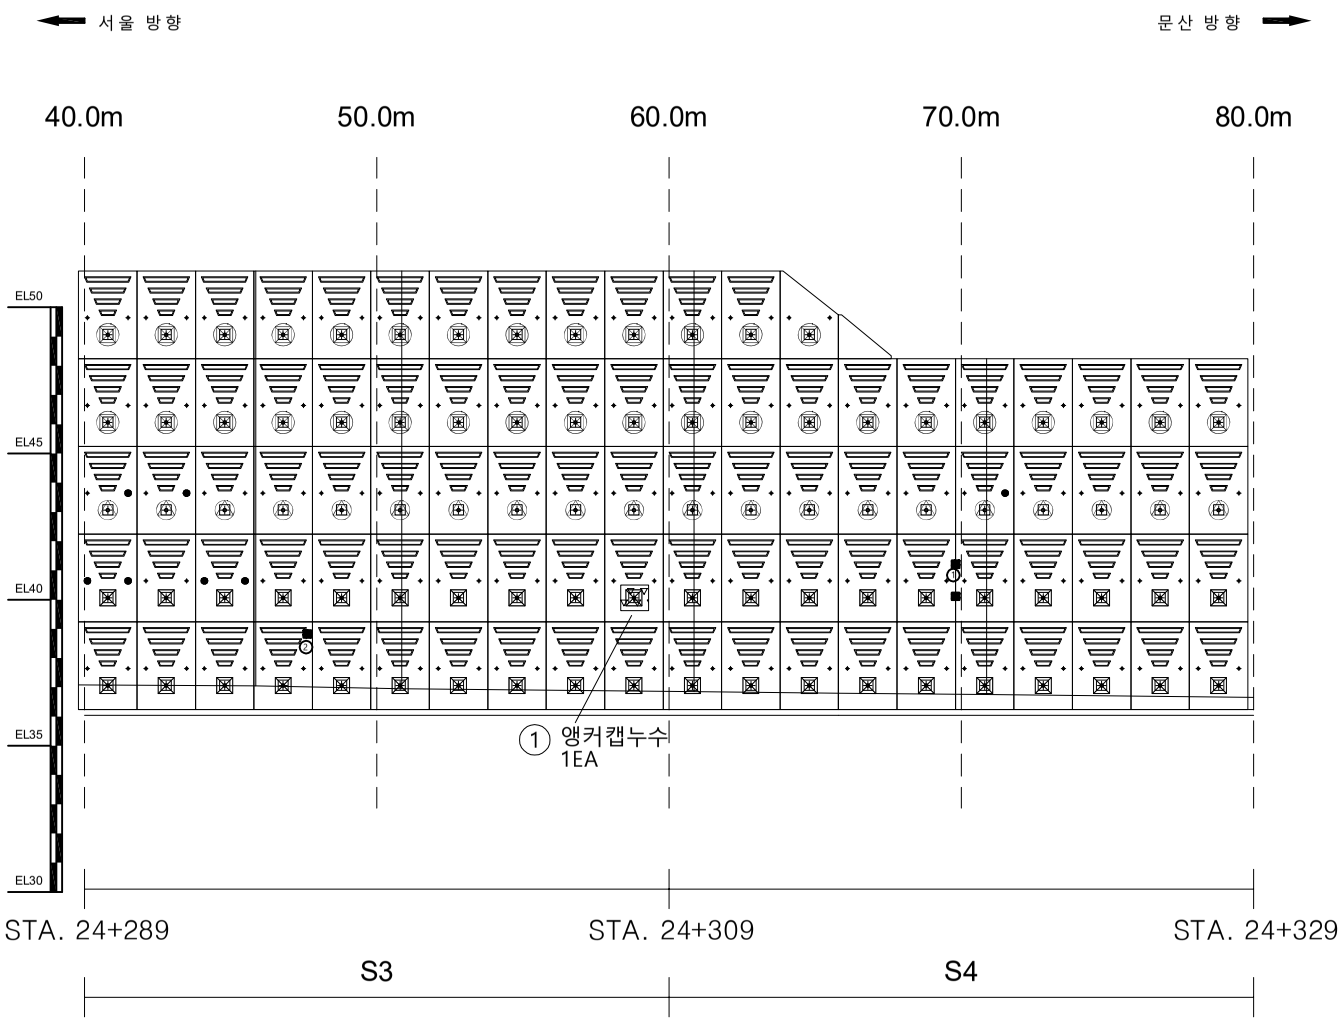
번호	발생년도	부재	손상내용	손상현황							비 고
				폭 (mm)	길이 (m)	너비 (m)	손상물량	단위	개소	종합물량	
1	21하	옹벽	앵커캡누수				1.00	EA	1	1.00	
2											
3											
4											
5											
6											
7											
8											
9											
10											
11											
12											
13											
14											
15											
16											
17											
18											
19											
20											
21											
22											
23											
24											
25											
26											
27											
28											
29											
30											
31											
32											
33											
34											
35											
36											
37											
38											
39											
40

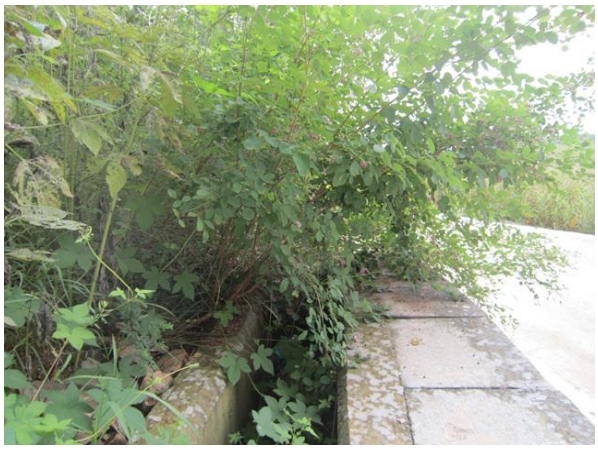
지반 기초부 상태양호	지반 기초부 상태양호
