자작2교(상)-신팔방향 철근탐사 Data

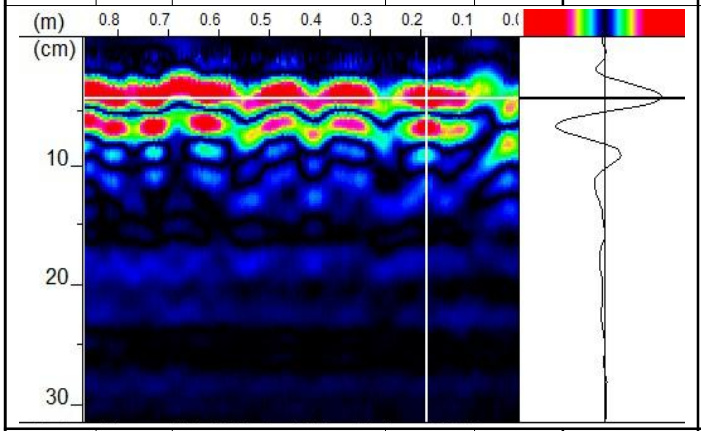
NO.1	위치	자작2교(상) 신팔방향	배근 간격	실측	@135
		S1 바닥판하면 주철근	피복 두께	실측	36mm

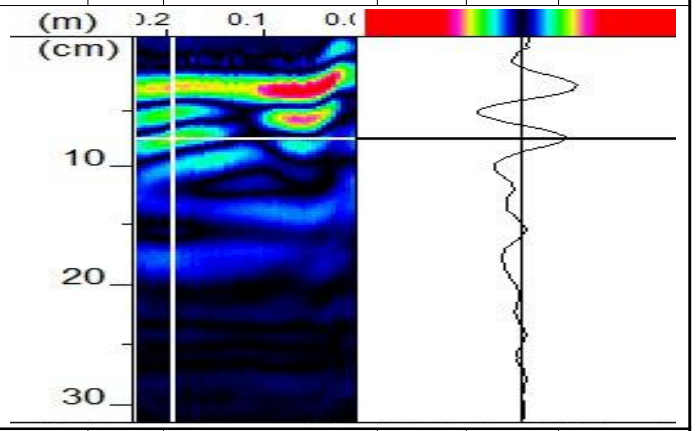
NO.2	위치	자작2교(상) 신팔방향	배근 간격	실측	@145
		S1 바닥판하면 배력철근	피복 두께	실측	74mm

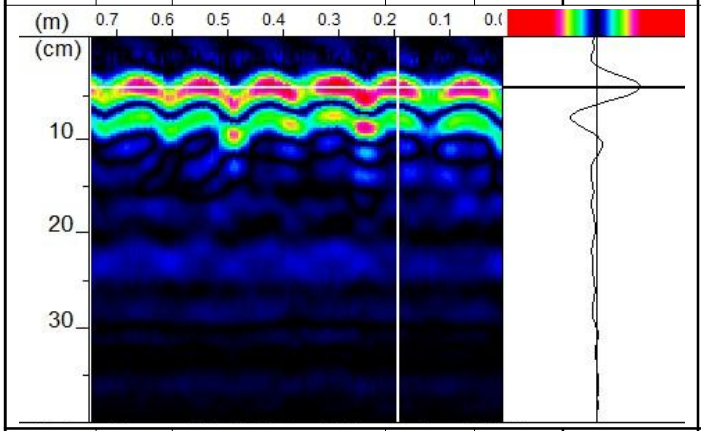
NO.3	위치	자작2교(상) 신팔방향	배근 간격	실측	@118
		S7 바닥판하면 주철근	피복 두께	실측	37mm

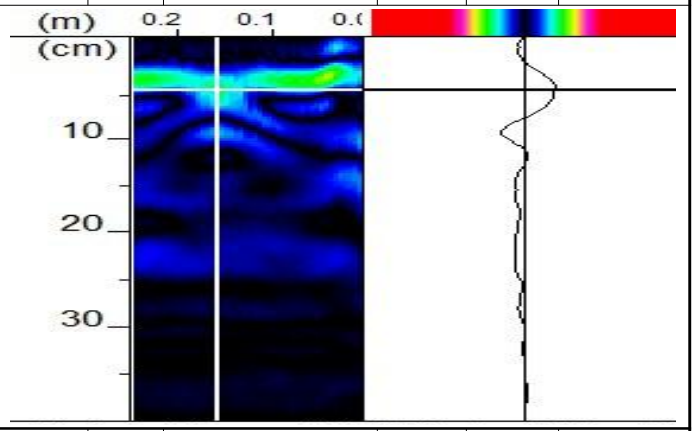
NO.4	위치	자작2교(상) 신팔방향	배근 간격	실측	@190
		S7 바닥판하면 배력철근	피복 두께	실측	41mm

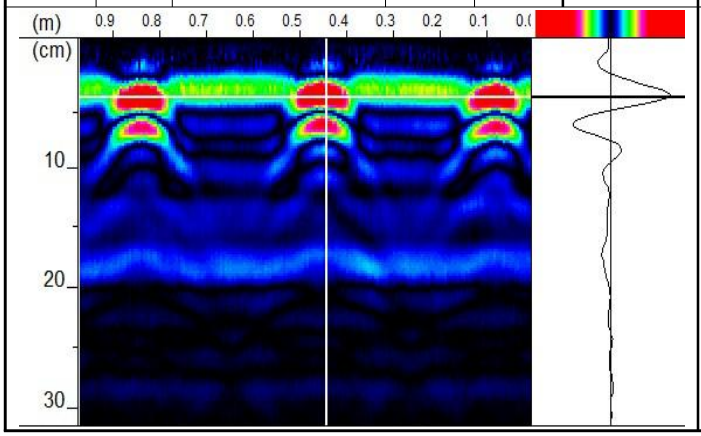
NO.5	위치	자작2교(상) 신팔방향	배근 간격	실측	@378
		S1 거더 주철근	피복 두께	실측	33mm

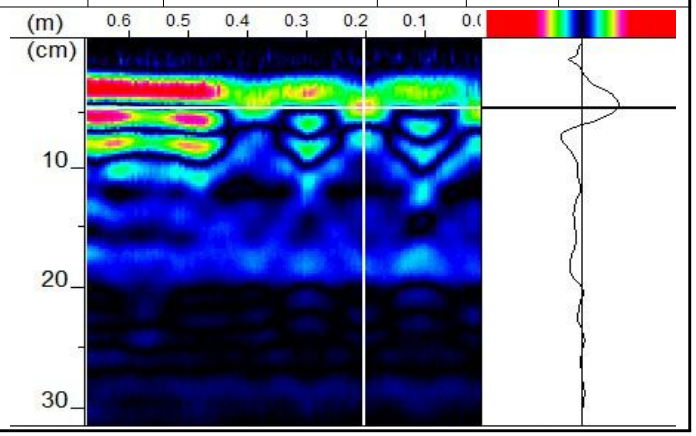
NO.6	위치	자작2교(상) 신팔방향	배근 간격	실측	@195
		S1 거더 배력철근	피복 두께	실측	44mm

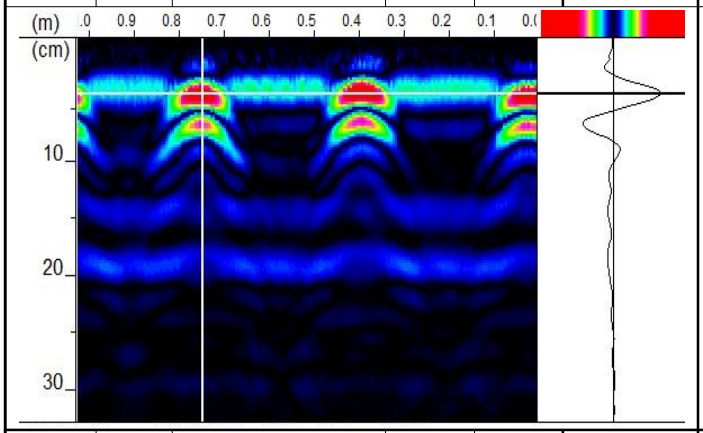
NO.7	위치	자작2교(상) 신팔방향	배근 간격	실측	@365
		S9 거더 주철근	피복 두께	실측	32㎜

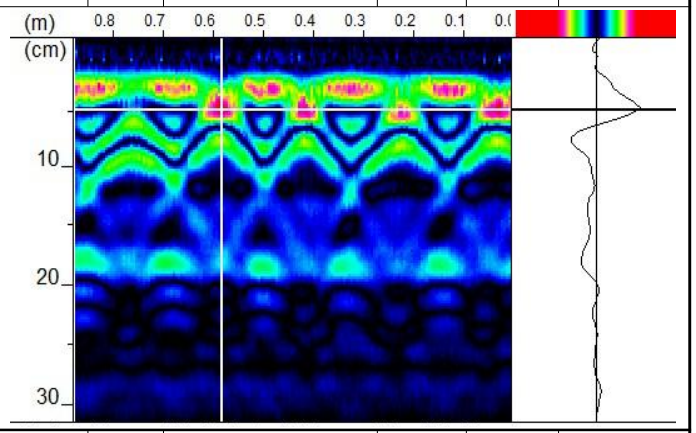
NO.8	위치	자작2교(상) 신팔방향	배근 간격	실측	@187
		S9 거더 배력철근	피복 두께	실측	47㎜

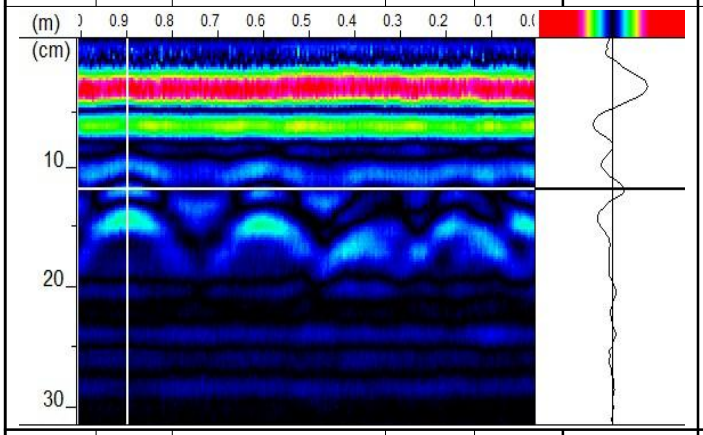
NO.9	위치	자작2교(상) 신팔방향	배근 간격	실측	@216
		P1 교각 수직철근	피복 두께	실측	117㎜

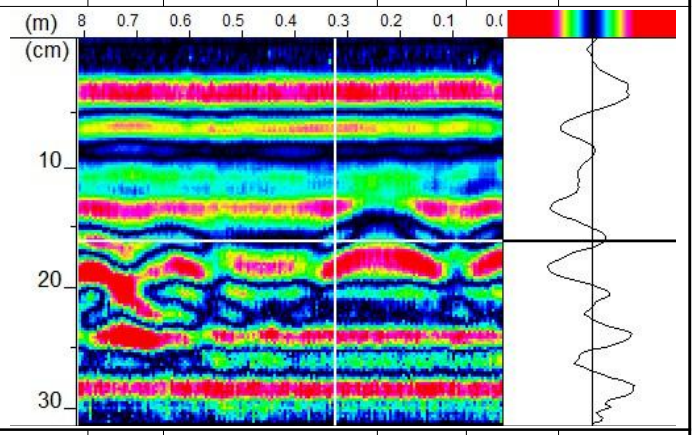
NO.10	위치	자작2교(상) 신팔방향	배근 간격	실측	@198
		P1 교각 수평철근	피복 두께	실측	160㎜

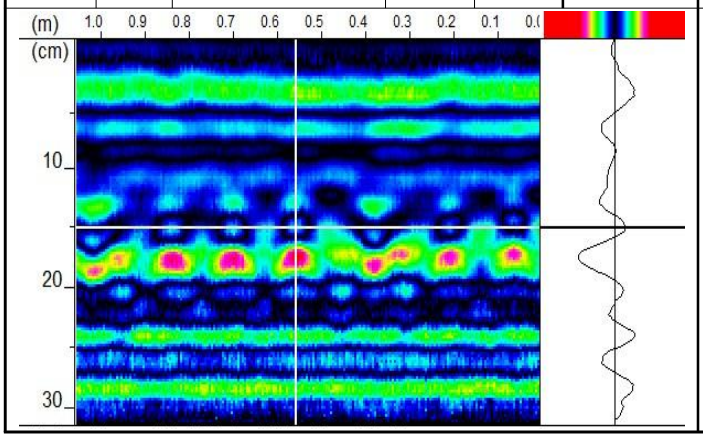
NO.11	위치	자작2교(상) 신팔방향	배근 간격	실측	@162
		P7 교각 수직철근	피복 두께	실측	149㎜

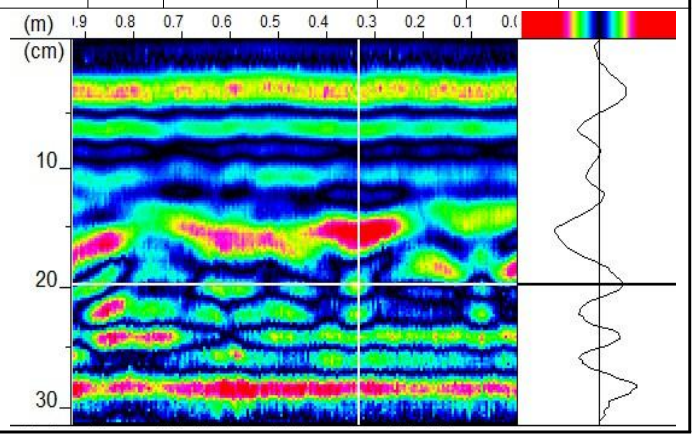
NO.12	위치	자작2교(상) 신팔방향	배근 간격	실측	@194
		P7 교각 수평철근	피복 두께	실측	196㎜
