국도46호선 금남IC2교 등 5개소 성 능 평 가 용 역

[성능평가 보고서]

2024. 07

국토교통부 의정부국토관리사무소

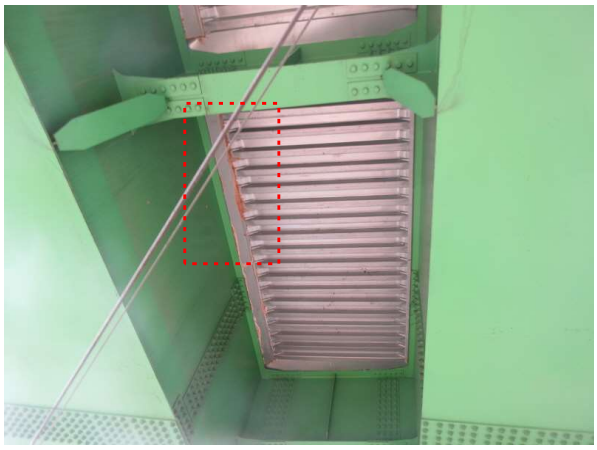
Deck Plate부식 S2	Deck Plate부식 S2
캔틸레버 백태 S2	캔틸레버 백태 S2

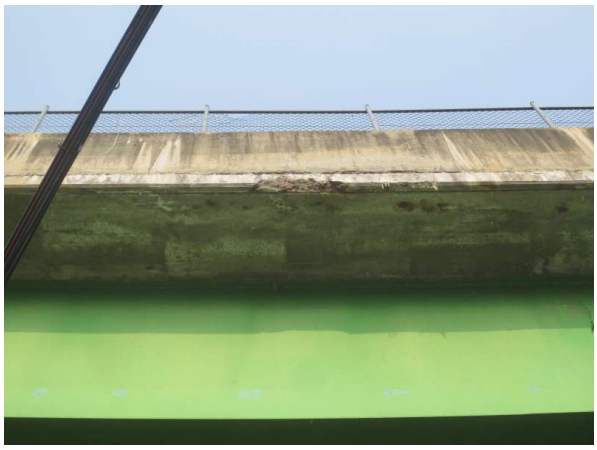
바닥판 박리 S3	바닥판 파손 S3

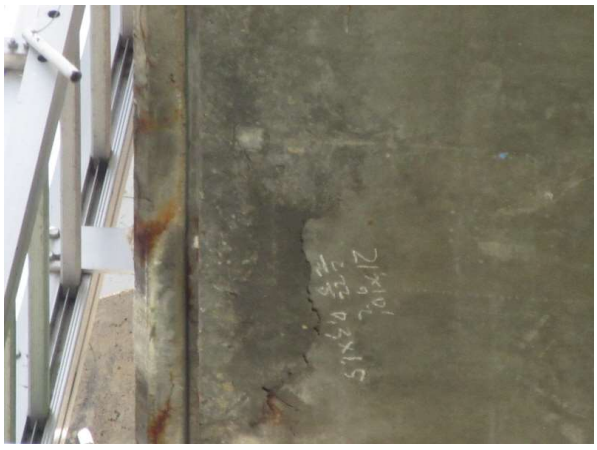
바닥판 들뜸 S3	바닥판 파손 S3

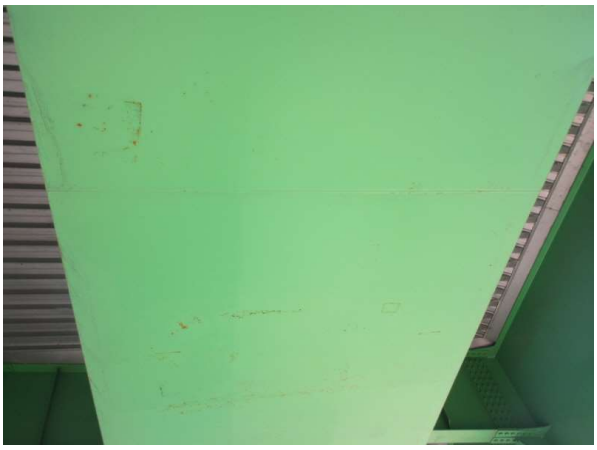
거더 부식 S2-G2-LF	거더 부식 S2-G2-LF

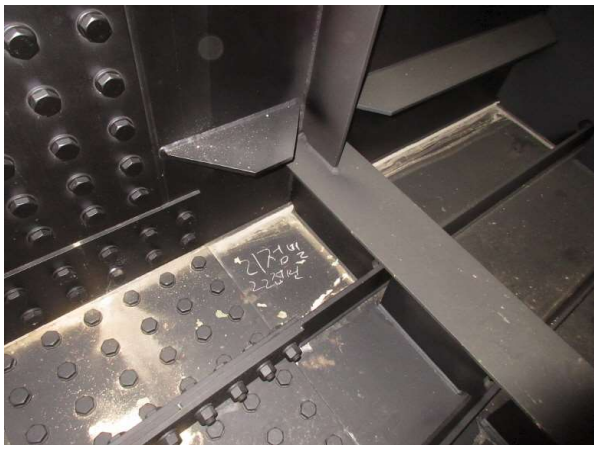
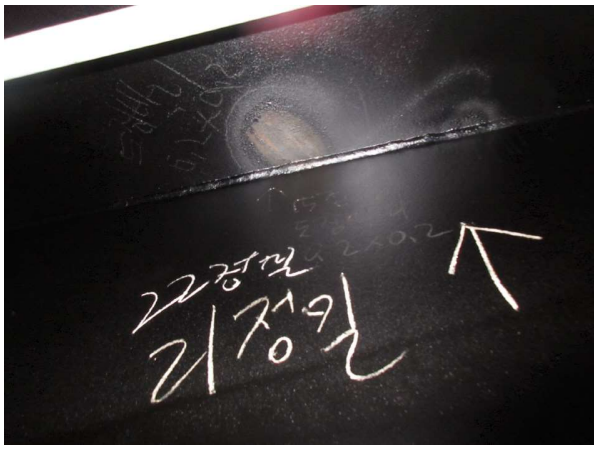
누수흔적 S1-G1-LF	도장박리 S1-G2-UF
도장박리 S1-G2-LF	강재변형 S1-G3-UF

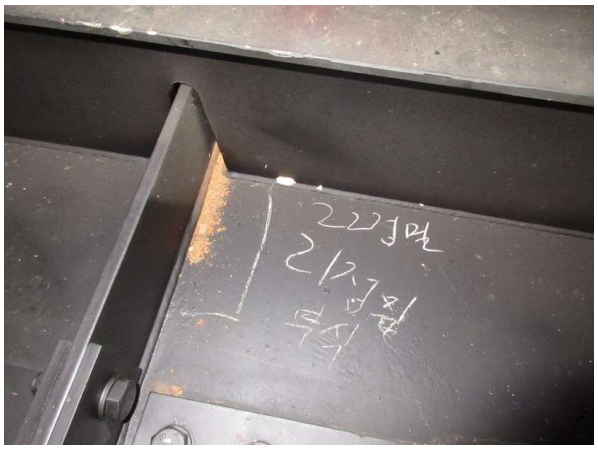
강재부식 S1-G3-LF	강재부식 S2-G1-LF
강재부식 S2-G1-LF	강재부식 S2-G1-LF

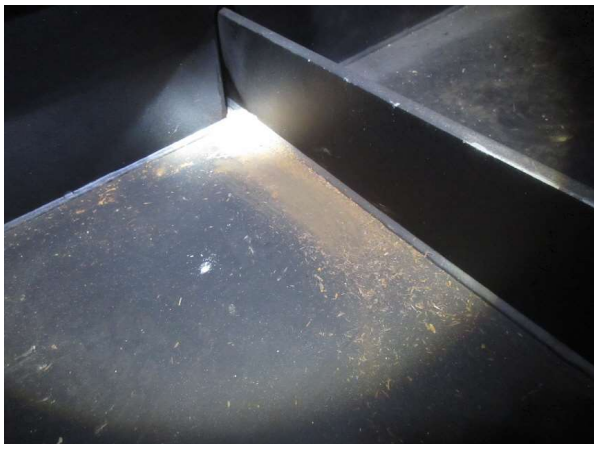
도장박리 S2-G2-UF	강재부식 S2-G2-LF

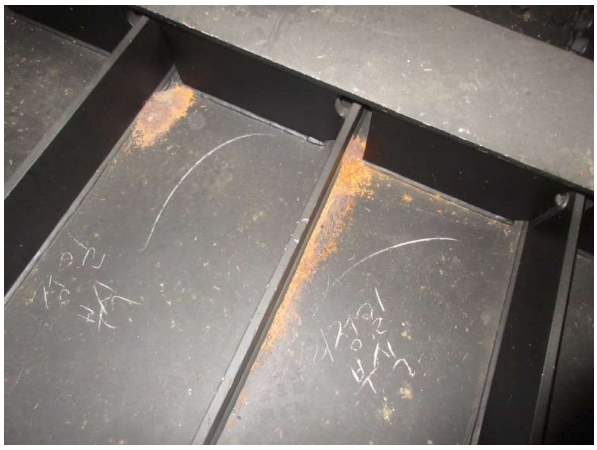
S.P 볼트부식 S2-G3--SP6	강재 부식 S2-G3-LF

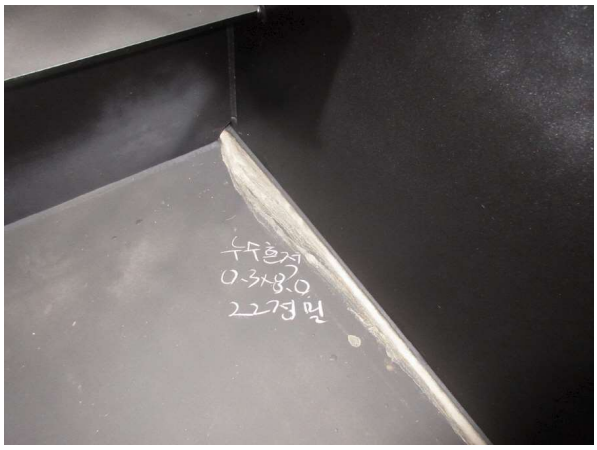
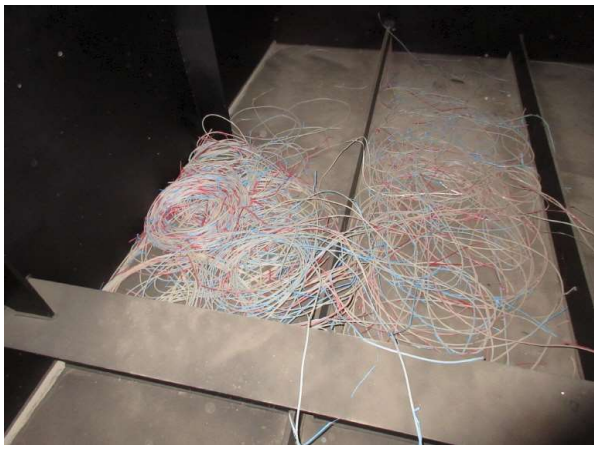
누수흔적 S3-G1-LF	폐자제 적치 S3-G1-LF

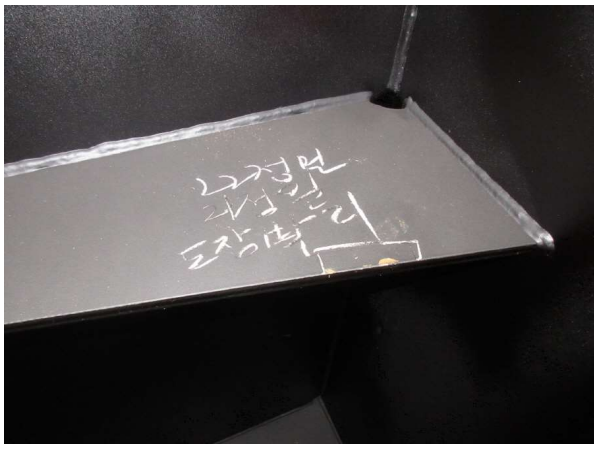
도장박리 S3-G2-LF	강재부식 S3-G2-RW

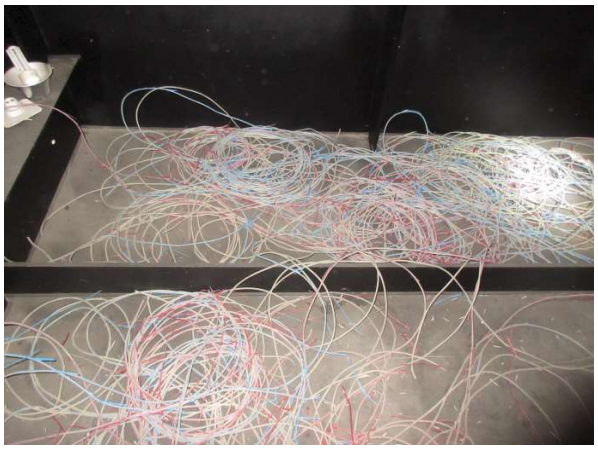
강재부식 S3-G3-G-LF	폐자제 적치 S3-G3-LF

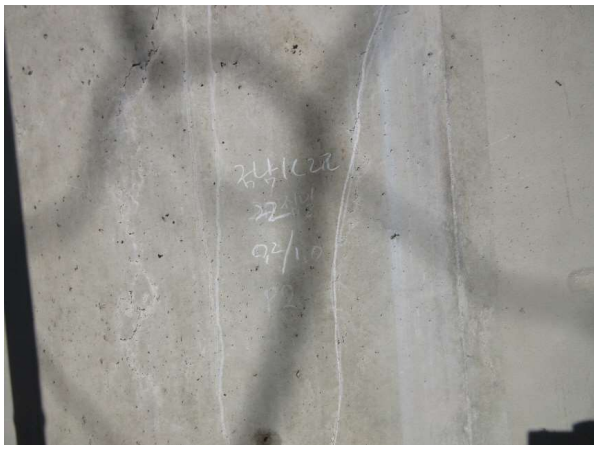
교각 균열(0.3㎜미만) P2

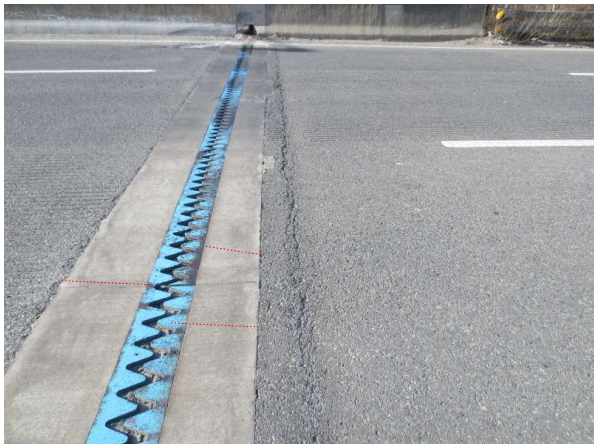
후타재 균열(0.3㎜미만) Exp.Joint-A1

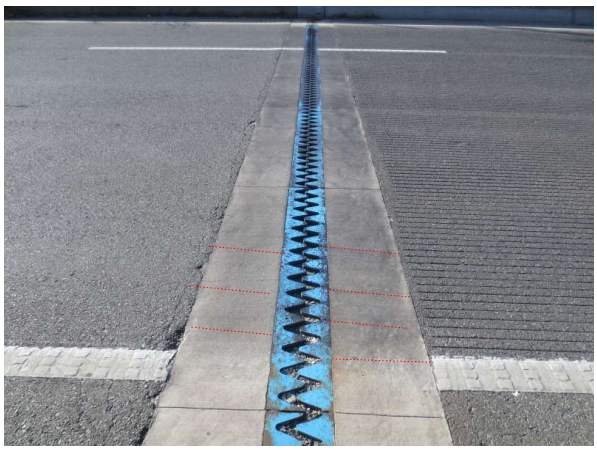
후타재 균열(0.3㎜미만) Exp.Joint-A2

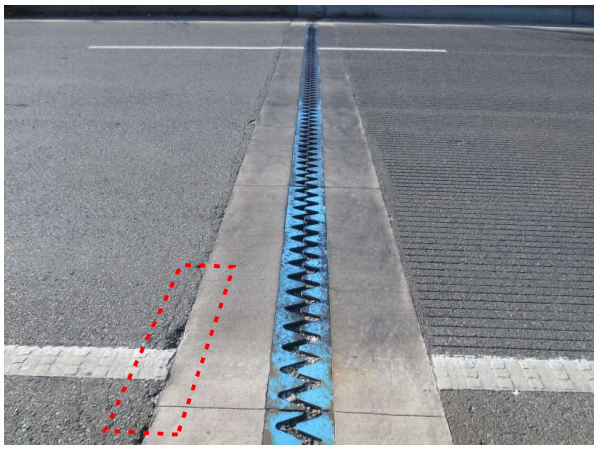
신축이음 단차 Exp.Joint-A2

신축이음 단차(T=20㎜) Exp.Joint-A2

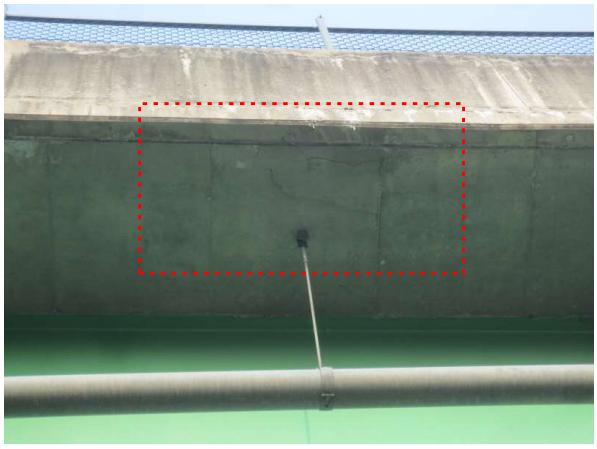
캔틸레버 박리 S1	캔틸레버 백태 S1

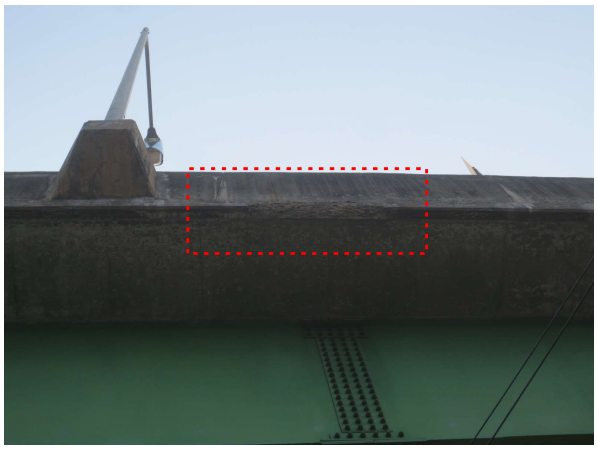
Deck Plate 백태 S1	캔틴레버 파손 S2
캔틴레버 보수부 들뜸 S2	캔틸레버 백태 S2

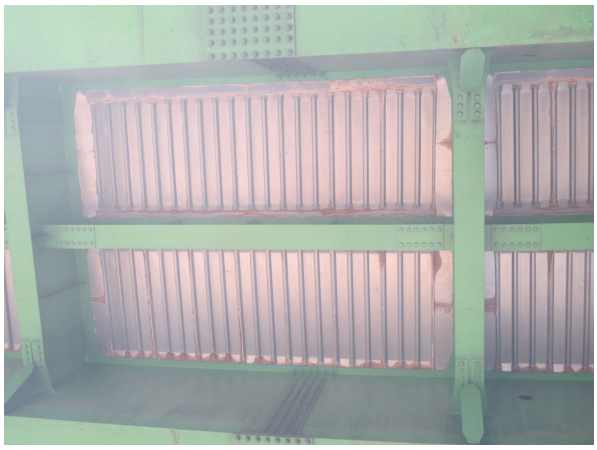
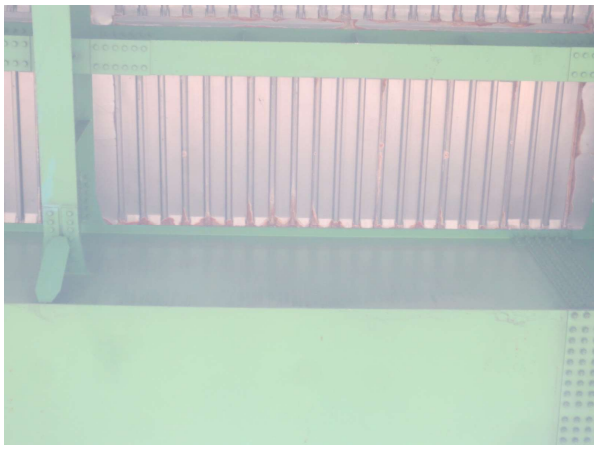
Deck Plate 부식 S2	Deck Plate 부식 S2
캔틸레버 보수현황 S3	바닥판 박리 S3
Deck Plate 부식 S3	Deck Plate 부식 S3

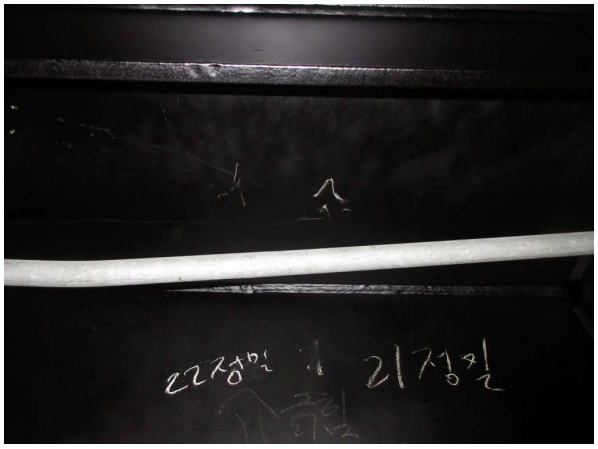
도장긁힘 S1-G1-UF

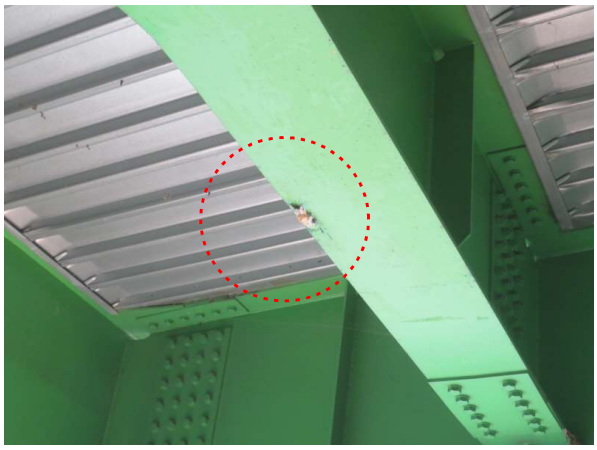
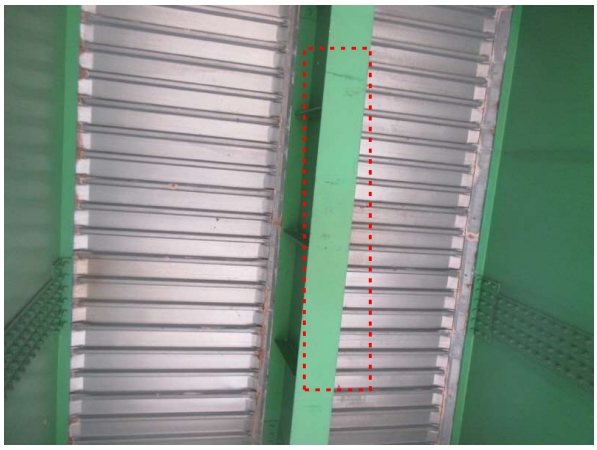
세로도 도장박리 S1	가로보 부식 S3

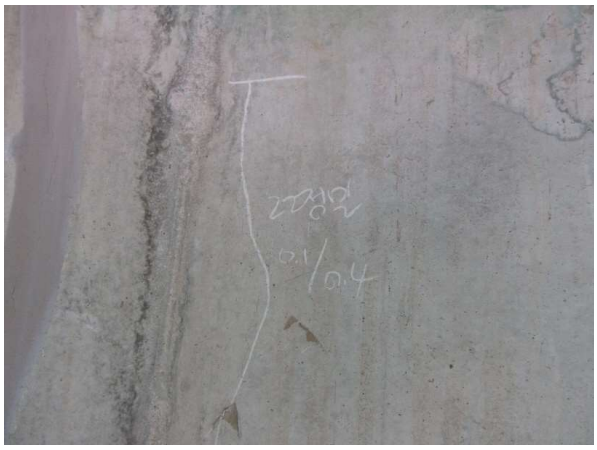
교대 균열(0.3㎜미만) A1

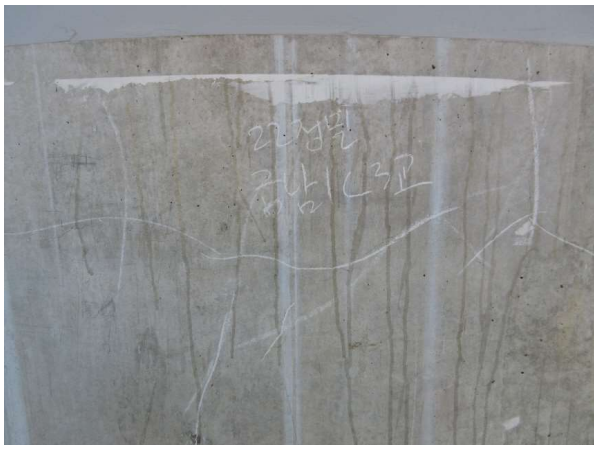
교각 망상균열 P1

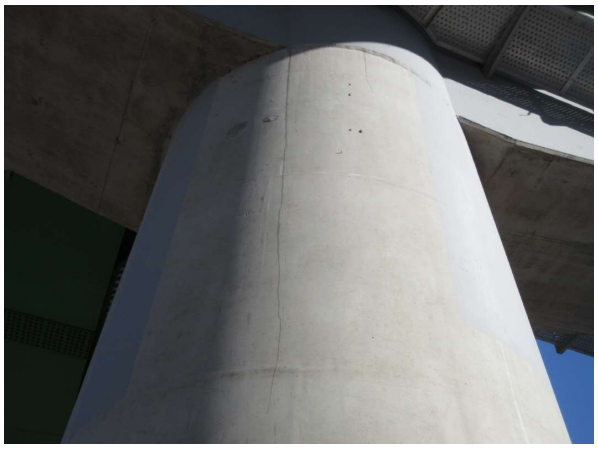
교각 균열(0.3㎜미만) P2

보수현황 상태양호 P2

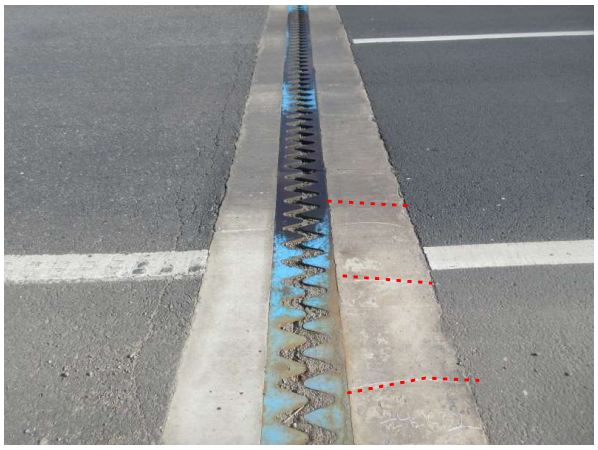
후타재 균열(0.3㎜미만) Exp.Joint-A1

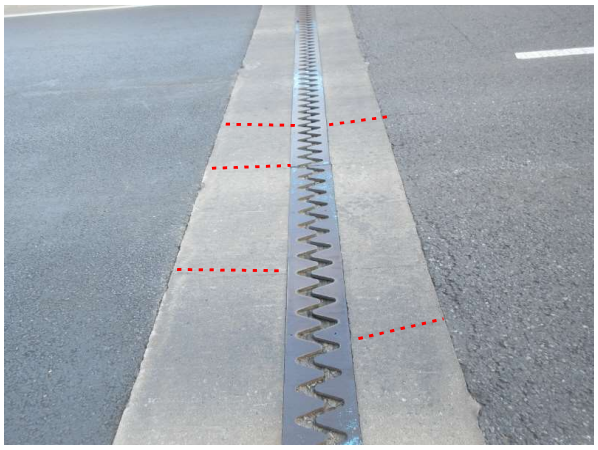
후타재 균열(0.3㎜미만) Exp.Joint-A2

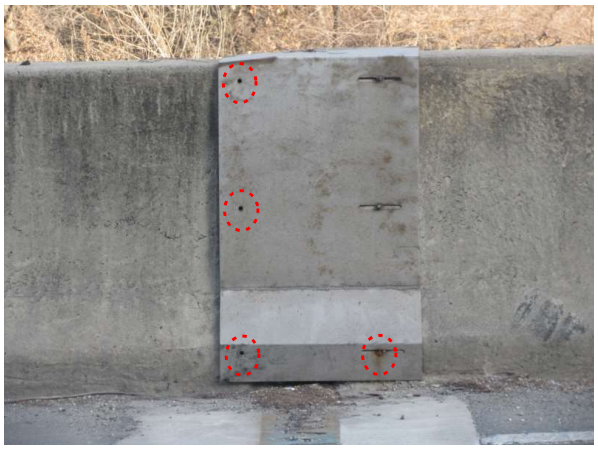
차수판 볼트탈락 Exp.Joint-A2

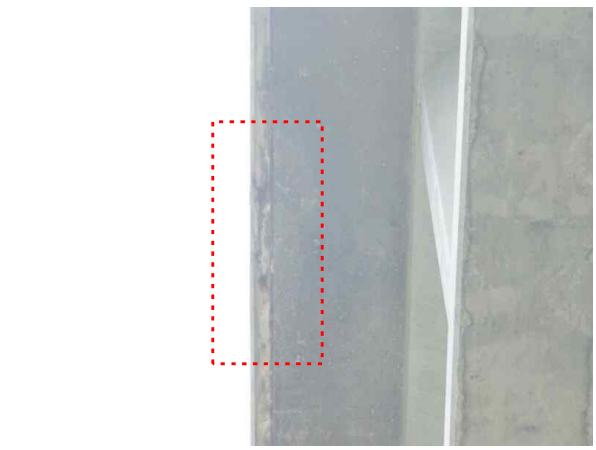
바닥판 열화 S3	바닥판 박락 및 철근노출 S3

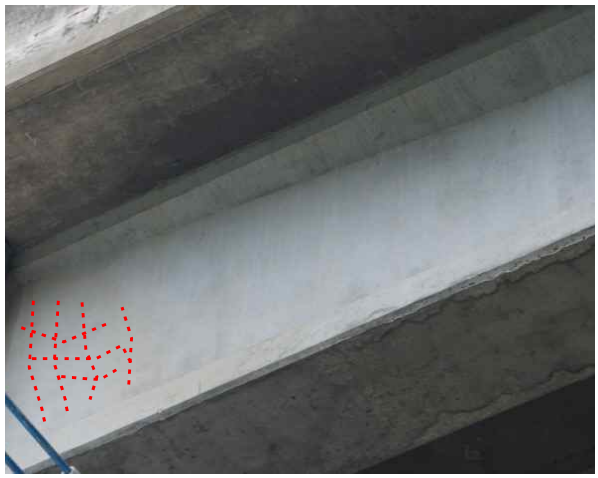
거더 백태 S1-G5	거더 망상균열 S2 G6

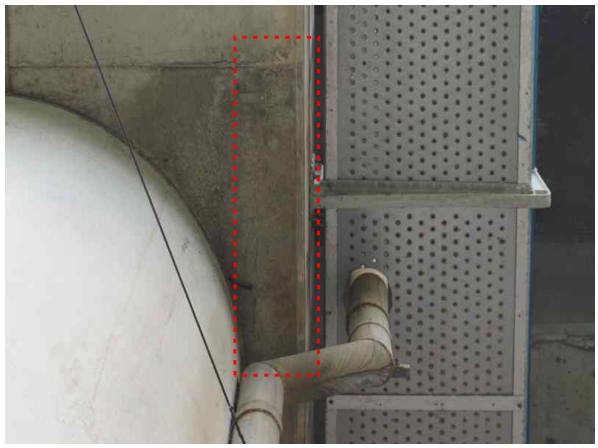
교각 코핑부 박리 P2	교각 코핑부 박리 P2
교각 코핑부 박리 P2	교각 박락 P2

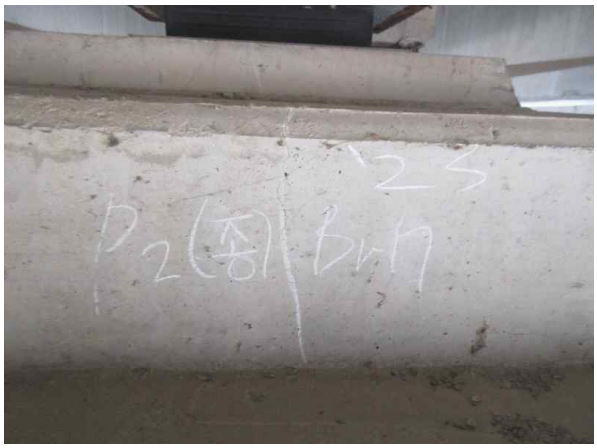
받침 콘크리트 균열(0.3㎜미만) P2 A2-SH7	받침콘크리트 박리 P2 A1-SH6
받침장치 보수 상태양호 A1 SH4	받침장치 보수 상태양호 A1 SH5
받침장치 보수 상태양호 A2 SH3	받침장치 보수 상태양호 A2 SH5

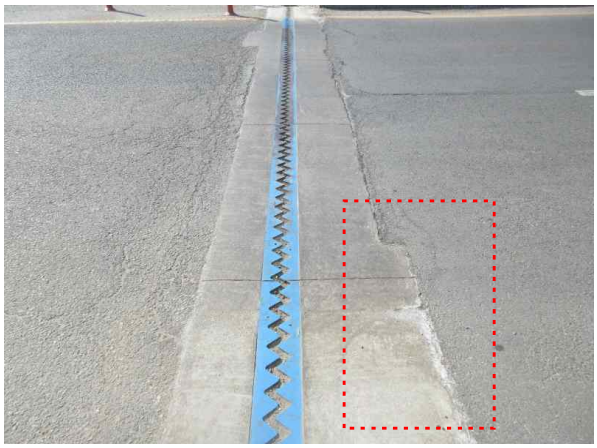
신축이음 하부누수 Exp.Joint-A1

유간 토사퇴적 Exp.Joint-A1

신축이음 하부누수 Exp.Joint-P2

【사진 3.3.15】 신축이음장치 손상현황

- 신축이음 누수의 경우 2022. 06에 교체가 이루어진 것으로 확인되었으며, 교체시기를 고려한 결과 시공미흡에 의한 누수로 판단된다. 공용 중 손상증진 우려가 있으므로 하자보수가 필요한 것으로 판단된다.
- 유간토사퇴적의 경우 방호벽 하단부 박락에 의한 시멘트 및 골재유출에 의한 손상으로 신축거동 확보를 위한 청소가 필요하며 방호벽 보수를 통한 퇴적물 유출차단이 필요한 것으로 판단된다.
- 후타재 박리의 경우 2022. 06에 교체가 이루어진 것으로 확인되었으며, 교체시기를 고려한 결과 시공미흡에 의한 품질저하로 판단된다. 공용 중 손상증진 우려가 있으므로 하자보수가 필요한 것으로 판단된다.
- 차수판 볼트탈락의 경우 공용 중 차량통행 시 발생되는 진동에 의한 손상으로 구조물에 미치는 영향은 없는 손상이나 공용 중 추가적인 볼트탈락 등에 의한 차수판 탈락 시 통행중인 차량과의 충돌우려가 있으므로 볼트 재설치가 필요하며, 보수 이후 볼트체결 상태에 대한 확인이 필요한 것으로 판단된다.

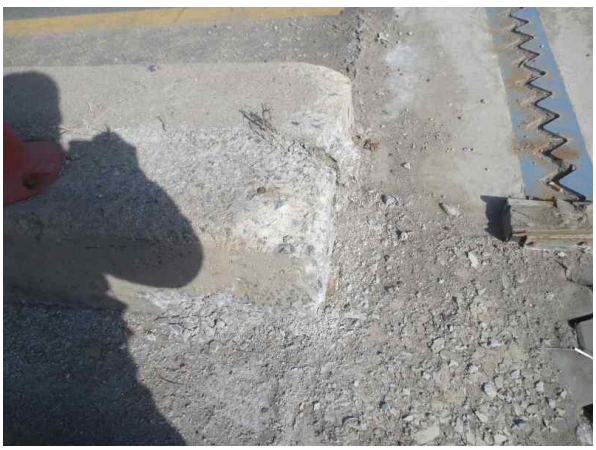
중앙분리대 상행 박락 S1	중앙분리대 하행 박락 S1

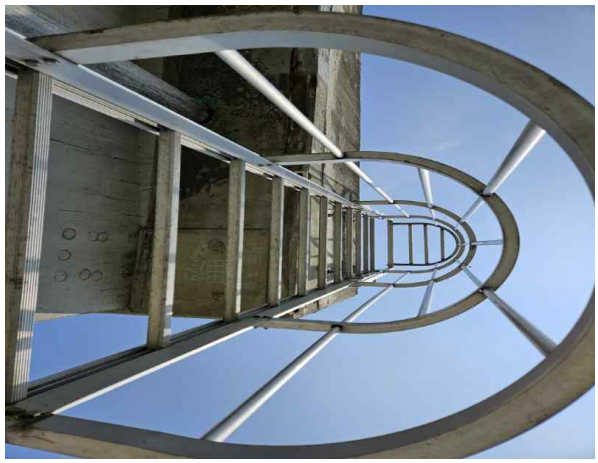
점검계단 파손 A1	점검사다리 상태양호 P2

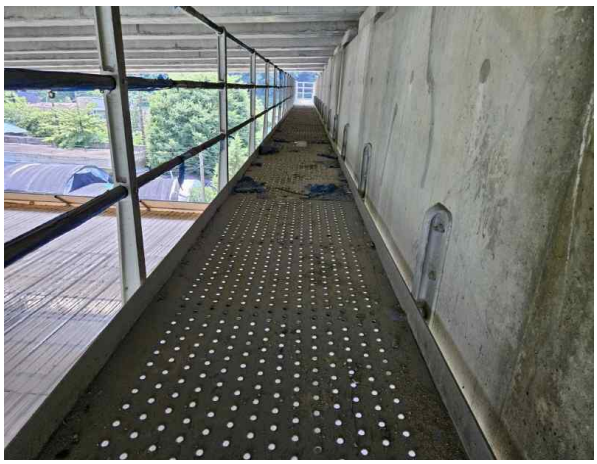
점검통로 상태양호 P3	점검통로 고정장치 상태양호 P3

【사진 3.3.24】 교량 점검시설 손상현황

- 교대A1에 발생한 점검계단 파손의 경우 공용기간 증가에 따른 노후화 및 외기환경에 의한 손상으로 판단된다.
- 점검계단 파손의 경우 교대의 접근을 용이하기 위한 시설물로 설치되어 있으나, 점검계단 이외 부재의 접근이 용이한 상태로 현 시점에서의 보수는 크게 요구되지 않는 상태로 판단되어 추후 시기적 고려를 통한 보수이 적합할 것으로 판단된다.

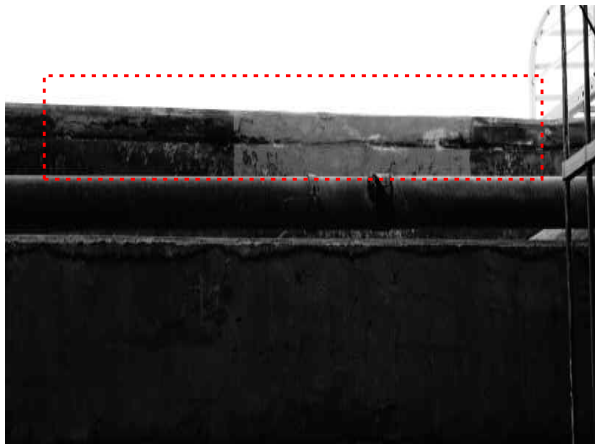
【사진 4.3.3】 바닥판하면 손상현황(계속)

캔틸레버 누수흔적 및 백태 S2	바닥판 박락 및 철근노출 S3
바닥판 열화 S3	바닥판 열화 S3
종 조인트 누수흔적 및 백태 S4	바닥판 박락 S4

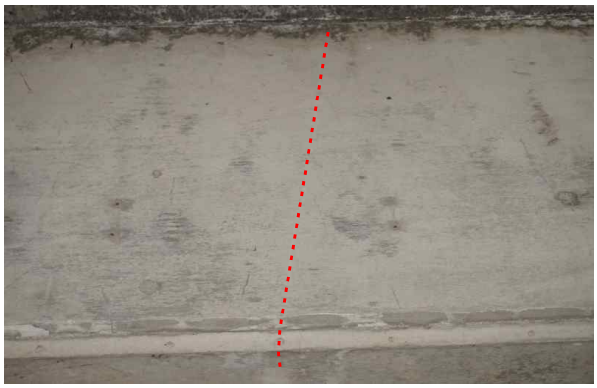
가로보 균열(0.3㎜미만) S4 G3~G4 CB3

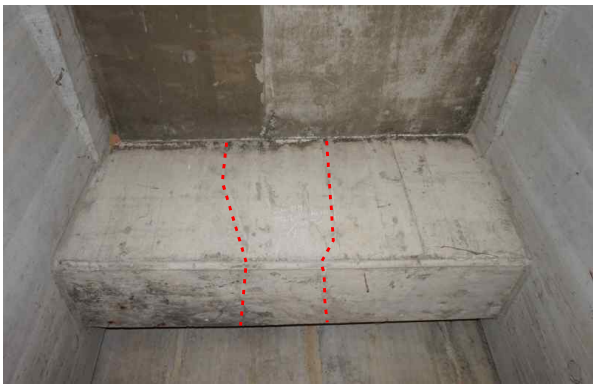
【사진 4.3.7】 가로보 손상현황

가로보 균열(0.3㎜미만) S4 G4~G5 CB3

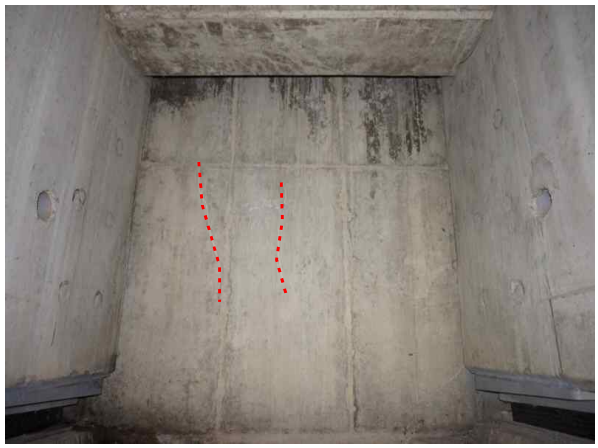
【사진 4.3.9】 교대 손상현황(계속)

교대 균열(0.3㎜이상) A2	교대 균열(0.3㎜미만) A2
교대 녹발생 A2	교대 균열(0.3㎜미만) A2
교대 균열(0.3㎜미만) A2	교대 누수흔적 A2

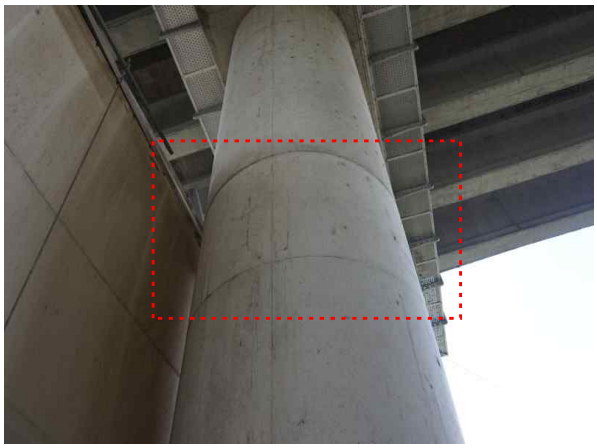
【사진 4.3.11】 교각 손상현황(계속)

교각 망상균열 P2	교각 균열(0.3㎜미만) P2
교각 누수흔적 P2	교각 망상균열 P3

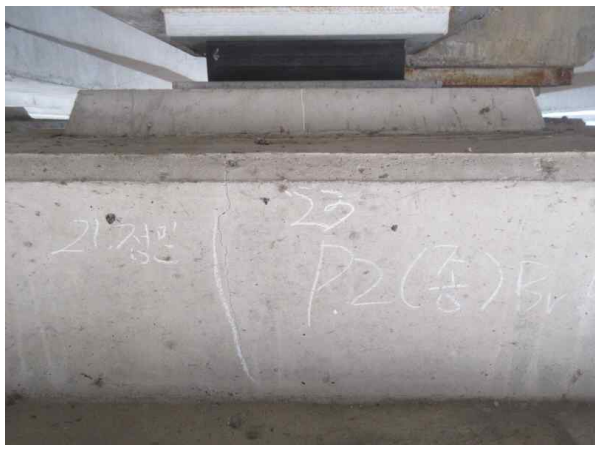
<table><tr><td> </td><td>  </td></tr><tr><td>받침콘크리트 박리/철근부식 P2 A2-SH6</td><td>받침콘크리트 균열(0.3㎜미만) P2 SH5</td></tr></table>

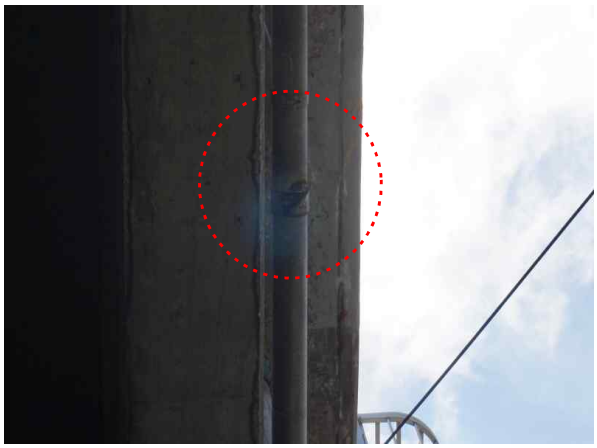
배수관 이음부 부식 S2

유도배수관 길이부족 A2

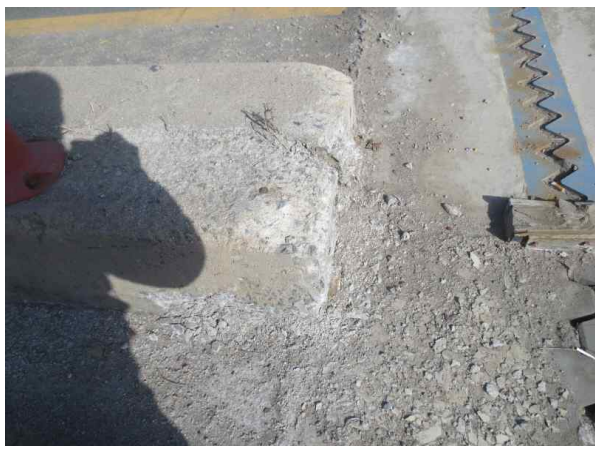
중앙분리대 상행 박락 S1	중앙분리대 하행 박락 S1

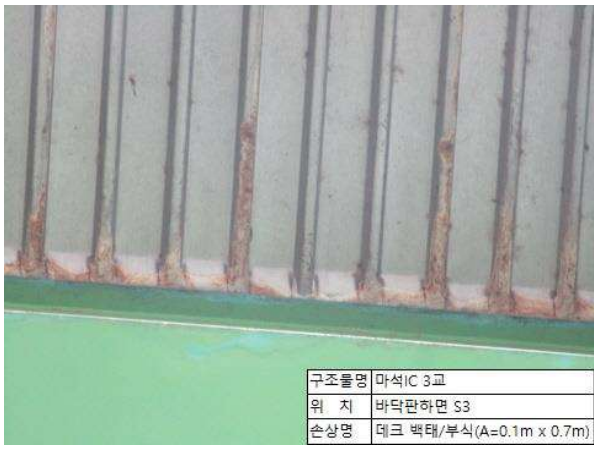
S3 데크플레이트 백태, 부식(0.1m×0.7m)

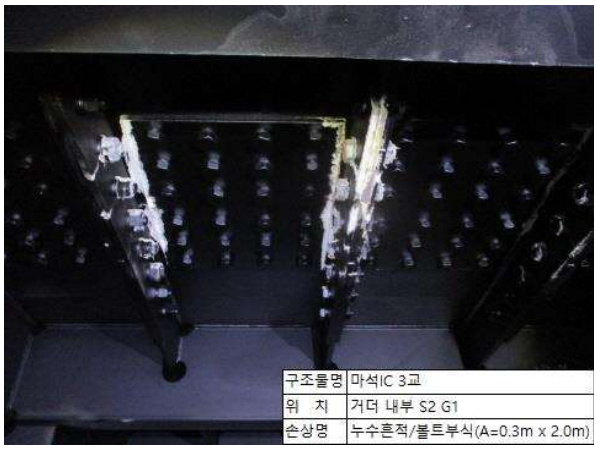
거더 내부 S2 G1 누수흔적(0.3m×2.0m)

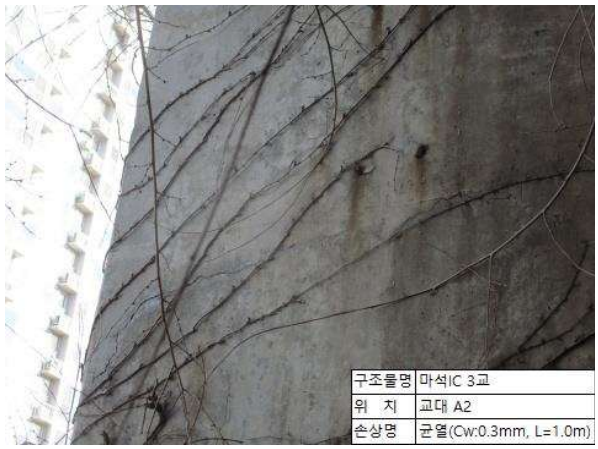
A2 구체 균열(Cw=0.3㎜/1.0m)

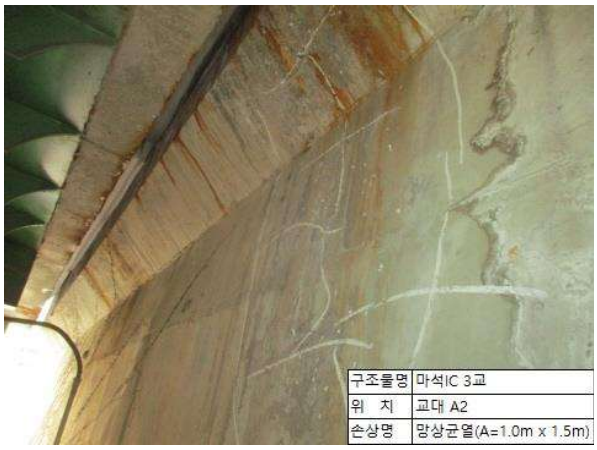
A2 흉벽 망상균열(1.0m×1.5m)

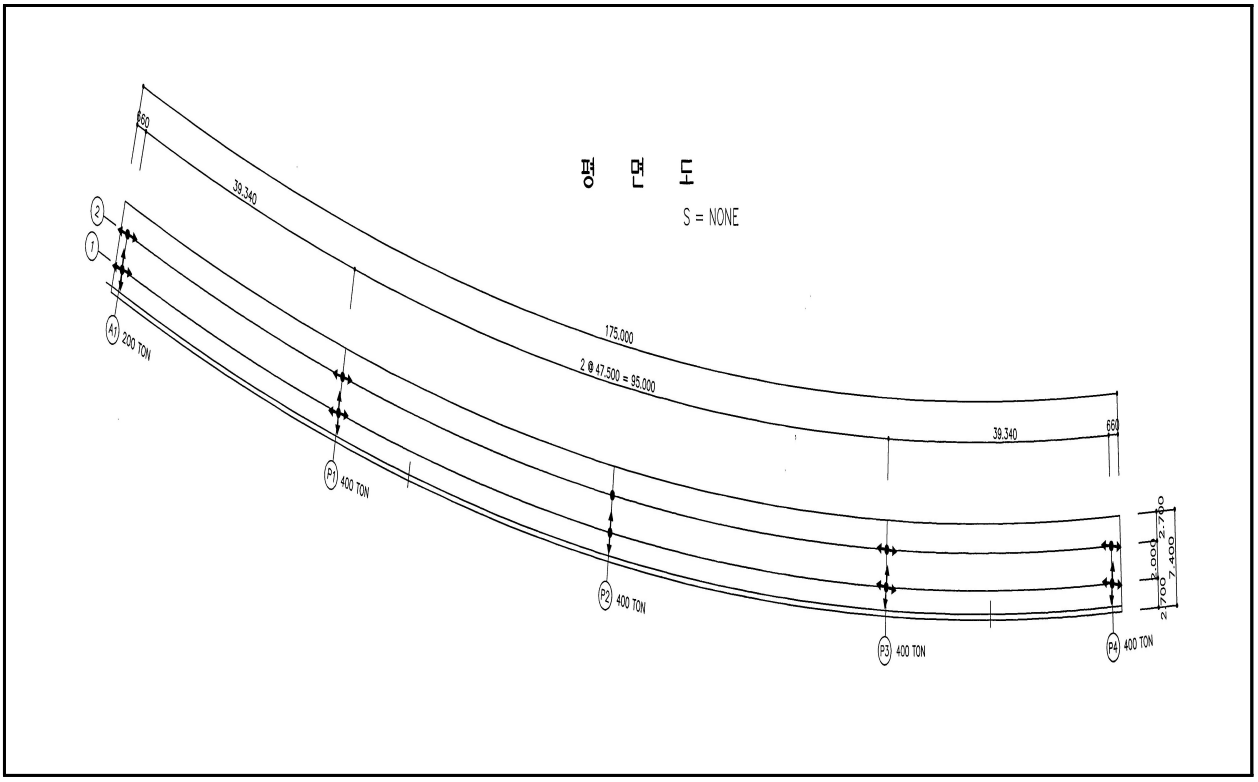
【그림 5.3.1】 교량받침 배치도

■ 교량받침은 상부구조에 작용하는 하중을 하부에 전달하는 기능을 수행하는 부재로 마석IC3교는 포트받침으로 양방향8개소, 일방향 1개소, 고정단 1개소 등 총 10개소가 설치되어 있다.

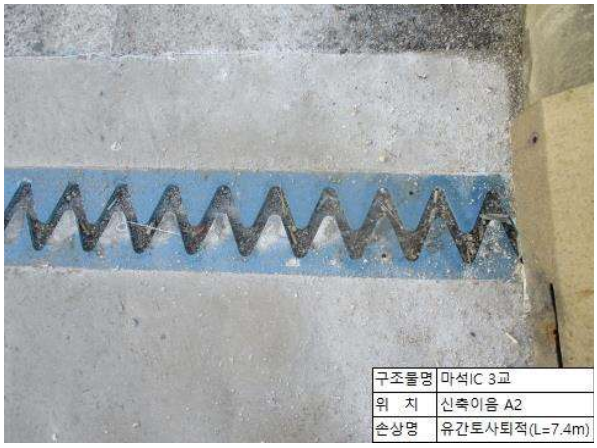
■ 신축이음 외관조사 결과, 2022년 신축이음장치는 교체가 이루어진 것으로 확인되었으며, 국부적으로 유간토사퇴적, 차수판 볼트탈락 등의 손상이 조사되었다.

P22 유간토사퇴적(L=6.5m)

A2 유간토사퇴적(L=6.5m)

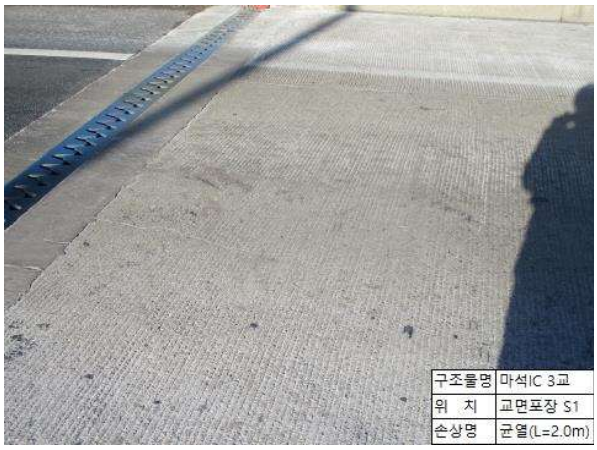
<table><tr><td> 
</td><td>
</td></tr><tr><td>S1 포장 균열(L=2.0m)</td><td>S1 포장 토사퇴적(1.0m×40.0m)</td></tr></table>

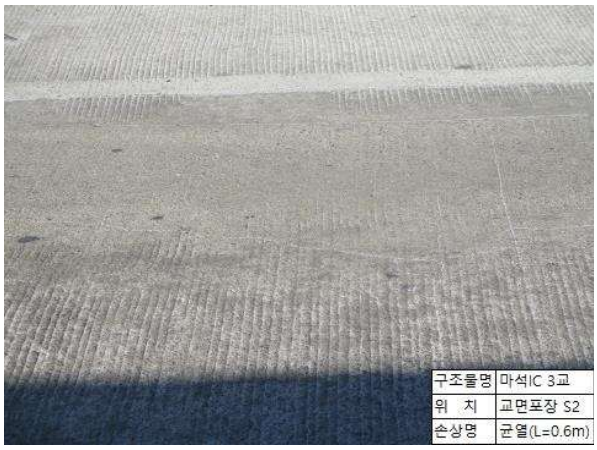
<table><tr><td> 
</td><td>
</td></tr><tr><td>S2 포장 균열(L=0.6m)</td><td>S4 포장 토사퇴적(1.0m×40.0m)</td></tr></table>

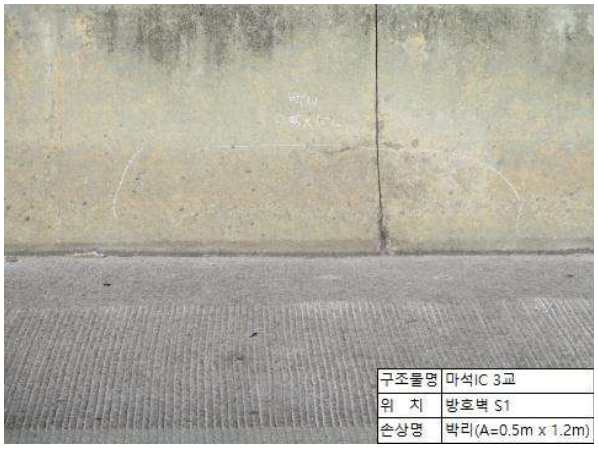
S1 방호벽 박리(0.5m×1.2m)

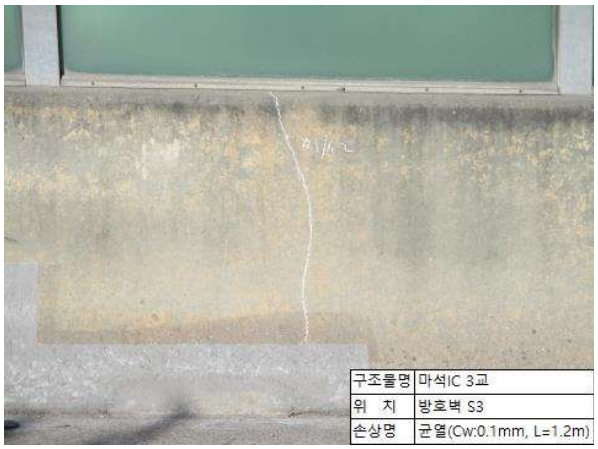
S3 방호벽 균열(Cw=0.1㎜/1.2m)

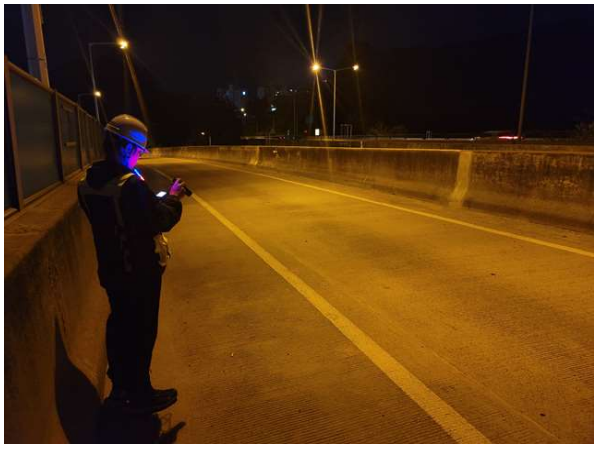
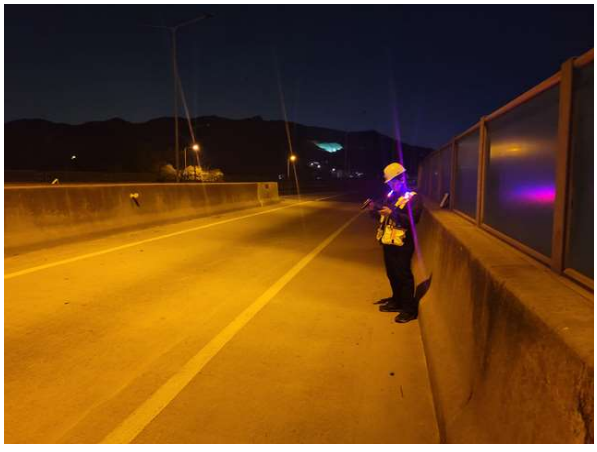
【사진 5.7.1】 휘도 측정

작동유무평가 ①	설치상태				조명평가등급 MIN(①,②)
	도로조명 휘도기준		측정휘도 (cd/m^2)	설치상태평가 ②	
	도로조명등급	평균 노면휘도(cd/m^2)			
a	M3	1.0	0.52	e	e

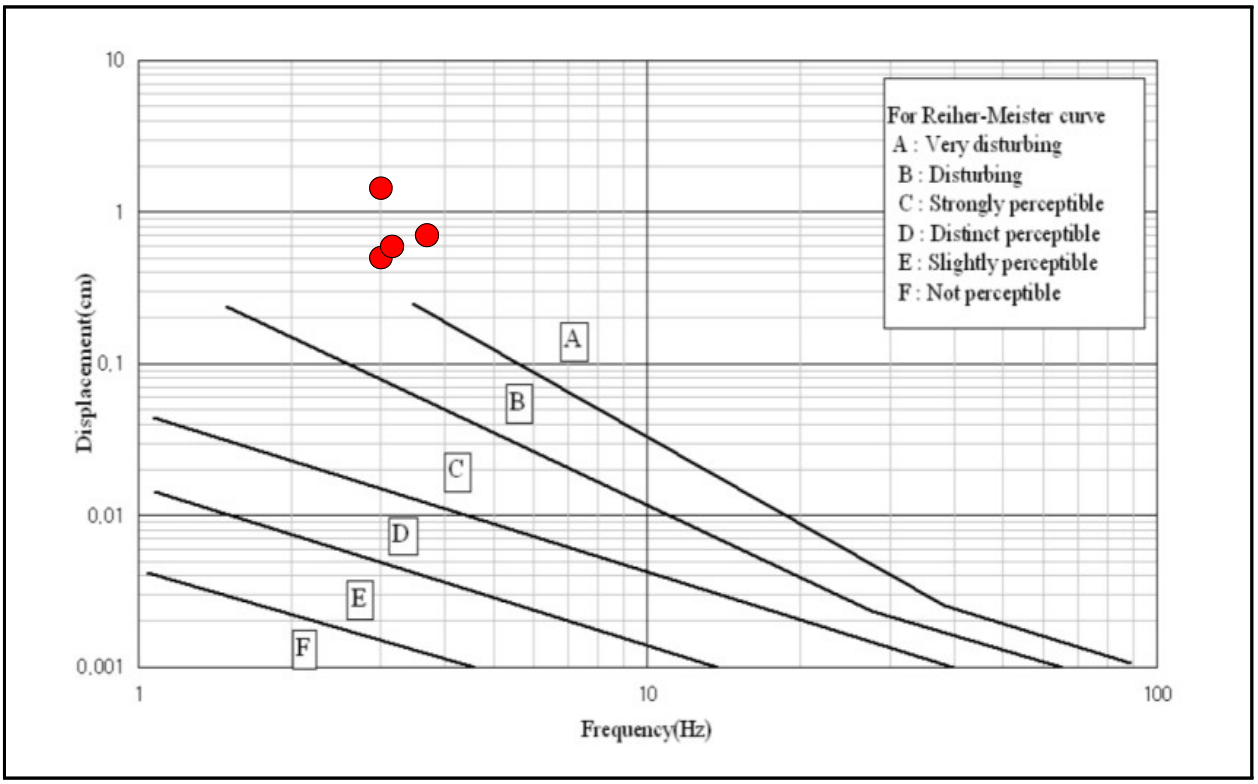
【그림 5.7.1】 Reiher-Meister(1931)의 허용곡선

No.	Dis(cm)	Fre(Hz)
1	0.72	3.2
2	1.58	2.9
3	0.64	3.1
4	0.88	3.7

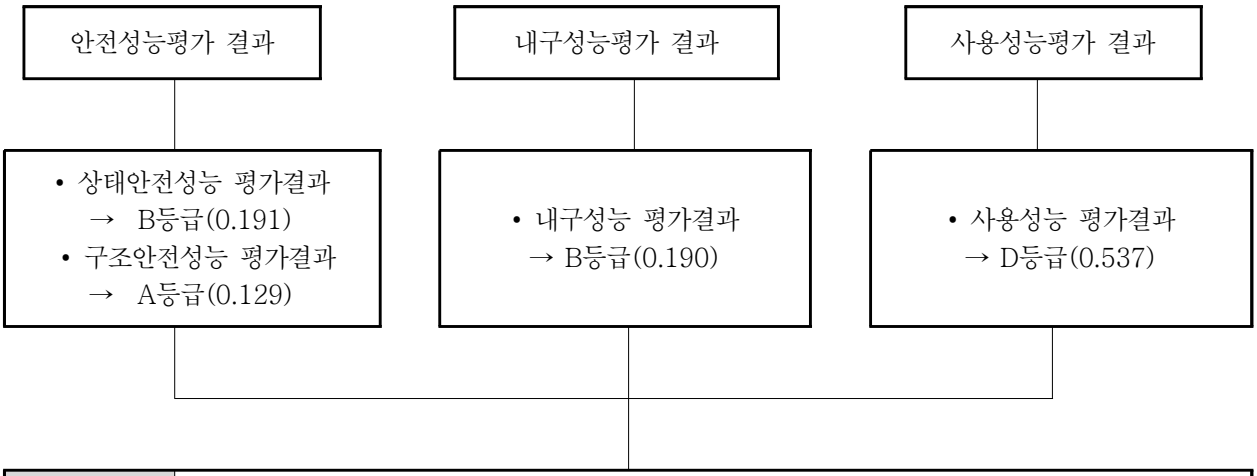
종합평가	B등급
성능목표	B등급
분석결과	• 성능평가 실시 결과, 안전성능 평가 B등급, 내구성능 평가 B등급, 사용성능평가 D등급으로 분석되어 최종 종합평가 등급은 B등급으로 판정되었다. • 이는 시설물의 성능평가 목표치인 B등급으로 “일부 부재에서 경미한 결함이나 내구성 저하 가능성이 조사되었으며, 외부 환경조건 등을 고려하여 진행 여부를 지속 관찰하고 보수 여부를 결정하여야 하는 성능 수준”인 것으로 분석되었다.
