국도46호선 금남IC2교 등 5개소 성능평가용역

설 계 서

의정부국토관리사무소

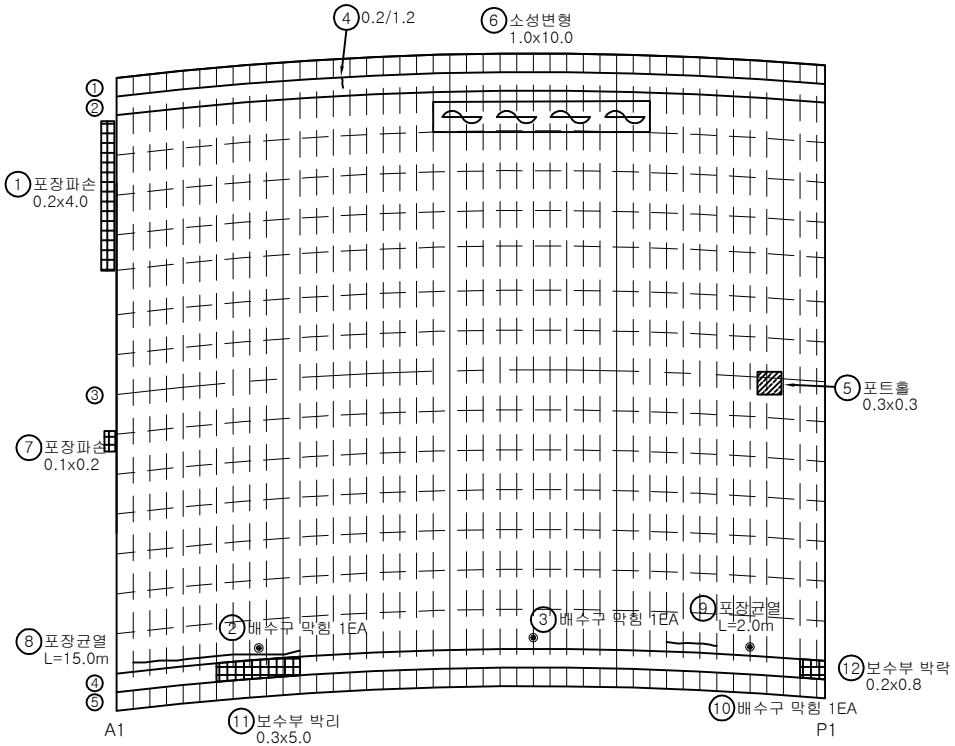
No.	기존(N) 기존(P)	손상내용	손상현황 폭 (mm)	깊이 (m)	너비 (m)	물량	단위	개소	손상율량	비고
1	기존	포장파손		0.20	4.00	0.80	㎡	1	0.80	
2	기존	배수구 막힘				1.00	EA	1	1.00	
3	기존	배수구 막힘				1.00	EA	1	1.00	
4	기존	균열(0.3mm미만)	0.20	1.20		1.20	m	1	1.20	
5	기존	포트홀		0.30	0.30	0.09	㎡	1	0.09	
6	기존	소성변형		1.00	10.00	10.00	㎡	1	10.00	
7	기존	포장파손		0.10	0.20	0.02	㎡	1	0.02	
8	기존	포장균열		15.00		15.00	m	1	15.00	
9	기존	포장균열		2.00		2.00	m	1	2.00	
10	기존	배수구 막힘				1.00	EA	1	1.00	
11	기존	보수부 박리		0.30	5.00	1.50	㎡	1	1.50	
12	기존	보수부 박락		0.20	0.80	0.16	㎡	1	0.16	
13										
14										
15										
16										
17										
18										
19										
20										
21										
22										
23										
24										
25										
26										
27										
28										
29										
30										
31										
32										
33										
34										
35										
36										
37										
38										
39										
40										
41										
42										
43										
44										
45

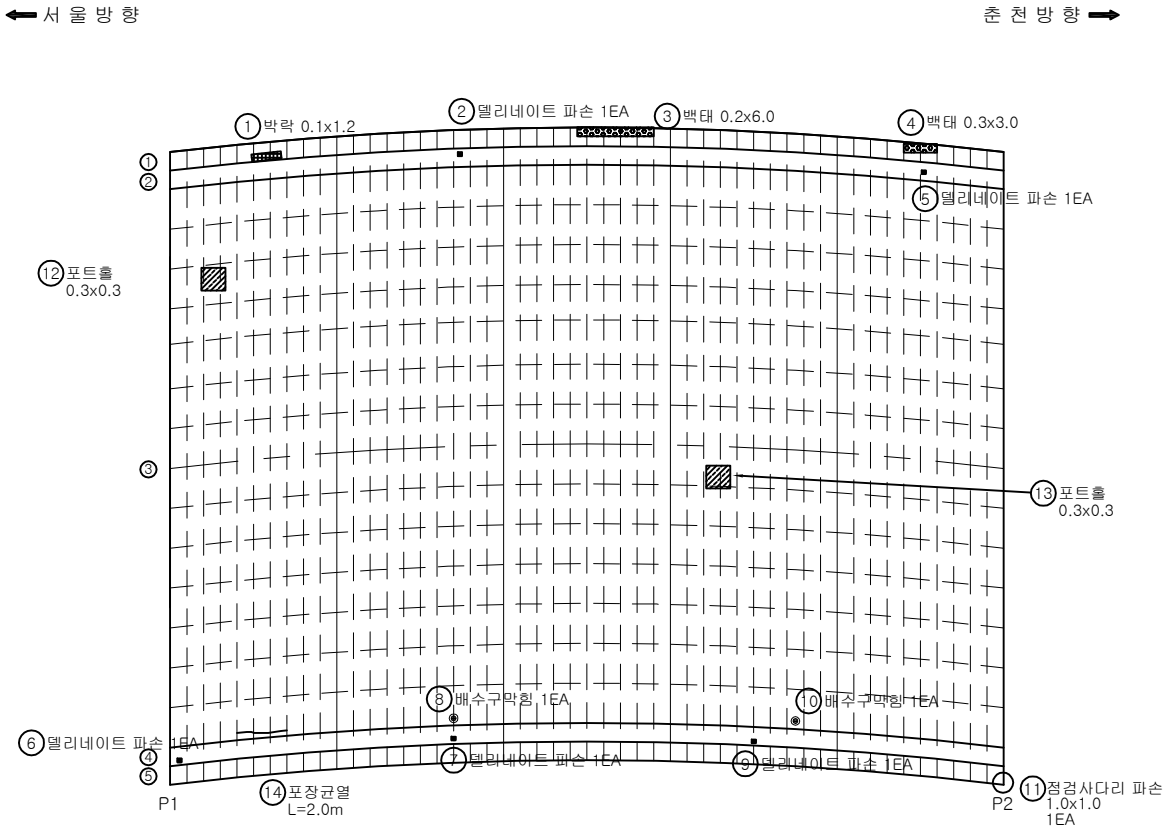
No.	기존(N) 기존(P)	손상내용	손상현황 폭 (mm)	깊이 (m)	너비 (m)	물량	단위	개소	손상물량	비고
1	기존	박락		0.10	1.20	0.12	㎡	1	0.12	
2	기존	델리네이트 파손				1.00	EA	1	1.00	
3	기존	백태		0.20	6.00	1.20	㎡	1	1.20	
4	기존	백태		0.30	3.00	0.90	m	1	0.90	
5	기존	델리네이트 파손				1.00	EA	1	1.00	
6	기존	델리네이트 파손				1.00	EA	1	1.00	
7	기존	델리네이트 파손				1.00	EA	1	1.00	
8	기존	배수구 막힘				1.00	EA	1	1.00	
9	기존	델리네이트 파손				1.00	EA	1	1.00	
10	기존	배수구 막힘				1.00	EA	1	1.00	
11	기존	점검사다리 파손		1.00	1.00	1.00	㎡	1	1.00	
12	기존	포트홀		0.30	0.30	0.09	㎡	1	0.09	
13	보수	포트홀		0.30	0.30	0.09	㎡	1	0.09	
14	기존	포장균열		2.00		2.00	m	1	2.00	
15										
16										
17										
18										
19										
20										
21										
22										
23										
24										
25										
26										
27										
28										
29										
30										
31										
32										
33										
34										
35										
36										
37										
38										
39										
40										
41										
42										
43										
44										
45

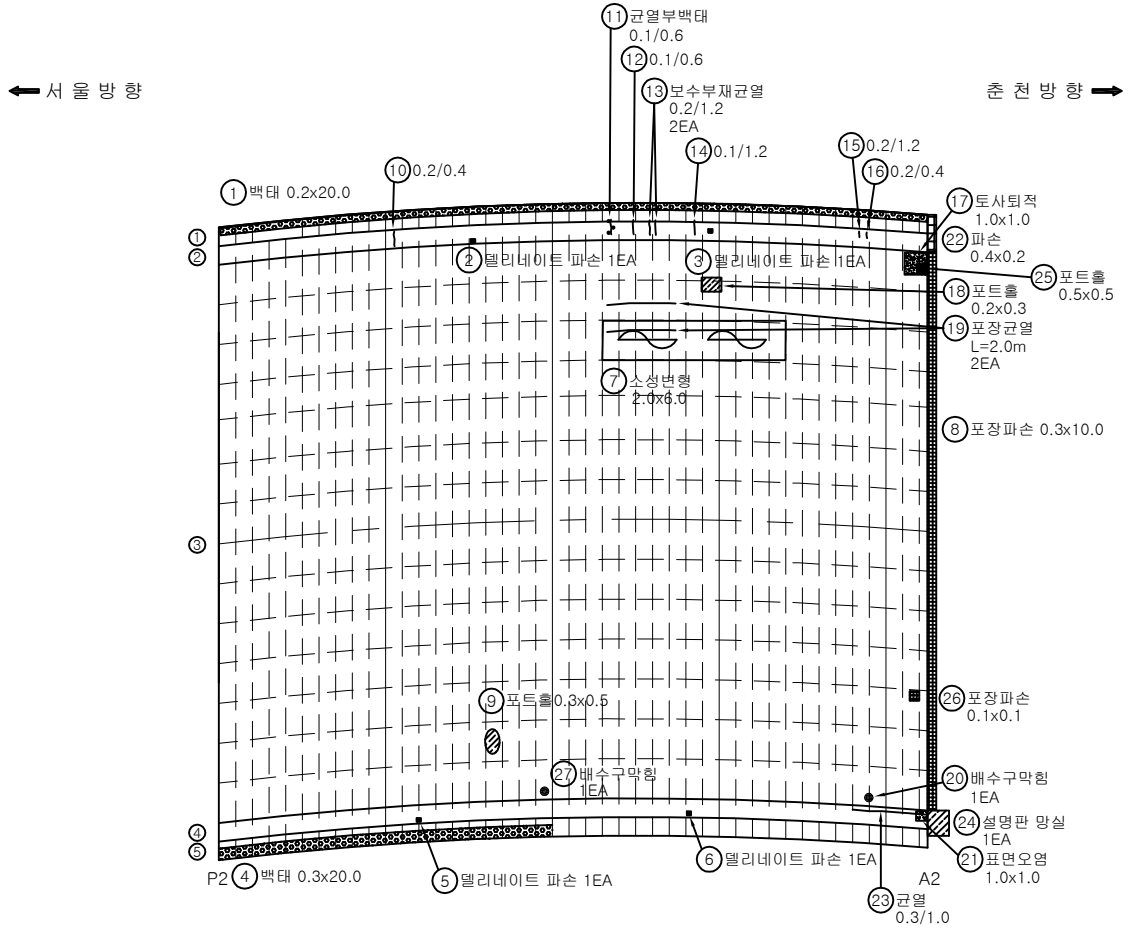
No.	기존(N) 기존(P)	손상내용	손상현황						손상율량	비고
			폭 (mm)	깊이 (m)	너비 (m)	물량	단위	개소		
1	기존	백태		0.20	20.00	4.00	㎡	1	4.00	
2	기존	델리네이트 파손				1.00	EA	1	1.00	
3	기존	델리네이트 파손				1.00	EA	1	1.00	
4	기존	백태		0.30	20.00	6.00	㎡	1	6.00	
5	기존	델리네이트 파손				1.00	EA	1	1.00	
6	기존	델리네이트 파손				1.00	EA	1	1.00	
7	기존	소성변형		2.00	6.00	12.00	㎡	1	12.00	
8	기존	포장파손		0.30	10.00	3.00	㎡	1	3.00	
9	기존	포트홀		0.30	0.50	0.15	㎡	1	0.15	
10	기존	균열(0.3mm미만)	0.20	0.40		0.40	m	1	0.40	
11	기존	균열부백태	0.10	0.60		0.60	m	1	0.60	
12	기존	균열(0.3mm미만)	0.10	0.60		0.60	m	1	0.60	
13	기존	보수부재균열	0.20	1.20		1.20	m	2	2.40	
14	기존	균열(0.3mm미만)	0.10	1.20		1.20	m	1	1.20	
15	기존	균열(0.3mm미만)	0.20	1.20		1.20	m	1	1.20	
16	기존	균열(0.3mm미만)	0.20	0.40		0.40	m	1	0.40	
17	기존	토사퇴적		1.00	1.00	1.00	㎡	1	1.00	
18	기존	포트홀		0.20	0.30	0.06	㎡	1	0.06	
19	기존	포장균열		2.00		2.00	m	2	4.00	
20	기존	배수구 막힘				1.00	EA	1	1.00	
21	기존	표면오염		1.00	1.00	1.00	㎡	1	1.00	
22	기존	파손		0.40	0.20	0.08	㎡	1	0.08	
23	기존	균열(0.3mm이상)	0.30	1.00		1.00	m	1	1.00

24	기존	설명판 망실				1.00	EA	1	1.00	
25	기존	포트홀		0.50	0.50	0.25	㎡	1	0.25	
26	기존	포장파손		0.10	0.10	0.01	㎡	1	0.01	
27	기존	배수구 막힘				1.00	EA	1	1.00	
28										
29										
30										
31										
32										
33										
34										
35										
36										
37										
38										
39										
40										
41										
42										
43										
44										
45

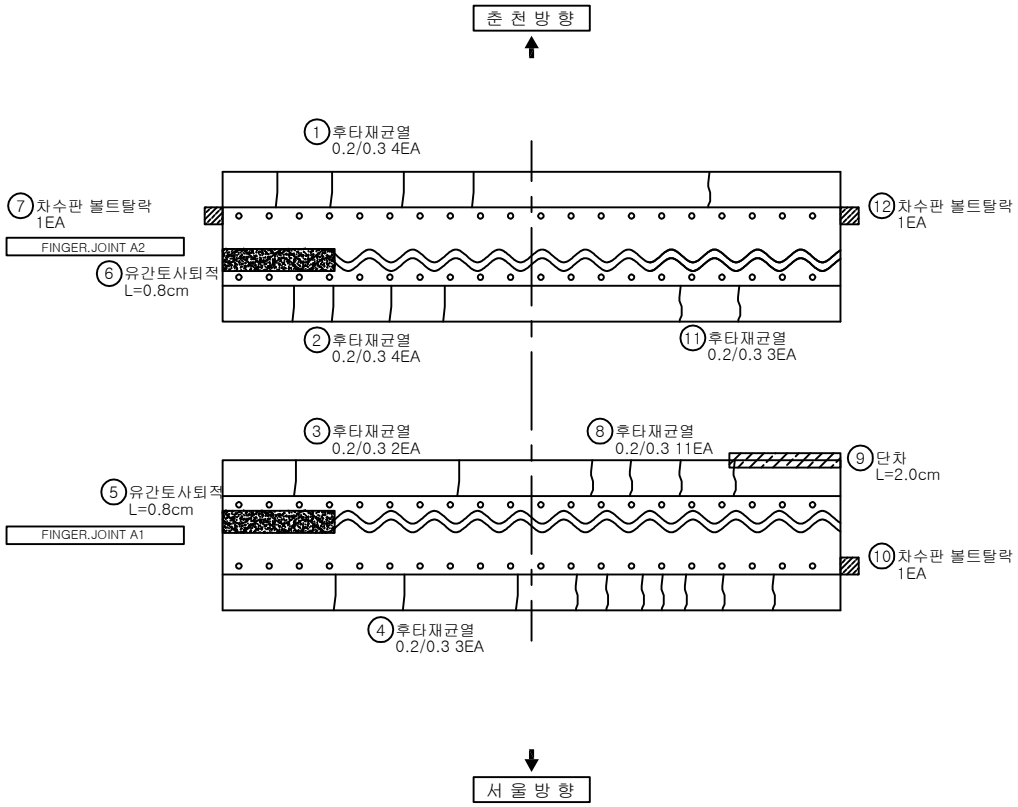
No.	기존(N) 기존(P)	손상내용	손상현황						손상율량	비고
			폭 (mm)	깊이 (m)	너비 (m)	물량	단위	개소		
1	기존	후타재 균열	0.20	0.30		0.30	m	4	1.20	
2	기존	후타재 균열	0.20	0.30		0.30	m	4	1.20	
3	기존	후타재 균열	0.20	0.30		0.30	m	2	0.60	
4	기존	후타재 균열	0.20	0.30		0.30	m	3	0.90	
5	기존	유간토사퇴적		0.80		0.80	m	1	0.80	
6	기존	유간토사퇴적		0.80		0.80	m	1	0.80	
7	기존	차수판 볼트탈락				1.00	EA	1	1.00	
8	기존	후타재 균열	0.20	0.30		0.30	m	11	3.30	
9	기존	단차			2.00	2.00	cm	1	2.00	
10	기존	차수판 볼트탈락				1.00	EA	1	1.00	
11	기존	후타재 균열	0.20	0.30		0.30	m	3	0.90	
12	기존	차수판 볼트탈락				1.00	EA	1	1.00	
13										
14										
15										
16										
17										
18										
19										
20										
21										
22										
23										
24										
25										
26										
27										
28										
29										
30										
31										
32										
33										
34										
35										
36										
37										
38										
39										
40										
41										
42										
43										
44										
45

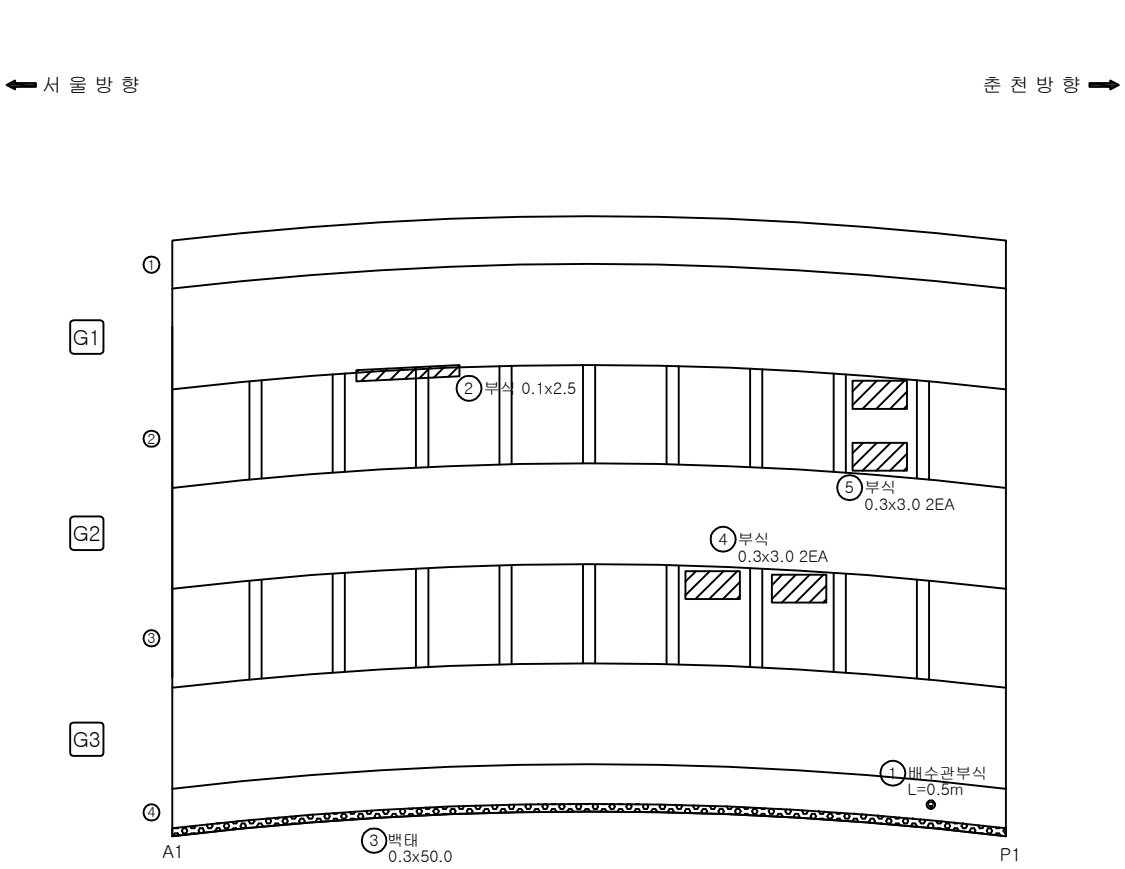
No.	기존(N) 기존(P)	손상내용	손상현황 폭 (mm)	손상현황 길이 (m)	손상현황 너비 (m)	손상현황 물량	손상현황 단위	손상현황 개소	손상물량	비고
1	기존	배수관부식		0.50		0.50	m	1	0.50	
2	기존	데크플레이트부식		0.10	2.50	0.25	㎡	1	0.25	
3	기존	백태		0.30	50.00	15.00	㎡	1	15.00	
4	기존	데크플레이트부식		0.30	3.00	0.90	㎡	2	1.80	
5	기존	데크플레이트부식		0.30	3.00	0.90	㎡	2	1.80	
6										
7										
8										
9										
10										
11										
12										
13										
14										
15										
16										
17										
18										
19										
20										
21										
22										
23										
24										
25										
26										
27										
28										
29										
30										
31										
32										
33										
34										
35										
36										
37										
38										
39										
40										
41										
42										
43										
44										
45

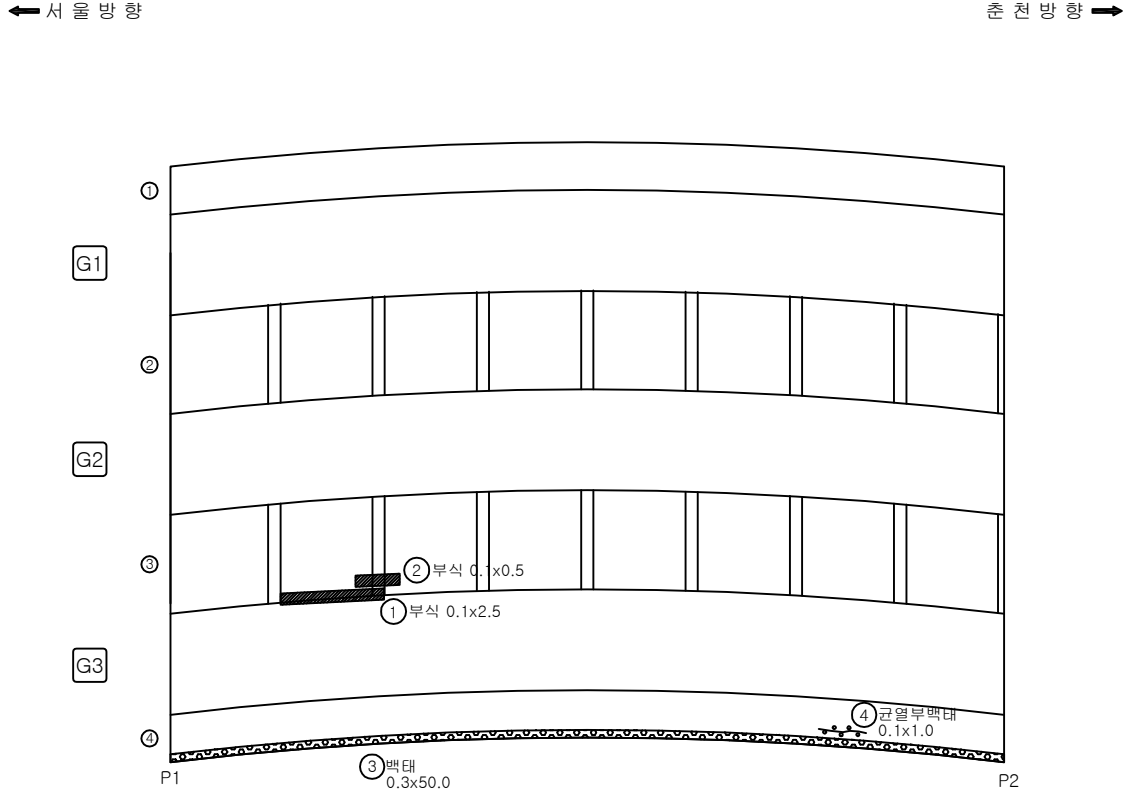
No.	기존(N) 기존(P)	손상내용	손상현황 폭 (mm)	깊이 (m)	너비 (m)	물량	단위	개소	손상물량	비고
1	기존	데크플레이트부식		0.10	2.50	0.25	㎡	1	0.25	
2	기존	데크플레이트부식		0.10	0.50	0.05	㎡	1	0.05	
3	기존	백태		0.30	50.00	15.00	㎡	1	15.00	
4	기존	균열부백태		0.10	1.00	0.10	㎡	1	0.10	
5										
6										
7										
8										
9										
10										
11										
12										
13										
14										
15										
16										
17										
18										
19										
20										
21										
22										
23										
24										
25										
26										
27										
28										
29										
30										
31										
32										
33										
34										
35										
36										
37										
38										
39										
40										
41										
42										
43										
44										
45

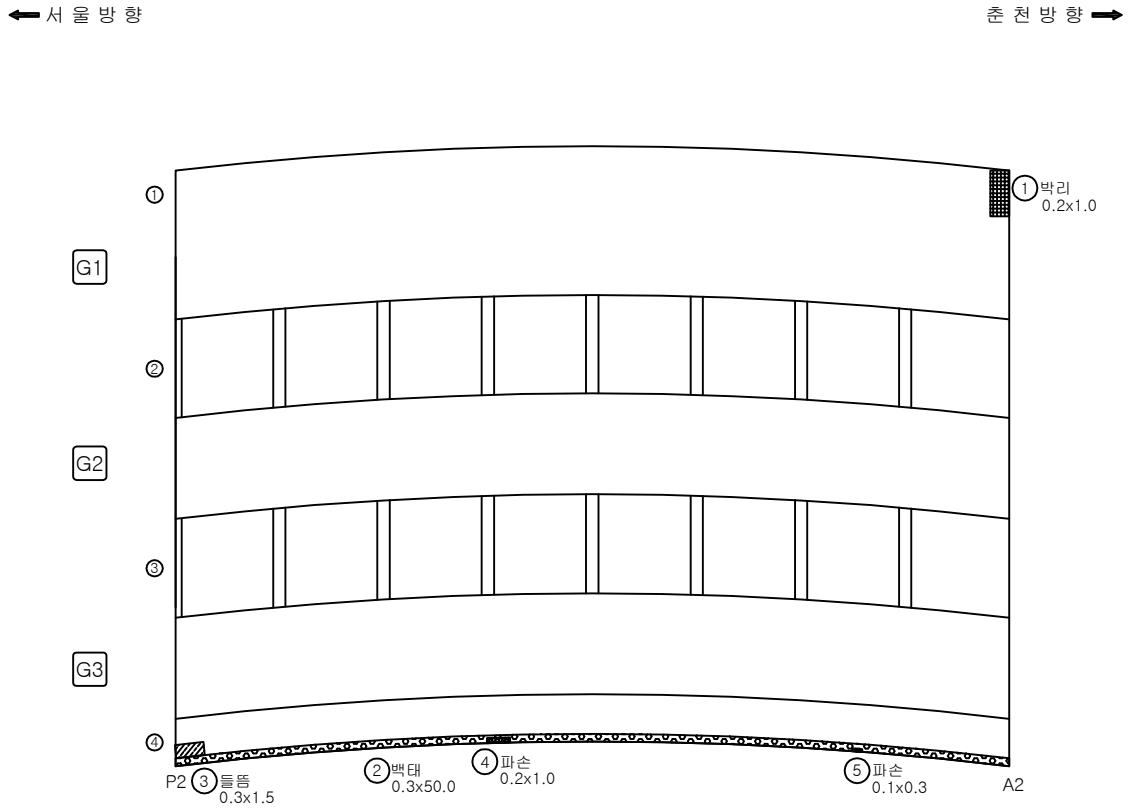
No.	기존(N) 기존(P)	손상내용	손상현황 폭 (mm)	깊이 (m)	너비 (m)	물량	단위	개소	손상물량	비고
1	기존	박리		0.20	1.00	0.20	㎡	1	0.20	
2	기존	백태		0.30	50.00	15.00	㎡	1	15.00	
3	기존	들뜸		0.30	1.50	0.45	㎡	1	0.45	
4	기존	파손		0.20	1.00	0.20	㎡	1	0.20	
5	기존	파손		0.10	0.30	0.03	㎡	1	0.03	
6										
7										
8										
9										
10										
11										
12										
13										
14										
15										
16										
17										
18										
19										
20										
21										
22										
23										
24										
25										
26										
27										
28										
29										
30										
31										
32										
33										
34										
35										
36										
37										
38										
39										
40										
41										
42										
43										
44										
45

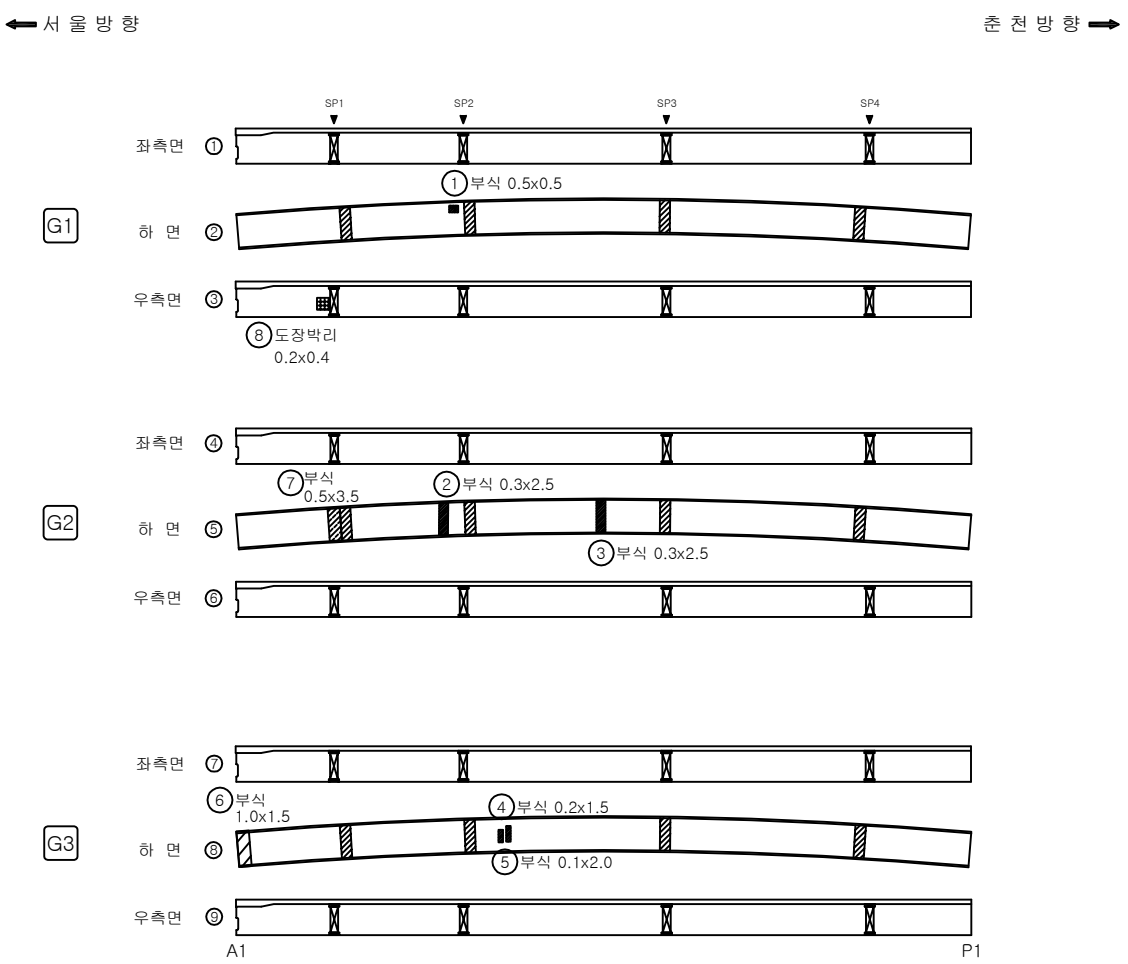
No.	기존(N) 기존(P)	손상내용	손상현황 폭 (mm)	깊이 (m)	너비 (m)	물량	단위	개소	손상물량	비고
1	기존	부식		0.50	0.50	0.25	㎡	1	0.25	
2	기존	부식		0.30	2.50	0.75	㎡	1	0.75	
3	기존	부식		0.30	2.50	0.75	㎡	1	0.75	
4	기존	부식		0.20	1.50	0.30	㎡	1	0.30	
5	기존	부식		0.10	2.00	0.20	㎡	1	0.20	
6	기존	부식		1.00	1.50	1.50	㎡	1	1.50	
7	기존	부식		0.50	3.50	1.75	㎡	1	1.75	
8	기존	도장박리		0.20	0.40	0.08	㎡	1	0.08	
9										
10										
11										
12										
13										
14										
15										
16										
17										
18										
19										
20										
21										
22										
23										
24										
25										
26										
27										
28										
29										
30										
31										
32										
33										
34										
35										
36										
37										
38										
39										
40										
41										
42										
43										
44										
45

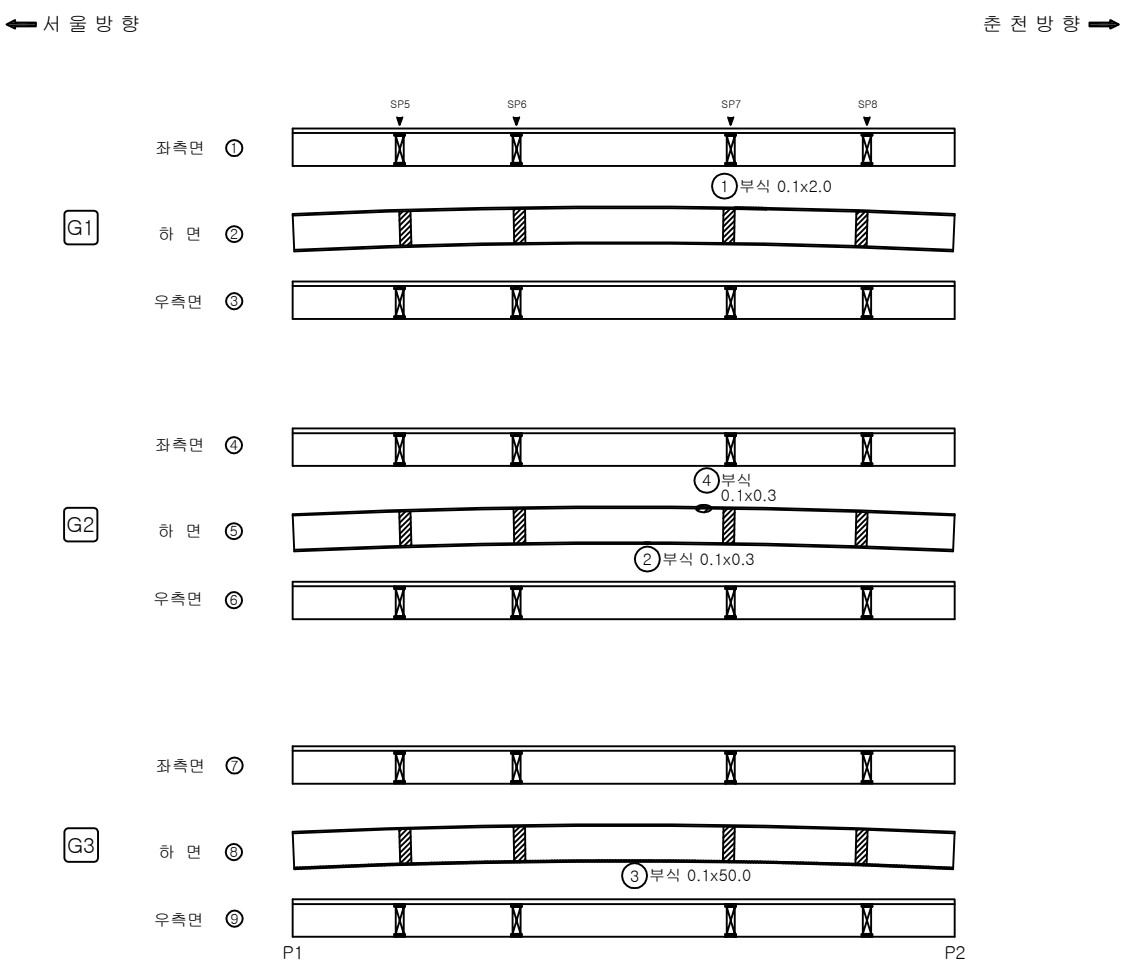
No.	기존(N) 기존(P)	손상내용	손상현황						손상율량	비고
			폭 (mm)	깊이 (m)	너비 (m)	물량	단위	개소		
1	기존	부식		0.10	2.00	0.20	㎡	1	0.20	
2	기존	부식		0.10	0.30	0.03	㎡	1	0.03	
3	기존	부식		0.10	50.00	5.00	㎡	1	5.00	
4	기존	부식		0.10	0.30	0.03	㎡	1	0.03	
5										
6										
7										
8										
9										
10										
11										
12										
13										
14										
15										
16										
17										
18										
19										
20										
21										
22										
23										
24										
25										
26										
27										
28										
29										
30										
31										
32										
33										
34										
35										
36										
37										
38										
39										
40										
41										
42										
43										
44										
45

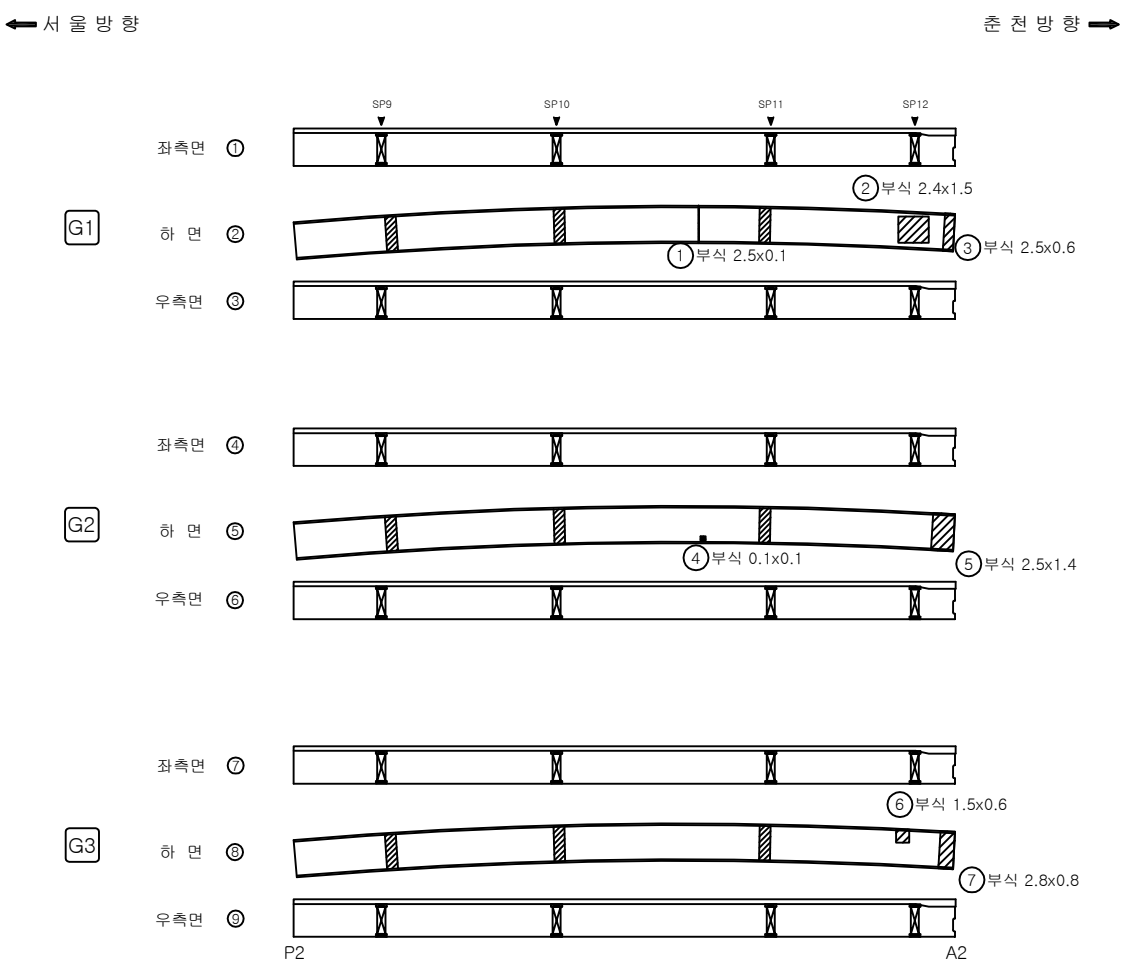
No.	기존(N) 기존(P)	손상내용	손상현황 폭 (mm)	깊이 (m)	너비 (m)	물량	단위	개소	손상물량	비고
1	기존	부식		2.50	0.10	0.25	㎡	1	0.25	
2	기존	부식		2.40	1.50	3.60	㎡	1	3.60	
3	기존	부식		2.50	0.60	1.50	㎡	1	1.50	
4	기존	부식		0.10	0.10	0.01	㎡	1	0.01	
5	기존	부식		2.50	1.40	3.50	㎡	1	3.50	
6	기존	부식		1.50	0.60	0.90	㎡	1	0.90	
7	기존	부식		2.80	0.80	2.24	㎡	1	2.24	
8										
9										
10										
11										
12										
13										
14										
15										
16										
17										
18										
19										
20										
21										
22										
23										
24										
25										
26										
27										
28										
29										
30										
31										
32										
33										
34										
35										
36										
37										
38										
39										
40										
41										
42										
43										
44										
45

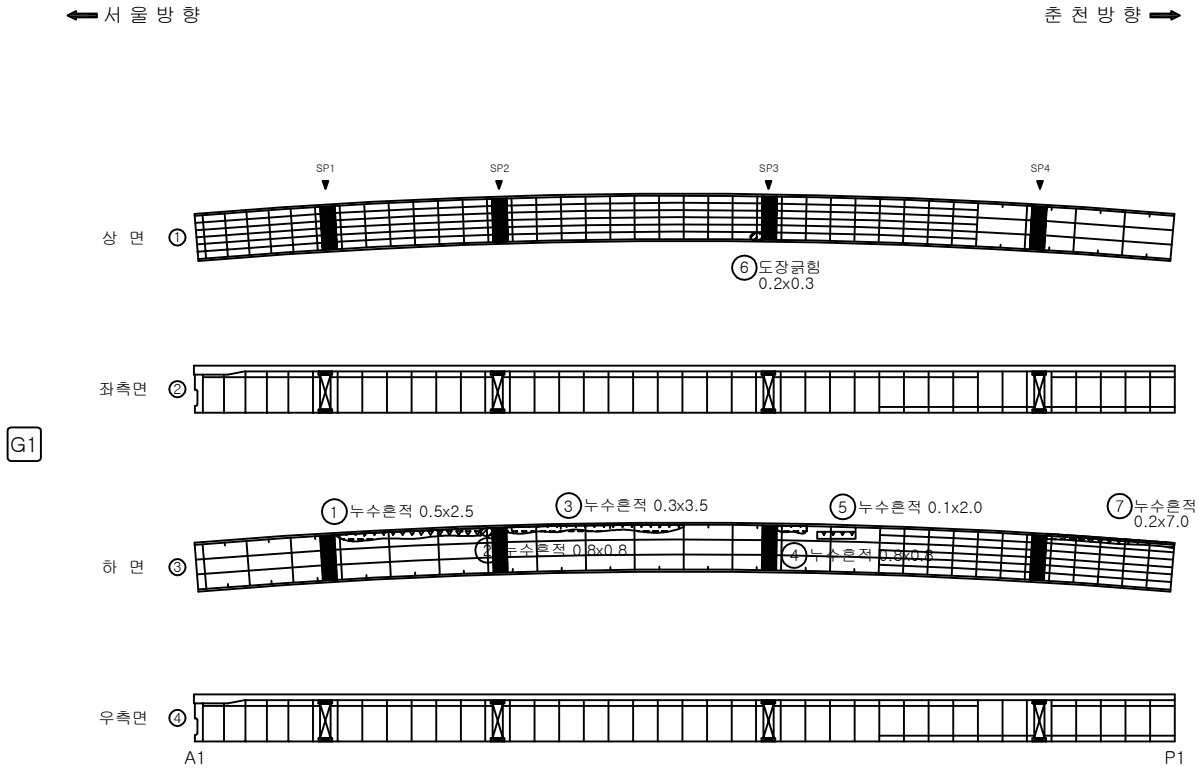
No.	기존(N) 기존(P)	손상내용	손상현황 폭 (mm)	깊이 (m)	너비 (m)	물량	단위	개소	손상물량	비고
1	기존	누수흔적		0.50	2.50	1.25	㎡	1	1.25	
2	기존	누수흔적		0.80	0.80	0.64	㎡	1	0.64	
3	기존	누수흔적		0.30	3.50	1.05	㎡	1	1.05	
4	기존	누수흔적		0.80	0.80	0.64	㎡	1	0.64	
5	기존	누수흔적		0.10	2.00	0.20	㎡	1	0.20	
6	기존	도장균열		0.20	0.30	0.20	m	1	0.20	
7	기존	누수흔적		0.20	7.00	1.40	㎡	1	1.40	
8										
9										
10										
11										
12										
13										
14										
15										
16										
17										
18										
19										
20										
21										
22										
23										
24										
25										
26										
27										
28										
29										
30										
31										
32										
33										
34										
35										
36										
37										
38										
39										
40										
41										
42										
43										
44										
45

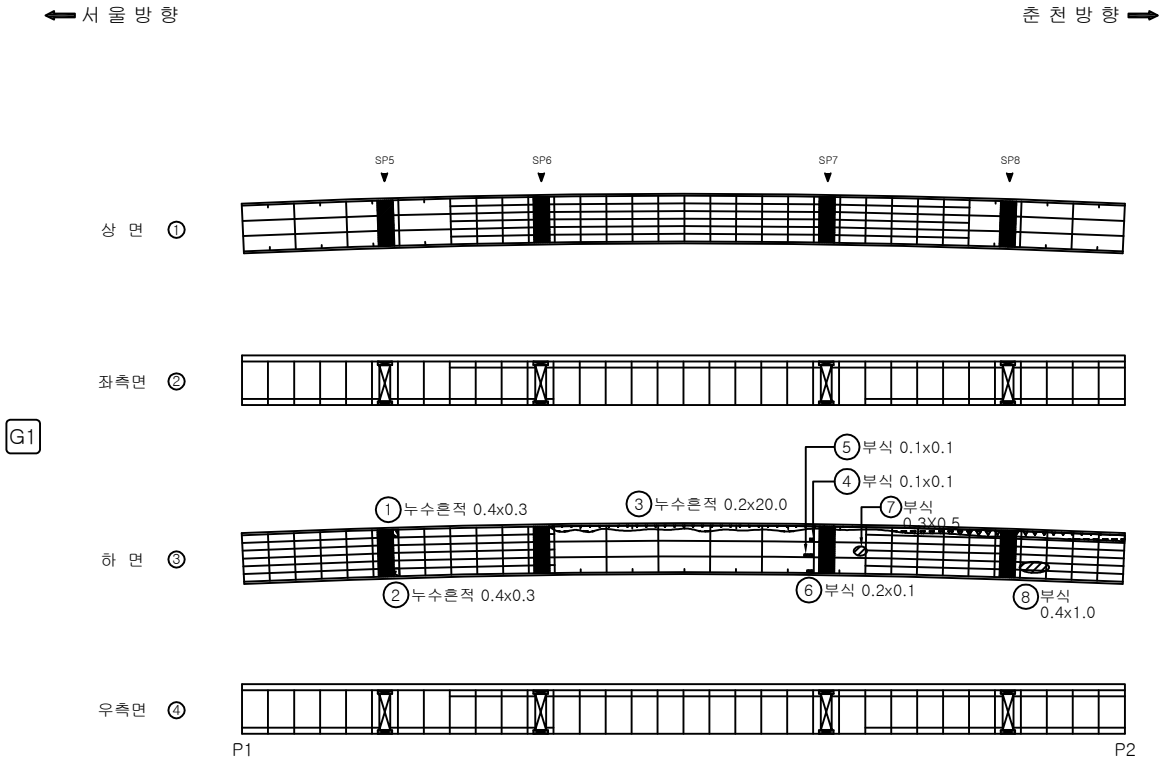
No.	기존(N) 기존(P)	손상내용	손상현황 폭(mm)	깊이(m)	너비(m)	물량	단위	개소	손상물량	비고
1	기존	누수흔적		0.40	0.30	0.12	㎡	1	0.12	
2	기존	누수흔적		0.40	0.30	0.12	㎡	1	0.12	
3	기존	누수흔적		0.20	20.00	4.00	㎡	1	4.00	
4	기존	부식		0.10	0.10	0.01	㎡	1	0.01	
5	기존	부식		0.10	0.10	0.01	㎡	1	0.01	
6	기존	부식		0.20	0.10	0.02	㎡	1	0.02	
7	기존	부식		0.30	0.50	0.15	㎡	1	0.15	
8	기존	부식		0.40	1.00	0.40	㎡	1	0.40	
9										
10										
11										
12										
13										
14										
15										
16										
17										
18										
19										
20										
21										
22										
23										
24										
25										
26										
27										
28										
29										
30										
31										
32										
33										
34										
35										
36										
37										
38										
39										
40										
41										
42										
43										
44										
45

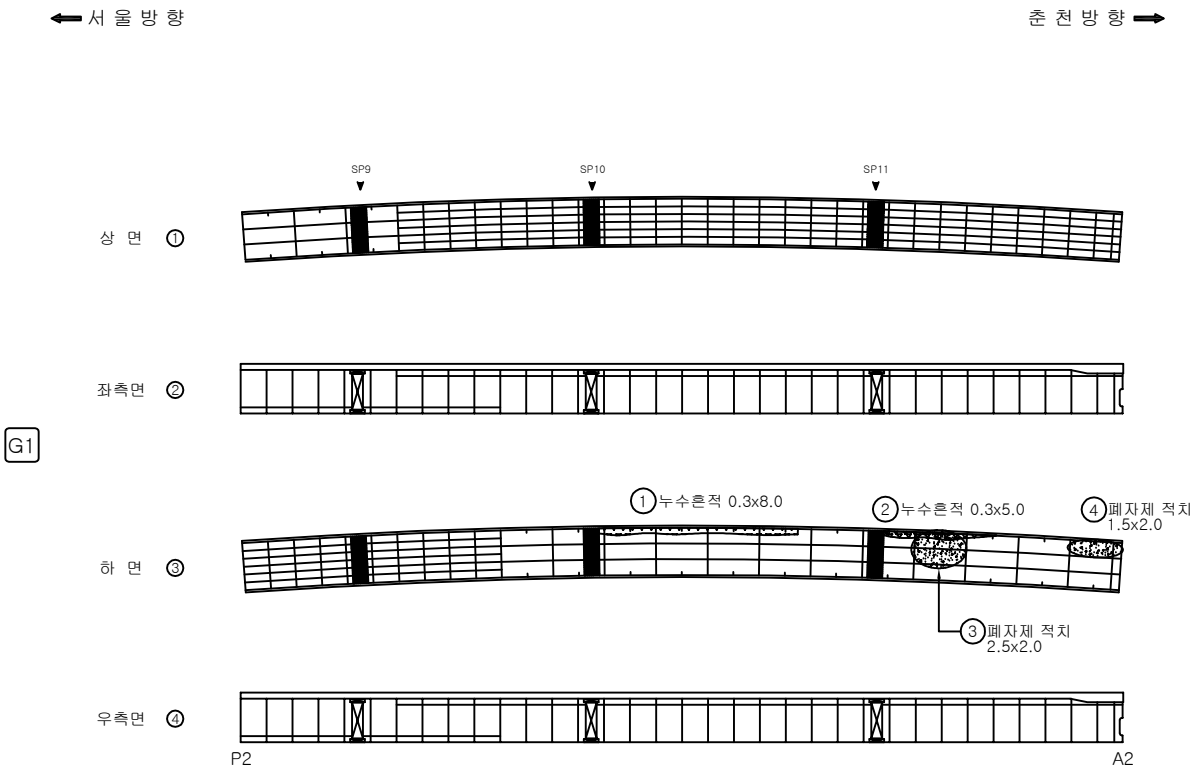
No.	기존(N) 기존(P)	손상내용	손상현황 폭 (mm)	깊이 (m)	너비 (m)	물량	단위	개소	손상물량	비고
1	기존	누수흔적		0.30	8.00	2.40	㎡	1	2.40	
2	기존	누수흔적		0.30	5.00	1.50	㎡	1	1.50	
3	기존	폐자재 적치		2.50	2.00	5.00	㎡	1	5.00	
4	기존	폐자재 적치		1.50	2.00	3.00	㎡	1	3.00	
5										
6										
7										
8										
9										
10										
11										
12										
13										
14										
15										
16										
17										
18										
19										
20										
21										
22										
23										
24										
25										
26										
27										
28										
29										
30										
31										
32										
33										
34										
35										
36										
37										
38										
39										
40										
41										
42										
43										
44										
45

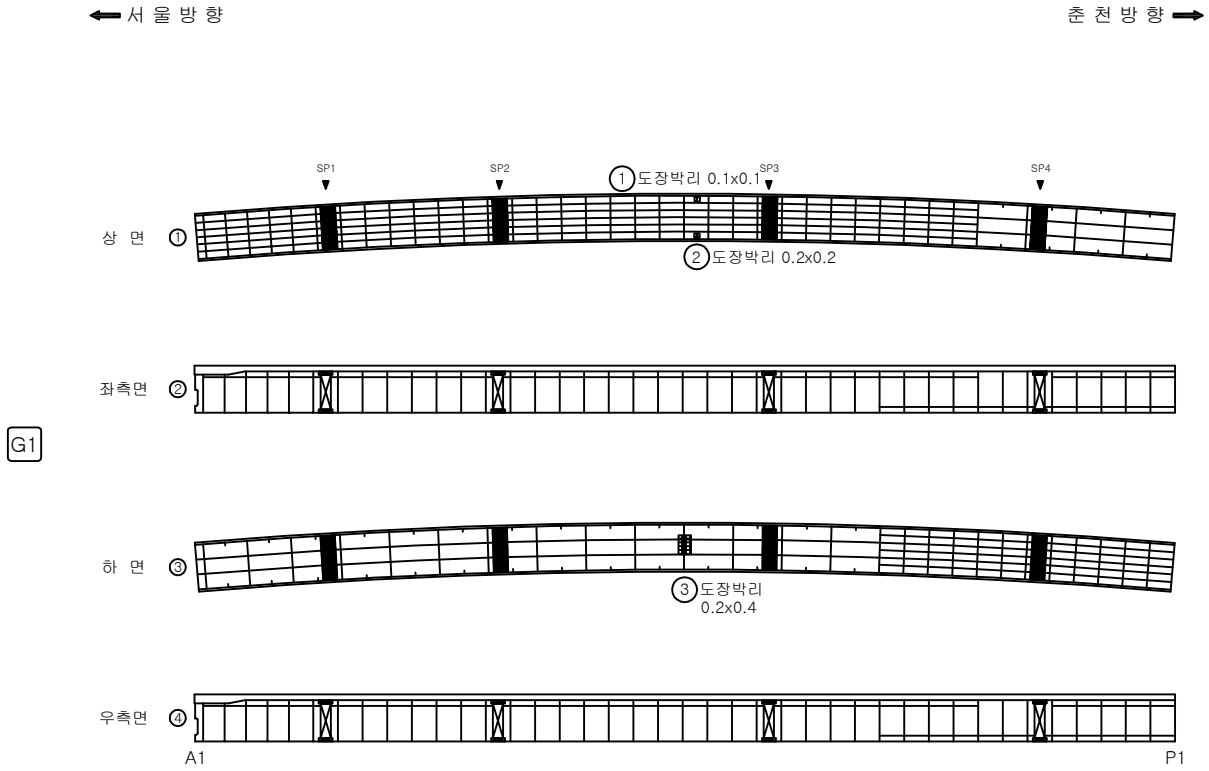
No.	기존(N) 기존(P)	손상내용	손상현황 폭 (mm)	깊이 (m)	너비 (m)	물량	단위	개소	손상물량	비고
1	기존	도장박리		0.10	0.10	0.01	㎡	1	0.01	
2	기존	도장박리		0.20	0.20	0.04	㎡	1	0.04	
3	기존	도장박리		0.20	0.40	0.08	㎡	1	0.08	
4										
5										
6										
7										
8										
9										
10										
11										
12										
13										
14										
15										
16										
17										
18										
19										
20										
21										
22										
23										
24										
25										
26										
27										
28										
29										
30										
31										
32										
33										
34										
35										
36										
37										
38										
39										
40										
41										
42										
43										
44										
45

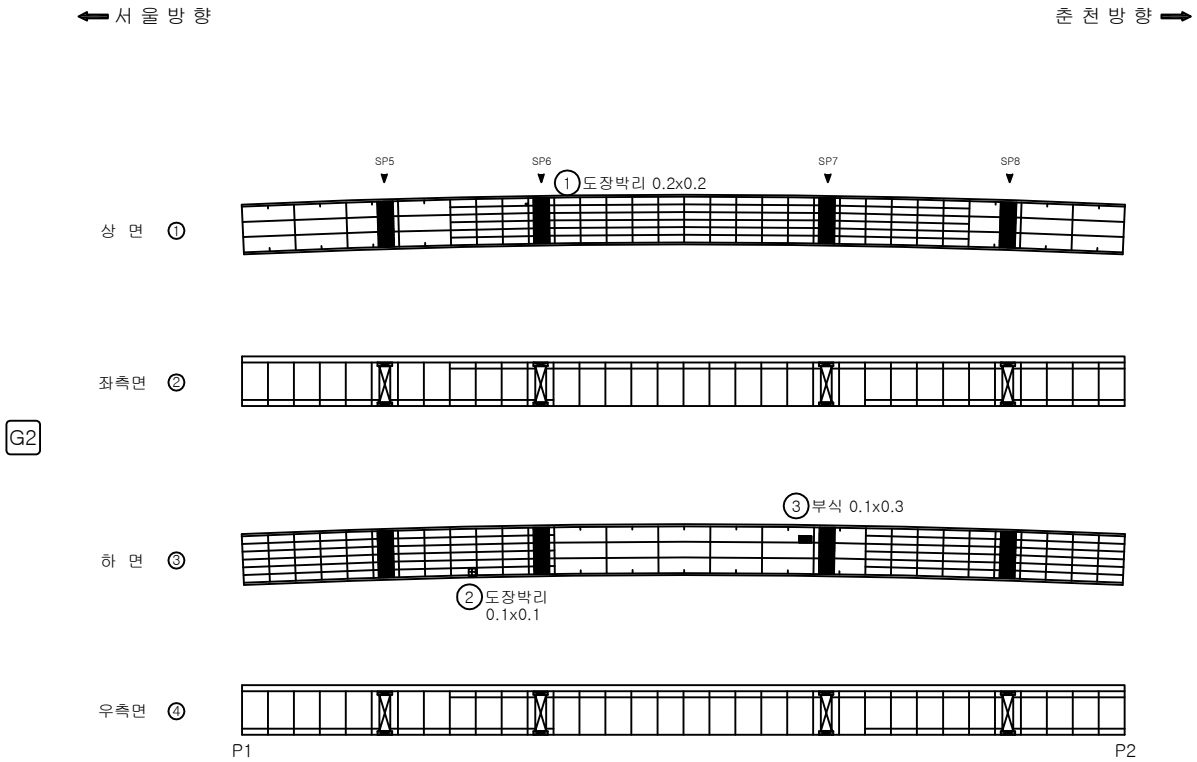
No.	기존(N) 기존(P)	손상내용	손상현황 폭 (mm)	깊이 (m)	너비 (m)	물량	단위	개소	손상물량	비고
1	기존	도장박리		0.20	0.20	0.04	㎡	1	0.04	
2	기존	도장박리		0.10	0.10	0.01	㎡	1	0.01	
3	기존	부식		0.10	0.30	0.03	㎡	1	0.03	
4										
5										
6										
7										
8										
9										
10										
11										
12										
13										
14										
15										
16										
17										
18										
19										
20										
21										
22										
23										
24										
25										
26										
27										
28										
29										
30										
31										
32										
33										
34										
35										
36										
37										
38										
39										
40										
41										
42										
43										
44										
45

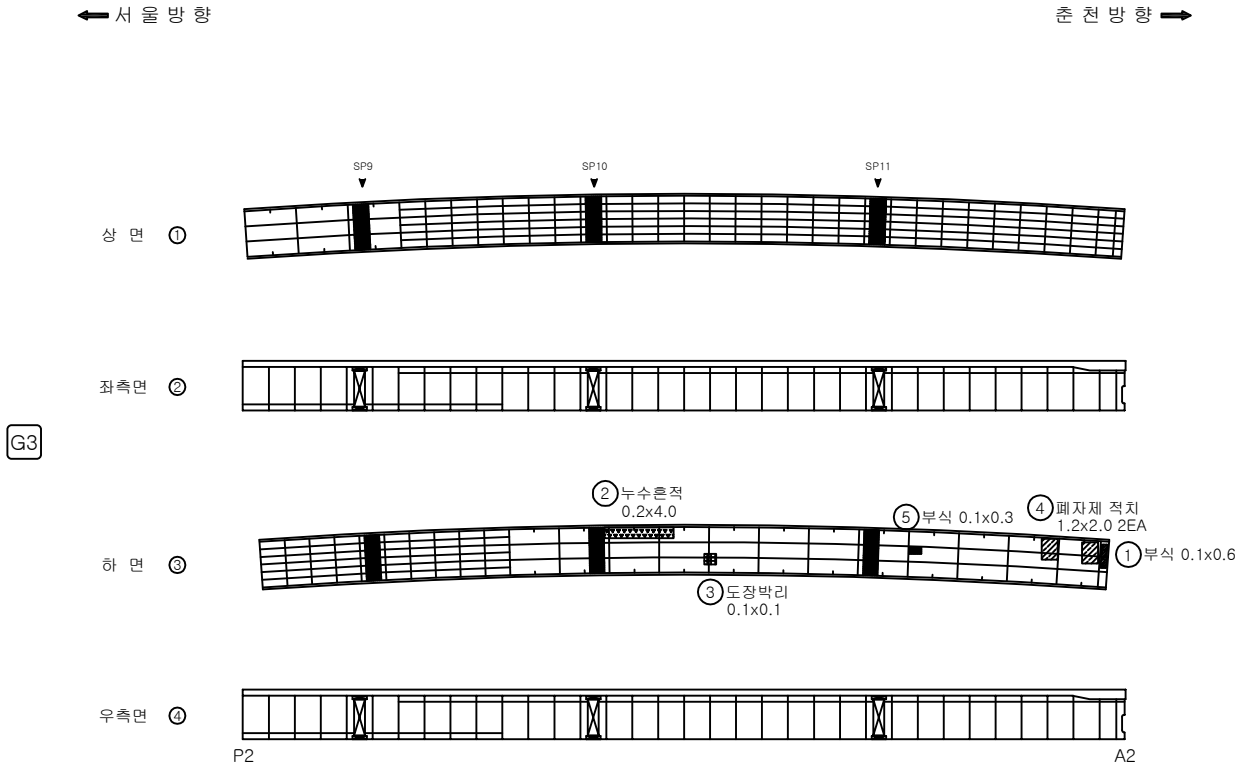
No.	기존(N) 기존(P)	손상내용	손상현황 폭(mm)	깊이(m)	너비(m)	물량	단위	개소	손상물량	비고
1	기존	부식		0.10	0.60	0.06	㎡	1	0.06	
2	기존	누수흔적		0.20	4.00	0.80	㎡	1	0.80	
3	기존	도장박리		0.10	0.10	0.01	㎡	1	0.01	
4	기존	폐자재 적치		1.20	2.00	2.40	㎡	2	4.80	
5	기존	부식		0.10	0.30	0.03	㎡	1	0.03	
6										
7										
8										
9										
10										
11										
12										
13										
14										
15										
16										
17										
18										
19										
20										
21										
22										
23										
24										
25										
26										
27										
28										
29										
30										
31										
32										
33										
34										
35										
36										
37										
38										
39										
40										
41										
42										
43										
44										
45

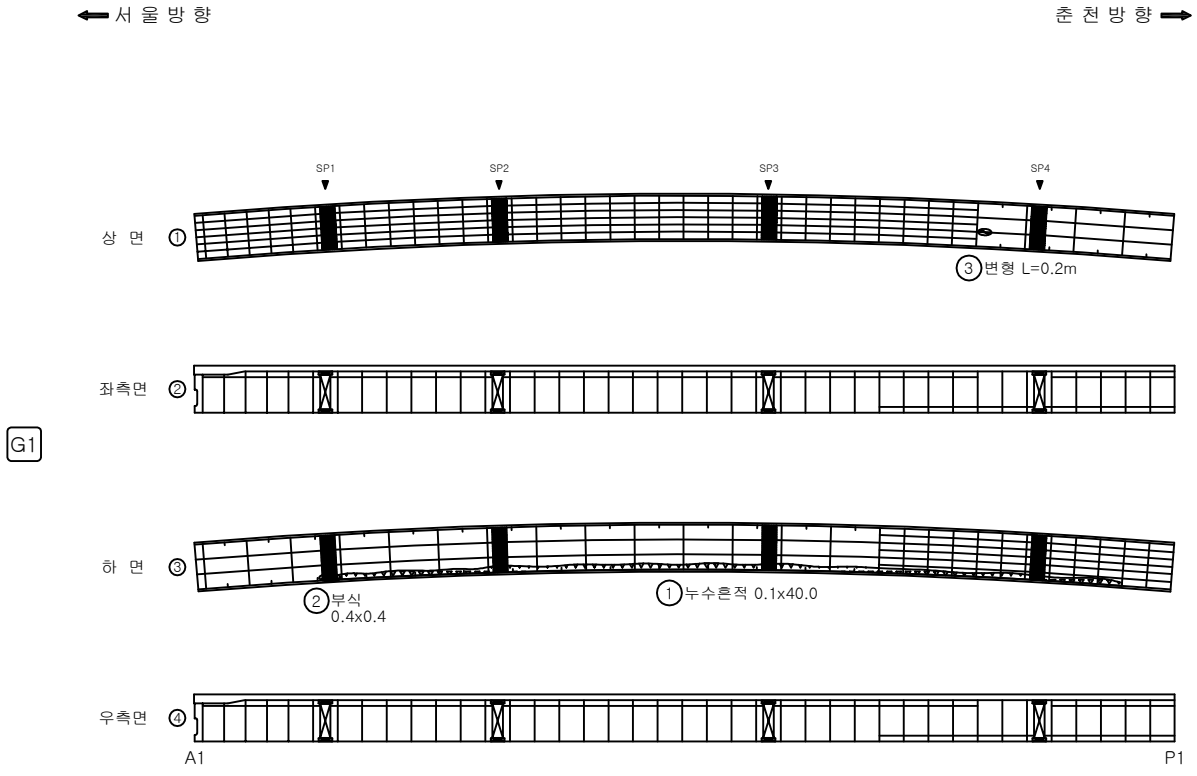
No.	기존(N) 기존(P)	손상내용	손상현황 폭 (mm)	깊이 (m)	너비 (m)	물량	단위	개소	손상물량	비고
1	기존	누수흔적		0.10	40.00	4.00	㎡	1	4.00	
2	기존	부식		0.40	0.40	0.04	㎡	1	0.16	
3	기존	변형		0.20		0.20	m	1	0.20	
4										
5										
6										
7										
8										
9										
10										
11										
12										
13										
14										
15										
16										
17										
18										
19										
20										
21										
22										
23										
24										
25										
26										
27										
28										
29										
30										
31										
32										
33										
34										
35										
36										
37										
38										
39										
40										
41										
42										
43										
44										
45

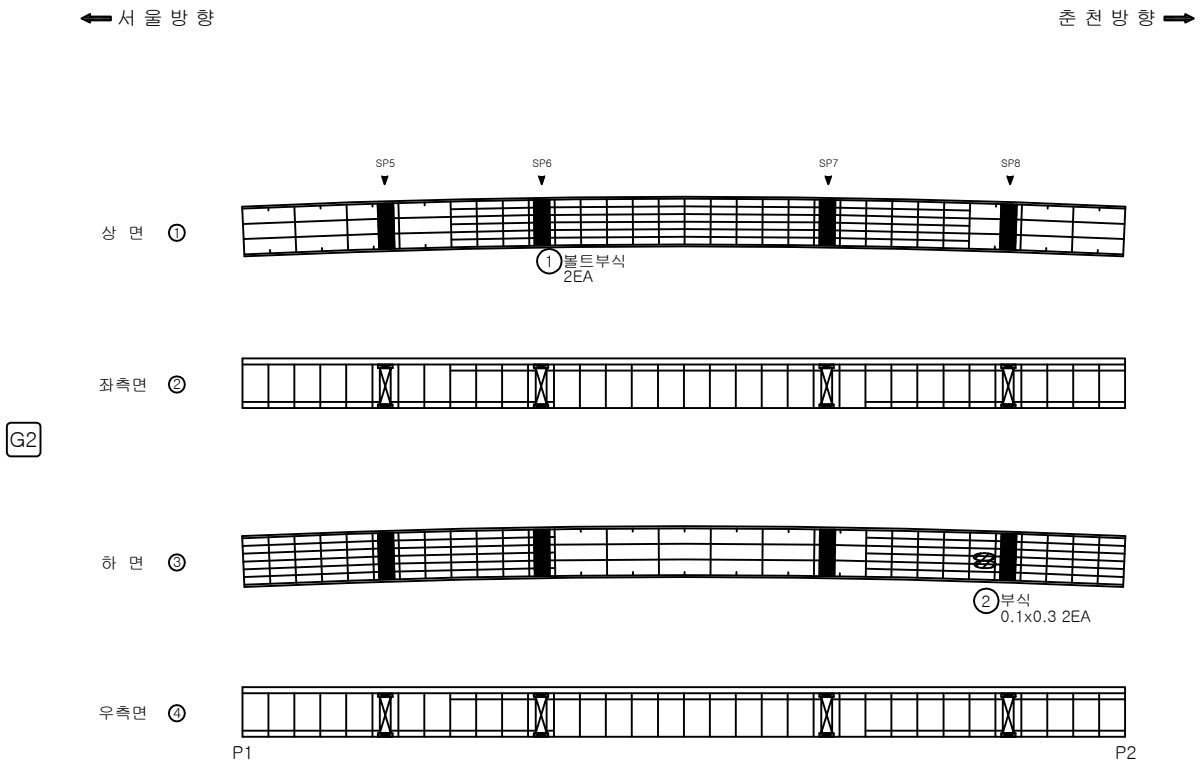
No.	기존(N) 기존(P)	손상내용	손상현황 폭 (mm)	깊이 (m)	너비 (m)	물량	단위	개소	손상물량	비고
1	기존	볼트부식				1.00	EA	2	2.00	
2	기존	부식		0.10	0.30	0.03	㎡	2	0.06	
3										
4										
5										
6										
7										
8										
9										
10										
11										
12										
13										
14										
15										
16										
17										
18										
19										
20										
21										
22										
23										
24										
25										
26										
27										
28										
29										
30										
31										
32										
33										
34										
35										
36										
37										
38										
39										
40										
41										
42										
43										
44										
45

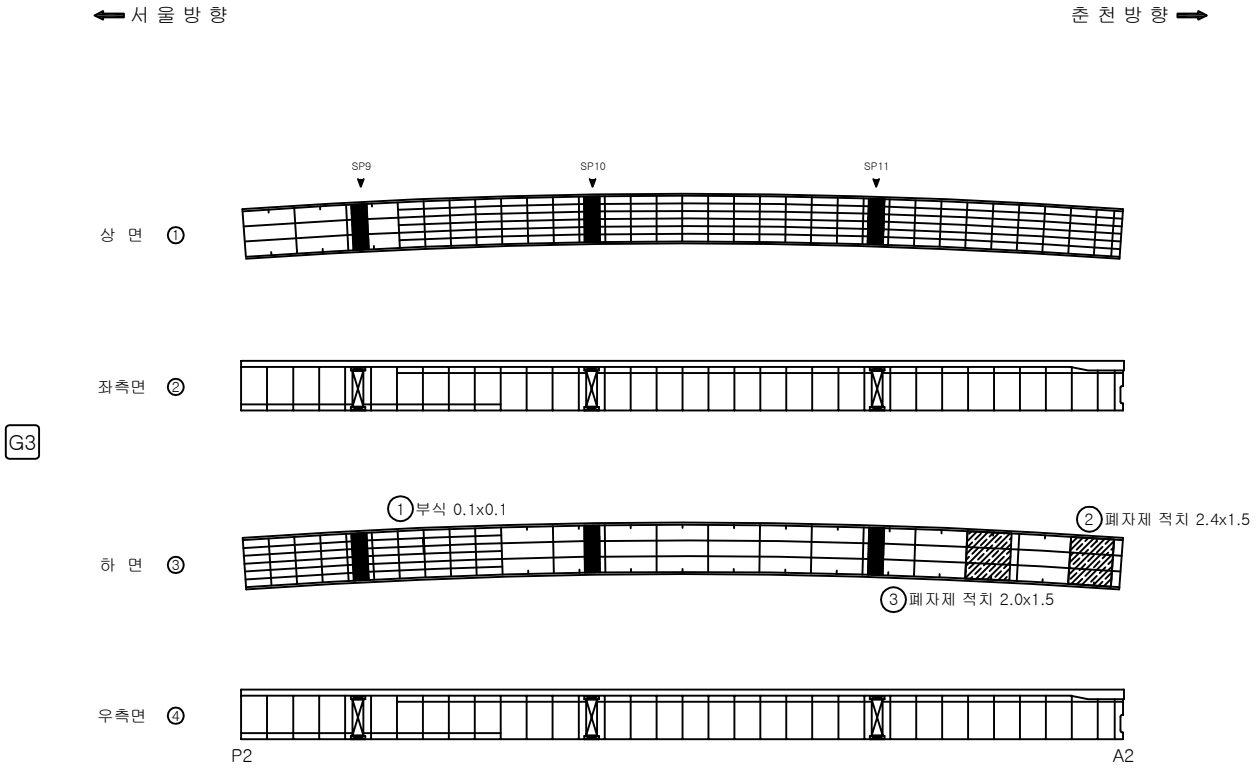
No.	기존(N) 기존(P)	손상내용	손상현황 폭 (mm)	깊이 (m)	너비 (m)	물량	단위	개소	손상물량	비고
1	기존	부식		0.10	0.10	0.01	㎡	1	0.01	
2	기존	폐자재 적치		2.40	1.50	3.60	㎡	1	3.60	
3	기존	폐자재 적치		2.00	1.50	3.00	㎡	1	3.00	
4										
5										
6										
7										
8										
9										
10										
11										
12										
13										
14										
15										
16										
17										
18										
19										
20										
21										
22										
23										
24										
25										
26										
27										
28										
29										
30										
31										
32										
33										
34										
35										
36										
37										
38										
39										
40										
41										
42										
43										
44										
45
