국도46호선 금남IC2교 등 5개소 성능평가용역

설 계 서

의정부국토관리사무소

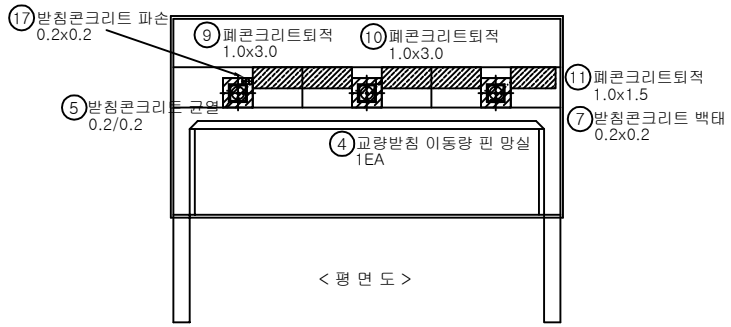
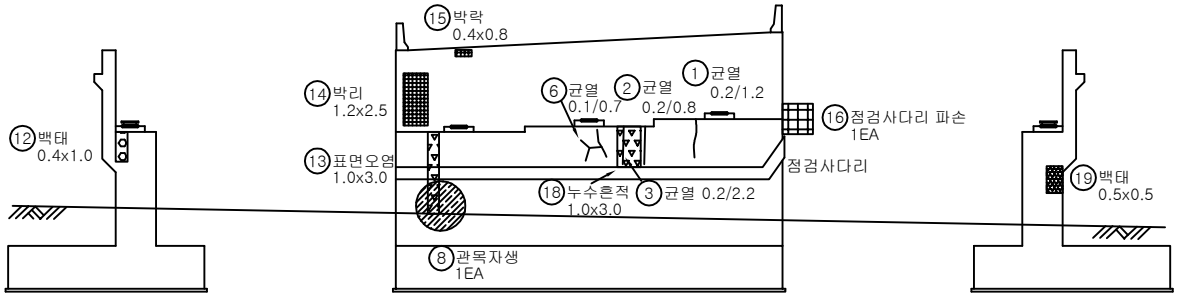
No.	기존(N) 기존(P)	손상내용	손상현황						손상물량	비고
			폭 (mm)	길이 (m)	너비 (m)	물량	단위	개소		
1	보수	균열(0.3mm미만)	0.20	1.20		1.20	m	1	1.20	
2	보수	균열(0.3mm미만)	0.20	0.80		0.80	m	1	0.80	
3	기존	균열(0.3mm미만)	0.20	2.20		2.20	m	1	2.20	
4	기존	교량받침 이동량핀 망실				1.00	EA	1	1.00	
5	보수	받침콘크리트균열(0.3mm미만)	0.20	0.20		0.20	m	1	0.20	
6	기존	균열(0.3mm미만)	0.10	0.70		0.70	m	1	0.70	
7	보수	받침콘크리트 백태		0.20	0.20	0.04	㎡	1	0.04	
8	보수	관목자생				1.00	EA	1	1.00	
9	기존	폐콘크리트퇴적		1.00	3.00	3.00	㎡	1	3.00	
10	기존	폐콘크리트퇴적		1.00	3.00	3.00	㎡	1	3.00	
11	기존	폐콘크리트퇴적		1.00	1.50	1.50	㎡	1	1.50	
12	보수	백태		0.40	1.00	0.40	㎡	1	0.40	
13	기존	표면오염		1.00	3.00	3.00	㎡	1	3.00	
14	보수	박리		1.20	2.50	3.00	㎡	1	3.00	
15	기존	박락		0.40	0.80	0.32	㎡	1	0.32	
16	기존	점검사다리 파손				1.00	EA	1	1.00	
17	기존	받침콘크리트 파손		0.20	0.20	0.04	㎡	1	0.04	
18	기존	누수흔적		1.00	3.00	3.00	㎡	1	3.00	
19	기존	백태		0.50	0.50	0.25	㎡	1	0.25	
20										
21										
22										
23										
24										
25										
26										
27										
28										
29

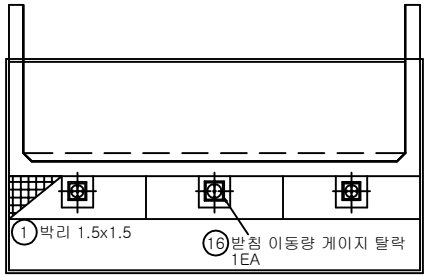
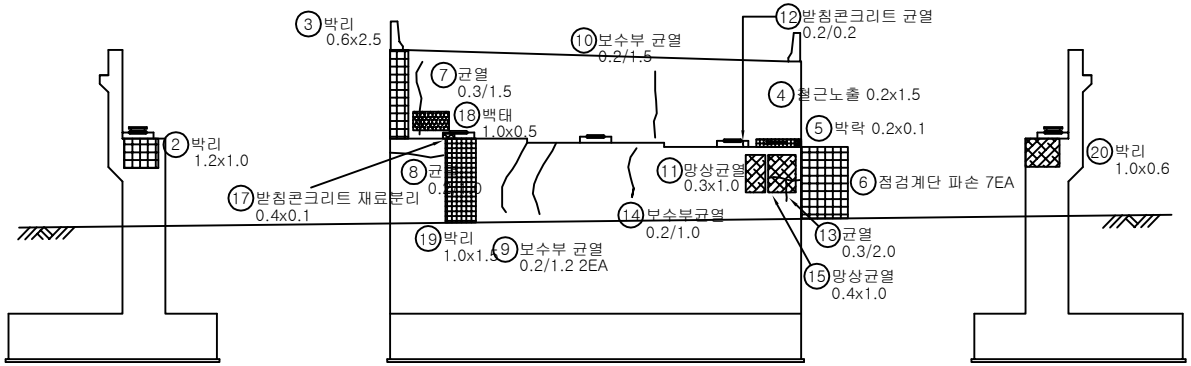
No.	기존(N) 기존(P)	손상내용	손상현황						손상물량	비고
			폭 (mm)	깊이 (m)	너비 (m)	물량	단위	개소		
1	기존	박리		1.50	1.50	2.25	㎡	1	2.25	
2	기존	박리		1.20	1.00	1.20	㎡	1	1.20	
3	보수	박리		0.60	2.50	1.50	㎡	1	1.50	
4	보수	철근노출		0.20	1.50	0.30	㎡	1	0.30	
5	보수	박락		0.20	0.10	0.02	㎡	1	0.02	
6	보수	점검계단 파손				1.00	EA	7	7.00	
7	보수	균열(0.3mm이상)	0.30	1.50		1.50	m	1	1.50	
8	보수	균열(0.3mm미만)	0.20	1.00		1.00	m	1	1.00	
9	보수	보수부재균열(0.3mm미만)	0.20	1.20		1.20	m	2	2.40	
10	보수	보수부재균열(0.3mm미만)	0.20	1.50		1.50	m	1	1.50	
11	보수	망상균열		0.30	1.00	0.30	㎡	1	0.30	
12	보수	받침콘크리트균열(0.3mm미만)	0.20	0.20		0.20	m	1	0.20	
13	보수	균열(0.3mm이상)	0.30	2.00		2.00	m	1	2.00	
14	보수	보수부재균열(0.3mm미만)	0.20	1.00		1.00	m	1	1.00	
15	보수	망상균열		0.40	1.00	0.40	㎡	1	0.40	
16	기존	받침이동량 게이지 탈락				1.00	EA	1	1.00	
17	기존	받침콘크리트 재료분리		0.40	0.10	0.04	㎡	1	0.04	
18	기존	백태		1.00	0.50	0.50	㎡	1	0.50	
19	기존	박리		1.00	1.50	1.50	㎡	1	1.50	
20	기존	박리		1.00	0.60	0.60	㎡	1	0.60	
21										
22										
23										
24										
25										
26

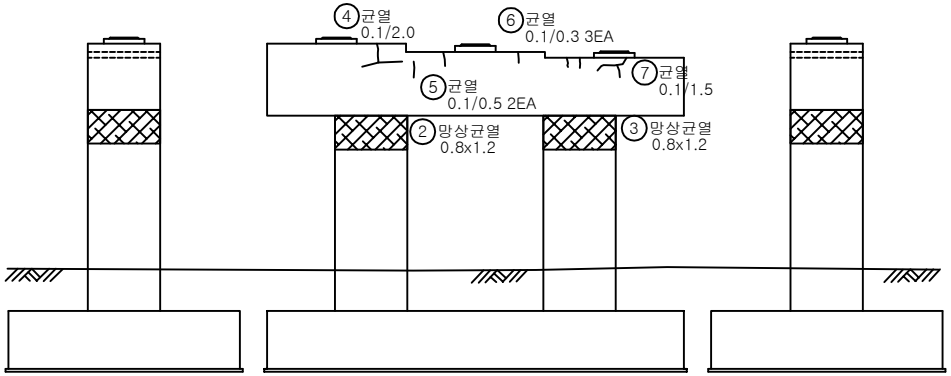
금남IC 2교 외관조사망도 - 교각 P1

No.	기존(N) 기존(P)	손상내용	손상현황						손상율량	비고
			폭 (mm)	깊이 (m)	너비 (m)	물량	단위	개소		
1	보수	받침부식				1.00	EA	3	3.00	
2	보수	망상균열		0.80	1.20	0.96	㎡	1	0.96	
3	보수	망상균열		0.80	1.20	0.96	㎡	1	0.96	
4	보수	균열(0.3mm미만)	0.10	2.00		2.00	m	1	2.00	
5	보수	균열(0.3mm미만)	0.10	0.50		0.50	m	2	1.00	
6	보수	균열(0.3mm미만)	0.10	0.30		0.30	m	3	0.90	
7	보수	균열(0.3mm미만)	0.10	1.50		1.50	m	1	1.50	
8	보수	균열(0.3mm미만)	0.10	1.00		1.00	m	1	1.00	
9	보수	균열(0.3mm미만)	0.10	0.30		0.30	m	1	0.30	
10	보수	균열(0.3mm미만)	0.10	1.00		1.00	m	1	1.00	
11	보수	균열(0.3mm미만)	0.10	0.60		0.60	m	1	0.60	
12	보수	균열(0.3mm미만)	0.10	0.30		0.30	m	1	0.30	
13										
14										
15										
16										
17										
18										
19										
20										
21										
22										
23										
24										
25										
26										
27										
28										
29										
30										
31										
32										
33										
34										
35										
36										
37										
38										
39										
40										
41										
42

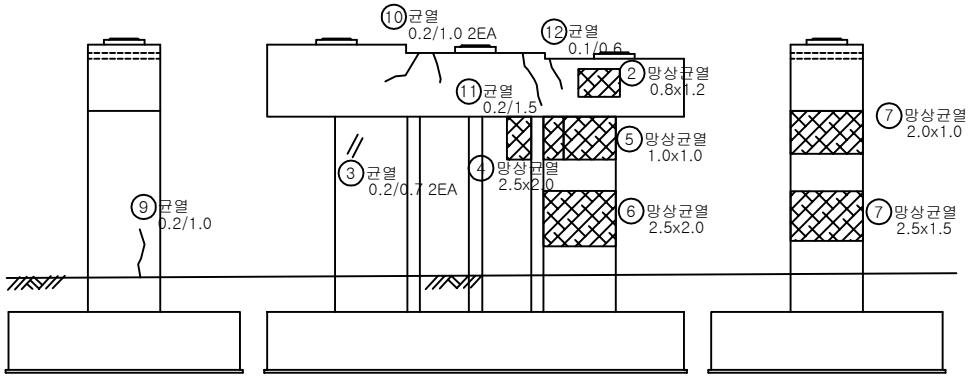
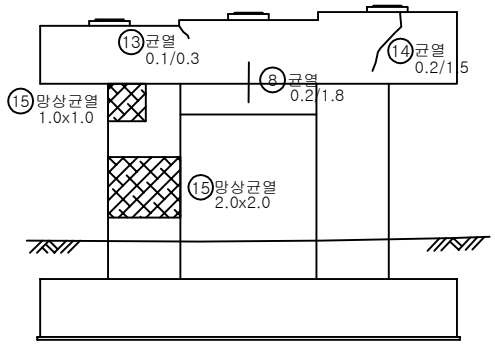
금남IC 2교 외관조사망도 - 교각 P2

No.	기존(N) 기존(P)	손상내용	손상현황						손상율량	비고
			폭 (mm)	깊이 (m)	너비 (m)	물량	단위	개소		
1	보수	받침부식				1.00	EA	2	2.00	
2	보수	망상균열		0.80	1.20	0.96	㎡	1	0.96	
3	보수	균열(0.3mm미만)	0.20	0.70		0.70	m	2	1.40	
4	보수	망상균열		2.50	2.00	5.00	㎡	1	5.00	
5	기존	망상균열		1.00	1.00	1.00	㎡	1	1.00	
6	보수	망상균열		2.50	2.00	5.00	㎡	1	5.00	
7	보수	망상균열		2.50	1.50	3.75	㎡	1	3.75	
8	보수	균열(0.3mm미만)	0.20	1.80		1.80	m	1	1.80	
9	기존	균열(0.3mm미만)	0.20	1.00		1.00	m	1	1.00	
10	보수	균열(0.3mm미만)	0.20	1.00		1.00	m	2	2.00	
11	보수	균열(0.3mm미만)	0.20	1.50		1.50	m	1	1.50	
12	보수	균열(0.3mm미만)	0.10	0.60		0.60	m	1	0.60	
13	보수	균열(0.3mm미만)	0.10	0.30		0.30	m	1	0.30	
14	보수	균열(0.3mm미만)	0.20	1.50		1.50	m	1	1.50	
15	보수	망상균열		2.00	2.00	4.00	㎡	1	4.00	
16										
17										
18										
19										
20										
21										
22										
23										
24										
25										
26										
27										
28										
29										
30										
31										
32										
33										
34										
35										
36

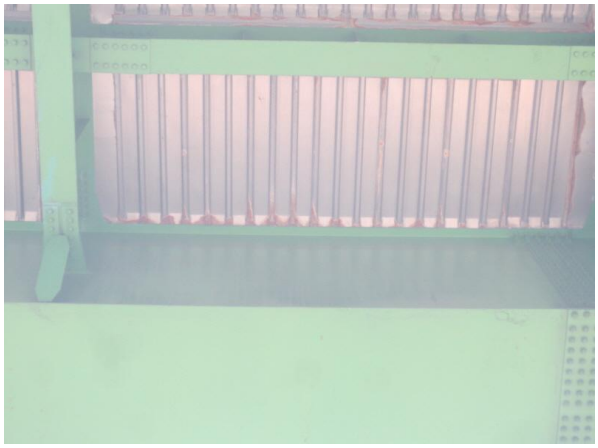
Deck Plate부식 S1	Deck Plate부식 S1

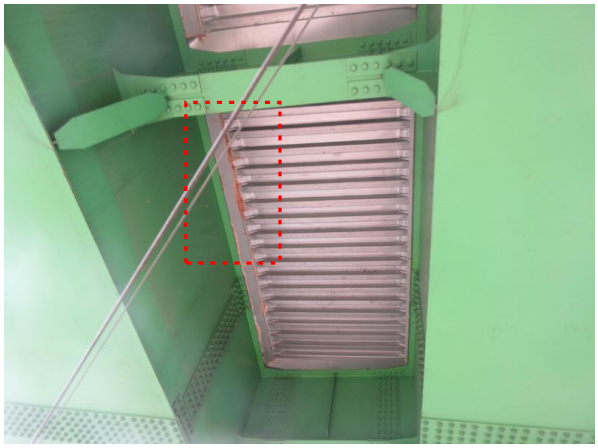
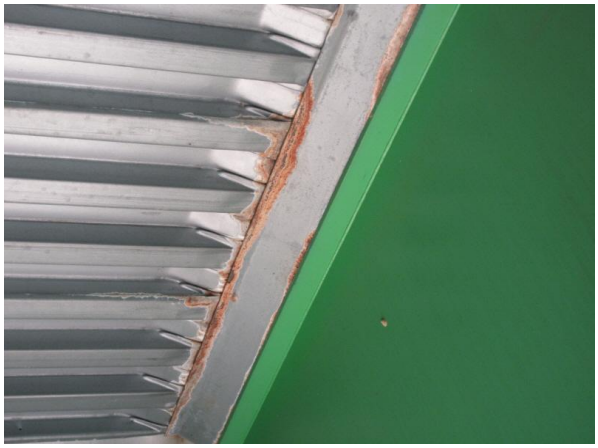
Deck Plate부식 S2	Deck Plate부식 S2
캔틸레버 백태 S2	캔틸레버 백태 S2

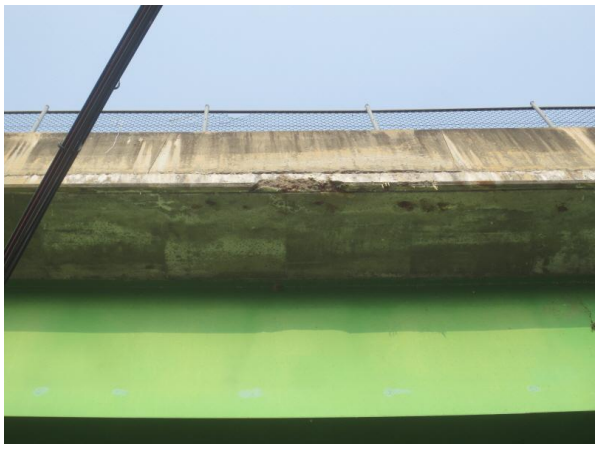
바닥판 박리 S3

바닥판 파손 S3

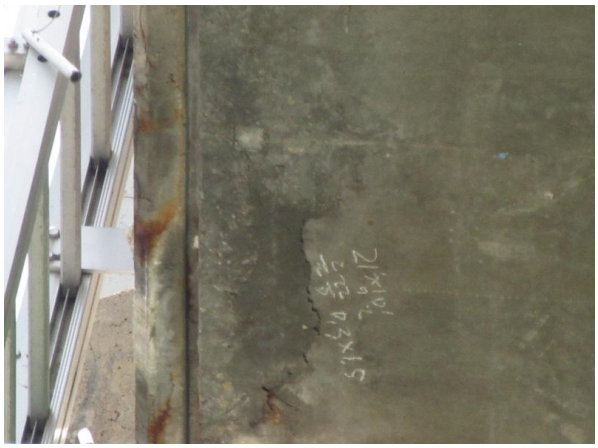
바닥판 들뜸 S3

바닥판 파손 S3

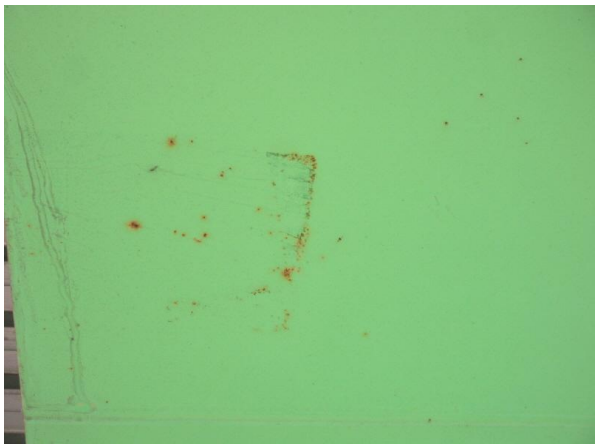
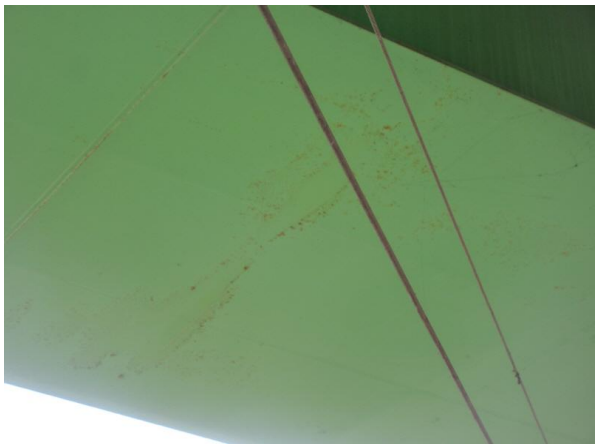
거더 부식 S1-G3-LF	거더 부식S1-G3-LF

거더 부식 S2-G1-LF	거더 부식S2-G1-LF

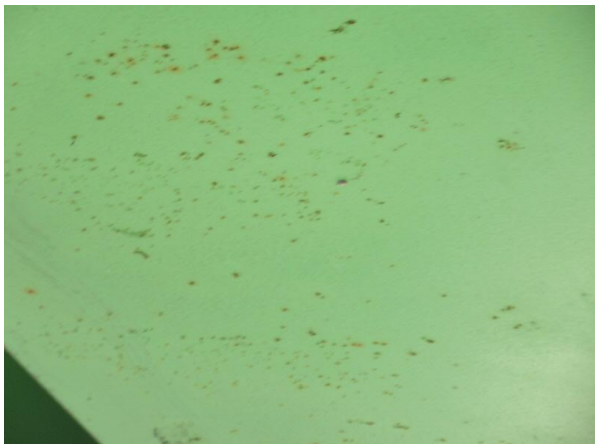
거더 부식 S2-G1-LF	거더 부식 S2-G2-LF

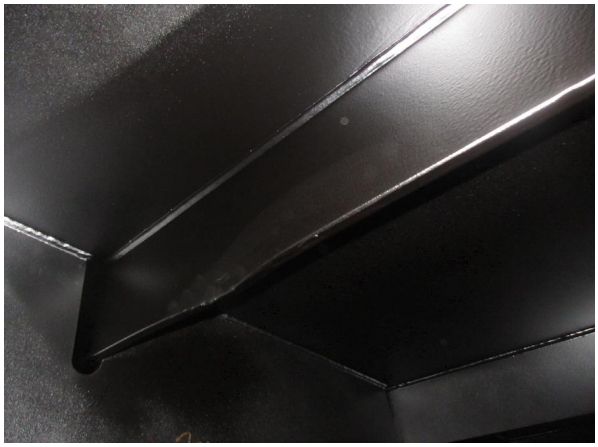
도장박리 S1-G2-LF

강재변형 S1-G3-UF

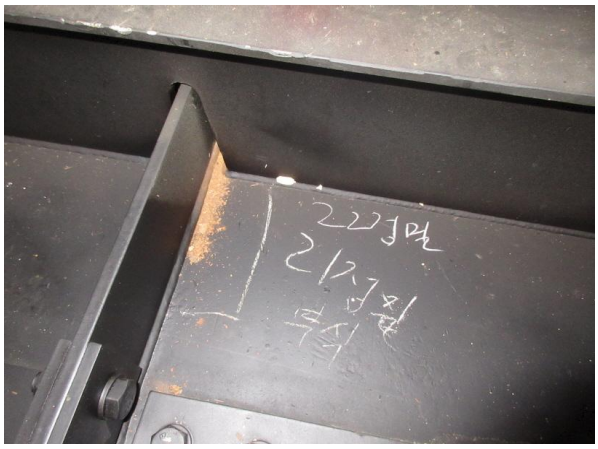
강재부식 S1-G3-LF

강재부식 S2-G1-LF

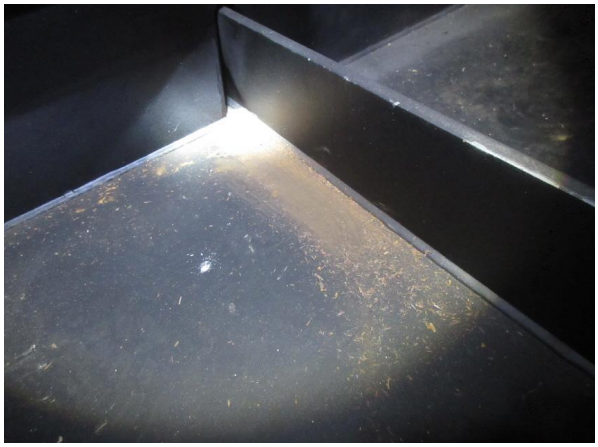
도장박리 S2-G2-UF

강재부식 S2-G2-LF

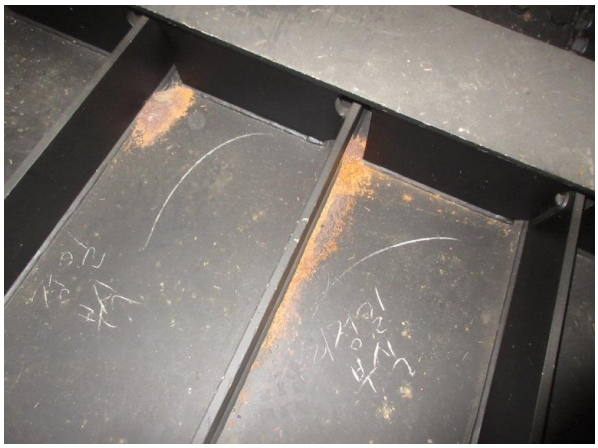
S.P 볼트부식 S2-G3--SP6

강재 부식 S2-G3-LF

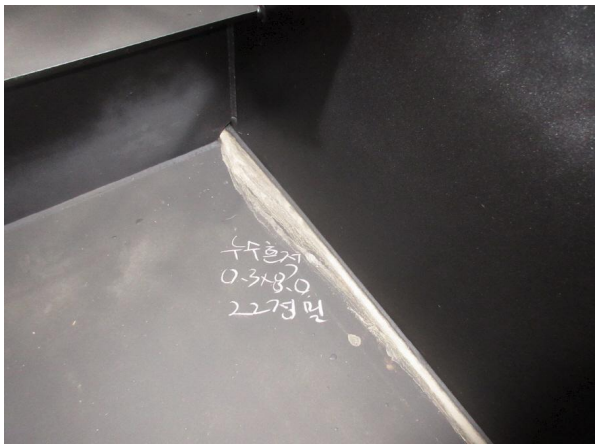
누수흔적 S3-G1-LF

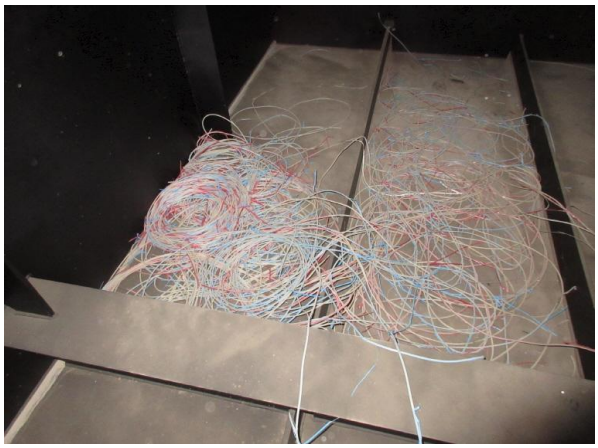
폐자재 적치 S3-G1-LF

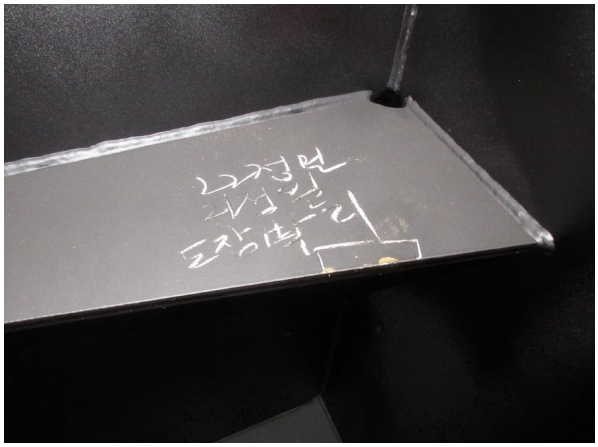
도장박리 S3-G2-LF

강재부식 S3-G2-RW

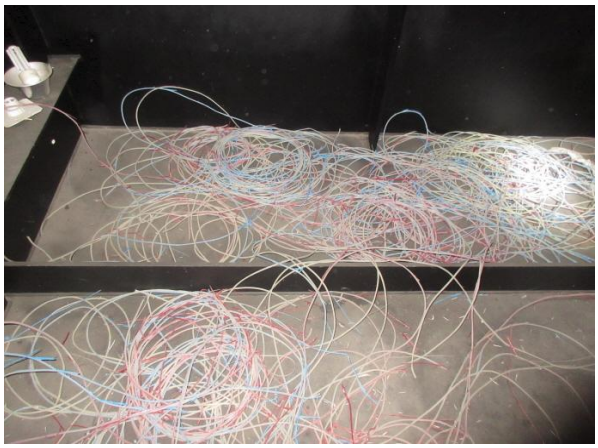
강재부식 S3-G3-G-LF

폐자제 적치 S3-G3-LF

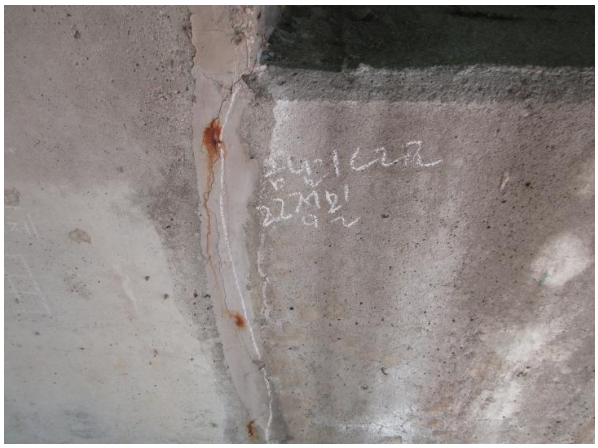
교대 백태 A2

교대 균열(0.3㎜미만) A2

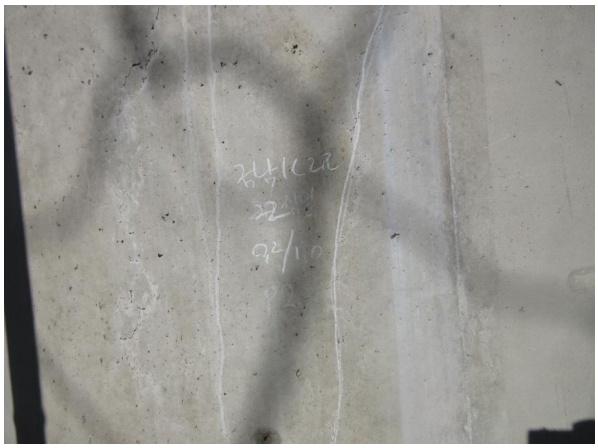
교각 망상균열 P2

교각 균열(0.3㎜미만) P2

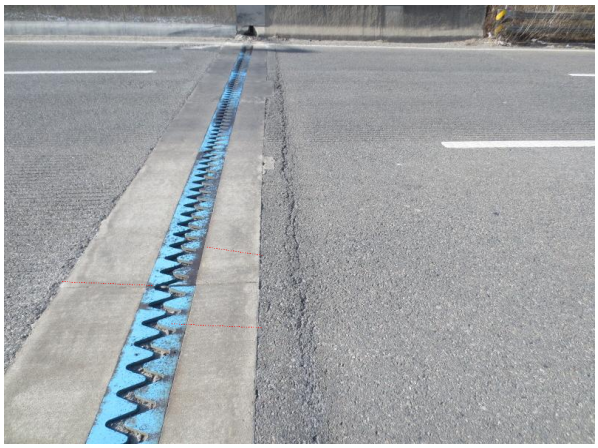
<table><tr><td> </td><td> </td></tr><tr><td>받침장치 이동량 게이지 탈락 A2-SH2</td><td>받침장치 상태양호 P2-SH2</td></tr><tr><td>후타재 균열(0.3㎜미만) Exp.Joint-A1</td><td>후타재 균열(0.3㎜미만) Exp.Joint-A1</td></tr></table>

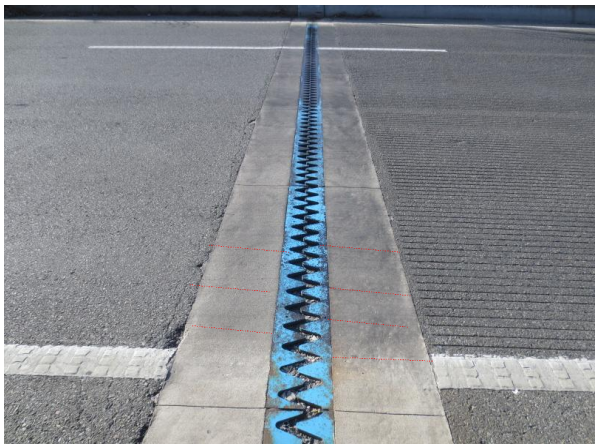
<table><tr><td> </td><td> </td></tr><tr><td>후타재 균열(0.3㎜미만) Exp.Joint-A2</td><td>후타재 균열(0.3㎜미만) Exp.Joint-A2</td></tr></table>

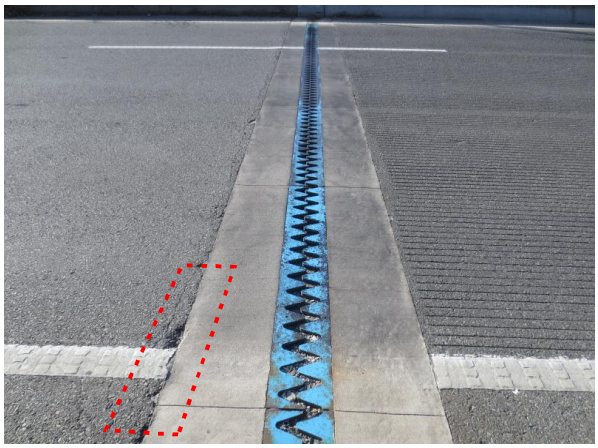
차수판 볼트탈락 Exp.Joint-A2	유간 토사퇴적 Exp.Joint-A2

신축이음 단차 Exp.Joint-A2	신축이음 단차(T=20㎜) Exp.Joint-A2
교면포장 균열 S1	교면포장 포트홀 S1
