11. 전곡장외배수지

전곡장외배수지

C. 현장조사 및 시험

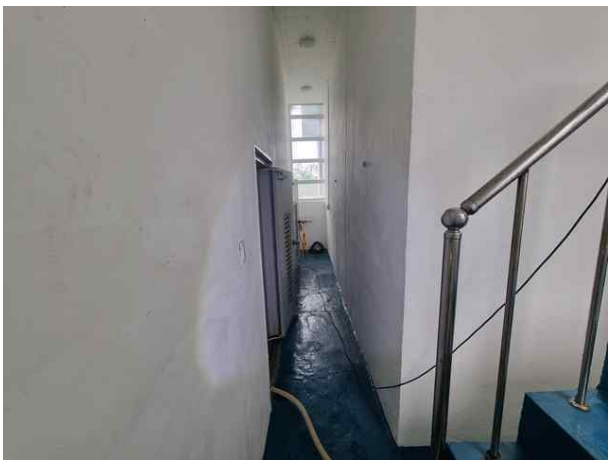
<검수실 내부 전경>

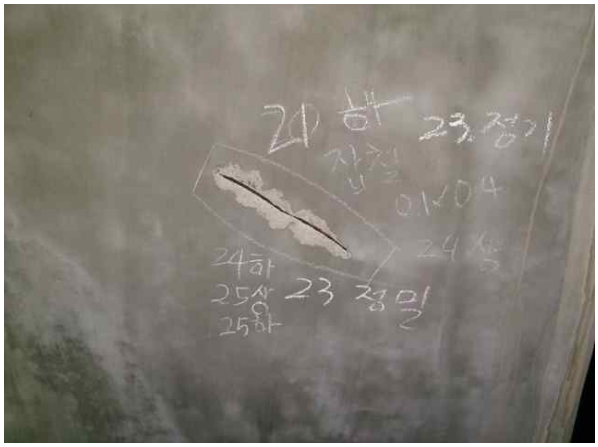
<유입밸브실 계단하면 잡철물>

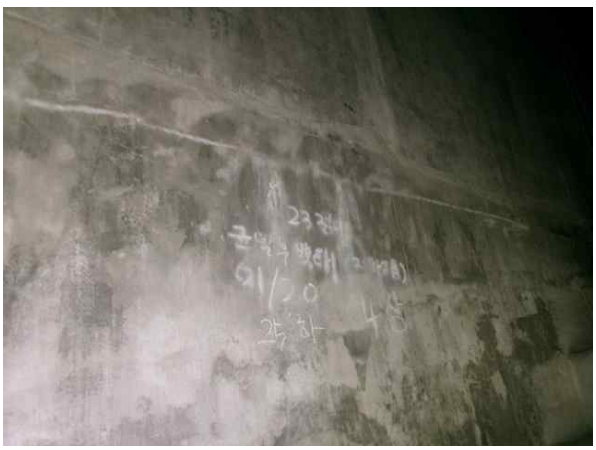
<유출밸브실 벽체 균열부백태>

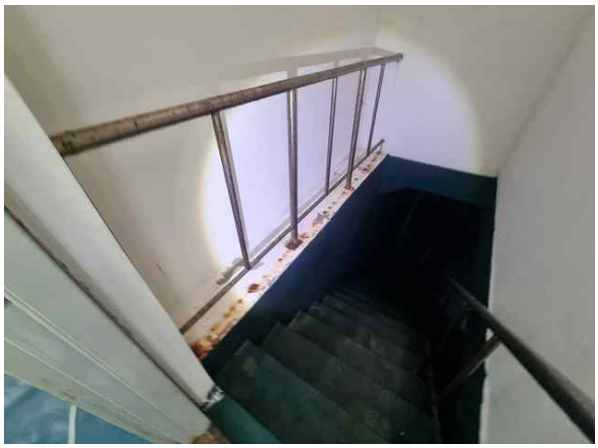
<검수실 내부 도장박리>
