2026년 상반기 정기안전점검용역
〔강화대교 등 43개소〕

〔주〕명성엔지니어링

정기안전점검보고서

의정부국토관리사무소

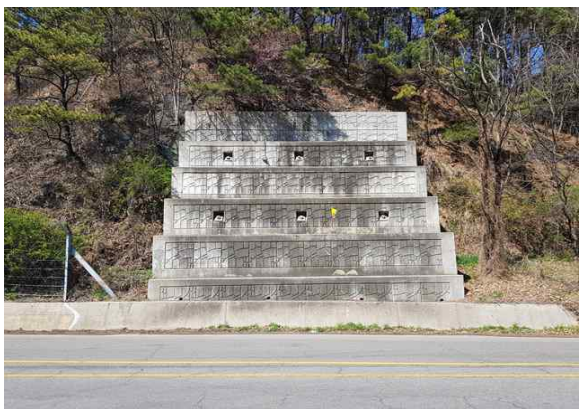
절토사면(김포 월곶 군하 Ⅰ)

중대한 결함	- 없음
공중이 이용하는 부위에 결함	- 공중이 이용하는 부위의 기입사항과 동일
점검 주요결과	- 상부 자연사면 : 상태양호 - 사면부 : 비탈면내 뜬돌 및 낙석 - 사면하부 : 상태양호 - 배수시설 : 산마루측구 배수로 낙엽퇴적, 시점부 배수구조물 내 낙업 및 이물질 퇴적, 침사지 토사퇴적 - 보호시설 : 계단식 옹벽 재료분리, 균열, 앵커캡 부식, 망상균열, 낙석방지망 앵커너트탈락, 앵커볼트길이부족, 낙석방지울타리 지주변형 - 이격거리 내 시설 : L형측벽 파손, 균열 - 공중이 이용하는 부위 : 점검로 연결부위 부식
주요 보수·보강	표면처리, 단면보수, 정비, 주의관찰

구 분	점검 결과	보수·보강 방안
상부 자연사면	상태양호	지속관찰
사면부	비탈면내 뜬돌 및 낙석	주의관찰
사면하부	상태양호	지속관찰
배수시설	산마루측구 배수로 낙엽퇴적	정비
	시점부 배수구조물 내 낙업 및 이물질 퇴적	정비
	침사지 토사퇴적	정비
보호시설	계단식 옹벽 재료분리	주의관찰
	계단식 옹벽 균열	주의관찰
	계단식 옹벽 앵커캡 부식	주의관찰
	계단식 옹벽 망상균열	주의관찰
	낙석방지망 앵커너트탈락	주의관찰
	낙석방지망 앵커볼트길이부족	주의관찰
	낙석방지울타리 지주변형	주의관찰
이격거리 내 시설	L형측벽 파손	단면보수
	L형측벽 균열	표면처리.
공중이 이용하는 부위	점검로 연결부위 부식	주의관찰

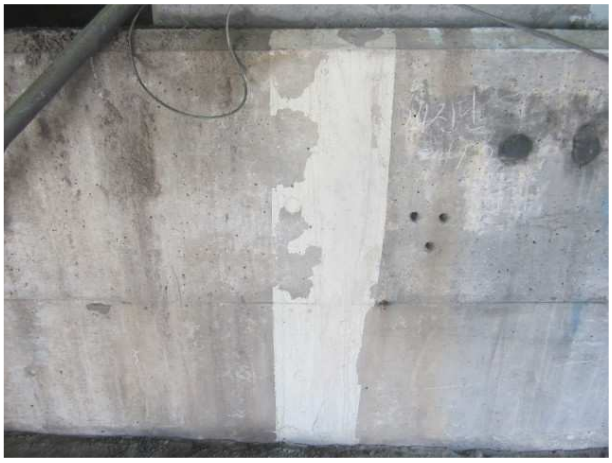
19 (25년 하반기)	교대(A1) 보수부 재균열(0.3㎜미만)	19 (26년 상반기)	교대(A1) 보수부 재균열(0.3㎜미만)

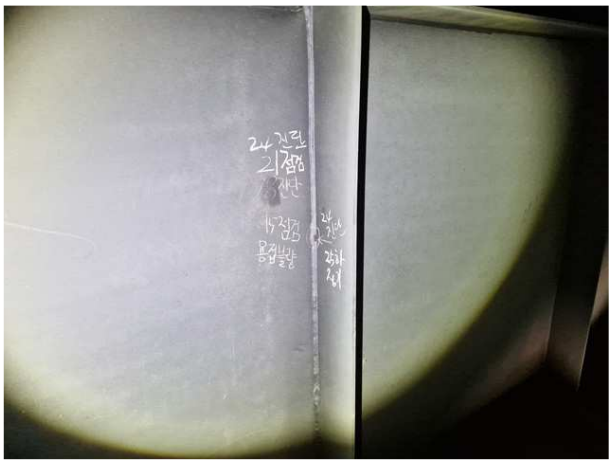
35 (26년 상반기)	바닥판(S13) 캔틸레버 백태	36 (26년 상반기)	거더내부(S1-G2) 상태양호

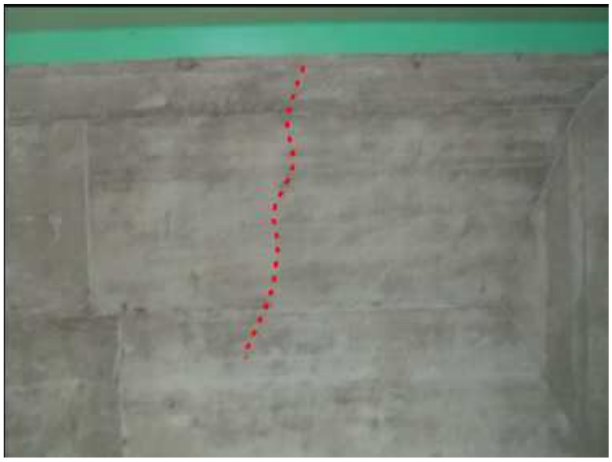
01 (25년 하반기)	바닥판(S1) 캔틸레버 균열(0.3㎜미만)	01 (26년 상반기)	바닥판(S1) 캔틸레버 균열(0.3㎜미만)

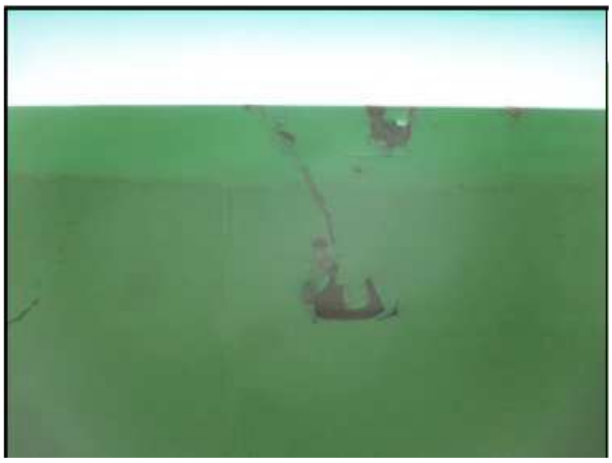
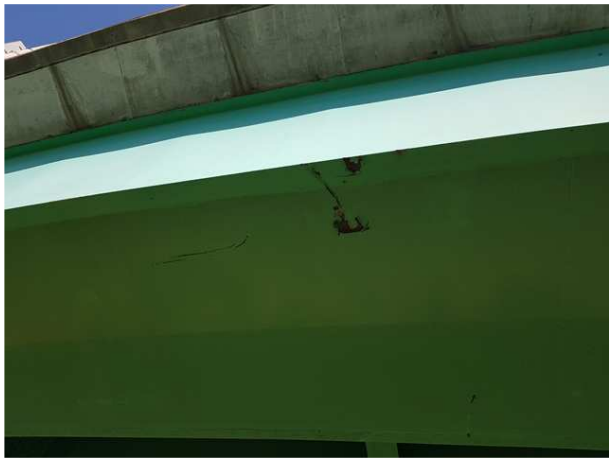
04 (25년 하반기)	거더외부(S3-G1) 하부플랜지 변형, 도장손상, 부식	04 (26년 상반기)	거더외부(S3-G1) 하부플랜지 변형, 도장손상, 부식

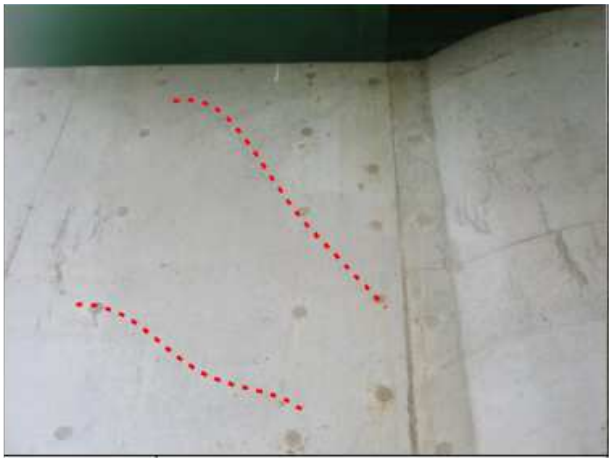
14 (25년 하반기)	교각(P1) 코핑부 배면 균열(0.3㎜미만)	14 (26년 상반기)	교각(P1) 코핑부 배면 균열(0.3㎜미만)

15 (25년 하반기)	교각(P1) 기둥 하부 박리	15 (26년 상반기)	교각(P1) 기둥 하부 박리

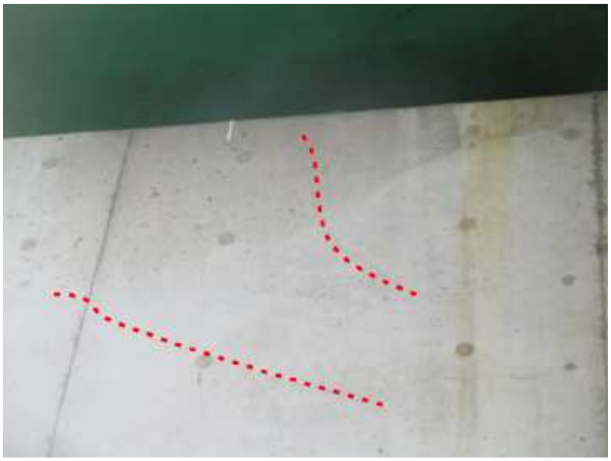
16 (25년 하반기)	교각(P2) 코핑부 배면 균열(0.3㎜미만)	16 (26년 상반기)	교각(P2) 코핑부 배면 균열(0.3㎜미만)

17 (25년 하반기)	교각(P2) 코핑부 배면 균열(0.3㎜미만)	17 (26년 상반기)	교각(P2) 코핑부 배면 균열(0.3㎜미만)

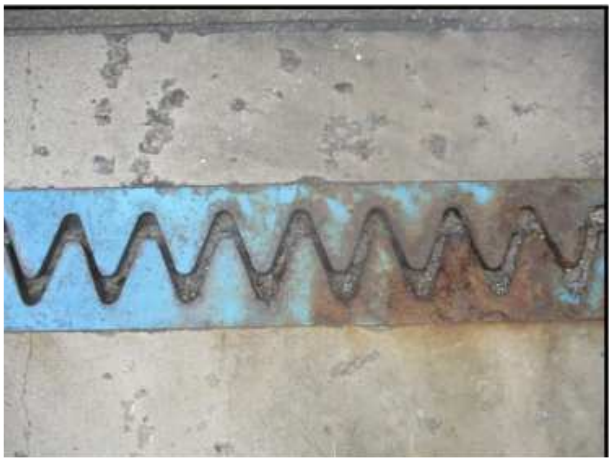
22 (25년 하반기)	신축이음(A2) 유간 토사퇴적	22 (26년 상반기)	신축이음(A1) 유간 토사퇴적

23 (25년 하반기)	신축이음(A2) 차수판 볼트탈락	23 (26년 상반기)	신축이음(A2) 차수판 볼트탈락

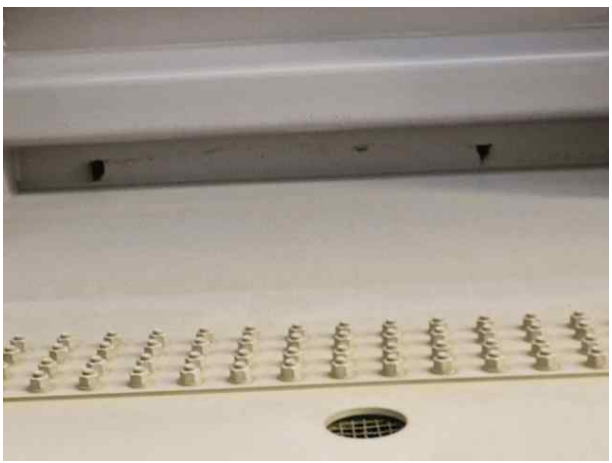
08 (25년 하반기)	S3(강화) 난간하단 볼트탈락, 연석 부식	08 (26년 상반기)	S3(강화) 난간하단 볼트탈락, 연석 부식

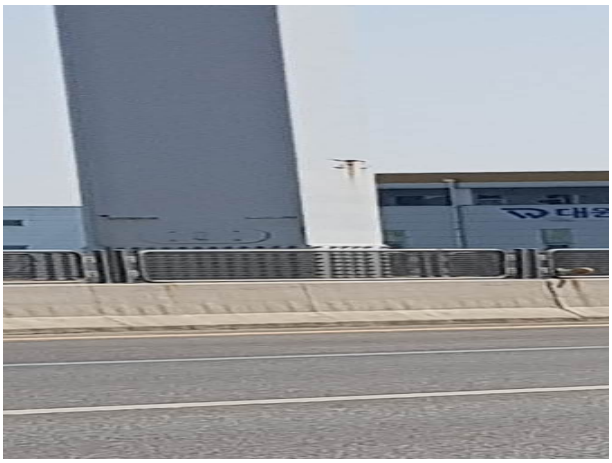
28 (25년 하반기)	아치행거 도장박리,부식	28 (26년 상반기)	아치행거 도장박리,부식

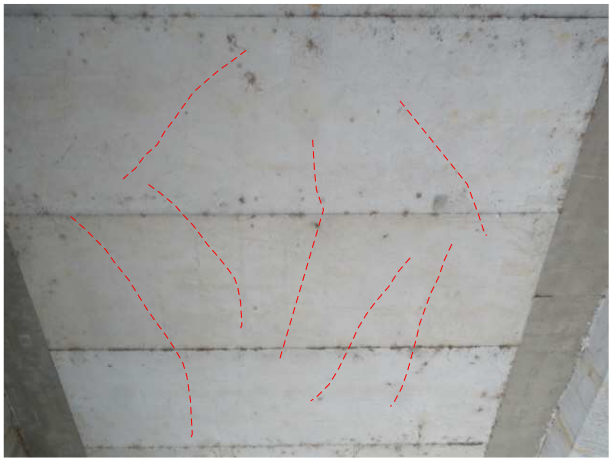
01 (25년 하반기)	바닥판 하면(S5) 망상균열(cw=0.2㎜)	01 (26년 상반기)	바닥판 하면(S5) 망상균열(cw=0.2㎜)

점검부위		점검결과	발생원인	조치 필요사항	사진번호
바닥판		· 망상균열	· 건조수축, 온도변화	· 표면처리	01
거더		· 망상균열	· 건조수축, 온도변화	· 표면처리	02
가로보/세로보		· 상태양호	-	-	03
교대		· 상태양호	-	-	04
교각		· 상태양호	-	-	05
기초		· 비노출	-	-	
교량받침		· 본체 부식	· 공용증가, 시공미흡	· 재도장	06
신축이음		· 유간 토사퇴적 · 후타재 균열 · 덮개 볼트탈락	· 공용기간 증가 · 건조수축, 온도변화 · 시공미흡, 공용기간 증가	· 정비 · 주의관찰 · 재설치	07, 08 09, 17
교면포장		· 망상균열	· 건조수축, 온도변화	· 주의관찰	10
배수시설		· 배수구 막힘	· 공용기간 증가	· 정비	11, 12
난간 및 연석		· 방호벽 균열(0.3㎜미만, 이상) · 델리네이터 파손	· 건조수축, 온도변화 · 외부충격	· 표면보수, 주입보수 · 재설치	13, 14 18
점검시설		· 점검로 미설치	· 시공미흡	· 주의관찰	-
공중이 이용하는 부위	추락방지 시설	· 난간 및 연석, 점검시설에 기입	-	-	-
	도로포장	· 교면포장에 기입	-	-	-
	도로부 신축이음부	· 신축이음에 기입	-	-	-
	환기구 등의 덮개	· 해당없음	-	-	-

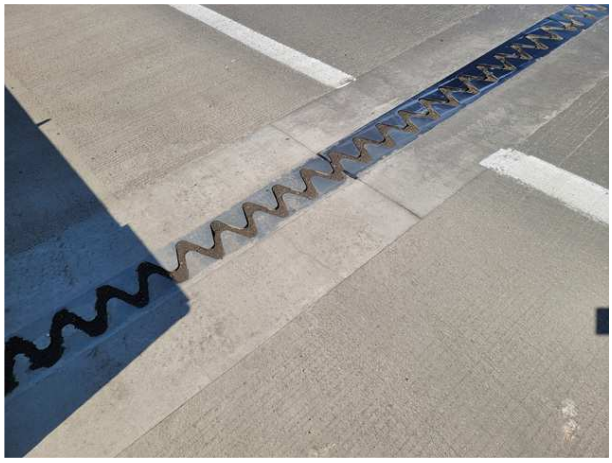
07 (25년 하반기)	신축이음(A1) 유간 토사퇴적	07 (26년 상반기)	신축이음(A1) 유간 토사퇴적

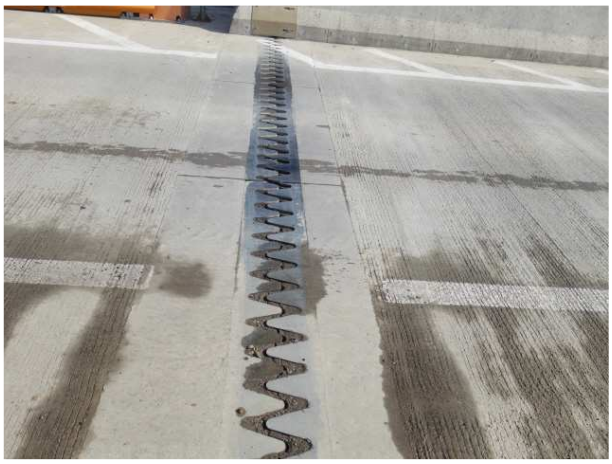
08 (25년 하반기)	신축이음(P2) 후타재 균열	08 (26년 상반기)	신축이음(P2) 후타재 균열

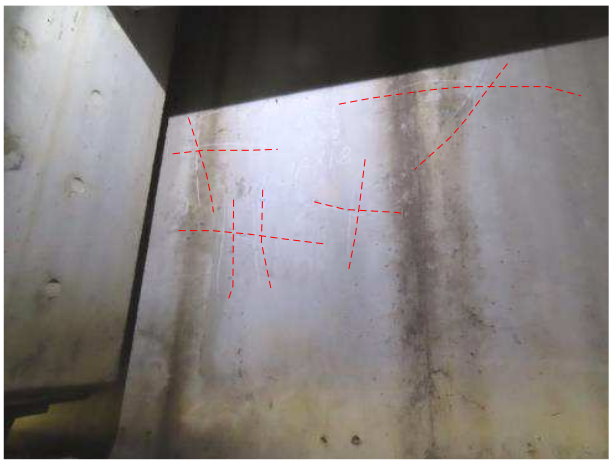
11 (25년 하반기)	교대(A1) 균열(0.3㎜미만)	11 (26년 상반기)	교대(A1) 균열(0.3㎜미만)

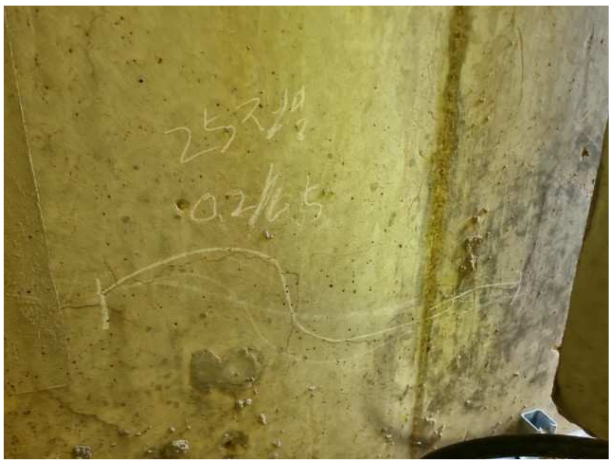
14 (25년 하반기)	교대(A2) 백태	14 (26년 상반기)	교대(A2) 백태

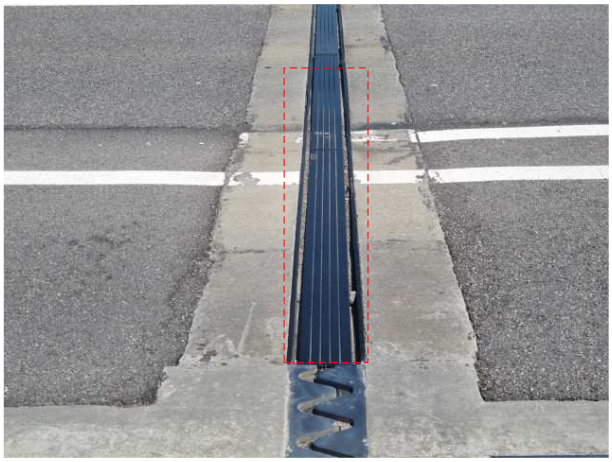
25 (25년 하반기)	신축이음(A1) 하누부수	25 (26년 상반기)	신축이음(A1) 하누부수

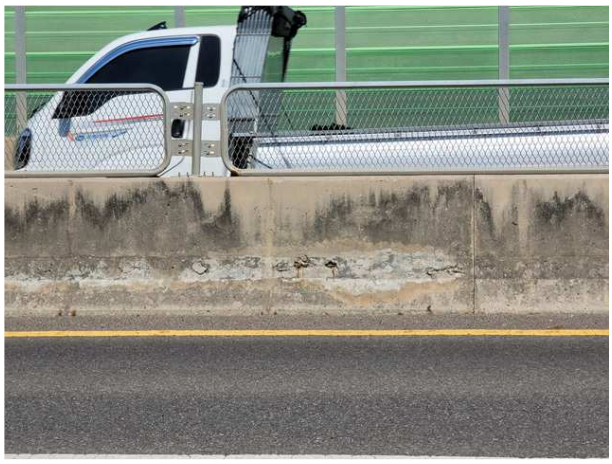
29 (25년 하반기)	방호벽(S6) 균열(0.3㎜미만)	29 (26년 상반기)	방호벽(S6) 균열(0.3㎜미만)

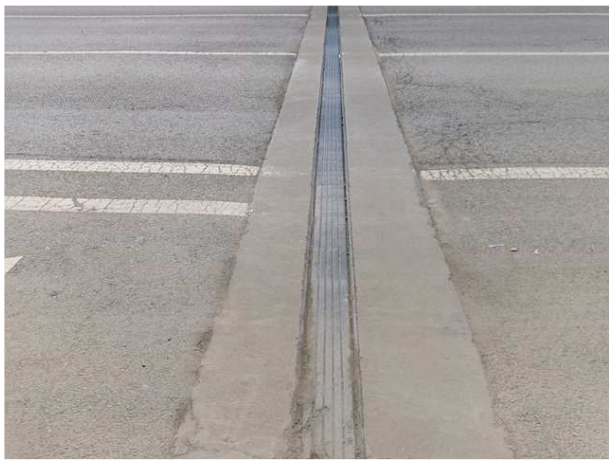
23 (25년 하반기)	신축이음(A1) 하부 누수	23 (26년 상반기)	신축이음(A1) 하부 누수

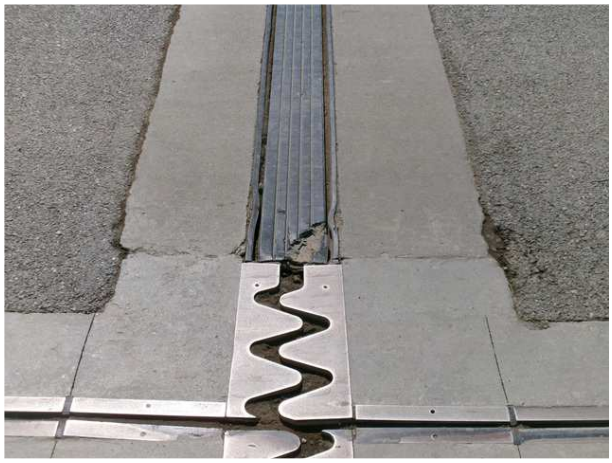
24 (25년 하반기)	신축이음(A1) 유간 이물질퇴적	24 (26년 상반기)	신축이음(A1) 이물질퇴적

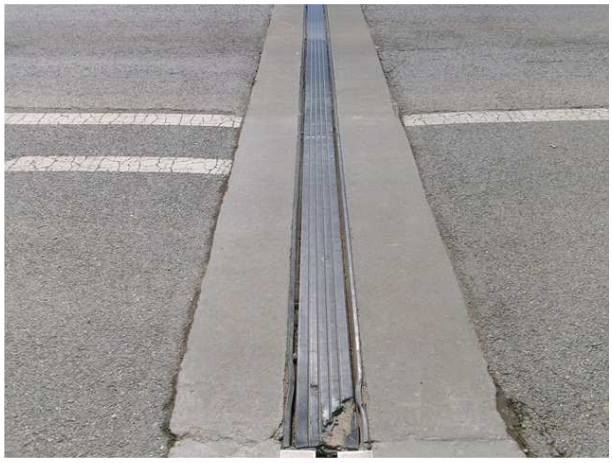
25 (25년 하반기)	신축이음(P3) 고무재 파손	25 (26년 상반기)	신축이음(P3) 고무재 파손

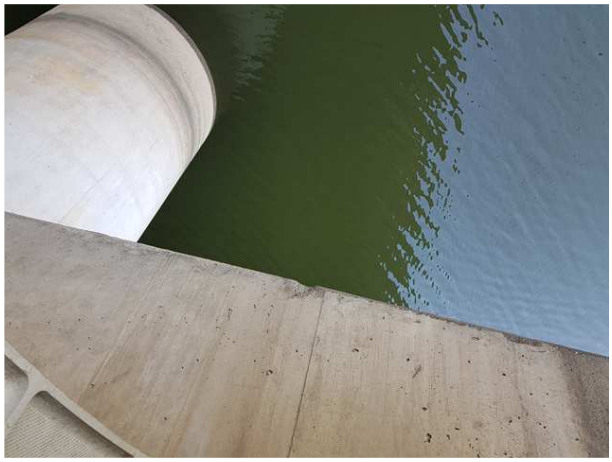
07 (25년 하반기)	교대(A1) 누산방향 흉벽 실런트 열화	07 (26년 상반기)	교대(A1) 흉벽 실런트 열화

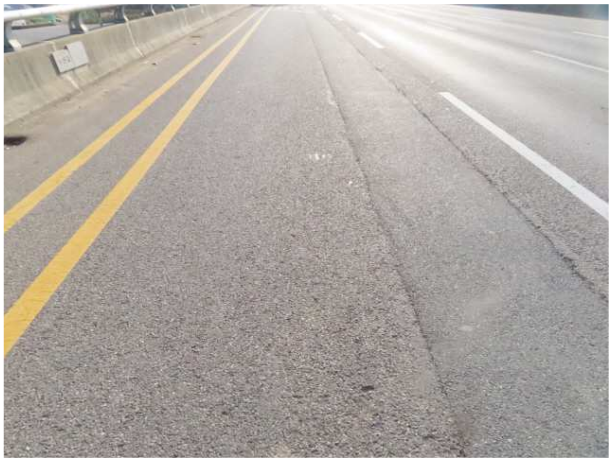
28 (25년 하반기)	교면포장(S1) 마송방향 패임 - 유공관 노출	28 (26년 상반기)	교면포장(S1) 마송방향 패임 - 유공관 노출

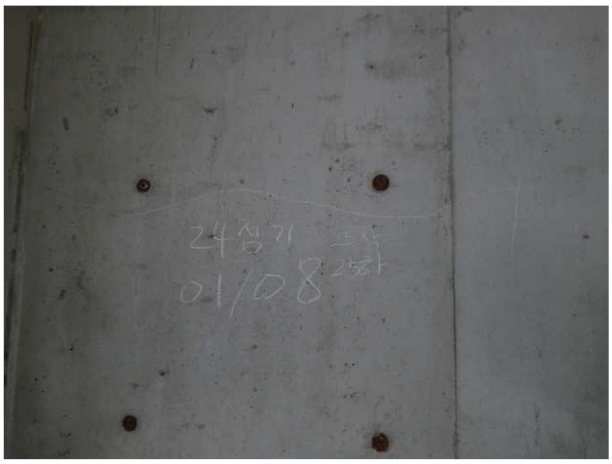
35 (25년 하반기)	가로보(S3-G1~G2-CB1) 누산방향 재료분리	35 (26년 상반기)	가로보(S3-G1~G2-CB1) 누산방향 재료분리

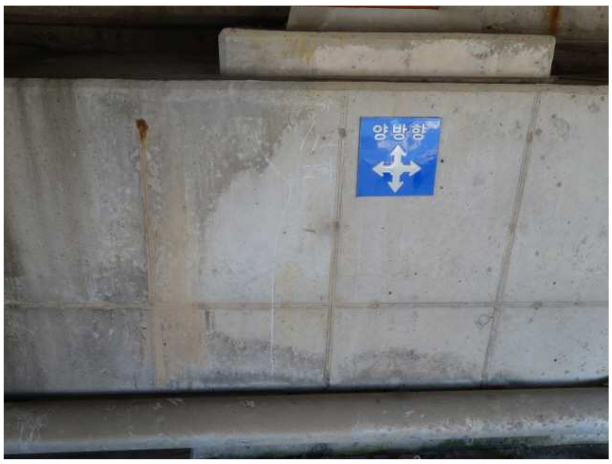
41 (25년 하반기)	교대(A1) 마송방향 벽체 균열(0.3㎜미만)	41 (26년 상반기)	교대(A1) 마송방향 벽체 균열(0.3㎜미만)

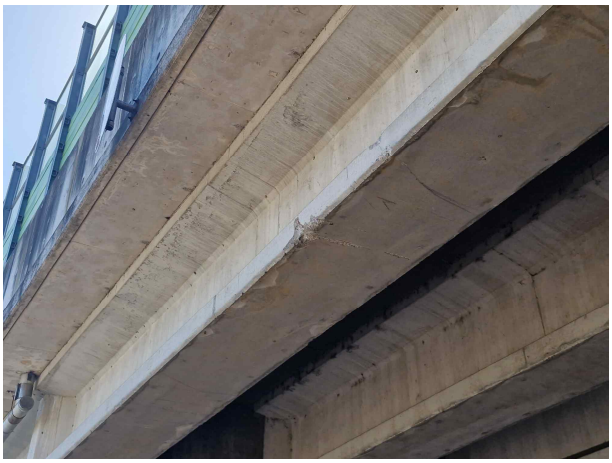
01 (25년 하반기)	거더(A1G1, 마송) 파손	01 (26년 상반기)	거더(A1G1, 마송) 파손

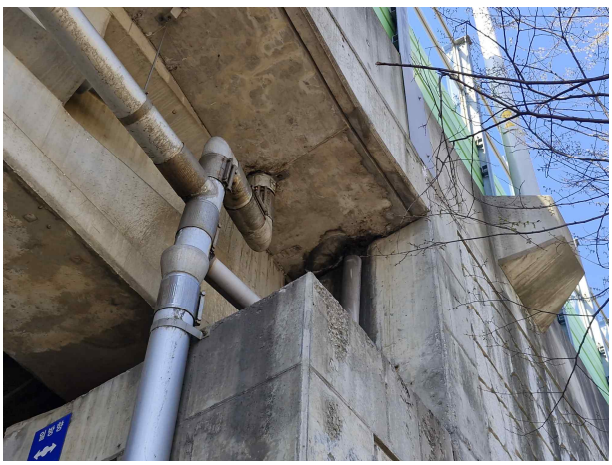
02 (25년 하반기)	거더(A1G1, 마송) 파손	02 (26년 상반기)	거더(A1G1, 마송) 파손

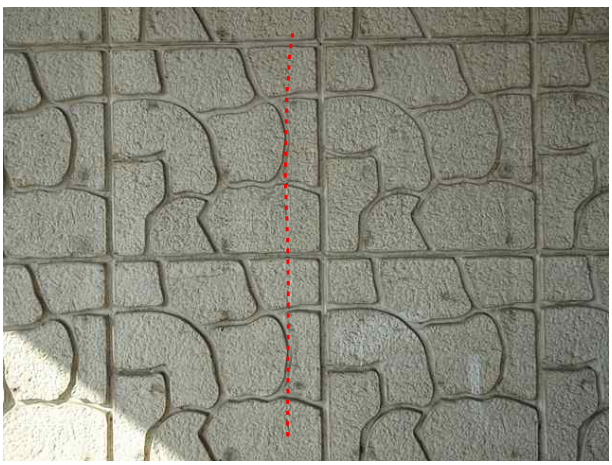
11 (25년 하반기)	교대(A1, 누산) 흉벽 균열(0.3㎜미만)	11 (26년 상반기)	교대(A1, 누산) 흉벽 균열(0.3㎜미만)

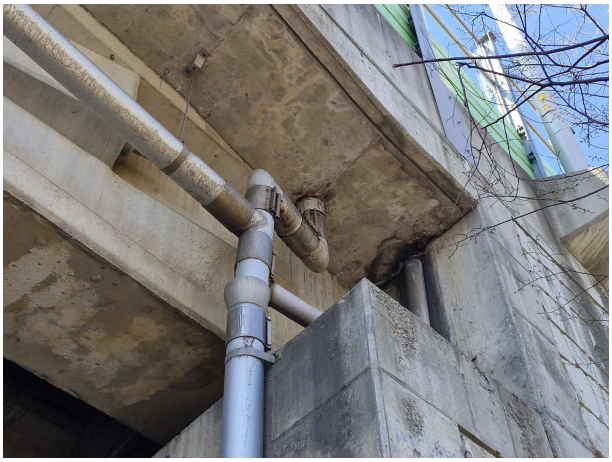
18 (25년 하반기)	신축이음(A2, 누산) 본체 부식	18 (26년 상반기)	신축이음(A2, 누산) 본체 부식

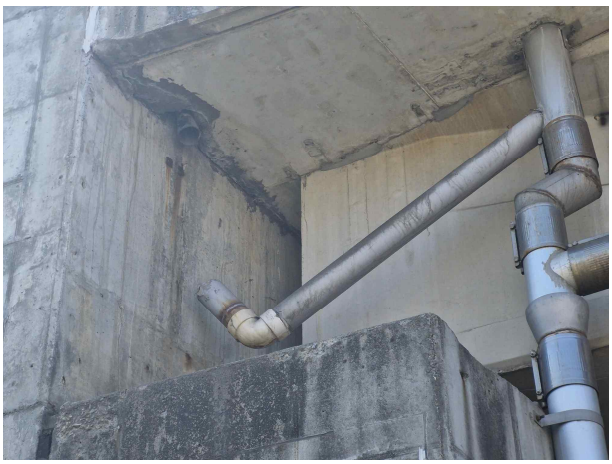
19 (25년 하반기)	배수시설(S1, 마송) 누수	19 (26년 상반기)	배수시설(S1, 마송) 누수

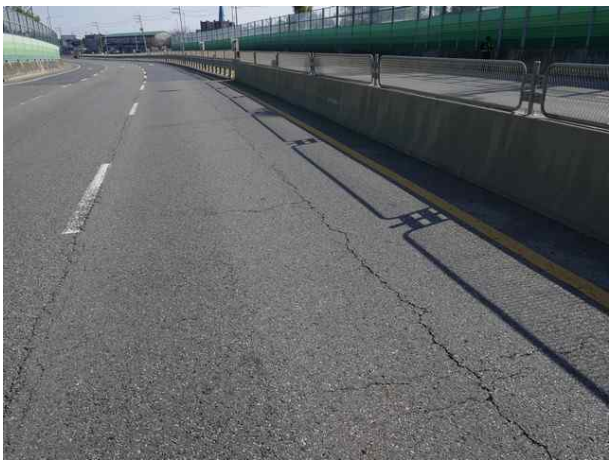
22 (25년 하반기)	교면포장(S1, 마송) 아스콘 균열	22 (26년 상반기)	교면포장(S1, 마송) 아스콘 균열

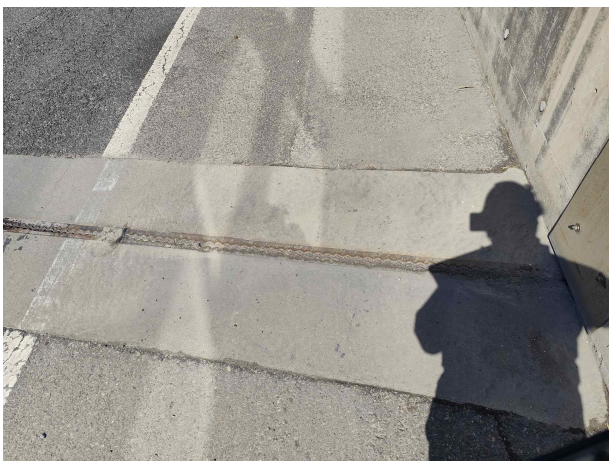
23 (25년 하반기)	교면포장(S1, 마송) 망상균열	23 (26년 상반기)	교면포장(S1, 마송) 망상균열

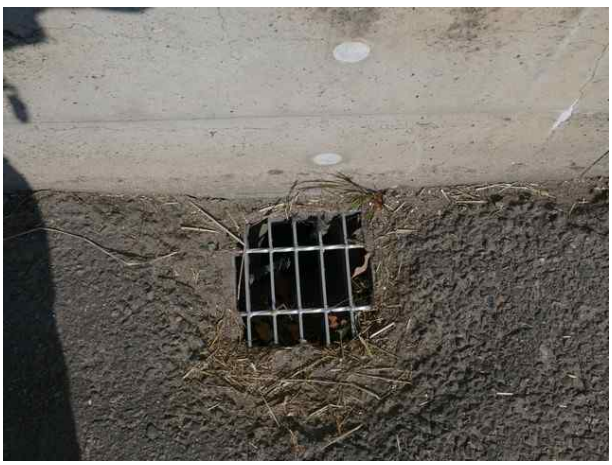
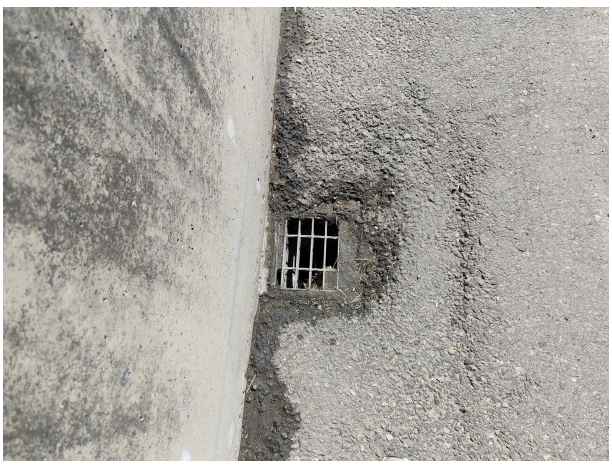
27 (25년 상반기)	배수시설(S1, 마송) 배수구 막힘 보수완료	27 (26년 상반기)	배수시설(S1, 마송) 배수구 막힘 보수완료

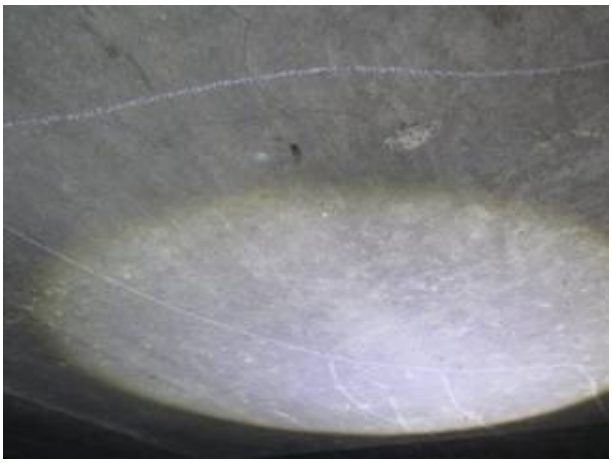
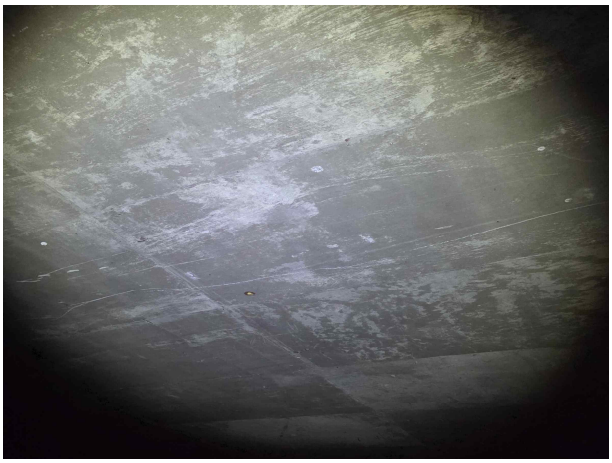
01 (25년 하반기)	바닥판하면(S1, 구-강화) 균열(0.3㎜미만)	01 (26년 상반기)	바닥판하면(S1, 구-강화) 균열(0.3㎜미만)

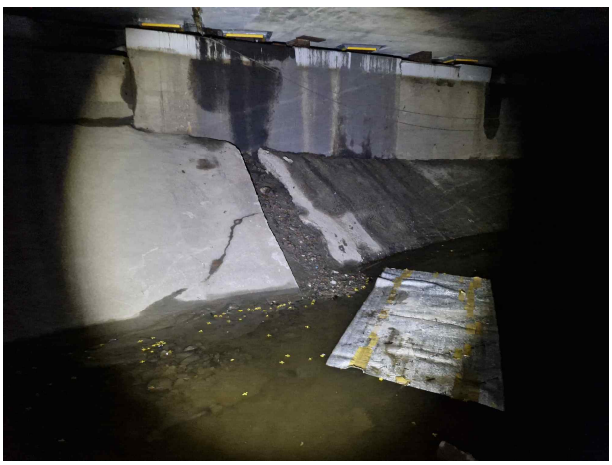
11 (25년 하반기)	교대 A2 누수흔적	11 (26년 상반기)	교대 A2 누수흔적

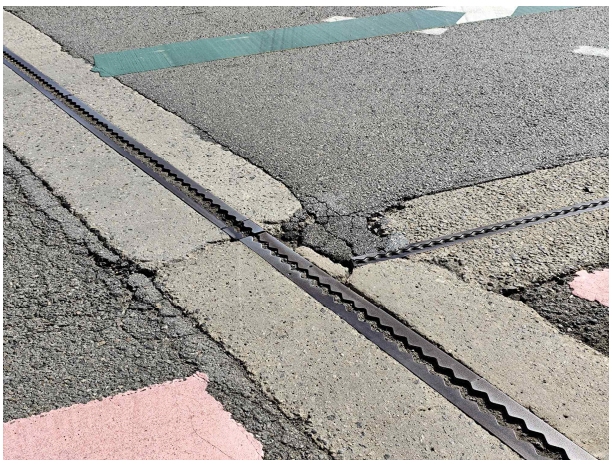
13 (25년 하반기)	신축이음 A1 후타재 균열(0.3㎜미만)	13 (26년 상반기)	신축이음 A1 후타재 균열(0.3㎜미만)

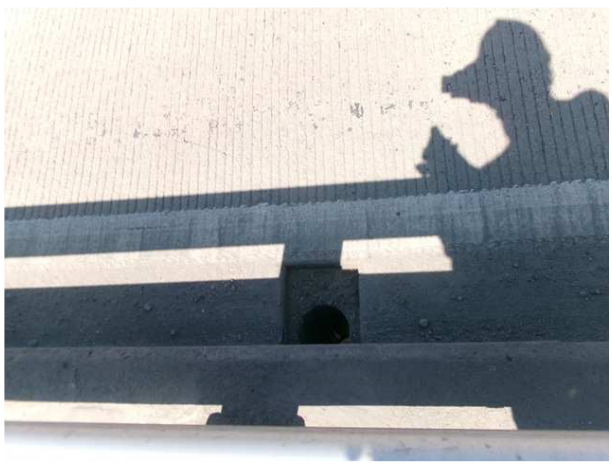
05 (25년 하반기)	배수시설(S1) 강화방향 배수구 덮개탈락	05 (26년 상반기)	배수시설(S1) 강화방향 배수구 덮개탈락

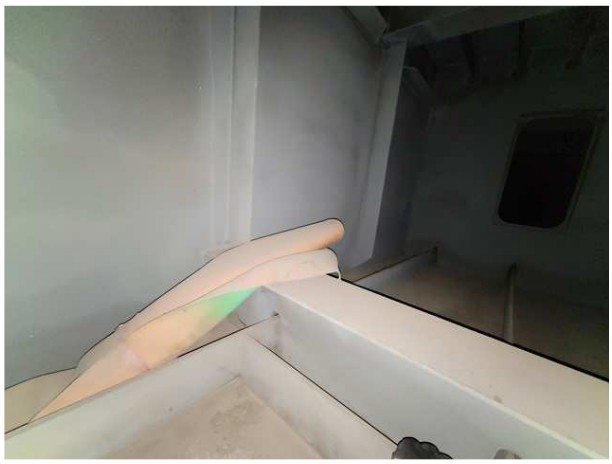
02 (25년 하반기)	거더(S1-G2) 외부 변형	02 (26년 상반기)	거더(S1-G2) 외부 변형

03 (25년 하반기)	거더(S1-G1) 내부 폐기물 적치	03 (26년 상반기)	거더(S1-G1) 내부 폐기물 적치

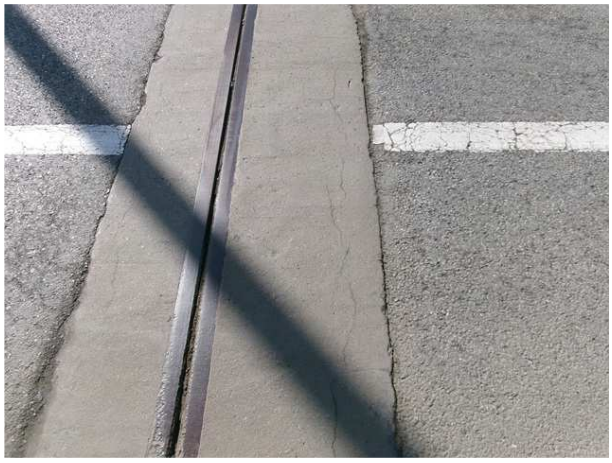
10 (25년 하반기)	신축이음(A2) 본체 부식	10 (26년 상반기)	신축이음(A2) 본체 부식

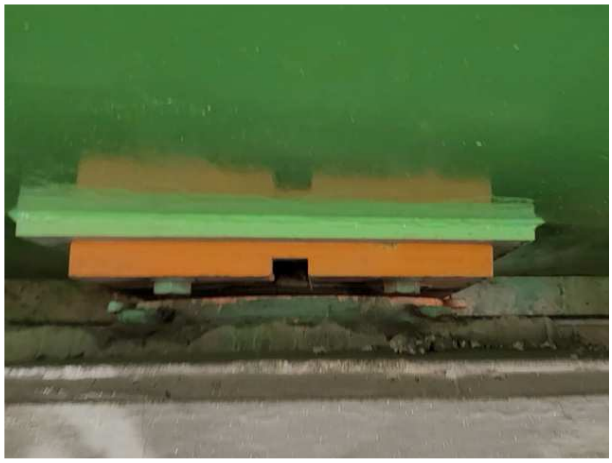
03 (25년 하반기)	받침(A2-Sh3) 부식	03 (26년 상반기)	받침(A2-Sh3) 부식

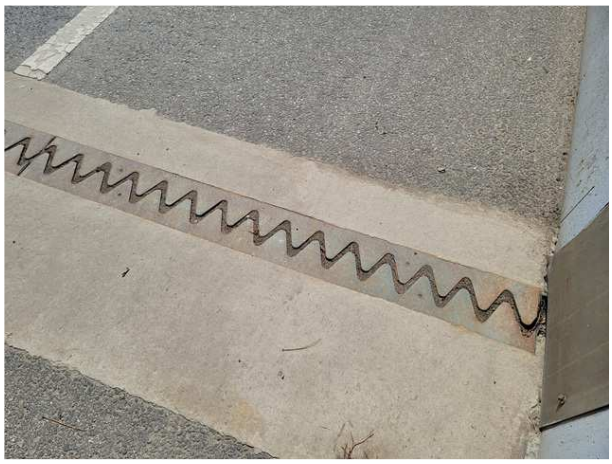
14 (25년 하반기)	교대(A2) 법면 이격(30㎜)	14 (26년 상반기)	교대(A2) 법면 이격(30㎜)

15 (25년 하반기)	신축이음(A1) 유간 토사퇴적	15 (26년 상반기)	신축이음(A1) 유간 토사퇴적

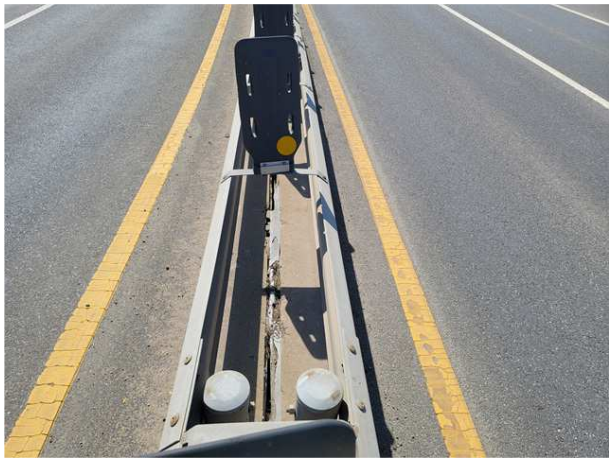
19 (25년 하반기)	방호벽 균열(0.3㎜미만)	19 (26년 상반기)	방호벽 균열(0.3㎜미만)

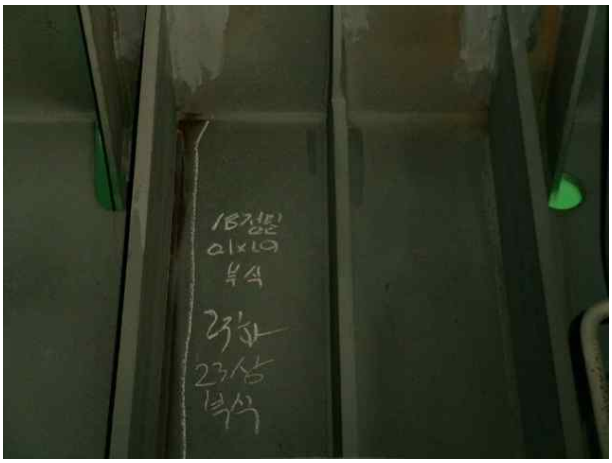
01 (25년 하반기)	거더(G1) 내부 부식	01 (26년 상반기)	거더(G1) 내부 부식

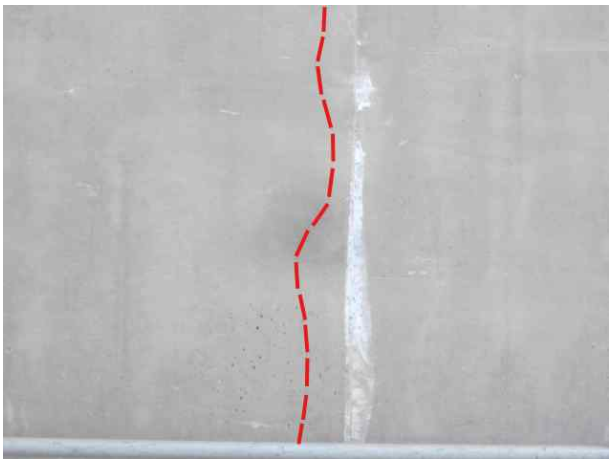
01 (25년 하반기)	바닥판하면 균열(0.3㎜미만)	01 (26년 상반기)	바닥판하면 균열(0.3㎜미만)

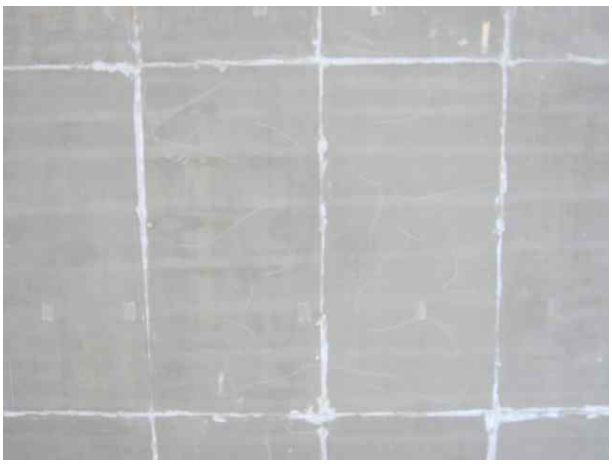
04 (25년 하반기)	바닥판하면 망상균열(0.3㎜미만)	04 (26년 상반기)	바닥판하면 망상균열(0.3㎜미만)

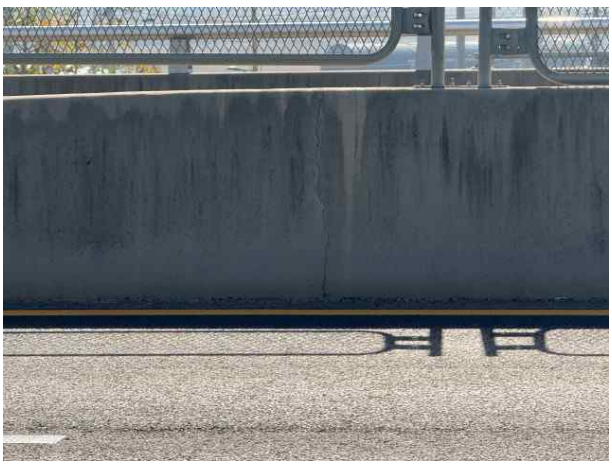
15 (25년 상반기)	연석 균열(0.3㎜미만)	15 (26년 상반기)	연석 균열(0.3㎜미만)

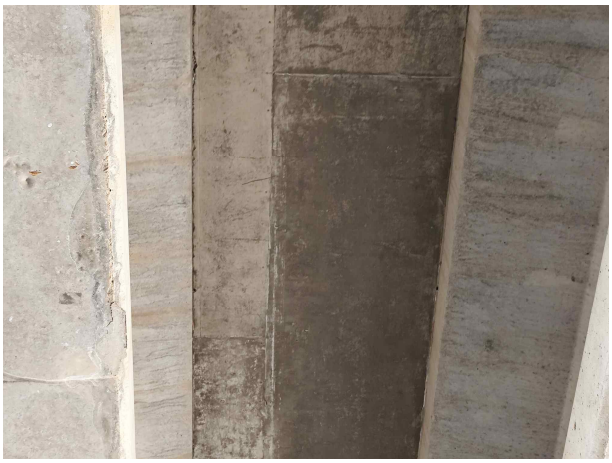
03 (25년 하반기)	바닥판 하면 들뜸	03 (26년 상반기)	바닥판 하면 들뜸

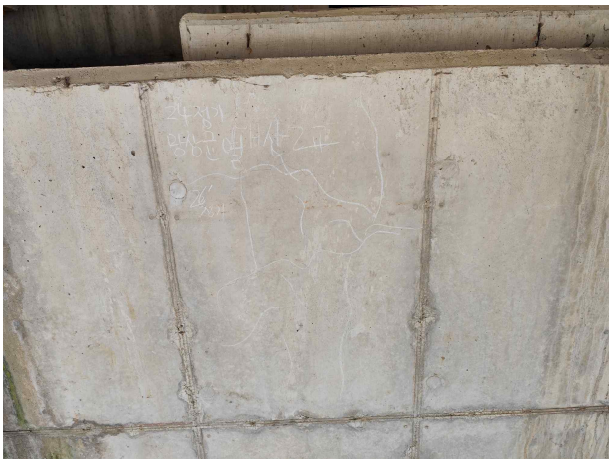
09 (25년 하반기)	교대 실란트 갈라짐	09 (26년 상반기)	교대 실란트 갈라짐

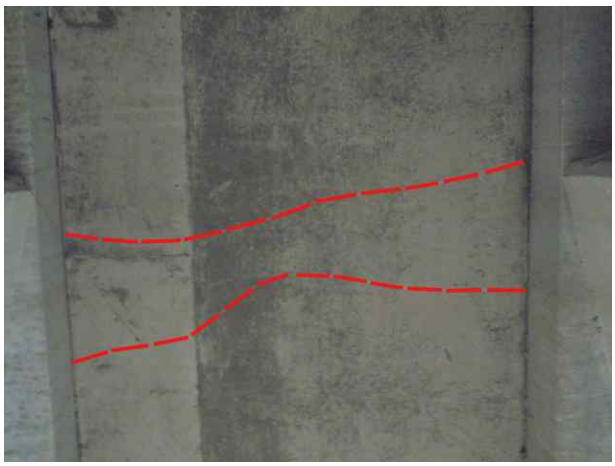
29 (25년 하반기)	방호벽 균열부 백태(0.3㎜미만)	29 (26년 상반기)	방호벽 균열부 백태(0.3㎜미만)

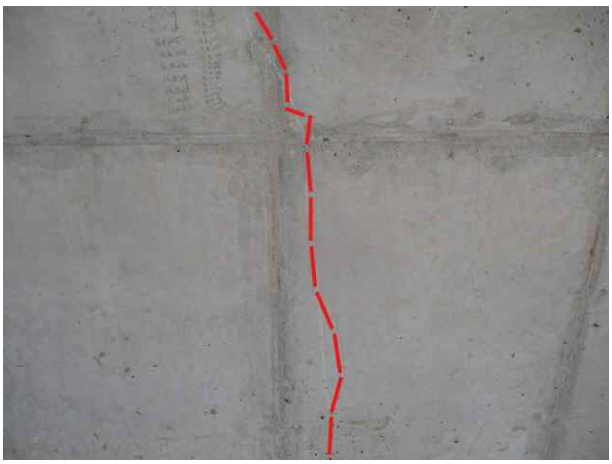
04 (25년 하반기)	교대 실란트 열화	04 (26년 상반기)	교대 실란트 열화

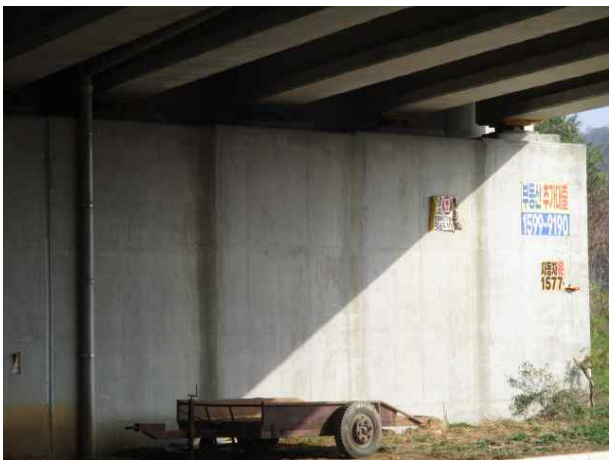
10 (25년 하반기)	교대 긁힘	10 (26년 상반기)	교대 긁힘

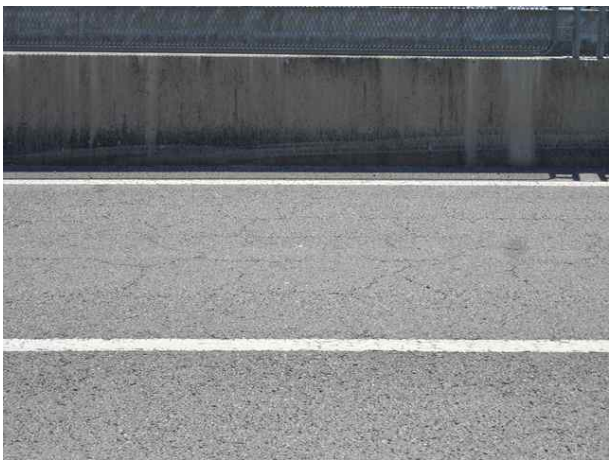
08 (25년 하반기)	교면포장 포장 망상균열	08 (26년 상반기)	교면포장 포장 망상균열

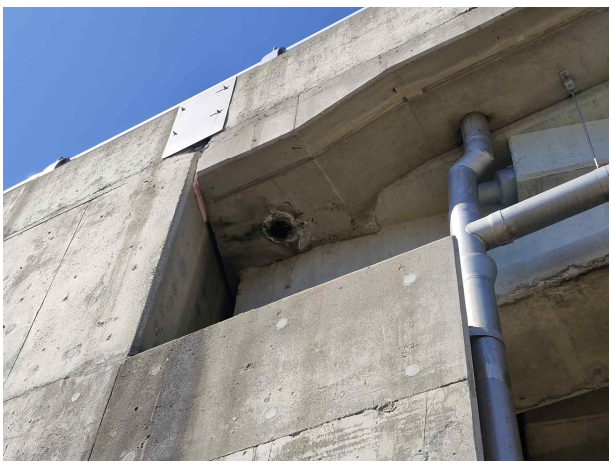
01 (25년 하반기)	바닥판 하면 철근노출	01 (26년 상반기)	바닥판 하면 철근노출

02 (25년 하반기)	바닥판 하면 백태, 유공관 길이부족	02 (26년 상반기)	바닥판 하면 백태, 유공관 길이부족

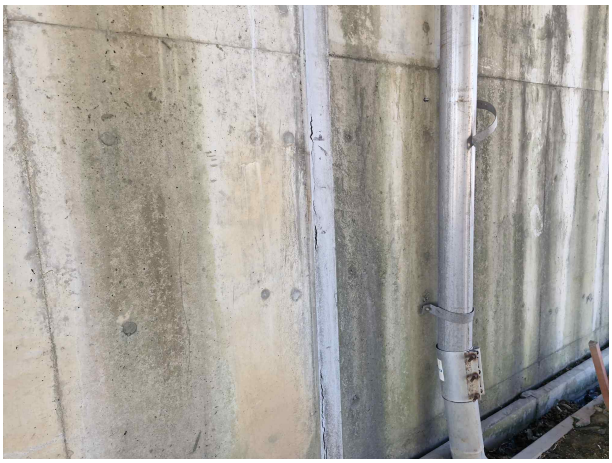
09 (25년 하반기)	교대 실란트 갈라짐	09 (26년 상반기)	교대 실란트 갈라짐

10 (25년 하반기)	교대 실란트 갈라짐	10 (26년 상반기)	교대 실란트 갈라짐

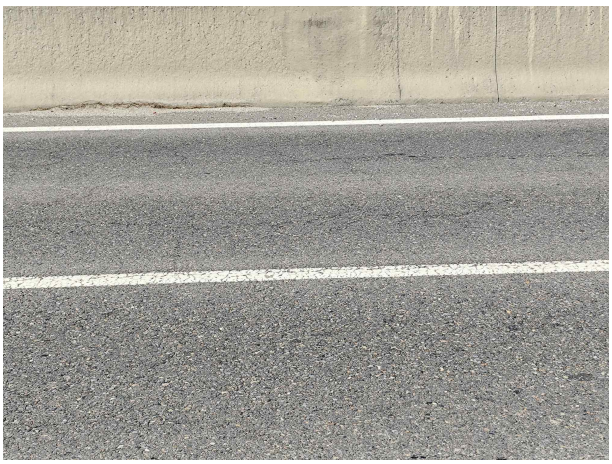
13 (25년 하반기)	교면포장 아스콘 망상균열	13 (26년 상반기)	교면포장 아스콘 망상균열

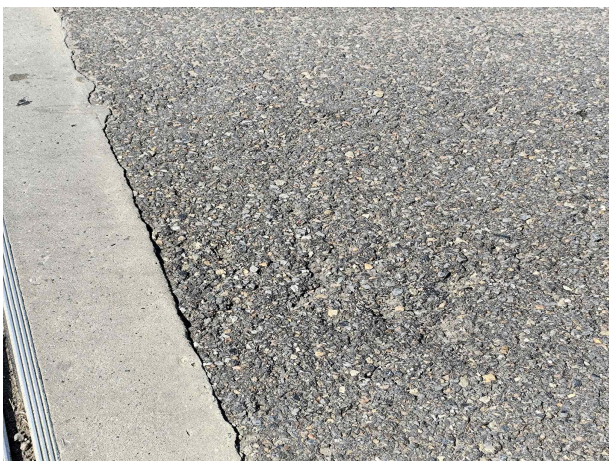
14 (25년 하반기)	교면포장 아스콘 균열	14 (26년 상반기)	교면포장 아스콘 균열

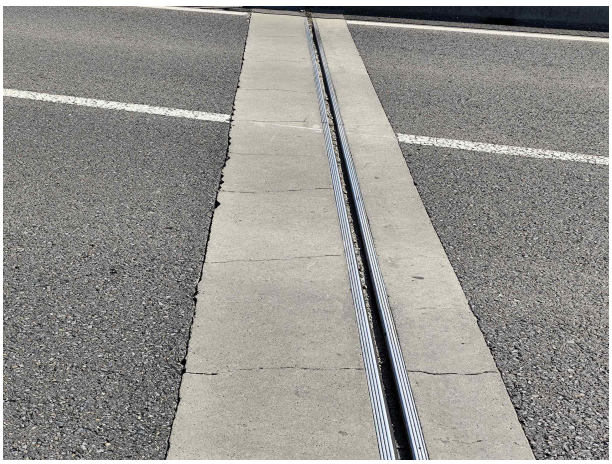
16 (25년 하반기)	신축이음 후타재 균열(0.3㎜미만)	16 (26년 상반기)	신축이음 후타재 균열(0.3㎜미만)

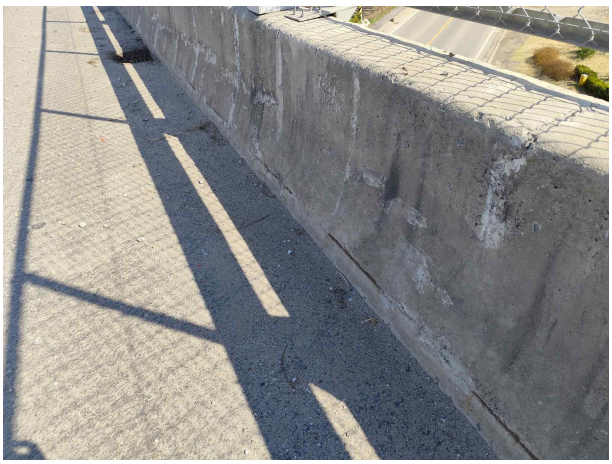
22 (25년 하반기)	방호벽 균열(0.3㎜이상)	22 (26년 상반기)	방호벽 균열(0.3㎜이상)

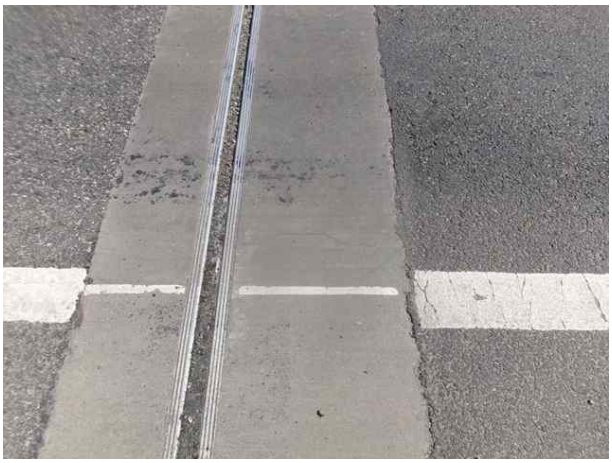
13 (25년 하반기)	교면포장 접속부 포장 파손 보수완료	13 (26년 상반기)	교면포장 접속부 포장 파손 보수상태 양호

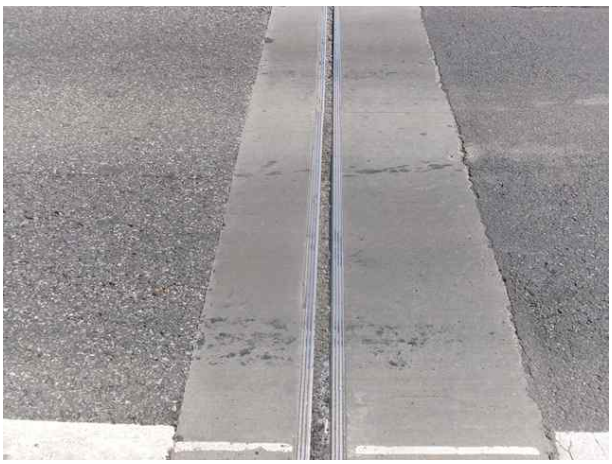
14 (25년 하반기)	신축이음 후타재 균열(0.3㎜미만)	14 (26년 상반기)	신축이음 후타재 균열(0.3㎜미만)

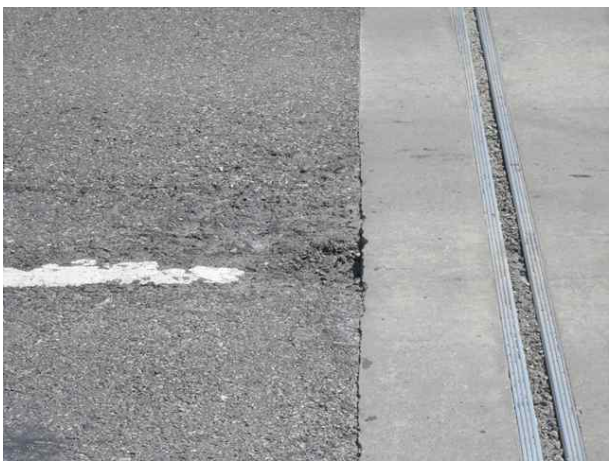
11 (25년 하반기)	교면포장 포장 균열	11 (26년 상반기)	신축이음 본체 부식

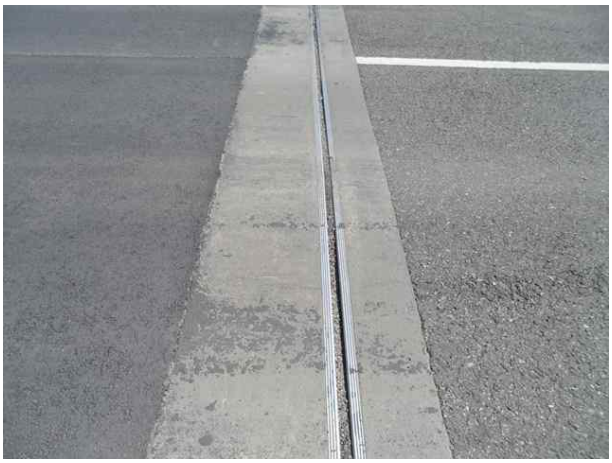
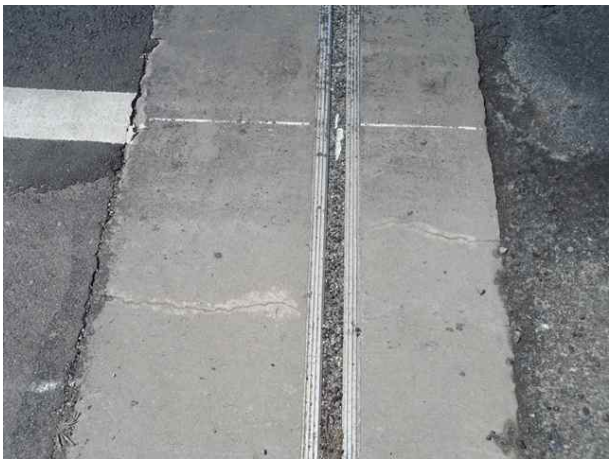
12 (25년 하반기)	교면포장 포장 파손	12 (26년 상반기)	교면포장 포장 파손

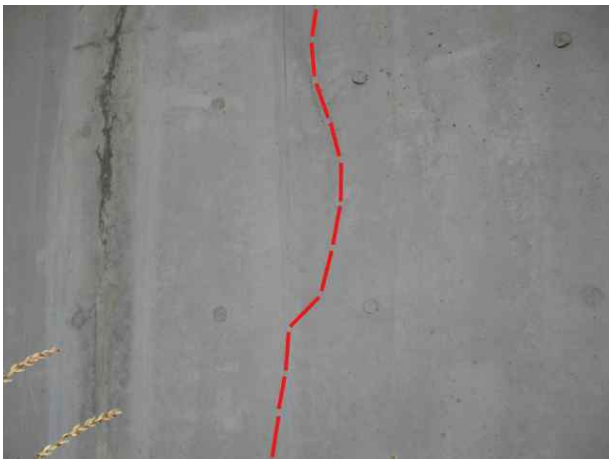
04 (25년 하반기)	교대 균열(0.3㎜미만)	04 (26년 상반기)	교대 균열(0.3㎜미만)

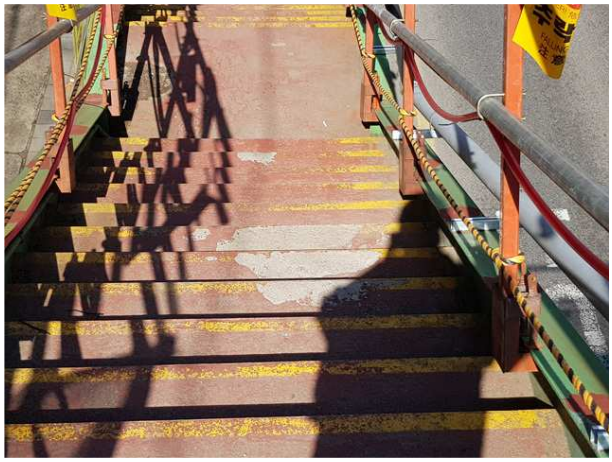
08 (25년 하반기)	계단부 탄성포장 보수 상태양호	08 (26년 상반기)	계단부 탄성포장 박리

09 (25년 하반기)	배수시설(A1) 배수구 막힘	09 (26년 상반기)	배수시설(A1) 배수구 막힘

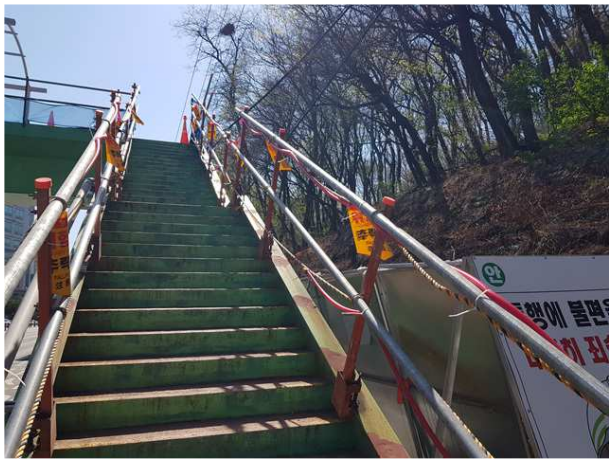
10 (25년 하반기)	계단(A2) 난간 변형	10 (26년 상반기)	계단(A2) 난간 변형 – 제거됨

11 (25년 하반기)	앵커볼트 부식	11 (26년 상반기)	앵커볼트 부식

12 (25년 하반기)	교각 기둥 커버플레이트 부식	12 (26년 상반기)	교각 기둥 커버플레이트 부식

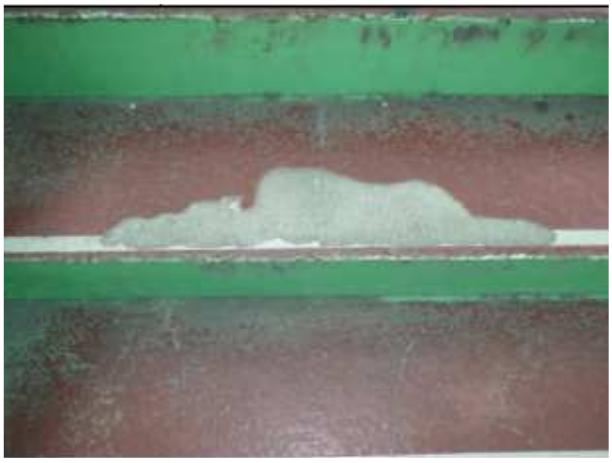
11 (25년 하반기)	계단(김포) 도장박락	11 (26년 상반기)	계단(김포) 도장박락

12 (25년 하반기)	바닥판 계단 연결부 누수	12 (26년 상반기)	바닥판 계단 연결부 누수

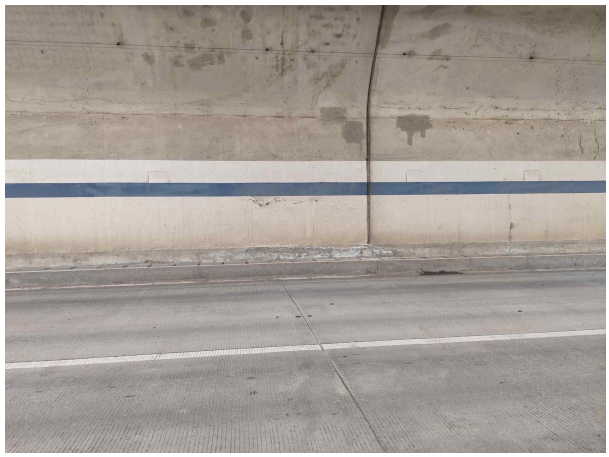
04 (25년 하반기)	Span14 중앙벽체-백태	04 (26년 상반기)	Span14 중앙벽체-백태

05 (25년 하반기)	Span17 천단부-균열(0.3㎜이상)	05 (26년 상반기)	Span17 천단부-균열(0.3㎜이상)

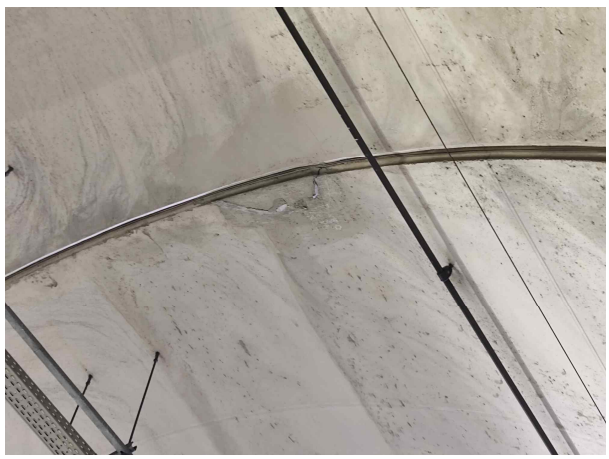
06 (25년 하반기)	Span21 벽체-박리	06 (26년 상반기)	Span21 벽체-박리

07 (25년 하반기)	Span22 벽체-망상균열(cw:0.3㎜미만)	07 (26년 상반기)	Span22 벽체-망상균열(cw:0.3㎜미만)

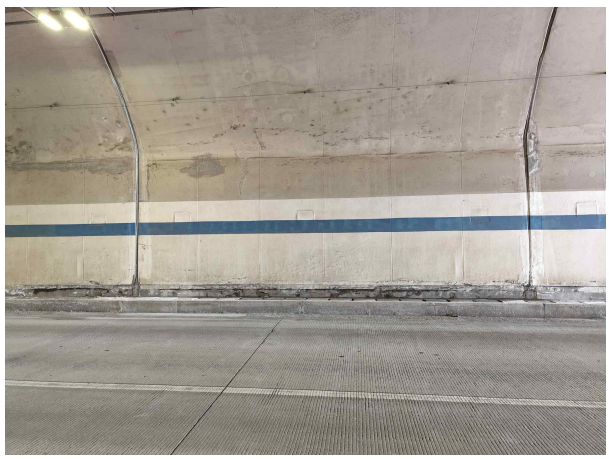
09 (25년 하반기)	Span25 중앙벽체-누수흔적	09 (26년 상반기)	Span25 중앙벽체-누수흔적

10 (25년 하반기)	Span26 중앙벽체-박리	10 (26년 상반기)	교대 망상균열(0.3㎜미만)

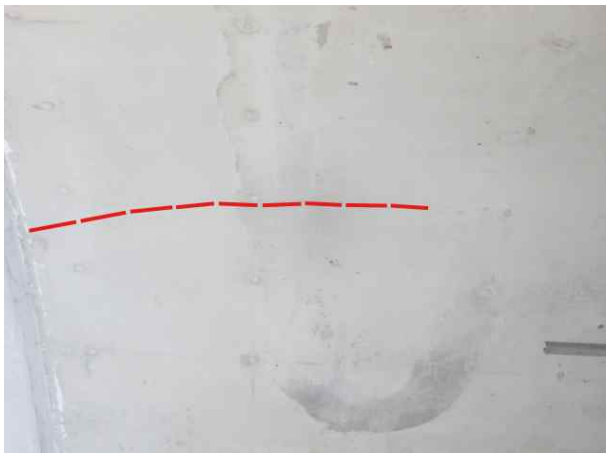
13 (25년 하반기)	Span2 갱문-균열(0.3㎜미만)	13 (26년 상반기)	Span2 갱문-균열(0.3㎜미만)

14 (25년 하반기)	Span2 갱문-박리	14 (26년 상반기)	Span2 갱문-박리

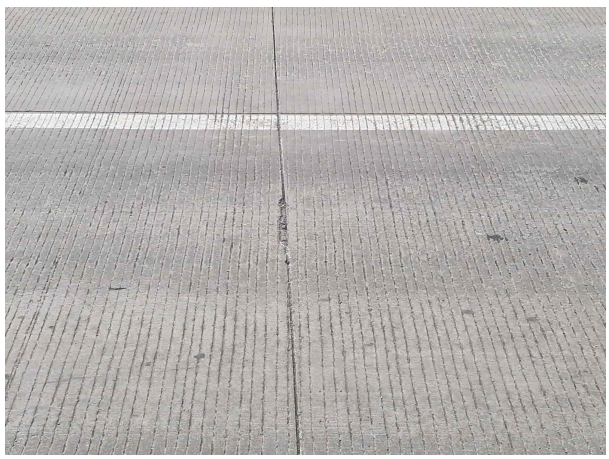
17 (25년 하반기)	Span12 포장부-파손	17 (26년 상반기)	Span12 포장부-파손

18 (25년 하반기)	Span13 포장부-잡철근 노출	18 (26년 상반기)	Span13 포장부-잡철근 노출

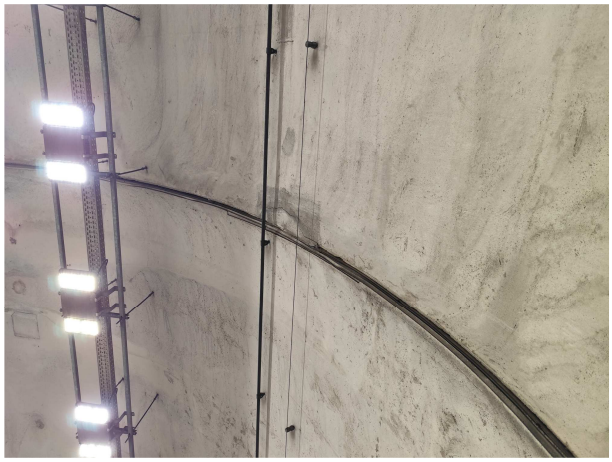
05 (25년 하반기)	Span18 좌측벽체-박리	05 (26년 상반기)	Span18 좌측벽체-박리

06 (25년 하반기)	span22 좌측벽체-망상균열(0.3㎜미만)	06 (26년 상반기)	span22 좌측벽체-망상균열(0.3㎜미만)
