2026년 상반기 정기안전점검용역
〔강화대교 등 43개소〕

〔주〕명성엔지니어링

정기안전점검보고서

의정부국토관리사무소

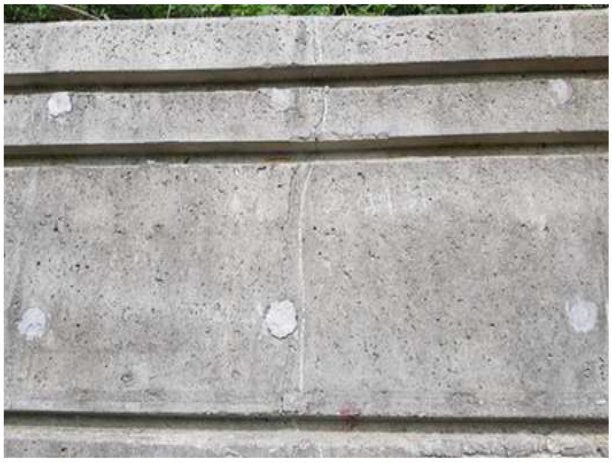
05 (25년 하반기)	L형측벽 균열	05 (26년 상반기)	L형측벽 균열

06 (25년 하반기)	1소단배수로 바닥균열	06 (26년 상반기)	1소단배수로 바닥균열

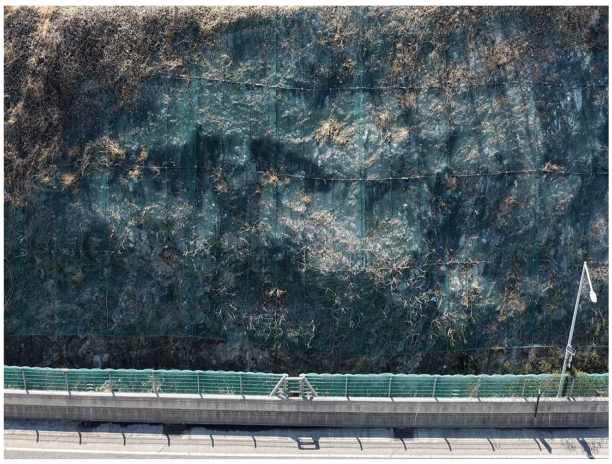
05 (25년 하반기)	암반하부 배수로 전경	05 (26년 상반기)	암반하부 배수로 전경

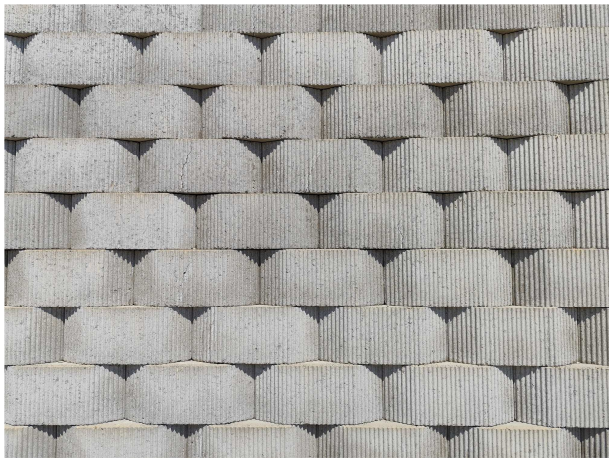
02 (25년 하반기)	전면부 블록균열(2)	02 (26년 상반기)	전면부 블록균열(2)

03 (25년 하반기)	전면부 블록균열(3)	03 (26년 상반기)	전면부 블록균열(3)

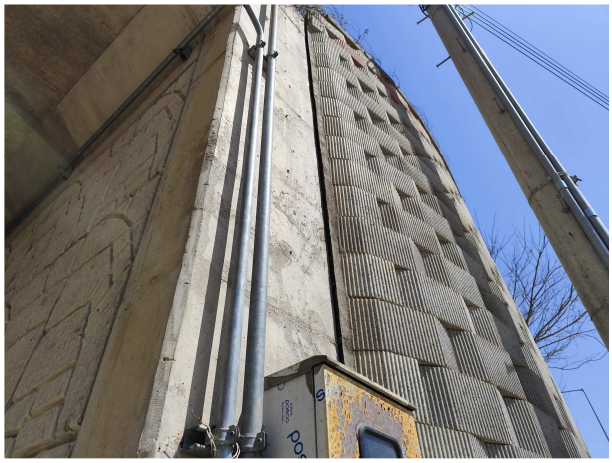
04 (25년 하반기)	시점부 블록이격	04 (26년 상반기)	시점부 블록이격

05 (25년 하반기)	전면부 누수흔적	05 (26년 상반기)	전면부 누수흔적

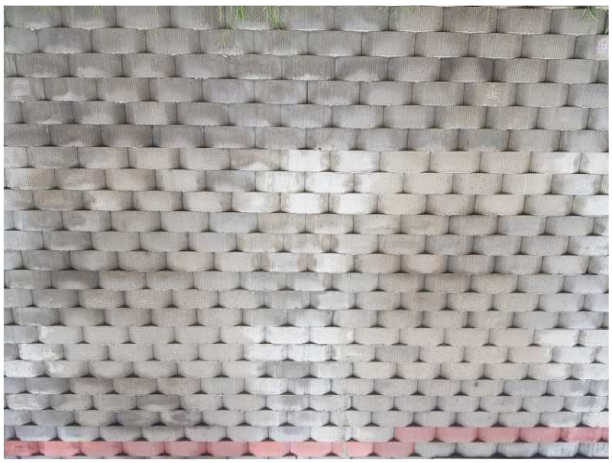
06 (25년 하반기)	전면부 누수흔적 및 백태	06 (26년 상반기)	전면부 누수흔적 및 백태

07 (25년 하반기)	옹벽 상부 도로 포장 균열	07 (26년 상반기)	옹벽 상부 도로 포장 균열
