신 월 여 의 지 하 도 로
안 전 점 검 (정 기 , 정 밀) 용 역
(정밀안전점검)

[신월여의지하도로 방음터널]

점검기관 : ㈜명성엔지니어링

신월여의지하도로 방음터널 정밀안전점검 결과표

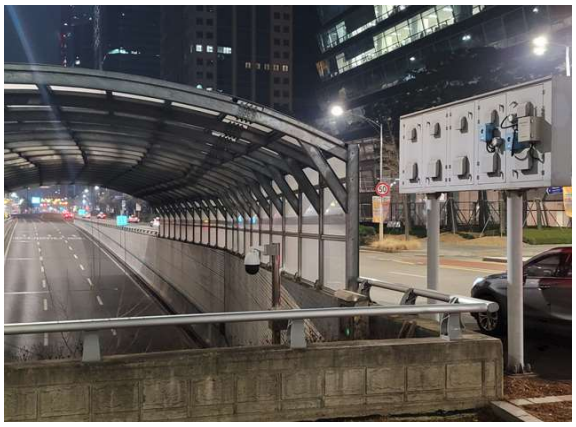
<table><tr><th>구 분</th><th colspan="2">세 부 내 용</th></tr><tr><td rowspan="2">주골조</td><td> </td><td>  </td></tr></table>

<table><tr><th>구 분</th><th colspan="2">세 부 내 용</th></tr><tr><td>S1~S2 주골조 상태현황</td><td>S1~S2 주골조 상태현황</td></tr><tr><td>조사
결과</td><td colspan="2">· 상태양호
⇒ 점검당시 손상이 없는 양호한 상태로 조사되었으며, 주기적인 점검을 통한 유지관리를 실시하여 신규손상 및 변위·변형의 발생여부를 확인하는 것이 바람직할 것으로 사료됨</td></tr></table>

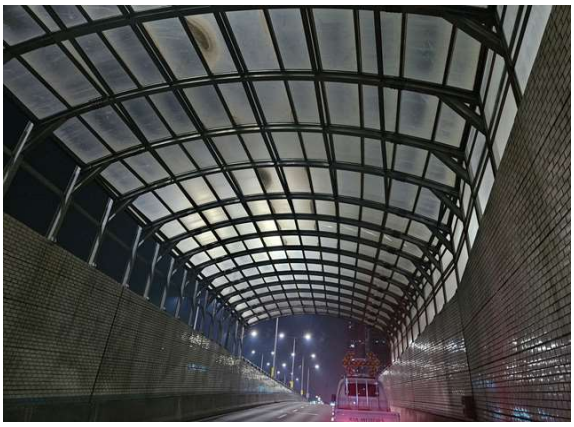
<table><tr><th>구 분</th><th colspan="2">세 부 내 용</th></tr><tr><td rowspan="2">보조
골조</td><td>  </td><td> </td></tr></table>

<table><tr><th>구 분</th><th colspan="2">세 부 내 용</th></tr><tr><td>S1~S2 보조골조 상태현황</td><td>S1~S2 보조골조 상태현황</td></tr><tr><td>조사
결과</td><td colspan="2">· 상태양호
⇒ 점검당시 손상이 없는 양호한 상태로 조사되었으며, 주기적인 점검을 통한 유지관리를 실시하여 신규손상의 발생여부를 확인하는 것이 바람직할 것으로 사료됨</td></tr></table>

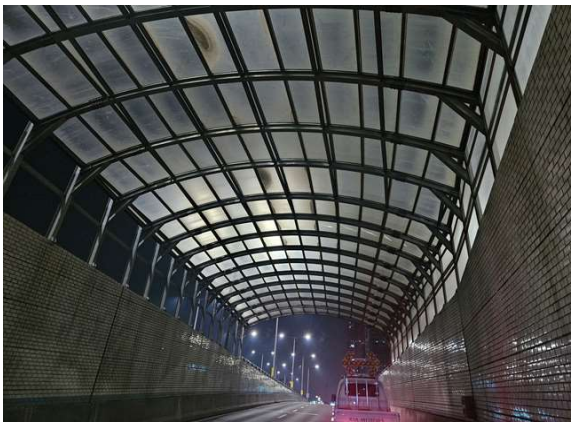
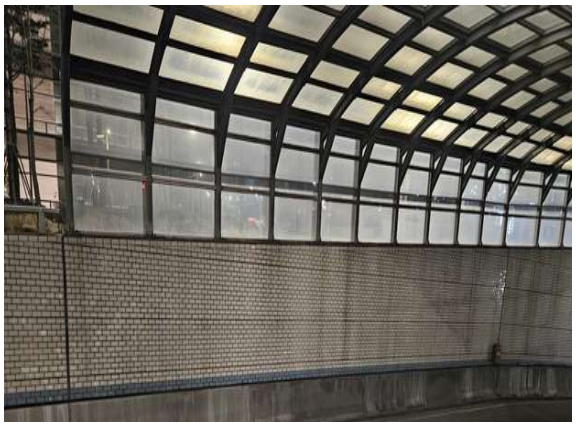
구 분	세 부 내 용	
방음판

S2 상부 방음판 상태현황	S1 좌측면 방음판 상태현황
조사 결과	· 상태양호 ⇒ 점검당시 손상이 없는 양호한 상태로 조사되었으며, 주기적인 점검을 통한 유지관리를 실시하여 신규손상의 발생여부를 확인하는 것이 바람직할 것으로 사료됨	
부속 시설

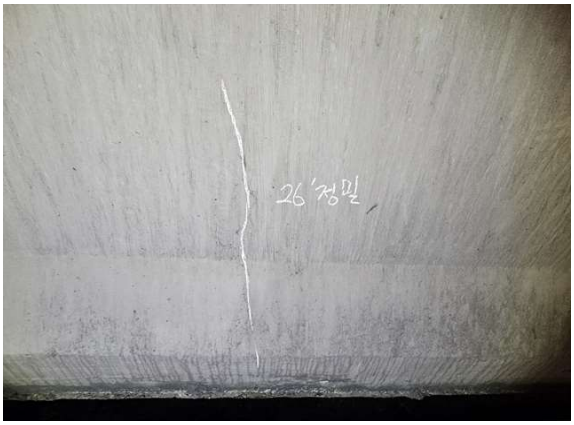
안전 및 기타시설(하부 방호벽(좌)) S1 균열(0.3㎜미만)	안전 및 기타시설(하부 방호벽(좌)) S2 백태(4.0x1.0)
조사 결과	· 균열(0.3㎜미만), 백태 등 ⇒ 건조수축, 거푸집 조기탈거, 온도변화, 외부 우수유입, 습기흡착 등에 의한 손상으로 진전을 방지하고, 부재의 내구성을 확보하기 위한 표면처리 등의 보수조치를 실시하고 손상의 재발생 여부를 확인하는 유지관리를 실시하는 것이 바람직할 것으로 사료됨

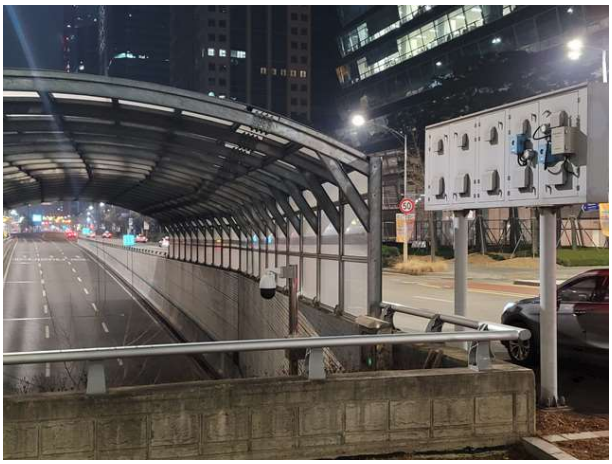
【사진 3.4.2】주골조 손상현황

① 주골조에 대한 현장조사 결과, 용접 및 접합불량, 부식, 변형(좌굴), 파단 등의 손상이 없는 양호한 상태로 조사되었으며, 주기적인 점검을 통하여 신규손상의 발생여부를 확인하는 유지관리가 필요할 것으로 사료된다.

S01~S02 주골조 상태현황	S01~S02 주골조 상태현황
S02 주골조 상태현황	S02 주골조 상태현황
S02 주골조 연결부 상태현황	S02 주골조 연결부 상태현황

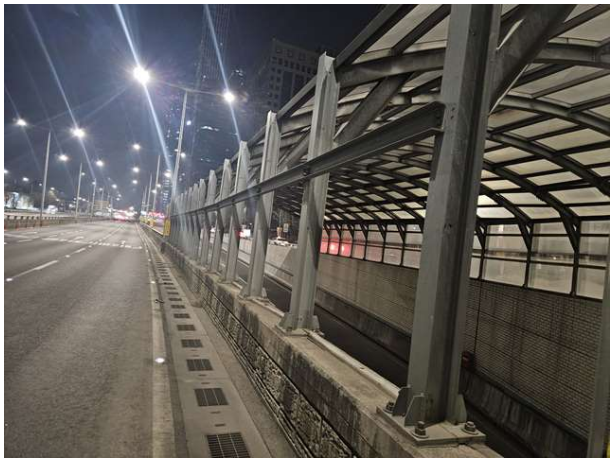
【사진 3.4.4】 보조골조 손상현황(계속)

① 보조골조에 대한 현장조사 결과, 용접 및 접합불량, 부식, 변형(좌굴), 파단 등의 손상이 없는 양호한 상태로 조사되었으며, 주기적인 점검을 통하여 신규손상의 발생여부를 확인하는 유지관리가 필요할 것으로 사료된다.

S01 보조골조 상태현황	S01~S02 보조골조 상태현황

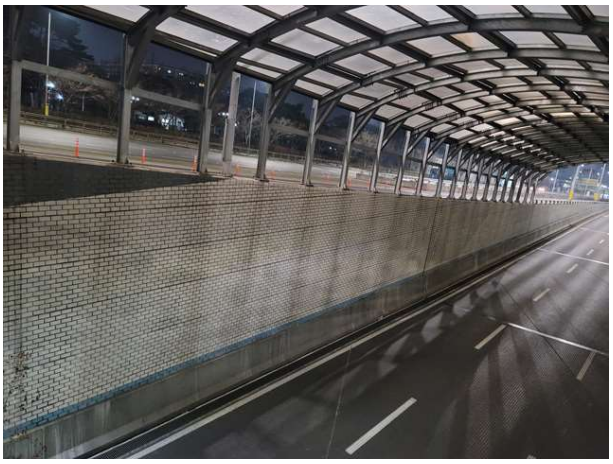
【사진 3.4.7】 기초콘크리트 전경

본 시설물의 기초콘크리트는 신월여의지하도로(여의도방향) 진출부 터널 좌·우측 옹벽에 시공되어있다.

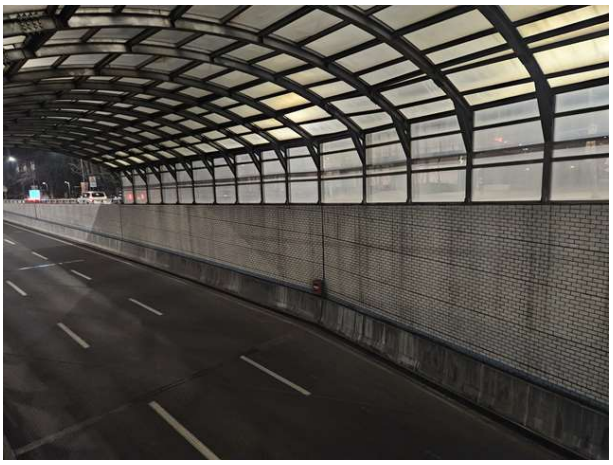
【사진 3.4.8】 기초콘크리트 손상현황

① 기초콘크리트에 대한 현장조사 결과, 균열, 파손 및 손상 등이 없는 양호한 상태로 조사되었으며, 주기적인 점검을 통하여 신규손상의 발생여부를 확인하는 유지관리가 필요할 것으로 사료된다.

S01 기초콘크리트(우) 상태현황	S01 기초콘크리트(좌) 상태현황

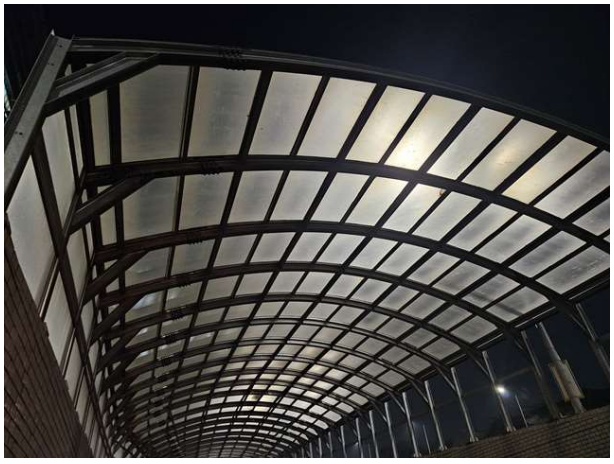
【사진 3.4.10】 방음판 손상현황

① 방음판에 대한 현장조사 결과, 균열, 파손 등이 없는 양호한 상태로 조사되었으며, 주기적인 점검을 통하여 신규손상의 발생여부를 확인하는 유지관리가 필요할 것으로 사료된다.

S01 상부 방음판 상태현황	S02 상부 방음판 상태현황

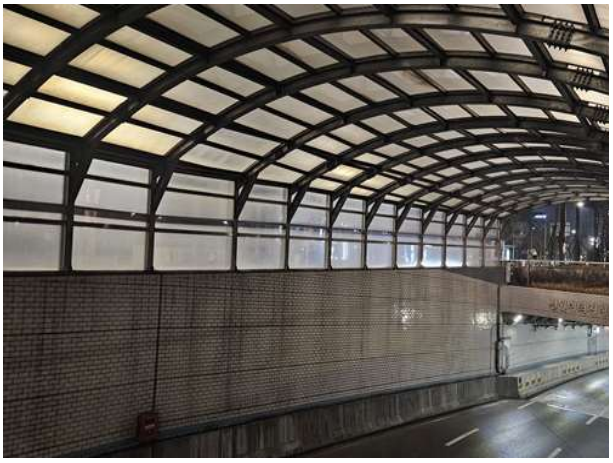
【사진 3.4.10】 방음판 손상현황(계속)

S01 좌측면 방음판 상태현황	S02 좌측면 방음판 상태현황

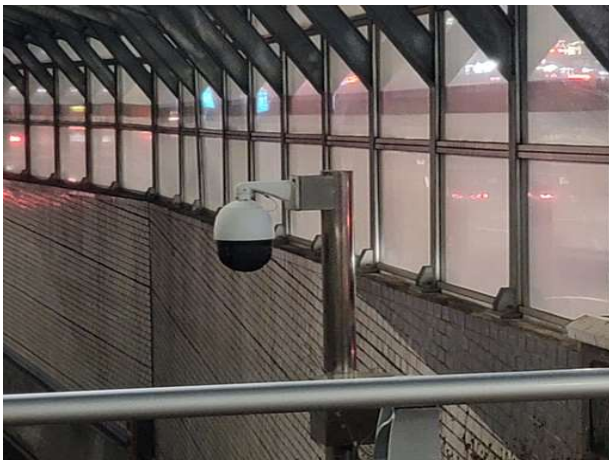
【사진 3.4.14】 안전 및 기타시설 손상현황

안전 및 기타시설(진입 접속부 가드레일) 상태현황	안전 및 기타시설(진입 접속부 CCTV) 상태현황
안전 및 기타시설(조명설비(가로등)) 상태현황	안전 및 기타시설(조명설비(가로등)) 상태현황

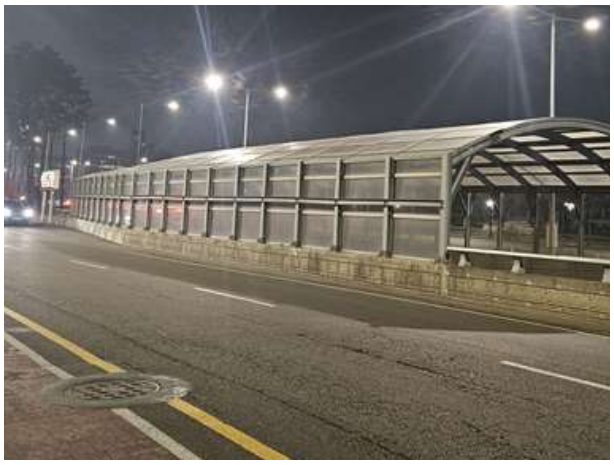
【사진 3.4.15】점검시설 상태현황

본 시설물의 점검시설은 시공되지 않은 상태이다.

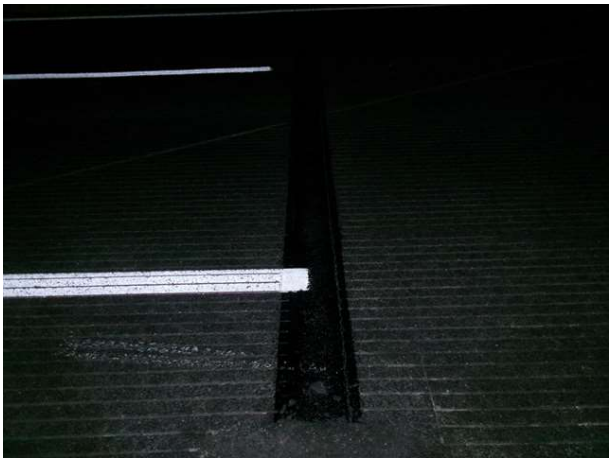
【사진 3.4.18】 공중이 이용하는 부위 손상현황

- 도로부 신축이음부 및 도로포장(아스팔트 콘크리트 포장 및 탄성조인트)의 경우 차량의 주행성에 대한 안전성 저하 및 중대결함은 없는 것으로 조사되었다.
- 추락방지시설(주골조, 보조골조, 기초콘크리트) 내의 시급한 보수 또는 보강이 요구되는 손상은 없는 것으로 확인되었다.
- 환기구 등의 덮개(방음판)의 시급한 보수 또는 보강이 요구되는 손상은 없는 것으로 확인되었다.
- 추락방지시설(주골조, 보조골조, 기초콘크리트), 환기구 등의 덮개(방음판)의 내용은 "3.4 현장조사 결과 / 3.4.1 기본시설"의 내용에 기입되어 있다.

S01~S02 도로포장 상태현황	S02 도로부 신축이음부 상태현황

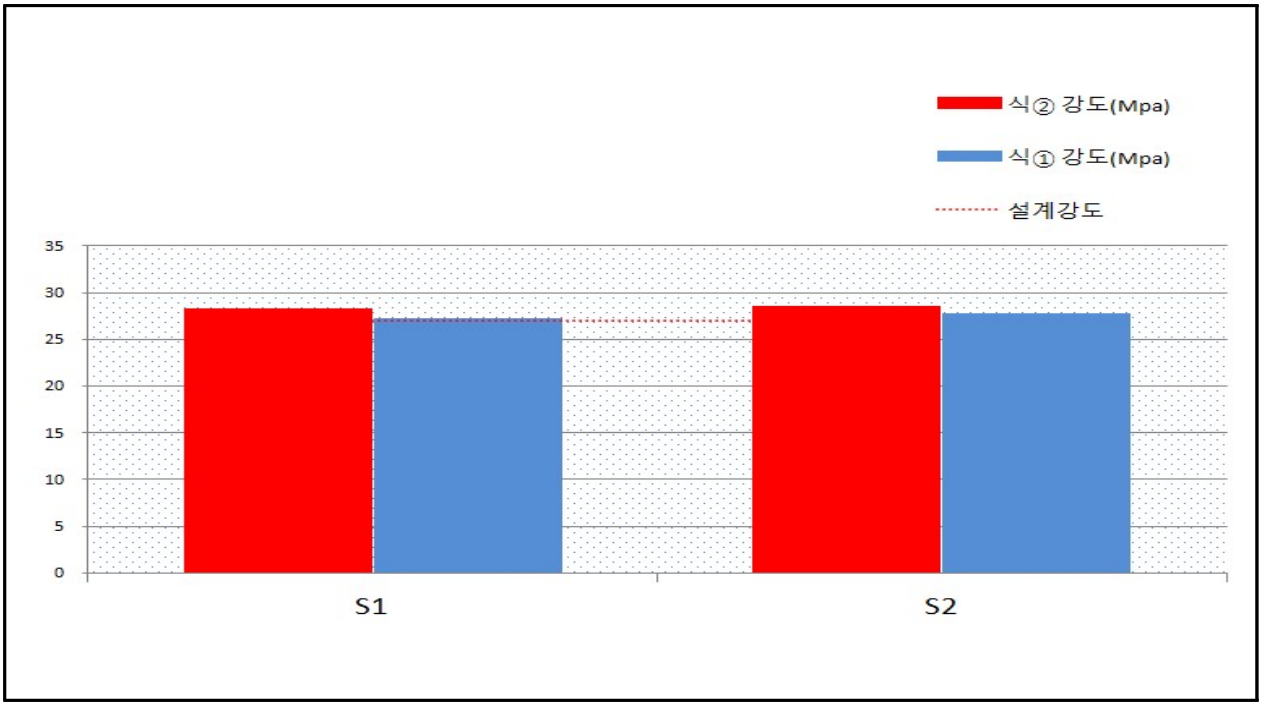
【그림 3.6.3】반발경도시험 압축강도 추정결과

- 비파괴강도시험 검토결과, 반발경도법에 의한 콘크리트 강도는 28.3~28.6MPa로 설계기준강도(27MPa) 대비 104.9~105.9%로 비파괴 추정강도는 설계기준강도를 상회하는 값으로 분석되었다.
- 따라서, 금회 시험을 실시한 콘크리트 강도는 공용년수 경과에 따른 강도 저하는 없는 것으로 판단된다.

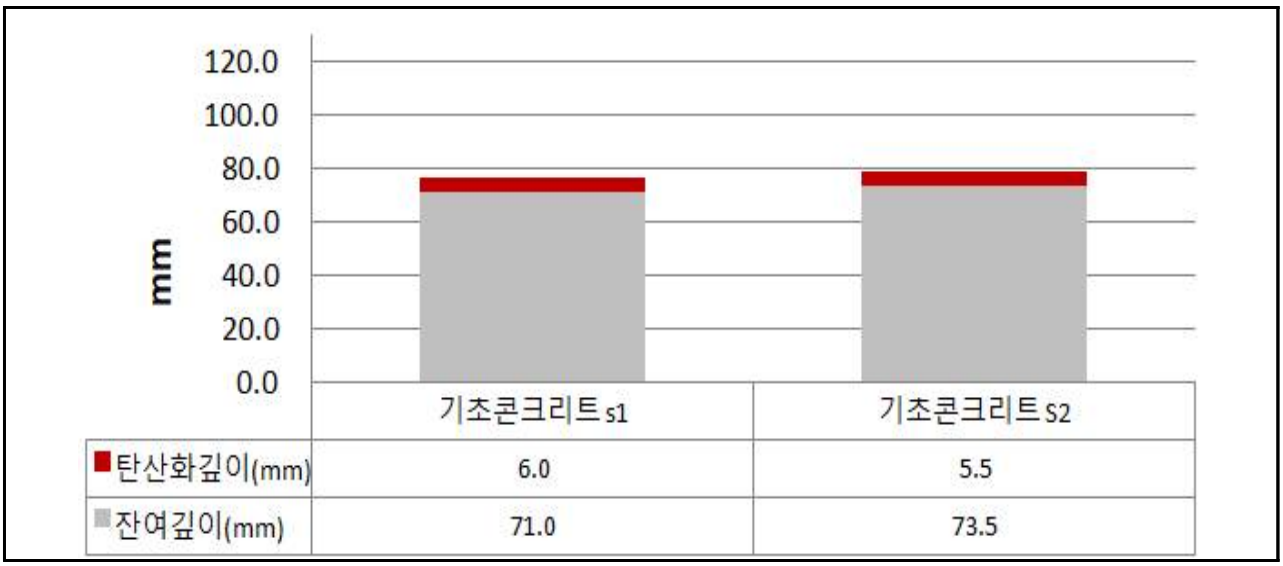
【그림 3.6.4】탄산화깊이 측정결과

콘크리트 부재에 대한 탄산화 깊이 측정결과, 실측 피복두께와 비교시 탄산화 잔여깊이가 30.0㎜ 이상으로 측정되어 『시설물의 안전 및 유지관리 실시 세부지침(2026. 01)』의 탄산화 상태평가 기준에 의거 “a”로 평가되었으며, 철근까지의 탄산화 도달기간은 시험개소 모두 100년 이상으로 측정되어 탄산화로 인한 내구성 저하 가능성이 없는 양호한 상태로 분석되었다.

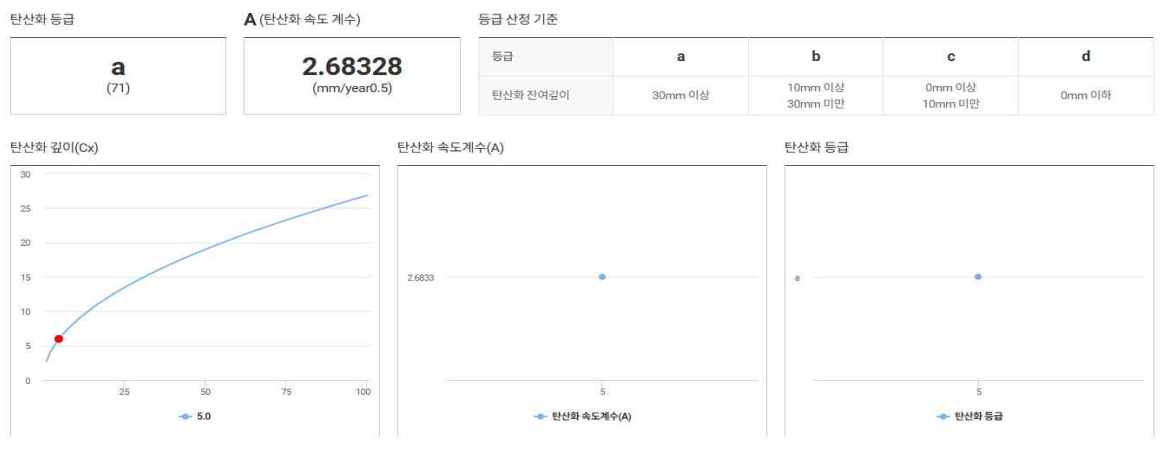
기초콘크리트 - S01	
실측 피복두께(㎜)	77.0
탄산화 진행깊이(㎜)	6.0
잔여깊이(㎜)	71.0
탄산화 속도계수	2.683
공용년수	5년
잔존수명	100년 이상
평가	a

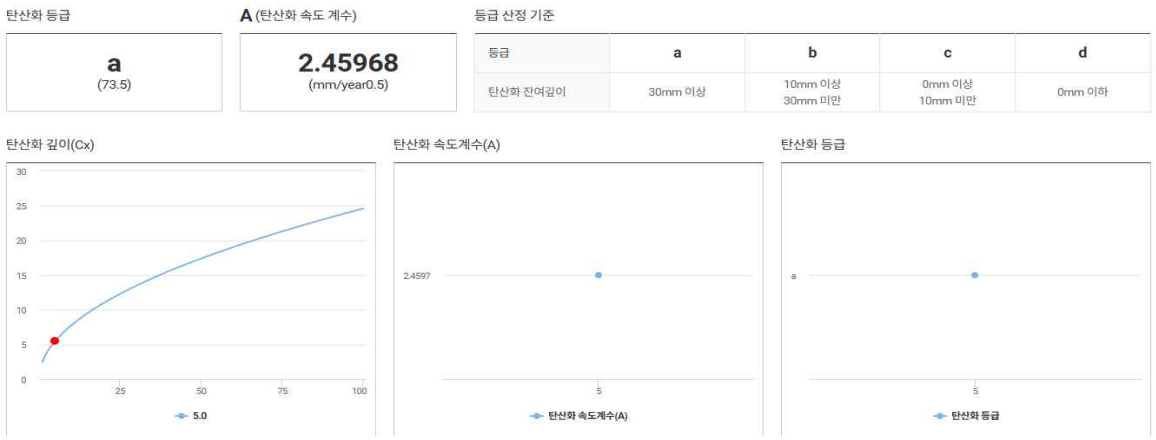
【표 3.6.8】 탄산화 시험에 의한 내구성 예측(계속)

기초콘크리트 - S02	
실측 피복두께(㎜)	79.0
탄산화 진행깊이(㎜)	5.5
잔여깊이(㎜)	73.5
탄산화 속도계수	2.460
공용년수	5년
잔존수명	100년 이상
평가	a

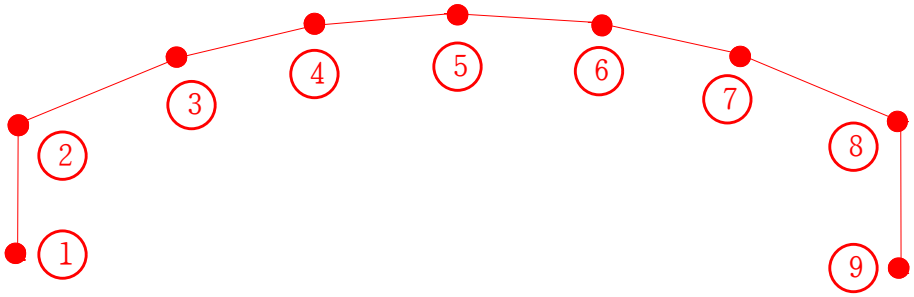
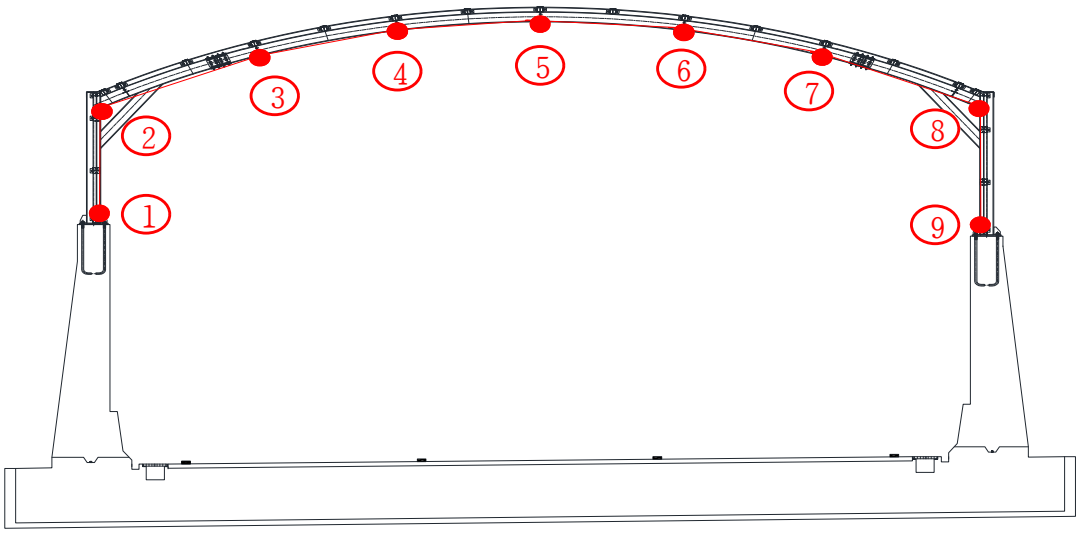
No	측정위치	금회 (2026년) 계획선형 좌표값				비고
		측점번호	X	Y	Z	
1	0m (주골조 SPAN.1 No.1)	1	-2.2238	-13.1554	-1.1873	초기치
		2	-2.2187	-13.1497	0.0975	
		3	-2.9739	-12.7943	1.2955	
		4	-4.7472	-11.9505	1.8239	
		5	-6.4183	-11.1634	1.9773	
		6	-8.1729	-10.3360	1.8356	
		7	-10.9618	-9.0190	0.9512	
		8	-10.9634	-9.0192	0.0864	
		9	-10.9642	-9.0232	-1.4303

비고	■ 변위・변형 조사는 주골조를 기준으로 광파기를 이용하여 무타켓 측량을 실시하였다.
평가 결과	■ 변위・변형 조사 결과는 측량의 결과값과 설계도면상의 형상이 유사한 것으로 나타났으며, 금회 점검 시 측량한 계측치를 초기값으로 하여 추후 점검 시 변위・변형(기울기 및 처짐) 발생 여부를 파악하는 것이 필요한 것으로 판단됨

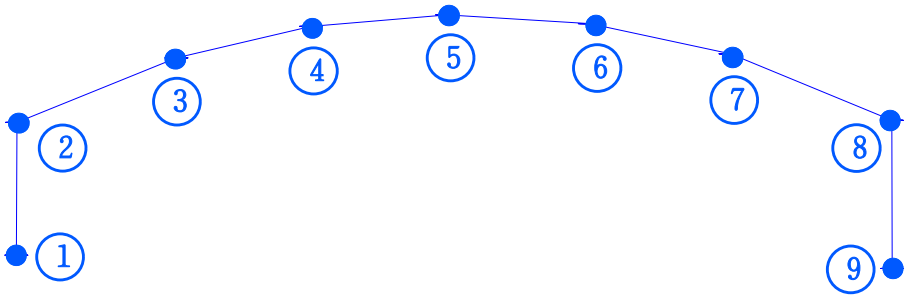
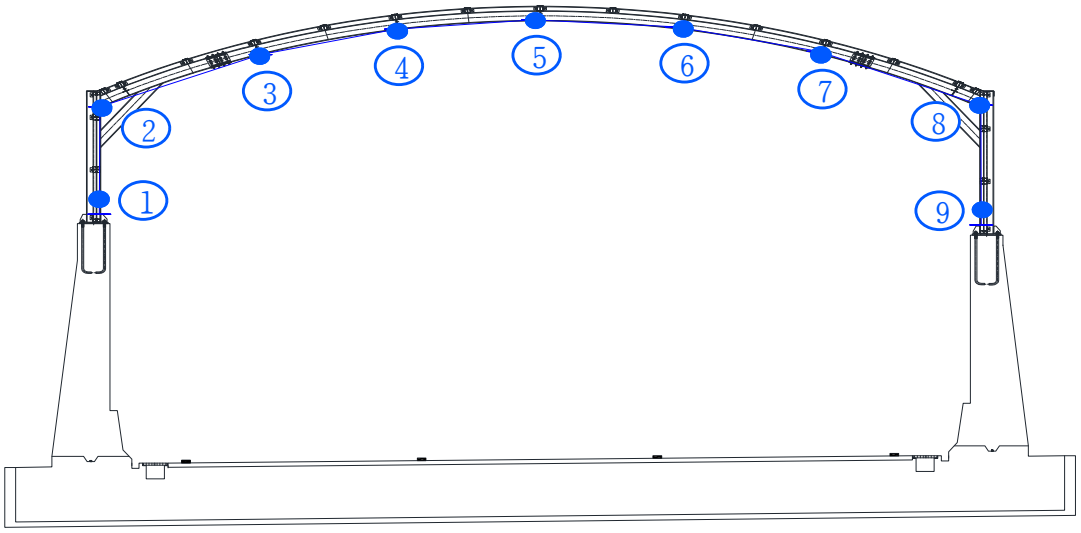
【표 3.6.10】 변위・변형 측량 결과(계속)

No	측정위치	금회 (2026년) 계획선형 좌표값				비고
		측점번호	X	Y	Z	
2	20m (주골조 SPAN.1 No.11)	1	-18.5284	-49.9747	-1.9682	초기치
		2	-18.5645	-50.0387	-0.6375	
		3	-19.2629	-49.6562	0.5916	
		4	-22.1206	-48.0212	1.6126	
		5	-23.8263	-47.0637	1.7852	
		6	-25.5774	-46.0923	1.6381	
		7	-28.4267	-44.5033	0.6083	
		8	-29.1968	-44.1436	-0.5658	
		9	-29.1195	-44.0379	-2.1962

비고	■ 변위・변형 조사는 주골조를 기준으로 광파기를 이용하여 무타켓 측량을 실시하였다.
평가 결과	■ 변위・변형 조사 결과는 측량의 결과값과 설계도면상의 형상이 유사한 것으로 나타났으며, 금회 점검 시 측량한 계측치를 초기값으로 하여 추후 점검 시 변위・변형(기울기 및 처짐) 발생 여부를 파악하는 것이 필요한 것으로 판단됨

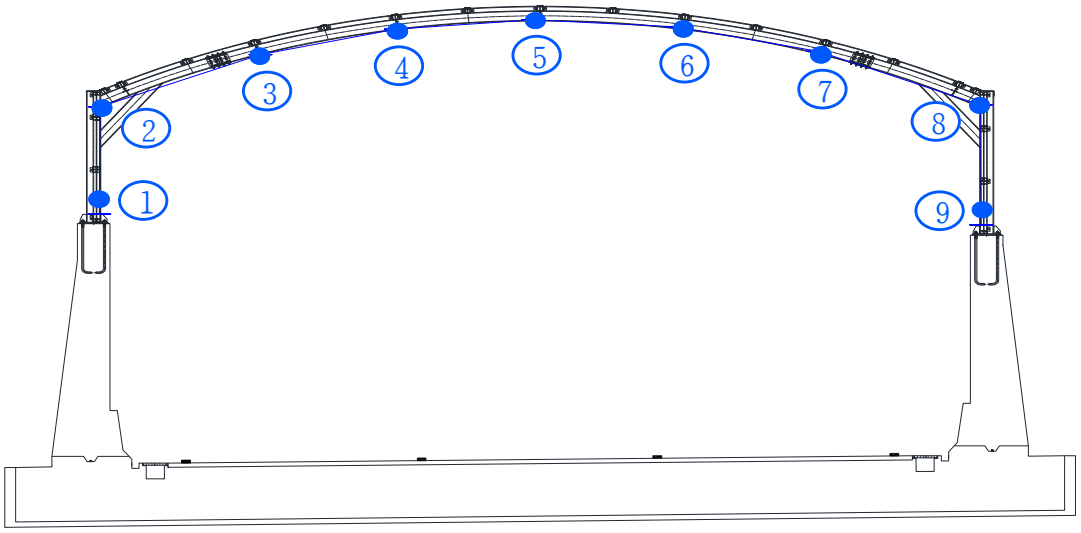
No	측정위치	금회 (2026년) 계획선형 좌표값				비고
		측점번호	X	Y	Z	
3	40m (주골조 SPAN.2 No.10)	1	0.8558	-11.4827	3.5362	초기치
		2	0.8523	-11.4792	5.7848	
		3	-1.1841	-10.5264	6.7939	
		4	-2.954	-9.69	7.2527	
		5	-4.7468	-8.8414	7.3849	
		6	-6.4607	-8.0328	7.2112	
		7	-8.1507	-7.2307	6.733	
		8	-10.1495	-6.276	5.7529	
		9	-10.1479	-6.2626	3.7364

비고	■ 변위・변형 조사는 주골조를 기준으로 광파기를 이용하여 무타켓 측량을 실시하였다.
평가 결과	■ 변위・변형 조사 결과는 측량의 결과값과 설계도면상의 형상이 유사한 것으로 나타났으며, 금회 점검 시 측량한 계측치를 초기값으로 하여 추후 점검 시 변위・변형(기울기 및 처짐) 발생 여부를 파악하는 것이 필요한 것으로 판단됨

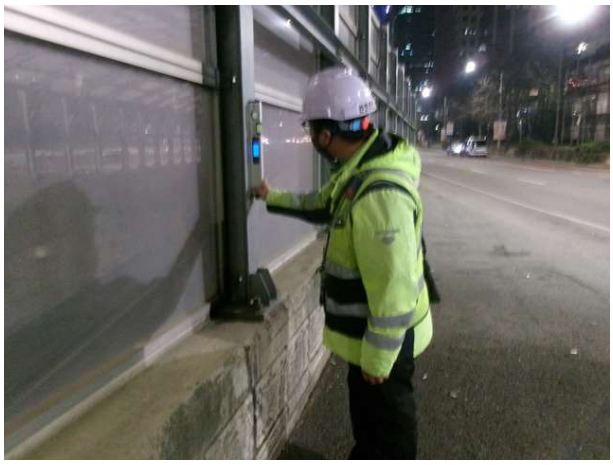
【사진 3.6.3】 경사계를 이용한 기울기 측정 현장사진

방음터널의 변형이 발생되었거나, 발생가능성이 있는 주골조 3개 이상을 선정하고 주골조 1개소에서 3회씩 기울기를 측정하였다.

측정 결과	평가 결과	결함도점수
처짐	7.2	a	0.10
기울기	0.0009	a	0.10
변위・변형 평가결과		a	0.10

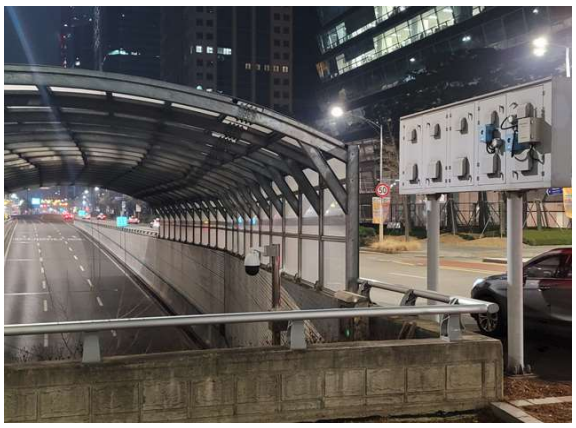
S1~S2 주골조 상태현황	S1~S2 주골조 상태현황
조사 결과	· 상태양호 ⇒ 점검당시 손상이 없는 양호한 상태로 조사되었으며, 주기적인 점검을 통한 유지관리를 실시하여 신규손상 및 변위·변형의 발생여부를 확인하는 것이 바람직할 것으로 사료됨	
보조 골조		
	S1~S2 보조골조 상태현황	S1~S2 보조골조 상태현황
조사 결과	· 상태양호 ⇒ 점검당시 손상이 없는 양호한 상태로 조사되었으며, 주기적인 점검을 통한 유지관리를 실시하여 신규손상의 발생여부를 확인하는 것이 바람직할 것으로 사료됨

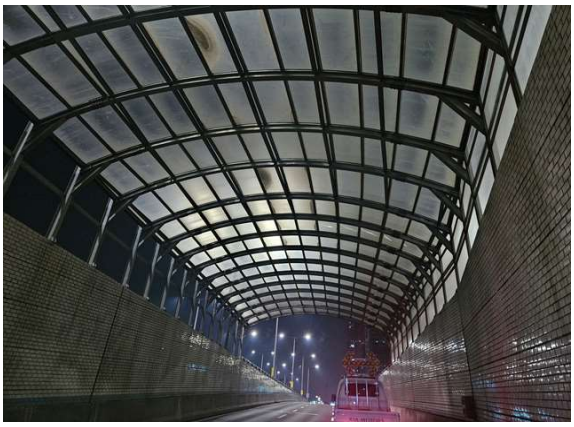
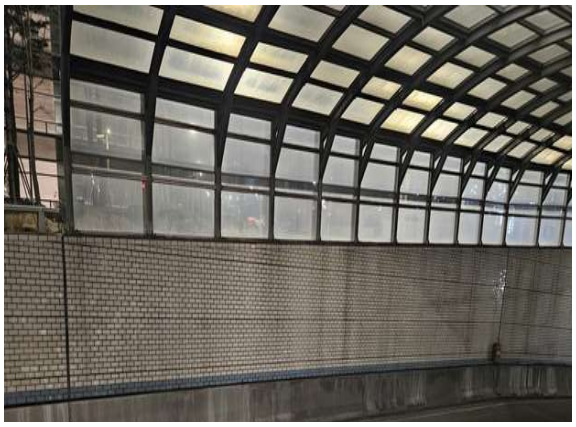
구 분	세 부 내 용	
방음판

S2 상부 방음판 상태현황	S1 좌측면 방음판 상태현황
조사 결과	· 상태양호 ⇒ 점검당시 손상이 없는 양호한 상태로 조사되었으며, 주기적인 점검을 통한 유지관리를 실시하여 신규손상의 발생여부를 확인하는 것이 바람직할 것으로 사료됨	
부속 시설		
	안전 및 기타시설(하부 방호벽(좌)) S1 균열(0.3㎜미만)	안전 및 기타시설(하부 방호벽(좌)) S2 백태(4.0x1.0)
조사 결과	· 균열(0.3㎜미만), 백태 등 ⇒ 건조수축, 거푸집 조기탈거, 온도변화, 외부 우수유입, 습기흡착 등에 의한 손상으로 진전을 방지하고, 부재의 내구성을 확보하기 위한 표면처리 등의 보수조치를 실시하고 손상의 재발생 여부를 확인하는 유지관리를 실시하는 것이 바람직할 것으로 사료됨
