범안대교

용역사	(주)명성엔지니어링	발주처	대구 동부순환도로 (주)	용역명	2024년 범안로 시설물 정기 및 정밀안전점검 기술용역	구간	범안대교	위치	S1 교면포장	NO	001

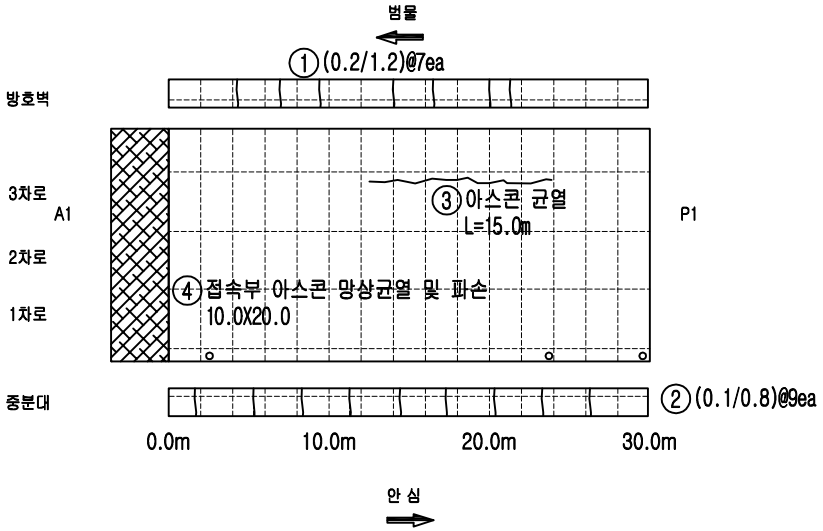
번호	위치	손상내용	손상물량					비고
			폭	길이	개소	단위	수량	
1	방호벽	균열	0.2	1.2	7	m	8.40	
2	중분대	균열	0.1	0.8	9	m	7.20	
3	포장부	아스콘 균열	-	15.0	1	m	15.00	신규
4	포장부	접속부 아스콘 망상균열 및 파손	10.0	20.0	1	㎡	200.00	신규
5								
6								
7								
8								
9								
10								
11								
12								
13								
14								
15								
16								
17								
18								
19								
20								
21								
22								
23								
24								
25								
26								
27								
28								
29								
30

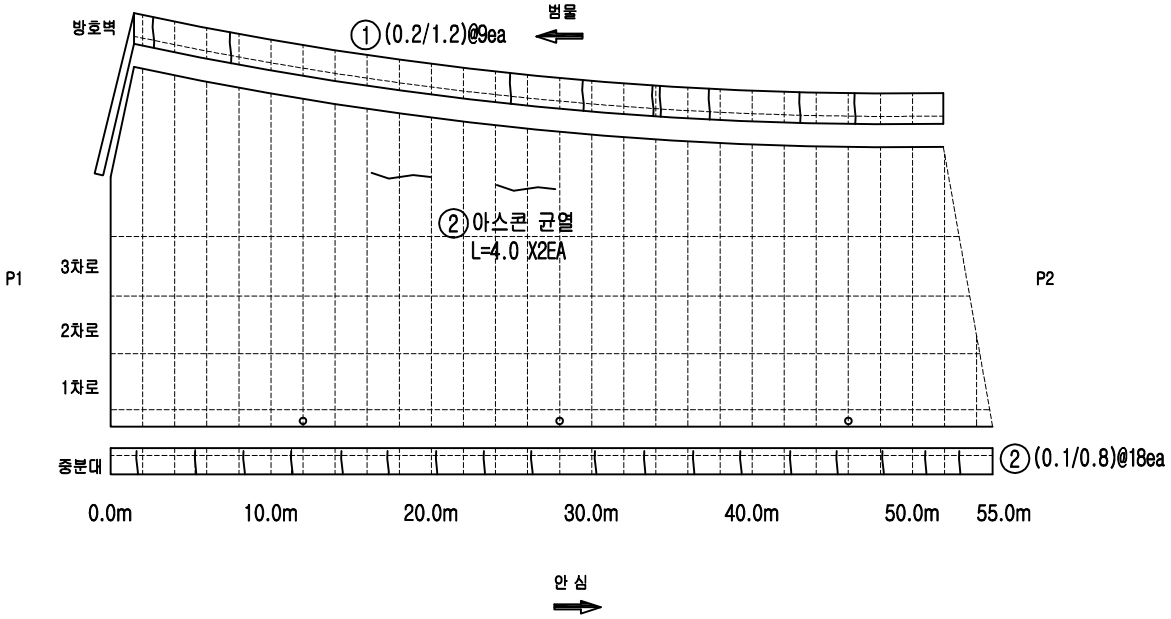
번호	위치	손상내용	손상물량					비고
			폭	길이	개소	단위	수량	
1	방호벽	균열	0.2	1.2	9	m	10.80	
2	중분대	균열	0.1	0.8	18	m	14.40	
3	포장부	아스콘 균열	-	4.0	2	m	8.00	
4								
5								
6								
7								
8								
9								
10								
11								
12								
13								
14								
15								
16								
17								
18								
19								
20								
21								
22								
23								
24								
25								
26								
27								
28								
29								
30

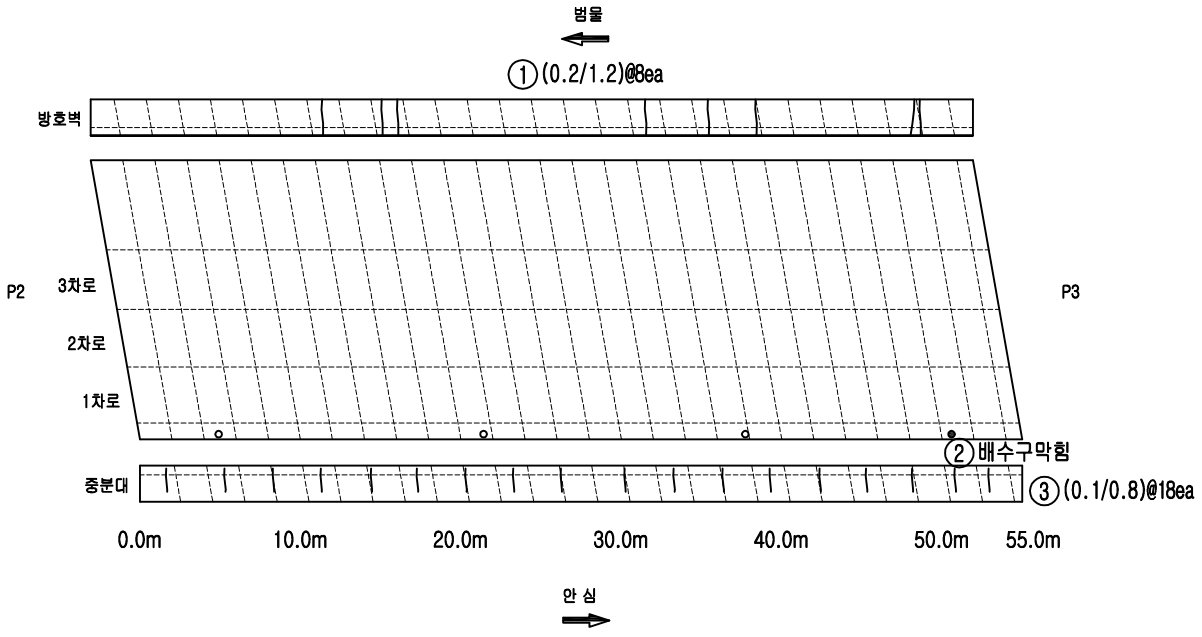
번호	위치	손상내용	손상물량					비고
			폭	길이	개소	단위	수량	
1	방호벽	균열	0.2	1.2	8	m	9.60	
2	배수시설	배수구 막힘	-	-	1	EA	1.00	
3	중분대	균열	0.1	0.8	18	m	14.40	
4								
5								
6								
7								
8								
9								
10								
11								
12								
13								
14								
15								
16								
17								
18								
19								
20								
21								
22								
23								
24								
25								
26								
27								
28								
29								
30

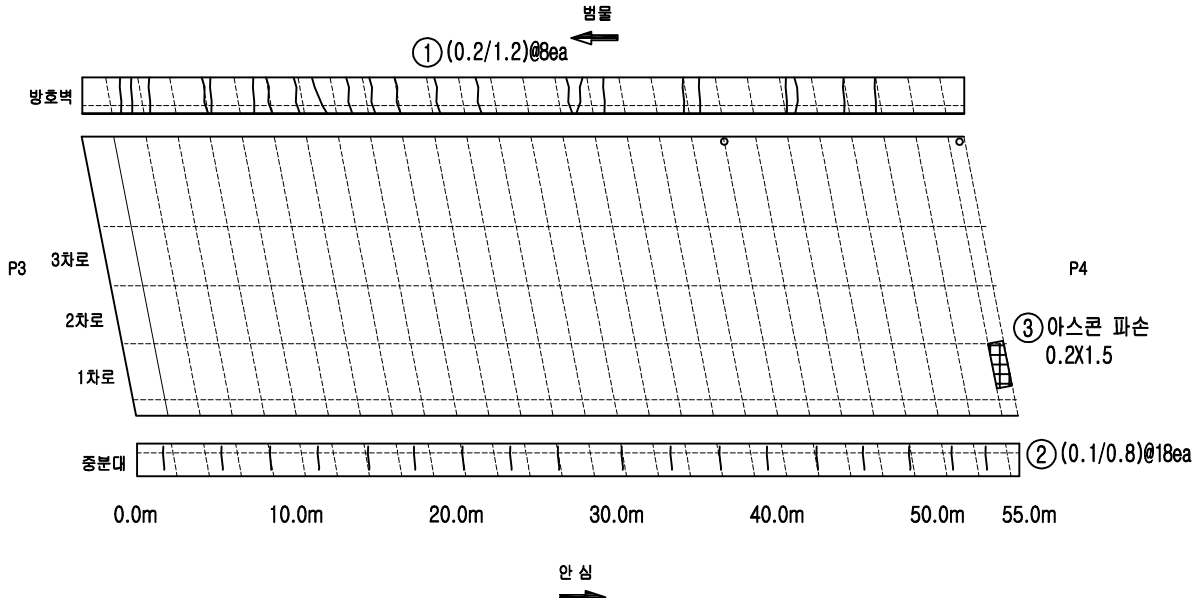
번호	위치	손상내용	손상물량					비고
			폭	길이	개소	단위	수량	
1	방호벽	균열	0.2	1.2	8	m	9.60	
2	중분대	균열	0.1	0.8	18	m	14.40	
3	포장부	아스콘 파손	0.2	1.5	1	㎡	0.30	신규
4								
5								
6								
7								
8								
9								
10								
11								
12								
13								
14								
15								
16								
17								
18								
19								
20								
21								
22								
23								
24								
25								
26								
27								
28								
29								
30

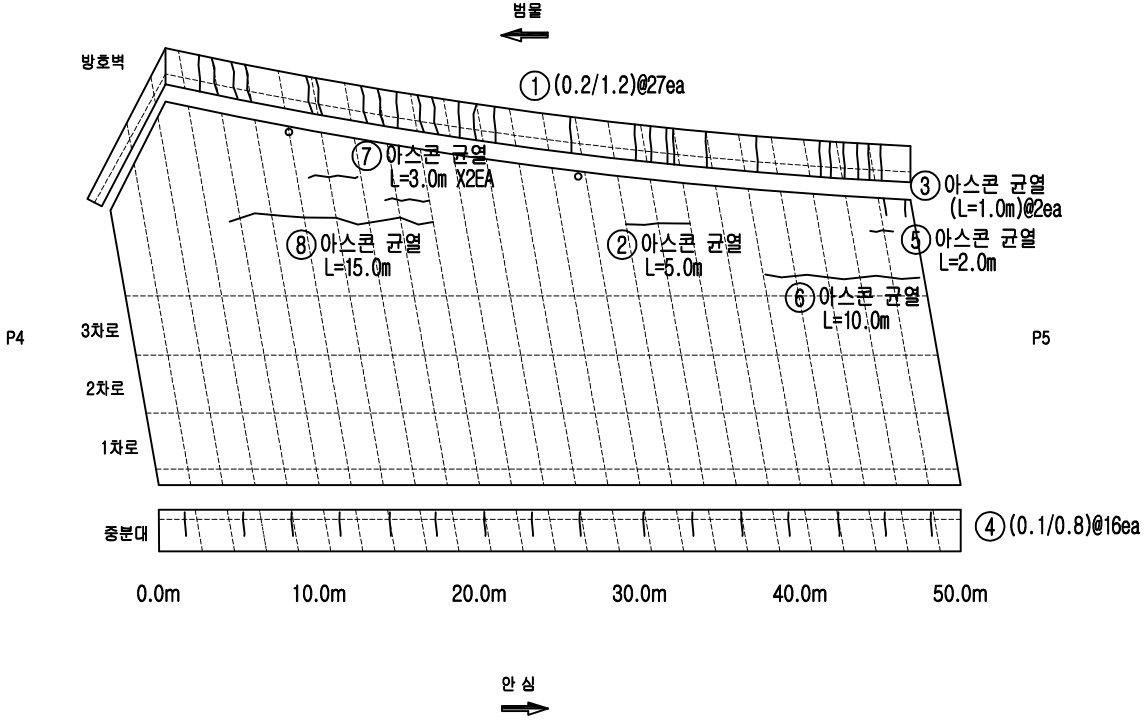
번호	위치	손상내용	손상물량					비고
			폭	길이	개소	단위	수량	
1	방호벽	균열	0.2	1.2	27	m	32.40	
2	포장부	아스콘 균열	-	5.0	1	m	5.00	
3	포장부	아스콘 균열	-	1.0	2	m	2.00	
4	중분대	균열	0.1	0.8	16	m	12.80	
5	포장부	아스콘 균열	-	2.0	1	m	2.00	
6	포장부	아스콘 균열	-	10.0	1	m	10.00	
7	포장부	아스콘 균열	-	3.0	2	m	6.00	신규
8	포장부	아스콘 균열	-	15.0	1	m	15.00	신규
9								
10								
11								
12								
13								
14								
15								
16								
17								
18								
19								
20								
21								
22								
23								
24								
25								
26								
27								
28								
29								
30

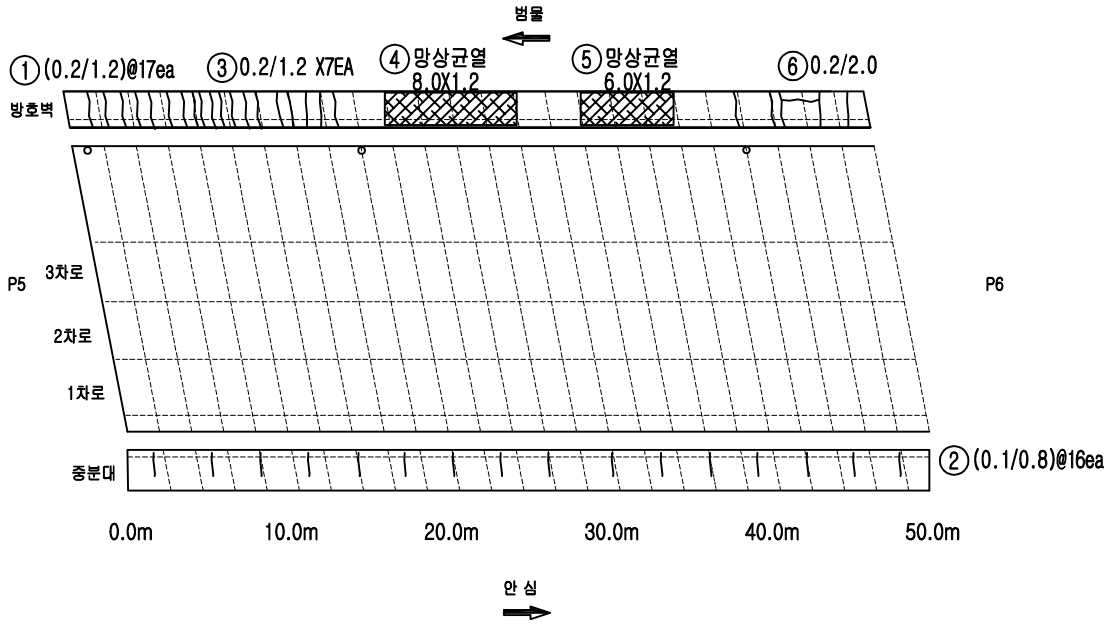
번호	위치	손상내용	손상물량					비고
			폭	길이	개소	단위	수량	
1	방호벽	균열	0.2	1.2	17	m	20.40	
2	중분대	균열	0.1	0.8	16	m	12.80	
3	방호벽	균열	0.2	1.2	7	m	8.40	
4	방호벽	망상균열	8.0	1.2	1	㎡	9.60	
5	방호벽	망상균열	6.0	1.2	1	㎡	7.20	
6	방호벽	균열	0.2	2.0	1	m	2.00	
7								
8								
9								
10								
11								
12								
13								
14								
15								
16								
17								
18								
19								
20								
21								
22								
23								
24								
25								
26								
27								
28								
29								
30

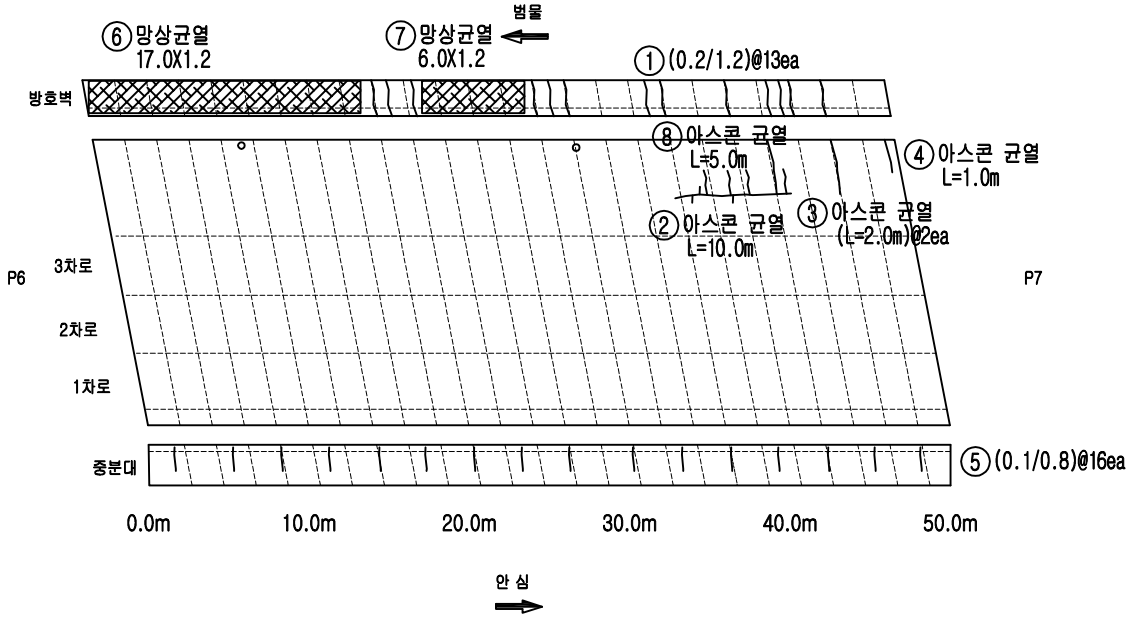
번호	위치	손상내용	손상물량					비고
			폭	길이	개소	단위	수량	
1	방호벽	균열	0.2	1.2	13	m	15.60	
2	포장부	아스콘 균열	-	10.0	1	m	10.00	
3	포장부	아스콘 균열	-	2.0	2	m	4.00	
4	포장부	아스콘 균열	-	1.0	1	m	1.00	
5	중분대	균열	0.1	0.8	16	m	12.80	
6	방호벽	망상균열	17.0	1.2	1	㎡	20.40	
7	방호벽	망상균열	6.0	1.2	1	㎡	7.20	
8	포장부	아스콘 균열	-	5.0	1	m	5.00	
9								
10								
11								
12								
13								
14								
15								
16								
17								
18								
19								
20								
21								
22								
23								
24								
25								
26								
27								
28								
29								
30

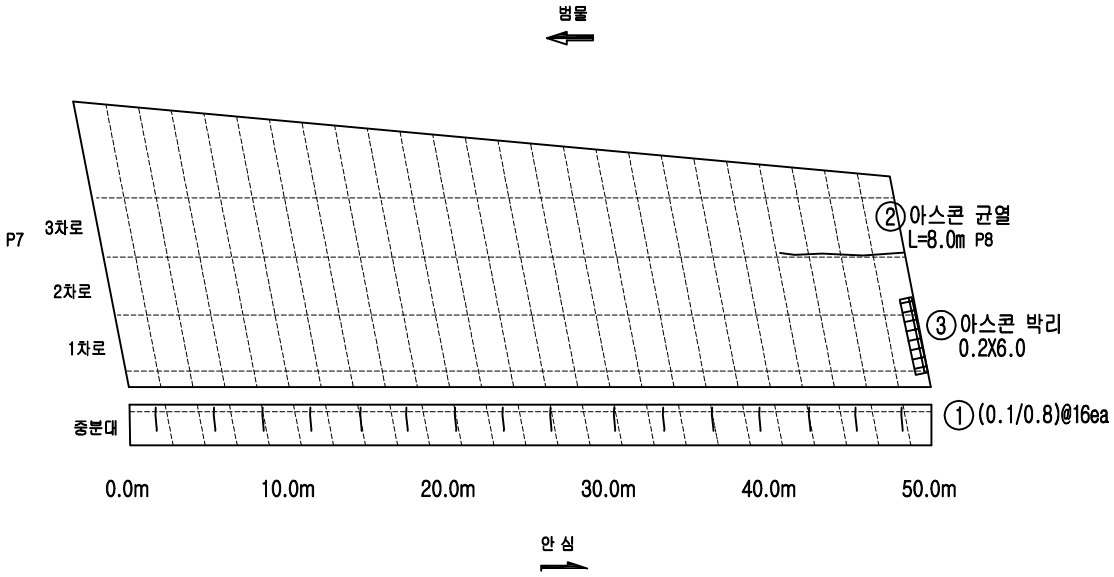
번호	위치	손상내용	손상물량					비고
			폭	길이	개소	단위	수량	
1	중분대	균열	0.1	0.8	16	m	12.80	
2	포장부	아스콘 균열	-	8.0	1	m	8.00	
3	포장부	아스콘 박리	0.2	6.0	1	㎡	1.20	신규
4								
5								
6								
7								
8								
9								
10								
11								
12								
13								
14								
15								
16								
17								
18								
19								
20								
21								
22								
23								
24								
25								
26								
27								
28								
29								
30

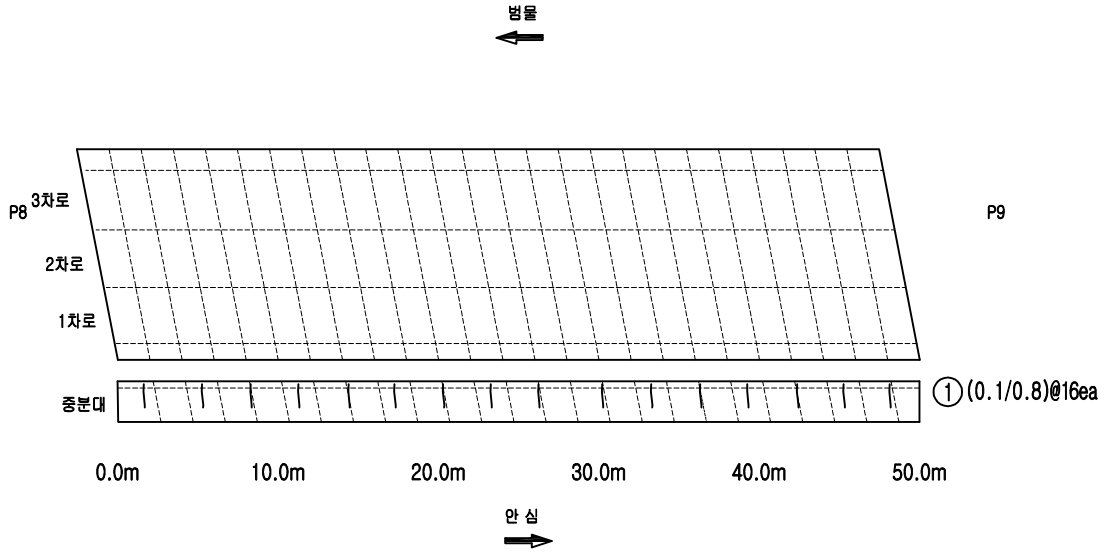
번호	위치	손상내용	손상물량					비고
			폭	길이	개소	단위	수량	
1	중분대	균열	0.1	0.8	16	m	12.80	
2								
3								
4								
5								
6								
7								
8								
9								
10								
11								
12								
13								
14								
15								
16								
17								
18								
19								
20								
21								
22								
23								
24								
25								
26								
27								
28								
29								
30

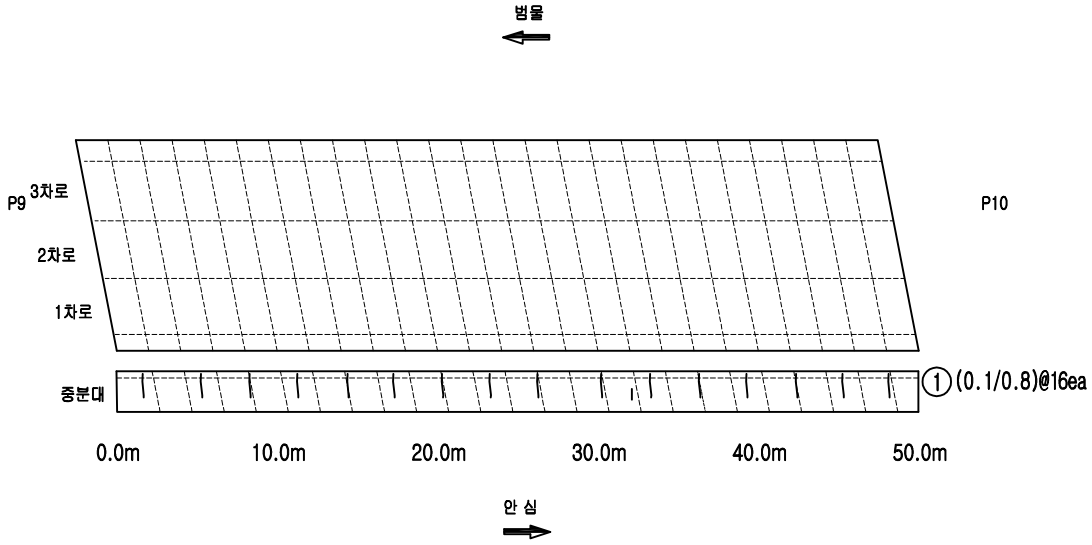
번호	위치	손상내용	손상물량					비고
			폭	길이	개소	단위	수량	
1	중분대	균열	0.1	0.8	16	m	12.80	
2								
3								
4								
5								
6								
7								
8								
9								
10								
11								
12								
13								
14								
15								
16								
17								
18								
19								
20								
21								
22								
23								
24								
25								
26								
27								
28								
29								
30

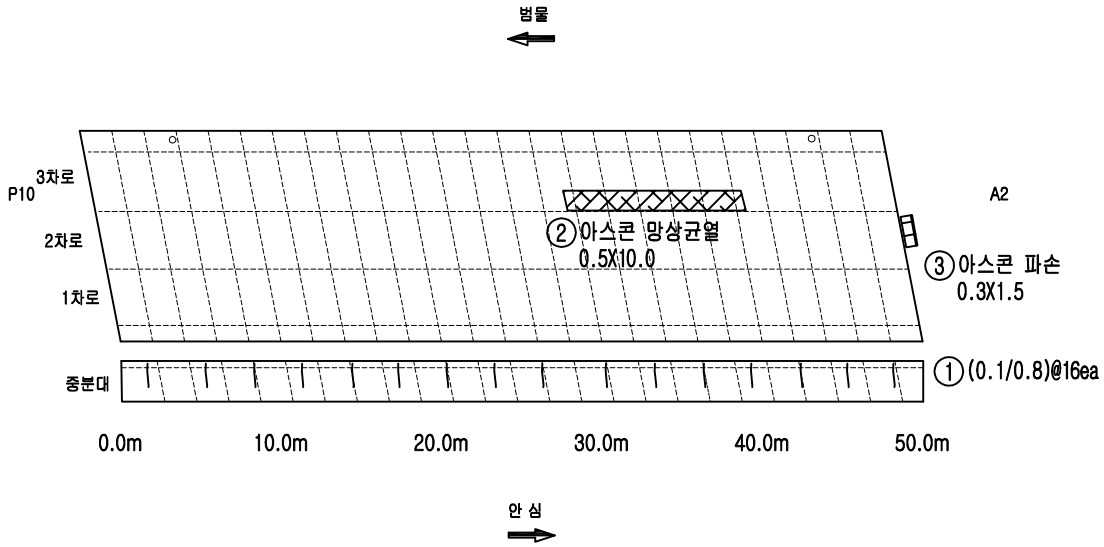
번호	위치	손상내용	손상물량					비고
			폭	길이	개소	단위	수량	
1	중분대	균열	0.1	0.8	16	m	12.80	
2	포장부	아스콘 망상균열	0.5	10.0	1	m	5.00	신규
3	포장부	아스콘 파손	0.3	1.5	1	m	0.45	신규
4								
5								
6								
7								
8								
9								
10								
11								
12								
13								
14								
15								
16								
17								
18								
19								
20								
21								
22								
23								
24								
25								
26								
27								
28								
29								
30

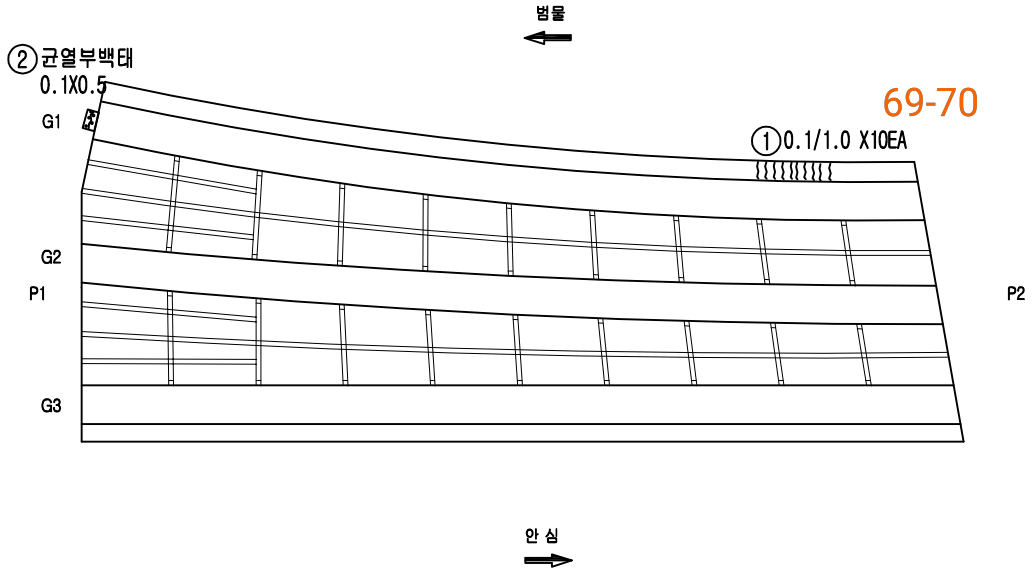
번호	위치	손상내용	손상물량					비고
			폭	길이	개소	단위	수량	
1	바닥판하면	균열	0.1	1.0	10	m	10.00	
2	바닥판하면	균열부백태	0.1	0.5	1	㎡	0.05	신규
3								
4								
5								
6								
7								
8								
9								
10								
11								
12								
13								
14								
15								
16								
17								
18								
19								
20								
21								
22								
23								
24								
25								
26								
27								
28								
29								
30

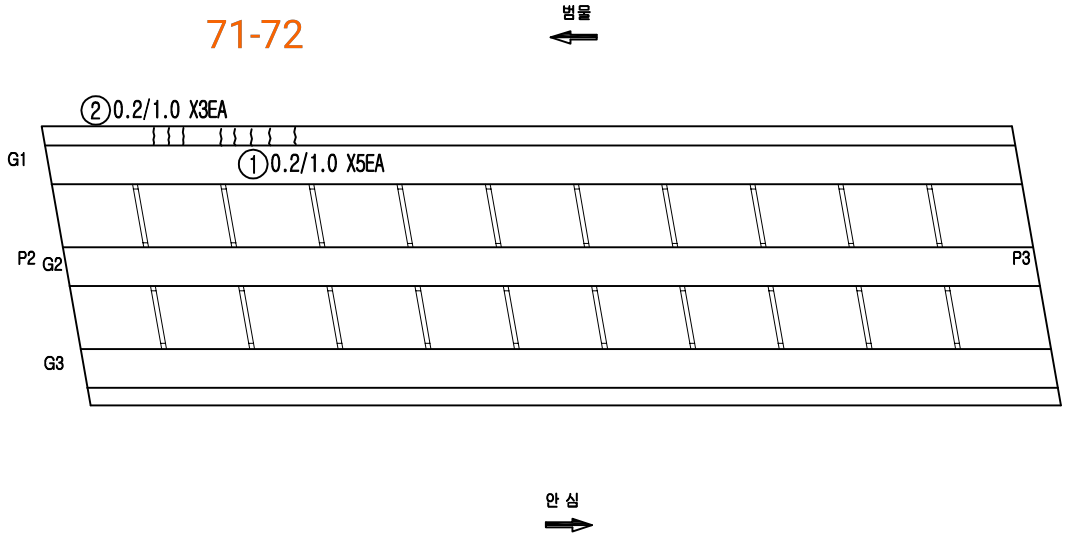
71-72

번호	위치	손상내용	손상물량					비고
			폭	길이	개소	단위	수량	
1	바닥판하면	균열	0.2	1.0	5	m	5.00	
2	바닥판하면	균열	0.1	1.0	3	m	3.00	신규
3								
4								
5								
6								
7								
8								
9								
10								
11								
12								
13								
14								
15								
16								
17								
18								
19								
20								
21								
22								
23								
24								
25								
26								
27								
28								
29								
30

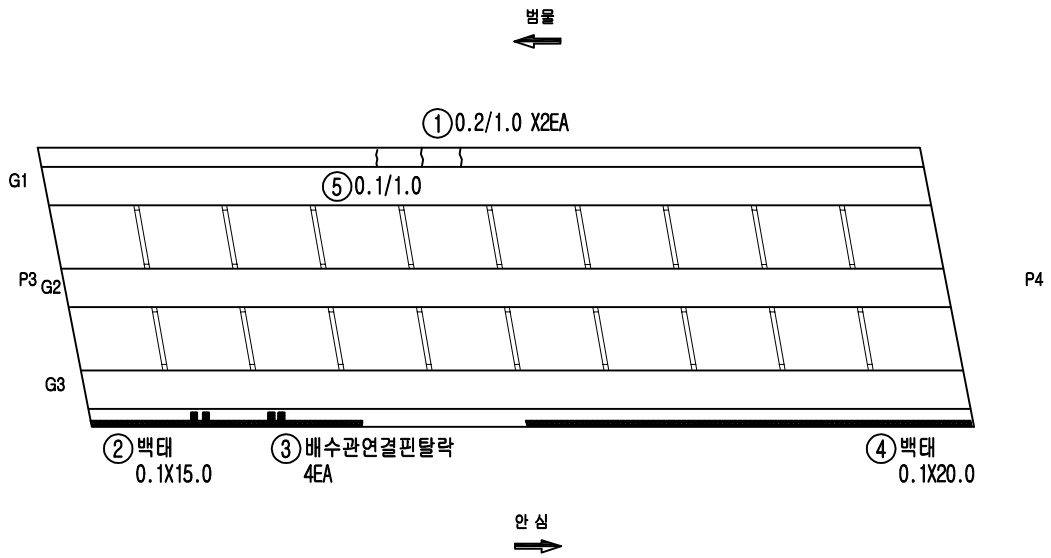
번호	위치	손상내용	손상물량					비고
			폭	길이	개소	단위	수량	
1	바닥판하면	균열	0.2	1.0	2	m	2.00	
2	바닥판하면	백태	0.1	15.0	1	㎡	1.50	
3	배수시설	배수관연결핀탈락	-	-	4	ea	4.00	
4	바닥판하면	백태	0.1	20.0	1	㎡	2.00	
5	바닥판하면	균열	0.1	1.0	1	m	1.00	신규
6								
7								
8								
9								
10								
11								
12								
13								
14								
15								
16								
17								
18								
19								
20								
21								
22								
23								
24								
25								
26								
27								
28								
29								
30

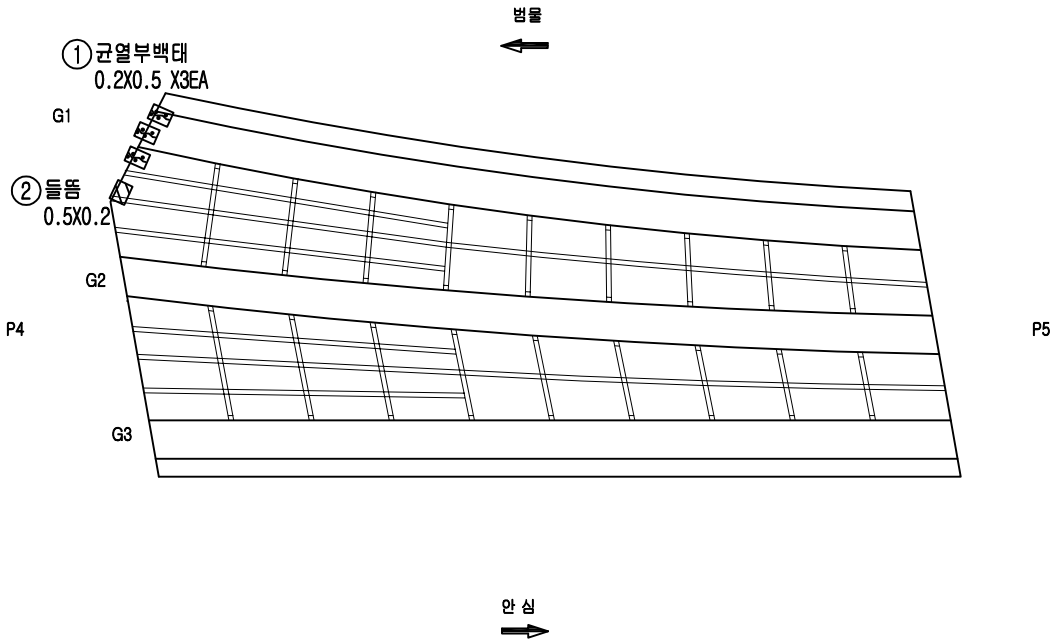
번호	위치	손상내용	손상물량					비고
			폭	길이	개소	단위	수량	
1	바닥판하면	균열부백태	0.2	0.5	3	㎡	0.30	신규
2	바닥판하면	들뜸	0.5	0.2	1	㎡	0.10	신규
3								
4								
5								
6								
7								
8								
9								
10								
11								
12								
13								
14								
15								
16								
17								
18								
19								
20								
21								
22								
23								
24								
25								
26								
27								
28								
29								
30

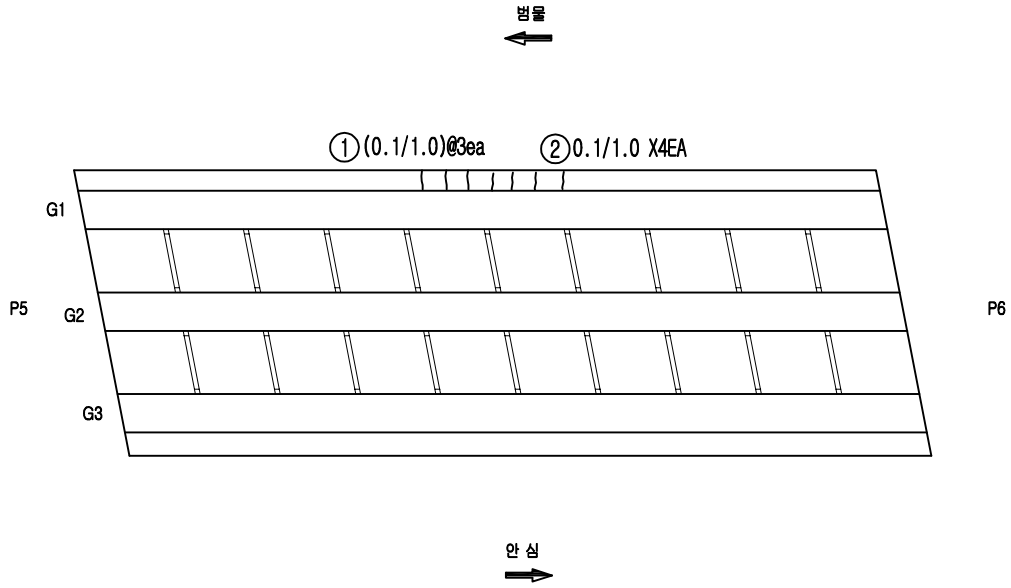
번호	위치	손상내용	손상물량					비고
			폭	길이	개소	단위	수량	
1	바닥판하면	균열	0.1	1.0	3	m	3.00	
2	바닥판하면	균열	0.1	1.0	4	m	4.00	신규
3								
4								
5								
6								
7								
8								
9								
10								
11								
12								
13								
14								
15								
16								
17								
18								
19								
20								
21								
22								
23								
24								
25								
26								
27								
28								
29								
30

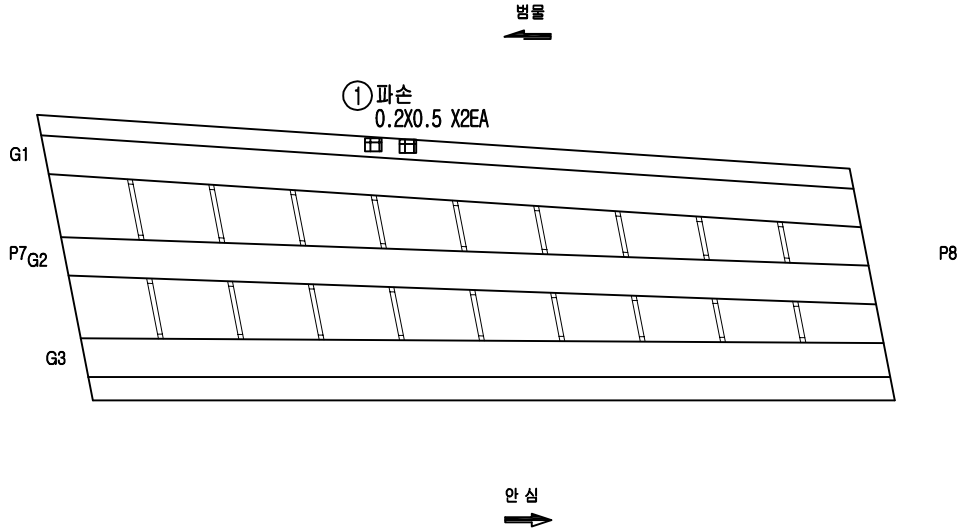
번호	위치	손상내용	손상물량					비고
			폭	길이	개소	단위	수량	
1	바닥판하면	파손	0.2	0.5	2	㎡	0.20	신규
2								
3								
4								
5								
6								
7								
8								
9								
10								
11								
12								
13								
14								
15								
16								
17								
18								
19								
20								
21								
22								
23								
24								
25								
26								
27								
28								
29								
30

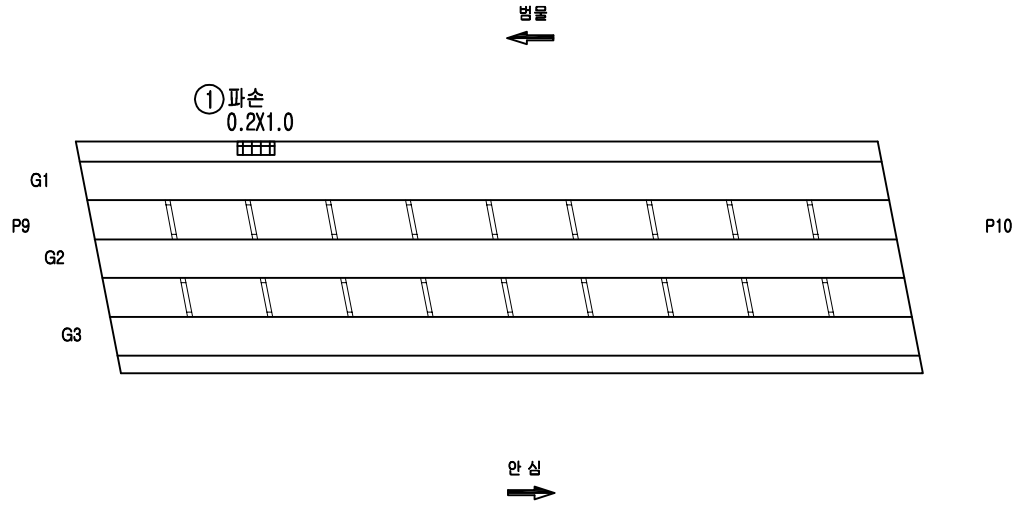
번호	위치	손상내용	손상물량					비고
			폭	길이	개소	단위	수량	
1	바닥판하면	파손	0.2	1.0	1	㎡	0.20	신규
2								
3								
4								
5								
6								
7								
8								
9								
10								
11								
12								
13								
14								
15								
16								
17								
18								
19								
20								
21								
22								
23								
24								
25								
26								
27								
28								
29								
30

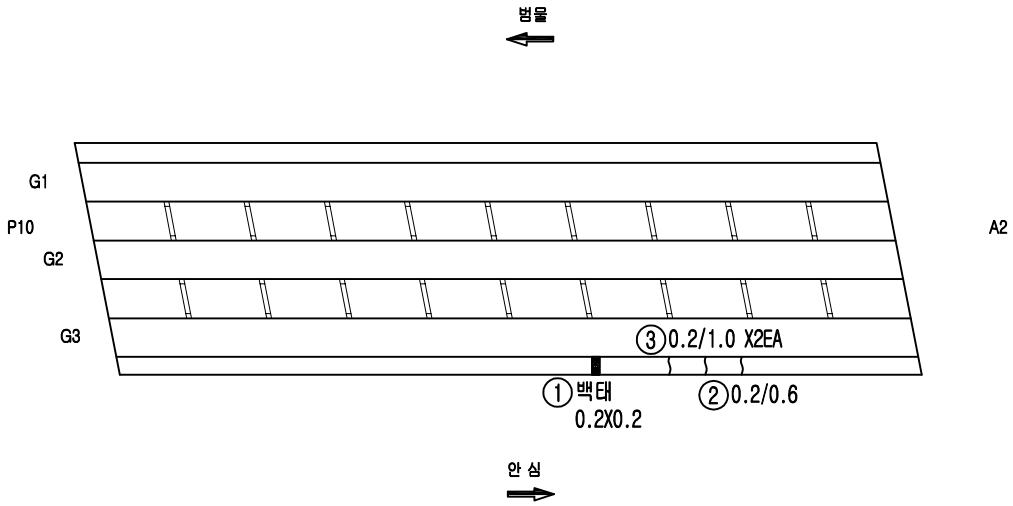
번호	위치	손상내용	손상물량					비고
			폭	길이	개소	단위	수량	
1	바닥판하면	백태	0.2	0.2	1	㎡	0.04	
2	바닥판하면	균열	0.2	0.6	1	m	0.60	
3	바닥판하면	균열	0.2	1.0	2	m	2.00	
4								
5								
6								
7								
8								
9								
10								
11								
12								
13								
14								
15								
16								
17								
18								
19								
20								
21								
22								
23								
24								
25								
26								
27								
28								
29								
30

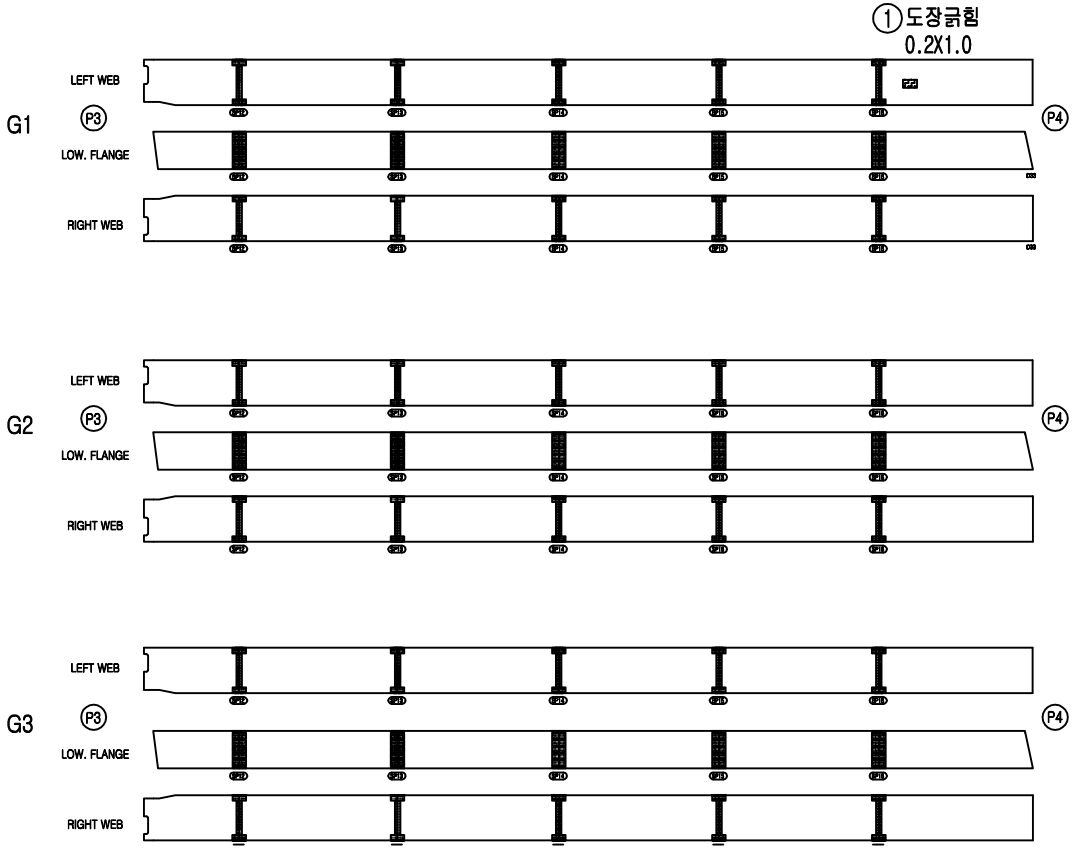
번호	위치	손상내용	손상물량					비고
			폭	길이	개소	단위	수량	
1	거더외부	도장긁힘	0.2	1.0	1	㎡	0.20	
2								
3								
4								
5								
6								
7								
8								
9								
10								
11								
12								
13								
14								
15								
16								
17								
18								
19								
20								
21								
22								
23								
24								
25								
26								
27								
28								
29								
30

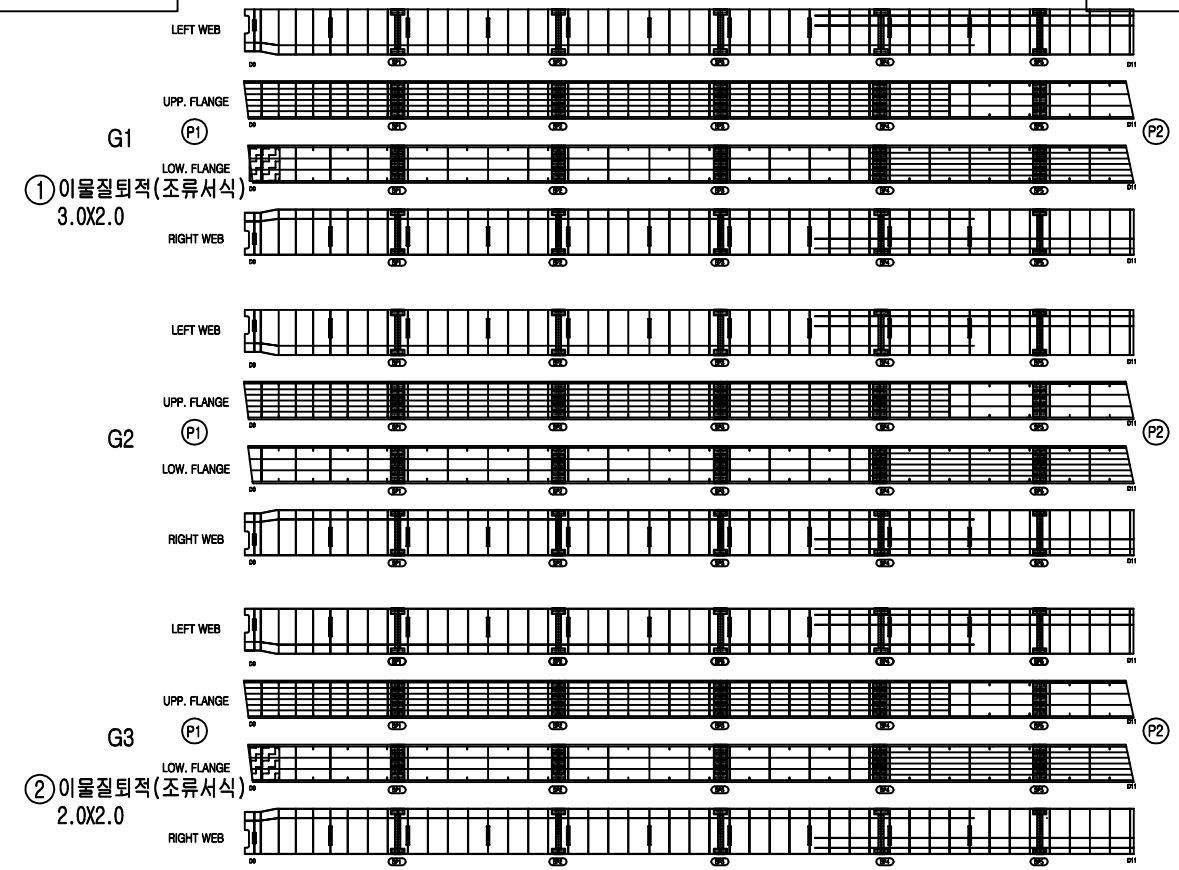
번호	위치	손상내용	손상물량					비고
			폭	길이	개소	단위	수량	
1	거더내부	이물질퇴적(조류서식)	3.0	2.0	1	㎡	6.00	
2	거더내부	이물질퇴적(조류서식)	2.0	2.0	1	㎡	4.00	
3								
4								
5								
6								
7								
8								
9								
10								
11								
12								
13								
14								
15								
16								
17								
18								
19								
20								
21								
22								
23								
24								
25								
26								
27								
28								
29								
30

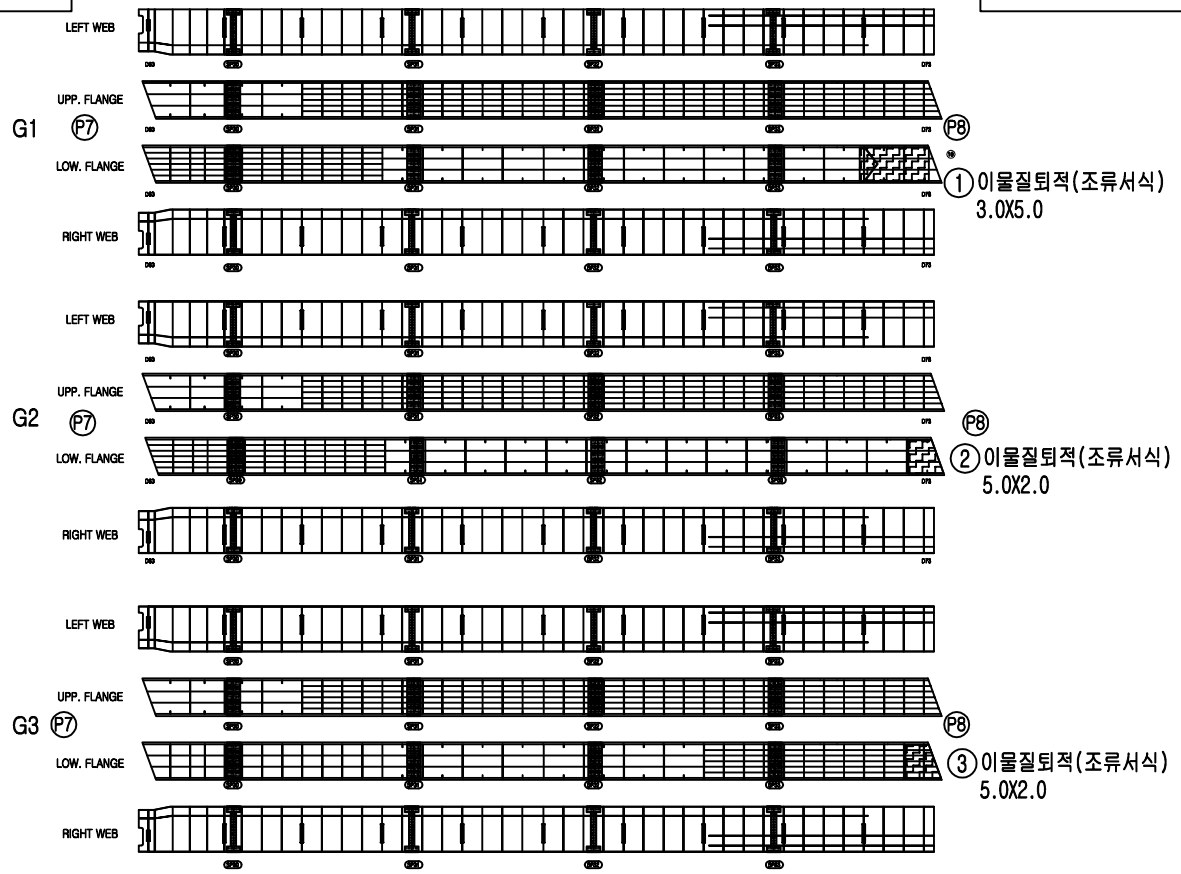
번호	위치	손상내용	손상물량					비고
			폭	길이	개소	단위	수량	
1	거더내부	이물질퇴적(조류서식)	3.0	5.0	1	㎡	15.00	
2	거더내부	이물질퇴적(조류서식)	5.0	2.0	1	㎡	10.00	
3	거더내부	이물질퇴적(조류서식)	5.0	2.0	1	㎡	10.00	
4								
5								
6								
7								
8								
9								
10								
11								
12								
13								
14								
15								
16								
17								
18								
19								
20								
21								
22								
23								
24								
25								
26								
27								
28								
29								
30

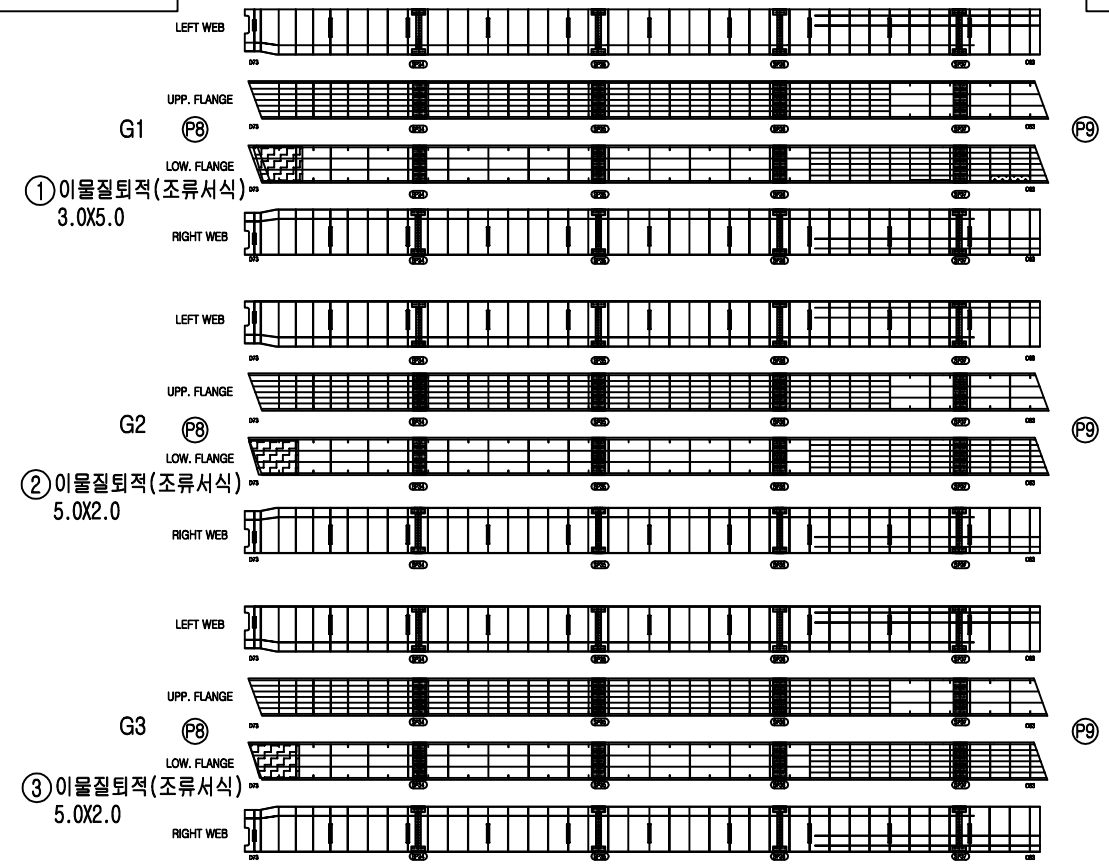
번호	위치	손상내용	손상물량					비고
			폭	길이	개소	단위	수량	
1	거더내부	이물질퇴적(조류서식)	3.0	5.0	1	㎡	15.00	
2	거더내부	이물질퇴적(조류서식)	5.0	2.0	1	㎡	10.00	
3	거더내부	이물질퇴적(조류서식)	5.0	2.0	1	㎡	10.00	
4								
5								
6								
7								
8								
9								
10								
11								
12								
13								
14								
15								
16								
17								
18								
19								
20								
21								
22								
23								
24								
25								
26								
27								
28								
29								
30

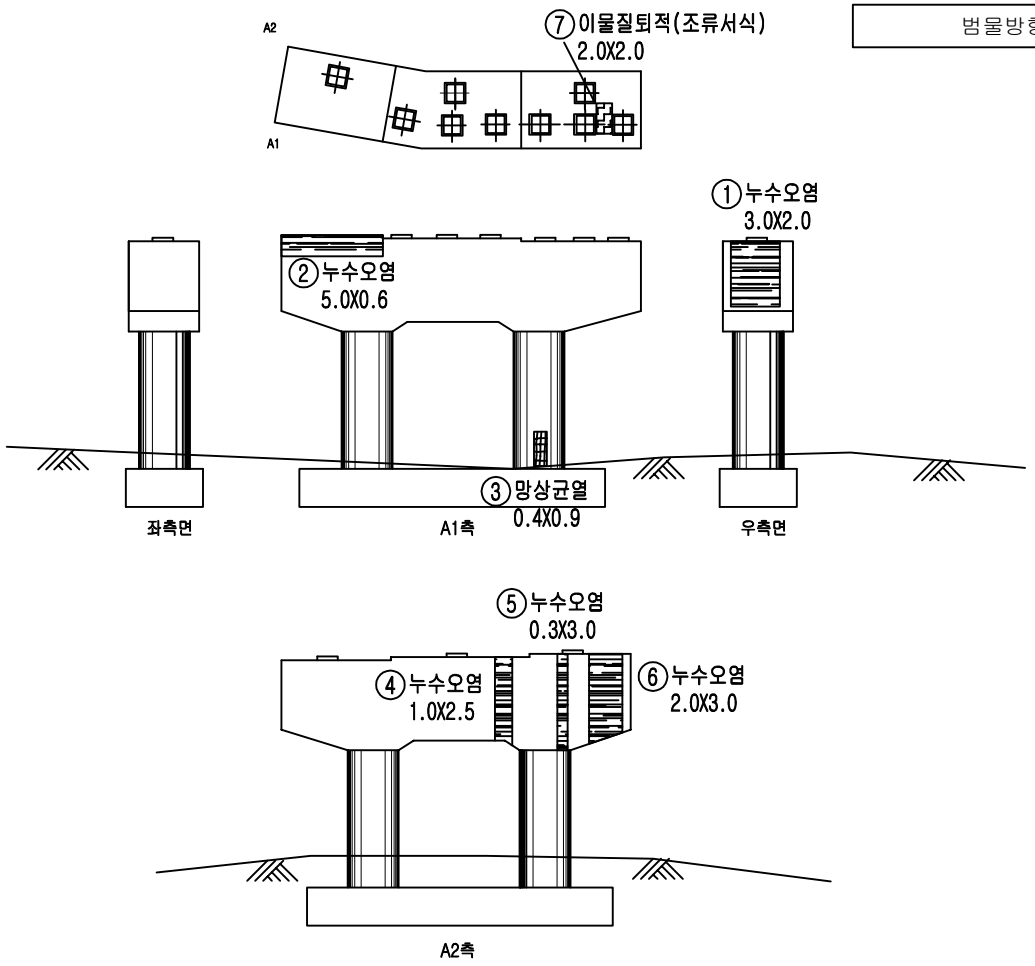
번호	위치	손상내용	손상물량					비고
			폭	길이	개소	단위	수량	
1	교각	누수오염	3.0	2.0	1	㎡	6.00	
2	교각	누수오염	5.0	0.6	1	㎡	3.00	
3	교각	망상균열	0.4	0.9	1	㎡	0.36	
4	교각	누수오염	1.0	2.5	1	㎡	2.50	
5	교각	누수오염	0.3	3.0	1	㎡	0.90	
6	교각	누수오염	2.0	3.0	1	㎡	6.00	
7	교각	이물질퇴적(조류서식)	2.0	2.0	1	㎡	4.00	신규
8								
9								
10								
11								
12								
13								
14								
15								
16								
17								
18								
19								
20								
21								
22								
23								
24								
25								
26								
27								
28								
29								
30

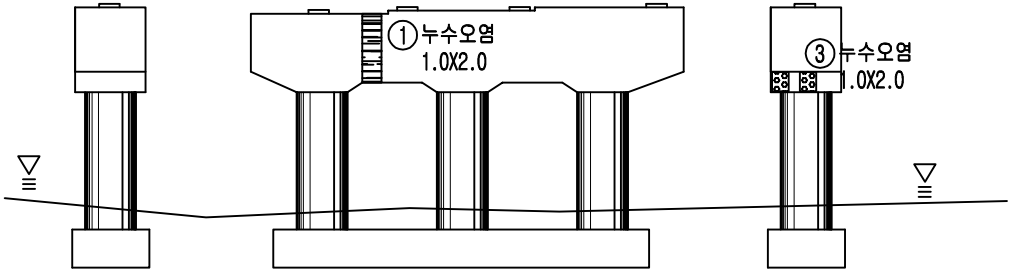
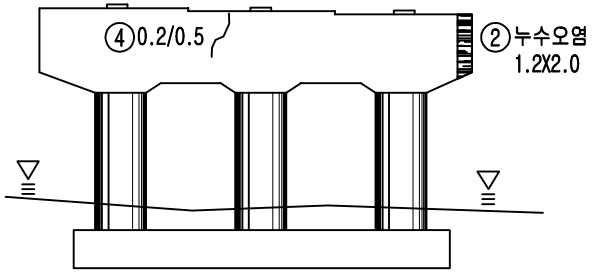
번호	위치	손상내용	손상물량					비고
			폭	길이	개소	단위	수량	
1	교각	누수오염	1.0	2.0	1	㎡	2.00	
2	교각	누수오염	1.2	2.0	1	㎡	2.40	
3	교각	누수오염	1.0	2.0	1	㎡	2.00	
4	교각	균열	0.2	0.5	1	m	0.50	신규
5								
6								
7								
8								
9								
10								
11								
12								
13								
14								
15								
16								
17								
18								
19								
20								
21								
22								
23								
24								
25								
26								
27								
28								
29								
30

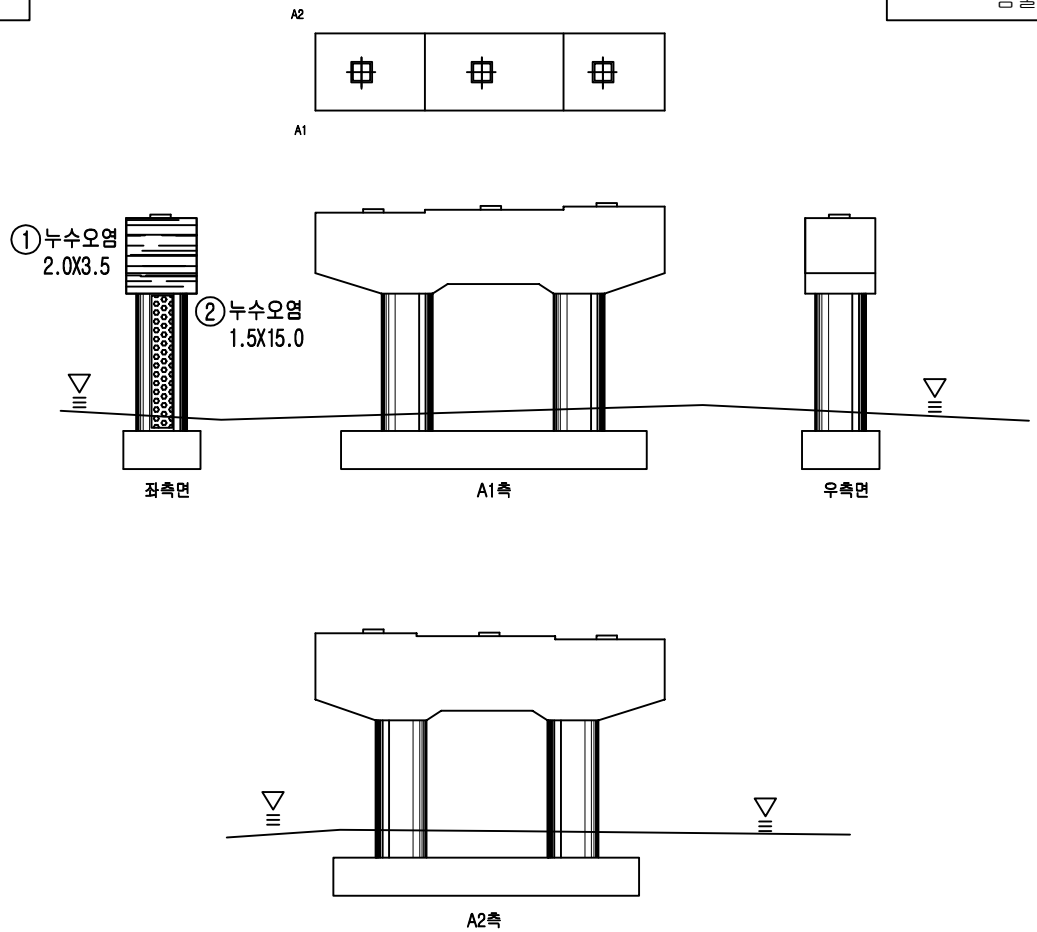
번호	위치	손상내용	손상물량					비고
			폭	길이	개소	단위	수량	
1	교각	누수오염	2.0	3.5	1	㎡	7.00	
2	교각	누수오염	1.5	15.0	1	㎡	22.50	
3								
4								
5								
6								
7								
8								
9								
10								
11								
12								
13								
14								
15								
16								
17								
18								
19								
20								
21								
22								
23								
24								
25								
26								
27								
28								
29								
30

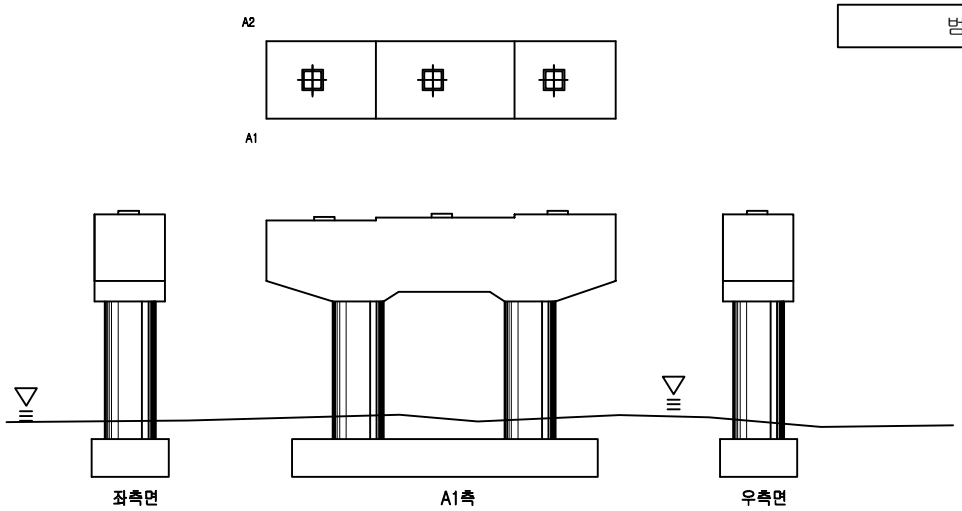
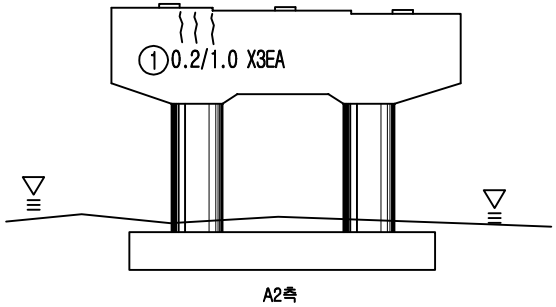
번호	위치	손상내용	손상물량					비고
			폭	길이	개소	단위	수량	
1	교각	균열	0.2	1.0	3	m	3.00	
2								
3								
4								
5								
6								
7								
8								
9								
10								
11								
12								
13								
14								
15								
16								
17								
18								
19								
20								
21								
22								
23								
24								
25								
26								
27								
28								
29								
30
