범안대교

용역사	(주)명성엔지니어링	발주처	대구 동부순환도로 (주)	용역명	2024년 범안로 시설물 정기 및 정밀안전점검 기술용역	구간	범안대교	위치	S1 교면포장	NO	001

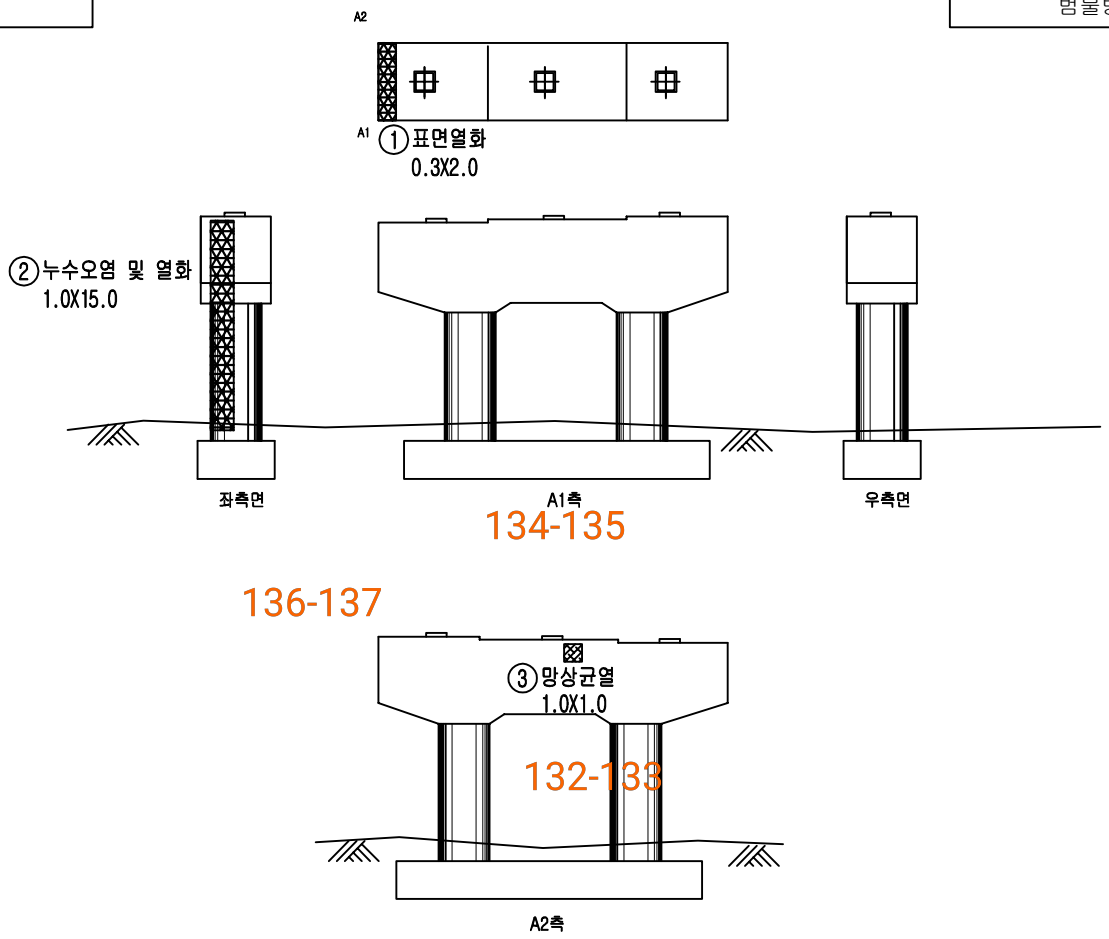
번호	위치	손상내용	손상물량					비고
			폭	길이	개소	단위	수량	
1	교각	표면열화	0.3	2.0	1	㎡	0.60	
2	교각	누수오염 및 열화	1.0	15.0	1	㎡	15.00	
3	교각	망상균열	1.0	1.0	1	㎡	1.00	
4								
5								
6								
7								
8								
9								
10								
11								
12								
13								
14								
15								
16								
17								
18								
19								
20								
21								
22								
23								
24								
25								
26								
27								
28								
29								
30

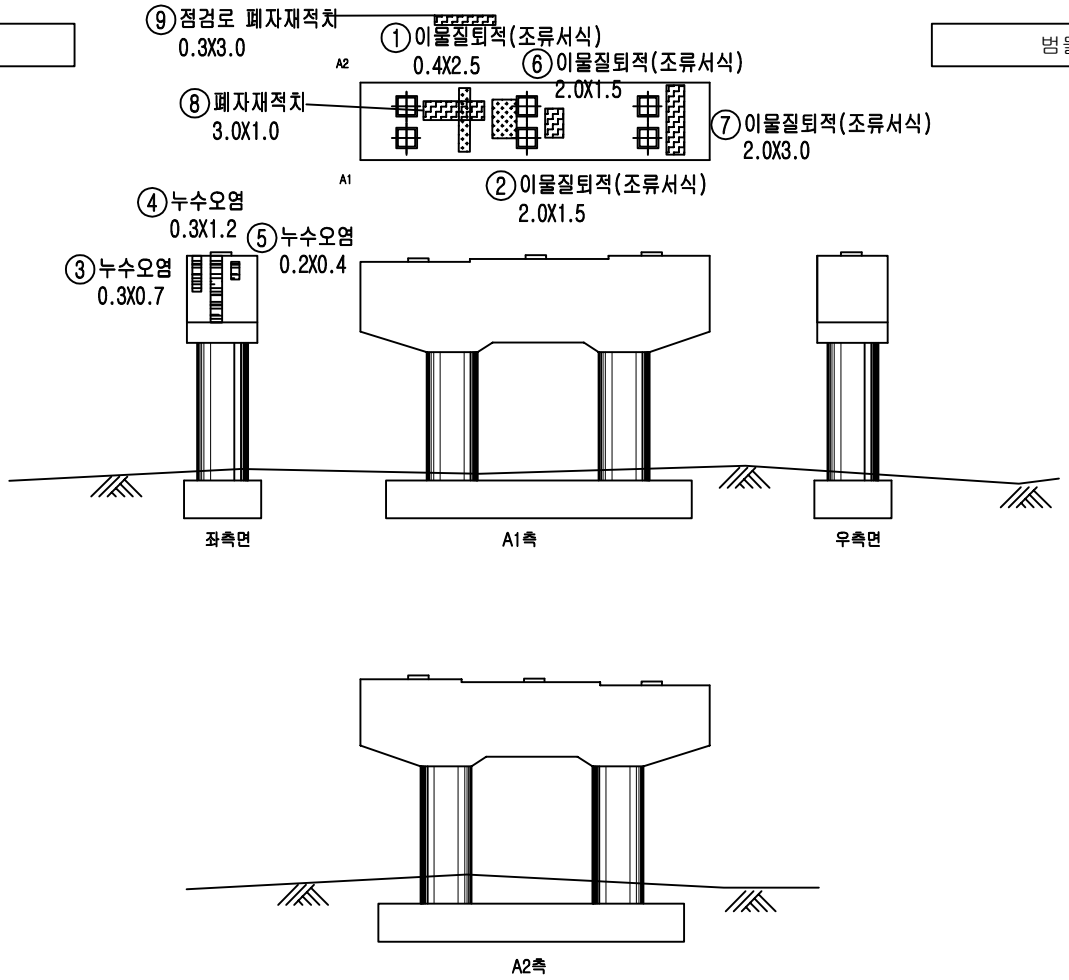
번호	위치	손상내용	손상물량					비고
			폭	길이	개소	단위	수량	
1	교각	이물질퇴적(조류서식)	0.4	2.5	1	㎡	1.00	
2	교각	이물질퇴적(조류서식)	2.0	1.5	1	㎡	3.00	
3	교각	누수오염	0.3	0.7	1	㎡	0.21	
4	교각	누수오염	0.3	1.2	1	㎡	0.36	
5	교각	누수오염	0.2	0.4	1	㎡	0.08	
6	교각	이물질퇴적(조류서식)	2.0	1.5	1	㎡	3.00	
7	교각	이물질퇴적(조류서식)	2.0	3.0	1	㎡	6.00	
8	교각	폐자재적치	3.0	1.0	1	㎡	3.00	신규
9	교각	점검로 폐자재적치	0.3	3.0	1	㎡	0.90	신규
10								
11								
12								
13								
14								
15								
16								
17								
18								
19								
20								
21								
22								
23								
24								
25								
26								
27								
28								
29								
30

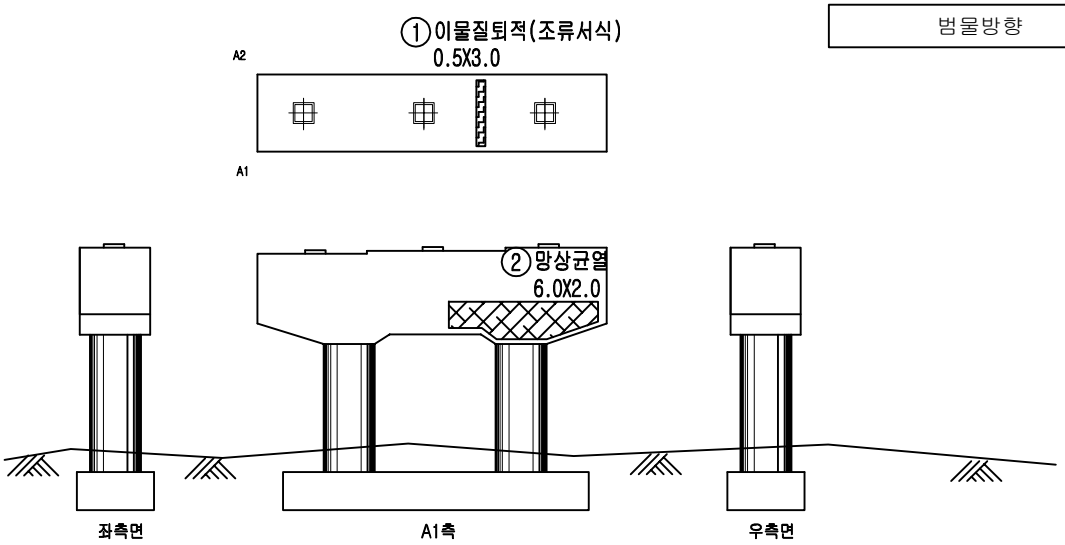
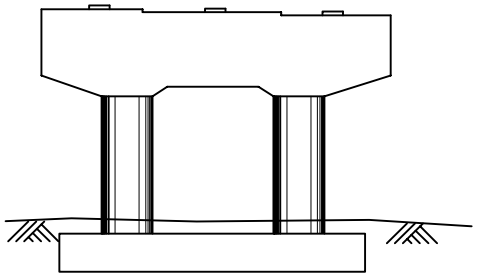
번호	위치	손상내용	손상물량					비고
			폭	길이	개소	단위	수량	
1	교각	이물질퇴적(조류서식)	0.5	3.0	1	㎡	1.50	
2	교각	망상균열	6.0	2.0	1	㎡	12.00	신규
3								
4								
5								
6								
7								
8								
9								
10								
11								
12								
13								
14								
15								
16								
17								
18								
19								
20								
21								
22								
23								
24								
25								
26								
27								
28								
29								
30

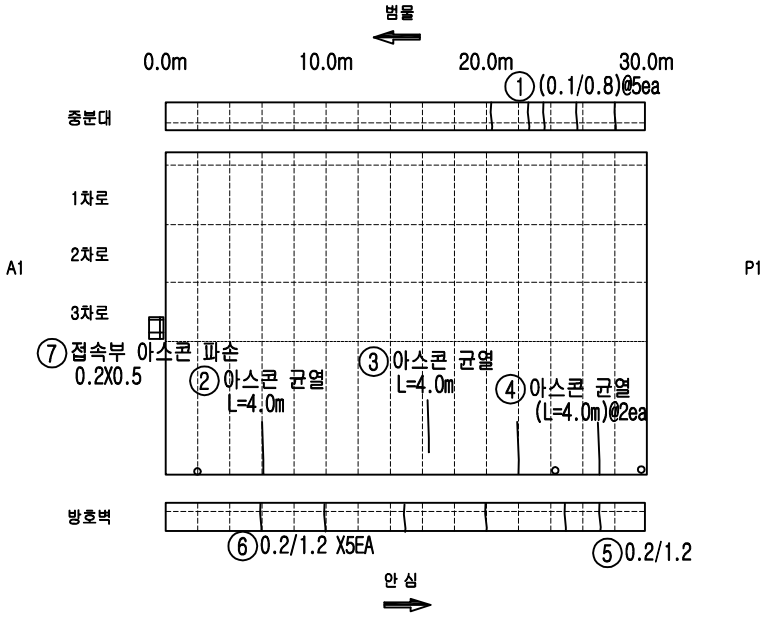
번호	위치	손상내용	손상물량					비고
			폭	길이	개소	단위	수량	
1	중분대	균열	0.1	0.8	5	m	4.00	
2	포장부	아스콘 균열	-	4.0	1	m	4.00	
3	포장부	아스콘 균열	-	4.0	1	m	4.00	
4	포장부	아스콘 균열	-	4.0	2	m	8.00	
5	방호벽	균열	0.2	1.2	1	m	1.20	
6	방호벽	균열	0.2	1.2	5	m	6.00	
7	포장부	접속부 아스콘 파손	0.2	0.5	1	㎡	0.10	신규
8								
9								
10								
11								
12								
13								
14								
15								
16								
17								
18								
19								
20								
21								
22								
23								
24								
25								
26								
27								
28								
29								
30

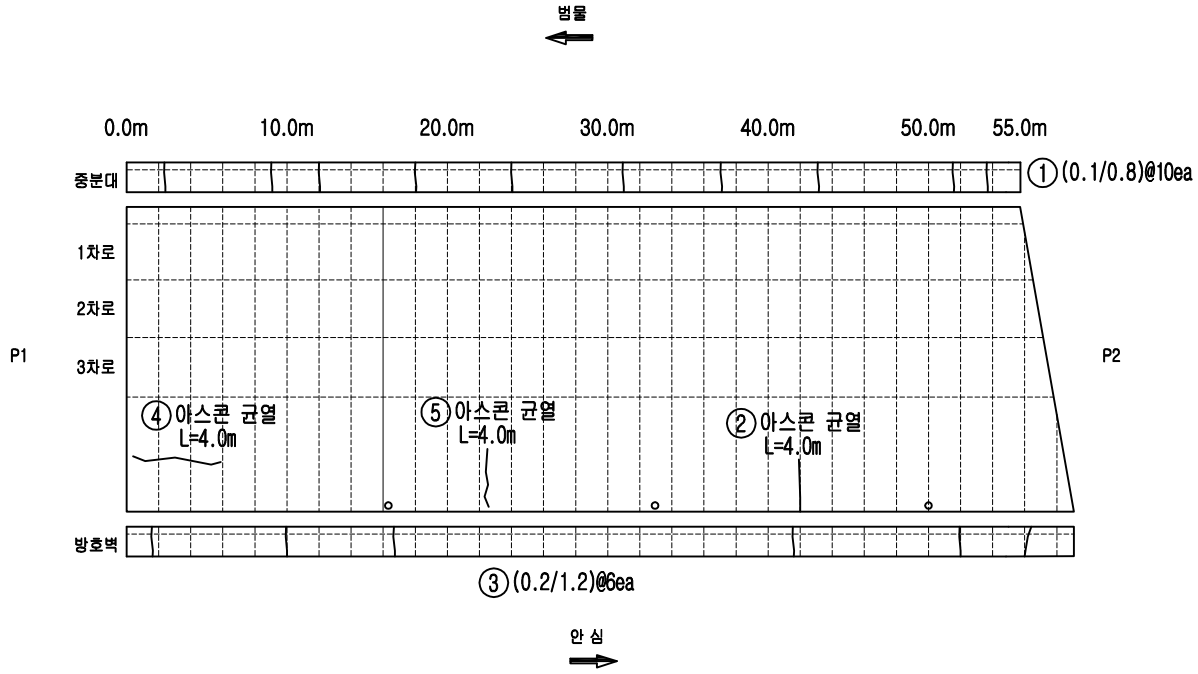
번호	위치	손상내용	손상물량					비고
			폭	길이	개소	단위	수량	
1	중분대	균열	0.1	0.8	10	m	8.00	
2	포장부	아스콘 균열	-	4.0	1	m	4.00	
3	방호벽	균열	0.2	1.2	6	m	7.20	
4	포장부	아스콘 균열	-	4.0	1	m	4.00	
5	포장부	아스콘 균열	-	4.0	1	m	4.00	신규
6								
7								
8								
9								
10								
11								
12								
13								
14								
15								
16								
17								
18								
19								
20								
21								
22								
23								
24								
25								
26								
27								
28								
29								
30

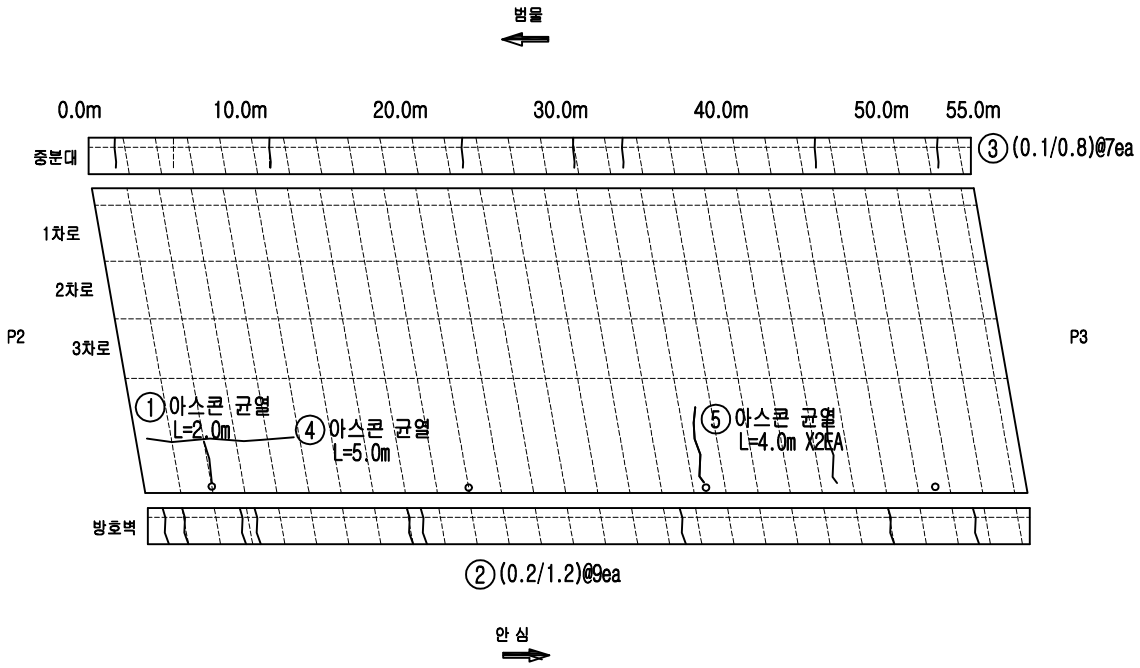
번호	위치	손상내용	손상물량					비고
			폭	길이	개소	단위	수량	
1	포장부	아스콘 균열	-	2.0	1	m	2.00	
2	방호벽	균열	0.2	1.2	9	m	10.80	
3	중분대	균열	0.1	0.8	7	m	5.60	
4	포장부	아스콘 균열	-	5.0	1	m	5.00	신규
5	포장부	아스콘 균열	-	4.0	2	m	8.00	신규
6								
7								
8								
9								
10								
11								
12								
13								
14								
15								
16								
17								
18								
19								
20								
21								
22								
23								
24								
25								
26								
27								
28								
29								
30

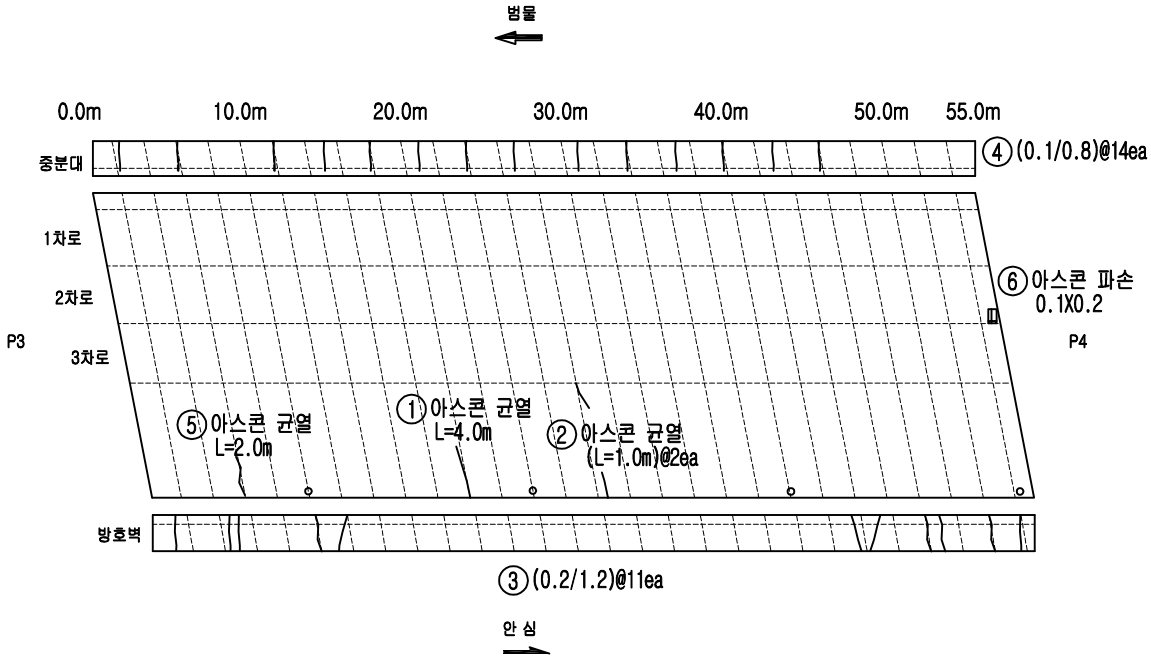
번호	위치	손상내용	손상물량					비고
			폭	길이	개소	단위	수량	
1	포장부	아스콘 균열	-	4.0	1	m	4.00	
2	포장부	아스콘 균열	-	1.0	2	m	2.00	
3	방호벽	균열	0.2	1.2	11	m	13.20	
4	중분대	균열	0.1	0.8	14	m	11.20	
5	포장부	아스콘 균열	-	4.0	1	m	4.00	신규
6	포장부	아스콘 파손	0.1	0.2	1	㎡	0.02	신규
7								
8								
9								
10								
11								
12								
13								
14								
15								
16								
17								
18								
19								
20								
21								
22								
23								
24								
25								
26								
27								
28								
29								
30

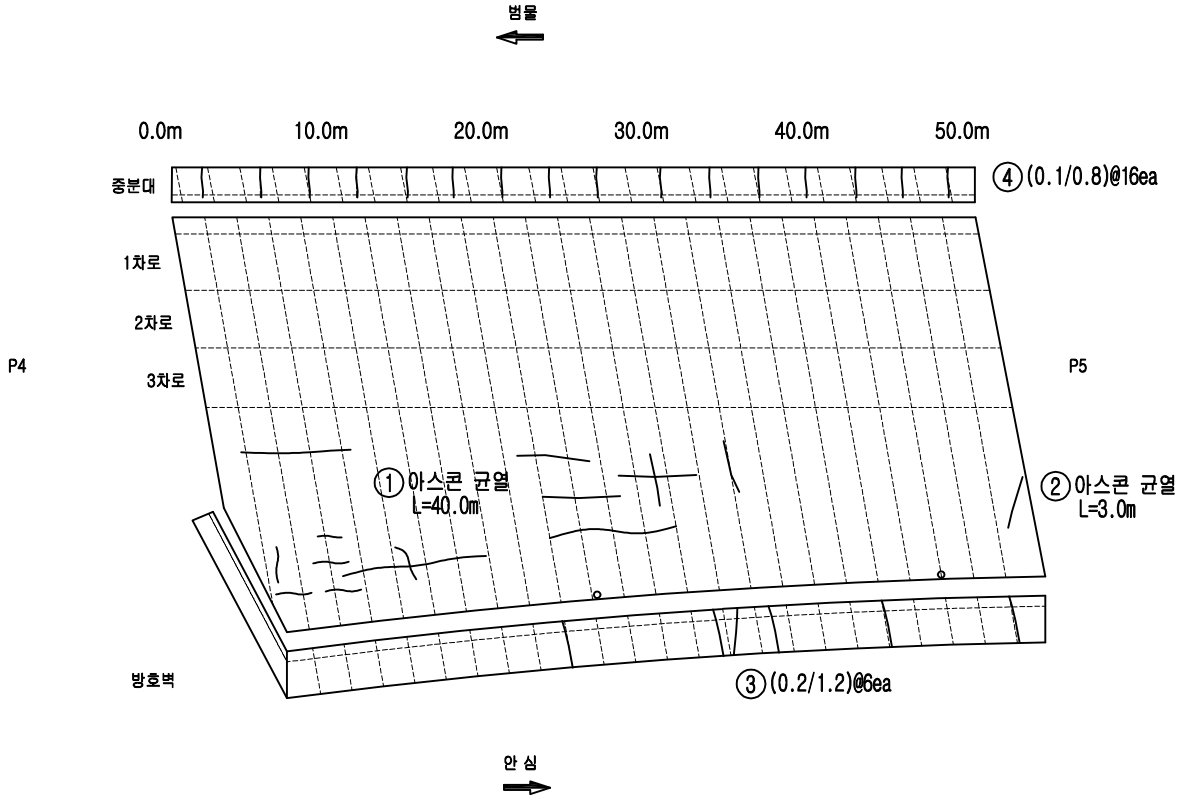
번호	위치	손상내용	손상물량					비고
			폭	길이	개소	단위	수량	
1	포장부	아스콘 균열	-	40.0	1	m	40.00	
2	포장부	아스콘 균열	-	3.0	1	m	3.00	
3	방호벽	균열	0.2	1.2	6	m	7.20	
4	중분대	균열	0.1	0.8	16	m	12.80	
5								
6								
7								
8								
9								
10								
11								
12								
13								
14								
15								
16								
17								
18								
19								
20								
21								
22								
23								
24								
25								
26								
27								
28								
29								
30

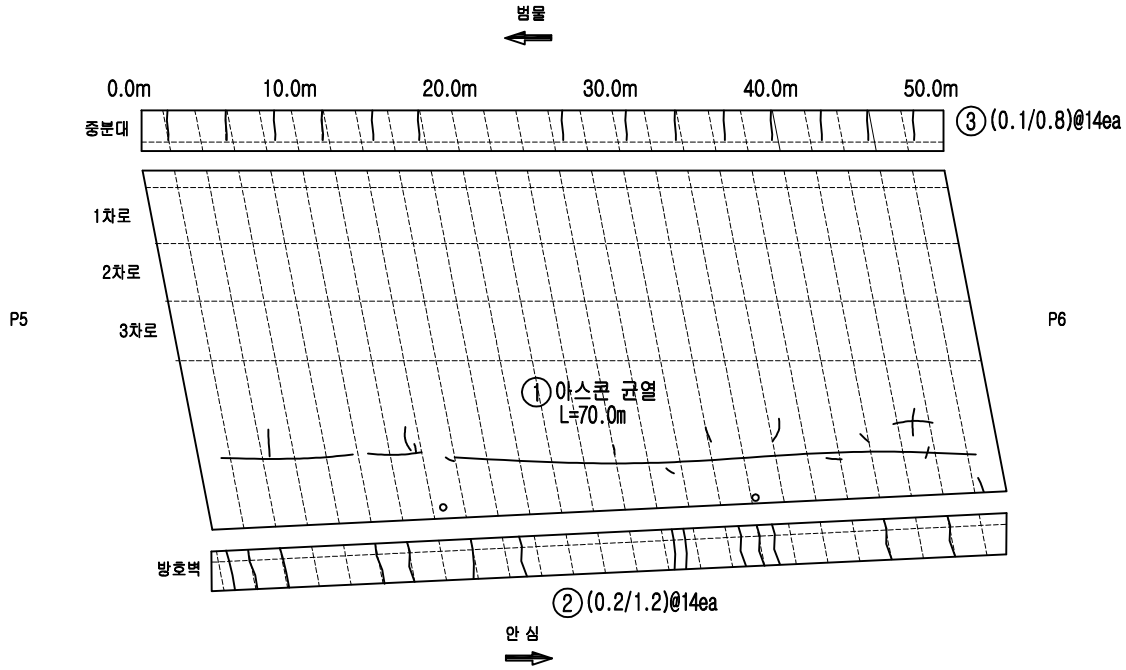
번호	위치	손상내용	손상물량					비고
			폭	길이	개소	단위	수량	
1	포장부	아스콘 균열	-	70.0	1	m	70.00	
2	방호벽	균열	0.2	1.2	14	m	16.80	
3	중분대	균열	0.1	0.8	14	m	11.20	
4								
5								
6								
7								
8								
9								
10								
11								
12								
13								
14								
15								
16								
17								
18								
19								
20								
21								
22								
23								
24								
25								
26								
27								
28								
29								
30

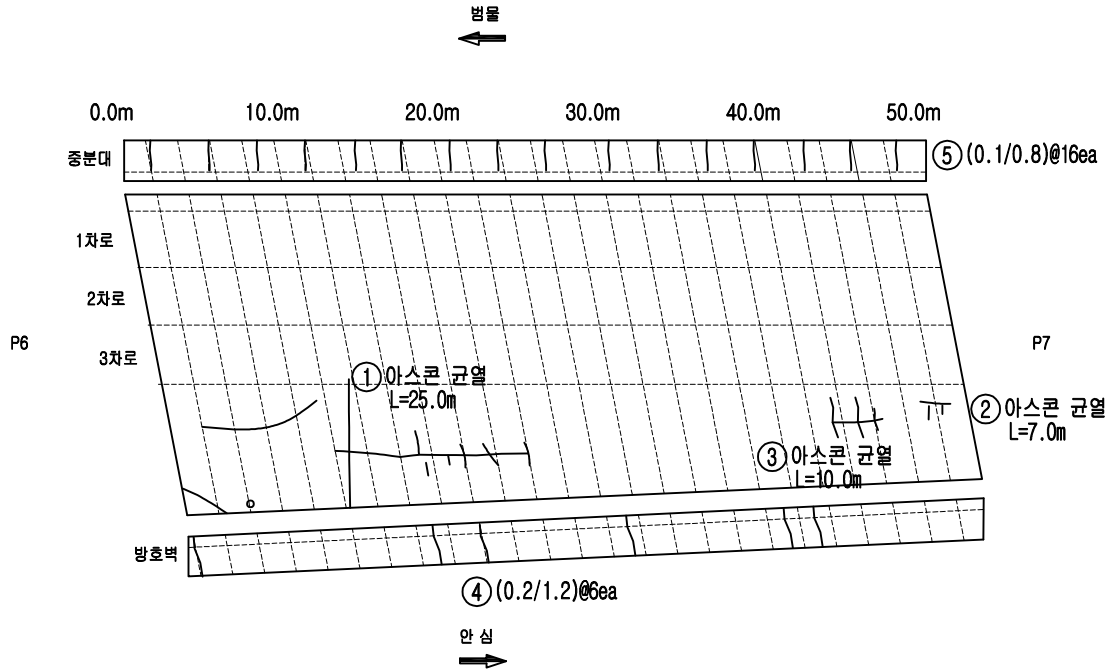
번호	위치	손상내용	손상물량					비고
			폭	길이	개소	단위	수량	
1	포장부	아스콘 균열	-	25.0	1	m	25.00	
2	포장부	아스콘 균열	-	7.0	1	m	7.00	
3	포장부	아스콘 균열	-	10.0	1	m	10.00	
4	방호벽	균열	0.2	1.2	6	m	7.20	
5	중분대	균열	0.1	0.8	16	m	12.80	
6								
7								
8								
9								
10								
11								
12								
13								
14								
15								
16								
17								
18								
19								
20								
21								
22								
23								
24								
25								
26								
27								
28								
29								
30

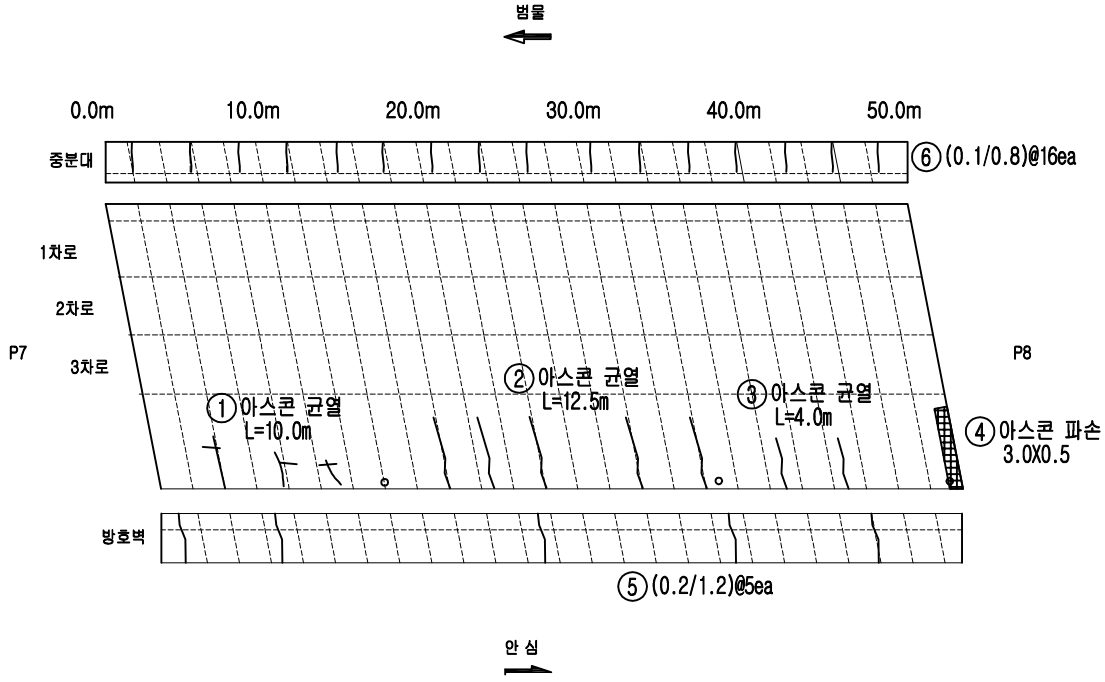
번호	위치	손상내용	손상물량					비고
			폭	길이	개소	단위	수량	
1	포장부	아스콘 균열	-	10.0	1	m	10.00	
2	포장부	아스콘 균열	-	12.5	1	m	12.50	
3	포장부	아스콘 균열	-	4.0	1	m	4.00	
4	포장부	아스콘 파손	3.0	0.5	1	㎡	1.50	
5	방호벽	균열	0.2	1.2	5	m	6.00	
6	중분대	균열	0.1	0.8	16	m	12.80	
7								
8								
9								
10								
11								
12								
13								
14								
15								
16								
17								
18								
19								
20								
21								
22								
23								
24								
25								
26								
27								
28								
29								
30

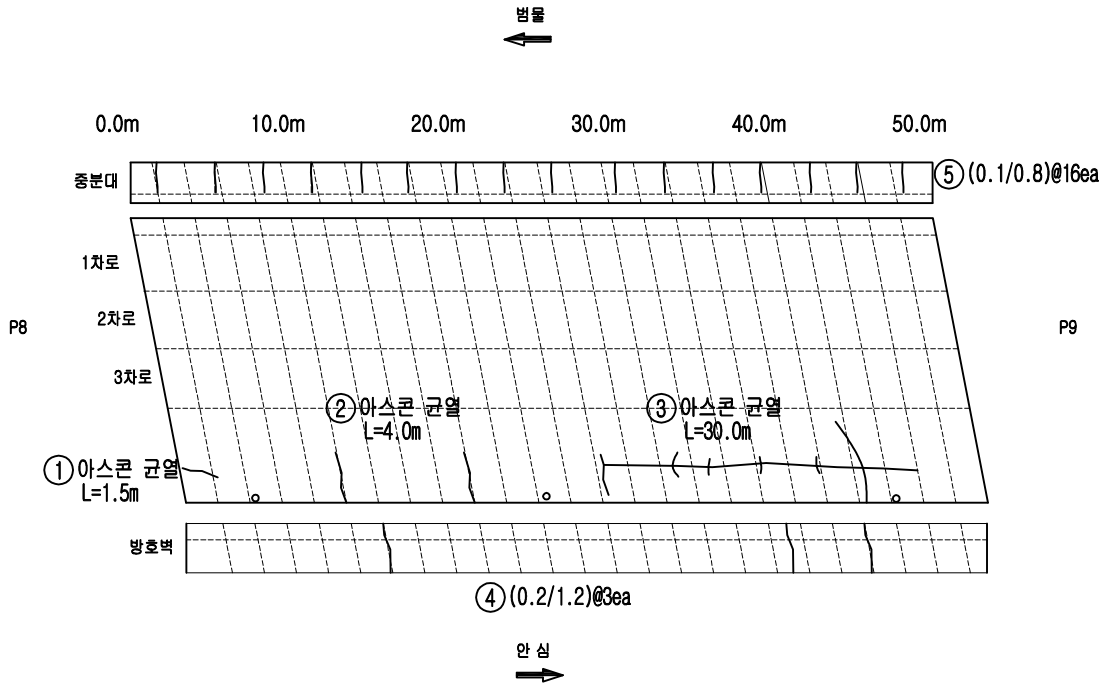
번호	위치	손상내용	손상물량					비고
			폭	길이	개소	단위	수량	
1	포장부	아스콘 균열	-	1.5	1	m	1.50	
2	포장부	아스콘 균열	-	4.0	1	m	4.00	
3	포장부	아스콘 균열	-	30.0	1	m	30.00	
4	방호벽	균열	0.2	1.2	3	m	3.60	
5	중분대	균열	0.1	0.8	16	m	12.80	
6								
7								
8								
9								
10								
11								
12								
13								
14								
15								
16								
17								
18								
19								
20								
21								
22								
23								
24								
25								
26								
27								
28								
29								
30

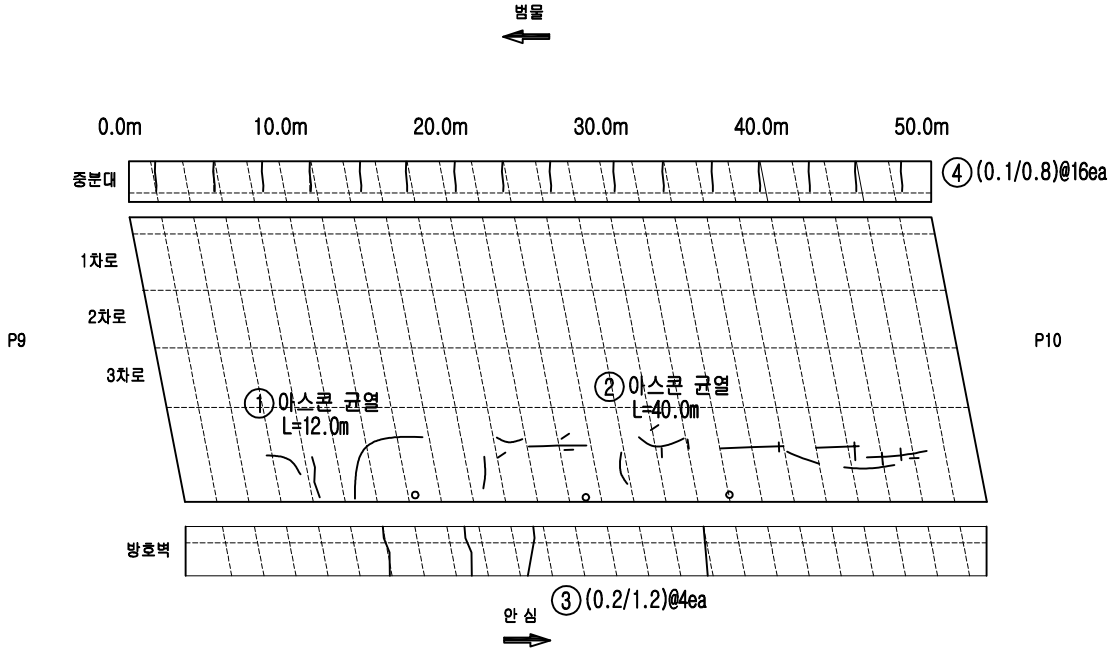
번호	위치	손상내용	손상물량					비고
			폭	길이	개소	단위	수량	
1	포장부	아스콘 균열	-	12.0	1	m	12.00	
2	포장부	아스콘 균열	-	40.0	1	m	40.00	
3	방호벽	균열	0.2	1.2	4	m	4.80	
4	중분대	균열	0.1	0.8	16	m	12.80	
5								
6								
7								
8								
9								
10								
11								
12								
13								
14								
15								
16								
17								
18								
19								
20								
21								
22								
23								
24								
25								
26								
27								
28								
29								
30

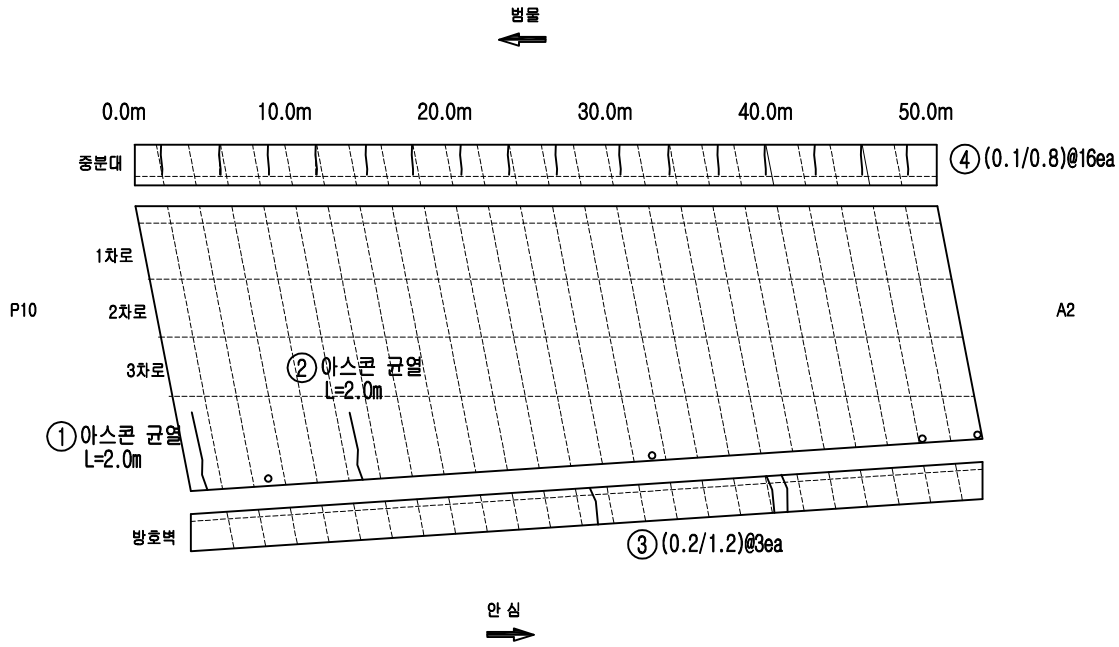
번호	위치	손상내용	손상물량					비고
			폭	길이	개소	단위	수량	
1	포장부	아스콘 균열	-	2.0	1	m	2.00	
2	포장부	아스콘 균열	-	2.0	1	m	2.00	
3	방호벽	균열	0.2	1.2	3	m	3.60	
4	중분대	균열	0.1	0.8	16	m	12.80	
5								
6								
7								
8								
9								
10								
11								
12								
13								
14								
15								
16								
17								
18								
19								
20								
21								
22								
23								
24								
25								
26								
27								
28								
29								
30

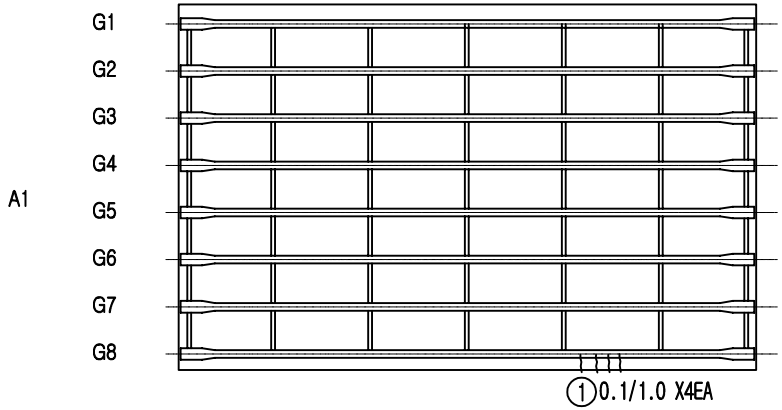
번호	위치	손상내용	손상물량					비고
			폭	길이	개소	단위	수량	
1	바닥판하면	균열	0.1	1.0	4	m	4.00	신규
2								
3								
4								
5								
6								
7								
8								
9								
10								
11								
12								
13								
14								
15								
16								
17								
18								
19								
20								
21								
22								
23								
24								
25								
26								
27								
28								
29								
30

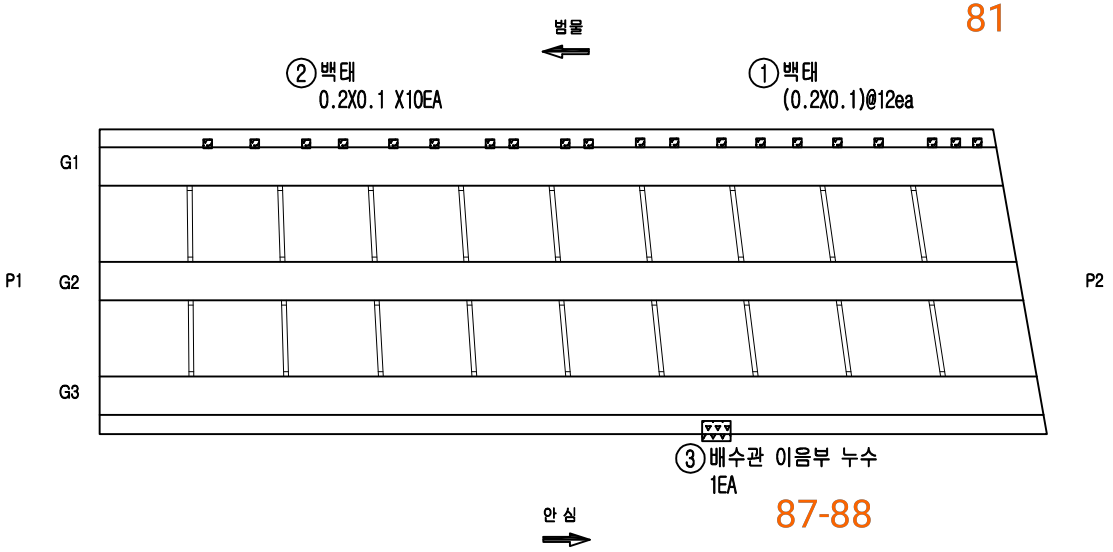
번호	위치	손상내용	손상물량					비고
			폭	길이	개소	단위	수량	
1	바닥판하면	백태	0.2	0.1	12	㎡	0.24	
2	바닥판하면	백태	0.2	0.1	10	㎡	0.20	
3	배수시설	배수관 이음부 누수	-	-	1	EA	1.00	신규
4								
5								
6								
7								
8								
9								
10								
11								
12								
13								
14								
15								
16								
17								
18								
19								
20								
21								
22								
23								
24								
25								
26								
27								
28								
29								
30

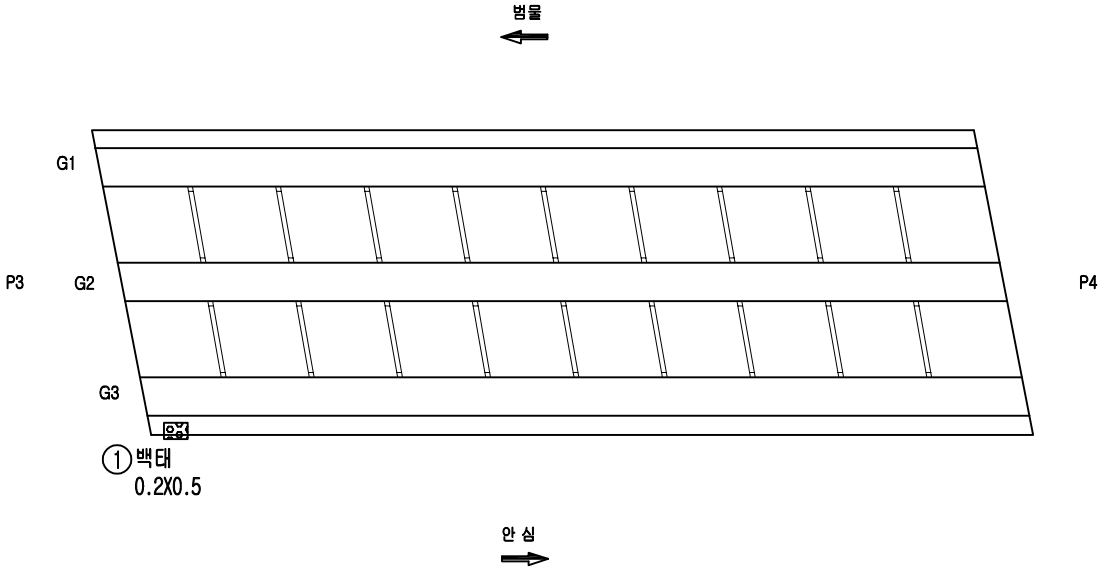
번호	위치	손상내용	손상물량					비고
			폭	길이	개소	단위	수량	
1	바닥판하면	백태	0.2	0.5	1	㎡	0.10	신규
2								
3								
4								
5								
6								
7								
8								
9								
10								
11								
12								
13								
14								
15								
16								
17								
18								
19								
20								
21								
22								
23								
24								
25								
26								
27								
28								
29								
30

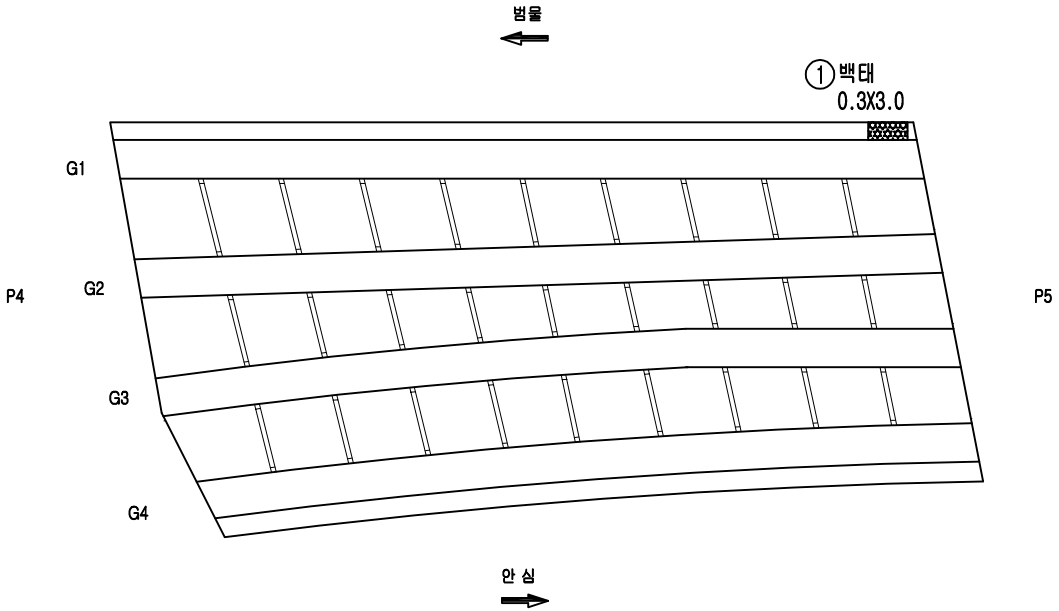
번호	위치	손상내용	손상물량					비고
			폭	길이	개소	단위	수량	
1	바닥판하면	백태	0.3	3.0	1	㎡	0.90	
2								
3								
4								
5								
6								
7								
8								
9								
10								
11								
12								
13								
14								
15								
16								
17								
18								
19								
20								
21								
22								
23								
24								
25								
26								
27								
28								
29								
30

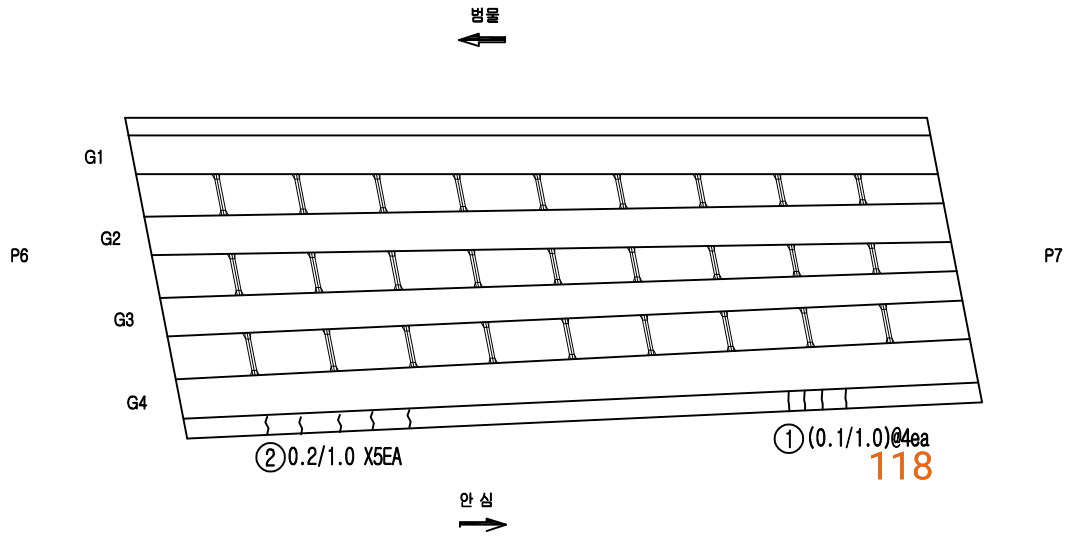
번호	위치	손상내용	손상물량					비고
			폭	길이	개소	단위	수량	
1	바닥판하면	균열	0.1	1.0	4	m	4.00	
2	바닥판하면	균열	0.2	1.0	5	m	5.00	
3								
4								
5								
6								
7								
8								
9								
10								
11								
12								
13								
14								
15								
16								
17								
18								
19								
20								
21								
22								
23								
24								
25								
26								
27								
28								
29								
30

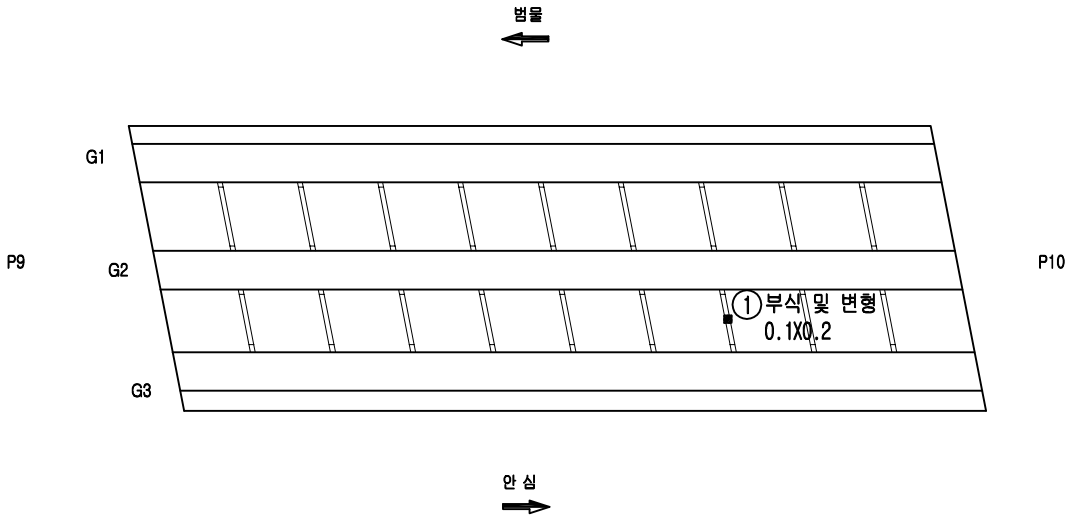
번호	위치	손상내용	손상물량					비고
			폭	길이	개소	단위	수량	
1	가로보	부식 및 변형	0.1	0.2	1	㎡	0.02	
2								
3								
4								
5								
6								
7								
8								
9								
10								
11								
12								
13								
14								
15								
16								
17								
18								
19								
20								
21								
22								
23								
24								
25								
26								
27								
28								
29								
30

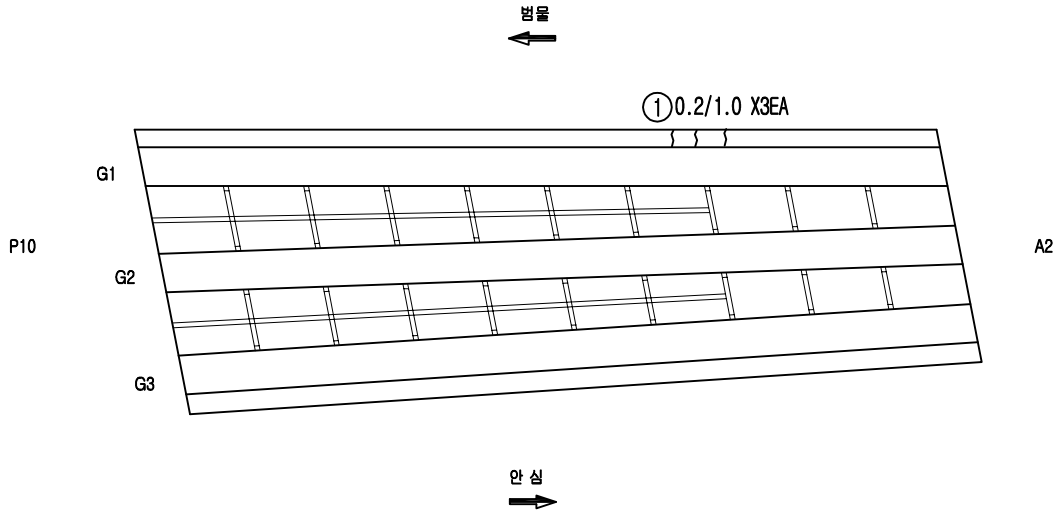
번호	위치	손상내용	손상물량					비고
			폭	길이	개소	단위	수량	
1	바닥판하면	균열	0.2	1.0	3	m	3.00	
2								
3								
4								
5								
6								
7								
8								
9								
10								
11								
12								
13								
14								
15								
16								
17								
18								
19								
20								
21								
22								
23								
24								
25								
26								
27								
28								
29								
30

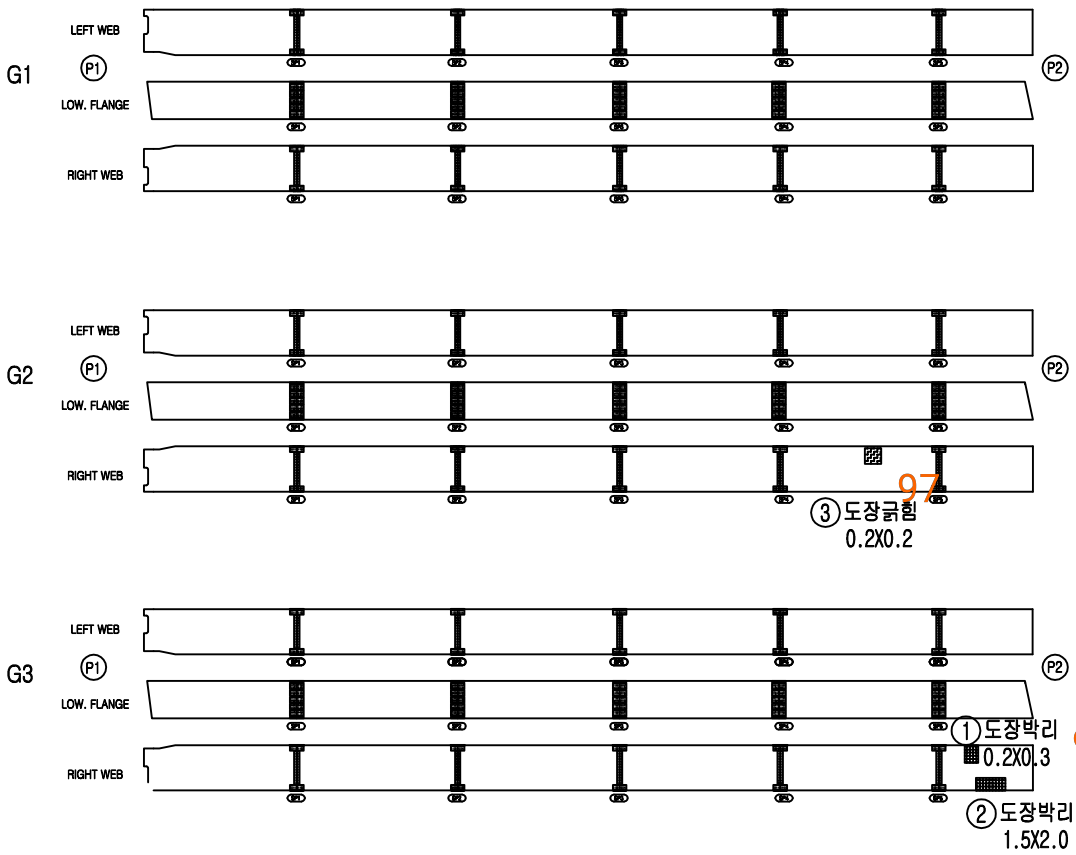
번호	위치	손상내용	손상물량					비고
			폭	길이	개소	단위	수량	
1	거더외부	도장박리	0.2	0.3	1	㎡	0.06	
2	거더외부	도장박리	1.5	2.0	1	㎡	3.00	
3	거더외부	도장굵힘	0.2	0.2	1	㎡	0.04	
4								
5								
6								
7								
8								
9								
10								
11								
12								
13								
14								
15								
16								
17								
18								
19								
20								
21								
22								
23								
24								
25								
26								
27								
28								
29								
30

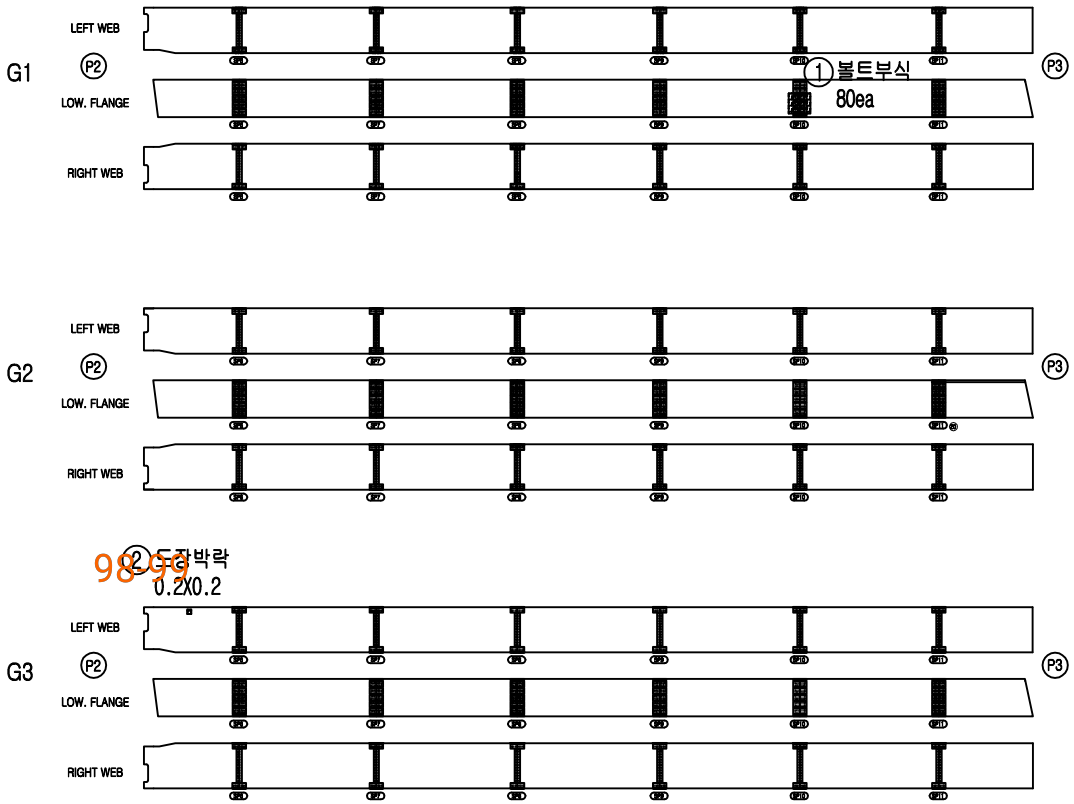
번호	위치	손상내용	손상물량					비고
			폭	길이	개소	단위	수량	
1	거더외부	볼트부식	-	-	80	EA	80.00	
2	거더외부	도장박락	0.2	0.2	1	㎡	0.04	신규
3								
4								
5								
6								
7								
8								
9								
10								
11								
12								
13								
14								
15								
16								
17								
18								
19								
20								
21								
22								
23								
24								
25								
26								
27								
28								
29								
30

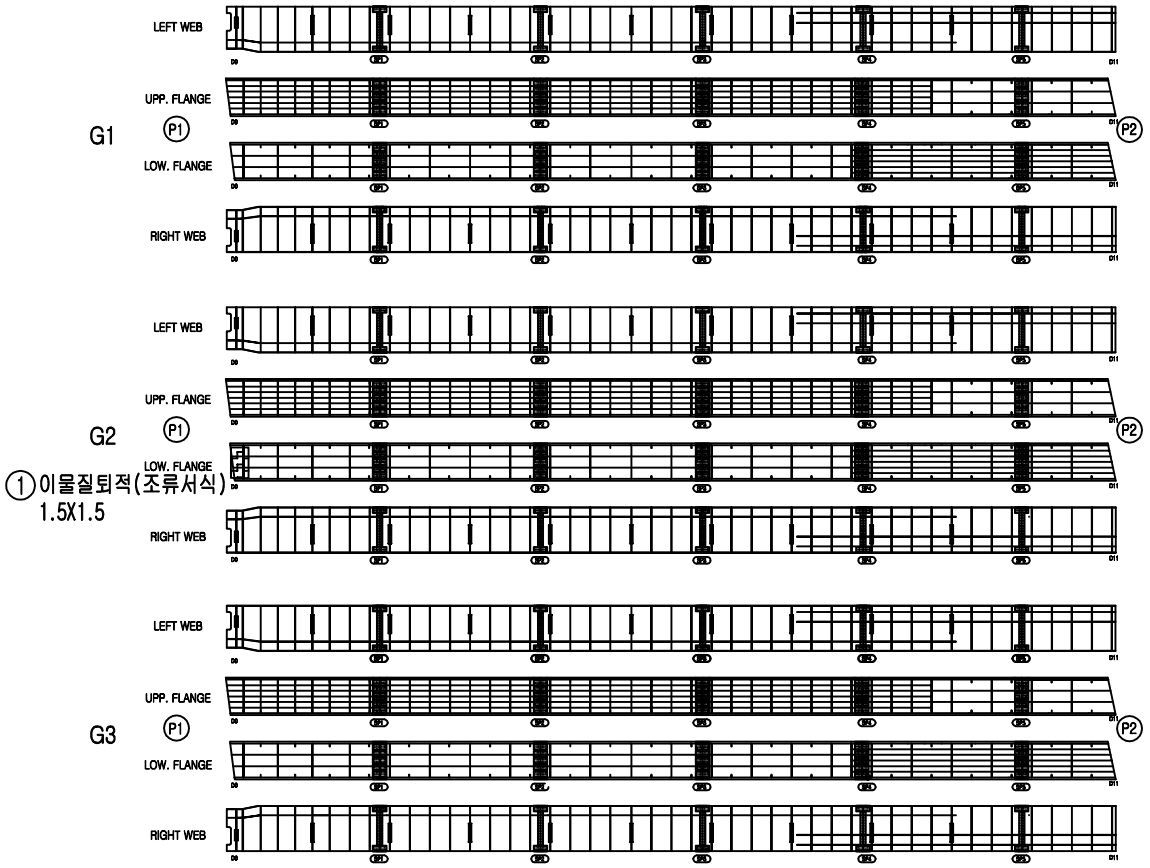
번호	위치	손상내용	손상물량					비고
			폭	길이	개소	단위	수량	
1	거더내부	이물질퇴적(조류서식)	1.5	1.5	1	㎡	2.25	
2								
3								
4								
5								
6								
7								
8								
9								
10								
11								
12								
13								
14								
15								
16								
17								
18								
19								
20								
21								
22								
23								
24								
25								
26								
27								
28								
29								
30

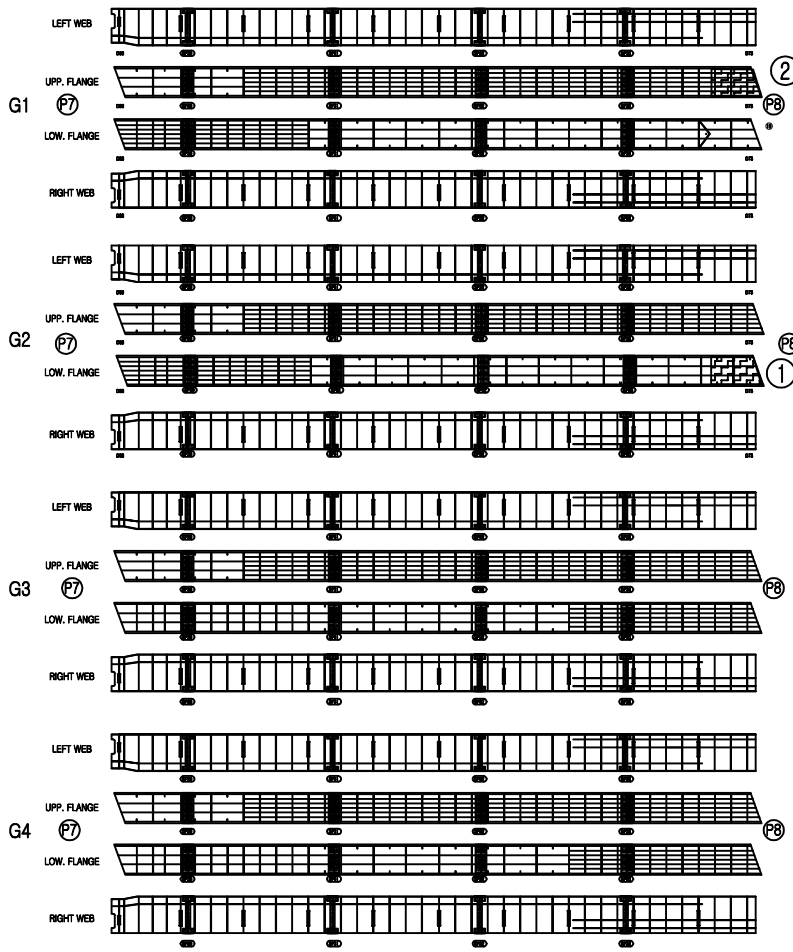
번호	위치	손상내용	손상물량					비고
			폭	길이	개소	단위	수량	
1	거더내부	이물질퇴적(조류서식)	1.5	2.0	1	㎡	3.00	
2	거더내부	이물질퇴적(조류서식)	2.0	5.0	1	㎡	10.00	
3								
4								
5								
6								
7								
8								
9								
10								
11								
12								
13								
14								
15								
16								
17								
18								
19								
20								
21								
22								
23								
24								
25								
26								
27								
28								
29								
30

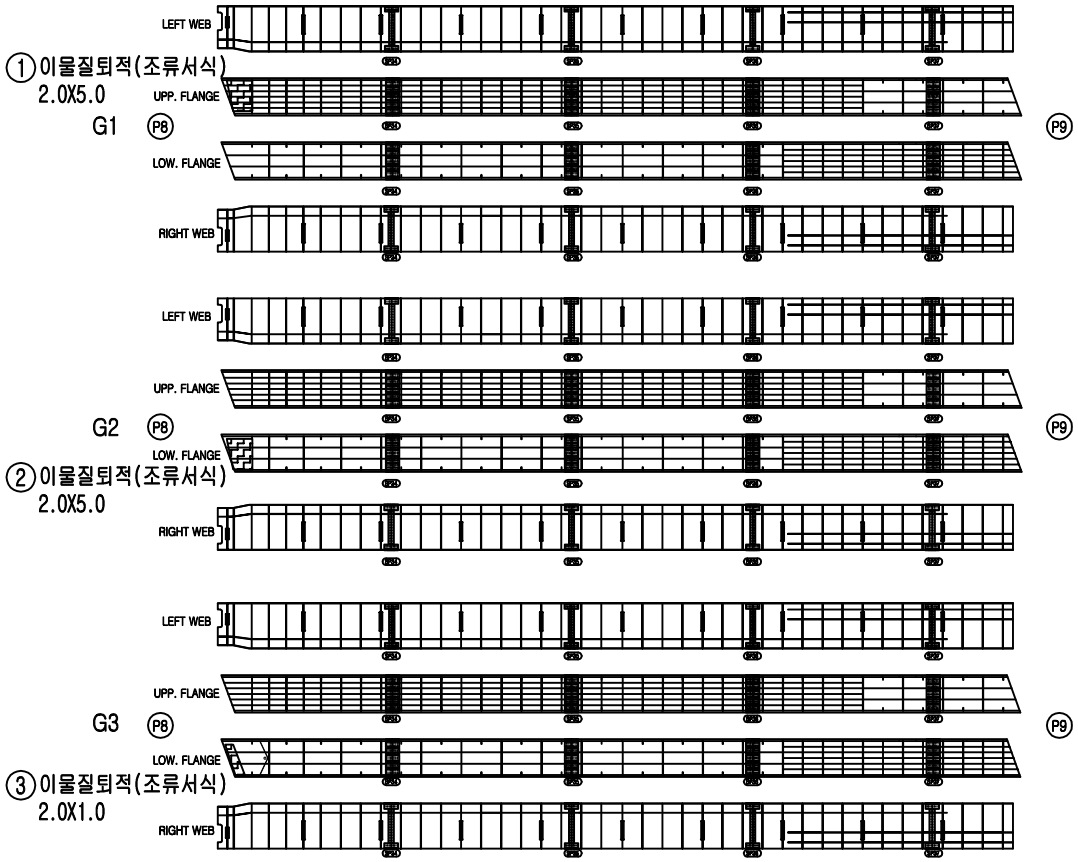
번호	위치	손상내용	손상물량					비고
			폭	길이	개소	단위	수량	
1	거더내부	이물질퇴적(조류서식)	2.0	5.0	1	㎡	10.00	
2	거더내부	이물질퇴적(조류서식)	2.0	5.0	1	㎡	10.00	신규
3	거더내부	이물질퇴적(조류서식)	2.0	1.0	1	㎡	2.00	신규
4								
5								
6								
7								
8								
9								
10								
11								
12								
13								
14								
15								
16								
17								
18								
19								
20								
21								
22								
23								
24								
25								
26								
27								
28								
29								
30

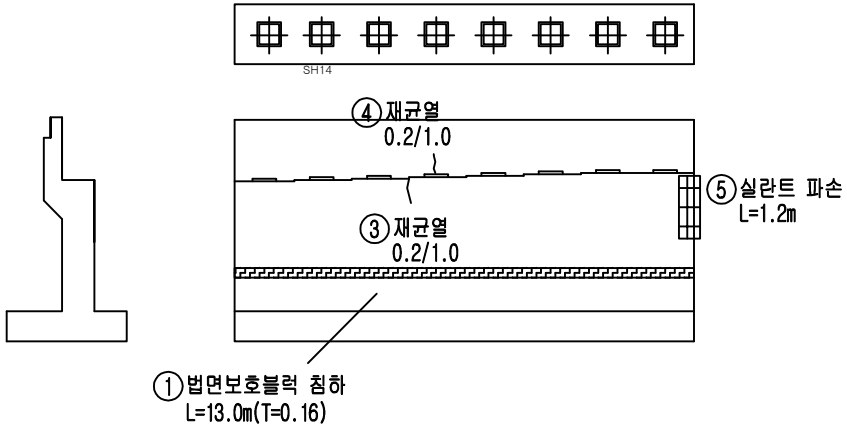
교 대(A1)

번호	위치	손상내용	손상물량					비고
			폭	길이	개소	단위	수량	
1	교대	법면보호블럭 침하	0.1	13.0	1	㎡	1.30	
2	교대	법면보호블럭 밀림	-	7.0	1	m	7.00	
3	교대	재균열	0.2	1.0	1	m	1.00	신규
4	교대	재균열	0.2	1.0	1	m	1.00	신규
5	교대	실란트 파손	-	1.2	1	m	1.20	신규
6								
7								
8								
9								
10								
11								
12								
13								
14								
15								
16								
17								
18								
19								
20								
21								
22								
23								
24								
25								
26								
27								
28								
29								
30

②법면보호블럭 밀림
L=7.0m(T=0.07)
