범안대교

용역사	(주)명성엔지니어링	발주처	대구 동부순환도로 (주)	용역명	2024년 범안로 시설물 정기 및 정밀안전점검 기술용역	구간	범안대교	위치	S1 교면포장	NO	001

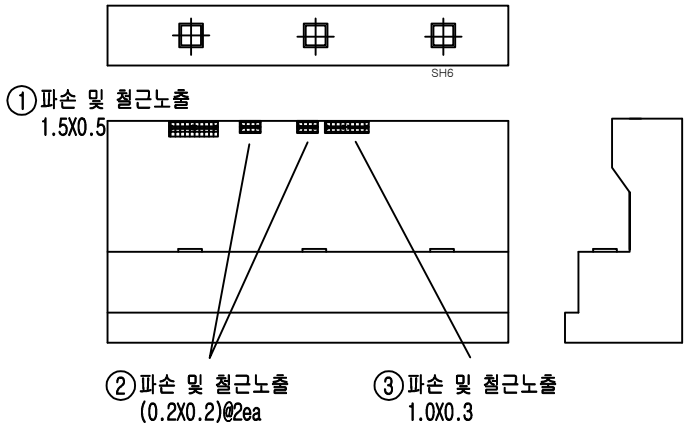
교 대(A2)

번호	위치	손상내용	손상물량					비고
			폭	길이	개소	단위	수량	
1	교대	파손 및 철근노출	1.5	0.5	1	㎡	0.75	
2	교대	파손 및 철근노출	0.2	0.2	2	㎡	0.08	
3	교대	파손 및 철근노출	1.0	0.3	1	㎡	0.30	
4								
5								
6								
7								
8								
9								
10								
11								
12								
13								
14								
15								
16								
17								
18								
19								
20								
21								
22								
23								
24								
25								
26								
27								
28								
29								
30

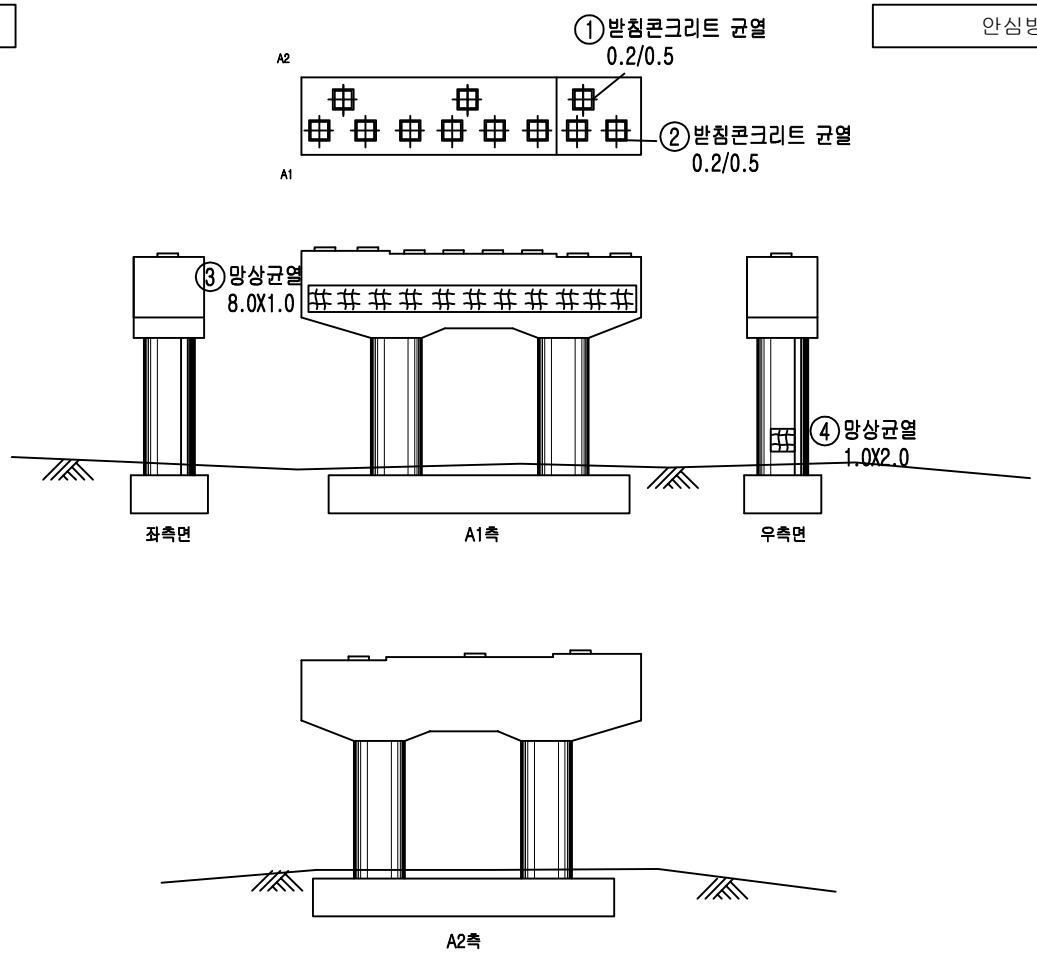
번호	위치	손상내용	손상물량					비고
			폭	길이	개소	단위	수량	
1	받침장치	받침콘크리트 균열	0.2	0.5	1	m	0.50	
2	받침장치	받침콘크리트 균열	0.2	0.5	1	m	0.50	
3	교각	망상균열	8.0	1.0	1	㎡	8.00	
4	교각	망상균열	1.0	2.0	1	㎡	2.00	
5								
6								
7								
8								
9								
10								
11								
12								
13								
14								
15								
16								
17								
18								
19								
20								
21								
22								
23								
24								
25								
26								
27								
28								
29								
30

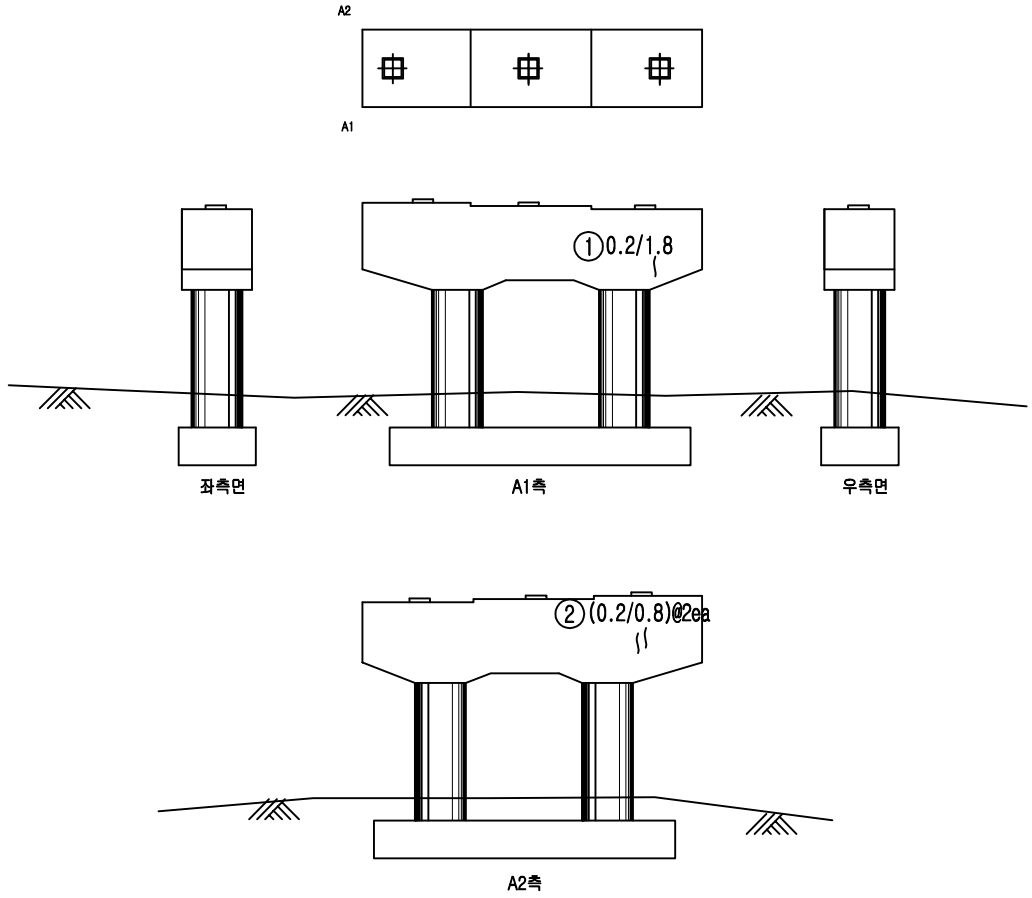
번호	위치	손상내용	손상물량					비고
			폭	길이	개소	단위	수량	
1	교각	균열	0.2	1.8	1	m	1.80	
2	교각	균열	0.2	0.8	2	m	1.60	
3								
4								
5								
6								
7								
8								
9								
10								
11								
12								
13								
14								
15								
16								
17								
18								
19								
20								
21								
22								
23								
24								
25								
26								
27								
28								
29								
30

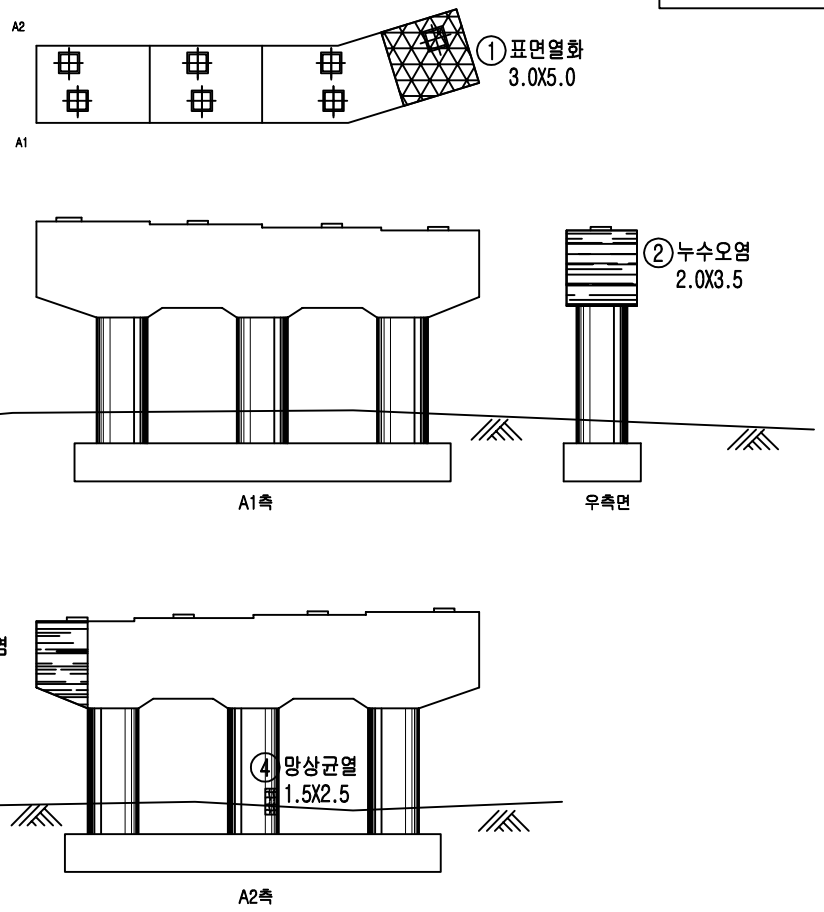
번호	위치	손상내용	손상물량					비고
			폭	길이	개소	단위	수량	
1	교각	표면열화	3.0	5.0	1	㎡	15.00	
2	교각	누수오염	2.0	3.5	1	㎡	7.00	
3	교각	누수오염	2.0	3.0	1	㎡	6.00	
4	교각	망상균열	1.5	2.5	1	㎡	3.75	
5								
6								
7								
8								
9								
10								
11								
12								
13								
14								
15								
16								
17								
18								
19								
20								
21								
22								
23								
24								
25								
26								
27								
28								
29								
30

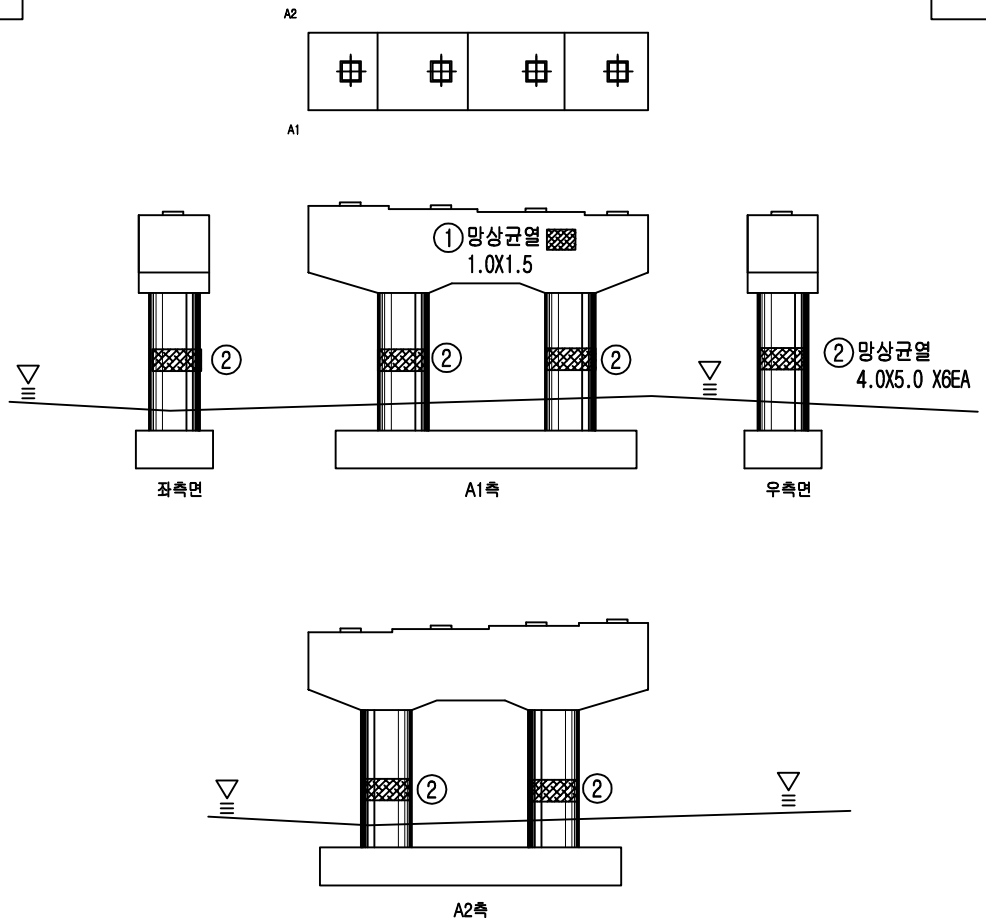
번호	위치	손상내용	손상물량					비고
			폭	길이	개소	단위	수량	
1	교각	망상균열	1.0	1.5	1	㎡	1.50	
2	교각	망상균열	4.0	5.0	6	㎡	120.00	
3								
4								
5								
6								
7								
8								
9								
10								
11								
12								
13								
14								
15								
16								
17								
18								
19								
20								
21								
22								
23								
24								
25								
26								
27								
28								
29								
30

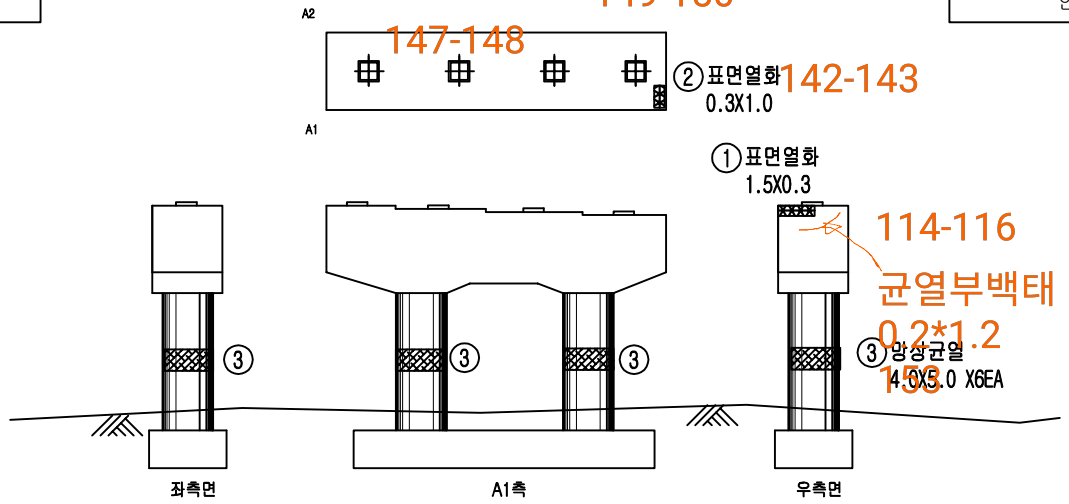
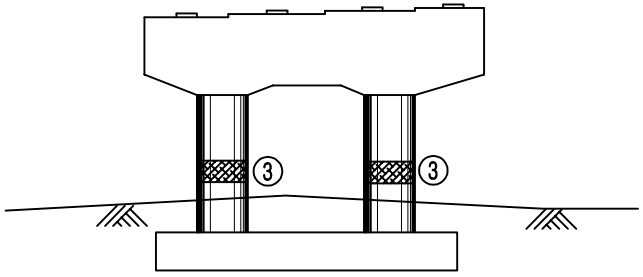
149-150

번호	위치	손상내용	손상물량					비고
			폭	길이	개소	단위	수량	
1	교각	표면열화	1.5	0.3	1	㎡	0.45	
2	교각	표면열화	0.3	1.0	1	㎡	0.30	
3	교각	망상균열	4.0	5.0	6	㎡	120.00	
4								
5								
6								
7								
8								
9								
10								
11								
12								
13								
14								
15								
16								
17								
18								
19								
20								
21								
22								
23								
24								
25								
26								
27								
28								
29								
30

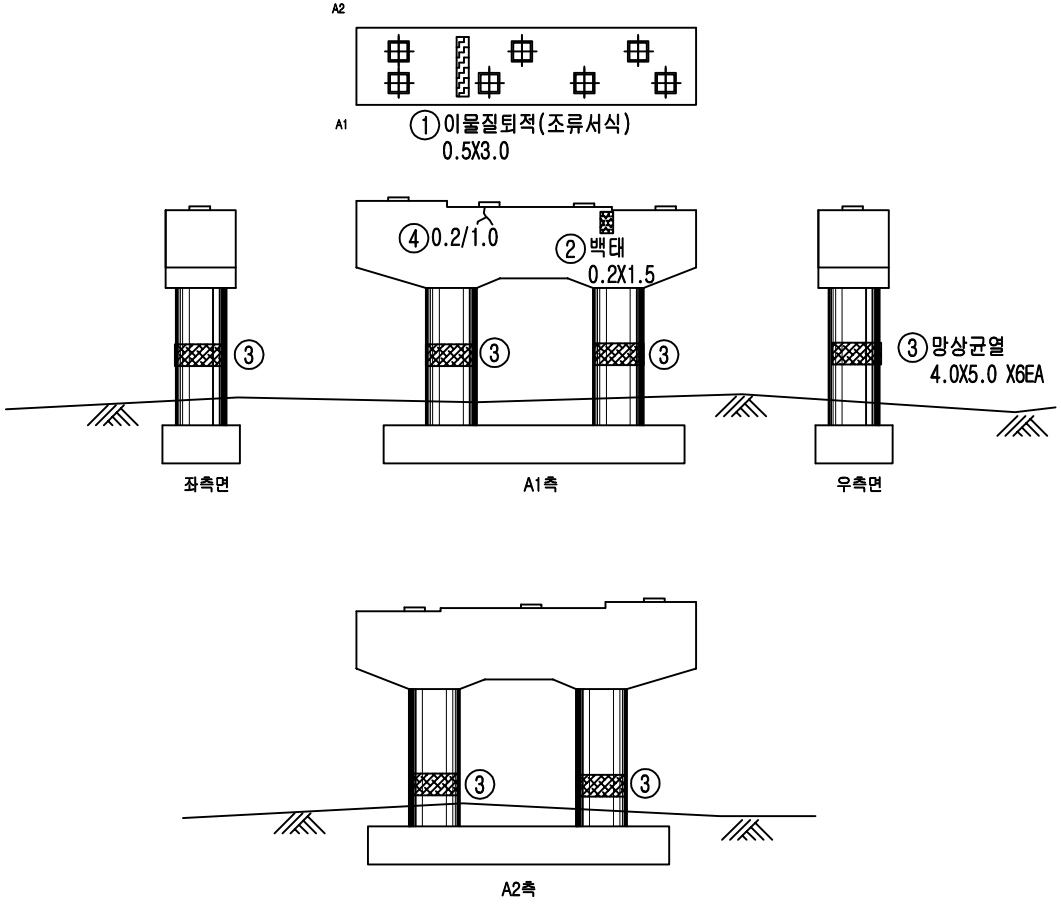
번호	위치	손상내용	손상물량					비고
			폭	길이	개소	단위	수량	
1	교각	이물질퇴적(조류서식)	0.5	3.0	1	㎡	1.50	
2	교각	백태	0.2	1.5	1	㎡	0.30	
3	교각	망상균열	4.0	5.0	6	㎡	120.00	
4	교각	균열	0.2	1.0	1	m	1.00	신규
5	교각	균열	0.2	1.5	1	m	1.50	신규
6								
7								
8								
9								
10								
11								
12								
13								
14								
15								
16								
17								
18								
19								
20								
21								
22								
23								
24								
25								
26								
27								
28								
29								
30

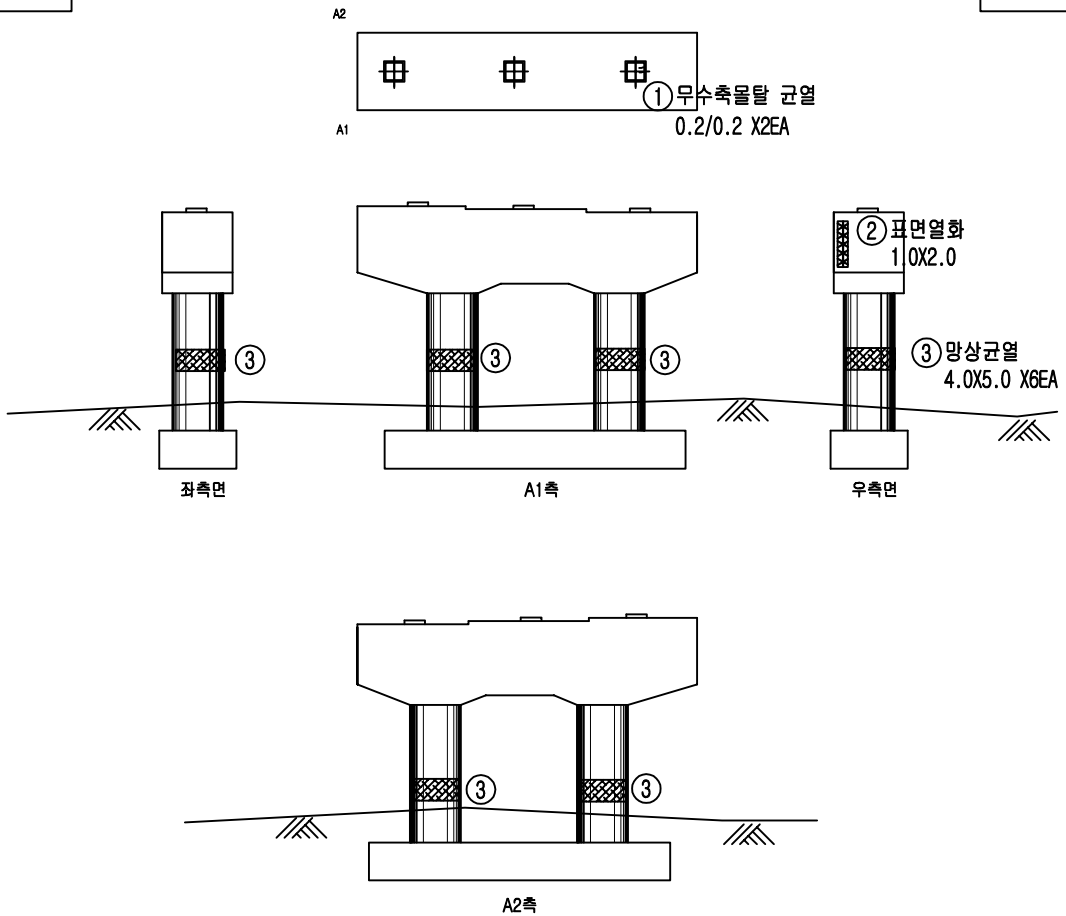
번호	위치	손상내용	손상물량					비고
			폭	길이	개소	단위	수량	
1	받침장치	무수축몰탈 균열	0.2	0.2	2	m	0.40	
2	교각	표면열화	1.0	2.0	1	㎡	2.00	
3								
4								
5								
6								
7								
8								
9								
10								
11								
12								
13								
14								
15								
16								
17								
18								
19								
20								
21								
22								
23								
24								
25								
26								
27								
28								
29								
30

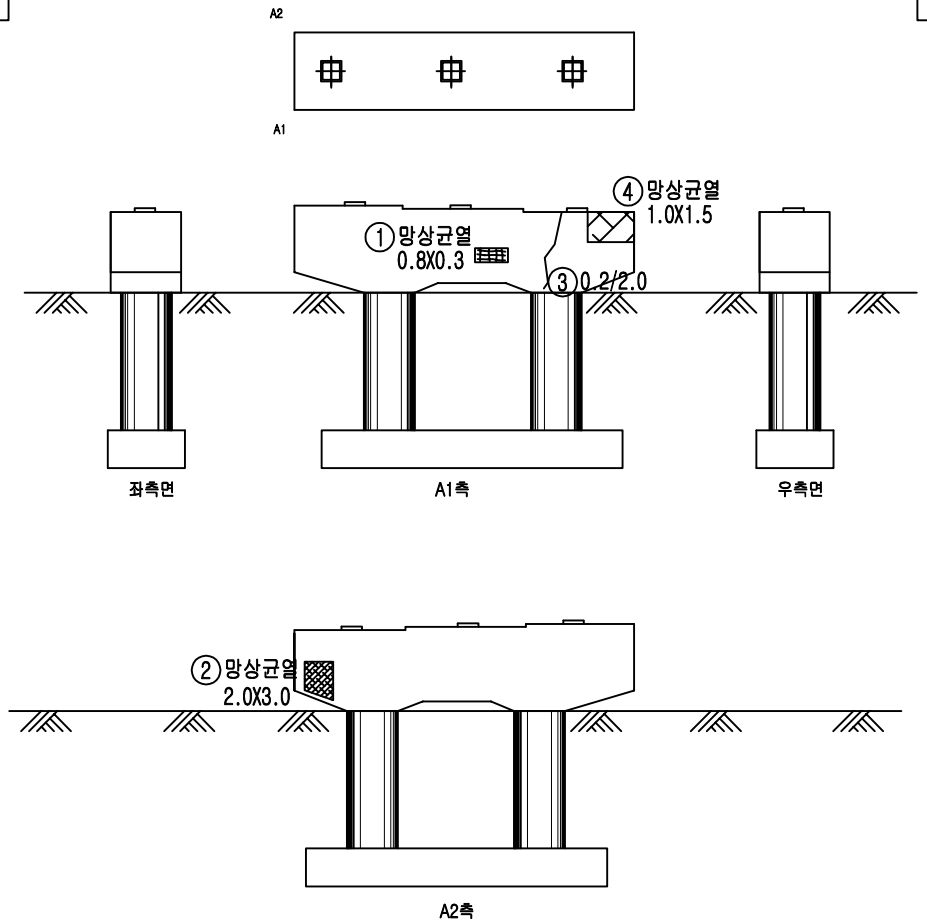
번호	위치	손상내용	손상물량					비고
			폭	길이	개소	단위	수량	
1	교각	망상균열	0.8	0.3	1	㎡	0.24	
2	교각	망상균열	2.0	3.0	1	㎡	6.00	
3	교각	균열	0.2	2.0	1	m	2.00	신규
4	교각	망상균열	1.0	1.5	1	㎡	1.50	신규
5								
6								
7								
8								
9								
10								
11								
12								
13								
14								
15								
16								
17								
18								
19								
20								
21								
22								
23								
24								
25								
26								
27								
28								
29								
30
