상주영천고속도로 2024~2025년 시설물 안전점검 용역
(2024년 상반기 정기안전점검)

외 관 조 사 망 도

낙동강대교

2024.06

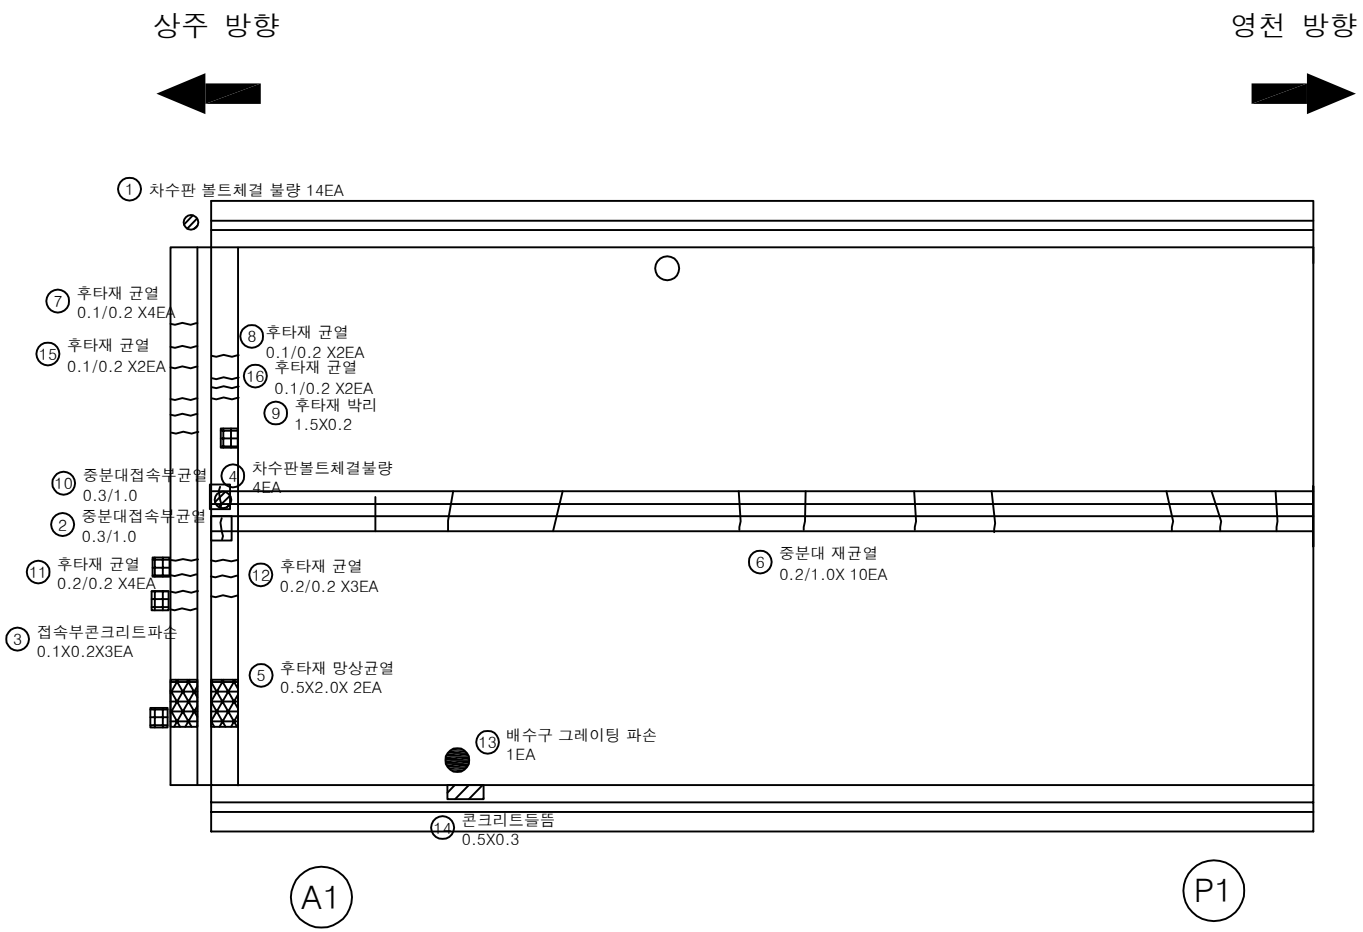
ID : 낙동강대교 슬래브상면 S1

번호	구분	부재	손상내용	손상현황						비 고
				폭 (㎜)	길이 (m)	너비 (m)	물량	단위	개소	
1	19하	신축이음	차수판 볼트탈락				14.00	EA	14	
2	19하	중분대	중분대 접속부 균열	0.3	1.0		1.00	m	1	
3	19하	교면포장	접속부 콘크리트 파손		0.1	0.2	0.06	㎡	3	
4	19하	신축이음	차수판 볼트체결 불량				4.00	EA	4	
5	19하	신축이음	후타재 망상균열		0.5	2.0	2.00	㎡	2	
6	19하	중분대	중분대 재균열	0.2	1.0		10.00	m	10	
7	21하	신축이음	후타재 균열	0.1	0.2		0.80	m	4	
8	21하	신축이음	후타재 균열	0.1	0.2		0.40	m	2	
9	21하	신축이음	후타재 박리		1.5	0.2	0.30	㎡	1	
10	21하	중분대	중분대 접속부 균열	0.3	1.0		1.00	m	1	
11	21하	신축이음	후타재 균열	0.2	0.2		0.80	m	4	
12	21하	신축이음	후타재 균열	0.2	0.2		0.60	m	3	
13	21하	배수시설	배수구 그레이팅 파손				1.00	EA	1	
14	21하	방호벽	콘크리트 들뜸		0.5	0.3	0.15	㎡	1	
15	23하	신축이음	후타재 균열	0.1	0.2		0.40	m	2	
16	23하	신축이음	후타재 균열	0.1	0.2		0.40	m	2	
17										
18										
19										
20										
21										
22										
23										
24										
25										
26										
27										
28										
29										
30										
31										
32										
33										
34										
35										
36										
37

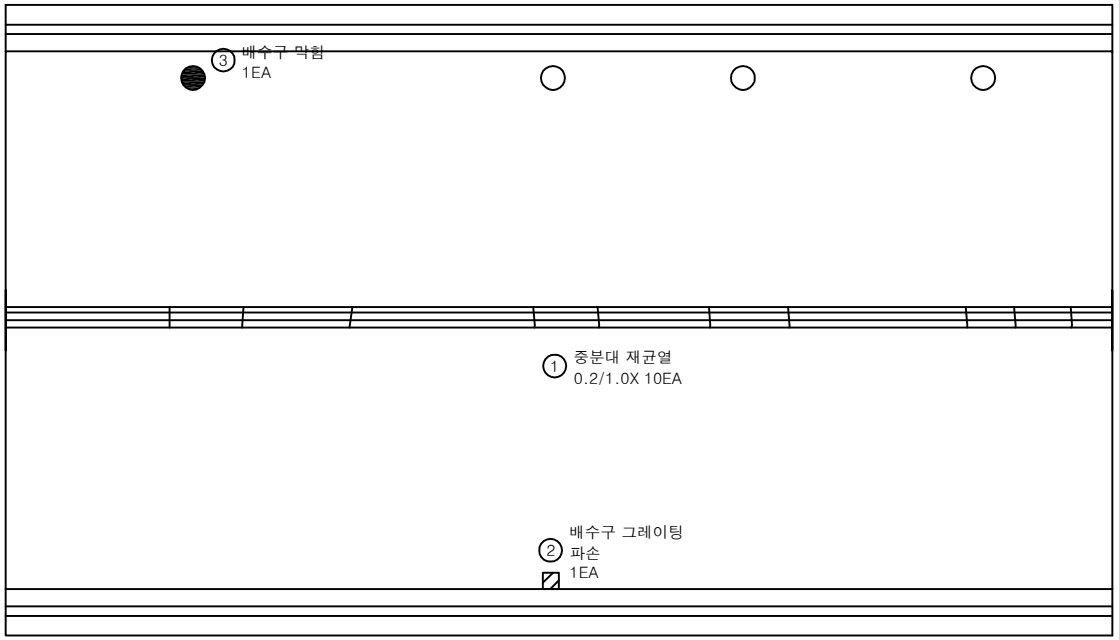
ID : 낙동강대교 슬래브상면 S2

번호	구분	부재	손상내용	손상현황						비 고
				폭 (mm)	길이 (m)	너비 (m)	물량	단위	개소	
1	19하	중분대	중분대 재균열	0.2	1.0		10.00	m	10	
2	21하	배수시설	배수구 그레이팅 파손				1.00	EA	1	
3	23하	배수시설	배수구 막힘				1.00	EA	1	
4										
5										
6										
7										
8										
9										
10										
11										
12										
13										
14										
15										
16										
17										
18										
19										
20										
21										
22										
23										
24										
25										
26										
27										
28										
29										
30										
31										
32										
33										
34										
35										
36										
37										
38										
39										
40

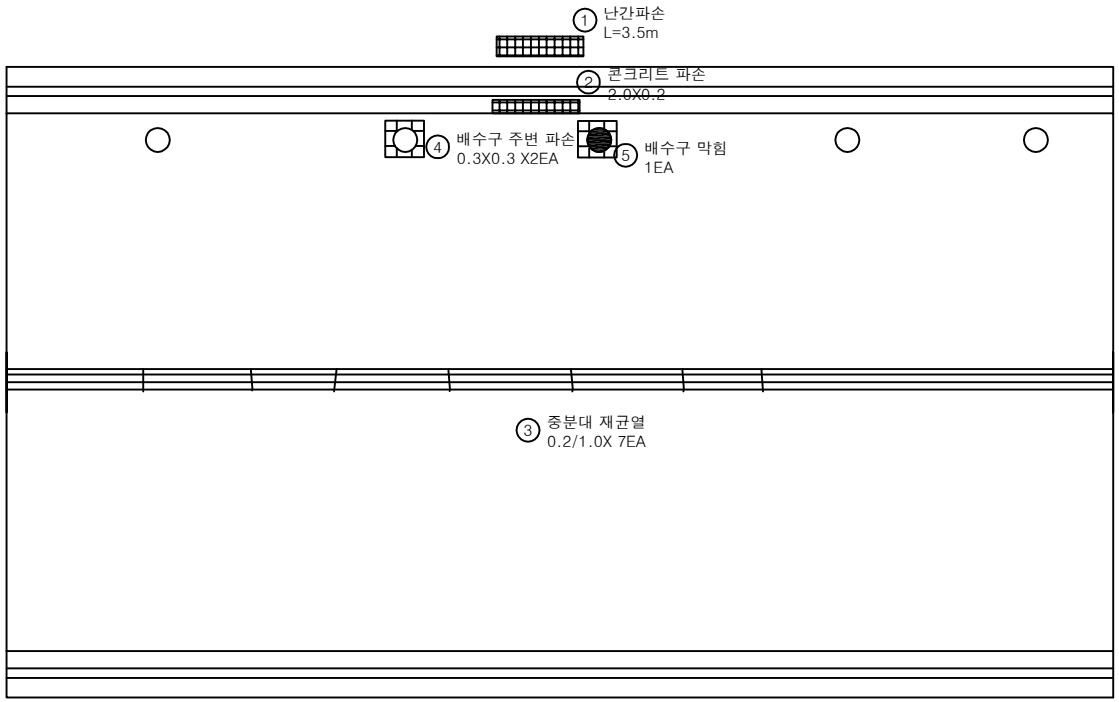
번호	구분	부재	손상내용	손상현황						비 고
				폭 (㎜)	길이 (m)	너비 (m)	물량	단위	개소	
1	19하	방호벽	난간파손		3.5		3.50	m	1	
2	19하	방호벽	콘크리트 파손		2.0	0.2	0.40	㎡	1	
3	19하	중분대	중분대 재균열	0.2	1.0		7.00	m	7	
4	23하	교면포장	배수구 주변 파손		0.3	0.3	0.18	㎡	2	
5	23하	배수시설	배수구 막힘				1.00	EA	1	
6										
7										
8										
9										
10										
11										
12										
13										
14										
15										
16										
17										
18										
19										
20										
21										
22										
23										
24										
25										
26										
27										
28										
29										
30										
31										
32										
33										
34										
35										
36										
37										
38										
39										
40

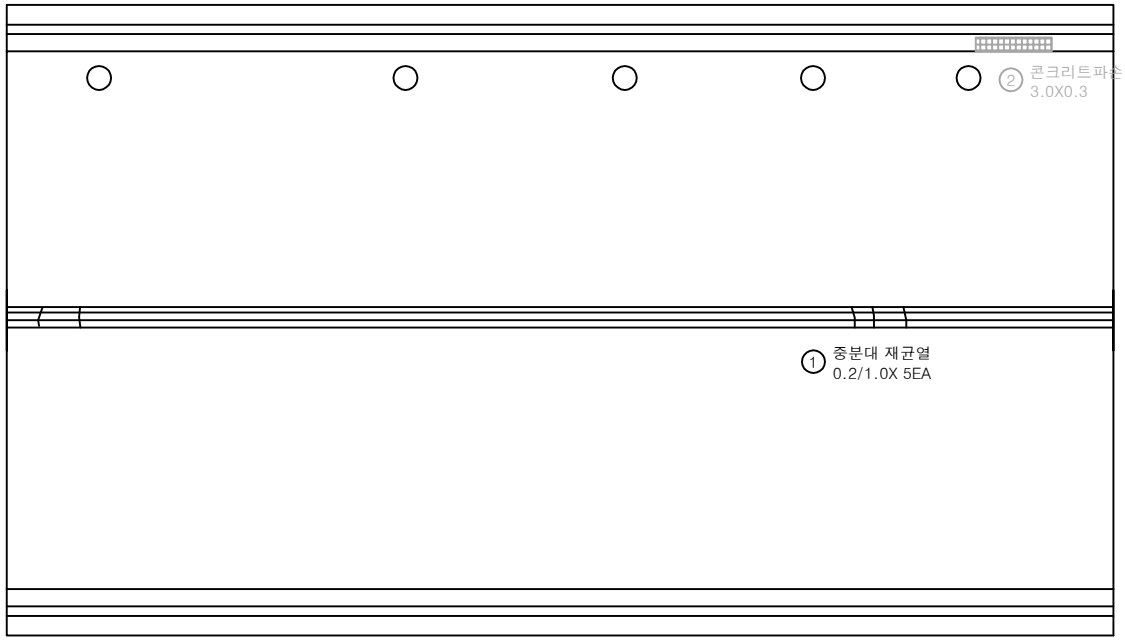
번호	구분	부재	손상내용	손상현황						비 고
				폭 (mm)	길이 (m)	너비 (m)	물량	단위	개소	
1	19하	중분대	중분대 재균열	0.2	1.0		5.00	m	5	
2	21하	방호벽	콘크리트 파손		3.0	0.3	0.90	㎡	1	24상 보수
3										
4										
5										
6										
7										
8										
9										
10										
11										
12										
13										
14										
15										
16										
17										
18										
19										
20										
21										
22										
23										
24										
25										
26										
27										
28										
29										
30										
31										
32										
33										
34										
35										
36										
37										
38										
39										
40

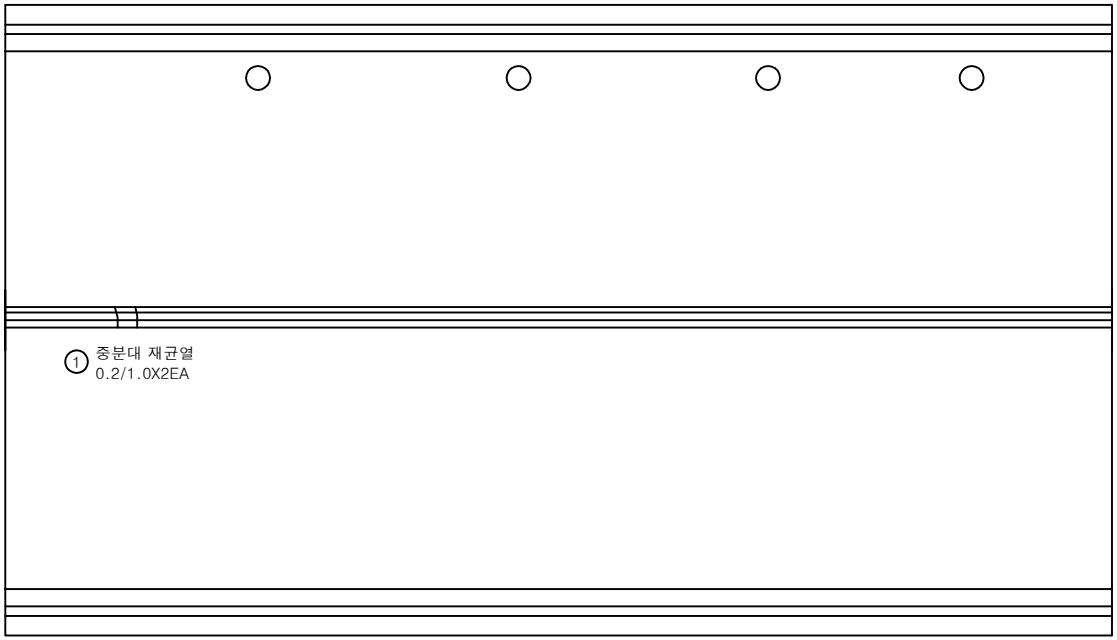
번호	구분	부재	손상내용	손상현황						비 고
				폭 (㎜)	길이 (m)	너비 (m)	물량	단위	개소	
1	19하	중분대	중분대 재균열	0.2	1.0		2.00	m	2	
2										
3										
4										
5										
6										
7										
8										
9										
10										
11										
12										
13										
14										
15										
16										
17										
18										
19										
20										
21										
22										
23										
24										
25										
26										
27										
28										
29										
30										
31										
32										
33										
34										
35										
36										
37										
38										
39										
40

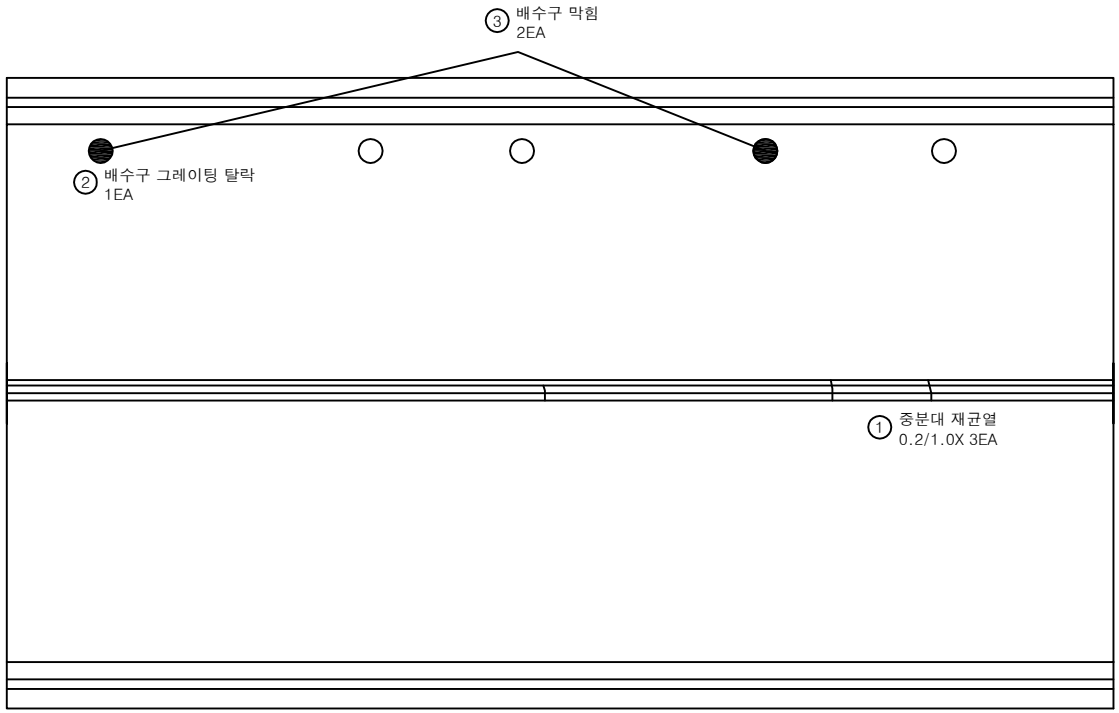
번호	구분	부재	손상내용	손상현황						비 고
				폭 (㎜)	길이 (m)	너비 (m)	물량	단위	개소	
1	19하	중분대	중분대 재균열	0.2	1.0		3.00	m	3	
2	23하	배수시설	배수구 그레이팅 탈락				1.00	EA	1	
3	23하	배수시설	배수구 막힘				2.00	EA	2	
4										
5										
6										
7										
8										
9										
10										
11										
12										
13										
14										
15										
16										
17										
18										
19										
20										
21										
22										
23										
24										
25										
26										
27										
28										
29										
30										
31										
32										
33										
34										
35										
36										
37										
38										
39										
40

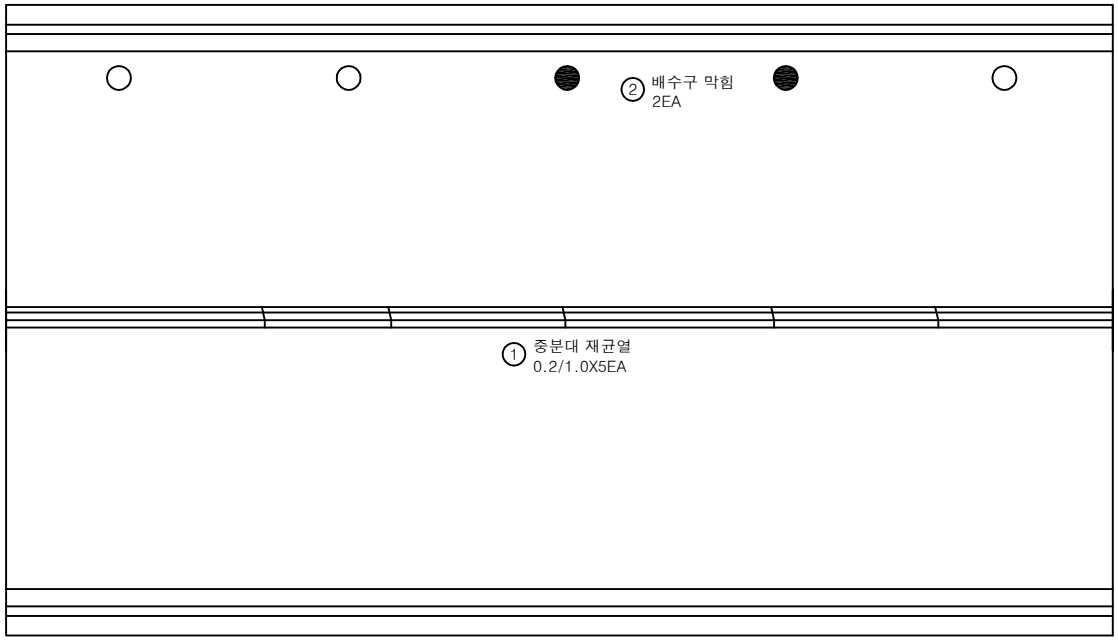
번호	구분	부재	손상내용	손상현황						비 고
				폭 (mm)	길이 (m)	너비 (m)	물량	단위	개소	
1	19하	중분대	중분대 재균열	0.2	1.0		5.00	m	5	
2	23하	배수시설	배수구 막힘				2.00	EA	2	
3										
4										
5										
6										
7										
8										
9										
10										
11										
12										
13										
14										
15										
16										
17										
18										
19										
20										
21										
22										
23										
24										
25										
26										
27										
28										
29										
30										
31										
32										
33										
34										
35										
36										
37										
38										
39										
40

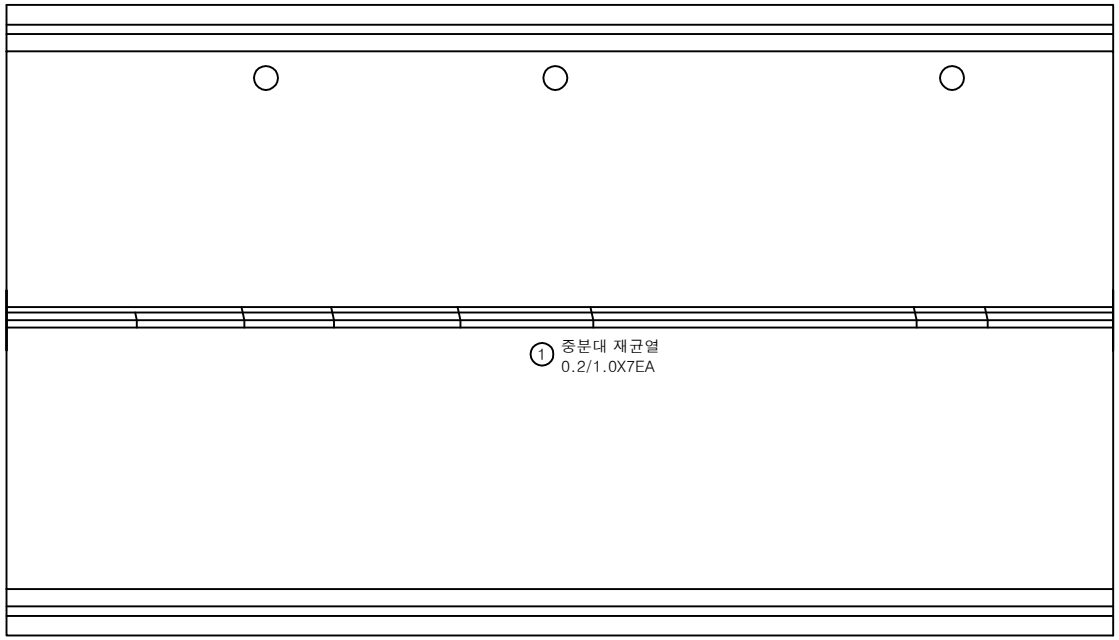
번호	구분	부재	손상내용	손상현황						비 고
				폭 (㎜)	길이 (m)	너비 (m)	물량	단위	개소	
1	19하	중분대	중분대 재균열	0.2	1.0		7.00	m	7	
2										
3										
4										
5										
6										
7										
8										
9										
10										
11										
12										
13										
14										
15										
16										
17										
18										
19										
20										
21										
22										
23										
24										
25										
26										
27										
28										
29										
30										
31										
32										
33										
34										
35										
36										
37										
38										
39										
40

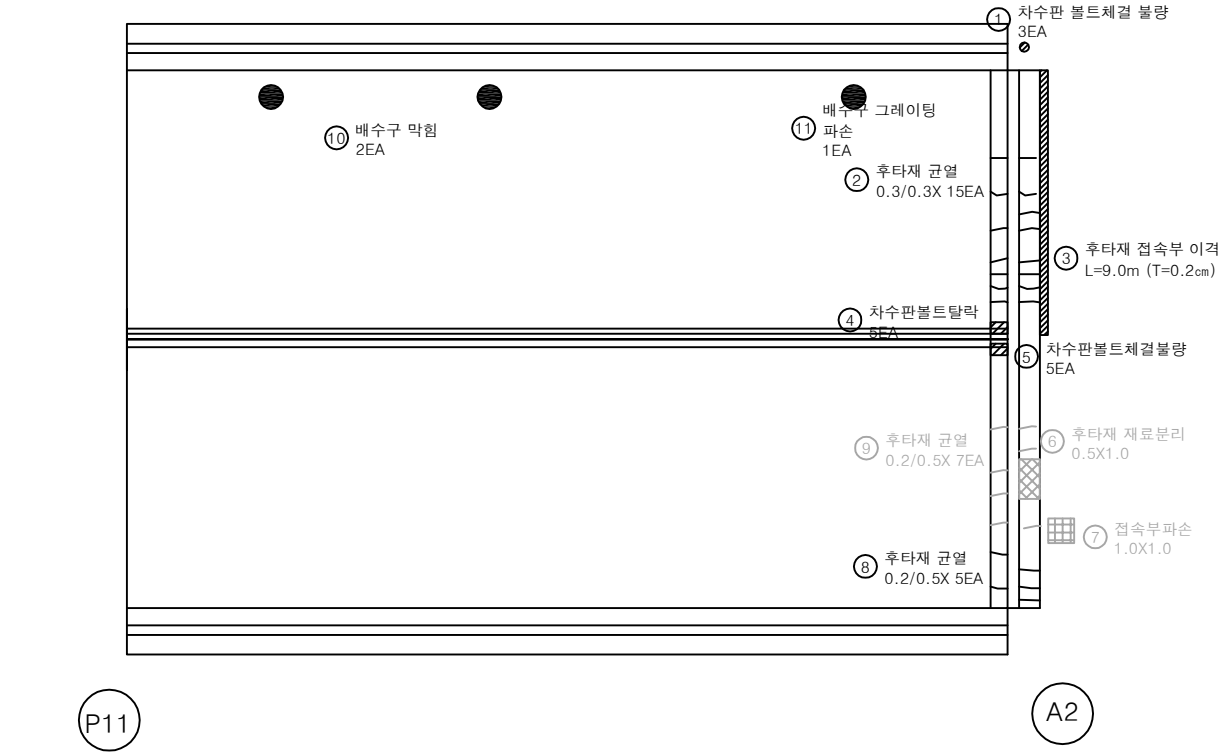
번호	구분	부재	손상내용	손상현황						비 고
				폭 (㎜)	길이 (m)	너비 (m)	물량	단위	개소	
1	19하	신축이음	차수판 볼트체결 불량				3.00	EA	3	
2	19하	신축이음	후타재 균열	0.3	0.3		4.50	m	15	
3	19하	교면포장	후타재 접속부 이격		9.0		9.00	m	1	(T=0.2㎝)
4	19하	신축이음	차수판 볼트탈락				5.00	EA	5	
5	19하	신축이음	차수판 볼트탈락				5.00	EA	5	
6	19하	신축이음	후타재 재료분리		0.5	1.0	0.50	㎡	1	22'상 보수
7	19하	교면포장	접속부 파손		1.0	1.0	1.00	㎡	1	23'하 보수
8	19하	신축이음	후타재 균열	0.2	0.5		2.50	m	5	
9	21하	신축이음	후타재 균열	0.2	0.5		3.50	m	7	24'상 보수
10	23하	배수시설	배수구 막힘				2.00	EA	2	
11	23하	배수시설	배수구 그레이팅 파손				1.00	EA	1	
12										
13										
14										
15										
16										
17										
18										
19										
20										
21										
22										
23										
24										
25										
26										
27										
28										
29										
30										
31										
32										
33										
34										
35										
36										
37										
38										
39										
40

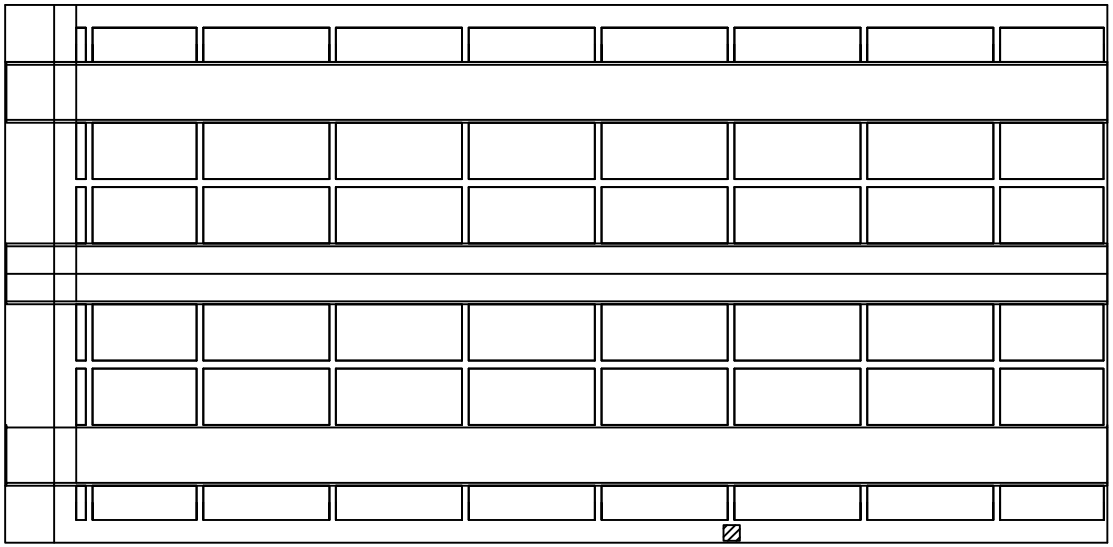
번호	구분	부재	손상내용	손상현황						비 고
				폭 (㎜)	길이 (m)	너비 (m)	물량	단위	개소	
1	24상	배수시설	배수관 지지대 탈락				1.00	EA	1	
2										
3										
4										
5										
6										
7										
8										
9										
10										
11										
12										
13										
14										
15										
16										
17										
18										
19										
20										
21										
22										
23										
24										
25										
26										
27										
28										
29										
30										
31										
32										
33										
34										
35										
36										
37										
38										
39										
40

① 배수관 지지대 탈락
1EA

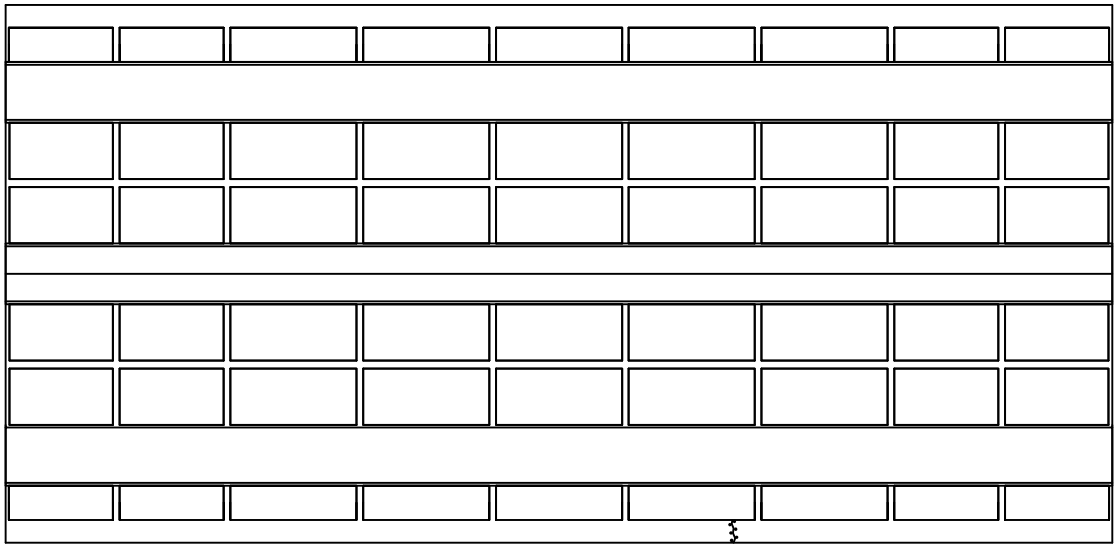
번호	구분	부재	손상내용	손상현황						비 고
				폭 (mm)	길이 (m)	너비 (m)	물량	단위	개소	
1	21하	바닥판	균열부백태		0.1	1.0	0.10	㎡	1	
2										
3										
4										
5										
6										
7										
8										
9										
10										
11										
12										
13										
14										
15										
16										
17										
18										
19										
20										
21										
22										
23										
24										
25										
26										
27										
28										
29										
30										
31										
32										
33										
34										
35										
36										
37										
38										
39										
40

① 균열부백태
0.1X1.0

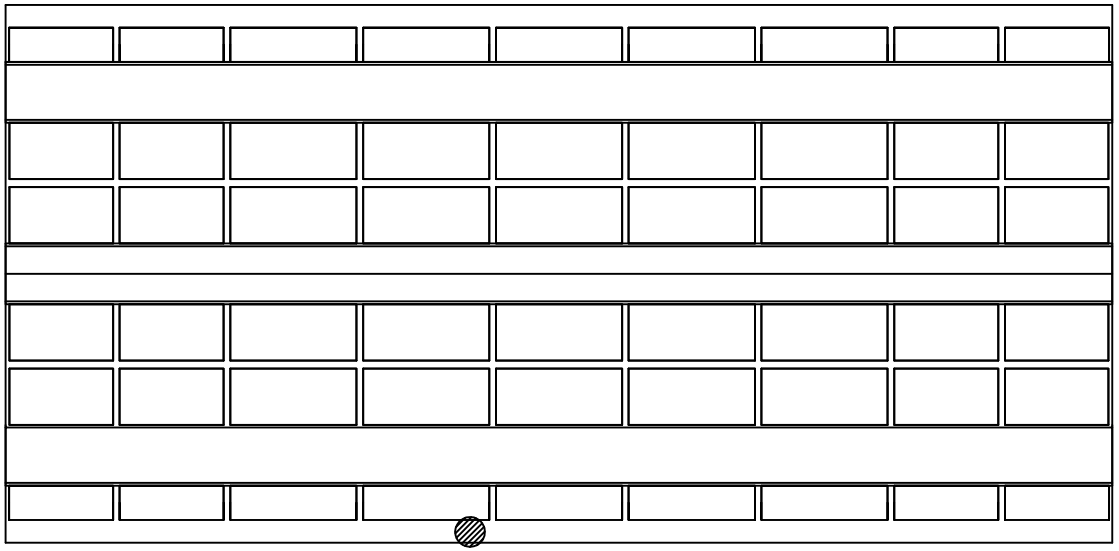
번호	구분	부재	손상내용	손상현황						비 고
				폭 (mm)	길이 (m)	너비 (m)	물량	단위	개소	
1	19하	배수시설	배수관 탈락				1.00	EA	1	
2										
3										
4										
5										
6										
7										
8										
9										
10										
11										
12										
13										
14										
15										
16										
17										
18										
19										
20										
21										
22										
23										
24										
25										
26										
27										
28										
29										
30										
31										
32										
33										
34										
35										
36										
37										
38										
39										
40

① 배수관 탈락
1EA

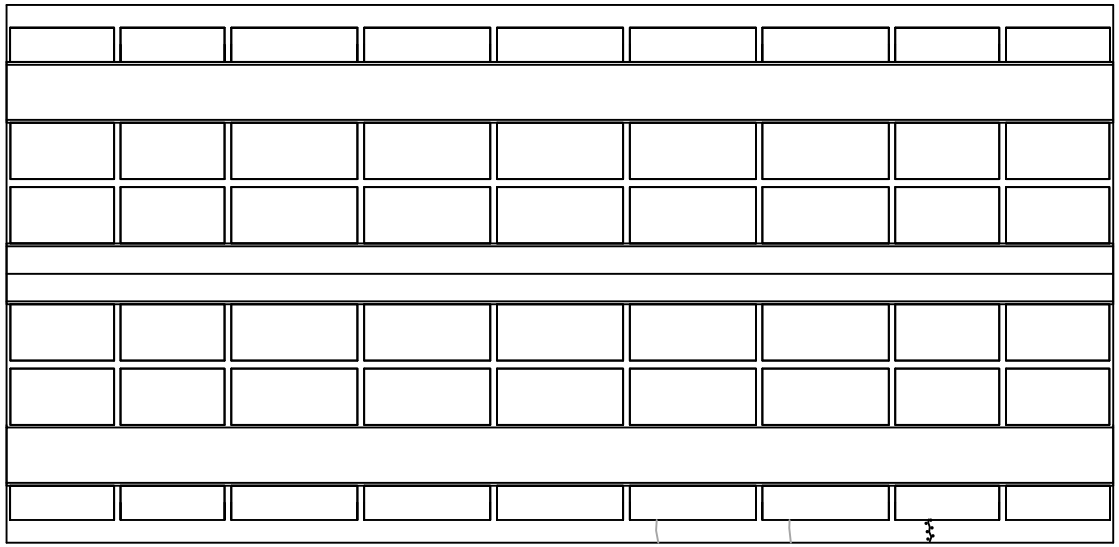
번호	구분	부재	손상내용	손상현황						비 고
				폭 (㎜)	길이 (m)	너비 (m)	물량	단위	개소	
1	19하	바닥판	균열(0.3㎜이상)	0.3	1.0		2.00	m	2	21하 보수
2	21하	바닥판	균열부백태		0.1	1.0	0.10	㎡	1	
3										
4										
5										
6										
7										
8										
9										
10										
11										
12										
13										
14										
15										
16										
17										
18										
19										
20										
21										
22										
23										
24										
25										
26										
27										
28										
29										
30										
31										
32										
33										
34										
35										
36										
37										
38										
39										
40

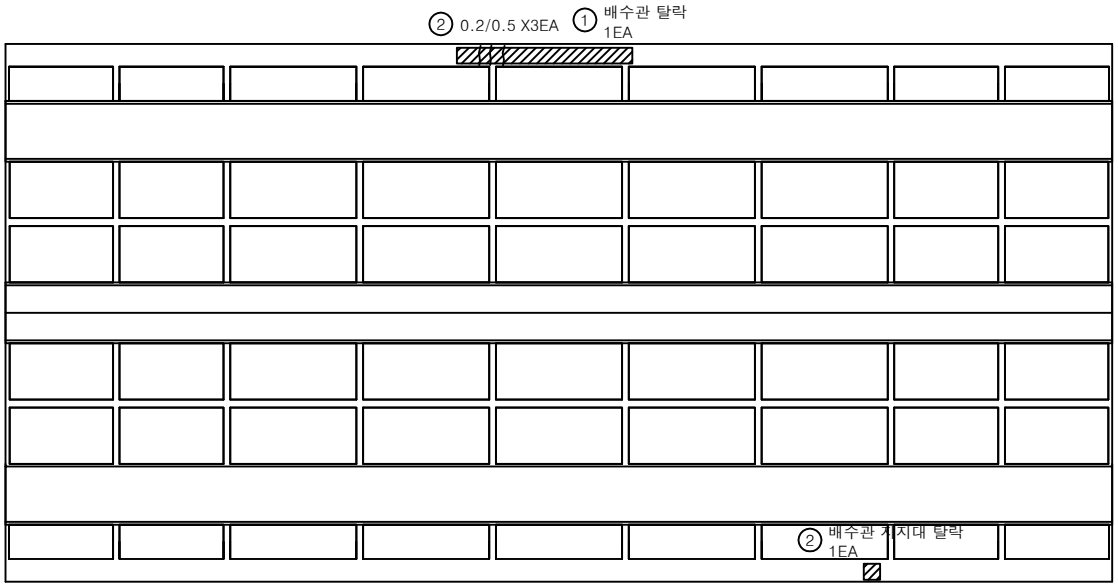
번호	구분	부재	손상내용	손상현황						비 고
				폭 (㎜)	길이 (m)	너비 (m)	물량	단위	개소	
1	23상	배수시설	배수관 탈락				1.00	EA	1	
2	23상	배수시설	배수관 지지대 탈락				1.00	EA	1	
3	23하	바닥판	균열(0.3㎜미만)	0.2	0.5		1.50	m	3	
4										
5										
6										
7										
8										
9										
10										
11										
12										
13										
14										
15										
16										
17										
18										
19										
20										
21										
22										
23										
24										
25										
26										
27										
28										
29										
30										
31										
32										
33										
34										
35										
36										
37										
38										
39										
40

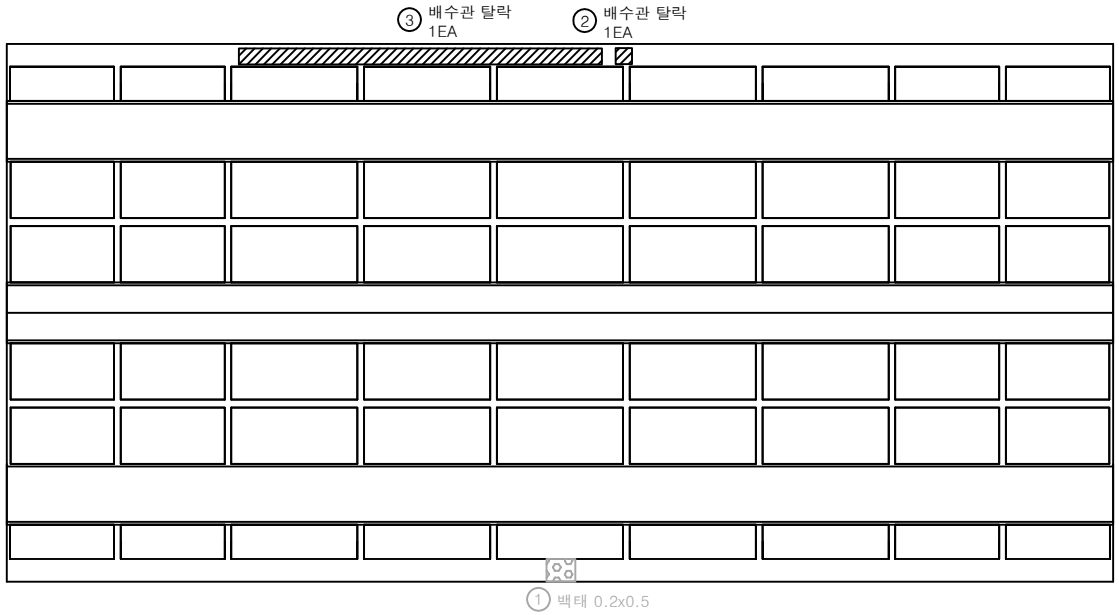
번호	구분	부재	손상내용	손상현황						비 고
				폭 (㎜)	길이 (m)	너비 (m)	물량	단위	개소	
1	19하	바닥판	백태		0.2	0.5	0.10	㎡	1	22'상 보수
2	23상	배수시설	배수관 탈락				1.00	EA	1	
3	23하	배수시설	배수관 탈락				1.00	EA	1	
4										
5										
6										
7										
8										
9										
10										
11										
12										
13										
14										
15										
16										
17										
18										
19										
20										
21										
22										
23										
24										
25										
26										
27										
28										
29										
30										
31										
32										
33										
34										
35										
36										
37										
38										
39										
40

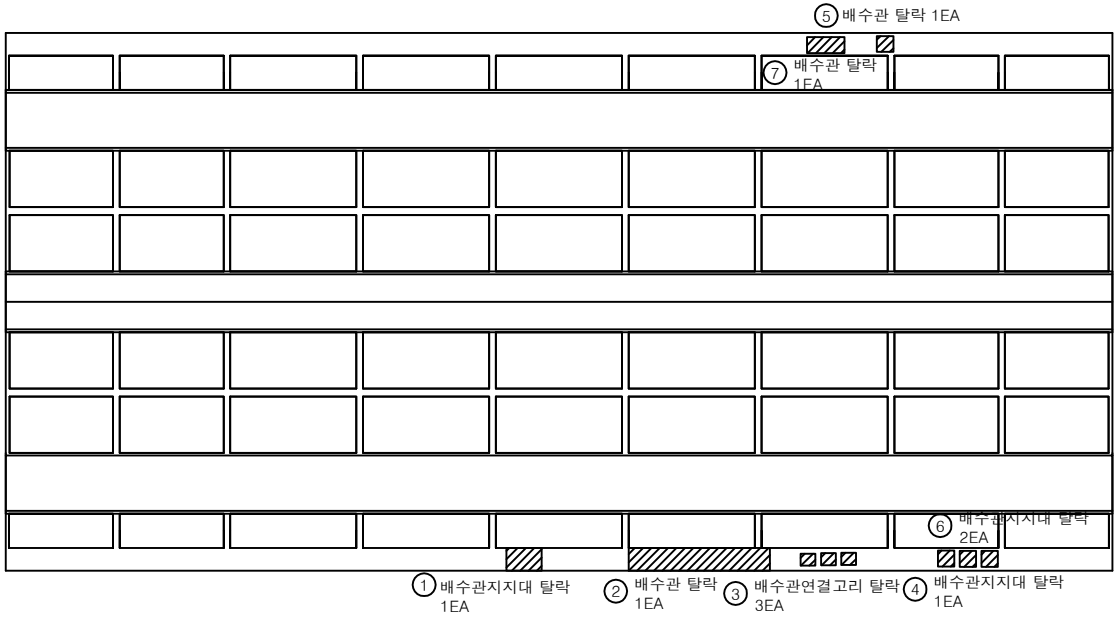
번호	구분	부재	손상내용	손상현황						비 고
				폭 (㎜)	길이 (m)	너비 (m)	물량	단위	개소	
1	19하	배수시설	배수관 지지대 탈락				1.00	EA	1	
2	19하	배수시설	배수관 탈락				1.00	EA	1	
3	19하	배수시설	배수관 연결고리 탈락				3.00	EA	3	
4	19하	배수시설	배수관 지지대 탈락				1.00	EA	1	
5	20상	배수시설	배수관 탈락				1.00	EA	1	
6	21하	배수시설	배수관 지지대 탈락				2.00	EA	2	
7	23하	배수시설	배수관 탈락				1.00	EA	1	
8										
9										
10										
11										
12										
13										
14										
15										
16										
17										
18										
19										
20										
21										
22										
23										
24										
25										
26										
27										
28										
29										
30										
31										
32										
33										
34										
35										
36										
37										
38										
39										
40

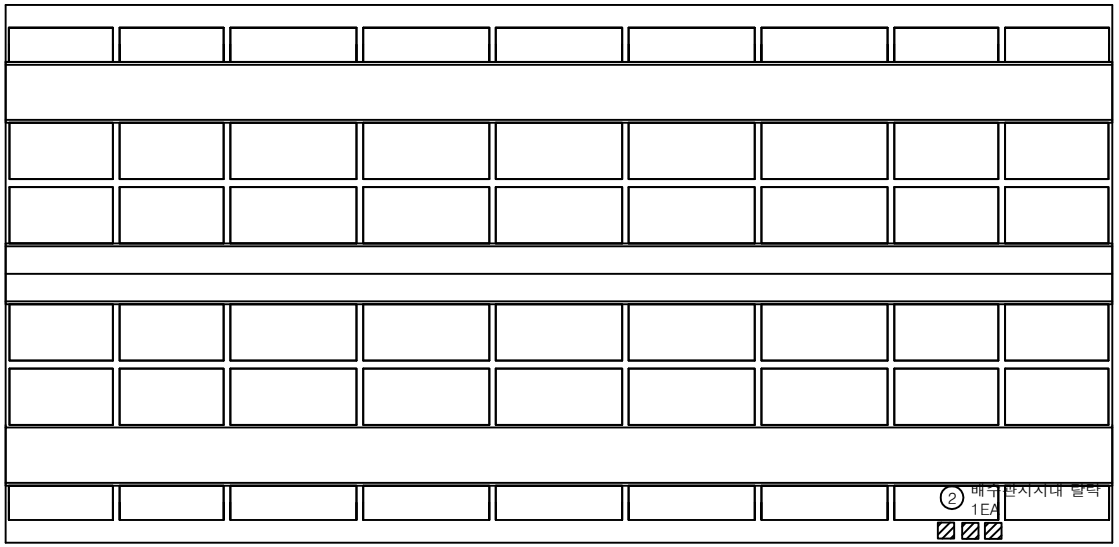
번호	구분	부재	손상내용	손상현황						비 고
				폭 (㎜)	길이 (m)	너비 (m)	물량	단위	개소	
1	19하	배수시설	배수관 지지대 탈락				1.00	EA	1	
2	21하	배수시설	배수관 지지대 탈락				1.00	EA	1	
3	23상	배수시설	배수관 지지대 탈락				1.00	EA	1	
4										
5										
6										
7										
8										
9										
10										
11										
12										
13										
14										
15										
16										
17										
18										
19										
20										
21										
22										
23										
24										
25										
26										
27										
28										
29										
30										
31										
32										
33										
34										
35										
36										
37										
38										
39										
40

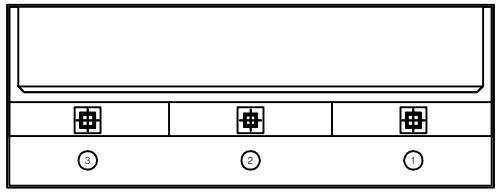
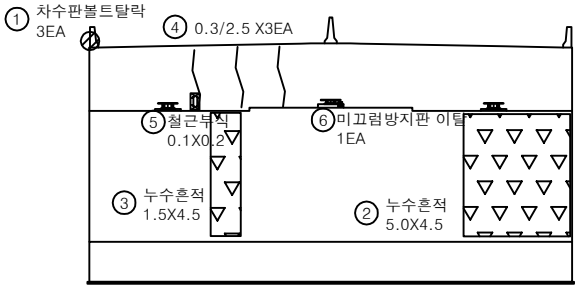
번호	구분	부재	손상내용	손상현황						비 고
				폭 (㎜)	길이 (m)	너비 (m)	물량	단위	개소	
1	19하	신축이음	차수판 볼트탈락				3.00	EA	3	
2	19하	교대	누수흔적		5.0	4.5	22.50	㎡	1	
3	22하	교대	누수흔적		1.5	4.5	6.75	㎡	1	
4	23하	교대	균열(0.3㎜이상)	0.3	2.5		7.50	m	3	
5	23하	교대	철근부식		0.1	0.2	0.02	㎡	1	
6	23하	교량받침	미끄럼방지판 이탈				1.00	EA	1	
7										
8										
9										
10										
11										
12										
13										
14										
15										
16										
17										
18										
19										
20										
21										
22										
23										
24										
25										
26										
27										
28										
29										
30										
31										
32										
33										
34										
35										
36										
37										
38										
39										
40

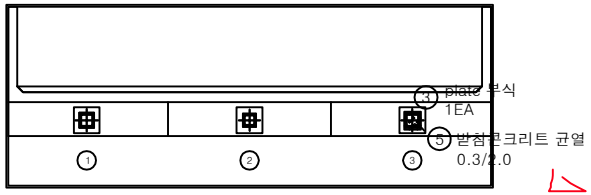
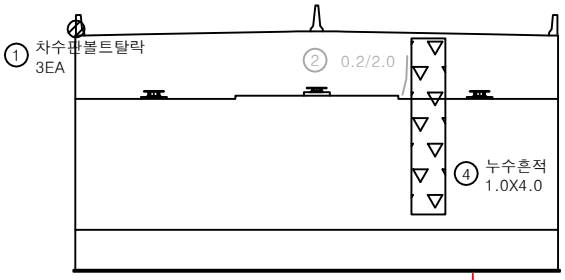
번호	구분	부재	손상내용	손상현황						비 고
				폭 (㎜)	길이 (m)	너비 (m)	물량	단위	개소	
1	19하	신축이음	차수판 볼트탈락				3.00	EA	3	
2	19하	교대	균열(0.3㎜미만)	0.2	2.0		2.00	m	1	22'상 보수
3	21하	교량받침	plate 부식				1.00	EA	1	
4	21하	교대	누수흔적		1.0	4.0	4.00	㎡	1	
5	22하	교량받침	받침콘크리트 균열	0.3	2.0		2.00	m	1	
6										
7										
8										
9										
10										
11										
12										
13										
14										
15										
16										
17										
18										
19										
20										
21										
22										
23										
24										
25										
26										
27										
28										
29										
30										
31										
32										
33										
34										
35										
36										
37										
38										
39										
40

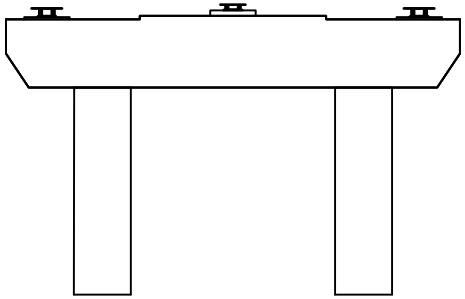
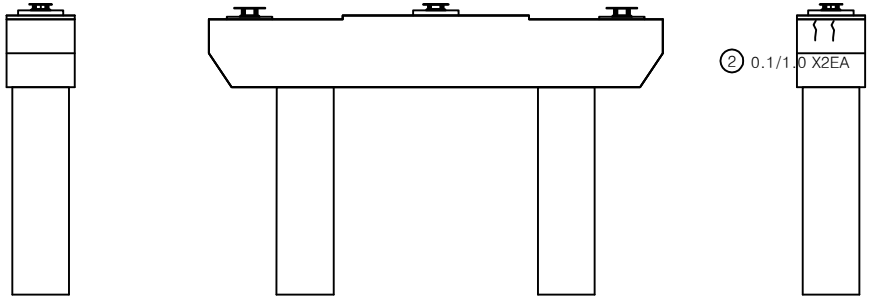
번호	구분	부재	손상내용	손상현황						비 고
				폭 (㎜)	길이 (m)	너비 (m)	물량	단위	개소	
1	23하	교량받침	이동량 눈금자 탈락				1.00	EA	1	
2	23하	교각	균열(0.3㎜미만)	0.1	1.0		2.00	m	2	
3										
4										
5										
6										
7										
8										
9										
10										
11										
12										
13										
14										
15										
16										
17										
18										
19										
20										
21										
22										
23										
24										
25										
26										
27										
28										
29										
30										
31										
32										
33										
34										
35										
36										
37										
38										
39										
40

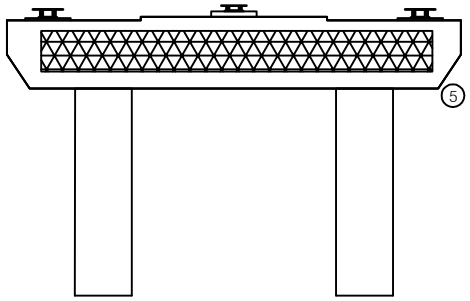
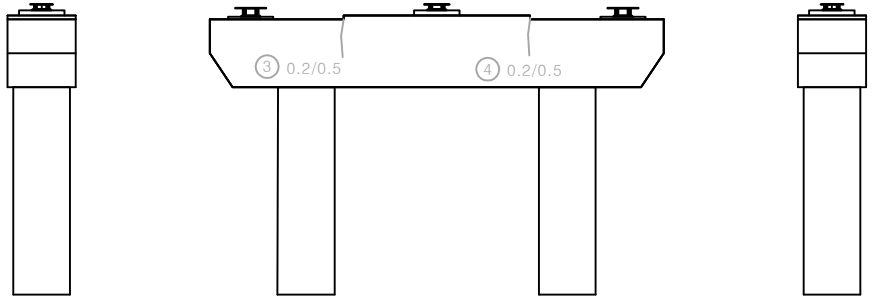
번호	구분	부재	손상내용	손상현황						비 고
				폭 (㎜)	길이 (m)	너비 (m)	물량	단위	개소	
1	19하	교량받침	무수축몰탈 박리		0.1	0.1	0.01	㎡	1	21'상 보수
2	19하	교량받침	이동량 눈금자 탈락				1.00	EA	1	
3	19하	교각	균열(0.3㎜이만)	0.2	0.5		0.50	m	1	21'하 보수
4	19하	교각	균열(0.3㎜이만)	0.2	0.5		0.50	m	1	21'하 보수
5	21하	교각	망상균열		12.0	2.0	24.00	㎡	1	
6										
7										
8										
9										
10										
11										
12										
13										
14										
15										
16										
17										
18										
19										
20										
21										
22										
23										
24										
25										
26										
27										
28										
29										
30										
31										
32										
33										
34										
35										
36										
37										
38										
39										
40

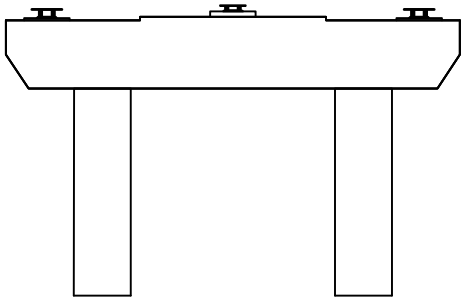
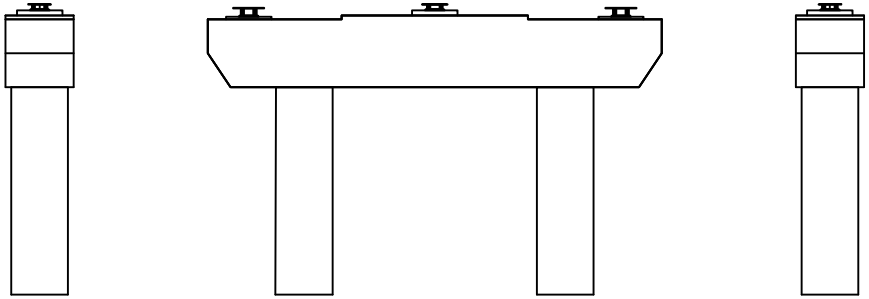
번호	구분	부재	손상내용	손상현황						비 고
				폭 (㎜)	길이 (m)	너비 (m)	물량	단위	개소	
1	19하	교량받침	이동량 눈금자 도색손상				1.00	EA	1	
2	19하	교량받침	무수축몰탈 박리		0.1	0.1	0.02	㎡	2	20'상 보수
3	19하	교량받침	무수축몰탈 박리		0.1	0.5	0.10	㎡	2	20'상 보수
4	19하	교량받침	무수축몰탈 균열	0.2	0.4		0.40	m	1	20'상 보수
5										
6										
7										
8										
9										
10										
11										
12										
13										
14										
15										
16										
17										
18										
19										
20										
21										
22										
23										
24										
25										
26										
27										
28										
29										
30										
31										
32										
33										
34										
35										
36										
37										
38										
39										
40

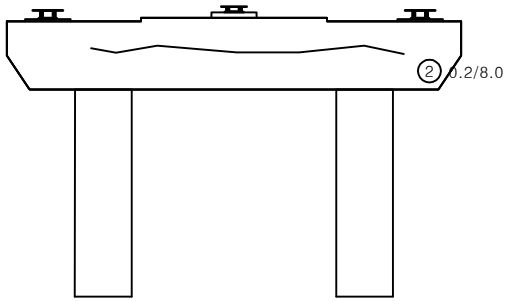
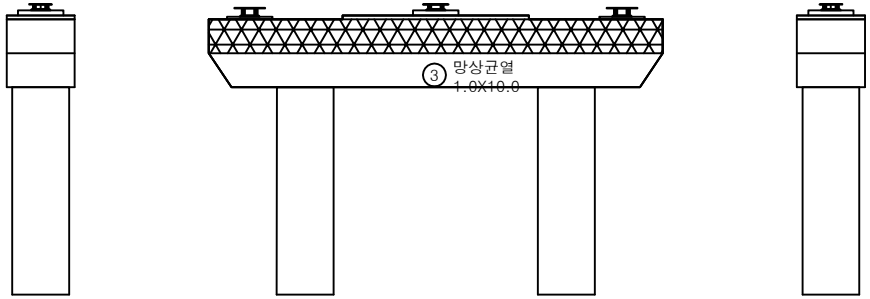
번호	구분	부재	손상내용	손상현황						비 고
				폭 (㎜)	길이 (m)	너비 (m)	물량	단위	개소	
1	19하	교량받침	이동량 눈금자 탈락및파손				1.00	EA	1	
2	21하	교각	균열(0.3㎜미만)	0.2	8.0		8.00	m	1	
3	23하	교각	망상균열		1.0	10.0	10.00	㎡	1	
4										
5										
6										
7										
8										
9										
10										
11										
12										
13										
14										
15										
16										
17										
18										
19										
20										
21										
22										
23										
24										
25										
26										
27										
28										
29										
30										
31										
32										
33										
34										
35										
36										
37										
38										
39										
40

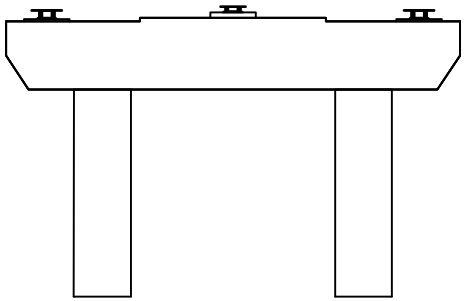
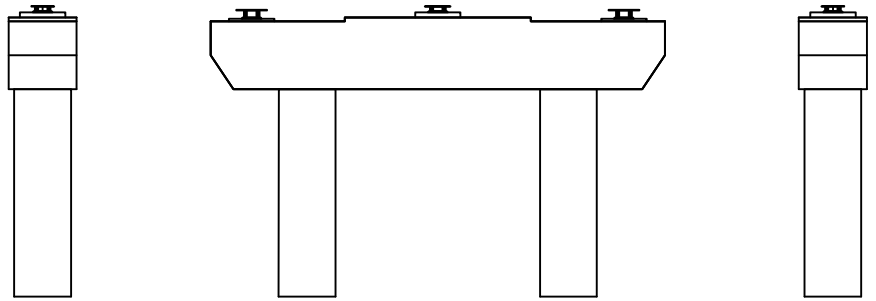
번호	구분	부재	손상내용	손상현황						비 고
				폭 (㎜)	길이 (m)	너비 (m)	물량	단위	개소	
1	19하	교량받침	받침콘크리트 균열	0.1	0.3		0.90	m	3	
2	19하	교량받침	무수축몰탈 균열	0.1	0.2		0.20	m	1	21'상 보수
3	19하	교량받침	이동량 눈금자 미설치				1.00	EA	1	
4	19하	교량받침	무수축몰탈 박락		0.1	0.2	0.02	㎡	1	21'상 보수
5										
6										
7										
8										
9										
10										
11										
12										
13										
14										
15										
16										
17										
18										
19										
20										
21										
22										
23										
24										
25										
26										
27										
28										
29										
30										
31										
32										
33										
34										
35										
36										
37										
38										
39										
40

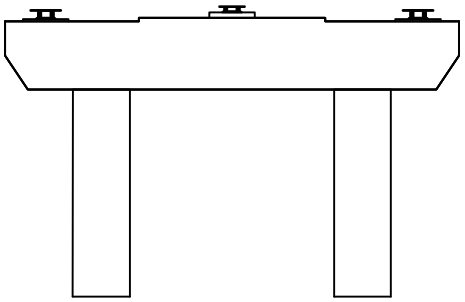
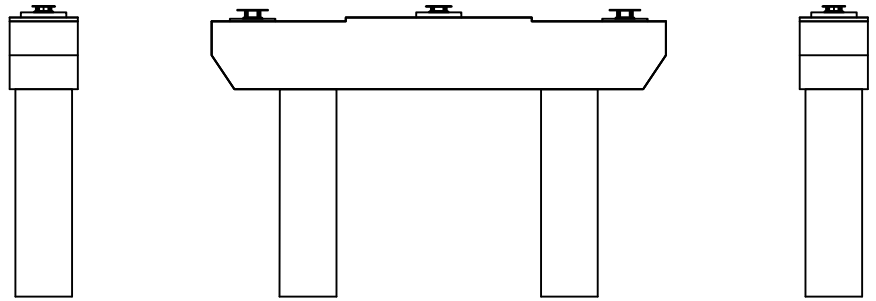
번호	구분	부재	손상내용	손상현황						비 고
				폭 (㎜)	길이 (m)	너비 (m)	물량	단위	개소	
1	19하	교량받침	무수축몰탈 재료분리		0.1	0.5	0.10	㎡	2	21'상 보수
2	19하	교량받침	이동량 눈금자 탈락				1.00	EA	1	
3	19하	교량받침	받침콘크리트 균열	0.1	2.0		2.00	m	1	21'상 보수
4	19하	교량받침	무수축몰탈 균열	0.1	0.2		0.40	m	2	21'상 보수
5	19하	교량받침	받침콘크리트 재료분리		0.3	0.1	0.03	㎡	1	
6	23하	교량받침	받침콘크리트 재료분리		0.5	0.1	0.05	㎡	1	
7										
8										
9										
10										
11										
12										
13										
14										
15										
16										
17										
18										
19										
20										
21										
22										
23										
24										
25										
26										
27										
28										
29										
30										
31										
32										
33										
34										
35										
36										
37										
38										
39										
40

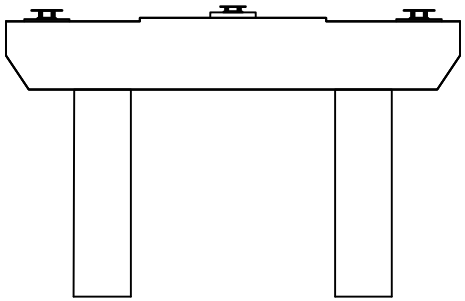
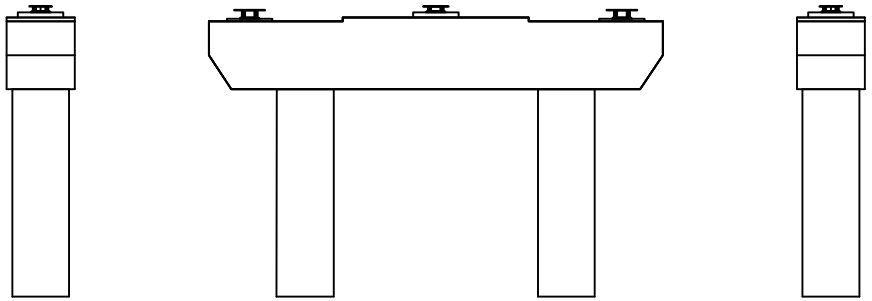
번호	구분	부재	손상내용	손상현황						비 고
				폭 (㎜)	길이 (m)	너비 (m)	물량	단위	개소	
1	19하	교량받침	무수축몰탈 박락		0.1	0.2	0.02	㎡	1	
2	19하	교량받침	무수축몰탈 균열	0.1	0.3		0.30	m	1	
3	19하	교량받침	무수축몰탈 박락		0.1	0.2	0.02	㎡	1	
4	19하	교량받침	이동량 눈금자 탈락				1.00	EA	1	
5										
6										
7										
8										
9										
10										
11										
12										
13										
14										
15										
16										
17										
18										
19										
20										
21										
22										
23										
24										
25										
26										
27										
28										
29										
30										
31										
32										
33										
34										
35										
36										
37										
38										
39										
40

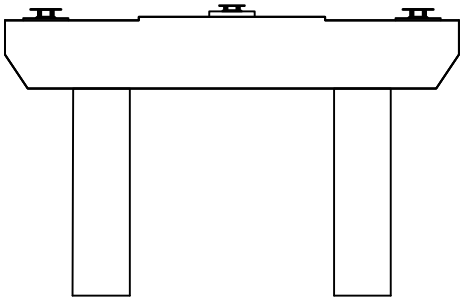
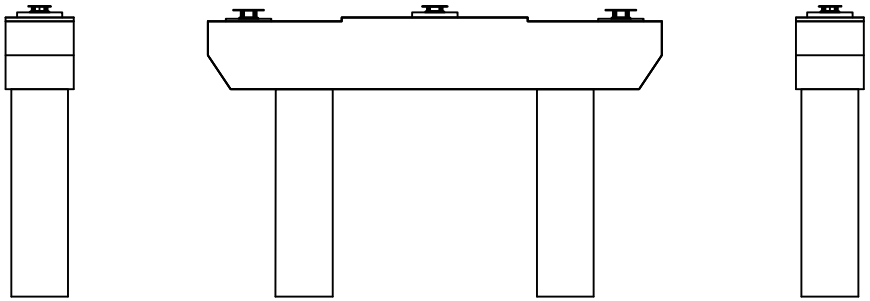
번호	구분	부재	손상내용	손상현황						비 고
				폭 (mm)	길이 (m)	너비 (m)	물량	단위	개소	
1	19하	교량받침	이동량 눈금자 탈락				1.00	EA	1	
2										
3										
4										
5										
6										
7										
8										
9										
10										
11										
12										
13										
14										
15										
16										
17										
18										
19										
20										
21										
22										
23										
24										
25										
26										
27										
28										
29										
30										
31										
32										
33										
34										
35										
36										
37										
38										
39										
40

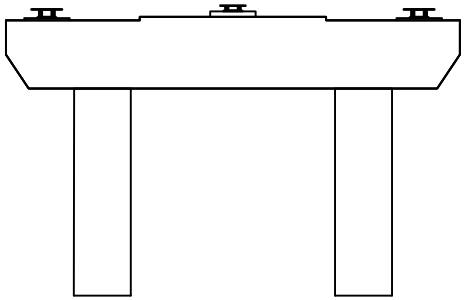
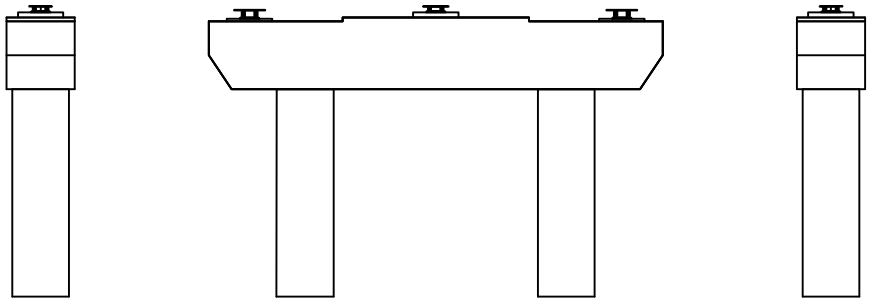
번호	구분	부재	손상내용	손상현황						비 고
				폭 (mm)	길이 (m)	너비 (m)	물량	단위	개소	
1	19하	교량받침	이동량 눈금자 탈락				1.00	EA	1	
2										
3										
4										
5										
6										
7										
8										
9										
10										
11										
12										
13										
14										
15										
16										
17										
18										
19										
20										
21										
22										
23										
24										
25										
26										
27										
28										
29										
30										
31										
32										
33										
34										
35										
36										
37										
38										
39										
40

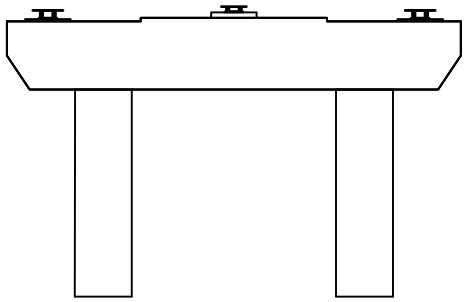
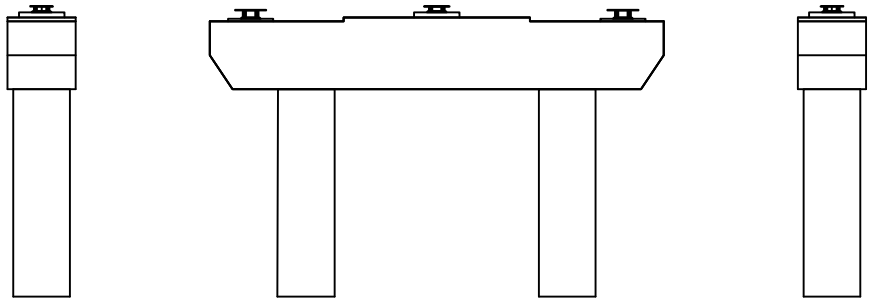
번호	구분	부재	손상내용	손상현황						비 고
				폭 (mm)	길이 (m)	너비 (m)	물량	단위	개소	
1	19하	교량받침	이동량 눈금자 탈락				1.00	EA	1	20'상 보수
2	19하	교량받침	무수축몰탈 균열	0.1	0.1		0.10	m	1	20'상 보수
3										
4										
5										
6										
7										
8										
9										
10										
11										
12										
13										
14										
15										
16										
17										
18										
19										
20										
21										
22										
23										
24										
25										
26										
27										
28										
29										
30										
31										
32										
33										
34										
35										
36										
37										
38										
39										
40
