상주영천고속도로 2024~2025년 시설물 안전점검 용역
(2024년 상반기 정기안전점검)

외 관 조 사 망 도

낙동강대교

2024.06

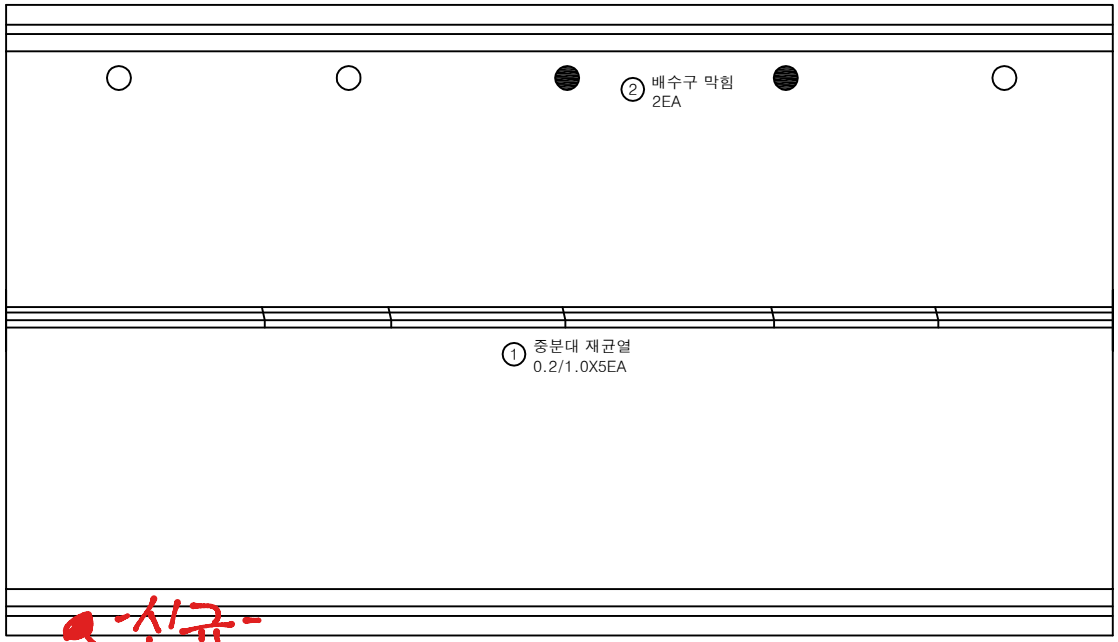
번호	구분	부재	손상내용	손상현황						비 고
				폭 (mm)	길이 (m)	너비 (m)	물량	단위	개소	
1	19하	중분대	중분대 재균열	0.2	1.0		5.00	m	5	
2	23하	배수시설	배수구 막힘				2.00	EA	2	
3										
4										
5										
6										
7										
8										
9										
10										
11										
12										
13										
14										
15										
16										
17										
18										
19										
20										
21										
22										
23										
24										
25										
26										
27										
28										
29										
30										
31										
32										
33										
34										
35										
36										
37										
38										
39										
40

신규 점검로 파손 1EA

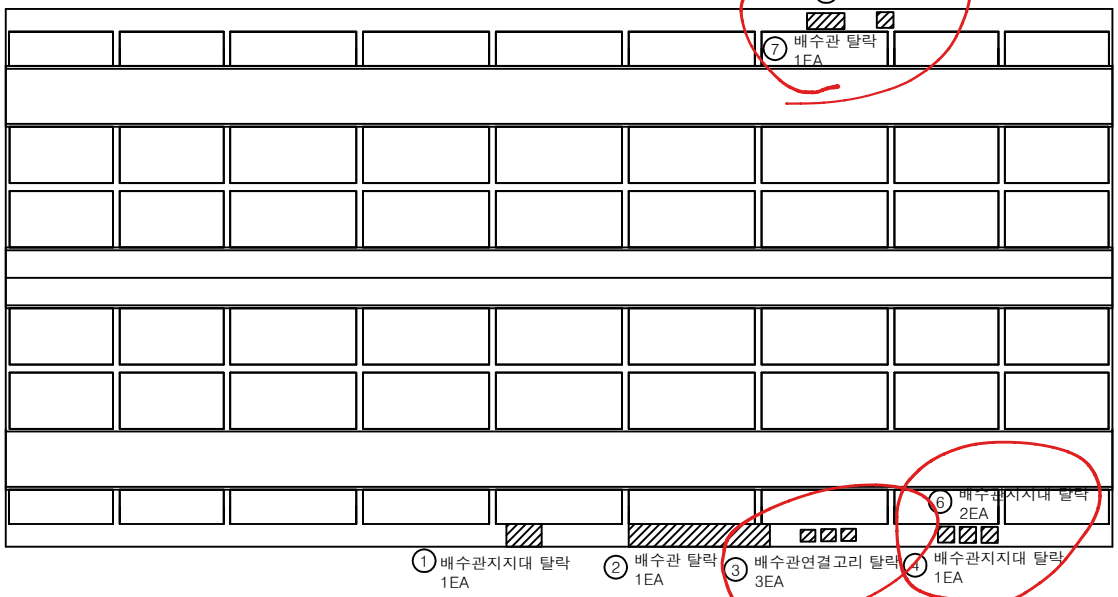
번호	구분	부재	손상내용	손상현황						비 고
				폭 (㎜)	길이 (㎜)	너비 (㎜)	물량	단위	개소	
1	19하	배수시설	배수관 지지대 탈락				1.00	EA	1	
2	19하	배수시설	배수관 탈락				1.00	EA	1	
3	19하	배수시설	배수관 연결고리 탈락				3.00	EA	3	
4	19하	배수시설	배수관 지지대 탈락				1.00	EA	1	
5	20상	배수시설	배수관 탈락				1.00	EA	1	
6	21하	배수시설	배수관 지지대 탈락				2.00	EA	2	
7	23하	배수시설	배수관 탈락				1.00	EA	1	
8										
9										
10										
11										
12										
13										
14										
15										
16										
17										
18										
19										
20										
21										
22										
23										
24										
25										
26										
27										
28										
29										
30										
31										
32										
33										
34										
35										
36										
37										
38										
39										
40

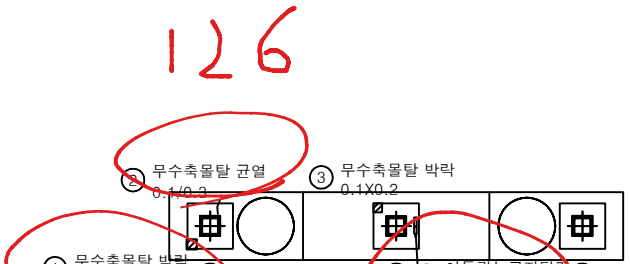
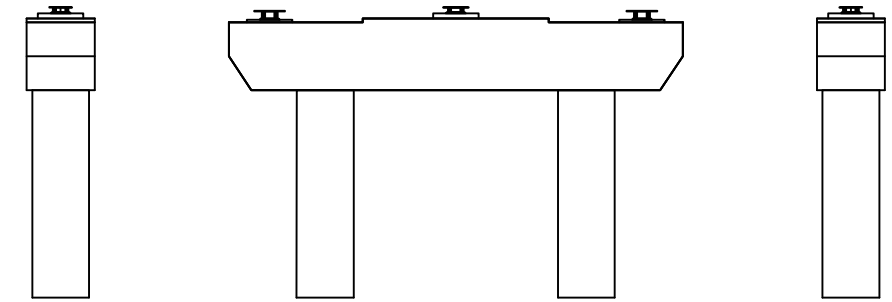
번호	구분	부재	손상내용	손상현황						비 고
				폭 (mm)	길이 (m)	너비 (m)	물량	단위	개소	
1	19하	교량받침	무수축몰탈 박락		0.1	0.2	0.02	㎡	1	
2	19하	교량받침	무수축몰탈 균열	0.1	0.3		0.30	m	1	
3	19하	교량받침	무수축몰탈 박락		0.1	0.2	0.02	㎡	1	
4	19하	교량받침	이동량 눈금자 탈락				1.00	EA	1	
5										
6										
7										
8										
9										
10										
11										
12										
13										
14										
15										
16										
17										
18										
19										
20										
21										
22										
23										
24										
25										
26										
27										
28										
29										
30										
31										
32										
33										
34										
35										
36										
37										
38										
39										
40
