상주영천고속도로 2024~2025년 시설물 안전점검 용역
(2024년 상반기 정기안전점검)

# 외 관 조 사 망 도

## 낙동강대교

2024.06

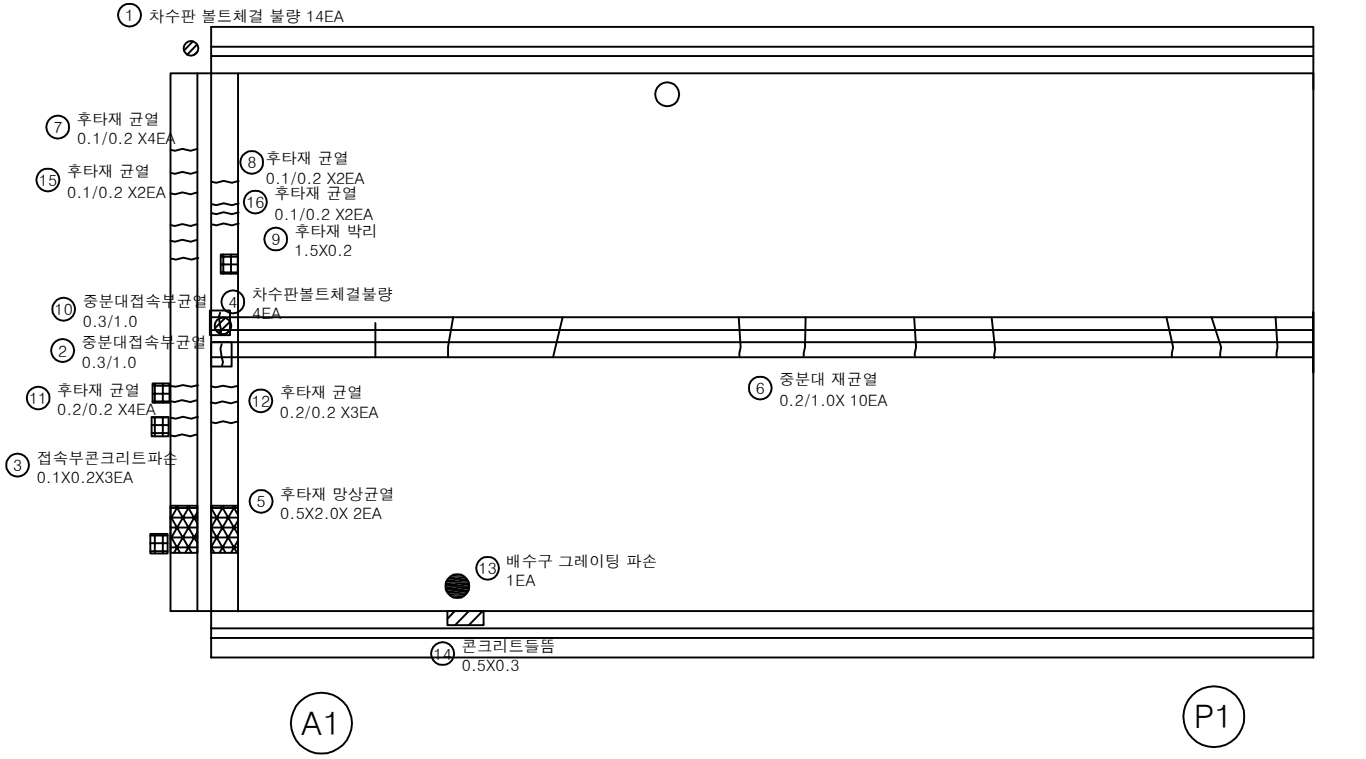
ID : 낙동강대교 슬래브상면 S1

| 번호 | 구분 | 부재 | 손상내용 | 손상현황 | | | | | | 비 고 |
|---|---|---|---|---|---|---|---|---|---|---|
| 1 | 19하 | 신축이음 | 차수판 볼트탈락 | | | | 14.00 | EA | 14 | |
| 2 | 19하 | 중분대 | 중분대 접속부 균열 | 0.3 | 1.0 | | 1.00 | m | 1 | |
| 3 | 19하 | 교면포장 | 접속부 콘크리트 파손 | | 0.1 | 0.2 | 0.06 | ㎡ | 3 | |
| 4 | 19하 | 신축이음 | 차수판 볼트체결 불량 | | | | 4.00 | EA | 4 | |
| 5 | 19하 | 신축이음 | 후타재 망상균열 | | 0.5 | 2.0 | 2.00 | ㎡ | 2 | |
| 6 | 19하 | 중분대 | 중분대 재균열 | 0.2 | 1.0 | | 10.00 | m | 10 | |
| 7 | 21하 | 신축이음 | 후타재 균열 | 0.1 | 0.2 | | 0.80 | m | 4 | |
| 8 | 21하 | 신축이음 | 후타재 균열 | 0.1 | 0.2 | | 0.40 | m | 2 | |
| 9 | 21하 | 신축이음 | 후타재 박리 | | 1.5 | 0.2 | 0.30 | ㎡ | 1 | |
| 10 | 21하 | 중분대 | 중분대 접속부 균열 | 0.3 | 1.0 | | 1.00 | m | 1 | |
| 11 | 21하 | 신축이음 | 후타재 균열 | 0.2 | 0.2 | | 0.80 | m | 4 | |
| 12 | 21하 | 신축이음 | 후타재 균열 | 0.2 | 0.2 | | 0.60 | m | 3 | |
| 13 | 21하 | 배수시설 | 배수구 그레이팅 파손 | | | | 1.00 | EA | 1 | |
| 14 | 21하 | 방호벽 | 콘크리트 들뜸 | | 0.5 | 0.3 | 0.15 | ㎡ | 1 | |
| 15 | 23하 | 신축이음 | 후타재 균열 | 0.1 | 0.2 | | 0.40 | m | 2 | |
| 16 | 23하 | 신축이음 | 후타재 균열 | 0.1 | 0.2 | | 0.40 | m | 2 | |

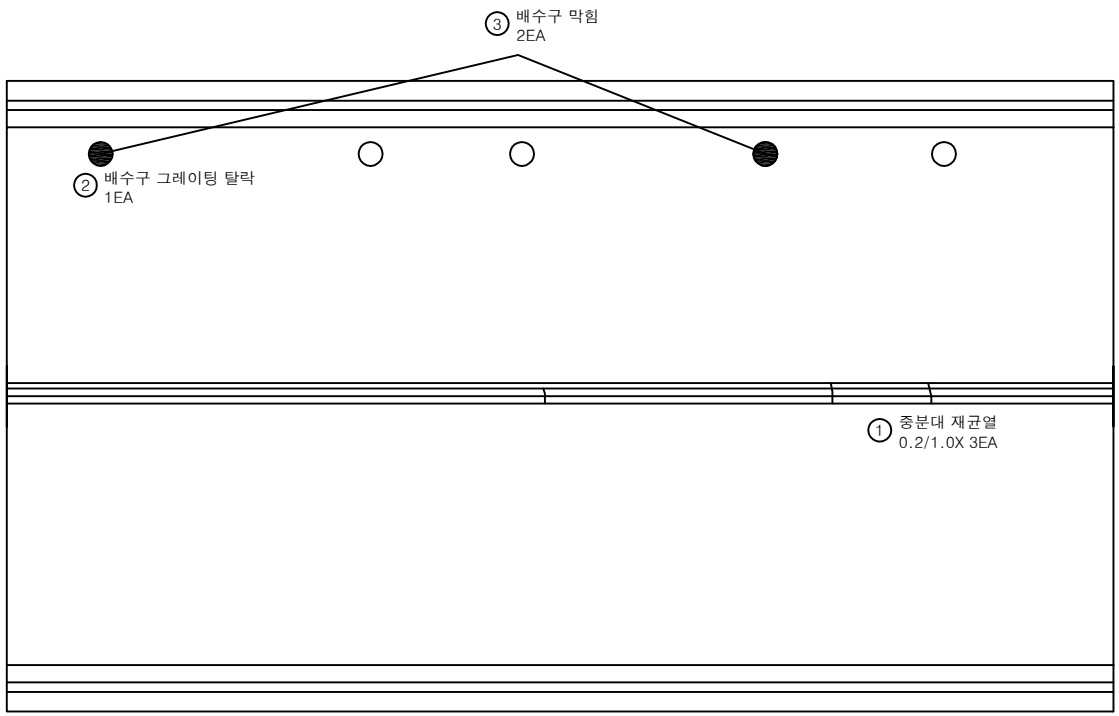
ID : 낙동강대교 슬래브상면 S7

| 번호 | 구분 | 부재 | 손상내용 | 손상현황 | | | | | | 비 고 |
|---|---|---|---|---|---|---|---|---|---|---|
| 1 | 19하 | 중분대 | 중분대 재균열 | 0.2 | 1.0 | | 3.00 | m | 3 | |

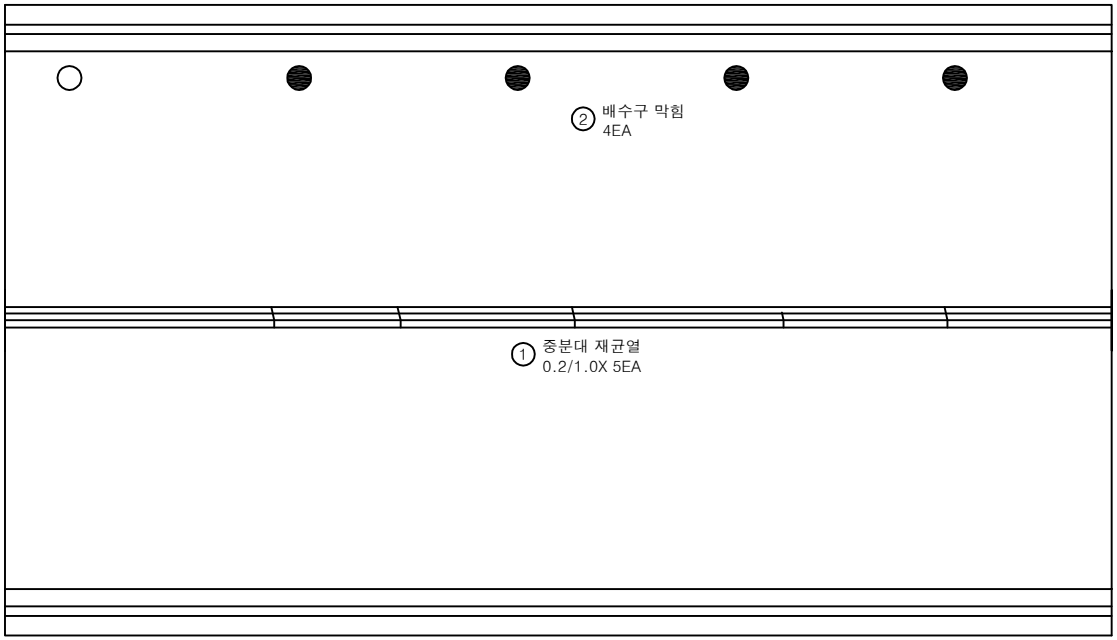
ID : 낙동강대교 슬래브상면 S11

| 번호 | 구분 | 부재 | 손상내용 | 손상현황 | | | | | | 비 고 |
|---|---|---|---|---|---|---|---|---|---|---|
| 1 | 19하 | 중분대 | 중분대 재균열 | 0.2 | 1.0 | | 5.00 | m | 5 | |

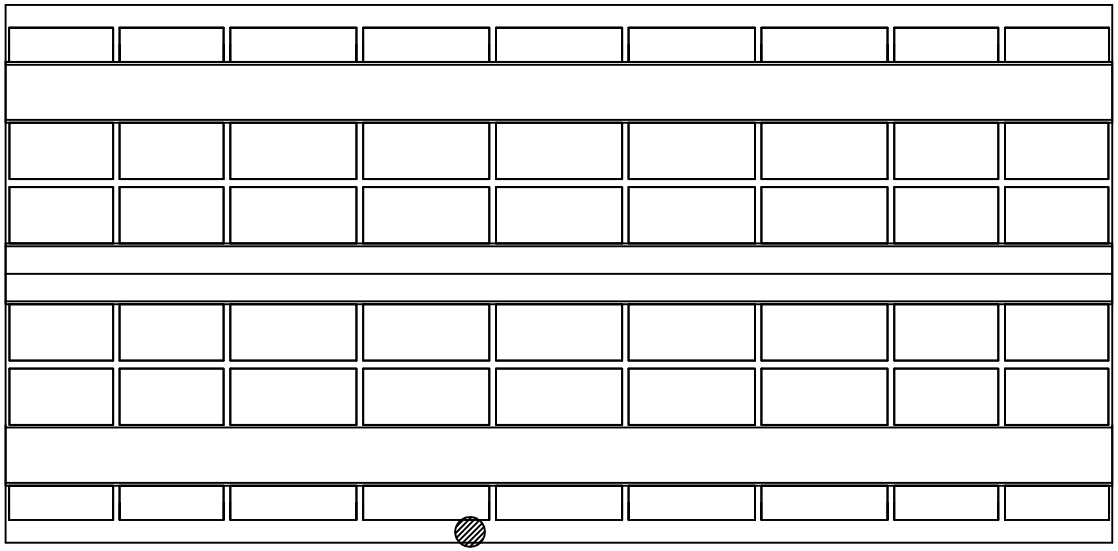
ID : 낙동강대교 슬래브하면 S4

| 번호 | 구분 | 부재 | 손상내용 | 손상현황 | | | | | | 비 고 |
|---|---|---|---|---|---|---|---|---|---|---|
| 1 | 19하 | 바닥판 | 균열(0.3㎜이상) | 0.3 | 1.0 | | 2.00 | m | 2 | 21하 보수 |
| 2 | 21하 | 바닥판 | 균열부백태 | | 0.1 | 1.0 | 0.10 | ㎡ | 1 | |

| 번호 | 구분 | 부재 | 손상내용 | 손상현황 | | | | | | 비 고 |
|---|---|---|---|---|---|---|---|---|---|---|
| 3 | 23하 | 바닥판 | 균열(0.3㎜미만) | 0.2 | 0.5 | | 1.50 | m | 3 | |

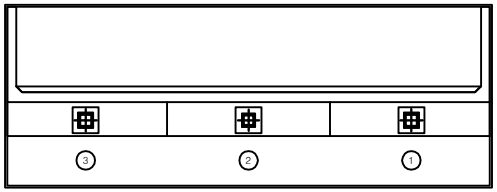
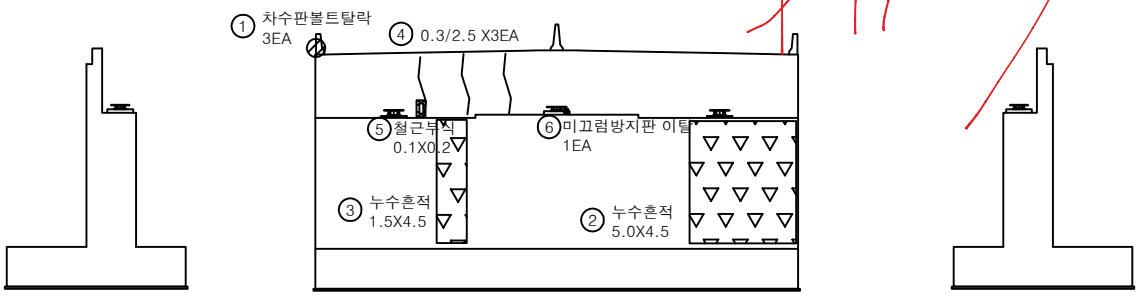
ID : 낙동강대교 교대 A1

| 번호 | 구분 | 부재 | 손상내용 | 손상현황 | | | | | | 비 고 |
|---|---|---|---|---|---|---|---|---|---|---|
| 2 | 19하 | 교대 | 누수흔적 | | 5.0 | 4.5 | 22.50 | ㎡ | 1 | |
| 3 | 22하 | 교대 | 누수흔적 | | 1.5 | 4.5 | 6.75 | ㎡ | 1 | |
| 4 | 23하 | 교대 | 균열(0.3㎜이상) | 0.3 | 2.5 | | 7.50 | m | 3 | |
| 5 | 23하 | 교대 | 철근부식 | | 0.1 | 0.2 | 0.02 | ㎡ | 1 | |

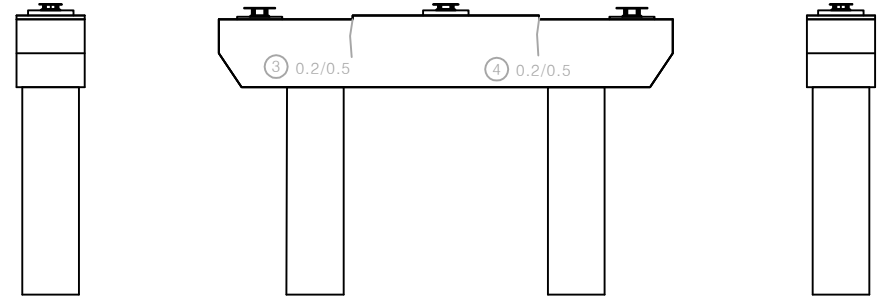
ID : 낙동강대교 교각 P2

| 번호 | 구분 | 부재 | 손상내용 | 손상현황 | | | | | | 비 고 |
|---|---|---|---|---|---|---|---|---|---|---|
| 3 | 19하 | 교각 | 균열(0.3㎜이만) | 0.2 | 0.5 | | 0.50 | m | 1 | 21'하 보수 |
| 4 | 19하 | 교각 | 균열(0.3㎜이만) | 0.2 | 0.5 | | 0.50 | m | 1 | 21'하 보수 |
| 5 | 21하 | 교각 | 망상균열 | | 12.0 | 2.0 | 24.00 | ㎡ | 1 | |

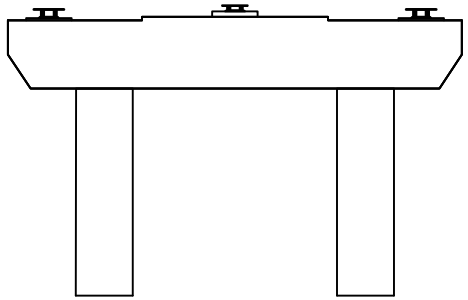
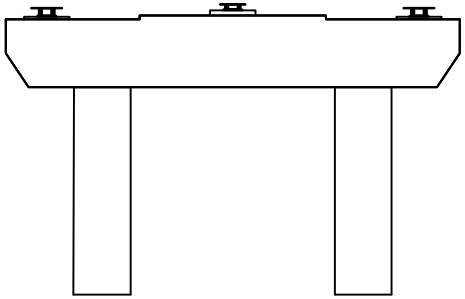
ID : 낙동강대교 교각 P3

| 번호 | 구분 | 부재 | 손상내용 | 손상현황 | | | | | | 비 고 |
|---|---|---|---|---|---|---|---|---|---|---|
| 1 | 19하 | 교량받침 | 이동량 눈금자 도색손상 | | | | 1.00 | EA | 1 | |
| 4 | 19하 | 교량받침 | 무수축몰탈 균열 | 0.2 | 0.4 | | 0.40 | m | 1 | 20상 보수 |

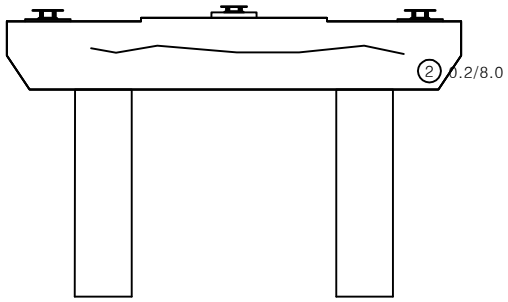
ID : 낙동강대교 교각 P4

| 번호 | 구분 | 부재 | 손상내용 | 손상현황 | | | | | | 비 고 |
|---|---|---|---|---|---|---|---|---|---|---|
| 2 | 21하 | 교각 | 균열(0.3㎜미만) | 0.2 | 8.0 | | 8.00 | m | 1 | |
| 3 | 23하 | 교각 | 망상균열 | | 1.0 | 10.0 | 10.00 | ㎡ | 1 | |

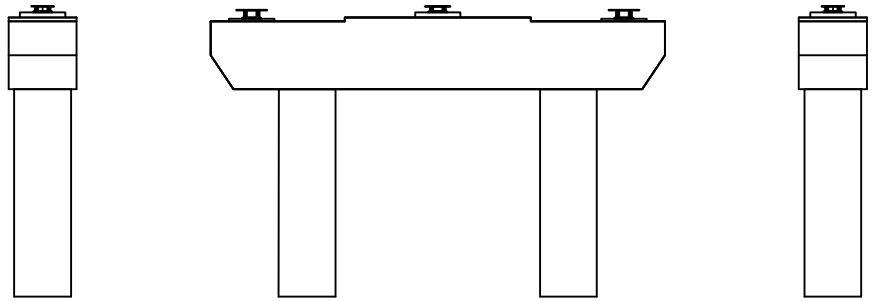
ID : 낙동강대교 교각 P6

| 번호 | 구분 | 부재 | 손상내용 | 손상현황 | | | | | | 비 고 |
|---|---|---|---|---|---|---|---|---|---|---|
| 1 | 19하 | 교량받침 | 받침콘크리트 균열 | 0.1 | 0.3 | | 0.90 | m | 3 | |
| 2 | 19하 | 교량받침 | 무수축몰탈 균열 | 0.1 | 0.2 | | 0.20 | m | 1 | 21'상 보수 |

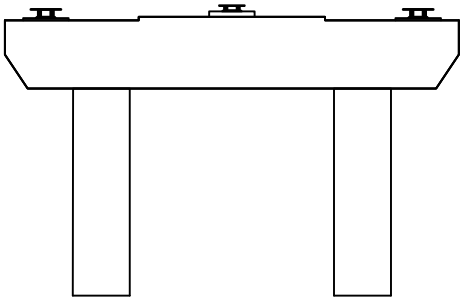
ID : 낙동강대교 교각 P11

| 번호 | 구분 | 부재 | 손상내용 | 손상현황 | | | | | | 비 고 |
|---|---|---|---|---|---|---|---|---|---|---|
| 2 | 19하 | 교량받침 | 무수축몰탈 균열 | 0.1 | 0.1 | | 0.10 | m | 1 | 20'상 보수 |
