상주영천고속도로 2024~2025년 시설물 안전점검 용역
(2024년 상반기 정기안전점검)

외 관 조 사 망 도

낙동강대교

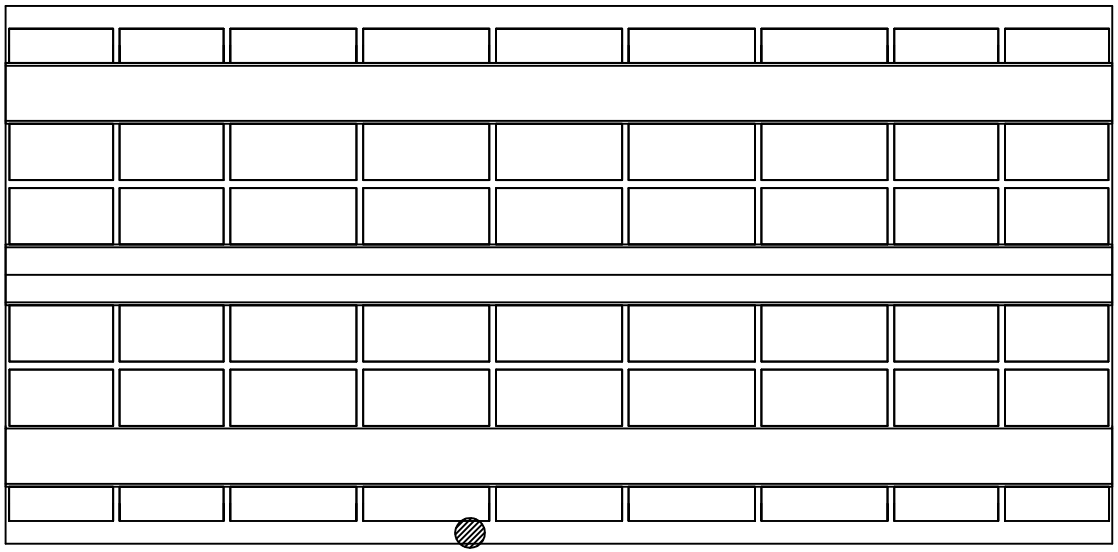
번호	구분	부재	손상내용	손상현황						비 고
				폭 (mm)	길이 (m)	너비 (m)	물량	단위	개소	
1	19하	배수시설	배수관 탈락				1.00	EA	1	
2										
3										
4										
5										
6										
7										
8										
9										
10										
11										
12										
13										
14										
15										
16										
17										
18										
19										
20										
21										
22										
23										
24										
25										
26										
27										
28										
29										
30										
31										
32										
33										
34										
35										
36										
37										
38										
39										
40

① 배수관 탈락
1EA

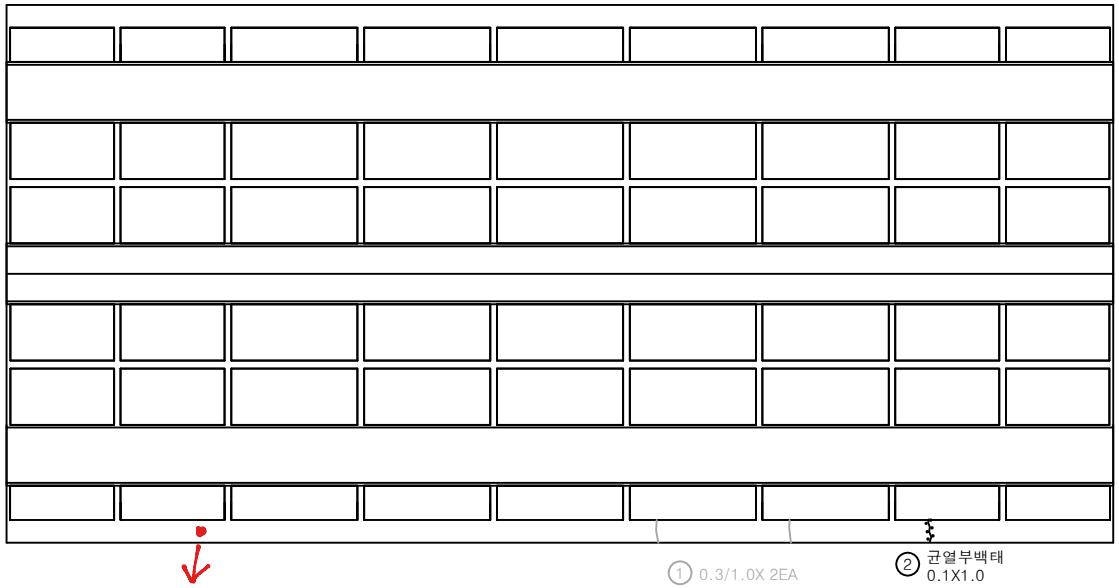
번호	구분	부재	손상내용	손상현황						비 고
				폭 (㎜)	길이 (m)	너비 (m)	물량	단위	개소	
1	19하	바닥판	균열(0.3㎜이상)	0.3	1.0		2.00	m	2	21하 보수
2	21하	바닥판	균열부백태		0.1	1.0	0.10	㎡	1	
3										
4										
5										
6										
7										
8										
9										
10										
11										
12										
13										
14										
15										
16										
17										
18										
19										
20										
21										
22										
23										
24										
25										
26										
27										
28										
29										
30										
31										
32										
33										
34										
35										
36										
37										
38										
39										
40

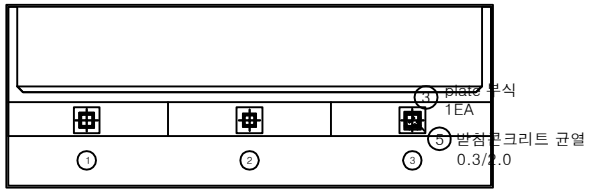
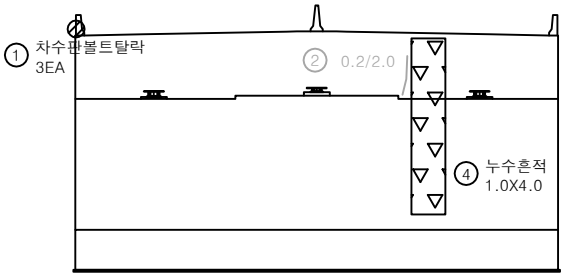
번호	구분	부재	손상내용	손상현황						비 고
				폭 (㎜)	길이 (m)	너비 (m)	물량	단위	개소	
1	19하	신축이음	차수판 볼트탈락				3.00	EA	3	
2	19하	교대	균열(0.3㎜미만)	0.2	2.0		2.00	m	1	22'상 보수
3	21하	교량받침	plate 부식				1.00	EA	1	
4	21하	교대	누수흔적		1.0	4.0	4.00	㎡	1	
5	22하	교량받침	받침콘크리트 균열	0.3	2.0		2.00	m	1	
6										
7										
8										
9										
10										
11										
12										
13										
14										
15										
16										
17										
18										
19										
20										
21										
22										
23										
24										
25										
26										
27										
28										
29										
30										
31										
32										
33										
34										
35										
36										
37										
38										
39										
40
