상주영천고속도로 2024~2025년 시설물 안전점검 용역
(2024년 상반기 정기안전점검)

외 관 조 사 망 도

평호터널(상주방향)

2024.06

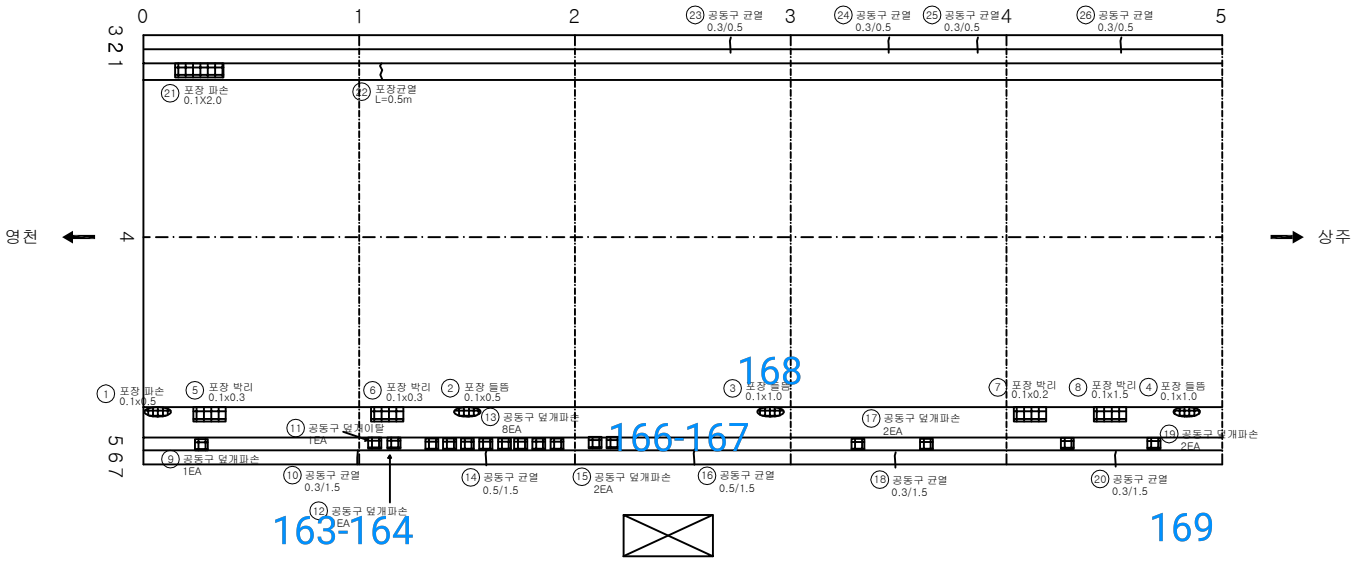
ID:평호터널(상주)-포장,공동구 Span No.1~5

번호	발생년도	부재	손상내용	손상현황							비 고
				폭 (㎜)	길이 (m)	너비 (m)	손상물량	단위	개소	종합물량	
1	19하	포장	포장 파손		0.1	0.5	0.05	㎡	1	0.05	
2	19하	포장	포장 들뜸		0.1	0.5	0.05	㎡	1	0.05	
3	19하	포장	포장 들뜸		0.1	1.0	0.10	㎡	1	0.10	
4	19하	포장	포장 들뜸		0.1	1.0	0.10	㎡	1	0.10	
5	20상	포장	포장 박리		0.1	0.3	0.03	㎡	1	0.03	
6	20상	포장	포장 박리		0.1	0.3	0.03	㎡	1	0.03	
7	20상	포장	포장 박리		0.1	0.2	0.02	㎡	1	0.02	
8	20상	포장	포장 박리		0.1	1.5	0.15	㎡	1	0.15	
9	20상	공동구	공동구 덮개파손				1.00	EA	1	1.00	
10	20상	공동구	공동구 균열	0.3	1.5		1.50	m	1	1.50	
11	20상	공동구	공동구 덮개이탈				1.00	EA	1	1.00	
12	20상	공동구	공동구 덮개파손				1.00	EA	1	1.00	
13	20상	공동구	공동구 덮개파손				1.00	EA	8	8.00	
14	20상	공동구	공동구 균열	0.5	1.5		1.50	m	1	1.50	
15	20상	공동구	공동구 덮개파손				1.00	EA	2	2.00	
16	20상	공동구	공동구 균열	0.5	1.5		1.50	m	1	1.50	
17	20상	공동구	공동구 덮개파손				1.00	EA	2	2.00	
18	20상	공동구	공동구 균열	0.3	1.5		1.50	m	1	1.50	
19	20상	공동구	공동구 덮개파손				1.00	EA	2	2.00	
20	20상	공동구	공동구 균열	0.3	1.5		1.50	m	1	1.50	
21	21하	포장	포장 파손		0.1	2.0	0.20	㎡	1	0.20	
22	21하	포장	포장 균열	0.5	0.5		0.50	m	1	0.50

23	21하	공동구	공동구 균열	0.3	0.5		0.50	m	1	0.50	
24	21하	공동구	공동구 균열	0.3	0.5		0.50	m	1	0.50	
25	21하	공동구	공동구 균열	0.3	0.5		0.50	m	1	0.50	
26	21하	공동구	공동구 균열	0.3	0.5		0.50	m	1	0.50	
27											
28											
29											
30											
31											
32											
33											
34											
35											
36											
37											
38											
39											
40

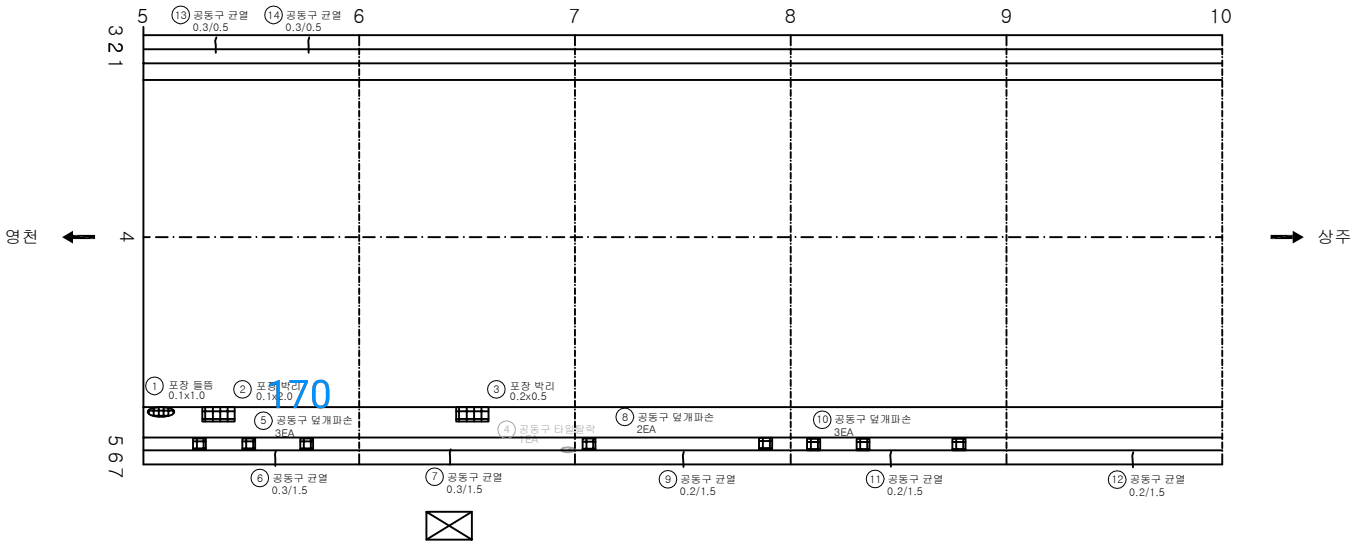
ID:평호터널(상주)-포장,공동구 Span No.6~10

번호	발생년도	부재	손상내용	손상현황							비 고
				폭 (㎜)	길이 (m)	너비 (m)	손상물량	단위	개소	종합물량	
1	19하	포장	포장 들뜸		0.1	1.0	0.10	㎡	1	0.10	
2	20상	포장	포장 박리		0.1	2.0	0.20	㎡	1	0.20	
3	20상	포장	포장 박리		0.2	0.5	0.10	㎡	1	0.10	
4	20상	공동구	공동구 타일탈락				1.00	EA	1	1.00	21'상 보수
5	20상	공동구	공동구 덮개파손				1.00	EA	3	3.00	
6	20상	공동구	공동구 균열	0.3	1.5		1.50	m	1	1.50	
7	20상	공동구	공동구 균열	0.3	1.5		1.50	m	1	1.50	
8	20상	공동구	공동구 덮개파손				1.00	EA	2	2.00	
9	20상	공동구	공동구 균열	0.2	1.5		1.50	m	1	1.50	
10	20상	공동구	공동구 덮개파손				1.00	EA	3	3.00	
11	20상	공동구	공동구 균열	0.2	1.5		1.50	m	1	1.50	
12	20상	공동구	공동구 균열	0.2	1.5		1.50	m	1	1.50	
13	21하	공동구	공동구 균열	0.3	0.5		0.50	m	1	0.50	
14	21하	공동구	공동구 균열	0.3	0.5		0.50	m	1	0.50	
15											
16											
17											
18											
19											
20											
21											
22											
23											
24											
25											
26											
27											
28											
29											
30											
31											
32											
33											
34											
35											
36

37											
38											
39											
40

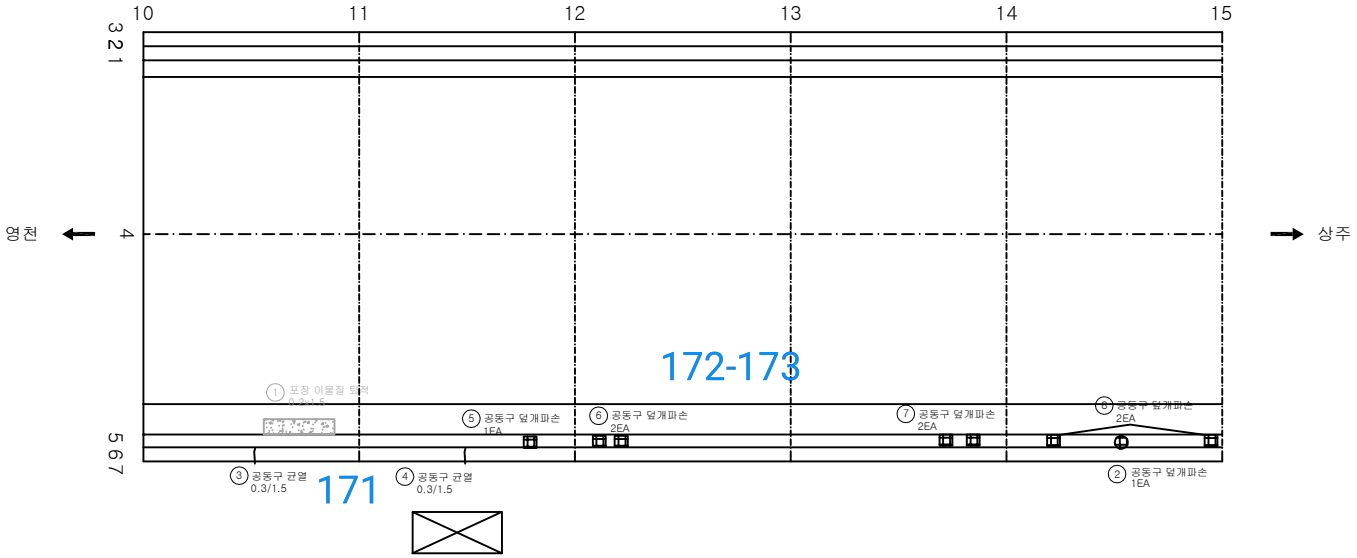
번호	발생년도	부재	손상내용	손상현황							비 고
				폭 (mm)	길이 (m)	너비 (m)	손상물량	단위	개소	종합물량	
1	20상	포장	포장 이물질 퇴적		0.2	1.5	0.30	㎡	1	0.30	21'하 보수
2	19하	공동구	공동구 덮개파손				1.00	EA	1	1.00	
3	20상	공동구	공동구 균열	0.3	1.5		1.50	m	1	1.50	
4	20상	공동구	공동구 균열	0.3	1.5		1.50	m	1	1.50	
5	20상	공동구	공동구 덮개파손				1.00	EA	1	1.00	
6	20상	공동구	공동구 덮개파손				1.00	EA	2	2.00	
7	20상	공동구	공동구 덮개파손				1.00	EA	2	2.00	
8	20상	공동구	공동구 덮개파손				1.00	EA	2	2.00	
9											
10											
11											
12											
13											
14											
15											
16											
17											
18											
19											
20											
21											
22											
23											
24											
25											
26											
27											
28											
29											
30											
31											
32											
33											
34											
35											
36											
37											
38											
39											
40

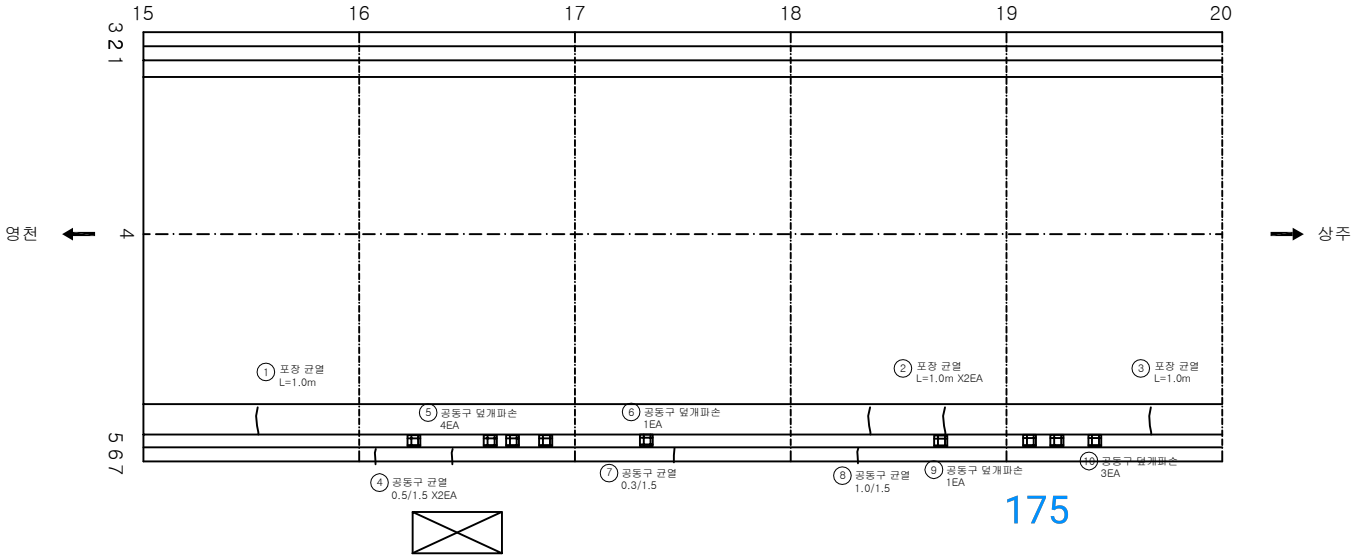
번호	발생년도	부재	손상내용	손상현황							비 고
				폭 (mm)	길이 (m)	너비 (m)	손상물량	단위	개소	종합물량	
1	20상	포장	포장 균열		1.0		1.00	m	1	1.00	
2	20상	포장	포장 균열		1.0		1.00	m	2	2.00	
3	20상	포장	포장 균열		1.0		1.00	m	1	1.00	
4	20상	공동구	공동구 균열	0.5	1.5		1.50	m	2	3.00	
5	20상	공동구	공동구 덮개파손				1.00	EA	4	4.00	
6	20상	공동구	공동구 덮개파손				1.00	EA	1	1.00	
7	20상	공동구	공동구 균열	0.3	1.5		1.50	m	1	1.50	
8	20상	공동구	공동구 균열	1.0	1.5		1.50	m	1	1.50	
9	20상	공동구	공동구 덮개파손				1.00	EA	1	1.00	
10	20상	공동구	공동구 덮개파손				1.00	EA	3	3.00	
11											
12											
13											
14											
15											
16											
17											
18											
19											
20											
21											
22											
23											
24											
25											
26											
27											
28											
29											
30											
31											
32											
33											
34											
35											
36											
37											
38											
39											
40

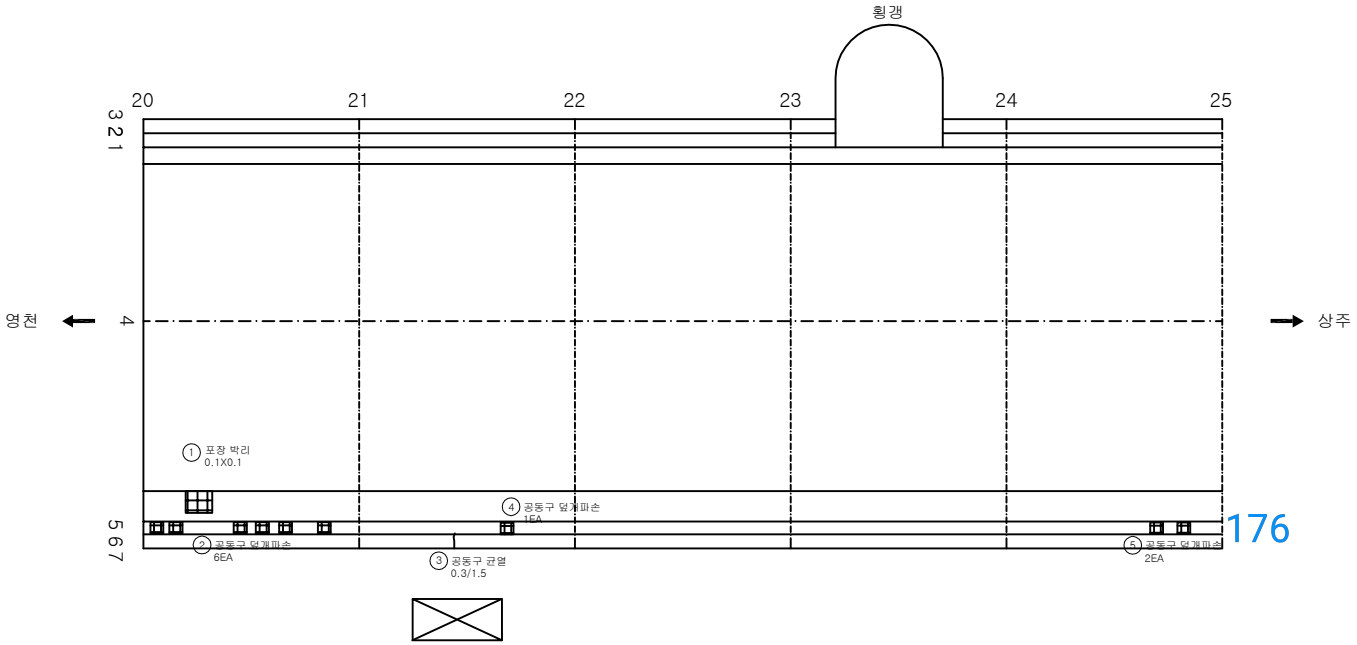
번호	발생년도	부재	손상내용	손상현황							비 고
				폭 (mm)	길이 (m)	너비 (m)	손상물량	단위	개소	종합물량	
1	20상	포장	포장 박리		0.1	0.1	0.01	㎡	1	0.01	
2	20상	공동구	공동구 덮개파손				1.00	EA	6	6.00	
3	20상	공동구	공동구 균열	0.3	1.5		1.50	m	1	1.50	
4	20상	공동구	공동구 덮개파손				1.00	EA	1	1.00	
5	20상	공동구	공동구 덮개파손				1.00	EA	2	2.00	
6											
7											
8											
9											
10											
11											
12											
13											
14											
15											
16											
17											
18											
19											
20											
21											
22											
23											
24											
25											
26											
27											
28											
29											
30											
31											
32											
33											
34											
35											
36											
37											
38											
39											
40

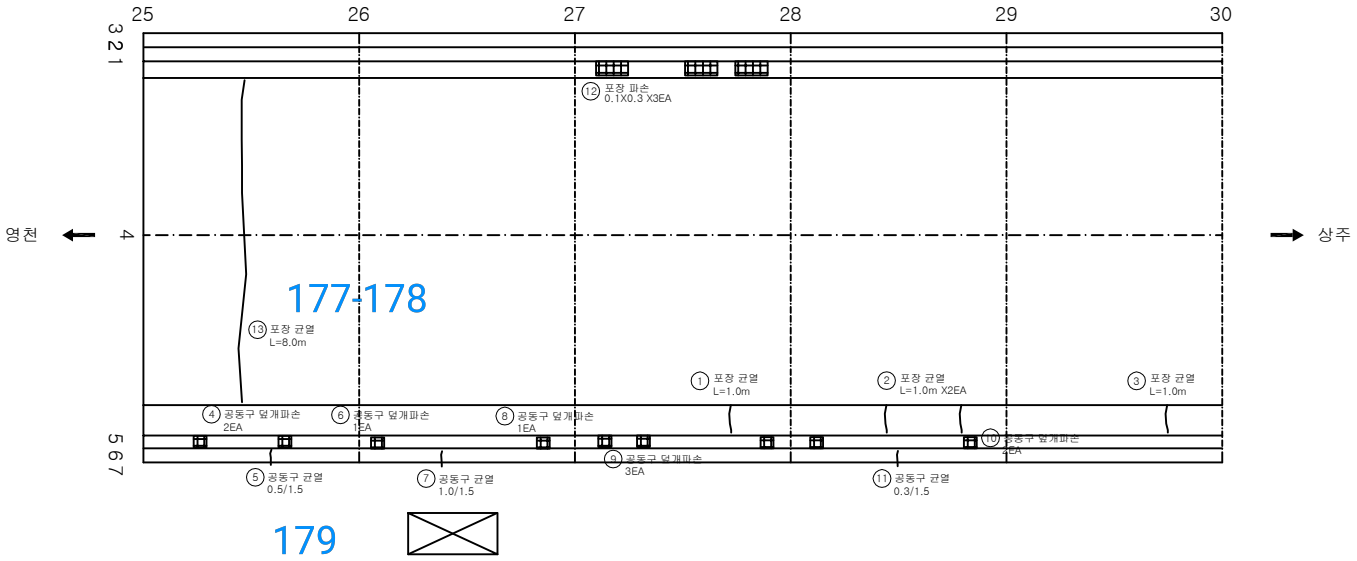
번호	발생년도	부재	손상내용	손상현황							비 고
				폭 (mm)	길이 (m)	너비 (m)	손상물량	단위	개소	종합물량	
1	20상	포장	포장 균열		1.0		1.00	m	1	1.00	
2	20상	포장	포장 균열		1.0		1.00	m	2	2.00	
3	20상	포장	포장 균열		1.0		1.00	m	1	1.00	
4	20상	공동구	공동구 덮개파손				1.00	EA	2	2.00	
5	20상	공동구	공동구 균열	0.5	1.5		1.50	m	1	1.50	
6	20상	공동구	공동구 덮개파손				1.00	EA	1	1.00	
7	20상	공동구	공동구 균열	1.0	1.5		1.50	m	1	1.50	
8	20상	공동구	공동구 덮개파손				1.00	EA	1	1.00	
9	20상	공동구	공동구 덮개파손				1.00	EA	3	3.00	
10	20상	공동구	공동구 덮개파손				1.00	EA	2	2.00	
11	20상	공동구	공동구 균열	0.3	1.5		1.50	m	1	1.50	
12	21하	포장	포장 파손		0.1	0.3	0.03	㎡	3	0.09	
13	23하	포장	포장 균열		8.0		8.00	m	1	8.00	
14											
15											
16											
17											
18											
19											
20											
21											
22											
23											
24											
25											
26											
27											
28											
29											
30											
31											
32											
33											
34											
35											
36											
37											
38											
39											
40

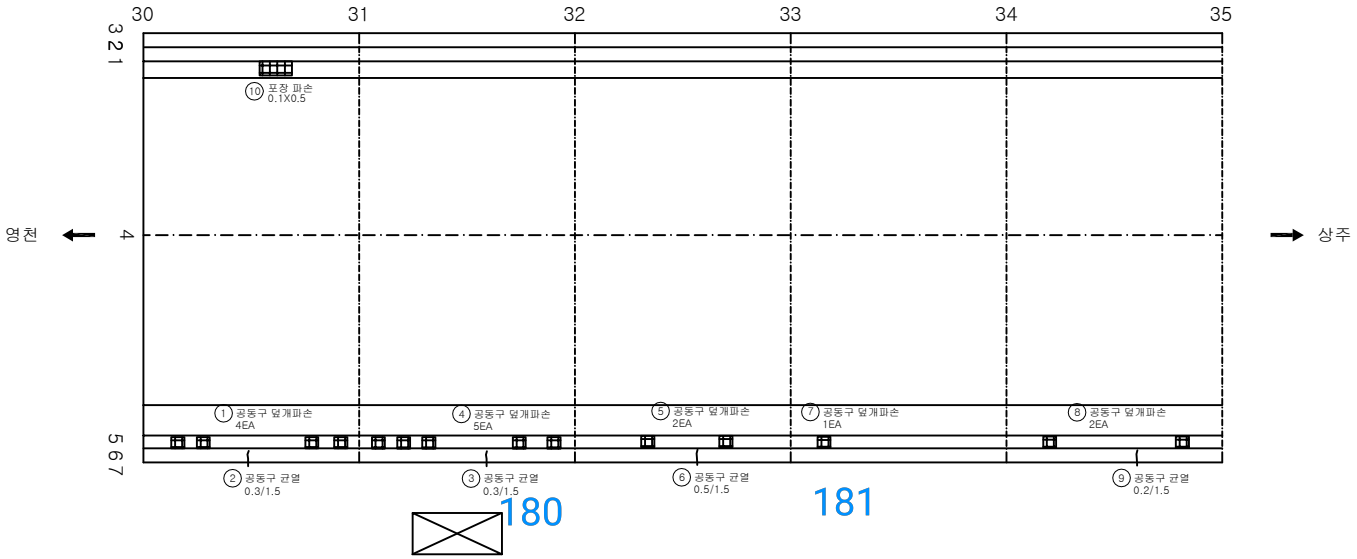
번호	발생년도	부재	손상내용	손상현황							비 고
				폭 (㎜)	길이 (m)	너비 (m)	손상물량	단위	개소	종합물량	
1	20상	공동구	공동구 덮개파손				1.00	EA	4	4.00	
2	20상	공동구	공동구 균열	0.3	1.5		1.50	m	1	1.50	
3	20상	공동구	공동구 균열	0.3	1.5		1.50	m	1	1.50	
4	20상	공동구	공동구 덮개파손				1.00	EA	5	5.00	
5	20상	공동구	공동구 덮개파손				1.00	EA	2	2.00	
6	20상	공동구	공동구 균열	0.5	1.5		1.50	m	1	1.50	
7	20상	공동구	공동구 덮개파손				1.00	EA	1	1.00	
8	20상	공동구	공동구 덮개파손				1.00	EA	2	2.00	
9	20상	공동구	공동구 균열	0.2	1.5		1.50	m	1	1.50	
10	21하	포장	포장 파손		0.1	0.5	0.05	㎡	1	0.05	
11											
12											
13											
14											
15											
16											
17											
18											
19											
20											
21											
22											
23											
24											
25											
26											
27											
28											
29											
30											
31											
32											
33											
34											
35											
36											
37											
38											
39											
40

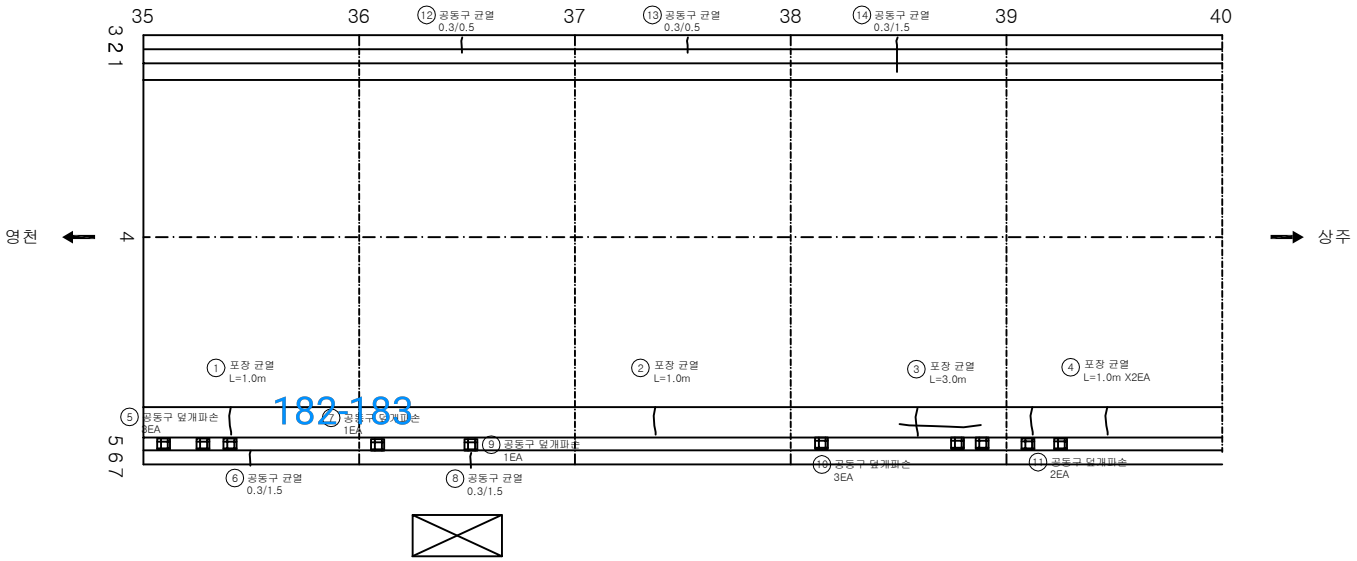
번호	발생년도	부재	손상내용	손상현황							비 고
				폭 (mm)	길이 (m)	너비 (m)	손상물량	단위	개소	종합물량	
1	20상	포장	포장 균열		1.0		1.00	m	1	1.00	
2	20상	포장	포장 균열		1.0		1.00	m	1	1.00	
3	20상	포장	포장 균열		3.0		1.00	m	1	3.00	
4	20상	포장	포장 균열		1.0		1.00	m	2	2.00	
5	20상	공동구	공동구 덮개파손				1.00	EA	3	3.00	
6	20상	공동구	공동구 균열	0.3	1.5		1.50	m	1	1.50	
7	20상	공동구	공동구 덮개파손				1.00	EA	1	1.00	
8	20상	공동구	공동구 균열	0.3	1.5		1.50	m	1	1.50	
9	20상	공동구	공동구 덮개파손				1.00	EA	1	1.00	
10	20상	공동구	공동구 덮개파손				1.00	EA	3	3.00	
11	20상	공동구	공동구 덮개파손				1.00	EA	2	2.00	
12	21하	공동구	공동구 균열	0.3	0.5		0.50	m	1	0.50	
13	21하	공동구	공동구 균열	0.3	0.5		0.50	m	1	0.50	
14	21하	공동구	공동구 균열	0.3	1.5		1.50	m	1	1.50	
15											
16											
17											
18											
19											
20											
21											
22											
23											
24											
25											
26											
27											
28											
29											
30											
31											
32											
33											
34											
35											
36											
37											
38

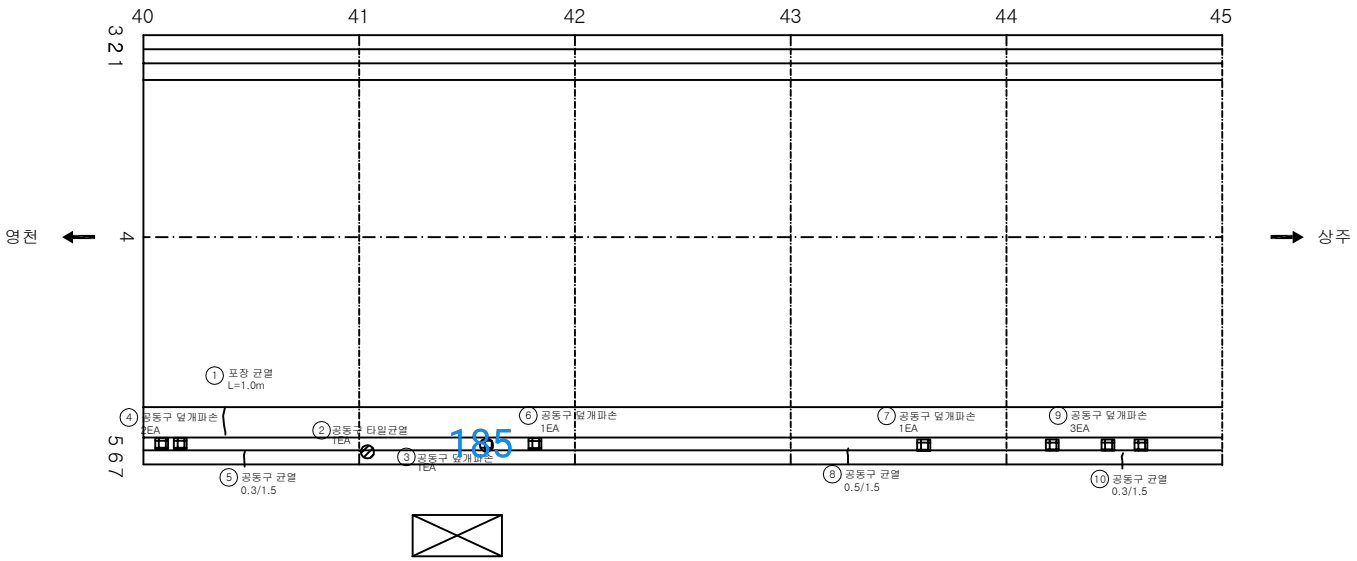
번호	발생년도	부재	손상내용	손상현황							비 고
				폭 (mm)	길이 (m)	너비 (m)	손상물량	단위	개소	종합물량	
1	20상	포장	포장 균열		1.0		1.00	m	1	1.00	
2	19하	공동구	공동구 타일균열				1.00	EA	1	1.00	
3	19하	공동구	공동구 덮개파손				1.00	EA	1	1.00	
4	20상	공동구	공동구 덮개파손				1.00	EA	1	1.00	
5	20상	공동구	공동구 균열	0.3	1.5		1.50	m	1	1.50	
6	20상	공동구	공동구 덮개파손				1.00	EA	1	1.00	
7	20상	공동구	공동구 덮개파손				1.00	EA	1	1.00	
8	20상	공동구	공동구 균열	0.5	1.5		1.50	m	1	1.50	
9	20상	공동구	공동구 덮개파손				1.00	EA	3	3.00	
10	20상	공동구	공동구 균열	0.3	1.5		1.50	m	1	1.50	
11											
12											
13											
14											
15											
16											
17											
18											
19											
20											
21											
22											
23											
24											
25											
26											
27											
28											
29											
30											
31											
32											
33											
34											
35											
36											
37											
38											
39											
40

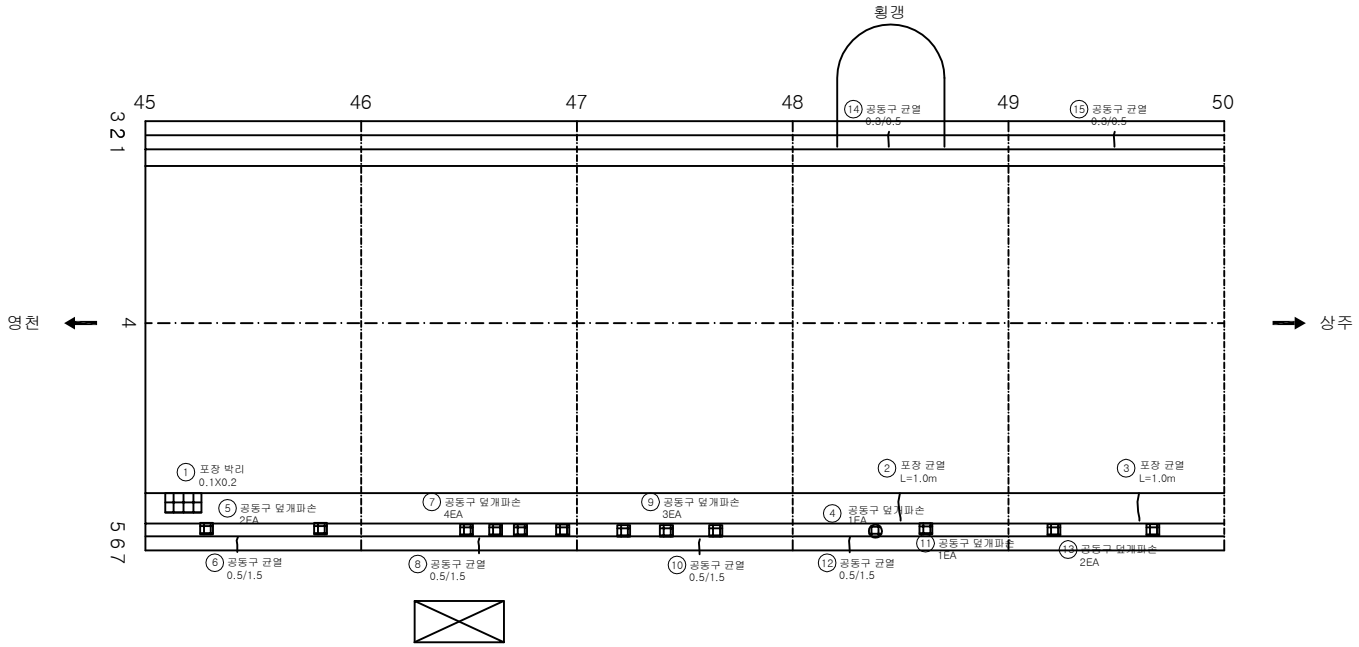
번호	발생년도	부재	손상내용	손상현황							비 고
				폭 (㎜)	길이 (m)	너비 (m)	손상물량	단위	개소	종합물량	
1	20상	포장	포장 박리		0.1	0.2	0.02	㎡	1	0.02	
2	20상	포장	포장 균열		1.0		1.00	m	1	1.00	
3	20상	포장	포장 균열		1.0		1.00	m	1	1.00	
4	19하	공동구	공동구 덮개파손				1.00	EA	1	1.00	
5	20상	공동구	공동구 덮개파손				1.00	EA	2	2.00	
6	20상	공동구	공동구 균열	0.5	1.5		1.50	m	1	1.50	
7	20상	공동구	공동구 덮개파손				1.00	EA	4	4.00	
8	20상	공동구	공동구 균열	0.5	1.5		1.50	m	1	1.50	
9	20상	공동구	공동구 덮개파손				1.00	EA	3	3.00	
10	20상	공동구	공동구 균열	0.5	1.5		1.50	m	1	1.50	
11	20상	공동구	공동구 덮개파손				1.00	EA	1	1.00	
12	20상	공동구	공동구 균열	0.5	1.5		1.50	m	1	1.50	
13	20상	공동구	공동구 덮개파손				1.00	EA	2	2.00	
14	21하	공동구	공동구 균열	0.3	1.5		1.50	m	1	1.50	
15	21하	공동구	공동구 균열	0.3	1.5		1.50	m	1	1.50	
16											
17											
18											
19											
20											
21											
22											
23											
24											
25											
26											
27											
28											
29											
30											
31											
32											
33											
34											
35

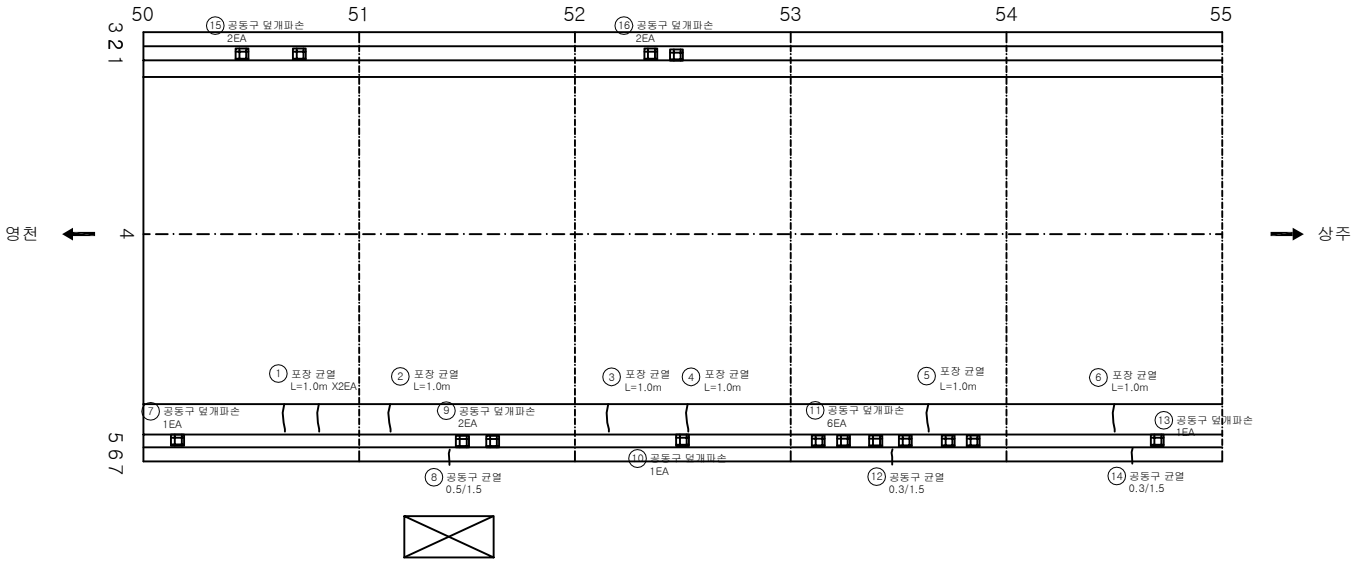
번호	발생년도	부재	손상내용	손상현황							비 고
				폭 (mm)	길이 (m)	너비 (m)	손상물량	단위	개소	종합물량	
1	20상	포장	포장 균열		1.0		1.00	m	2	2.00	
2	20상	포장	포장 균열		1.0		1.00	m	1	1.00	
3	20상	포장	포장 균열		1.0		1.00	m	1	1.00	
4	20상	포장	포장 균열		1.0		1.00	m	1	1.00	
5	20상	포장	포장 균열		1.0		1.00	m	1	1.00	
6	20상	포장	포장 균열		1.0		1.00	m	1	1.00	
7	20상	공동구	공동구 덮개파손				1.00	EA	1	1.00	
8	20상	공동구	공동구 균열	0.5	1.5		1.50	m	1	1.50	
9	20상	공동구	공동구 덮개파손				1.00	EA	2	2.00	
10	20상	공동구	공동구 덮개파손				1.00	EA	1	1.00	
11	20상	공동구	공동구 덮개파손				1.00	EA	6	6.00	
12	20상	공동구	공동구 균열	0.3	1.5		1.50	m	1	1.50	
13	20상	공동구	공동구 덮개파손				1.00	EA	1	1.00	
14	20상	공동구	공동구 균열	0.3	1.5		1.50	m	1	1.50	
15	21하	공동구	공동구 덮개파손				1.00	EA	2	2.00	
16	21하	공동구	공동구 덮개파손				1.00	EA	2	2.00	
17											
18											
19											
20											
21											
22											
23											
24											
25											
26											
27											
28											
29											
30											
31											
32											
33											
34

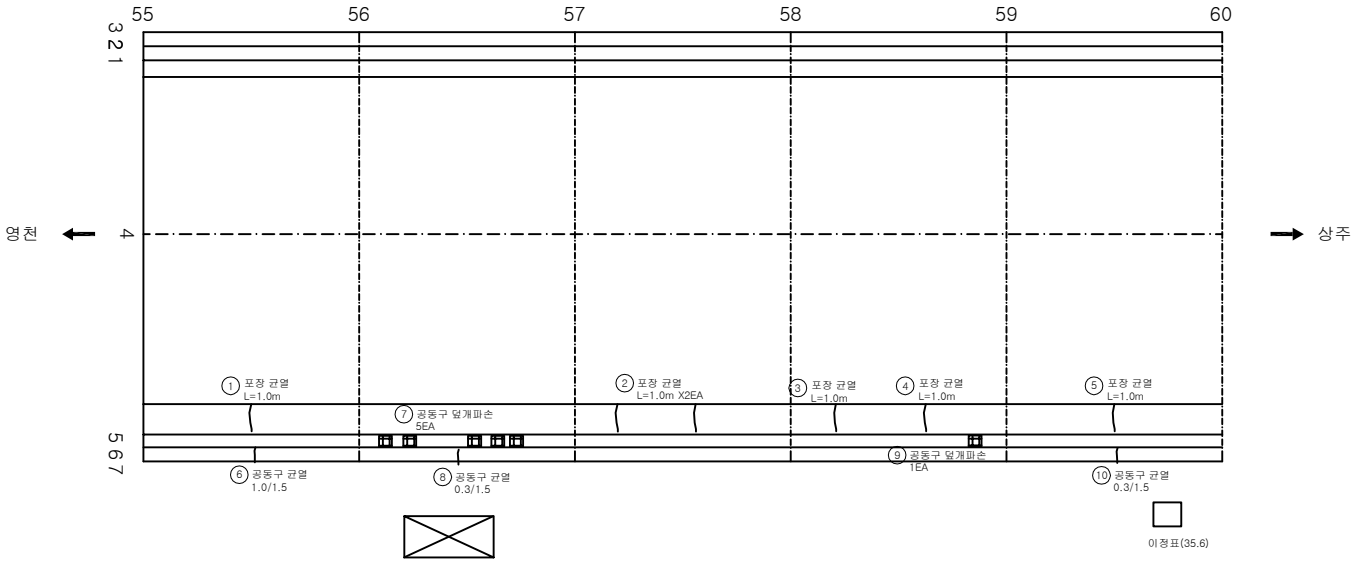
번호	발생년도	부재	손상내용	손상현황							비 고
				폭 (mm)	길이 (m)	너비 (m)	손상물량	단위	개소	종합물량	
1	20상	포장	포장 균열		1.0		1.00	m	1	1.00	
2	20상	포장	포장 균열		1.0		1.00	m	2	2.00	
3	20상	포장	포장 균열		1.0		1.00	m	1	1.00	
4	20상	포장	포장 균열		1.0		1.00	m	1	1.00	
5	20상	포장	포장 균열		1.0		1.00	m	1	1.00	
6	20상	공동구	공동구 균열	1.0	1.5		1.50	m	1	1.50	
7	20상	공동구	공동구 덮개파손				1.00	EA	5	5.00	
8	20상	공동구	공동구 균열	0.3	1.5		1.50	m	1	1.50	
9	20상	공동구	공동구 덮개파손				1.00	EA	1	1.00	
10	20상	공동구	공동구 균열	0.3	1.5		1.50	m	1	1.50	
11											
12											
13											
14											
15											
16											
17											
18											
19											
20											
21											
22											
23											
24											
25											
26											
27											
28											
29											
30											
31											
32											
33											
34											
35											
36											
37											
38											
39											
40

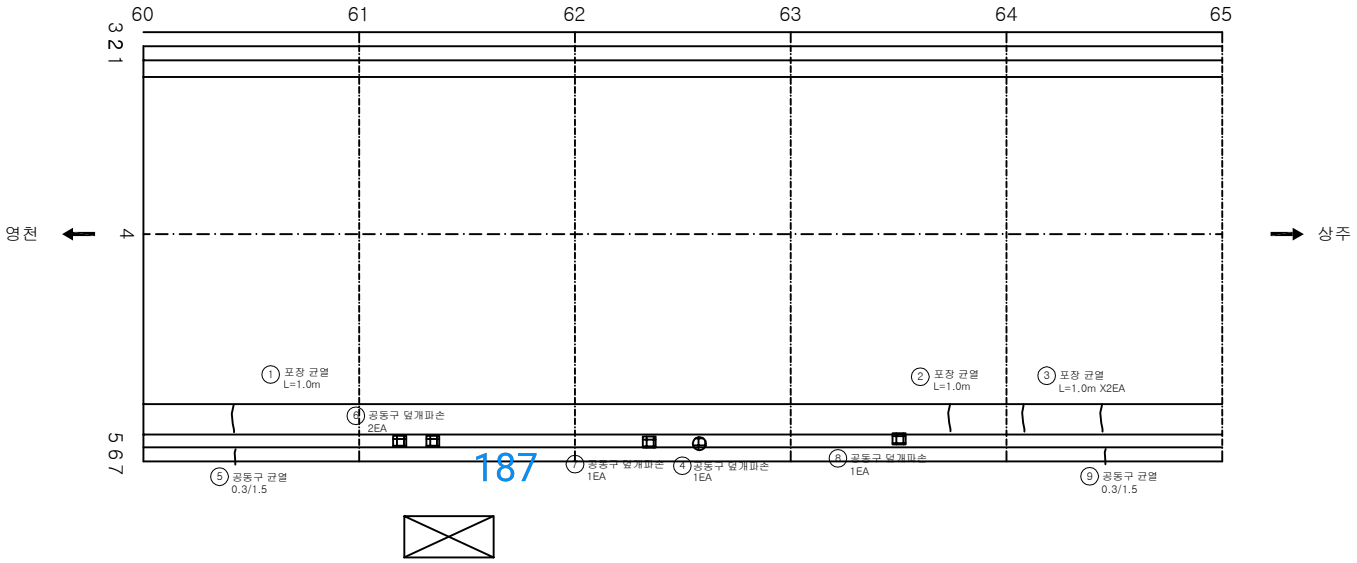
번호	발생년도	부재	손상내용	손상현황							비 고
				폭 (mm)	길이 (m)	너비 (m)	손상물량	단위	개소	종합물량	
1	20상	포장	포장 균열		1.0		1.00	m	1	1.00	
2	20상	포장	포장 균열		1.0		1.00	m	1	1.00	
3	20상	포장	포장 균열		1.0		1.00	m	2	2.00	
4	19하	공동구	공동구 덮개파손				1.00	EA	1	1.00	
5	20상	공동구	공동구 균열	0.3	1.5		1.50	m	1	1.50	
6	20상	공동구	공동구 덮개파손				1.00	EA	2	2.00	
7	20상	공동구	공동구 덮개파손				1.00	EA	1	1.00	
8	20상	공동구	공동구 덮개파손				1.00	EA	1	1.00	
9	20상	공동구	공동구 균열	0.3	1.5		1.50	m	1	1.50	
10											
11											
12											
13											
14											
15											
16											
17											
18											
19											
20											
21											
22											
23											
24											
25											
26											
27											
28											
29											
30											
31											
32											
33											
34											
35											
36											
37											
38											
39											
40

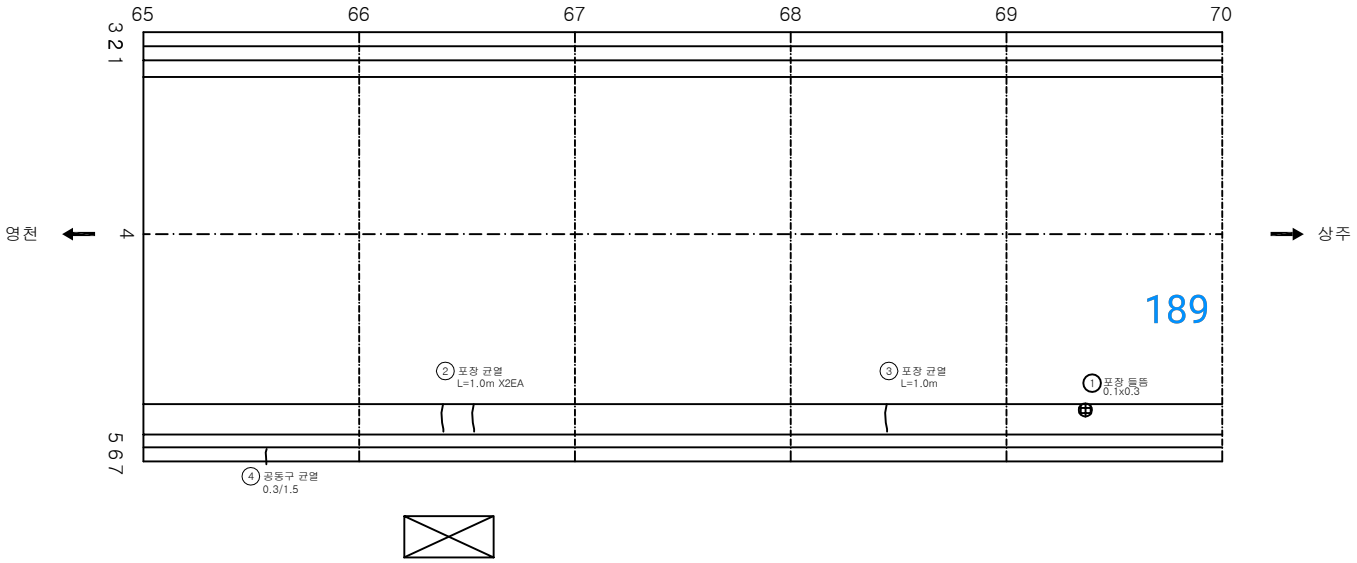
번호	발생년도	부재	손상내용	손상현황							비 고
				폭 (mm)	길이 (m)	너비 (m)	손상물량	단위	개소	종합물량	
1	19하	포장	포장 들뜸		0.1	0.3	0.03	㎡	1	0.03	
2	20상	포장	포장 균열		1.0		1.00	m	2	2.00	
3	20상	포장	포장 균열		1.0		1.00	m	1	1.00	
4	20상	공동구	공동구 균열	0.3	1.5		1.50	m	1	1.50	
5											
6											
7											
8											
9											
10											
11											
12											
13											
14											
15											
16											
17											
18											
19											
20											
21											
22											
23											
24											
25											
26											
27											
28											
29											
30											
31											
32											
33											
34											
35											
36											
37											
38											
39											
40

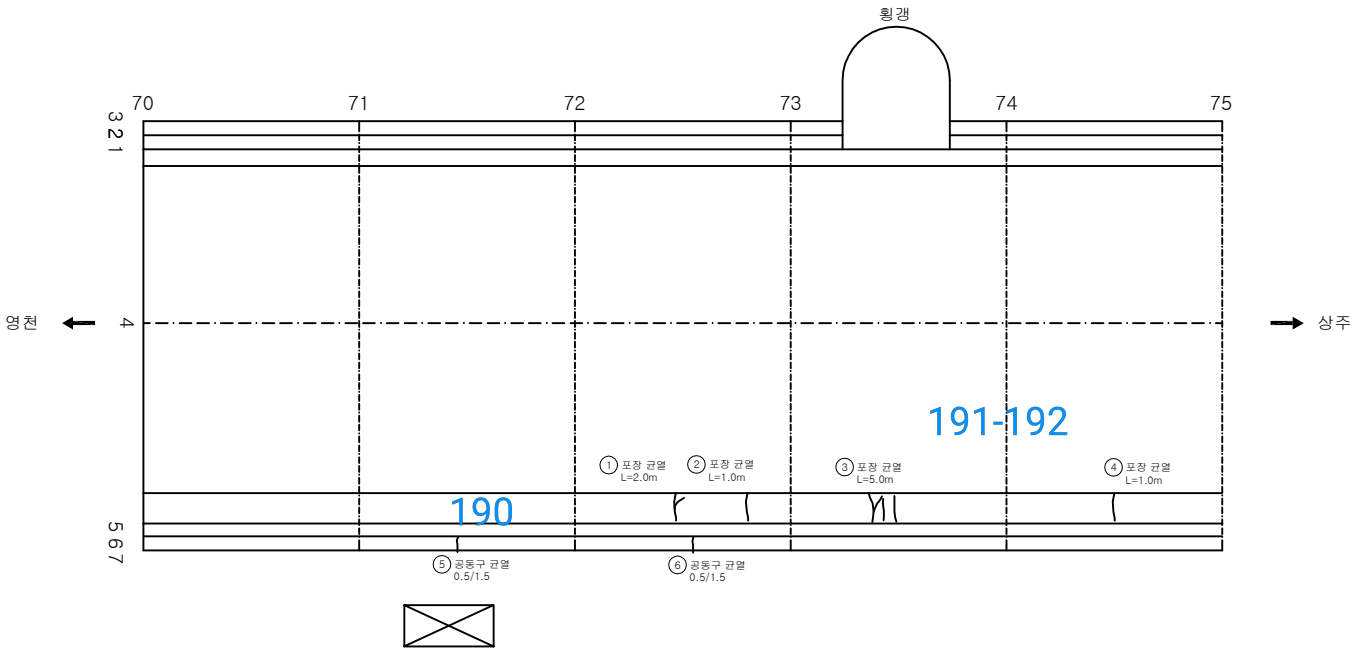
번호	발생년도	부재	손상내용	손상현황							비 고
				폭 (mm)	길이 (m)	너비 (m)	손상물량	단위	개소	종합물량	
1	20상	포장	포장 균열		2.0		2.00	m	1	2.00	
2	20상	포장	포장 균열		1.0		1.00	m	1	1.00	
3	20상	포장	포장 균열		5.0		5.00	m	1	5.00	
4	20상	포장	포장 균열		1.0		1.00	m	1	1.00	
5	20상	공동구	공동구 균열	0.5	1.5		1.50	m	1	1.50	
6	20상	공동구	공동구 균열	0.5	1.5		1.50	m	1	1.50	
7											
8											
9											
10											
11											
12											
13											
14											
15											
16											
17											
18											
19											
20											
21											
22											
23											
24											
25											
26											
27											
28											
29											
30											
31											
32											
33											
34											
35											
36											
37											
38											
39											
40

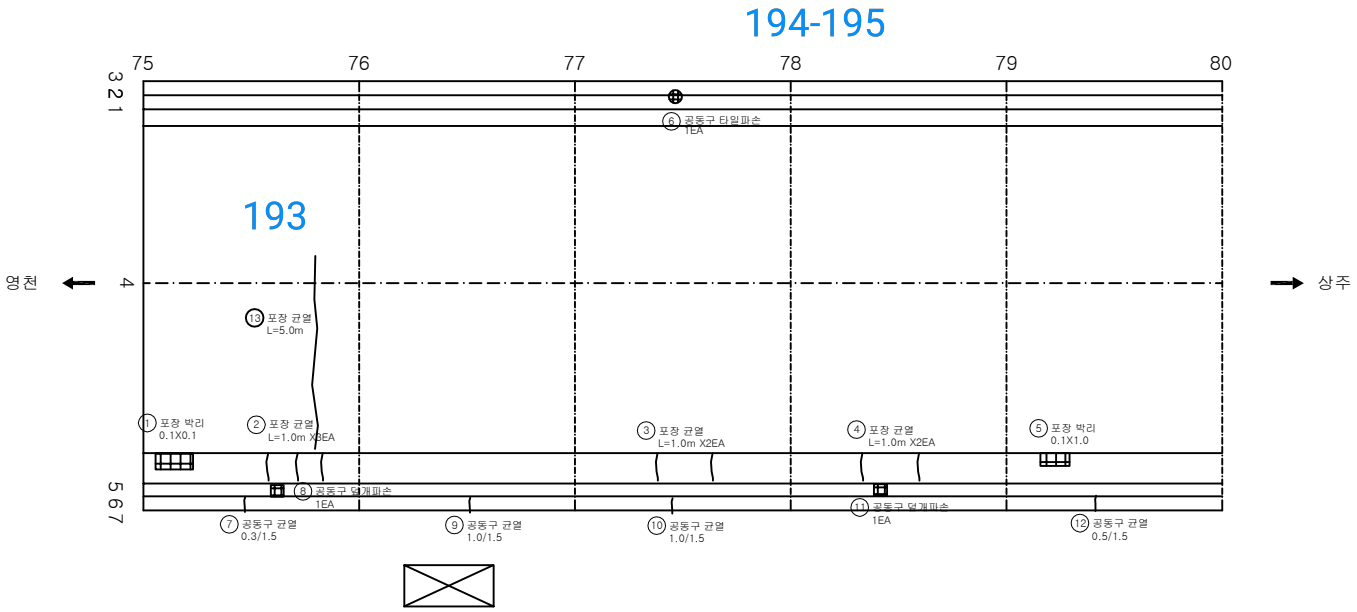
번호	발생년도	부재	손상내용	손상현황							비 고
				폭 (㎜)	길이 (m)	너비 (m)	손상물량	단위	개소	종합물량	
1	20상	포장	포장 박리		0.1	0.1	0.01	㎡	1	0.01	
2	20상	포장	포장 균열		1.0		1.00	m	3	3.00	
3	20상	포장	포장 균열		1.0		1.00	m	2	2.00	
4	20상	포장	포장 균열		1.0		1.00	m	2	2.00	
5	20상	포장	포장 박리		0.1	1.0	0.10	㎡	1	0.10	
6	19하	공동구	공동구 타일파손				1.00	EA	1	1.00	
7	20상	공동구	공동구 균열	0.3	1.5		1.50	m	1	1.50	
8	20상	공동구	공동구 덮개파손				1.00	EA	1	1.00	
9	20상	공동구	공동구 균열	1.0	1.5		1.50	m	1	1.50	
10	20상	공동구	공동구 균열	1.0	1.5		1.50	m	1	1.50	
11	20상	공동구	공동구 덮개파손				1.00	EA	1	1.00	
12	20상	공동구	공동구 균열	0.5	1.5		1.50	m	1	1.50	
13	23하	포장	포장 균열		5.0		5.00	m	1	5.00	
14											
15											
16											
17											
18											
19											
20											
21											
22											
23											
24											
25											
26											
27											
28											
29											
30											
31											
32											
33											
34											
35											
36											
37											
38											
39											
40

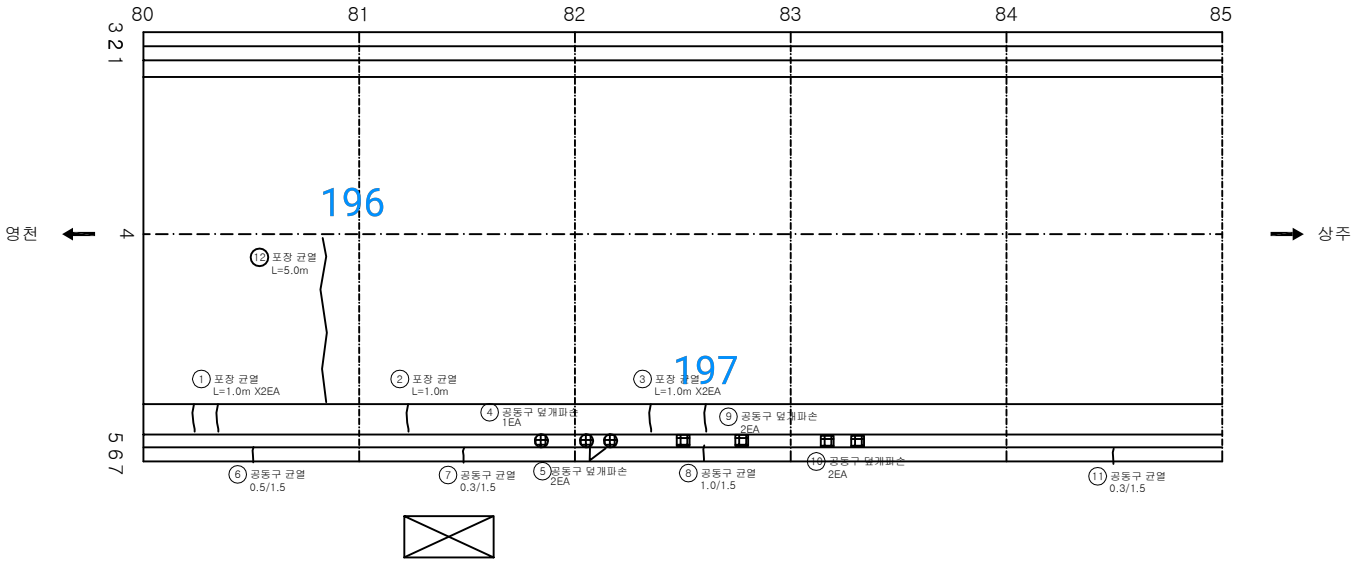
번호	발생년도	부재	손상내용	손상현황							비 고
				폭 (mm)	길이 (m)	너비 (m)	손상물량	단위	개소	종합물량	
1	20상	포장	포장 균열		1.0		1.00	m	2	2.00	
2	20상	포장	포장 균열		1.0		1.00	m	1	1.00	
3	20상	포장	포장 균열		1.0		1.00	m	2	2.00	
4	19하	공동구	공동구 덮개파손				1.00	EA	1	1.00	
5	19하	공동구	공동구 덮개파손				1.00	EA	2	2.00	
6	20상	공동구	공동구 균열	0.5	1.5		1.50	m	1	1.50	
7	20상	공동구	공동구 균열	0.3	1.5		1.50	m	1	1.50	
8	20상	공동구	공동구 균열	1.0	1.5		1.50	m	1	1.50	
9	20상	공동구	공동구 덮개파손				1.00	EA	2	2.00	
10	20상	공동구	공동구 덮개파손				1.00	EA	2	2.00	
11	20상	공동구	공동구 균열	0.3	1.5		1.50	m	1	1.50	
12	24상	포장	포장 균열		5.0		5.00	m	1	5.00	
13											
14											
15											
16											
17											
18											
19											
20											
21											
22											
23											
24											
25											
26											
27											
28											
29											
30											
31											
32											
33											
34											
35											
36											
37											
38											
39											
40

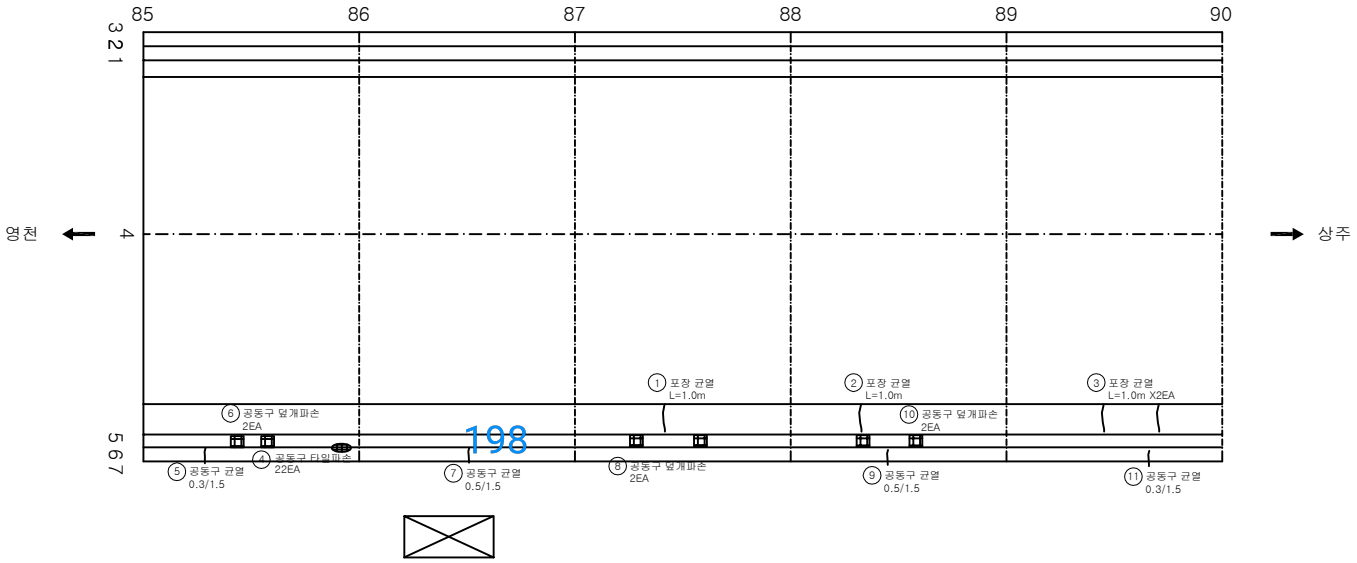
번호	발생년도	부재	손상내용	손상현황							비 고
				폭 (mm)	길이 (m)	너비 (m)	손상물량	단위	개소	종합물량	
1	20상	포장	포장 균열		1.0		1.00	m	1	1.00	
2	20상	포장	포장 균열		1.0		1.00	m	1	1.00	
3	20상	포장	포장 균열		1.0		1.00	m	2	2.00	
4	19하	공동구	공동구 타일파손				1.00	EA	22	22.00	
5	20상	공동구	공동구 균열	0.3	1.5		1.50	m	1	1.50	
6	20상	공동구	공동구 덮개파손				1.00	EA	2	2.00	
7	20상	공동구	공동구 균열	0.5	1.5		1.50	m	1	1.50	
8	20상	공동구	공동구 덮개파손				1.00	EA	2	2.00	
9	20상	공동구	공동구 균열	0.5	1.5		1.50	m	1	1.50	
10	20상	공동구	공동구 덮개파손				1.00	EA	2	2.00	
11	20상	공동구	공동구 균열	0.3	1.5		1.50	m	1	1.50	
12											
13											
14											
15											
16											
17											
18											
19											
20											
21											
22											
23											
24											
25											
26											
27											
28											
29											
30											
31											
32											
33											
34											
35											
36											
37											
38											
39											
40

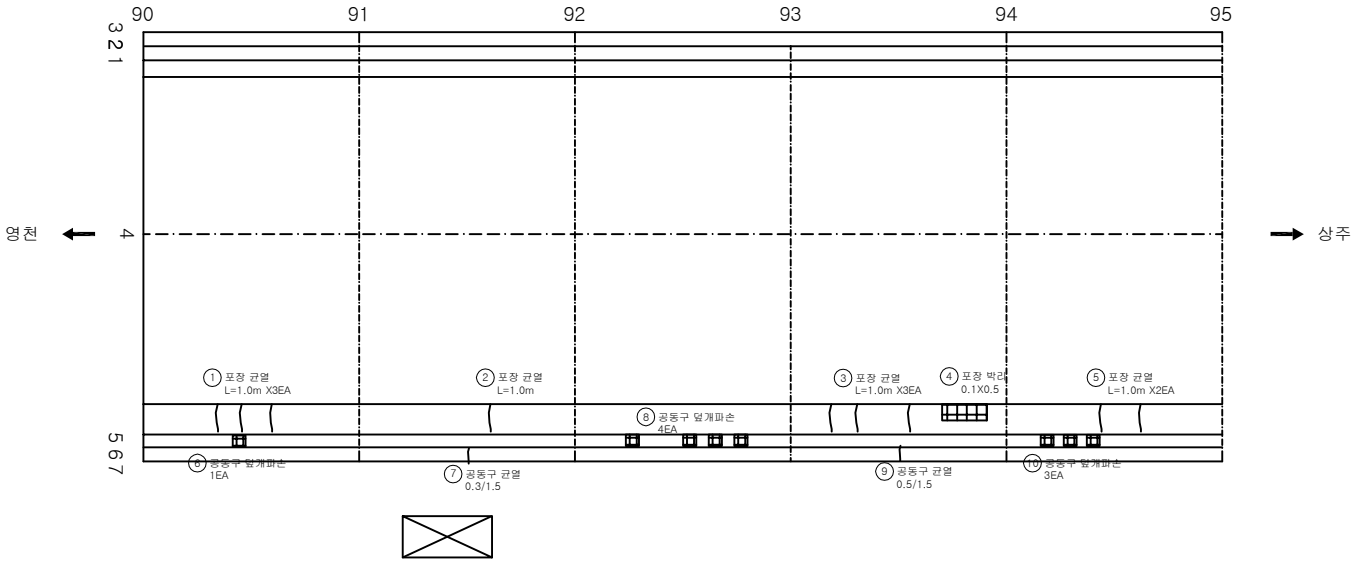
번호	발생년도	부재	손상내용	손상현황							비 고
				폭 (㎜)	길이 (m)	너비 (m)	손상물량	단위	개소	종합물량	
1	20상	포장	포장 균열		1.0		1.00	m	3	3.00	
2	20상	포장	포장 균열		1.0		1.00	m	1	1.00	
3	20상	포장	포장 균열		1.0		1.00	m	3	3.00	
4	20상	포장	포장 박리		0.1	0.5	0.05	㎡	1	0.05	
5	20상	포장	포장 균열		1.0		1.00	m	2	2.00	
6	20상	공동구	공동구 덮개파손				1.00	EA	1	1.00	
7	20상	공동구	공동구 균열	0.3	1.5		1.50	m	1	1.50	
8	20상	공동구	공동구 덮개파손				1.00	EA	4	4.00	
9	20상	공동구	공동구 균열	0.5	1.5		1.50	m	1	1.50	
10	20상	공동구	공동구 덮개파손				1.00	EA	3	3.00	
11											
12											
13											
14											
15											
16											
17											
18											
19											
20											
21											
22											
23											
24											
25											
26											
27											
28											
29											
30											
31											
32											
33											
34											
35											
36											
37											
38											
39											
40

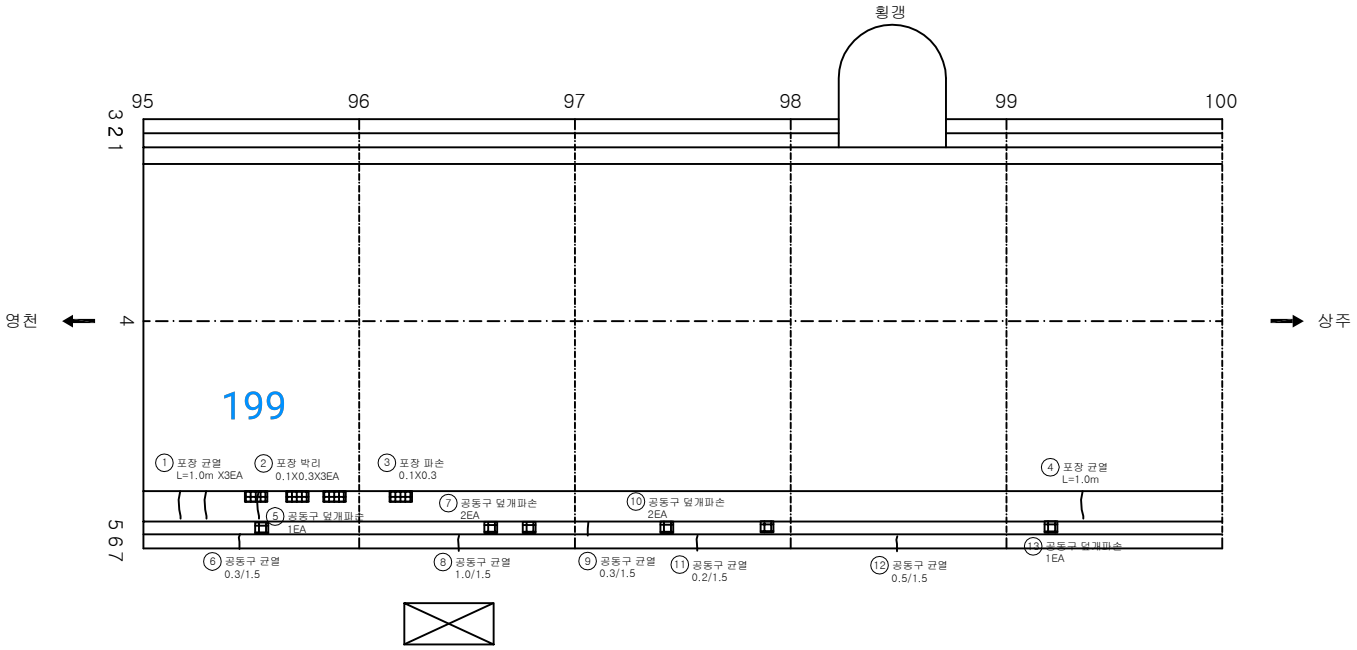
번호	발생년도	부재	손상내용	손상현황							비 고
				폭 (mm)	길이 (m)	너비 (m)	손상물량	단위	개소	종합물량	
1	20상	포장	포장 균열		1.0		1.00	m	3	3.00	
2	20상	포장	포장 박리		0.1	0.3	0.03	㎡	3	0.09	
3	20상	포장	포장 파손		0.1	0.3	0.03	㎡	1	0.03	
4	20상	포장	포장 균열		1.0		1.00	m	1	1.00	
5	20상	공동구	공동구 덮개파손				1.00	EA	1	1.00	
6	20상	공동구	공동구 균열	0.3	1.5		1.50	m	1	1.50	
7	20상	공동구	공동구 덮개파손				1.00	EA	2	2.00	
8	20상	공동구	공동구 균열	1.0	1.5		1.50	m	1	1.50	
9	20상	공동구	공동구 균열	0.3	1.5		1.50	m	1	1.50	
10	20상	공동구	공동구 덮개파손				1.00	EA	2	2.00	
11	20상	공동구	공동구 균열	0.2	1.5		1.50	m	1	1.50	
12	20상	공동구	공동구 균열	0.5	1.5		1.50	m	1	1.50	
13	20상	공동구	공동구 덮개파손				1.00	EA	1	1.00	
14											
15											
16											
17											
18											
19											
20											
21											
22											
23											
24											
25											
26											
27											
28											
29											
30											
31											
32											
33											
34											
35											
36											
37											
38											
39

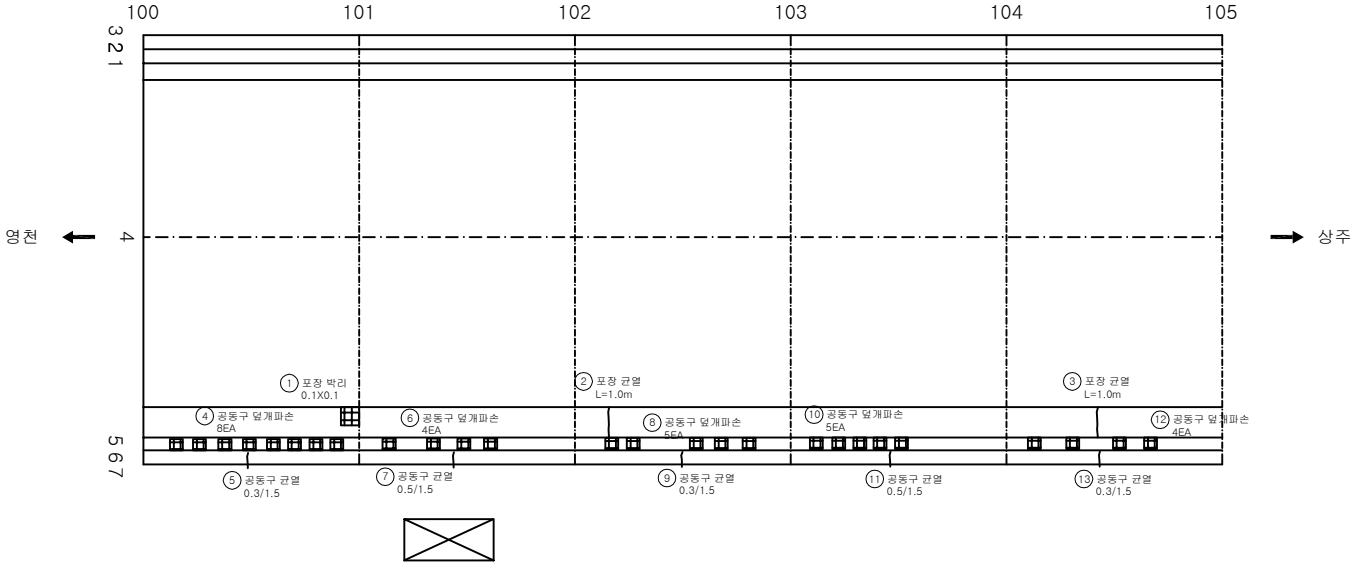
번호	발생년도	부재	손상내용	손상현황							비 고
				폭 (mm)	길이 (m)	너비 (m)	손상물량	단위	개소	종합물량	
1	20상	포장	포장 박리		0.1	0.1	0.01	㎡	1	0.01	
2	20상	포장	포장 균열		1.0		1.00	m	1	1.00	
3	20상	포장	포장 균열		1.0		1.00	m	1	1.00	
4	20상	공동구	공동구 덮개파손				1.00	EA	8	8.00	
5	20상	공동구	공동구 균열	0.3	1.5		1.50	m	1	1.50	
6	20상	공동구	공동구 덮개파손				1.00	EA	4	4.00	
7	20상	공동구	공동구 균열	0.5	1.5		1.50	m	1	1.50	
8	20상	공동구	공동구 덮개파손				1.00	EA	5	5.00	
9	20상	공동구	공동구 균열	0.3	1.5		1.50	m	1	1.50	
10	20상	공동구	공동구 덮개파손				1.00	EA	5	5.00	
11	20상	공동구	공동구 균열	0.5	1.5		1.50	m	1	1.50	
12	20상	공동구	공동구 덮개파손				1.00	EA	4	4.00	
13	20상	공동구	공동구 균열	0.3	1.5		1.50	m	1	1.50	
14											
15											
16											
17											
18											
19											
20											
21											
22											
23											
24											
25											
26											
27											
28											
29											
30											
31											
32											
33											
34											
35											
36											
37											
38											
39
