상주영천고속도로 2024~2025년 시설물 안전점검 용역
(2024년 상반기 정기안전점검)

외 관 조 사 망 도

평호터널(상주방향)

2024.06

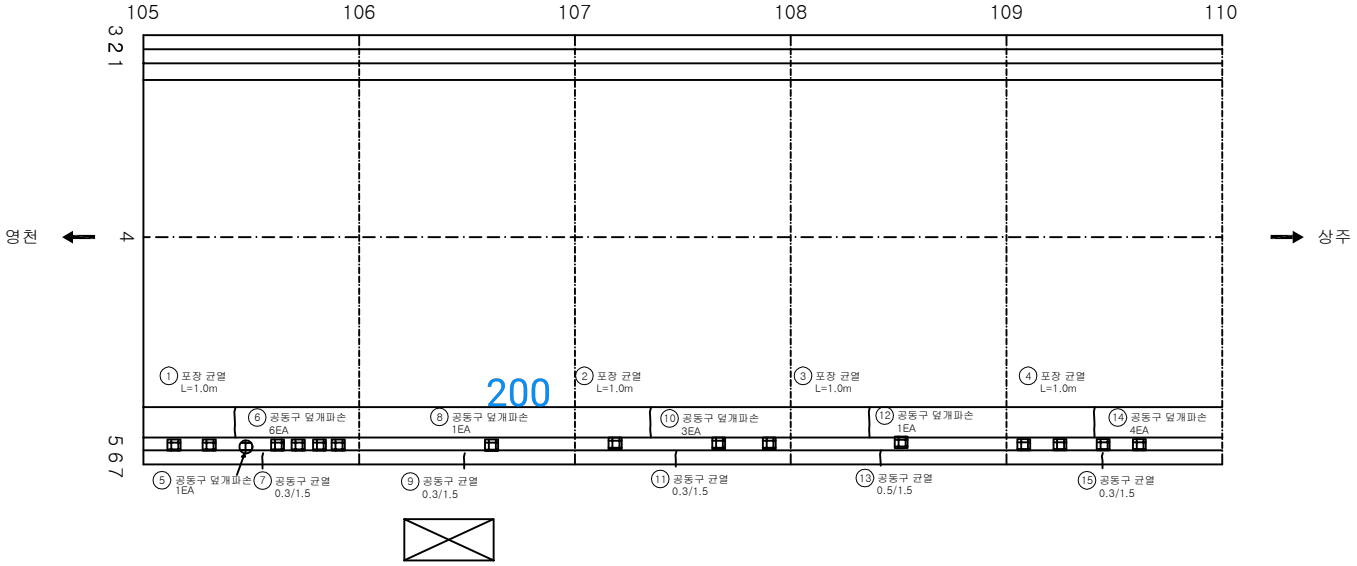
번호	발생년도	부재	손상내용	손상현황							비 고
				폭 (mm)	길이 (m)	너비 (m)	손상물량	단위	개소	종합물량	
1	20상	포장	포장 균열		1.0		1.00	m	1	1.00	
2	20상	포장	포장 균열		1.0		1.00	m	1	1.00	
3	20상	포장	포장 균열		1.0		1.00	m	1	1.00	
4	20상	포장	포장 균열		1.0		1.00	m	1	1.00	
5	19하	공동구	공동구 덮개파손				1.00	EA	1	1.00	
6	20상	공동구	공동구 덮개파손				1.00	EA	6	6.00	
7	20상	공동구	공동구 균열	0.3	1.5		1.50	m	1	1.50	
8	20상	공동구	공동구 덮개파손				1.00	EA	1	1.00	
9	20상	공동구	공동구 균열	0.3	1.5		1.50	m	1	1.50	
10	20상	공동구	공동구 덮개파손				1.00	EA	3	3.00	
11	20상	공동구	공동구 균열	0.3	1.5		1.50	m	1	1.50	
12	20상	공동구	공동구 덮개파손				1.00	EA	1	1.00	
13	20상	공동구	공동구 균열	0.5	1.5		1.50	m	1	1.50	
14	20상	공동구	공동구 덮개파손				1.00	EA	4	4.00	
15	20상	공동구	공동구 균열	0.5	1.5		1.50	m	1	1.50	
16											
17											
18											
19											
20											
21											
22											
23											
24											
25											
26											
27											
28											
29											
30											
31											
32											
33											
34											
35											
36

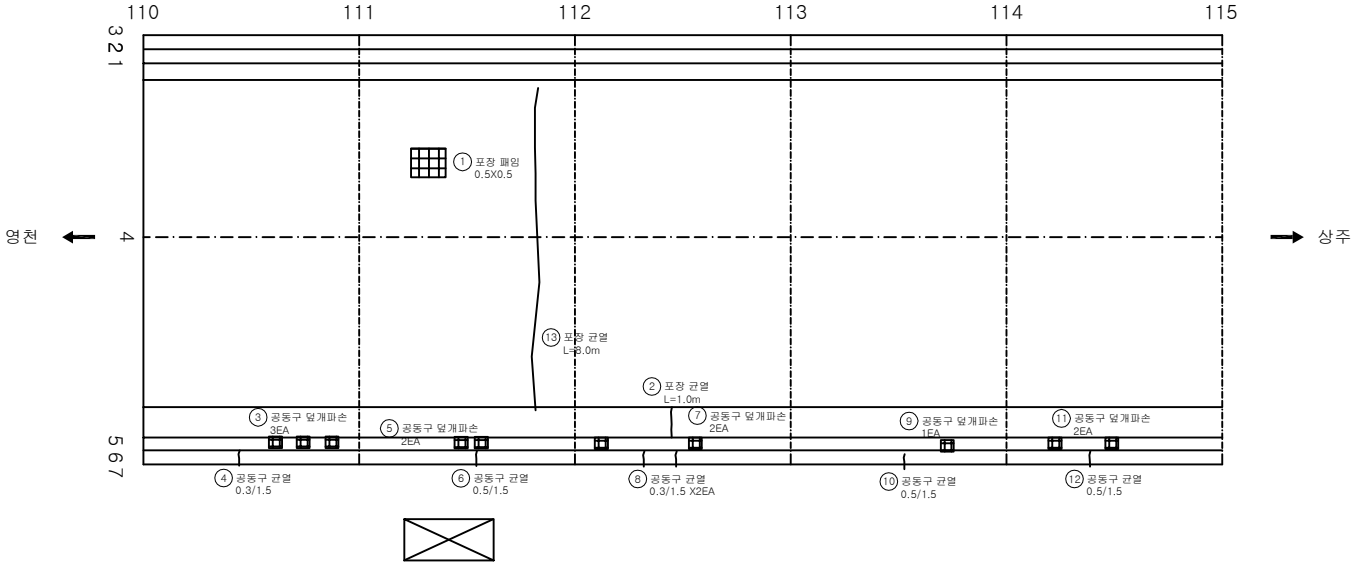
번호	발생년도	부재	손상내용	손상현황							비 고
				폭 (㎜)	길이 (m)	너비 (m)	손상물량	단위	개소	종합물량	
1	20상	포장	포장 패임		0.5	0.5	0.25	㎡	1	0.25	
2	20상	포장	포장 균열		1.0		1.00	m	1	1.00	
3	20상	공동구	공동구 덮개파손				1.00	EA	3	3.00	
4	20상	공동구	공동구 균열	0.3	1.5		1.50	m	1	1.50	
5	20상	공동구	공동구 덮개파손				1.00	EA	2	2.00	
6	20상	공동구	공동구 균열	0.5	1.5		1.50	m	1	1.50	
7	20상	공동구	공동구 덮개파손				1.00	EA	2	2.00	
8	20상	공동구	공동구 균열	0.3	1.5		1.50	m	2	3.00	
9	20상	공동구	공동구 덮개파손				1.00	EA	1	1.00	
10	20상	공동구	공동구 균열	0.5	1.5		1.50	m	1	1.50	
11	20상	공동구	공동구 덮개파손				1.00	EA	2	2.00	
12	20상	공동구	공동구 균열	0.5	1.5		1.50	m	1	1.50	
13	23하	포장	포장 균열		8.0		8.00	m	1	8.00	
14											
15											
16											
17											
18											
19											
20											
21											
22											
23											
24											
25											
26											
27											
28											
29											
30											
31											
32											
33											
34											
35											
36											
37											
38											
39

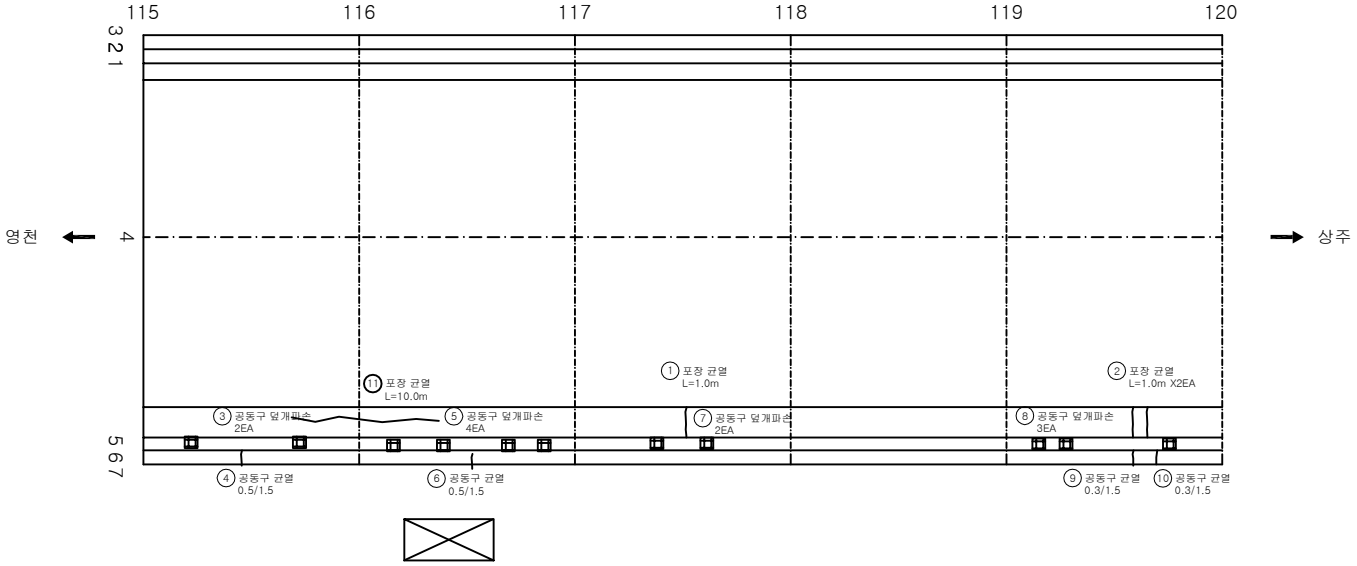
번호	발생년도	부재	손상내용	손상현황							비 고
				폭 (mm)	길이 (m)	너비 (m)	손상물량	단위	개소	종합물량	
1	20상	포장	포장 균열		1.0		1.00	m	1	1.00	
2	20상	포장	포장 균열		1.0		1.00	m	2	2.00	
3	20상	공동구	공동구 덮개파손				1.00	EA	2	2.00	
4	20상	공동구	공동구 균열	0.5	1.5		1.50	m	1	1.50	
5	20상	공동구	공동구 덮개파손				1.00	EA	4	4.00	
6	20상	공동구	공동구 균열	0.5	1.5		1.50	m	1	1.50	
7	20상	공동구	공동구 덮개파손				1.00	EA	2	2.00	
8	20상	공동구	공동구 덮개파손				1.00	EA	3	3.00	
9	20상	공동구	공동구 균열	0.3	1.5		1.50	m	1	1.50	
10	20상	공동구	공동구 균열	0.3	1.5		1.50	m	1	1.50	
11	23하	포장	포장 균열		10.0		10.00	m	1	10.00	
12											
13											
14											
15											
16											
17											
18											
19											
20											
21											
22											
23											
24											
25											
26											
27											
28											
29											
30											
31											
32											
33											
34											
35											
36											
37											
38											
39											
40

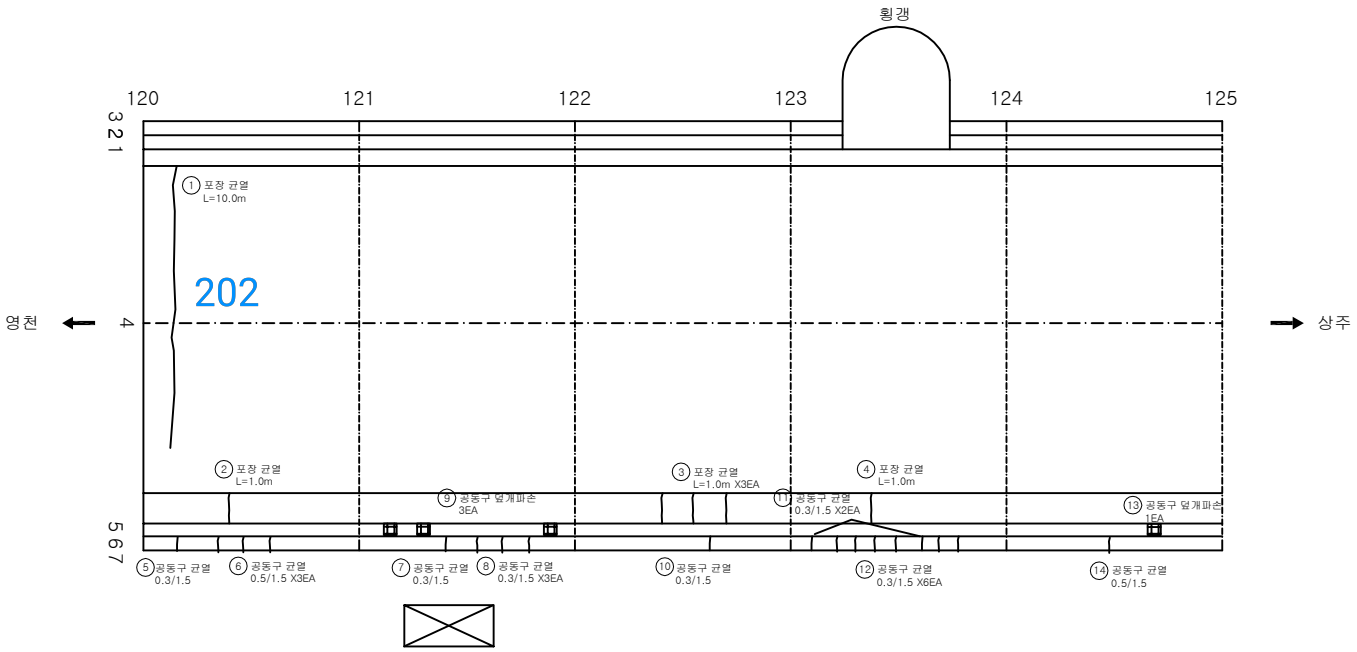
번호	발생년도	부재	손상내용	손상현황							비 고
				폭 (mm)	길이 (m)	너비 (m)	손상물량	단위	개소	종합물량	
1	20상	포장	포장 균열		10.0		10.00	m	1	10.00	
2	20상	포장	포장 균열		1.0		1.00	m	1	1.00	
3	20상	포장	포장 균열		1.0		1.00	m	3	3.00	
4	20상	포장	포장 균열		1.0		1.00	m	1	1.00	
5	20상	공동구	공동구 균열	0.3	1.5		1.50	m	1	1.50	
6	20상	공동구	공동구 균열	0.5	1.5		1.50	m	3	4.50	
7	20상	공동구	공동구 균열	0.3	1.5		1.50	m	1	1.50	
8	20상	공동구	공동구 균열	0.3	1.5		1.50	m	3	4.50	
9	20상	공동구	공동구 덮개파손				1.00	EA	3	3.00	
10	20상	공동구	공동구 균열	0.3	1.5		1.50	m	1	1.50	
11	20상	공동구	공동구 균열	0.3	1.5		1.50	m	2	3.00	
12	20상	공동구	공동구 균열	0.3	1.5		1.50	m	6	9.00	
13	20상	공동구	공동구 덮개파손				1.00	EA	1	1.00	
14	20상	공동구	공동구 균열	0.5	1.5		1.50	m	1	1.50	
15											
16											
17											
18											
19											
20											
21											
22											
23											
24											
25											
26											
27											
28											
29											
30											
31											
32											
33											
34											
35											
36											
37

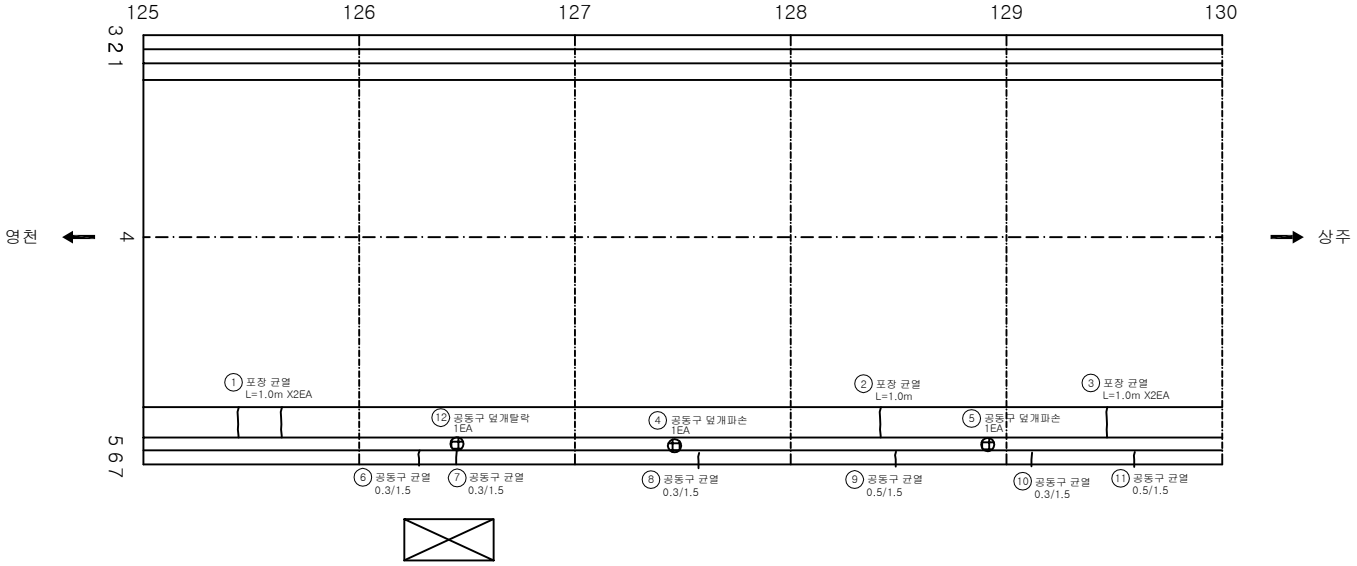
번호	발생년도	부재	손상내용	손상현황							비 고
				폭 (mm)	길이 (m)	너비 (m)	손상물량	단위	개소	종합물량	
1	20상	포장	포장 균열		1.0		1.00	m	2	2.00	
2	20상	포장	포장 균열		1.0		1.00	m	1	1.00	
3	20상	포장	포장 균열		1.0		1.00	m	2	2.00	
4	19하	공동구	공동구 덮개파손				1.00	EA	1	1.00	
5	19하	공동구	공동구 덮개파손				1.00	EA	1	1.00	
6	20상	공동구	공동구 균열	0.3	1.5		1.50	m	1	1.50	
7	20상	공동구	공동구 균열	0.3	1.5		1.50	m	1	1.50	
8	20상	공동구	공동구 균열	0.3	1.5		1.50	m	1	1.50	
9	20상	공동구	공동구 균열	0.5	1.5		1.50	m	1	1.50	
10	20상	공동구	공동구 균열	0.3	1.5		1.50	m	1	1.50	
11	20상	공동구	공동구 균열	0.5	1.5		1.50	m	1	1.50	
12	21상	공동구	공동구 덮개탈락				1.00	EA	1	1.00	
13											
14											
15											
16											
17											
18											
19											
20											
21											
22											
23											
24											
25											
26											
27											
28											
29											
30											
31											
32											
33											
34											
35											
36											
37											
38											
39											
40

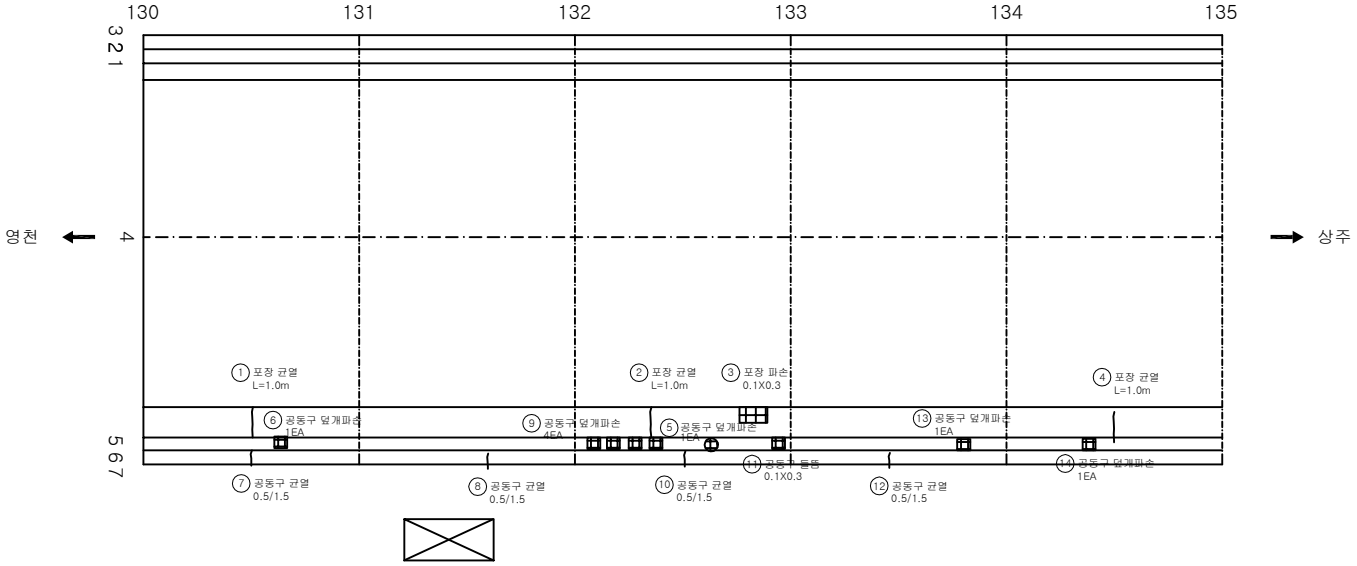
번호	발생년도	부재	손상내용	손상현황							비 고
				폭 (㎜)	길이 (m)	너비 (m)	손상물량	단위	개소	종합물량	
1	20상	포장	포장 균열		1.0		1.00	m	1	1.00	
2	20상	포장	포장 균열		1.0		1.00	m	1	1.00	
3	20상	포장	포장 파손		0.1	0.3	0.03	㎡	1	0.03	
4	20상	포장	포장 균열		1.0		1.00	m	1	1.00	
5	19하	공동구	공동구 덮개파손				1.00	EA	1	1.00	
6	20상	공동구	공동구 덮개파손				1.00	EA	1	1.00	
7	20상	공동구	공동구 균열	0.5	1.5		1.50	m	1	1.50	
8	20상	공동구	공동구 균열	0.5	1.5		1.50	m	1	1.50	
9	20상	공동구	공동구 덮개파손				1.00	EA	4	4.00	
10	20상	공동구	공동구 균열	0.5	1.5		1.50	m	1	1.50	
11	20상	공동구	공동구 들뜸		0.1	0.3	0.03	㎡	1	0.03	
12	20상	공동구	공동구 균열	0.5	1.5		1.50	m	1	1.50	
13	20상	공동구	공동구 덮개파손				1.00	EA	1	1.00	
14	20상	공동구	공동구 덮개파손				1.00	EA	1	1.00	
15											
16											
17											
18											
19											
20											
21											
22											
23											
24											
25											
26											
27											
28											
29											
30											
31											
32											
33											
34											
35											
36											
37

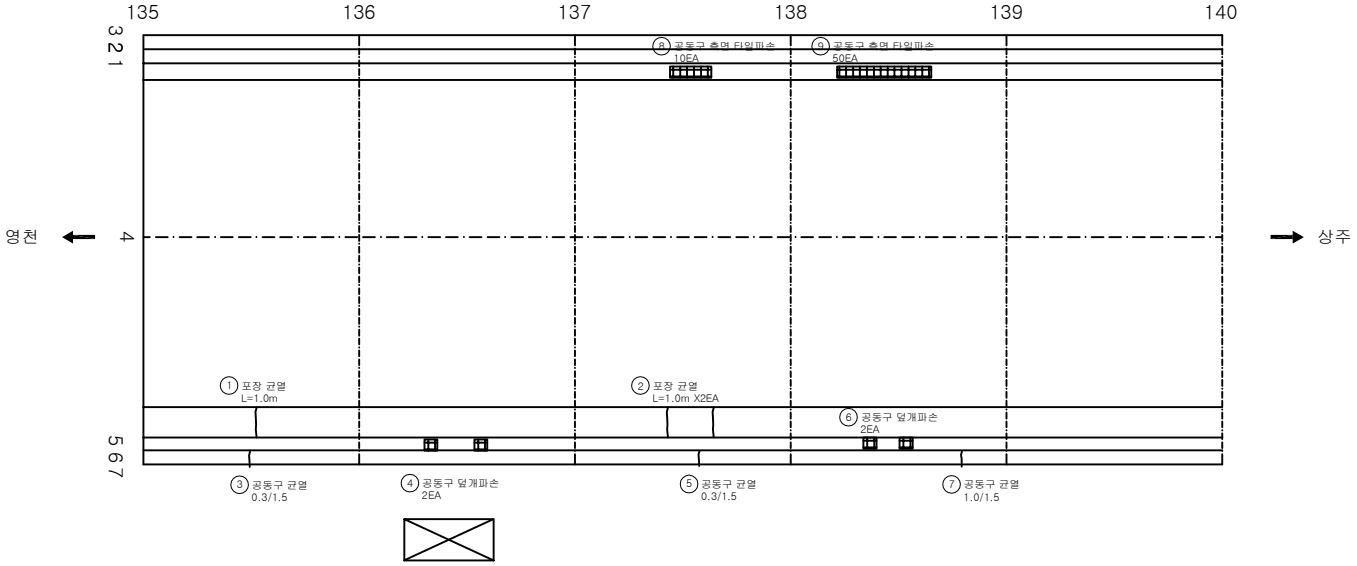
번호	발생년도	부재	손상내용	손상현황							비 고
				폭 (mm)	길이 (m)	너비 (m)	손상물량	단위	개소	종합물량	
1	20상	포장	포장 균열		1.0		1.00	m	1	1.00	
2	20상	포장	포장 균열		1.0		1.00	m	2	2.00	
3	20상	공동구	공동구 균열	0.3	1.5		1.50	m	1	1.50	
4	20상	공동구	공동구 덮개파손				1.00	EA	2	2.00	
5	20상	공동구	공동구 균열	0.3	1.5		1.50	m	1	1.50	
6	20상	공동구	공동구 덮개파손				1.00	EA	2	2.00	
7	20상	공동구	공동구 균열	1.0	1.5		1.50	m	1	1.50	
8	23하	공동구	공동구 측면 타일파손				1.00	EA	10	10.00	
9	23하	공동구	공동구 측면 타일파손				1.00	EA	50	50.00	
10											
11											
12											
13											
14											
15											
16											
17											
18											
19											
20											
21											
22											
23											
24											
25											
26											
27											
28											
29											
30											
31											
32											
33											
34											
35											
36											
37											
38											
39											
40

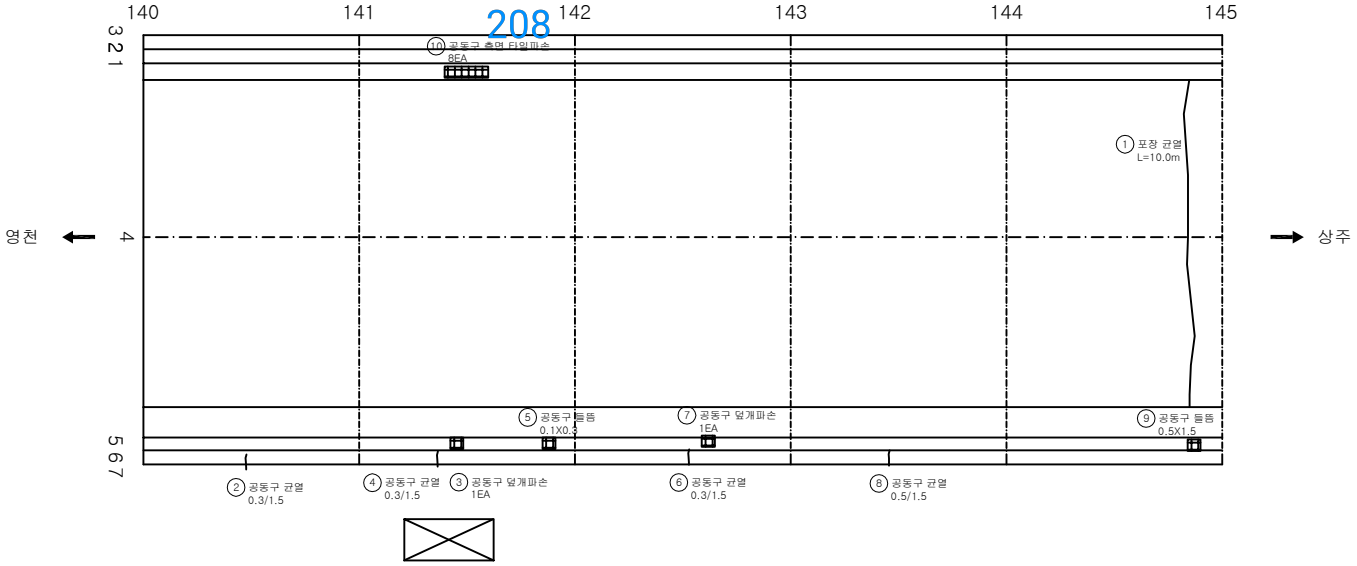
번호	발생년도	부재	손상내용	손상현황							비 고
				폭 (㎜)	길이 (m)	너비 (m)	손상물량	단위	개소	종합물량	
1	19하	포장	포장 균열		10.0		10.00	m	1	10.00	
2	20상	공동구	공동구 균열	0.3	1.5		1.50	m	1	1.50	
3	20상	공동구	공동구 덮개파손				1.00	EA	1	1.00	
4	20상	공동구	공동구 균열	0.3	1.5		1.50	m	1	1.50	
5	20상	공동구	공동구 들뜸		0.1	0.3	0.03	㎡	1	0.03	
6	20상	공동구	공동구 균열	0.3	1.5		1.50	m	1	1.50	
7	20상	공동구	공동구 덮개파손				1.00	EA	1	1.00	
8	20상	공동구	공동구 균열	0.5	1.5		1.50	m	1	1.50	
9	20상	공동구	공동구 들뜸		0.5	1.5	0.75	㎡	1	0.75	
10	23하	공동구	공동구 측면 타일파손				1.00	EA	8	8.00	
11											
12											
13											
14											
15											
16											
17											
18											
19											
20											
21											
22											
23											
24											
25											
26											
27											
28											
29											
30											
31											
32											
33											
34											
35											
36											
37											
38											
39											
40

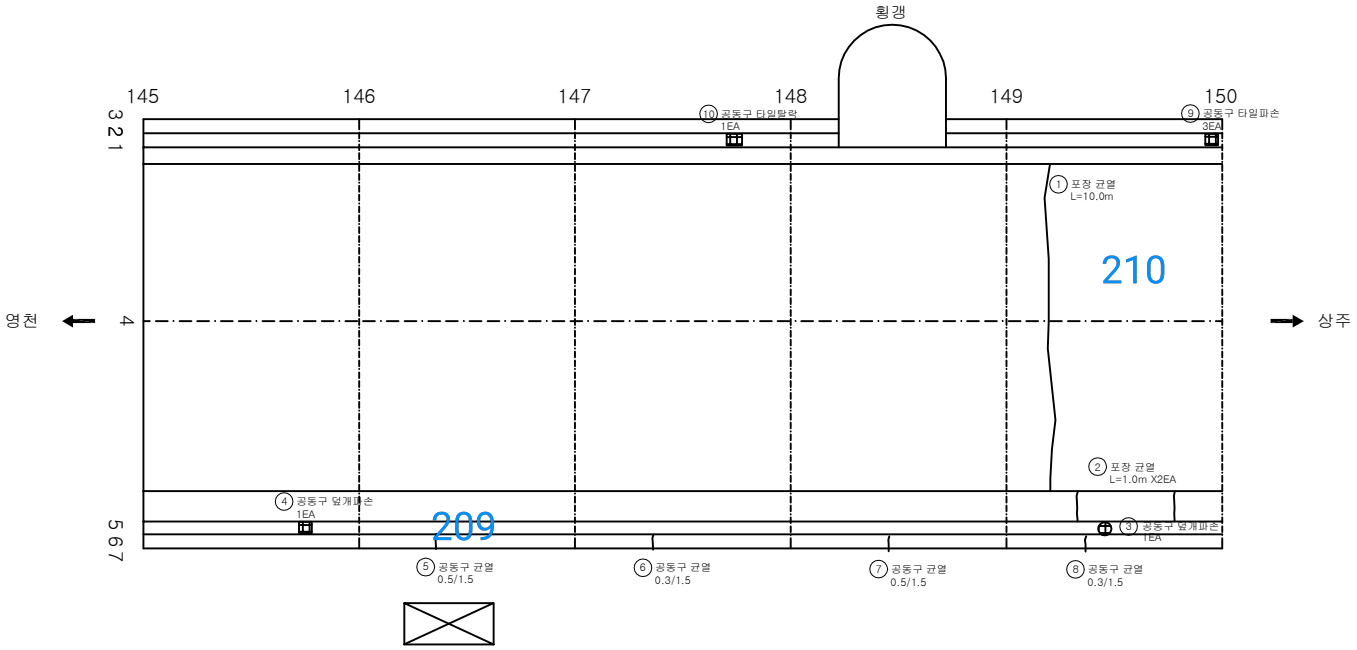
번호	발생년도	부재	손상내용	손상현황							비 고
				폭 (mm)	길이 (m)	너비 (m)	손상물량	단위	개소	종합물량	
1	20상	포장	포장 균열		10.0		10.00	m	1	10.00	
2	20상	포장	포장 균열		1.0		1.00	m	2	2.00	
3	19하	공동구	공동구 덮개파손				1.00	EA	1	1.00	
4	20상	공동구	공동구 덮개파손				1.00	EA	1	1.00	
5	20상	공동구	공동구 균열	0.5	1.5		1.50	m	1	1.50	
6	20상	공동구	공동구 균열	0.3	1.5		1.50	m	1	1.50	
7	20상	공동구	공동구 균열	0.5	1.5		1.50	m	1	1.50	
8	20상	공동구	공동구 균열	0.3	1.5		1.50	m	1	1.50	
9	21하	공동구	공동구 타일파손				1.00	EA	3	3.00	
10	23하	공동구	공동구 타일탈락				1.00	EA	1	1.00	
11											
12											
13											
14											
15											
16											
17											
18											
19											
20											
21											
22											
23											
24											
25											
26											
27											
28											
29											
30											
31											
32											
33											
34											
35											
36											
37											
38											
39											
40

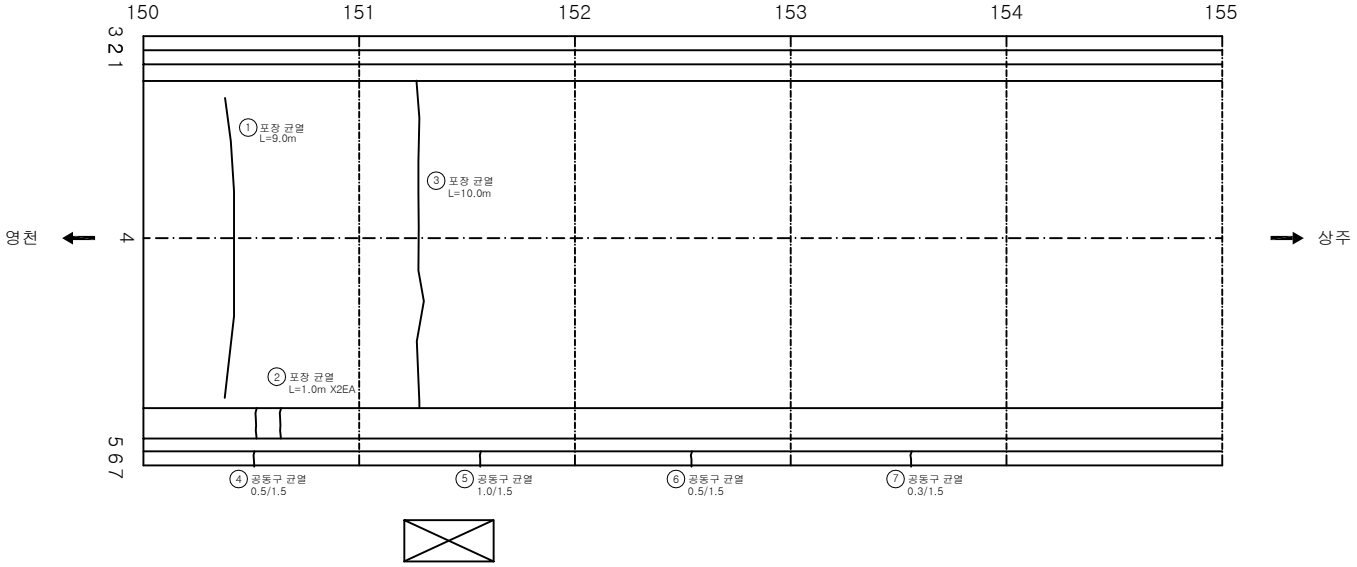
번호	발생년도	부재	손상내용	손상현황							비 고
				폭 (mm)	길이 (m)	너비 (m)	손상물량	단위	개소	종합물량	
1	19하	포장	포장 균열		9.0		9.00	m	1	9.00	
2	20상	포장	포장 균열		1.0		1.00	m	2	2.00	
3	20상	포장	포장 균열		10.0		10.00	m	1	10.00	
4	20상	공동구	공동구 균열	0.5	1.5		1.50	m	1	1.50	
5	20상	공동구	공동구 균열	1.0	1.5		1.50	m	1	1.50	
6	20상	공동구	공동구 균열	0.5	1.5		1.50	m	1	1.50	
7	20상	공동구	공동구 균열	0.3	1.5		1.50	m	1	1.50	
8											
9											
10											
11											
12											
13											
14											
15											
16											
17											
18											
19											
20											
21											
22											
23											
24											
25											
26											
27											
28											
29											
30											
31											
32											
33											
34											
35											
36											
37											
38											
39											
40

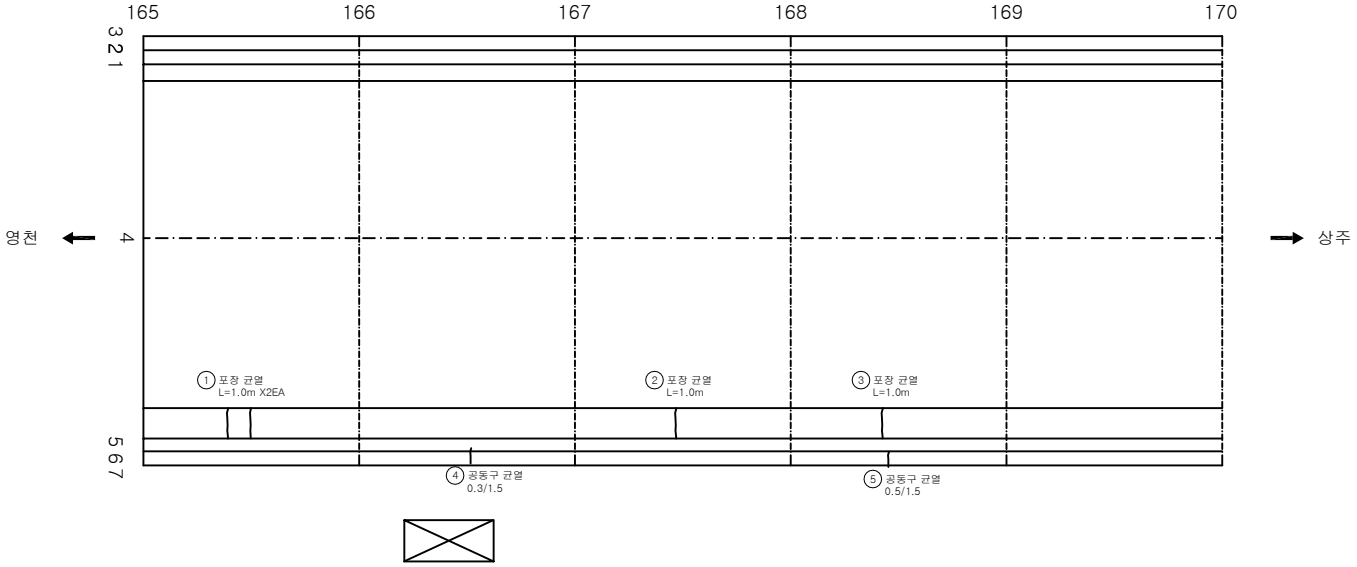
번호	발생년도	부재	손상내용	손상현황							비 고
				폭 (mm)	길이 (m)	너비 (m)	손상물량	단위	개소	종합물량	
1	20상	포장	포장 균열		1.0		1.00	m	2	2.00	
2	20상	포장	포장 균열		1.0		1.00	m	1	1.00	
3	20상	포장	포장 균열		1.0		1.00	m	1	1.00	
4	20상	공동구	공동구 균열	0.3	1.5		1.50	m	1	1.50	
5	20상	공동구	공동구 균열	0.5	1.5		1.50	m	1	1.50	
6											
7											
8											
9											
10											
11											
12											
13											
14											
15											
16											
17											
18											
19											
20											
21											
22											
23											
24											
25											
26											
27											
28											
29											
30											
31											
32											
33											
34											
35											
36											
37											
38											
39											
40

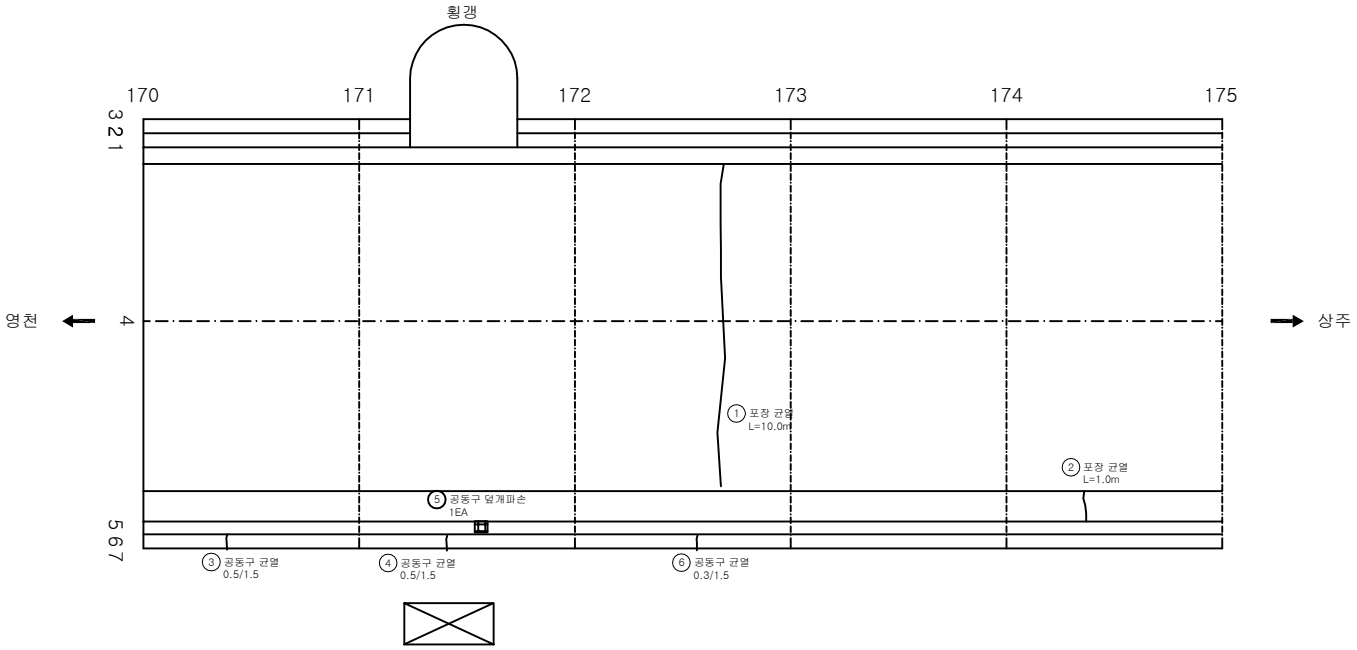
번호	발생년도	부재	손상내용	손상현황							비 고
				폭 (mm)	길이 (m)	너비 (m)	손상물량	단위	개소	종합물량	
1	20상	포장	포장 균열		10.0		10.00	m	1	10.00	
2	20상	포장	포장 균열		1.0		1.00	m	1	1.00	
3	20상	공동구	공동구 균열	0.5	1.5		1.50	m	1	1.50	
4	20상	공동구	공동구 균열	0.5	1.5		1.50	m	1	1.50	
5	20상	공동구	공동구 덮개파손				1.00	EA	1	1.00	
6	20상	공동구	공동구 균열	0.3	1.5		1.50	m	1	1.50	
7											
8											
9											
10											
11											
12											
13											
14											
15											
16											
17											
18											
19											
20											
21											
22											
23											
24											
25											
26											
27											
28											
29											
30											
31											
32											
33											
34											
35											
36											
37											
38											
39											
40

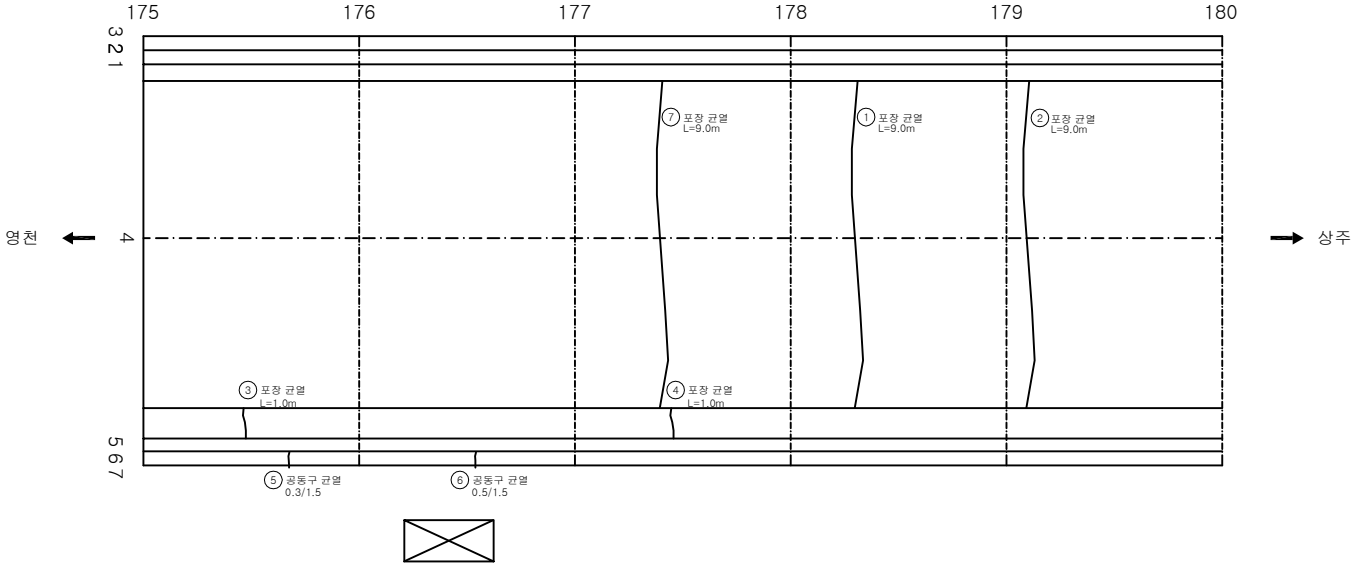
번호	발생년도	부재	손상내용	손상현황							비 고
				폭 (mm)	길이 (m)	너비 (m)	손상물량	단위	개소	종합물량	
1	19하	포장	포장 균열		9.0		9.00	m	1	9.00	
2	19하	포장	포장 균열		9.0		9.00	m	1	9.00	
3	20상	포장	포장 균열		1.0		1.00	m	1	1.00	
4	20상	포장	포장 균열		1.0		1.00	m	1	1.00	
5	20상	공동구	공동구 균열	0.3	1.5		1.50	m	1	1.50	
6	20상	공동구	공동구 균열	0.5	1.5		1.50	m	1	1.50	
7	23하	포장	포장 균열		9.0		9.00	m	1	9.00	
8											
9											
10											
11											
12											
13											
14											
15											
16											
17											
18											
19											
20											
21											
22											
23											
24											
25											
26											
27											
28											
29											
30											
31											
32											
33											
34											
35											
36											
37											
38											
39											
40

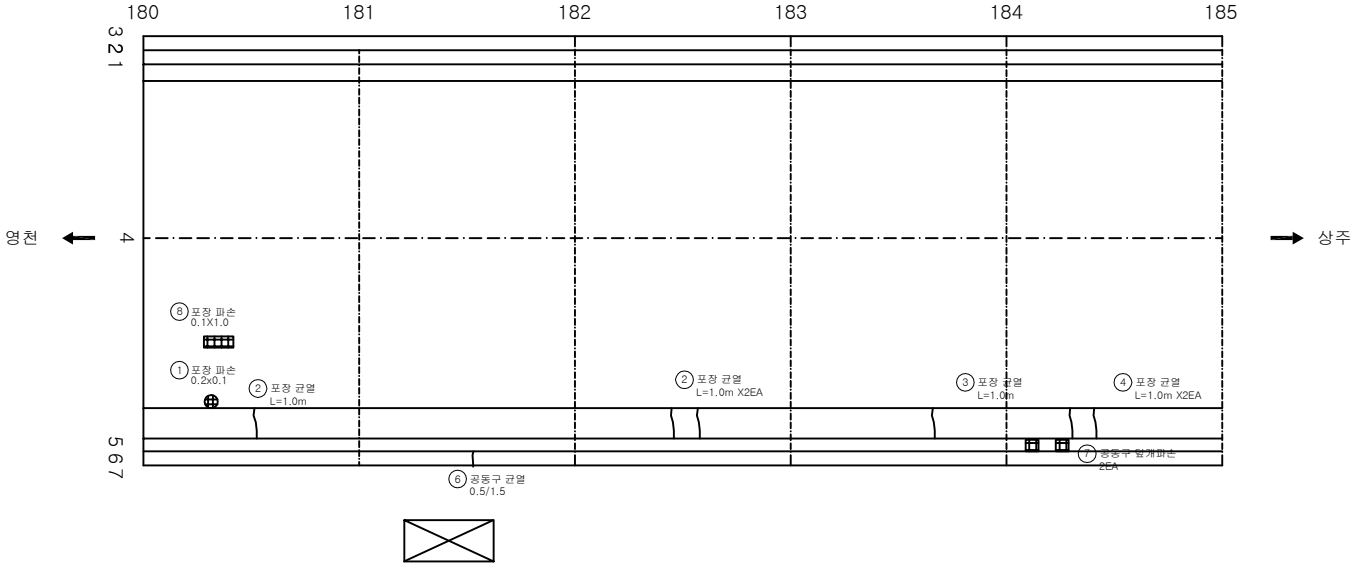
번호	발생년도	부재	손상내용	손상현황							비 고
				폭 (mm)	길이 (m)	너비 (m)	손상물량	단위	개소	종합물량	
1	19하	포장	포장 파손		0.2	0.1	0.02	㎡	1	0.02	
2	20상	포장	포장 균열		1.0		1.00	m	1	1.00	
3	20상	포장	포장 균열		1.0		1.00	m	2	2.00	
4	20상	포장	포장 균열		1.0		1.00	m	1	1.00	
5	20상	포장	포장 균열		1.0		1.00	m	2	2.00	
6	20상	공동구	공동구 균열	0.5	1.5		1.50	m	1	1.50	
7	20상	공동구	공동구 덮개파손				1.00	EA	1	1.00	
8	23하	포장	포장 파손		0.1	1.0	0.10	㎡	1	0.10	손상증가
9											
10											
11											
12											
13											
14											
15											
16											
17											
18											
19											
20											
21											
22											
23											
24											
25											
26											
27											
28											
29											
30											
31											
32											
33											
34											
35											
36											
37											
38											
39											
40

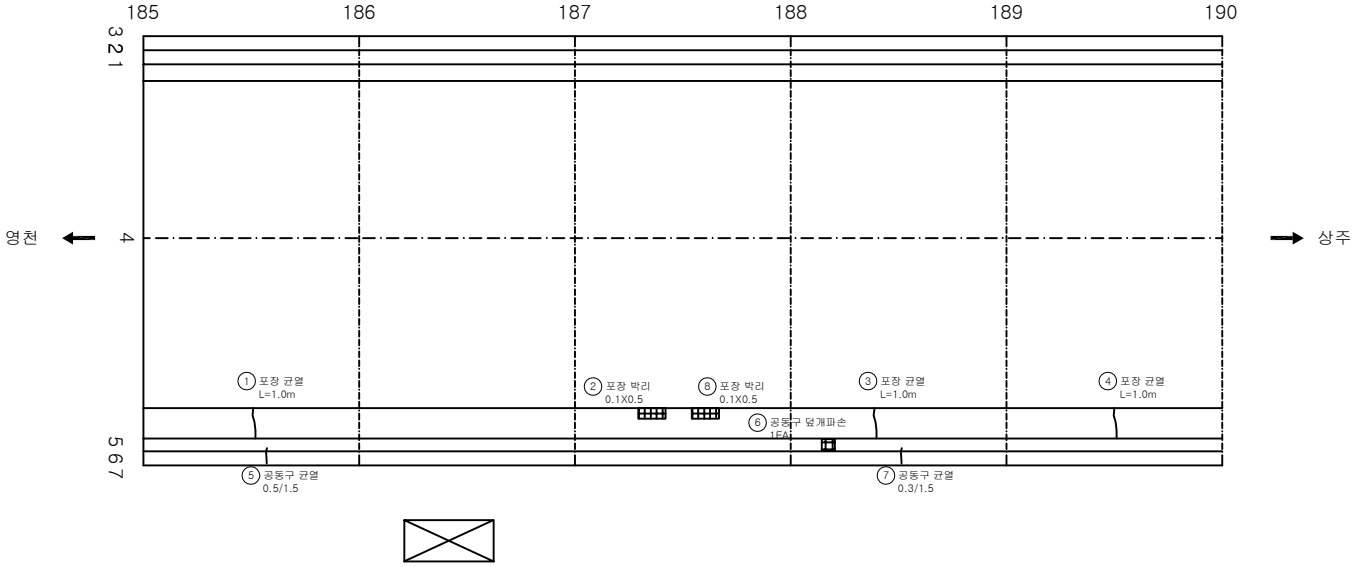
번호	발생년도	부재	손상내용	손상현황							비 고
				폭 (mm)	길이 (m)	너비 (m)	손상물량	단위	개소	종합물량	
1	20상	포장	포장 균열		1.0		1.00	m	1	1.00	
2	20상	포장	포장 박리		0.1	0.5	0.05	㎡	1	0.05	
3	20상	포장	포장 균열		1.0		1.00	m	1	1.00	
4	20상	포장	포장 균열		1.0		1.00	m	1	1.00	
5	20상	공동구	공동구 균열	0.5	1.5		1.50	m	1	1.50	
6	20상	공동구	공동구 덮개파손				1.00	EA	1	1.00	
7	20상	공동구	공동구 균열	0.3	1.5		1.50	m	1	1.50	
8	23하	포장	포장 박리		0.1	0.5	0.05	㎡	1	0.05	
9											
10											
11											
12											
13											
14											
15											
16											
17											
18											
19											
20											
21											
22											
23											
24											
25											
26											
27											
28											
29											
30											
31											
32											
33											
34											
35											
36											
37											
38											
39											
40

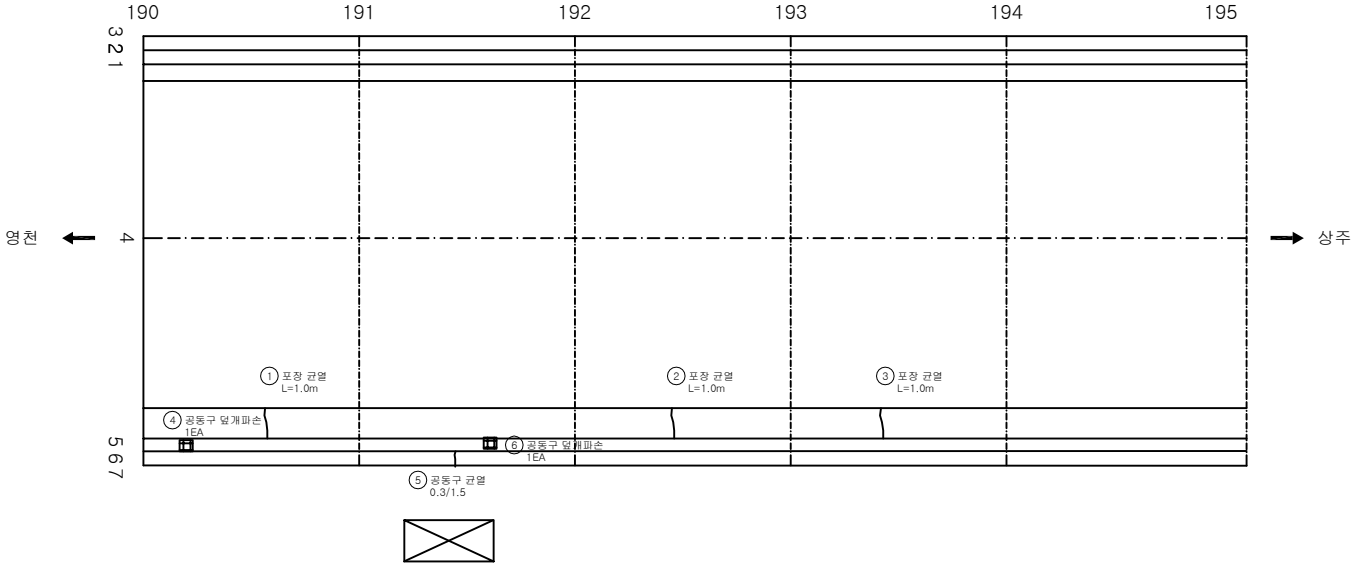
번호	발생년도	부재	손상내용	손상현황							비 고
				폭 (mm)	길이 (m)	너비 (m)	손상물량	단위	개소	종합물량	
1	20상	포장	포장 균열		1.0		1.00	m	1	1.00	
2	20상	포장	포장 균열		1.0		1.00	m	1	1.00	
3	20상	포장	포장 균열		1.0		1.00	m	1	1.00	
4	20상	공동구	공동구 덮개파손				1.00	EA	1	1.00	
5	20상	공동구	공동구 균열	0.3	1.5		1.50	m	1	1.50	
6	20상	공동구	공동구 덮개파손				1.00	EA	1	1.00	
7											
8											
9											
10											
11											
12											
13											
14											
15											
16											
17											
18											
19											
20											
21											
22											
23											
24											
25											
26											
27											
28											
29											
30											
31											
32											
33											
34											
35											
36											
37											
38											
39											
40

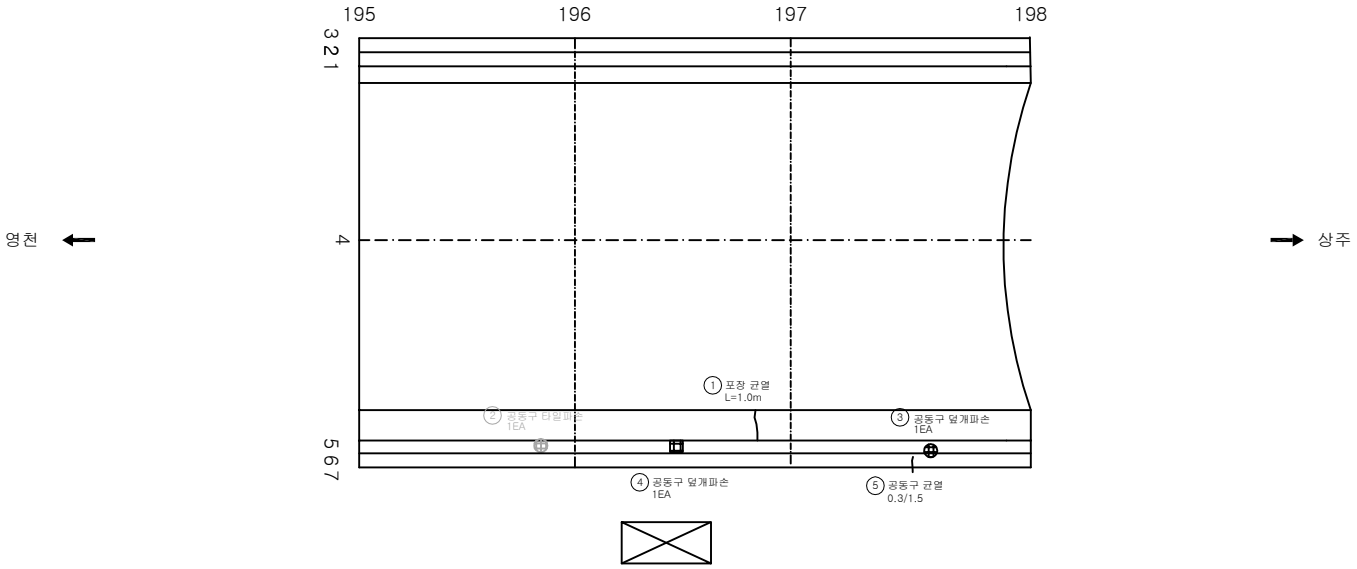
번호	발생년도	부재	손상내용	손상현황							비 고
				폭 (mm)	길이 (m)	너비 (m)	손상물량	단위	개소	종합물량	
1	20상	포장	포장 균열		1.0		1.00	m	1	1.00	
2	19하	공동구	공동구 타일파손				1.00	EA	1	1.00	23'하 보수
3	19하	공동구	공동구 덮개파손				1.00	EA	1	1.00	
4	20상	공동구	공동구 덮개파손				1.00	EA	1	1.00	
5	20상	공동구	공동구 균열	0.3	1.5		1.50	m	1	1.50	
6											
7											
8											
9											
10											
11											
12											
13											
14											
15											
16											
17											
18											
19											
20											
21											
22											
23											
24											
25											
26											
27											
28											
29											
30											
31											
32											
33											
34											
35											
36											
37											
38											
39											
40

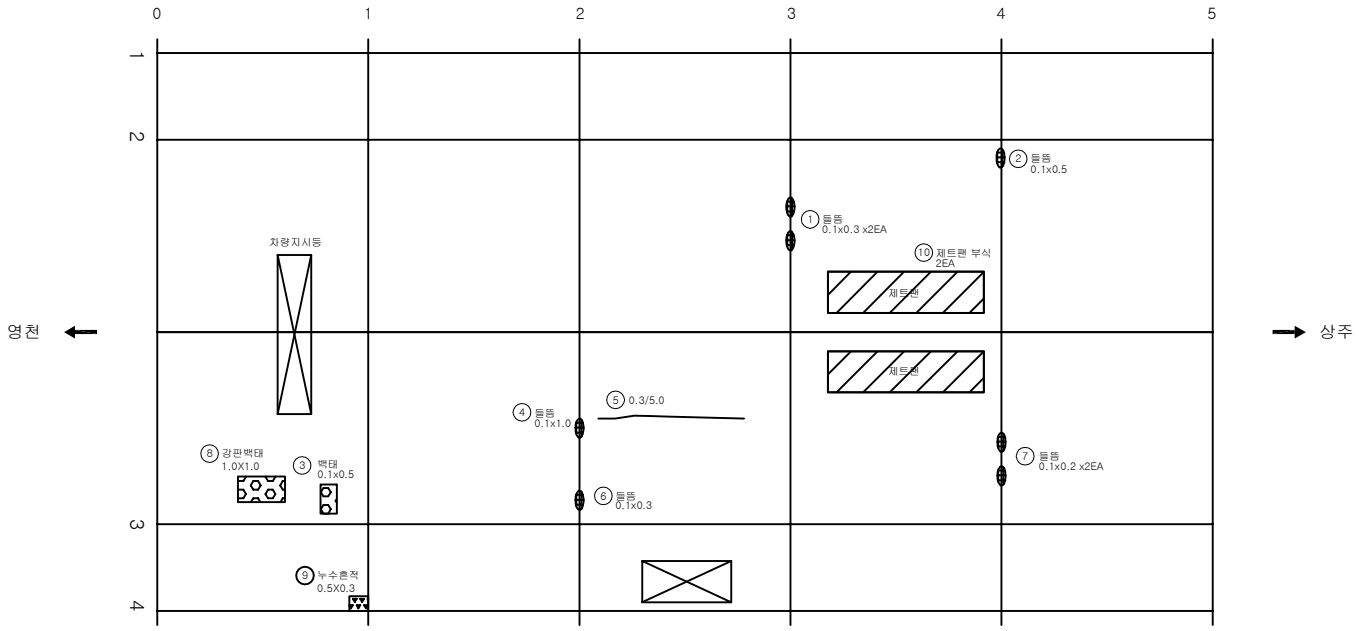
번호	발생년도	부재	손상내용	손상현황							비 고
				폭 (㎜)	길이 (m)	너비 (m)	손상물량	단위	개소	종합물량	
1	19하	천단부	들뜸		0.1	0.3	0.03	㎡	2	0.06	
2	19하	천단부	들뜸		0.1	0.5	0.05	㎡	1	0.05	
3	19하	천단부	백태		0.1	0.5	0.05	㎡	1	0.05	
4	19하	천단부	들뜸		0.1	1.0	0.10	㎡	1	0.10	
5	19하	천단부	균열(Cw=0.3㎜이상)	0.3	5.0		5.00	m	1	5.00	
6	19하	천단부	들뜸		0.1	0.3	0.03	㎡	1	0.03	
7	19하	천단부	들뜸		0.1	0.2	0.02	㎡	2	0.04	
8	20상	천단부	강판 백태		1.0	1.0	1.00	㎡	1	1.00	
9	23하	측벽부	누수흔적		0.5	0.3	0.15	㎡	1	0.15	
10	25하	부대시설	제트팬 부식				1.00	EA	2	2.00	
11											
12											
13											
14											
15											
16											
17											
18											
19											
20											
21											
22											
23											
24											
25											
26											
27											
28											
29											
30											
31											
32											
33											
34											
35											
36											
37											
38											
39											
40

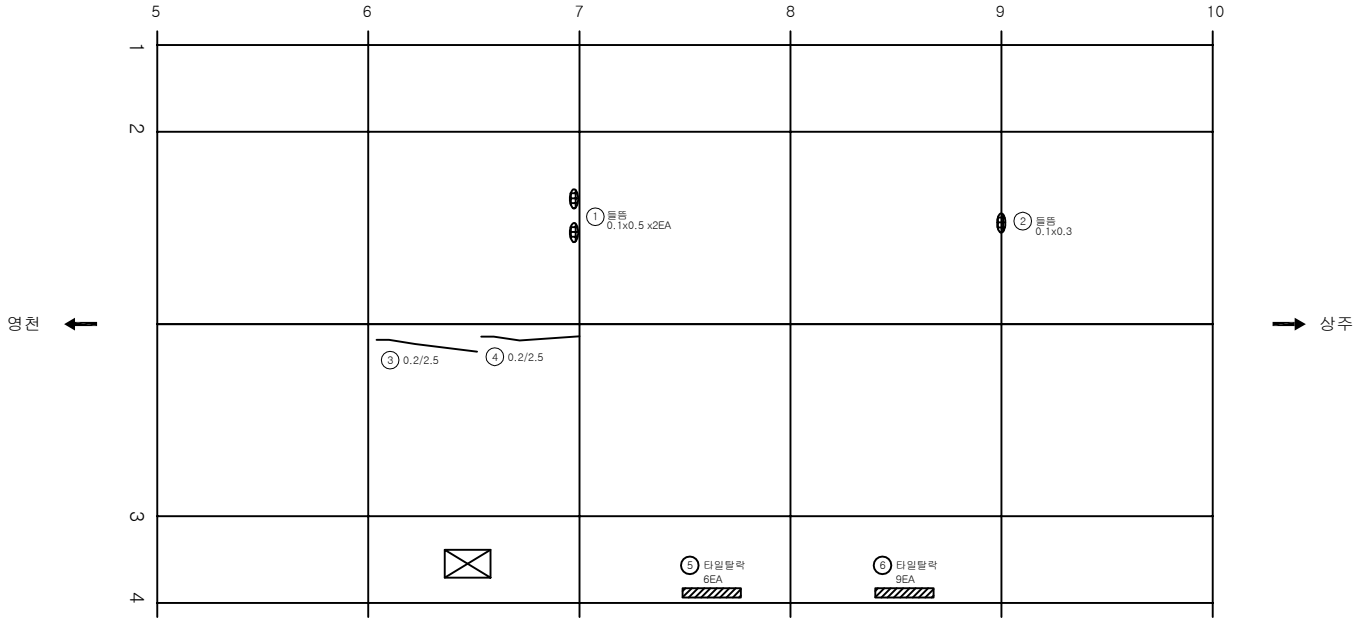
번호	발생년도	부재	손상내용	손상현황							비 고
				폭 (㎜)	길이 (m)	너비 (m)	손상물량	단위	개소	종합물량	
1	19하	천단부	들뜸		0.1	0.5	0.05	㎡	2	0.10	
2	19하	천단부	들뜸		0.1	0.3	0.03	㎡	1	0.03	
3	19하	천단부	균열(Cw=0.3㎜미만)	0.2	2.5		2.50	m	1	2.50	
4	21하	천단부	균열(Cw=0.3㎜미만)	0.2	2.5		2.50	m	1	2.50	
5	23하	측벽부	타일탈락				1.00	EA	6	6.00	
6	23하	측벽부	타일탈락				1.00	EA	9	9.00	
7											
8											
9											
10											
11											
12											
13											
14											
15											
16											
17											
18											
19											
20											
21											
22											
23											
24											
25											
26											
27											
28											
29											
30											
31											
32											
33											
34											
35											
36											
37											
38											
39											
40

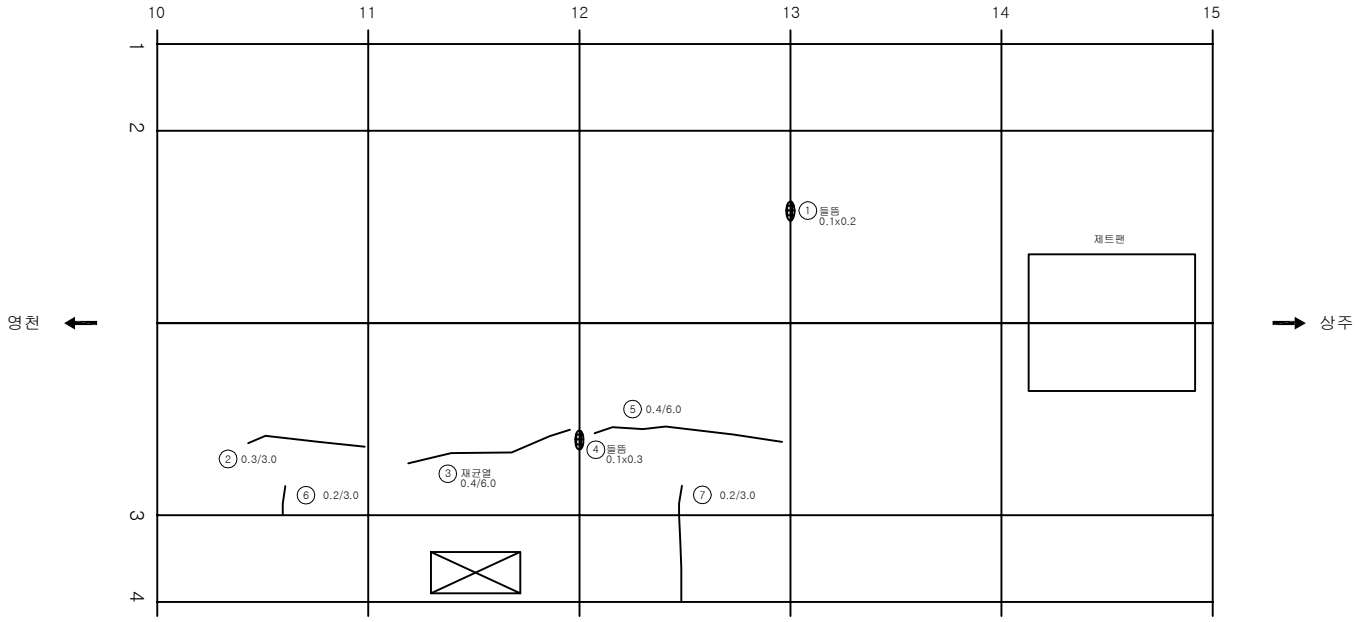
번호	발생년도	부재	손상내용	손상현황							비 고
				폭 (㎜)	길이 (m)	너비 (m)	손상물량	단위	개소	종합물량	
1	19하	천단부	들뜸		0.1	0.2	0.02	㎡	1	0.02	
2	19하	천단부	균열(Cw=0.3㎜이상)	0.3	3.0		3.00	m	1	3.00	
3	19하	천단부	재균열(Cw=0.3㎜이상)	0.4	6.0		6.00	m	1	6.00	
4	19하	천단부	들뜸		0.1	0.3	0.03	㎡	1	0.03	
5	19하	천단부	균열(Cw=0.3㎜이상)	0.4	6.0		6.00	m	1	6.00	
6	19하	측벽부	균열(Cw=0.3㎜미만)	0.2	3.0		3.00	m	1	3.00	
7	21하	측벽부	균열(Cw=0.3㎜미만)	0.2	3.0		3.00	m	1	3.00	
8											
9											
10											
11											
12											
13											
14											
15											
16											
17											
18											
19											
20											
21											
22											
23											
24											
25											
26											
27											
28											
29											
30											
31											
32											
33											
34											
35											
36											
37											
38											
39											
40

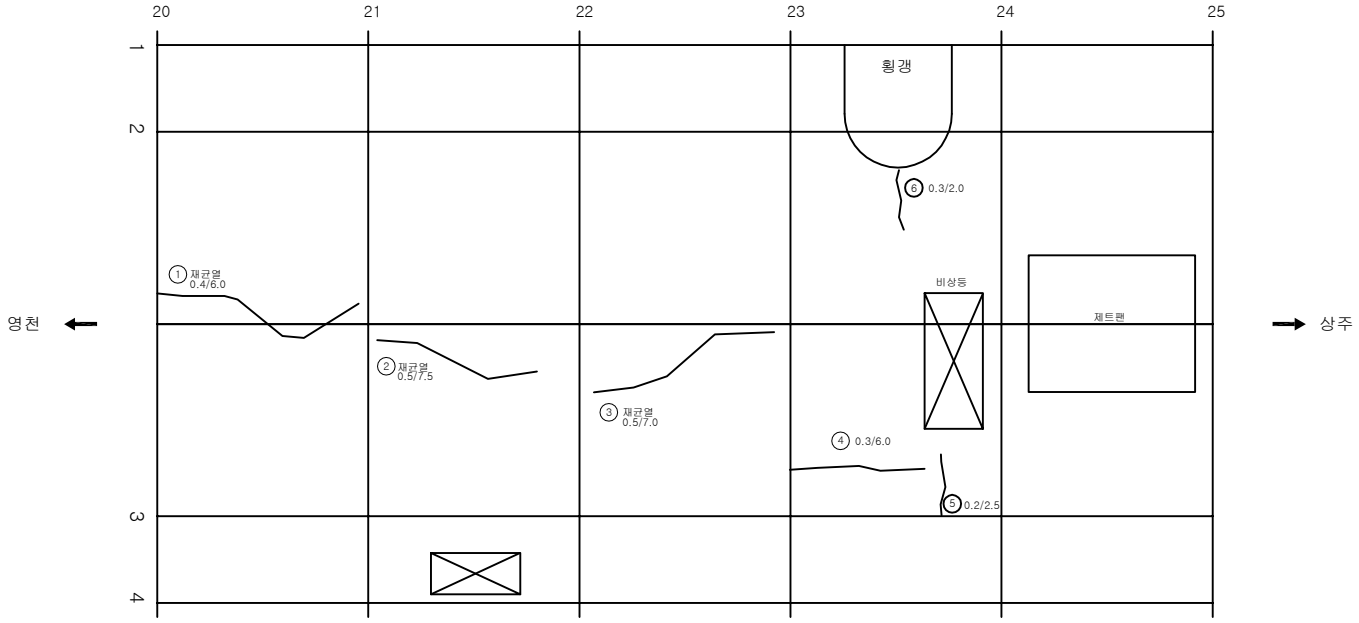
번호	발생년도	부재	손상내용	손상현황							비 고
				폭 (㎜)	길이 (m)	너비 (m)	손상물량	단위	개소	종합물량	
1	19하	천단부	재균열(Cw=0.3㎜이상)	0.4	6.0		6.00	m	1	6.00	
2	19하	천단부	재균열(Cw=0.5㎜이상)	0.5	7.5		7.50	m	1	7.50	
3	19하	천단부	재균열(Cw=0.5㎜이상)	0.5	7.0		7.00	m	1	7.00	
4	21하	천단부	균열(Cw=0.3㎜이상)	0.3	6.0		6.00	m	1	6.00	
5	23하	천단부	균열(Cw=0.3㎜미만)	0.2	2.5		2.50	m	1	2.50	
6	25하	천단부	균열(Cw=0.3㎜이상)	0.3	2.0		2.00	m	1	2.00	
7											
8											
9											
10											
11											
12											
13											
14											
15											
16											
17											
18											
19											
20											
21											
22											
23											
24											
25											
26											
27											
28											
29											
30											
31											
32											
33											
34											
35											
36											
37											
38											
39											
40
