상주영천고속도로 2024~2025년 시설물 안전점검 용역
(2024년 상반기 정기안전점검)

외 관 조 사 망 도

평호터널(상주방향)

2024.06

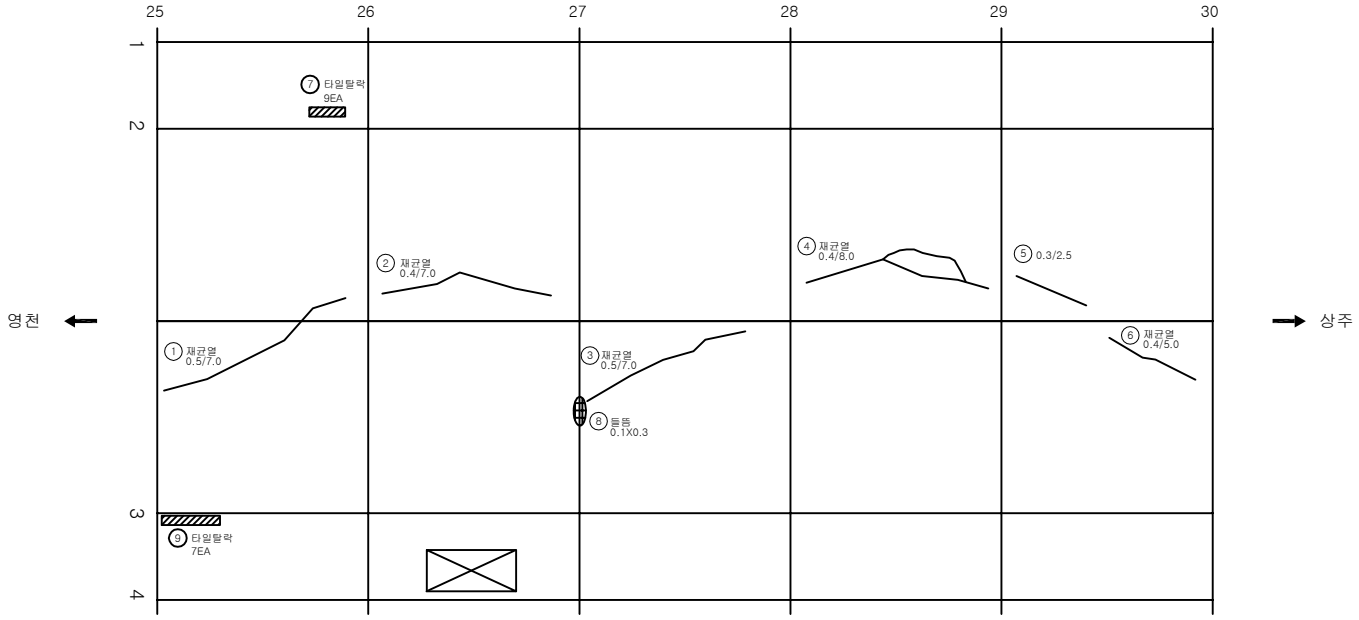
번호	발생년도	부재	손상내용	손상현황							비 고
				폭 (㎜)	길이 (m)	너비 (m)	손상물량	단위	개소	종합물량	
1	19하	천단부	재균열(Cw=0.5㎜이상)	0.5	7.0		7.00	m	1	7.00	
2	19하	천단부	재균열(Cw=0.3㎜이상)	0.4	7.0		7.00	m	1	7.00	
3	19하	천단부	재균열(Cw=0.5㎜이상)	0.5	7.0		7.00	m	1	7.00	
4	19하	천단부	재균열(Cw=0.3㎜이상)	0.4	8.0		8.00	m	1	8.00	
5	19하	천단부	균열(Cw=0.3㎜이상)	0.3	2.5		2.50	m	1	2.50	
6	19하	천단부	재균열(Cw=0.3㎜이상)	0.4	5.0		5.00	m	1	5.00	
7	23하	측벽부	타일탈락				1.00	EA	9	9.00	손상증가
8	23하	천단부	들뜸		0.1	0.3	0.03	㎡	1	0.03	
9	24상	측벽부	타일탈락				1.00	EA	7	7.00	
10											
11											
12											
13											
14											
15											
16											
17											
18											
19											
20											
21											
22											
23											
24											
25											
26											
27											
28											
29											
30											
31											
32											
33											
34											
35											
36											
37											
38											
39											
40

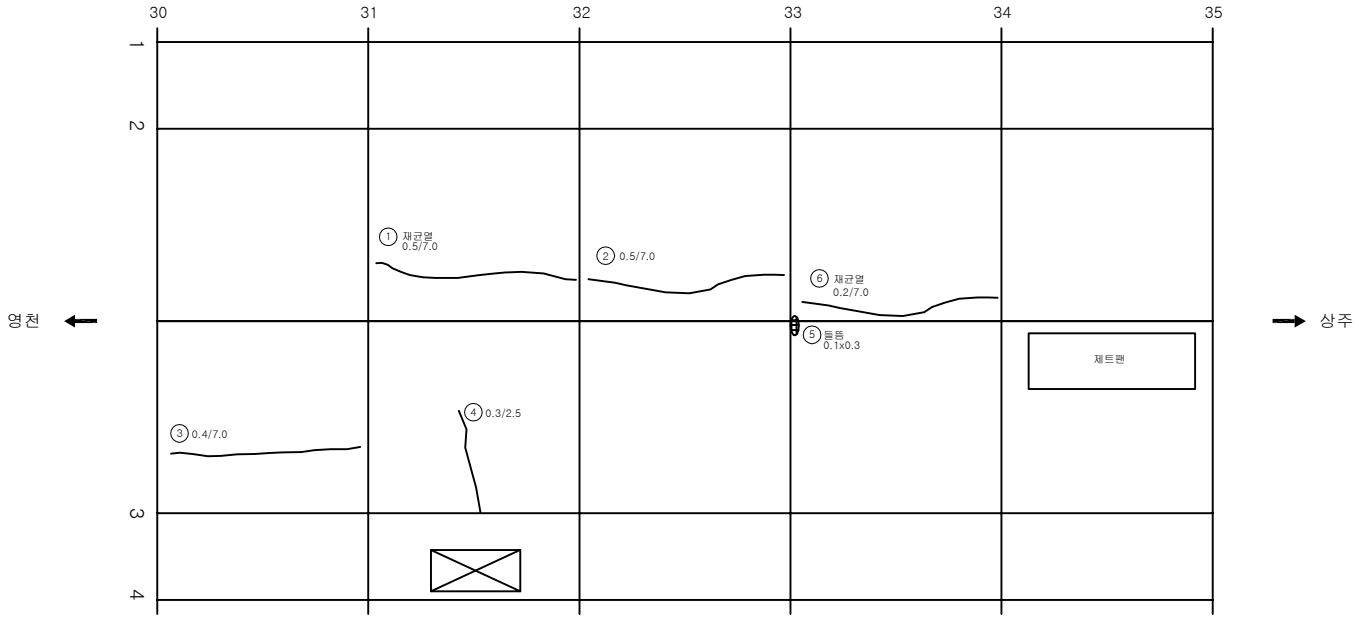
번호	발생년도	부재	손상내용	손상현황							비 고
				폭 (㎜)	길이 (m)	너비 (m)	손상물량	단위	개소	종합물량	
1	19하	천단부	재균열(Cw=0.5㎜이상)	0.5	7.0		7.00	m	1	7.00	
2	19하	천단부	균열(Cw=0.5㎜이상)	0.5	7.0		7.00	m	1	7.00	
3	19하	천단부	균열(Cw=0.3㎜이상)	0.4	7.0		7.00	m	1	7.00	
4	19하	천단부	균열(Cw=0.3㎜이상)	0.3	2.5		2.50	m	1	2.50	
5	19하	천단부	들뜸		0.1	0.3	0.03	㎡	1	0.03	
6	21하	천단부	재균열(Cw=0.3㎜미만)	0.2	7.0		7.00	m	1	7.00	
7											
8											
9											
10											
11											
12											
13											
14											
15											
16											
17											
18											
19											
20											
21											
22											
23											
24											
25											
26											
27											
28											
29											
30											
31											
32											
33											
34											
35											
36											
37											
38											
39											
40

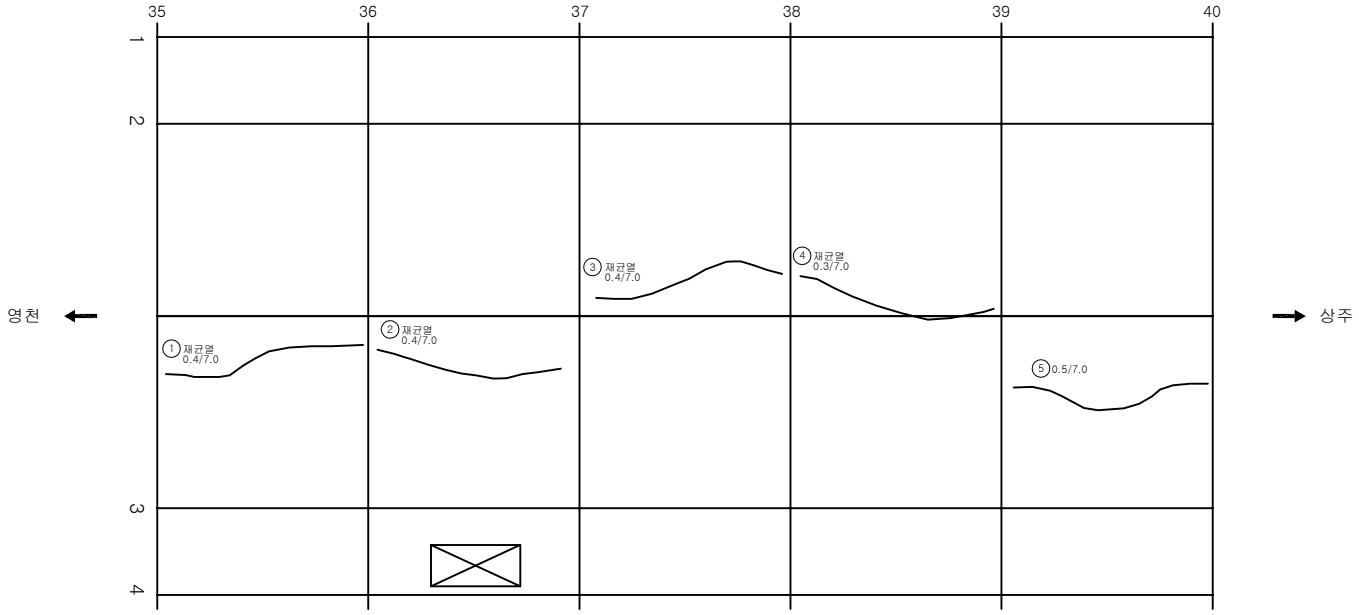
번호	발생년도	부재	손상내용	손상현황							비 고
				폭 (㎜)	길이 (m)	너비 (m)	손상물량	단위	개소	종합물량	
1	19하	천단부	재균열(Cw=0.3㎜이상)	0.4	7.0		7.00	m	1	7.00	
2	19하	천단부	재균열(Cw=0.3㎜이상)	0.4	7.0		7.00	m	1	7.00	
3	19하	천단부	재균열(Cw=0.3㎜이상)	0.4	7.0		7.00	m	1	7.00	
4	19하	천단부	재균열(Cw=0.3㎜이상)	0.3	7.0		7.00	m	1	7.00	
5	19하	천단부	균열(Cw=0.5㎜이상)	0.5	7.0		7.00	m	1	7.00	
6											
7											
8											
9											
10											
11											
12											
13											
14											
15											
16											
17											
18											
19											
20											
21											
22											
23											
24											
25											
26											
27											
28											
29											
30											
31											
32											
33											
34											
35											
36											
37											
38											
39											
40

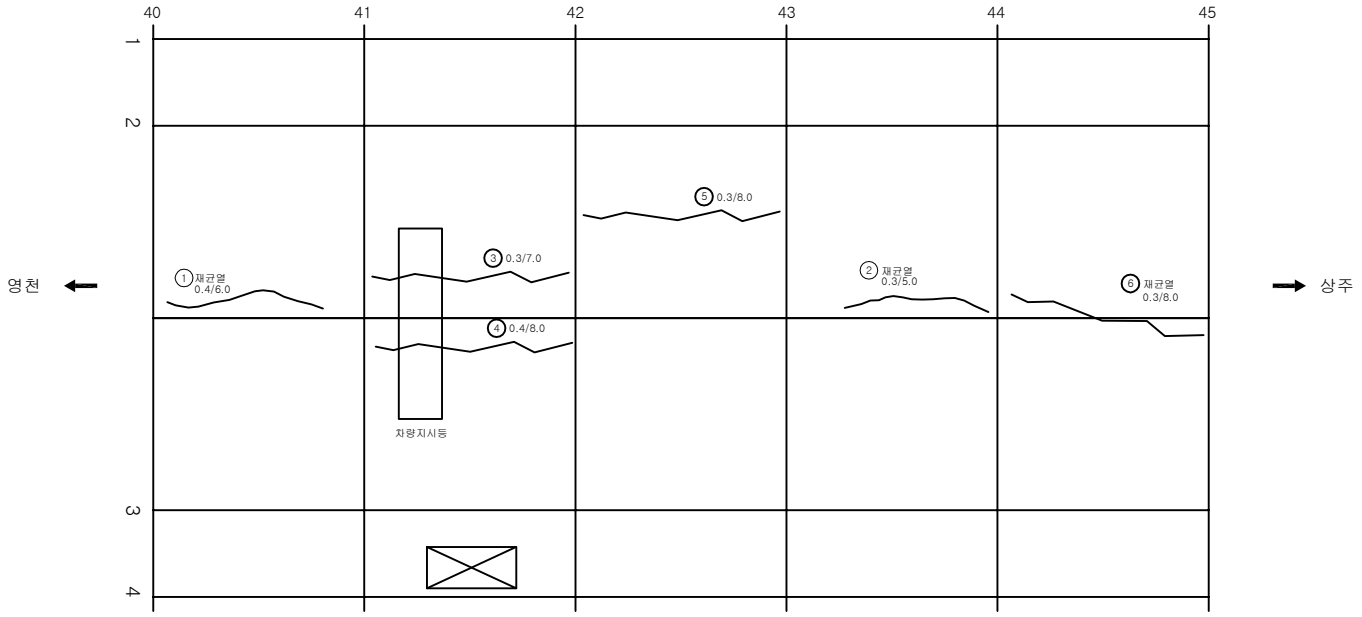
번호	발생년도	부재	손상내용	손상현황							비 고
				폭 (㎜)	길이 (m)	너비 (m)	손상물량	단위	개소	종합물량	
1	19하	천단부	재균열(Cw=0.3㎜이상)	0.4	6.0		6.00	m	1	6.00	
2	19하	천단부	재균열(Cw=0.3㎜이상)	0.3	5.0		5.00	m	1	5.00	
3	21하	천단부	균열(Cw=0.3㎜이상)	0.3	7.0		7.00	m	1	7.00	
4	21하	천단부	균열(Cw=0.3㎜이상)	0.4	8.0		8.00	m	1	8.00	
5	21하	천단부	균열(Cw=0.3㎜이상)	0.3	8.0		8.00	m	1	8.00	
6	21하	천단부	재균열(Cw=0.3㎜이상)	0.3	8.0		8.00	m	1	8.00	
7											
8											
9											
10											
11											
12											
13											
14											
15											
16											
17											
18											
19											
20											
21											
22											
23											
24											
25											
26											
27											
28											
29											
30											
31											
32											
33											
34											
35											
36											
37											
38											
39											
40

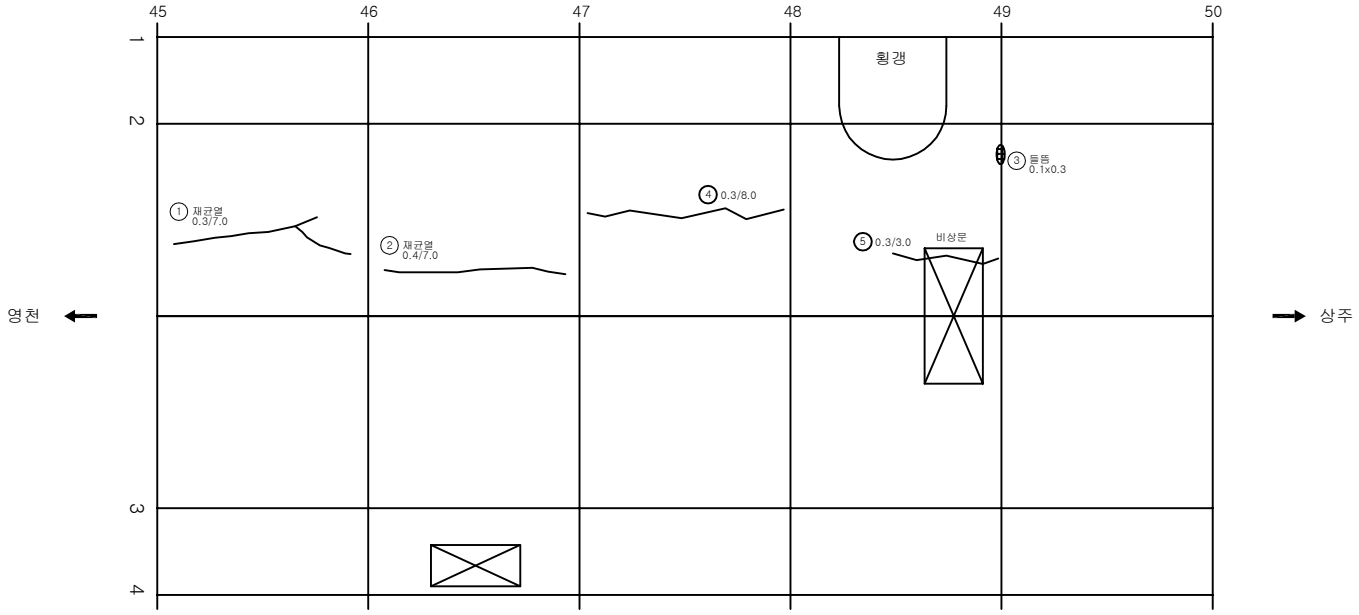
번호	발생년도	부재	손상내용	손상현황							비 고
				폭 (㎜)	길이 (m)	너비 (m)	손상물량	단위	개소	종합물량	
1	19하	천단부	재균열(Cw=0.3㎜이상)	0.3	7.0		7.00	m	1	7.00	
2	19하	천단부	재균열(Cw=0.3㎜이상)	0.4	7.0		7.00	m	1	7.00	
3	19하	천단부	들뜸		0.1	0.3	0.03	㎡	1	0.03	
4	21하	천단부	균열(Cw=0.3㎜이상)	0.3	8.0		8.00	m	1	8.00	
5	21하	천단부	균열(Cw=0.3㎜이상)	0.3	3.0		3.00	m	1	3.00	
6											
7											
8											
9											
10											
11											
12											
13											
14											
15											
16											
17											
18											
19											
20											
21											
22											
23											
24											
25											
26											
27											
28											
29											
30											
31											
32											
33											
34											
35											
36											
37											
38											
39											
40

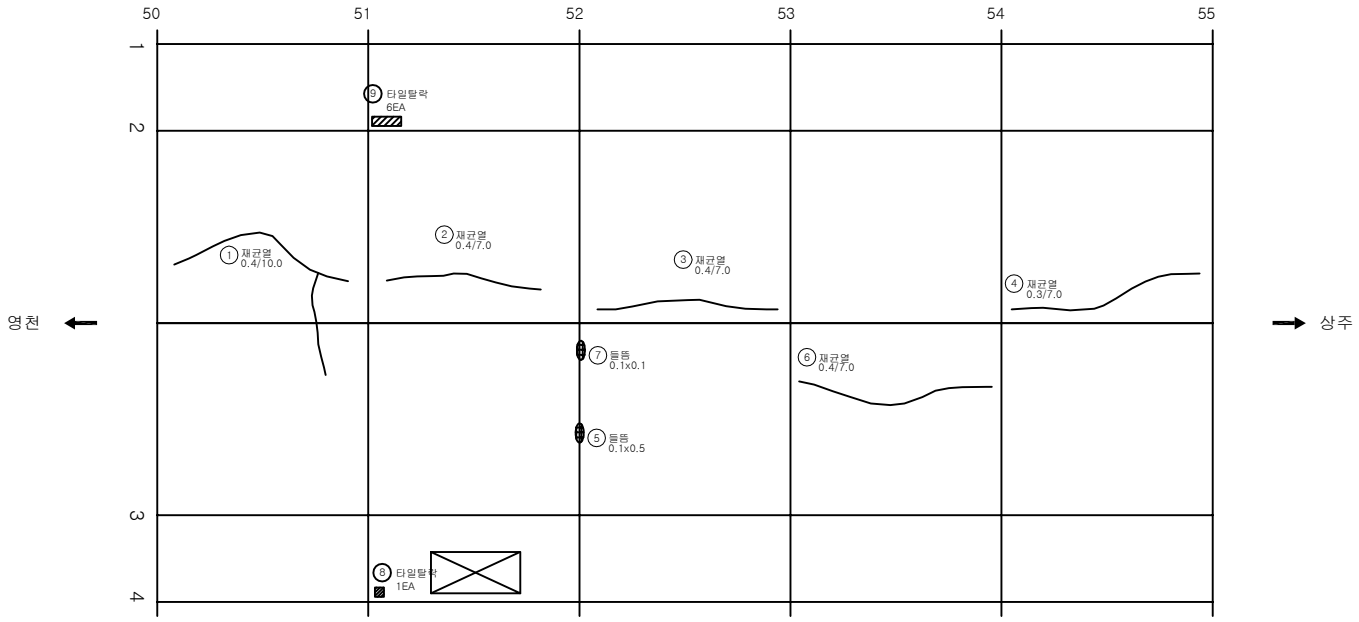
번호	발생년도	부재	손상내용	손상현황							비 고
				폭 (㎜)	길이 (m)	너비 (m)	손상물량	단위	개소	종합물량	
1	19하	천단부	재균열(Cw=0.3㎜이상)	0.4	10.0		10.00	m	1	10.00	
2	19하	천단부	재균열(Cw=0.3㎜이상)	0.4	7.0		7.00	m	1	7.00	
3	19하	천단부	재균열(Cw=0.3㎜이상)	0.4	7.0		7.00	m	1	7.00	
4	19하	천단부	재균열(Cw=0.3㎜이상)	0.4	7.0		7.00	m	1	7.00	
5	19하	천단부	들뜸		0.1	0.5	0.05	㎡	1	0.05	
6	19하	천단부	재균열(Cw=0.3㎜이상)	0.4	7.0		7.00	m	1	7.00	
7	21하	천단부	들뜸		0.1	0.1	0.01	㎡	1	0.01	
8	22하	측벽부	타일탈락				1.00	EA	1	1.00	
9	23하	측벽부	타일탈락				1.00	EA	6	6.00	
10											
11											
12											
13											
14											
15											
16											
17											
18											
19											
20											
21											
22											
23											
24											
25											
26											
27											
28											
29											
30											
31											
32											
33											
34											
35											
36											
37											
38											
39											
40

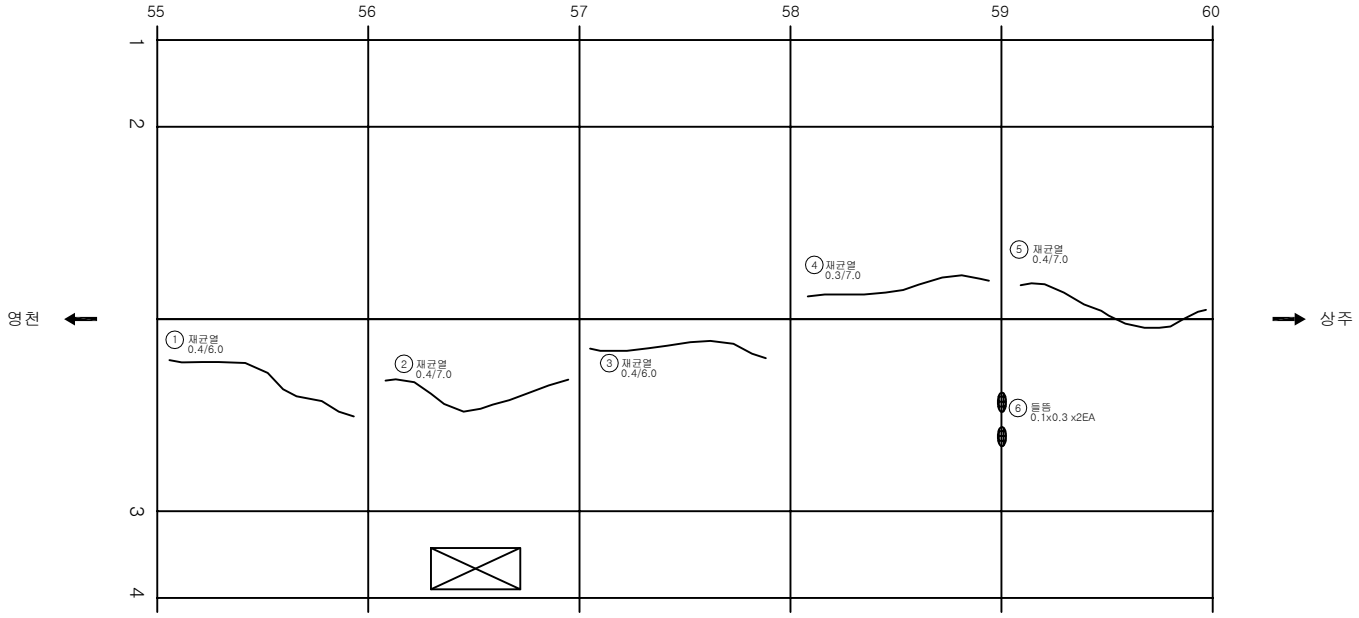
번호	발생년도	부재	손상내용	손상현황							비 고
				폭 (㎜)	길이 (m)	너비 (m)	손상물량	단위	개소	종합물량	
1	19하	천단부	재균열(Cw=0.3㎜이상)	0.4	6.0		6.00	m	1	6.00	
2	19하	천단부	재균열(Cw=0.3㎜이상)	0.4	7.0		7.00	m	1	7.00	
3	19하	천단부	재균열(Cw=0.3㎜이상)	0.4	6.0		6.00	m	1	6.00	
4	19하	천단부	재균열(Cw=0.3㎜이상)	0.3	7.0		7.00	m	1	7.00	
5	19하	천단부	재균열(Cw=0.3㎜이상)	0.4	7.0		7.00	m	1	7.00	
6	19하	천단부	들뜸		0.1	0.3	0.03	㎡	2	0.06	
7											
8											
9											
10											
11											
12											
13											
14											
15											
16											
17											
18											
19											
20											
21											
22											
23											
24											
25											
26											
27											
28											
29											
30											
31											
32											
33											
34											
35											
36											
37											
38											
39											
40

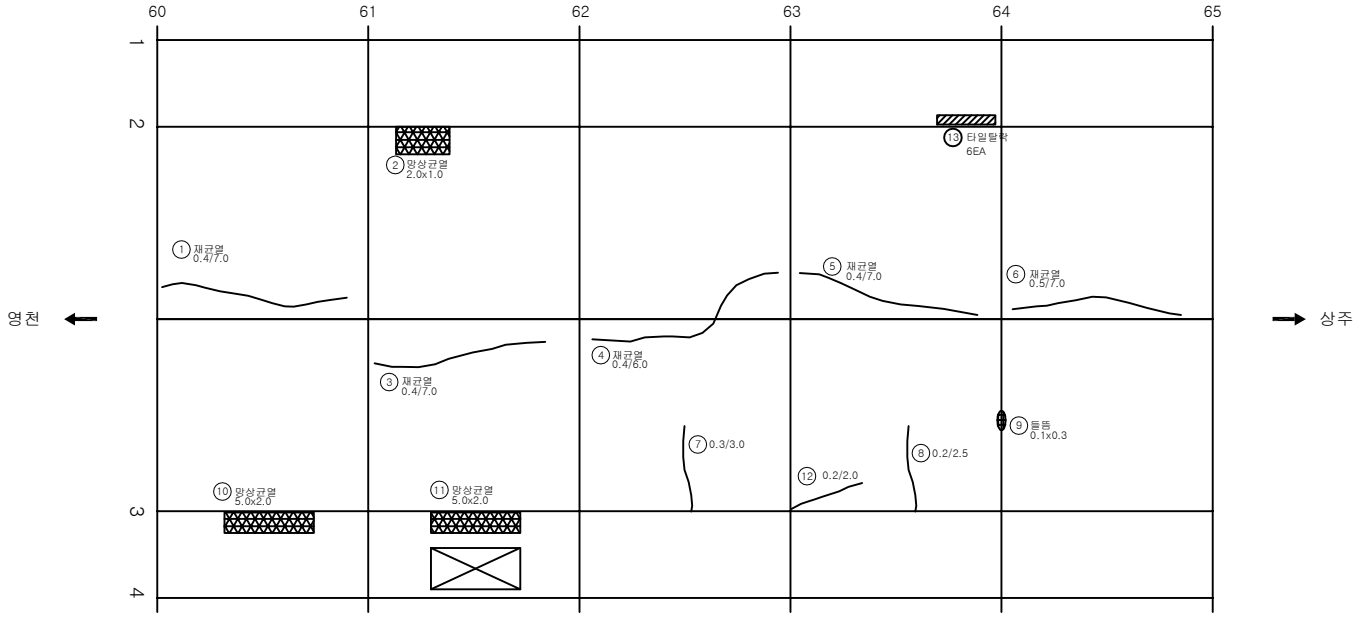
번호	발생년도	부재	손상내용	손상현황							비 고
				폭 (㎜)	길이 (m)	너비 (m)	손상물량	단위	개소	종합물량	
1	19하	천단부	재균열(Cw=0.3㎜이상)	0.4	6.0		6.00	m	1	6.00	
2	19하	천단부	망상균열		2.0	1.0	2.00	㎡	1	2.00	
3	19하	천단부	재균열(Cw=0.3㎜이상)	0.4	7.0		7.00	m	1	7.00	
4	19하	천단부	재균열(Cw=0.3㎜이상)	0.4	6.0		6.00	m	1	6.00	
5	19하	천단부	재균열(Cw=0.3㎜이상)	0.4	7.0		7.00	m	1	7.00	
6	19하	천단부	재균열(Cw=0.5㎜이상)	0.5	7.0		7.00	m	1	7.00	
7	19하	천단부	균열(Cw=0.3㎜이상)	0.3	3.0		3.00	m	1	3.00	
8	19하	천단부	균열(Cw=0.3㎜미만)	0.2	2.5		2.50	m	1	2.50	
9	19하	천단부	들뜸		0.1	0.3	0.03	㎡	1	0.03	
10	19하	측벽부	망상균열		5.0	2.0	10.00	㎡	1	10.00	
11	19하	측벽부	망상균열		5.0	2.0	10.00	㎡	1	10.00	
12	19하	천단부	균열(Cw=0.3㎜미만)	0.2	2.0		2.00	m	1	2.00	
13	24상	측벽부	타일탈락				1.00	EA	6	6.00	
14											
15											
16											
17											
18											
19											
20											
21											
22											
23											
24											
25											
26											
27											
28											
29											
30											
31											
32											
33

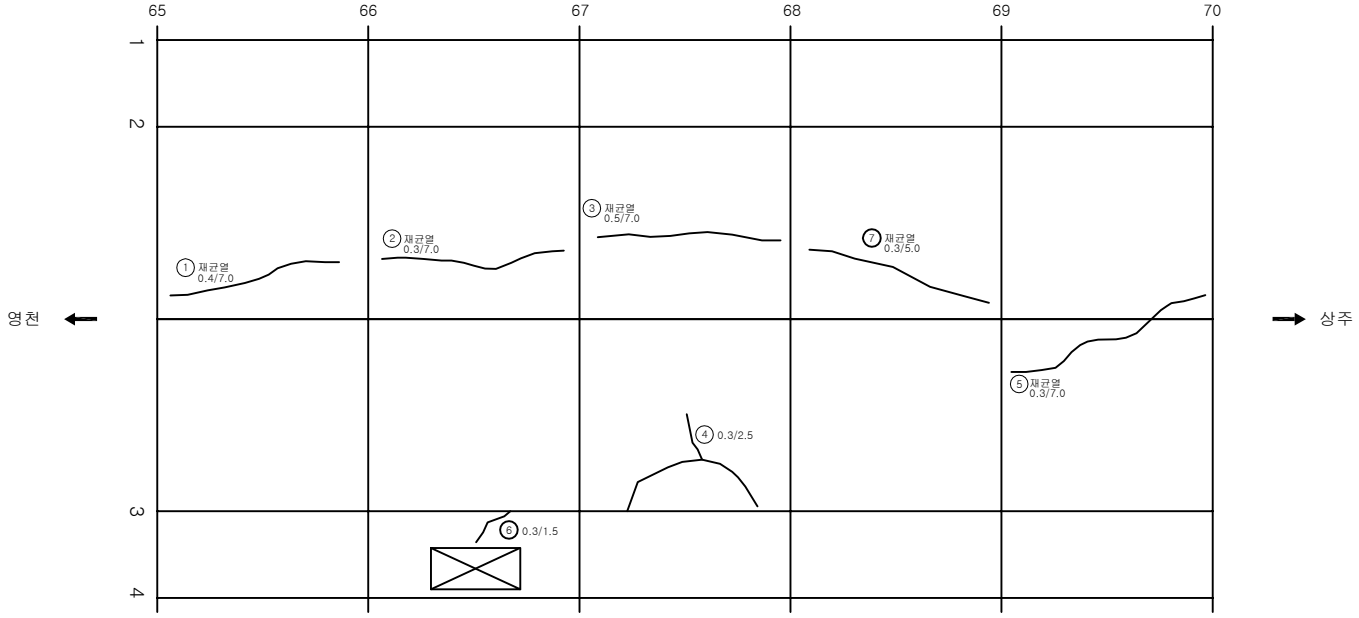
번호	발생년도	부재	손상내용	손상현황							비 고
				폭 (㎜)	길이 (m)	너비 (m)	손상물량	단위	개소	종합물량	
1	19하	천단부	재균열(Cw=0.3㎜이상)	0.4	7.0		7.00	m	1	7.00	
2	19하	천단부	재균열(Cw=0.3㎜이상)	0.3	7.0		7.00	m	1	7.00	
3	19하	측벽부	재균열(Cw=0.5㎜이상)	0.5	7.0		7.00	m	1	7.00	
4	19하	천단부	균열(Cw=0.3㎜이상)	0.3	2.5		2.50	m	1	2.50	
5	19하	천단부	재균열(Cw=0.3㎜이상)	0.3	7.0		7.00	m	1	7.00	
6	21하	측벽부	균열(Cw=0.3㎜이상)	0.3	1.5		1.50	m	1	1.50	
7	21하	천단부	재균열(Cw=0.3㎜이상)	0.3	5.0		5.00	m	1	5.00	
8											
9											
10											
11											
12											
13											
14											
15											
16											
17											
18											
19											
20											
21											
22											
23											
24											
25											
26											
27											
28											
29											
30											
31											
32											
33											
34											
35											
36											
37											
38											
39											
40

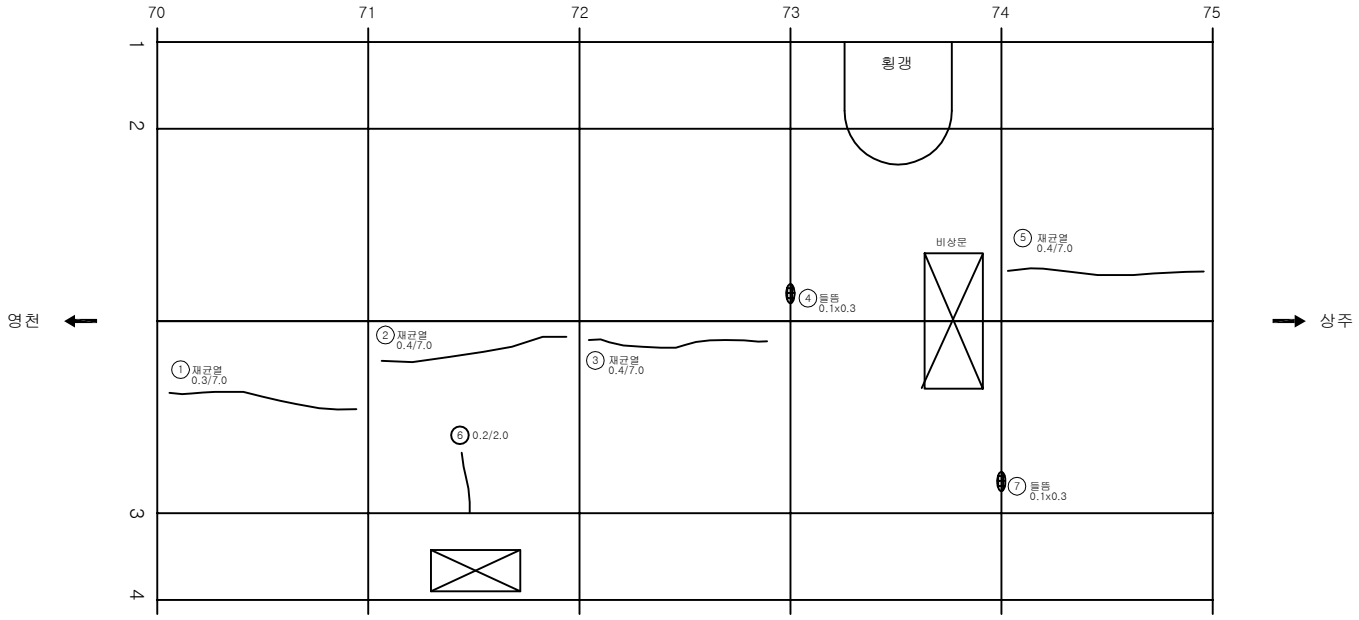
번호	발생년도	부재	손상내용	손상현황							비 고
				폭 (㎜)	길이 (m)	너비 (m)	손상물량	단위	개소	종합물량	
1	19하	천단부	재균열(Cw=0.3㎜이상)	0.3	7.0		7.00	m	1	7.00	
2	19하	천단부	재균열(Cw=0.3㎜이상)	0.4	7.0		7.00	m	1	7.00	
3	19하	천단부	재균열(Cw=0.3㎜이상)	0.4	7.0		7.00	m	1	7.00	
4	19하	천단부	들뜸		0.1	0.3	0.03	㎡	1	0.03	
5	19하	천단부	재균열(Cw=0.3㎜이상)	0.4	7.0		7.00	m	1	7.00	
6	19하	천단부	균열(Cw=0.3㎜미만)	0.2	2.0		2.00	m	1	2.00	
7	19하	천단부	들뜸		0.1	0.3	0.03	㎡	1	0.03	
8											
9											
10											
11											
12											
13											
14											
15											
16											
17											
18											
19											
20											
21											
22											
23											
24											
25											
26											
27											
28											
29											
30											
31											
32											
33											
34											
35											
36											
37											
38											
39											
40

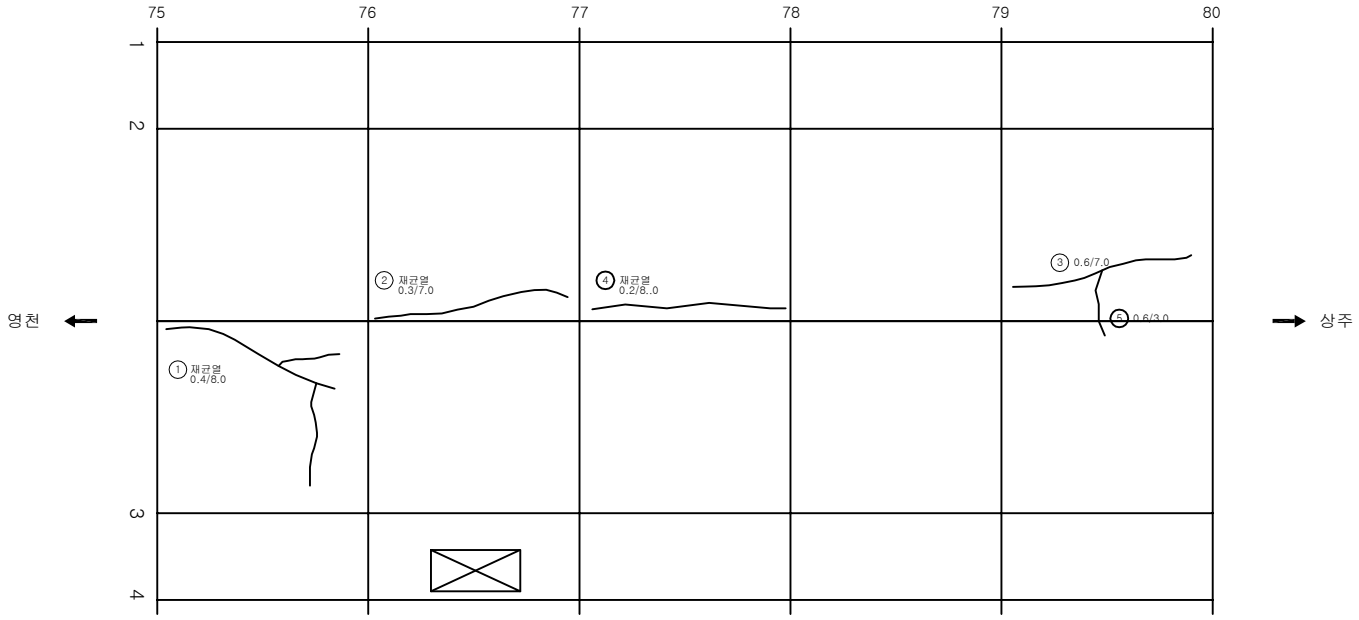
번호	발생년도	부재	손상내용	손상현황							비 고
				폭 (㎜)	길이 (m)	너비 (m)	손상물량	단위	개소	종합물량	
1	19하	천단부	재균열(Cw=0.3㎜이상)	0.4	8.0		8.00	m	1	8.00	
2	19하	천단부	재균열(Cw=0.3㎜이상)	0.3	7.0		7.00	m	1	7.00	
3	19하	천단부	균열(Cw=0.5㎜이상)	0.6	7.0		7.00	m	1	7.00	
4	21하	천단부	재균열(Cw=0.3㎜미만)	0.2	8.0		8.00	m	1	8.00	
5	21하	천단부	균열(Cw=0.5㎜이상)	0.6	3.0		3.00	m	1	3.00	
6											
7											
8											
9											
10											
11											
12											
13											
14											
15											
16											
17											
18											
19											
20											
21											
22											
23											
24											
25											
26											
27											
28											
29											
30											
31											
32											
33											
34											
35											
36											
37											
38											
39											
40

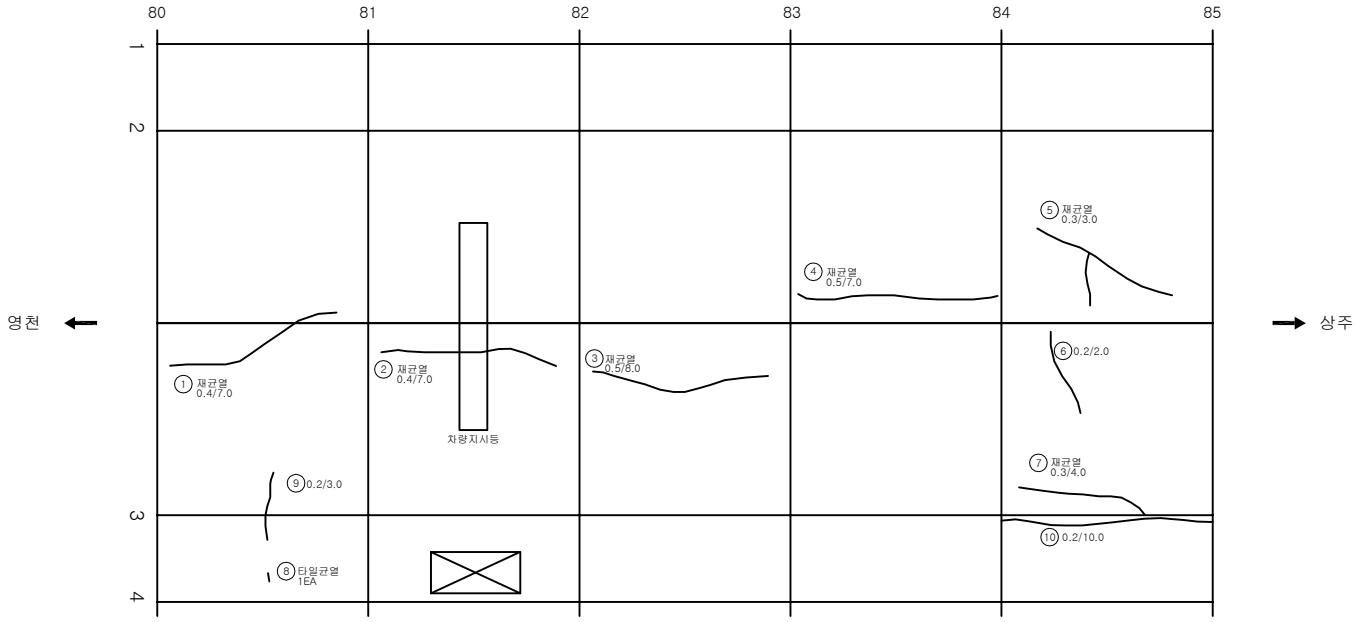
번호	발생년도	부재	손상내용	손상현황							비 고
				폭 (㎜)	길이 (m)	너비 (m)	손상물량	단위	개소	종합물량	
1	19하	천단부	재균열(Cw=0.3㎜이상)	0.4	7.0		7.00	m	1	7.00	
2	19하	천단부	재균열(Cw=0.3㎜이상)	0.4	7.0		7.00	m	1	7.00	
3	19하	천단부	재균열(Cw=0.5㎜이상)	0.5	8.0		8.00	m	1	8.00	
4	19하	천단부	재균열(Cw=0.5㎜이상)	0.5	7.0		7.00	m	1	7.00	
5	19하	천단부	재균열(Cw=0.3㎜이상)	0.3	7.0		7.00	m	1	7.00	
6	19하	천단부	균열(Cw=0.3㎜미만)	0.2	2.0		2.00	m	1	2.00	
7	19하	천단부	재균열(Cw=0.3㎜이상)	0.3	4.0		4.00	m	1	4.00	
8	19하	측벽부	타일균열				1.00	EA	1	1.00	
9	19하	천단부	균열(Cw=0.3㎜미만)	0.2	3.0		3.00	m	1	3.00	
10	19하	측벽부	균열(Cw=0.3㎜미만)	0.2	10.0		10.00	m	1	10.00	
11											
12											
13											
14											
15											
16											
17											
18											
19											
20											
21											
22											
23											
24											
25											
26											
27											
28											
29											
30											
31											
32											
33											
34											
35											
36											
37											
38											
39

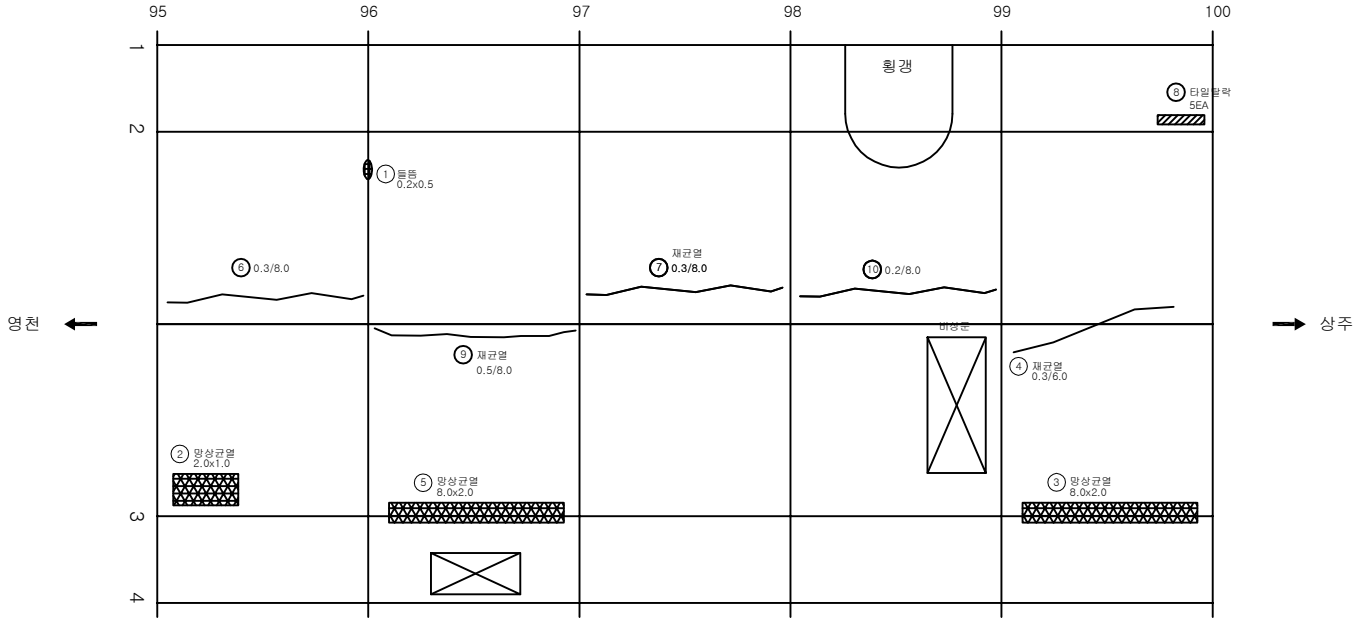
번호	발생년도	부재	손상내용	손상현황							비 고
				폭(㎜)	길이(m)	너비(m)	손상물량	단위	개소	종합물량	
1	19하	천단부	들뜸		0.2	0.5	0.10	㎡	1	0.10	
2	19하	천단부	망상균열		2.0	1.0	2.00	㎡	1	2.00	
3	19하	천단부	망상균열		8.0	2.0	16.00	㎡	1	16.00	
4	19하	천단부	재균열(Cw=0.3㎜이상)	0.3	6.0		6.00	m	1	6.00	
5	19하	천단부	망상균열		8.0	2.0	16.00	㎡	1	16.00	
6	21하	천단부	균열(Cw=0.3㎜이상)	0.3	8.0		8.00	m	1	8.00	
7	21하	천단부	재균열(Cw=0.3㎜이상)	0.3	8.0		8.00	m	1	8.00	
8	23하	측벽부	타일탈락				1.00	EA	5	5.00	
9	23하	천단부	재균열(Cw=0.5㎜이상)	0.5	8.0		8.00	m	1	8.00	
10	23하	천단부	균열(Cw=0.3㎜미만)	0.2	8.0		8.00	m	1	8.00	
11											
12											
13											
14											
15											
16											
17											
18											
19											
20											
21											
22											
23											
24											
25											
26											
27											
28											
29											
30											
31											
32											
33											
34											
35											
36											
37											
38											
39											
40

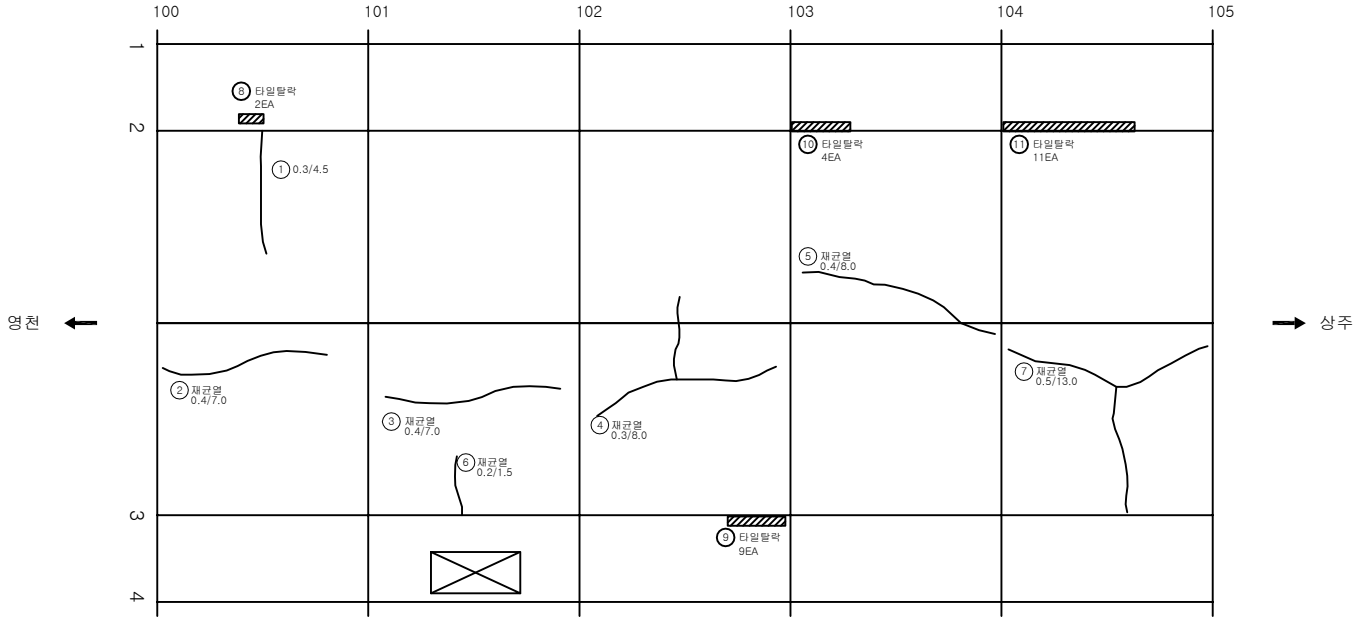
번호	발생년도	부재	손상내용	손상현황							비 고
				폭 (㎜)	길이 (m)	너비 (m)	손상물량	단위	개소	종합물량	
1	19하	천단부	균열(Cw=0.3㎜이상)	0.3	4.5		4.50	m	1	4.50	
2	19하	천단부	재균열(Cw=0.3㎜이상)	0.4	7.0		7.00	m	1	7.00	
3	19하	천단부	재균열(Cw=0.3㎜이상)	0.4	7.0		7.00	m	1	7.00	
4	19하	천단부	재균열(Cw=0.3㎜이상)	0.3	8.0		8.00	m	1	8.00	
5	19하	천단부	재균열(Cw=0.3㎜이상)	0.4	8.0		8.00	m	1	8.00	
6	19하	천단부	재균열(Cw=0.3㎜미만)	0.2	1.5		1.50	m	1	1.50	
7	19하	천단부	재균열(Cw=0.5㎜이상)	0.5	13.0		13.00	m	1	13.00	
8	23하	측벽부	타일탈락				1.00	EA	2	2.00	
9	23하	측벽부	타일탈락				1.00	EA	9	9.00	
10	24상	측벽부	타일탈락				1.00	EA	4	4.00	
11	24상	측벽부	타일탈락				1.00	EA	11	11.00	
12											
13											
14											
15											
16											
17											
18											
19											
20											
21											
22											
23											
24											
25											
26											
27											
28											
29											
30											
31											
32											
33											
34											
35											
36											
37											
38											
39

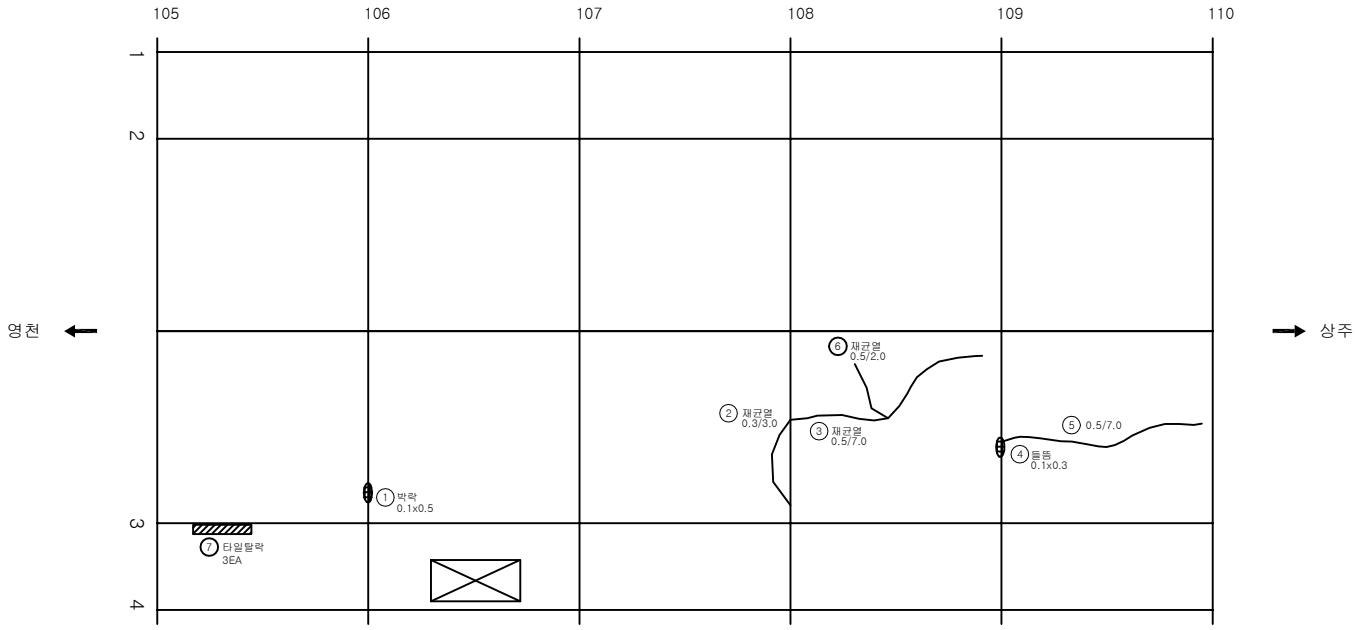
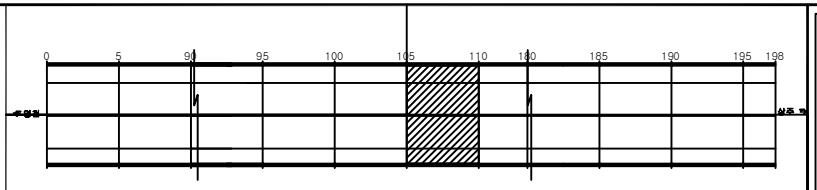
번호	발생년도	부재	손상내용	손상현황							비 고
				폭 (㎜)	길이 (m)	너비 (m)	손상물량	단위	개소	종합물량	
1	19하	천단부	박락		0.1	0.5	0.05	㎡	1	0.05	
2	19하	천단부	재균열(Cw=0.3㎜이상)	0.3	3.0		3.00	m	1	3.00	
3	19하	천단부	재균열(Cw=0.5㎜이상)	0.5	7.0		7.00	m	1	7.00	
4	19하	천단부	들뜸		0.1	0.3	0.03	㎡	1	0.03	
5	19하	천단부	균열(Cw=0.5㎜이상)	0.5	7.0		7.00	m	1	7.00	
6	21하	천단부	재균열(Cw=0.5㎜이상)	0.5	2.0		2.00	m	1	2.00	
7	24상	측벽부	타일탈락				1.00	EA	3	3.00	
8											
9											
10											
11											
12											
13											
14											
15											
16											
17											
18											
19											
20											
21											
22											
23											
24											
25											
26											
27											
28											
29											
30											
31											
32											
33											
34											
35											
36											
37											
38											
39											
40

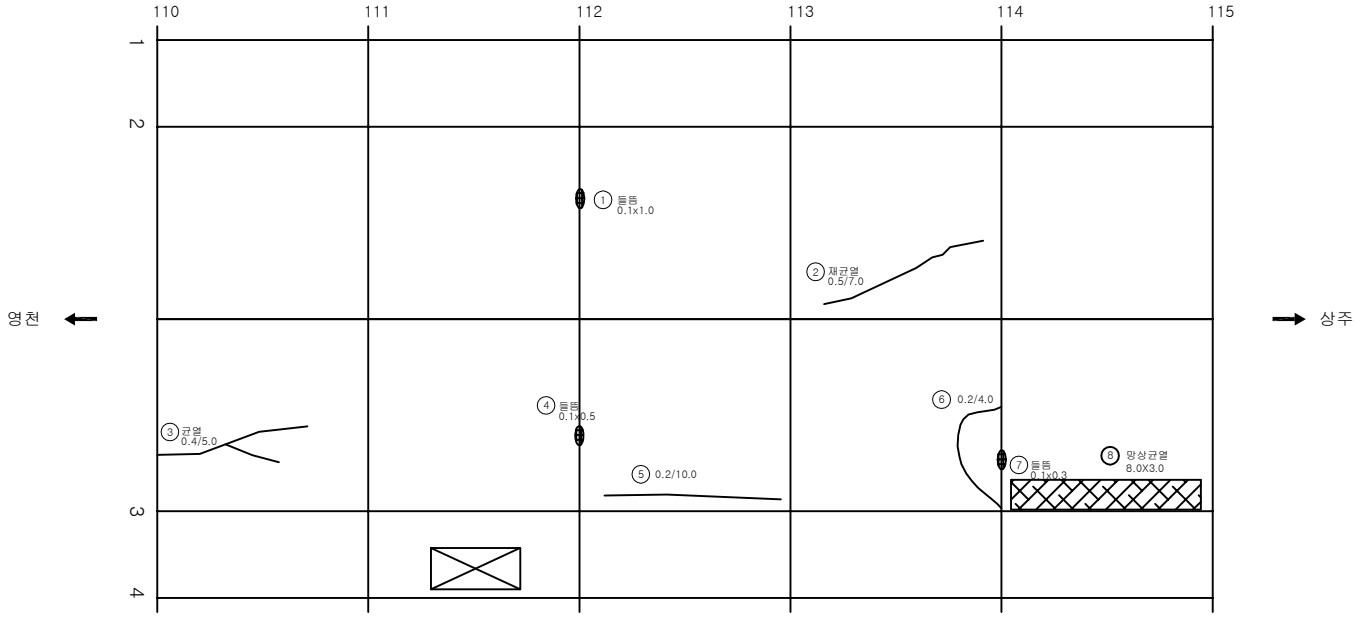
번호	발생년도	부재	손상내용	손상현황							비 고
				폭 (㎜)	길이 (m)	너비 (m)	손상 물량	단위	개소	종합 물량	
1	19하	천단부	들뜸		0.1	1.0	0.10	㎡	1	0.10	
2	19하	천단부	재균열(Cw=0.5㎜이상)	0.5	7.0		7.00	m	1	7.00	
3	19하	천단부	재균열(Cw=0.3㎜이상)	0.4	5.0		5.00	m	1	5.00	
4	19하	천단부	들뜸		0.1	0.5	0.05	㎡	1	0.05	
5	19하	천단부	균열(Cw=0.3㎜미만)	0.2	10.0		10.00	m	1	10.00	
6	19하	천단부	균열(Cw=0.3㎜미만)	0.2	4.0		4.00	m	1	4.00	
7	19하	천단부	들뜸		0.1	0.3	0.03	㎡	1	0.03	
8	23하	천단부	망상균열		8.0	3.0	24.00	㎡	1	24.00	
9											
10											
11											
12											
13											
14											
15											
16											
17											
18											
19											
20											
21											
22											
23											
24											
25											
26											
27											
28											
29											
30											
31											
32											
33											
34											
35											
36											
37											
38											
39											
40

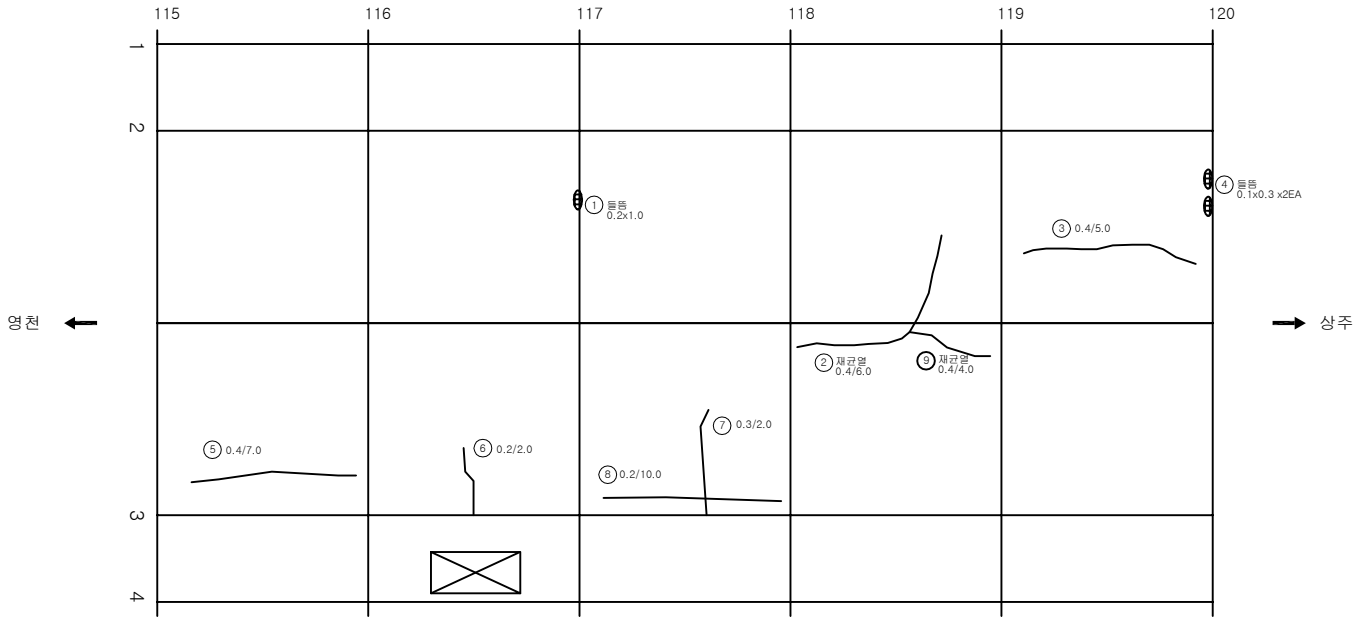
번호	발생년도	부재	손상내용	손상현황							비 고
				폭 (㎜)	길이 (m)	너비 (m)	손상물량	단위	개소	종합물량	
1	19하	천단부	들뜸		0.2	1.0	0.20	㎡	1	0.20	
2	19하	천단부	재균열(Cw=0.3㎜이상)	0.4	6.0		6.00	m	1	6.00	
3	19하	천단부	균열(Cw=0.3㎜이상)	0.4	5.0		5.00	m	1	5.00	
4	19하	천단부	들뜸		0.1	0.3	0.03	㎡	2	0.06	
5	19하	천단부	균열(Cw=0.3㎜이상)	0.4	7.0		7.00	m	1	7.00	
6	19하	천단부	균열(Cw=0.3㎜미만)	0.2	2.0		2.00	m	1	2.00	
7	19하	천단부	균열(Cw=0.3㎜이상)	0.3	2.0		2.00	m	1	2.00	
8	19하	천단부	균열(Cw=0.3㎜미만)	0.2	10.0		10.00	m	1	10.00	
9	21하	천단부	재균열(Cw=0.3㎜이상)	0.4	4.0		4.00	m	1	4.00	
10											
11											
12											
13											
14											
15											
16											
17											
18											
19											
20											
21											
22											
23											
24											
25											
26											
27											
28											
29											
30											
31											
32											
33											
34											
35											
36											
37											
38											
39											
40

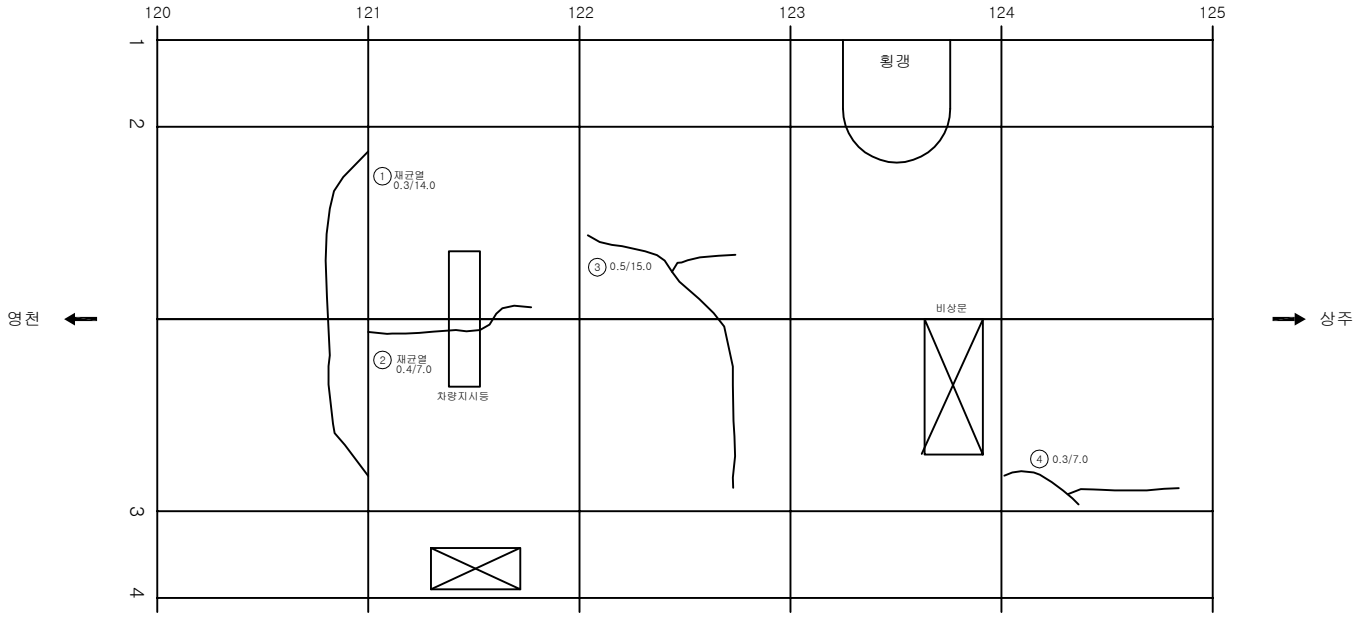
번호	발생년도	부재	손상내용	손상현황							비 고
				폭 (㎜)	길이 (m)	너비 (m)	손상물량	단위	개소	종합물량	
1	19하	천단부	재균열(Cw=0.3㎜이상)	0.3	14.0		14.00	m	1	14.00	
2	19하	천단부	재균열(Cw=0.3㎜이상)	0.4	7.0		7.00	m	1	7.00	
3	19하	천단부	균열(Cw=0.5㎜이상)	0.5	15.0		15.00	m	1	15.00	
4	19하	천단부	균열(Cw=0.3㎜이상)	0.3	7.0		7.00	m	1	7.00	
5											
6											
7											
8											
9											
10											
11											
12											
13											
14											
15											
16											
17											
18											
19											
20											
21											
22											
23											
24											
25											
26											
27											
28											
29											
30											
31											
32											
33											
34											
35											
36											
37											
38											
39											
40

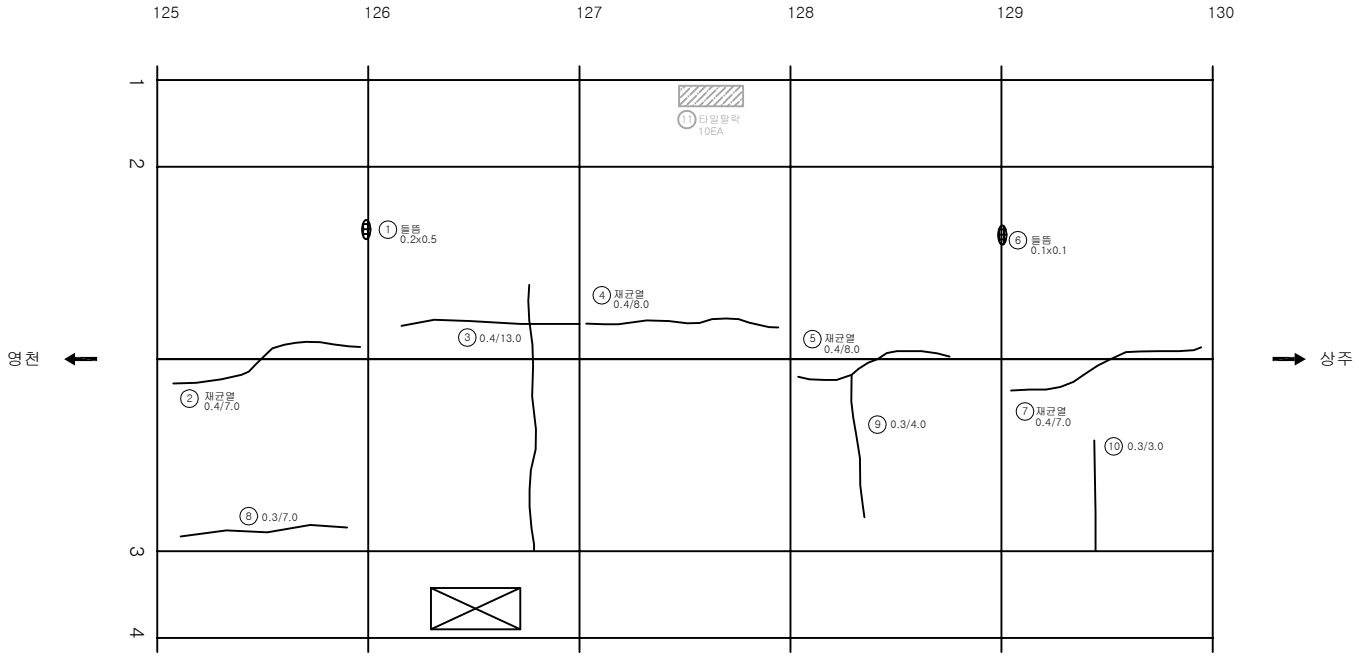
번호	발생년도	부재	손상내용	손상현황							비 고
				폭 (㎜)	길이 (m)	너비 (m)	손상물량	단위	개소	종합물량	
1	19하	천단부	들뜸		0.2	0.5	0.10	㎡	1	0.10	
2	19하	천단부	재균열(Cw=0.3㎜이상)	0.4	7.0		7.00	m	1	7.00	
3	19하	천단부	균열(Cw=0.3㎜이상)	0.4	13.0		13.00	m	1	13.00	
4	19하	천단부	재균열(Cw=0.3㎜이상)	0.4	8.0		8.00	m	1	8.00	
5	19하	천단부	재균열(Cw=0.3㎜이상)	0.4	8.0		8.00	m	1	8.00	
6	19하	천단부	들뜸		0.1	0.1	0.01	㎡	1	0.01	
7	19하	천단부	재균열(Cw=0.3㎜이상)	0.4	7.0		7.00	m	1	7.00	
8	19하	천단부	균열(Cw=0.3㎜이상)	0.3	7.0		7.00	m	1	7.00	
9	19하	천단부	균열(Cw=0.3㎜이상)	0.3	4.0		4.00	m	1	4.00	
10	19하	천단부	균열(Cw=0.3㎜이상)	0.3	3.0		3.00	m	1	3.00	
11	22상	측벽부	타일탈락				1.00	EA	10	10.00	23'상 보수
12											
13											
14											
15											
16											
17											
18											
19											
20											
21											
22											
23											
24											
25											
26											
27											
28											
29											
30											
31											
32											
33											
34											
35											
36											
37

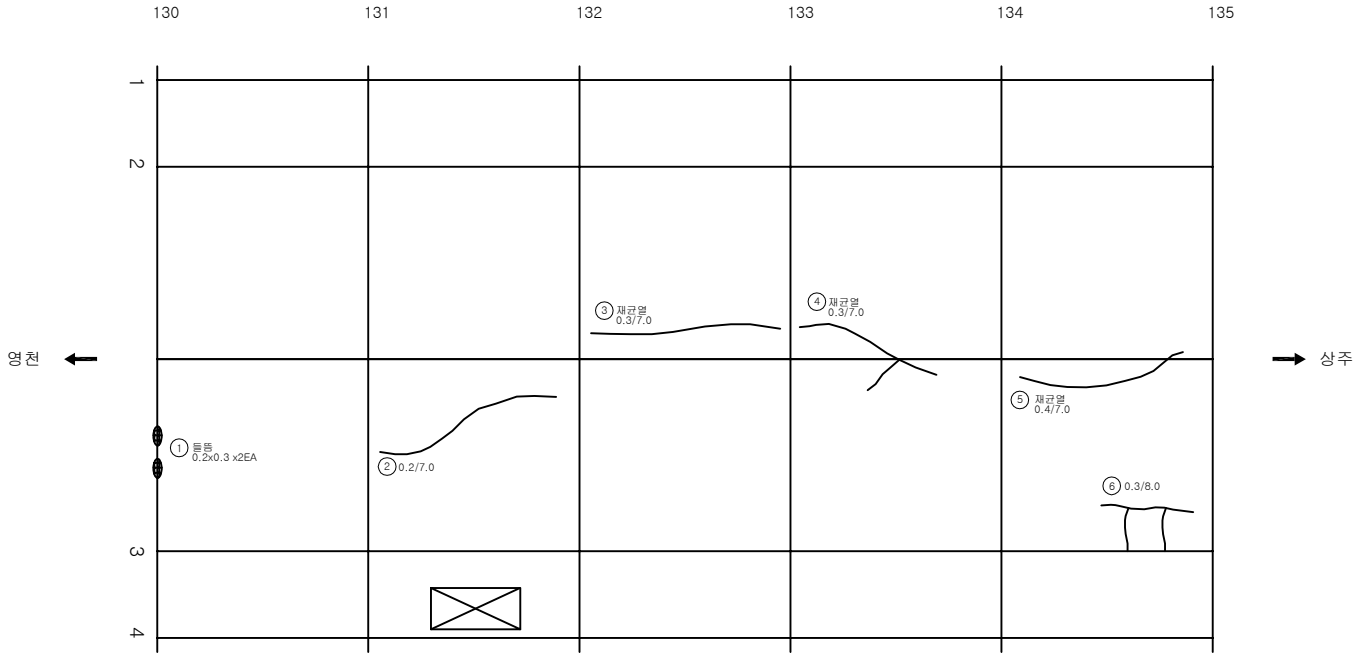
번호	발생년도	부재	손상내용	손상현황							비 고
				폭 (㎜)	길이 (m)	너비 (m)	손상물량	단위	개소	종합물량	
1	19하	천단부	들뜸		0.2	0.3	0.06	㎡	2	0.12	
2	19하	천단부	균열(Cw=0.3㎜미만)	0.2	7.0		7.00	m	1	7.00	
3	19하	천단부	재균열(Cw=0.3㎜이상)	0.3	7.0		7.00	m	1	7.00	
4	19하	천단부	재균열(Cw=0.3㎜이상)	0.3	7.0		7.00	m	1	7.00	
5	19하	천단부	재균열(Cw=0.3㎜이상)	0.4	7.0		7.00	m	1	7.00	
6	19하	천단부	균열(Cw=0.3㎜이상)	0.3	8.0		8.00	m	1	8.00	
7											
8											
9											
10											
11											
12											
13											
14											
15											
16											
17											
18											
19											
20											
21											
22											
23											
24											
25											
26											
27											
28											
29											
30											
31											
32											
33											
34											
35											
36											
37											
38											
39											
40
