상주영천고속도로 2024~2025년 시설물 안전점검 용역
(2024년 상반기 정기안전점검)

외 관 조 사 망 도

평호터널(상주방향)

2024.06

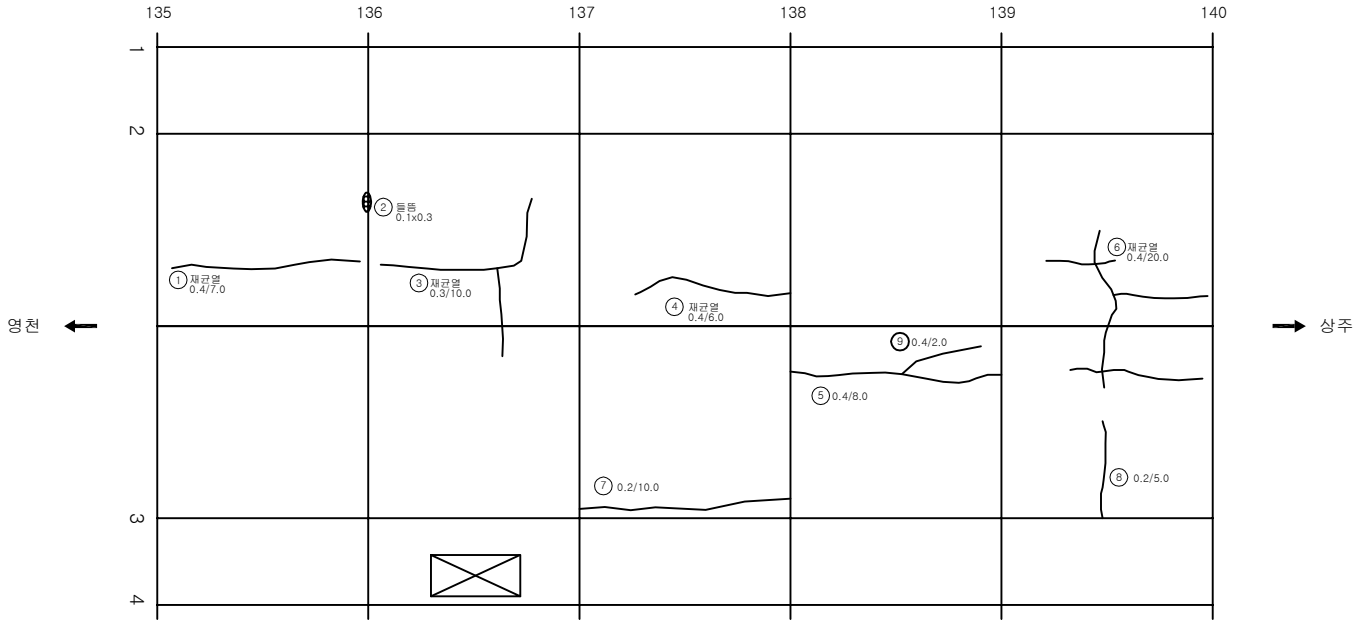
번호	발생년도	부재	손상내용	손상현황							비 고
				폭 (㎜)	길이 (m)	너비 (m)	손상물량	단위	개소	종합물량	
1	19하	천단부	재균열(Cw=0.3㎜이상)	0.4	7.0		7.00	m	1	7.00	
2	19하	천단부	들뜸		0.1	0.3	0.03	㎡	1	0.03	
3	19하	천단부	재균열(Cw=0.3㎜이상)	0.3	10.0		10.00	m	1	10.00	
4	19하	천단부	재균열(Cw=0.3㎜이상)	0.4	6.0		6.00	m	1	6.00	
5	19하	천단부	균열(Cw=0.3㎜이상)	0.4	8.0		8.00	m	1	8.00	
6	19하	천단부	재균열(Cw=0.3㎜이상)	0.4	20.0		20.00	m	1	20.00	
7	19하	천단부	균열(Cw=0.3㎜미만)	0.2	10.0		10.00	m	1	10.00	
8	19하	천단부	균열(Cw=0.3㎜미만)	0.2	5.0		5.00	m	1	5.00	
9	21하	천단부	균열(Cw=0.3㎜이상)	0.4	2.0		2.00	m	1	2.00	
10											
11											
12											
13											
14											
15											
16											
17											
18											
19											
20											
21											
22											
23											
24											
25											
26											
27											
28											
29											
30											
31											
32											
33											
34											
35											
36											
37											
38											
39											
40

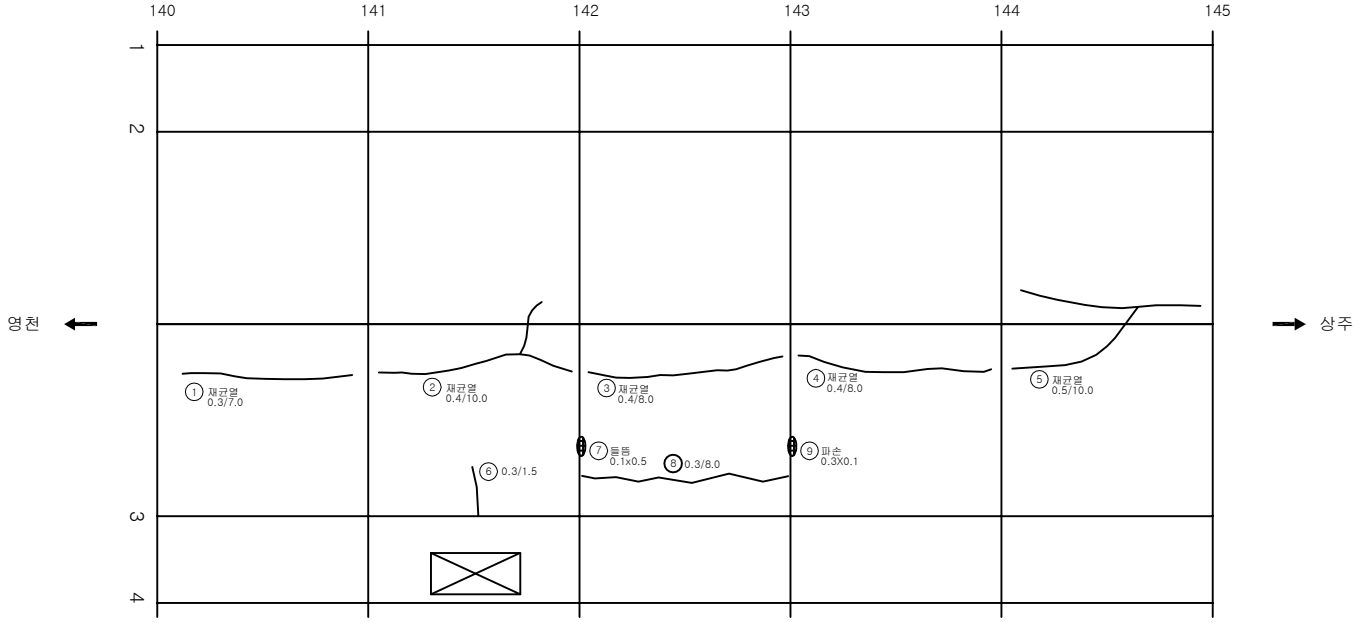
번호	발생년도	부재	손상내용	손상현황							비 고
				폭 (㎜)	길이 (m)	너비 (m)	손상물량	단위	개소	종합물량	
1	19하	천단부	재균열(Cw=0.3㎜이상)	0.3	7.0		7.00	m	1	7.00	
2	19하	천단부	재균열(Cw=0.3㎜이상)	0.4	10.0		10.00	m	1	10.00	
3	19하	천단부	재균열(Cw=0.3㎜이상)	0.4	8.0		8.00	m	1	8.00	
4	19하	천단부	재균열(Cw=0.3㎜이상)	0.4	8.0		8.00	m	1	8.00	
5	19하	천단부	재균열(Cw=0.5㎜이상)	0.5	10.0		10.00	m	1	10.00	
6	19하	천단부	균열(Cw=0.3㎜이상)	0.3	1.5		1.50	m	1	1.50	
7	19하	천단부	들뜸		0.1	0.5	0.05	㎡	1	0.05	
8	21하	천단부	균열(Cw=0.3㎜이상)	0.3	8.0		8.00	m	1	8.00	
9	21하	천단부	파손		0.3	0.1	0.03	㎡	1	0.03	
10											
11											
12											
13											
14											
15											
16											
17											
18											
19											
20											
21											
22											
23											
24											
25											
26											
27											
28											
29											
30											
31											
32											
33											
34											
35											
36											
37											
38											
39											
40

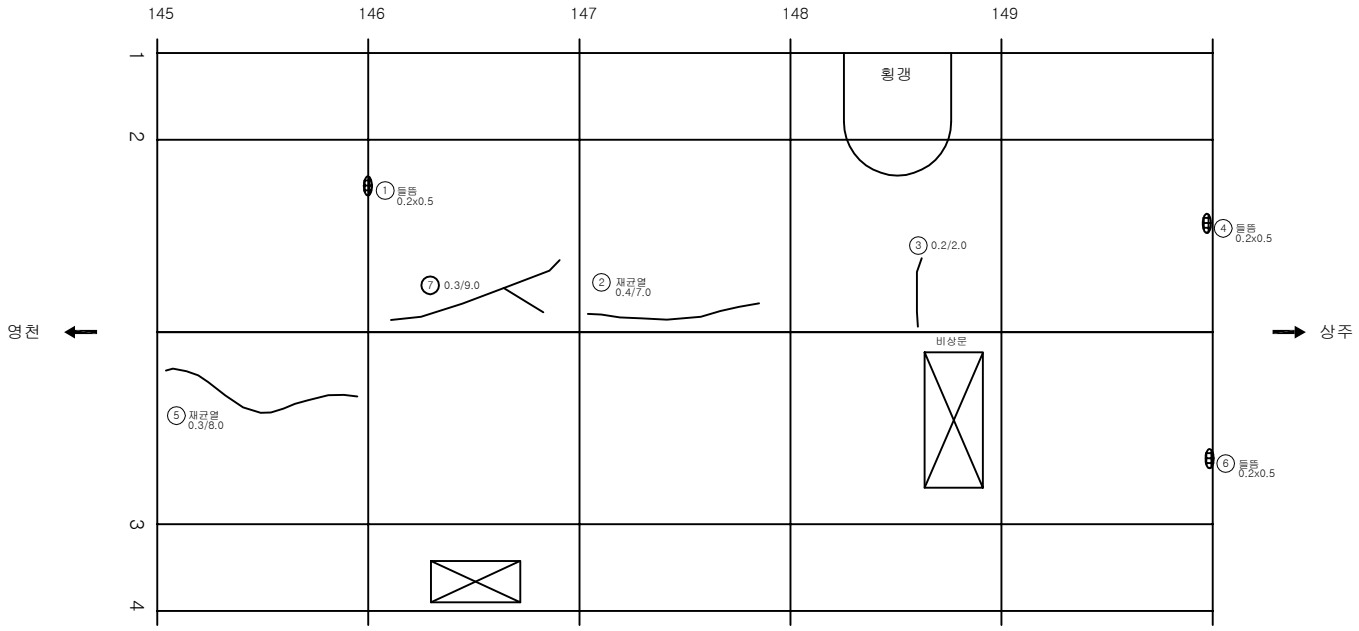
번호	발생년도	부재	손상내용	손상현황							비 고
				폭 (㎜)	길이 (m)	너비 (m)	손상물량	단위	개소	종합물량	
1	19하	천단부	들뜸		0.2	0.5	0.10	㎡	1	0.10	
2	19하	천단부	재균열(Cw=0.3㎜이상)	0.4	7.0		7.00	m	1	7.00	
3	19하	천단부	균열(Cw=0.3㎜미만)	0.2	2.0		2.00	m	1	2.00	
4	19하	천단부	들뜸		0.2	0.5	0.10	㎡	1	0.10	
5	19하	천단부	재균열(Cw=0.3㎜이상)	0.3	8.0		8.00	m	1	8.00	
6	19하	천단부	들뜸		0.2	0.5	0.10	㎡	1	0.10	
7	21하	천단부	재균열(Cw=0.3㎜이상)	0.3	9.0		9.00	m	1	9.00	
8											
9											
10											
11											
12											
13											
14											
15											
16											
17											
18											
19											
20											
21											
22											
23											
24											
25											
26											
27											
28											
29											
30											
31											
32											
33											
34											
35											
36											
37											
38											
39											
40

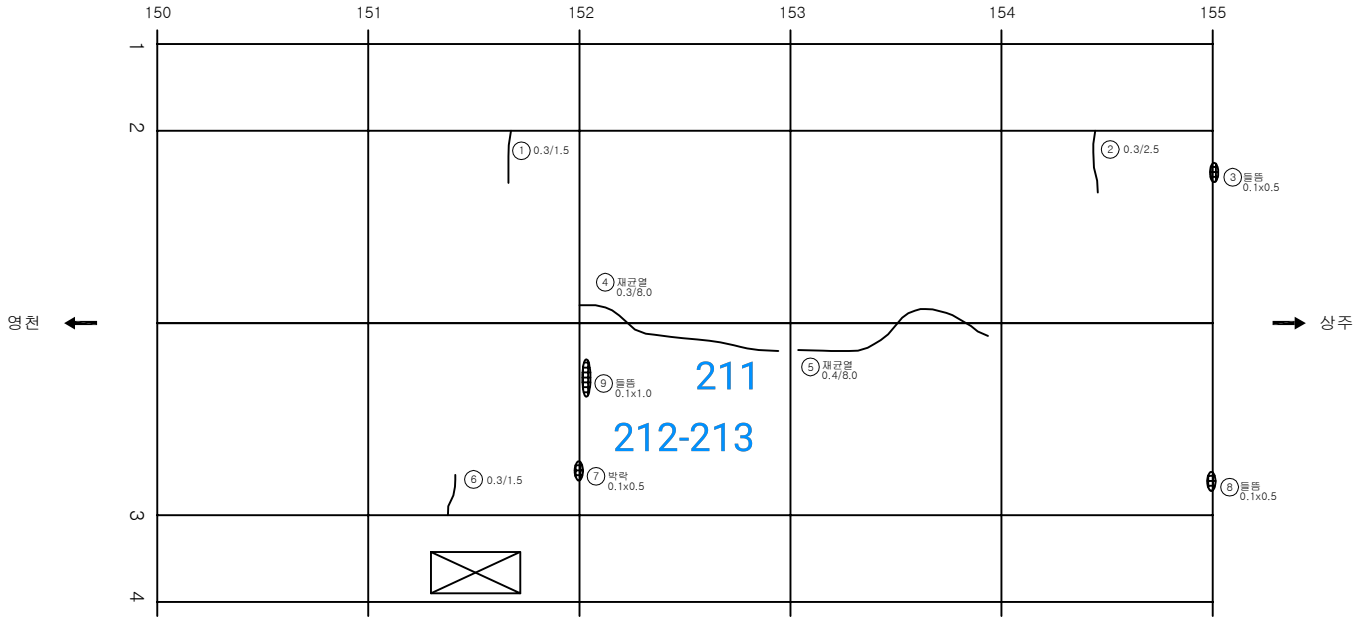
번호	발생년도	부재	손상내용	손상현황							비 고
				폭 (㎜)	길이 (m)	너비 (m)	손상물량	단위	개소	종합물량	
1	19하	천단부	균열(Cw=0.3㎜이상)	0.3	1.5		1.50	m	1	1.50	
2	19하	천단부	균열(Cw=0.3㎜이상)	0.3	2.5		2.50	m	1	2.50	
3	19하	천단부	들뜸		0.1	0.5	0.05	㎡	1	0.05	
4	19하	천단부	재균열(Cw=0.3㎜이상)	0.3	8.0		8.00	m	1	8.00	
5	19하	천단부	재균열(Cw=0.3㎜이상)	0.4	8.0		8.00	m	1	8.00	
6	19하	천단부	균열(Cw=0.3㎜이상)	0.3	1.5		1.50	m	1	1.50	
7	19하	천단부	박락		0.1	0.5	0.05	㎡	1	0.05	
8	19하	천단부	들뜸		0.1	0.5	0.05	㎡	1	0.05	
9	21하	천단부	들뜸		0.1	1.0	0.10	㎡	1	0.10	
10											
11											
12											
13											
14											
15											
16											
17											
18											
19											
20											
21											
22											
23											
24											
25											
26											
27											
28											
29											
30											
31											
32											
33											
34											
35											
36											
37											
38											
39											
40

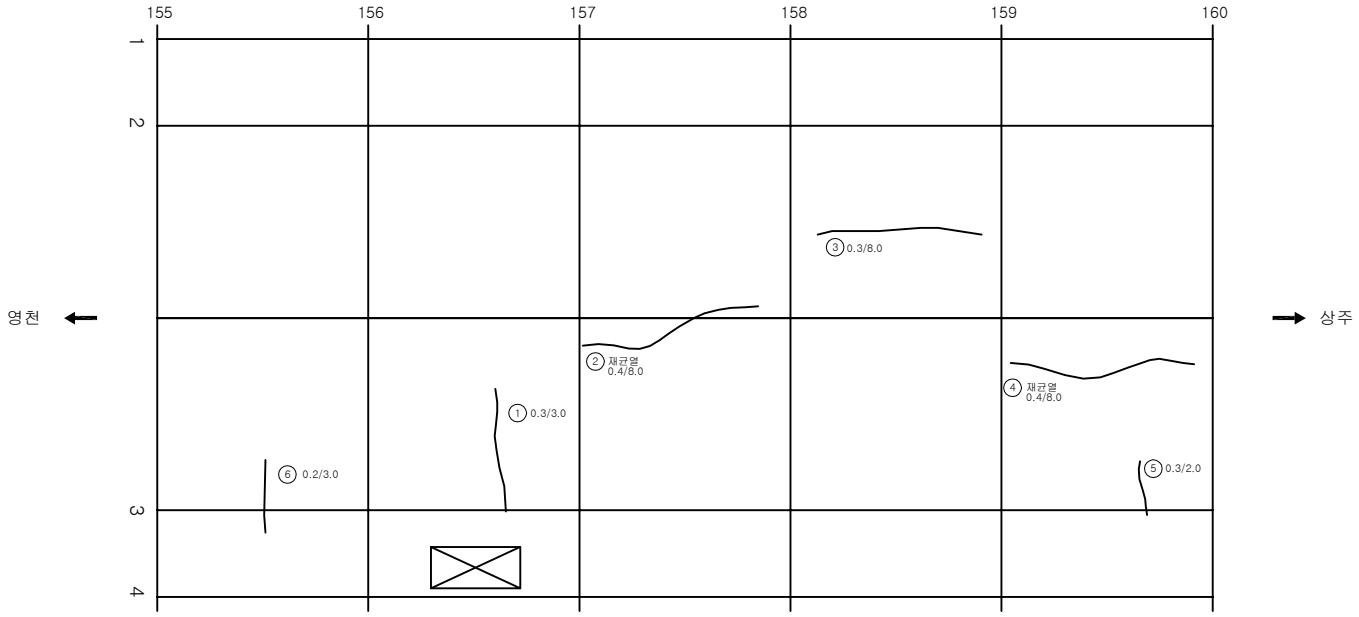
번호	발생년도	부재	손상내용	손상현황							비 고
				폭 (㎜)	길이 (m)	너비 (m)	손상물량	단위	개소	종합물량	
1	19하	천단부	균열(Cw=0.3㎜이상)	0.3	3.0		3.00	m	1	3.00	
2	19하	천단부	재균열(Cw=0.3㎜이상)	0.4	8.0		8.00	m	1	8.00	
3	19하	천단부	균열(Cw=0.3㎜이상)	0.3	8.0		8.00	m	1	8.00	
4	19하	천단부	재균열(Cw=0.3㎜이상)	0.4	8.0		8.00	m	1	8.00	
5	19하	천단부	균열(Cw=0.3㎜이상)	0.3	2.0		2.00	m	1	2.00	
6	19하	천단부	균열(Cw=0.3㎜미만)	0.2	3.0		3.00	m	1	3.00	
7											
8											
9											
10											
11											
12											
13											
14											
15											
16											
17											
18											
19											
20											
21											
22											
23											
24											
25											
26											
27											
28											
29											
30											
31											
32											
33											
34											
35											
36											
37											
38											
39											
40

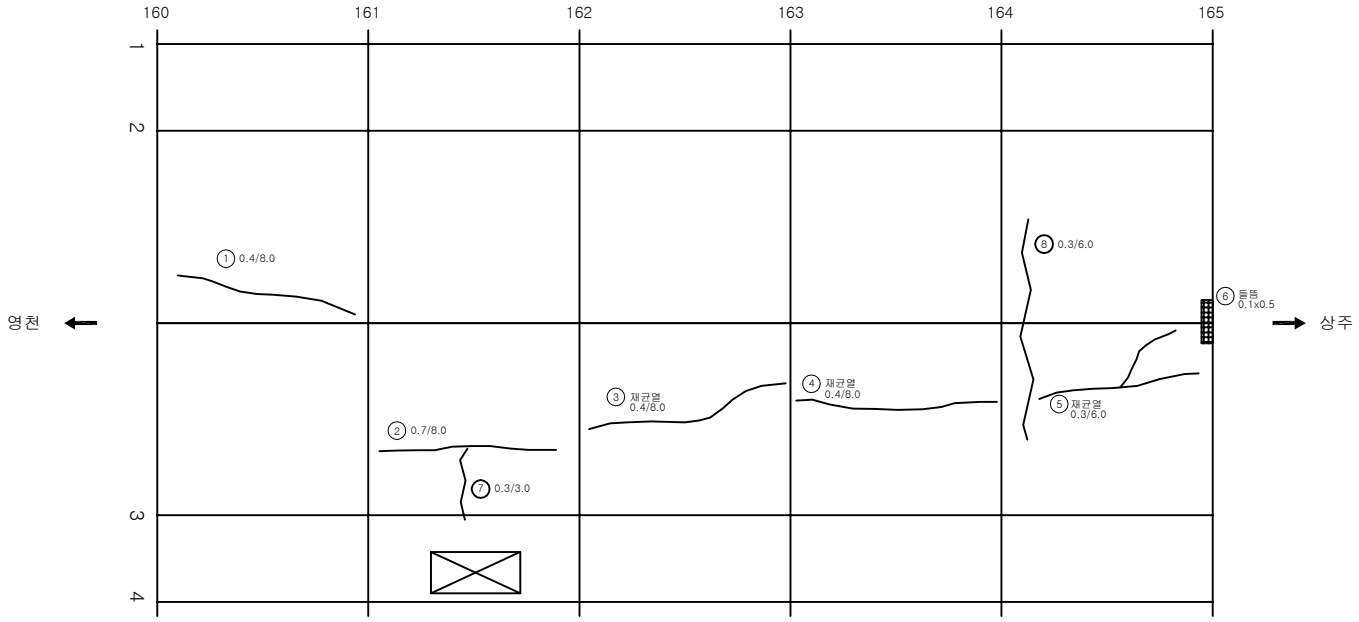
번호	발생년도	부재	손상내용	손상현황							비 고
				폭 (㎜)	길이 (m)	너비 (m)	손상물량	단위	개소	종합물량	
1	19하	천단부	균열(Cw=0.3㎜이상)	0.4	8.0		8.00	m	1	8.00	
2	19하	천단부	균열(Cw=0.5㎜이상)	0.7	8.0		8.00	m	1	8.00	
3	19하	천단부	균열(Cw=0.3㎜이상)	0.4	8.0		8.00	m	1	8.00	
4	19하	천단부	균열(Cw=0.3㎜이상)	0.4	8.0		8.00	m	1	8.00	
5	19하	천단부	균열(Cw=0.3㎜이상)	0.3	6.0		6.00	m	1	6.00	
6	19하	천단부	들뜸		0.1	0.5	0.05	㎡	1	0.05	
7	21하	천단부	균열(Cw=0.3㎜이상)	0.3	3.0		3.00	m	1	3.00	
8	21하	천단부	균열(Cw=0.3㎜이상)	0.3	6.0		6.00	m	1	6.00	
9											
10											
11											
12											
13											
14											
15											
16											
17											
18											
19											
20											
21											
22											
23											
24											
25											
26											
27											
28											
29											
30											
31											
32											
33											
34											
35											
36											
37											
38											
39											
40

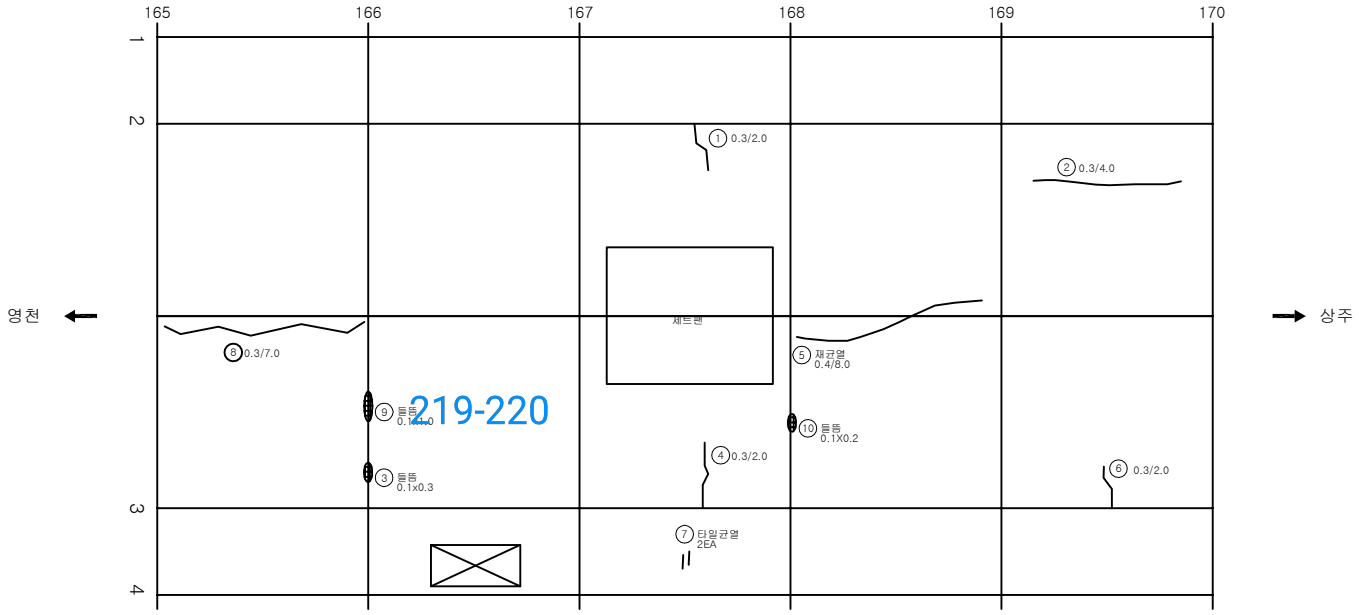
번호	발생년도	부재	손상내용	손상현황							비 고
				폭 (mm)	길이 (m)	너비 (m)	손상물량	단위	개소	종합물량	
1	19하	천단부	균열(Cw=0.3㎜이상)	0.3	2.0		2.00	m	1	2.00	
2	19하	천단부	균열(Cw=0.3㎜이상)	0.3	4.0		4.00	m	1	4.00	
3	19하	천단부	들뜸		0.1	0.3	0.03	㎡	1	0.03	
4	19하	천단부	균열(Cw=0.3㎜이상)	0.3	2.0		2.00	m	1	2.00	
5	19하	천단부	재균열(Cw=0.3㎜이상)	0.4	8.0		8.00	m	1	8.00	
6	19하	천단부	균열(Cw=0.3㎜이상)	0.3	2.0		2.00	m	1	2.00	
7	19하	측벽부	타일균열				1.00	EA	2	2.00	
8	21하	천단부	균열(Cw=0.3㎜이상)	0.3	7.0		7.00	m	1	7.00	
9	21하	천단부	들뜸		0.1	1.0	0.10	㎡	1	0.10	
10	23하	천단부	들뜸		0.1	0.2	0.02	㎡	1	0.02	
11											
12											
13											
14											
15											
16											
17											
18											
19											
20											
21											
22											
23											
24											
25											
26											
27											
28											
29											
30											
31											
32											
33											
34											
35											
36											
37											
38											
39											
40

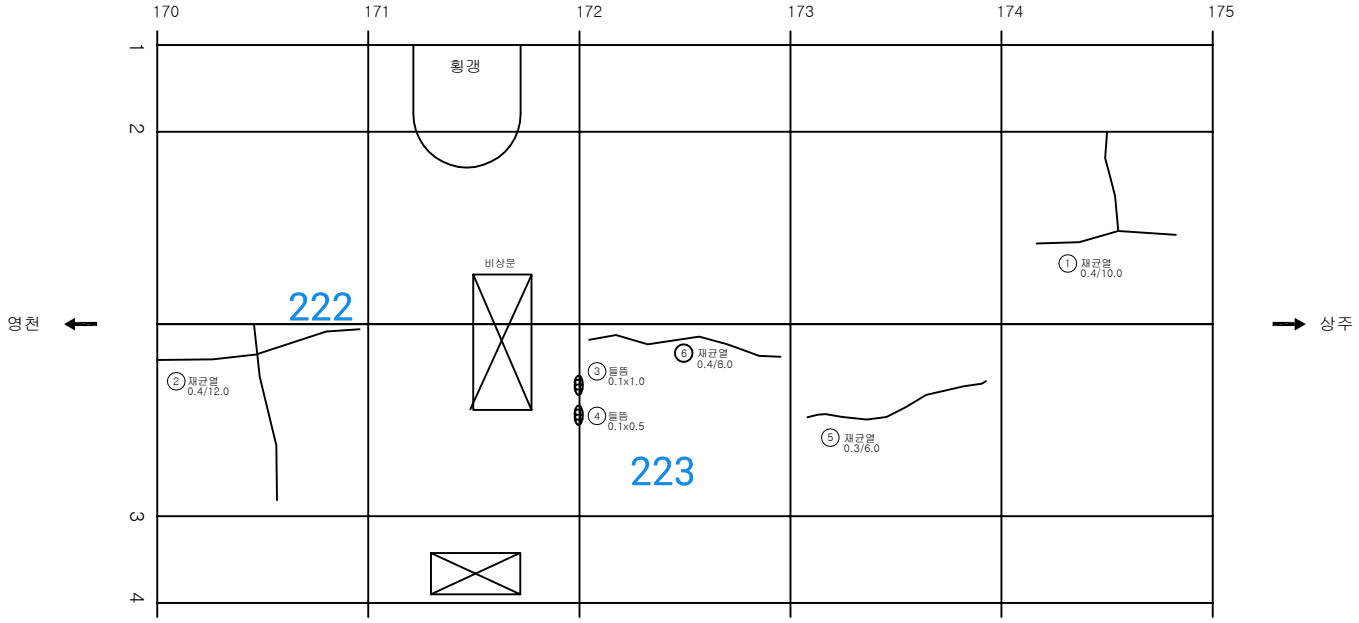
번호	발생년도	부재	손상내용	손상현황							비 고
				폭 (㎜)	길이 (m)	너비 (m)	손상물량	단위	개소	종합물량	
1	19하	천단부	재균열(Cw=0.3㎜이상)	0.4	10.0		10.00	m	1	10.00	
2	19하	천단부	재균열(Cw=0.3㎜이상)	0.4	12.0		12.00	m	1	12.00	
3	19하	천단부	들뜸		0.1	1.0	0.10	㎡	1	0.10	
4	19하	천단부	들뜸		0.1	0.5	0.05	㎡	1	0.05	
5	19하	천단부	재균열(Cw=0.3㎜이상)	0.3	6.0		6.00	m	1	6.00	
6	21하	천단부	재균열(Cw=0.3㎜이상)	0.4	8.0		8.00	m	1	8.00	
7											
8											
9											
10											
11											
12											
13											
14											
15											
16											
17											
18											
19											
20											
21											
22											
23											
24											
25											
26											
27											
28											
29											
30											
31											
32											
33											
34											
35											
36											
37											
38											
39											
40

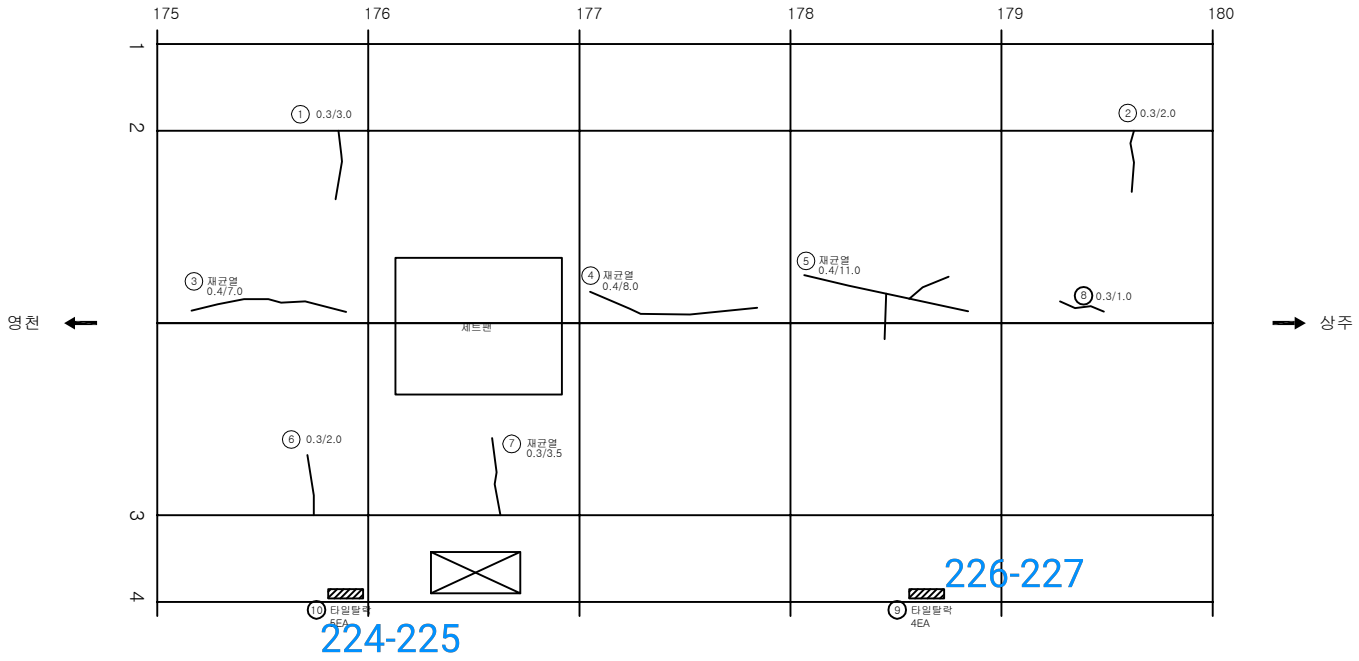
번호	발생년도	부재	손상내용	손상현황							비 고
				폭 (㎜)	길이 (m)	너비 (m)	손상물량	단위	개소	종합물량	
1	19하	천단부	균열(Cw=0.3㎜이상)	0.3	3.0		3.00	m	1	3.00	
2	19하	천단부	균열(Cw=0.3㎜이상)	0.3	2.0		2.00	m	1	2.00	
3	19하	천단부	재균열(Cw=0.3㎜이상)	0.4	7.0		7.00	m	1	7.00	
4	19하	천단부	재균열(Cw=0.3㎜이상)	0.4	8.0		8.00	m	1	8.00	
5	19하	천단부	재균열(Cw=0.3㎜이상)	0.4	11.0		11.00	m	1	11.00	
6	19하	천단부	균열(Cw=0.3㎜이상)	0.3	2.0		2.00	m	1	2.00	
7	19하	천단부	재균열(Cw=0.3㎜이상)	0.3	3.5		3.50	m	1	3.50	
8	21하	천단부	균열(Cw=0.3㎜이상)	0.3	1.0		1.00	m	1	1.00	
9	23하	측벽부	타일탈락				1.00	EA	4	4.00	
10	23하	측벽부	타일탈락				1.00	EA	5	5.00	
11											
12											
13											
14											
15											
16											
17											
18											
19											
20											
21											
22											
23											
24											
25											
26											
27											
28											
29											
30											
31											
32											
33											
34											
35											
36											
37											
38											
39											
40

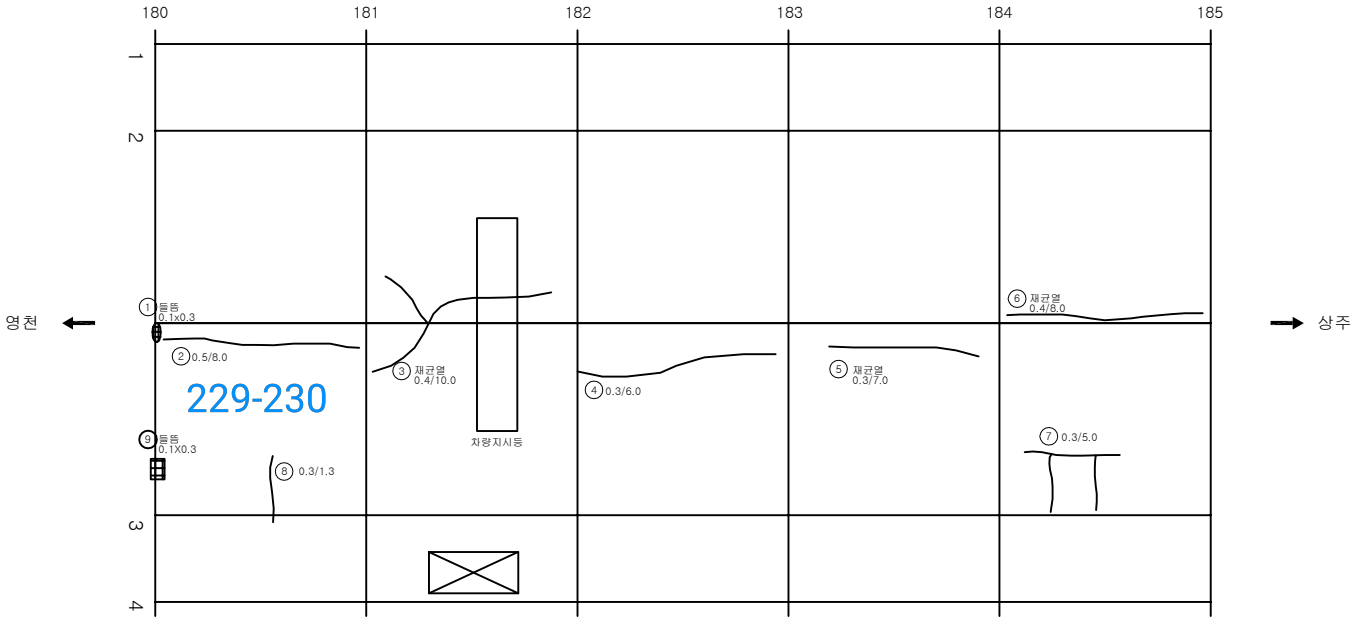
번호	발생년도	부재	손상내용	손상현황							비 고
				폭 (㎜)	길이 (m)	너비 (m)	손상물량	단위	개소	종합물량	
1	19하	천단부	들뜸		0.1	0.3	0.03	㎡	1	0.03	
2	19하	천단부	균열(Cw=0.5㎜이상)	0.5	8.0		8.00	m	1	8.00	
3	19하	천단부	재균열(Cw=0.3㎜이상)	0.4	10.0		10.00	m	1	10.00	
4	19하	천단부	균열(Cw=0.3㎜이상)	0.3	6.0		6.00	m	1	6.00	
5	19하	천단부	재균열(Cw=0.3㎜이상)	0.3	7.0		7.00	m	1	7.00	
6	19하	천단부	재균열(Cw=0.3㎜이상)	0.4	8.0		8.00	m	1	8.00	
7	19하	천단부	균열(Cw=0.3㎜이상)	0.3	5.0		5.00	m	1	5.00	
8	19하	천단부	균열(Cw=0.3㎜이상)	0.3	1.3		1.30	m	1	1.30	
9	23하	천단부	들뜸		0.1	0.3	0.03	㎡	1	0.03	
10											
11											
12											
13											
14											
15											
16											
17											
18											
19											
20											
21											
22											
23											
24											
25											
26											
27											
28											
29											
30											
31											
32											
33											
34											
35											
36											
37											
38											
39											
40

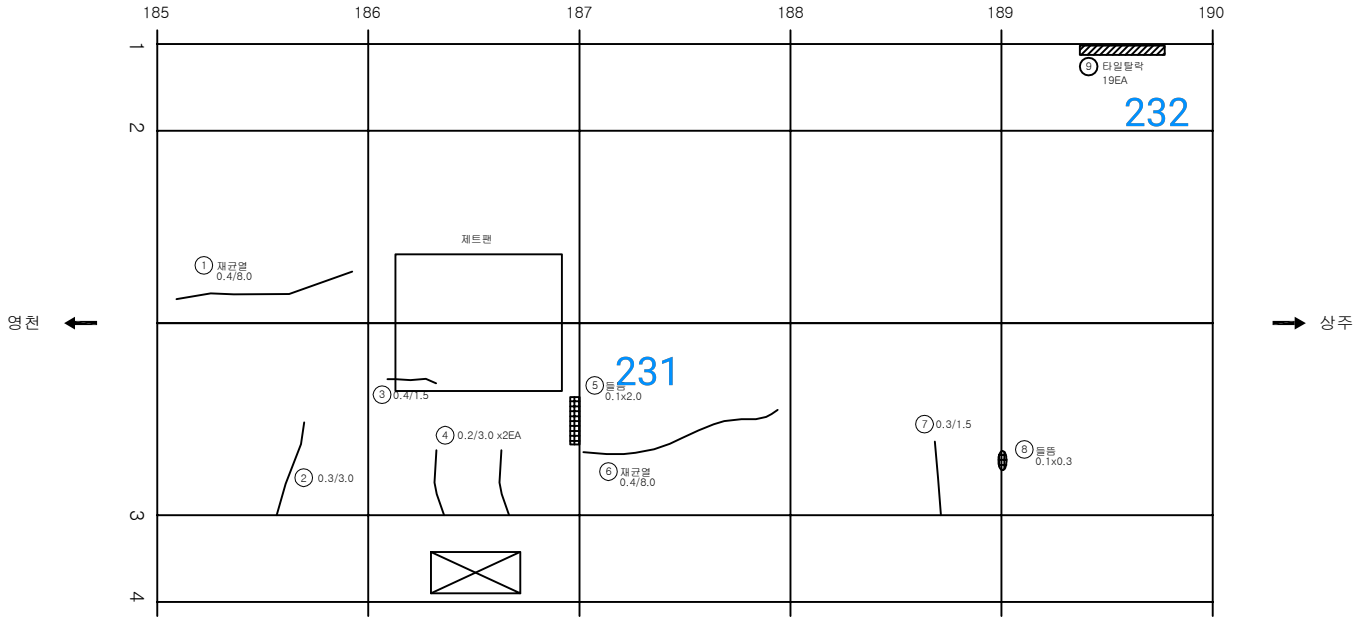
번호	발생년도	부재	손상내용	손상현황							비 고
				폭 (㎜)	길이 (m)	너비 (m)	손상물량	단위	개소	종합물량	
1	19하	천단부	재균열(Cw=0.3㎜이상)	0.4	8.0		8.00	m	1	8.00	
2	19하	천단부	균열(Cw=0.3㎜이상)	0.3	3.0		3.00	m	1	3.00	
3	19하	천단부	균열(Cw=0.3㎜이상)	0.4	1.5		1.50	m	1	1.50	
4	19하	천단부	균열(Cw=0.3㎜미만)	0.2	3.0		3.00	m	2	6.00	
5	19하	천단부	들뜸		0.1	2.0	0.20	㎡	1	0.20	
6	19하	천단부	재균열(Cw=0.3㎜이상)	0.4	8.0		8.00	m	1	8.00	
7	19하	천단부	균열(Cw=0.3㎜이상)	0.3	1.5		1.50	m	1	1.50	
8	19하	천단부	들뜸		0.1	0.3	0.03	㎡	1	0.03	
9	23하	측벽부	타일탈락				1.00	EA	19	19.00	
10											
11											
12											
13											
14											
15											
16											
17											
18											
19											
20											
21											
22											
23											
24											
25											
26											
27											
28											
29											
30											
31											
32											
33											
34											
35											
36											
37											
38											
39											
40

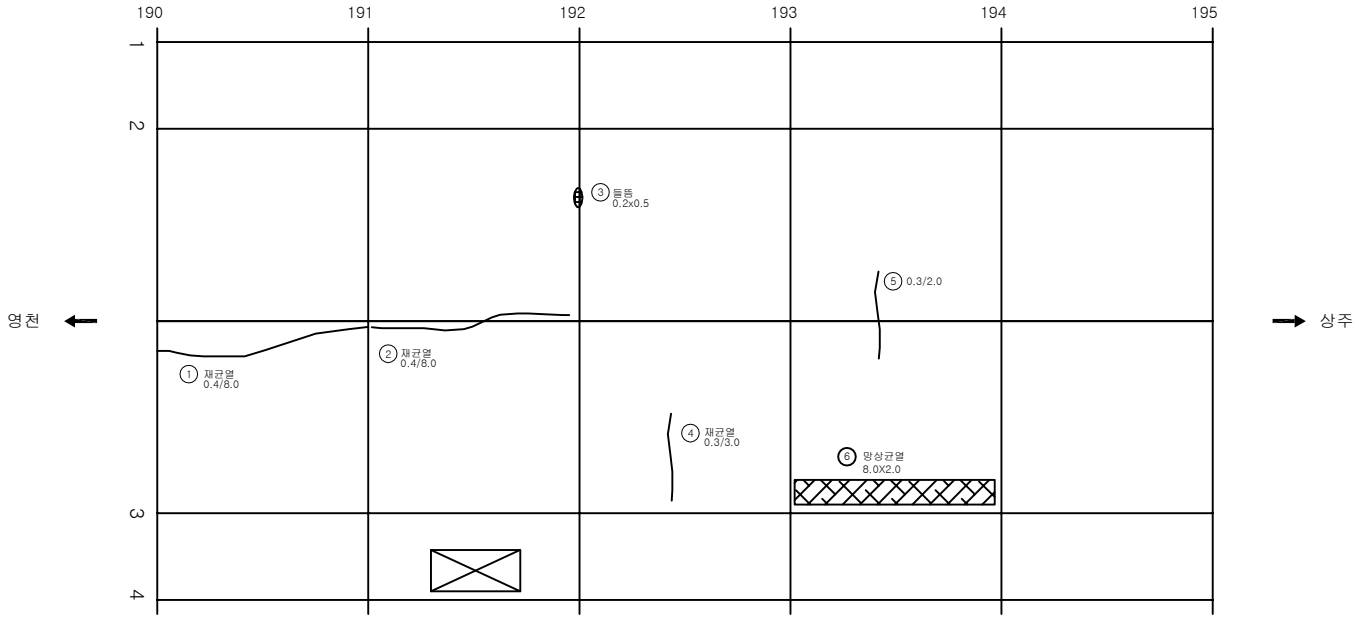
번호	발생년도	부재	손상내용	손상현황							비 고
				폭 (㎜)	길이 (m)	너비 (m)	손상물량	단위	개소	종합물량	
1	19하	천단부	재균열(Cw=0.3㎜이상)	0.4	8.0		8.00	m	1	8.00	
2	19하	천단부	재균열(Cw=0.3㎜이상)	0.4	8.0		8.00	m	1	8.00	
3	19하	천단부	들뜸		0.2	0.5	0.10	㎡	1	0.10	
4	19하	천단부	재균열(Cw=0.3㎜이상)	0.3	3.0		3.00	m	1	3.00	
5	19하	천단부	균열(Cw=0.3㎜이상)	0.3	2.0		2.00	m	1	2.00	
6	23하	천단부	망상균열		8.0	2.0	16.00	㎡	1	16.00	
7											
8											
9											
10											
11											
12											
13											
14											
15											
16											
17											
18											
19											
20											
21											
22											
23											
24											
25											
26											
27											
28											
29											
30											
31											
32											
33											
34											
35											
36											
37											
38											
39											
40

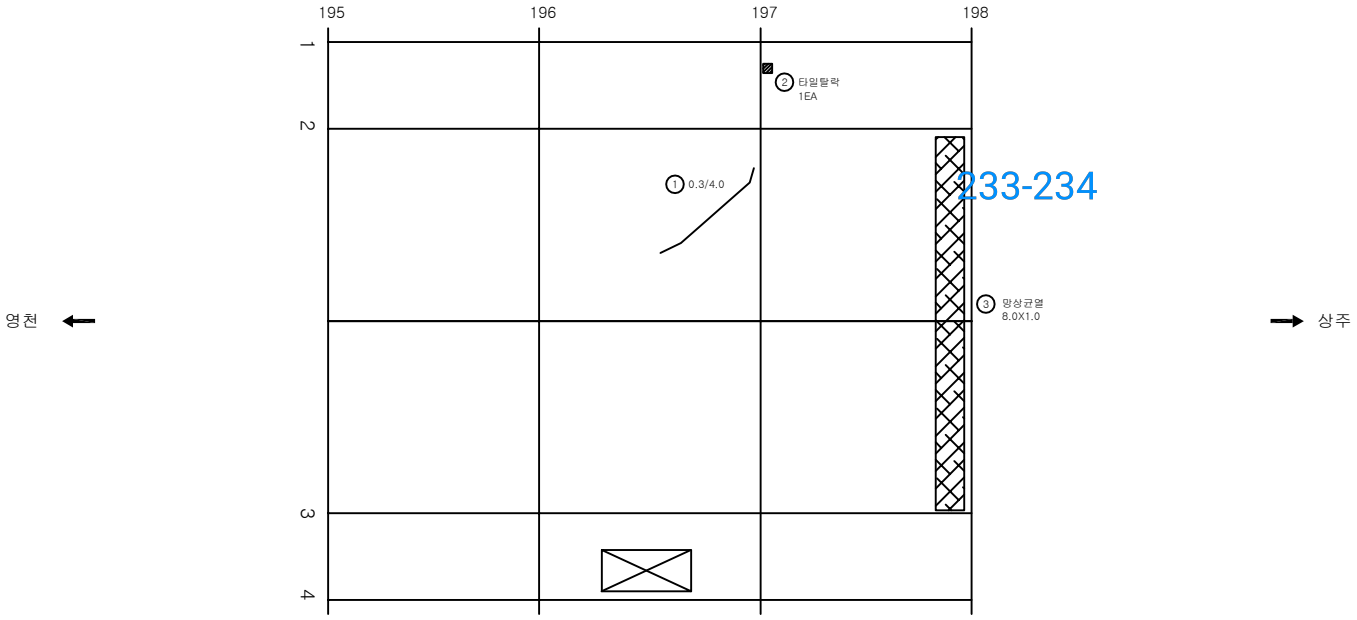
번호	발생년도	부재	손상내용	손상현황							비 고
				폭 (㎜)	길이 (m)	너비 (m)	손상물량	단위	개소	종합물량	
1	21하	천단부	균열(Cw=0.3㎜이상)	0.3	4.0		4.00	m	1	4.00	
2	21하	측벽부	타일탈락				1.00	EA	1	1.00	
3	23하	천단부	망상균열		8.0	1.0	8.00	㎡	1	8.00	
4											
5											
6											
7											
8											
9											
10											
11											
12											
13											
14											
15											
16											
17											
18											
19											
20											
21											
22											
23											
24											
25											
26											
27											
28											
29											
30											
31											
32											
33											
34											
35											
36											
37											
38											
39											
40

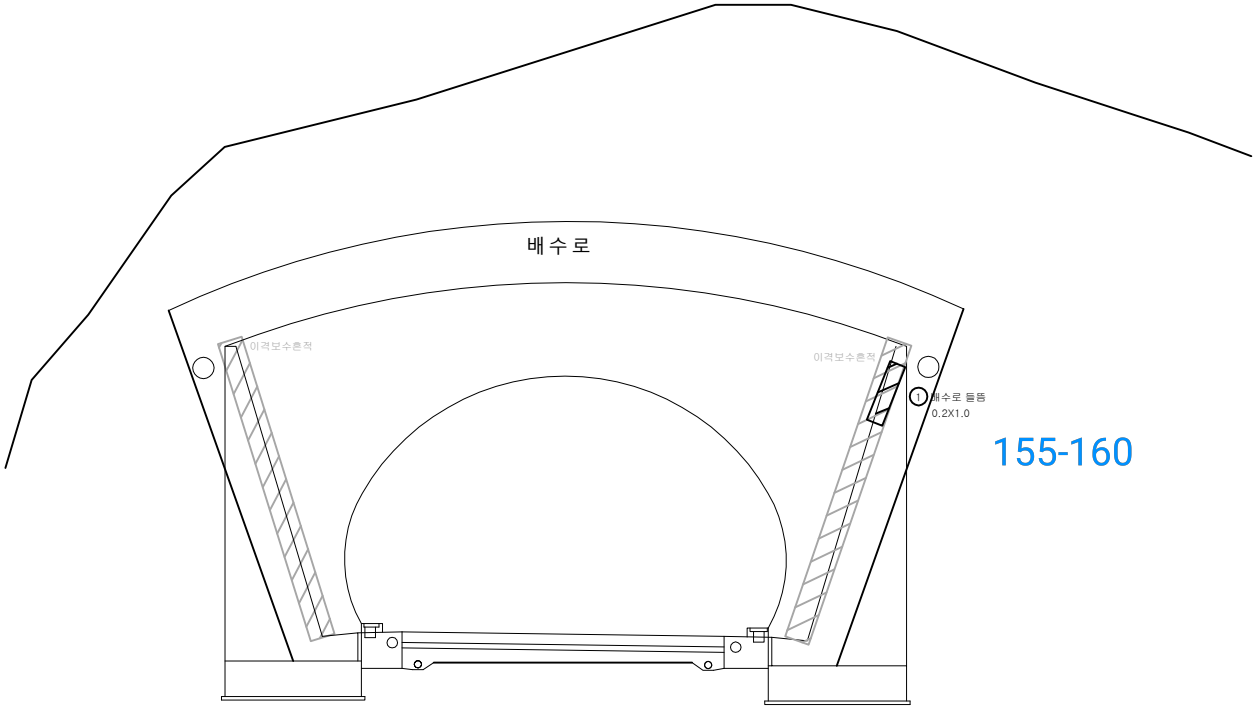
155-160

번호	발생년도	부재	손상내용	손상현황							비 고
				폭 (㎜)	길이 (m)	너비 (m)	손상물량	단위	개소	종합물량	
1	25하	배수시설	배수로 들뜸		0.2	1.0	0.20	㎡	1	0.20	
2											
3											
4											
5											
6											
7											
8											
9											
10											
11											
12											
13											
14											
15											
16											
17											
18											
19											
20											
21											
22											
23											
24											
25											
26											
27											
28											
29											
30											
31											
32											
33											
34											
35											
36											
37											
38											
39											
40

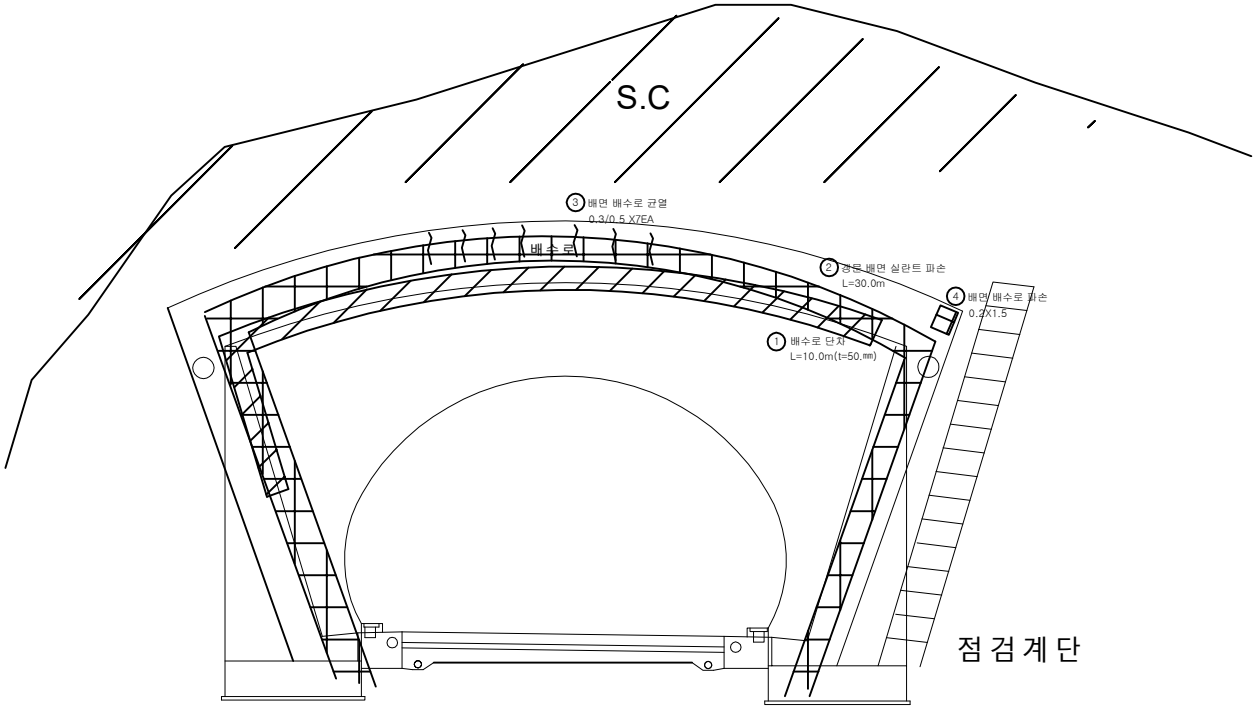
번호	발생년도	부재	손상내용	손상현황							비 고
				폭 (㎜)	길이 (m)	너비 (m)	손상물량	단위	개소	종합물량	
1	21하	배수시설	배수로 단차		10.0		10.00	m	1	10.00	(t=50㎜)
2	23하	갱문(진출)	배면 실란트 파손		30.0		30.00	m	1	30.00	
3	23하	배수시설	배면 배수로 균열	0.3	0.5		0.50	m	7	3.50	
4	23하	배수시설	배면 배수로 파손		0.2	1.5	0.30	㎡	1	0.30	
5											
6											
7											
8											
9											
10											
11											
12											
13											
14											
15											
16											
17											
18											
19											
20											
21											
22											
23											
24											
25											
26											
27											
28											
29											
30											
31											
32											
33											
34											
35											
36											
37											
38											
39											
40
