ID : 교면포장 (S1) 외관조사망도-1

용 역 명	2023년 국도43호선 평택대교 정밀안전점검용역
구조물명	평택대교
조사일자	2023.06
책 임 자	이 택 수
도면번호	001

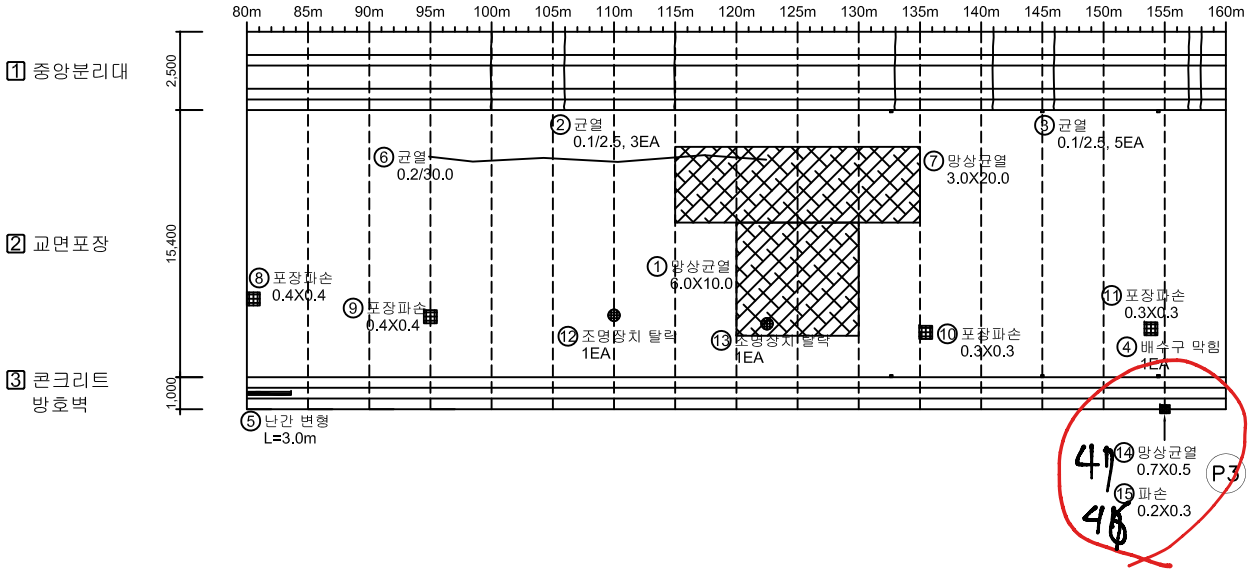
No.	위 치	손상내용	2023년 정밀안전점검						비고
			결함정도			손상물량			
			폭(mm)	길이(m)	너비(m)	개소	물량	단위	
1	교면포장	망상균열	-	6.0	10.0	1	60.00	m²	
2	중앙분리대	균열	0.1	2.5	-	3	7.50	m	
3	중앙분리대	균열	0.1	2.5	-	5	12.50	m	
4	배수시설	배수구 막힘	-	-	-	1	1.00	EA	
5	방호벽	난간 변형	-	3.0	-	1	3.00	m	
6	교면포장	균열	0.2	30.0	-	1	30.00	m	신규
7	교면포장	망상균열	-	3.0	20.0	1	60.00	m²	
8	교면포장	포장파손	-	0.4	0.4	1	0.16	m²	신규
9	교면포장	포장파손	-	0.4	0.4	1	0.16	m²	신규
10	교면포장	포장파손	-	0.3	0.3	1	0.09	m²	신규
11	교면포장	포장파손	-	0.3	0.3	1	0.09	m²	신규
12	교면포장	조명장치 탈락	-	-	-	1	1.00	EA	신규
13	교면포장	조명장치 탈락	-	-	-	1	1.00	EA	신규
14	방호벽	망상균열	-	0.7	0.5	1	0.35	m²	신규
15	방호벽	파손	-	0.2	0.3	1	0.06	m²	신규
16									
17									
18									
19									
20									
21									
22									
23									
24									
25									
26									
27									
28									
29									
30									
31									
32									
33									
34									
35

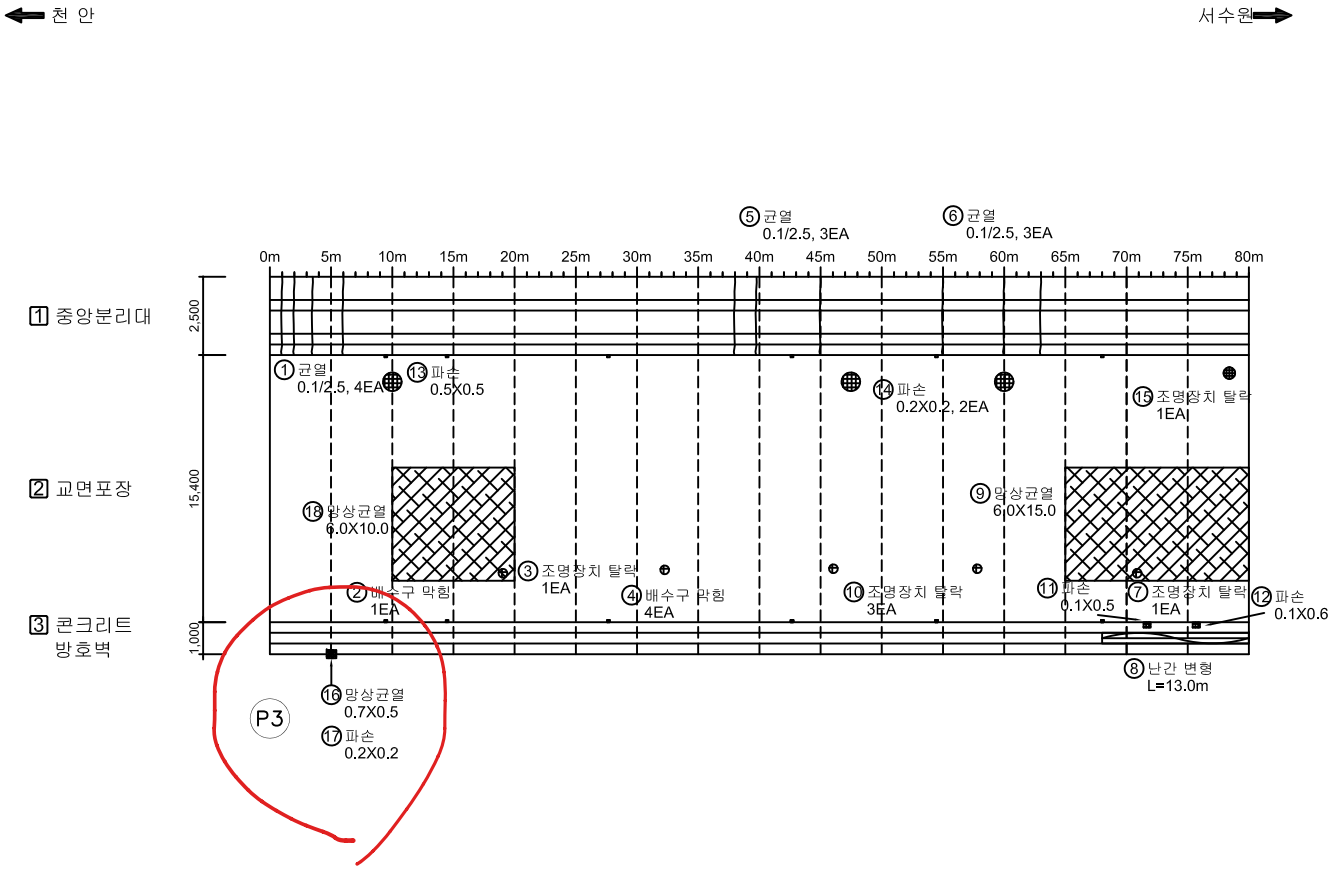
서수원방향

No.	위 치	손상내용	2023년 정밀안전점검						비고
			결함정도			손상물량			
			폭(mm)	길이(m)	너비(m)	개소	물량	단위	
1	중앙분리대	균열	0.1	2.5	-	4	10.00	m	
2	배수시설	배수구 막힘	-	-	-	1	1.00	EA	
3	교면포장	조명장치 탈락	-	-	-	1	1.00	EA	
4	배수시설	배수구 막힘	-	-	-	4	4.00	EA	
5	중앙분리대	균열	0.1	2.5	-	3	7.50	m	
6	중앙분리대	균열	0.1	2.5	-	3	7.50	m	
7	교면포장	조명장치 탈락	-	-	-	1	1.00	EA	
8	방호벽	난간 변형	-	13.0	-	1	13.00	m	
9	교면포장	망상균열	-	6.0	15.0	1	90.00	m²	
10	교면포장	조명장치 탈락	-	-	-	3	3.00	EA	
11	방호벽	파손	-	0.1	0.5	1	0.05	m²	
12	방호벽	파손	-	0.1	0.6	1	0.06	m²	
13	교면포장	파손	-	0.5	0.5	1	0.25	m²	신규
14	교면포장	파손	-	0.2	0.2	2	0.08	m²	신규
15	교면포장	조명장치 탈락	-	-	-	1	1.00	EA	신규
16	방호벽	망상균열	-	0.7	0.5	1	0.35	m²	신규
17	방호벽	파손	-	0.2	0.2	1	0.04	m²	신규
18	교면포장	망상균열	-	6.0	10.0	1	60.00	m²	
19									
20									
21									
22									
23									
24									
25									
26									
27									
28									
29									
30									
31									
32									
33									
34									
35

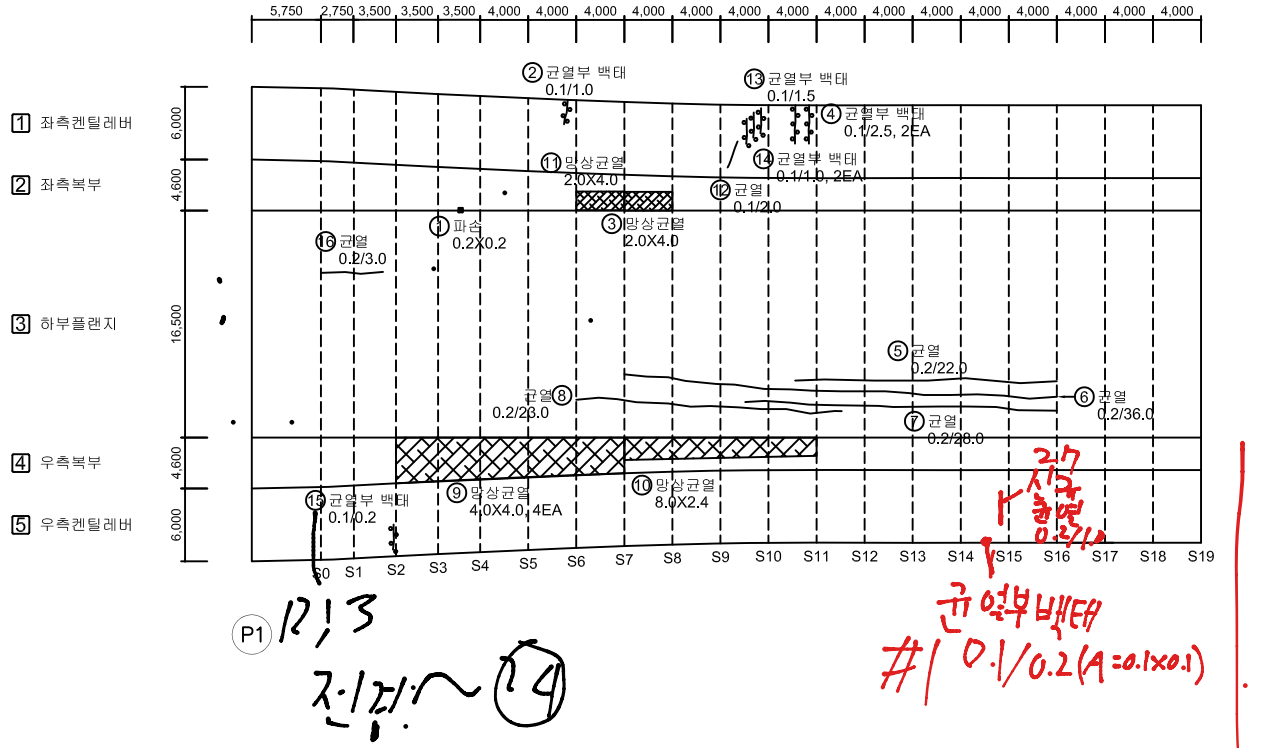
No.	위 치	손상내용	2023년 정밀안전점검						비고
			결함정도			손상물량			
			폭(mm)	길이(m)	너비(m)	개소	물량	단위	
1	좌측복부	파손	-	0.2	0.2	1	0.04	m²	
2	좌측켄틸레버	균열부 백태	0.1	1.0	-	1	1.00	m	
3	좌측복부	망상균열	-	2.0	4.0	1	8.00	m²	
4	좌측켄틸레버	균열부 백태	0.1	2.5	-	2	5.00	m	
5	하부플랜지	균열	0.2	22.0	-	1	22.00	m	
6	하부플랜지	균열	0.2	36.0	-	1	36.00	m	
7	하부플랜지	균열	0.2	28.0	-	1	28.00	m	
8	하부플랜지	균열	0.2	23.0	-	1	23.00	m	
9	우측복부	망상균열	-	4.0	4.0	4	64.00	m²	
10	우측복부	망상균열	-	8.0	2.4	1	19.20	m²	
11	좌측복부	망상균열	-	2.0	4.0	1	8.00	m²	
12	좌측켄틸레버	균열	0.1	2.0	-	1	2.00	m	
13	좌측켄틸레버	균열부 백태	0.1	1.5	-	1	1.50	m	
14	좌측켄틸레버	균열부 백태	0.1	1.0	-	2	2.00	m	
15	우측켄틸레버	균열부 백태	0.1	0.2	-	1	0.20	m	
16	하부플랜지	균열	0.2	3.0	-	1	3.00	m	신규
17									
18									
19									
20									
21									
22									
23									
24									
25									
26									
27									
28									
29									
30									
31									
32									
33									
34									
35

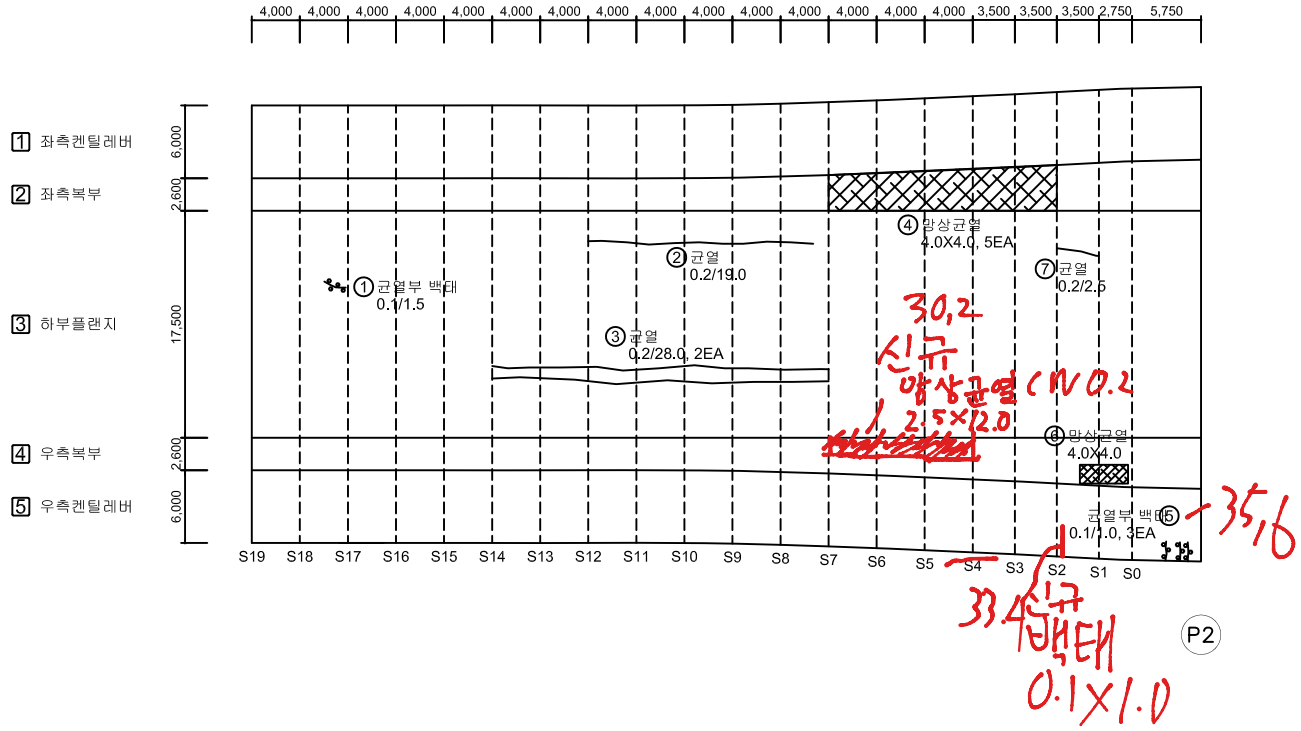
No.	위 치	손상내용	2023년 정밀안전점검						비고
			결함정도			손상물량			
			폭(mm)	길이(m)	너비(m)	개소	물량	단위	
1	하부플랜지	균열부 백태	0.1	1.5	-	1	1.50	m	
2	하부플랜지	균열	0.2	19.0	-	1	19.00	m	
3	하부플랜지	균열	0.2	28.0	-	2	56.00	m	
4	좌측복부	망상균열	-	4.0	4.0	5	80.00	m²	
5	우측켄틸레버	균열부 백태	0.1	1.0	-	3	3.00	m	
6	우측복부	망상균열	-	4.0	4.0	2	32.00	m²	
7	하부플랜지	균열	0.2	2.5	-	1	2.50	m	신규
8									
9									
10									
11									
12									
13									
14									
15									
16									
17									
18									
19									
20									
21									
22									
23									
24									
25									
26									
27									
28									
29									
30									
31									
32									
33									
34									
35

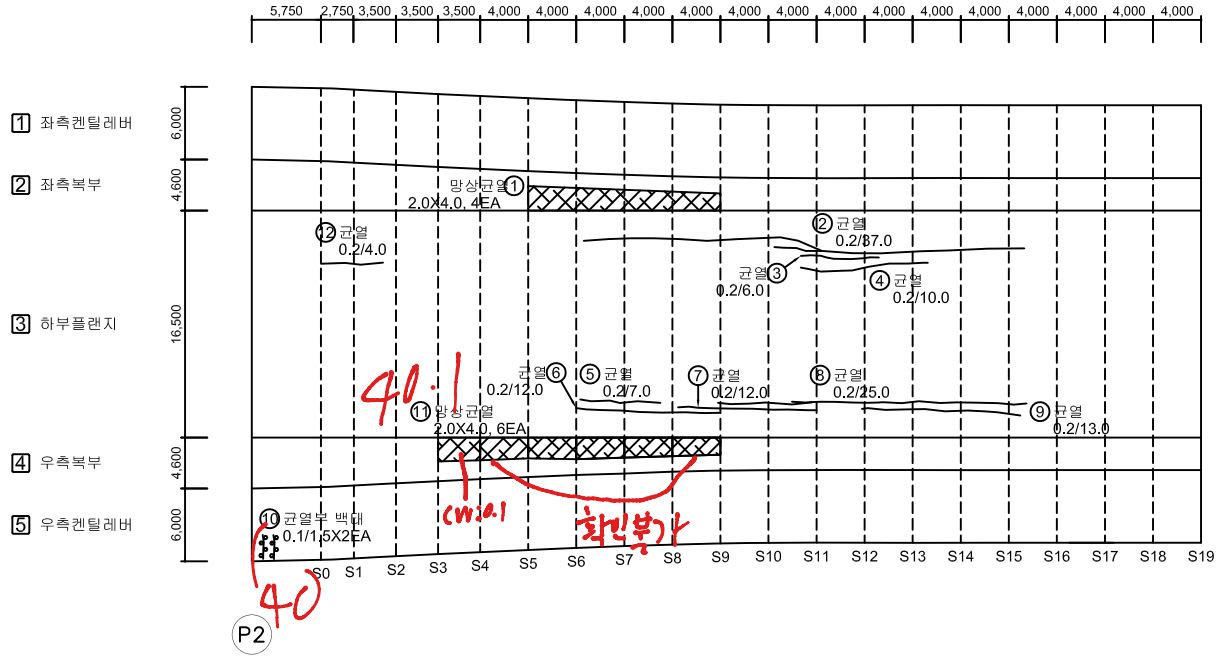
No.	위 치	손상내용	2023년 정밀안전점검						비고
			결함정도			손상물량			
			폭(mm)	길이(m)	너비(m)	개소	물량	단위	
1	좌측복부	망상균열	-	2.0	4.0	4	32.00	m²	
2	하부플랜지	균열	0.2	37.0	-	1	37.00	m	
3	하부플랜지	균열	0.2	6.0	-	1	6.00	m	
4	하부플랜지	균열	0.2	10.0	-	1	10.00	m	
5	하부플랜지	균열	0.2	7.0	-	1	7.00	m	
6	하부플랜지	균열	0.2	12.0	-	1	12.00	m	
7	하부플랜지	균열	0.2	12.0	-	1	12.00	m	
8	하부플랜지	균열	0.2	25.0	-	1	25.00	m	
9	하부플랜지	균열	0.2	13.0	-	1	13.00	m	
10	우측켄틸레버	균열부 백태	0.1	1.5	-	2	3.00	m	
11	우측복부	망상균열	-	2.0	4.0	6	48.00	m²	
12	하부플랜지	균열	0.2	4.0	-	1	4.00	m	신규
13									
14									
15									
16									
17									
18									
19									
20									
21									
22									
23									
24									
25									
26									
27									
28									
29									
30									
31									
32									
33									
34									
35

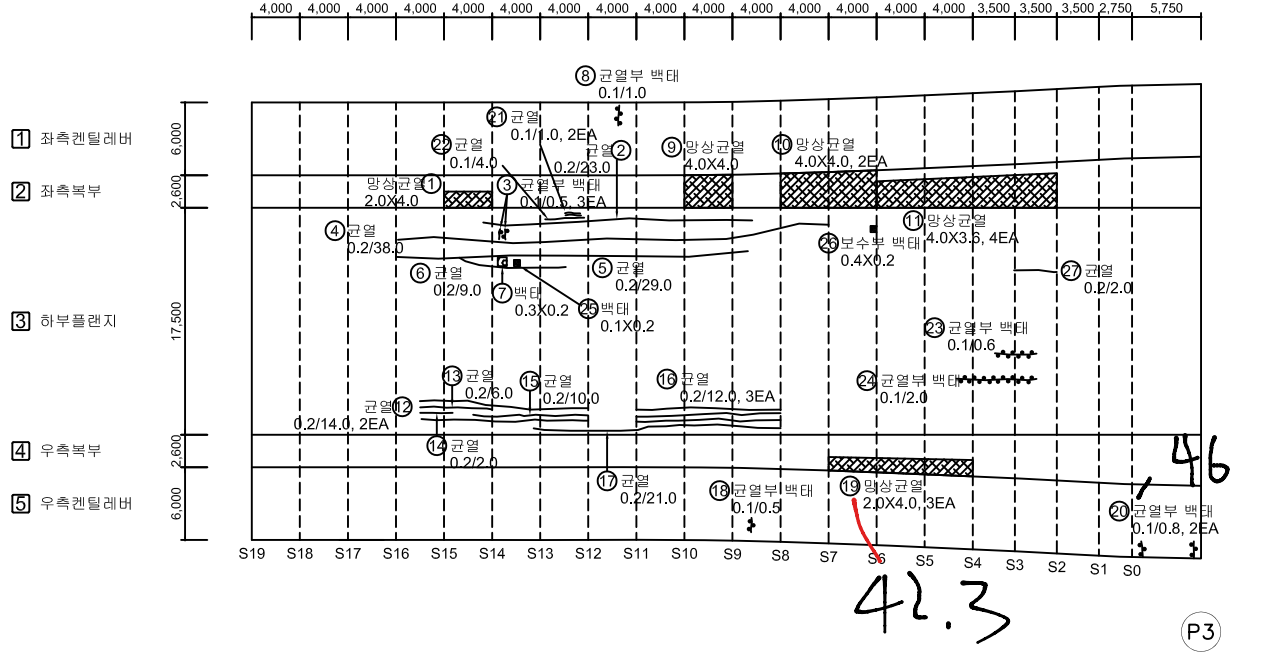
No.	위 치	손상내용	2023년 정밀안전점검						비고
			결함정도			손상물량			
			폭(mm)	길이(m)	너비(m)	개소	물량	단위	
1	좌측복부	망상균열	-	2.0	4.0	1	8.00	m²	
2	하부플랜지	균열	0.2	23.0	-	1	23.00	m	
3	하부플랜지	균열부 백태	0.1	0.5	-	3	1.50	m	
4	하부플랜지	균열	0.2	38.0	-	1	38.00	m	
5	하부플랜지	균열	0.2	29.0	-	1	29.00	m	
6	하부플랜지	균열	0.2	9.0	-	1	9.00	m	
7	하부플랜지	백태	-	0.3	0.2	1	0.06	m²	
8	좌측켄틸레버	균열부 백태	0.1	1.0	-	1	1.00	m	
9	좌측복부	망상균열	-	4.0	4.0	1	16.00	m²	
10	좌측복부	망상균열	-	4.0	4.0	2	32.00	m²	보수
11	좌측복부	망상균열	-	4.0	3.6	4	57.60	m²	보수
12	하부플랜지	균열	0.2	14.0	-	2	28.00	m	
13	하부플랜지	균열	0.2	6.0	-	1	6.00	m	
14	하부플랜지	균열	0.2	2.0	-	1	2.00	m	
15	하부플랜지	균열	0.2	10.0	-	1	10.00	m	
16	하부플랜지	균열	0.2	12.0	-	3	36.00	m	
17	하부플랜지	균열	0.2	21.0	-	1	21.00	m	
18	우측켄틸레버	균열부 백태	0.1	0.5	-	1	0.50	m	
19	우측복부	망상균열	-	2.0	4.0	3	24.00	m²	
20	우측켄틸레버	균열부 백태	0.1	0.8	-	2	1.60	m	
21	하부플랜지	균열	0.1	1.0	-	2	2.00	m	
22	하부플랜지	균열	0.1	4.0	-	1	4.00	m	
23	하부플랜지	균열부 백태	0.1	0.6	-	1	0.60	m	신규
24	하부플랜지	균열부 백태	0.1	2.0	-	1	2.00	m	신규
25	하부플랜지	백태	-	0.1	0.2	1	0.02	m	신규

26	하부플랜지	보수부 백태	-	0.4	0.2	1	0.08	m	신규
27	하부플랜지	균열	0.2	2.0	-	1	2.00	m	신규
28									
29									
30									
31									
32									
33									
34									
35

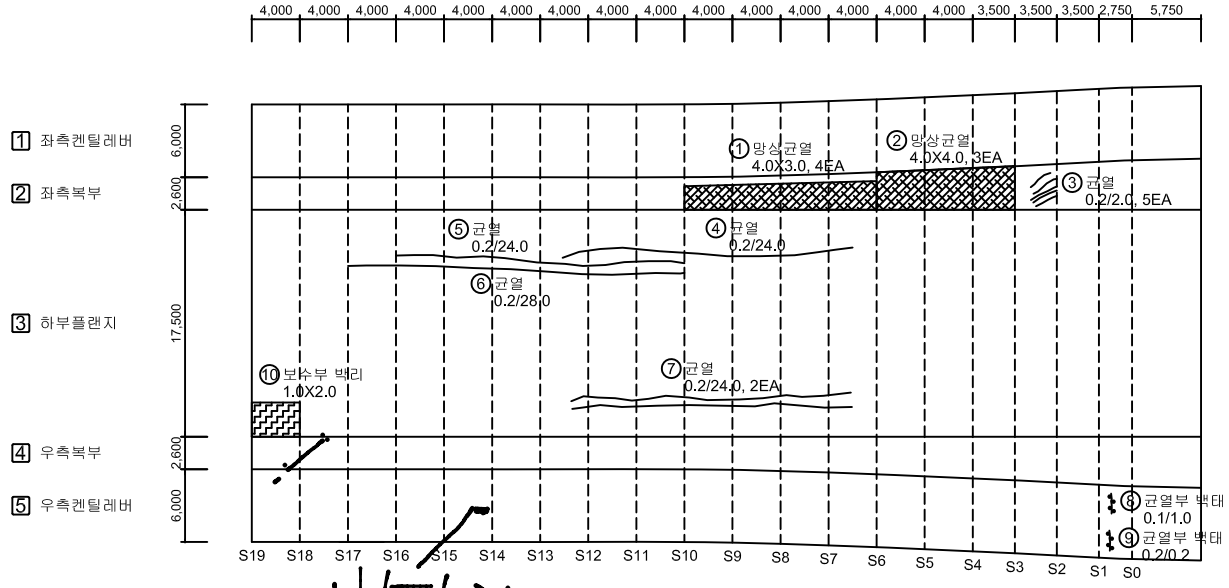
No.	위 치	손상내용	2023년 정밀안전점검						비고
			결함정도			손상물량			
			폭(mm)	길이(m)	너비(m)	개소	물량	단위	
1	좌측복부	망상균열	-	4.0	3.0	4	48.00	m²	
2	좌측복부	망상균열	-	4.0	4.0	3	48.00	m²	
3	좌측복부	균열	0.2	2.0	-	5	10.00	m	
4	하부플랜지	균열	0.2	24.0	-	1	24.00	m	
5	하부플랜지	균열	0.2	24.0	-	1	24.00	m	
6	하부플랜지	균열	0.2	28.0	-	1	28.00	m	
7	하부플랜지	균열	0.2	24.0	-	2	48.00	m	
8	우측켄틸레버	균열부 백태	0.1	1.0	-	1	1.00	m	
9	우측켄틸레버	균열부 백태	0.2	0.2	-	1	0.20	m	
10	하부플랜지	보수부 박리	-	1.0	2.0	1	2.00	m²	신규
11									
12									
13									
14									
15									
16									
17									
18									
19									
20									
21									
22									
23									
24									
25									
26									
27									
28									
29									
30									
31									
32									
33									
34									
35

보/파손/
1mm
#35-37

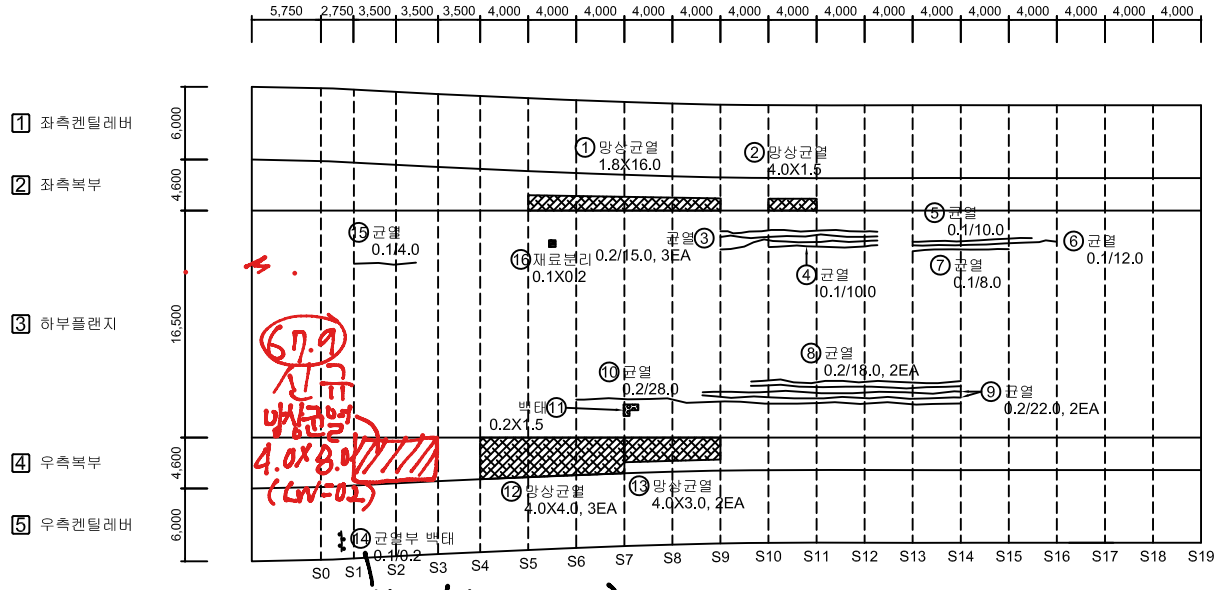
ID : PSC A BOX 외부 (S5) 외관조사망도-1

No.	위 치	손상내용	2023년 정밀안전점검						비고
			결함정도			손상물량			
			폭(mm)	길이(m)	너비(m)	개소	물량	단위	
1	좌측복부	망상균열	-	1.8	16.0	1	28.80	m²	
2	좌측복부	망상균열	-	4.0	1.5	1	6.00	m²	
3	하부플랜지	균열	0.2	15.0	-	3	45.00	m	
4	하부플랜지	균열	0.1	10.0	-	1	10.00	m	
5	하부플랜지	균열	0.1	10.0	-	1	10.00	m	
6	하부플랜지	균열	0.1	12.0	-	1	12.00	m	
7	하부플랜지	균열	0.1	8.0	-	1	8.00	m	
8	하부플랜지	균열	0.2	18.0	-	2	36.00	m	
9	하부플랜지	균열	0.2	22.0	-	2	44.00	m	
10	하부플랜지	균열	0.2	28.0	-	1	28.00	m	
11	하부플랜지	백태	-	0.2	1.5	1	0.30	m²	
12	우측복부	망상균열	-	4.0	4.0	3	48.00	m²	
13	우측복부	망상균열	-	4.0	3.0	2	24.00	m²	
14	우측켄틸레버	균열부 백태	0.1	0.2	-	1	0.20	m	
15	하부플랜지	균열	0.1	4.0	-	1	4.00	m	신규
16	하부플랜지	재료분리	-	0.1	0.2	1	0.02	m²	신규
17									
18									
19									
20									
21									
22									
23									
24									
25									
26									
27									
28									
29									
30									
31									
32									
33									
34									
35

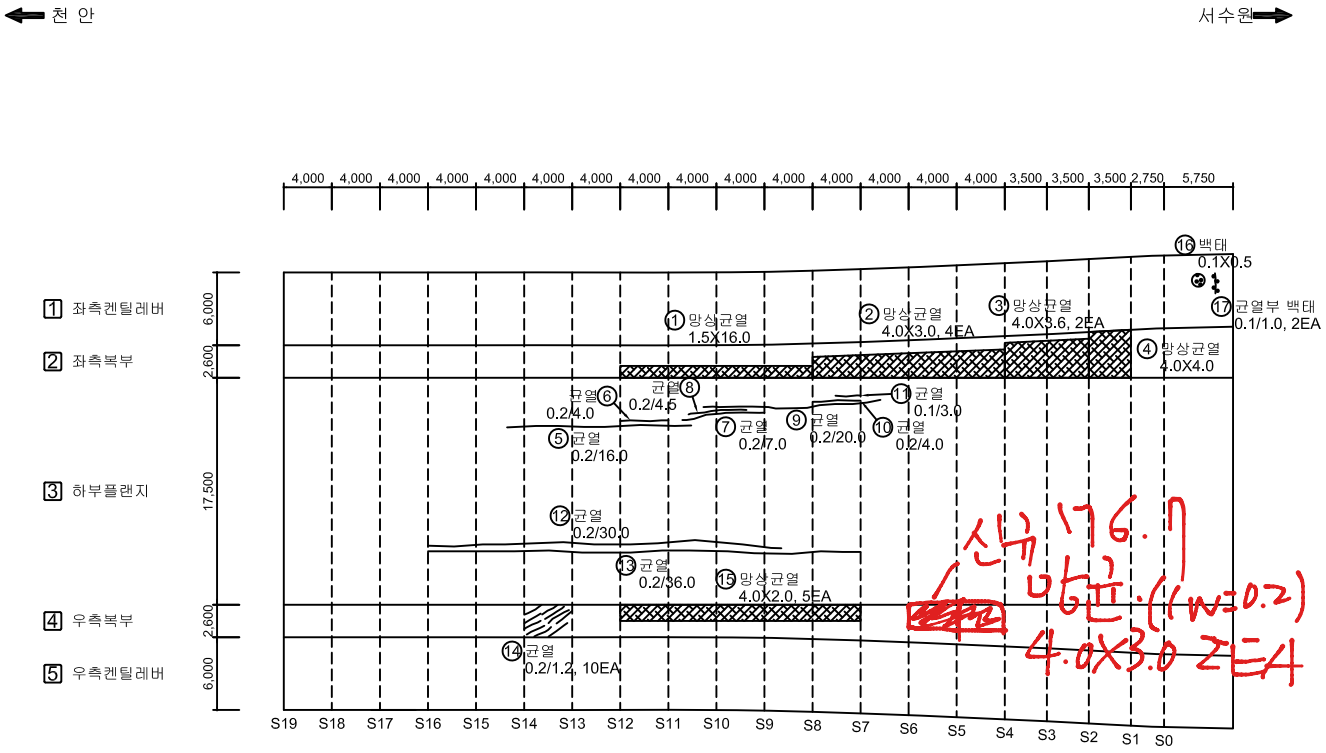
No.	위 치	손상내용	2023년 정밀안전점검						비고
			결함정도			손상물량			
			폭(mm)	길이(m)	너비(m)	개소	물량	단위	
1	좌측북부	망상균열	-	1.5	16.0	1	24.00	m²	
2	좌측북부	망상균열	-	4.0	3.0	4	48.00	m²	
3	하부플랜지	망상균열	-	4.0	3.6	2	28.80	m²	
4	하부플랜지	망상균열	-	4.0	4.0	1	16.00	m²	
5	하부플랜지	균열	0.2	16.0	-	1	16.00	m	
6	하부플랜지	균열	0.2	4.0	-	1	4.00	m	
7	하부플랜지	균열	0.2	7.0	-	1	7.00	m	
8	하부플랜지	균열	0.2	4.5	-	1	4.50	m	
9	하부플랜지	균열	0.2	20.0	-	1	20.00	m	
10	하부플랜지	균열	0.2	4.0	-	1	4.00	m	
11	하부플랜지	균열	0.1	3.0	-	1	3.00	m	
12	하부플랜지	균열	0.2	30.0	-	1	30.00	m	
13	우측복부	균열	0.2	36.0	-	1	36.00	m	
14	우측복부	균열	0.2	1.2	-	10	12.00	m	
15	우측복부	망상균열	-	4.0	2.0	5	40.00	m²	
16	좌측켄틸레버	백태	-	0.1	0.5	1	0.05	m²	
17	좌측켄틸레버	균열부 백태	0.1	1.0	-	2	2.00	m	
18									
19									
20									
21									
22									
23									
24									
25									
26									
27									
28									
29									
30									
31									
32									
33									
34									
35

신규 균열 (W=0.2)
4.0X3.0 2EA

누락.잔금

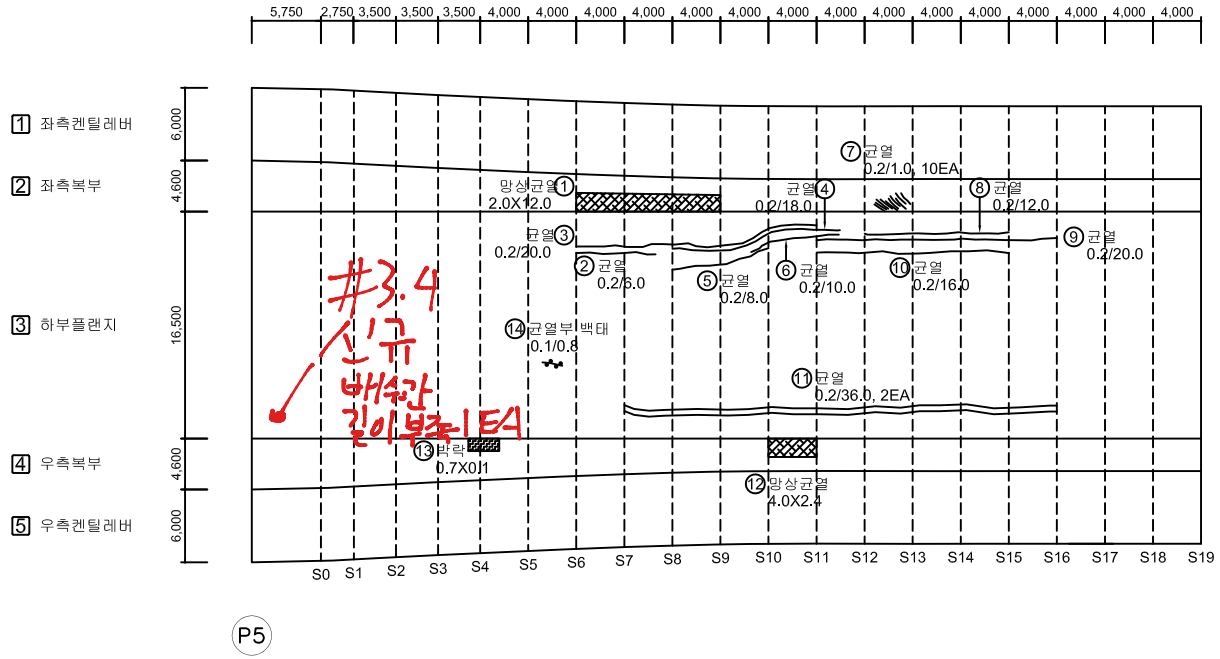
No.	위 치	손상내용	2023년 정밀안전점검						비고
			결함정도			손상물량			
			폭(mm)	길이(m)	너비(m)	개소	물량	단위	
1	좌측복부	망상균열	-	2.0	12.0	1	24.00	m²	
2	하부플랜지	균열	0.2	6.0	-	1	6.00	m	
3	하부플랜지	균열	0.2	20.0	-	1	20.00	m	
4	하부플랜지	균열	0.2	18.0	-	1	18.00	m	
5	하부플랜지	균열	0.2	8.0	-	1	8.00	m	
6	하부플랜지	균열	0.2	10.0	-	1	10.00	m	
7	좌측복부	균열	0.2	1.0	-	10	10.00	m	
8	하부플랜지	균열	0.2	12.0	-	1	12.00	m	
9	하부플랜지	균열	0.2	20.0	-	1	20.00	m	
10	하부플랜지	균열	0.2	16.0	-	1	16.00	m	
11	하부플랜지	균열	0.2	36.0	-	2	72.00	m	
12	우측복부	망상균열	-	4.0	2.4	1	9.60	m²	
13	우측복부	박락	-	0.7	0.1	1	0.07	m²	신규
14	하부플랜지	균열부 백태	0.1	0.8	-	1	0.80	m	신규
15									
16									
17									
18									
19									
20									
21									
22									
23									
24									
25									
26									
27									
28									
29									
30									
31									
32									
33									
34									
35

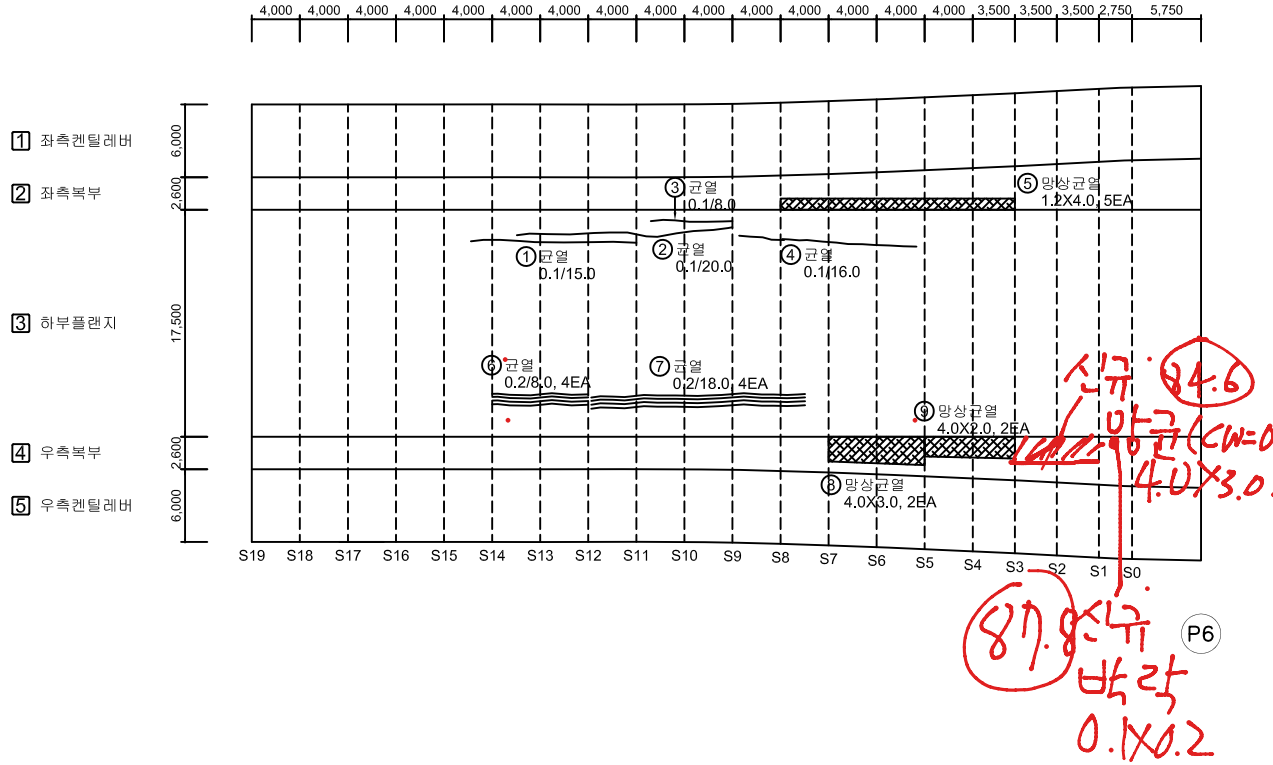
No.	위 치	손상내용	2023년 정밀안전점검						비고
			결함정도			손상물량			
			폭(mm)	길이(m)	너비(m)	개소	물량	단위	
1	하부플랜지	균열	0.1	15.0	-	1	15.00	m	
2	하부플랜지	균열	0.1	20.0	-	1	20.00	m	
3	하부플랜지	균열	0.1	8.0	-	1	8.00	m	
4	하부플랜지	균열	0.1	16.0	-	1	16.00	m	
5	좌측복부	망상균열	-	1.2	4.0	5	24.00	m²	
6	하부플랜지	균열	0.2	8.0	-	4	32.00	m	
7	하부플랜지	균열	0.2	18.0	-	4	72.00	m	
8	우측복부	망상균열	-	4.0	3.0	2	24.00	m²	
9	우측복부	망상균열	-	4.0	2.0	2	16.00	m²	
10									
11									
12									
13									
14									
15									
16									
17									
18									
19									
20									
21									
22									
23									
24									
25									
26									
27									
28									
29									
30									
31									
32									
33									
34									
35

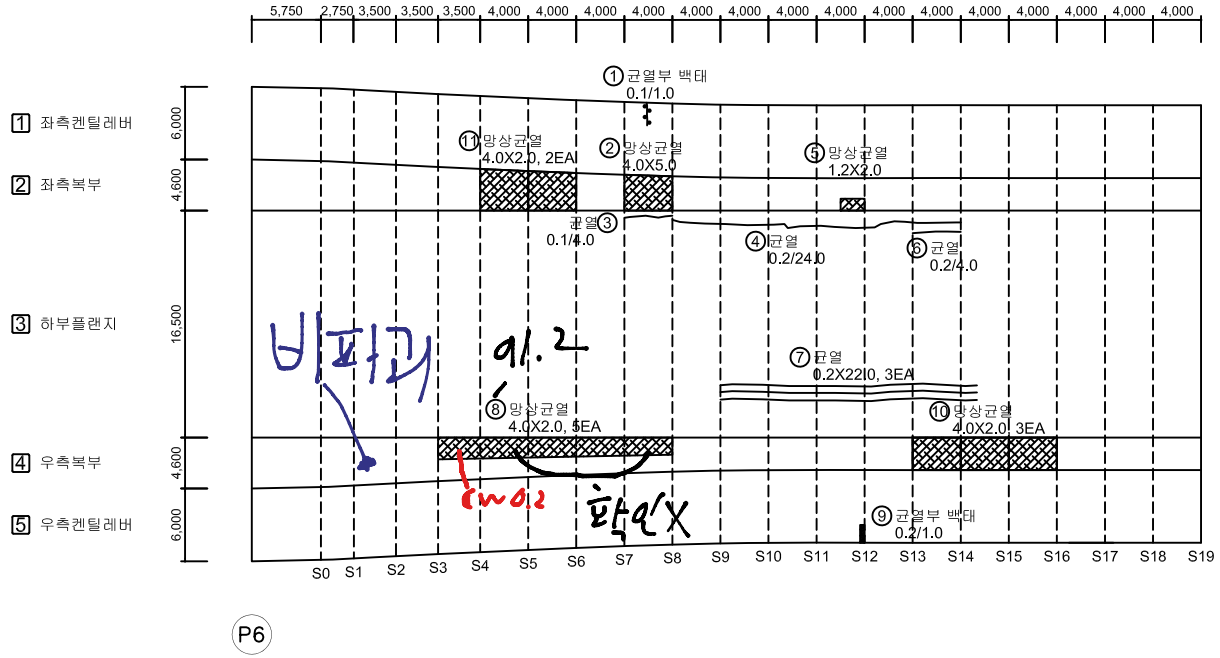
No.	위 치	손상내용	2023년 정밀안전점검						비고
			결함정도			손상물량			
			폭(mm)	길이(m)	너비(m)	개소	물량	단위	
1	좌측켄틸레버	균열부 백태	0.1	1.0	-	1	1.00	m	
2	좌측복부	망상균열	-	4.0	5.0	1	20.00	m²	
3	하부플랜지	균열	0.1	4.0	-	1	4.00	m	
4	하부플랜지	균열	0.2	24.0	-	1	24.00	m	
5	좌측복부	망상균열	-	1.2	2.0	1	2.40	m²	
6	하부플랜지	균열	0.2	4.0	-	1	4.00	m	
7	하부플랜지	균열	0.2	22.0	-	3	66.00	m	
8	우측복부	망상균열	-	4.0	2.0	5	40.00	m²	
9	우측켄틸레버	균열부 백태	0.2	1.0	-	1	1.00	m	
10	우측복부	망상균열	-	4.0	2.0	3	24.00	m²	신규
11	좌측복부	망상균열	-	4.0	2.0	2	16.00	m²	신규
12									
13									
14									
15									
16									
17									
18									
19									
20									
21									
22									
23									
24									
25									
26									
27									
28									
29									
30									
31									
32									
33									
34									
35

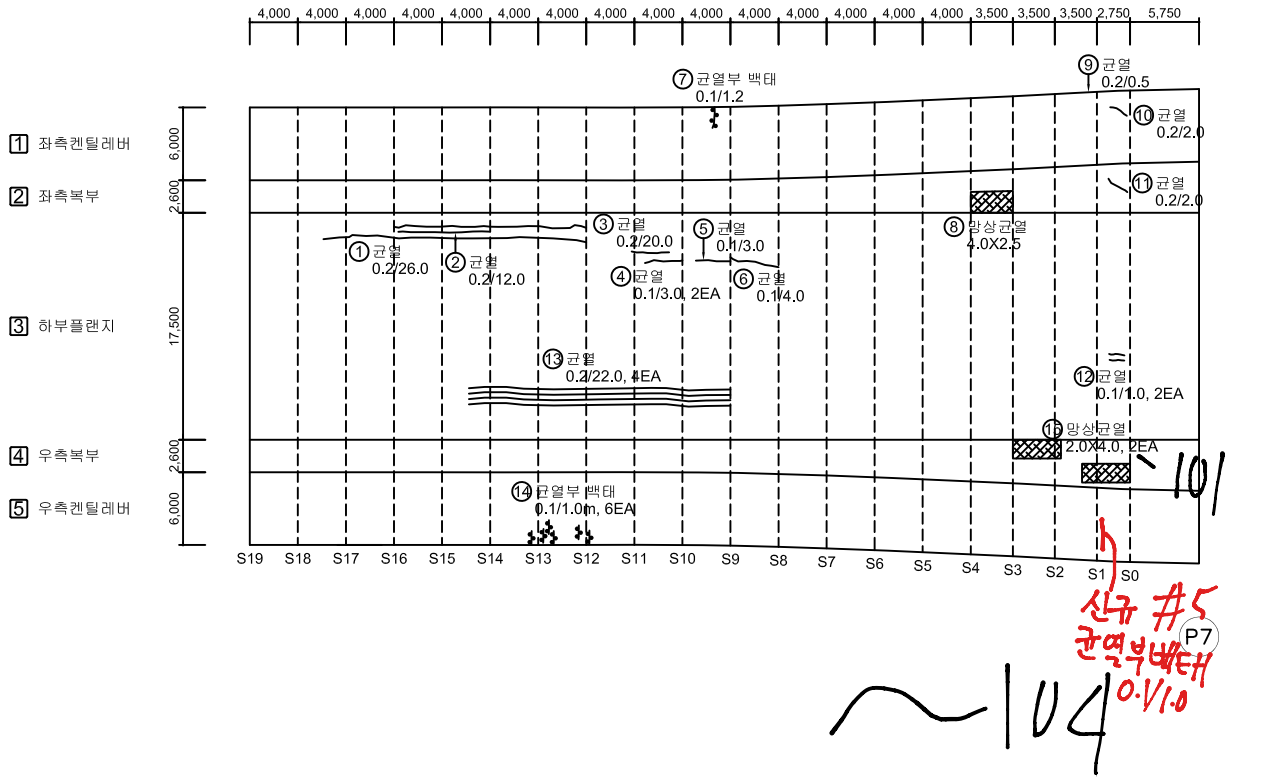
No.	위 치	손상내용	2023년 정밀안전점검						비고
			결함정도			손상물량			
			폭(mm)	길이(m)	너비(m)	개소	물량	단위	
1	하부플랜지	균열	0.2	26.0	-	1	26.00	m	
2	하부플랜지	균열	0.2	12.0	-	1	12.00	m	
3	하부플랜지	균열	0.2	20.0	-	1	20.00	m	
4	하부플랜지	균열	0.1	3.0	-	2	6.00	m	
5	하부플랜지	균열	0.1	3.0	-	1	3.00	m	
6	하부플랜지	균열	0.1	4.0	-	1	4.00	m	
7	좌측켄틸레버	균열부 백태	0.1	1.2	-	1	1.20	m	
8	좌측복부	망상균열	-	4.0	2.5	1	10.00	m²	
9	좌측켄틸레버	균열	0.2	0.5	-	1	0.50	m	
10	좌측켄틸레버	균열	0.2	2.0	-	1	2.00	m	
11	좌측복부	균열	0.2	2.0	-	1	2.00	m	
12	하부플랜지	균열	0.1	1.0	-	2	2.00	m	
13	하부플랜지	균열	0.2	22.0	-	4	88.00	m	
14	우측켄틸레버	균열부 백태	0.1	1.0	-	6	6.00	m	
15	우측복부	망상균열	-	2.0	4.0	2	16.00	m²	
16									
17									
18									
19									
20									
21									
22									
23									
24									
25									
26									
27									
28									
29									
30									
31									
32									
33									
34									
35

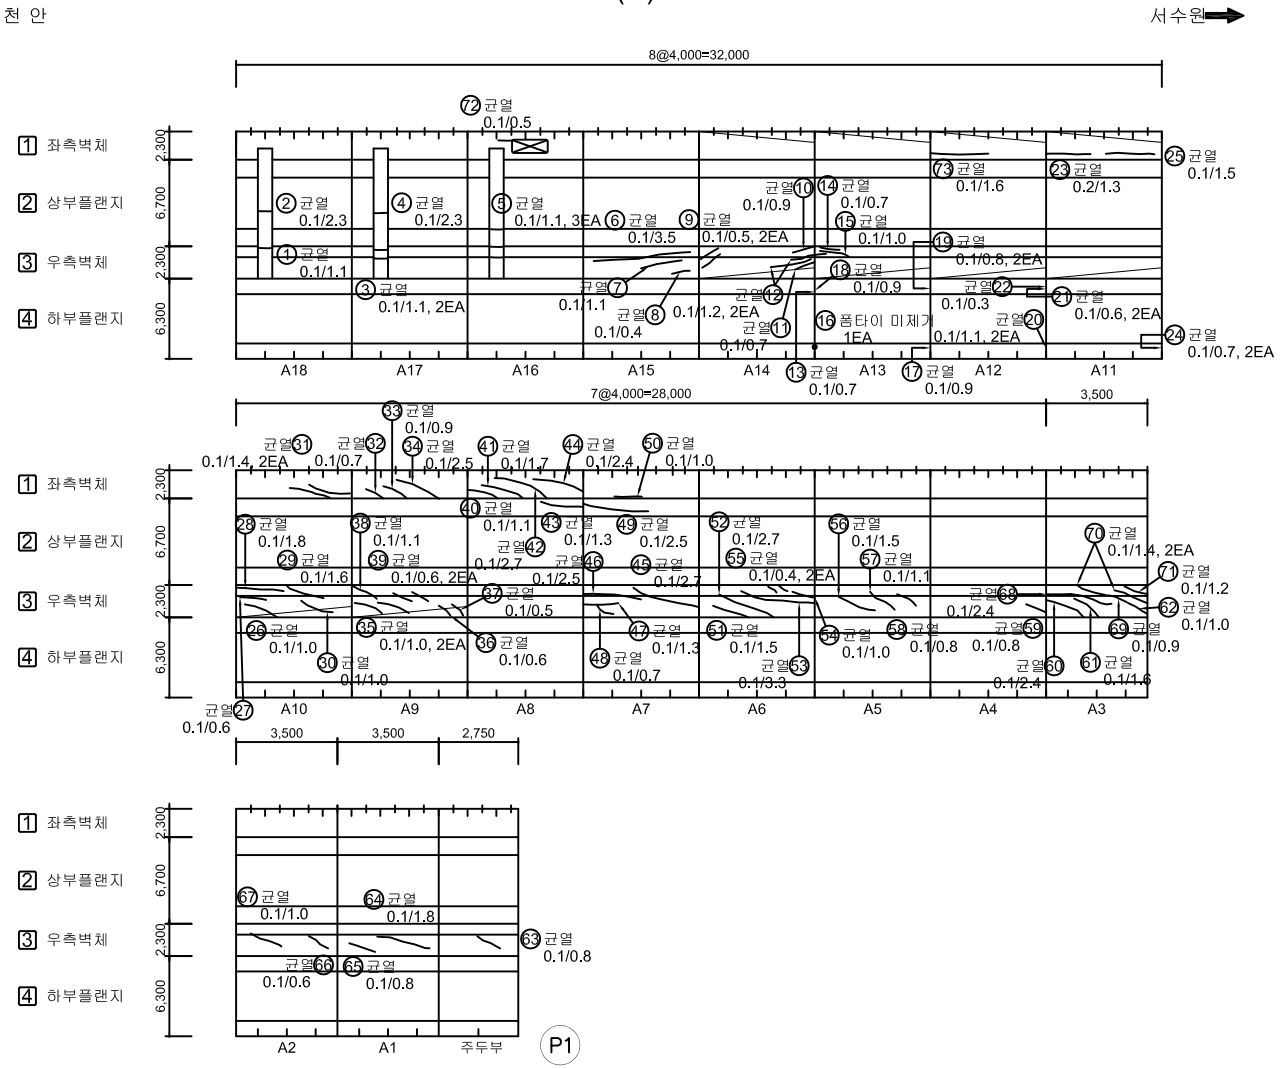
No.	위 치	손상내용	2023년 정밀안전점검						비고
			결함정도			손상물량			
			폭(mm)	길이(m)	너비(m)	개소	물량	단위	
71	우측벽체	균열	0.1	1.2	-	1	1.20	m	
72	좌측벽체	균열	0.1	0.5	-	1	0.50	m	
73	좌측벽체	균열	0.1	1.6	-	1	1.60	m	
74									
75									
76									
77									
78									
79									
80									
81									
82									
83									
84									
85									
86									
87									
88									
89									
90									
91									
92									
93									
94									
95									
96									
97									
98									
99									
100									
101									
102									
103									
104									
105
