ID : 교면포장 (S1) 외관조사망도-1

용 역 명	2023년 국도43호선 평택대교 정밀안전점검용역
구조물명	평택대교
조사일자	2023.06
책 임 자	이 택 수
도면번호	001

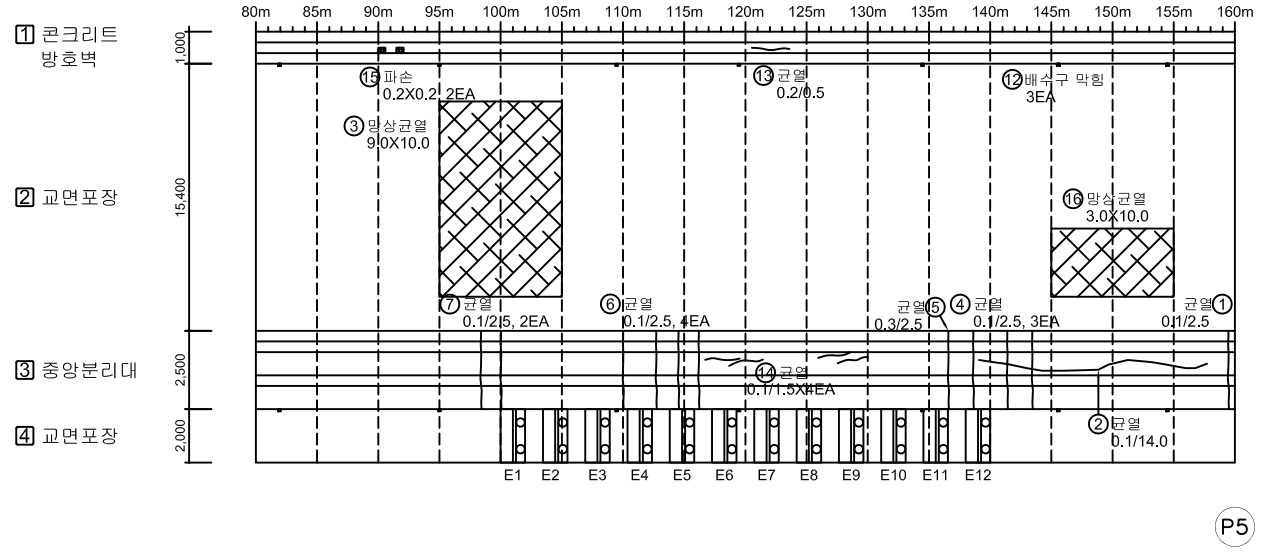
No.	위 치	손상내용	2023년 정밀안전점검						비고
			결함정도			손상물량			
			폭(mm)	길이(m)	너비(m)	개소	물량	단위	
1	중앙분리대	균열	0.1	2.5	-	1	2.50	m	
2	중앙분리대	균열	0.1	14.0	-	1	14.00	m	
3	교면포장	망상균열	-	9.0	10.0	1	90.00	m	
4	중앙분리대	균열	0.1	2.5	-	3	7.50	m	
5	중앙분리대	균열	0.3	2.5	-	1	2.50	m	
6	중앙분리대	균열	0.1	2.5	-	4	10.00	EA	
7	중앙분리대	균열	0.1	2.5	-	2	5.00	m	
8	정착구	균열	0.1	0.5	-	1	0.50	m	
9	정착구	균열	0.1	0.3	-	3	0.90	m	
10	정착구	균열	0.1	0.5	-	1	0.50	EA	
11	정착구	실링재 파손	-	-	-	24	24.00	EA	
12	배수시설	배수구 막힘	-	-	-	3	3.00	EA	
13	방호벽	균열	0.2	0.5	-	1	0.5	m	
14	중앙분리대	균열	0.1	1.5	-	4	6.00	m	
15	방호벽	파손	-	0.2	0.2	2	0.08	m²	신규
16	교면포장	망상균열	-	3.0	10.0	1	30.00	m	
17									
18									
19									
20									
21									
22									
23									
24									
25									
26									
27									
28									
29									
30									
31									
32									
33									
34									
35

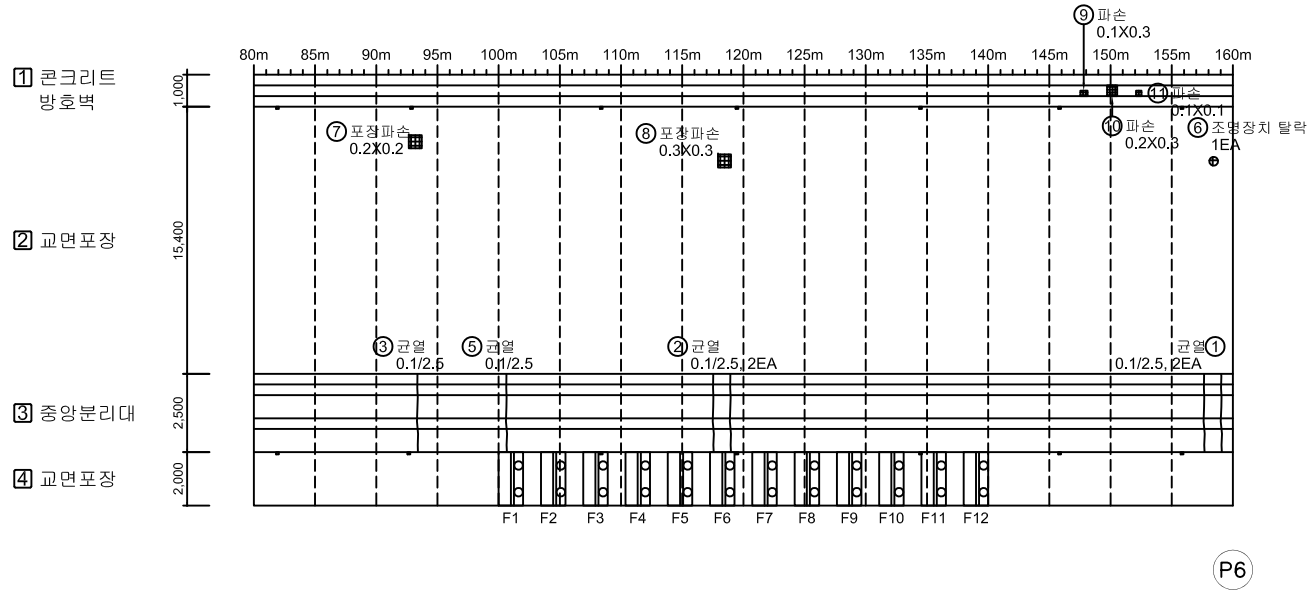
No.	위 치	손상내용	2023년 정밀안전점검						비고
			결함정도			손상물량			
			폭(mm)	길이(m)	너비(m)	개소	물량	단위	
1	중앙분리대	균열	0.1	2.5	-	2	5.00	m	
2	중앙분리대	균열	0.1	2.5	-	2	5.00	m	
3	중앙분리대	균열	0.1	2.5	-	1	2.50	m	
4	정착구	실링재 파손	-	-	-	22	22.00	EA	
5	중앙분리대	균열	0.1	2.5	-	1	2.50	m	
6	교면포장	조명장치 탈락	-	-	-	1	1.00	EA	
7	교면포장	포장파손	-	0.2	0.2	1	0.04	m²	신규
8	교면포장	포장파손	-	0.3	0.3	1	0.09	m²	신규
9	방호벽	파손	-	0.1	0.3	1	0.03	m²	신규
10	방호벽	파손	-	0.2	0.3	1	0.06	m²	신규
11	방호벽	파손	-	0.1	0.1	1	0.01	m²	신규
12									
13									
14									
15									
16									
17									
18									
19									
20									
21									
22									
23									
24									
25									
26									
27									
28									
29									
30									
31									
32									
33									
34									
35

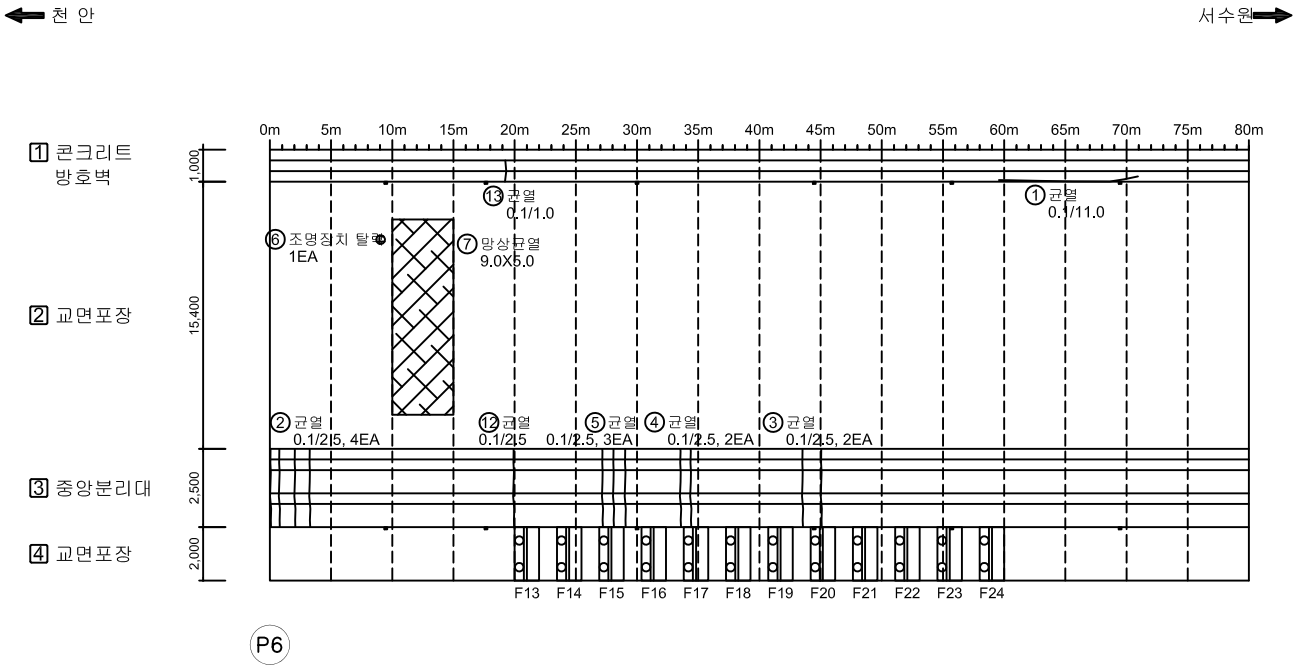
No.	위 치	손상내용	2023년 정밀안전점검						비고
			결함정도			손상물량			
			폭(mm)	길이(m)	너비(m)	개소	물량	단위	
1	방호벽	균열	0.1	11.0	-	1	11.00	m	
2	중앙분리대	균열	0.1	2.5	-	4	10.00	m	
3	중앙분리대	균열	0.1	2.5	-	2	5.00	m	
4	중앙분리대	균열	0.1	2.5	-	2	5.00	m	
5	중앙분리대	균열	0.1	2.5	-	3	7.50	m	
6	교면포장	조명장치 탈락	-	-	-	1	1.00	EA	
7	교면포장	망상균열	-	9.0	5.0	1	45.00	m²	
8	정착구	실링재 파손	-	-	-	23	23.00	EA	
9	정착구	균열	0.1	0.5	-	1	0.50	m	
10	정착구	균열	0.1	0.5	-	1	0.50	m	
11	정착구	균열	0.1	0.6	-	1	0.60	m	
12	중앙분리대	균열	0.1	2.5	-	1	2.50	m	신규
13	방호벽	균열	0.1	1.0	-	1	1.00	m	신규
14									
15									
16									
17									
18									
19									
20									
21									
22									
23									
24									
25									
26									
27									
28									
29									
30									
31									
32									
33									
34									
35

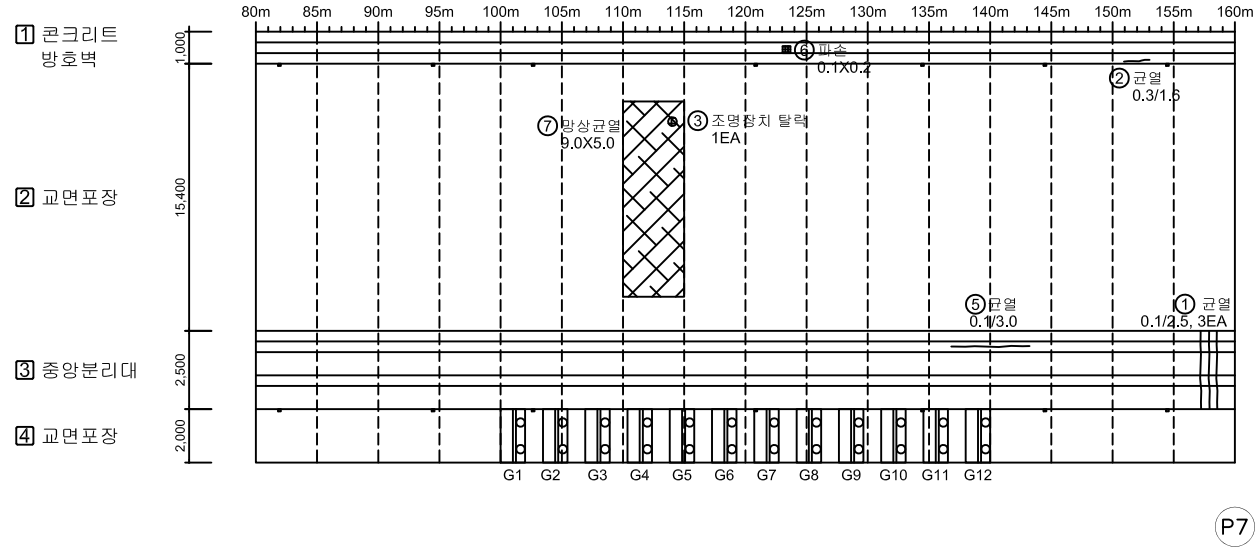
No.	위 치	손상내용	2023년 정밀안전점검						비고
			결함정도			손상물량			
			폭(mm)	길이(m)	너비(m)	개소	물량	단위	
1	중앙분리대	균열	0.1	2.5	-	3	7.50	m	
2	방호벽	균열	0.3	1.6	-	1	1.60	m	
3	교면 포장	조명장치 탈락	-	-	-	1	1.00	EA	
4	정착구	실링재 파손	-	-	-	23	23.00	EA	
5	중앙분리대	균열	0.1	3.0	-	1	3.00	m	신규
6	방호벽	파손	-	0.1	0.2	1	0.02	m²	신규
7	교면포장	망상균열	-	9.0	5.0	1	45.00	m²	
8									
9									
10									
11									
12									
13									
14									
15									
16									
17									
18									
19									
20									
21									
22									
23									
24									
25									
26									
27									
28									
29									
30									
31									
32									
33									
34									
35

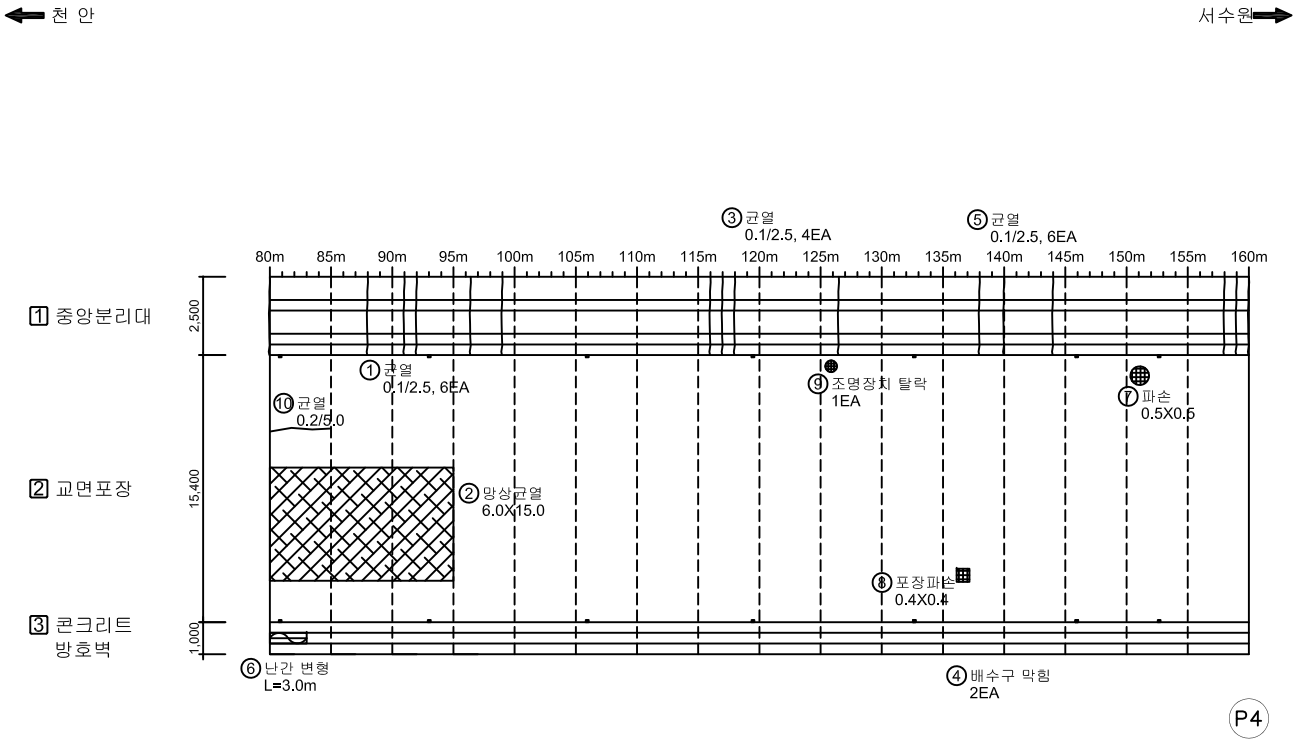
No.	위 치	손상내용	2023년 정밀안전점검						비고
			결함정도			손상물량			
			폭(mm)	길이(m)	너비(m)	개소	물량	단위	
1	중앙분리대	균열	0.1	2.5	-	6	15.00	m	
2	교면포장	망상균열	-	6.0	15.0	1	90.00	m²	
3	중앙분리대	균열	0.1	2.5	-	4	10.00	m	
4	배수시설	배수구 막힘	-	-	-	2	2.00	EA	
5	중앙분리대	균열	0.1	2.5	-	6	15.00	m	
6	방호벽	난간 변형	-	3.0	-	1	3.00	m	
7	교면포장	파손	-	0.5	0.5	1	0.25	m²	신규
8	교면포장	포장파손	-	0.4	0.4	1	0.16	m²	신규
9	교면포장	조명장치 탈락	-	-	-	1	1.00	EA	신규
10	교면포장	균열	0.2	5.0	-	1	5.00	m	신규
11									
12									
13									
14									
15									
16									
17									
18									
19									
20									
21									
22									
23									
24									
25									
26									
27									
28									
29									
30									
31									
32									
33									
34									
35

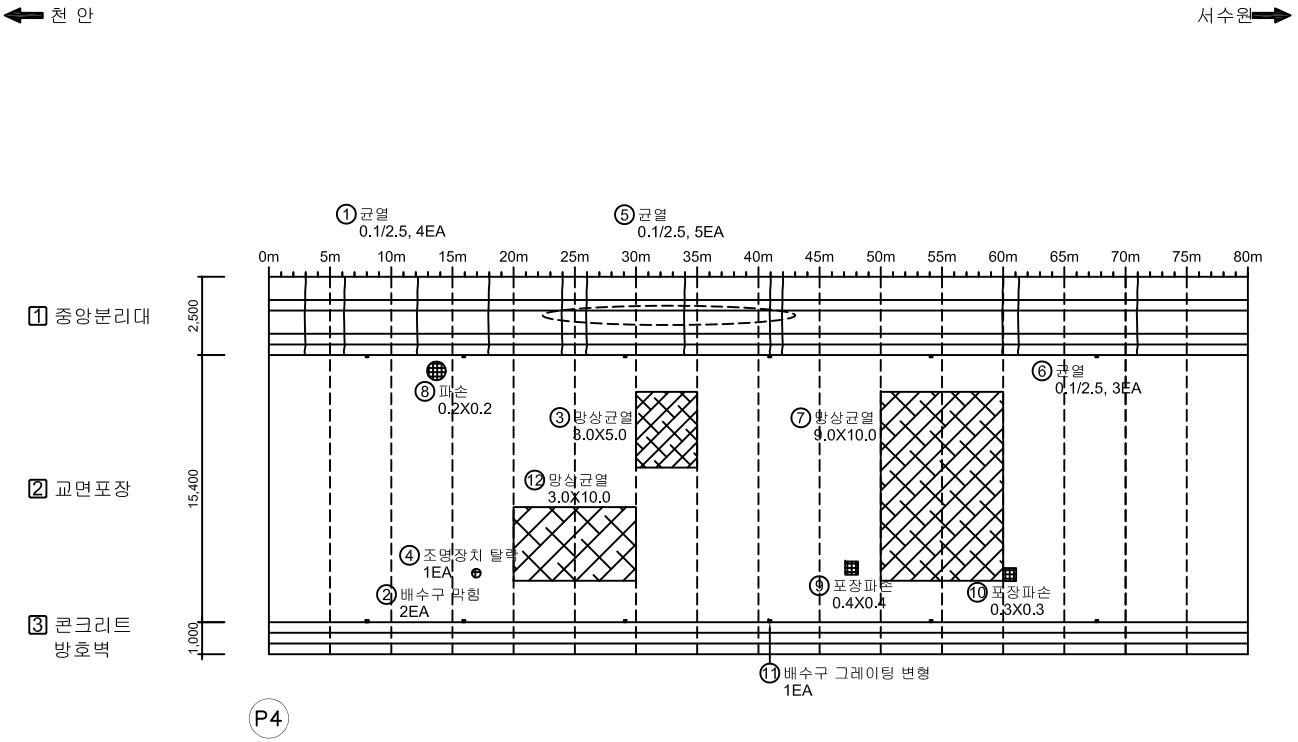
No.	위 치	손상내용	2023년 정밀안전점검						비고
			결함정도			손상물량			
			폭(mm)	길이(m)	너비(m)	개소	물량	단위	
1	중앙분리대	균열	0.1	2.5	-	4	10.00	m	
2	배수시설	배수구 막힘	-	-	-	2	2.00	EA	
3	교면포장	망상균열	-	3.0	5.0	1	15.00	m²	
4	교면포장	조명장치 탈락	-	-	-	1	1.00	EA	
5	중앙분리대	균열	0.1	2.5	-	5	12.50	m	
6	중앙분리대	균열	0.1	2.5	-	3	7.50	m	
7	교면포장	망상균열	-	9.0	10.0	1	90.00	m²	
8	교면포장	파손	-	0.2	0.2	1	0.04	m²	신규
9	교면포장	포장파손	-	0.4	0.4	1	0.16	m²	신규
10	교면포장	포장파손	-	0.3	0.3	1	0.09	m²	신규
11	배수시설	배수구 그레이팅 변형	-	-	-	1	1.00	EA	신규
12	교면포장	망상균열	-	3.0	10.0	1	30.00	m²	
13									
14									
15									
16									
17									
18									
19									
20									
21									
22									
23									
24									
25									
26									
27									
28									
29									
30									
31									
32									
33									
34									
35

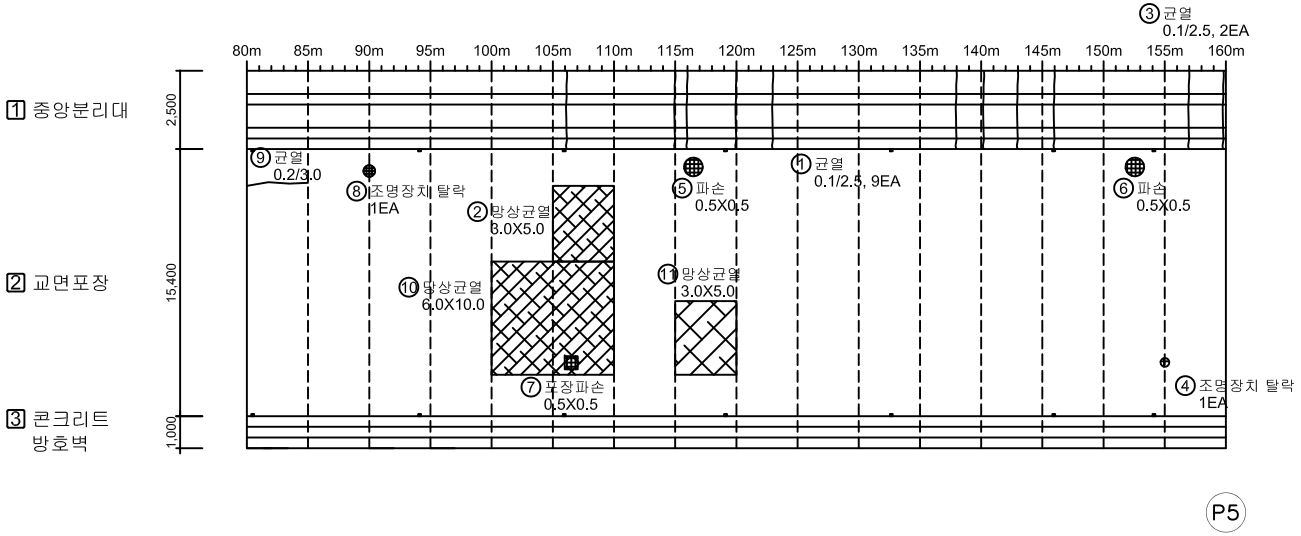
No.	위 치	손상내용	2023년 정밀안전점검						비고
			결함정도			손상물량			
			폭(mm)	길이(m)	너비(m)	개소	물량	단위	
1	중앙분리대	균열	0.1	2.5	-	9	22.50	m	
2	교면포장	망상균열	-	3.0	5.0	1	15.00	m²	
3	중앙분리대	균열	0.1	2.5	-	2	5.00	m	
4	교면포장	조명장치 탈락	-	-	-	1	1.00	EA	
5	교면포장	파손	-	0.5	0.5	1	0.25	m²	신규
6	교면포장	파손	-	0.5	0.5	1	0.25	m²	신규
7	교면포장	포장파손	-	0.5	0.5	1	0.25	m²	신규
8	교면포장	조명장치 탈락	-	-	-	1	1.00	EA	신규
9	교면포장	균열	0.2	3.0	-	1	3.00	m	신규
10	교면포장	망상균열	-	6.0	10.0	1	60.00	m²	
11	교면포장	망상균열	-	3.0	5.0	1	15.00	m²	
12									
13									
14									
15									
16									
17									
18									
19									
20									
21									
22									
23									
24									
25									
26									
27									
28									
29									
30									
31									
32									
33									
34									
35

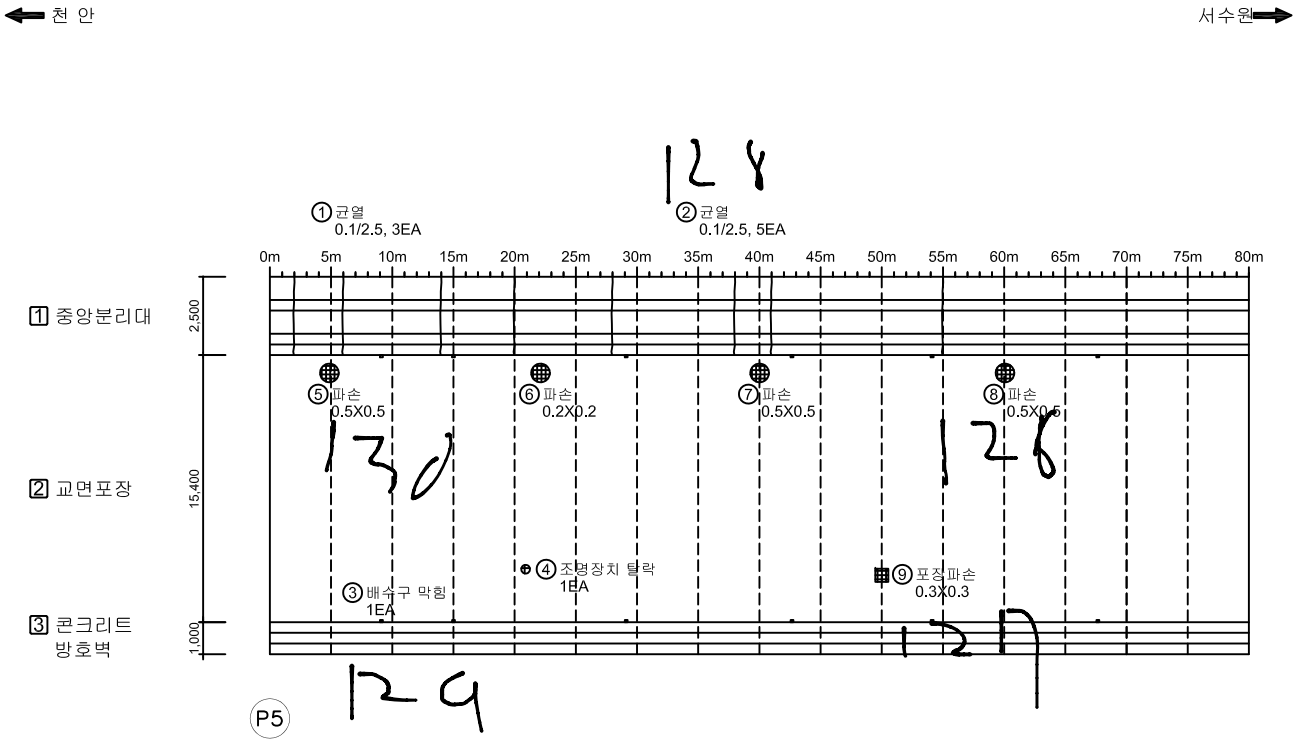
No.	위 치	손상내용	2023년 정밀안전점검						비고
			결함정도			손상물량			
			폭(mm)	길이(m)	너비(m)	개소	물량	단위	
1	중앙분리대	균열	0.1	2.5	-	3	7.50	m	
2	중앙분리대	균열	0.1	2.5	-	5	12.50	m	
3	배수시설	배수구 막힘	-	-	-	1	1.00	EA	
4	교면포장	조명장치 탈락	-	-	-	1	1.00	EA	
5	교면포장	파손	-	0.5	0.5	1	0.25	m²	신규
6	교면포장	파손	-	0.2	0.2	1	0.04	m²	신규
7	교면포장	파손	-	0.5	0.5	1	0.25	m²	신규
8	교면포장	파손	-	0.5	0.5	1	0.25	m²	신규
9	교면포장	포장파손	-	0.3	0.3	1	0.09	m²	신규
10									
11									
12									
13									
14									
15									
16									
17									
18									
19									
20									
21									
22									
23									
24									
25									
26									
27									
28									
29									
30									
31									
32									
33									
34									
35

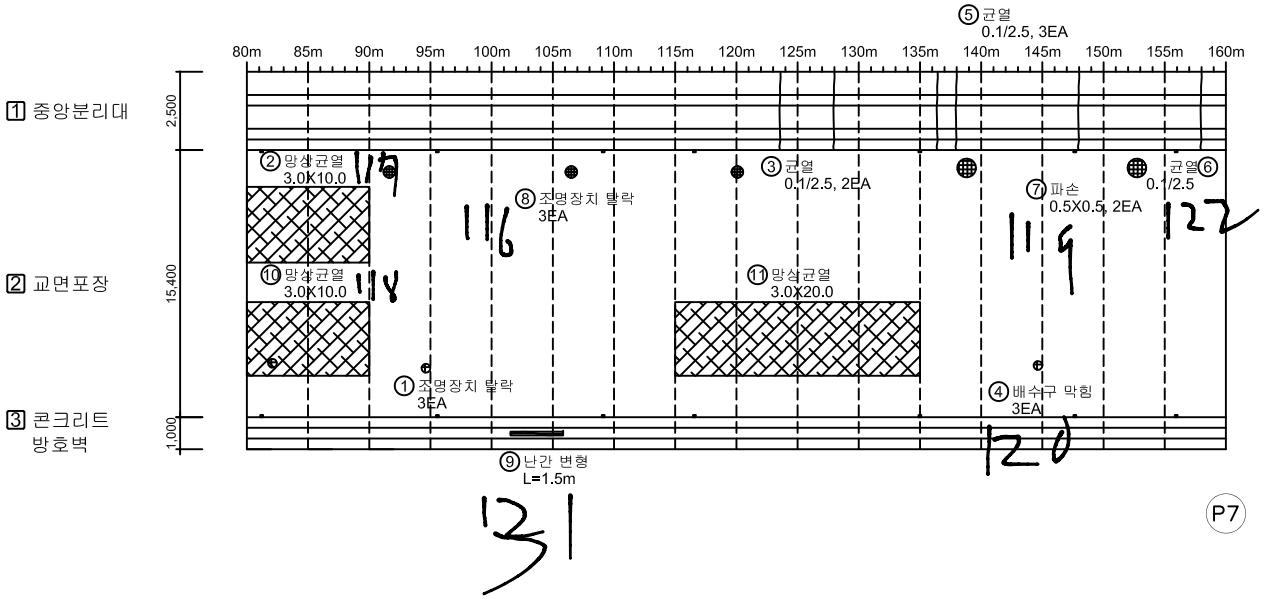
No.	위 치	손상내용	2023년 정밀안전점검						비고
			결함정도			손상물량			
			폭(mm)	길이(m)	너비(m)	개소	물량	단위	
1	교면포장	조명장치 탈락	-	-	-	3	3.00	EA	
2	교면포장	망상균열	-	3.0	10.0	1	30.00	m²	
3	중앙분리대	균열	0.1	2.5	-	2	5.00	m	
4	배수시설	배수구 막힘	-	-	-	3	3.00	EA	
5	중앙분리대	균열	0.1	2.5	-	3	7.50	m	
6	중앙분리대	균열	0.1	2.5	-	1	2.50	m	
7	교면포장	파손	-	0.5	0.5	2	0.50	m²	신규
8	교면포장	조명장치 탈락	-	-	-	3	3.00	EA	신규
9	방호벽	난간 변형	-	1.5	-	1	1.50	m	신규
10	교면포장	망상균열	-	3.0	10.0	1	30.00	m²	
11	교면포장	망상균열	-	3.0	20.0	1	60.00	m²	
12									
13									
14									
15									
16									
17									
18									
19									
20									
21									
22									
23									
24									
25									
26									
27									
28									
29									
30									
31									
32									
33									
34									
35

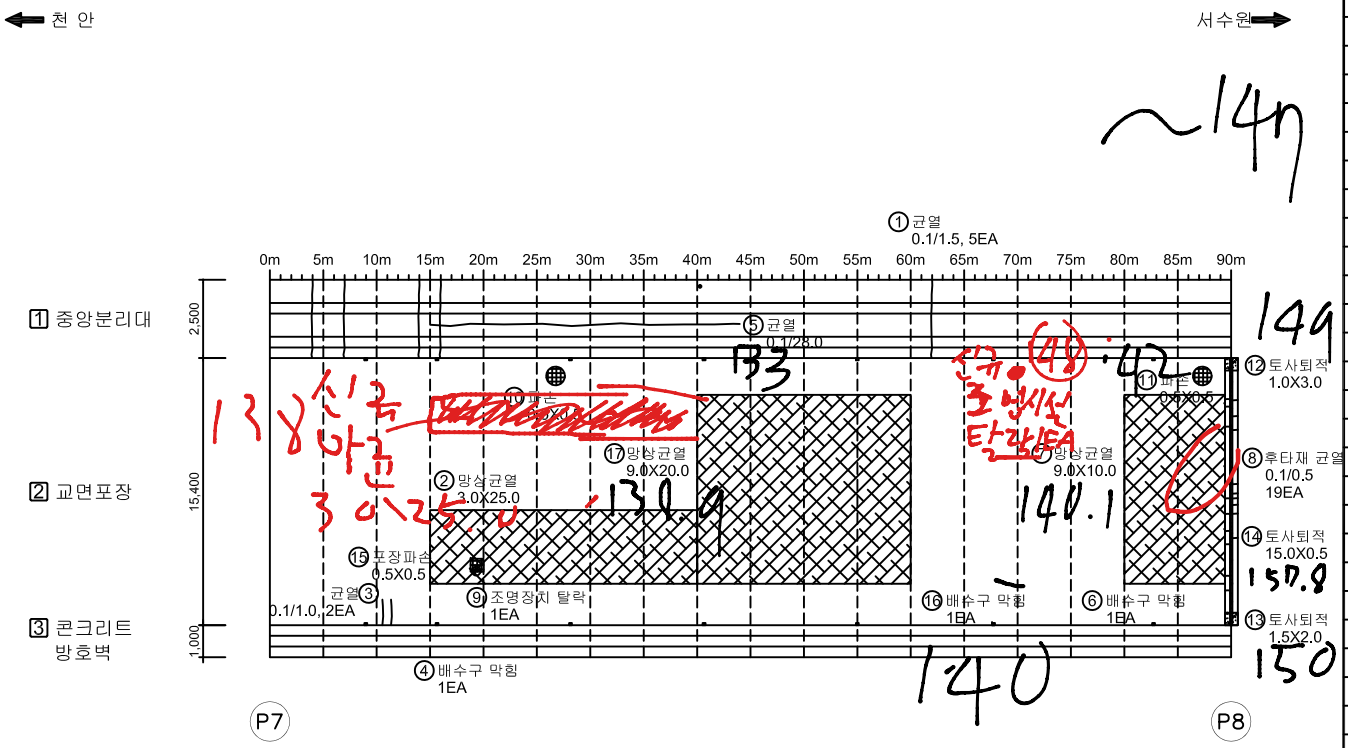
No.	위 치	손상내용	2023년 정밀안전점검						비고
			결함정도			손상물량			
			폭(mm)	길이(m)	너비(m)	개소	물량	단위	
1	중앙분리대	균열	0.1	1.5	-	5	7.50	m	
2	교면포장	망상균열	-	3.0	25.0	1	75.00	m²	
3	교면포장	균열	0.1	1.0	-	2	2.00	m	
4	배수시설	배수구 막힘	-	-	-	1	1.00	EA	
5	중앙분리대	균열	0.1	28.0	-	1	28.00	m	
6	배수시설	배수구 막힘	-	-	-	1	1.00	EA	
7	교면포장	망상균열	-	9.0	10.0	1	90.00	m²	
8	신축이음	후타재 균열	0.1	0.5	-	19	9.50	m	
9	교면포장	조명장치 탈락	-	-	-	1	1.00	EA	
10	교면포장	파손	-	0.5	0.5	1	0.25	m²	신규
11	교면포장	파손	-	0.5	0.5	1	0.25	m²	신규
12	신축이음	토사퇴적	-	1.0	3.0	1	3.00	m²	신규
13	신축이음	토사퇴적	-	1.5	2.0	1	3.00	m²	신규
14	신축이음	토사퇴적	-	15.0	0.5	1	7.50	m²	신규
15	교면포장	포장파손	-	0.5	0.5	1	0.25	m²	신규
16	배수시설	배수구 막힘	-	-	-	1	1.00	EA	신규
17	교면포장	망상균열	-	9.0	20.0	1	180.00	m²	
18									
19									
20									
21									
22									
23									
24									
25									
26									
27									
28									
29									
30									
31									
32									
33									
34									
35

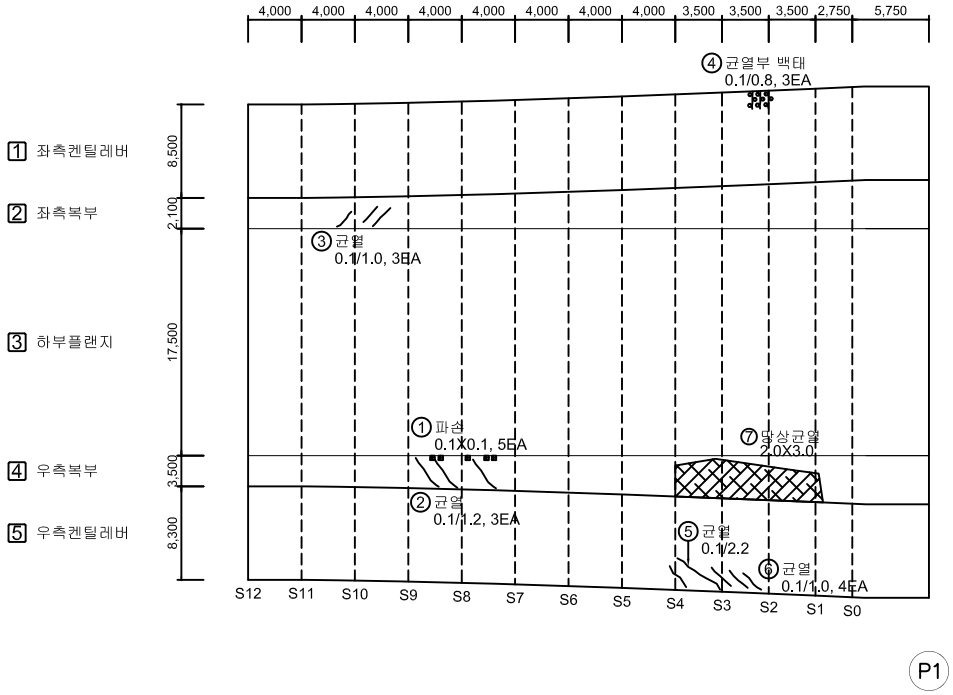
No.	위 치	손상내용	2023년 정밀안전점검						비고
			결함정도			손상물량			
			폭(mm)	길이(m)	너비(m)	개소	물량	단위	
1	우측복부	파손	-	0.1	0.1	5	0.05	m²	
2	우측복부	균열	0.1	1.2	-	3	3.60	m	
3	좌측복부	균열	0.1	1.0	-	3	3.00	m	
4	좌측켄틸레버	균열부 백태	0.1	0.8	-	3	2.40	m	
5	우측켄틸레버	균열	0.1	2.2	-	1	2.20	m	
6	우측켄틸레버	균열	0.1	1.0	-	4	4.00	m	
7	우측복부	망상균열	-	2.0	3.0	1	6.00	m²	신규
8									
9									
10									
11									
12									
13									
14									
15									
16									
17									
18									
19									
20									
21									
22									
23									
24									
25									
26									
27									
28									
29									
30									
31									
32									
33									
34									
35

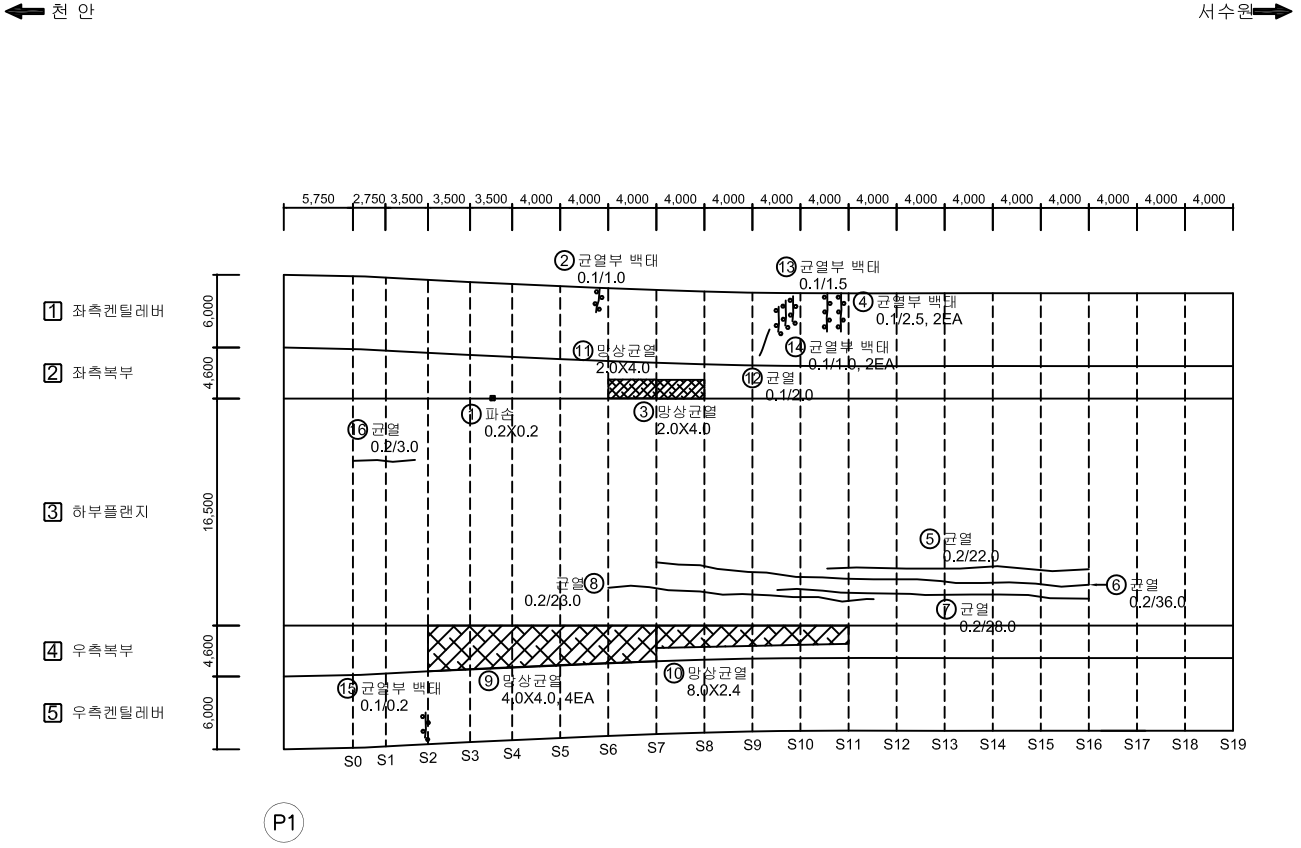
No.	위 치	손상내용	2023년 정밀안전점검						비고
			결함정도			손상물량			
			폭(mm)	길이(m)	너비(m)	개소	물량	단위	
1	좌측복부	파손	-	0.2	0.2	1	0.04	m²	
2	좌측켄틸레버	균열부 백태	0.1	1.0	-	1	1.00	m	
3	좌측복부	망상균열	-	2.0	4.0	1	8.00	m²	
4	좌측켄틸레버	균열부 백태	0.1	2.5	-	2	5.00	m	
5	하부플랜지	균열	0.2	22.0	-	1	22.00	m	
6	하부플랜지	균열	0.2	36.0	-	1	36.00	m	
7	하부플랜지	균열	0.2	28.0	-	1	28.00	m	
8	하부플랜지	균열	0.2	23.0	-	1	23.00	m	
9	우측복부	망상균열	-	4.0	4.0	4	64.00	m²	
10	우측복부	망상균열	-	8.0	2.4	1	19.20	m²	
11	좌측복부	망상균열	-	2.0	4.0	1	8.00	m²	
12	좌측켄틸레버	균열	0.1	2.0	-	1	2.00	m	
13	좌측켄틸레버	균열부 백태	0.1	1.5	-	1	1.50	m	
14	좌측켄틸레버	균열부 백태	0.1	1.0	-	2	2.00	m	
15	우측켄틸레버	균열부 백태	0.1	0.2	-	1	0.20	m	
16	하부플랜지	균열	0.2	3.0	-	1	3.00	m	신규
17									
18									
19									
20									
21									
22									
23									
24									
25									
26									
27									
28									
29									
30									
31									
32									
33									
34									
35

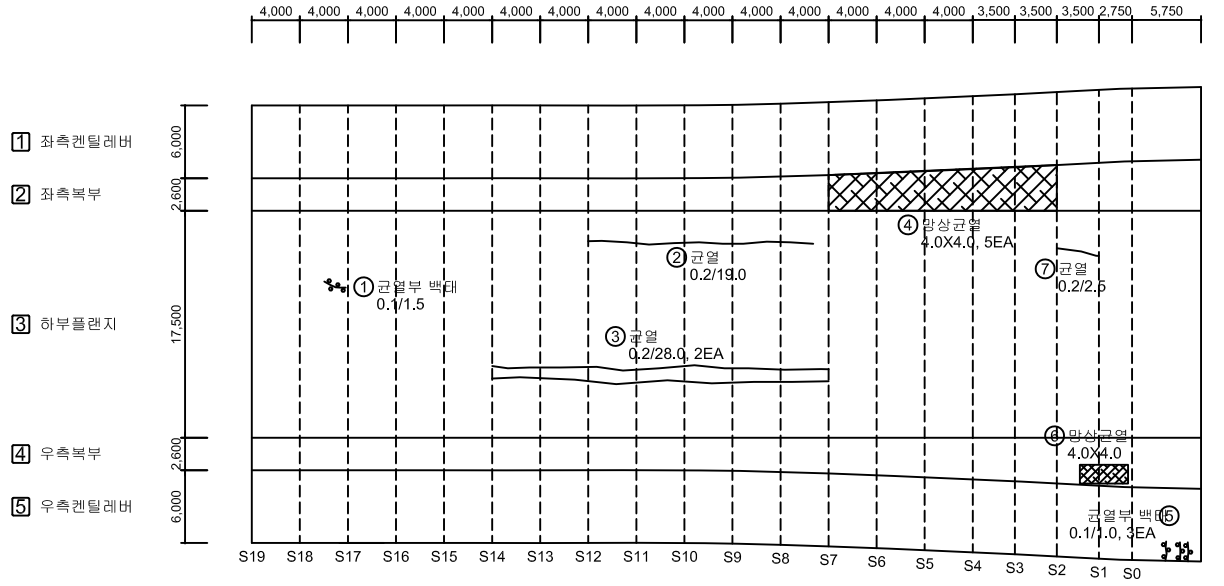
No.	위 치	손상내용	2023년 정밀안전점검						비고
			결함정도			손상물량			
			폭(mm)	길이(m)	너비(m)	개소	물량	단위	
1	하부플랜지	균열부 백태	0.1	1.5	-	1	1.50	m	
2	하부플랜지	균열	0.2	19.0	-	1	19.00	m	
3	하부플랜지	균열	0.2	28.0	-	2	56.00	m	
4	좌측복부	망상균열	-	4.0	4.0	5	80.00	m²	
5	우측켄틸레버	균열부 백태	0.1	1.0	-	3	3.00	m	
6	우측복부	망상균열	-	4.0	4.0	2	32.00	m²	
7	하부플랜지	균열	0.2	2.5	-	1	2.50	m	신규
8									
9									
10									
11									
12									
13									
14									
15									
16									
17									
18									
19									
20									
21									
22									
23									
24									
25									
26									
27									
28									
29									
30									
31									
32									
33									
34									
35

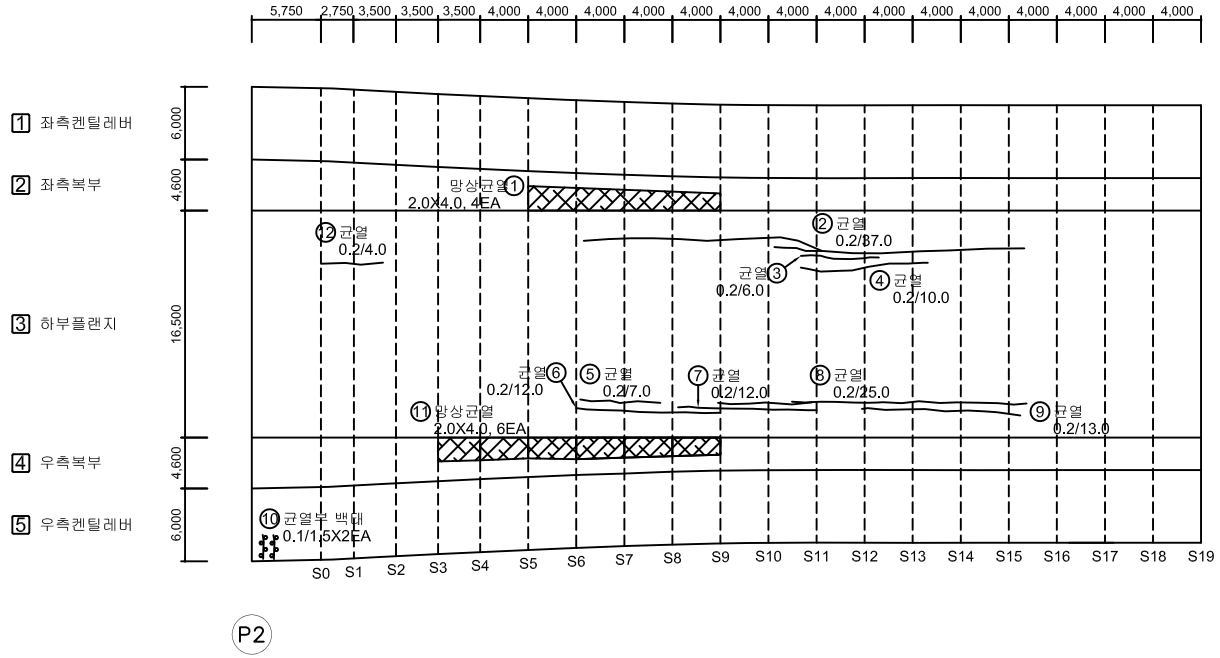
No.	위 치	손상내용	2023년 정밀안전점검						비고
			결함정도			손상물량			
			폭(mm)	길이(m)	너비(m)	개소	물량	단위	
1	좌측복부	망상균열	-	2.0	4.0	4	32.00	m²	
2	하부플랜지	균열	0.2	37.0	-	1	37.00	m	
3	하부플랜지	균열	0.2	6.0	-	1	6.00	m	
4	하부플랜지	균열	0.2	10.0	-	1	10.00	m	
5	하부플랜지	균열	0.2	7.0	-	1	7.00	m	
6	하부플랜지	균열	0.2	12.0	-	1	12.00	m	
7	하부플랜지	균열	0.2	12.0	-	1	12.00	m	
8	하부플랜지	균열	0.2	25.0	-	1	25.00	m	
9	하부플랜지	균열	0.2	13.0	-	1	13.00	m	
10	우측켄틸레버	균열부 백태	0.1	1.5	-	2	3.00	m	
11	우측복부	망상균열	-	2.0	4.0	6	48.00	m²	
12	하부플랜지	균열	0.2	4.0	-	1	4.00	m	신규
13									
14									
15									
16									
17									
18									
19									
20									
21									
22									
23									
24									
25									
26									
27									
28									
29									
30									
31									
32									
33									
34									
35

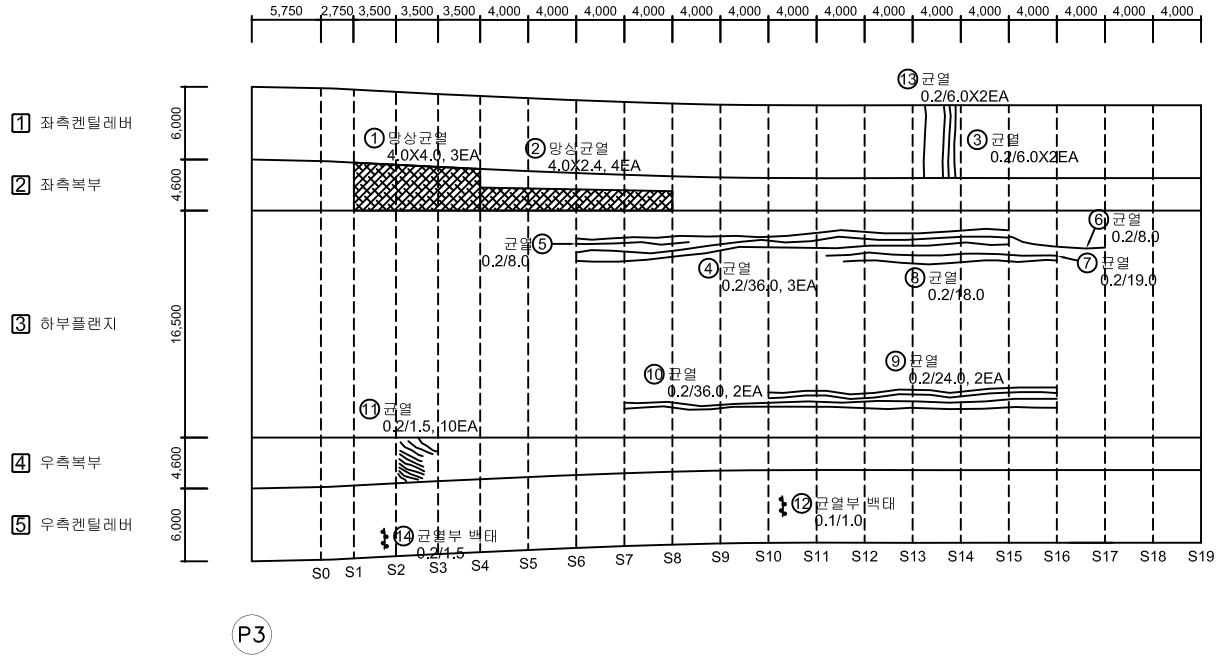
No.	위 치	손상내용	2023년 정밀안전점검						비고
			결함정도			손상물량			
			폭(mm)	길이(m)	너비(m)	개소	물량	단위	
1	좌측북부	망상균열	-	4.0	4.0	3	48.00	m²	
2	좌측북부	망상균열	-	4.0	2.4	4	38.40	m²	
3	좌측켄틸레버	균열	0.2	6.0	-	2	12.00	m	
4	하부플랜지	균열	0.2	36.0	-	3	108.00	m	
5	하부플랜지	균열	0.2	8.0	-	1	8.00	m	
6	하부플랜지	균열	0.2	8.0	-	1	8.00	m	
7	하부플랜지	균열	0.2	19.0	-	1	19.00	m	
8	하부플랜지	균열	0.2	18.0	-	1	18.00	m	
9	하부플랜지	균열	0.2	24.0	-	2	48.00	m	
10	하부플랜지	균열	0.2	36.0	-	2	72.00	m	
11	우측복부	균열	0.2	1.5	-	10	15.00	m	
12	우측켄틸레버	균열부 백태	0.1	1.0	-	1	1.00	m	
13	좌측켄틸레버	균열	0.2	6.0	-	2	12.00	m	
14	우측켄틸레버	균열부 백태	0.2	1.5	-	1	1.50	m	
15									
16									
17									
18									
19									
20									
21									
22									
23									
24									
25									
26									
27									
28									
29									
30									
31									
32									
33									
34									
35

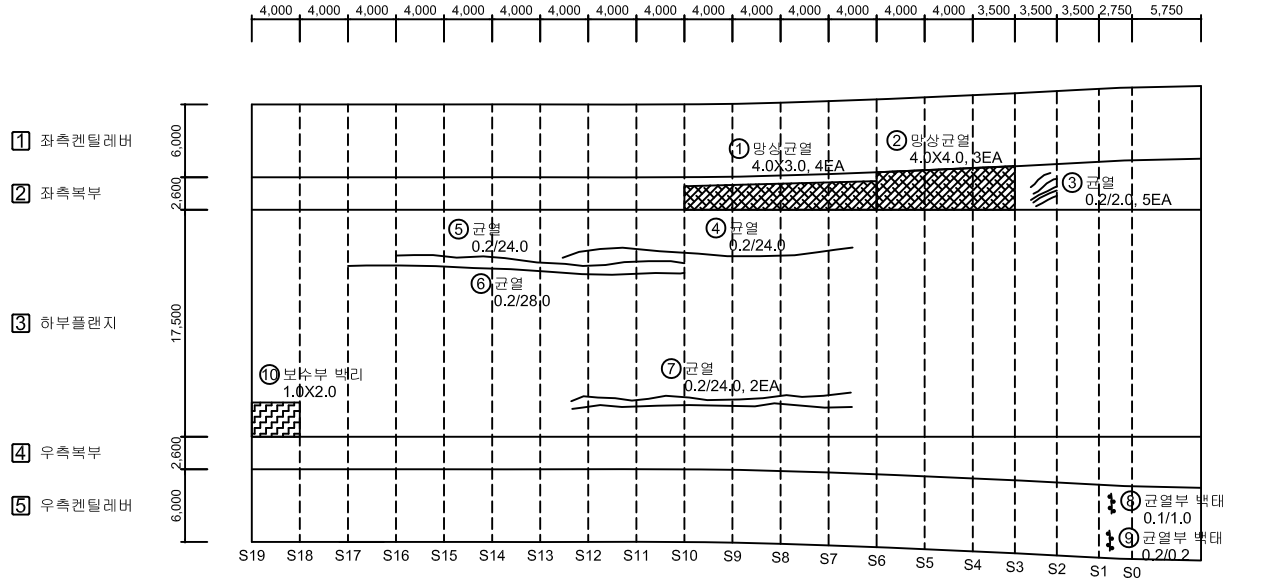
No.	위 치	손상내용	2023년 정밀안전점검						비고
			결함정도			손상물량			
			폭(mm)	길이(m)	너비(m)	개소	물량	단위	
1	좌측북부	망상균열	-	4.0	3.0	4	48.00	m²	
2	좌측북부	망상균열	-	4.0	4.0	3	48.00	m²	
3	좌측북부	균열	0.2	2.0	-	5	10.00	m	
4	하부플랜지	균열	0.2	24.0	-	1	24.00	m	
5	하부플랜지	균열	0.2	24.0	-	1	24.00	m	
6	하부플랜지	균열	0.2	28.0	-	1	28.00	m	
7	하부플랜지	균열	0.2	24.0	-	2	48.00	m	
8	우측켄틸레버	균열부 백태	0.1	1.0	-	1	1.00	m	
9	우측켄틸레버	균열부 백태	0.2	0.2	-	1	0.20	m	
10	하부플랜지	보수부 박리	-	1.0	2.0	1	2.00	m²	신규
11									
12									
13									
14									
15									
16									
17									
18									
19									
20									
21									
22									
23									
24									
25									
26									
27									
28									
29									
30									
31									
32									
33									
34									
35

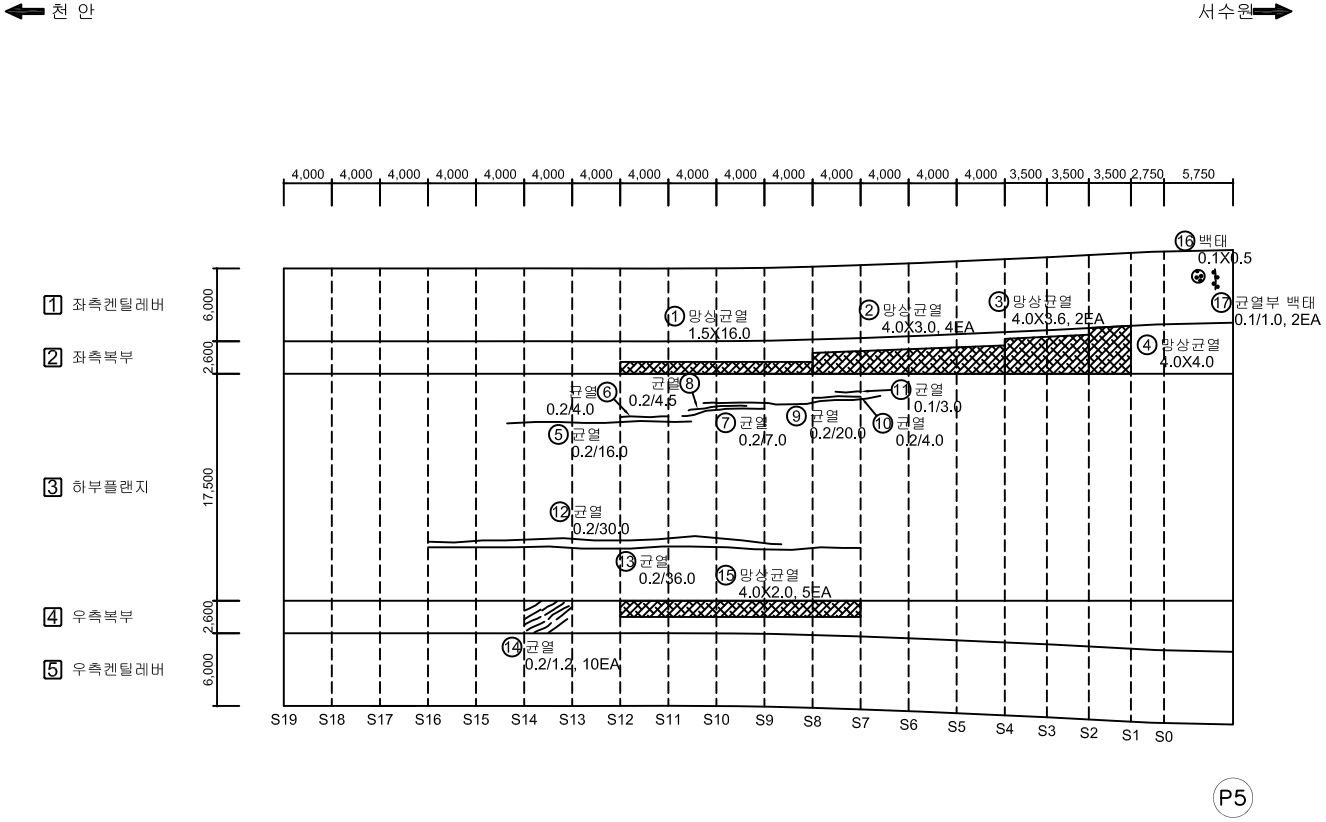
No.	위 치	손상내용	2023년 정밀안전점검						비고
			결함정도			손상물량			
			폭(mm)	길이(m)	너비(m)	개소	물량	단위	
1	좌측북부	망상균열	-	1.5	16.0	1	24.00	m²	
2	좌측북부	망상균열	-	4.0	3.0	4	48.00	m²	
3	하부플랜지	망상균열	-	4.0	3.6	2	28.80	m²	
4	하부플랜지	망상균열	-	4.0	4.0	1	16.00	m²	
5	하부플랜지	균열	0.2	16.0	-	1	16.00	m	
6	하부플랜지	균열	0.2	4.0	-	1	4.00	m	
7	하부플랜지	균열	0.2	7.0	-	1	7.00	m	
8	하부플랜지	균열	0.2	4.5	-	1	4.50	m	
9	하부플랜지	균열	0.2	20.0	-	1	20.00	m	
10	하부플랜지	균열	0.2	4.0	-	1	4.00	m	
11	하부플랜지	균열	0.1	3.0	-	1	3.00	m	
12	하부플랜지	균열	0.2	30.0	-	1	30.00	m	
13	우측복부	균열	0.2	36.0	-	1	36.00	m	
14	우측복부	균열	0.2	1.2	-	10	12.00	m	
15	우측복부	망상균열	-	4.0	2.0	5	40.00	m²	
16	좌측켄틸레버	백태	-	0.1	0.5	1	0.05	m²	
17	좌측켄틸레버	균열부 백태	0.1	1.0	-	2	2.00	m	
18									
19									
20									
21									
22									
23									
24									
25									
26									
27									
28									
29									
30									
31									
32									
33									
34									
35

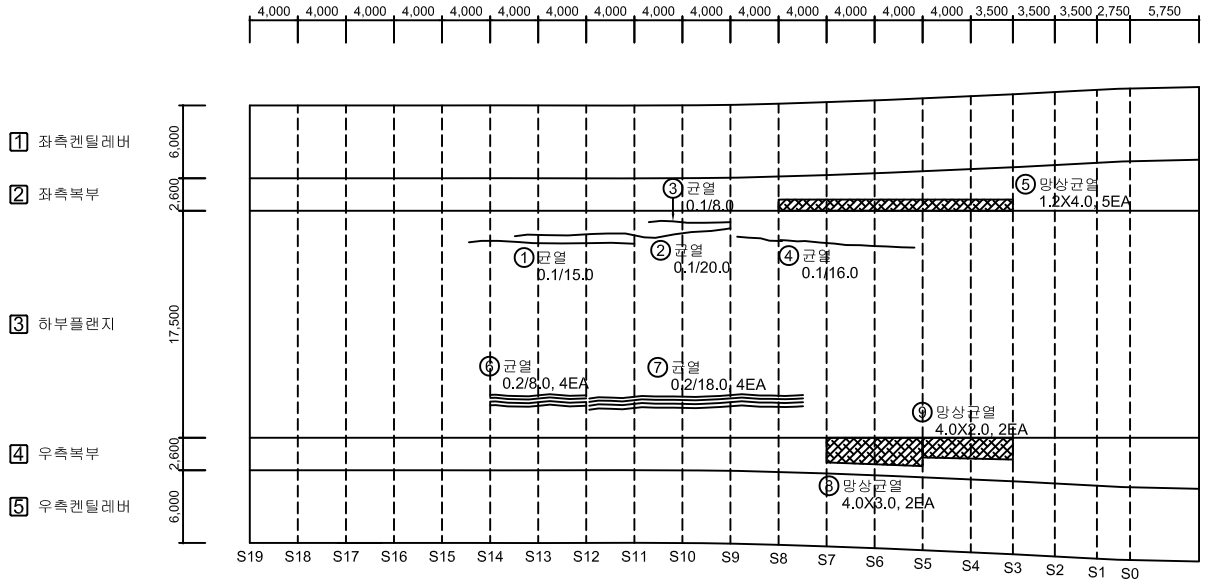
No.	위 치	손상내용	2023년 정밀안전점검						비고
			결함정도			손상물량			
			폭(mm)	길이(m)	너비(m)	개소	물량	단위	
1	하부플랜지	균열	0.1	15.0	-	1	15.00	m	
2	하부플랜지	균열	0.1	20.0	-	1	20.00	m	
3	하부플랜지	균열	0.1	8.0	-	1	8.00	m	
4	하부플랜지	균열	0.1	16.0	-	1	16.00	m	
5	좌측복부	망상균열	-	1.2	4.0	5	24.00	m²	
6	하부플랜지	균열	0.2	8.0	-	4	32.00	m	
7	하부플랜지	균열	0.2	18.0	-	4	72.00	m	
8	우측복부	망상균열	-	4.0	3.0	2	24.00	m²	
9	우측복부	망상균열	-	4.0	2.0	2	16.00	m²	
10									
11									
12									
13									
14									
15									
16									
17									
18									
19									
20									
21									
22									
23									
24									
25									
26									
27									
28									
29									
30									
31									
32									
33									
34									
35

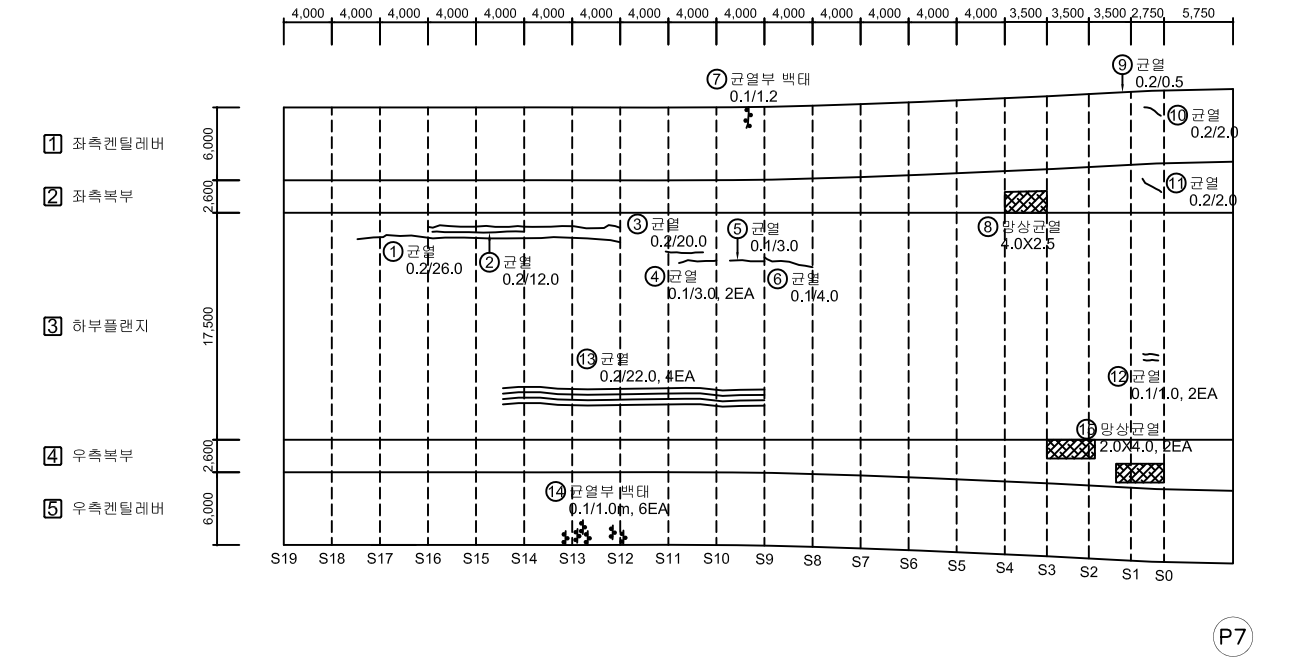
No.	위 치	손상내용	2023년 정밀안전점검						비고
			결함정도			손상물량			
			폭(mm)	길이(m)	너비(m)	개소	물량	단위	
1	하부플랜지	균열	0.2	26.0	-	1	26.00	m	
2	하부플랜지	균열	0.2	12.0	-	1	12.00	m	
3	하부플랜지	균열	0.2	20.0	-	1	20.00	m	
4	하부플랜지	균열	0.1	3.0	-	2	6.00	m	
5	하부플랜지	균열	0.1	3.0	-	1	3.00	m	
6	하부플랜지	균열	0.1	4.0	-	1	4.00	m	
7	좌측켄틸레버	균열부 백태	0.1	1.2	-	1	1.20	m	
8	좌측복부	망상균열	-	4.0	2.5	1	10.00	m²	
9	좌측켄틸레버	균열	0.2	0.5	-	1	0.50	m	
10	좌측켄틸레버	균열	0.2	2.0	-	1	2.00	m	
11	좌측복부	균열	0.2	2.0	-	1	2.00	m	
12	하부플랜지	균열	0.1	1.0	-	2	2.00	m	
13	하부플랜지	균열	0.2	22.0	-	4	88.00	m	
14	우측켄틸레버	균열부 백태	0.1	1.0	-	6	6.00	m	
15	우측복부	망상균열	-	2.0	4.0	2	16.00	m²	
16									
17									
18									
19									
20									
21									
22									
23									
24									
25									
26									
27									
28									
29									
30									
31									
32									
33									
34									
35

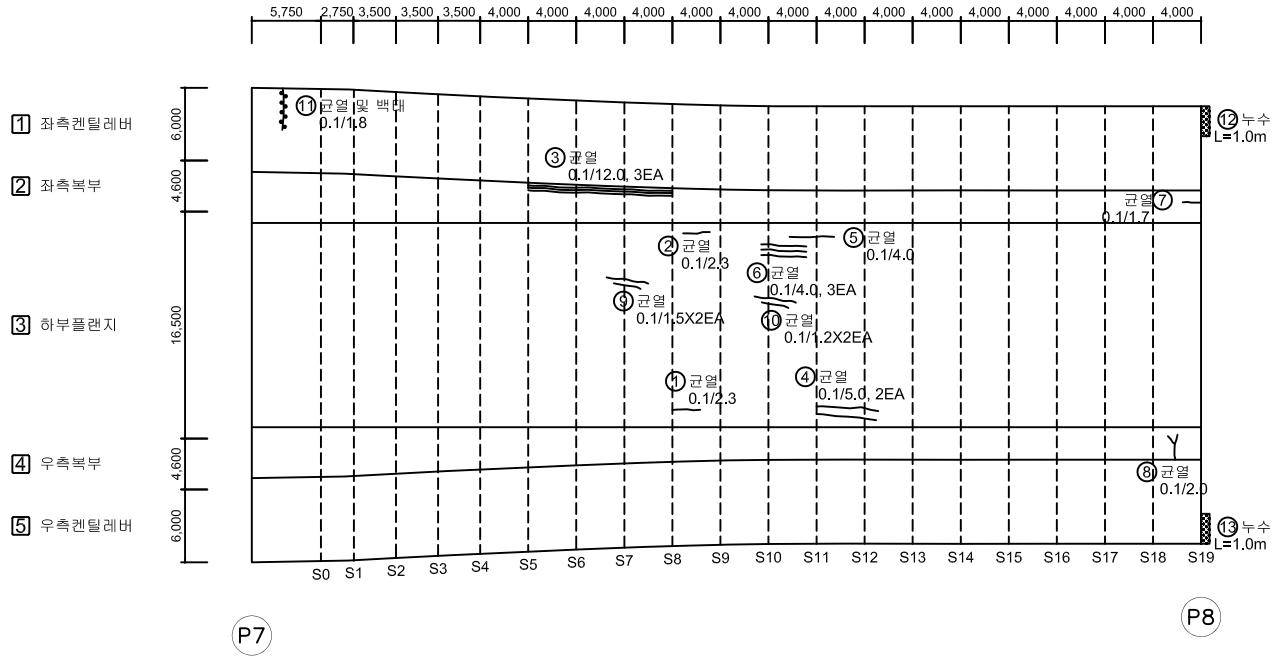
No.	위 치	손상내용	2023년 정밀안전점검						비고
			결함정도			손상물량			
			폭(mm)	길이(m)	너비(m)	개소	물량	단위	
1	하부플랜지	균열	0.1	2.3	-	1	2.30	m	
2	하부플랜지	균열	0.1	2.3	-	1	2.30	m	
3	좌측복부	균열	0.1	12.0	-	3	36.00	m	
4	하부플랜지	균열	0.1	5.0	-	2	10.00	m	
5	하부플랜지	균열	0.1	4.0	-	1	4.00	m	
6	하부플랜지	균열	0.1	4.0	-	3	12.00	m	
7	좌측복부	균열	0.1	1.7	-	1	1.70	m	
8	우측복부	균열	0.1	2.0	-	1	2.00	m	
9	하부플랜지	균열	0.1	1.5	-	2	3.00	m	
10	하부플랜지	균열	0.1	1.2	-	2	2.40	m	
11	좌측켄틸레버	균열 및 백태	0.1	1.8	-	1	1.80	m	신규
12	신축이음	누수	-	1.0	-	1	1.00	m	신규
13	신축이음	누수	-	1.0	-	1	1.00	m²	신규
14									
15									
16									
17									
18									
19									
20									
21									
22									
23									
24									
25									
26									
27									
28									
29									
30									
31									
32									
33									
34									
35

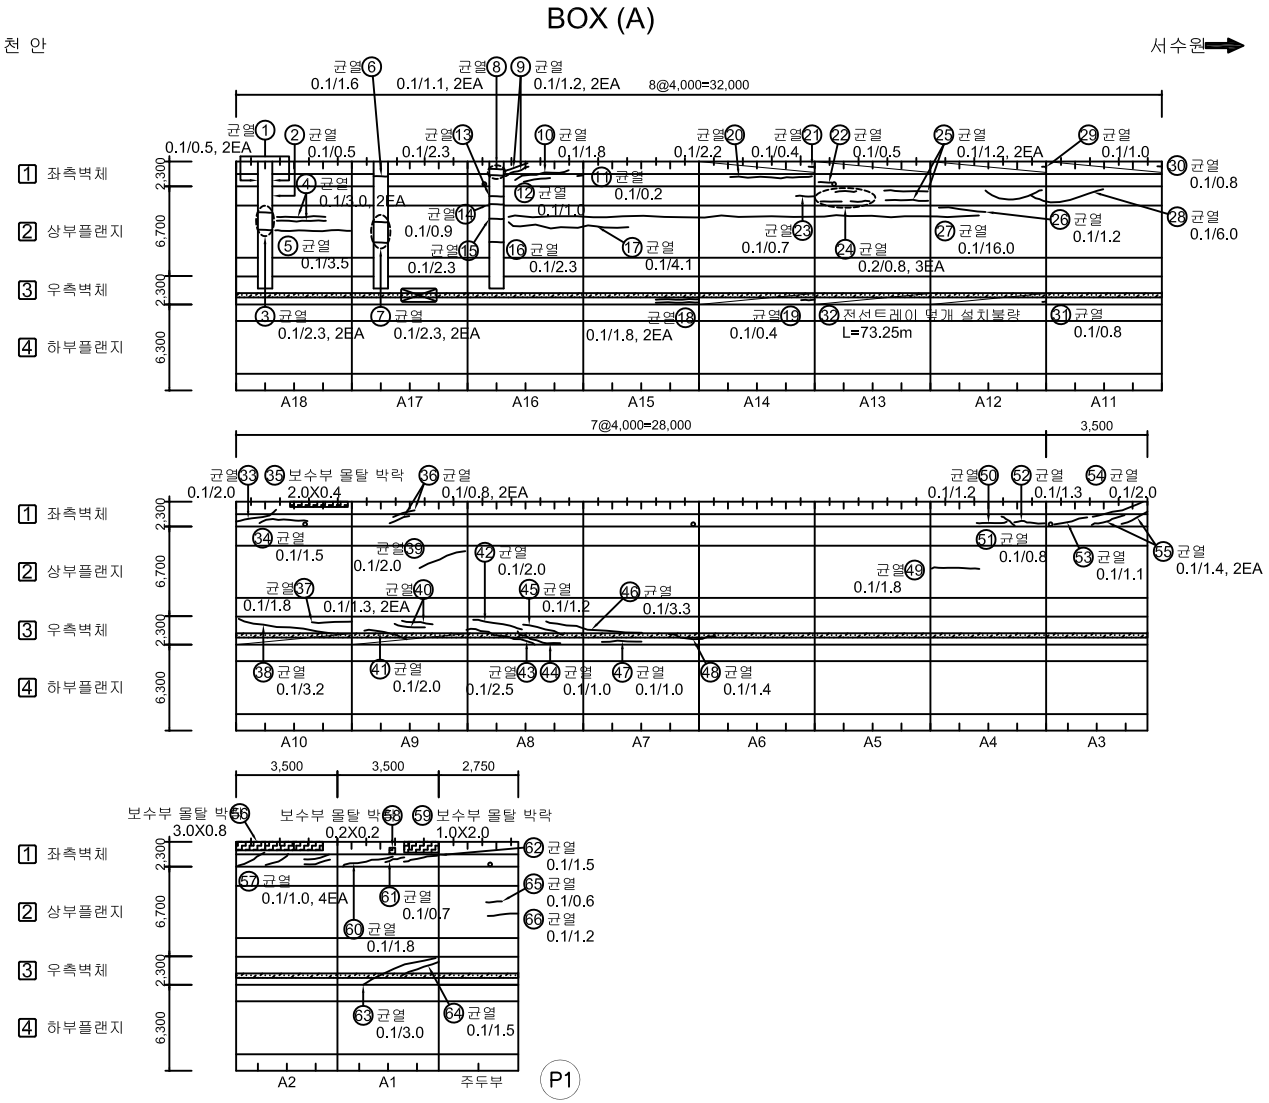
ID : PSC A BOX 내부 (S1) 외관조사망도-3

No.	위 치	손상내용	2023년 정밀안전점검 결함정도 폭(mm)	결함정도 길이(m)	결함정도 너비(m)	손상물량 개소	손상물량 물량	손상물량 단위	비고
36	좌측벽체	균열	0.1	0.8	-	2	1.60	m	
37	우측벽체	균열	0.1	1.8	-	1	1.80	m	
38	우측벽체	균열	0.1	3.2	-	1	3.20	m	
39	상부플랜지	균열	0.1	2.0	-	1	2.00	m	
40	우측벽체	균열	0.1	1.3	-	2	2.60	m	
41	우측벽체	균열	0.1	2.0	-	1	2.00	m	
42	우측벽체	균열	0.1	2.0	-	1	2.00	m	
43	우측벽체	균열	0.1	2.5	-	1	2.50	m	
44	우측벽체	균열	0.1	1.0	-	1	1.00	m	
45	우측벽체	균열	0.1	1.2	-	1	1.20	m	
46	우측벽체	균열	0.1	3.3	-	1	3.30	m	
47	우측벽체	균열	0.1	1.0	-	1	1.00	m	
48	우측벽체	균열	0.1	1.4	-	1	1.40	m	
49	상부플랜지	균열	0.1	1.8	-	1	1.80	m	
50	좌측벽체	균열	0.1	1.2	-	1	1.20	m	
51	좌측벽체	균열	0.1	0.8	-	1	0.80	m	
52	좌측벽체	균열	0.1	1.3	-	1	1.30	m	
53	좌측벽체	균열	0.1	1.1	-	1	1.10	m	
54	좌측벽체	균열	0.1	2.0	-	1	2.00	m	
55	좌측벽체	균열	0.1	1.4	-	2	2.80	m	
56	좌측벽체	보수부 몰탈 박락	-	3.0	0.8	1	2.40	m²	
57	좌측벽체	균열	0.1	1.0	-	4	4.00	m	
58	좌측벽체	보수부 몰탈 박락	-	0.2	0.2	1	0.04	m²	
59	좌측벽체	보수부 몰탈 박락	-	1.0	2.0	1	2.00	m²	
60	좌측벽체	균열	0.1	1.8	-	1	1.80	m	
61	좌측벽체	균열	0.1	0.7	-	1	0.70	m	
62	좌측벽체	균열	0.1	1.5	-	1	1.50	m
