ID : 교면포장 (S1) 외관조사망도-1

용 역 명	2023년 국도43호선 평택대교 정밀안전점검용역
구조물명	평택대교
조사일자	2023.06
책 임 자	이 택 수
도면번호	001

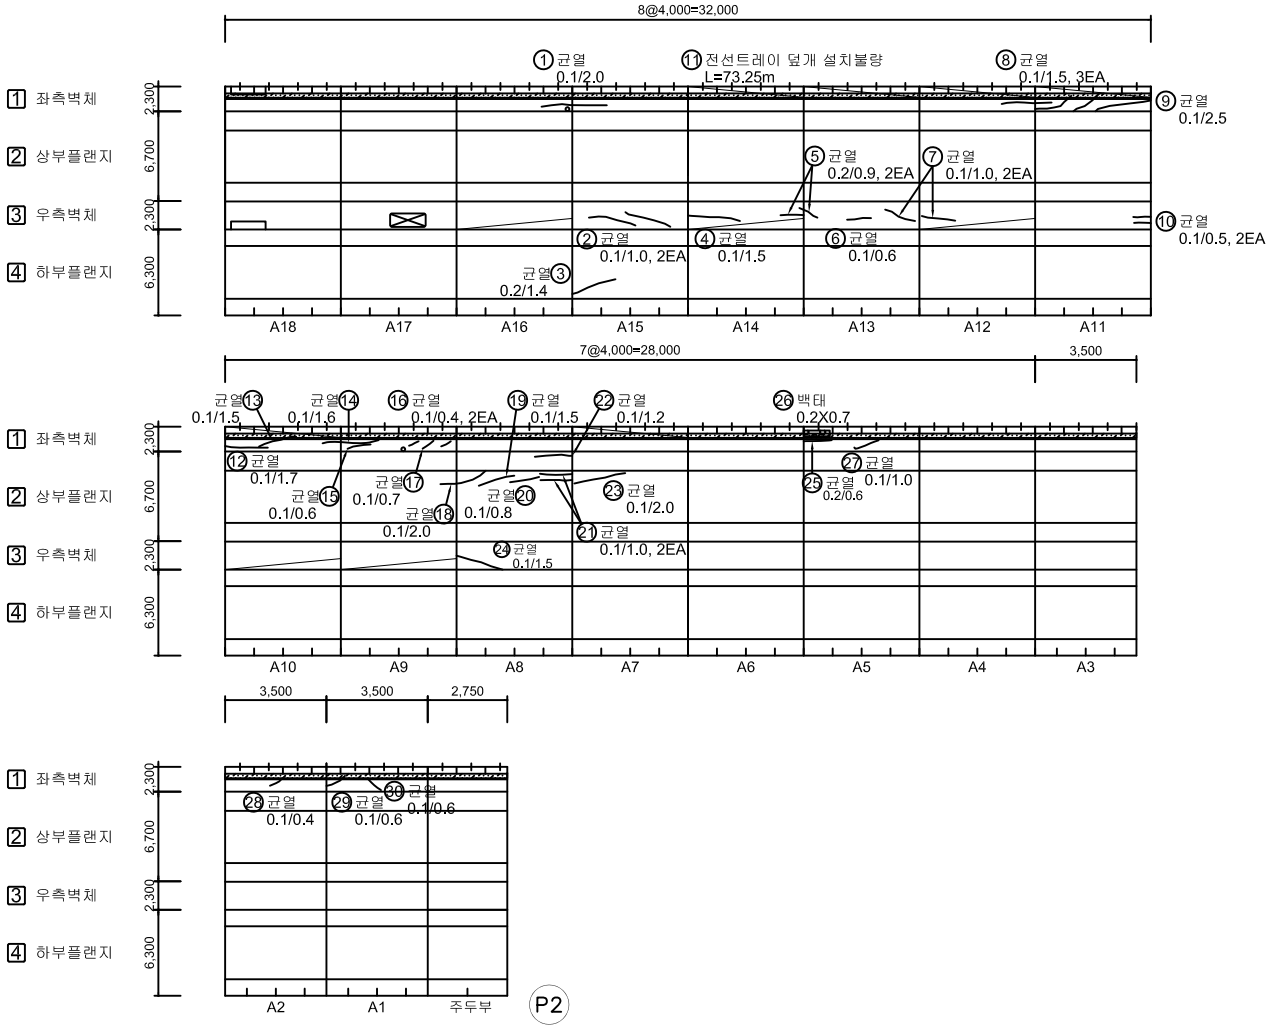
No.	위 치	손상내용	2023년 정밀안전점검						비고
			결함정도			손상물량			
			폭(mm)	길이(m)	너비(m)	개소	물량	단위	
1	좌측벽체	균열	0.1	2.0	-	1	2.00	m	
2	우측벽체	균열	0.1	1.0	-	2	2.00	m	
3	하부플랜지	균열	0.2	1.4	-	1	1.40	m	
4	우측벽체	균열	0.1	1.5	-	1	1.50	m	
5	우측벽체	균열	0.2	0.9	-	2	1.80	m	
6	우측벽체	균열	0.1	0.6	-	1	0.60	m	
7	우측벽체	균열	0.1	1.0	-	2	2.00	m	
8	좌측벽체	균열	0.1	1.5	-	3	4.50	m	
9	좌측벽체	균열	0.1	2.5	-	1	2.50	m	
10	우측벽체	균열	0.1	0.5	-	2	1.00	m	
11	좌측벽체	전선트레이 덮개 설치불량	-	73.25	-	1	73.25	m	
12	좌측벽체	균열	0.1	1.7	-	1	1.70	m	
13	좌측벽체	균열	0.1	1.5	-	1	1.50	m	
14	좌측벽체	균열	0.1	1.6	-	1	1.60	m	
15	좌측벽체	균열	0.1	0.6	-	1	0.60	m	
16	좌측벽체	균열	0.1	0.4	-	2	0.80	m	
17	좌측벽체	균열	0.1	0.7	-	1	0.70	m	
18	상부플랜지	균열	0.1	2.0	-	1	2.00	m	
19	상부플랜지	균열	0.1	1.5	-	1	1.50	m	
20	상부플랜지	균열	0.1	0.8	-	1	0.80	m	
21	상부플랜지	균열	0.1	1.0	-	2	2.00	m	
22	상부플랜지	균열	0.1	1.2	-	1	1.20	m	
23	상부플랜지	균열	0.1	2.0	-	1	2.00	m	
24	우측벽체	균열	0.1	1.5	-	1	1.50	m	
25	좌측벽체	균열	0.2	0.6	-	1	0.60	m	
26	좌측벽체	백태	-	0.2	0.7	1	0.14	m²	
27	좌측벽체	균열	0.1	1.0	-	1	1.00	m

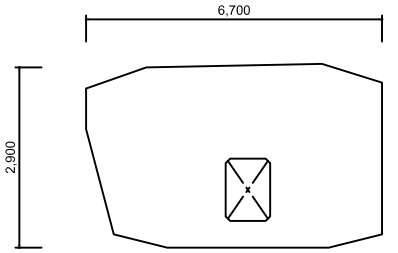
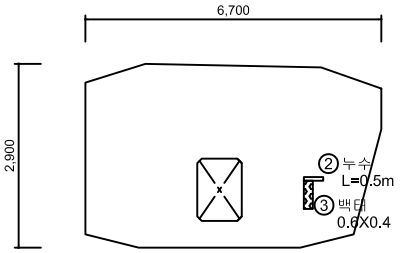
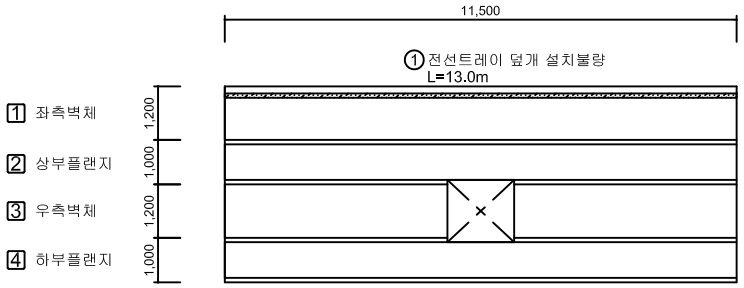
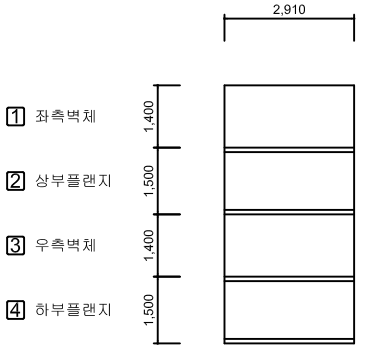
ID : PSC A BOX 내부 (S5) 외관조사망도-5

No.	위 치	손상내용	2023년 정밀안전점검						비고
			결함정도			손상물량			
			폭(mm)	길이(m)	너비(m)	개소	물량	단위	
1	좌측벽체	전선트레이 덮개 설치불량	-	13.0	-	1	13.00	m	
2	격벽부	누수	-	0.5	-	1	0.50	m	
3	격벽부	백태	-	0.6	0.4	1	0.24	m²	
4									
5									
6									
7									
8									
9									
10									
11									
12									
13									
14									
15									
16									
17									
18									
19									
20									
21									
22									
23									
24									
25									
26									
27									
28									
29									
30									
31									
32									
33									
34									
35

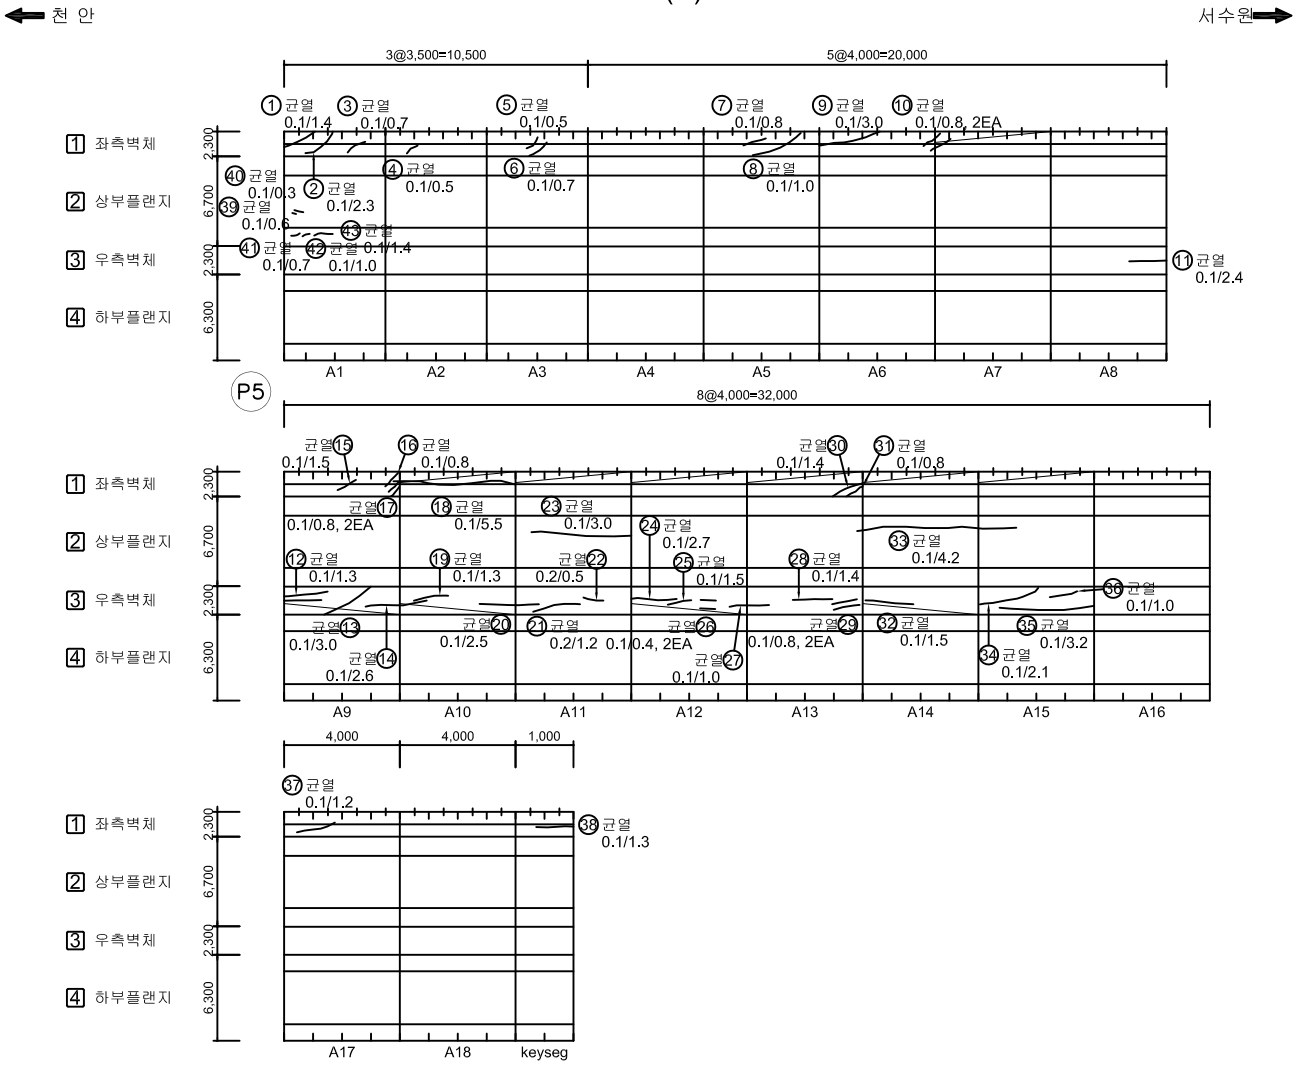
ID : PSC A BOX 내부 (S6) 외관조사망도-2

No.	위 치	손상내용	2023년 정밀안전점검						비고
			결함정도			손상물량			
			폭(mm)	길이(m)	너비(m)	개소	물량	단위	
36	우측벽체	균열	0.1	1.0	-	1	1.00	m	
37	좌측벽체	균열	0.1	1.2	-	1	1.20	m	
38	좌측벽체	균열	0.1	1.3	-	1	1.30	m	
39	상부플랜지	균열	0.1	0.6	-	1	0.60	m	
40	상부플랜지	균열	0.1	0.3	-	1	0.30	m	
41	상부플랜지	균열	0.1	0.7	-	1	0.70	m	
42	상부플랜지	균열	0.1	1.0	-	1	1.00	m	
43	상부플랜지	균열	0.1	1.4	-	1	1.40	m	
44									
45									
46									
47									
48									
49									
50									
51									
52									
53									
54									
55									
56									
57									
58									
59									
60									
61									
62									
63									
64									
65									
66									
67									
68									
69									
70

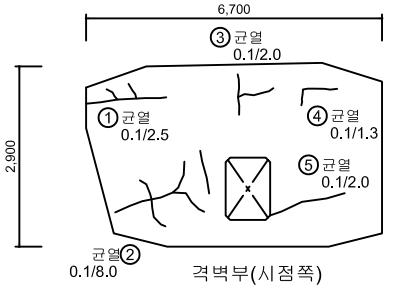
ID : PSC A BOX 내부 (S6) 외관조사망도-5

No.	위 치	손상내용	2023년 정밀안전점검						비고
			결함정도			손상물량			
			폭(mm)	길이(m)	너비(m)	개소	물량	단위	
1	격벽부	균열	0.1	2.5	-	1	2.50	m	
2	격벽부	균열	0.1	8.0	-	1	8.00	m	
3	격벽부	균열	0.1	2.0	-	1	2.00	m	
4	격벽부	균열	0.1	1.3	-	1	1.30	m	
5	격벽부	균열	0.1	2.0	-	1	2.00	m	
6	좌측벽체	전선트레이 덮개 설치불량	-	13.0	-	1	13.00	m	
7	격벽부	균열	0.1	1.0	-	1	1.00	m	
8	격벽부	누수	-	1.0	-	1	1.00	m	
9	격벽부	백태	-	1.0	2.0	1	2.00	m²	
10	하부플랜지	철근노출	-	0.1	0.1	1	0.01	m²	
11									
12									
13									
14									
15									
16									
17									
18									
19									
20									
21									
22									
23									
24									
25									
26									
27									
28									
29									
30									
31									
32									
33									
34									
35

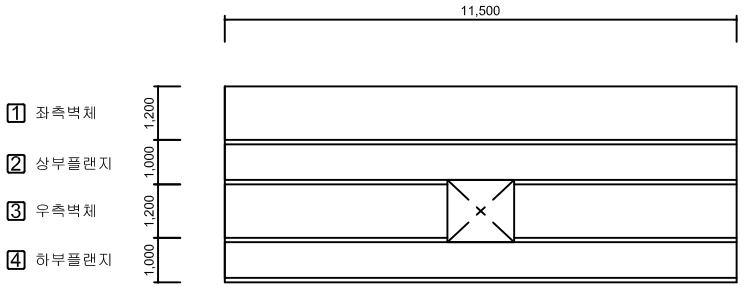
ID : PSC A BOX 내부 (S7) 외관조사망도-3

No.	위 치	손상내용	2023년 정밀안전점검						비고
			결함정도			손상물량			
			폭(mm)	길이(m)	너비(m)	개소	물량	단위	
1	격벽부	균열	0.1	0.7	-	1	0.70	m	
2	격벽부	균열	0.1	0.4	-	1	0.40	m	
3	격벽부	백태	-	0.2	0.4	1	0.08	m²	
4	격벽부	균열	0.1	1.0	-	1	1.00	m	
5	격벽부	균열	0.1	0.3	-	1	0.30	m	
6	격벽부	균열	0.1	0.4	-	1	0.40	m	
7									
8									
9									
10									
11									
12									
13									
14									
15									
16									
17									
18									
19									
20									
21									
22									
23									
24									
25									
26									
27									
28									
29									
30									
31									
32									
33									
34									
35

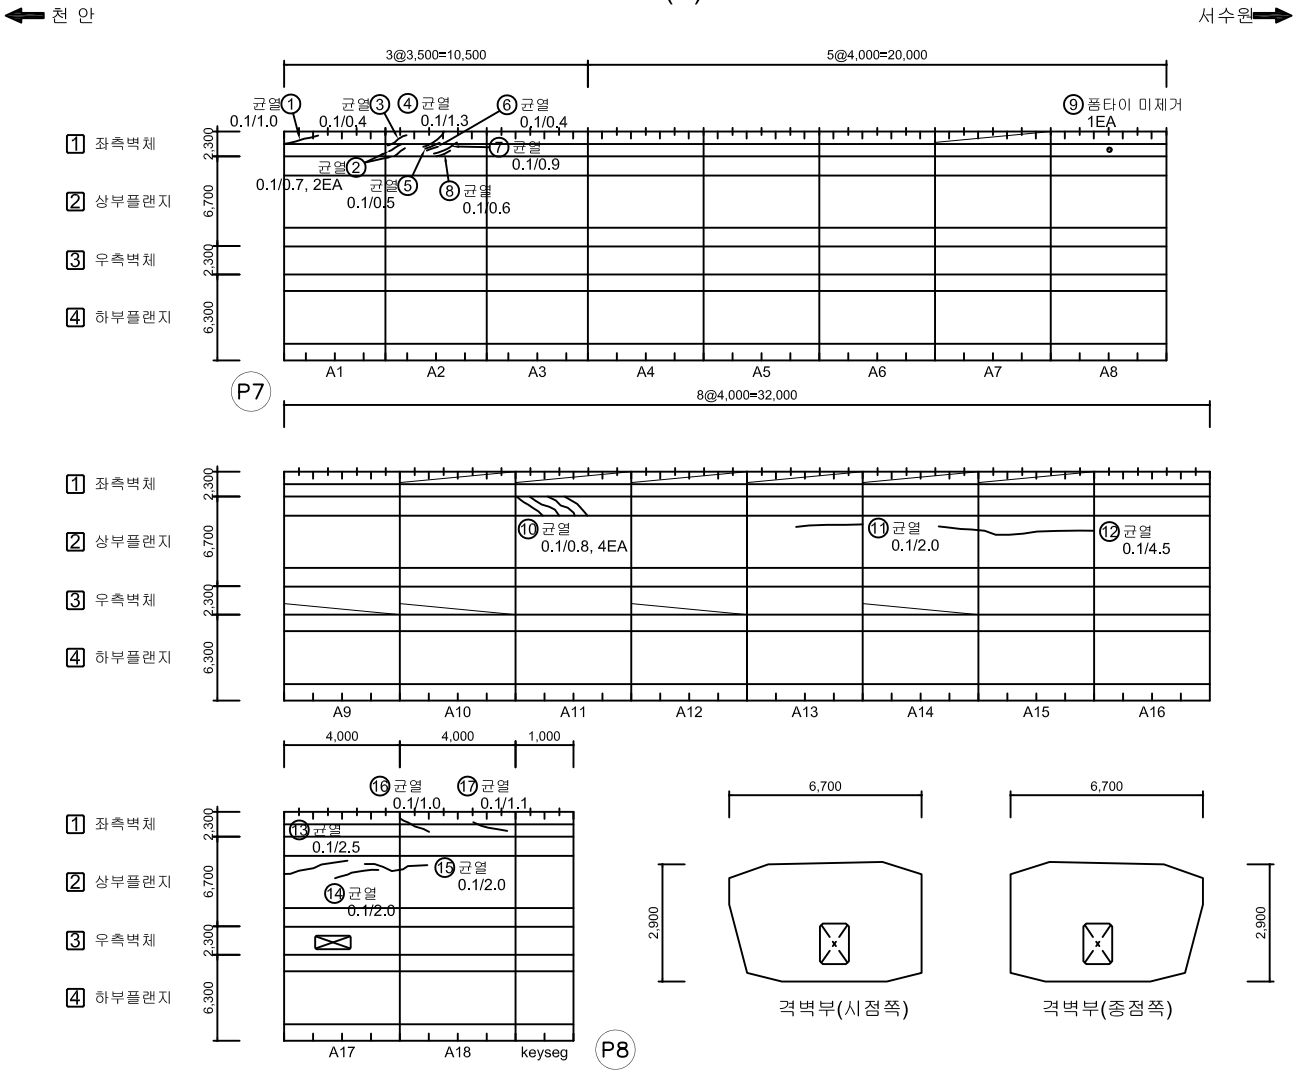
ID : PSC A BOX 내부 (S8) 외관조사망도

No.	위 치	손상내용	2023년 정밀안전점검						비고
			결함정도			손상물량			
			폭(mm)	길이(m)	너비(m)	개소	물량	단위	
1	좌측벽체	균열	0.1	1.0	-	1	1.00	m	
2	좌측벽체	균열	0.1	0.7	-	2	1.40	m	
3	좌측벽체	균열	0.1	0.4	-	1	0.40	m	
4	좌측벽체	균열	0.1	1.3	-	1	1.30	m	
5	좌측벽체	균열	0.1	0.5	-	1	0.50	m	
6	좌측벽체	균열	0.1	0.4	-	1	0.40	m	
7	좌측벽체	균열	0.1	0.9	-	1	0.90	m	
8	좌측벽체	균열	0.1	0.6	-	1	0.60	m	
9	좌측벽체	폼타이 미제거	-	-	-	1	1.00	EA	
10	상부플랜지	균열	0.1	0.8	-	4	3.20	m	
11	상부플랜지	균열	0.1	2.0	-	1	2.00	m	
12	상부플랜지	균열	0.1	4.5	-	1	4.50	m	
13	상부플랜지	균열	0.1	2.5	-	1	2.50	m	
14	상부플랜지	균열	0.1	2.0	-	1	2.00	m	
15	상부플랜지	균열	0.1	2.0	-	1	2.00	m	
16	좌측벽체	균열	0.1	1.0	-	1	1.00	m	
17	좌측벽체	균열	0.1	1.1	-	1	1.10	m	
18									
19									
20									
21									
22									
23									
24									
25									
26									
27									
28									
29									
30									
31									
32									
33									
34									
35

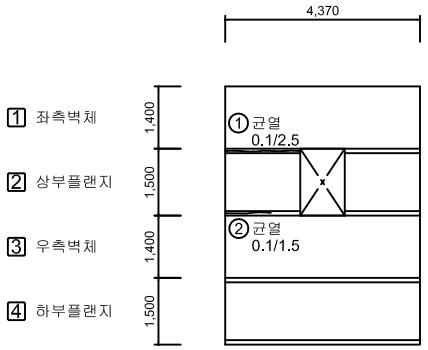
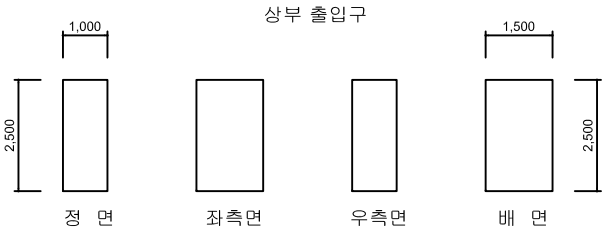
No.	위 치	손상내용	2023년 정밀안전점검						비고
			결함정도			손상물량			
			폭(mm)	길이(m)	너비(m)	개소	물량	단위	
1	상부플랜지	균열	0.1	2.5	-	1	2.50	m	
2	상부플랜지	균열	0.1	1.5	-	1	1.50	m	
3	격벽부	망상균열	-	2.0	1.2	1	2.40	m²	
4									
5									
6									
7									
8									
9									
10									
11									
12									
13									
14									
15									
16									
17									
18									
19									
20									
21									
22									
23									
24									
25									
26									
27									
28									
29									
30									
31									
32									
33									
34									
35

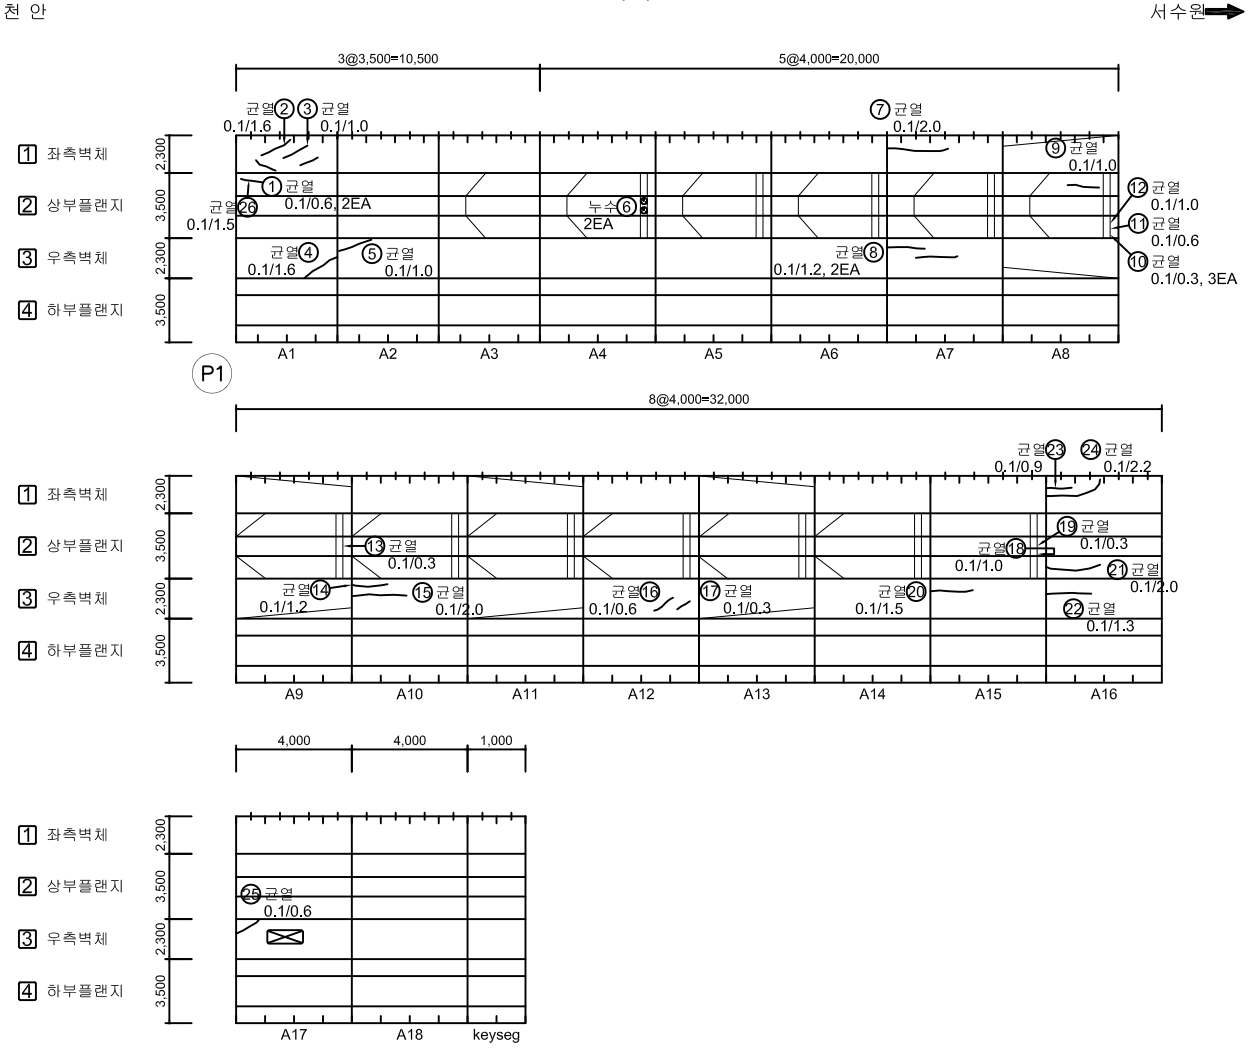
No.	위 치	손상내용	2023년 정밀안전점검						비고
			결함정도			손상물량			
			폭(mm)	길이(m)	너비(m)	개소	물량	단위	
1	좌측벽체	균열	0.1	0.6	-	2	1.20	m	
2	좌측벽체	균열	0.1	1.6	-	1	1.60	m	
3	좌측벽체	균열	0.1	1.0	-	1	1.00	m	
4	우측벽체	균열	0.1	1.6	-	1	1.60	m	
5	우측벽체	균열	0.1	1.0	-	1	1.00	m	
6	정착구	누수	-	-	-	2	2.00	EA	
7	좌측벽체	균열	0.1	2.0	-	1	2.00	m	
8	우측벽체	균열	0.1	1.2	-	2	2.40	m	
9	상부플랜지	균열	0.1	1.0	-	1	1.00	m	
10	상부플랜지	균열	0.1	0.3	-	3	0.90	m	
11	상부플랜지	균열	0.1	0.6	-	1	0.60	m	
12	상부플랜지	균열	0.1	1.0	-	1	1.00	m	
13	상부플랜지	균열	0.1	0.3	-	1	0.30	m	
14	우측벽체	균열	0.1	1.2	-	1	1.20	m	
15	우측벽체	균열	0.1	2.0	-	1	2.00	m	
16	우측벽체	균열	0.1	0.6	-	1	0.60	m	
17	우측벽체	균열	0.1	0.3	-	1	0.30	m	
18	상부플랜지	균열	0.1	1.0	-	1	1.00	m	
19	상부플랜지	균열	0.1	0.3	-	1	0.30	m	
20	우측벽체	균열	0.1	1.5	-	1	1.50	m	
21	상부플랜지	균열	0.1	2.0	-	1	2.00	m	
22	우측벽체	균열	0.1	1.3	-	1	1.30	m	
23	좌측벽체	균열	0.1	0.9	-	1	0.90	m	
24	좌측벽체	균열	0.1	2.2	-	1	2.20	m	
25	우측벽체	균열	0.1	0.6	-	1	0.60	m	
26	상부플랜지	균열	0.1	1.5	-	1	1.50	m	
27									
28									
29									
30									
31

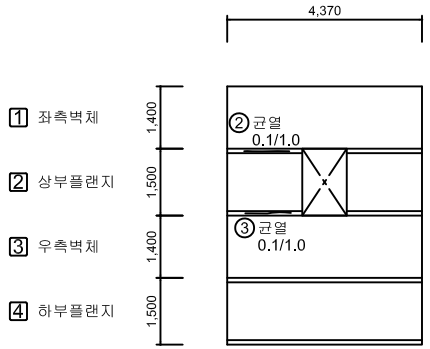
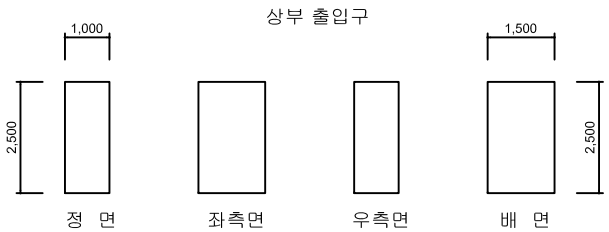
No.	위 치	손상내용	2023년 정밀안전점검						비고
			결함정도			손상물량			
			폭(mm)	길이(m)	너비(m)	개소	물량	단위	
1	격벽부	균열	0.3	3.0	-	1	3.00	m	
2	상부플랜지	균열	0.1	1.0	-	1	1.00	m	
3	상부플랜지	균열	0.1	1.0	-	1	1.00	m	
4									
5									
6									
7									
8									
9									
10									
11									
12									
13									
14									
15									
16									
17									
18									
19									
20									
21									
22									
23									
24									
25									
26									
27									
28									
29									
30									
31									
32									
33									
34									
35

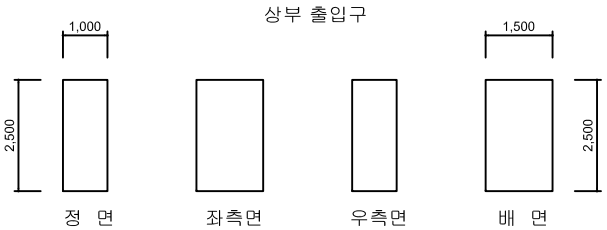
No.	위 치	손상내용	2023년 정밀안전점검						비고
			결함정도			손상물량			
			폭(mm)	길이(m)	너비(m)	개소	물량	단위	
1	상부플랜지	균열	0.1	2.5	-	1	2.50	m	
2	격벽부	균열	0.1	3.0	-	1	3.00	m	
3	상부플랜지	균열	0.1	2.5	-	1	2.50	m	
4									
5									
6									
7									
8									
9									
10									
11									
12									
13									
14									
15									
16									
17									
18									
19									
20									
21									
22									
23									
24									
25									
26									
27									
28									
29									
30									
31									
32									
33									
34									
35

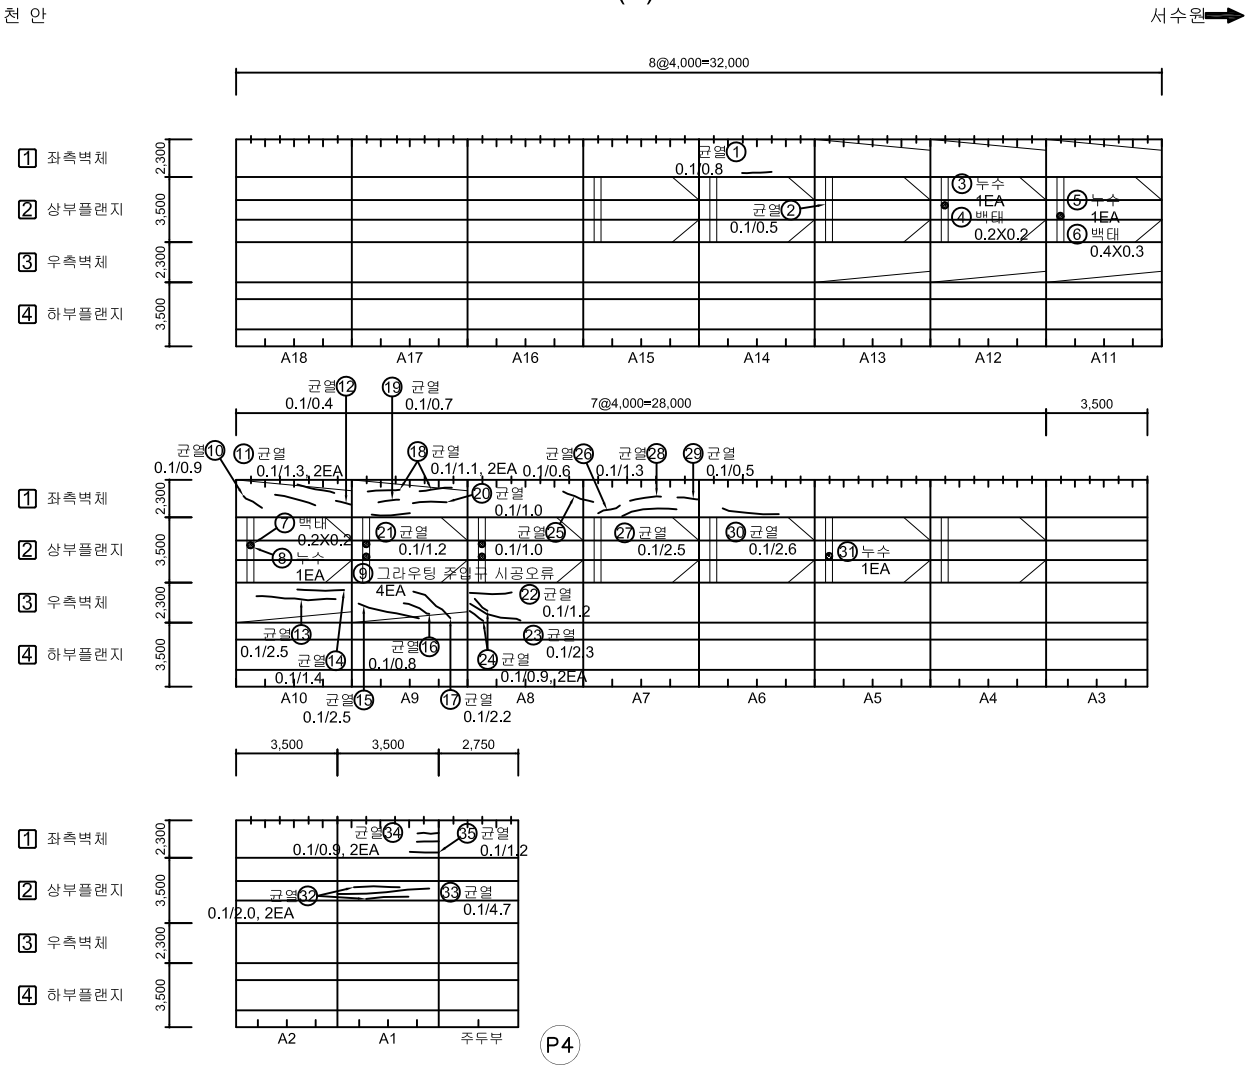
No.	위 치	손상내용	2023년 정밀안전점검						비고
			결함정도			손상물량			
			폭(mm)	길이(m)	너비(m)	개소	물량	단위	
1	좌측벽체	균열	0.1	0.8	-	1	0.80	m	
2	상부플랜지	균열	0.1	0.5	-	1	0.50	m	
3	정착구	누수	-	-	-	1	1.00	EA	
4	정착구	백태	-	0.2	0.2	1	0.04	m²	
5	정착구	누수	-	-	-	1	1.00	EA	
6	정착구	백태	-	0.4	0.3	1	0.12	m²	
7	정착구	백태	-	0.2	0.2	1	0.04	m²	
8	정착구	누수	-	-	-	1	1.00	EA	
9	정착구	그라우팅 주입구 시공오류	-	-	-	4	4.00	EA	
10	좌측벽체	균열	0.1	0.9	-	1	0.90	m	
11	좌측벽체	균열	0.1	1.3	-	2	2.60	m	
12	좌측벽체	균열	0.1	0.4	-	1	0.40	m	
13	우측벽체	균열	0.1	2.5	-	1	2.50	m	
14	우측벽체	균열	0.1	1.4	-	1	1.40	m	
15	우측벽체	균열	0.1	2.5	-	1	2.50	m	
16	우측벽체	균열	0.1	0.8	-	1	0.80	m	
17	우측벽체	균열	0.1	2.2	-	1	2.20	m	
18	좌측벽체	균열	0.1	1.1	-	2	2.20	m	
19	좌측벽체	균열	0.1	0.7	-	1	0.70	m	
20	좌측벽체	균열	0.1	1.0	-	1	1.00	m	
21	좌측벽체	균열	0.1	1.2	-	1	1.20	m	
22	우측벽체	균열	0.1	1.2	-	1	1.20	m	
23	우측벽체	균열	0.1	2.3	-	1	2.30	m	
24	우측벽체	균열	0.1	0.9	-	2	1.80	m	
25	좌측벽체	균열	0.1	1.0	-	1	1.00	m	
26	좌측벽체	균열	0.1	0.6	-	1	0.60	m	
27	좌측벽체	균열	0.1	2.5	-	1	2.50	m	
28	좌측벽체	균열	0.1	1.3	-	1	1.30	m

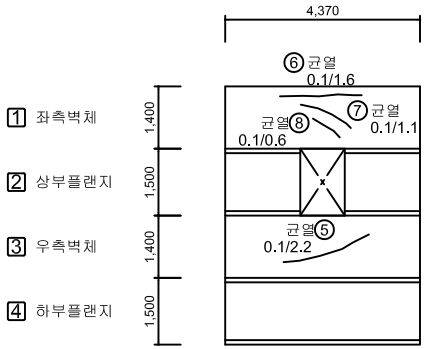
No.	위 치	손상내용	2023년 정밀안전점검						비고
			결함정도			손상물량			
			폭(mm)	길이(m)	너비(m)	개소	물량	단위	
1	격벽부	균열	0.1	1.4	-	1	1.40	m	
2	격벽부	균열	0.2	4.0	-	1	4.00	m	
3	격벽부	균열	0.1	2.2	-	1	2.20	m	
4	격벽부	균열	0.1	1.2	-	3	3.60	m	
5	우측벽체	균열	0.1	2.2	-	1	2.20	m	
6	좌측벽체	균열	0.1	1.6	-	1	1.60	m	
7	좌측벽체	균열	0.1	1.1	-	1	1.10	m	
8	좌측벽체	균열	0.1	0.6	-	1	0.60	m	
9									
10									
11									
12									
13									
14									
15									
16									
17									
18									
19									
20									
21									
22									
23									
24									
25									
26									
27									
28									
29									
30									
31									
32									
33									
34									
35

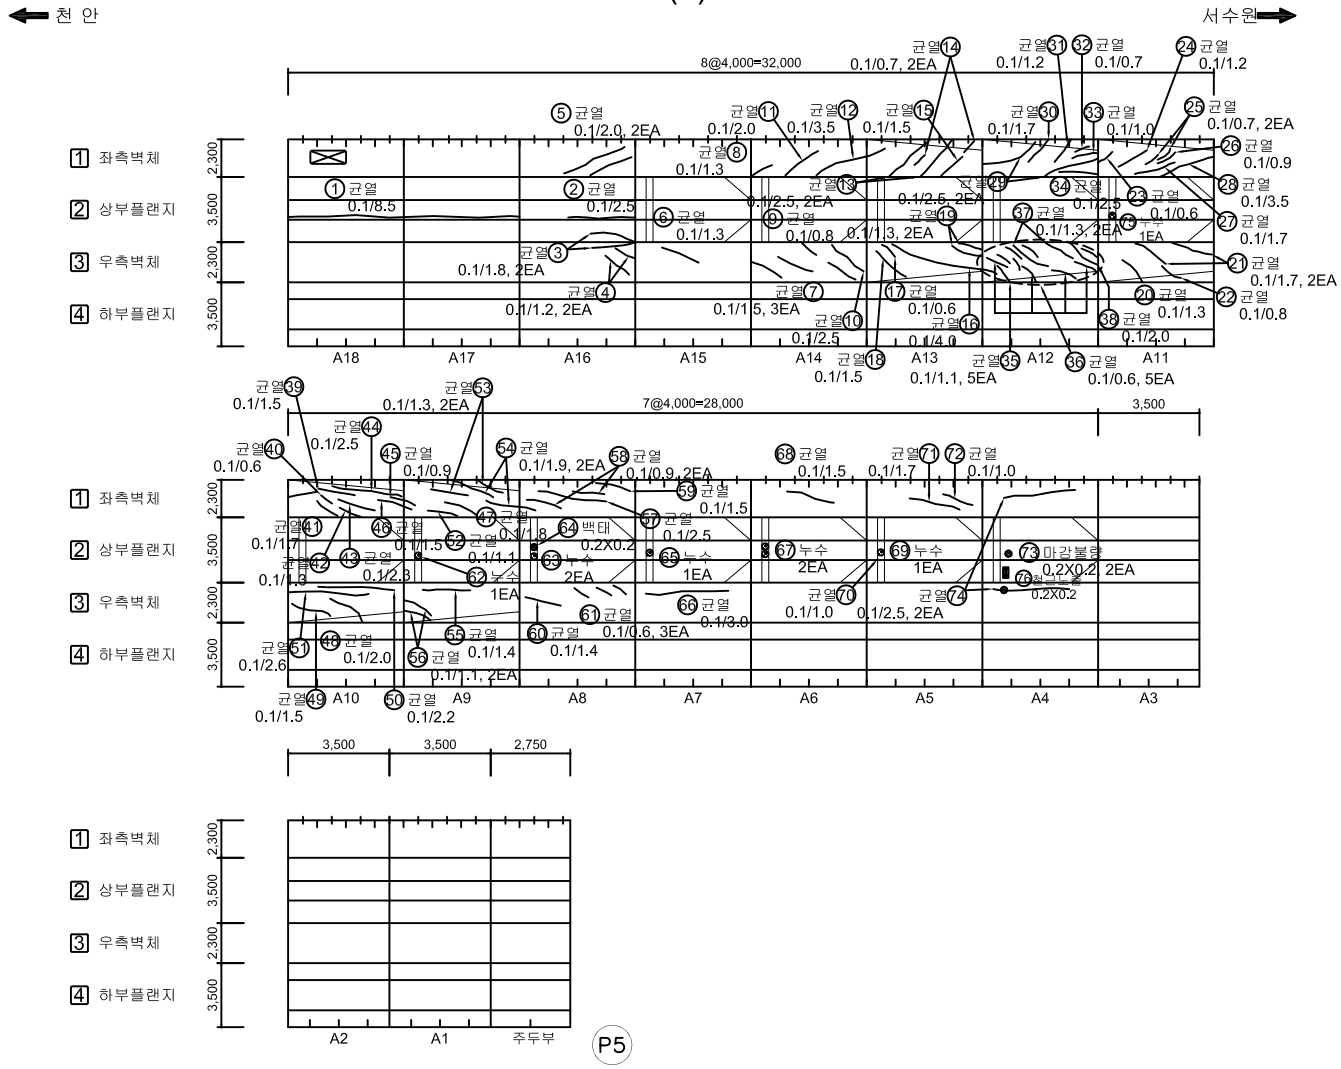
ID : PSC B BOX 내부 (S5) 외관조사망도-3

No.	위 치	손상내용	2023년 정밀안전점검						비고
			결함정도			손상물량			
			폭(mm)	길이(m)	너비(m)	개소	물량	단위	
36	우측벽체	균열	0.1	0.6	-	5	3.00	m	
37	우측벽체	균열	0.1	1.3	-	2	2.60	m	
38	우측벽체	균열	0.1	2.0	-	1	2.00	m	
39	좌측벽체	균열	0.1	1.5	-	1	1.50	m	
40	좌측벽체	균열	0.1	0.6	-	1	0.60	m	
41	좌측벽체	균열	0.1	1.7	-	1	1.70	m	
42	좌측벽체	균열	0.1	1.3	-	1	1.30	m	
43	좌측벽체	균열	0.1	2.3	-	1	2.30	m	
44	좌측벽체	균열	0.1	2.5	-	1	2.50	m	
45	좌측벽체	균열	0.1	0.9	-	1	0.90	m	
46	좌측벽체	균열	0.1	1.5	-	1	1.50	m	
47	좌측벽체	균열	0.1	1.8	-	1	1.80	m	
48	우측벽체	균열	0.1	2.0	-	1	2.00	m	
49	우측벽체	균열	0.1	1.5	-	1	1.50	m	
50	우측벽체	균열	0.1	2.2	-	1	2.20	m	
51	우측벽체	균열	0.1	2.6	-	1	2.60	m	
52	좌측벽체	균열	0.1	1.1	-	1	1.10	m	
53	좌측벽체	균열	0.1	1.3	-	3	3.90	m	
54	좌측벽체	균열	0.1	1.9	-	2	3.80	m	
55	우측벽체	균열	0.1	1.4	-	1	1.40	m	
56	우측벽체	균열	0.1	1.1	-	2	2.20	m	
57	좌측벽체	균열	0.1	2.5	-	1	2.50	m	
58	좌측벽체	균열	0.1	0.9	-	2	1.80	m	
59	좌측벽체	균열	0.1	1.5	-	1	1.50	m	
60	우측벽체	균열	0.1	1.4	-	1	1.40	m	
61	우측벽체	균열	0.1	0.6	-	3	1.80	m	
62	정착구	누수	-	-	-	1	1.00	EA	
63	정착구	누수	-	-	-	2	2.00	EA

64	정착구	백태	-	0.2	0.2	1	0.04	m²	
65	정착구	누수	-	-	-	1	1.00	EA	
66	우측벽체	균열	0.1	3.0	-	1	3.00	m	
67	정착구	누수	-	-	-	2	2.00	EA	
68	좌측벽체	균열	0.1	1.5	-	1	1.50	m	
69	정착구	누수	-	-	-	1	1.00	EA	
70	상부플랜지	균열	0.1	1.0	-	1	1.00	m

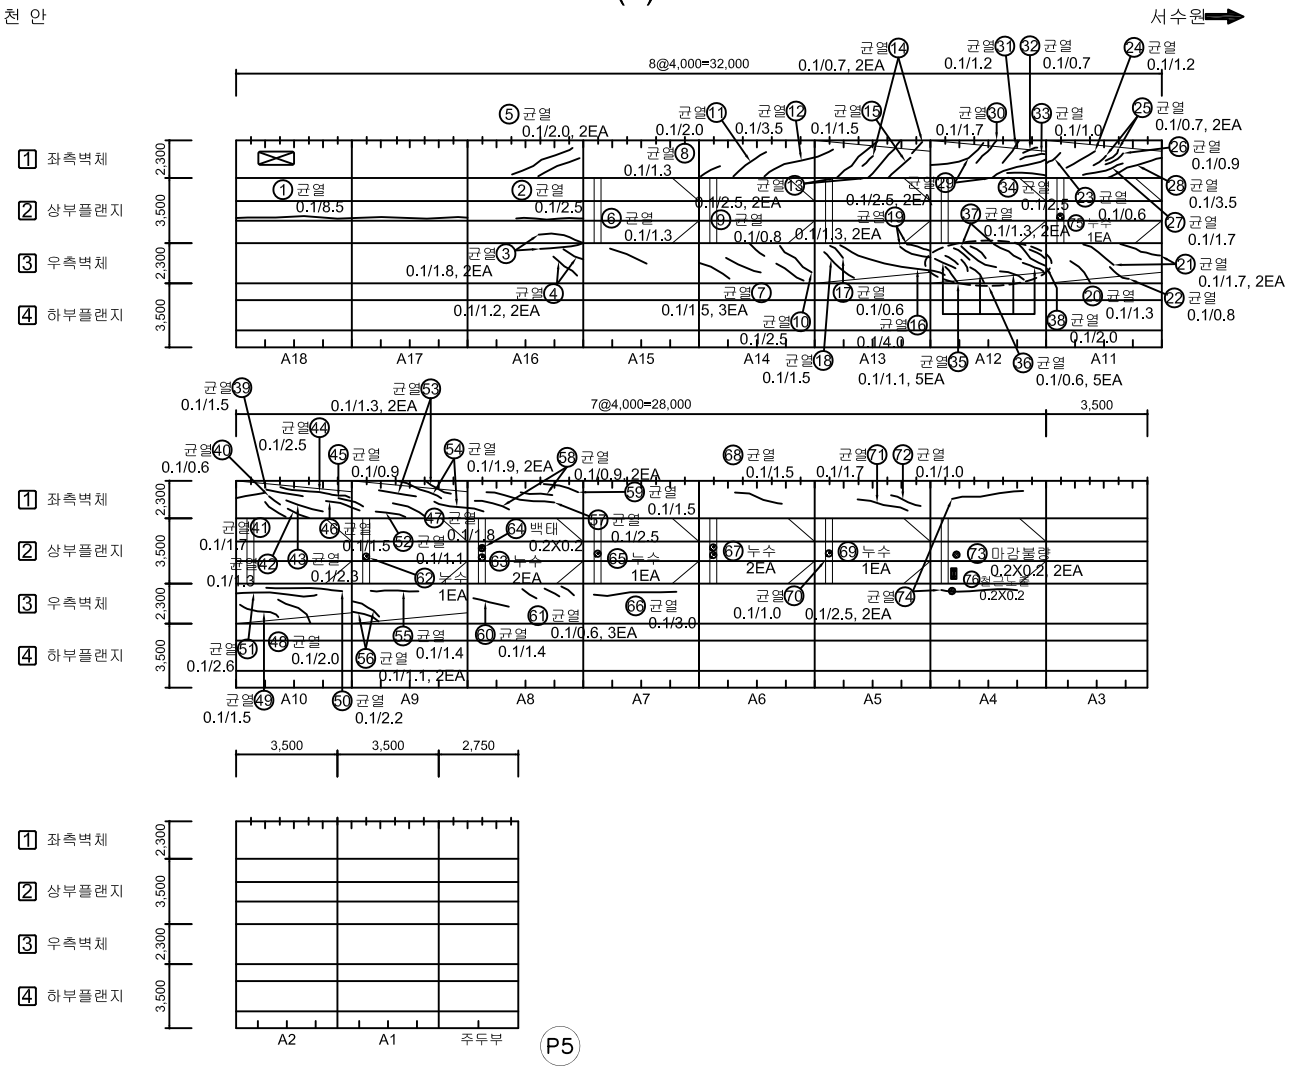
ID : PSC B BOX 내부 (S5) 외관조사망도-4

No.	위 치	손상내용	2023년 정밀안전점검						비고
			결함정도			손상물량			
			폭(mm)	길이(m)	너비(m)	개소	물량	단위	
71	좌측벽체	균열	0.1	1.7	-	1	1.70	m	
72	좌측벽체	균열	0.1	1.0	-	1	1.00	m	
73	상부플랜지	마감불량	-	0.2	0.2	2	0.08	m²	
74	우측벽체	균열	0.1	2.5	-	2	5.00	m	
75	정착구	누수	-	-	-	1	1.00	EA	
76	상부플랜지	철근노출	-	0.2	0.2	1	0.04	m²	
77									
78									
79									
80									
81									
82									
83									
84									
85									
86									
87									
88									
89									
90									
91									
92									
93									
94									
95									
96									
97									
98									
99									
100									
101									
102									
103									
104									
105

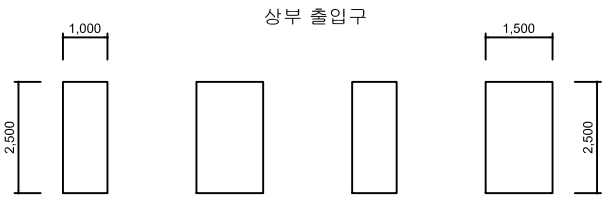
격벽부(종점쪽)

No.	위 치	손상내용	2023년 정밀안전점검						비고
			결함정도			손상물량			
			폭(mm)	길이(m)	너비(m)	개소	물량	단위	
1	격벽부	균열	0.1	0.7	-	1	0.70	m	
2	격벽부	균열	0.1	1.0	-	2	2.00	m	
3	상부플랜지	균열	0.1	1.5	-	1	1.50	m	
4	상부플랜지	균열	0.1	3.0	-	1	3.00	m	
5	격벽부	균열	0.1	1.2	-	1	1.20	m	
6									
7									
8									
9									
10									
11									
12									
13									
14									
15									
16									
17									
18									
19									
20									
21									
22									
23									
24									
25									
26									
27									
28									
29									
30									
31									
32									
33									
34									
35

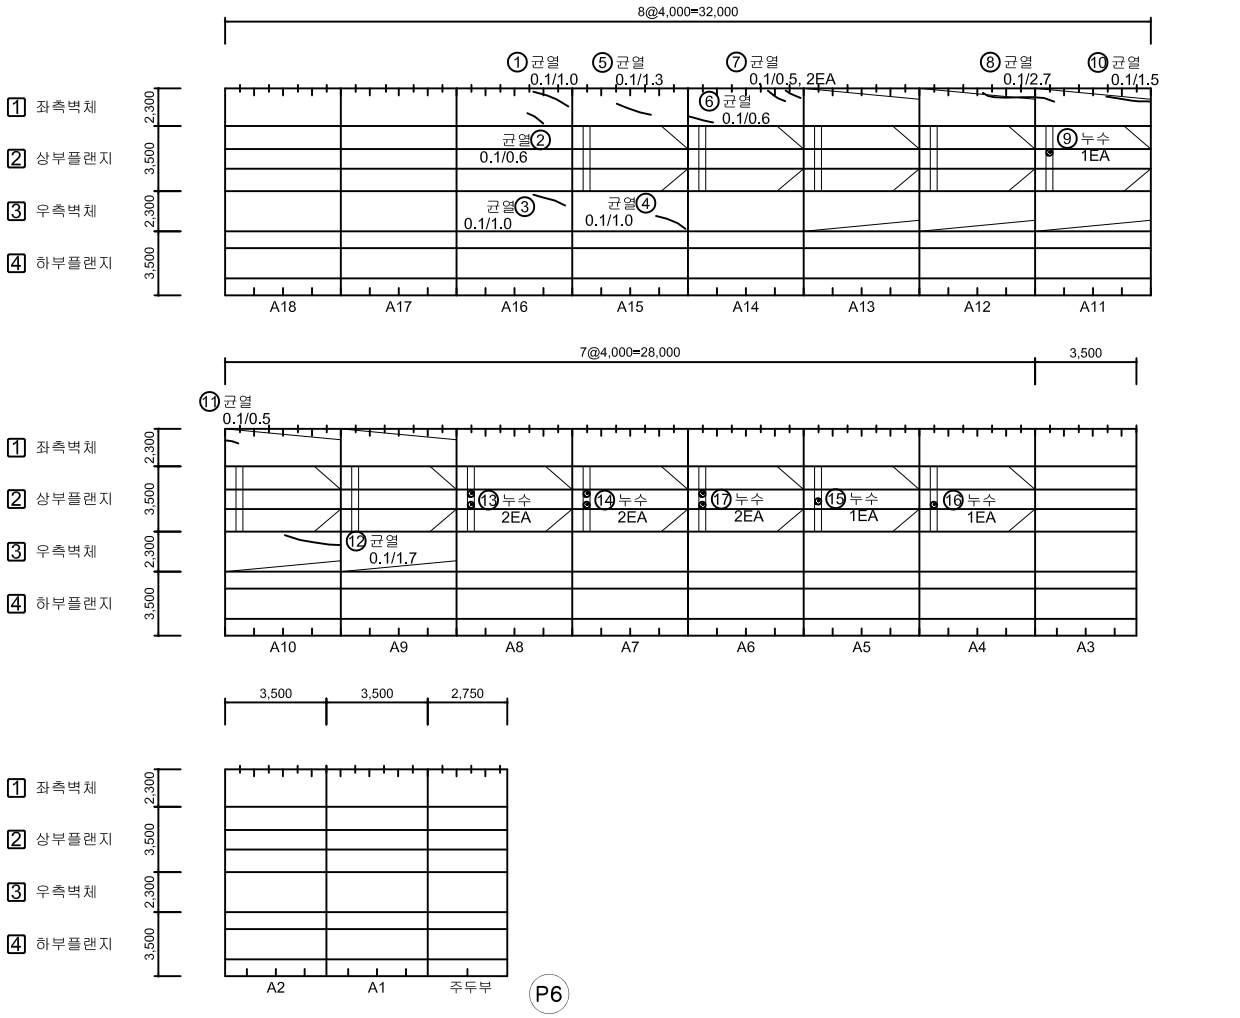
ID : PSC B BOX 내부 (S6) 외관조사망도-2

No.	위 치	손상내용	2023년 정밀안전점검						비고
			결함정도			손상물량			
			폭(mm)	길이(m)	너비(m)	개소	물량	단위	
1	좌측벽체	균열	0.1	1.0	-	1	1.00	m	
2	좌측벽체	균열	0.1	0.6	-	1	0.60	m	
3	우측벽체	균열	0.1	1.0	-	1	1.00	m	
4	우측벽체	균열	0.1	1.0	-	1	1.00	m	
5	좌측벽체	균열	0.1	1.3	-	1	1.30	m	
6	좌측벽체	균열	0.1	0.6	-	1	0.60	m	
7	좌측벽체	균열	0.1	0.5	-	2	1.00	m	
8	좌측벽체	균열	0.1	2.7	-	1	2.70	m	
9	정착구	누수	-	-	-	1	1.00	EA	
10	좌측벽체	균열	0.1	1.5	-	1	1.50	m	
11	좌측벽체	균열	0.1	0.5	-	1	0.50	m	
12	우측벽체	균열	0.1	1.7	-	1	1.70	m	
13	정착구	누수	-	-	-	2	2.00	EA	
14	정착구	누수	-	-	-	2	2.00	EA	
15	정착구	누수	-	-	-	1	1.00	EA	
16	정착구	누수	-	-	-	1	1.00	EA	
17	정착구	누수	-	-	-	2	2.00	EA	
18									
19									
20									
21									
22									
23									
24									
25									
26									
27									
28									
29									
30									
31									
32									
33									
34									
35

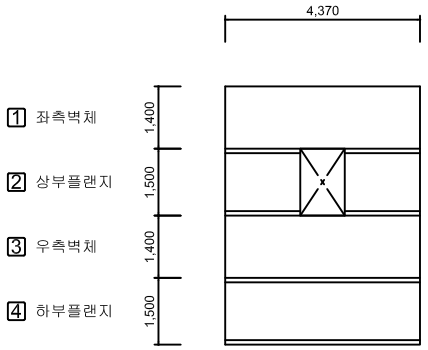
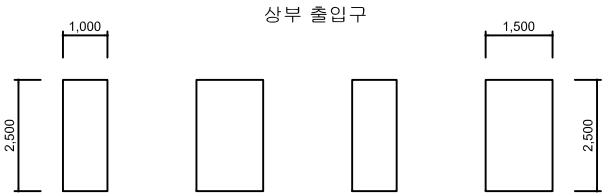
격벽부(종점쪽)

No.	위 치	손상내용	2023년 정밀안전점검						비고
			결함정도			손상물량			
			폭(mm)	길이(m)	너비(m)	개소	물량	단위	
1	격벽부	균열	0.1	1.3	-	2	2.60	m	
2									
3									
4									
5									
6									
7									
8									
9									
10									
11									
12									
13									
14									
15									
16									
17									
18									
19									
20									
21									
22									
23									
24									
25									
26									
27									
28									
29									
30									
31									
32									
33									
34									
35

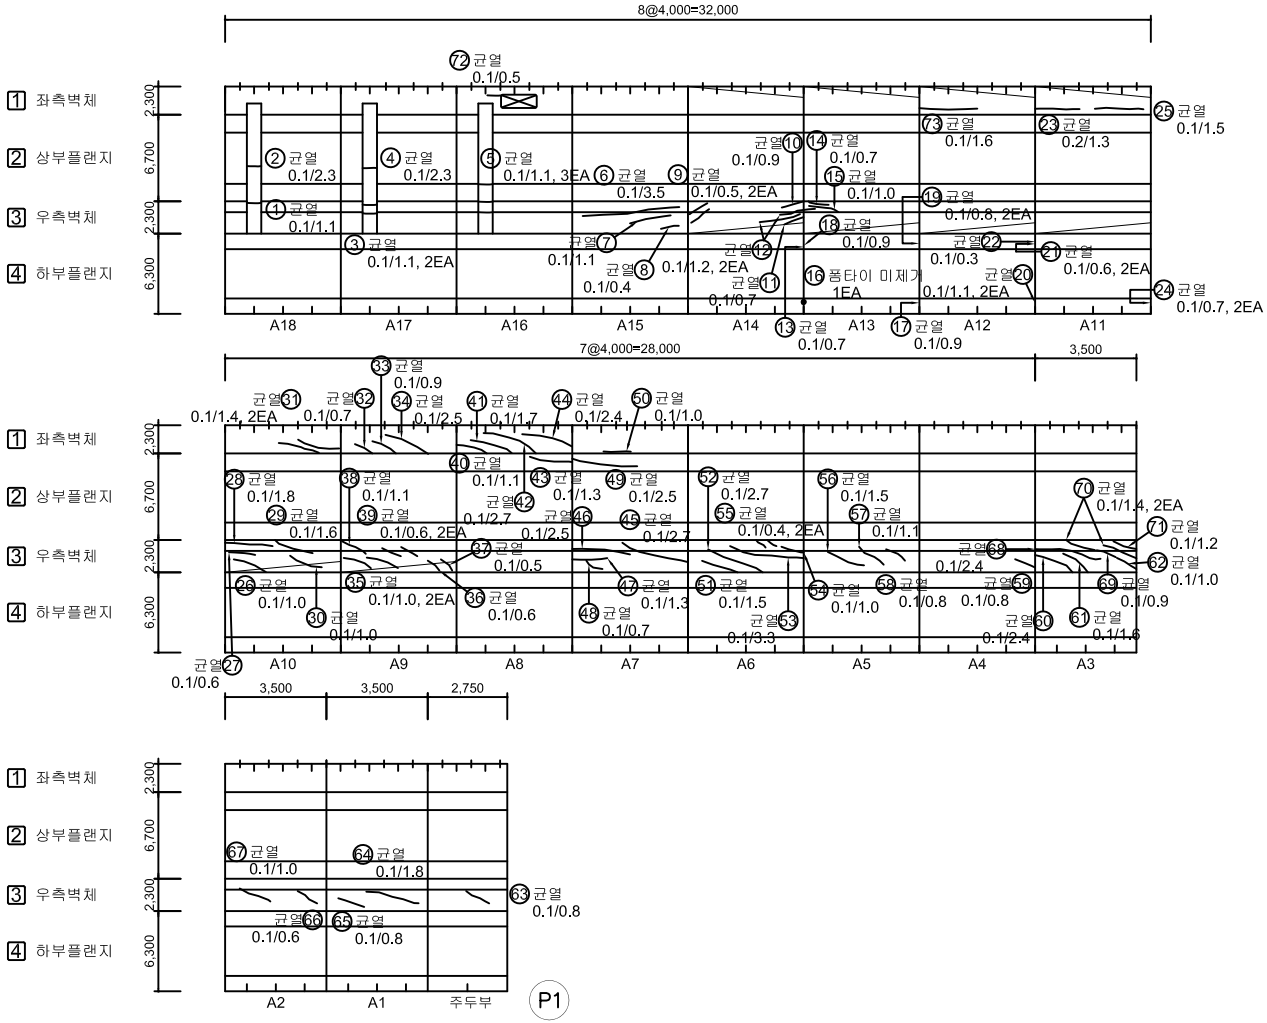
ID : PSC C BOX 내부 (S1) 외관조사망도-4

No.	위 치	손상내용	2023년 정밀안전점검						비고
			결함정도			손상물량			
			폭(mm)	길이(m)	너비(m)	개소	물량	단위	
36	우측벽체	균열	0.1	0.6	-	1	0.60	m	
37	우측벽체	균열	0.1	0.5	-	1	0.50	m	
38	우측벽체	균열	0.1	1.1	-	1	1.10	m	
39	우측벽체	균열	0.1	0.6	-	2	1.20	m	
40	우측벽체	균열	0.1	1.1	-	1	1.10	m	
41	좌측벽체	균열	0.1	1.7	-	1	1.70	m	
42	좌측벽체	균열	0.1	2.7	-	1	2.70	m	
43	좌측벽체	균열	0.1	1.3	-	1	1.30	m	
44	상부플랜지	균열	0.1	2.4	-	1	2.40	m	
45	좌측벽체	균열	0.1	2.7	-	1	2.70	m	
46	우측벽체	균열	0.1	2.5	-	1	2.50	m	
47	우측벽체	균열	0.1	1.3	-	1	1.30	m	
48	우측벽체	균열	0.1	0.7	-	1	0.70	m	
49	우측벽체	균열	0.1	2.5	-	1	2.50	m	
50	상부플랜지	균열	0.1	1.0	-	1	1.00	m	
51	좌측벽체	균열	0.1	1.5	-	1	1.50	m	
52	우측벽체	균열	0.1	2.7	-	1	2.70	m	
53	우측벽체	균열	0.1	3.3	-	1	3.30	m	
54	우측벽체	균열	0.1	1.0	-	1	1.00	m	
55	우측벽체	균열	0.1	0.4	-	2	0.80	m	
56	우측벽체	균열	0.1	1.5	-	1	1.50	m	
57	우측벽체	균열	0.1	1.1	-	1	1.10	m	
58	우측벽체	균열	0.1	0.8	-	1	0.80	m	
59	우측벽체	균열	0.1	0.8	-	1	0.80	m	
60	우측벽체	균열	0.1	2.4	-	1	2.40	m	
61	우측벽체	균열	0.1	1.6	-	1	1.60	m	
62	우측벽체	균열	0.1	1.0	-	1	1.00	m	
63	우측벽체	균열	0.1	0.8	-	1	0.80	m

64	우측벽체	균열	0.1	1.8	-	1	1.80	m	
65	우측벽체	균열	0.1	0.8	-	1	0.80	m	
66	우측벽체	균열	0.1	0.6	-	1	0.60	m	
67	우측벽체	균열	0.1	1.0	-	1	1.00	m	
68	우측벽체	균열	0.1	2.4	-	1	2.40	m	
69	우측벽체	균열	0.1	0.9	-	1	0.90	m	
70	우측벽체	균열	0.1	1.4	-	2	2.80	m

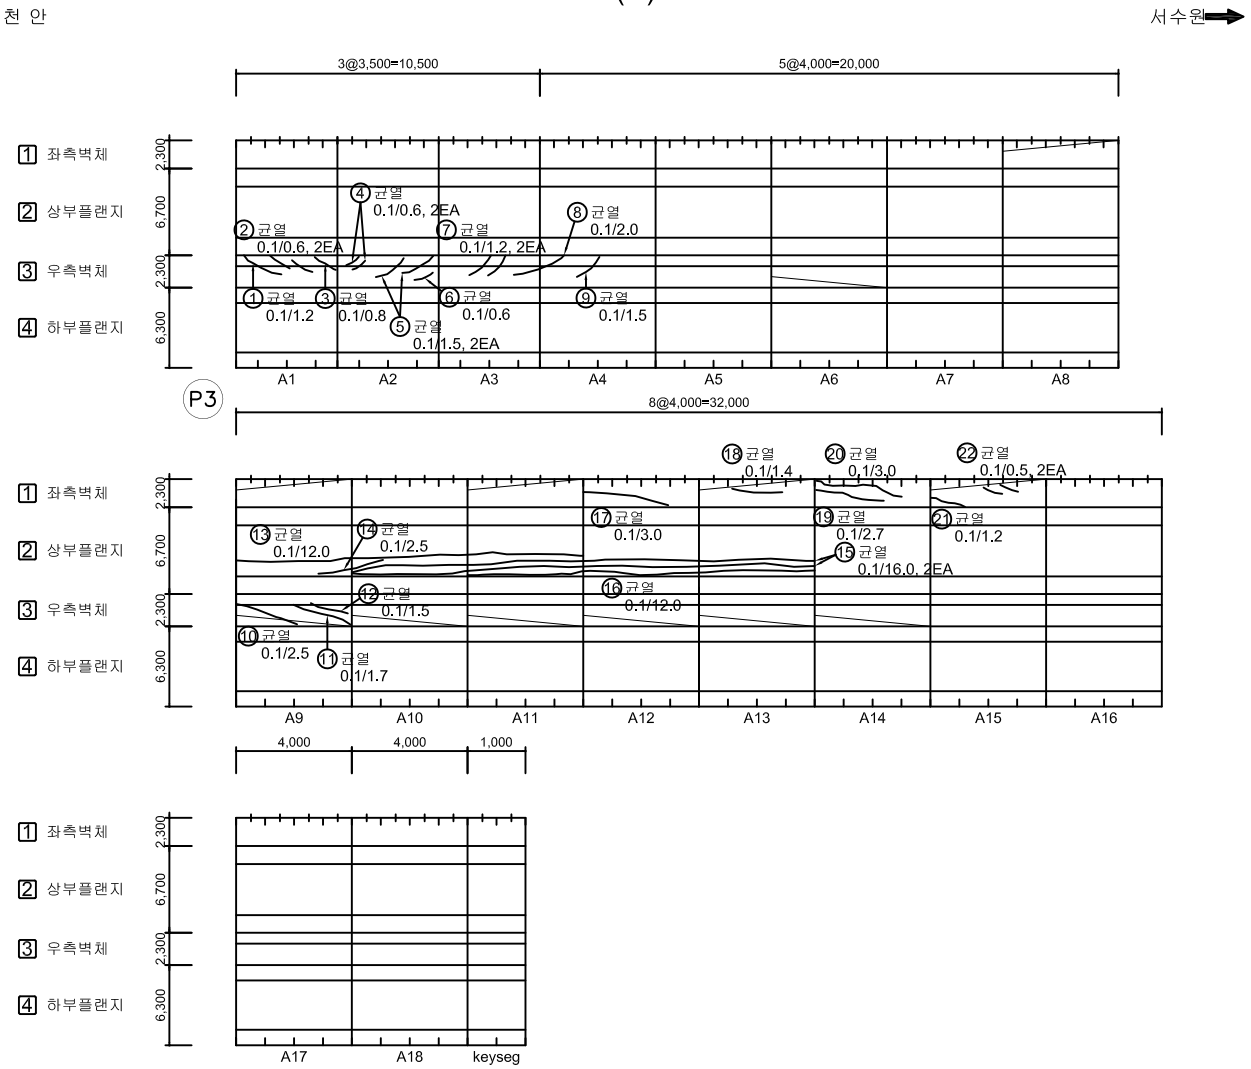
No.	위 치	손상내용	2023년 정밀안전점검						비고
			결함정도			손상물량			
			폭(mm)	길이(m)	너비(m)	개소	물량	단위	
1	우측벽체	균열	0.1	1.2	-	1	1.20	m	
2	우측벽체	균열	0.1	0.6	-	2	1.20	m	
3	우측벽체	균열	0.1	0.8	-	1	0.80	m	
4	우측벽체	균열	0.1	0.6	-	2	1.20	m	
5	우측벽체	균열	0.1	1.5	-	2	3.00	m	
6	우측벽체	균열	0.1	0.6	-	1	0.60	m	
7	우측벽체	균열	0.1	1.2	-	2	2.40	m	
8	우측벽체	균열	0.1	2.0	-	1	2.00	m	
9	우측벽체	균열	0.1	1.5	-	1	1.50	m	
10	우측벽체	균열	0.1	2.5	-	1	2.50	m	
11	우측벽체	균열	0.1	1.7	-	1	1.70	m	
12	우측벽체	균열	0.1	1.5	-	1	1.50	m	
13	상부플랜지	균열	0.1	12.0	-	1	12.00	m	
14	상부플랜지	균열	0.1	2.5	-	1	2.50	m	
15	상부플랜지	균열	0.1	16.0	-	2	32.00	m	
16	상부플랜지	균열	0.1	12.0	-	1	12.00	m	
17	좌측벽체	균열	0.1	3.0	-	1	3.00	m	
18	좌측벽체	균열	0.1	1.4	-	1	1.40	m	
19	좌측벽체	균열	0.1	2.7	-	1	2.70	m	
20	좌측벽체	균열	0.1	3.0	-	1	3.00	m	
21	좌측벽체	균열	0.1	1.2	-	1	1.20	m	
22	좌측벽체	균열	0.1	0.5	-	2	1.00	m	
23									
24									
25									
26									
27									
28									
29									
30									
31									
32									
33									
34									
35

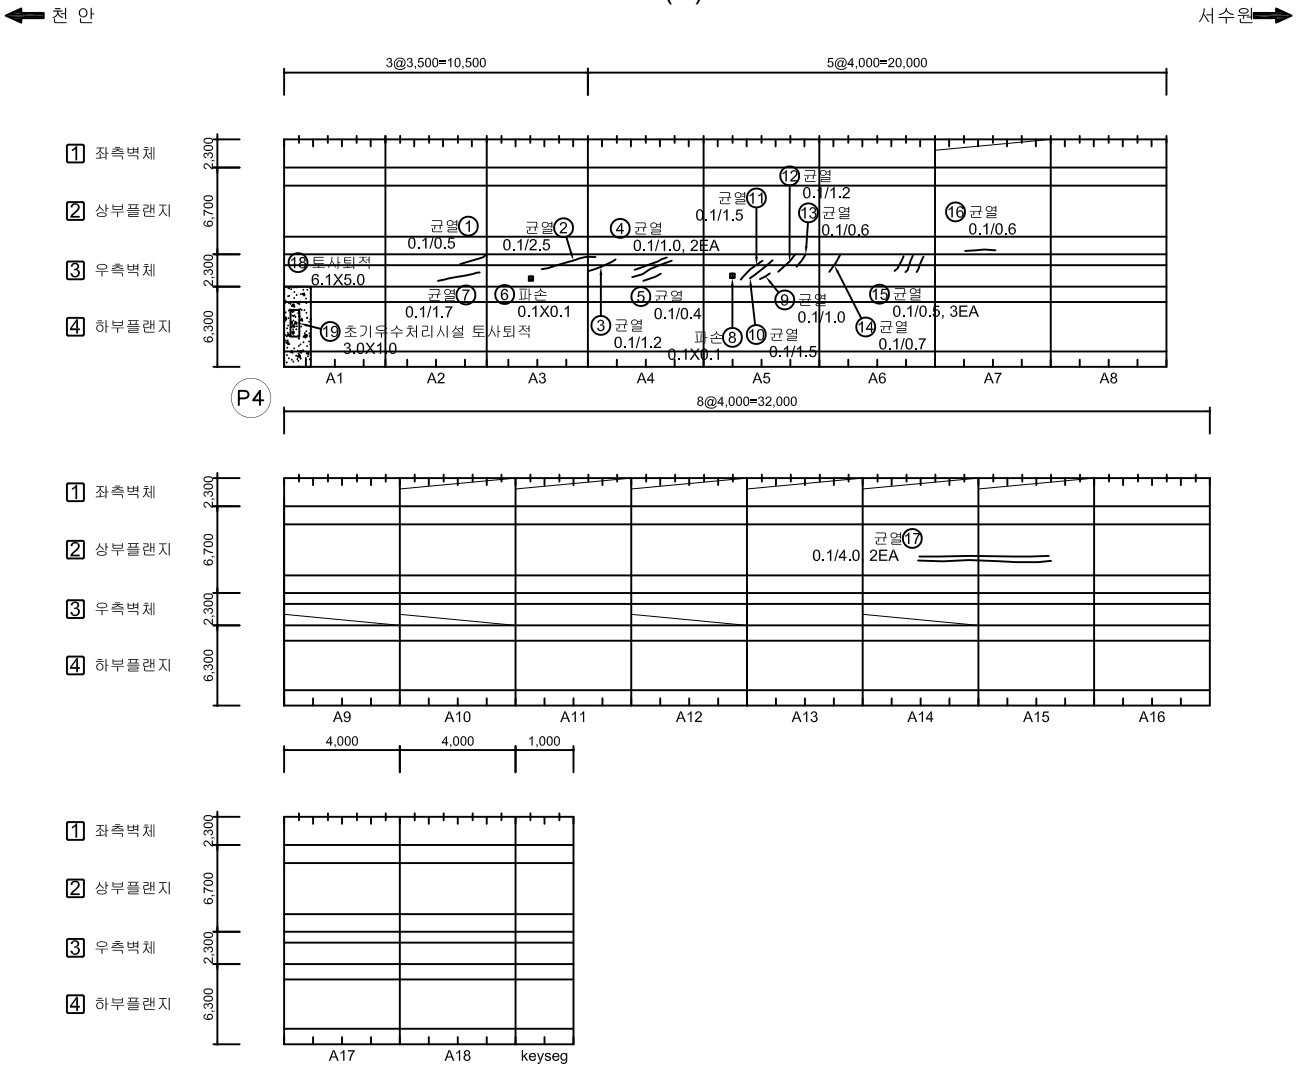
No.	위 치	손상내용	2023년 정밀안전점검						비고
			결함정도			손상물량			
			폭(mm)	길이(m)	너비(m)	개소	물량	단위	
1	우측벽체	균열	0.1	0.5	-	1	0.50	m	
2	우측벽체	균열	0.1	2.5	-	1	2.50	m	
3	우측벽체	균열	0.1	1.2	-	1	1.20	m	
4	우측벽체	균열	0.1	1.0	-	2	2.00	m	
5	우측벽체	균열	0.1	0.4	-	1	0.40	m	
6	우측벽체	파손	-	0.1	0.1	1	0.01	m²	
7	우측벽체	균열	0.1	1.7	-	1	1.70	m	
8	우측벽체	파손	-	0.1	0.1	1	0.01	m²	
9	우측벽체	균열	0.1	1.0	-	1	1.00	m	
10	우측벽체	균열	0.1	1.5	-	1	1.50	m	
11	우측벽체	균열	0.1	1.5	-	1	1.50	m	
12	우측벽체	균열	0.1	1.2	-	1	1.20	m	
13	우측벽체	균열	0.1	0.6	-	1	0.60	m	
14	우측벽체	균열	0.1	0.7	-	1	0.70	m	
15	우측벽체	균열	0.1	0.5	-	3	1.50	m	
16	상부플랜지	균열	0.1	0.6	-	1	0.60	m	
17	상부플랜지	균열	0.1	4.0	-	2	8.00	m	
18	하부플랜지	토사퇴적	-	6.1	5.0	1	30.50	m²	
19	배수시설	초기우수처리시설 토사퇴적	-	3.0	1.0	1	3.00	m²	
20									
21									
22									
23									
24									
25									
26									
27									
28									
29									
30									
31									
32									
33									
34									
35

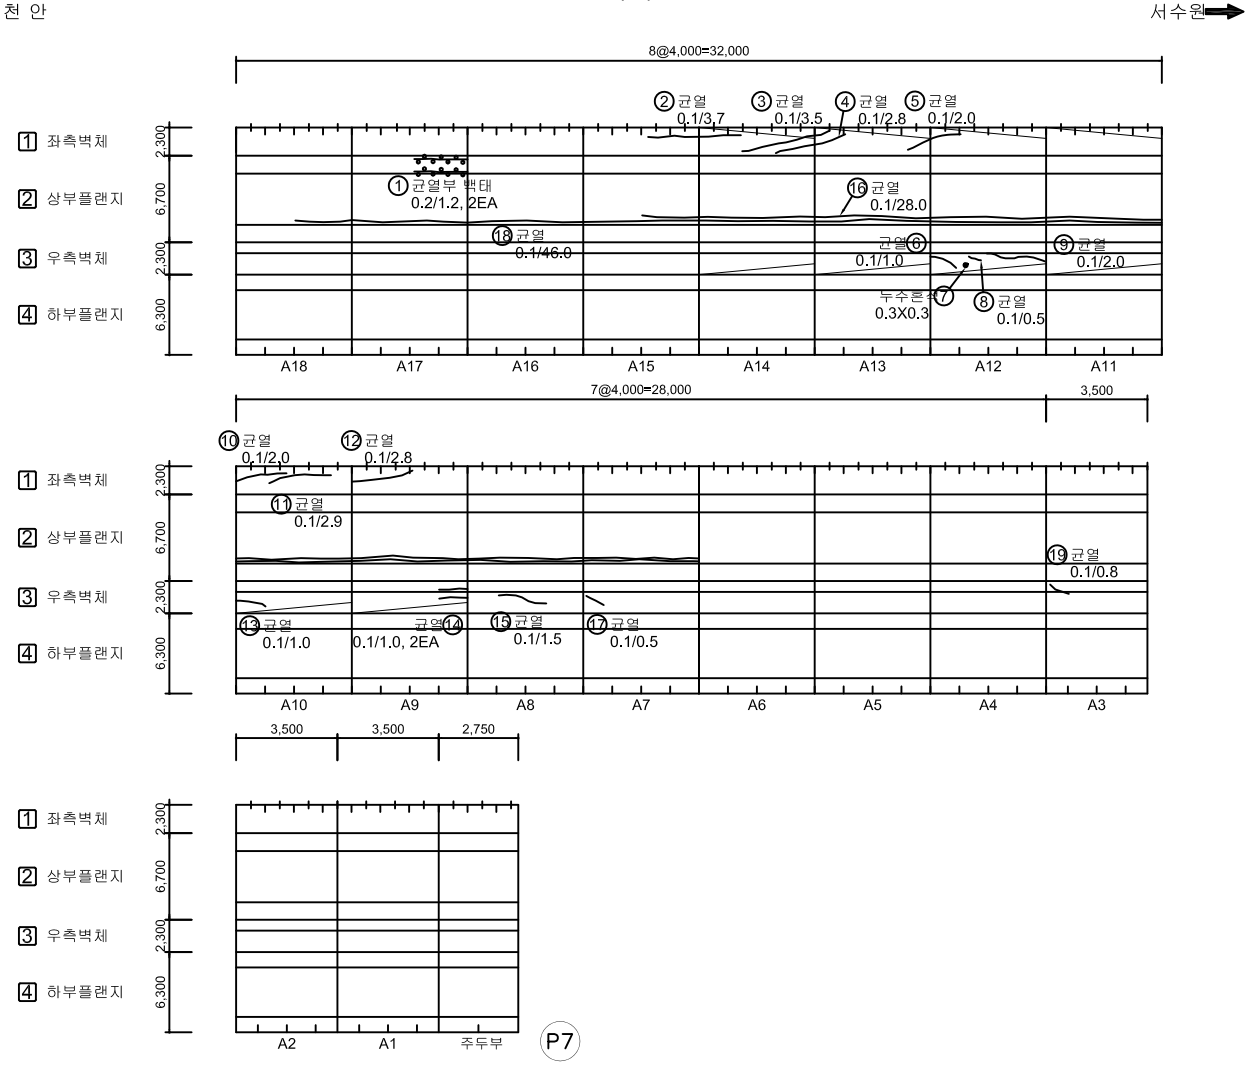
No.	위 치	손상내용	2023년 정밀안전점검						비고
			결함정도			손상물량			
			폭(mm)	길이(m)	너비(m)	개소	물량	단위	
1	좌측벽체	균열부 백태	0.2	1.2	-	2	2.40	m	
2	좌측벽체	균열	0.1	3.7	-	1	3.70	m	
3	좌측벽체	균열	0.1	3.5	-	1	3.50	m	
4	좌측벽체	균열	0.1	2.8	-	1	2.80	m	
5	좌측벽체	균열	0.1	2.0	-	1	2.00	m	
6	우측벽체	균열	0.1	1.0	-	1	1.00	m	
7	우측벽체	누수흔적	-	0.3	0.3	1	0.09	m²	
8	우측벽체	균열	0.1	0.5	-	1	0.50	m	
9	우측벽체	균열	0.1	2.0	-	1	2.00	m	
10	좌측벽체	균열	0.1	2.0	-	1	2.00	m	
11	좌측벽체	균열	0.1	2.9	-	1	2.90	m	
12	좌측벽체	균열	0.1	2.8	-	1	2.80	m	
13	우측벽체	균열	0.1	1.0	-	1	1.00	m	
14	우측벽체	균열	0.1	1.0	-	2	2.00	m	
15	우측벽체	균열	0.1	1.5	-	1	1.50	m	
16	상부플랜지	균열	0.1	28.0	-	1	28.00	m	
17	우측벽체	균열	0.1	0.5	-	1	0.50	m	
18	상부플랜지	균열	0.1	46.0	-	1	46.00	m	
19	우측벽체	균열	0.1	0.8	-	1	0.80	m	
20									
21									
22									
23									
24									
25									
26									
27									
28									
29									
30									
31									
32									
33									
34									
35
