ID : 교면포장 (S1) 외관조사망도-1

용 역 명	2023년 국도43호선 평택대교 정밀안전점검용역
구조물명	평택대교
조사일자	2023.06
책 임 자	이 택 수
도면번호	001

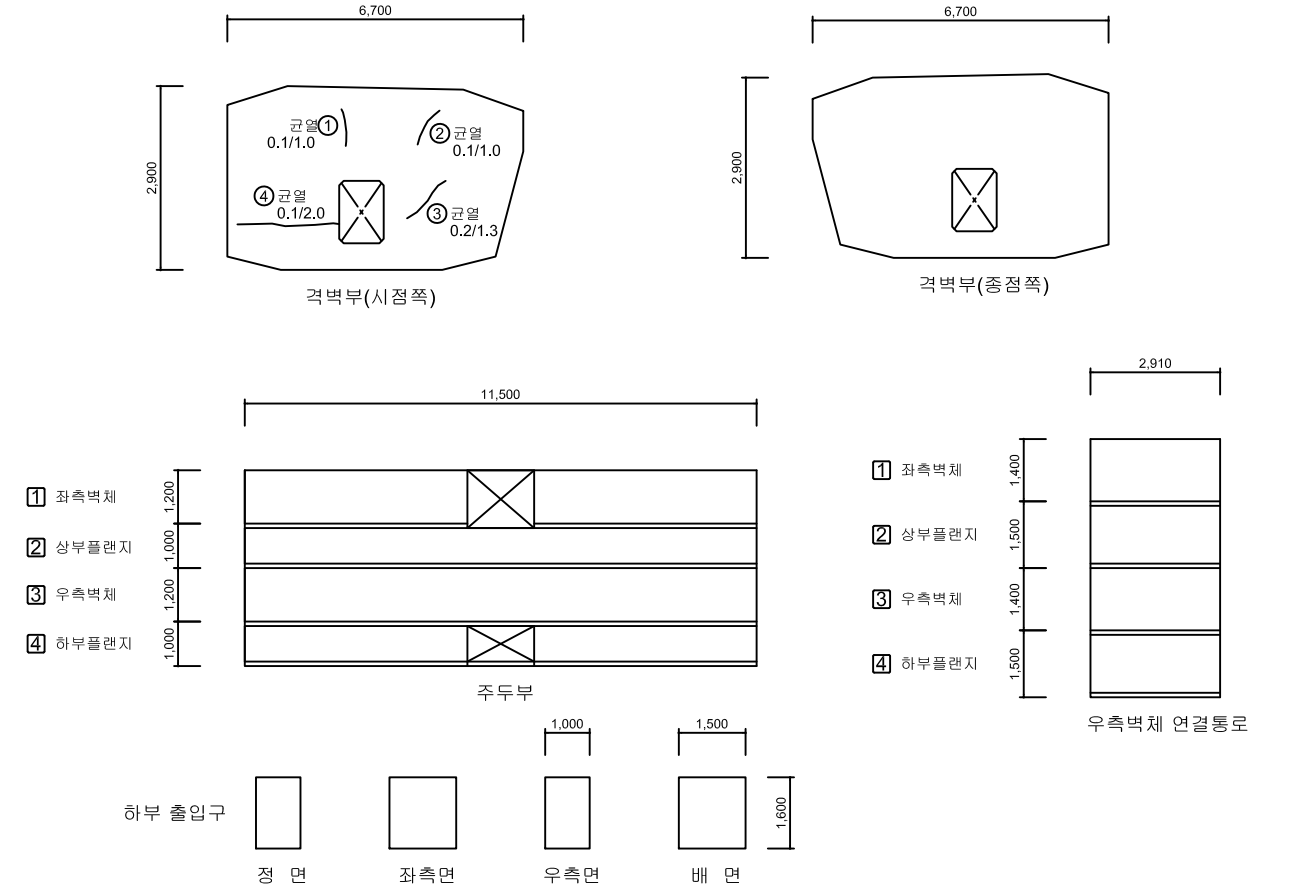
ID : PSC C BOX 내부 (S7) 외관조사망도-3

No.	위 치	손상내용	2023년 정밀안전점검						비고
			결함정도			손상물량			
			폭(mm)	길이(m)	너비(m)	개소	물량	단위	
1	격벽부	균열	0.1	1.0	-	1	1.00	m	
2	격벽부	균열	0.1	1.0	-	1	1.00	m	
3	격벽부	균열	0.2	1.3	-	1	1.30	m	
4	격벽부	균열	0.1	2.0	-	1	2.00	m	
5									
6									
7									
8									
9									
10									
11									
12									
13									
14									
15									
16									
17									
18									
19									
20									
21									
22									
23									
24									
25									
26									
27									
28									
29									
30									
31									
32									
33									
34									
35

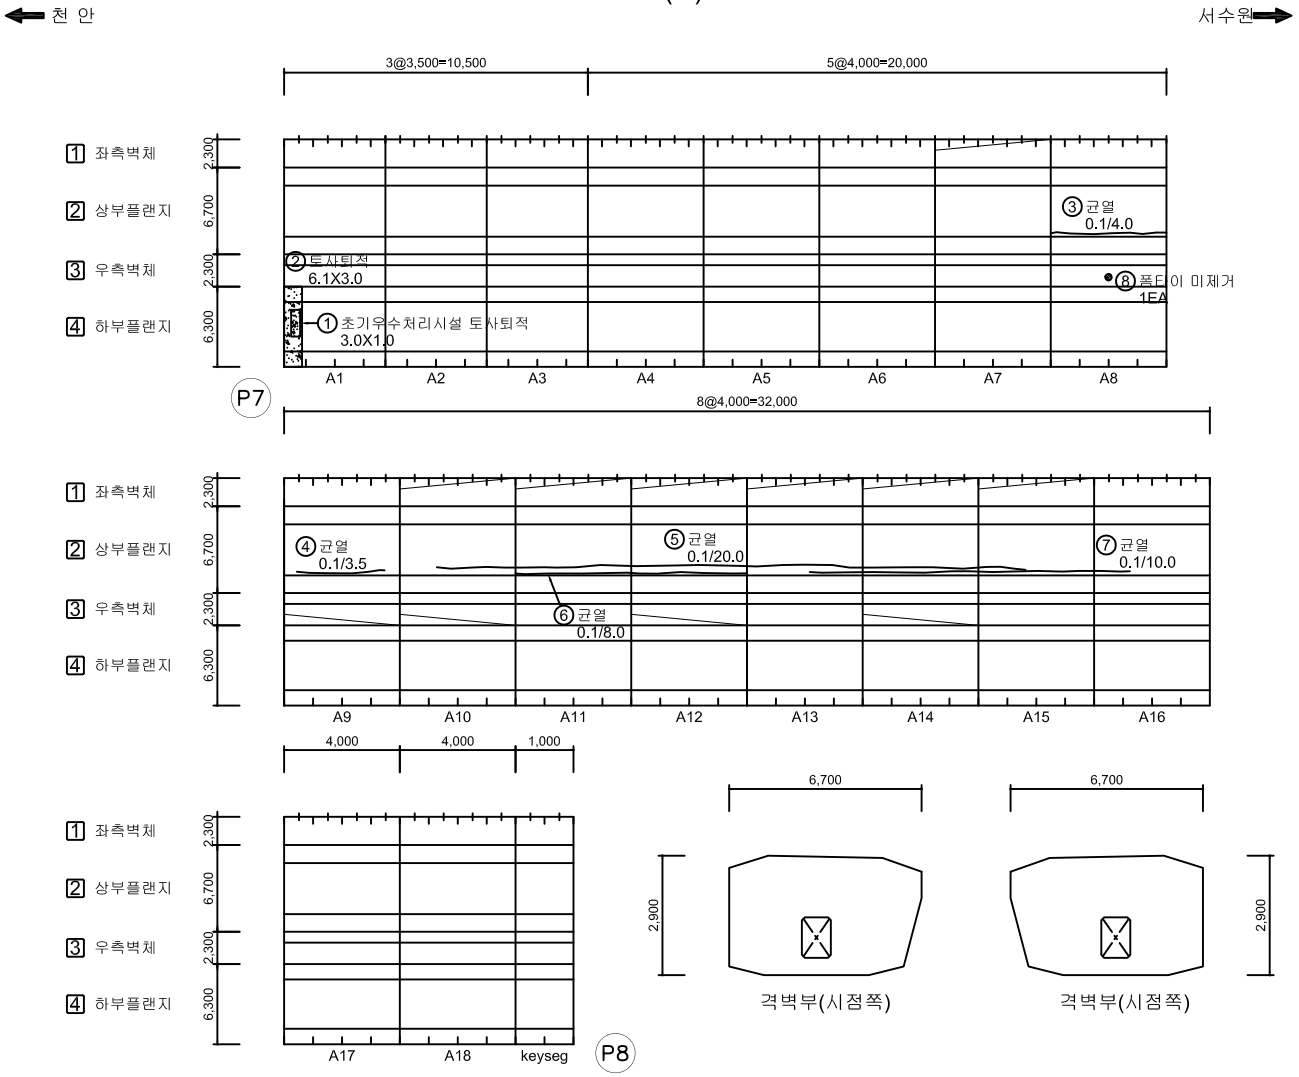
ID : PSC C BOX 내부 (S8) 외관조사망도

No.	위 치	손상내용	2023년 정밀안전점검						비고
			결함정도			손상물량			
			폭(mm)	길이(m)	너비(m)	개소	물량	단위	
1	배수시설	초기우수처리시설 토사퇴적	-	3.0	1.0	1	3.00	m²	
2	하부플랜지	토사퇴적	-	6.1	3.0	1	18.30	m²	
3	상부플랜지	균열	0.1	4.0	-	1	4.00	m	
4	상부플랜지	균열	0.1	3.5	-	1	3.50	m	
5	상부플랜지	균열	0.1	20.0	-	1	20.00	m	
6	상부플랜지	균열	0.1	8.0	-	1	8.00	m	
7	상부플랜지	균열	0.1	10.0	-	1	10.00	m	
8	우측벽체	폼타이 미제거	-	-	-	1	1.00	EA	
9									
10									
11									
12									
13									
14									
15									
16									
17									
18									
19									
20									
21									
22									
23									
24									
25									
26									
27									
28									
29									
30									
31									
32									
33									
34									
35

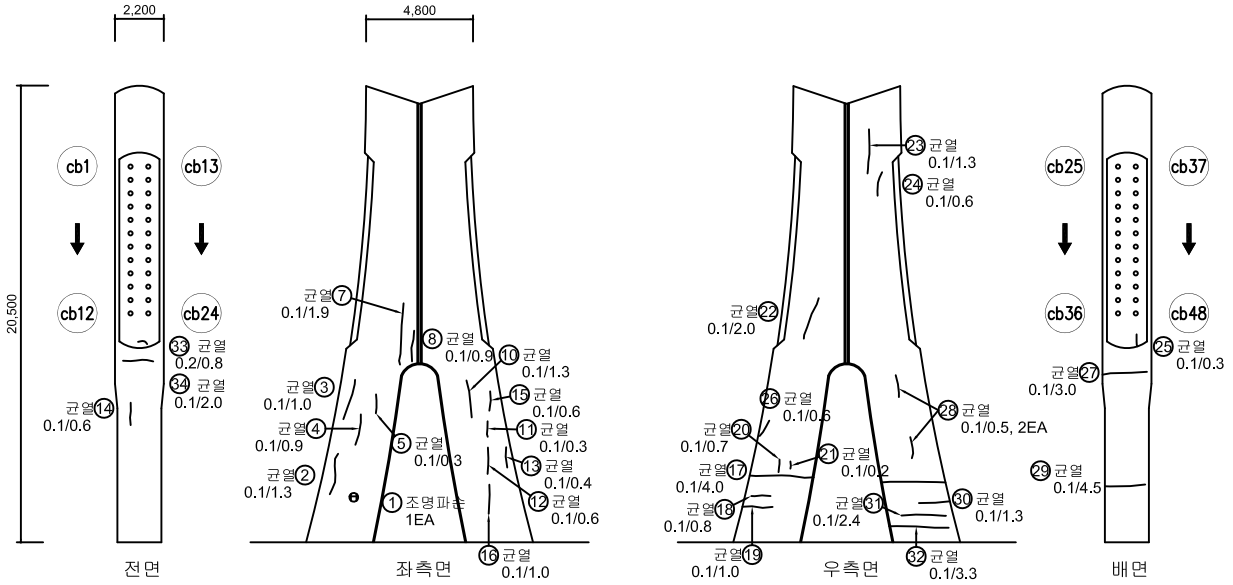
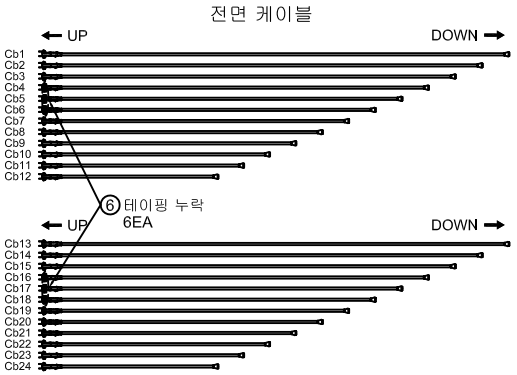
ID : 주탑 및 케이블 (P1) 외관조사망도

No.	위 치	손상내용	2023년 정밀안전점검						비고
			결함정도			손상물량			
			폭(mm)	길이(m)	너비(m)	개소	물량	단위	
1	주탑	조명 파손	-	-	-	1	1.00	EA	
2	주탑	균열	0.1	1.3	-	1	1.30	m	
3	주탑	균열	0.1	1.0	-	1	1.00	m	
4	주탑	균열	0.1	0.9	-	1	0.90	m	
5	주탑	균열	0.1	0.3	-	1	0.30	m	
6	케이블	테이핑 누락	-	-	-	6	6.00	EA	
7	주탑	균열	0.1	1.9	-	1	1.90	m	
8	주탑	균열	0.1	0.9	-	1	0.90	m	
9	케이블	테이핑 누락	-	-	-	5	5.00	EA	
10	주탑	균열	0.1	1.3	-	1	1.30	m	
11	주탑	균열	0.1	0.3	-	1	0.30	m	
12	주탑	균열	0.1	0.6	-	1	0.60	m	
13	주탑	균열	0.1	0.4	-	1	0.40	m	
14	주탑	균열	0.1	0.6	-	1	0.60	m	
15	주탑	균열	0.1	0.6	-	1	0.60	m	
16	주탑	균열	0.1	1.0	-	1	1.00	m	
17	주탑	균열	0.1	4.0	-	1	4.00	m	
18	주탑	균열	0.1	0.8	-	1	0.80	m	
19	주탑	균열	0.1	1.0	-	1	1.00	m	
20	주탑	균열	0.1	0.7	-	1	0.70	m	
21	주탑	균열	0.1	0.2	-	1	0.20	m	
22	주탑	균열	0.1	2.0	-	1	2.00	m	
23	주탑	균열	0.1	1.3	-	1	1.30	m	
24	주탑	균열	0.1	0.6	-	1	0.60	m	
25	주탑	균열	0.1	0.3	-	1	0.30	m	
26	주탑	균열	0.1	0.6	-	1	0.60	m	
27	주탑	균열	0.1	3.0	-	1	3.00	m	
28	주탑	균열	0.1	0.5	-	2	1.00	m	
29	주탑	균열	0.1	4.5	-	1	4.50	m	
30	주탑	균열	0.1	1.3	-	1	1.30	m

31	주탑	균열	0.1	2.4	-	1	2.40	m	
32	주탑	균열	0.1	3.3	-	1	3.30	m	
33	주탑	균열	0.2	0.8	-	1	0.80	m	
34	주탑	균열	0.1	2.0	-	1	2.00	m	
35

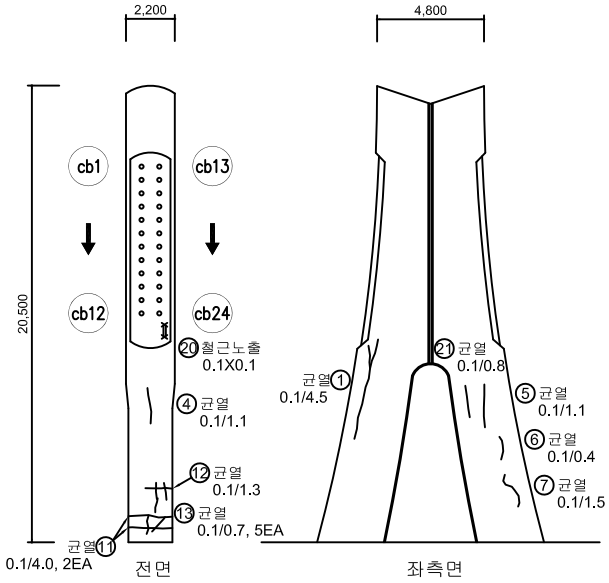
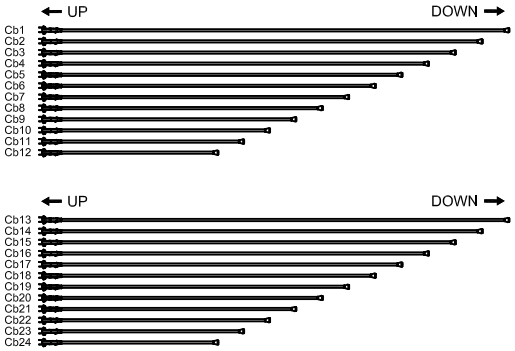
ID : 주탑 및 케이블 (P5) 외관조사망도

No.	위 치	손상내용	2023년 정밀안전점검						비고
			결함정도			손상물량			
			폭(mm)	길이(m)	너비(m)	개소	물량	단위	
1	주탑	균열	0.1	4.5	-	1	4.50	m	
2	주탑	균열	0.1	0.4	-	3	1.20	m	
3	주탑	철근노출	-	0.1	0.1	1	0.01	m²	
4	주탑	균열	0.1	1.1	-	1	1.10	m	
5	주탑	균열	0.1	1.1	-	1	1.10	m	
6	주탑	균열	0.1	0.4	-	1	0.40	m	
7	주탑	균열	0.1	1.5	-	1	1.50	m	
8	주탑	균열	0.1	2.8	-	1	2.80	m	
9	주탑	균열	0.2	0.8	-	1	0.80	m	
10	주탑	균열	0.1	1.2	-	1	1.20	m	
11	주탑	균열	0.1	4.0	-	2	8.00	m	
12	주탑	균열	0.1	1.3	-	1	1.30	m	
13	주탑	균열	0.1	0.7	-	5	3.50	m	
14	주탑	균열	0.1	1.2	-	1	1.20	m	
15	주탑	균열	0.1	0.6	-	1	0.60	m	
16	주탑	균열	0.1	0.7	-	1	0.70	m	
17	주탑	균열	0.1	3.0	-	1	3.00	m	
18	주탑	균열	0.1	3.5	-	1	3.50	m	
19	주탑	균열	0.1	1.2	-	1	1.20	m	
20	주탑	철근노출	-	0.1	0.1	1	0.01	m²	신규
21	주탑	균열	0.1	0.8	-	1	0.80	m	신규
22									
23									
24									
25									
26									
27									
28									
29									
30									
31									
32									
33									
34									
35

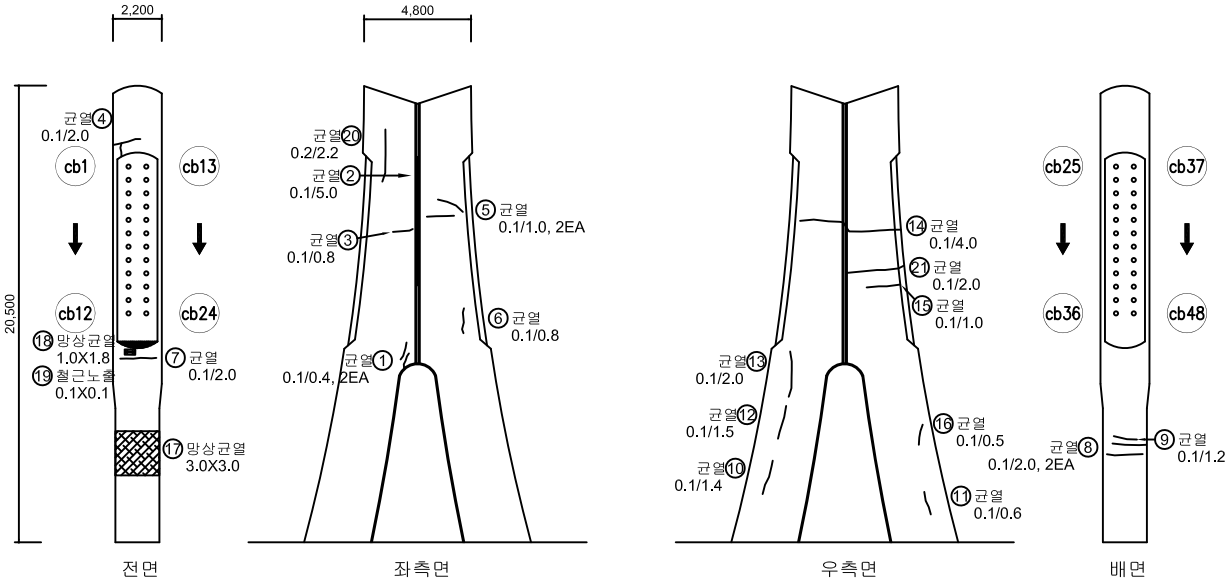
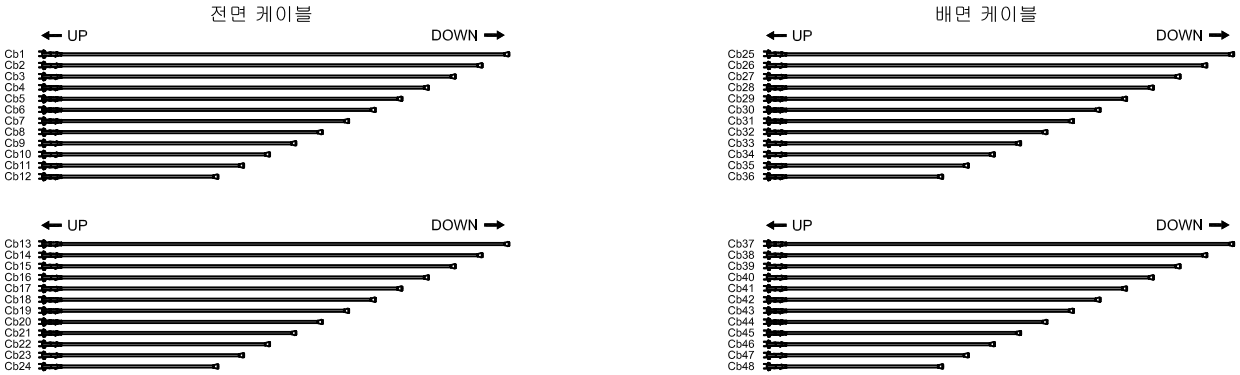
ID : 주탑 및 케이블 (P6) 외관조사망도

No.	위 치	손상내용	2023년 정밀안전점검						비고
			결함정도			손상물량			
			폭(mm)	길이(m)	너비(m)	개소	물량	단위	
1	주탑	균열	0.1	0.4	-	2	0.80	m	
2	주탑	균열	0.1	5.0	-	1	5.00	m	
3	주탑	균열	0.1	0.8	-	1	0.80	m	
4	주탑	균열	0.1	2.0	-	1	2.00	m	
5	주탑	균열	0.1	1.0	-	2	2.00	m	
6	주탑	균열	0.1	0.8	-	1	0.80	m	
7	주탑	균열	0.1	2.0	-	1	2.00	m	
8	주탑	균열	0.1	2.0	-	2	4.00	m	
9	주탑	균열	0.1	1.2	-	1	1.20	m	
10	주탑	균열	0.1	1.4	-	1	1.40	m	
11	주탑	균열	0.1	0.6	-	1	0.60	m	
12	주탑	균열	0.1	1.5	-	1	1.50	m	
13	주탑	균열	0.1	2.0	-	1	2.00	m	
14	주탑	균열	0.1	4.0	-	1	4.00	m	
15	주탑	균열	0.1	1.0	-	1	1.00	m	
16	주탑	균열	0.1	0.5	-	1	0.50	m	
17	주탑	망상균열	-	3.0	3.0	1	9.00	m²	
18	주탑	망상균열	-	1.0	1.8	1	1.80	m²	
19	주탑	철근노출	-	0.1	0.1	1	0.01	m²	
20	주탑	균열	0.2	2.2	-	1	2.20	m	신규
21	주탑	균열	0.1	2.0	-	1	2.00	m	신규
22									
23									
24									
25									
26									
27									
28									
29									
30									
31									
32									
33									
34									
35

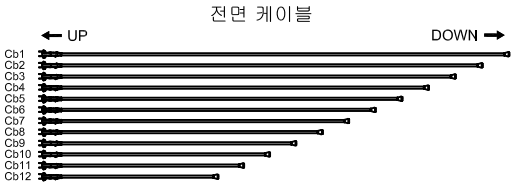
ID : 주탑 및 케이블 (P7) 외관조사망도

No.	위 치	손상내용	2023년 정밀안전점검						비고
			결함정도			손상물량			
			폭(mm)	길이(m)	너비(m)	개소	물량	단위	
1	주탑	보수부 재균열	0.1	4.7	-	1	4.70	m	
2	주탑	균열	0.1	1.2	-	1	1.20	m	
3	주탑	철근노출	-	0.1	0.1	2	0.02	m²	
4	주탑	균열	0.1	1.2	-	1	1.20	m	
5	주탑	균열	0.1	1.0	-	1	1.00	m	
6	주탑	균열	0.1	0.8	-	1	0.80	m	
7	주탑	균열	0.1	4.7	-	1	4.70	m	
8	주탑	박락	-	0.3	0.3	1	0.09	m	
9	주탑	망상균열	-	1.5	1.5	1	2.25	m	
10	주탑	균열	0.1	1.5	-	1	1.50	m	
11	주탑	균열	0.1	1.6	-	1	1.60	m	
12	주탑	균열	0.1	0.4	-	1	0.40	m	
13	주탑	균열	0.1	1.0	-	1	1.00	m	
14	주탑	균열	0.1	3.0	-	1	3.00	m	
15	주탑	균열	0.1	1.1	-	1	1.10	m	
16	주탑	균열	0.1	1.5	-	1	1.50	m	
17	주탑	균열	0.1	0.3	-	1	0.30	m	
18	주탑	균열	0.1	1.6	-	1	1.60	m	
19	주탑	균열	0.1	0.2	-	2	0.40	m	
20	주탑	균열	0.1	0.8	-	1	0.80	m	
21									
22									
23									
24									
25									
26									
27									
28									
29									
30									
31									
32									
33									
34									
35

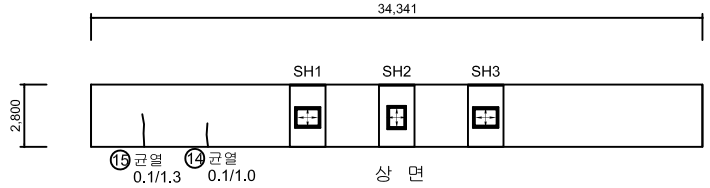
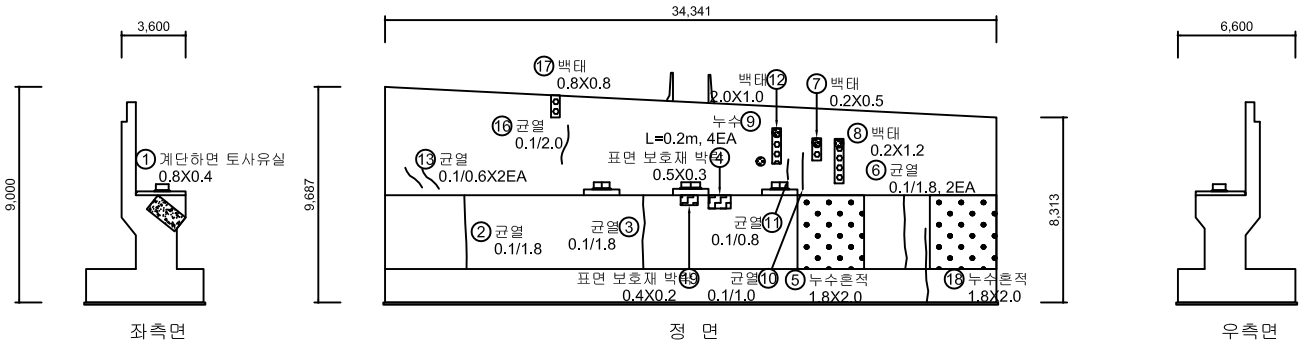
ID : 교대 (A1) 외관조사망도

No.	위 치	손상내용	2023년 정밀안전점검						비고
			결함정도			손상물량			
			폭(mm)	길이(m)	너비(m)	개소	물량	단위	
1	교대	계단하면 토사유실	-	0.8	0.4	1	0.32	m²	
2	교대	균열	0.1	1.8	-	1	1.80	m	
3	교대	균열	0.1	1.8	-	1	1.80	m	
4	교대	표면 보호재 박락	-	0.5	0.3	1	0.15	m²	
5	교대	누수흔적	-	1.8	2.0	1	3.60	m²	
6	교대	균열	0.1	1.8	-	2	3.60	m	
7	교대	백태	-	0.1	1.8	1	0.18	m²	
8	교대	백태	-	0.2	0.5	1	0.10	m²	
9	교대	누수	-	0.2	-	4	0.80	m	
10	교대	균열	0.1	1.0	-	1	1.00	m	
11	교대	균열	0.1	0.8	-	1	0.80	m	
12	교대	백태	2.0	1.0	-	1	2.00	m²	
13	교대	균열	0.1	0.6	-	2	1.20	m	
14	교대	균열	0.1	1.0	-	1	1.00	m	
15	교대	균열	0.1	1.3	-	1	1.30	m	
16	교대	균열	0.1	2.0	-	1	2.00	m	
17	교대	백태	-	0.8	0.8	1	0.64	m²	
18	교대	누수흔적	-	1.8	2.0	1	3.60	m²	
19	교대	표면 보호재 박락	-	0.4	0.2	1	0.08	m²	신규
20									
21									
22									
23									
24									
25									
26									
27									
28									
29									
30									
31									
32									
33									
34									
35

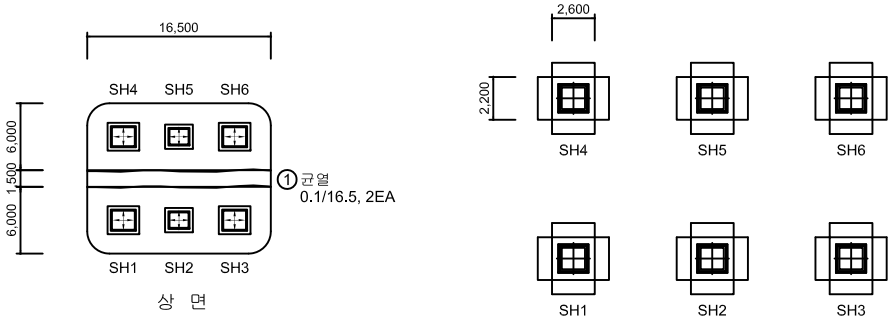
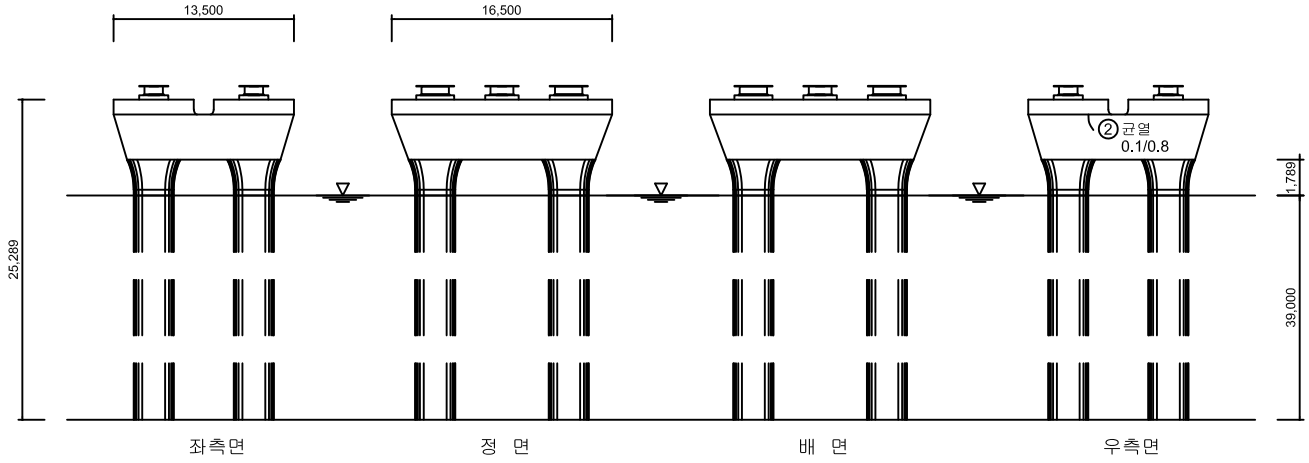
ID : 교각 (P1) 외관조사망도

No.	위 치	손상내용	2023년 정밀안전점검						비고
			결함정도			손상물량			
			폭(mm)	길이(m)	너비(m)	개소	물량	단위	
1	교각	균열	0.1	16.5	-	2	33.00	m	
2	교각	균열	0.1	0.8	-	1	0.80	m	
3									
4									
5									
6									
7									
8									
9									
10									
11									
12									
13									
14									
15									
16									
17									
18									
19									
20									
21									
22									
23									
24									
25									
26									
27									
28									
29									
30									
31									
32									
33									
34									
35

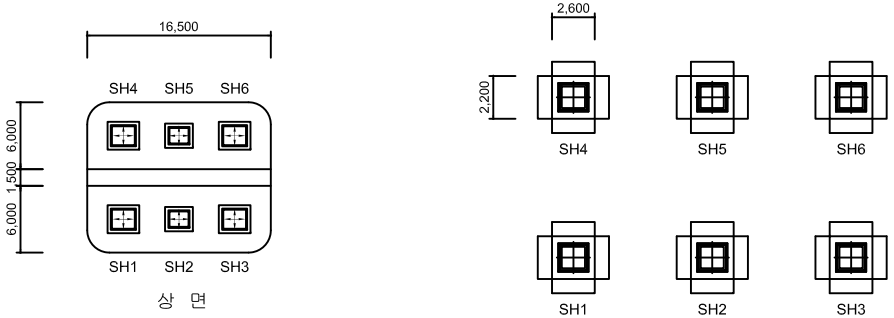
ID : 교각 (P2) 외관조사망도

No.	위 치	손상내용	2023년 정밀안전점검						비고
			결함정도			손상물량			
			폭(mm)	길이(m)	너비(m)	개소	물량	단위	
1	교각	누수흔적	-	1.2	4.0	1	4.80	m²	
2									
3									
4									
5									
6									
7									
8									
9									
10									
11									
12									
13									
14									
15									
16									
17									
18									
19									
20									
21									
22									
23									
24									
25									
26									
27									
28									
29									
30									
31									
32									
33									
34									
35

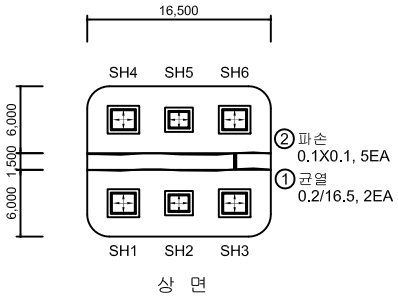
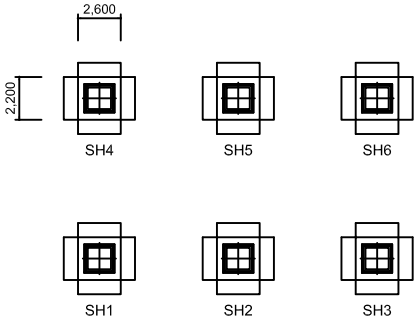
ID : 교각 (P3) 외관조사망도

No.	위 치	손상내용	2023년 정밀안전점검						비고
			결함정도			손상물량			
			폭(mm)	길이(m)	너비(m)	개소	물량	단위	
1	교각	균열	0.2	16.5	-	2	33.00	m	
2	교각	파손	-	0.1	0.1	5	0.05	m²	
3									
4									
5									
6									
7									
8									
9									
10									
11									
12									
13									
14									
15									
16									
17									
18									
19									
20									
21									
22									
23									
24									
25									
26									
27									
28									
29									
30									
31									
32									
33									
34									
35

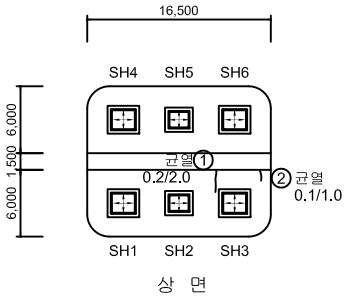
ID : 교각 (P4) 외관조사망도

No.	위 치	손상내용	2023년 정밀안전점검						비고
			결함정도			손상물량			
			폭(mm)	길이(m)	너비(m)	개소	물량	단위	
1	교각	균열	0.2	2.0	-	1	2.00	m	
2	교각	균열	0.1	1.0	-	1	1.00	m	
3									
4									
5									
6									
7									
8									
9									
10									
11									
12									
13									
14									
15									
16									
17									
18									
19									
20									
21									
22									
23									
24									
25									
26									
27									
28									
29									
30									
31									
32									
33									
34									
35

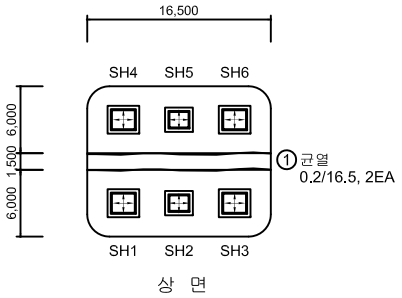
ID : 교각 (P5) 외관조사망도

No.	위 치	손상내용	2023년 정밀안전점검						비고
			결함정도			손상물량			
			폭(mm)	길이(m)	너비(m)	개소	물량	단위	
1	교각	균열	0.2	16.5	-	2	33.00	m	
2	교량받침	균열	0.2	0.4	-	1	0.40	m	
3	교각	파손	-	0.1	0.4	1	0.04	m²	
4	교각	균열	0.1	2.0	-	1	2.00	m	
5	교각	누수흔적	-	4.0	4.0	1	4.00	m²	신규
6	교각	누수흔적	-	2.5	4.0	1	2.00	m²	신규
7									
8									
9									
10									
11									
12									
13									
14									
15									
16									
17									
18									
19									
20									
21									
22									
23									
24									
25									
26									
27									
28									
29									
30									
31									
32									
33									
34									
35

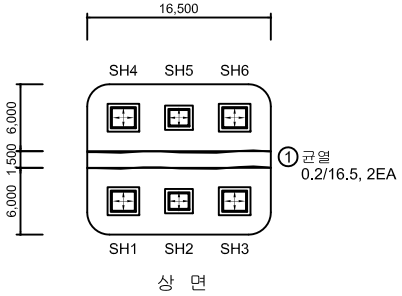
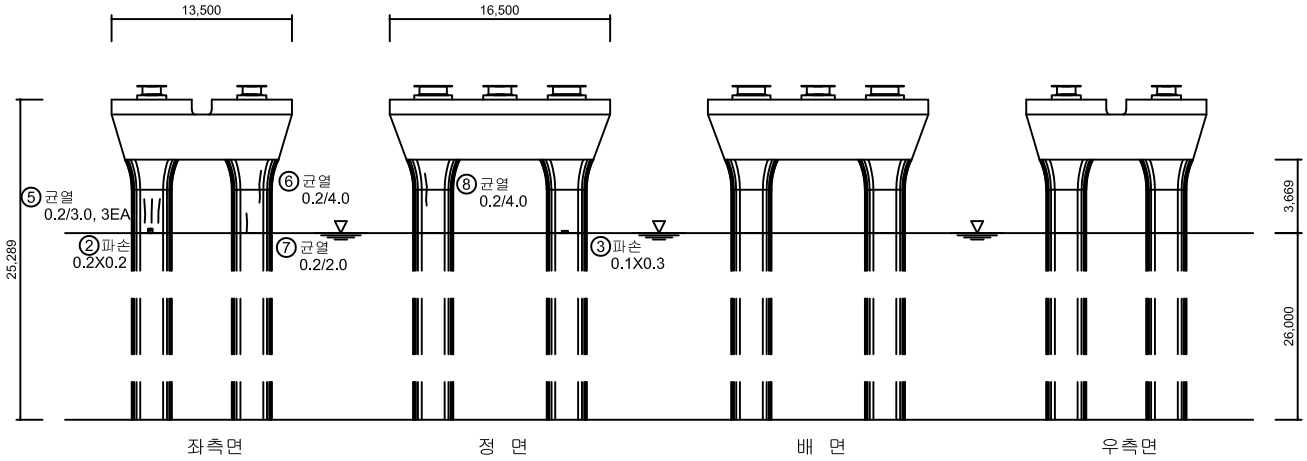
ID : 교각 (P6) 외관조사망도

No.	위 치	손상내용	2023년 정밀안전점검						비고
			결함정도			손상물량			
			폭(mm)	길이(m)	너비(m)	개소	물량	단위	
1	교각	균열	0.1	16.5	-	2	33.00	m	
2	교각	파손	-	0.2	0.2	1	0.04	m²	
3	교각	파손	-	0.1	0.3	1	0.03	m²	
4	교량받침	도장박리	-	0.3	0.3	1	0.09	m²	신규
5	교각	균열	0.2	3.0	-	3	9.00	m	신규
6	교각	균열	0.2	4.0	-	1	4.00	m	신규
7	교각	균열	0.2	2.0	-	1	2.00	m	신규
8	교각	균열	0.2	4.0	-	1	4.00	m	신규
9									
10									
11									
12									
13									
14									
15									
16									
17									
18									
19									
20									
21									
22									
23									
24									
25									
26									
27									
28									
29									
30									
31									
32									
33									
34									
35

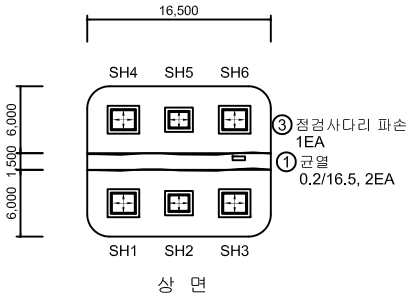
ID : 교각 (P7) 외관조사망도

No.	위 치	손상내용	2023년 정밀안전점검						비고
			결함정도			손상물량			
			폭(mm)	길이(m)	너비(m)	개소	물량	단위	
1	교각	균열	0.2	16.5	-	2	33.00	m	
2	교량받침	균열	0.2	0.3	-	1	0.30	m	
3	출입시설	점검사다리 파손	-	-	-	1	1	EA	
4	교량받침	무수축몰탈 균열	0.2	0.2	-	1	0.20	m	신규
5									
6									
7									
8									
9									
10									
11									
12									
13									
14									
15									
16									
17									
18									
19									
20									
21									
22									
23									
24									
25									
26									
27									
28									
29									
30									
31									
32									
33									
34									
35

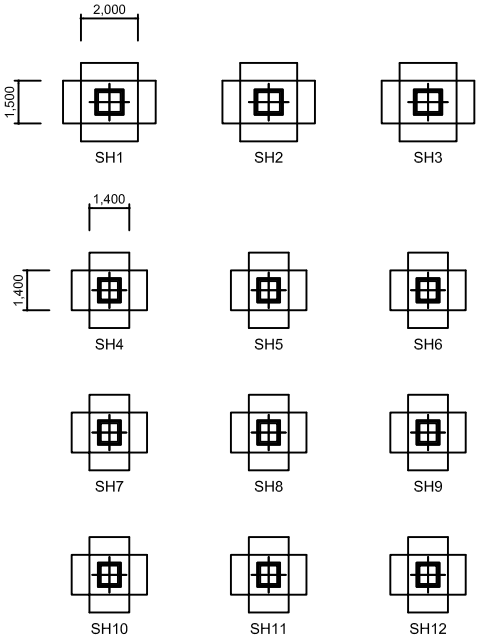
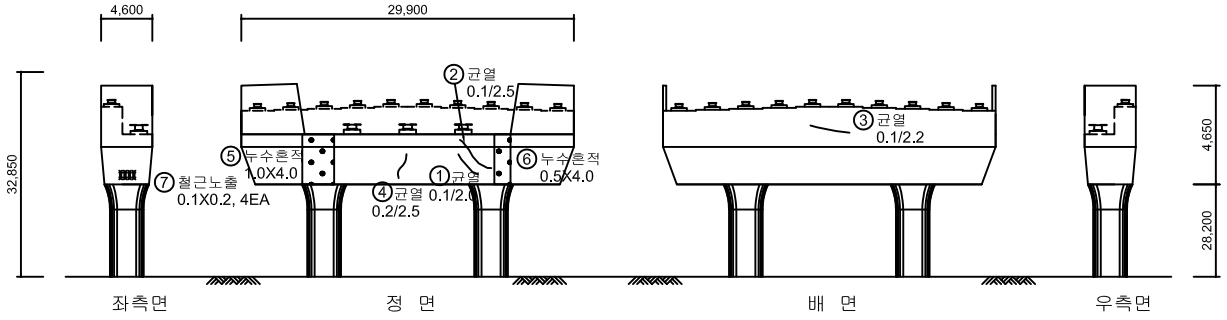
ID : 교각 (P8) 외관조사망도

No.	위 치	손상내용	2023년 정밀안전점검						비고
			결함정도			손상물량			
			폭(mm)	길이(m)	너비(m)	개소	물량	단위	
1	교각	균열	0.1	2.0	-	1	2.00	m	
2	교각	균열	0.1	2.5	-	1	2.50	m	
3	교각	균열	0.1	2.2	-	1	2.20	m	
4	교각	균열	0.2	2.5	-	1	2.50	m	
5	교각	누수흔적	-	1.0	4.0	1	4.00	m²	신규
6	교각	누수흔적	-	0.5	4.0	1	2.00	m²	신규
7	교각	철근노출	-	0.1	0.2	4	0.08	m²	신규
8									
9									
10									
11									
12									
13									
14									
15									
16									
17									
18									
19									
20									
21									
22									
23									
24									
25									
26									
27									
28									
29									
30									
31									
32									
33									
34									
35
