# ID : 교면포장 (S1) 외관조사망도-1

| 균 열 | 망상균열 | 철근노출 | 용 역 명 | 2023년 국도43호선 평택대교 정밀안전점검용역 | |

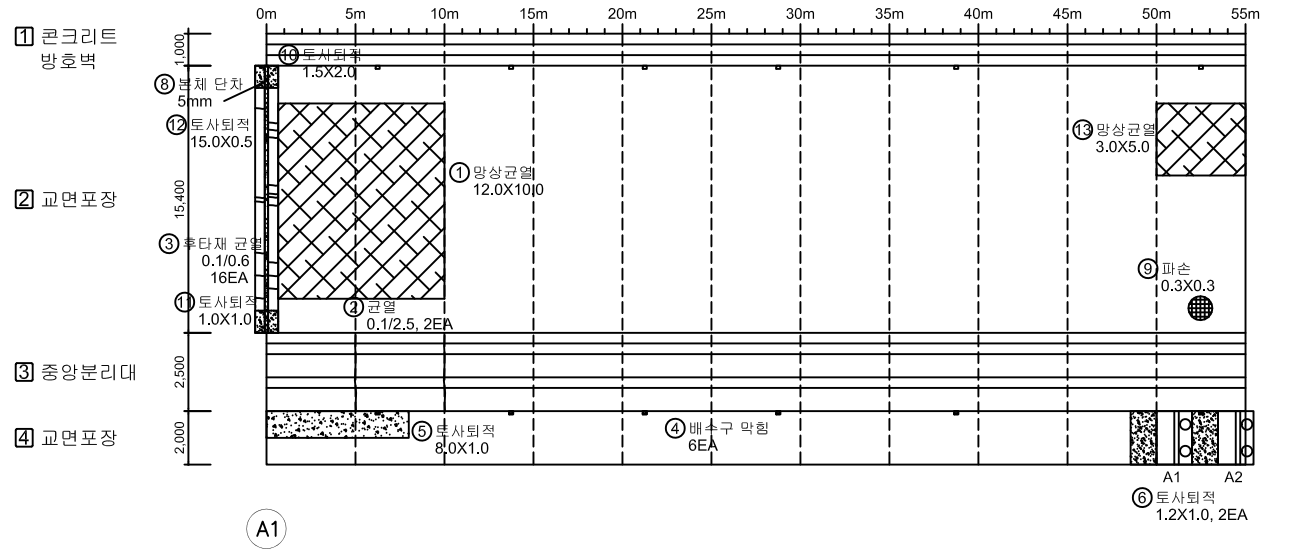
| No. | 위 치 | 손상내용 | 2023년 정밀안전점검 | | | | | | 비고 |
|---|---|---|---|---|---|---|---|---|---|
| 1 | 교면포장 | 망상균열 | - | 12.0 | 10.0 | 1 | 120.00 | m² | |
| 2 | 중앙분리대 | 균열 | 0.1 | 2.5 | - | 2 | 5.00 | m | |
| 3 | 신축이음 | 후타재 균열 | 0.1 | 0.6 | - | 16 | 9.60 | m | |
| 4 | 배수시설 | 배수구 막힘 | - | - | - | 6 | 6.00 | EA | |
| 5 | 교면포장 | 토사퇴적 | - | 1.0 | 8.0 | 1 | 8.00 | m | |
| 6 | 교면포장 | 토사퇴적 | - | 1.0 | 1.2 | 2 | 2.40 | m² | |
| 7 | 정착구 | 실링재 파손 | - | - | - | 4 | 4.00 | EA | |
| 8 | 신축이음 | 본체 단차 | - | 0.005 | - | 1 | 0.005 | m | |
| 9 | 교면포장 | 파손 | - | 0.3 | 0.3 | 1 | 0.09 | m² | 신규 |
| 10 | 신축이음 | 토사퇴적 | - | 1.5 | 2.0 | 1 | 3.00 | m² | 신규 |
| 11 | 신축이음 | 토사퇴적 | - | 1.0 | 1.0 | 1 | 1.00 | m² | 신규 |
| 12 | 신축이음 | 토사퇴적 | - | 15.0 | 0.5 | 1 | 7.50 | m² | 신규 |
| 13 | 교면포장 | 망상균열 | - | 3.0 | 5.0 | 1 | 15.00 | m² | |

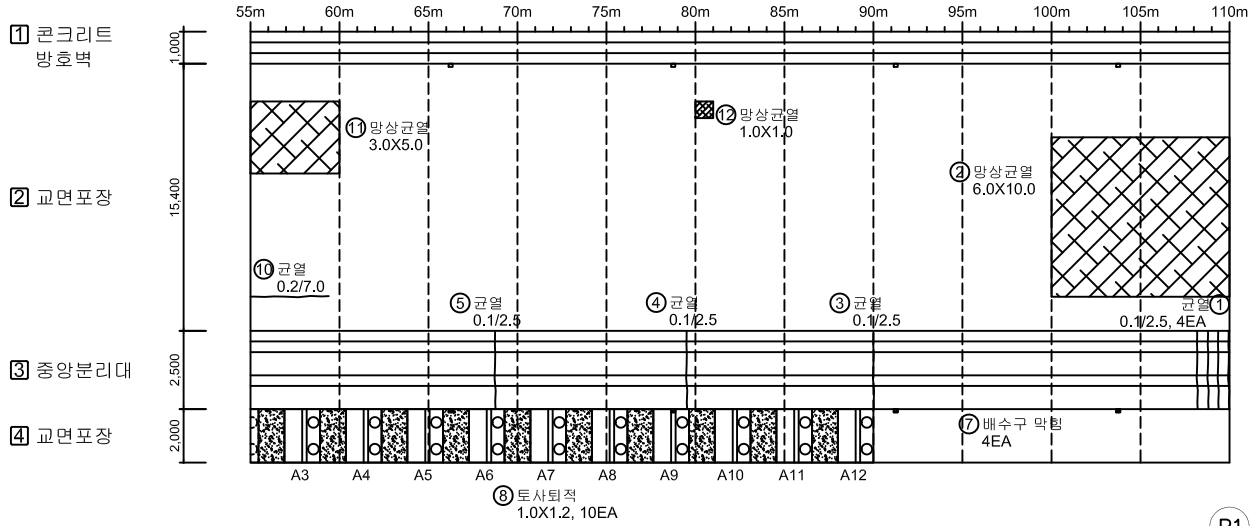
# ID : 교면포장 (S1) 외관조사망도-2

| No. | 위 치 | 손상내용 | 2023년 정밀안전점검 | | | | | | 비고 |
|---|---|---|---|---|---|---|---|---|---|
| 1 | 중앙분리대 | 균열 | 0.1 | 2.5 | - | 4 | 10.00 | m | |
| 2 | 교면포장 | 망상균열 | - | 6.0 | 10.0 | 1 | 60.00 | m² | |
| 3 | 중앙분리대 | 균열 | 0.1 | 2.5 | - | 1 | 2.50 | m | |
| 4 | 중앙분리대 | 균열 | 0.1 | 2.5 | - | 1 | 2.50 | m | |
| 5 | 중앙분리대 | 균열 | 0.1 | 2.5 | - | 1 | 2.50 | m | |
| 6 | 정착구 | 균열 | 0.1 | 0.5 | - | 1 | 0.50 | m | |
| 10 | 교면포장 | 균열 | 0.2 | 7.0 | - | 1 | 7.00 | m | 신규 |
| 11 | 교면포장 | 망상균열 | - | 3.0 | 5.0 | 1 | 15.00 | m² | |
| 12 | 교면포장 | 망상균열 | - | 1.0 | 1.0 | 1 | 1.00 | m² | |

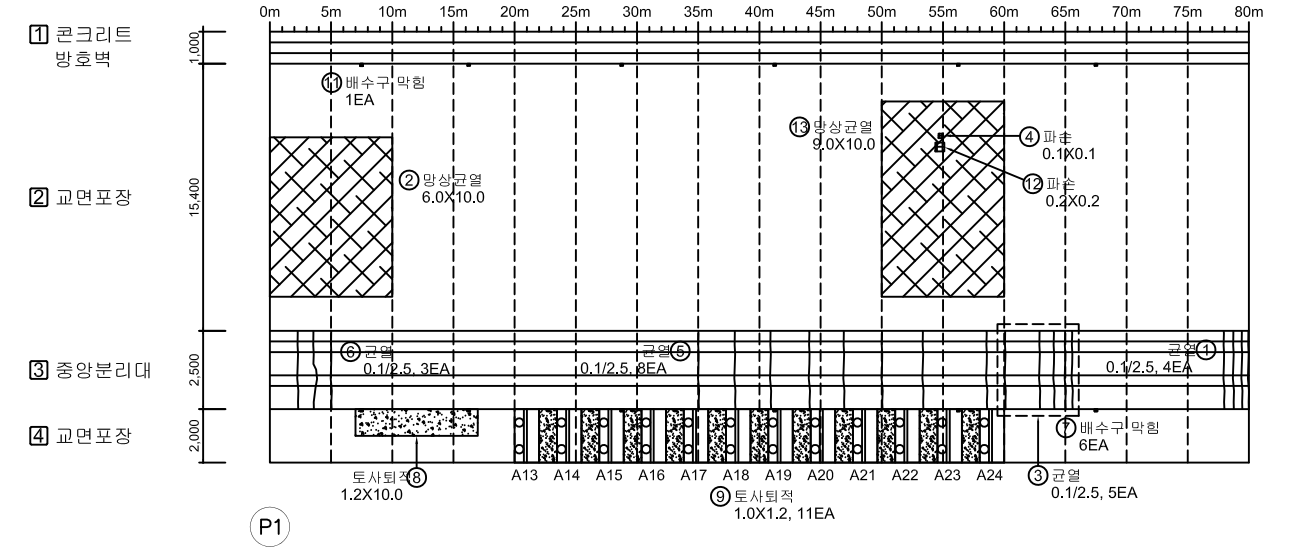
# ID : 교면포장 (S2) 외관조사망도-1

| No. | 위 치 | 손상내용 | 2023년 정밀안전점검 | | | | | | 비고 |
|---|---|---|---|---|---|---|---|---|---|
| 1 | 중앙분리대 | 균열 | 0.1 | 2.5 | - | 4 | 10.00 | m | |
| 2 | 교면포장 | 망상균열 | - | 6.0 | 10.0 | 1 | 60.00 | m² | |
| 3 | 중앙분리대 | 균열 | 0.1 | 2.5 | - | 5 | 12.50 | m | |
| 5 | 중앙분리대 | 균열 | 0.1 | 2.5 | - | 8 | 20.00 | m | |
| 6 | 중앙분리대 | 균열 | 0.1 | 2.5 | - | 3 | 7.50 | m | |
| 13 | 교면포장 | 망상균열 | - | 9.0 | 10.0 | 1 | 90.00 | m² | |

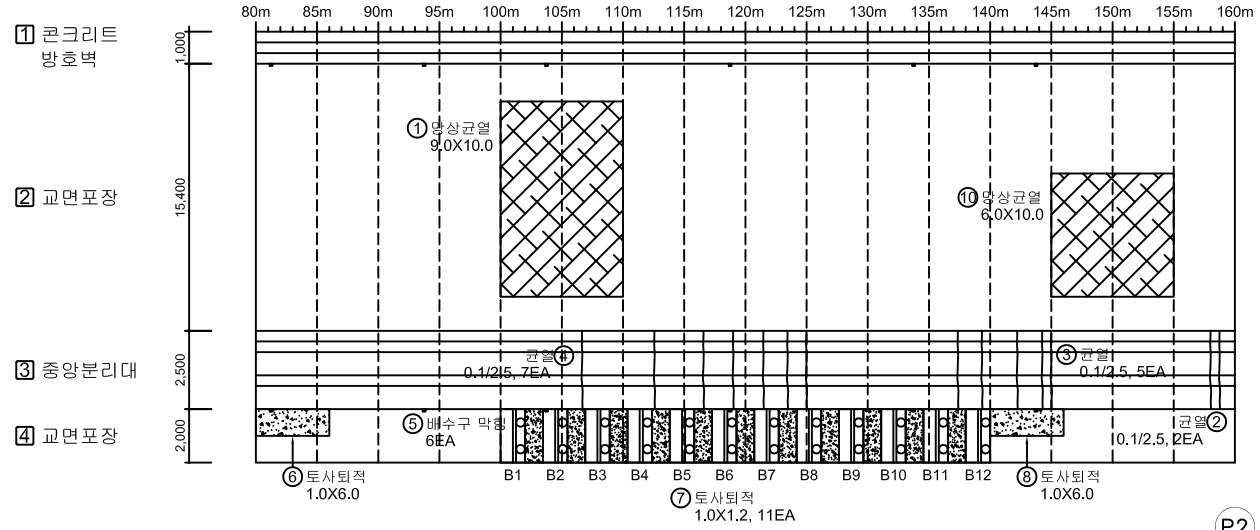
# ID : 교면포장 (S2) 외관조사망도-2

| No. | 위 치 | 손상내용 | 2023년 정밀안전점검 | | | | | | 비고 |
|---|---|---|---|---|---|---|---|---|---|
| 1 | 교면포장 | 망상균열 | - | 9.0 | 10.0 | 1 | 90.00 | m² | |
| 2 | 중앙분리대 | 균열 | 0.1 | 2.5 | - | 2 | 5.00 | m | |
| 3 | 중앙분리대 | 균열 | 0.1 | 2.5 | - | 5 | 12.50 | m | |
| 4 | 중앙분리대 | 균열 | 0.1 | 2.5 | - | 7 | 17.50 | m | |
| 10 | 교면포장 | 망상균열 | - | 6.0 | 10.0 | 1 | 60.00 | m² | |

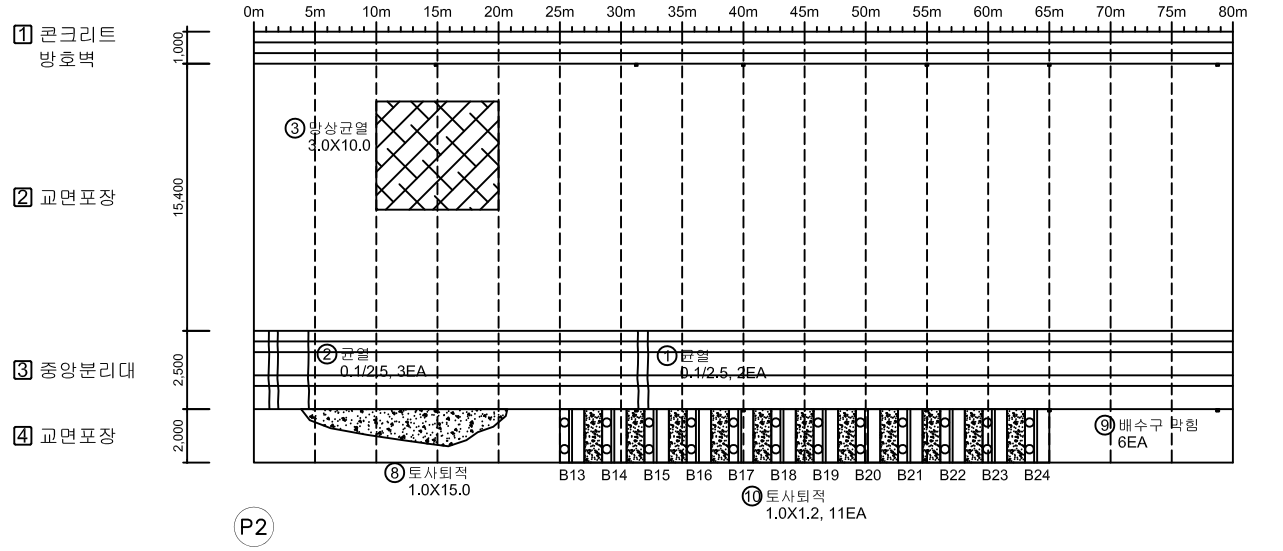
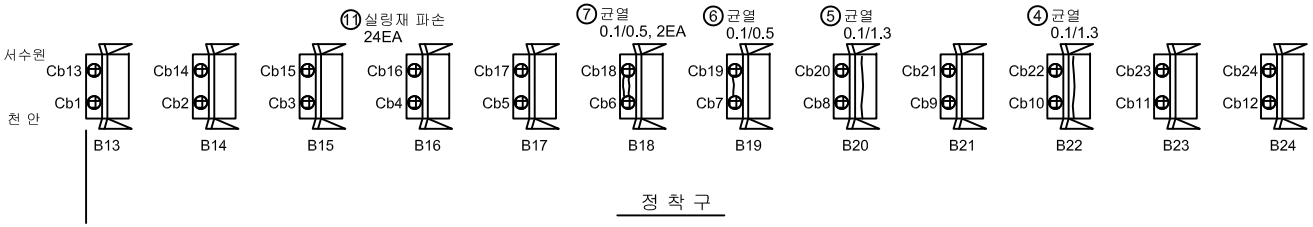
# ID : 교면포장 (S3) 외관조사망도-1

| No. | 위 치 | 손상내용 | 2023년 정밀안전점검 | | | | | | 비고 |
|---|---|---|---|---|---|---|---|---|---|
| 1 | 중앙분리대 | 균열 | 0.1 | 2.5 | - | 2 | 5.00 | m | |
| 2 | 중앙분리대 | 균열 | 0.1 | 2.5 | - | 3 | 7.50 | m | |
| 3 | 교면포장 | 망상균열 | - | 3.0 | 10.0 | 1 | 30.00 | m² | |
| 4 | 정착구 | 균열 | 0.1 | 1.3 | - | 1 | 1.30 | m | |
| 5 | 정착구 | 균열 | 0.1 | 1.3 | - | 1 | 1.30 | m | |
| 6 | 정착구 | 균열 | 0.1 | 0.5 | - | 1 | 0.50 | m | |
| 7 | 정착구 | 균열 | 0.1 | 0.5 | - | 2 | 1.00 | m | |

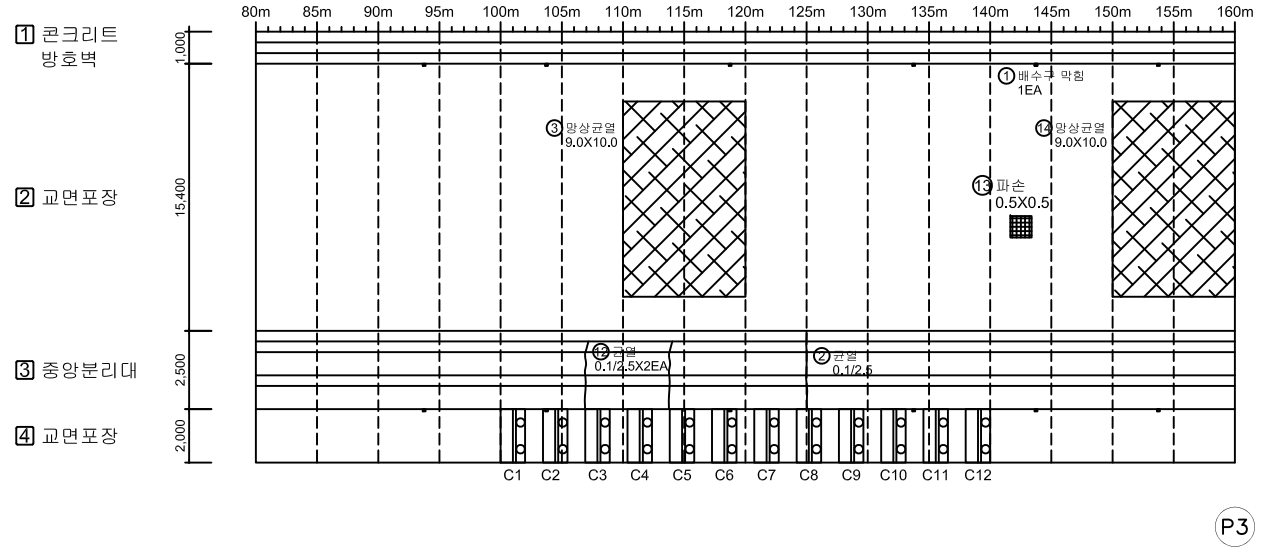
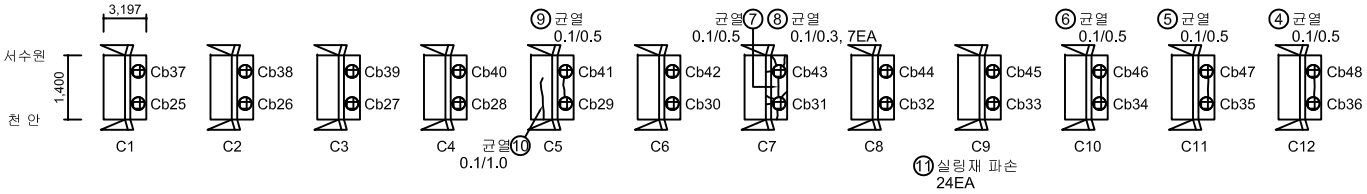
# ID : 교면포장 (S3) 외관조사망도-2

| No. | 위 치 | 손상내용 | 2023년 정밀안전점검 | | | | | | 비고 |
|---|---|---|---|---|---|---|---|---|---|
| 2 | 중앙분리대 | 균열 | 0.1 | 2.5 | - | 1 | 2.50 | m | |
| 3 | 교면포장 | 망상균열 | - | 9.0 | 10.0 | 1 | 90.00 | m² | |
| 4 | 정착구 | 균열 | 0.1 | 0.5 | - | 1 | 0.50 | m | |
| 5 | 정착구 | 균열 | 0.1 | 0.5 | - | 1 | 0.50 | m | |
| 6 | 정착구 | 균열 | 0.1 | 0.5 | - | 1 | 0.50 | m | |
| 7 | 정착구 | 균열 | 0.1 | 0.5 | - | 1 | 0.50 | m | |
| 8 | 정착구 | 균열 | 0.1 | 0.3 | - | 7 | 2.10 | m | |
| 9 | 정착구 | 균열 | 0.1 | 0.5 | - | 1 | 0.50 | m | |
| 10 | 정착구 | 균열 | 0.1 | 1.0 | - | 1 | 1.00 | m | |
| 12 | 중앙분리대 | 균열 | 0.1 | 2.5 | - | 2 | 5.00 | m | |
| 14 | 교면포장 | 망상균열 | - | 9.0 | 10.0 | 1 | 90.00 | m² | |

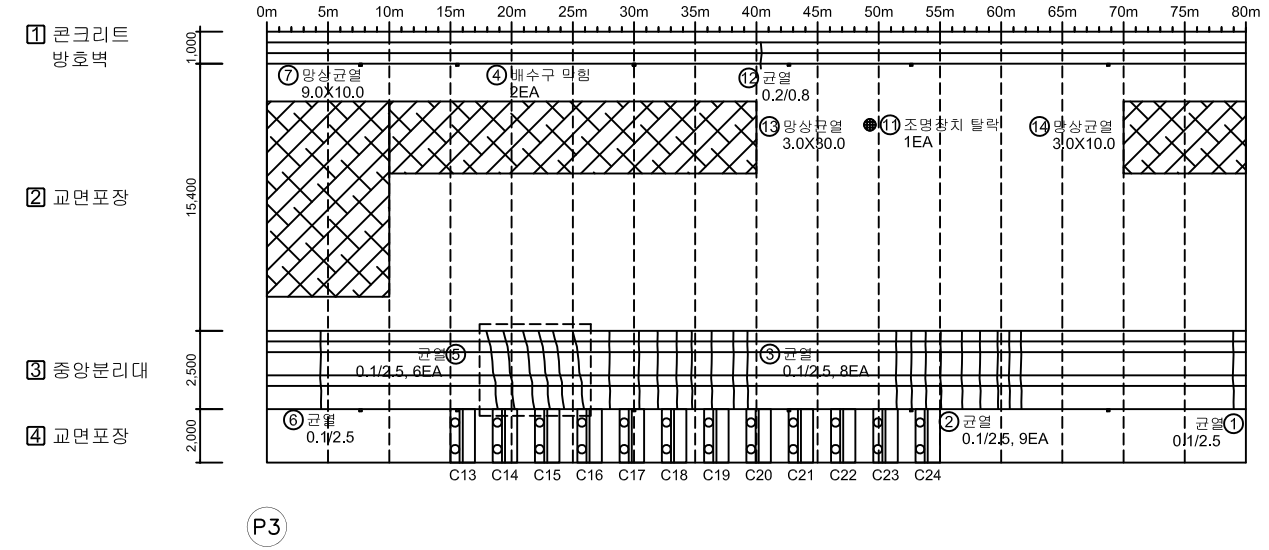
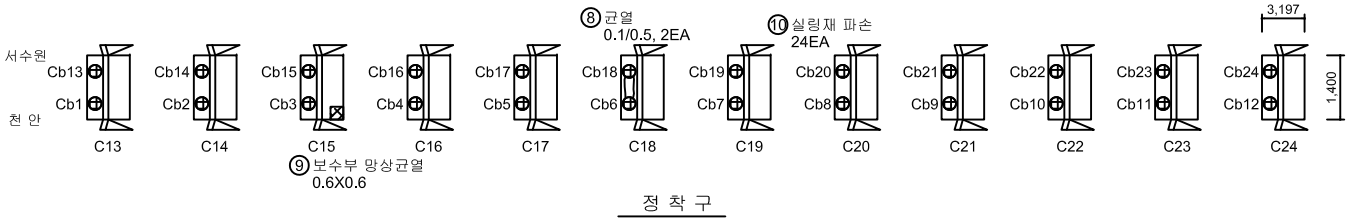
# ID : 교면포장 (S4) 외관조사망도-1

| No. | 위 치 | 손상내용 | 2023년 정밀안전점검 | | | | | | 비고 |
|---|---|---|---|---|---|---|---|---|---|
| 1 | 중앙분리대 | 균열 | 0.1 | 2.5 | - | 1 | 2.50 | m | |
| 2 | 중앙분리대 | 균열 | 0.1 | 2.5 | - | 9 | 22.50 | m | |
| 3 | 중앙분리대 | 균열 | 0.1 | 2.5 | - | 8 | 20.00 | m | |
| 5 | 중앙분리대 | 균열 | 0.1 | 2.5 | - | 6 | 15.00 | m | |
| 6 | 중앙분리대 | 균열 | 0.1 | 2.5 | - | 1 | 2.50 | m | |
| 7 | 교면포장 | 망상균열 | - | 9.0 | 10.0 | 1 | 90.00 | m² | |
| 8 | 정착구 | 균열 | 0.1 | 0.5 | - | 2 | 1.00 | m | |
| 9 | 정착구 | 보수부 망상균열 | - | 0.6 | 0.6 | 1 | 0.36 | m² | |
| 12 | 방호벽 | 균열 | 0.2 | 0.8 | - | 1 | 0.80 | m | 신규 |
| 13 | 교면포장 | 망상균열 | - | 3.0 | 30.0 | 1 | 90.00 | m² | |
| 14 | 교면포장 | 망상균열 | - | 3.0 | 10.0 | 1 | 30.00 | m² | |

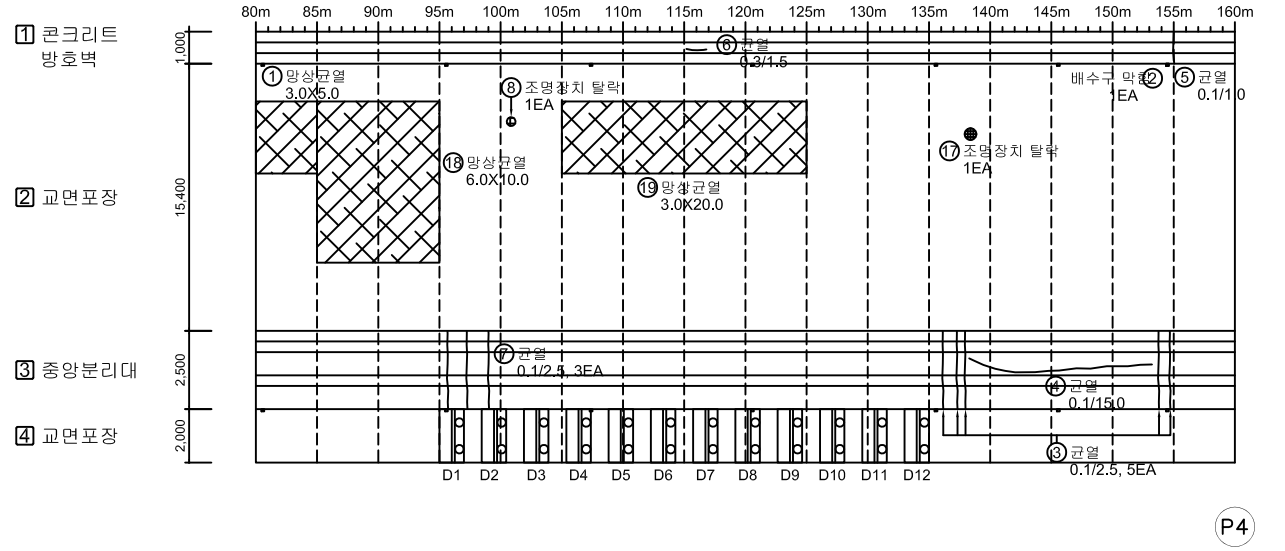
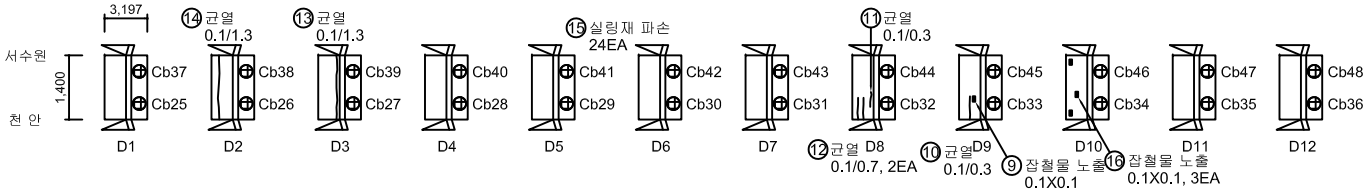
# ID : 교면포장 (S4) 외관조사망도-2

| No. | 위 치 | 손상내용 | 2023년 정밀안전점검 | | | | | | 비고 |
|---|---|---|---|---|---|---|---|---|---|
| 1 | 교면포장 | 망상균열 | - | 3.0 | 5.0 | 1 | 15.00 | m² | |
| 3 | 중앙분리대 | 균열 | 0.1 | 2.5 | - | 5 | 12.50 | m | |
| 4 | 중앙분리대 | 균열 | 0.1 | 15.0 | - | 1 | 15.00 | m | |
| 5 | 방호벽 | 균열 | 0.1 | 1.0 | - | 1 | 1.00 | m | |
| 6 | 방호벽 | 균열 | 0.3 | 1.5 | - | 1 | 1.50 | m | |
| 7 | 중앙분리대 | 균열 | 0.1 | 2.5 | - | 3 | 7.50 | m | |
| 10 | 정착구 | 균열 | 0.1 | 0.3 | - | 1 | 0.30 | m | |
| 11 | 정착구 | 균열 | 0.1 | 0.3 | - | 1 | 0.30 | m | |
| 12 | 정착구 | 균열 | 0.1 | 0.7 | - | 2 | 1.40 | m | |
| 13 | 정착구 | 균열 | 0.1 | 1.3 | - | 1 | 1.30 | m | |
| 14 | 정착구 | 균열 | 0.1 | 1.3 | - | 1 | 1.30 | m | |
| 18 | 교면포장 | 망상균열 | - | 6.0 | 10.0 | 1 | 60.00 | m² | |
| 19 | 교면포장 | 망상균열 | - | 3.0 | 20.0 | 1 | 60.00 | m² | |

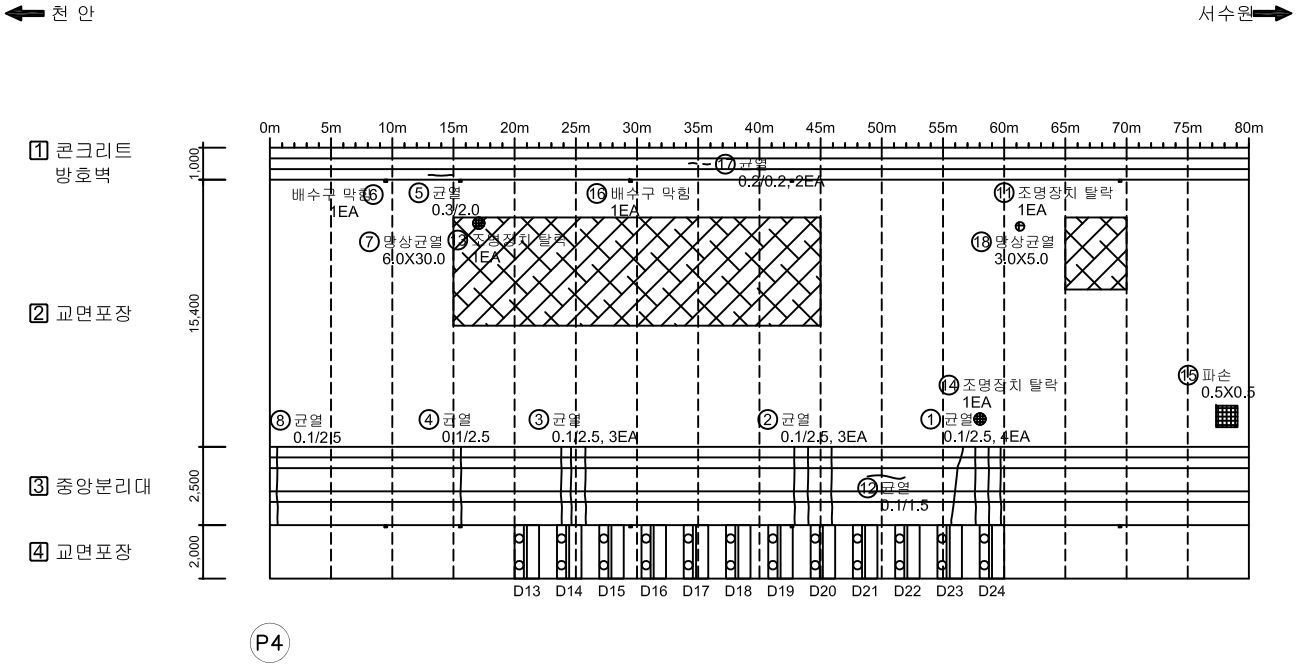
| No. | 위 치 | 손상내용 | 2023년 정밀안전점검 | | | | | | 비고 |
|---|---|---|---|---|---|---|---|---|---|
| 1 | 중앙분리대 | 균열 | 0.1 | 2.5 | - | 4 | 10.00 | m | |
| 2 | 중앙분리대 | 균열 | 0.1 | 2.5 | - | 3 | 7.50 | m | |
| 3 | 중앙분리대 | 균열 | 0.1 | 2.5 | - | 3 | 7.50 | m | |
| 4 | 중앙분리대 | 균열 | 0.1 | 2.5 | - | 1 | 2.50 | m | |
| 5 | 방호벽 | 균열 | 0.3 | 2.0 | - | 1 | 2.00 | m | |
| 7 | 교면포장 | 망상균열 | - | 6.0 | 30.0 | 1 | 180.00 | m² | |
| 8 | 중앙분리대 | 균열 | 0.1 | 2.5 | - | 1 | 2.50 | m | |
| 9 | 정착구 | 균열 | 0.1 | 0.6 | - | 1 | 0.60 | m | |

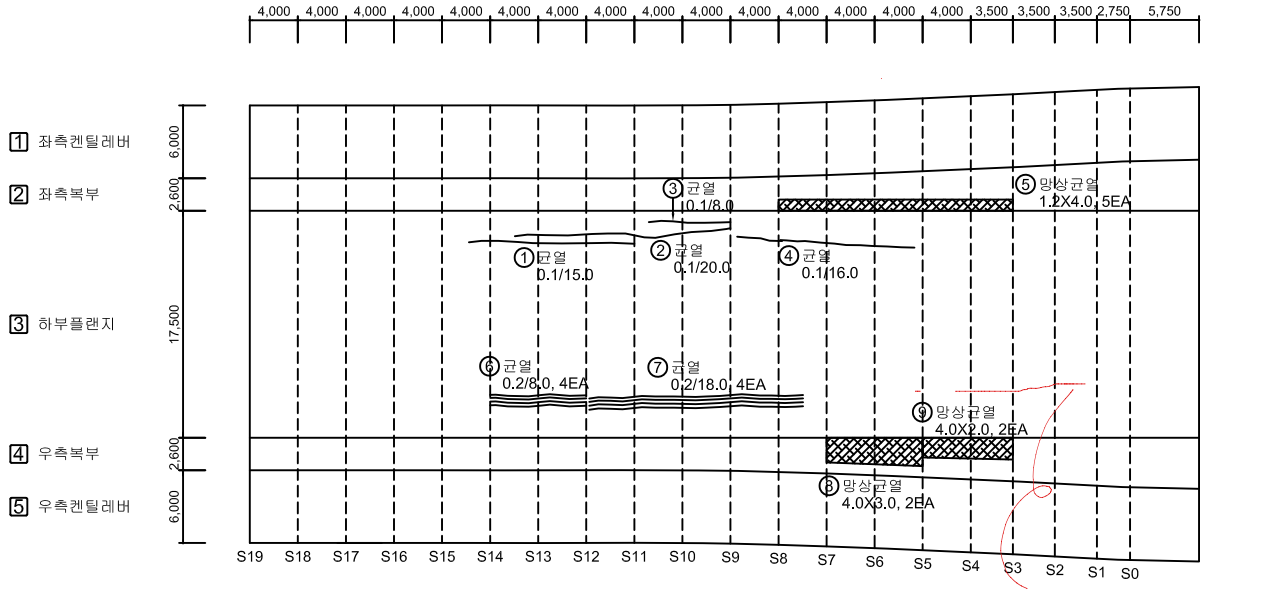
# ID : PSC A BOX 외부 (S6) 외관조사망도-2

| No. | 위 치 | 손상내용 | 2023년 정밀안전점검 | | | | | | 비고 |
|---|---|---|---|---|---|---|---|---|---|
| 1 | 하부플랜지 | 균열 | 0.1 | 15.0 | - | 1 | 15.00 | m | |
| 2 | 하부플랜지 | 균열 | 0.1 | 20.0 | - | 1 | 20.00 | m | |
| 3 | 하부플랜지 | 균열 | 0.1 | 8.0 | - | 1 | 8.00 | m | |
| 4 | 하부플랜지 | 균열 | 0.1 | 16.0 | - | 1 | 16.00 | m | |
| 5 | 좌측복부 | 망상균열 | - | 1.2 | 4.0 | 5 | 24.00 | m² | |
| 6 | 하부플랜지 | 균열 | 0.2 | 8.0 | - | 4 | 32.00 | m | |
| 7 | 하부플랜지 | 균열 | 0.2 | 18.0 | - | 4 | 72.00 | m | |
| 8 | 우측복부 | 망상균열 | - | 4.0 | 3.0 | 2 | 24.00 | m² | |
| 9 | 우측복부 | 망상균열 | - | 4.0 | 2.0 | 2 | 16.00 | m² | |

균열 0.2/6.0 P6
-신규-

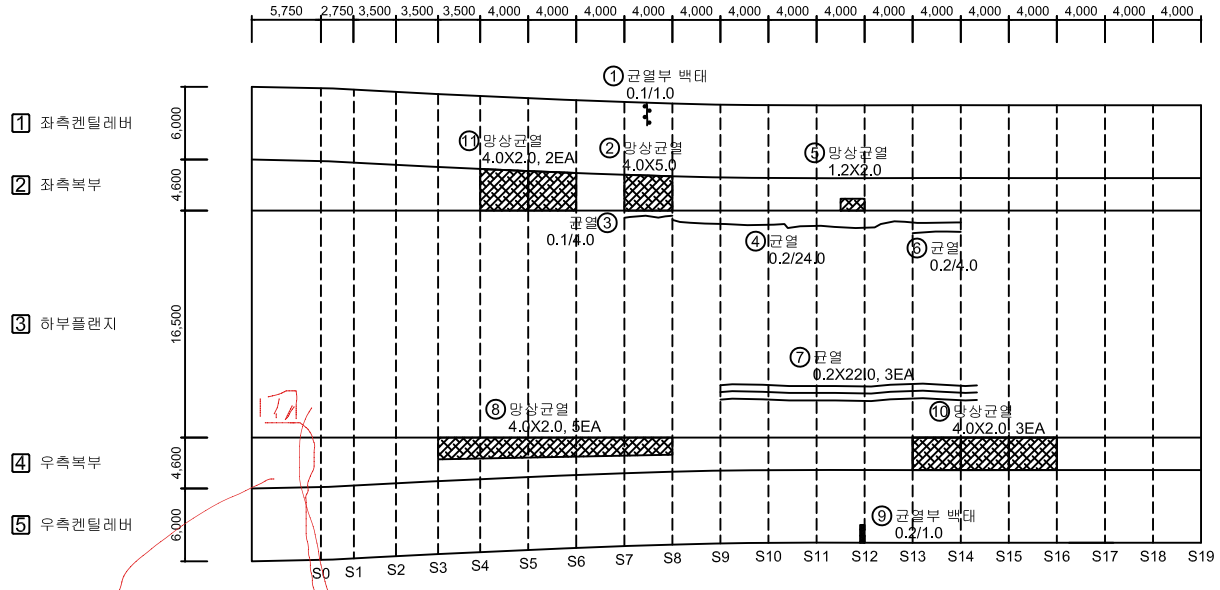
# ID : PSC A BOX 외부 (S7) 외관조사망도-1

배수관 길이부족 1EA
-,신규-

| No. | 위 치 | 손상내용 | 2023년 정밀안전점검 | | | | | | 비고 |
|---|---|---|---|---|---|---|---|---|---|
| 1 | 좌측켄틸레버 | 균열부 백태 | 0.1 | 1.0 | - | 1 | 1.00 | m | |
| 2 | 좌측복부 | 망상균열 | - | 4.0 | 5.0 | 1 | 20.00 | m² | |
| 3 | 하부플랜지 | 균열 | 0.1 | 4.0 | - | 1 | 4.00 | m | |
| 4 | 하부플랜지 | 균열 | 0.2 | 24.0 | - | 1 | 24.00 | m | |
| 5 | 좌측복부 | 망상균열 | - | 1.2 | 2.0 | 1 | 2.40 | m² | |
| 6 | 하부플랜지 | 균열 | 0.2 | 4.0 | - | 1 | 4.00 | m | |
| 7 | 하부플랜지 | 균열 | 0.2 | 22.0 | - | 3 | 66.00 | m | |
| 8 | 우측복부 | 망상균열 | - | 4.0 | 2.0 | 5 | 40.00 | m² | |
| 9 | 우측켄틸레버 | 균열부 백태 | 0.2 | 1.0 | - | 1 | 1.00 | m | |
| 10 | 우측복부 | 망상균열 | - | 4.0 | 2.0 | 3 | 24.00 | m² | 신규 |
| 11 | 좌측복부 | 망상균열 | - | 4.0 | 2.0 | 2 | 16.00 | m² | 신규 |

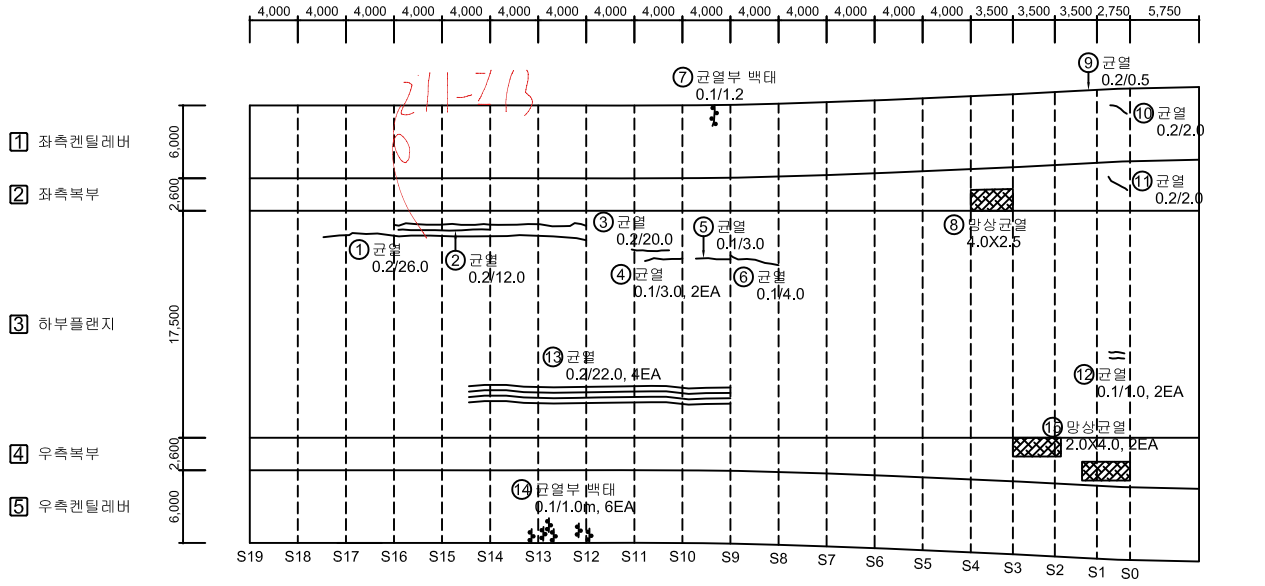
# ID : PSC A BOX 외부 (S7) 외관조사망도-2

| No. | 위 치 | 손상내용 | 2023년 정밀안전점검 | | | | | | 비고 |
|---|---|---|---|---|---|---|---|---|---|
| 1 | 하부플랜지 | 균열 | 0.2 | 26.0 | - | 1 | 26.00 | m | |
| 2 | 하부플랜지 | 균열 | 0.2 | 12.0 | - | 1 | 12.00 | m | |
| 3 | 하부플랜지 | 균열 | 0.2 | 20.0 | - | 1 | 20.00 | m | |
| 4 | 하부플랜지 | 균열 | 0.1 | 3.0 | - | 2 | 6.00 | m | |
| 5 | 하부플랜지 | 균열 | 0.1 | 3.0 | - | 1 | 3.00 | m | |
| 6 | 하부플랜지 | 균열 | 0.1 | 4.0 | - | 1 | 4.00 | m | |
| 7 | 좌측켄틸레버 | 균열부 백태 | 0.1 | 1.2 | - | 1 | 1.20 | m | |
| 8 | 좌측복부 | 망상균열 | - | 4.0 | 2.5 | 1 | 10.00 | m² | |
| 9 | 좌측켄틸레버 | 균열 | 0.2 | 0.5 | - | 1 | 0.50 | m | |
| 10 | 좌측켄틸레버 | 균열 | 0.2 | 2.0 | - | 1 | 2.00 | m | |
| 11 | 좌측복부 | 균열 | 0.2 | 2.0 | - | 1 | 2.00 | m | |
| 12 | 하부플랜지 | 균열 | 0.1 | 1.0 | - | 2 | 2.00 | m | |
| 13 | 하부플랜지 | 균열 | 0.2 | 22.0 | - | 4 | 88.00 | m | |
| 14 | 우측켄틸레버 | 균열부 백태 | 0.1 | 1.0 | - | 6 | 6.00 | m | |
| 15 | 우측복부 | 망상균열 | - | 2.0 | 4.0 | 2 | 16.00 | m² | |

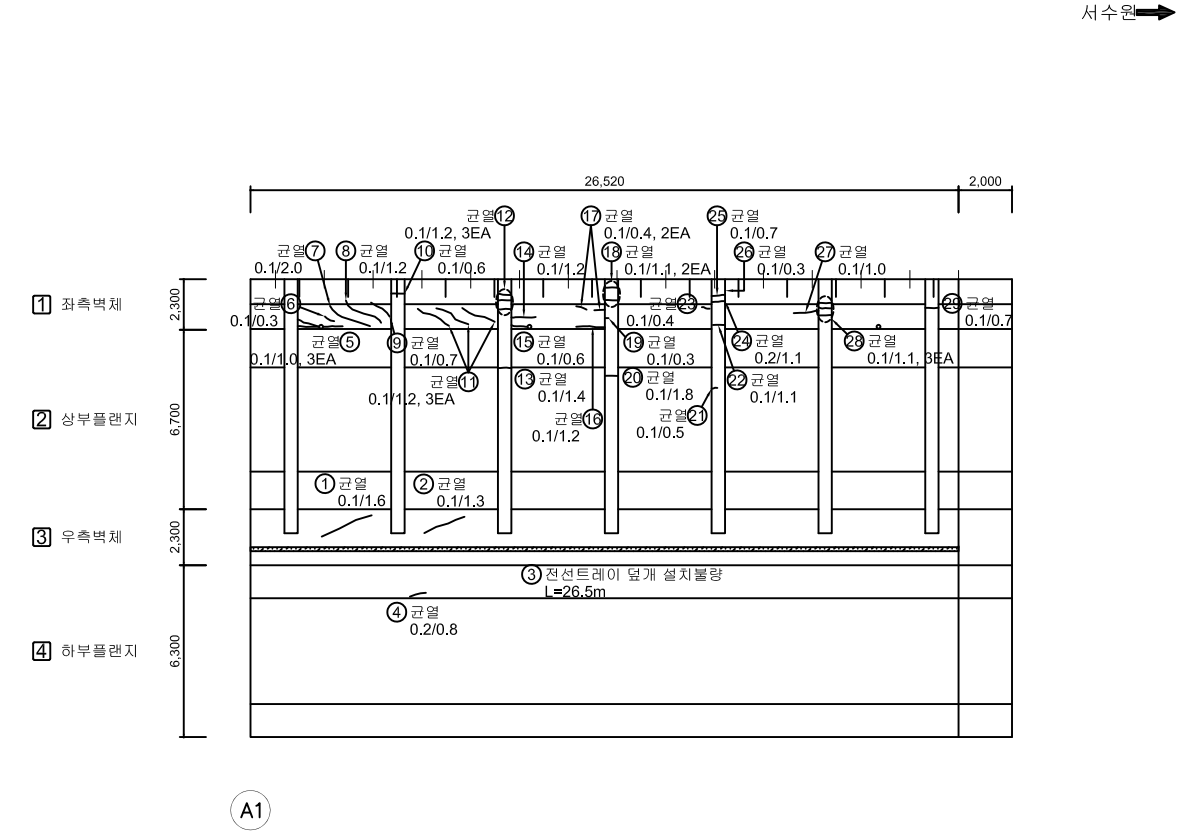
# ID : PSC A BOX 내부 (S1) 외관조사망도-1

| No. | 위 치 | 손상내용 | 2023년 정밀안전점검 | | | | | | 비고 |
|---|---|---|---|---|---|---|---|---|---|
| 1 | 우측벽체 | 균열 | 0.1 | 1.6 | - | 1 | 1.60 | m | |
| 2 | 우측벽체 | 균열 | 0.1 | 1.3 | - | 1 | 1.30 | m | |
| 4 | 하부플랜지 | 균열 | 0.2 | 0.8 | - | 1 | 0.80 | m | |
| 5 | 좌측벽체 | 균열 | 0.1 | 1.0 | - | 3 | 3.00 | m | |
| 6 | 좌측벽체 | 균열 | 0.1 | 0.3 | - | 1 | 0.30 | m | |
| 7 | 좌측벽체 | 균열 | 0.1 | 2.0 | - | 1 | 2.00 | m | |
| 8 | 좌측벽체 | 균열 | 0.1 | 1.2 | - | 1 | 1.20 | m | |
| 9 | 좌측벽체 | 균열 | 0.1 | 0.7 | - | 1 | 0.70 | m | |
| 10 | 좌측벽체 | 균열 | 0.1 | 0.6 | - | 1 | 0.60 | m | |
| 11 | 좌측벽체 | 균열 | 0.1 | 1.2 | - | 3 | 3.60 | m | |
| 12 | 좌측벽체 | 균열 | 0.1 | 1.2 | - | 3 | 3.60 | m | |
| 13 | 상부플랜지 | 균열 | 0.1 | 1.4 | - | 1 | 1.40 | m | |
| 14 | 좌측벽체 | 균열 | 0.1 | 1.2 | - | 1 | 1.20 | m | |

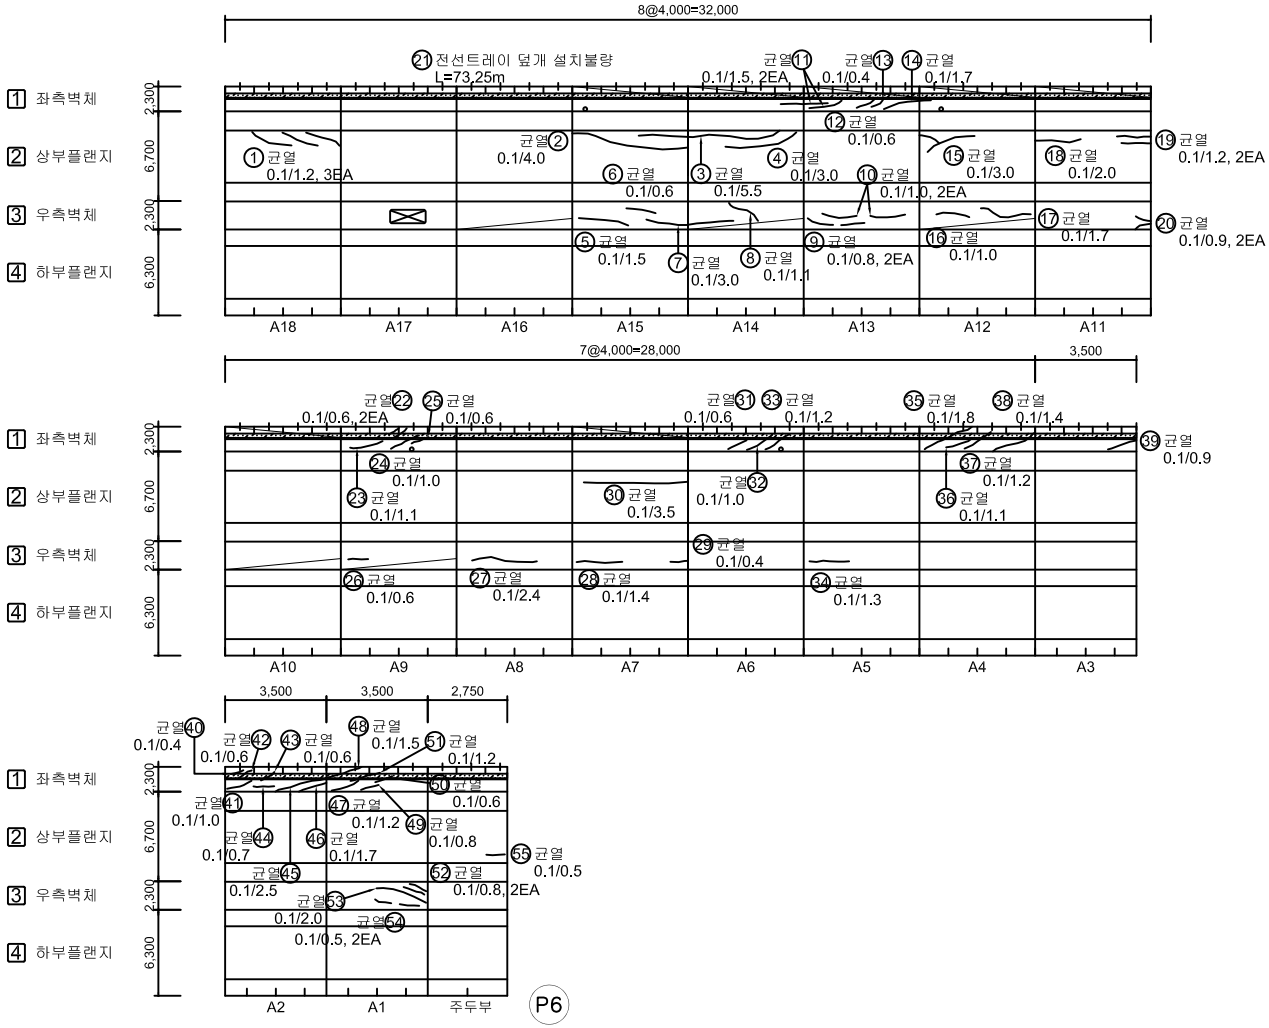
| No. | 위 치 | 손상내용 | 2023년 정밀안전점검 | | | | | | 비고 |
|---|---|---|---|---|---|---|---|---|---|
| 1 | 상부플랜지 | 균열 | 0.1 | 1.2 | - | 3 | 3.60 | m | |
| 2 | 상부플랜지 | 균열 | 0.1 | 4.0 | - | 1 | 4.00 | m | |
| 5 | 우측벽체 | 균열 | 0.1 | 1.5 | - | 1 | 1.50 | m | |
| 11 | 좌측벽체 | 균열 | 0.1 | 1.5 | - | 2 | 3.00 | m | |

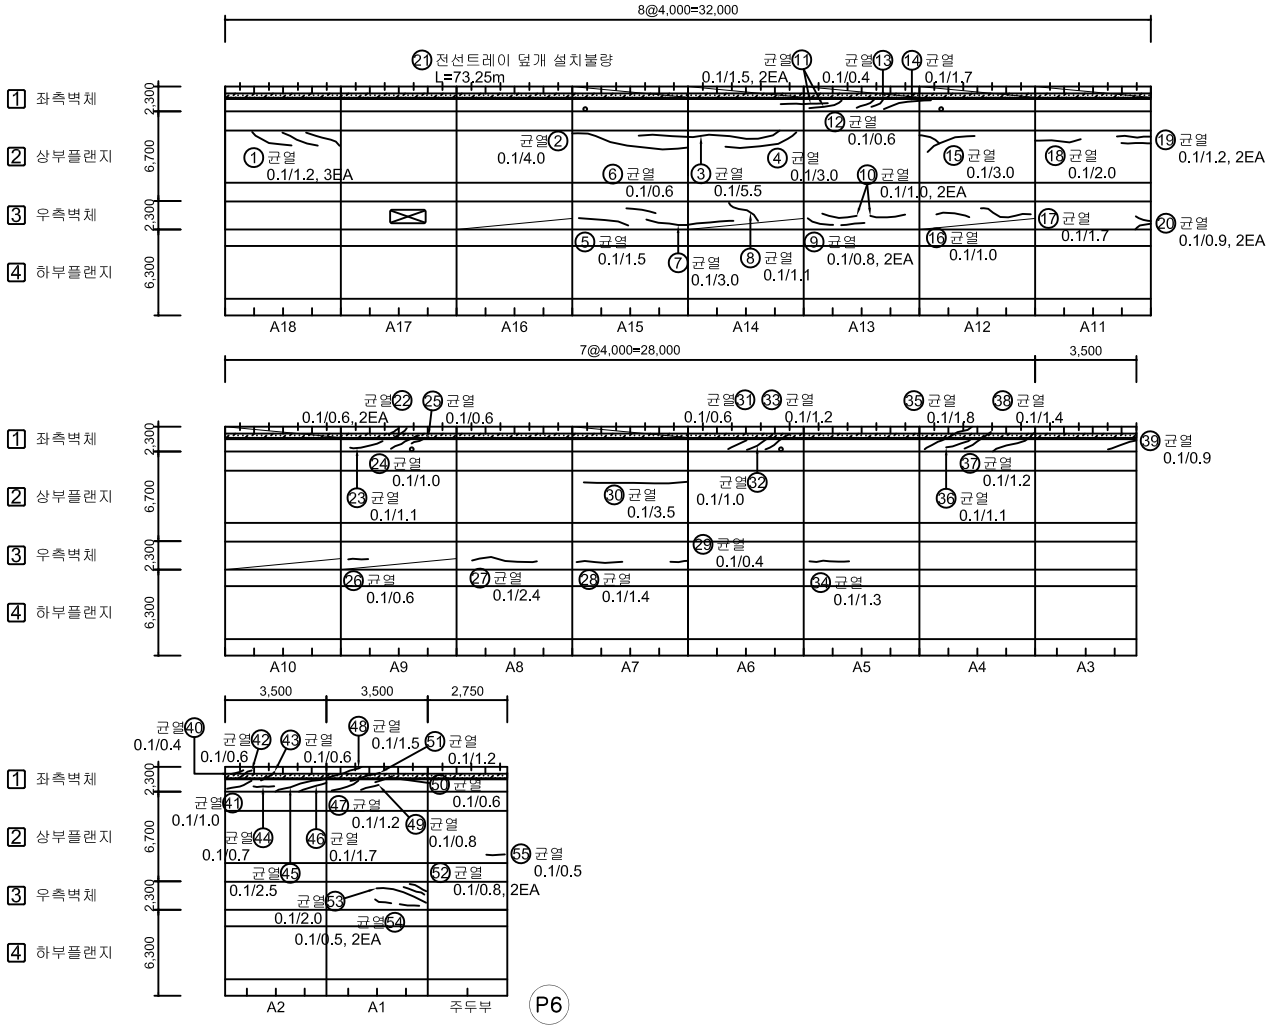
# ID : PSC A BOX 내부 (S6) 외관조사망도-4

| No. | 위 치 | 손상내용 | 2023년 정밀안전점검 | | | | | | 비고 |
|---|---|---|---|---|---|---|---|---|---|
| 36 | 좌측벽체 | 균열 | 0.1 | 1.1 | - | 1 | 1.10 | m | |
| 52 | 우측벽체 | 균열 | 0.1 | 0.8 | - | 2 | 1.60 | m | |
| 55 | 상부플랜지 | 균열 | 0.1 | 0.5 | - | 1 | 0.50 | m | |

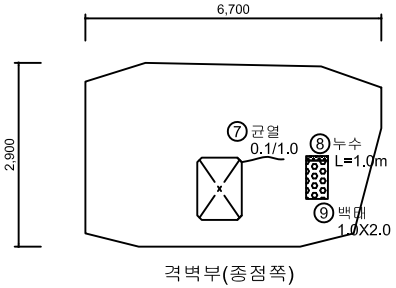
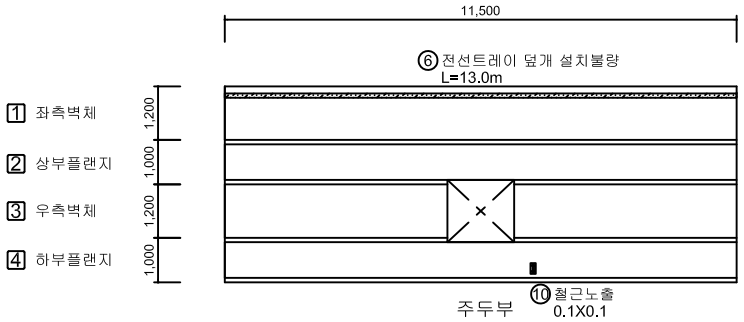
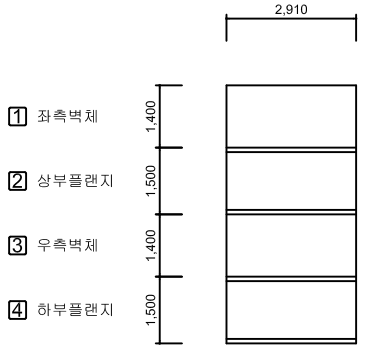
격벽부(시점쪽)

| No. | 위 치 | 손상내용 | 2023년 정밀안전점검 | | | | | | 비고 |
|---|---|---|---|---|---|---|---|---|---|
| 1 | 격벽부 | 균열 | 0.1 | 2.5 | - | 1 | 2.50 | m | |
| 2 | 격벽부 | 균열 | 0.1 | 8.0 | - | 1 | 8.00 | m | |
| 8 | 격벽부 | 누수 | - | 1.0 | - | 1 | 1.00 | m | |

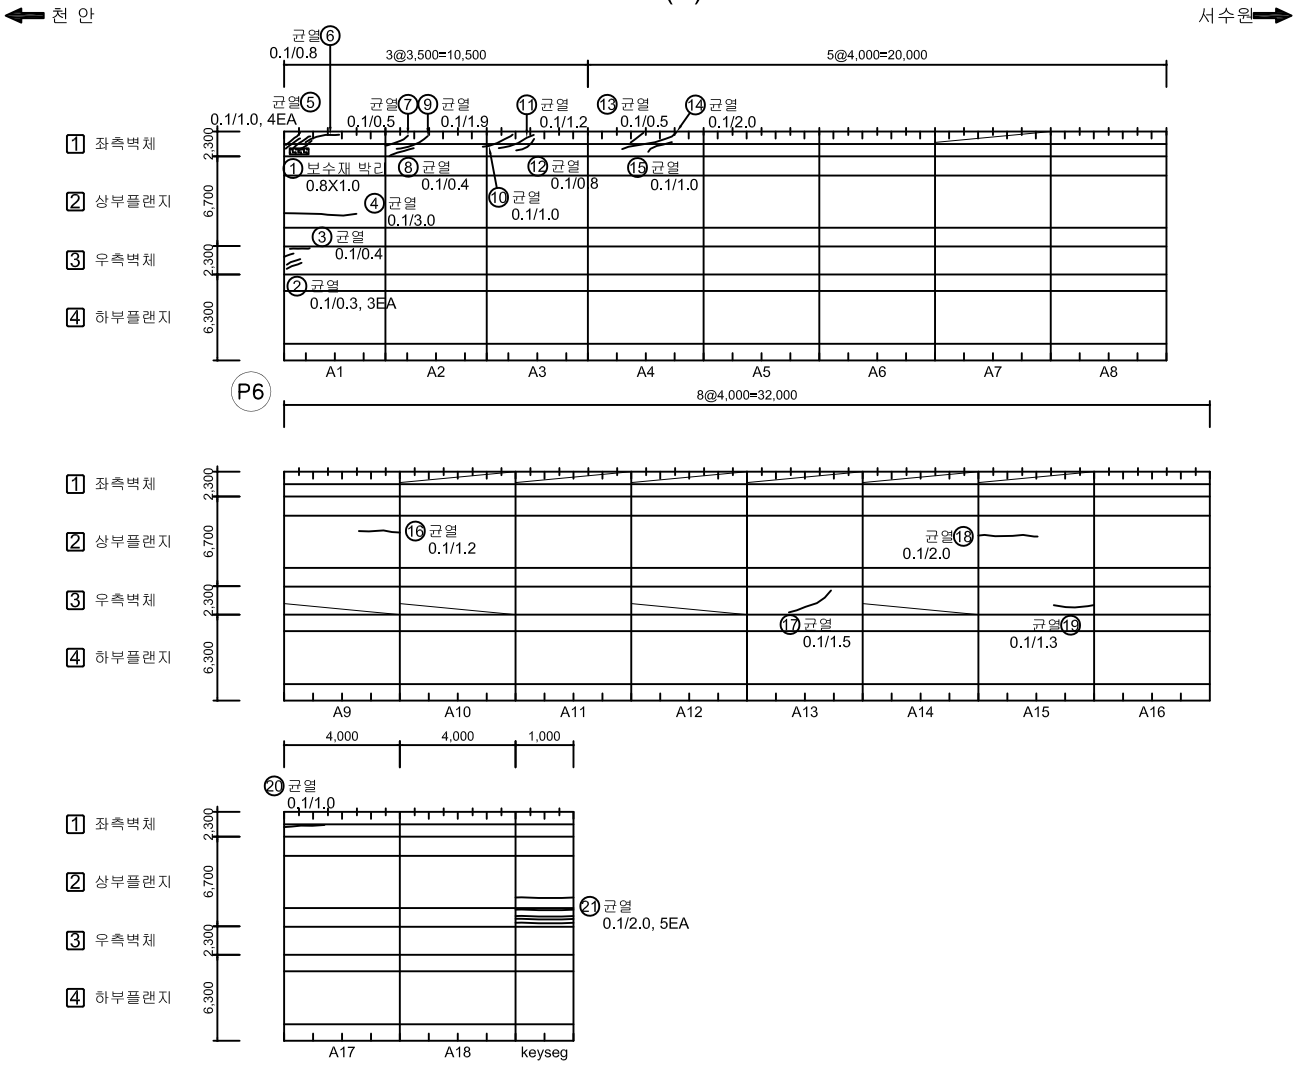
| No. | 위 치 | 손상내용 | 2023년 정밀안전점검 | | | | | | 비고 |
|---|---|---|---|---|---|---|---|---|---|
| 2 | 우측벽체 | 균열 | 0.1 | 0.3 | - | 3 | 0.90 | m | |
| 4 | 상부플랜지 | 균열 | 0.1 | 3.0 | - | 1 | 3.00 | m | |
| 5 | 좌측벽체 | 균열 | 0.1 | 1.0 | - | 4 | 4.00 | m | |

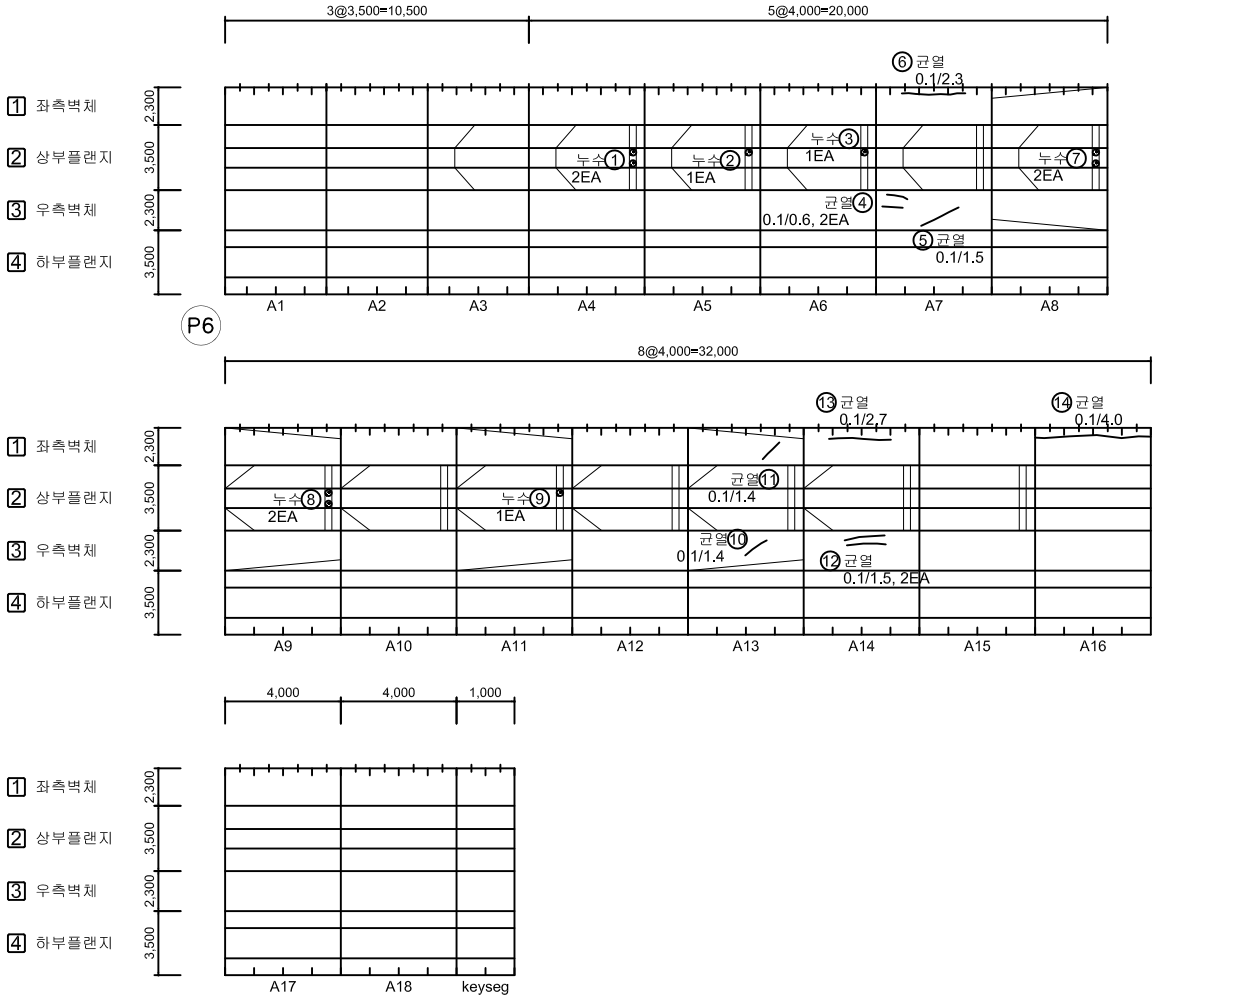
| No. | 위 치 | 손상내용 | 2023년 정밀안전점검 | | | | | | 비고 |
|---|---|---|---|---|---|---|---|---|---|
| 1 | 정착구 | 누수 | - | - | - | 2 | 2.00 | EA | |
| 4 | 우측벽체 | 균열 | 0.1 | 0.6 | - | 2 | 1.20 | m | |
| 6 | 좌측벽체 | 균열 | 0.1 | 2.3 | - | 1 | 2.30 | m | |

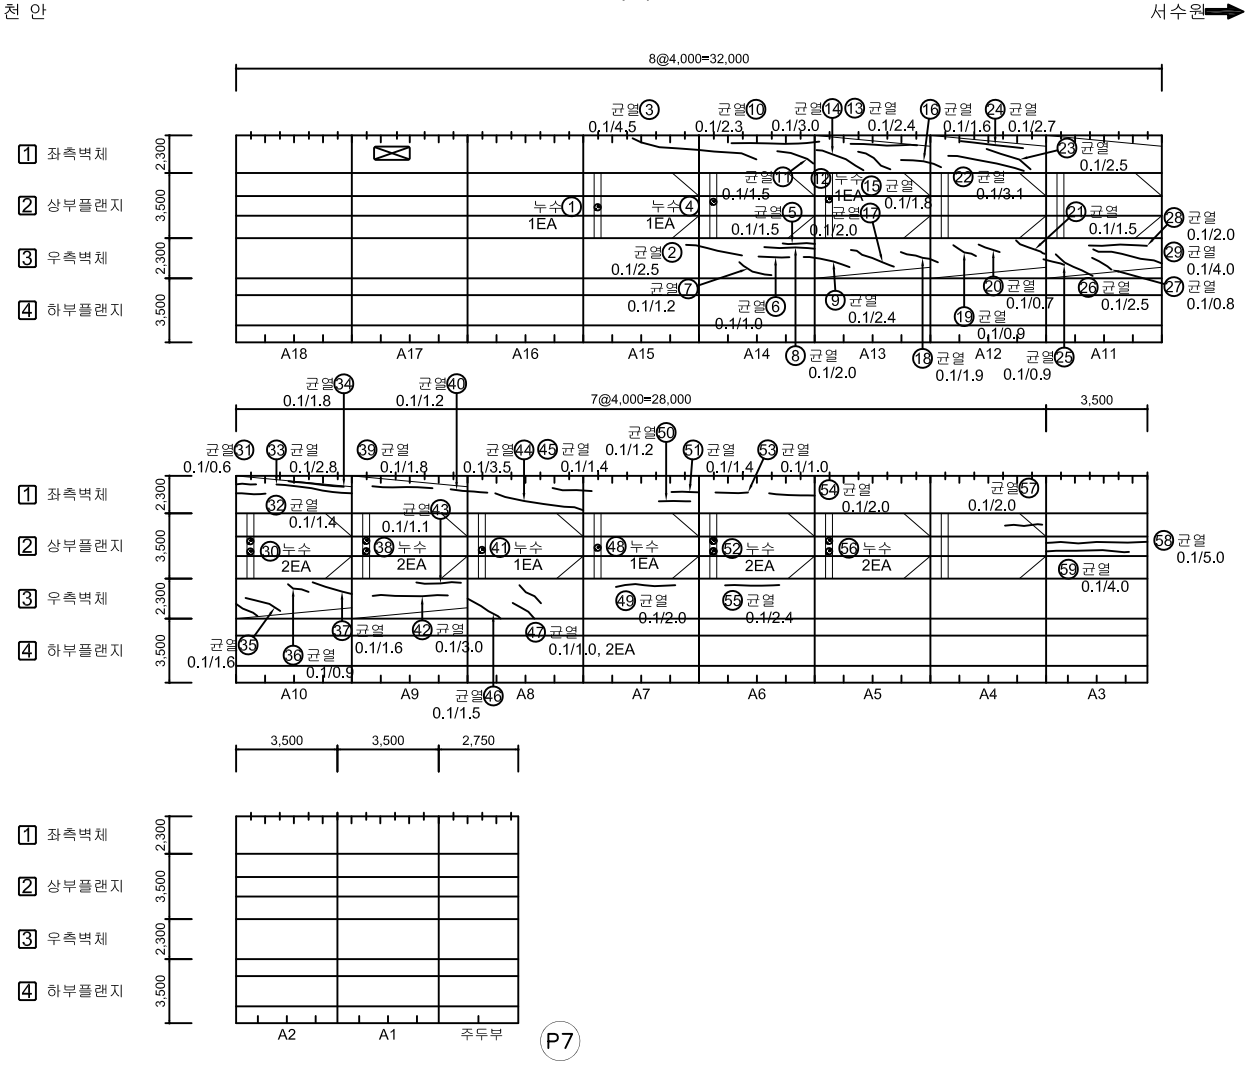
| No. | 위 치 | 손상내용 | 2023년 정밀안전점검 | | | | | | 비고 |
|---|---|---|---|---|---|---|---|---|---|
| 1 | 정착구 | 누수 | - | - | - | 1 | 1.00 | EA | |
| 2 | 우측벽체 | 균열 | 0.1 | 2.5 | - | 1 | 2.50 | m | |
| 3 | 좌측벽체 | 균열 | 0.1 | 4.5 | - | 1 | 4.50 | m | |

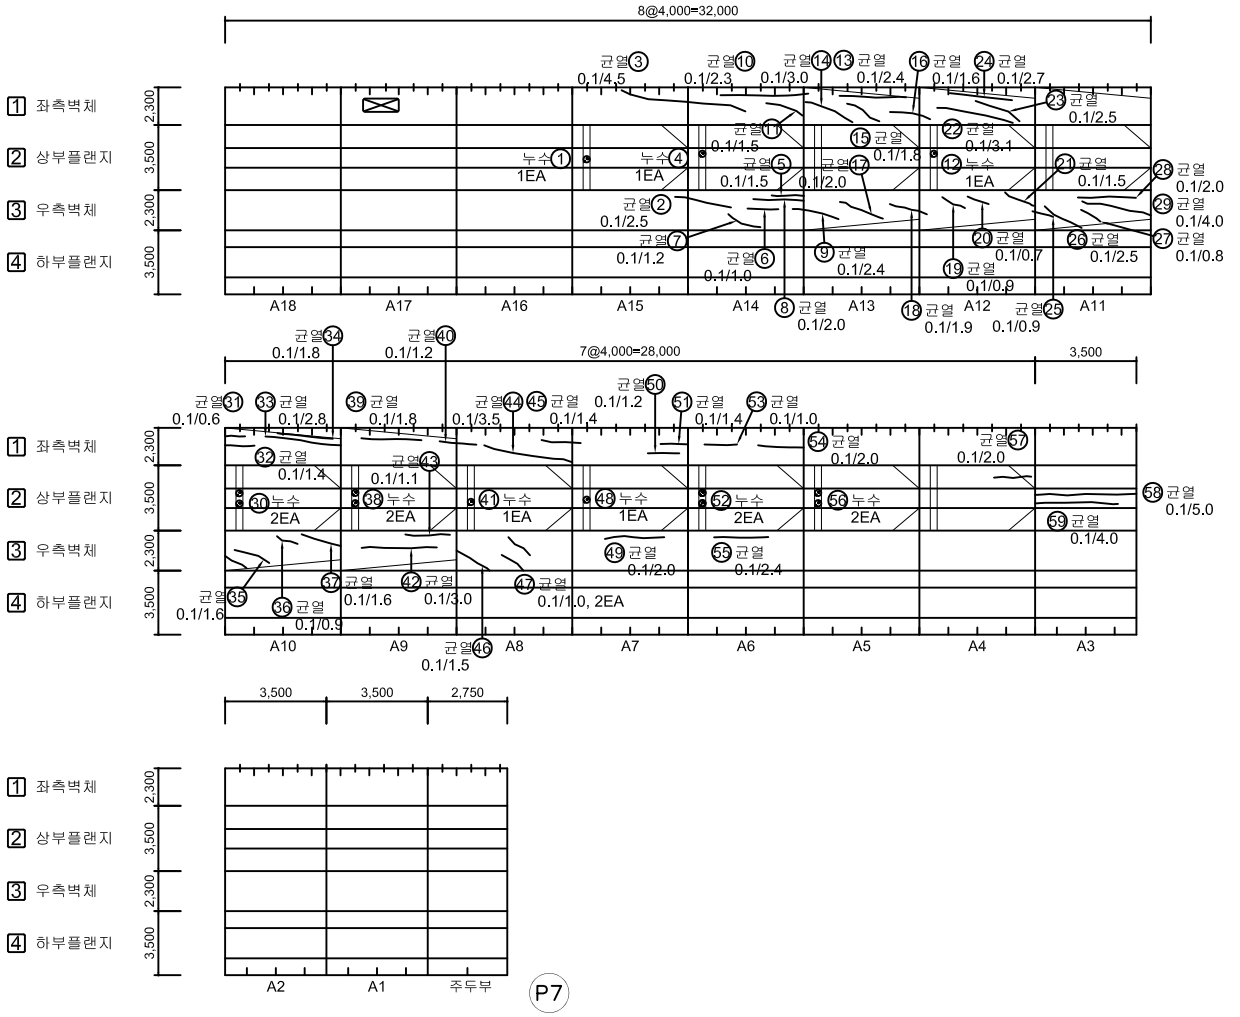
| No. | 위 치 | 손상내용 | 2023년 정밀안전점검 | | | | | | 비고 |
|---|---|---|---|---|---|---|---|---|---|
| 36 | 우측벽체 | 균열 | 0.1 | 0.9 | - | 1 | 0.90 | m | |
| 38 | 정착구 | 누수 | - | - | - | 2 | 2.00 | EA | |
| 57 | 상부플랜지 | 균열 | 0.1 | 2.0 | - | 1 | 2.00 | m | |

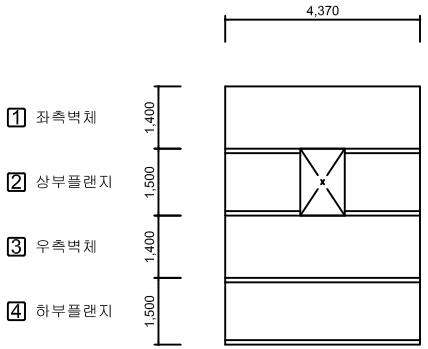
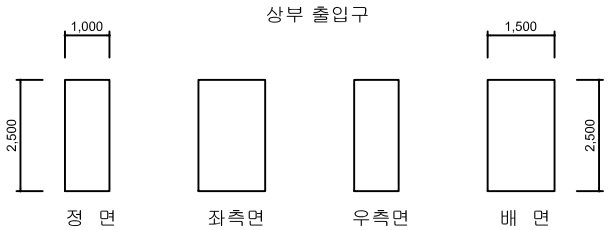
격벽부(종점쪽)

| No. | 위 치 | 손상내용 | 2023년 정밀안전점검 | | | | | | 비고 |
|---|---|---|---|---|---|---|---|---|---|
| 1 | 격벽부 | 균열 | 0.1 | 1.3 | - | 1 | 1.30 | m | |
