# ID : 교면포장 (S1) 외관조사망도-1

| 균 열 | 망상균열 | 철근노출 | 용 역 명 | 2023년 국도43호선 평택대교 정밀안전점검용역 | |

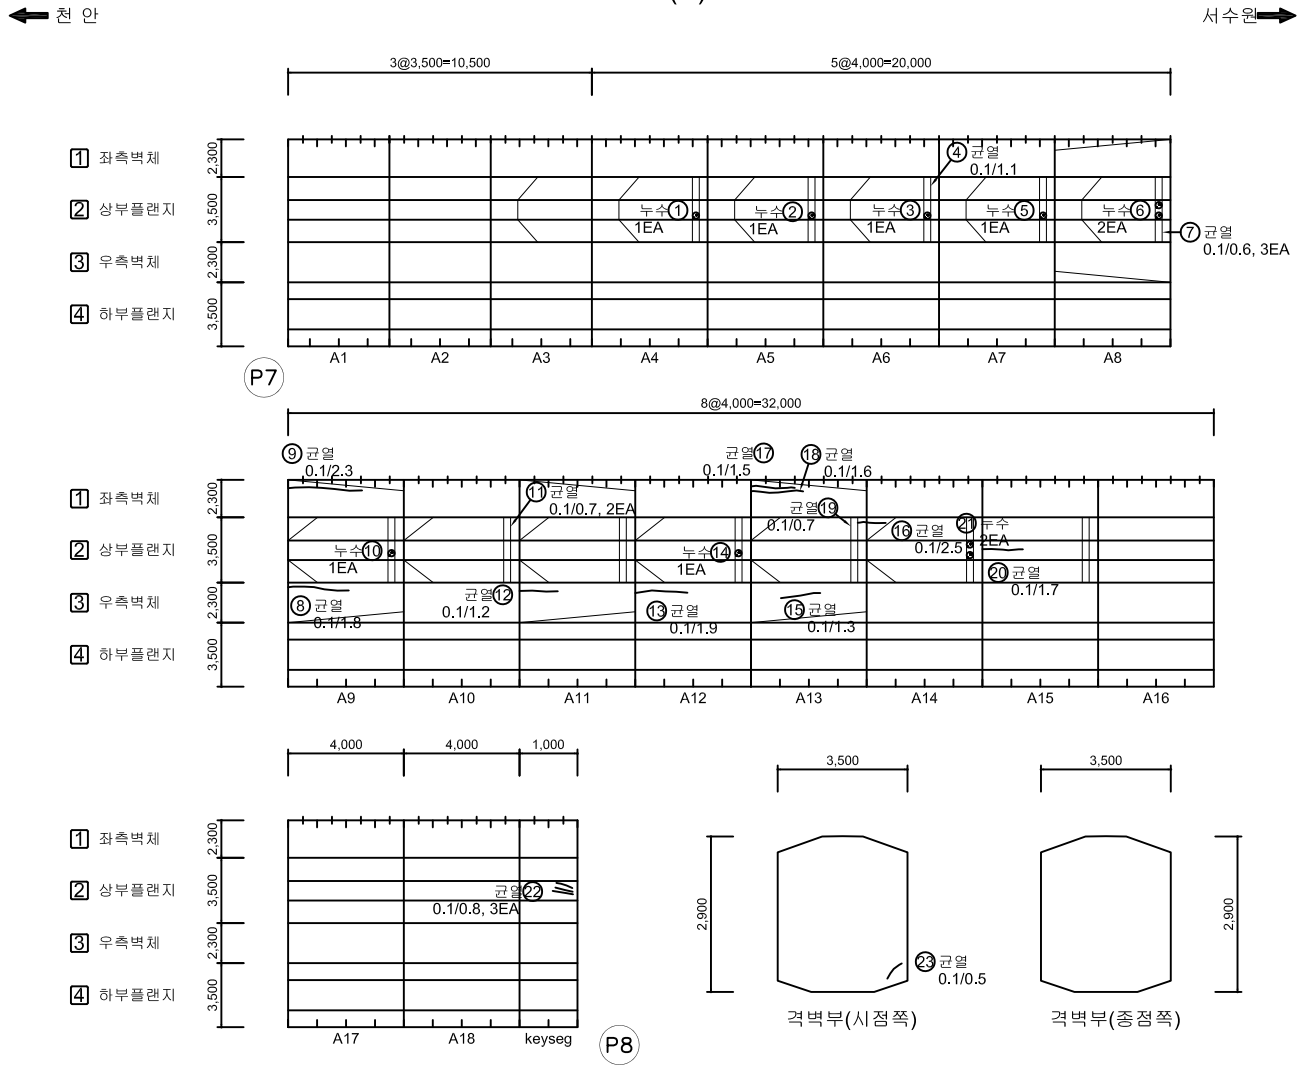
| No. | 위 치 | 손상내용 | 2023년 정밀안전점검 | | | | | | 비고 |
|---|---|---|---|---|---|---|---|---|---|
| 1 | 정착구 | 누수 | - | - | - | 1 | 1.00 | EA | |
| 4 | 상부플랜지 | 균열 | 0.1 | 1.1 | - | 1 | 1.10 | m | |
| 23 | 격벽부 | 균열 | 0.1 | 0.5 | - | 1 | 0.50 | m | |

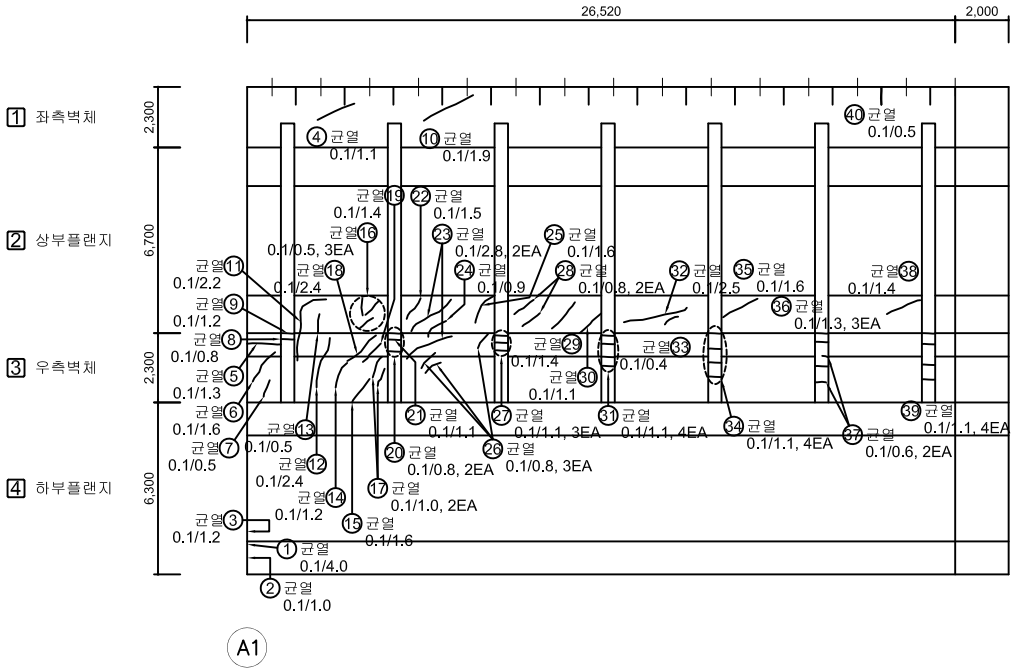
| No. | 위 치 | 손상내용 | 2023년 정밀안전점검 | | | | | | 비고 |
|---|---|---|---|---|---|---|---|---|---|
| 1 | 격벽부 | 균열 | 0.1 | 4.0 | - | 1 | 4.00 | m | |
| 4 | 좌측벽체 | 균열 | 0.1 | 1.1 | - | 1 | 1.10 | m | |

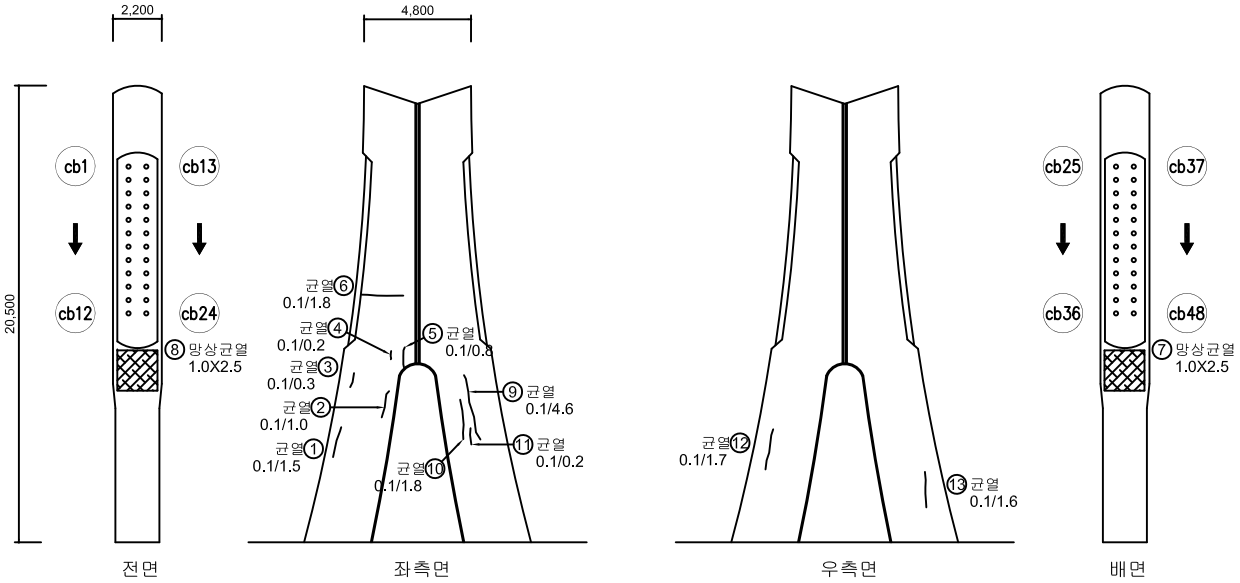
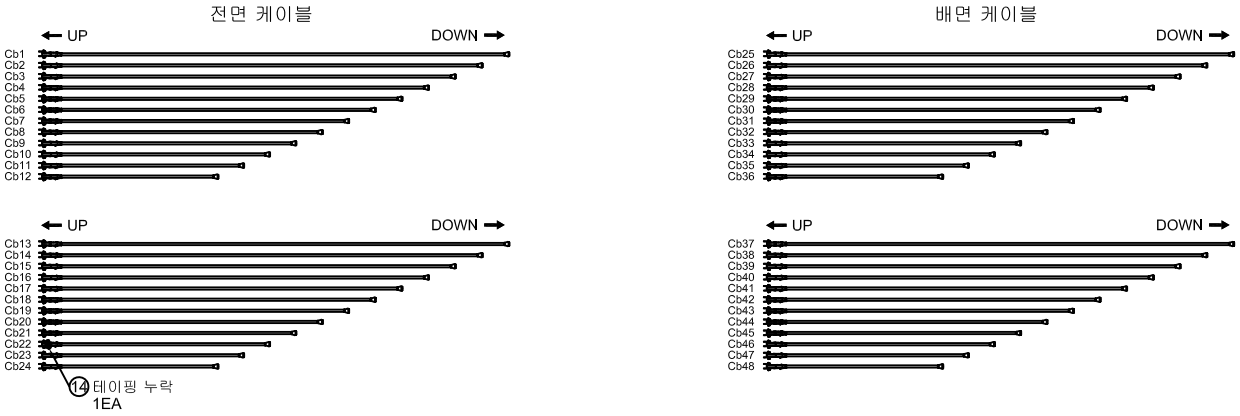
| No. | 위 치 | 손상내용 | 2023년 정밀안전점검 | | | | | | 비고 |
|---|---|---|---|---|---|---|---|---|---|
| 2 | 주탑 | 균열 | 0.1 | 1.3 | - | 1 | 1.30 | m | |
| 17 | 주탑 | 균열 | 0.1 | 4.0 | - | 1 | 4.00 | m | |
| 29 | 주탑 | 균열 | 0.1 | 4.5 | - | 1 | 4.50 | m | |

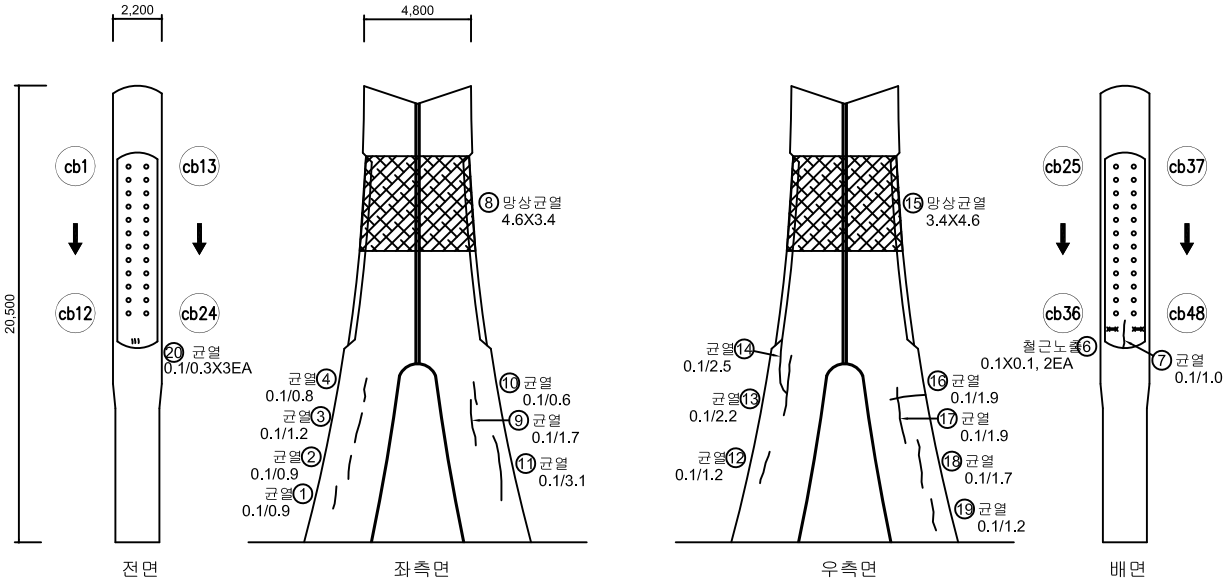
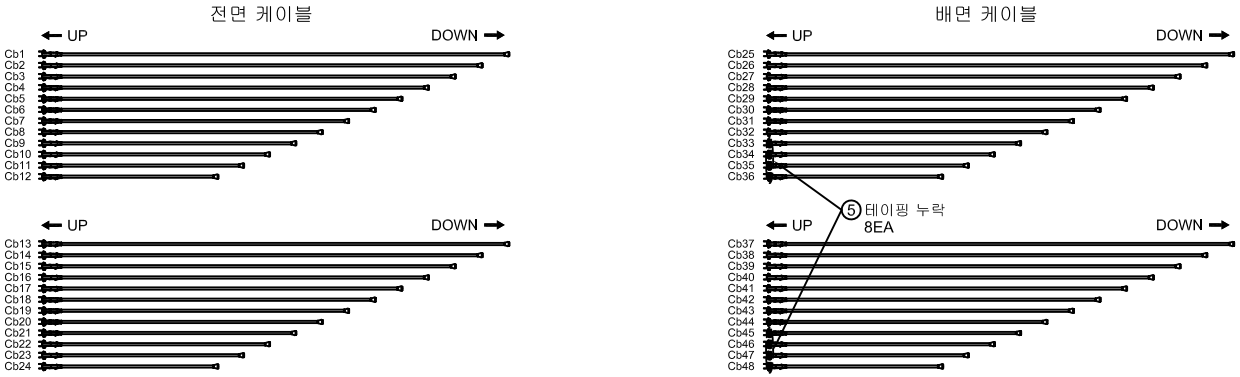
# ID : 주탑 및 케이블 (P3) 외관조사망도

| No. | 위 치 | 손상내용 | 2023년 정밀안전점검 | | | | | | 비고 |
|---|---|---|---|---|---|---|---|---|---|
| 1 | 주탑 | 균열 | 0.1 | 0.9 | - | 1 | 0.90 | m | |
| 8 | 주탑 | 망상균열 | - | 4.6 | 3.4 | 1 | 15.64 | m² | |
| 15 | 주탑 | 망상균열 | - | 3.4 | 4.6 | 1 | 15.64 | m² | |

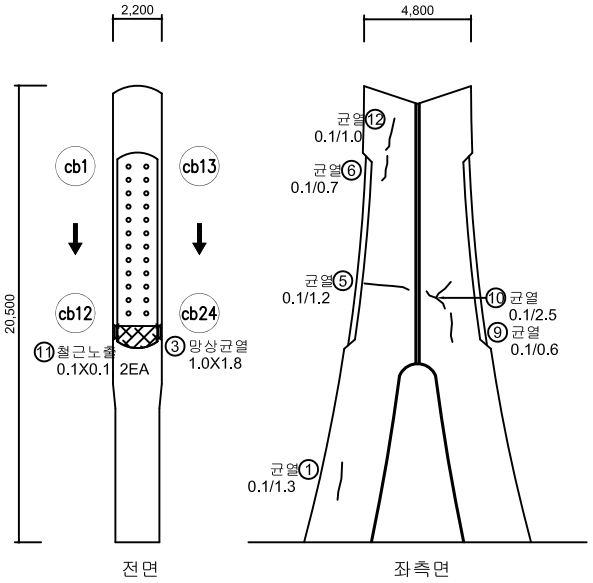
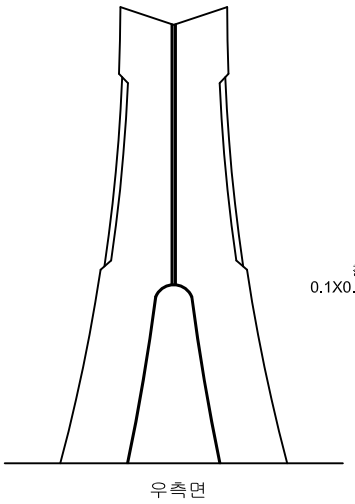
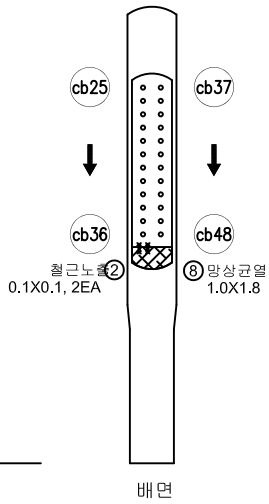
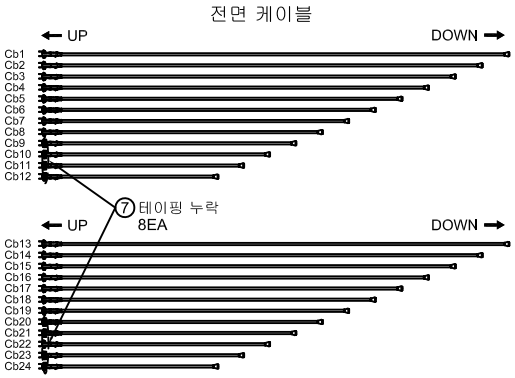
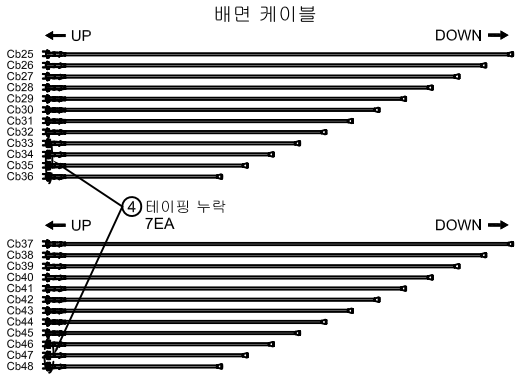
# ID : 주탑 및 케이블 (P4) 외관조사망도

| No. | 위 치 | 손상내용 | 2023년 정밀안전점검 | | | | | | 비고 |
|---|---|---|---|---|---|---|---|---|---|
| 1 | 주탑 | 균열 | 0.1 | 0.3 | - | 1 | 0.30 | m | |
| 3 | 주탑 | 망상균열 | - | 1.0 | 1.8 | 1 | 1.80 | m² | |

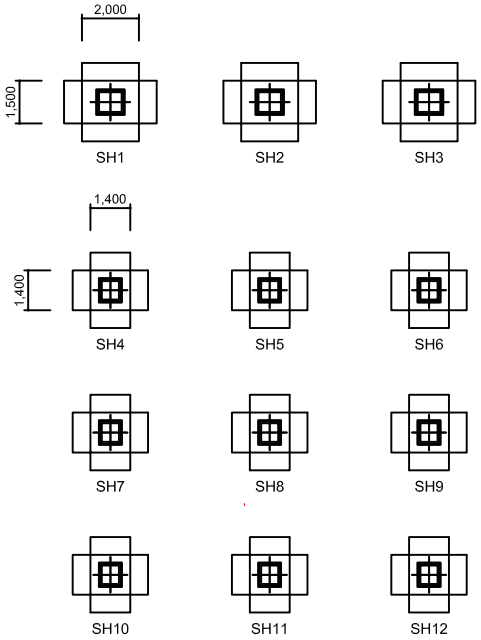
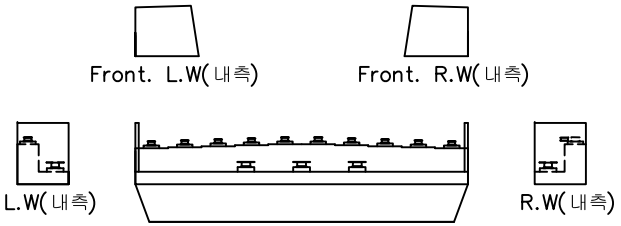
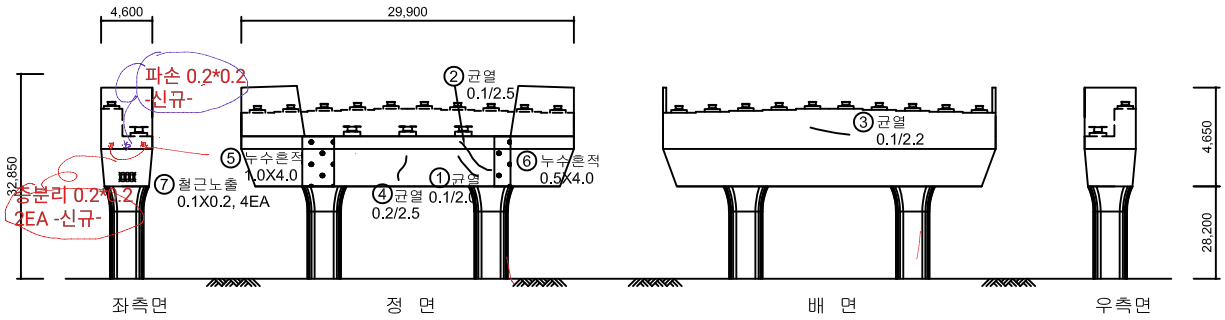
# ID : 교각 (P8) 외관조사망도

| No. | 위 치 | 손상내용 | 2023년 정밀안전점검 | | | | | | 비고 |
|---|---|---|---|---|---|---|---|---|---|
| 1 | 교각 | 균열 | 0.1 | 2.0 | - | 1 | 2.00 | m | |
| 2 | 교각 | 균열 | 0.1 | 2.5 | - | 1 | 2.50 | m | |
| 3 | 교각 | 균열 | 0.1 | 2.2 | - | 1 | 2.20 | m | |
| 4 | 교각 | 균열 | 0.2 | 2.5 | - | 1 | 2.50 | m | |
| 5 | 교각 | 누수흔적 | - | 1.0 | 4.0 | 1 | 4.00 | m² | 신규 |
| 6 | 교각 | 누수흔적 | - | 0.5 | 4.0 | 1 | 2.00 | m² | 신규 |

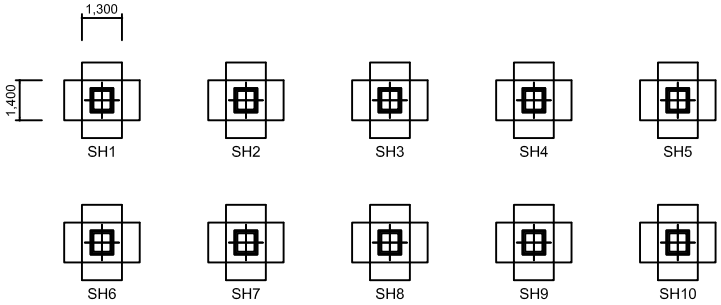
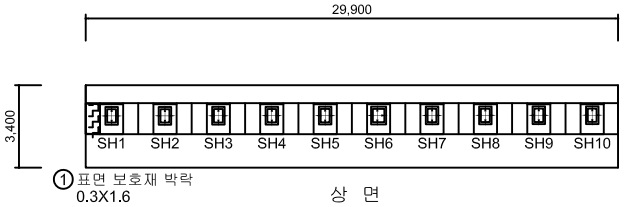
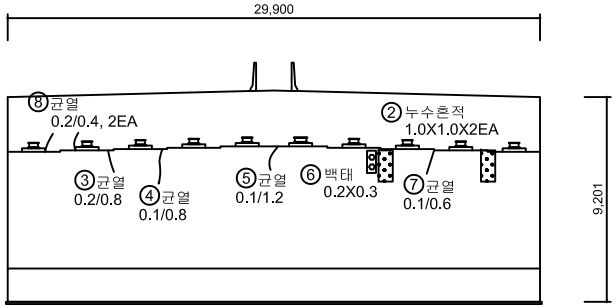
# ID : 교대 (A2) 외관조사망도

| No. | 위 치 | 손상내용 | 2023년 정밀안전점검 | | | | | | 비고 |
|---|---|---|---|---|---|---|---|---|---|
| 2 | 교대 | 누수흔적 | - | 1.0 | 1.0 | 2 | 2.00 | m² | |
| 3 | 교대 | 균열 | 0.2 | 0.8 | - | 1 | 0.80 | m | |
| 4 | 교대 | 균열 | 0.1 | 0.8 | - | 1 | 0.80 | m | |
| 5 | 교대 | 균열 | 0.2 | 1.2 | - | 1 | 1.20 | m | |
| 7 | 교대 | 균열 | 0.1 | 0.6 | - | 1 | 0.60 | m | |
| 8 | 교대 | 균열 | 0.2 | 0.4 | - | 2 | 0.80 | m | 신규 |
