ID : 교면포장 (S1) 외관조사망도-1

CW/0.2 균 열	망상균열	철근노출	용 역 명	2023년 국도43호선 평택대교 정밀안전점검용역	
파손,탈락	재료분리	백 태	구조물명	평택대교	
박리,박락	누수,체수	좌굴,변형	조사일자	2023.06	
표면오염	보 수 부	부 식	책 임 자	이 택 수	
토사퇴적	기 타	배수구막힘	도면번호	001

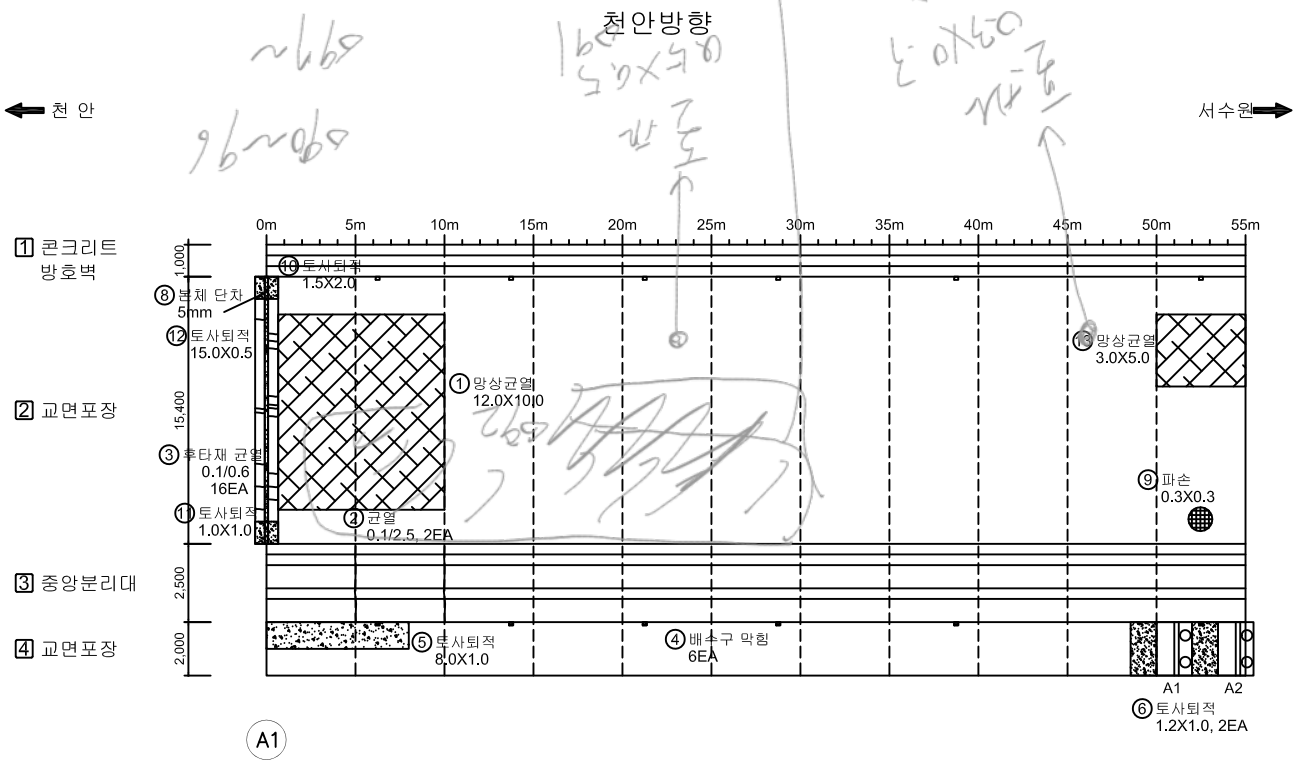
No.	위 치	손상내용	2023년 정밀안전점검						비고
			결함정도			손상물량			
			폭(mm)	길이(m)	너비(m)	개소	물량	단위	
1	교면포장	망상균열	-	12.0	10.0	1	120.00	m²	
2	중앙분리대	균열	0.1	2.5	-	2	5.00	m	
3	신축이음	후타재 균열	0.1	0.6	-	16	9.60	m	
4	배수시설	배수구 막힘	-	-	-	6	6.00	EA	
5	교면포장	토사퇴적	-	1.0	8.0	1	8.00	m	
6	교면포장	토사퇴적	-	1.0	1.2	2	2.40	m²	
7	정착구	실링재 파손	-	-	-	4	4.00	EA	
8	신축이음	본체 단차	-	0.005	-	1	0.005	m	
9	교면포장	파손	-	0.3	0.3	1	0.09	m²	신규
10	신축이음	토사퇴적	-	1.5	2.0	1	3.00	m²	신규
11	신축이음	토사퇴적	-	1.0	1.0	1	1.00	m²	신규
12	신축이음	토사퇴적	-	15.0	0.5	1	7.50	m²	신규
13	교면포장	망상균열	-	3.0	5.0	1	15.00	m²	
14									
15									
16									
17									
18									
19									
20									
21									
22									
23									
24									
25									
26									
27									
28									
29									
30									
31									
32									
33									
34									
35

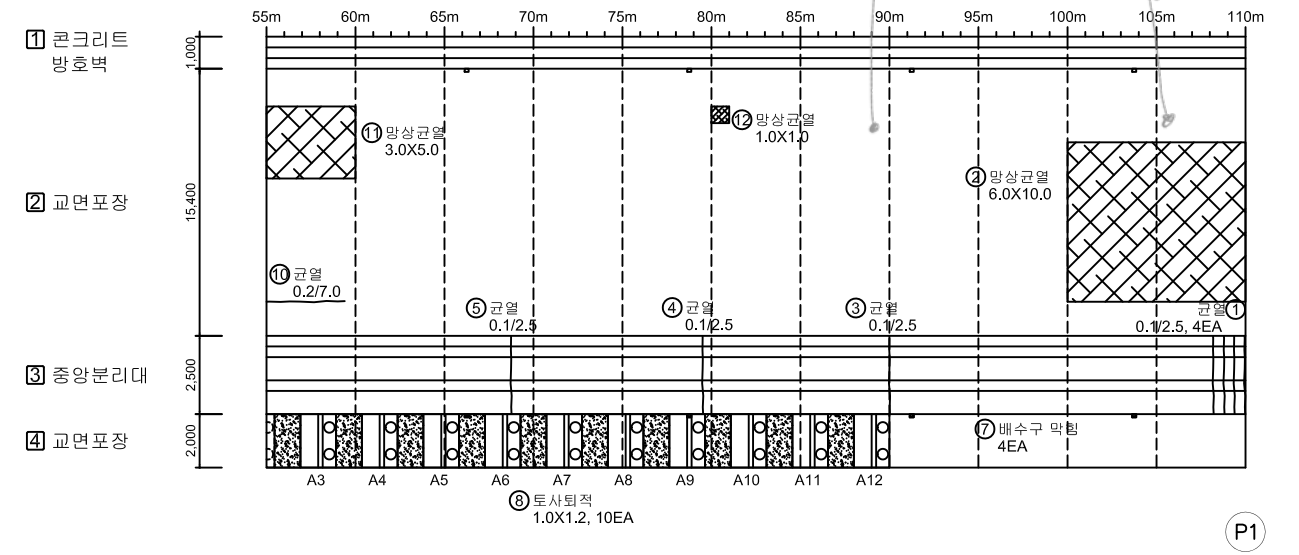
ID : 교면포장 (S1) 외관조사망도-2

No.	위 치	손상내용	2023년 정밀안전점검						비고
			결함정도			손상물량			
			폭(mm)	길이(m)	너비(m)	개소	물량	단위	
1	중앙분리대	균열	0.1	2.5	-	4	10.00	m	
2	교면포장	망상균열	-	6.0	10.0	1	60.00	m²	
3	중앙분리대	균열	0.1	2.5	-	1	2.50	m	
4	중앙분리대	균열	0.1	2.5	-	1	2.50	m	
5	중앙분리대	균열	0.1	2.5	-	1	2.50	m	
6	정착구	균열	0.1	0.5	-	1	0.50	m	
7	배수시설	배수구 막힘	-	-	-	4	4.00	EA	
8	교면포장	토사퇴적	-	1.0	1.2	10	12.00	m²	
9	정착구	실링재 파손	-	-	-	19	19.00	EA	
10	교면포장	균열	0.2	7.0	-	1	7.00	m	신규
11	교면포장	망상균열	-	3.0	5.0	1	15.00	m²	
12	교면포장	망상균열	-	1.0	1.0	1	1.00	m²	
13									
14									
15									
16									
17									
18									
19									
20									
21									
22									
23									
24									
25									
26									
27									
28									
29									
30									
31									
32									
33									
34									
35

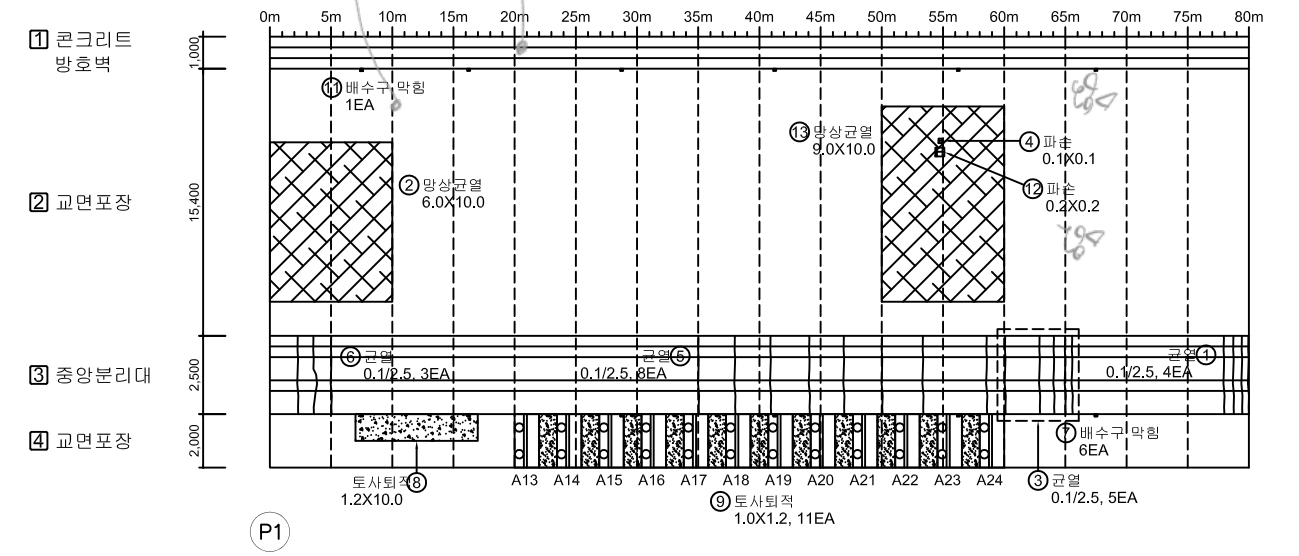
ID : 교면포장 (S2) 외관조사망도-1

No.	위 치	손상내용	2023년 정밀안전점검						비고
			결함정도			손상물량			
			폭(mm)	길이(m)	너비(m)	개소	물량	단위	
1	중앙분리대	균열	0.1	2.5	-	4	10.00	m	
2	교면포장	망상균열	-	6.0	10.0	1	60.00	m²	
3	중앙분리대	균열	0.1	2.5	-	5	12.50	m	
4	교면포장	파손	-	0.1	0.1	1	0.01	m²	
5	중앙분리대	균열	0.1	2.5	-	8	20.00	m	
6	중앙분리대	균열	0.1	2.5	-	3	7.50	m	
7	배수시설	배수구 막힘	-	-	-	6	6.00	EA	
8	교면포장	토사퇴적	-	1.2	10.0	1	12.00	m²	
9	교면포장	토사퇴적	-	1.0	1.2	11	13.20	m²	
10	정착구	실링재 파손	-	-	-	22	22.00	EA	
11	배수시설	배수구 막힘	-	-	-	1	1.00	EA	
12	교면포장	파손	-	0.2	0.2	1	0.04	m²	
13	교면포장	망상균열	-	9.0	10.0	1	90.00	m²	
14									
15									
16									
17									
18									
19									
20									
21									
22									
23									
24									
25									
26									
27									
28									
29									
30									
31									
32									
33									
34									
35

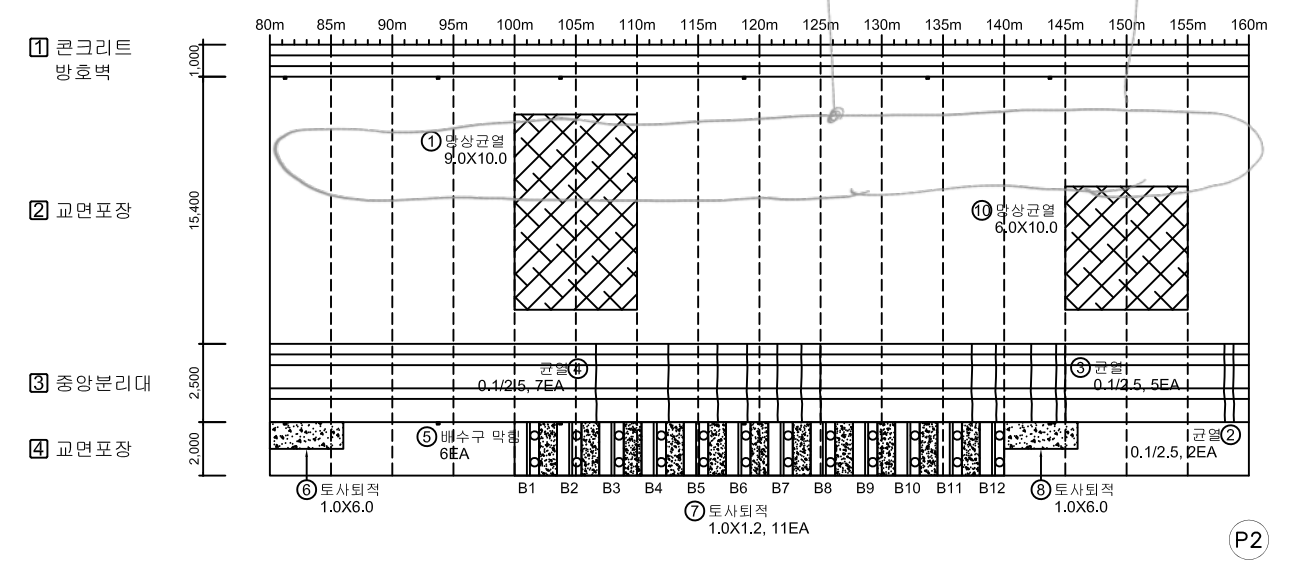
No.	위 치	손상내용	2023년 정밀안전점검						비고
			결함정도			손상물량			
			폭(mm)	길이(m)	너비(m)	개소	물량	단위	
1	교면포장	망상균열	-	9.0	10.0	1	90.00	m²	
2	중앙분리대	균열	0.1	2.5	-	2	5.00	m	
3	중앙분리대	균열	0.1	2.5	-	5	12.50	m	
4	중앙분리대	균열	0.1	2.5	-	7	17.50	m	
5	배수시설	배수구 막힘	-	-	-	6	6.00	EA	
6	교면포장	토사퇴적	-	1.0	6.0	1	6.00	m²	
7	교면포장	토사퇴적	-	1.0	1.2	11	13.20	m²	
8	교면포장	토사퇴적	-	1.0	6.0	1	6.00	m²	
9	정착구	실링재 파손	-	-	-	20	20.00	EA	
10	교면포장	망상균열	-	6.0	10.0	1	60.00	m²	
11									
12									
13									
14									
15									
16									
17									
18									
19									
20									
21									
22									
23									
24									
25									
26									
27									
28									
29									
30									
31									
32									
33									
34									
35

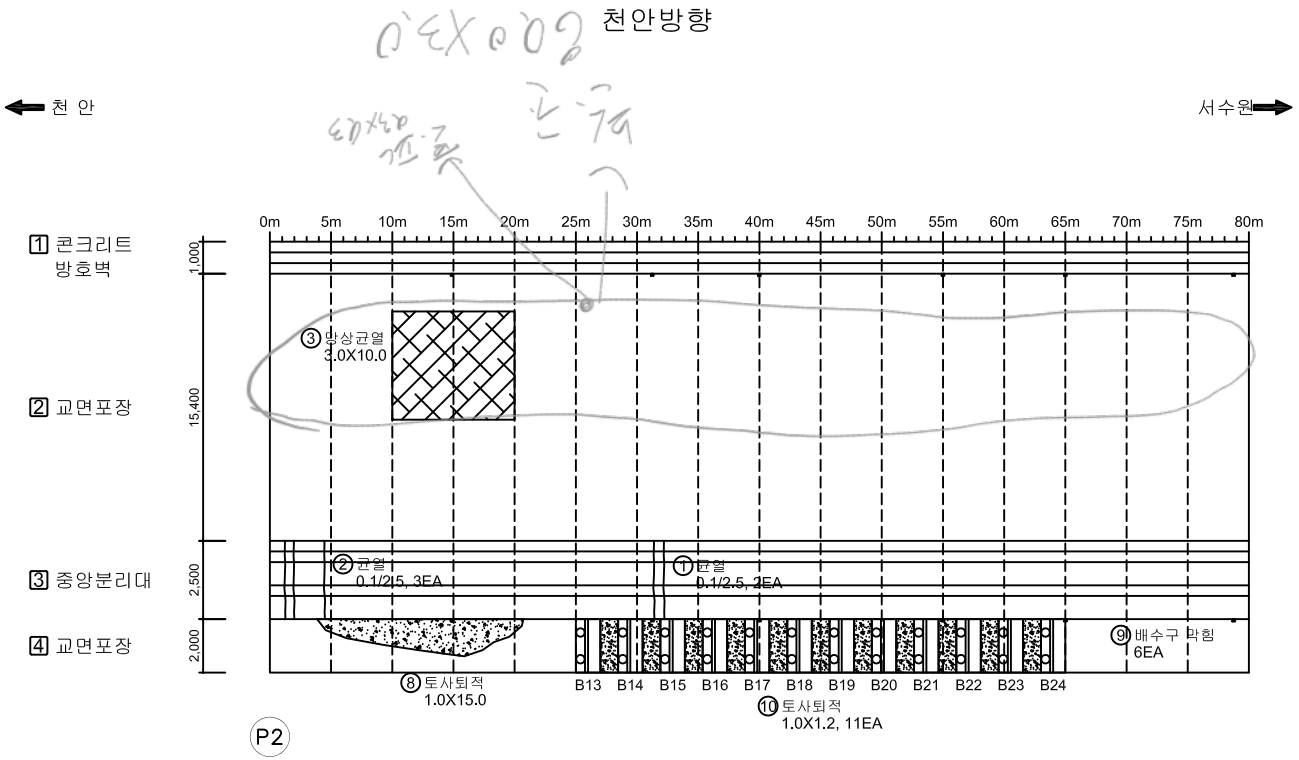
No.	위 치	손상내용	2023년 정밀안전점검						비고
			결함정도			손상물량			
			폭(mm)	길이(m)	너비(m)	개소	물량	단위	
1	중앙분리대	균열	0.1	2.5	-	2	5.00	m	
2	중앙분리대	균열	0.1	2.5	-	3	7.50	m	
3	교면포장	망상균열	-	3.0	10.0	1	30.00	m²	
4	정착구	균열	0.1	1.3	-	1	1.30	m	
5	정착구	균열	0.1	1.3	-	1	1.30	m	
6	정착구	균열	0.1	0.5	-	1	0.50	m	
7	정착구	균열	0.1	0.5	-	2	1.00	m	
8	교면포장	토사퇴적	-	1.0	15.0	1	15.00	m²	
9	배수시설	배수구 막힘	-	-	-	6	6.00	EA	
10	교면포장	토사퇴적	-	1.0	1.2	11	13.20	m²	
11	정착구	실링재 파손	-	-	-	24	24.00	EA	
12									
13									
14									
15									
16									
17									
18									
19									
20									
21									
22									
23									
24									
25									
26									
27									
28									
29									
30									
31									
32									
33									
34									
35

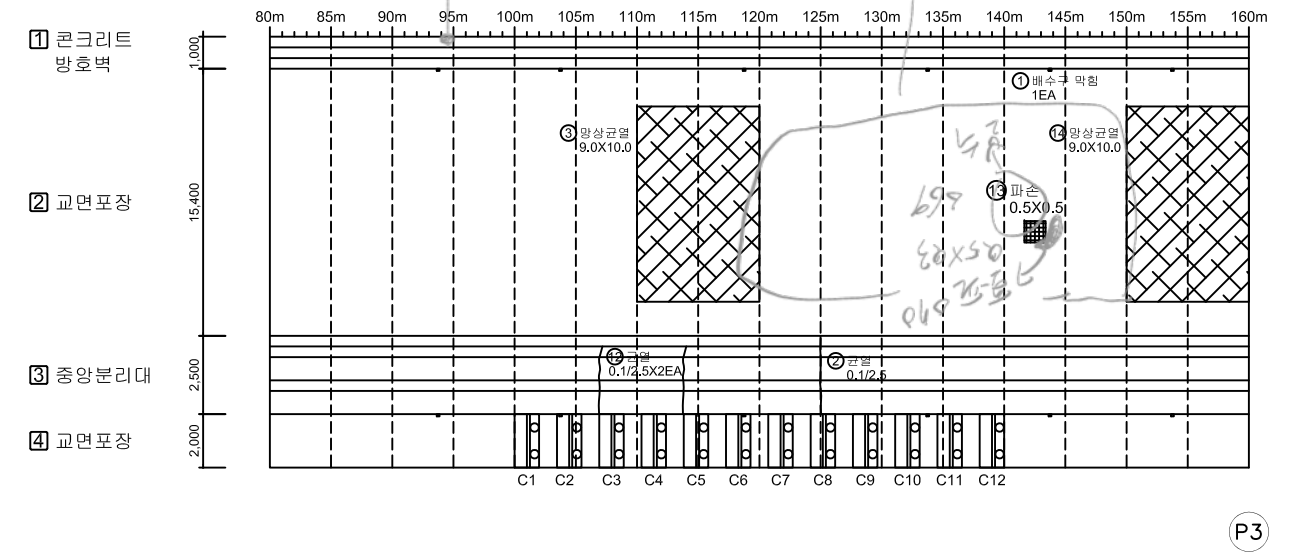
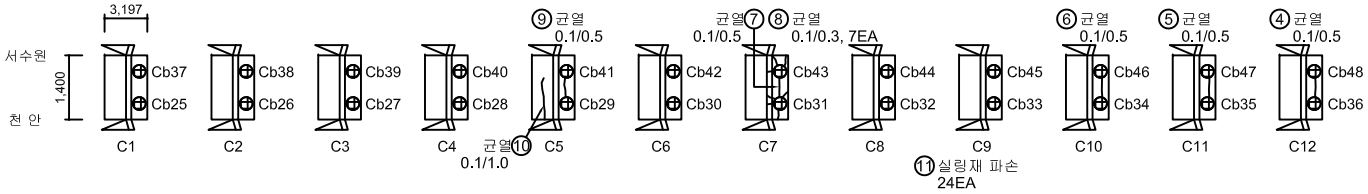
No.	위 치	손상내용	2023년 정밀안전점검						비고
			결함정도			손상물량			
			폭(mm)	길이(m)	너비(m)	개소	물량	단위	
1	배수시설	배수구 막힘	-	-	-	1	1.00	EA	
2	중앙분리대	균열	0.1	2.5	-	1	2.50	m	
3	교면포장	망상균열	-	9.0	10.0	1	90.00	m²	
4	정착구	균열	0.1	0.5	-	1	0.50	m	
5	정착구	균열	0.1	0.5	-	1	0.50	m	
6	정착구	균열	0.1	0.5	-	1	0.50	m	
7	정착구	균열	0.1	0.5	-	1	0.50	m	
8	정착구	균열	0.1	0.3	-	7	2.10	m	
9	정착구	균열	0.1	0.5	-	1	0.50	m	
10	정착구	균열	0.1	1.0	-	1	1.00	m	
11	정착구	실링재 파손	-	-	-	24	24.00	EA	
12	중앙분리대	균열	0.1	2.5	-	2	5.00	m	
13	교면포장	파손	-	0.5	0.5	1	0.25	m²	신규
14	교면포장	망상균열	-	9.0	10.0	1	90.00	m²	
15									
16									
17									
18									
19									
20									
21									
22									
23									
24									
25									
26									
27									
28									
29									
30									
31									
32									
33									
34									
35

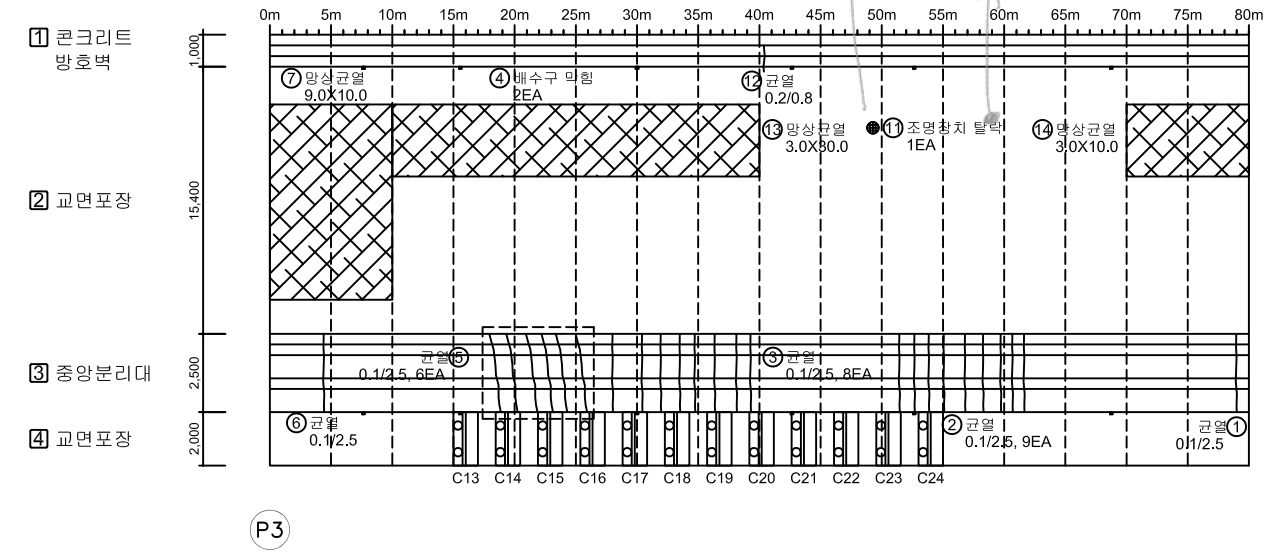
No.	위 치	손상내용	2023년 정밀안전점검						비고
			결함정도			손상물량			
			폭(mm)	길이(m)	너비(m)	개소	물량	단위	
1	중앙분리대	균열	0.1	2.5	-	1	2.50	m	
2	중앙분리대	균열	0.1	2.5	-	9	22.50	m	
3	중앙분리대	균열	0.1	2.5	-	8	20.00	m	
4	배수시설	배수구 막힘	-	-	-	2	2.00	EA	
5	중앙분리대	균열	0.1	2.5	-	6	15.00	m	
6	중앙분리대	균열	0.1	2.5	-	1	2.50	m	
7	교면포장	망상균열	-	9.0	10.0	1	90.00	m²	
8	정착구	균열	0.1	0.5	-	2	1.00	m	
9	정착구	보수부 망상균열	-	0.6	0.6	1	0.36	m²	
10	정착구	실링재 파손	-	-	-	24	24.00	EA	
11	교면포장	조명장치 탈락	-	-	-	1	1.00	EA	신규
12	방호벽	균열	0.2	0.8	-	1	0.80	m	신규
13	교면포장	망상균열	-	3.0	30.0	1	90.00	m²	
14	교면포장	망상균열	-	3.0	10.0	1	30.00	m²	
15									
16									
17									
18									
19									
20									
21									
22									
23									
24									
25									
26									
27									
28									
29									
30									
31									
32									
33									
34									
35

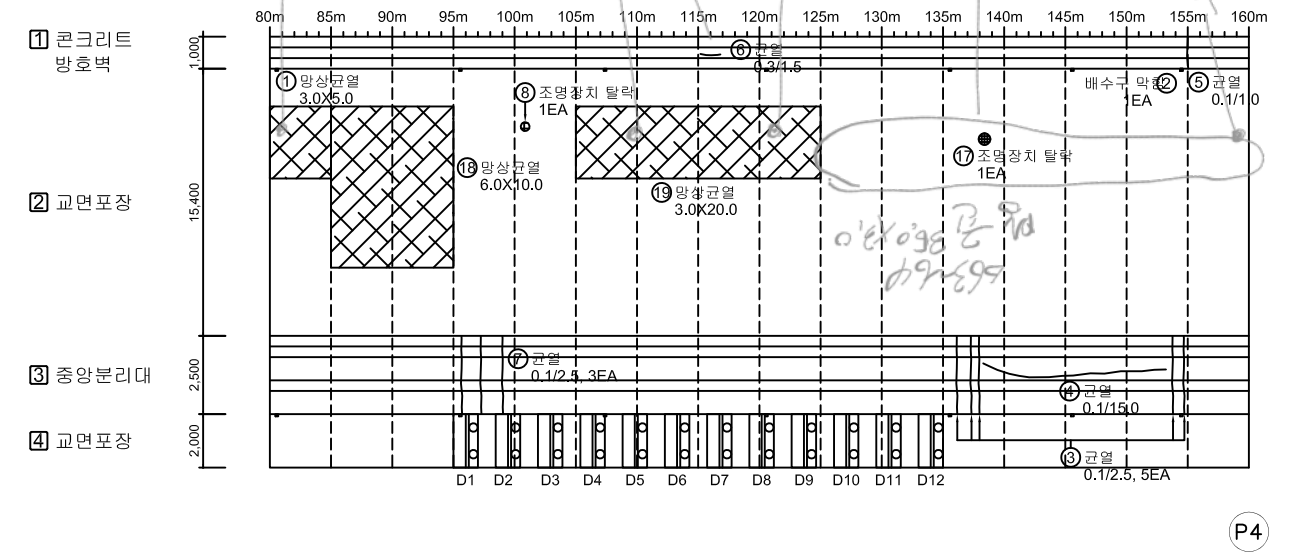
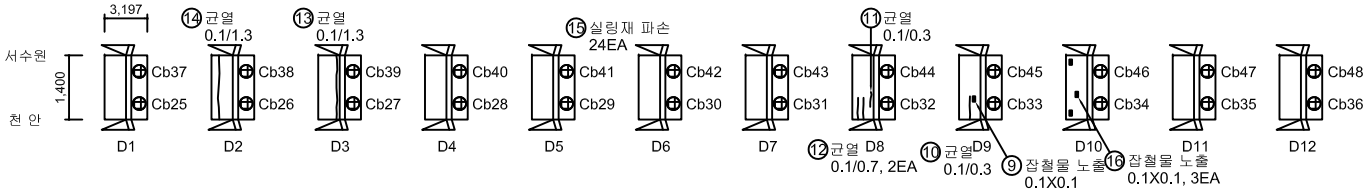
No.	위 치	손상내용	2023년 정밀안전점검						비고
			결함정도			손상물량			
			폭(mm)	길이(m)	너비(m)	개소	물량	단위	
1	교면포장	망상균열	-	3.0	5.0	1	15.00	m²	
2	배수시설	배수구 막힘	-	-	-	1	1.00	EA	
3	중앙분리대	균열	0.1	2.5	-	5	12.50	m	
4	중앙분리대	균열	0.1	15.0	-	1	15.00	m	
5	방호벽	균열	0.1	1.0	-	1	1.00	m	
6	방호벽	균열	0.3	1.5	-	1	1.50	m	
7	중앙분리대	균열	0.1	2.5	-	3	7.50	m	
8	교면포장	조명장치 탈락	-	-	-	1	1.00	EA	
9	정착구	잡철물 노출	-	0.1	0.1	1	0.01	m²	
10	정착구	균열	0.1	0.3	-	1	0.30	m	
11	정착구	균열	0.1	0.3	-	1	0.30	m	
12	정착구	균열	0.1	0.7	-	2	1.40	m	
13	정착구	균열	0.1	1.3	-	1	1.30	m	
14	정착구	균열	0.1	1.3	-	1	1.30	m	
15	정착구	실링재 파손	-	-	-	24	24.00	EA	
16	정착구	잡철물 노출	-	0.1	0.1	3	0.03	m²	
17	교면포장	조명장치 탈락	-	-	-	1	1.00	EA	신규
18	교면포장	망상균열	-	6.0	10.0	1	60.00	m²	
19	교면포장	망상균열	-	3.0	20.0	1	60.00	m²	
20									
21									
22									
23									
24									
25									
26									
27									
28									
29									
30									
31									
32									
33									
34									
35

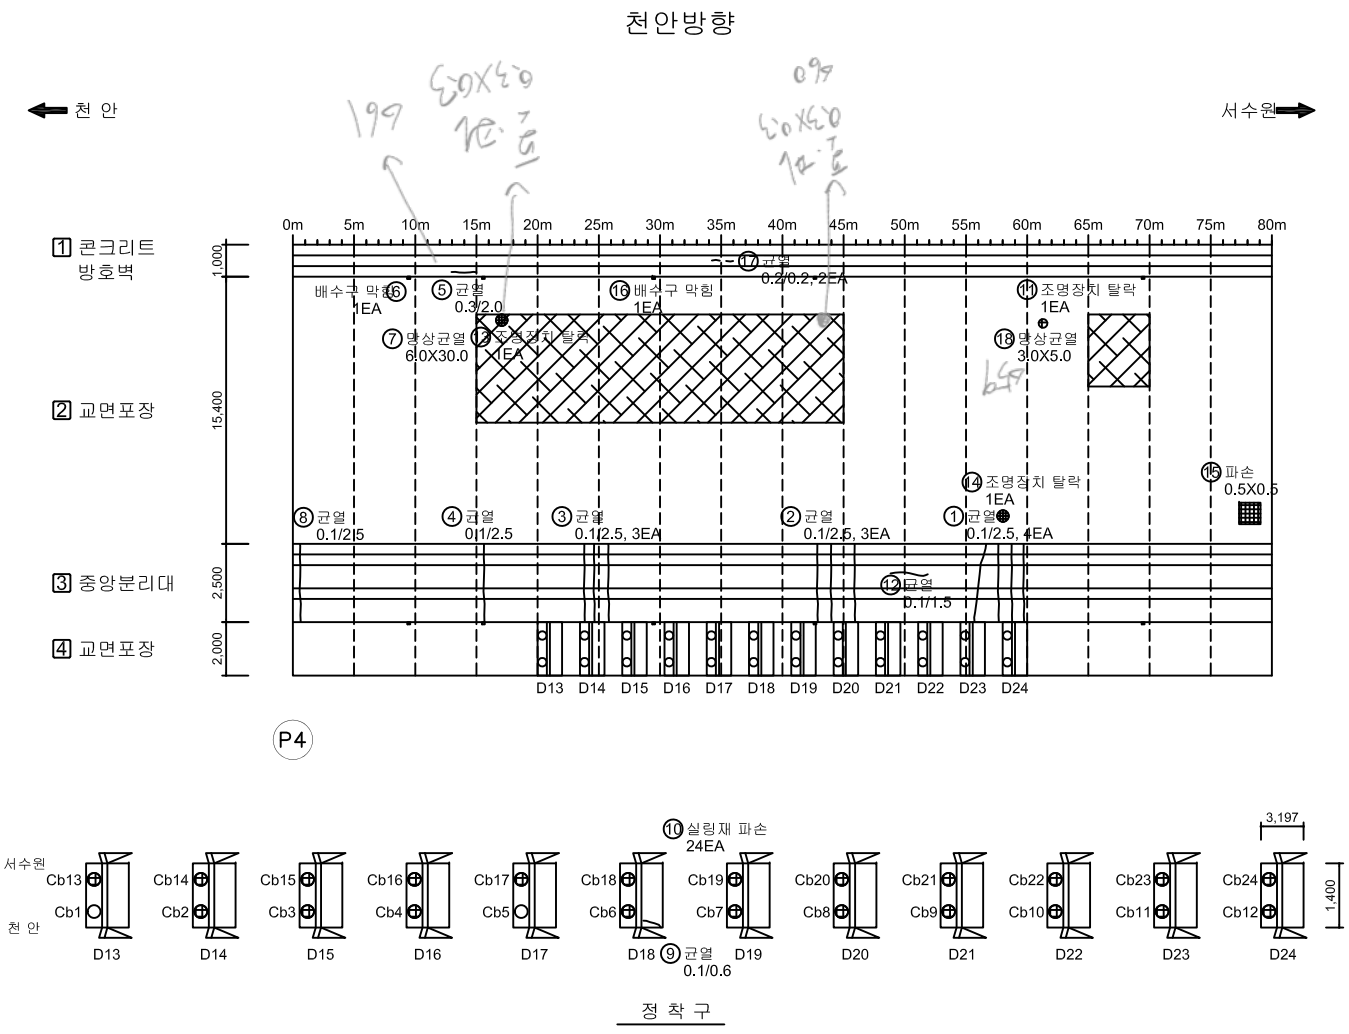
No.	위 치	손상내용	2023년 정밀안전점검						비고
			결함정도			손상물량			
			폭(mm)	길이(m)	너비(m)	개소	물량	단위	
1	중앙분리대	균열	0.1	2.5	-	4	10.00	m	
2	중앙분리대	균열	0.1	2.5	-	3	7.50	m	
3	중앙분리대	균열	0.1	2.5	-	3	7.50	m	
4	중앙분리대	균열	0.1	2.5	-	1	2.50	m	
5	방호벽	균열	0.3	2.0	-	1	2.00	m	
6	배수시설	배수구 막힘	-	-	-	1	1.00	EA	
7	교면포장	망상균열	-	6.0	30.0	1	180.00	m²	
8	중앙분리대	균열	0.1	2.5	-	1	2.50	m	
9	정착구	균열	0.1	0.6	-	1	0.60	m	
10	정착구	실링재 파손	-	-	-	22	22.00	EA	
11	교면포장	조명장치 탈락	-	-	-	1	1.00	EA	
12	중앙분리대	균열	0.1	1.5	-	1	1.50	m	
13	교면포장	조명장치 탈락	-	-	-	1	1.00	EA	신규
14	교면포장	조명장치 탈락	-	-	-	1	1.00	EA	신규
15	교면포장	파손	-	0.5	0.5	1	0.25	m²	신규
16	배수시설	배수구 막힘	-	-	-	1	1.00	EA	신규
17	방호벽	균열	0.2	0.2	-	2	0.40	m	신규
18	교면포장	망상균열	-	3.0	5.0	1	15.00	m²	
19									
20									
21									
22									
23									
24									
25									
26									
27									
28									
29									
30									
31									
32									
33									
34									
35

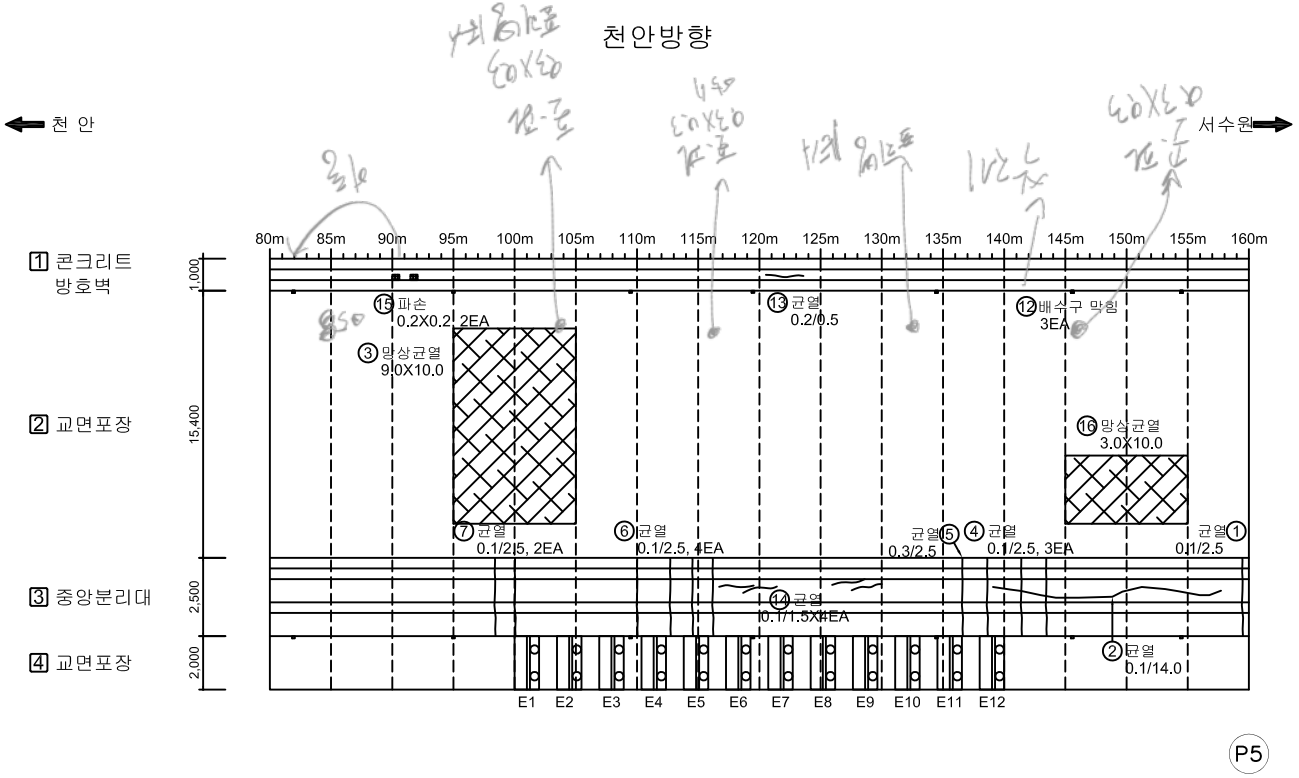
ID : 교면포장 (S5) 외관조사망도-2

No.	위 치	손상내용	2023년 정밀안전점검						비고
			결함정도			손상물량			
			폭(mm)	길이(m)	너비(m)	개소	물량	단위	
1	중앙분리대	균열	0.1	2.5	-	1	2.50	m	
2	중앙분리대	균열	0.1	14.0	-	1	14.00	m	
3	교면포장	망상균열	-	9.0	10.0	1	90.00	m	
4	중앙분리대	균열	0.1	2.5	-	3	7.50	m	
5	중앙분리대	균열	0.3	2.5	-	1	2.50	m	
6	중앙분리대	균열	0.1	2.5	-	4	10.00	EA	
7	중앙분리대	균열	0.1	2.5	-	2	5.00	m	
8	정착구	균열	0.1	0.5	-	1	0.50	m	
9	정착구	균열	0.1	0.3	-	3	0.90	m	
10	정착구	균열	0.1	0.5	-	1	0.50	EA	
11	정착구	실링재 파손	-	-	-	24	24.00	EA	
12	배수시설	배수구 막힘	-	-	-	3	3.00	EA	
13	방호벽	균열	0.2	0.5	-	1	0.5	m	
14	중앙분리대	균열	0.1	1.5	-	4	6.00	m	
15	방호벽	파손	-	0.2	0.2	2	0.08	m²	신규
16	교면포장	망상균열	-	3.0	10.0	1	30.00	m	
17									
18									
19									
20									
21									
22									
23									
24									
25									
26									
27									
28									
29									
30									
31									
32									
33									
34									
35

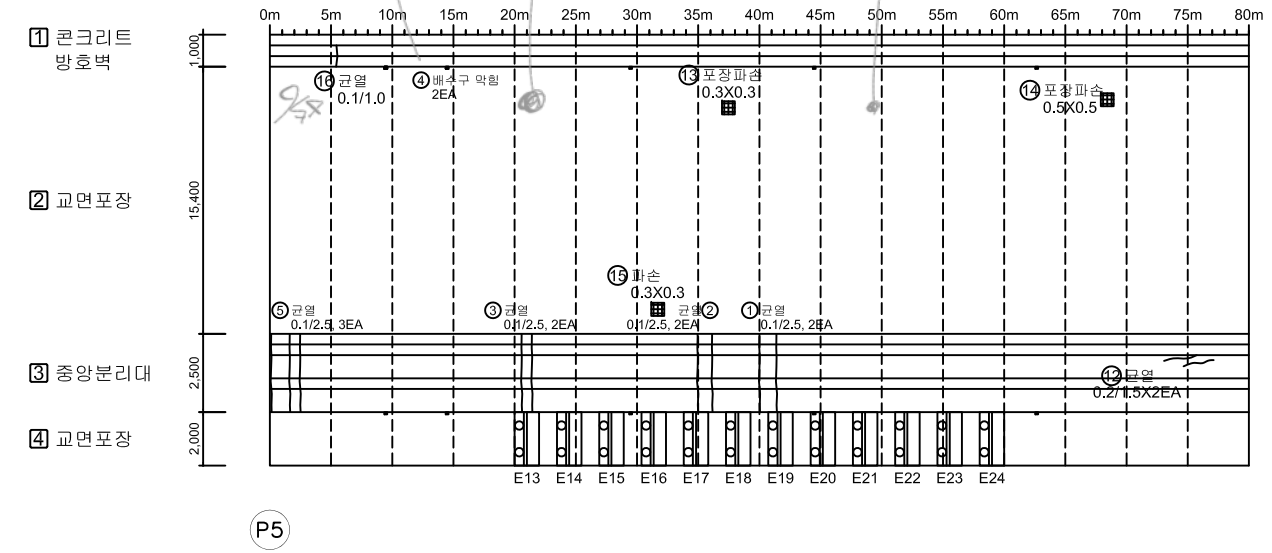
No.	위 치	손상내용	2023년 정밀안전점검						비고
			결함정도			손상물량			
			폭(mm)	길이(m)	너비(m)	개소	물량	단위	
1	중앙분리대	균열	0.1	2.5	-	2	5.00	m	
2	중앙분리대	균열	0.1	2.5	-	2	5.00	m	
3	중앙분리대	균열	0.1	2.5	-	2	5.00	m	
4	배수시설	배수구 막힘	-	-	-	2	2.00	EA	
5	중앙분리대	균열	0.1	2.5	-	3	7.50	m	
6	정착구	균열	0.2	1.3	-	1	1.30	m	
7	정착구	균열	0.1	0.5	-	2	1.00	m	
8	정착구	균열	0.1	0.3	-	7	2.10	m	
9	정착구	균열	0.1	0.5	-	1	0.50	m	
10	정착구	균열	0.1	0.5	-	1	0.50	m	
11	정착구	실링재 파손	-	-	-	24	24.00	EA	
12	중앙분리대	균열	0.2	1.5	-	2	3.00	m	
13	교면포장	포장파손	-	0.3	0.3	1	0.09	m²	신규
14	교면포장	포장파손	-	0.5	0.5	1	0.25	m²	신규
15	교면포장	파손	-	0.3	0.3	1	0.09	m²	신규
16	방호벽	균열	0.1	1.0	-	1	1.00	m	신규
17									
18									
19									
20									
21									
22									
23									
24									
25									
26									
27									
28									
29									
30									
31									
32									
33									
34									
35

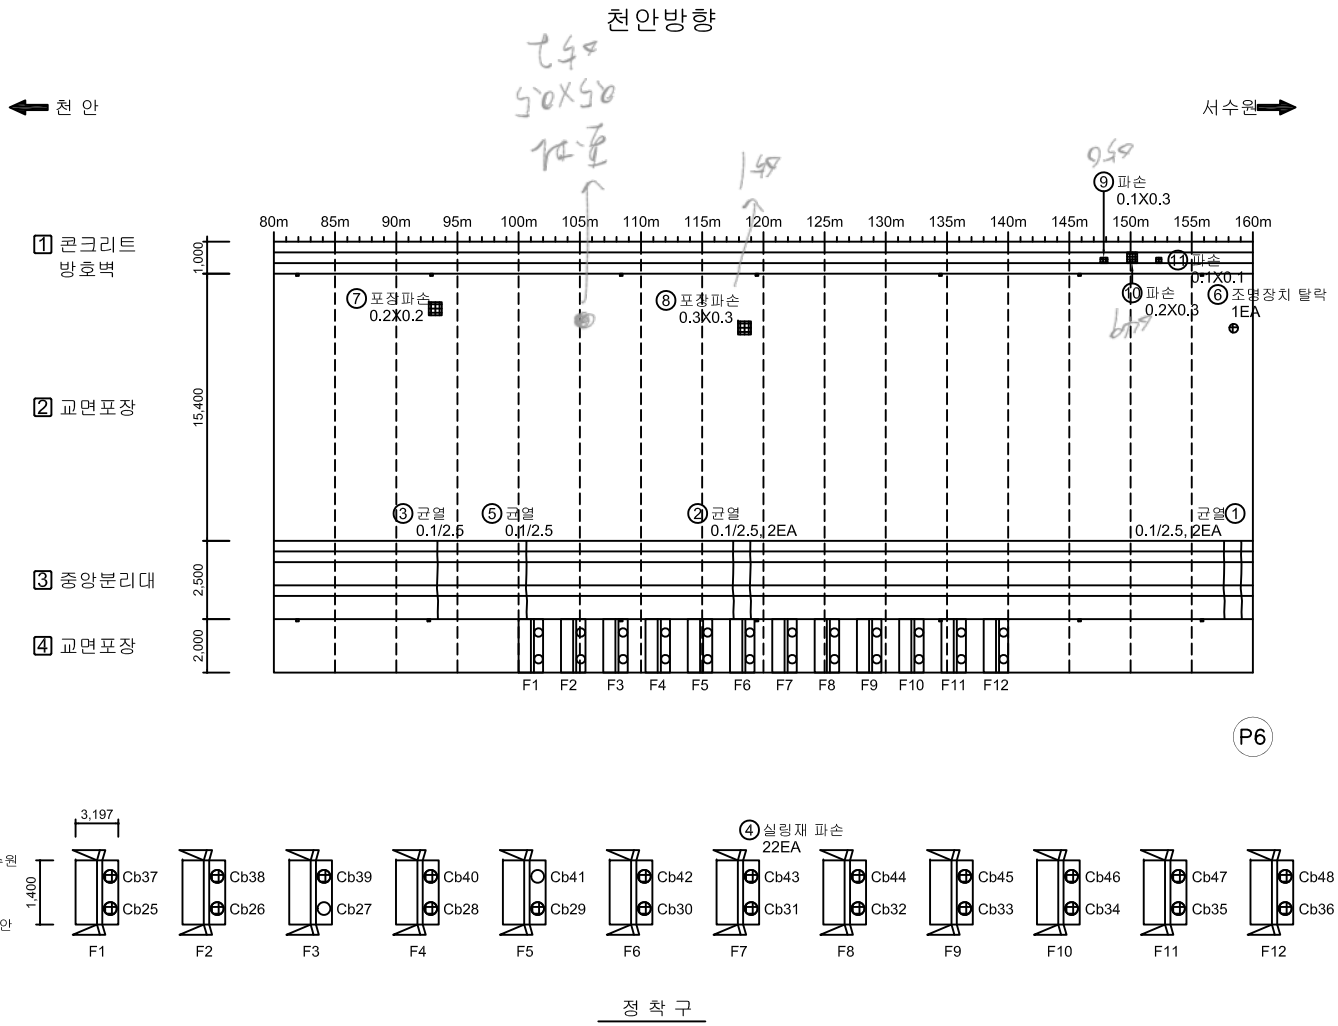
No.	위 치	손상내용	2023년 정밀안전점검						비고
			결함정도			손상물량			
			폭(mm)	길이(m)	너비(m)	개소	물량	단위	
1	중앙분리대	균열	0.1	2.5	-	2	5.00	m	
2	중앙분리대	균열	0.1	2.5	-	2	5.00	m	
3	중앙분리대	균열	0.1	2.5	-	1	2.50	m	
4	정착구	실링재 파손	-	-	-	22	22.00	EA	
5	중앙분리대	균열	0.1	2.5	-	1	2.50	m	
6	교면포장	조명장치 탈락	-	-	-	1	1.00	EA	
7	교면포장	포장파손	-	0.2	0.2	1	0.04	m²	신규
8	교면포장	포장파손	-	0.3	0.3	1	0.09	m²	신규
9	방호벽	파손	-	0.1	0.3	1	0.03	m²	신규
10	방호벽	파손	-	0.2	0.3	1	0.06	m²	신규
11	방호벽	파손	-	0.1	0.1	1	0.01	m²	신규
12									
13									
14									
15									
16									
17									
18									
19									
20									
21									
22									
23									
24									
25									
26									
27									
28									
29									
30									
31									
32									
33									
34									
35

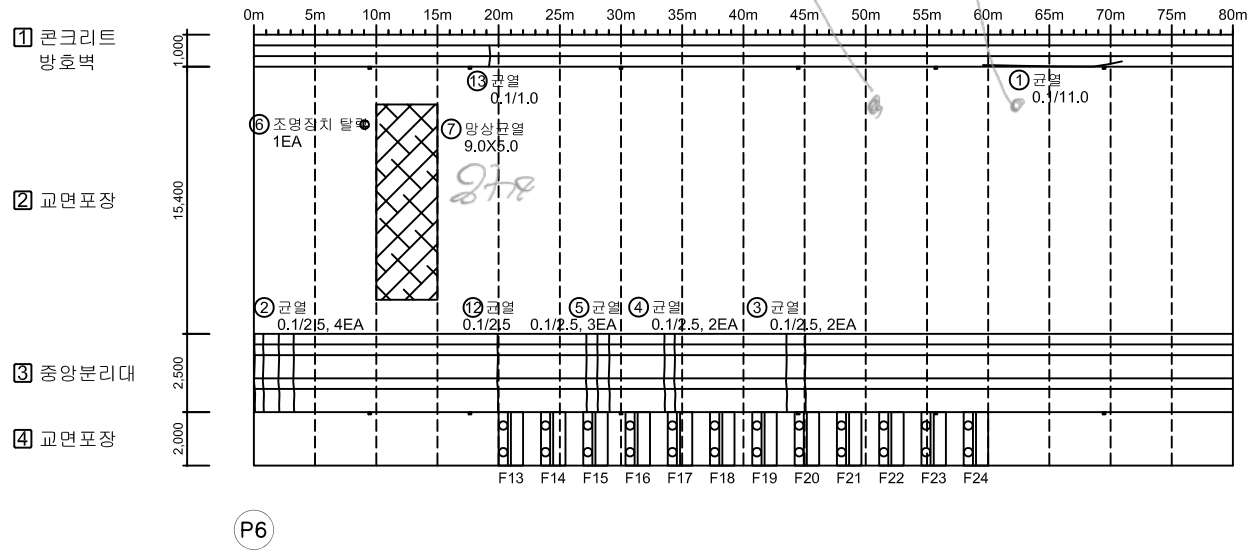
No.	위 치	손상내용	2023년 정밀안전점검						비고
			결함정도			손상물량			
			폭(mm)	길이(m)	너비(m)	개소	물량	단위	
1	방호벽	균열	0.1	11.0	-	1	11.00	m	
2	중앙분리대	균열	0.1	2.5	-	4	10.00	m	
3	중앙분리대	균열	0.1	2.5	-	2	5.00	m	
4	중앙분리대	균열	0.1	2.5	-	2	5.00	m	
5	중앙분리대	균열	0.1	2.5	-	3	7.50	m	
6	교면포장	조명장치 탈락	-	-	-	1	1.00	EA	
7	교면포장	망상균열	-	9.0	5.0	1	45.00	m²	
8	정착구	실링재 파손	-	-	-	23	23.00	EA	
9	정착구	균열	0.1	0.5	-	1	0.50	m	
10	정착구	균열	0.1	0.5	-	1	0.50	m	
11	정착구	균열	0.1	0.6	-	1	0.60	m	
12	중앙분리대	균열	0.1	2.5	-	1	2.50	m	신규
13	방호벽	균열	0.1	1.0	-	1	1.00	m	신규
14									
15									
16									
17									
18									
19									
20									
21									
22									
23									
24									
25									
26									
27									
28									
29									
30									
31									
32									
33									
34									
35

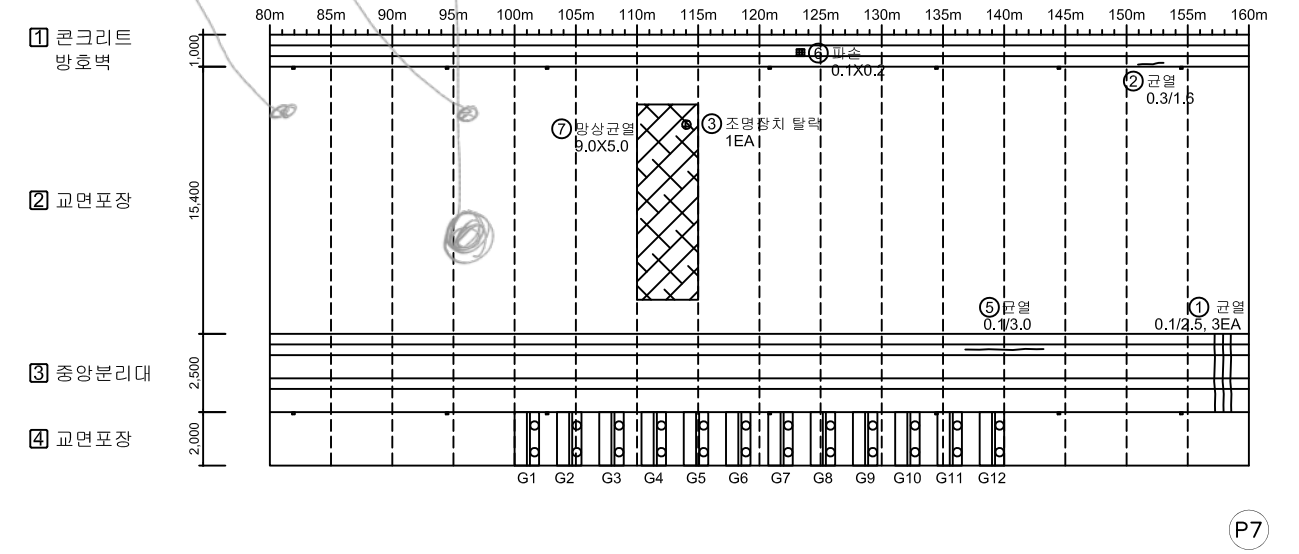
No.	위 치	손상내용	2023년 정밀안전점검						비고
			결함정도			손상물량			
			폭(mm)	길이(m)	너비(m)	개소	물량	단위	
1	중앙분리대	균열	0.1	2.5	-	3	7.50	m	
2	방호벽	균열	0.3	1.6	-	1	1.60	m	
3	교면 포장	조명장치 탈락	-	-	-	1	1.00	EA	
4	정착구	실링재 파손	-	-	-	23	23.00	EA	
5	중앙분리대	균열	0.1	3.0	-	1	3.00	m	신규
6	방호벽	파손	-	0.1	0.2	1	0.02	m²	신규
7	교면포장	망상균열	-	9.0	5.0	1	45.00	m²	
8									
9									
10									
11									
12									
13									
14									
15									
16									
17									
18									
19									
20									
21									
22									
23									
24									
25									
26									
27									
28									
29									
30									
31									
32									
33									
34									
35

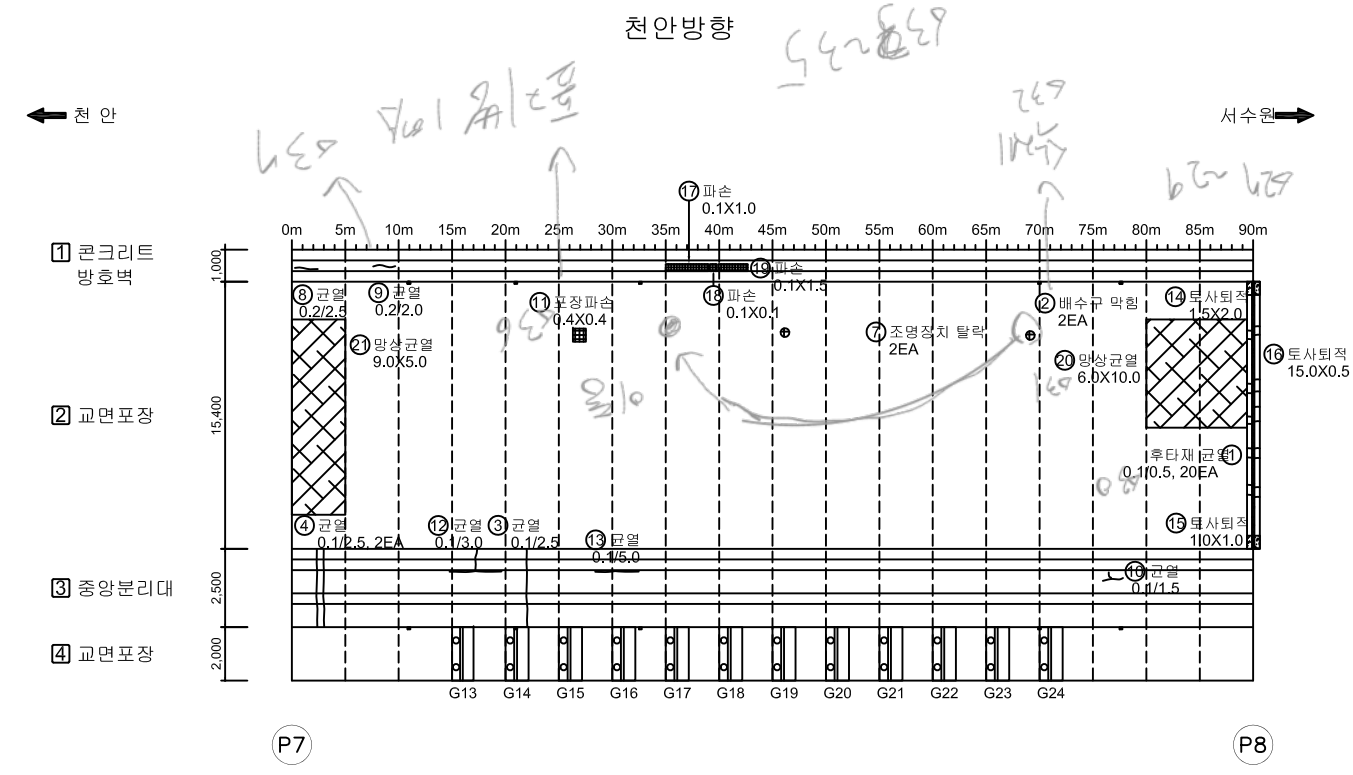
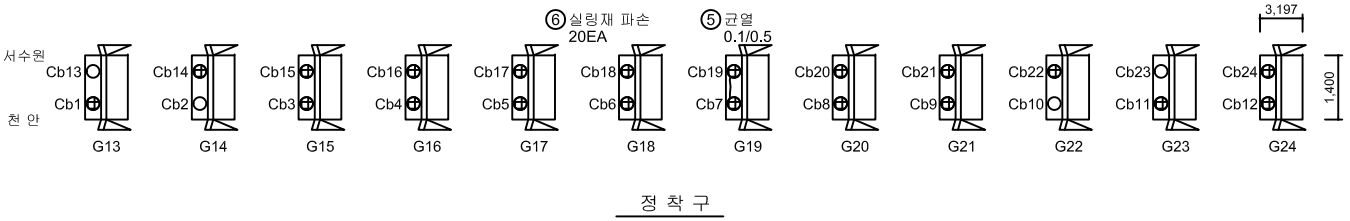
ID : 교면포장 (S8) 외관조사망도

No.	위 치	손상내용	2023년 정밀안전점검						비고
			결함정도			손상물량			
			폭(mm)	길이(m)	너비(m)	개소	물량	단위	
1	신축이음	후타재 균열	0.1	0.5	-	20	10.00	m	
2	배수시설	배수구 막힘	-	-	-	2	2.00	EA	
3	중앙분리대	균열	0.1	2.5	-	1	2.50	m	
4	중앙분리대	균열	0.1	2.5	-	2	5.00	m	
5	정착구	균열	0.1	0.5	-	1	0.50	m	
6	정착구	실링재 파손	-	-	-	20	20.00	EA	
7	교면포장	조명장치 탈락	-	-	-	2	2.00	EA	
8	방호벽	균열	0.2	2.5	-	1	2.50	m	
9	방호벽	균열	0.2	2.0	-	1	2.00	m	
10	중앙분리대	균열	0.1	1.5	-	1	1.50	m	
11	교면포장	포장파손	-	0.4	0.4	1	0.16	m²	신규
12	중앙분리대	균열	0.1	3.0	-	1	3.00	m	신규
13	중앙분리대	균열	0.1	5.0	-	1	5.00	m	신규
14	신축이음	토사퇴적	-	1.5	2.0	1	3.00	m²	신규
15	신축이음	토사퇴적	-	1.0	1.0	1	1.00	m²	신규
16	신축이음	토사퇴적	-	15.0	0.5	1	7.50	m²	신규
17	방호벽	파손	-	0.1	1.0	1	0.10	m²	신규
18	방호벽	파손	-	0.1	0.1	1	0.01	m²	신규
19	방호벽	파손	-	0.1	1.5	1	0.15	m²	신규
20	교면포장	망상균열	-	6.0	10.0	1	60.00	m²	
21	교면포장	망상균열	-	9.0	5.0	1	45.00	m²	
22									
23									
24									
25									
26									
27									
28									
29									
30									
31									
32									
33									
34									
35

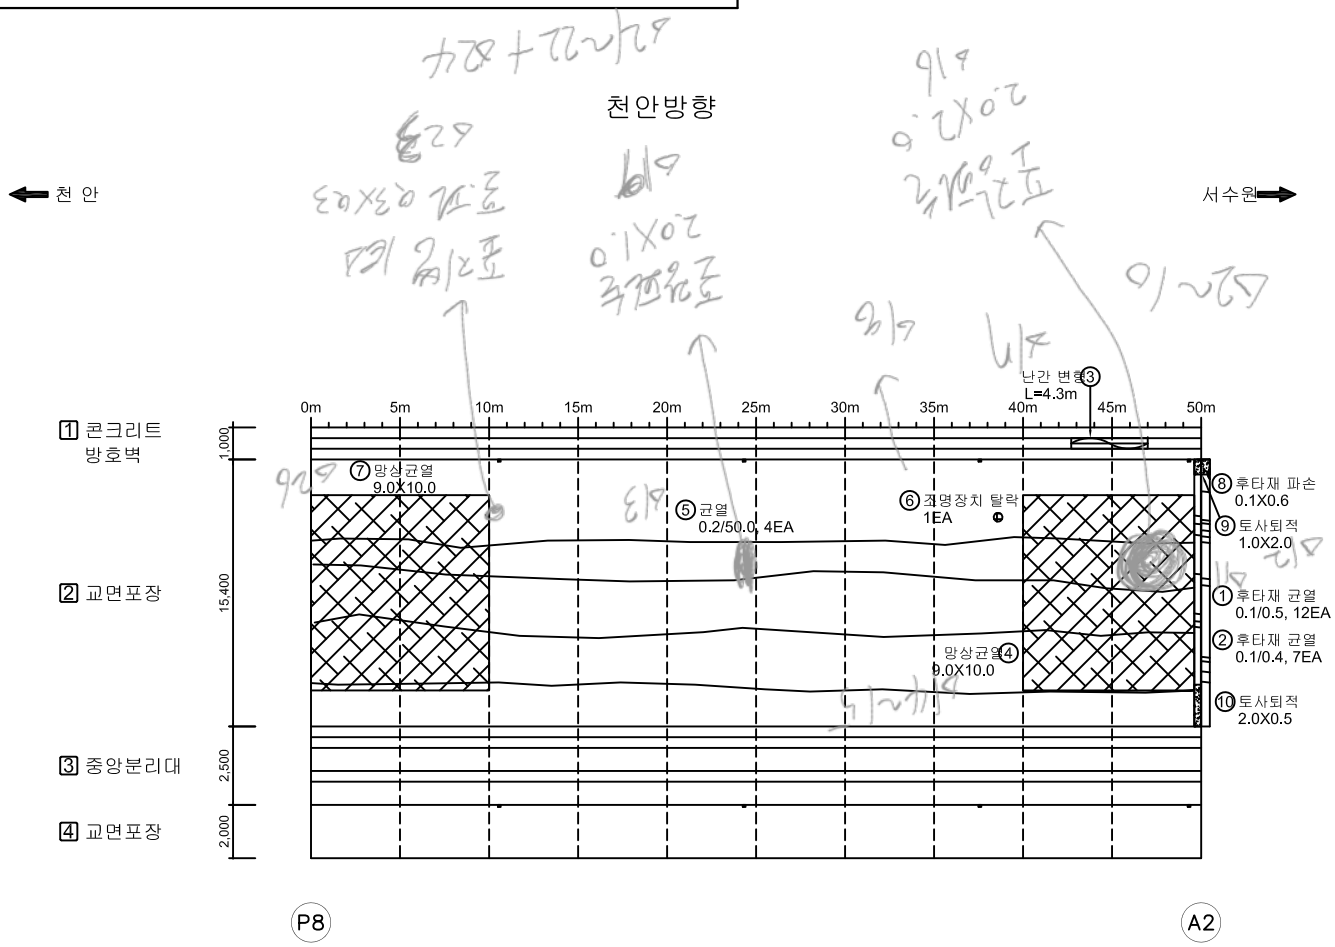
ID : 교면포장 (S9) 외관조사망도

No.	위 치	손상내용	2023년 정밀안전점검						비고
			결함정도			손상물량			
			폭(mm)	길이(m)	너비(m)	개소	물량	단위	
1	신축이음	후타재 균열	0.1	0.5	-	12	6.00	m	
2	신축이음	후타재 균열	0.1	0.4	-	7	2.80	m	
3	방호벽	난간 변형	-	4.3	-	1	4.30	m	
4	교면포장	망상균열	-	9.0	10.0	1	90.00	m²	
5	교면포장	균열	0.2	50.0	-	4	200.00	m	
6	교면포장	조명장치 탈락	-	-	-	1	1.00	EA	
7	교면포장	망상균열	-	9.0	10.0	1	90.00	m²	
8	신축이음	후타재 파손	-	0.1	0.6	1	0.06	m²	
9	신축이음	토사퇴적	-	1.0	2.0	1	2.00	m²	신규
10	신축이음	토사퇴적	-	2.0	0.5	1	1.00	m	신규
11									
12									
13									
14									
15									
16									
17									
18									
19									
20									
21									
22									
23									
24									
25									
26									
27									
28									
29									
30									
31									
32									
33									
34									
35

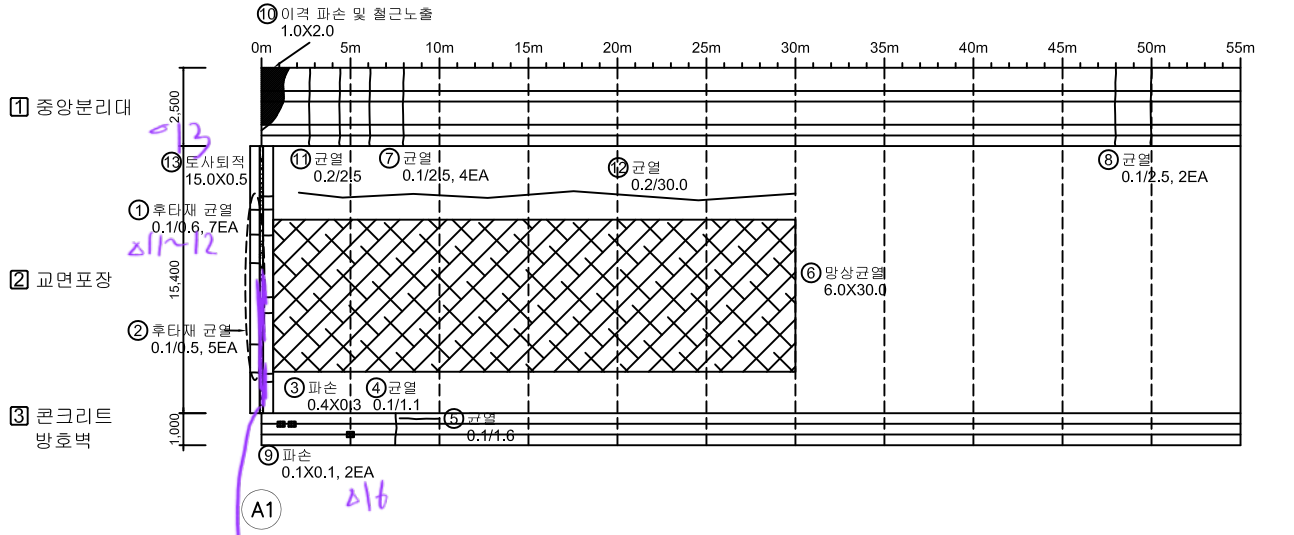
No.	위 치	손상내용	2023년 정밀안전점검						비고
			결함정도			손상물량			
			폭(mm)	길이(m)	너비(m)	개소	물량	단위	
1	신축이음	후타재 균열	0.1	0.6	-	7	4.20	m	
2	신축이음	후타재 균열	0.1	0.5	-	5	2.50	m	
3	방호벽	파손	-	0.4	0.3	1	0.12	m²	
4	방호벽	균열	0.1	1.1	-	1	1.10	m	
5	방호벽	균열	0.1	1.6	-	1	1.60	m	
6	교면포장	망상균열	-	6.0	30.0	1	180.00	m²	
7	중앙분리대	균열	0.1	2.5	-	4	10.00	m	
8	중앙분리대	균열	0.1	2.5	-	2	5.00	m	
9	방호벽	파손	-	0.1	0.1	2	0.02	m²	
10	중앙분리대	이격 파손 및 철근노출	-	1.0	2.0	1	2.00	m²	
11	중앙분리대	균열	0.1	2.5	-	1	2.50	m	
12	교면포장	균열	0.2	30.0	-	1	30.00	m	신규
13	신축이음	토사퇴적	-	15.0	0.5	1	7.50	m²	신규
14									
15									
16									
17									
18									
19									
20									
21									
22									
23									
24									
25									
26									
27									
28									
29									
30									
31									
32									
33									
34									
35

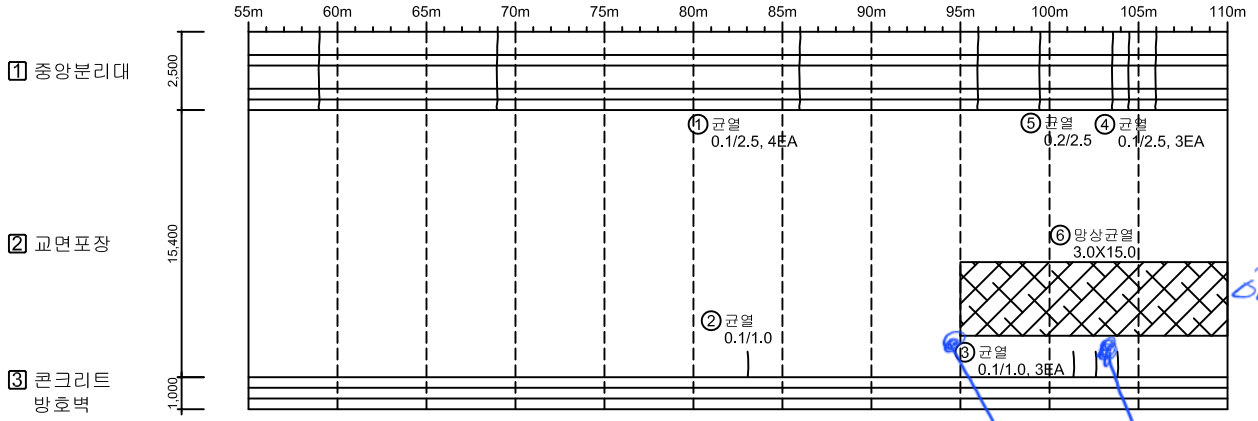
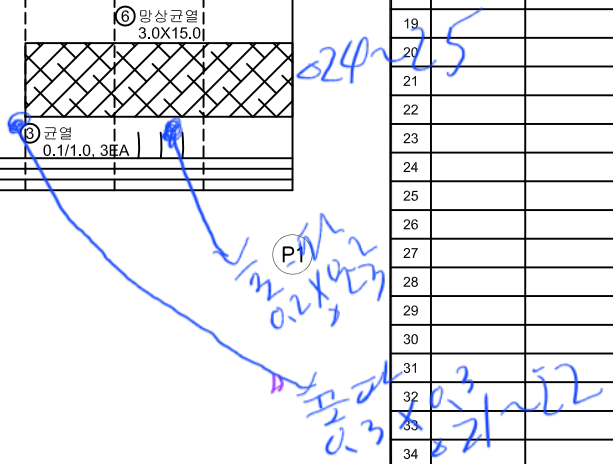
No.	위 치	손상내용	2023년 정밀안전점검						비고
			결함정도			손상물량			
			폭(mm)	길이(m)	너비(m)	개소	물량	단위	
1	중앙분리대	균열	0.1	2.5	-	4	10.00	m	
2	교면포장	균열	0.1	1.0	-	1	1.00	m	
3	교면포장	균열	0.1	1.0	-	3	3.00	m	
4	중앙분리대	균열	0.1	2.5	-	3	7.50	m	
5	중앙분리대	균열	0.1	2.5	-	1	2.50	m	
6	교면포장	망상균열	-	3.0	15.0	1	45.00	m²	
7									
8									
9									
10									
11									
12									
13									
14									
15									
16									
17									
18									
19									
20									
21									
22									
23									
24									
25									
26									
27									
28									
29									
30									
31									
32									
33									
34									
35

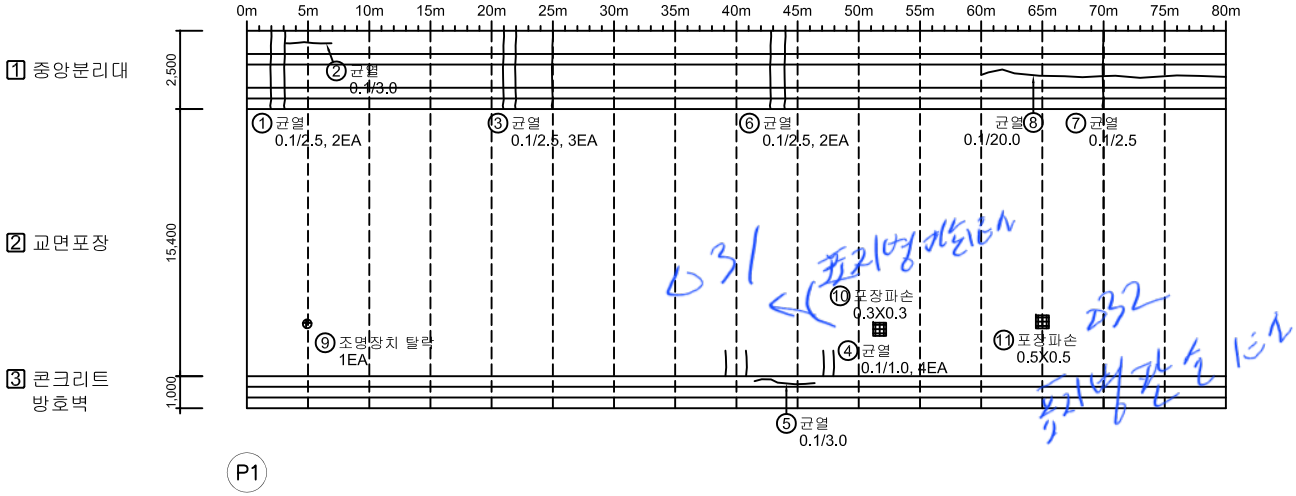
No.	위 치	손상내용	2023년 정밀안전점검						비고
			결함정도			손상물량			
			폭(mm)	길이(m)	너비(m)	개소	물량	단위	
1	중앙분리대	균열	0.1	2.5	-	2	5.00	m	
2	중앙분리대	균열	0.1	3.0	-	1	3.00	m	
3	중앙분리대	균열	0.1	2.5	-	3	7.50	m	
4	교면포장	균열	0.1	1.0	-	4	4.00	m	
5	방호벽	균열	0.1	3.0	-	1	3.00	m	
6	중앙분리대	균열	0.1	2.5	-	2	5.00	m	
7	중앙분리대	균열	0.1	2.5	-	1	2.50	m	
8	중앙분리대	균열	0.1	20.0	-	1	20.00	m	
9	교면포장	조명장치 탈락	-	-	-	1	1.00	EA	
10	교면포장	포장파손	-	0.3	0.3	1	0.09	m²	신규
11	교면포장	포장파손	-	0.5	0.5	1	0.25	m²	신규
12									
13									
14									
15									
16									
17									
18									
19									
20									
21									
22									
23									
24									
25									
26									
27									
28									
29									
30									
31									
32									
33									
34									
35

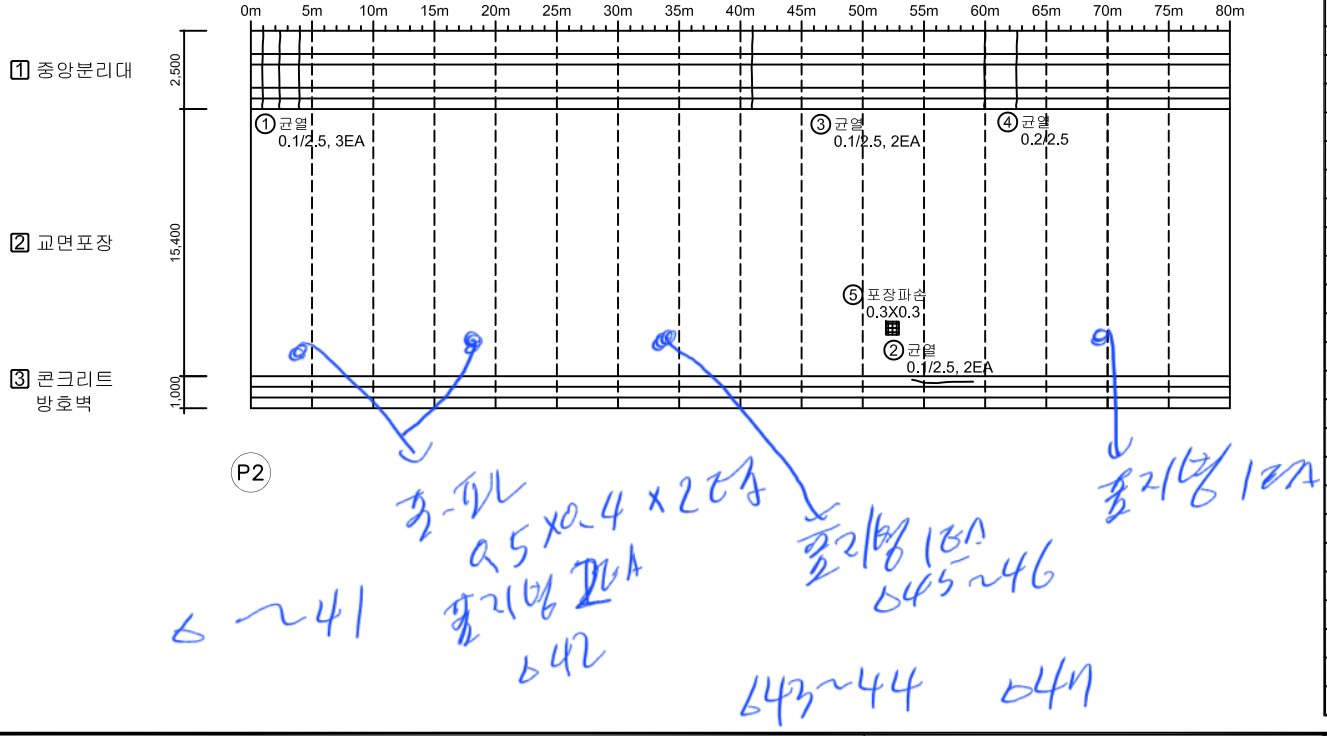
No.	위 치	손상내용	2023년 정밀안전점검						비고
			결함정도			손상물량			
			폭(mm)	길이(m)	너비(m)	개소	물량	단위	
1	중앙분리대	균열	0.1	2.5	-	3	7.50	m	
2	방호벽	균열	0.1	5.0	-	1	5.00	m	
3	중앙분리대	균열	0.1	2.5	-	2	5.00	m	
4	중앙분리대	균열	0.1	2.5	-	1	2.50	m	
5	교면포장	포장파손	-	0.3	0.3	1	0.09	m²	신규
6									
7									
8									
9									
10									
11									
12									
13									
14									
15									
16									
17									
18									
19									
20									
21									
22									
23									
24									
25									
26									
27									
28									
29									
30									
31									
32									
33									
34									
35
