ID : 교면포장 (S1) 외관조사망도-1

CW/0.2 균 열	망상균열	철근노출	용 역 명	2023년 국도43호선 평택대교 정밀안전점검용역	
파손,탈락	재료분리	백 태	구조물명	평택대교	
박리,박락	누수,체수	좌굴,변형	조사일자	2023.06	
표면오염	보 수 부	부 식	책 임 자	이 택 수	
토사퇴적	기 타	배수구막힘	도면번호	001

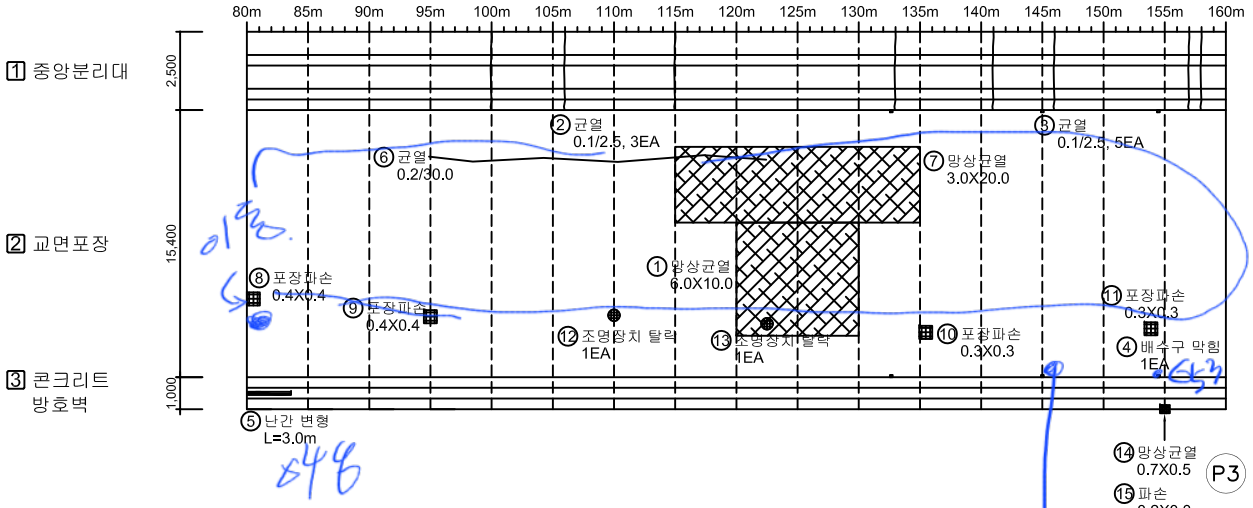
No.	위 치	손상내용	2023년 정밀안전점검						비고
			결함정도			손상물량			
			폭(mm)	길이(m)	너비(m)	개소	물량	단위	
1	교면포장	망상균열	-	6.0	10.0	1	60.00	m²	
2	중앙분리대	균열	0.1	2.5	-	3	7.50	m	
3	중앙분리대	균열	0.1	2.5	-	5	12.50	m	
4	배수시설	배수구 막힘	-	-	-	1	1.00	EA	
5	방호벽	난간 변형	-	3.0	-	1	3.00	m	
6	교면포장	균열	0.2	30.0	-	1	30.00	m	신규
7	교면포장	망상균열	-	3.0	20.0	1	60.00	m²	
8	교면포장	포장파손	-	0.4	0.4	1	0.16	m²	신규
9	교면포장	포장파손	-	0.4	0.4	1	0.16	m²	신규
10	교면포장	포장파손	-	0.3	0.3	1	0.09	m²	신규
11	교면포장	포장파손	-	0.3	0.3	1	0.09	m²	신규
12	교면포장	조명장치 탈락	-	-	-	1	1.00	EA	신규
13	교면포장	조명장치 탈락	-	-	-	1	1.00	EA	신규
14	방호벽	망상균열	-	0.7	0.5	1	0.35	m²	신규
15	방호벽	파손	-	0.2	0.3	1	0.06	m²	신규
16									
17									
18									
19									
20									
21									
22									
23									
24									
25									
26									
27									
28									
29									
30									
31									
32									
33									
34									
35

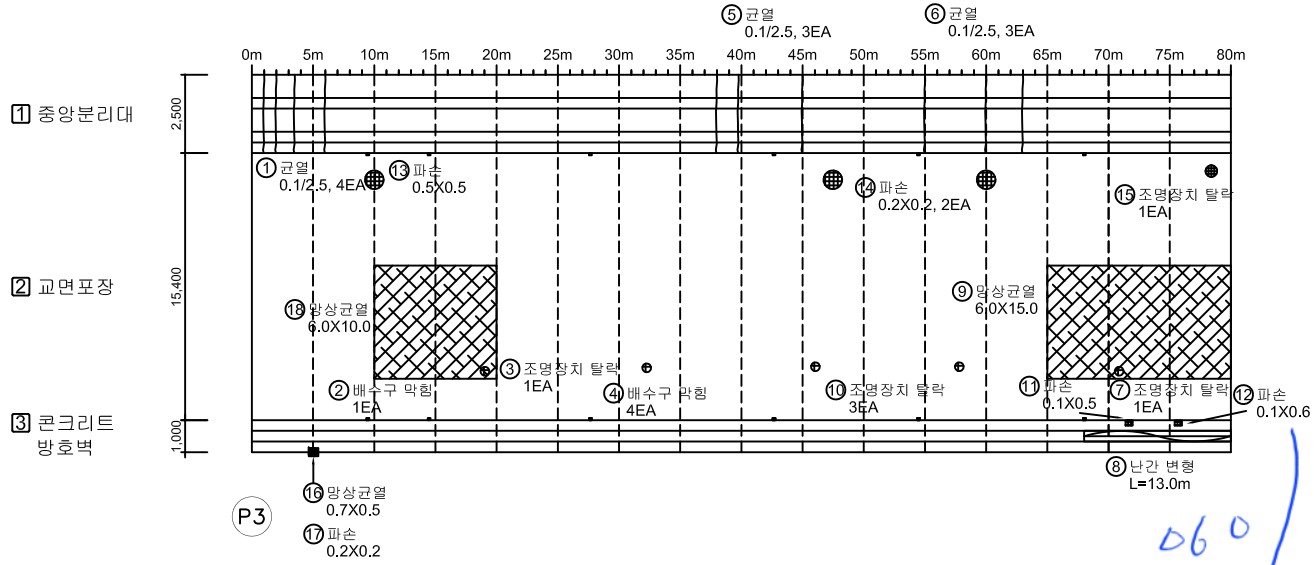
No.	위 치	손상내용	2023년 정밀안전점검						비고
			결함정도			손상물량			
			폭(mm)	길이(m)	너비(m)	개소	물량	단위	
1	중앙분리대	균열	0.1	2.5	-	4	10.00	m	
2	배수시설	배수구 막힘	-	-	-	1	1.00	EA	
3	교면포장	조명장치 탈락	-	-	-	1	1.00	EA	
4	배수시설	배수구 막힘	-	-	-	4	4.00	EA	
5	중앙분리대	균열	0.1	2.5	-	3	7.50	m	
6	중앙분리대	균열	0.1	2.5	-	3	7.50	m	
7	교면포장	조명장치 탈락	-	-	-	1	1.00	EA	
8	방호벽	난간 변형	-	13.0	-	1	13.00	m	
9	교면포장	망상균열	-	6.0	15.0	1	90.00	m²	
10	교면포장	조명장치 탈락	-	-	-	3	3.00	EA	
11	방호벽	파손	-	0.1	0.5	1	0.05	m²	
12	방호벽	파손	-	0.1	0.6	1	0.06	m²	
13	교면포장	파손	-	0.5	0.5	1	0.25	m²	신규
14	교면포장	파손	-	0.2	0.2	2	0.08	m²	신규
15	교면포장	조명장치 탈락	-	-	-	1	1.00	EA	신규
16	방호벽	망상균열	-	0.7	0.5	1	0.35	m²	신규
17	방호벽	파손	-	0.2	0.2	1	0.04	m²	신규
18	교면포장	망상균열	-	6.0	10.0	1	60.00	m²	
19									
20									
21									
22									
23									
24									
25									
26									
27									
28									
29									
30									
31									
32									
33									
34									
35

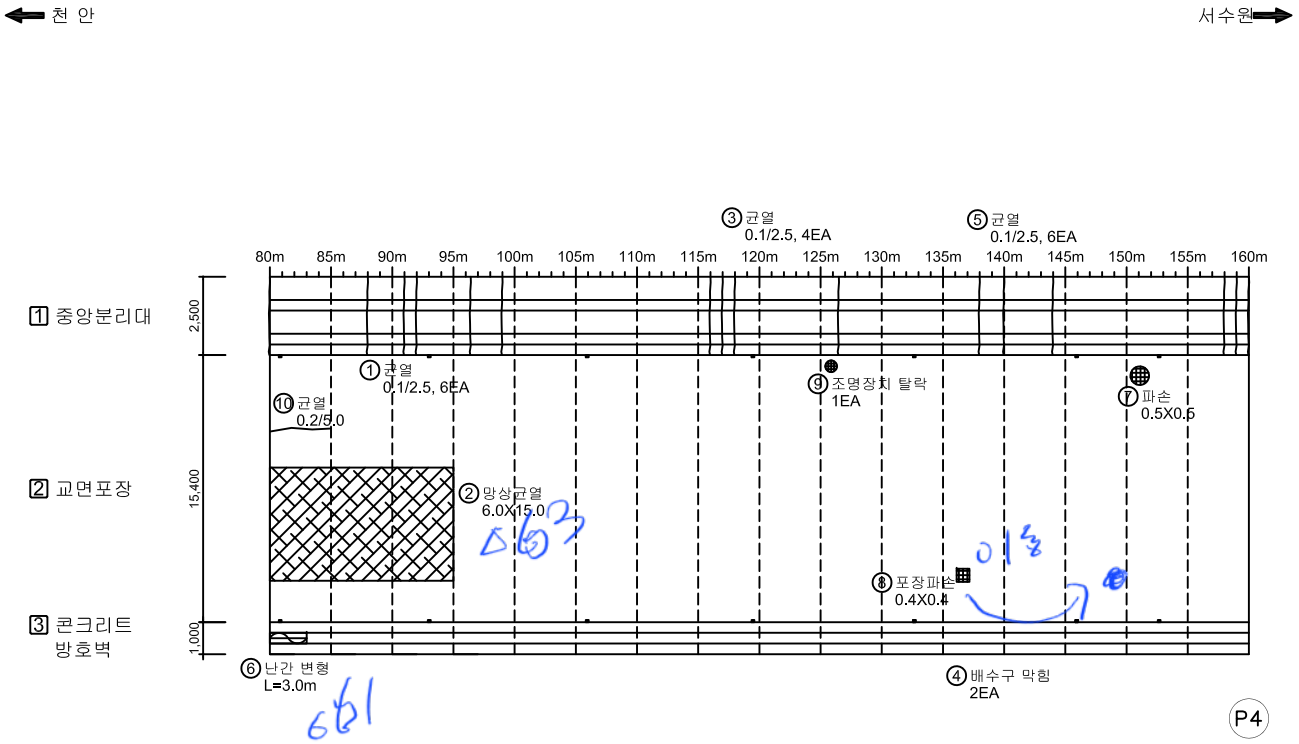
ID : 교면포장 (S4) 외관조사망도-2

No.	위 치	손상내용	2023년 정밀안전점검						비고
			결함정도			손상물량			
			폭(mm)	길이(m)	너비(m)	개소	물량	단위	
1	중앙분리대	균열	0.1	2.5	-	6	15.00	m	
2	교면포장	망상균열	-	6.0	15.0	1	90.00	m²	
3	중앙분리대	균열	0.1	2.5	-	4	10.00	m	
4	배수시설	배수구 막힘	-	-	-	2	2.00	EA	
5	중앙분리대	균열	0.1	2.5	-	6	15.00	m	
6	방호벽	난간 변형	-	3.0	-	1	3.00	m	
7	교면포장	파손	-	0.5	0.5	1	0.25	m²	신규
8	교면포장	포장파손	-	0.4	0.4	1	0.16	m²	신규
9	교면포장	조명장치 탈락	-	-	-	1	1.00	EA	신규
10	교면포장	균열	0.2	5.0	-	1	5.00	m	신규
11									
12									
13									
14									
15									
16									
17									
18									
19									
20									
21									
22									
23									
24									
25									
26									
27									
28									
29									
30									
31									
32									
33									
34									
35

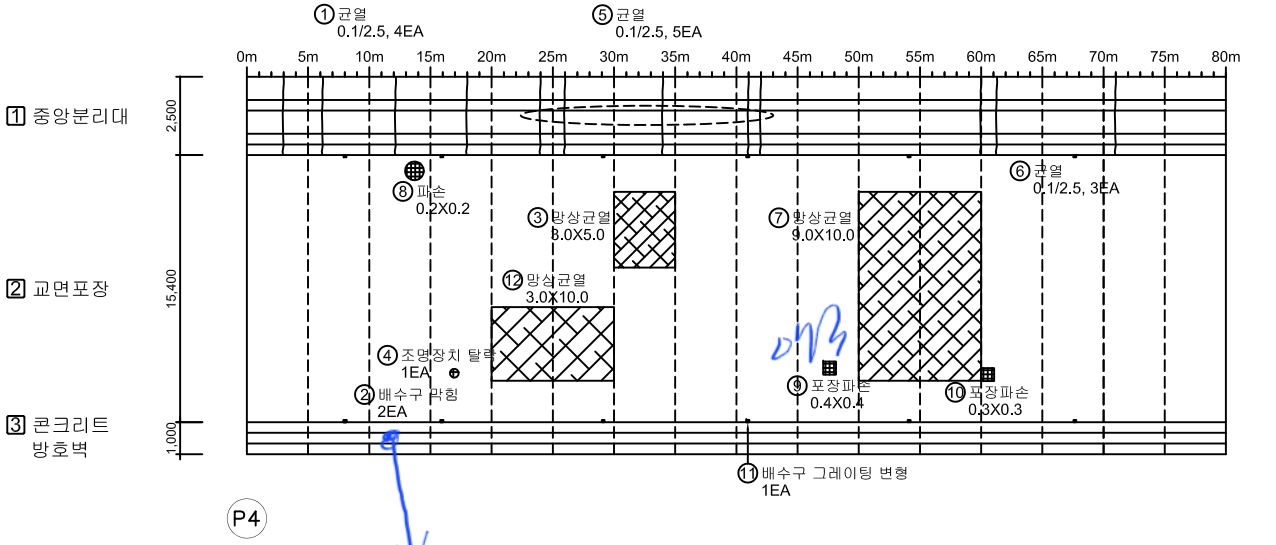
No.	위 치	손상내용	2023년 정밀안전점검						비고
			결함정도			손상물량			
			폭(mm)	길이(m)	너비(m)	개소	물량	단위	
1	중앙분리대	균열	0.1	2.5	-	4	10.00	m	
2	배수시설	배수구 막힘	-	-	-	2	2.00	EA	
3	교면포장	망상균열	-	3.0	5.0	1	15.00	m²	
4	교면포장	조명장치 탈락	-	-	-	1	1.00	EA	
5	중앙분리대	균열	0.1	2.5	-	5	12.50	m	
6	중앙분리대	균열	0.1	2.5	-	3	7.50	m	
7	교면포장	망상균열	-	9.0	10.0	1	90.00	m²	
8	교면포장	파손	-	0.2	0.2	1	0.04	m²	신규
9	교면포장	포장파손	-	0.4	0.4	1	0.16	m²	신규
10	교면포장	포장파손	-	0.3	0.3	1	0.09	m²	신규
11	배수시설	배수구 그레이팅 변형	-	-	-	1	1.00	EA	신규
12	교면포장	망상균열	-	3.0	10.0	1	30.00	m²	
13									
14									
15									
16									
17									
18									
19									
20									
21									
22									
23									
24									
25									
26									
27									
28									
29									
30									
31									
32									
33									
34									
35

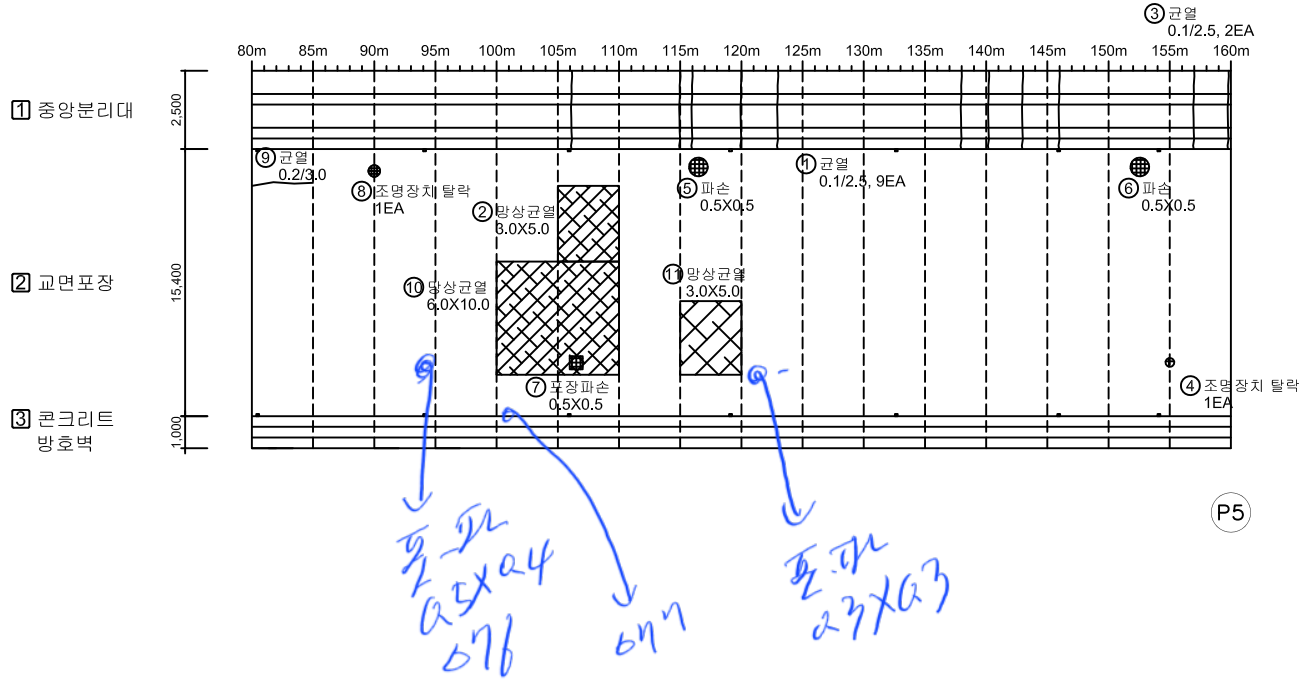
No.	위 치	손상내용	2023년 정밀안전점검						비고
			결함정도			손상물량			
			폭(mm)	길이(m)	너비(m)	개소	물량	단위	
1	중앙분리대	균열	0.1	2.5	-	9	22.50	m	
2	교면포장	망상균열	-	3.0	5.0	1	15.00	m²	
3	중앙분리대	균열	0.1	2.5	-	2	5.00	m	
4	교면포장	조명장치 탈락	-	-	-	1	1.00	EA	
5	교면포장	파손	-	0.5	0.5	1	0.25	m²	신규
6	교면포장	파손	-	0.5	0.5	1	0.25	m²	신규
7	교면포장	포장파손	-	0.5	0.5	1	0.25	m²	신규
8	교면포장	조명장치 탈락	-	-	-	1	1.00	EA	신규
9	교면포장	균열	0.2	3.0	-	1	3.00	m	신규
10	교면포장	망상균열	-	6.0	10.0	1	60.00	m²	
11	교면포장	망상균열	-	3.0	5.0	1	15.00	m²	
12									
13									
14									
15									
16									
17									
18									
19									
20									
21									
22									
23									
24									
25									
26									
27									
28									
29									
30									
31									
32									
33									
34									
35

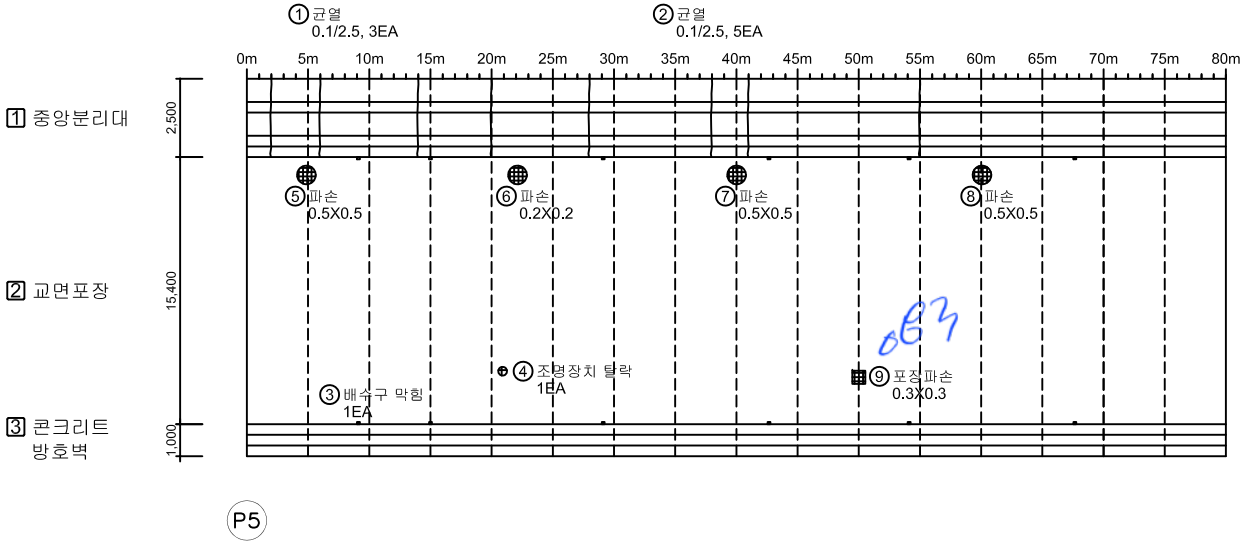
No.	위 치	손상내용	2023년 정밀안전점검						비고
			결함정도			손상물량			
			폭(mm)	길이(m)	너비(m)	개소	물량	단위	
1	중앙분리대	균열	0.1	2.5	-	3	7.50	m	
2	중앙분리대	균열	0.1	2.5	-	5	12.50	m	
3	배수시설	배수구 막힘	-	-	-	1	1.00	EA	
4	교면포장	조명장치 탈락	-	-	-	1	1.00	EA	
5	교면포장	파손	-	0.5	0.5	1	0.25	m²	신규
6	교면포장	파손	-	0.2	0.2	1	0.04	m²	신규
7	교면포장	파손	-	0.5	0.5	1	0.25	m²	신규
8	교면포장	파손	-	0.5	0.5	1	0.25	m²	신규
9	교면포장	포장파손	-	0.3	0.3	1	0.09	m²	신규
10									
11									
12									
13									
14									
15									
16									
17									
18									
19									
20									
21									
22									
23									
24									
25									
26									
27									
28									
29									
30									
31									
32									
33									
34									
35

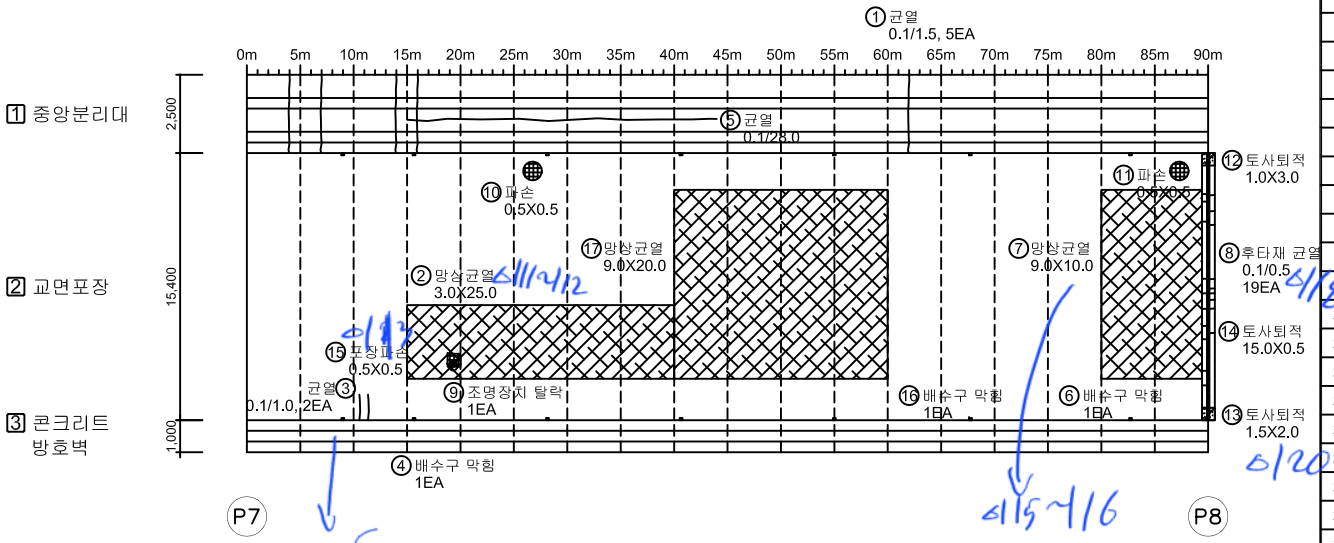
No.	위 치	손상내용	2023년 정밀안전점검						비고
			결함정도			손상물량			
			폭(mm)	길이(m)	너비(m)	개소	물량	단위	
1	중앙분리대	균열	0.1	1.5	-	5	7.50	m	
2	교면포장	망상균열	-	3.0	25.0	1	75.00	m²	
3	교면포장	균열	0.1	1.0	-	2	2.00	m	
4	배수시설	배수구 막힘	-	-	-	1	1.00	EA	
5	중앙분리대	균열	0.1	28.0	-	1	28.00	m	
6	배수시설	배수구 막힘	-	-	-	1	1.00	EA	
7	교면포장	망상균열	-	9.0	10.0	1	90.00	m²	
8	신축이음	후타재 균열	0.1	0.5	-	19	9.50	m	
9	교면포장	조명장치 탈락	-	-	-	1	1.00	EA	
10	교면포장	파손	-	0.5	0.5	1	0.25	m²	신규
11	교면포장	파손	-	0.5	0.5	1	0.25	m²	신규
12	신축이음	토사퇴적	-	1.0	3.0	1	3.00	m²	신규
13	신축이음	토사퇴적	-	1.5	2.0	1	3.00	m²	신규
14	신축이음	토사퇴적	-	15.0	0.5	1	7.50	m²	신규
15	교면포장	포장파손	-	0.5	0.5	1	0.25	m²	신규
16	배수시설	배수구 막힘	-	-	-	1	1.00	EA	신규
17	교면포장	망상균열	-	9.0	20.0	1	180.00	m²	
18									
19									
20									
21									
22									
23									
24									
25									
26									
27									
28									
29									
30									
31									
32									
33									
34									
35

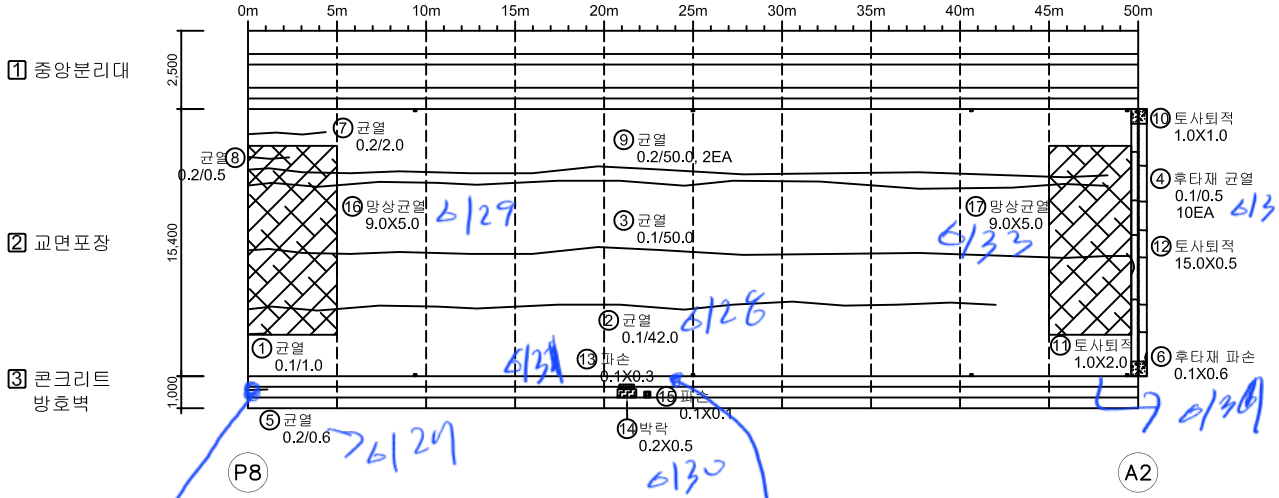
No.	위 치	손상내용	2023년 정밀안전점검						비고
			결함정도			손상물량			
			폭(mm)	길이(m)	너비(m)	개소	물량	단위	
1	교면포장	균열	0.1	1.0	-	1	1.00	m	
2	교면포장	균열	0.1	42.0	-	1	42.00	m	
3	교면포장	균열	0.1	50.0	-	1	50.00	m	
4	신축이음	후타재 균열	0.1	0.5	-	10	5.00	m	
5	방호벽	균열	0.2	0.6	-	1	0.60	m	
6	신축이음	후타재 파손	-	0.1	0.6	1	0.06	m²	
7	교면포장	균열	0.2	2.0	-	1	2.00	m	신규
8	교면포장	균열	0.2	0.5	-	1	0.50	m	신규
9	교면포장	균열	0.2	50.0	-	2	100.00	m	신규
10	신축이음	토사퇴적	-	1.0	1.0	1	1.00	m²	신규
11	신축이음	토사퇴적	-	1.0	2.0	1	2.00	m²	신규
12	신축이음	토사퇴적	-	15.0	0.5	1	7.50	m²	신규
13	방호벽	파손	-	0.1	0.3	1	0.03	m²	신규
14	방호벽	박락	-	0.2	0.5	1	0.10	m	신규
15	방호벽	파손	-	0.1	0.1	1	0.01	m²	신규
16	교면포장	망상균열	-	9.0	5.0	1	45.00	m²	기존
17	교면포장	망상균열	-	9.0	5.0	1	45.00	m²	기존
18									
19									
20									
21									
22									
23									
24									
25									
26									
27									
28									
29									
30									
31									
32									
33									
34									
35

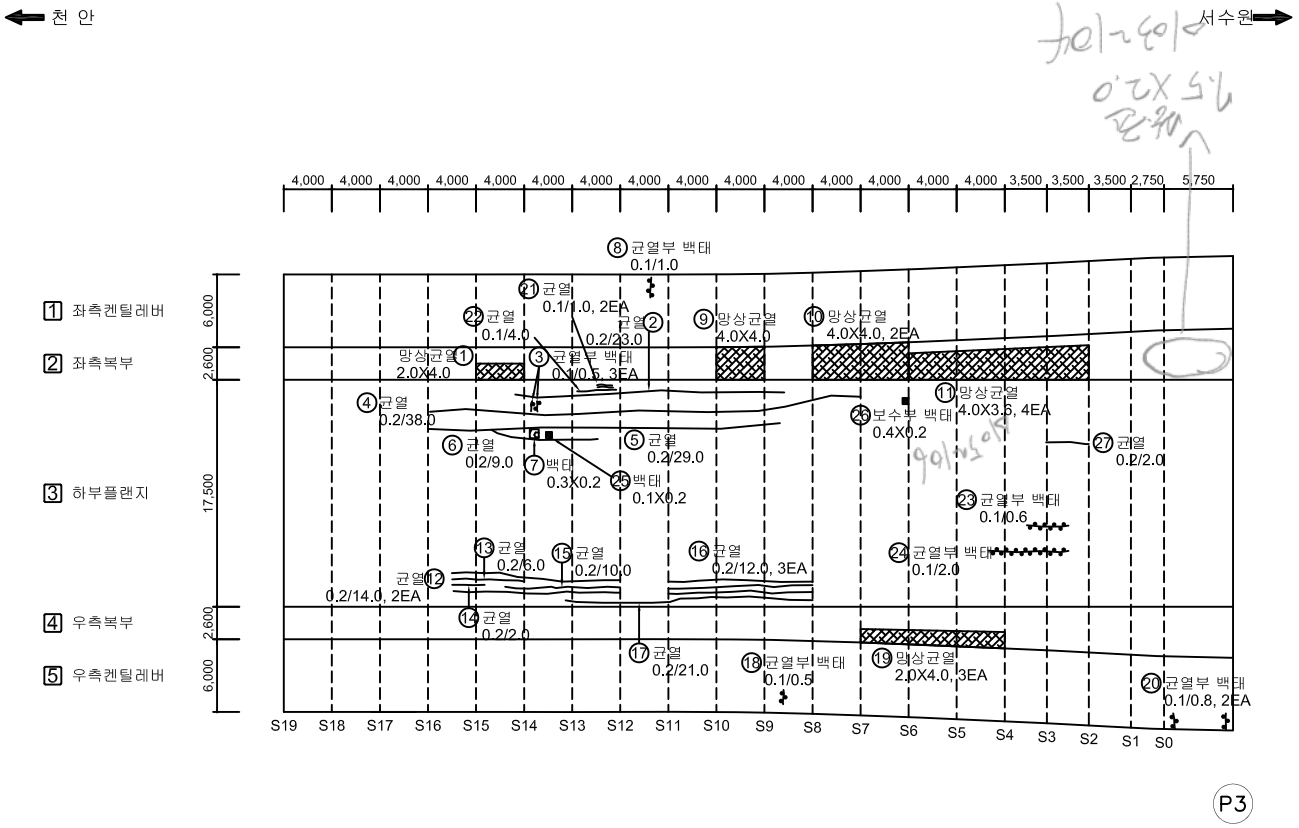
No.	위 치	손상내용	2023년 정밀안전점검						비고
			결함정도			손상물량			
			폭(mm)	길이(m)	너비(m)	개소	물량	단위	
1	좌측복부	망상균열	-	2.0	4.0	1	8.00	m²	
2	하부플랜지	균열	0.2	23.0	-	1	23.00	m	
3	하부플랜지	균열부 백태	0.1	0.5	-	3	1.50	m	
4	하부플랜지	균열	0.2	38.0	-	1	38.00	m	
5	하부플랜지	균열	0.2	29.0	-	1	29.00	m	
6	하부플랜지	균열	0.2	9.0	-	1	9.00	m	
7	하부플랜지	백태	-	0.3	0.2	1	0.06	m²	
8	좌측켄틸레버	균열부 백태	0.1	1.0	-	1	1.00	m	
9	좌측복부	망상균열	-	4.0	4.0	1	16.00	m²	
10	좌측복부	망상균열	-	4.0	4.0	2	32.00	m²	보수
11	좌측복부	망상균열	-	4.0	3.6	4	57.60	m²	보수
12	하부플랜지	균열	0.2	14.0	-	2	28.00	m	
13	하부플랜지	균열	0.2	6.0	-	1	6.00	m	
14	하부플랜지	균열	0.2	2.0	-	1	2.00	m	
15	하부플랜지	균열	0.2	10.0	-	1	10.00	m	
16	하부플랜지	균열	0.2	12.0	-	3	36.00	m	
17	하부플랜지	균열	0.2	21.0	-	1	21.00	m	
18	우측켄틸레버	균열부 백태	0.1	0.5	-	1	0.50	m	
19	우측복부	망상균열	-	2.0	4.0	3	24.00	m²	
20	우측켄틸레버	균열부 백태	0.1	0.8	-	2	1.60	m	
21	하부플랜지	균열	0.1	1.0	-	2	2.00	m	
22	하부플랜지	균열	0.1	4.0	-	1	4.00	m	
23	하부플랜지	균열부 백태	0.1	0.6	-	1	0.60	m	신규
24	하부플랜지	균열부 백태	0.1	2.0	-	1	2.00	m	신규
25	하부플랜지	백태	-	0.1	0.2	1	0.02	m	신규

26	하부플랜지	보수부 백태	-	0.4	0.2	1	0.08	m	신규
27	하부플랜지	균열	0.2	2.0	-	1	2.00	m	신규
28									
29									
30									
31									
32									
33									
34									
35

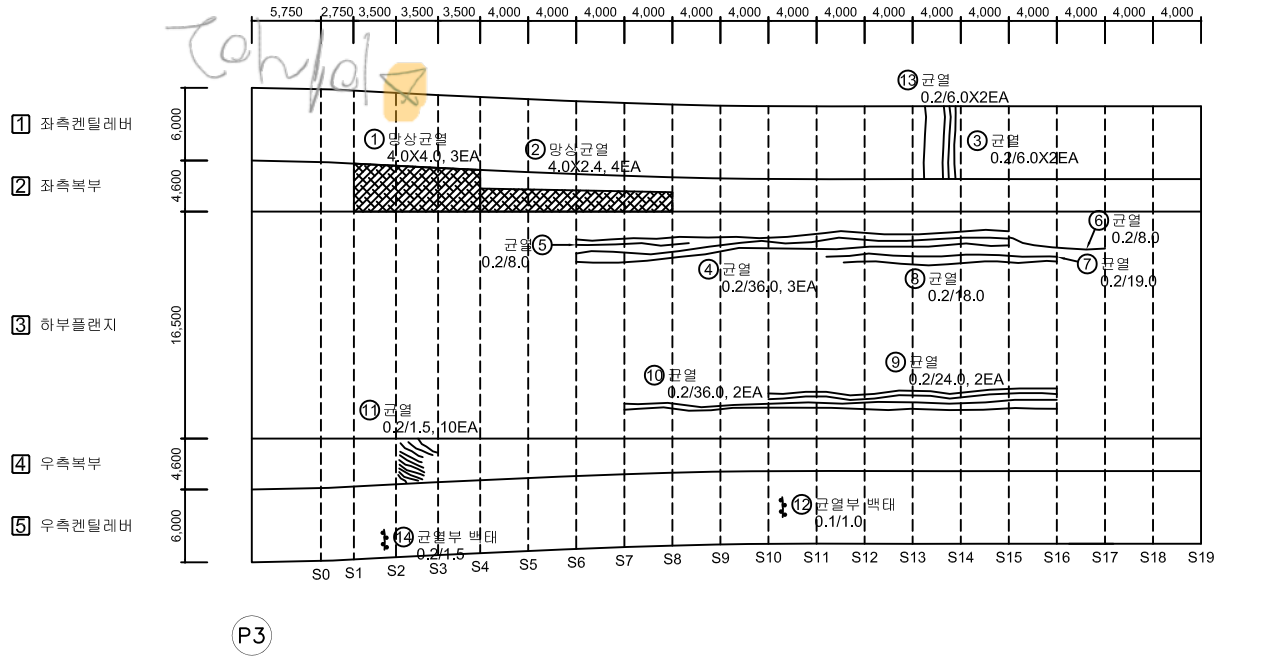
No.	위 치	손상내용	2023년 정밀안전점검						비고
			결함정도			손상물량			
			폭(mm)	길이(m)	너비(m)	개소	물량	단위	
1	좌측북부	망상균열	-	4.0	4.0	3	48.00	m²	
2	좌측북부	망상균열	-	4.0	2.4	4	38.40	m²	
3	좌측켄틸레버	균열	0.2	6.0	-	2	12.00	m	
4	하부플랜지	균열	0.2	36.0	-	3	108.00	m	
5	하부플랜지	균열	0.2	8.0	-	1	8.00	m	
6	하부플랜지	균열	0.2	8.0	-	1	8.00	m	
7	하부플랜지	균열	0.2	19.0	-	1	19.00	m	
8	하부플랜지	균열	0.2	18.0	-	1	18.00	m	
9	하부플랜지	균열	0.2	24.0	-	2	48.00	m	
10	하부플랜지	균열	0.2	36.0	-	2	72.00	m	
11	우측복부	균열	0.2	1.5	-	10	15.00	m	
12	우측켄틸레버	균열부 백태	0.1	1.0	-	1	1.00	m	
13	좌측켄틸레버	균열	0.2	6.0	-	2	12.00	m	
14	우측켄틸레버	균열부 백태	0.2	1.5	-	1	1.50	m	
15									
16									
17									
18									
19									
20									
21									
22									
23									
24									
25									
26									
27									
28									
29									
30									
31									
32									
33									
34									
35

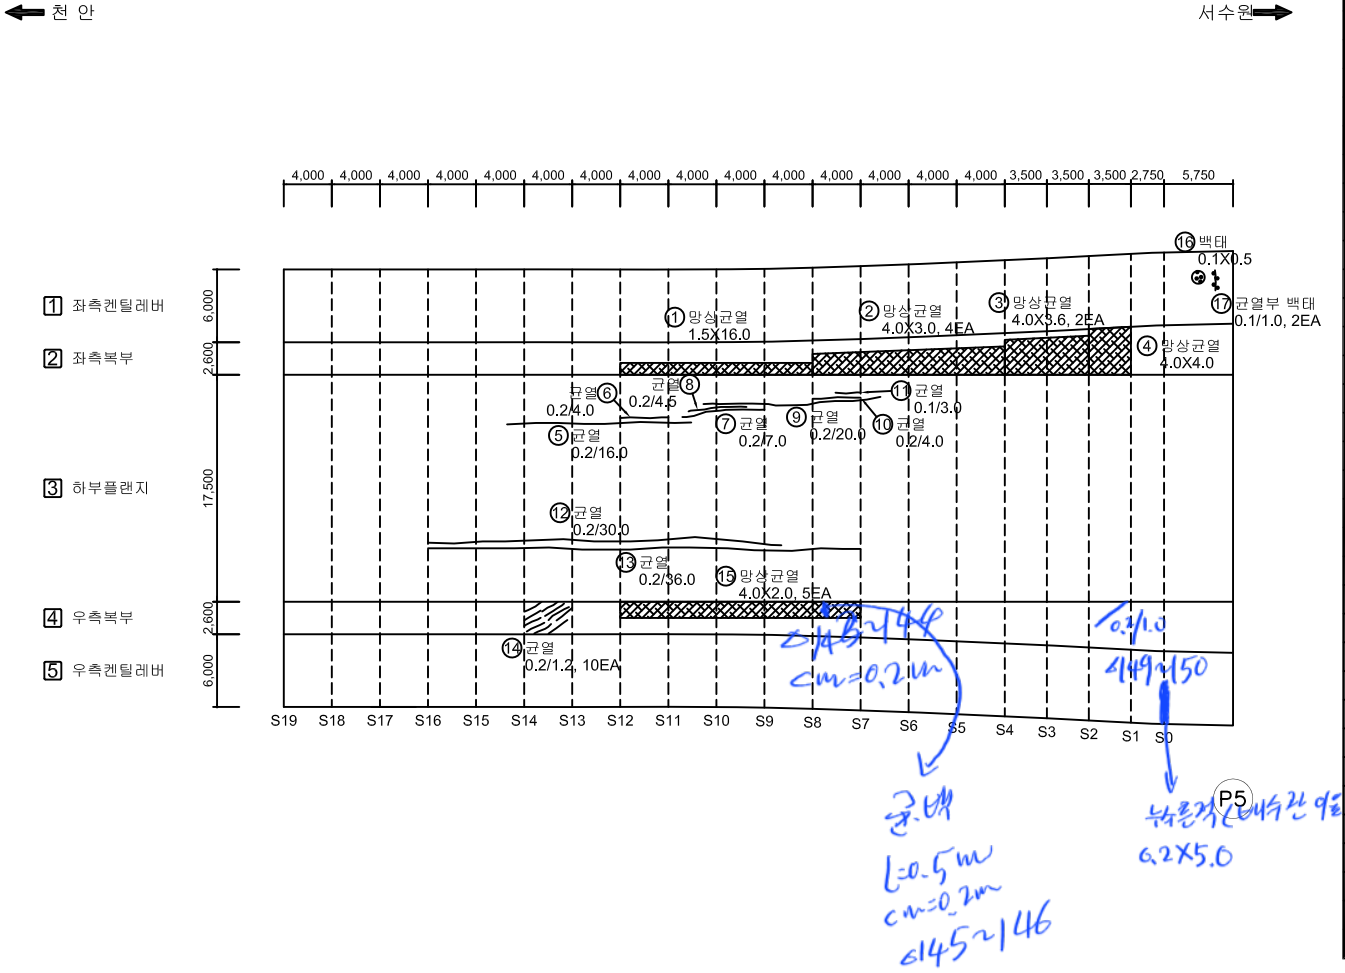
No.	위 치	손상내용	2023년 정밀안전점검						비고
			결함정도			손상물량			
			폭(mm)	길이(m)	너비(m)	개소	물량	단위	
1	좌측북부	망상균열	-	1.5	16.0	1	24.00	m²	
2	좌측북부	망상균열	-	4.0	3.0	4	48.00	m²	
3	하부플랜지	망상균열	-	4.0	3.6	2	28.80	m²	
4	하부플랜지	망상균열	-	4.0	4.0	1	16.00	m²	
5	하부플랜지	균열	0.2	16.0	-	1	16.00	m	
6	하부플랜지	균열	0.2	4.0	-	1	4.00	m	
7	하부플랜지	균열	0.2	7.0	-	1	7.00	m	
8	하부플랜지	균열	0.2	4.5	-	1	4.50	m	
9	하부플랜지	균열	0.2	20.0	-	1	20.00	m	
10	하부플랜지	균열	0.2	4.0	-	1	4.00	m	
11	하부플랜지	균열	0.1	3.0	-	1	3.00	m	
12	하부플랜지	균열	0.2	30.0	-	1	30.00	m	
13	우측북부	균열	0.2	36.0	-	1	36.00	m	
14	우측북부	균열	0.2	1.2	-	10	12.00	m	
15	우측북부	망상균열	-	4.0	2.0	5	40.00	m²	
16	좌측켄틸레버	백태	-	0.1	0.5	1	0.05	m²	
17	좌측켄틸레버	균열부 백태	0.1	1.0	-	2	2.00	m	
18									
19									
20									
21									
22									
23									
24									
25									
26									
27									
28									
29									
30									
31									
32									
33									
34									
35

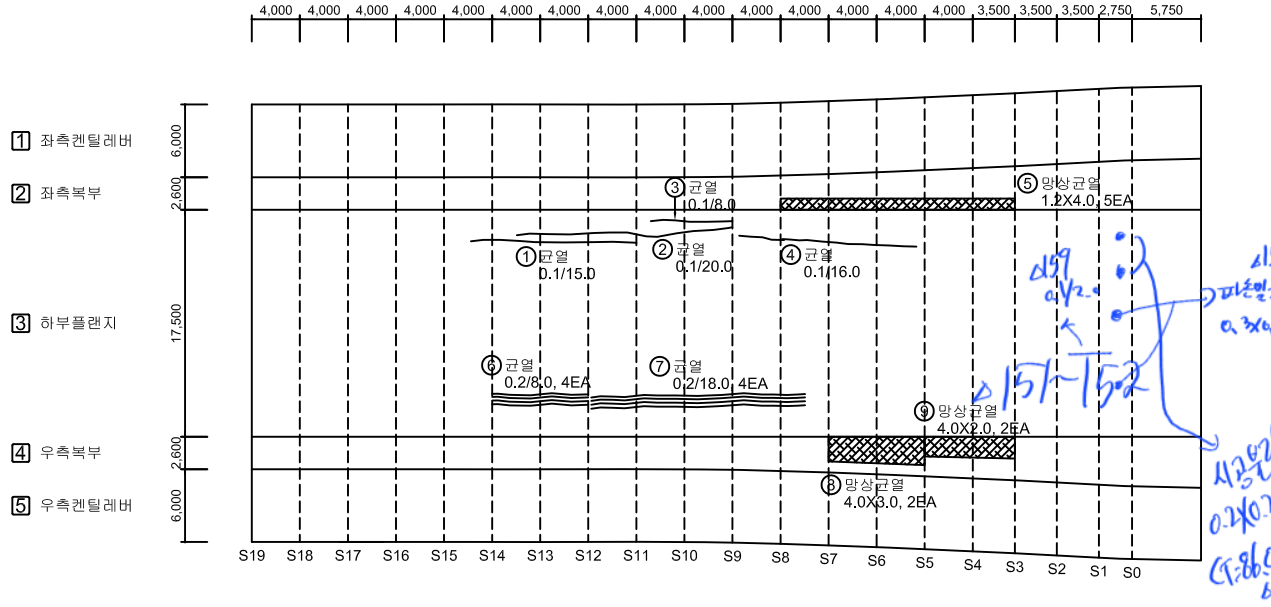
No.	위 치	손상내용	2023년 정밀안전점검						비고
			결함정도			손상물량			
			폭(mm)	길이(m)	너비(m)	개소	물량	단위	
1	하부플랜지	균열	0.1	15.0	-	1	15.00	m	
2	하부플랜지	균열	0.1	20.0	-	1	20.00	m	
3	하부플랜지	균열	0.1	8.0	-	1	8.00	m	
4	하부플랜지	균열	0.1	16.0	-	1	16.00	m	
5	좌측복부	망상균열	-	1.2	4.0	5	24.00	m²	
6	하부플랜지	균열	0.2	8.0	-	4	32.00	m	
7	하부플랜지	균열	0.2	18.0	-	4	72.00	m	
8	우측복부	망상균열	-	4.0	3.0	2	24.00	m²	
9	우측복부	망상균열	-	4.0	2.0	2	16.00	m	
10									
11									
12									
13									
14									
15									
16									
17									
18									
19									
20									
21									
22									
23									
24									
25									
26									
27									
28									
29									
30									
31									
32									
33									
34									
35

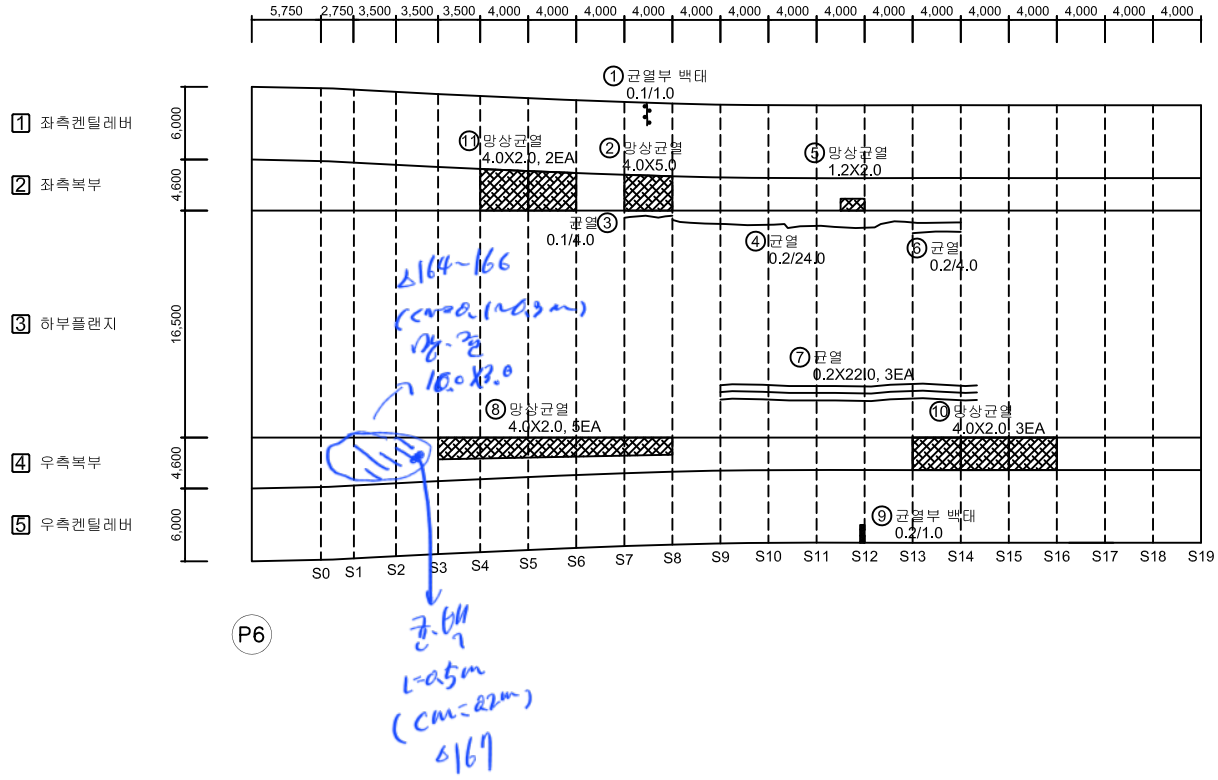
No.	위 치	손상내용	2023년 정밀안전점검						비고
			결함정도			손상물량			
			폭(mm)	길이(m)	너비(m)	개소	물량	단위	
1	좌측켄틸레버	균열부 백태	0.1	1.0	-	1	1.00	m	
2	좌측복부	망상균열	-	4.0	5.0	1	20.00	m²	
3	하부플랜지	균열	0.1	4.0	-	1	4.00	m	
4	하부플랜지	균열	0.2	24.0	-	1	24.00	m	
5	좌측복부	망상균열	-	1.2	2.0	1	2.40	m²	
6	하부플랜지	균열	0.2	4.0	-	1	4.00	m	
7	하부플랜지	균열	0.2	22.0	-	3	66.00	m	
8	우측복부	망상균열	-	4.0	2.0	5	40.00	m²	
9	우측켄틸레버	균열부 백태	0.2	1.0	-	1	1.00	m	
10	우측복부	망상균열	-	4.0	2.0	3	24.00	m²	신규
11	좌측복부	망상균열	-	4.0	2.0	2	16.00	m²	신규
12									
13									
14									
15									
16									
17									
18									
19									
20									
21									
22									
23									
24									
25									
26									
27									
28									
29									
30									
31									
32									
33									
34									
35

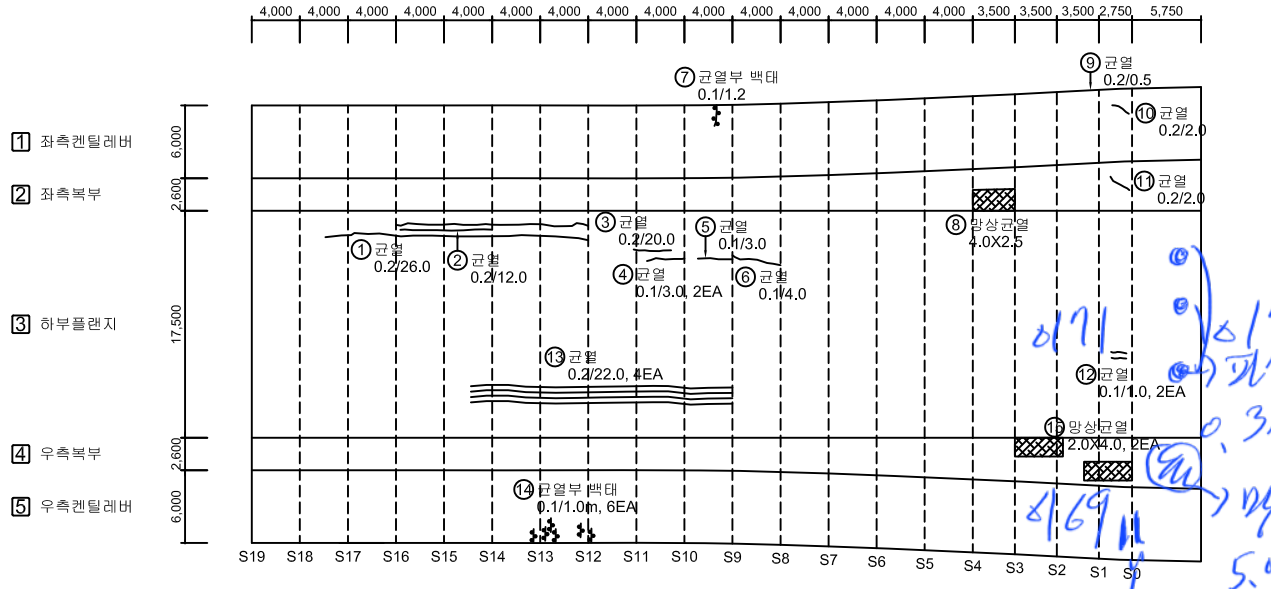
No.	위 치	손상내용	2023년 정밀안전점검						비고
			결함정도			손상물량			
			폭(mm)	길이(m)	너비(m)	개소	물량	단위	
1	하부플랜지	균열	0.2	26.0	-	1	26.00	m	
2	하부플랜지	균열	0.2	12.0	-	1	12.00	m	
3	하부플랜지	균열	0.2	20.0	-	1	20.00	m	
4	하부플랜지	균열	0.1	3.0	-	2	6.00	m	
5	하부플랜지	균열	0.1	3.0	-	1	3.00	m	
6	하부플랜지	균열	0.1	4.0	-	1	4.00	m	
7	좌측켄틸레버	균열부 백태	0.1	1.2	-	1	1.20	m	
8	좌측복부	망상균열	-	4.0	2.5	1	10.00	m²	
9	좌측켄틸레버	균열	0.2	0.5	-	1	0.50	m	
10	좌측켄틸레버	균열	0.2	2.0	-	1	2.00	m	
11	좌측복부	균열	0.2	2.0	-	1	2.00	m	
12	하부플랜지	균열	0.1	1.0	-	2	2.00	m	
13	하부플랜지	균열	0.2	22.0	-	4	88.00	m	
14	우측켄틸레버	균열부 백태	0.1	1.0	-	6	6.00	m	
15	우측복부	망상균열	-	2.0	4.0	2	16.00	m²	
16									
17									
18									
19									
20									
21									
22									
23									
24									
25									
26									
27									
28									
29									
30									
31									
32									
33									
34									
35

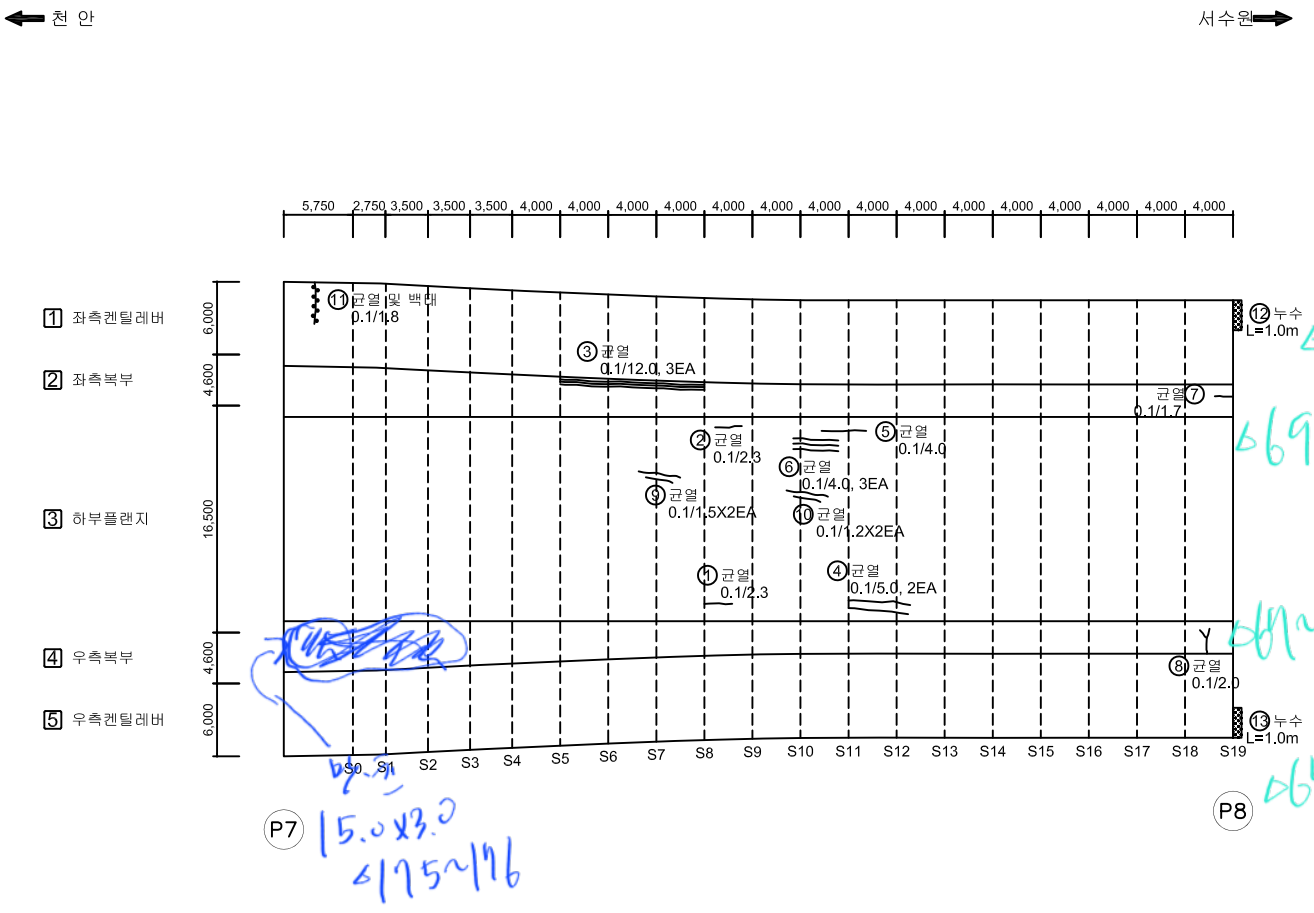
No.	위 치	손상내용	2023년 정밀안전점검						비고
			결함정도			손상물량			
			폭(mm)	길이(m)	너비(m)	개소	물량	단위	
1	하부플랜지	균열	0.1	2.3	-	1	2.30	m	
2	하부플랜지	균열	0.1	2.3	-	1	2.30	m	
3	좌측복부	균열	0.1	12.0	-	3	36.00	m	
4	하부플랜지	균열	0.1	5.0	-	2	10.00	m	
5	하부플랜지	균열	0.1	4.0	-	1	4.00	m	
6	하부플랜지	균열	0.1	4.0	-	3	12.00	m	
7	좌측복부	균열	0.1	1.7	-	1	1.70	m	
8	우측복부	균열	0.1	2.0	-	1	2.00	m	
9	하부플랜지	균열	0.1	1.5	-	2	3.00	m	
10	하부플랜지	균열	0.1	1.2	-	2	2.40	m	
11	좌측켄틸레버	균열 및 백태	0.1	1.8	-	1	1.80	m	신규
12	신축이음	누수	-	1.0	-	1	1.00	m	신규
13	신축이음	누수	-	1.0	-	1	1.00	m²	신규
14									
15									
16									
17									
18									
19									
20									
21									
22									
23									
24									
25									
26									
27									
28									
29									
30									
31									
32									
33									
34									
35

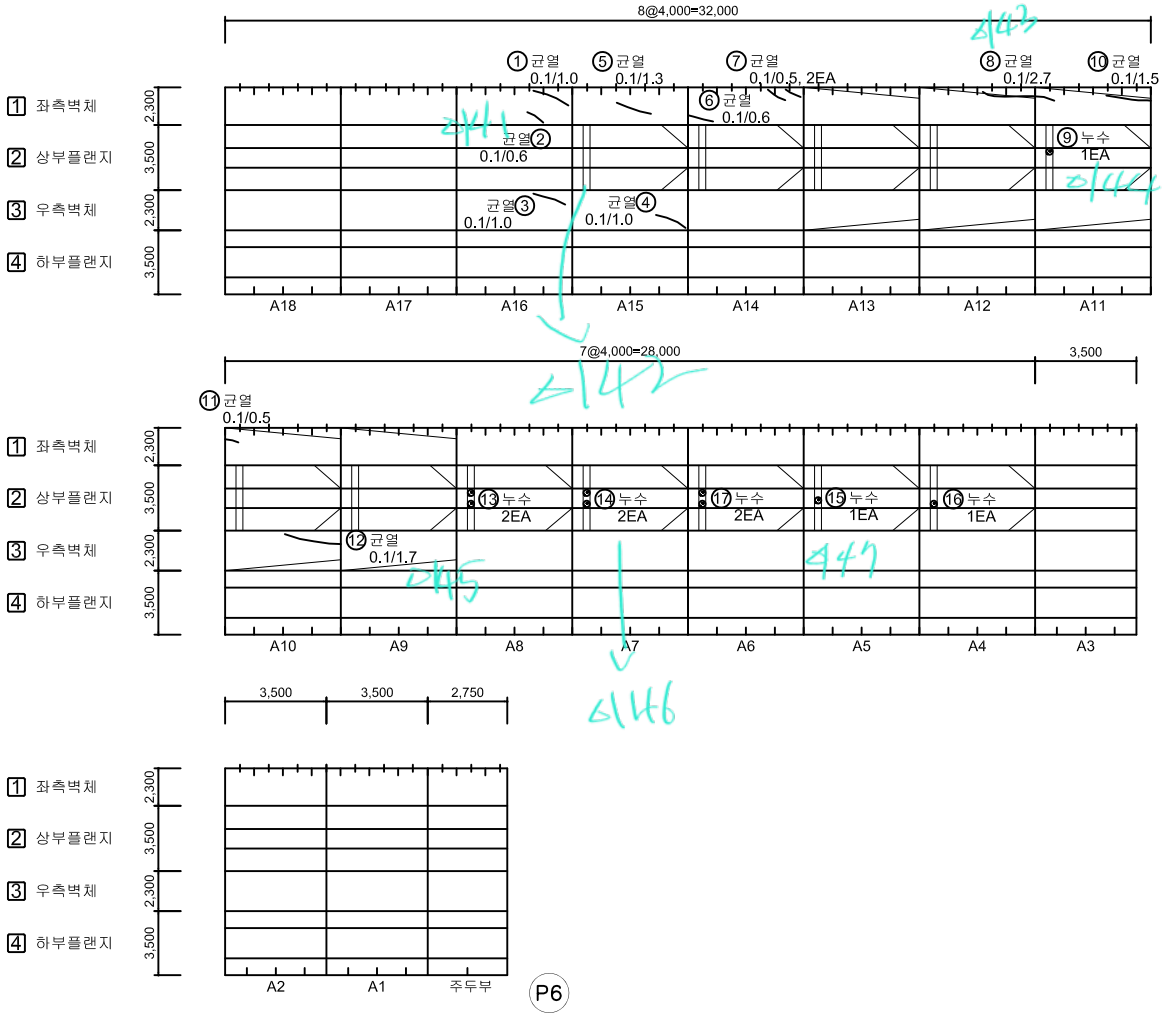
No.	위 치	손상내용	2023년 정밀안전점검						비고
			결함정도			손상물량			
			폭(mm)	길이(m)	너비(m)	개소	물량	단위	
1	좌측벽체	균열	0.1	1.0	-	1	1.00	m	
2	좌측벽체	균열	0.1	0.6	-	1	0.60	m	
3	우측벽체	균열	0.1	1.0	-	1	1.00	m	
4	우측벽체	균열	0.1	1.0	-	1	1.00	m	
5	좌측벽체	균열	0.1	1.3	-	1	1.30	m	
6	좌측벽체	균열	0.1	0.6	-	1	0.60	m	
7	좌측벽체	균열	0.1	0.5	-	2	1.00	m	
8	좌측벽체	균열	0.1	2.7	-	1	2.70	m	
9	정착구	누수	-	-	-	1	1.00	EA	
10	좌측벽체	균열	0.1	1.5	-	1	1.50	m	
11	좌측벽체	균열	0.1	0.5	-	1	0.50	m	
12	우측벽체	균열	0.1	1.7	-	1	1.70	m	
13	정착구	누수	-	-	-	2	2.00	EA	
14	정착구	누수	-	-	-	2	2.00	EA	
15	정착구	누수	-	-	-	1	1.00	EA	
16	정착구	누수	-	-	-	1	1.00	EA	
17	정착구	누수	-	-	-	2	2.00	EA	
18									
19									
20									
21									
22									
23									
24									
25									
26									
27									
28									
29									
30									
31									
32									
33									
34									
35

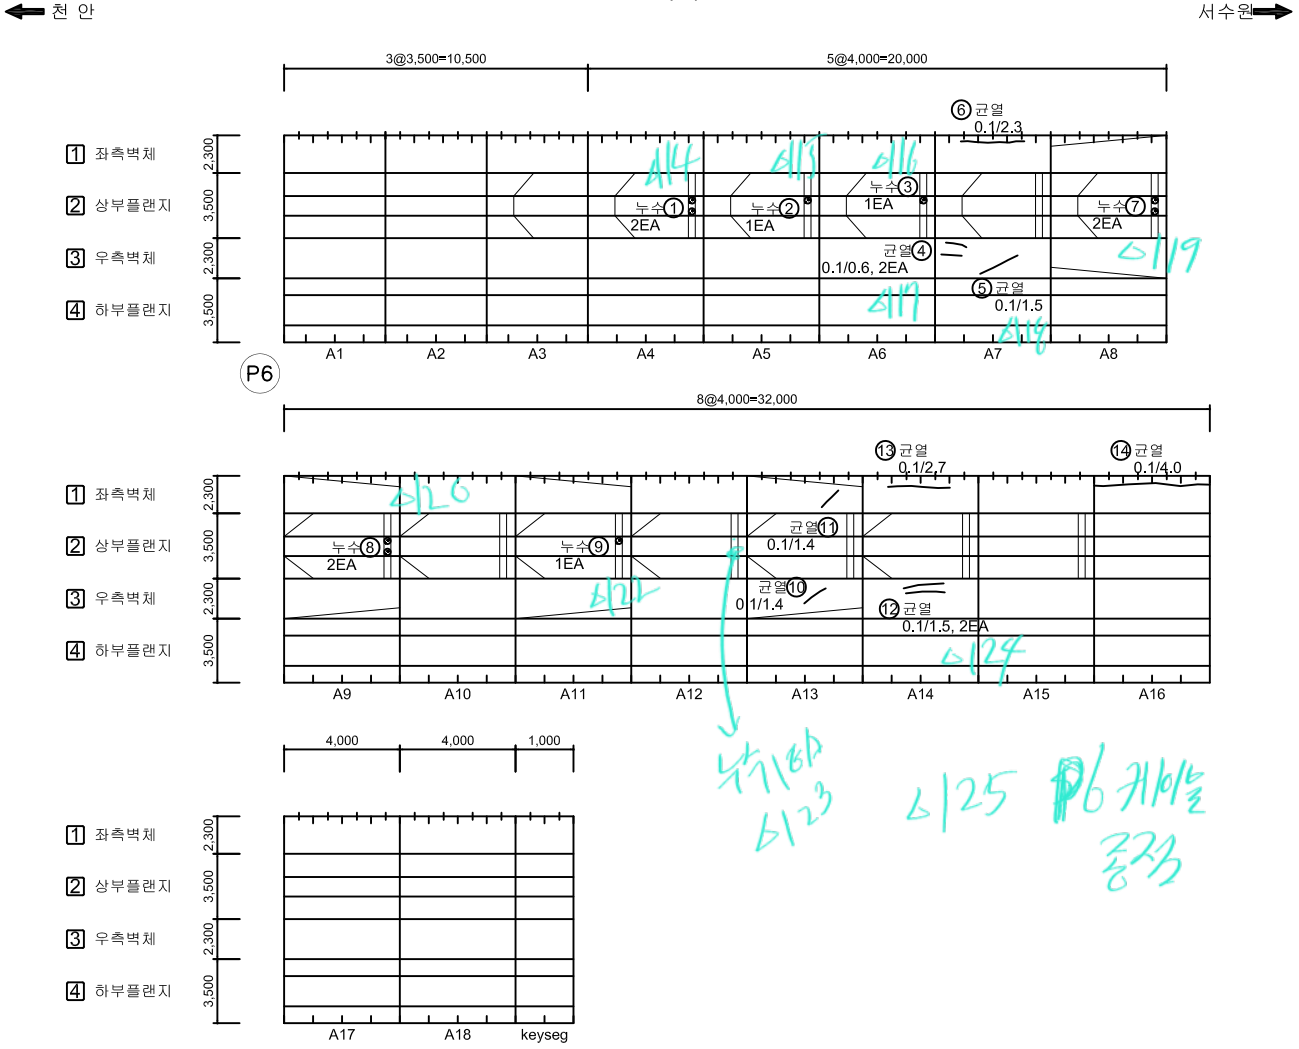
ID : PSC B BOX 내부 (S7) 외관조사망도-1

No.	위 치	손상내용	2023년 정밀안전점검						비고
			결함정도			손상물량			
			폭(mm)	길이(m)	너비(m)	개소	물량	단위	
1	정착구	누수	-	-	-	2	2.00	EA	
2	정착구	누수	-	-	-	1	1.00	EA	
3	정착구	누수	-	-	-	1	1.00	EA	
4	우측벽체	균열	0.1	0.6	-	2	1.20	m	
5	우측벽체	균열	0.1	1.5	-	1	1.50	m	
6	좌측벽체	균열	0.1	2.3	-	1	2.30	m	
7	정착구	누수	-	-	-	2	2.00	EA	
8	정착구	누수	-	-	-	2	2.00	EA	
9	정착구	누수	-	-	-	1	1.00	EA	
10	우측벽체	균열	0.1	1.4	-	1	1.40	m	
11	좌측벽체	균열	0.1	1.4	-	1	1.40	m	
12	우측벽체	균열	0.1	1.5	-	2	3.00	m	
13	좌측벽체	균열	0.1	2.7	-	1	2.70	m	
14	좌측벽체	균열	0.1	4.0	-	1	4.00	m	
15									
16									
17									
18									
19									
20									
21									
22									
23									
24									
25									
26									
27									
28									
29									
30									
31									
32									
33									
34									
35

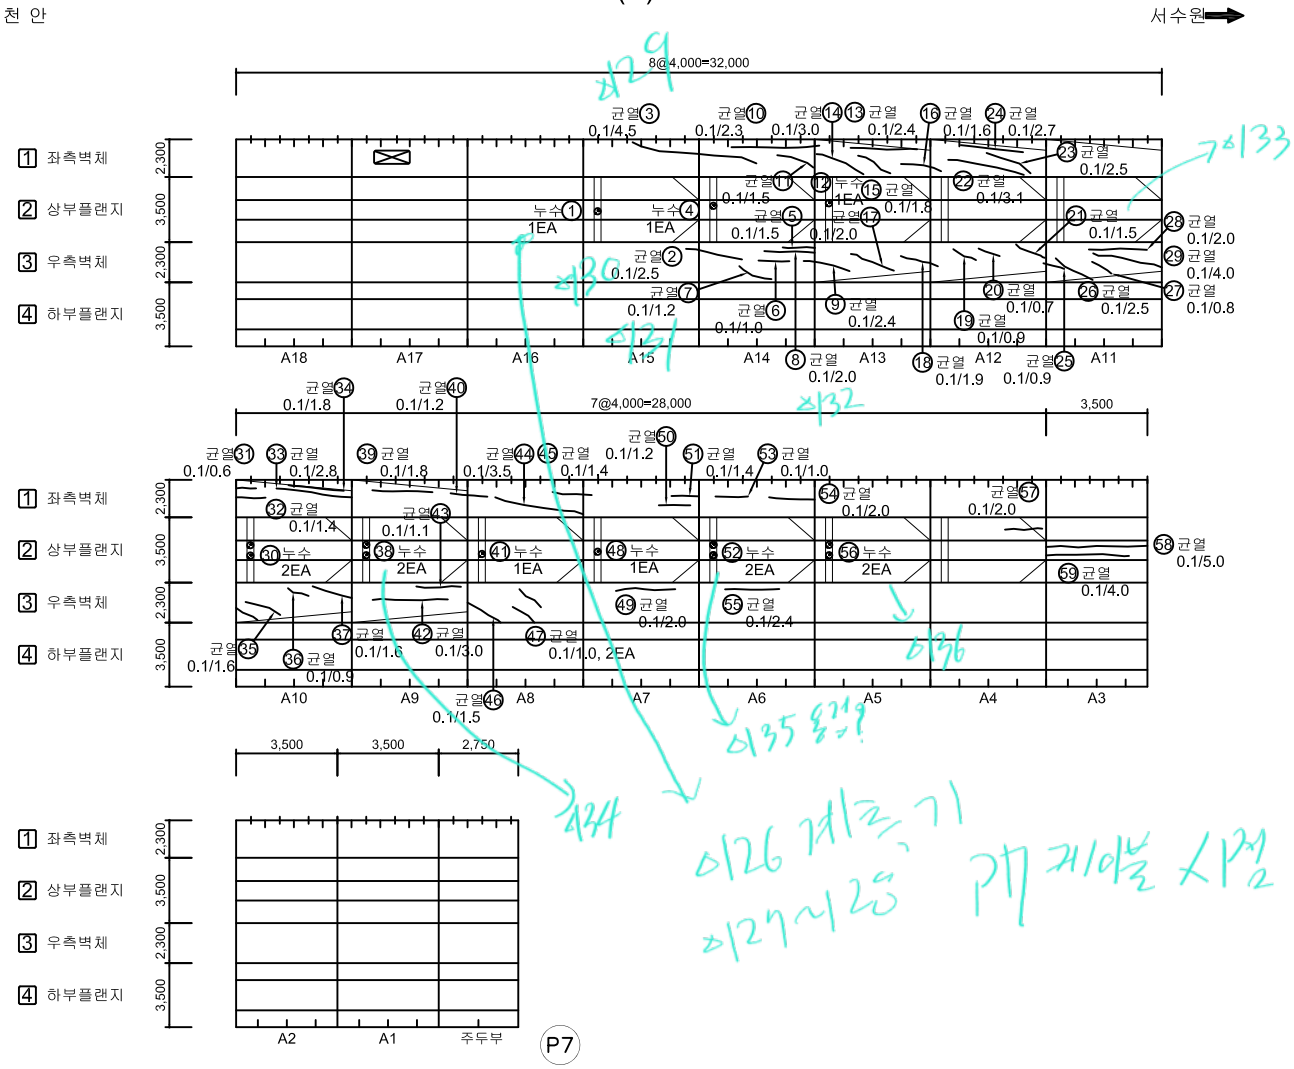
BOX (B)

No.	위 치	손상내용	2023년 정밀안전점검						비고
			결함정도			손상물량			
			폭(mm)	길이(m)	너비(m)	개소	물량	단위	
1	정착구	누수	-	-	-	1	1.00	EA	
2	우측벽체	균열	0.1	2.5	-	1	2.50	m	
3	좌측벽체	균열	0.1	4.5	-	1	4.50	m	
4	정착구	누수	-	-	-	1	1.00	EA	
5	우측벽체	균열	0.1	1.5	-	1	1.50	m	
6	우측벽체	균열	0.1	1.0	-	1	1.00	m	
7	우측벽체	균열	0.1	1.2	-	1	1.20	m	
8	우측벽체	균열	0.1	2.0	-	1	2.00	m	
9	우측벽체	균열	0.1	2.4	-	1	2.40	m	
10	좌측벽체	균열	0.1	2.3	-	1	2.30	m	
11	좌측벽체	균열	0.1	1.5	-	1	1.50	m	
12	정착구	누수	-	-	-	1	1.00	EA	
13	좌측벽체	균열	0.1	2.4	-	1	2.40	m	
14	좌측벽체	균열	0.1	3.0	-	1	3.00	m	
15	좌측벽체	균열	0.1	1.8	-	1	1.80	m	
16	좌측벽체	균열	0.1	1.6	-	1	1.60	m	
17	우측벽체	균열	0.1	2.0	-	1	2.00	m	
18	우측벽체	균열	0.1	1.9	-	1	1.90	m	
19	우측벽체	균열	0.1	0.9	-	1	0.90	m	
20	우측벽체	균열	0.1	0.7	-	1	0.70	m	
21	우측벽체	균열	0.1	1.5	-	1	1.50	m	
22	좌측벽체	균열	0.1	3.1	-	1	3.10	m	
23	좌측벽체	균열	0.1	2.5	-	1	2.50	m	
24	좌측벽체	균열	0.1	2.7	-	1	2.70	m	
25	우측벽체	균열	0.1	0.9	-	1	0.90	m	
26	우측벽체	균열	0.1	2.5	-	1	2.50	m	
27	우측벽체	균열	0.1	0.8	-	1	0.80	m	
28	우측벽체	균열	0.1	2.0	-	1	2.00	m	
29	우측벽체	균열	0.1	4.0	-	1	4.00	m

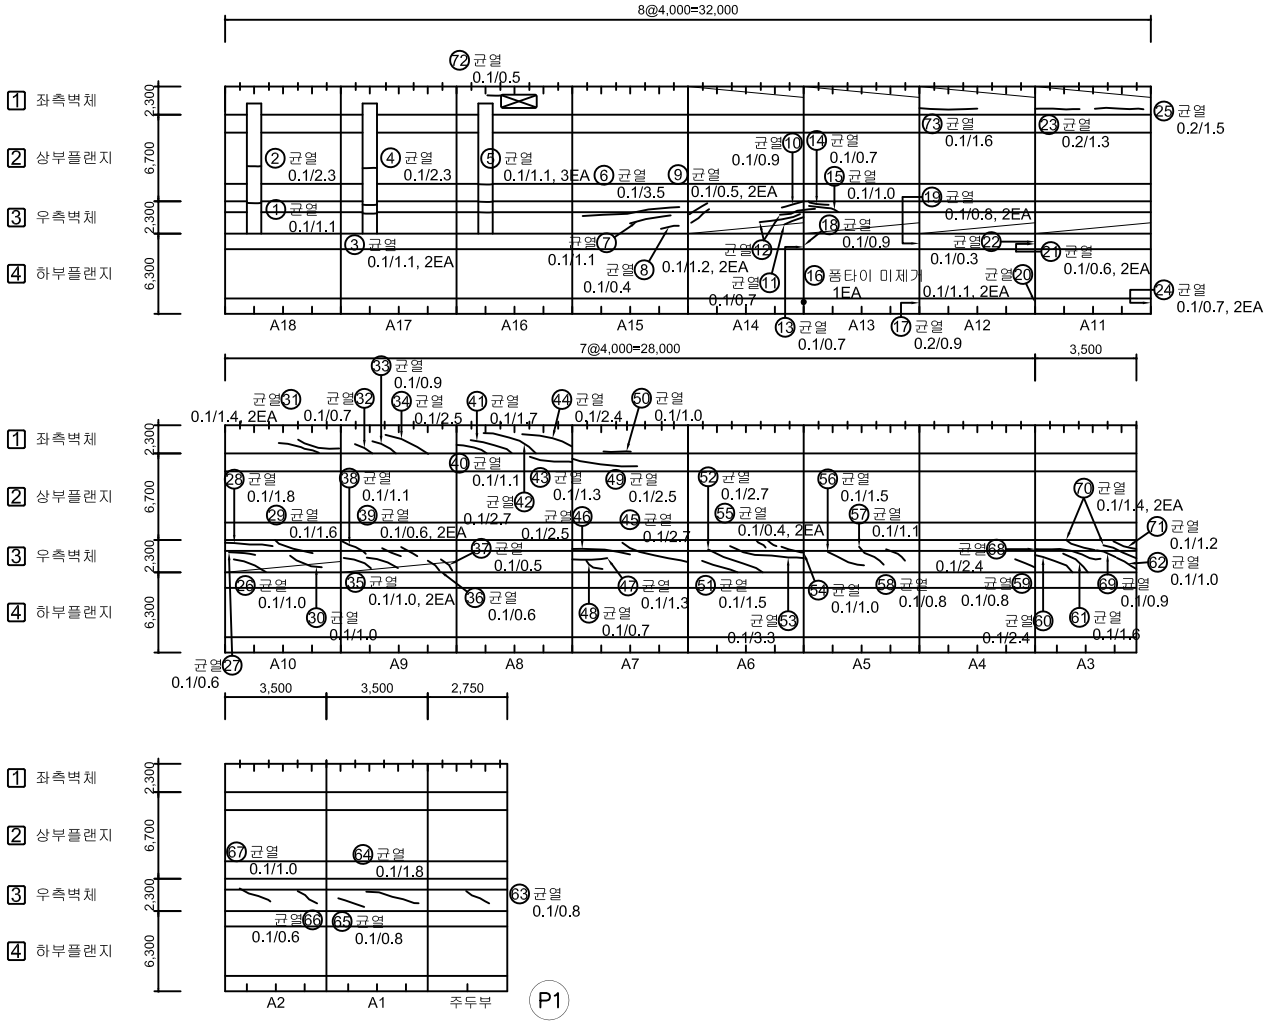
ID : PSC C BOX 내부 (S1) 외관조사망도-3

No.	위 치	손상내용	2023년 정밀안전점검						비고
			결함정도			손상물량			
			폭(mm)	길이(m)	너비(m)	개소	물량	단위	
1	상부플랜지	균열	0.1	1.1	-	1	1.10	m	
2	상부플랜지	균열	0.1	2.3	-	1	2.30	m	
3	우측벽체	균열	0.1	1.1	-	2	2.20	m	
4	상부플랜지	균열	0.1	2.3	-	1	2.30	m	
5	상부플랜지/우측벽체	균열	0.1	1.1	-	3	3.30	m	
6	우측벽체	균열	0.1	3.5	-	1	3.50	m	
7	우측벽체	균열	0.1	1.1	-	1	1.10	m	
8	우측벽체	균열	0.1	0.4	-	1	0.40	m	
9	우측벽체	균열	0.1	0.5	-	2	1.00	m	
10	우측벽체	균열	0.1	0.9	-	1	0.90	m	
11	우측벽체	균열	0.1	0.7	-	1	0.70	m	
12	우측벽체	균열	0.1	1.2	-	2	2.40	m	
13	하부플랜지	균열	0.1	0.7	-	1	0.70	m	
14	우측벽체	균열	0.1	0.7	-	1	0.70	m	
15	우측벽체	균열	0.1	1.0	-	1	1.00	m	
16	하부플랜지	폼타이 미제거	-	-	-	1	1.00	EA	
17	하부플랜지	균열	0.2	0.9	-	1	0.90	m	
18	하부플랜지	균열	0.1	0.9	-	1	0.90	m	
19	하부플랜지	균열	0.1	0.8	-	2	1.60	m	
20	하부플랜지	균열	0.1	1.1	-	2	2.20	m	
21	하부플랜지	균열	0.1	0.6	-	2	1.20	m	
22	우측벽체	균열	0.1	0.3	-	1	0.30	m	
23	좌측벽체	균열	0.2	1.3	-	1	1.30	m	
24	하부플랜지	균열	0.1	0.7	-	2	1.40	m	
25	좌측벽체	균열	0.2	1.5	-	1	1.50	m	
26	우측벽체	균열	0.1	1.0	-	1	1.00	m	
27	우측벽체	균열	0.1	0.6	-	1	0.60	m	
28	우측벽체	균열	0.1	1.8	-	1	1.80	m
