ID : 교면포장 (S1) 외관조사망도-1

CW/0.2 균 열	망상균열	철근노출	용 역 명	2023년 국도43호선 평택대교 정밀안전점검용역	
파손,탈락	재료분리	백 태	구조물명	평택대교	
박리,박락	누수,체수	좌굴,변형	조사일자	2023.06	
표면오염	보 수 부	부 식	책 임 자	이 택 수	
토사퇴적	기 타	배수구막힘	도면번호	001

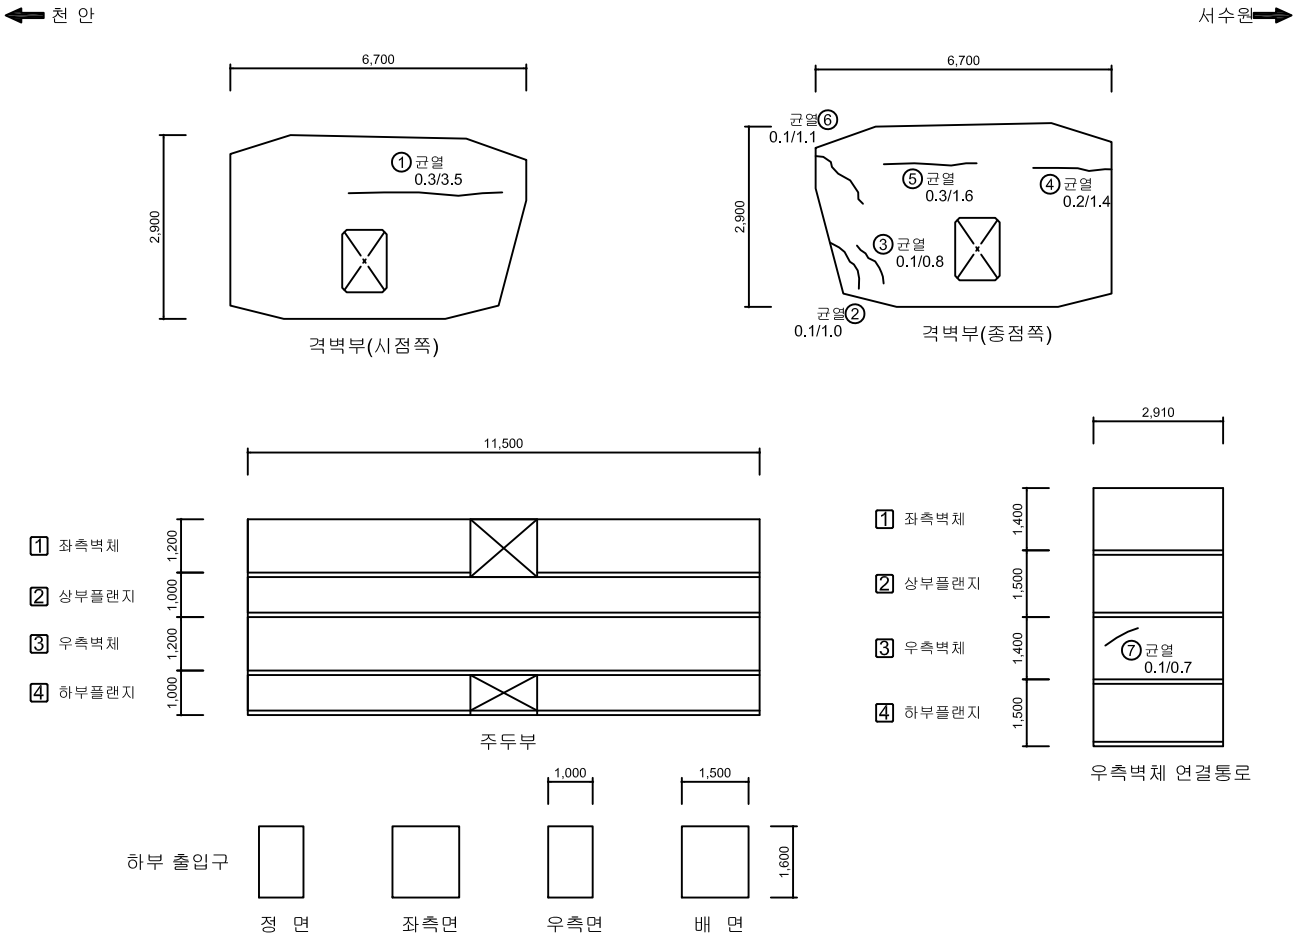
ID : PSC C BOX 내부 (S1) 외관조사망도-6

No.	위 치	손상내용	2023년 정밀안전점검						비고
			결함정도			손상물량			
			폭(mm)	길이(m)	너비(m)	개소	물량	단위	
1	격벽부	균열	0.3	3.5	-	1	3.50	m	
2	격벽부	균열	0.1	1.0	-	1	1.00	m	
3	격벽부	균열	0.1	0.8	-	1	0.80	m	
4	격벽부	균열	0.2	1.4	-	1	1.40	m	
5	격벽부	균열	0.3	1.6	-	1	1.60	m	
6	격벽부	균열	0.1	1.1	-	1	1.10	m	
7	우측벽체	균열	0.1	0.7	-	1	0.70	m	
8									
9									
10									
11									
12									
13									
14									
15									
16									
17									
18									
19									
20									
21									
22									
23									
24									
25									
26									
27									
28									
29									
30									
31									
32									
33									
34									
35

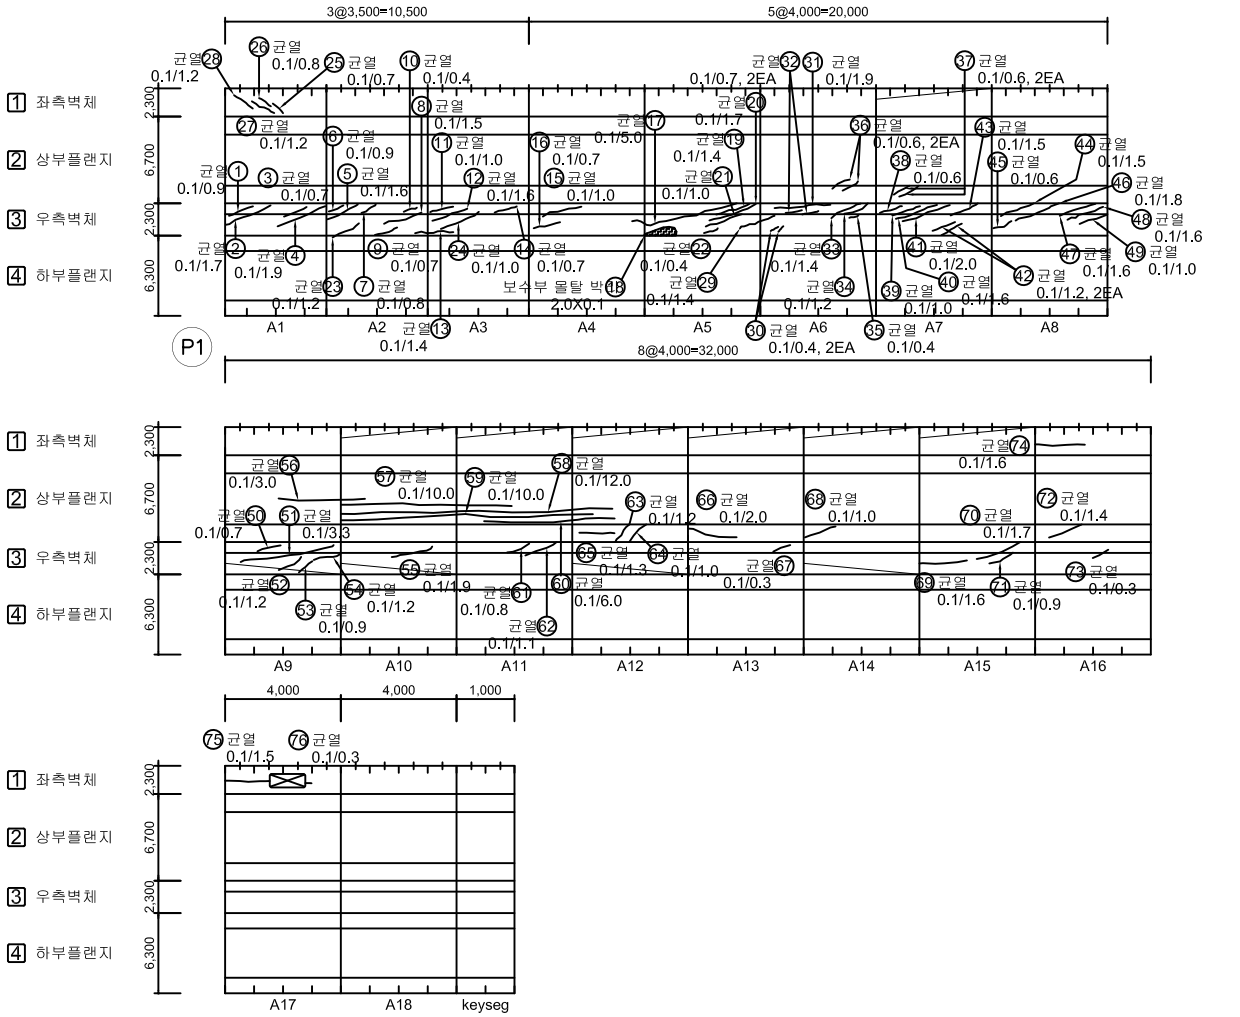
ID : PSC C BOX 내부 (S2) 외관조사망도-1

No.	위 치	손상내용	2023년 정밀안전점검						비고
			결함정도			손상물량			
			폭(mm)	길이(m)	너비(m)	개소	물량	단위	
1	우측벽체	균열	0.1	0.9	-	1	0.90	m	
2	우측벽체	균열	0.1	1.7	-	1	1.70	m	
3	우측벽체	균열	0.1	0.7	-	1	0.70	m	
4	우측벽체	균열	0.1	1.9	-	1	1.90	m	
5	우측벽체	균열	0.1	1.6	-	1	1.60	m	
6	우측벽체	균열	0.1	0.9	-	1	0.90	m	
7	우측벽체	균열	0.1	0.8	-	1	0.80	m	
8	우측벽체	균열	0.1	1.5	-	1	1.50	m	
9	우측벽체	균열	0.1	0.7	-	1	0.70	m	
10	우측벽체	균열	0.1	0.4	-	1	0.40	m	
11	우측벽체	균열	0.1	1.0	-	1	1.00	m	
12	우측벽체	균열	0.1	1.6	-	1	1.60	m	
13	우측벽체	균열	0.1	1.4	-	1	1.40	m	
14	우측벽체	균열	0.1	0.7	-	1	0.70	m	
15	우측벽체	균열	0.1	1.0	-	1	1.00	m	
16	우측벽체	균열	0.1	0.7	-	1	0.70	m	
17	우측벽체	균열	0.1	5.0	-	1	5.00	m	
18	우측벽체	보수부 몰탈 박리	-	2.0	0.1	1	0.20	m²	
19	우측벽체	균열	0.1	1.4	-	1	1.40	m	
20	좌측벽체	균열	0.1	1.7	-	1	1.70	m	
21	좌측벽체	균열	0.1	1.0	-	1	1.00	m	
22	좌측벽체	균열	0.1	0.4	-	1	0.40	m	
23	좌측벽체	균열	0.1	1.2	-	1	1.20	m	
24	좌측벽체	균열	0.1	1.0	-	1	1.00	m	
25	좌측벽체	균열	0.1	0.7	-	1	0.70	m	
26	좌측벽체	균열	0.1	0.8	-	1	0.80	m	
27	좌측벽체	균열	0.1	1.2	-	1	1.20	m	
28	좌측벽체	균열	0.1	1.2	-	1	1.20	m

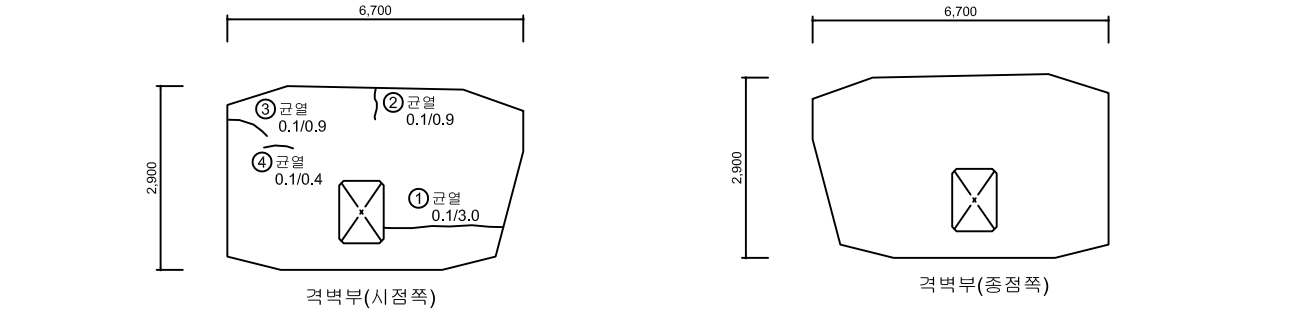
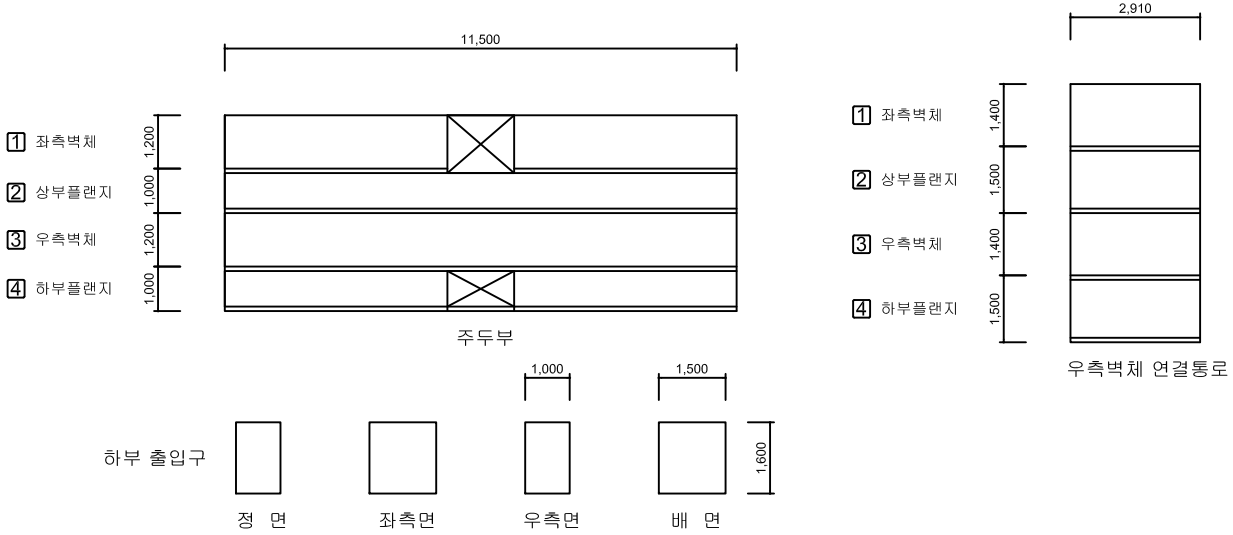
No.	위 치	손상내용	2023년 정밀안전점검						비고
			결함정도			손상물량			
			폭(mm)	길이(m)	너비(m)	개소	물량	단위	
1	격벽부	균열	0.1	3.0	-	1	3.00	m	
2	격벽부	균열	0.1	0.9	-	1	0.90	m	
3	격벽부	균열	0.1	0.9	-	1	0.90	m	
4	격벽부	균열	0.1	0.4	-	1	0.40	m	
5									
6									
7									
8									
9									
10									
11									
12									
13									
14									
15									
16									
17									
18									
19									
20									
21									
22									
23									
24									
25									
26									
27									
28									
29									
30									
31									
32									
33									
34									
35

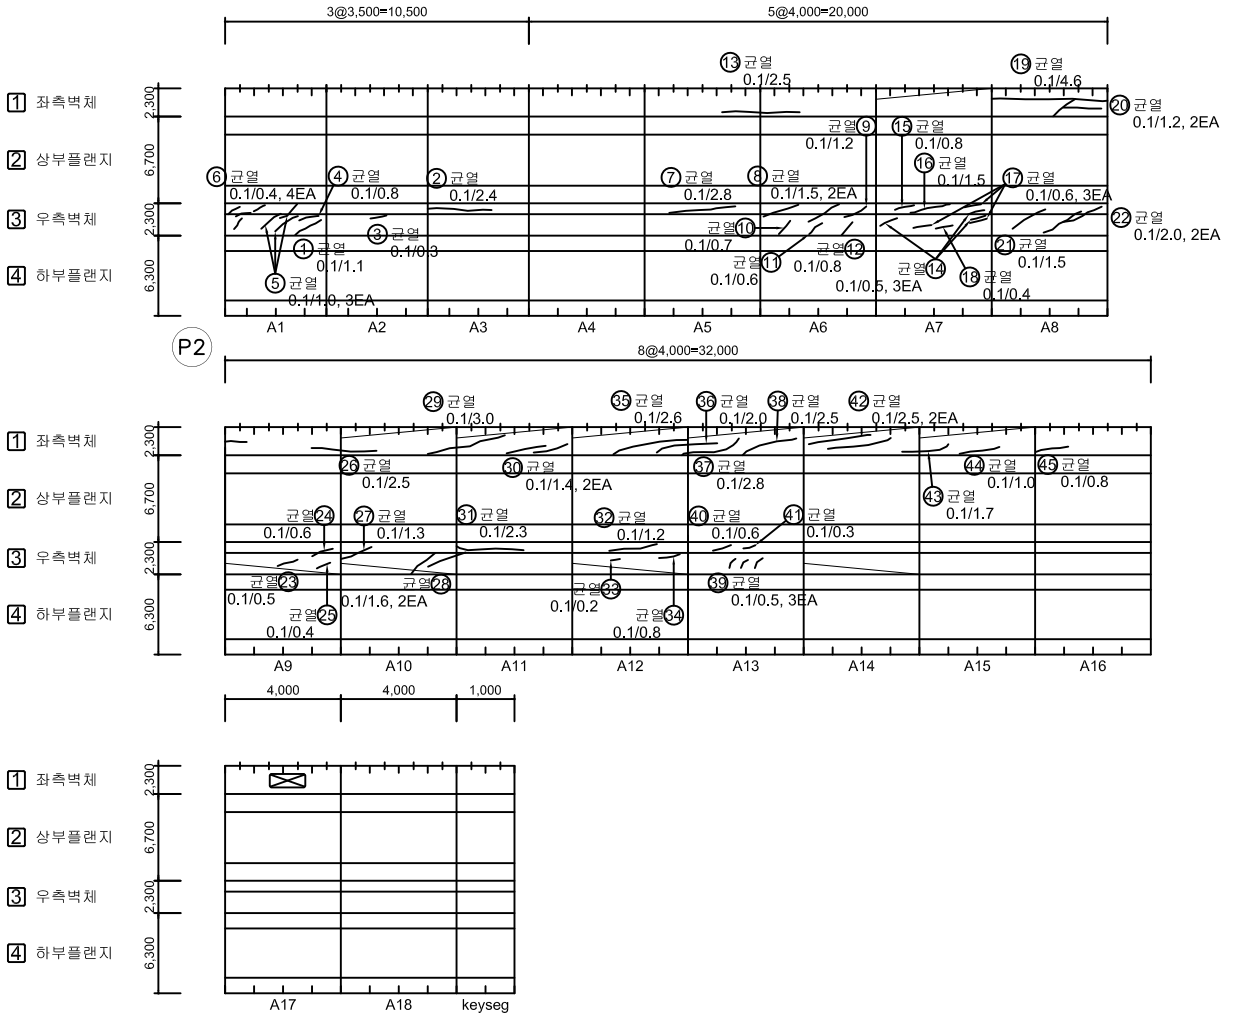
ID : PSC C BOX 내부 (S3) 외관조사망도-1

No.	위 치	손상내용	2023년 정밀안전점검						비고
			결함정도			손상물량			
			폭(mm)	길이(m)	너비(m)	개소	물량	단위	
1	우측벽체	균열	0.1	1.1	-	1	1.10	m	
2	우측벽체	균열	0.1	2.4	-	1	2.40	m	
3	우측벽체	균열	0.1	0.3	-	1	0.30	m	
4	우측벽체	균열	0.1	0.8	-	1	0.80	m	
5	우측벽체	균열	0.1	1.0	-	3	3.00	m	
6	우측벽체	균열	0.1	0.4	-	4	1.60	m	
7	우측벽체	균열	0.1	2.8	-	1	2.80	m	
8	우측벽체	균열	0.1	1.5	-	2	3.00	m	
9	우측벽체	균열	0.1	1.2	-	1	1.20	m	
10	우측벽체	균열	0.1	0.7	-	1	0.70	m	
11	우측벽체	균열	0.1	0.6	-	1	0.60	m	
12	우측벽체	균열	0.1	0.8	-	1	0.80	m	
13	좌측벽체	균열	0.1	2.5	-	1	2.50	m	
14	우측벽체	균열	0.1	0.5	-	3	1.50	m	
15	우측벽체	균열	0.1	0.8	-	1	0.80	m	
16	우측벽체	균열	0.1	1.5	-	1	1.50	m	
17	우측벽체	균열	0.1	0.6	-	3	1.80	m	
18	우측벽체	균열	0.1	0.4	-	1	0.40	m	
19	좌측벽체	균열	0.1	4.6	-	1	4.60	m	
20	좌측벽체	균열	0.1	1.2	-	2	2.40	m	
21	우측벽체	균열	0.1	1.5	-	1	1.50	m	
22	우측벽체	균열	0.1	2.0	-	2	4.00	m	
23	우측벽체	균열	0.1	0.5	-	1	0.50	m	
24	우측벽체	균열	0.1	0.6	-	1	0.60	m	
25	우측벽체	균열	0.1	0.4	-	1	0.40	m	
26	좌측벽체	균열	0.1	2.5	-	1	2.50	m	
27	우측벽체	균열	0.1	1.3	-	1	1.30	m	
28	우측벽체	균열	0.1	1.6	-	2	3.20	m

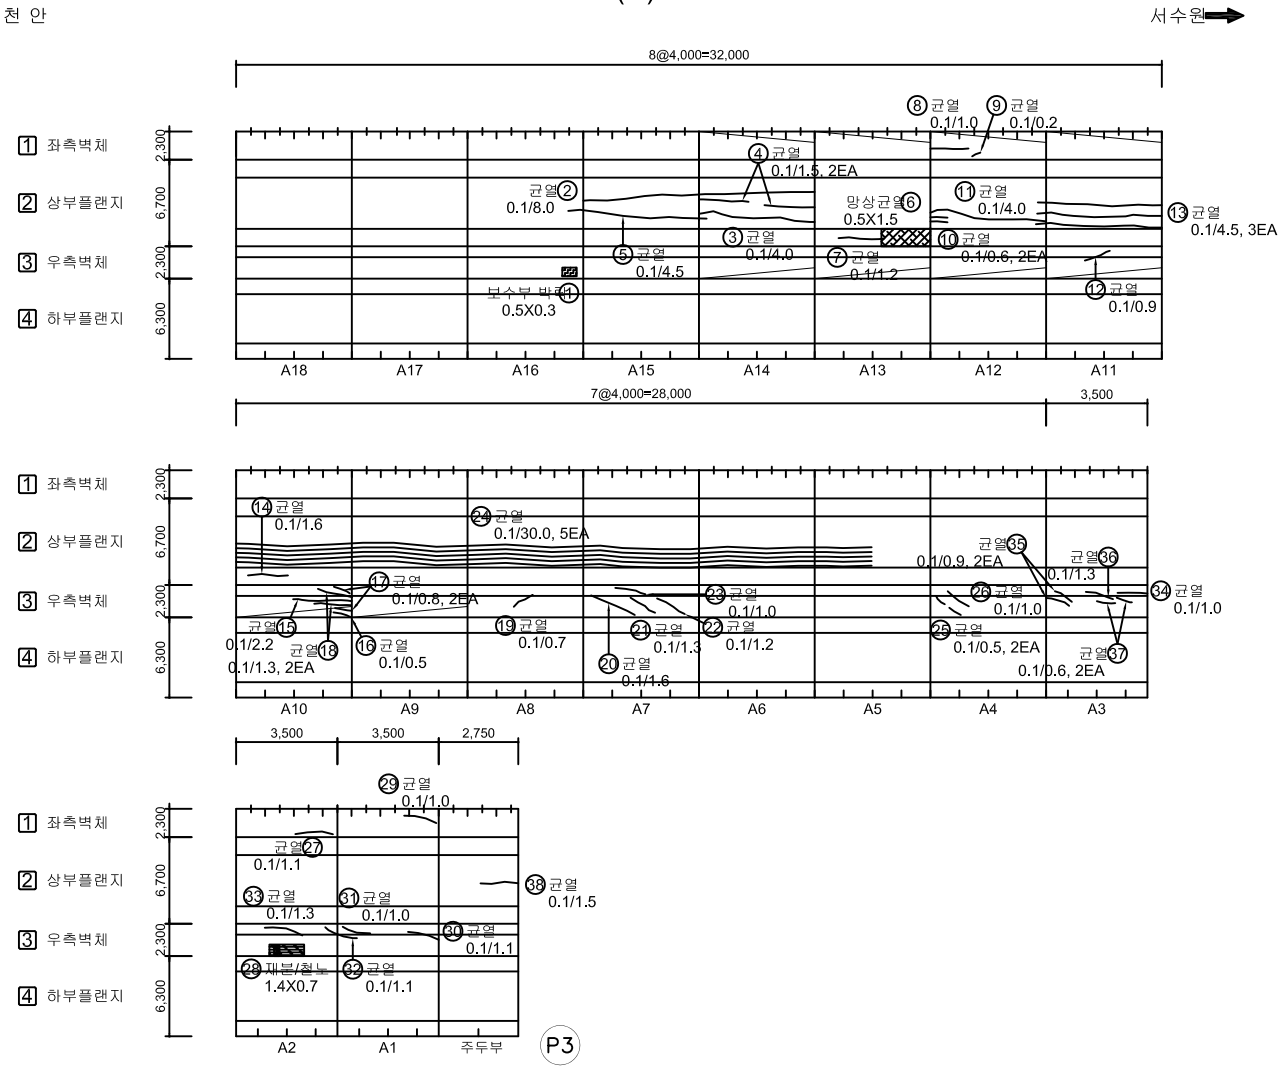
ID : PSC C BOX 내부 (S3) 외관조사망도-3

No.	위 치	손상내용	2023년 정밀안전점검						비고
			결함정도			손상물량			
			폭(mm)	길이(m)	너비(m)	개소	물량	단위	
1	우측벽체	보수부 박락	-	0.5	0.3	1	0.15	m²	
2	상부플랜지	균열	0.1	8.0	-	1	8.00	m	
3	상부플랜지	균열	0.1	4.0	-	1	4.00	m	
4	상부플랜지	균열	0.1	1.5	-	2	3.00	m	
5	상부플랜지	균열	0.1	4.5	-	1	4.50	m	
6	상부플랜지	망상균열	-	0.5	1.5	1	0.75	m²	
7	상부플랜지	균열	0.1	1.2	-	1	1.20	m	
8	좌측벽체	균열	0.1	1.0	-	1	1.00	m	
9	좌측벽체	균열	0.1	0.2	-	1	0.20	m	
10	상부플랜지	균열	0.1	0.6	-	2	1.20	m	
11	상부플랜지	균열	0.1	4.0	-	1	4.00	m	
12	우측벽체	균열	0.1	0.9	-	1	0.90	m	
13	상부플랜지	균열	0.1	4.5	-	3	13.50	m	
14	상부플랜지	균열	0.1	1.6	-	1	1.60	m	
15	우측벽체	균열	0.1	2.2	-	1	2.20	m	
16	우측벽체	균열	0.1	0.5	-	1	0.50	m	
17	우측벽체	균열	0.1	0.8	-	2	1.60	m	
18	우측벽체	균열	0.1	1.3	-	2	2.60	m	
19	우측벽체	균열	0.1	0.7	-	1	0.70	m	
20	우측벽체	균열	0.1	1.6	-	1	1.60	m	
21	우측벽체	균열	0.1	1.3	-	1	1.30	m	
22	우측벽체	균열	0.1	1.2	-	1	1.20	m	
23	우측벽체	균열	0.1	1.0	-	1	1.00	m	
24	상부플랜지	균열	0.1	30.0	-	5	150.00	m	
25	우측벽체	균열	0.1	0.5	-	2	1.00	m	
26	우측벽체	균열	0.1	1.0	-	1	1.00	m	
27	좌측벽체	균열	0.1	1.1	-	1	1.10	m

28	우측벽체	재료분리/철근노출	-	1.4	0.7	1	0.98	m²	
29	좌측벽체	균열	0.1	1.0	-	1	1.00	m	
30	우측벽체	균열	0.1	1.1	-	1	1.10	m	
31	우측벽체	균열	0.1	1.0	-	1	1.00	m	
32	우측벽체	균열	0.1	1.1	-	1	1.10	m	
33	우측벽체	균열	0.1	1.3	-	1	1.30	m	
34	우측벽체	균열	0.1	1.0	-	1	1.00	m	
35	우측벽체	균열	0.1	0.9	-	2	1.80	m

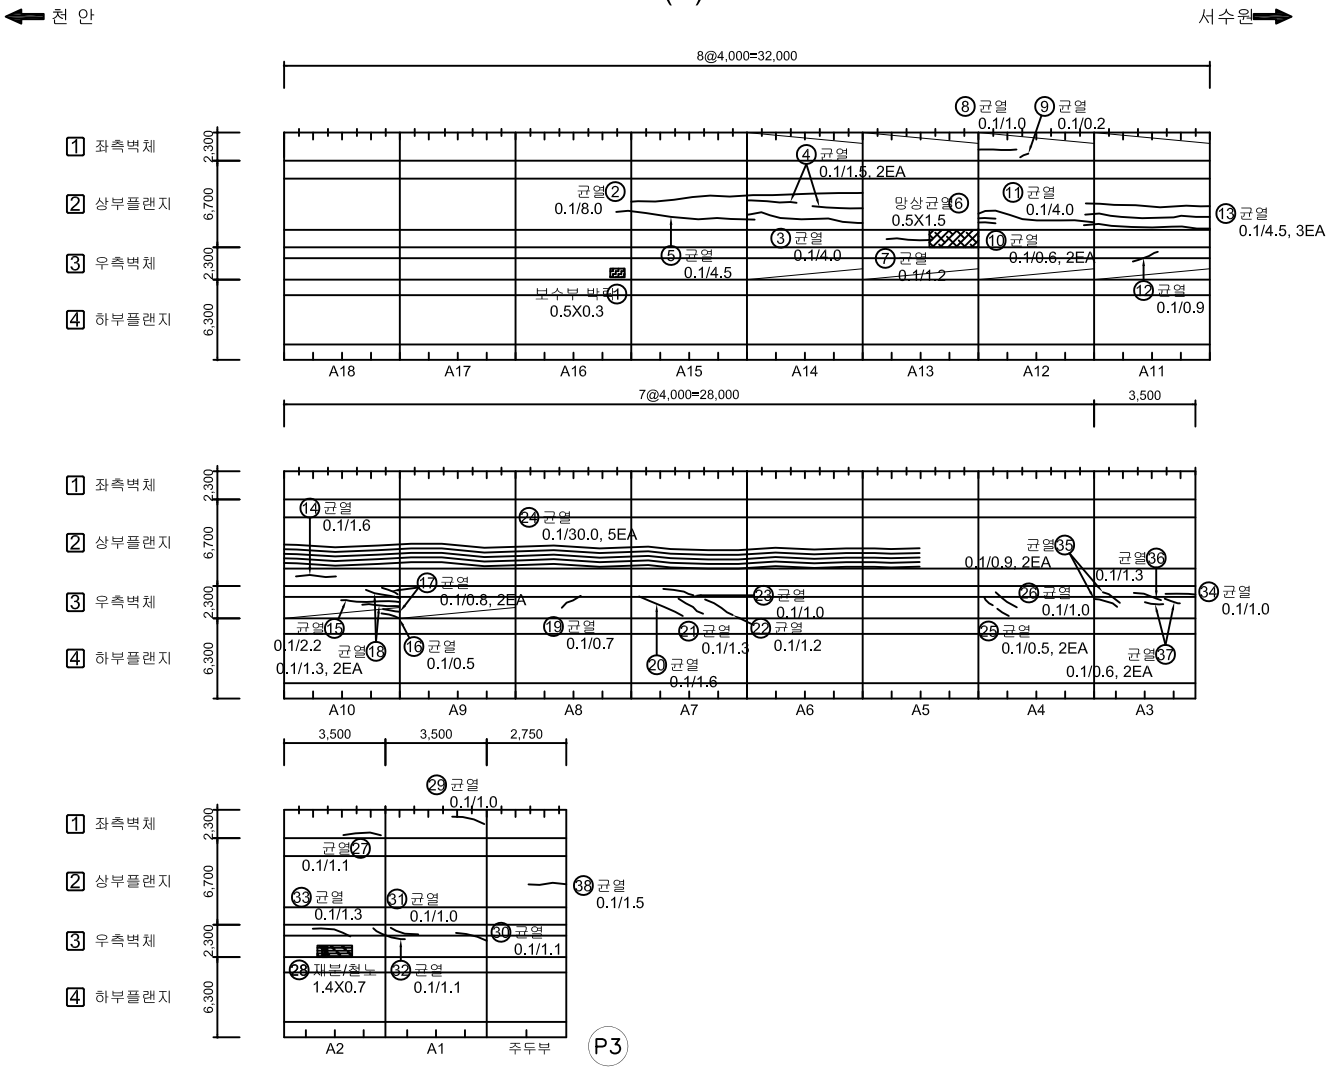
No.	위 치	손상내용	2023년 정밀안전점검						비고
			결함정도			손상물량			
			폭(mm)	길이(m)	너비(m)	개소	물량	단위	
36	우측벽체	균열	0.1	1.3	-	1	1.30	m	
37	우측벽체	균열	0.1	0.6	-	2	1.20	m	
38	상부플랜지	균열	0.1	1.5	-	1	1.50	m	
39									
40									
41									
42									
43									
44									
45									
46									
47									
48									
49									
50									
51									
52									
53									
54									
55									
56									
57									
58									
59									
60									
61									
62									
63									
64									
65									
66									
67									
68									
69									
70

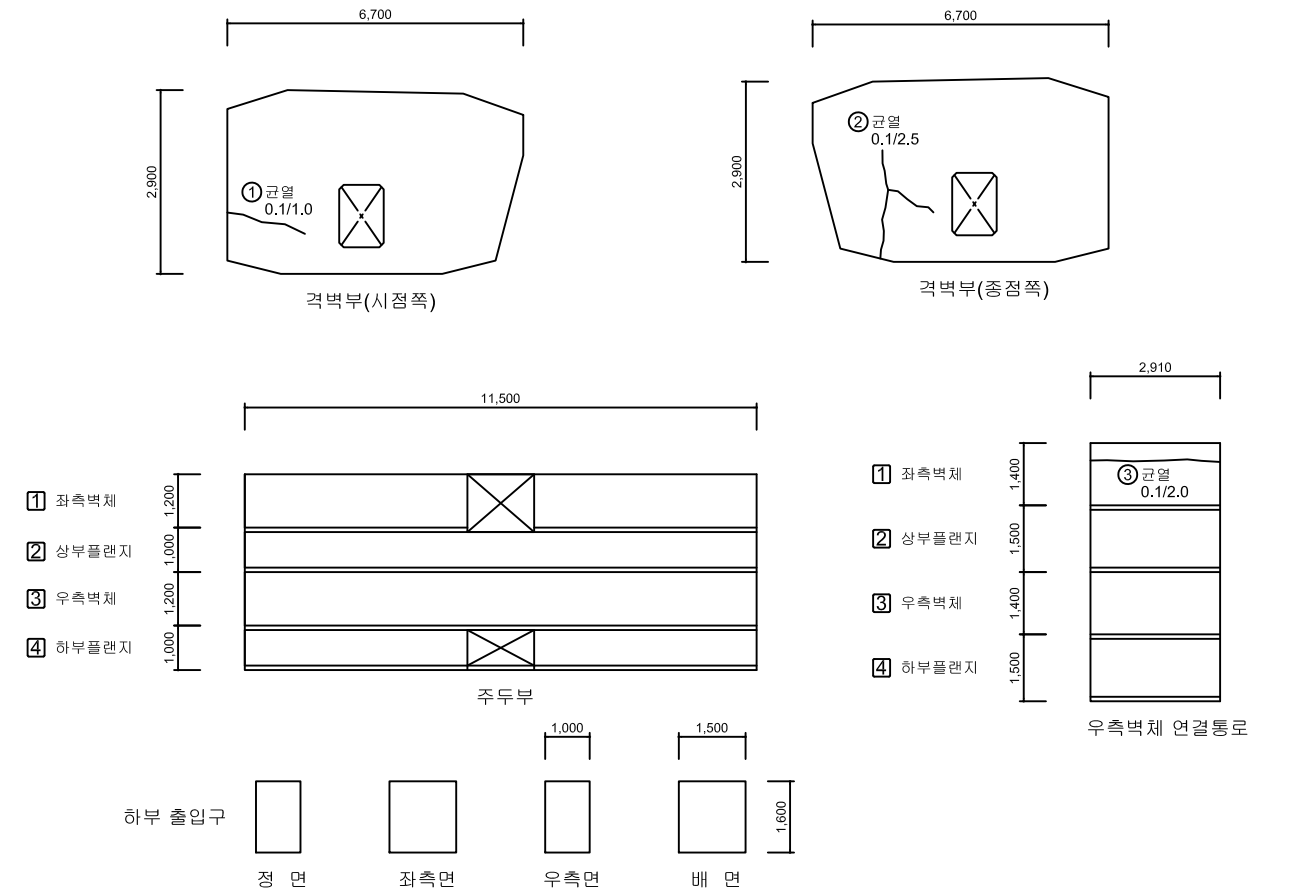
No.	위 치	손상내용	2023년 정밀안전점검						비고
			결함정도			손상물량			
			폭(mm)	길이(m)	너비(m)	개소	물량	단위	
1	격벽부	균열	0.1	1.0	-	1	1.00	m	
2	격벽부	균열	0.1	2.5	-	1	2.50	m	
3	좌측벽체	균열	0.1	2.0	-	1	2.00	m	
4									
5									
6									
7									
8									
9									
10									
11									
12									
13									
14									
15									
16									
17									
18									
19									
20									
21									
22									
23									
24									
25									
26									
27									
28									
29									
30									
31									
32									
33									
34									
35

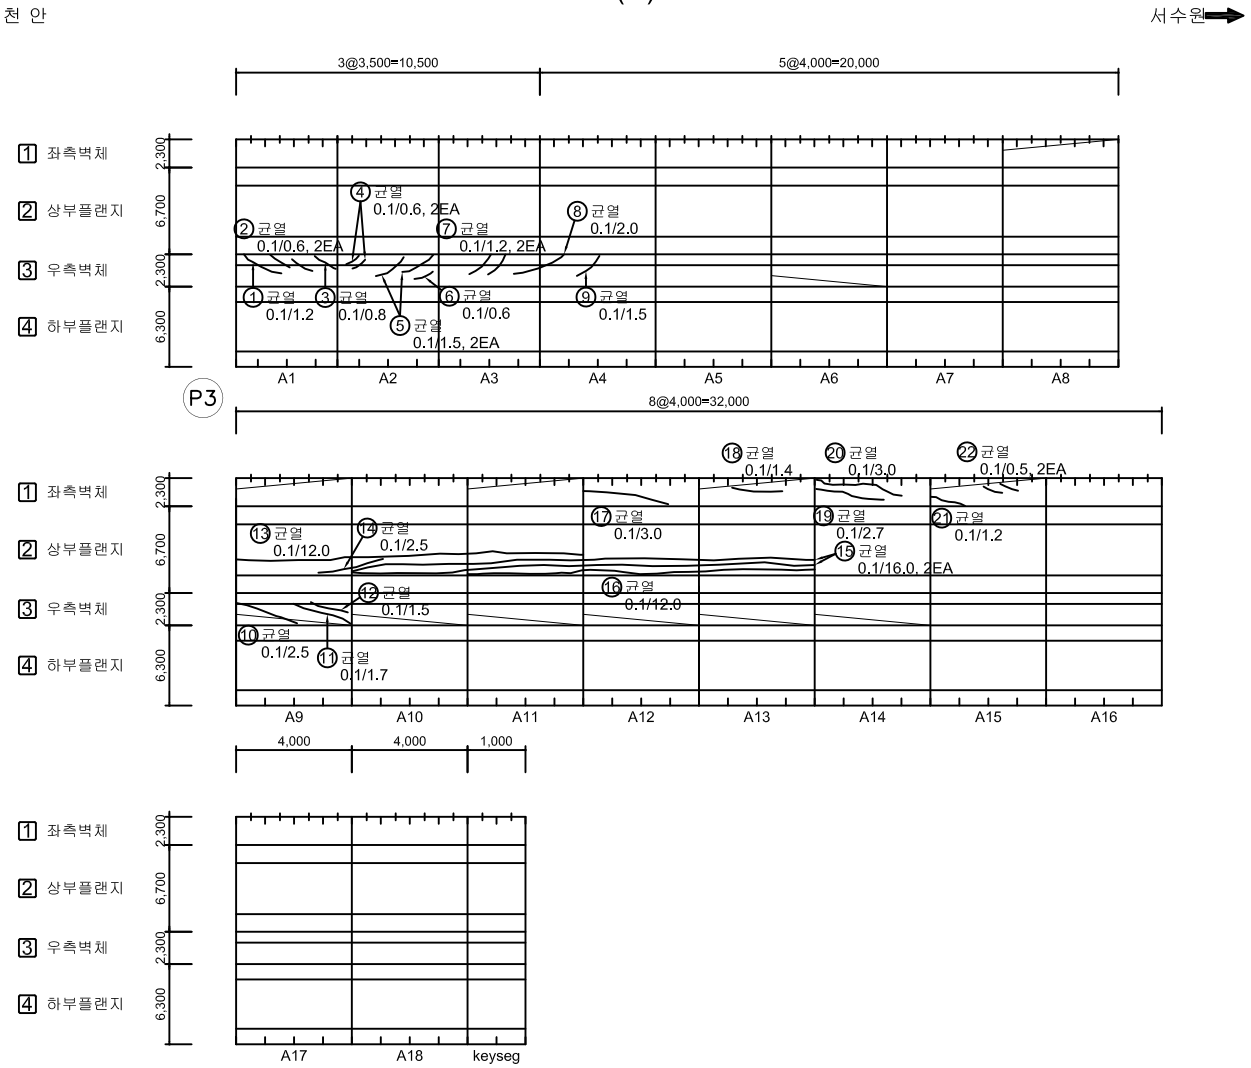
BOX (C)

No.	위 치	손상내용	2023년 정밀안전점검						비고
			결함정도			손상물량			
			폭(mm)	길이(m)	너비(m)	개소	물량	단위	
1	우측벽체	균열	0.1	1.2	-	1	1.20	m	
2	우측벽체	균열	0.1	0.6	-	2	1.20	m	
3	우측벽체	균열	0.1	0.8	-	1	0.80	m	
4	우측벽체	균열	0.1	0.6	-	2	1.20	m	
5	우측벽체	균열	0.1	1.5	-	2	3.00	m	
6	우측벽체	균열	0.1	0.6	-	1	0.60	m	
7	우측벽체	균열	0.1	1.2	-	2	2.40	m	
8	우측벽체	균열	0.1	2.0	-	1	2.00	m	
9	우측벽체	균열	0.1	1.5	-	1	1.50	m	
10	우측벽체	균열	0.1	2.5	-	1	2.50	m	
11	우측벽체	균열	0.1	1.7	-	1	1.70	m	
12	우측벽체	균열	0.1	1.5	-	1	1.50	m	
13	상부플랜지	균열	0.1	12.0	-	1	12.00	m	
14	상부플랜지	균열	0.1	2.5	-	1	2.50	m	
15	상부플랜지	균열	0.1	16.0	-	2	32.00	m	
16	상부플랜지	균열	0.1	12.0	-	1	12.00	m	
17	좌측벽체	균열	0.1	3.0	-	1	3.00	m	
18	좌측벽체	균열	0.1	1.4	-	1	1.40	m	
19	좌측벽체	균열	0.1	2.7	-	1	2.70	m	
20	좌측벽체	균열	0.1	3.0	-	1	3.00	m	
21	좌측벽체	균열	0.1	1.2	-	1	1.20	m	
22	좌측벽체	균열	0.1	0.5	-	2	1.00	m	
23									
24									
25									
26									
27									
28									
29									
30									
31									
32									
33									
34									
35

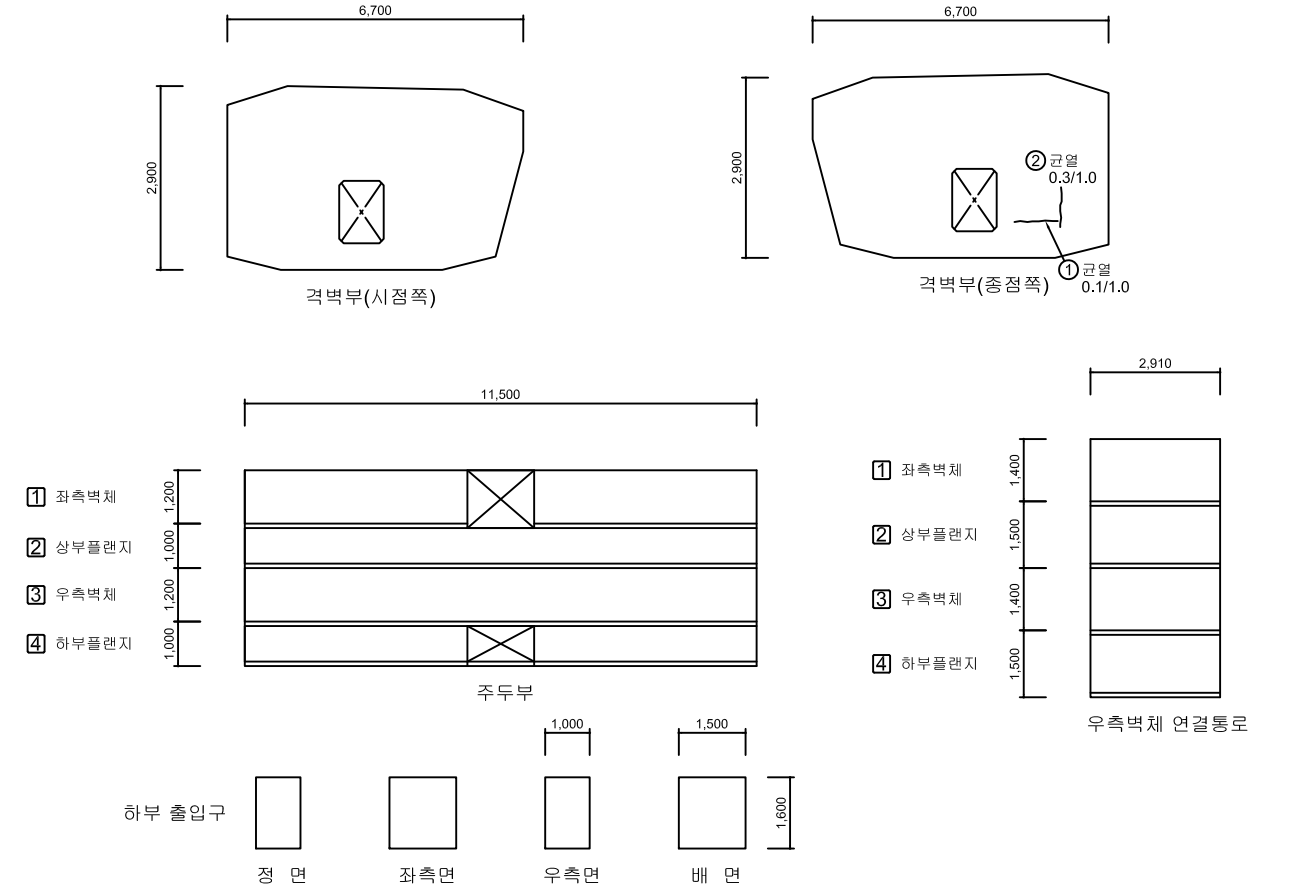
No.	위 치	손상내용	2023년 정밀안전점검						비고
			결함정도			손상물량			
			폭(mm)	길이(m)	너비(m)	개소	물량	단위	
1	격벽부	균열	0.1	1.0	-	1	1.00	m	
2	격벽부	균열	0.3	1.0	-	1	1.00	m	
3									
4									
5									
6									
7									
8									
9									
10									
11									
12									
13									
14									
15									
16									
17									
18									
19									
20									
21									
22									
23									
24									
25									
26									
27									
28									
29									
30									
31									
32									
33									
34									
35

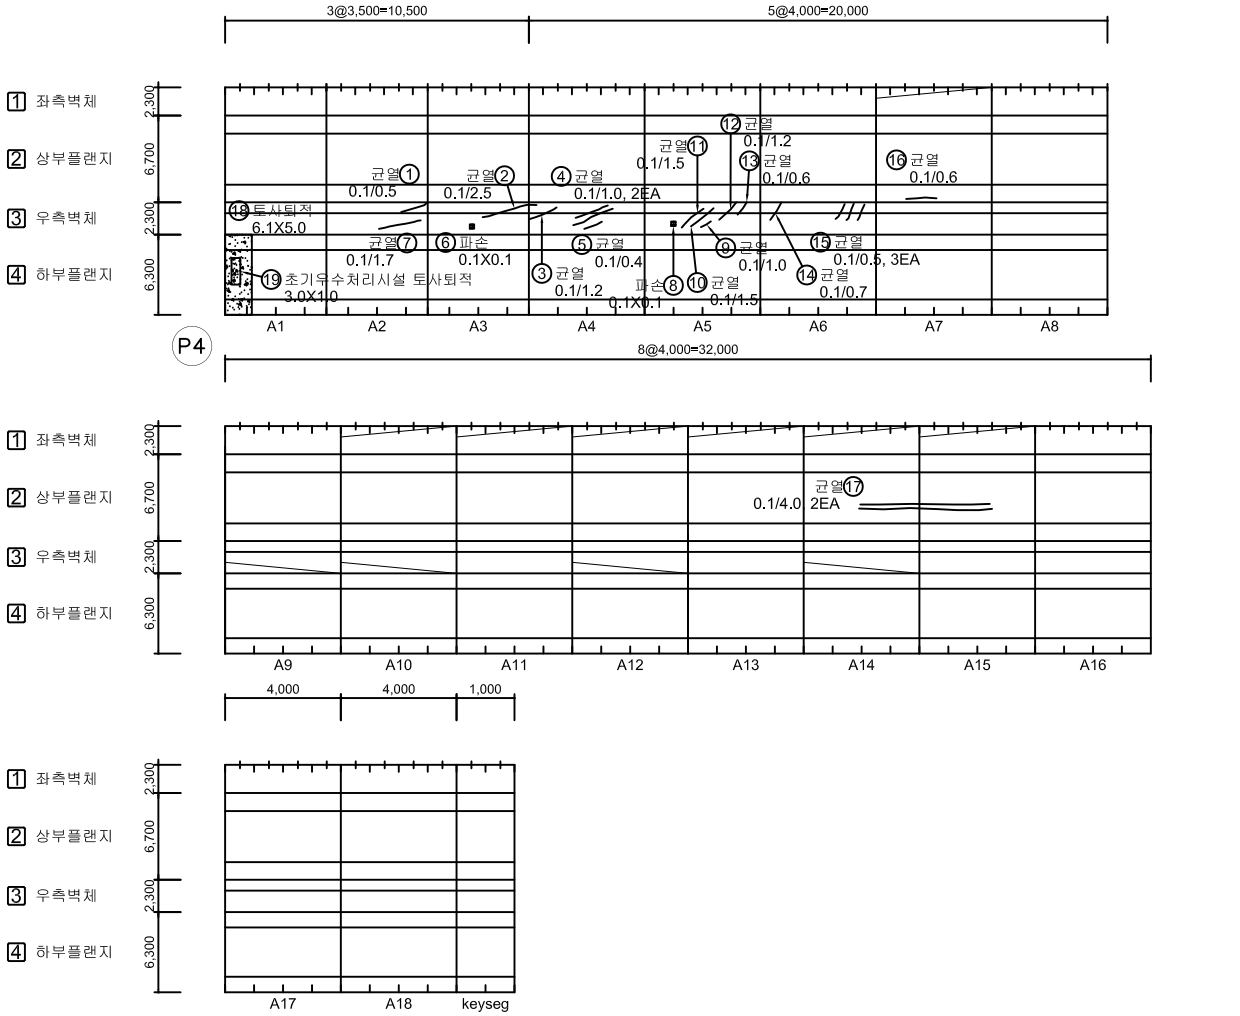
BOX (C)

No.	위 치	손상내용	2023년 정밀안전점검						비고
			결함정도			손상물량			
			폭(mm)	길이(m)	너비(m)	개소	물량	단위	
1	우측벽체	균열	0.1	0.5	-	1	0.50	m	
2	우측벽체	균열	0.1	2.5	-	1	2.50	m	
3	우측벽체	균열	0.1	1.2	-	1	1.20	m	
4	우측벽체	균열	0.1	1.0	-	2	2.00	m	
5	우측벽체	균열	0.1	0.4	-	1	0.40	m	
6	우측벽체	파손	-	0.1	0.1	1	0.01	m²	
7	우측벽체	균열	0.1	1.7	-	1	1.70	m	
8	우측벽체	파손	-	0.1	0.1	1	0.01	m²	
9	우측벽체	균열	0.1	1.0	-	1	1.00	m	
10	우측벽체	균열	0.1	1.5	-	1	1.50	m	
11	우측벽체	균열	0.1	1.5	-	1	1.50	m	
12	우측벽체	균열	0.1	1.2	-	1	1.20	m	
13	우측벽체	균열	0.1	0.6	-	1	0.60	m	
14	우측벽체	균열	0.1	0.7	-	1	0.70	m	
15	우측벽체	균열	0.1	0.5	-	3	1.50	m	
16	상부플랜지	균열	0.1	0.6	-	1	0.60	m	
17	상부플랜지	균열	0.1	4.0	-	2	8.00	m	
18	하부플랜지	토사퇴적	-	6.1	5.0	1	30.50	m²	
19	배수시설	초기우수처리시설 토사퇴적	-	3.0	1.0	1	3.00	m²	
20									
21									
22									
23									
24									
25									
26									
27									
28									
29									
30									
31									
32									
33									
34									
35

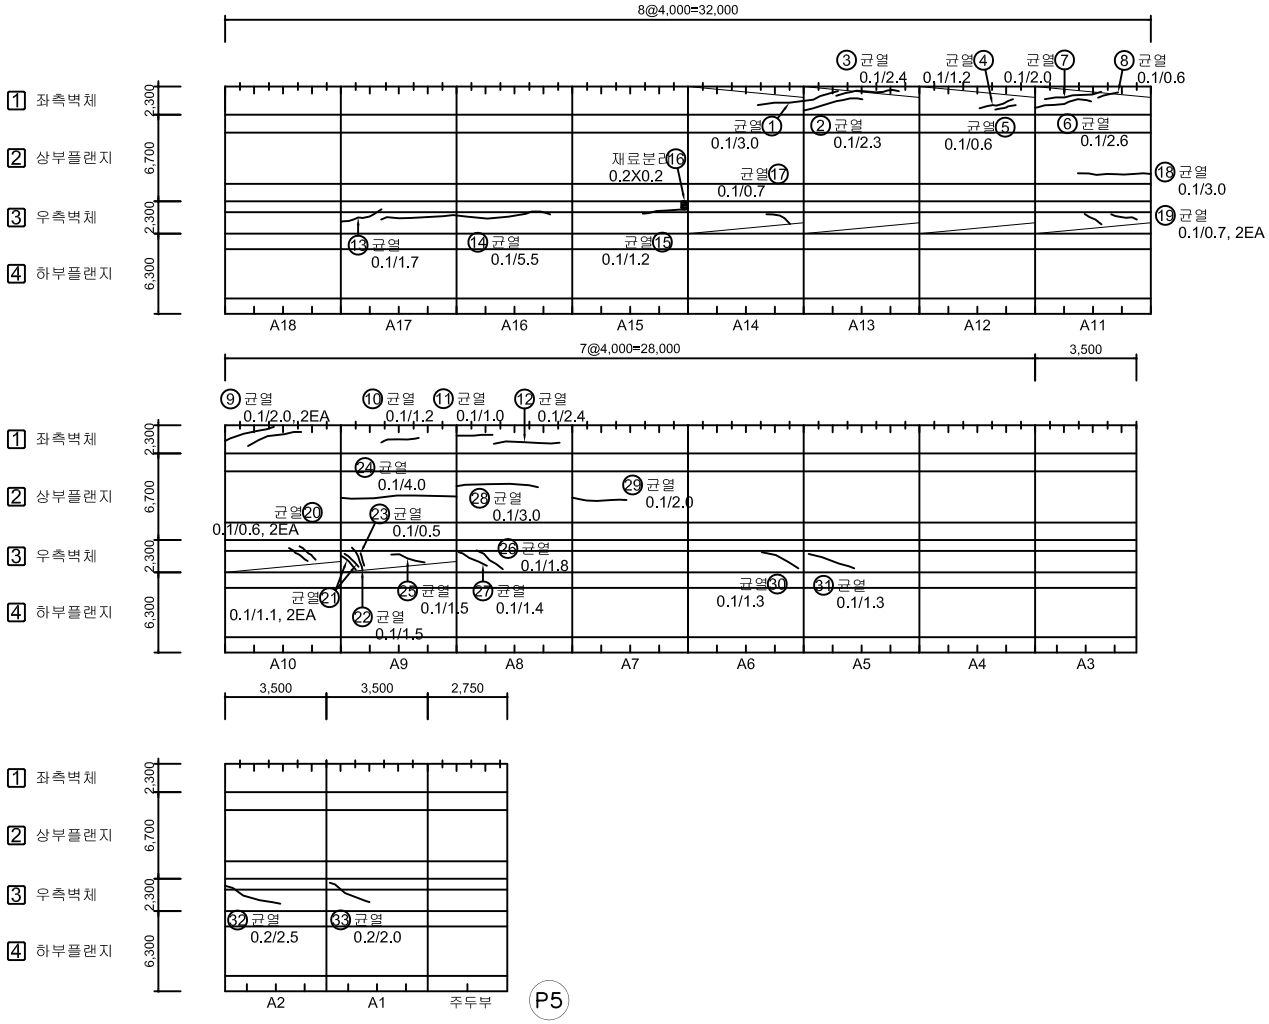
ID : PSC C BOX 내부 (S5) 외관조사망도-2

No.	위 치	손상내용	2023년 정밀안전점검						비고
			결함정도			손상물량			
			폭(mm)	길이(m)	너비(m)	개소	물량	단위	
1	좌측벽체	균열	0.1	3.0	-	1	3.00	m	
2	좌측벽체	균열	0.1	2.3	-	1	2.30	m	
3	좌측벽체	균열	0.1	2.4	-	1	2.40	m	
4	좌측벽체	균열	0.1	1.2	-	1	1.20	m	
5	좌측벽체	균열	0.1	0.6	-	1	0.60	m	
6	좌측벽체	균열	0.1	2.6	-	1	2.60	m	
7	좌측벽체	균열	0.1	2.0	-	1	2.00	m	
8	좌측벽체	균열	0.1	0.6	-	1	0.60	m	
9	좌측벽체	균열	0.1	2.0	-	2	4.00	m	
10	좌측벽체	균열	0.1	1.2	-	1	1.20	m	
11	좌측벽체	균열	0.1	1.0	-	1	1.00	m	
12	좌측벽체	균열	0.1	2.4	-	1	2.40	m	
13	좌측벽체	균열	0.1	1.7	-	1	1.70	m	
14	좌측벽체	균열	0.1	5.5	-	1	5.50	m	
15	좌측벽체	균열	0.1	1.2	-	1	1.20	m	
16	좌측벽체	재료분리	-	0.2	0.2	1	0.04	m²	
17	우측벽체	균열	0.1	0.7	-	1	0.70	m	
18	상부플랜지	균열	0.1	3.0	-	1	3.00	m	
19	우측벽체	균열	0.1	0.7	-	2	1.40	m	
20	우측벽체	균열	0.1	0.6	-	2	1.20	m	
21	우측벽체	균열	0.1	1.1	-	2	2.20	m	
22	우측벽체	균열	0.1	1.5	-	1	1.50	m	
23	우측벽체	균열	0.1	0.5	-	1	0.50	m	
24	상부플랜지	균열	0.1	4.0	-	1	4.00	m	
25	우측벽체	균열	0.1	1.5	-	1	1.50	m	
26	우측벽체	균열	0.1	1.8	-	1	1.80	m	
27	우측벽체	균열	0.1	1.4	-	1	1.40	m	
28	상부플랜지	균열	0.1	3.0	-	1	3.00	m

29	상부플랜지	균열	0.1	2.0	-	1	2.00	m	
30	우측벽체	균열	0.1	1.3	-	1	1.30	m	
31	우측벽체	균열	0.1	1.3	-	1	1.30	m	
32	우측벽체	균열	0.2	2.5	-	1	2.50	m	
33	우측벽체	균열	0.2	2.0	-	1	2.00	m	
34									
35

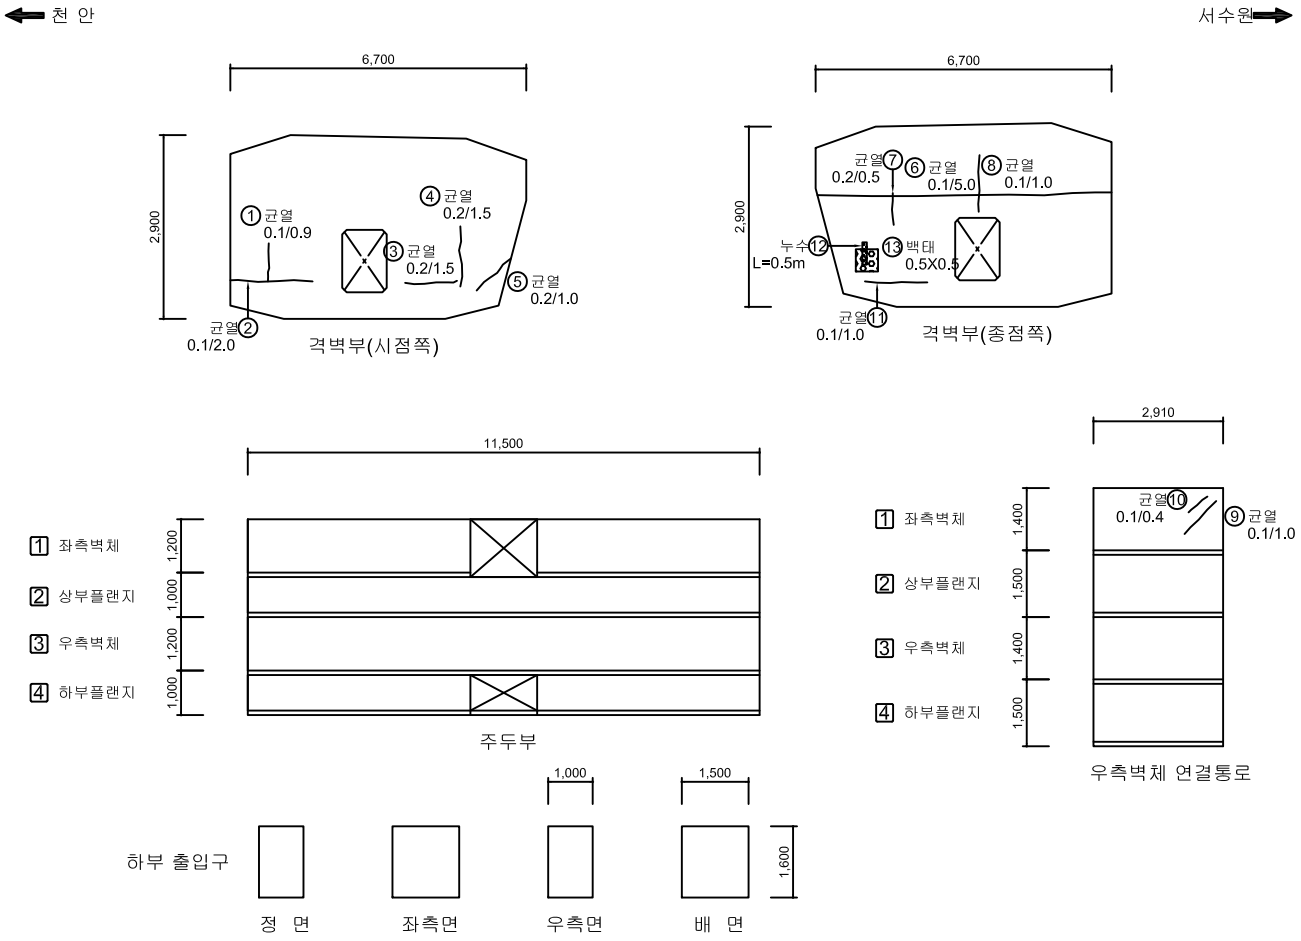
ID : PSC C BOX 내부 (S5) 외관조사망도-3

No.	위 치	손상내용	2023년 정밀안전점검						비고
			결함정도			손상물량			
			폭(mm)	길이(m)	너비(m)	개소	물량	단위	
1	격벽부	균열	0.1	0.9	-	1	0.90	m	
2	격벽부	균열	0.1	2.0	-	1	2.00	m	
3	격벽부	균열	0.2	1.5	-	1	1.50	m	
4	격벽부	균열	0.2	1.5	-	1	1.50	m	
5	격벽부	균열	0.2	1.0	-	1	1.00	m	
6	격벽부	균열	0.1	5.0	-	1	5.00	m	
7	격벽부	균열	0.2	0.5	-	1	0.50	m	
8	격벽부	균열	0.1	1.0	-	1	1.00	m	
9	좌측벽체	균열	0.1	1.0	-	1	1.00	m	
10	좌측벽체	균열	0.1	0.4	-	1	0.40	m	
11	격벽부	균열	0.1	1.0	-	1	1.00	m	
12	격벽부	누수	-	0.5	-	1	0.50	m	
13	격벽부	백태	-	0.5	0.5	1	0.25	m²	
14									
15									
16									
17									
18									
19									
20									
21									
22									
23									
24									
25									
26									
27									
28									
29									
30									
31									
32									
33									
34									
35

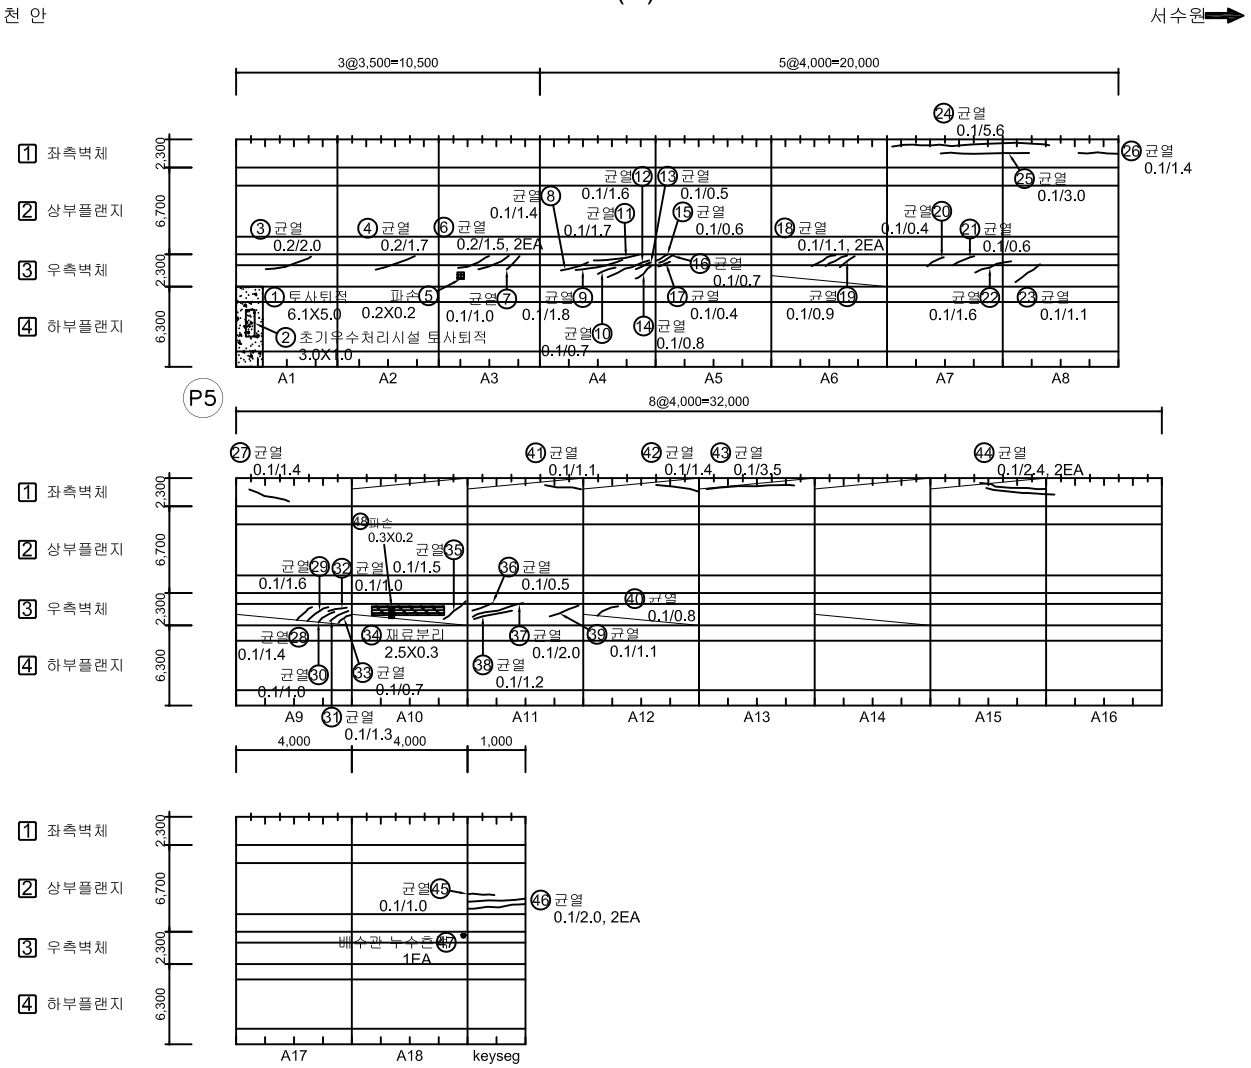
ID : PSC C BOX 내부 (S6) 외관조사망도-1

No.	위 치	손상내용	2023년 정밀안전점검						비고
			결함정도			손상물량			
			폭(mm)	길이(m)	너비(m)	개소	물량	단위	
1	하부플랜지	토사퇴적	-	6.1	5.0	1	30.50	m²	
2	배수시설	초기우수처리시설 토사퇴적	-	3.0	1.0	1	3.00	m²	
3	우측벽체	균열	0.2	2.0	-	1	2.00	m	
4	우측벽체	균열	0.2	1.7	-	1	1.70	m	
5	우측벽체	파손	-	0.2	0.2	1	0.04	m²	
6	우측벽체	균열	0.2	1.5	-	2	3.00	m	
7	우측벽체	균열	0.1	1.0	-	1	1.00	m	
8	우측벽체	균열	0.1	1.4	-	1	1.40	m	
9	우측벽체	균열	0.1	1.8	-	1	1.80	m	
10	우측벽체	균열	0.1	0.7	-	1	0.70	m	
11	우측벽체	균열	0.1	1.7	-	1	1.70	m	
12	우측벽체	균열	0.1	1.6	-	1	1.60	m	
13	우측벽체	균열	0.1	0.5	-	1	0.50	m	
14	우측벽체	균열	0.1	0.8	-	1	0.80	m	
15	우측벽체	균열	0.1	0.6	-	1	0.60	m	
16	우측벽체	균열	0.1	0.7	-	1	0.70	m	
17	우측벽체	균열	0.1	0.4	-	1	0.40	m	
18	우측벽체	균열	0.1	1.1	-	2	2.20	m	
19	우측벽체	균열	0.1	0.9	-	1	0.90	m	
20	우측벽체	균열	0.1	0.4	-	1	0.40	m	
21	우측벽체	균열	0.1	0.6	-	1	0.60	m	
22	우측벽체	균열	0.1	1.6	-	1	1.60	m	
23	우측벽체	균열	0.1	1.1	-	1	1.10	m	
24	좌측벽체	균열	0.1	5.6	-	1	5.60	m	
25	좌측벽체	균열	0.1	3.0	-	1	3.00	m	
26	좌측벽체	균열	0.1	1.4	-	1	1.40	m	
27	좌측벽체	균열	0.1	1.4	-	1	1.40	m	
28	우측벽체	균열	0.1	1.4	-	1	1.40	m

29	우측벽체	균열	0.1	1.6	-	1	1.60	m	
30	우측벽체	균열	0.1	1.0	-	1	1.00	m	
31	우측벽체	균열	0.1	1.3	-	1	1.30	m	
32	우측벽체	균열	0.1	1.0	-	1	1.00	m	
33	우측벽체	균열	0.1	0.7	-	1	0.70	m	
34	우측벽체	재료분리	-	2.5	0.3	1	0.75	m²	
35	우측벽체	균열	0.1	1.5	-	1	1.50	m

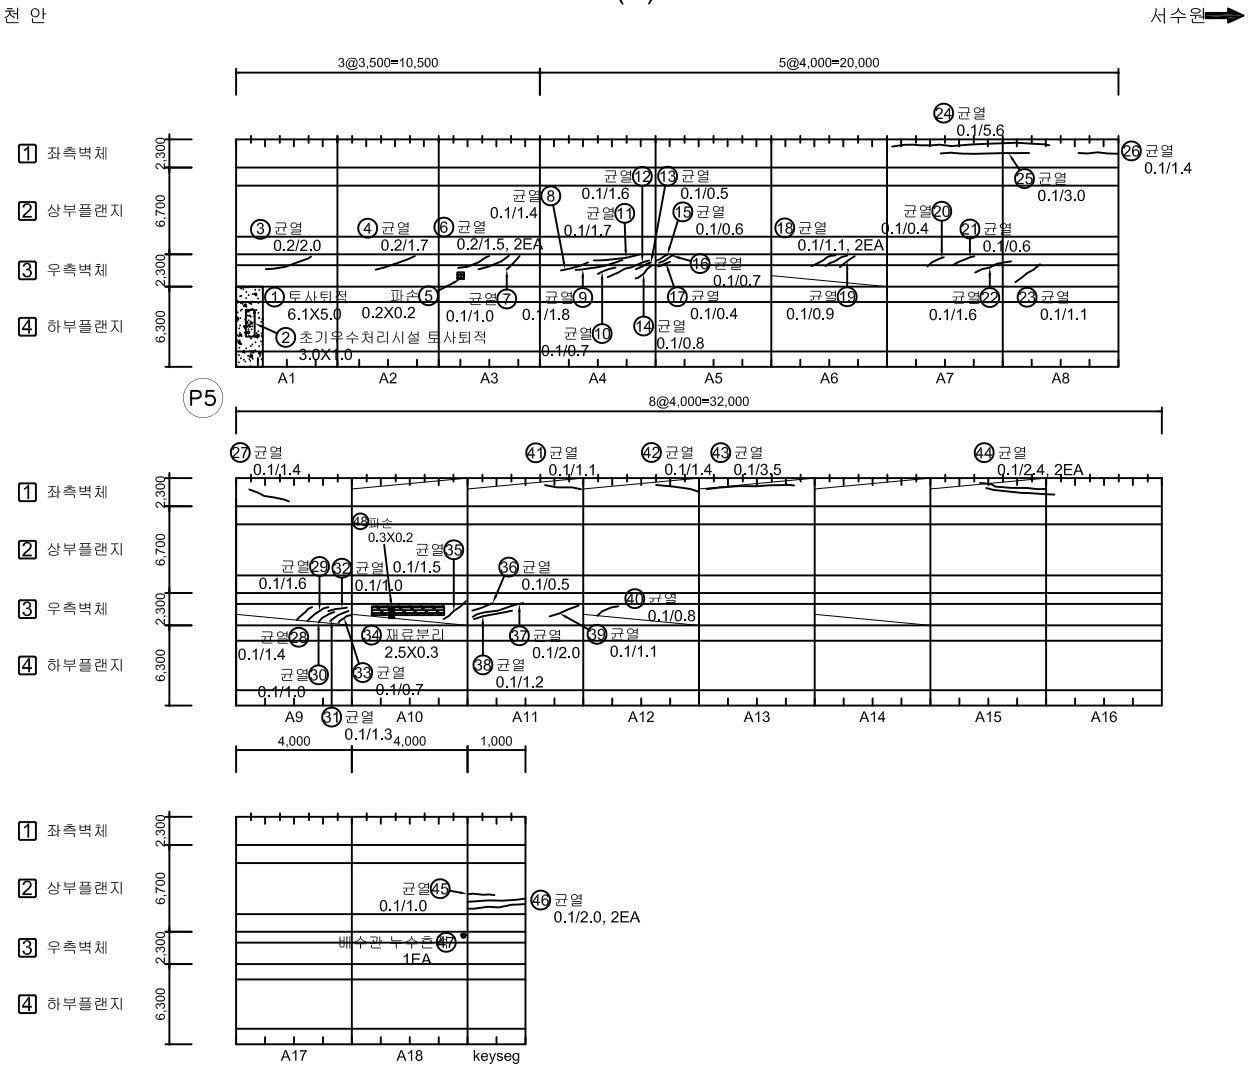
ID : PSC C BOX 내부 (S6) 외관조사망도-2

No.	위 치	손상내용	2023년 정밀안전점검						비고
			결함정도			손상물량			
			폭(mm)	길이(m)	너비(m)	개소	물량	단위	
36	우측벽체	균열	0.1	0.5	-	1	0.50	m	
37	우측벽체	균열	0.1	2.0	-	1	2.00	m	
38	우측벽체	균열	0.1	1.2	-	1	1.20	m	
39	우측벽체	균열	0.1	1.1	-	1	1.10	m	
40	우측벽체	균열	0.1	0.8	-	1	0.80	m	
41	좌측벽체	균열	0.1	1.1	-	1	1.10	m	
42	좌측벽체	균열	0.1	1.4	-	1	1.40	m	
43	좌측벽체	균열	0.1	3.5	-	1	3.50	m	
44	좌측벽체	균열	0.1	2.4	-	2	4.80	m	
45	상부플랜지	균열	0.1	1.0	-	1	1.00	m	
46	상부플랜지	균열	0.1	2.0	-	2	4.00	m	
47	배수시설	배수관 누수흔적	-	-	-	1	1.00	EA	
48	우측벽체	파손	-	0.3	0.2	1	0.06	m²	
49									
50									
51									
52									
53									
54									
55									
56									
57									
58									
59									
60									
61									
62									
63									
64									
65									
66									
67									
68									
69									
70

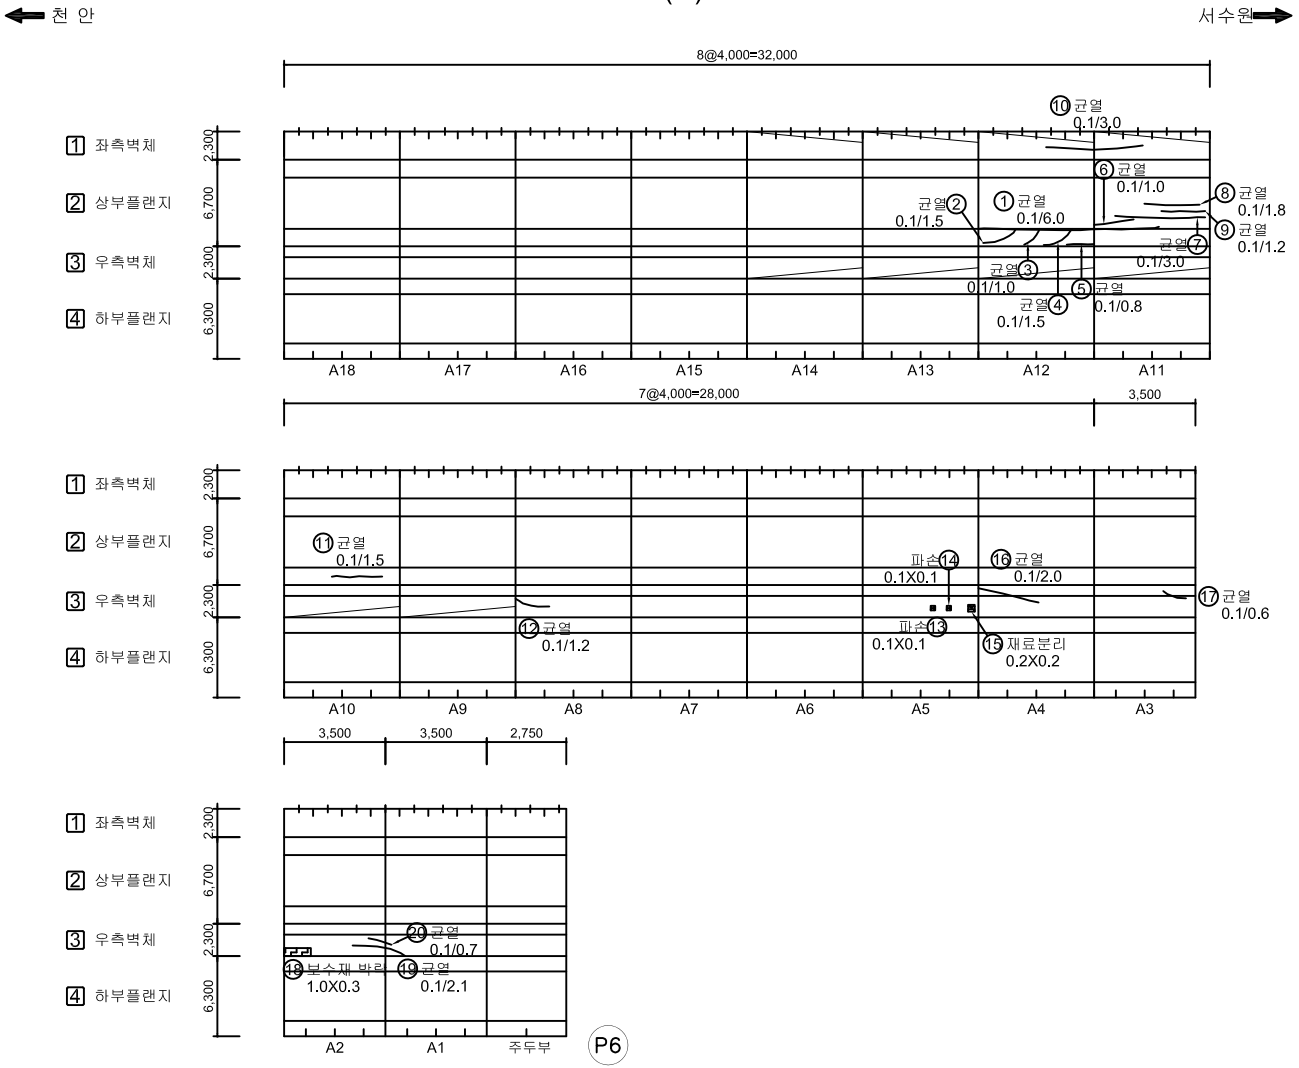
ID : PSC C BOX 내부 (S6) 외관조사망도-3

No.	위 치	손상내용	2023년 정밀안전점검						비고
			결함정도			손상물량			
			폭(mm)	길이(m)	너비(m)	개소	물량	단위	
1	상부플랜지	균열	0.1	6.0	-	1	6.00	m	
2	상부플랜지	균열	0.1	1.5	-	1	1.50	m	
3	상부플랜지	균열	0.1	1.0	-	1	1.00	m	
4	상부플랜지	균열	0.1	1.5	-	1	1.50	m	
5	상부플랜지	균열	0.1	0.8	-	1	0.80	m	
6	상부플랜지	균열	0.1	1.0	-	1	1.00	m	
7	상부플랜지	균열	0.1	3.0	-	1	3.00	m	
8	상부플랜지	균열	0.1	1.8	-	1	1.80	m	
9	상부플랜지	균열	0.1	1.2	-	1	1.20	m	
10	좌측벽체	균열	0.1	3.0	-	1	3.00	m	
11	상부플랜지	균열	0.1	1.5	-	1	1.50	m	
12	우측벽체	균열	0.1	1.2	-	1	1.20	m	
13	우측벽체	파손	-	0.1	0.1	1	0.01	m²	
14	우측벽체	파손	-	0.1	0.1	1	0.01	m²	
15	우측벽체	재료분리	-	0.2	0.2	1	0.04	m²	
16	우측벽체	균열	0.1	2.0	-	1	2.00	m	
17	우측벽체	균열	0.1	0.6	-	1	0.60	m	
18	우측벽체	보수재 박락	-	1.0	0.3	1	0.30	m²	
19	우측벽체	균열	0.1	2.1	-	1	2.10	m	
20	우측벽체	균열	0.1	0.7	-	1	0.70	m	
21									
22									
23									
24									
25									
26									
27									
28									
29									
30									
31									
32									
33									
34									
35
