ID : 교면포장 (S1) 외관조사망도-1

CW/0.2 균 열	망상균열	철근노출	용 역 명	2023년 국도43호선 평택대교 정밀안전점검용역	
파손,탈락	재료분리	백 태	구조물명	평택대교	
박리,박락	누수,체수	좌굴,변형	조사일자	2023.06	
표면오염	보 수 부	부 식	책 임 자	이 택 수	
토사퇴적	기 타	배수구막힘	도면번호	001

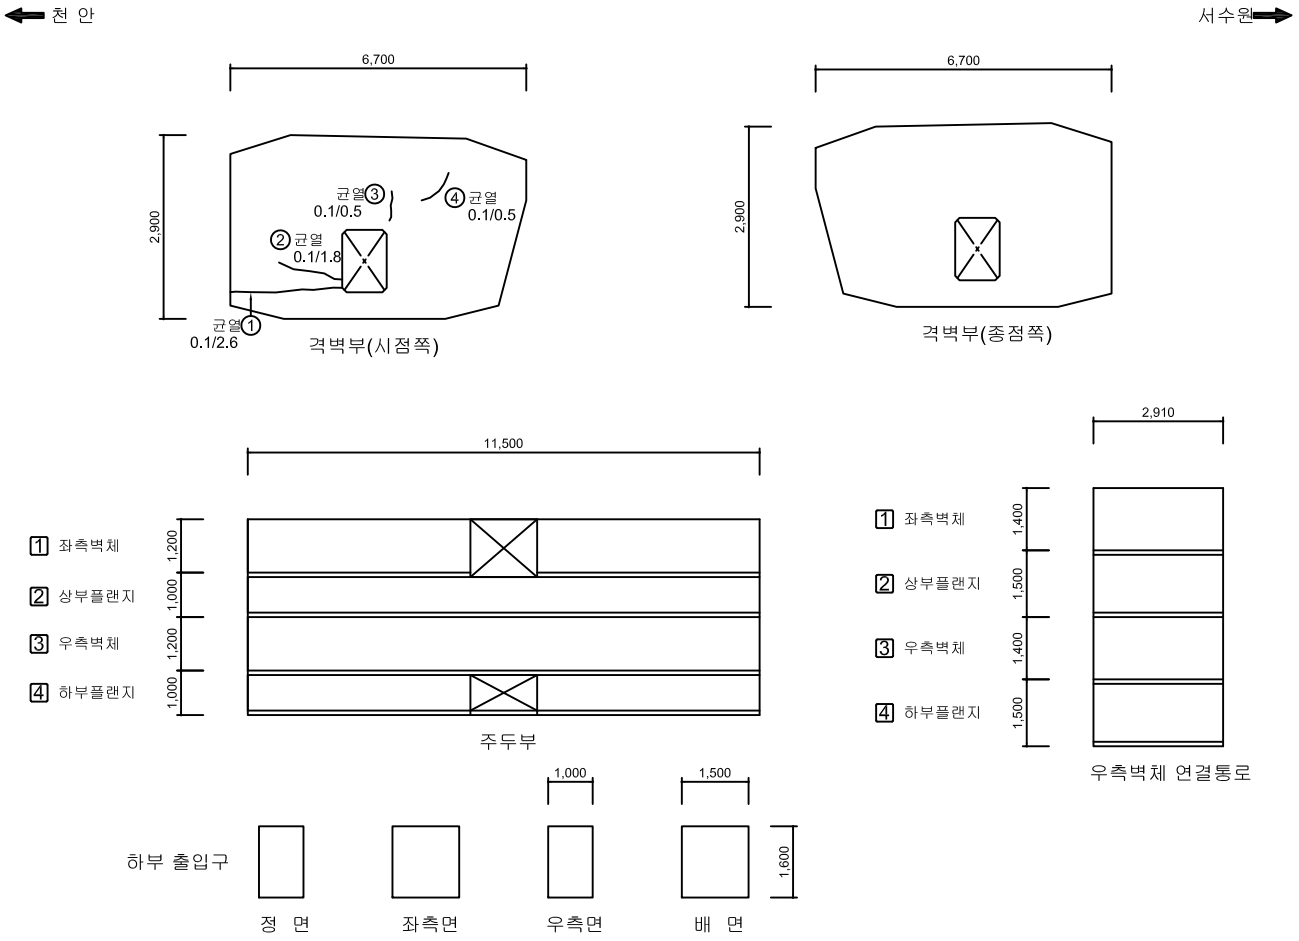
ID : PSC C BOX 내부 (S6) 외관조사망도-4

No.	위 치	손상내용	2023년 정밀안전점검						비고
			결함정도			손상물량			
			폭(mm)	길이(m)	너비(m)	개소	물량	단위	
1	격벽부	균열	0.1	2.6	-	1	2.60	m	
2	격벽부	균열	0.1	1.8	-	1	1.80	m	
3	격벽부	균열	0.1	0.5	-	1	0.50	m	
4	격벽부	균열	0.1	0.5	-	1	0.50	m	
5									
6									
7									
8									
9									
10									
11									
12									
13									
14									
15									
16									
17									
18									
19									
20									
21									
22									
23									
24									
25									
26									
27									
28									
29									
30									
31									
32									
33									
34									
35

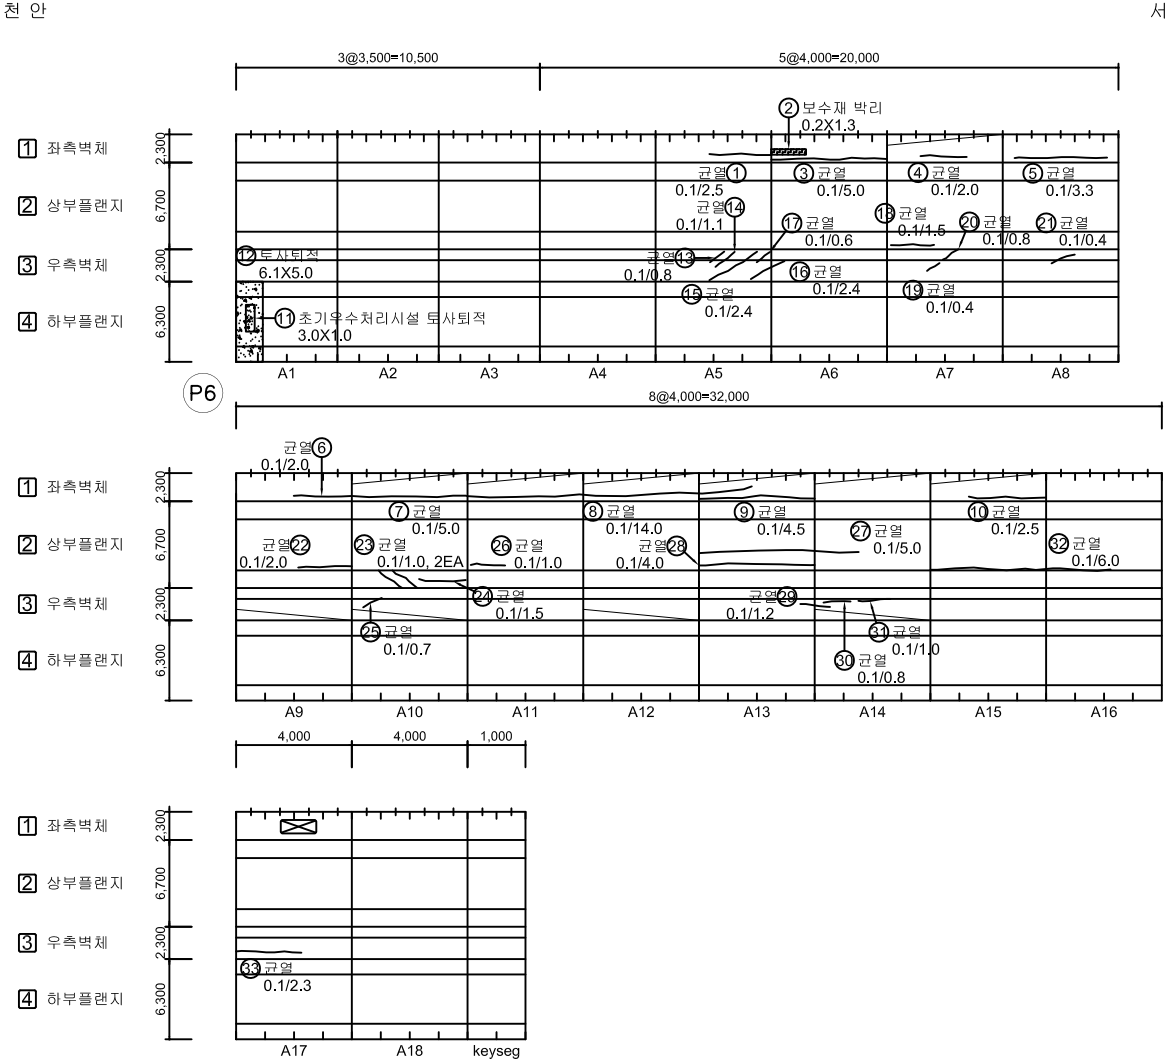
ID : PSC C BOX 내부 (S7) 외관조사망도-1

No.	위 치	손상내용	2023년 정밀안전점검						비고
			결함정도			손상물량			
			폭(mm)	길이(m)	너비(m)	개소	물량	단위	
1	좌측벽체	균열	0.1	2.5	-	1	2.50	m	
2	좌측벽체	보수재 박리	-	0.2	1.3	1	0.26	m²	
3	좌측벽체	균열	0.1	5.0	-	1	5.00	m	
4	좌측벽체	균열	0.1	2.0	-	1	2.00	m	
5	좌측벽체	균열	0.1	3.3	-	1	3.30	m	
6	좌측벽체	균열	0.1	2.0	-	1	2.00	m	
7	좌측벽체	균열	0.1	5.0	-	1	5.00	m	
8	좌측벽체	균열	0.1	14.0	-	1	14.00	m	
9	좌측벽체	균열	0.1	4.5	-	1	4.50	m	
10	좌측벽체	균열	0.1	2.5	-	1	2.50	m	
11	배수시설	초기우수처리시설 토사퇴적	-	3.0	1.0	1	3.00	m²	
12	하부플랜지	토사퇴적	-	6.1	5.0	1	30.50	m²	
13	우측벽체	균열	0.1	0.8	-	1	0.80	m	
14	우측벽체	균열	0.1	1.1	-	1	1.10	m	
15	우측벽체	균열	0.1	2.4	-	1	2.40	m	
16	우측벽체	균열	0.1	2.4	-	1	2.40	m	
17	우측벽체	균열	0.1	0.6	-	1	0.60	m	
18	우측벽체	균열	0.1	1.5	-	1	1.50	m	
19	우측벽체	균열	0.1	0.4	-	1	0.40	m	
20	상부플랜지	균열	0.1	0.8	-	1	0.80	m	
21	상부플랜지	균열	0.1	0.4	-	1	0.40	m	
22	상부플랜지	균열	0.1	2.0	-	1	2.00	m	
23	상부플랜지	균열	0.1	1.0	-	2	2.00	m	
24	상부플랜지	균열	0.1	1.5	-	1	1.50	m	
25	우측벽체	균열	0.1	0.7	-	1	0.70	m	
26	상부플랜지	균열	0.1	1.0	-	1	1.00	m	
27	상부플랜지	균열	0.1	5.0	-	1	5.00	m

28	상부플랜지	균열	0.1	4.0	-	1	4.00	m	
29	우측벽체	균열	0.1	1.2	-	1	1.20	m	
30	우측벽체	균열	0.1	0.8	-	1	0.80	m	
31	우측벽체	균열	0.1	1.0	-	1	1.00	m	
32	상부플랜지	균열	0.1	6.0	-	1	6.00	m	
33	우측벽체	균열	0.1	2.3	-	1	2.30	m	
34									
35

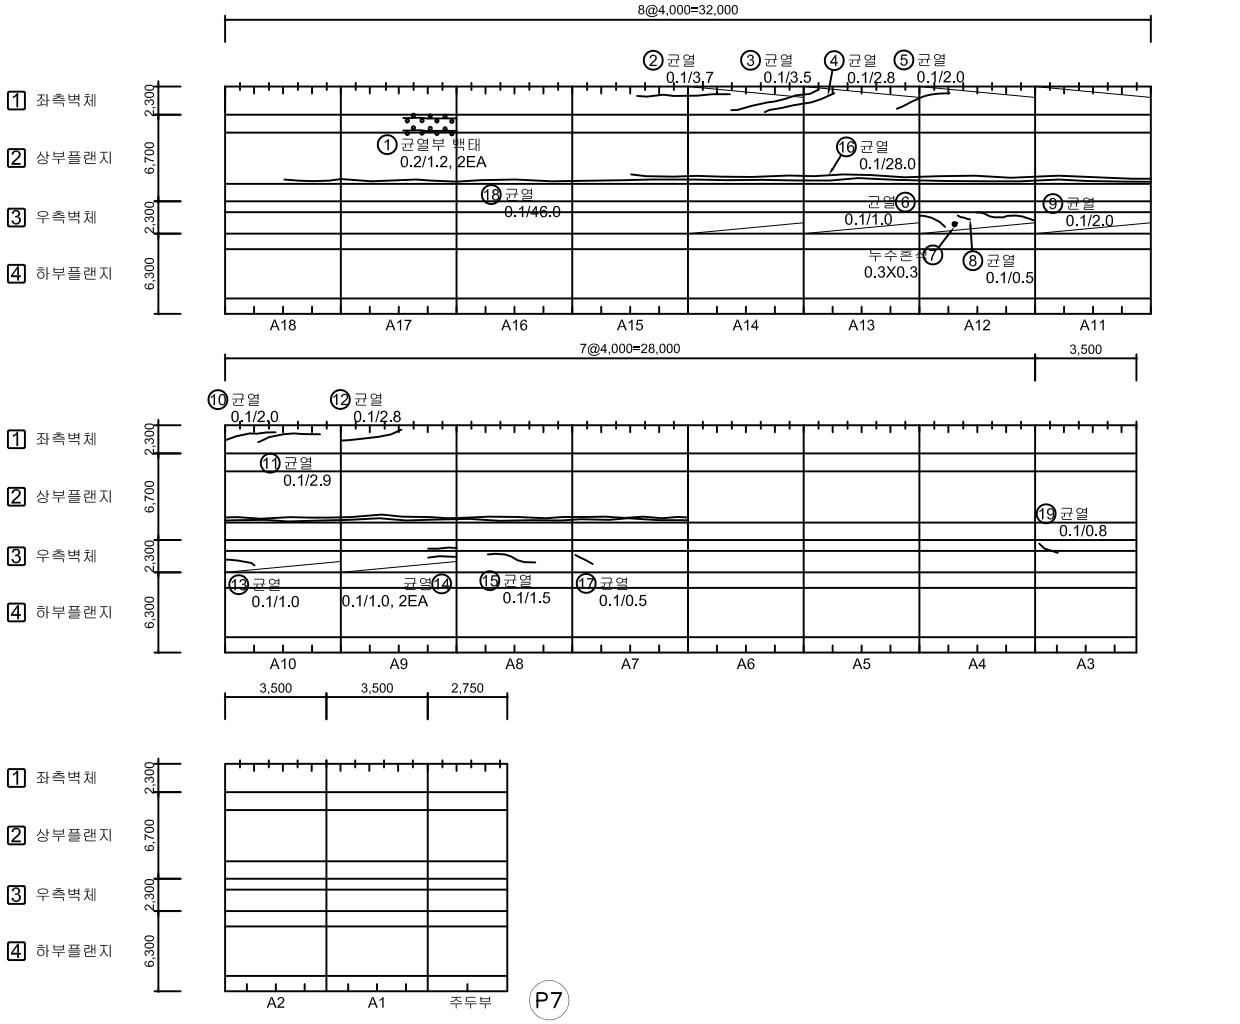
BOX (C)

No.	위 치	손상내용	2023년 정밀안전점검						비고
			결함정도			손상물량			
			폭(mm)	길이(m)	너비(m)	개소	물량	단위	
1	좌측벽체	균열부 백태	0.2	1.2	-	2	2.40	m	
2	좌측벽체	균열	0.1	3.7	-	1	3.70	m	
3	좌측벽체	균열	0.1	3.5	-	1	3.50	m	
4	좌측벽체	균열	0.1	2.8	-	1	2.80	m	
5	좌측벽체	균열	0.1	2.0	-	1	2.00	m	
6	우측벽체	균열	0.1	1.0	-	1	1.00	m	
7	우측벽체	누수흔적	-	0.3	0.3	1	0.09	m²	
8	우측벽체	균열	0.1	0.5	-	1	0.50	m	
9	우측벽체	균열	0.1	2.0	-	1	2.00	m	
10	좌측벽체	균열	0.1	2.0	-	1	2.00	m	
11	좌측벽체	균열	0.1	2.9	-	1	2.90	m	
12	좌측벽체	균열	0.1	2.8	-	1	2.80	m	
13	우측벽체	균열	0.1	1.0	-	1	1.00	m	
14	우측벽체	균열	0.1	1.0	-	2	2.00	m	
15	우측벽체	균열	0.1	1.5	-	1	1.50	m	
16	상부플랜지	균열	0.1	28.0	-	1	28.00	m	
17	우측벽체	균열	0.1	0.5	-	1	0.50	m	
18	상부플랜지	균열	0.1	46.0	-	1	46.00	m	
19	우측벽체	균열	0.1	0.8	-	1	0.80	m	
20									
21									
22									
23									
24									
25									
26									
27									
28									
29									
30									
31									
32									
33									
34									
35

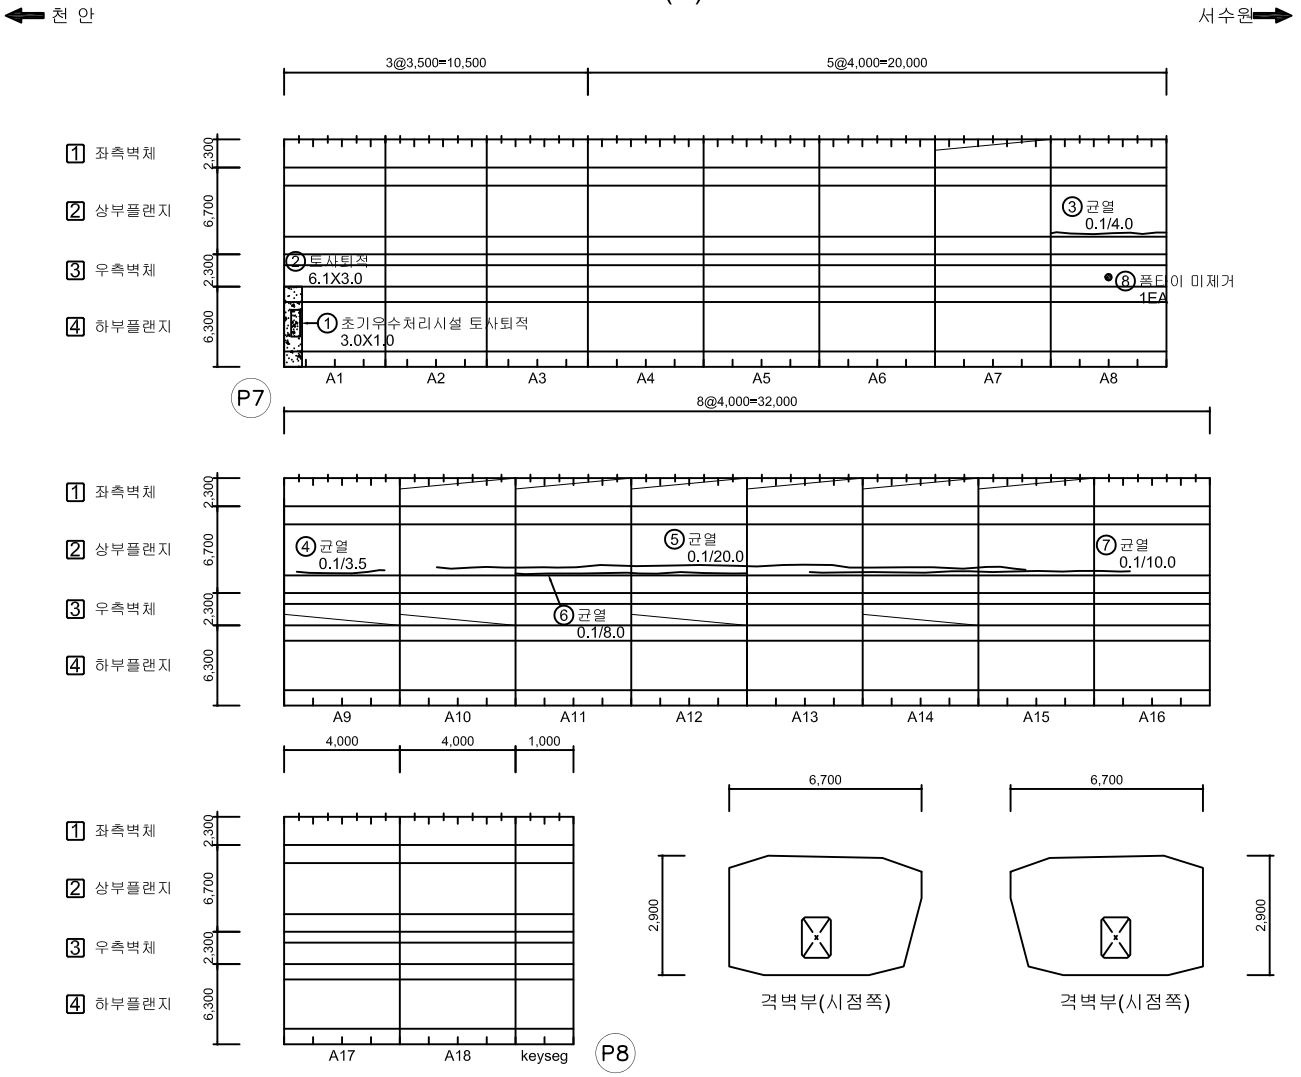
ID : PSC C BOX 내부 (S8) 외관조사망도

No.	위 치	손상내용	2023년 정밀안전점검						비고
			결함정도			손상물량			
			폭(mm)	길이(m)	너비(m)	개소	물량	단위	
1	배수시설	초기우수처리시설 토사퇴적	-	3.0	1.0	1	3.00	m²	
2	하부플랜지	토사퇴적	-	6.1	3.0	1	18.30	m²	
3	상부플랜지	균열	0.1	4.0	-	1	4.00	m	
4	상부플랜지	균열	0.1	3.5	-	1	3.50	m	
5	상부플랜지	균열	0.1	20.0	-	1	20.00	m	
6	상부플랜지	균열	0.1	8.0	-	1	8.00	m	
7	상부플랜지	균열	0.1	10.0	-	1	10.00	m	
8	우측벽체	폼타이 미제거	-	-	-	1	1.00	EA	
9									
10									
11									
12									
13									
14									
15									
16									
17									
18									
19									
20									
21									
22									
23									
24									
25									
26									
27									
28									
29									
30									
31									
32									
33									
34									
35

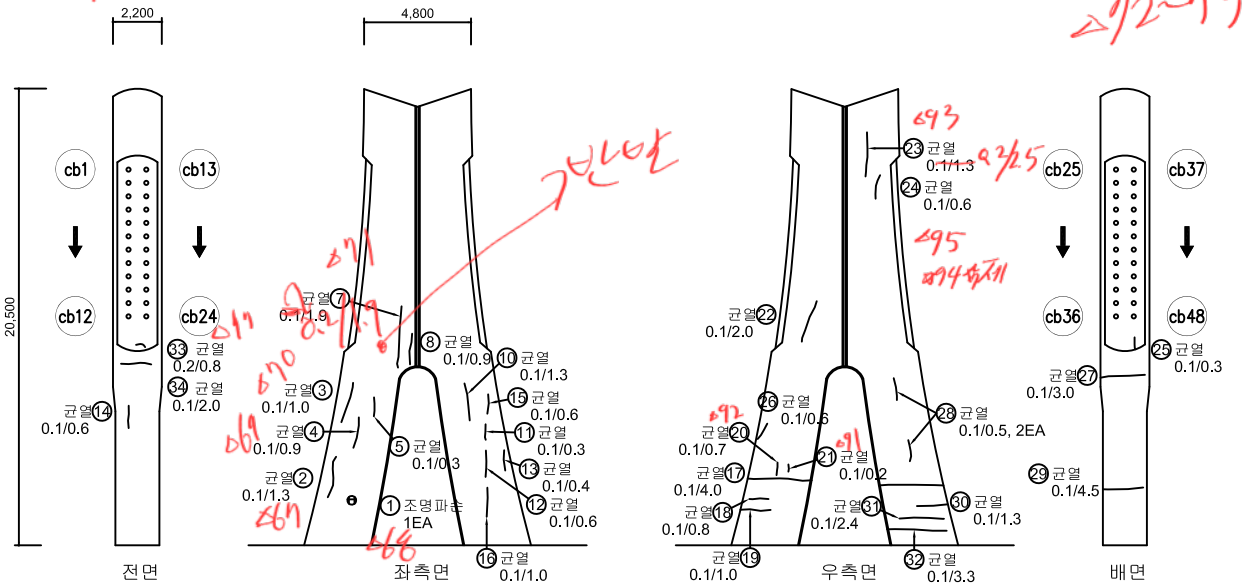
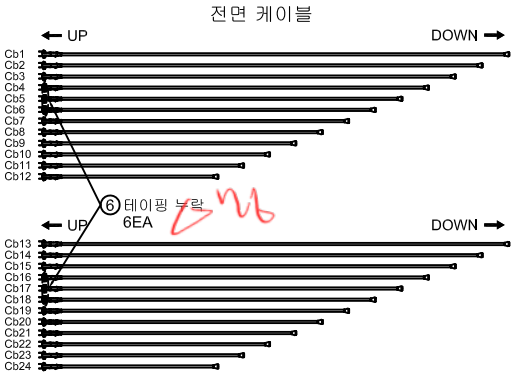
ID : 주탑 및 케이블 (P1) 외관조사망도

No.	위 치	손상내용	2023년 정밀안전점검						비고
			결함정도			손상물량			
			폭(mm)	길이(m)	너비(m)	개소	물량	단위	
1	주탑	조명 파손	-	-	-	1	1.00	EA	
2	주탑	균열	0.1	1.3	-	1	1.30	m	
3	주탑	균열	0.1	1.0	-	1	1.00	m	
4	주탑	균열	0.1	0.9	-	1	0.90	m	
5	주탑	균열	0.1	0.3	-	1	0.30	m	
6	케이블	테이핑 누락	-	-	-	6	6.00	EA	
7	주탑	균열	0.1	1.9	-	1	1.90	m	
8	주탑	균열	0.1	0.9	-	1	0.90	m	
9	케이블	테이핑 누락	-	-	-	5	5.00	EA	
10	주탑	균열	0.1	1.3	-	1	1.30	m	
11	주탑	균열	0.1	0.3	-	1	0.30	m	
12	주탑	균열	0.1	0.6	-	1	0.60	m	
13	주탑	균열	0.1	0.4	-	1	0.40	m	
14	주탑	균열	0.1	0.6	-	1	0.60	m	
15	주탑	균열	0.1	0.6	-	1	0.60	m	
16	주탑	균열	0.1	1.0	-	1	1.00	m	
17	주탑	균열	0.1	4.0	-	1	4.00	m	
18	주탑	균열	0.1	0.8	-	1	0.80	m	
19	주탑	균열	0.1	1.0	-	1	1.00	m	
20	주탑	균열	0.1	0.7	-	1	0.70	m	
21	주탑	균열	0.1	0.2	-	1	0.20	m	
22	주탑	균열	0.1	2.0	-	1	2.00	m	
23	주탑	균열	0.1	1.3	-	1	1.30	m	
24	주탑	균열	0.1	0.6	-	1	0.60	m	
25	주탑	균열	0.1	0.3	-	1	0.30	m	
26	주탑	균열	0.1	0.6	-	1	0.60	m	
27	주탑	균열	0.1	3.0	-	1	3.00	m	
28	주탑	균열	0.1	0.5	-	2	1.00	m	
29	주탑	균열	0.1	4.5	-	1	4.50	m	
30	주탑	균열	0.1	1.3	-	1	1.30	m

31	주탑	균열	0.1	2.4	-	1	2.40	m	
32	주탑	균열	0.1	3.3	-	1	3.30	m	
33	주탑	균열	0.2	0.8	-	1	0.80	m	
34	주탑	균열	0.1	2.0	-	1	2.00	m	
35

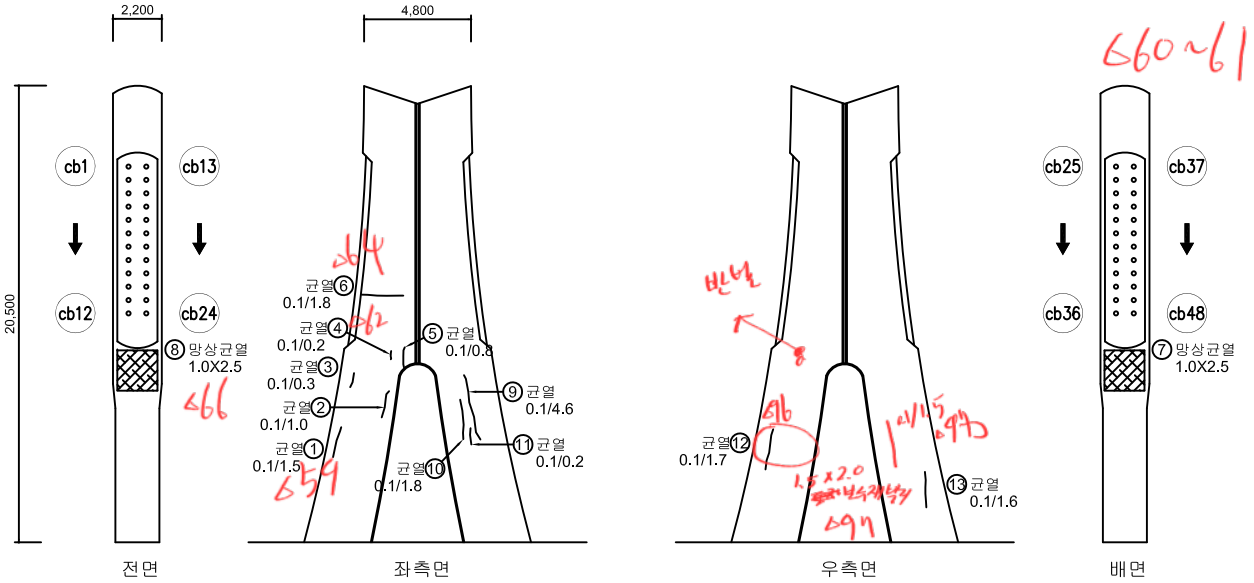
ID : 주탑 및 케이블 (P2) 외관조사망도

No.	위 치	손상내용	2023년 정밀안전점검						비고
			결함정도			손상물량			
			폭(mm)	길이(m)	너비(m)	개소	물량	단위	
1	주탑	균열	0.1	1.5	-	1	1.50	m	
2	주탑	균열	0.1	1.0	-	1	1.00	m	
3	주탑	균열	0.1	0.3	-	1	0.30	m	
4	주탑	균열	0.1	0.2	-	1	0.20	m	
5	주탑	균열	0.1	0.8	-	1	0.80	m	
6	주탑	균열	0.1	1.8	-	1	1.80	m	
7	주탑	망상균열	-	1.0	2.5	1	2.50	m²	
8	주탑	망상균열	-	1.0	2.5	1	2.50	m²	
9	주탑	균열	0.1	4.6	-	1	4.60	m	
10	주탑	균열	0.1	1.8	-	1	1.80	m	
11	주탑	균열	0.1	0.2	-	1	0.20	m	
12	주탑	균열	0.1	1.7	-	1	1.70	m	
13	주탑	균열	0.1	1.6	-	1	1.60	m	
14	케이블	테이핑 누락	-	-	-	1	1.00	EA	
15									
16									
17									
18									
19									
20									
21									
22									
23									
24									
25									
26									
27									
28									
29									
30									
31									
32									
33									
34									
35

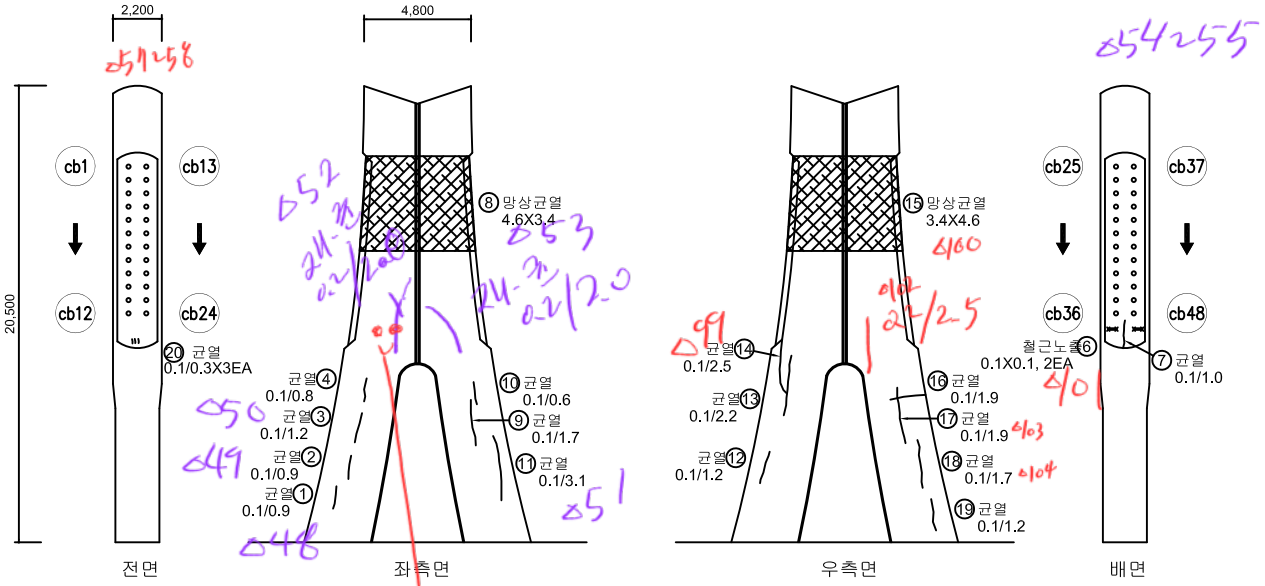
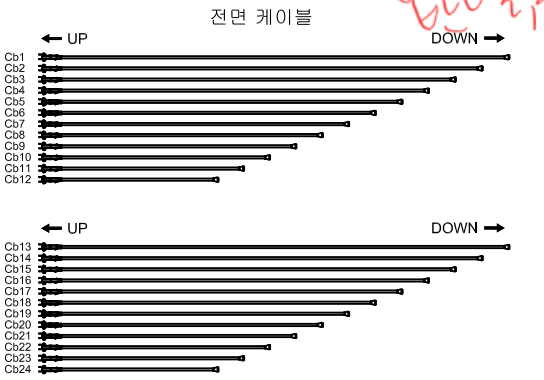
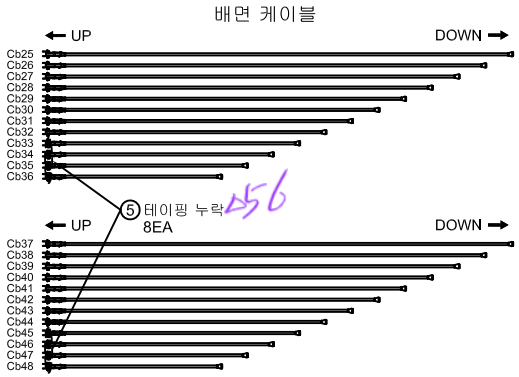
ID : 주탑 및 케이블 (P3) 외관조사망도

No.	위 치	손상내용	2023년 정밀안전점검						비고
			결함정도			손상물량			
			폭(mm)	길이(m)	너비(m)	개소	물량	단위	
1	주탑	균열	0.1	0.9	-	1	0.90	m	
2	주탑	균열	0.1	0.9	-	1	0.90	m	
3	주탑	균열	0.1	1.2	-	1	1.20	m	
4	주탑	균열	0.1	0.8	-	1	0.80	m	
5	케이블	테이핑 누락	-	-	-	8	8.00	EA	
6	주탑	철근노출	-	0.1	0.1	2	0.02	m²	
7	주탑	균열	0.1	1.0	-	1	1.00	m	
8	주탑	망상균열	-	4.6	3.4	1	15.64	m²	
9	주탑	균열	0.1	1.7	-	1	1.70	m	
10	주탑	균열	0.1	0.6	-	1	0.60	m	
11	주탑	균열	0.1	3.1	-	1	3.10	m	
12	주탑	균열	0.1	1.2	-	1	1.20	m	
13	주탑	균열	0.1	2.2	-	1	2.20	m	
14	주탑	균열	0.1	2.5	-	1	2.50	m	
15	주탑	망상균열	-	3.4	4.6	1	15.64	m²	
16	주탑	균열	0.1	1.9	-	1	1.90	m	
17	주탑	균열	0.1	1.9	-	1	1.90	m	
18	주탑	균열	0.1	1.7	-	1	1.70	m	
19	주탑	균열	0.1	1.2	-	1	1.20	m	
20	주탑	균열	0.1	0.3	-	3	0.90	m	
21									
22									
23									
24									
25									
26									
27									
28									
29									
30									
31									
32									
33									
34									
35

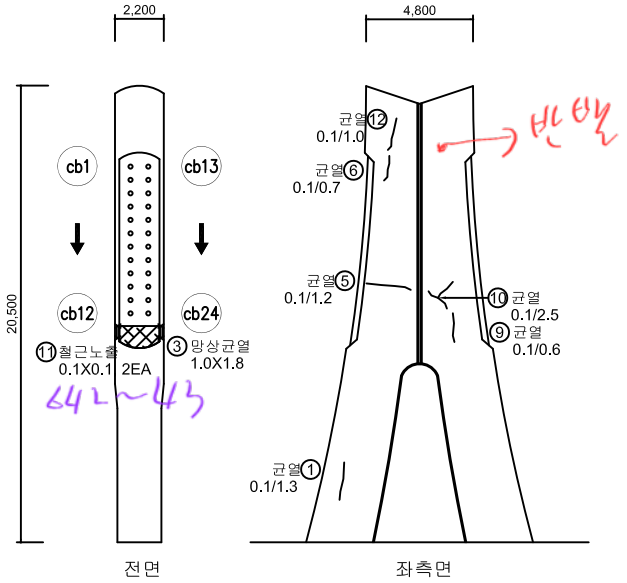
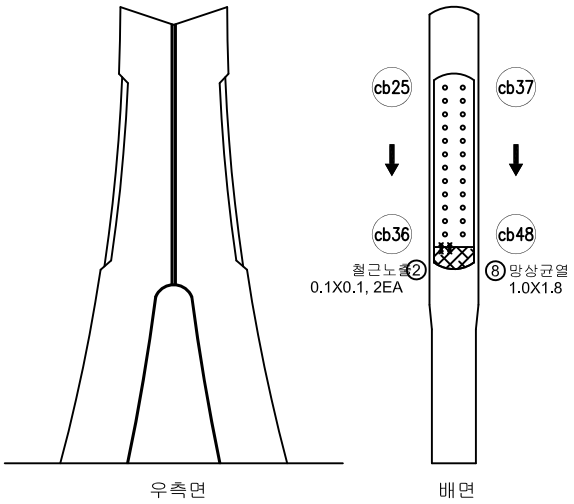
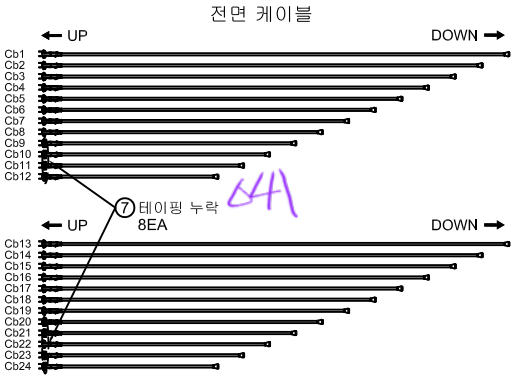
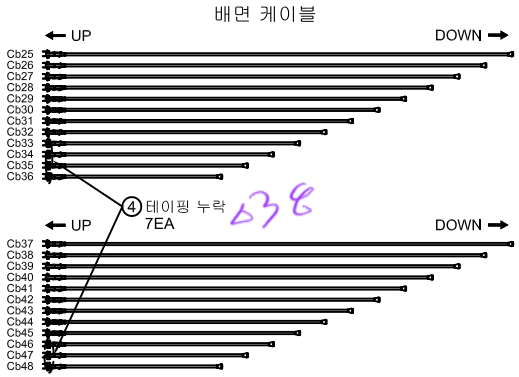
ID : 주탑 및 케이블 (P4) 외관조사망도

No.	위 치	손상내용	2023년 정밀안전점검						비고
			결함정도			손상물량			
			폭(mm)	길이(m)	너비(m)	개소	물량	단위	
1	주탑	균열	0.1	0.3	-	1	0.30	m	
2	주탑	철근노출	-	0.1	0.1	2	0.02	m²	
3	주탑	망상균열	-	1.0	1.8	1	1.80	m²	
4	케이블	테이핑 누락	-	-	-	7	7.00	EA	
5	주탑	균열	0.1	1.2	-	1	1.20	m	
6	주탑	균열	0.1	0.7	-	1	0.70	m	
7	케이블	테이핑 누락	-	-	-	8	8.00	EA	
8	주탑	망상균열	-	1.0	1.8	1	1.80	m²	
9	주탑	균열	0.1	0.6	-	1	0.60	m	
10	주탑	균열	0.1	2.5	-	1	2.50	m	
11	주탑	철근노출	-	0.1	0.1	2	0.02	m²	신규
12	주탑	균열	0.1	1.0	-	1	1.00	m	신규
13									
14									
15									
16									
17									
18									
19									
20									
21									
22									
23									
24									
25									
26									
27									
28									
29									
30									
31									
32									
33									
34									
35

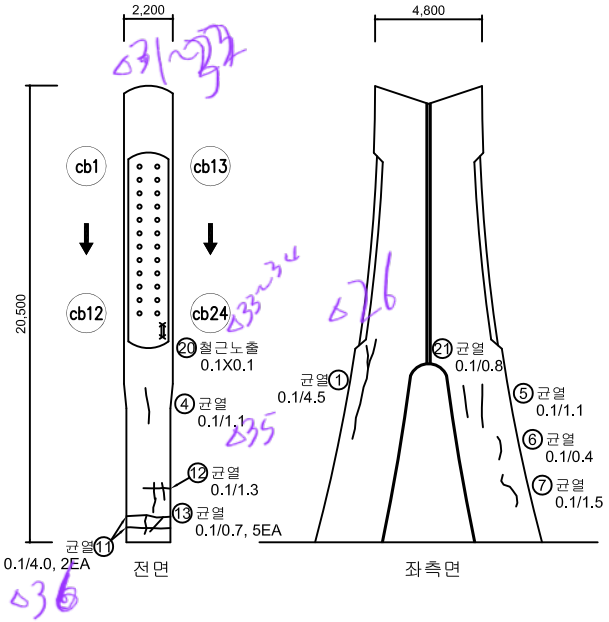
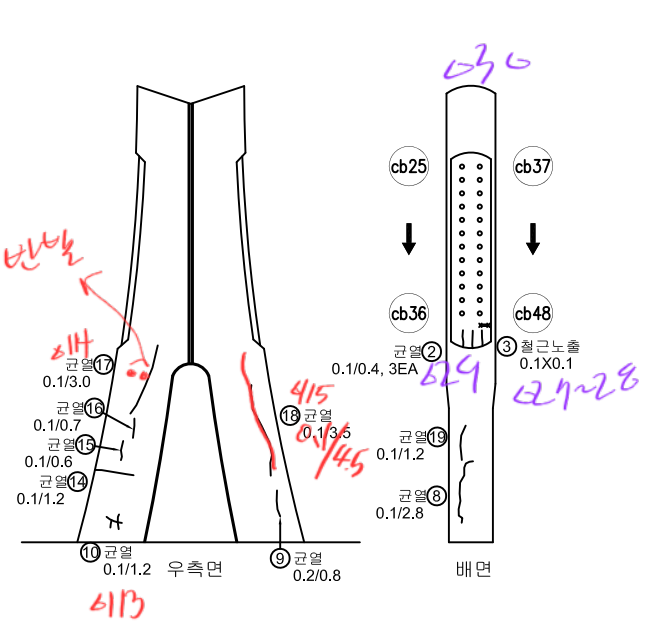
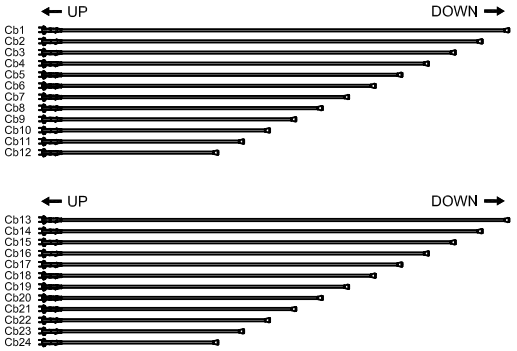
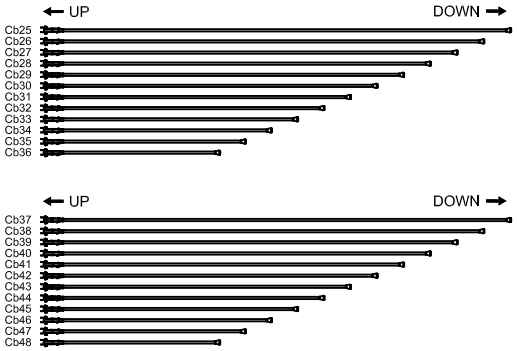
ID : 주탑 및 케이블 (P5) 외관조사망도

No.	위 치	손상내용	2023년 정밀안전점검						비고
			결함정도			손상물량			
			폭(mm)	길이(m)	너비(m)	개소	물량	단위	
1	주탑	균열	0.1	4.5	-	1	4.50	m	
2	주탑	균열	0.1	0.4	-	3	1.20	m	
3	주탑	철근노출	-	0.1	0.1	1	0.01	m²	
4	주탑	균열	0.1	1.1	-	1	1.10	m	
5	주탑	균열	0.1	1.1	-	1	1.10	m	
6	주탑	균열	0.1	0.4	-	1	0.40	m	
7	주탑	균열	0.1	1.5	-	1	1.50	m	
8	주탑	균열	0.1	2.8	-	1	2.80	m	
9	주탑	균열	0.2	0.8	-	1	0.80	m	
10	주탑	균열	0.1	1.2	-	1	1.20	m	
11	주탑	균열	0.1	4.0	-	2	8.00	m	
12	주탑	균열	0.1	1.3	-	1	1.30	m	
13	주탑	균열	0.1	0.7	-	5	3.50	m	
14	주탑	균열	0.1	1.2	-	1	1.20	m	
15	주탑	균열	0.1	0.6	-	1	0.60	m	
16	주탑	균열	0.1	0.7	-	1	0.70	m	
17	주탑	균열	0.1	3.0	-	1	3.00	m	
18	주탑	균열	0.1	3.5	-	1	3.50	m	
19	주탑	균열	0.1	1.2	-	1	1.20	m	
20	주탑	철근노출	-	0.1	0.1	1	0.01	m²	신규
21	주탑	균열	0.1	0.8	-	1	0.80	m	신규
22									
23									
24									
25									
26									
27									
28									
29									
30									
31									
32									
33									
34									
35

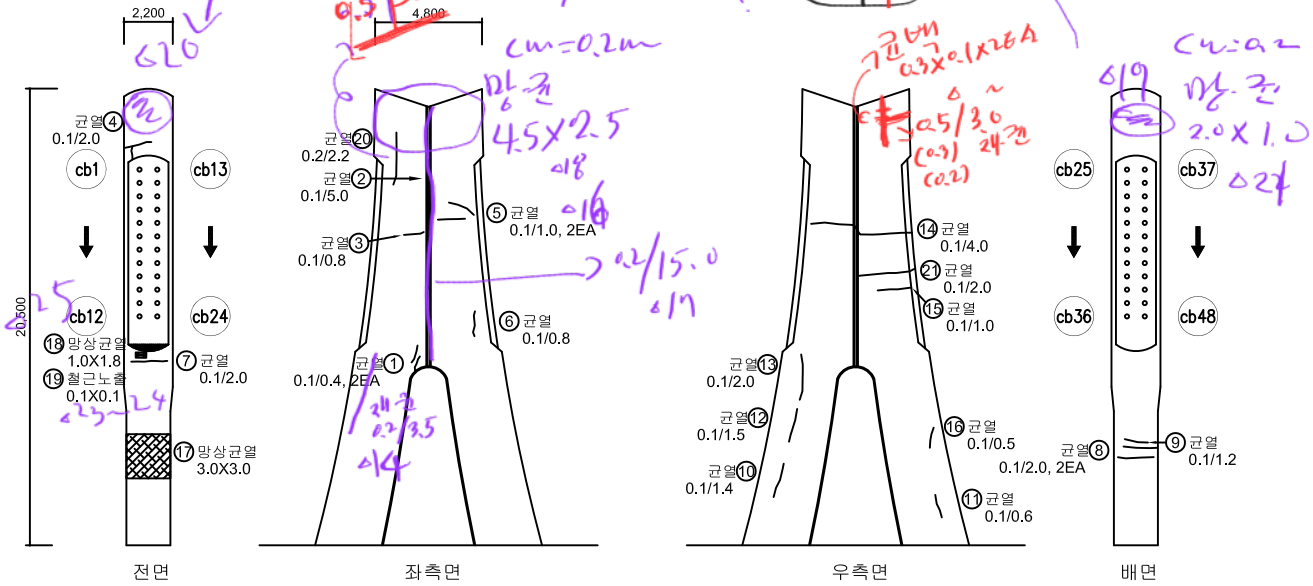
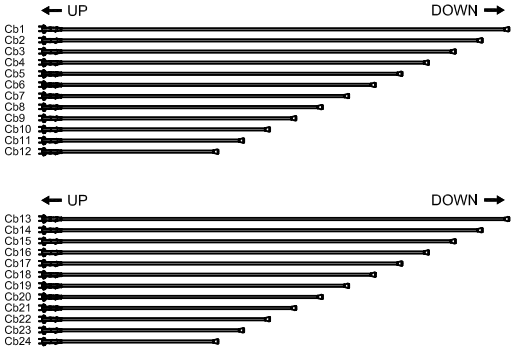
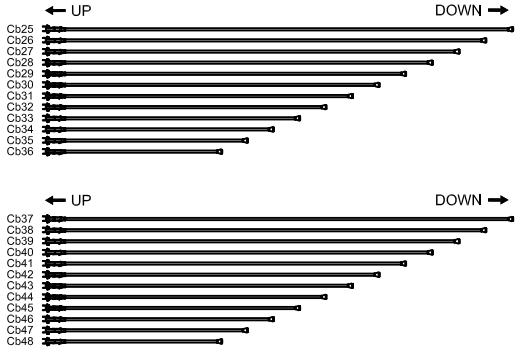
ID : 주탑 및 케이블 (P6) 외관조사망도

No.	위 치	손상내용	2023년 정밀안전점검						비고
			결함정도			손상물량			
			폭(mm)	길이(m)	너비(m)	개소	물량	단위	
1	주탑	균열	0.1	0.4	-	2	0.80	m	
2	주탑	균열	0.1	5.0	-	1	5.00	m	
3	주탑	균열	0.1	0.8	-	1	0.80	m	
4	주탑	균열	0.1	2.0	-	1	2.00	m	
5	주탑	균열	0.1	1.0	-	2	2.00	m	
6	주탑	균열	0.1	0.8	-	1	0.80	m	
7	주탑	균열	0.1	2.0	-	1	2.00	m	
8	주탑	균열	0.1	2.0	-	2	4.00	m	
9	주탑	균열	0.1	1.2	-	1	1.20	m	
10	주탑	균열	0.1	1.4	-	1	1.40	m	
11	주탑	균열	0.1	0.6	-	1	0.60	m	
12	주탑	균열	0.1	1.5	-	1	1.50	m	
13	주탑	균열	0.1	2.0	-	1	2.00	m	
14	주탑	균열	0.1	4.0	-	1	4.00	m	
15	주탑	균열	0.1	1.0	-	1	1.00	m	
16	주탑	균열	0.1	0.5	-	1	0.50	m	
17	주탑	망상균열	-	3.0	3.0	1	9.00	m²	
18	주탑	망상균열	-	1.0	1.8	1	1.80	m²	
19	주탑	철근노출	-	0.1	0.1	1	0.01	m²	
20	주탑	균열	0.2	2.2	-	1	2.20	m	신규
21	주탑	균열	0.1	2.0	-	1	2.00	m	신규
22									
23									
24									
25									
26									
27									
28									
29									
30									
31									
32									
33									
34									
35

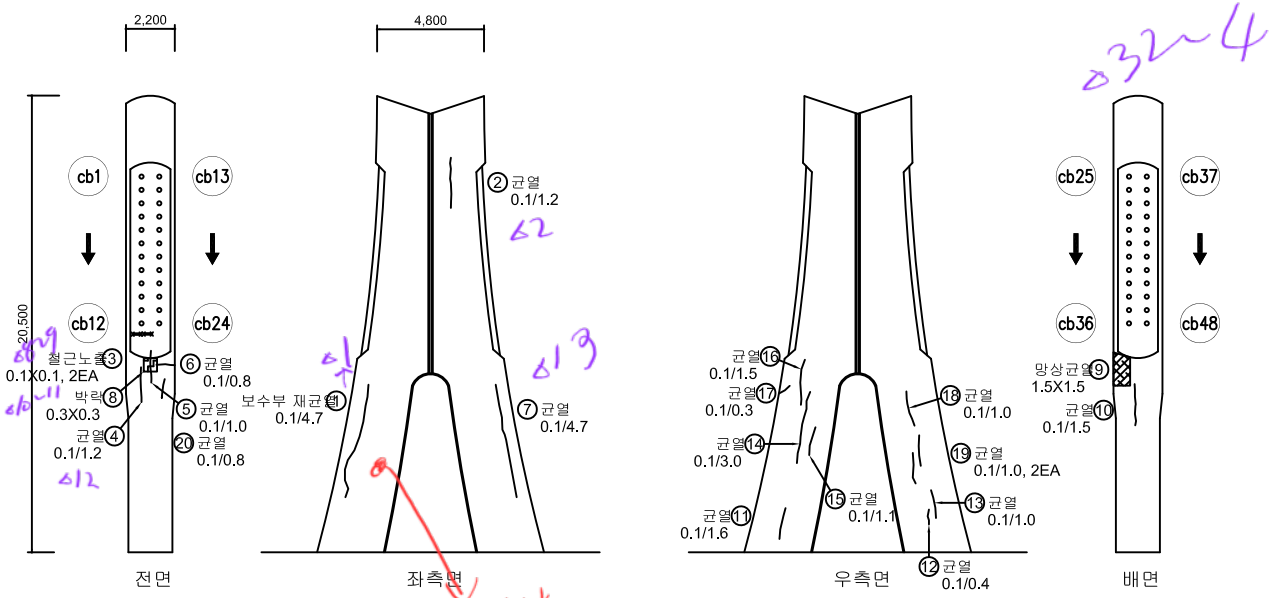
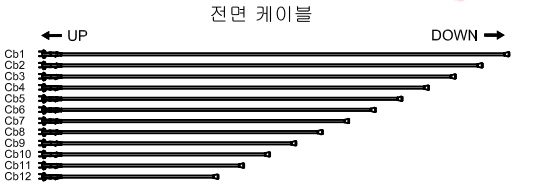
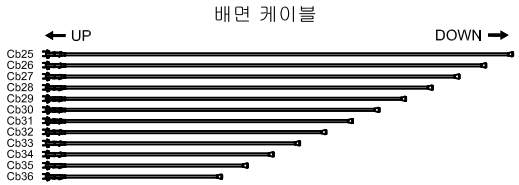
ID : 주탑 및 케이블 (P7) 외관조사망도

No.	위 치	손상내용	2023년 정밀안전점검						비고
			결함정도			손상물량			
			폭(mm)	길이(m)	너비(m)	개소	물량	단위	
1	주탑	보수부 재균열	0.1	4.7	-	1	4.70	m	
2	주탑	균열	0.1	1.2	-	1	1.20	m	
3	주탑	철근노출	-	0.1	0.1	2	0.02	m²	
4	주탑	균열	0.1	1.2	-	1	1.20	m	
5	주탑	균열	0.1	1.0	-	1	1.00	m	
6	주탑	균열	0.1	0.8	-	1	0.80	m	
7	주탑	균열	0.1	4.7	-	1	4.70	m	
8	주탑	박락	-	0.3	0.3	1	0.09	m	
9	주탑	망상균열	-	1.5	1.5	1	2.25	m	
10	주탑	균열	0.1	1.5	-	1	1.50	m	
11	주탑	균열	0.1	1.6	-	1	1.60	m	
12	주탑	균열	0.1	0.4	-	1	0.40	m	
13	주탑	균열	0.1	1.0	-	1	1.00	m	
14	주탑	균열	0.1	3.0	-	1	3.00	m	
15	주탑	균열	0.1	1.1	-	1	1.10	m	
16	주탑	균열	0.1	1.5	-	1	1.50	m	
17	주탑	균열	0.1	0.3	-	1	0.30	m	
18	주탑	균열	0.1	1.6	-	1	1.60	m	
19	주탑	균열	0.1	0.2	-	2	0.40	m	
20	주탑	균열	0.1	0.8	-	1	0.80	m	
21									
22									
23									
24									
25									
26									
27									
28									
29									
30									
31									
32									
33									
34									
35

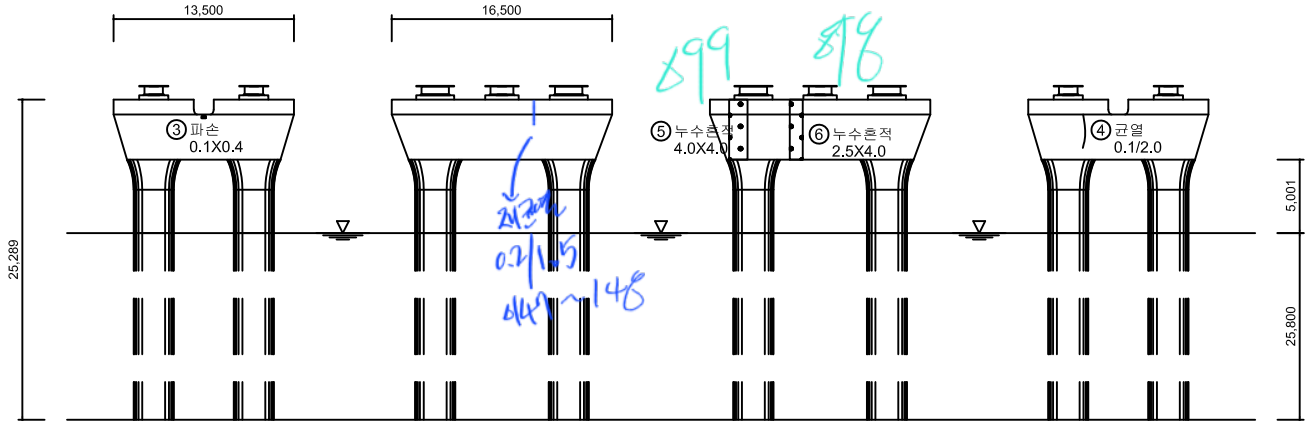
ID : 교각 (P5) 외관조사망도

No.	위 치	손상내용	2023년 정밀안전점검						비고
			결함정도			손상물량			
			폭(mm)	길이(m)	너비(m)	개소	물량	단위	
1	교각	균열	0.2	16.5	-	2	33.00	m	
2	교량받침	균열	0.2	0.4	-	1	0.40	m	
3	교각	파손	-	0.1	0.4	1	0.04	m²	
4	교각	균열	0.1	2.0	-	1	2.00	m	
5	교각	누수흔적	-	4.0	4.0	1	4.00	m²	신규
6	교각	누수흔적	-	2.5	4.0	1	2.00	m²	신규
7									
8									
9									
10									
11									
12									
13									
14									
15									
16									
17									
18									
19									
20									
21									
22									
23									
24									
25									
26									
27									
28									
29									
30									
31									
32									
33									
34									
35

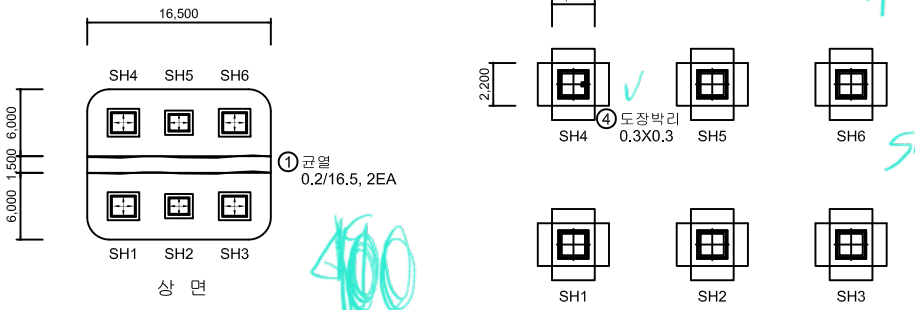
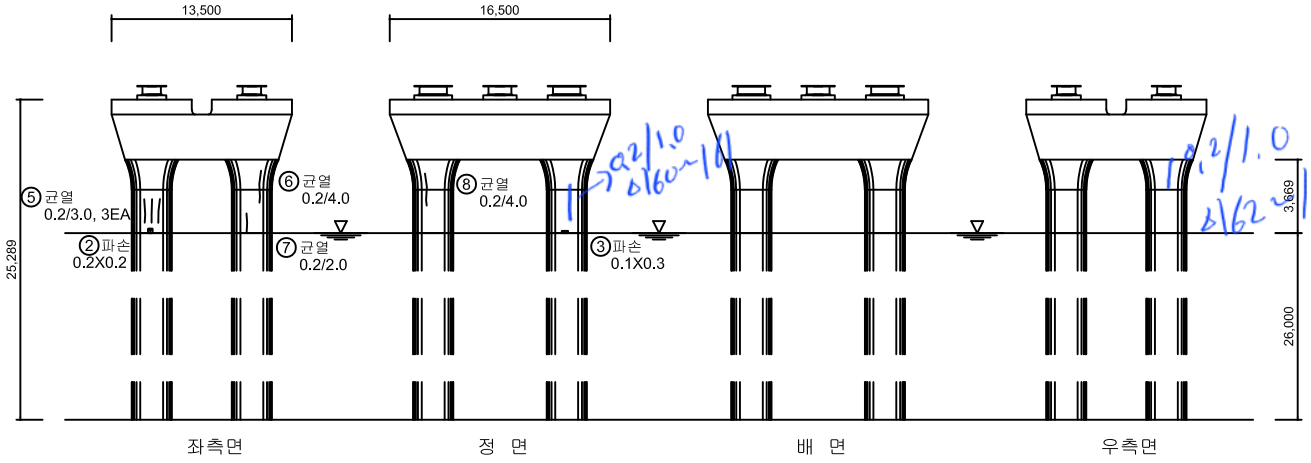
ID : 교각 (P6) 외관조사망도

No.	위 치	손상내용	2023년 정밀안전점검						비고
			결함정도			손상물량			
			폭(mm)	길이(m)	너비(m)	개소	물량	단위	
1	교각	균열	0.1	16.5	-	2	33.00	m	
2	교각	파손	-	0.2	0.2	1	0.04	m²	
3	교각	파손	-	0.1	0.3	1	0.03	m²	
4	교량받침	도장박리	-	0.3	0.3	1	0.09	m²	신규
5	교각	균열	0.2	3.0	-	3	9.00	m	신규
6	교각	균열	0.2	4.0	-	1	4.00	m	신규
7	교각	균열	0.2	2.0	-	1	2.00	m	신규
8	교각	균열	0.2	4.0	-	1	4.00	m	신규
9									
10									
11									
12									
13									
14									
15									
16									
17									
18									
19									
20									
21									
22									
23									
24									
25									
26									
27									
28									
29									
30									
31									
32									
33									
34									
35

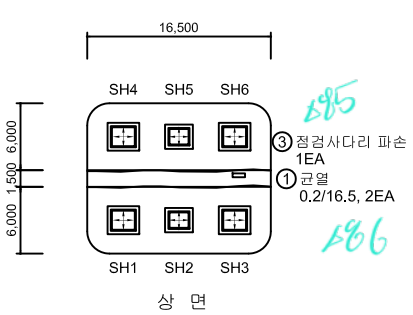
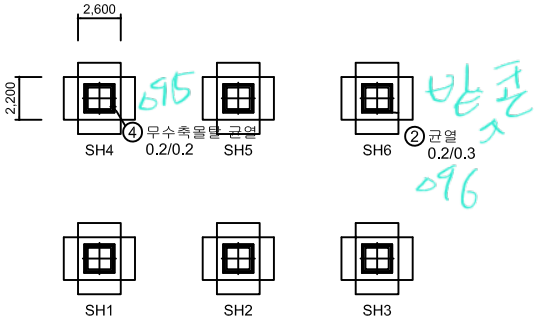
No.	위 치	손상내용	2023년 정밀안전점검						비고
			결함정도			손상물량			
			폭(mm)	길이(m)	너비(m)	개소	물량	단위	
1	교각	균열	0.2	16.5	-	2	33.00	m	
2	교량받침	균열	0.2	0.3	-	1	0.30	m	
3	출입시설	점검사다리 파손	-	-	-	1	1	EA	
4	교량받침	무수축몰탈 균열	0.2	0.2	-	1	0.20	m	신규
5									
6									
7									
8									
9									
10									
11									
12									
13									
14									
15									
16									
17									
18									
19									
20									
21									
22									
23									
24									
25									
26									
27									
28									
29									
30									
31									
32									
33									
34									
35

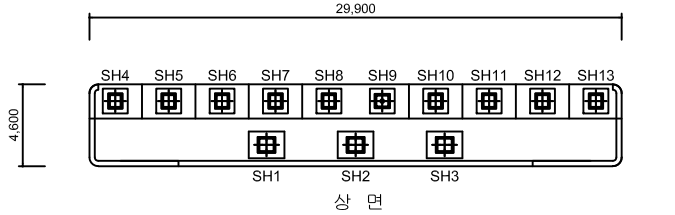
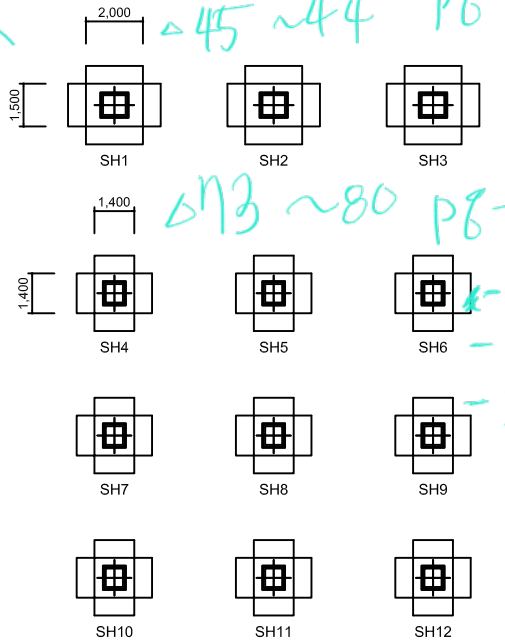
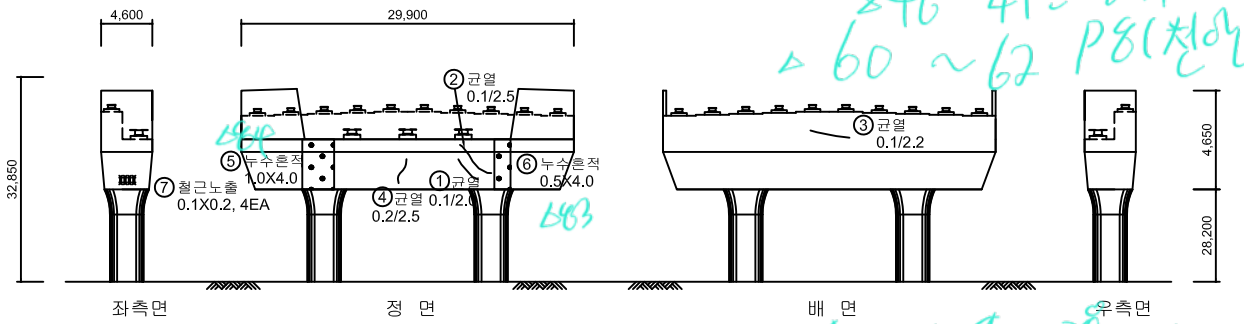
ID : 교각 (P8) 외관조사망도

No.	위 치	손상내용	2023년 정밀안전점검						비고
			결함정도			손상물량			
			폭(mm)	길이(m)	너비(m)	개소	물량	단위	
1	교각	균열	0.1	2.0	-	1	2.00	m	
2	교각	균열	0.1	2.5	-	1	2.50	m	
3	교각	균열	0.1	2.2	-	1	2.20	m	
4	교각	균열	0.2	2.5	-	1	2.50	m	
5	교각	누수흔적	-	1.0	4.0	1	4.00	m²	신규
6	교각	누수흔적	-	0.5	4.0	1	2.00	m²	신규
7	교각	철근노출	-	0.1	0.2	4	0.08	m²	신규
8									
9									
10									
11									
12									
13									
14									
15									
16									
17									
18									
19									
20									
21									
22									
23									
24									
25									
26									
27									
28									
29									
30									
31									
32									
33									
34									
35
