ID : 교면포장 (S1) 외관조사망도-1

용 역 명	2023년 국도43호선 평택대교 정밀안전점검용역
구조물명	평택대교
조사일자	2023.06
책 임 자	이 택 수
도면번호	001

ID : PSC A BOX 내부 (S2) 외관조사망도-1

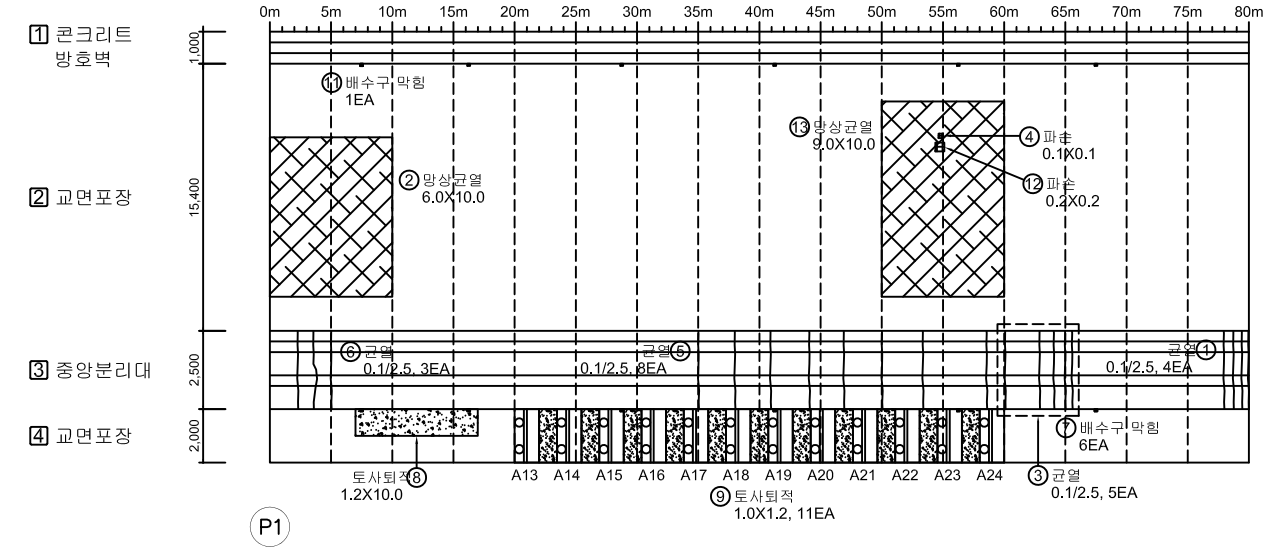
ID : 교면포장 (S2) 외관조사망도-1

No.	위 치	손상내용	2023년 정밀안전점검						비고
			결함정도			손상물량			
			폭(mm)	길이(m)	너비(m)	개소	물량	단위	
1	중앙분리대	균열	0.1	2.5	-	4	10.00	m	
2	교면포장	망상균열	-	6.0	10.0	1	60.00	m²	
3	중앙분리대	균열	0.1	2.5	-	5	12.50	m	
4	교면포장	파손	-	0.1	0.1	1	0.01	m²	
5	중앙분리대	균열	0.1	2.5	-	8	20.00	m	
6	중앙분리대	균열	0.1	2.5	-	3	7.50	m	
7	배수시설	배수구 막힘	-	-	-	6	6.00	EA	
8	교면포장	토사퇴적	-	1.2	10.0	1	12.00	m²	
9	교면포장	토사퇴적	-	1.0	1.2	11	13.20	m²	
10	정착구	실링재 파손	-	-	-	22	22.00	EA	
11	배수시설	배수구 막힘	-	-	-	1	1.00	EA	
12	교면포장	파손	-	0.2	0.2	1	0.04	m²	
13	교면포장	망상균열	-	9.0	10.0	1	90.00	m²	
14									
15									
16									
17									
18									
19									
20									
21									
22									
23									
24									
25									
26									
27									
28									
29									
30									
31									
32									
33									
34									
35

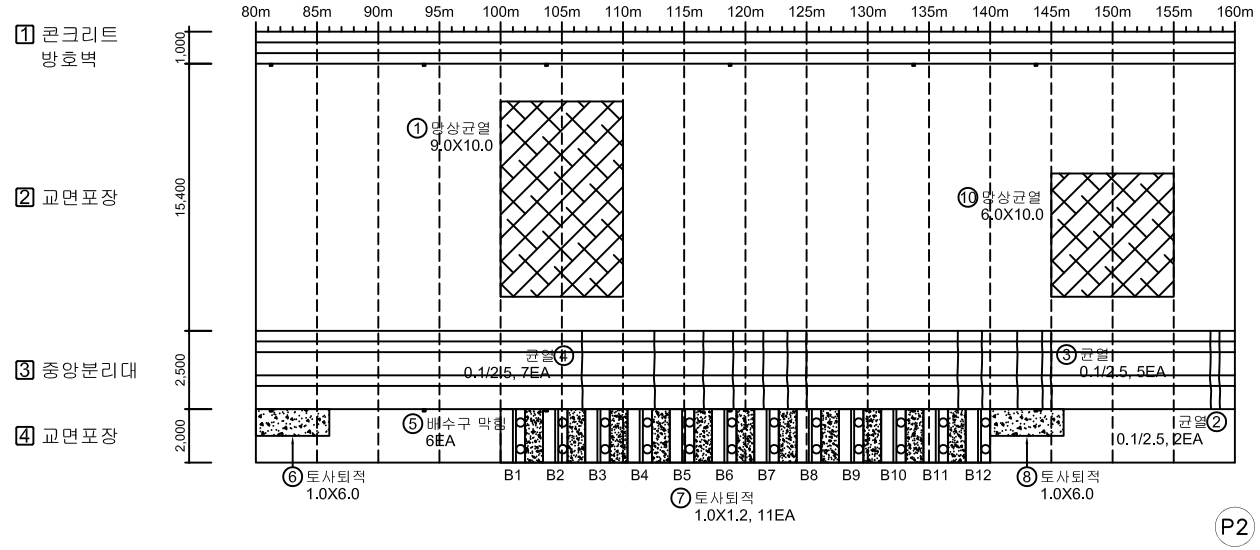
No.	위 치	손상내용	2023년 정밀안전점검						비고
			결함정도			손상물량			
			폭(mm)	길이(m)	너비(m)	개소	물량	단위	
1	교면포장	망상균열	-	9.0	10.0	1	90.00	m²	
2	중앙분리대	균열	0.1	2.5	-	2	5.00	m	
3	중앙분리대	균열	0.1	2.5	-	5	12.50	m	
4	중앙분리대	균열	0.1	2.5	-	7	17.50	m	
5	배수시설	배수구 막힘	-	-	-	6	6.00	EA	
6	교면포장	토사퇴적	-	1.0	6.0	1	6.00	m²	
7	교면포장	토사퇴적	-	1.0	1.2	11	13.20	m²	
8	교면포장	토사퇴적	-	1.0	6.0	1	6.00	m²	
9	정착구	실링재 파손	-	-	-	20	20.00	EA	
10	교면포장	망상균열	-	6.0	10.0	1	60.00	m²	
11									
12									
13									
14									
15									
16									
17									
18									
19									
20									
21									
22									
23									
24									
25									
26									
27									
28									
29									
30									
31									
32									
33									
34									
35

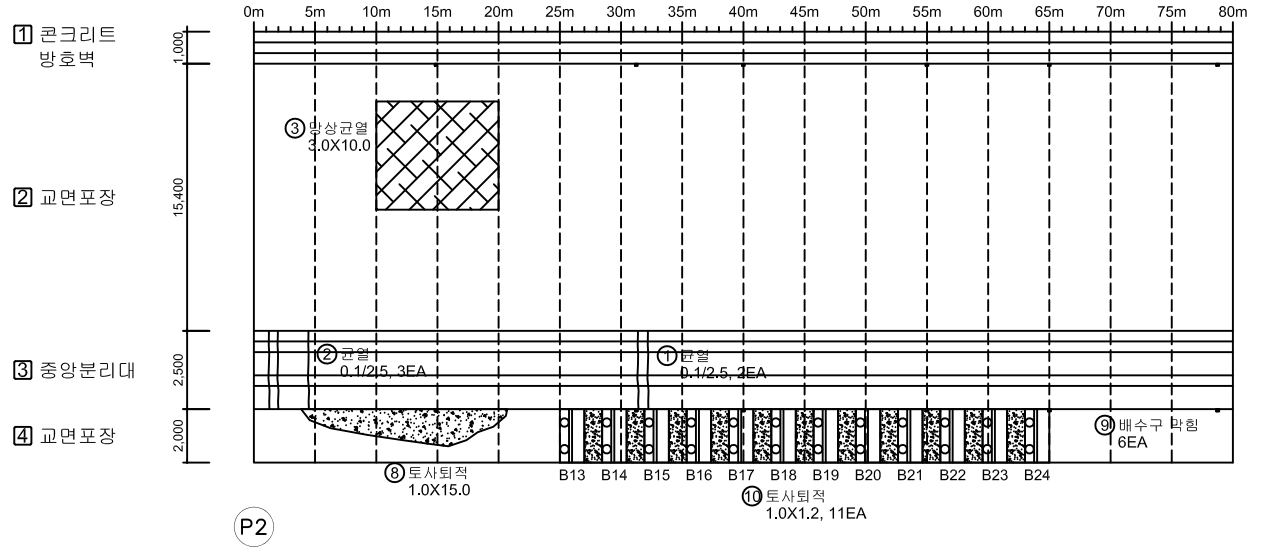
No.	위 치	손상내용	2023년 정밀안전점검						비고
			결함정도			손상물량			
			폭(mm)	길이(m)	너비(m)	개소	물량	단위	
1	중앙분리대	균열	0.1	2.5	-	2	5.00	m	
2	중앙분리대	균열	0.1	2.5	-	3	7.50	m	
3	교면포장	망상균열	-	3.0	10.0	1	30.00	m²	
4	정착구	균열	0.1	1.3	-	1	1.30	m	
5	정착구	균열	0.1	1.3	-	1	1.30	m	
6	정착구	균열	0.1	0.5	-	1	0.50	m	
7	정착구	균열	0.1	0.5	-	2	1.00	m	
8	교면포장	토사퇴적	-	1.0	15.0	1	15.00	m²	
9	배수시설	배수구 막힘	-	-	-	6	6.00	EA	
10	교면포장	토사퇴적	-	1.0	1.2	11	13.20	m²	
11	정착구	실링재 파손	-	-	-	24	24.00	EA	
12									
13									
14									
15									
16									
17									
18									
19									
20									
21									
22									
23									
24									
25									
26									
27									
28									
29									
30									
31									
32									
33									
34									
35

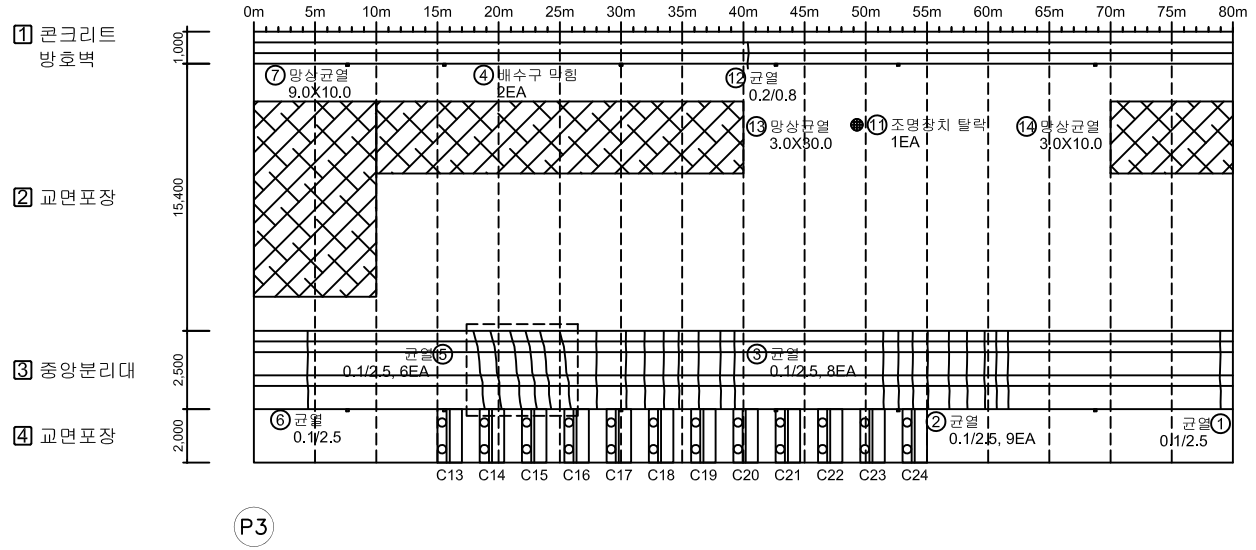
No.	위 치	손상내용	2023년 정밀안전점검						비고
			결함정도			손상물량			
			폭(mm)	길이(m)	너비(m)	개소	물량	단위	
1	중앙분리대	균열	0.1	2.5	-	1	2.50	m	
2	중앙분리대	균열	0.1	2.5	-	9	22.50	m	
3	중앙분리대	균열	0.1	2.5	-	8	20.00	m	
4	배수시설	배수구 막힘	-	-	-	2	2.00	EA	
5	중앙분리대	균열	0.1	2.5	-	6	15.00	m	
6	중앙분리대	균열	0.1	2.5	-	1	2.50	m	
7	교면포장	망상균열	-	9.0	10.0	1	90.00	m²	
8	정착구	균열	0.1	0.5	-	2	1.00	m	
9	정착구	보수부 망상균열	-	0.6	0.6	1	0.36	m²	
10	정착구	실링재 파손	-	-	-	24	24.00	EA	
11	교면포장	조명장치 탈락	-	-	-	1	1.00	EA	신규
12	방호벽	균열	0.2	0.8	-	1	0.80	m	신규
13	교면포장	망상균열	-	3.0	30.0	1	90.00	m²	
14	교면포장	망상균열	-	3.0	10.0	1	30.00	m²	
15									
16									
17									
18									
19									
20									
21									
22									
23									
24									
25									
26									
27									
28									
29									
30									
31									
32									
33									
34									
35

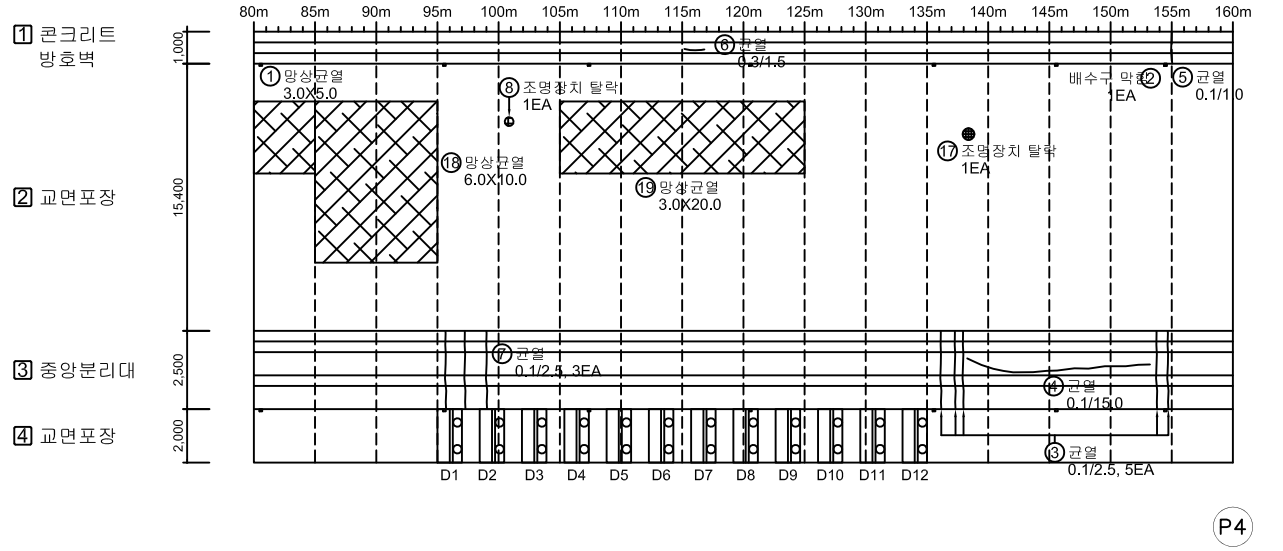
No.	위 치	손상내용	2023년 정밀안전점검						비고
			결함정도			손상물량			
			폭(mm)	길이(m)	너비(m)	개소	물량	단위	
1	교면포장	망상균열	-	3.0	5.0	1	15.00	m²	
2	배수시설	배수구 막힘	-	-	-	1	1.00	EA	
3	중앙분리대	균열	0.1	2.5	-	5	12.50	m	
4	중앙분리대	균열	0.1	15.0	-	1	15.00	m	
5	방호벽	균열	0.1	1.0	-	1	1.00	m	
6	방호벽	균열	0.3	1.5	-	1	1.50	m	
7	중앙분리대	균열	0.1	2.5	-	3	7.50	m	
8	교면포장	조명장치 탈락	-	-	-	1	1.00	EA	
9	정착구	잡철물 노출	-	0.1	0.1	1	0.01	m²	
10	정착구	균열	0.1	0.3	-	1	0.30	m	
11	정착구	균열	0.1	0.3	-	1	0.30	m	
12	정착구	균열	0.1	0.7	-	2	1.40	m	
13	정착구	균열	0.1	1.3	-	1	1.30	m	
14	정착구	균열	0.1	1.3	-	1	1.30	m	
15	정착구	실링재 파손	-	-	-	24	24.00	EA	
16	정착구	잡철물 노출	-	0.1	0.1	3	0.03	m²	
17	교면포장	조명장치 탈락	-	-	-	1	1.00	EA	신규
18	교면포장	망상균열	-	6.0	10.0	1	60.00	m²	
19	교면포장	망상균열	-	3.0	20.0	1	60.00	m²	
20									
21									
22									
23									
24									
25									
26									
27									
28									
29									
30									
31									
32									
33									
34									
35

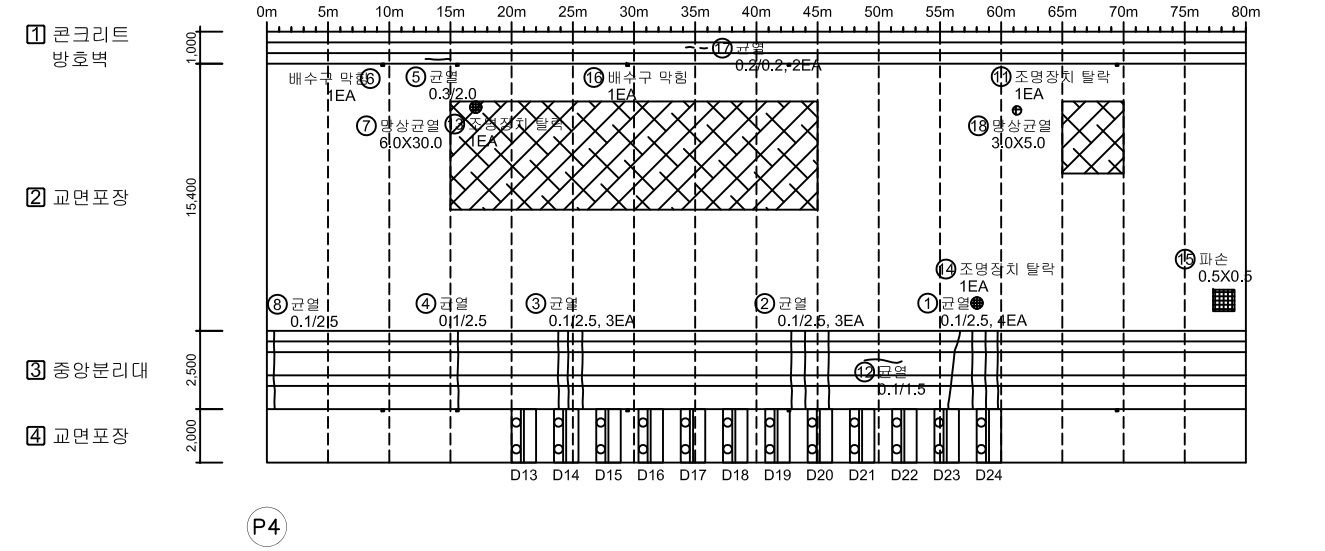
No.	위 치	손상내용	2023년 정밀안전점검						비고
			결함정도			손상물량			
			폭(mm)	길이(m)	너비(m)	개소	물량	단위	
1	중앙분리대	균열	0.1	2.5	-	4	10.00	m	
2	중앙분리대	균열	0.1	2.5	-	3	7.50	m	
3	중앙분리대	균열	0.1	2.5	-	3	7.50	m	
4	중앙분리대	균열	0.1	2.5	-	1	2.50	m	
5	방호벽	균열	0.3	2.0	-	1	2.00	m	
6	배수시설	배수구 막힘	-	-	-	1	1.00	EA	
7	교면포장	망상균열	-	6.0	30.0	1	180.00	m²	
8	중앙분리대	균열	0.1	2.5	-	1	2.50	m	
9	정착구	균열	0.1	0.6	-	1	0.60	m	
10	정착구	실링재 파손	-	-	-	22	22.00	EA	
11	교면포장	조명장치 탈락	-	-	-	1	1.00	EA	
12	중앙분리대	균열	0.1	1.5	-	1	1.50	m	
13	교면포장	조명장치 탈락	-	-	-	1	1.00	EA	신규
14	교면포장	조명장치 탈락	-	-	-	1	1.00	EA	신규
15	교면포장	파손	-	0.5	0.5	1	0.25	m²	신규
16	배수시설	배수구 막힘	-	-	-	1	1.00	EA	신규
17	방호벽	균열	0.2	0.2	-	2	0.40	m	신규
18	교면포장	망상균열	-	3.0	5.0	1	15.00	m²	
19									
20									
21									
22									
23									
24									
25									
26									
27									
28									
29									
30									
31									
32									
33									
34									
35

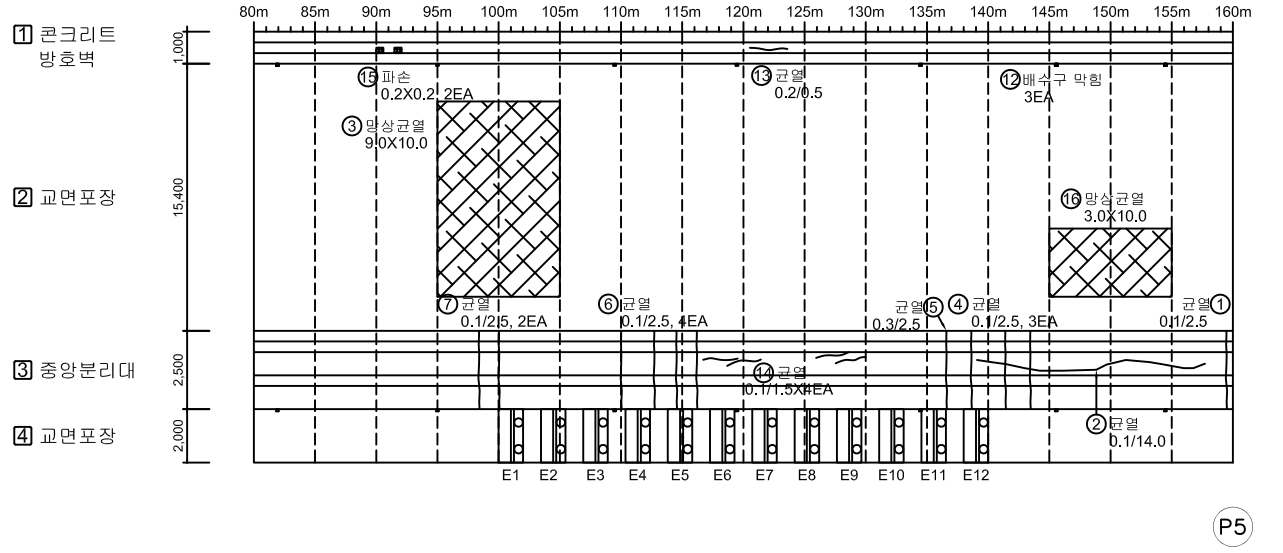
No.	위 치	손상내용	2023년 정밀안전점검						비고
			결함정도			손상물량			
			폭(mm)	길이(m)	너비(m)	개소	물량	단위	
1	중앙분리대	균열	0.1	2.5	-	1	2.50	m	
2	중앙분리대	균열	0.1	14.0	-	1	14.00	m	
3	교면포장	망상균열	-	9.0	10.0	1	90.00	m	
4	중앙분리대	균열	0.1	2.5	-	3	7.50	m	
5	중앙분리대	균열	0.3	2.5	-	1	2.50	m	
6	중앙분리대	균열	0.1	2.5	-	4	10.00	EA	
7	중앙분리대	균열	0.1	2.5	-	2	5.00	m	
8	정착구	균열	0.1	0.5	-	1	0.50	m	
9	정착구	균열	0.1	0.3	-	3	0.90	m	
10	정착구	균열	0.1	0.5	-	1	0.50	EA	
11	정착구	실링재 파손	-	-	-	24	24.00	EA	
12	배수시설	배수구 막힘	-	-	-	3	3.00	EA	
13	방호벽	균열	0.2	0.5	-	1	0.5	m	
14	중앙분리대	균열	0.1	1.5	-	4	6.00	m	
15	방호벽	파손	-	0.2	0.2	2	0.08	m²	신규
16	교면포장	망상균열	-	3.0	10.0	1	30.00	m	
17									
18									
19									
20									
21									
22									
23									
24									
25									
26									
27									
28									
29									
30									
31									
32									
33									
34									
35

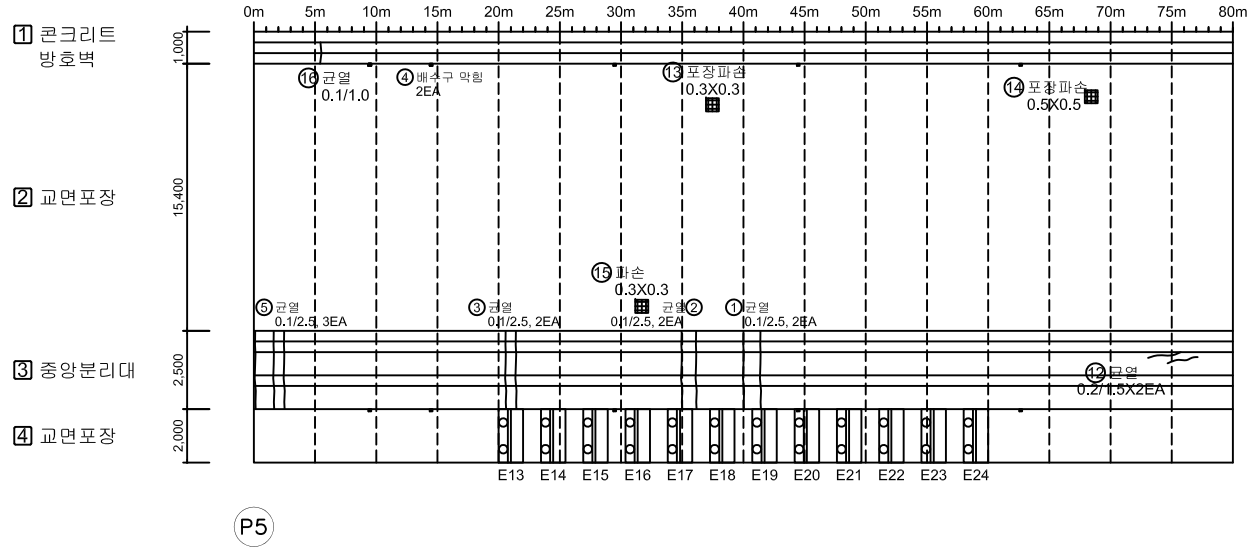
No.	위 치	손상내용	2023년 정밀안전점검						비고
			결함정도			손상물량			
			폭(mm)	길이(m)	너비(m)	개소	물량	단위	
1	중앙분리대	균열	0.1	2.5	-	2	5.00	m	
2	중앙분리대	균열	0.1	2.5	-	2	5.00	m	
3	중앙분리대	균열	0.1	2.5	-	2	5.00	m	
4	배수시설	배수구 막힘	-	-	-	2	2.00	EA	
5	중앙분리대	균열	0.1	2.5	-	3	7.50	m	
6	정착구	균열	0.2	1.3	-	1	1.30	m	
7	정착구	균열	0.1	0.5	-	2	1.00	m	
8	정착구	균열	0.1	0.3	-	7	2.10	m	
9	정착구	균열	0.1	0.5	-	1	0.50	m	
10	정착구	균열	0.1	0.5	-	1	0.50	m	
11	정착구	실링재 파손	-	-	-	24	24.00	EA	
12	중앙분리대	균열	0.2	1.5	-	2	3.00	m	
13	교면포장	포장파손	-	0.3	0.3	1	0.09	m²	신규
14	교면포장	포장파손	-	0.5	0.5	1	0.25	m²	신규
15	교면포장	파손	-	0.3	0.3	1	0.09	m²	신규
16	방호벽	균열	0.1	1.0	-	1	1.00	m	신규
17									
18									
19									
20									
21									
22									
23									
24									
25									
26									
27									
28									
29									
30									
31									
32									
33									
34									
35

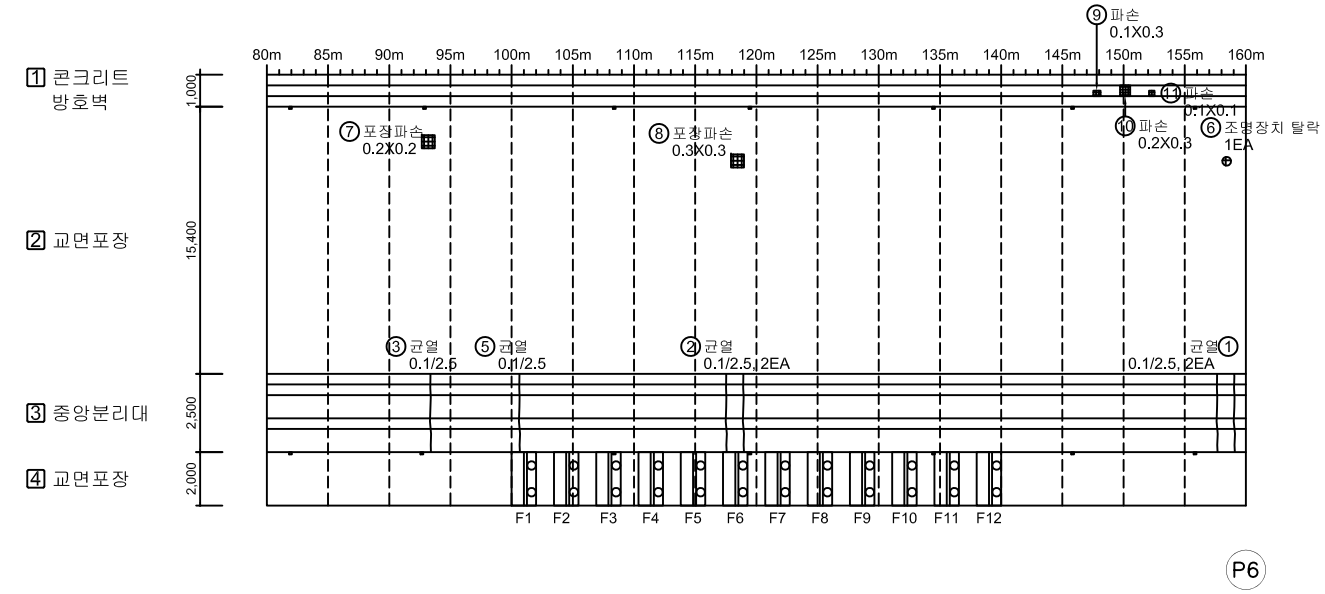
No.	위 치	손상내용	2023년 정밀안전점검						비고
			결함정도			손상물량			
			폭(mm)	길이(m)	너비(m)	개소	물량	단위	
1	중앙분리대	균열	0.1	2.5	-	2	5.00	m	
2	중앙분리대	균열	0.1	2.5	-	2	5.00	m	
3	중앙분리대	균열	0.1	2.5	-	1	2.50	m	
4	정착구	실링재 파손	-	-	-	22	22.00	EA	
5	중앙분리대	균열	0.1	2.5	-	1	2.50	m	
6	교면포장	조명장치 탈락	-	-	-	1	1.00	EA	
7	교면포장	포장파손	-	0.2	0.2	1	0.04	m²	신규
8	교면포장	포장파손	-	0.3	0.3	1	0.09	m²	신규
9	방호벽	파손	-	0.1	0.3	1	0.03	m²	신규
10	방호벽	파손	-	0.2	0.3	1	0.06	m²	신규
11	방호벽	파손	-	0.1	0.1	1	0.01	m²	신규
12									
13									
14									
15									
16									
17									
18									
19									
20									
21									
22									
23									
24									
25									
26									
27									
28									
29									
30									
31									
32									
33									
34									
35

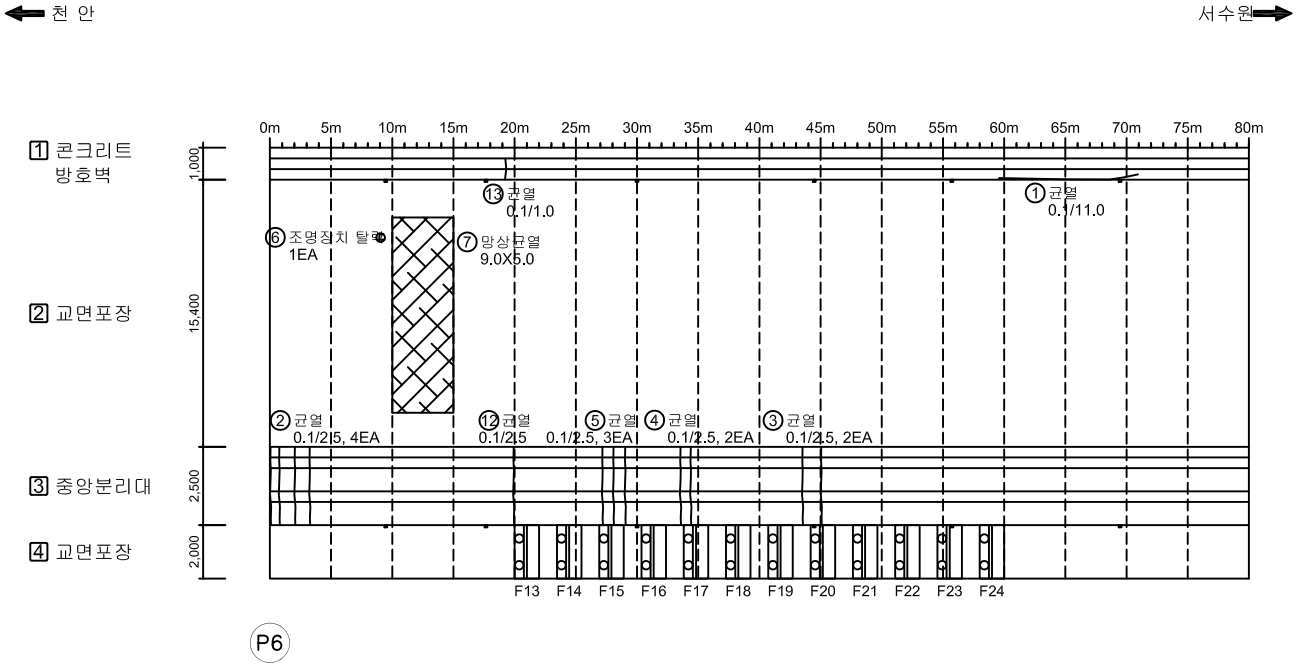
No.	위 치	손상내용	2023년 정밀안전점검						비고
			결함정도			손상물량			
			폭(mm)	길이(m)	너비(m)	개소	물량	단위	
1	방호벽	균열	0.1	11.0	-	1	11.00	m	
2	중앙분리대	균열	0.1	2.5	-	4	10.00	m	
3	중앙분리대	균열	0.1	2.5	-	2	5.00	m	
4	중앙분리대	균열	0.1	2.5	-	2	5.00	m	
5	중앙분리대	균열	0.1	2.5	-	3	7.50	m	
6	교면포장	조명장치 탈락	-	-	-	1	1.00	EA	
7	교면포장	망상균열	-	9.0	5.0	1	45.00	m²	
8	정착구	실링재 파손	-	-	-	23	23.00	EA	
9	정착구	균열	0.1	0.5	-	1	0.50	m	
10	정착구	균열	0.1	0.5	-	1	0.50	m	
11	정착구	균열	0.1	0.6	-	1	0.60	m	
12	중앙분리대	균열	0.1	2.5	-	1	2.50	m	신규
13	방호벽	균열	0.1	1.0	-	1	1.00	m	신규
14									
15									
16									
17									
18									
19									
20									
21									
22									
23									
24									
25									
26									
27									
28									
29									
30									
31									
32									
33									
34									
35

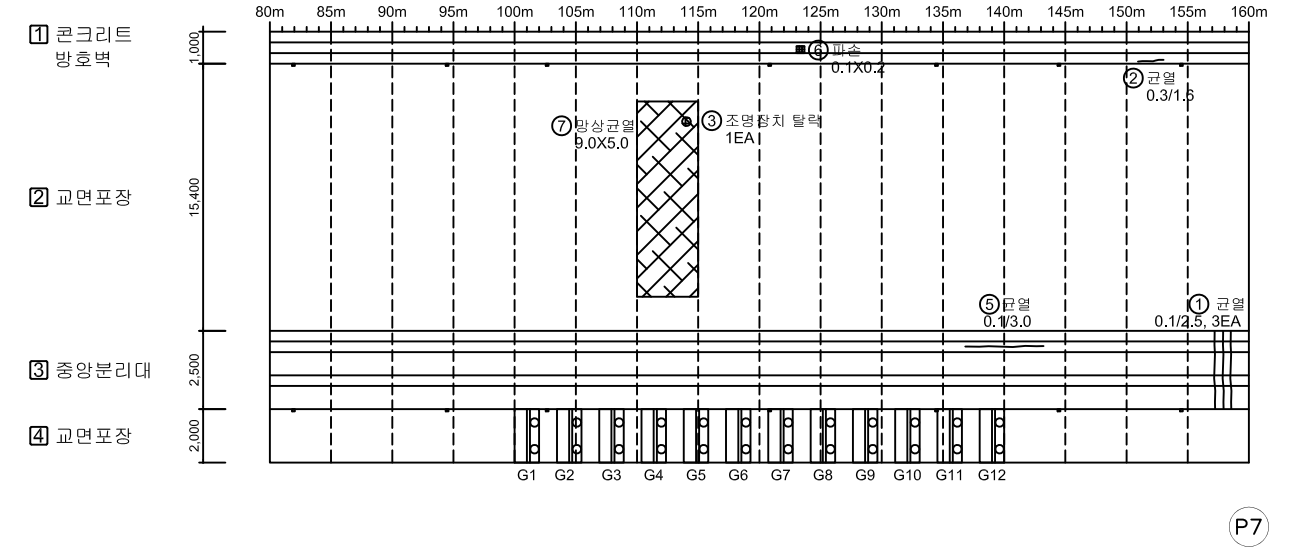
No.	위 치	손상내용	2023년 정밀안전점검						비고
			결함정도			손상물량			
			폭(mm)	길이(m)	너비(m)	개소	물량	단위	
1	중앙분리대	균열	0.1	2.5	-	3	7.50	m	
2	방호벽	균열	0.3	1.6	-	1	1.60	m	
3	교면 포장	조명장치 탈락	-	-	-	1	1.00	EA	
4	정착구	실링재 파손	-	-	-	23	23.00	EA	
5	중앙분리대	균열	0.1	3.0	-	1	3.00	m	신규
6	방호벽	파손	-	0.1	0.2	1	0.02	m²	신규
7	교면포장	망상균열	-	9.0	5.0	1	45.00	m²	
8									
9									
10									
11									
12									
13									
14									
15									
16									
17									
18									
19									
20									
21									
22									
23									
24									
25									
26									
27									
28									
29									
30									
31									
32									
33									
34									
35

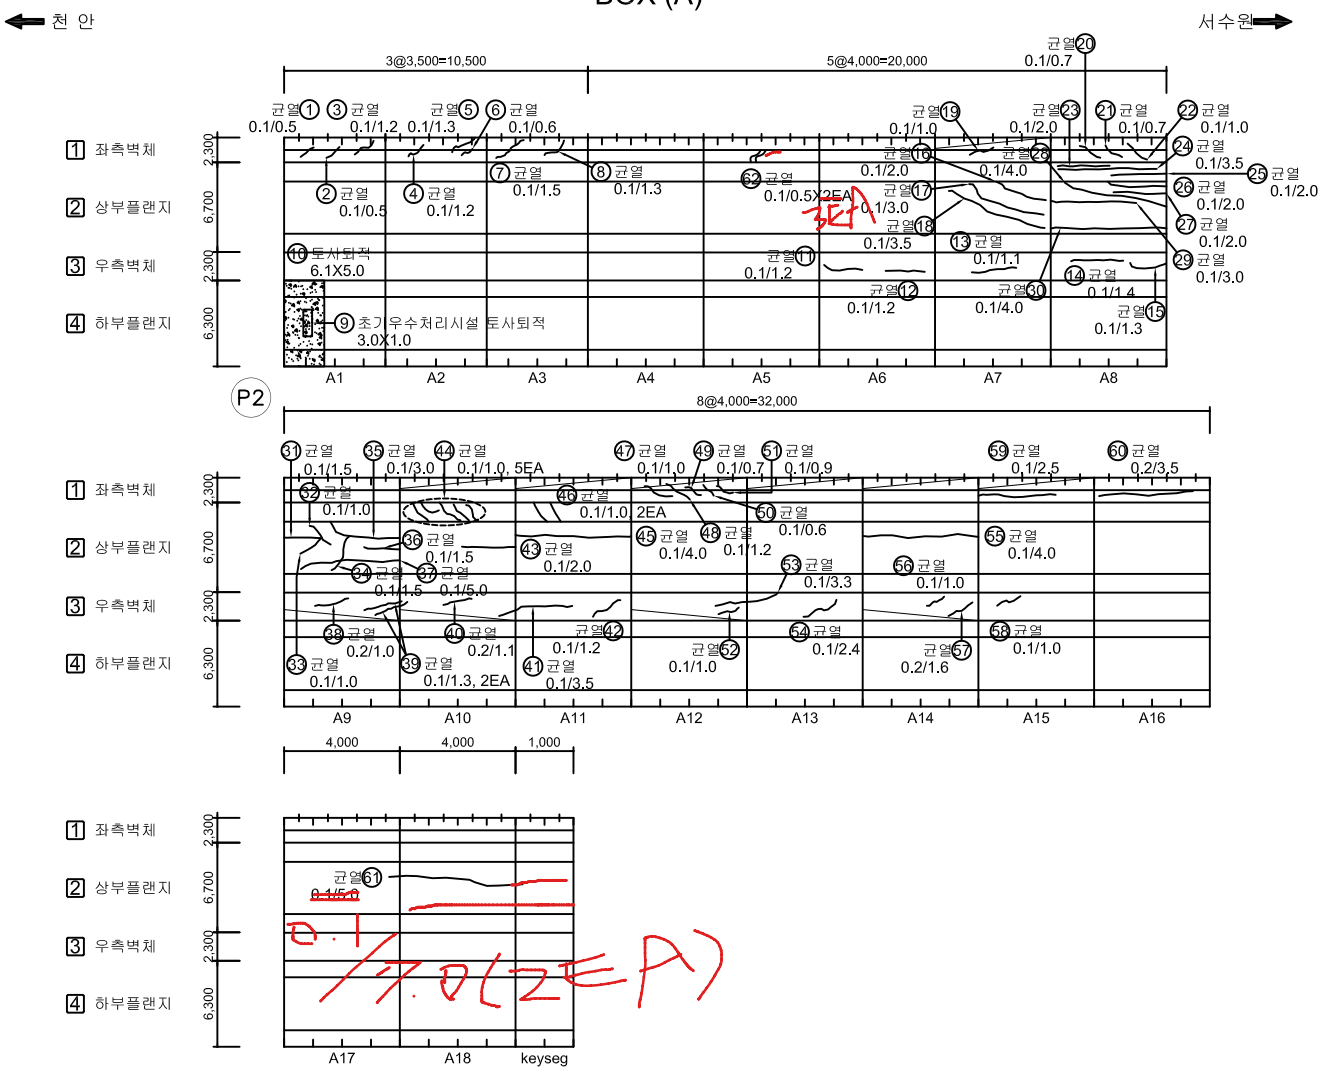
BOX (A)

No.	위 치	손상내용	2023년 정밀안전점검						비고
			결함정도			손상물량			
			폭(mm)	길이(m)	너비(m)	개소	물량	단위	
36	상부플랜지	균열	0.1	1.5	-	1	1.50	m	
37	상부플랜지	균열	0.1	5.0	-	1	5.00	m	
38	우측벽체	균열	0.2	1.0	-	1	1.00	m	
39	우측벽체	균열	0.1	1.3	-	2	2.60	m	
40	우측벽체	균열	0.2	1.1	-	1	1.10	m	
41	우측벽체	균열	0.1	3.5	-	1	3.50	m	
42	우측벽체	균열	0.1	1.2	-	1	1.20	m	
43	상부플랜지	균열	0.1	2.0	-	1	2.00	m	
44	상부플랜지	균열	0.1	1.0	-	5	5.00	m	
45	상부플랜지	균열	0.1	4.0	-	1	4.00	m	
46	상부플랜지	균열	0.1	1.0	-	2	2.00	m	
47	좌측벽체	균열	0.1	1.0	-	1	1.00	m	
48	좌측벽체	균열	0.1	1.2	-	1	1.20	m	
49	좌측벽체	균열	0.1	0.7	-	1	0.70	m	
50	좌측벽체	균열	0.1	0.6	-	1	0.60	m	
51	좌측벽체	균열	0.1	0.9	-	1	0.90	m	
52	우측벽체	균열	0.1	1.0	-	1	1.00	m	
53	우측벽체	균열	0.1	3.3	-	1	3.30	m	
54	우측벽체	균열	0.1	2.4	-	1	2.40	m	
55	상부플랜지	균열	0.1	4.0	-	1	4.00	m	
56	우측벽체	균열	0.1	1.0	-	1	1.00	m	
57	우측벽체	균열	0.2	1.6	-	1	1.60	m	
58	우측벽체	균열	0.1	1.0	-	1	1.00	m	
59	좌측벽체	균열	0.1	2.5	-	1	2.50	m	
60	좌측벽체	균열	0.2	3.5	-	1	3.50	m	
61	상부플랜지	균열	0.1	5.0	-	1	5.00	m	
62	좌측벽체	균열	0.1	0.5	-	2	1.00	m	
63

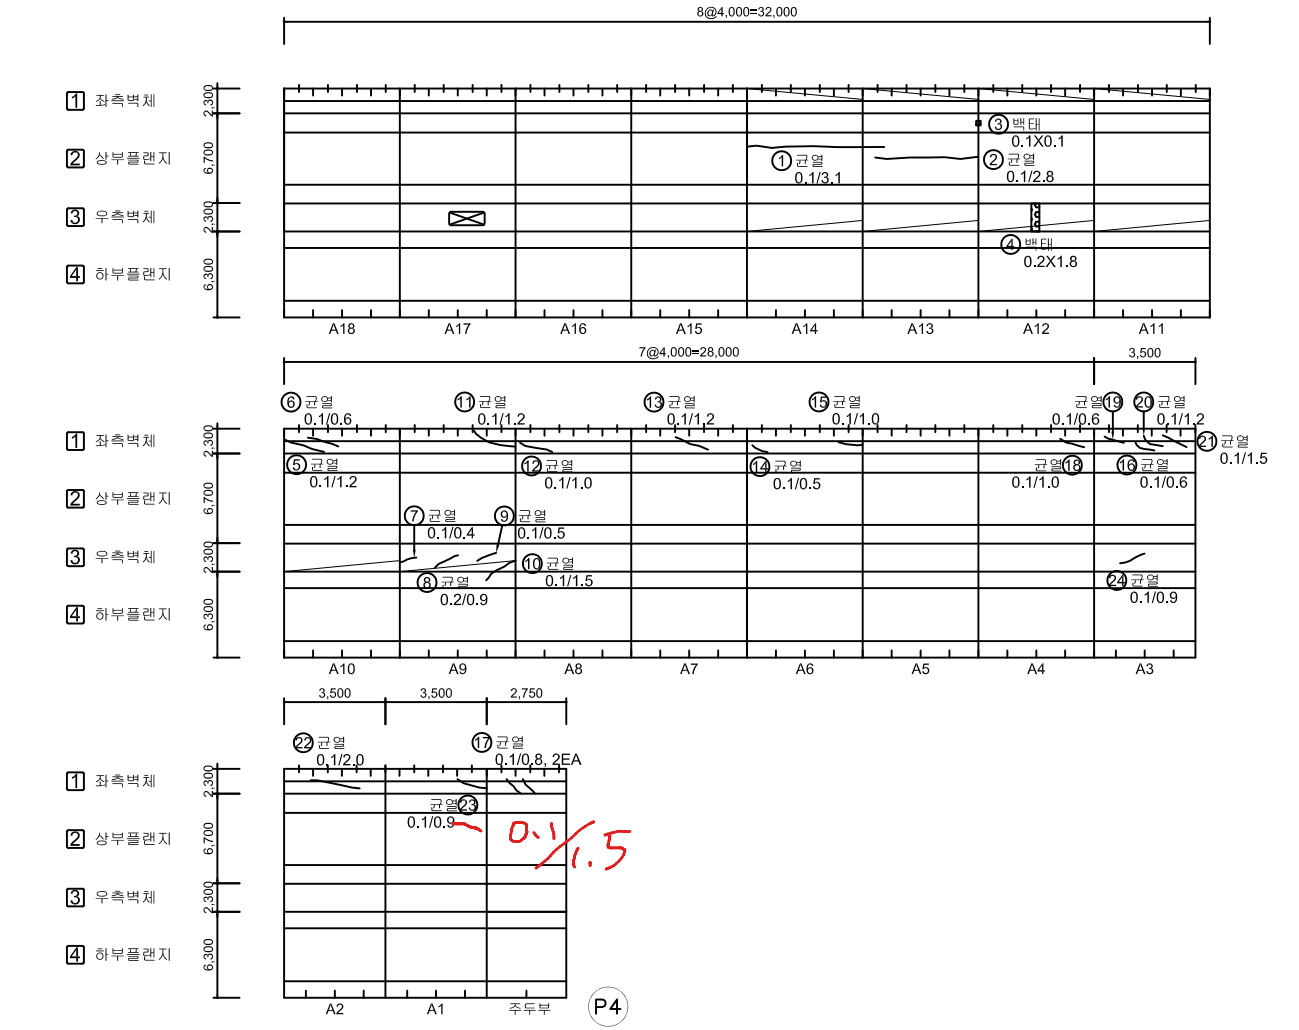
BOX (A)

No.	위 치	손상내용	2023년 정밀안전점검						비고
			결함정도			손상물량			
			폭(mm)	길이(m)	너비(m)	개소	물량	단위	
1	상부플랜지	균열	0.1	3.1	-	1	3.10	m	
2	상부플랜지	균열	0.1	2.8	-	1	2.80	m	
3	상부플랜지	백태	-	0.1	0.1	1	0.01	m²	
4	우측벽체	백태	-	0.2	1.8	1	0.36	m²	
5	좌측벽체	균열	0.1	1.2	-	1	1.20	m	
6	좌측벽체	균열	0.1	0.6	-	1	0.60	m	
7	우측벽체	균열	0.1	0.4	-	1	0.40	m	
8	우측벽체	균열	0.2	0.9	-	1	0.90	m	
9	우측벽체	균열	0.1	0.5	-	1	0.50	m	
10	우측벽체	균열	0.1	1.5	-	1	1.50	m	
11	좌측벽체	균열	0.1	1.2	-	1	1.20	m	
12	좌측벽체	균열	0.1	1.0	-	1	1.00	m	
13	좌측벽체	균열	0.1	1.2	-	1	1.20	m	
14	좌측벽체	균열	0.1	0.5	-	1	0.50	m	
15	좌측벽체	균열	0.1	1.0	-	1	1.00	m	
16	좌측벽체	균열	0.1	0.6	-	1	0.60	m	
17	좌측벽체	균열	0.1	0.8	-	2	1.60	m	
18	좌측벽체	균열	0.1	1.0	-	1	1.00	m	
19	좌측벽체	균열	0.1	0.6	-	1	0.60	m	
20	좌측벽체	균열	0.1	1.2	-	1	1.20	m	
21	좌측벽체	균열	0.1	1.5	-	1	1.50	m	
22	좌측벽체	균열	0.1	2.0	-	1	2.00	m	
23	좌측벽체	균열	0.1	0.9	-	1	0.90	m	
24	우측벽체	균열	0.1	0.9	-	1	0.90	m	
25									
26									
27									
28									
29									
30									
31									
32									
33									
34

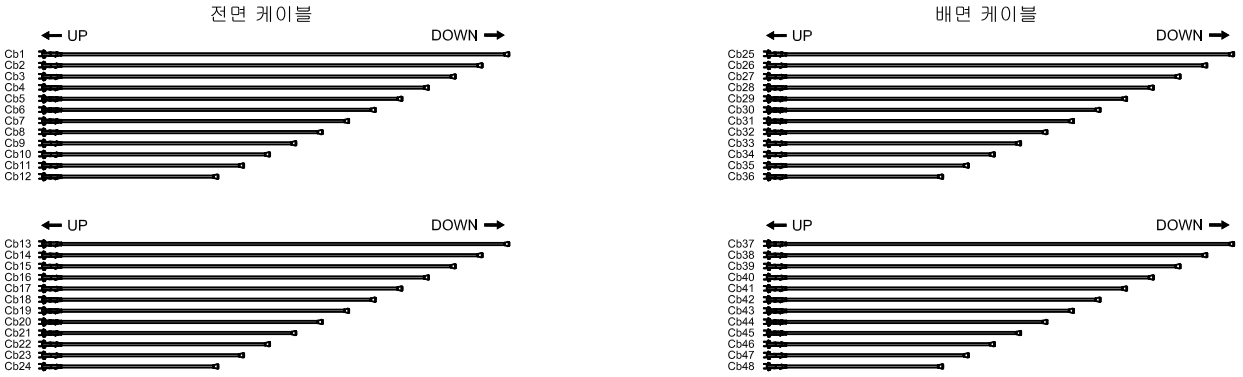
ID : 주탑 및 케이블 (P7) 외관조사망도

No.	위 치	손상내용	2023년 정밀안전점검						비고
			결함정도			손상물량			
			폭(mm)	길이(m)	너비(m)	개소	물량	단위	
1	주탑	보수부 재균열	0.1	4.7	-	1	4.70	m	
2	주탑	균열	0.1	1.2	-	1	1.20	m	
3	주탑	철근노출	-	0.1	0.1	2	0.02	m²	
4	주탑	균열	0.1	1.2	-	1	1.20	m	
5	주탑	균열	0.1	1.0	-	1	1.00	m	
6	주탑	균열	0.1	0.8	-	1	0.80	m	
7	주탑	균열	0.1	4.7	-	1	4.70	m	
8	주탑	박락	-	0.3	0.3	1	0.09	m	
9	주탑	망상균열	-	1.5	1.5	1	2.25	m	
10	주탑	균열	0.1	1.5	-	1	1.50	m	
11	주탑	균열	0.1	1.6	-	1	1.60	m	
12	주탑	균열	0.1	0.4	-	1	0.40	m	
13	주탑	균열	0.1	1.0	-	1	1.00	m	
14	주탑	균열	0.1	3.0	-	1	3.00	m	
15	주탑	균열	0.1	1.1	-	1	1.10	m	
16	주탑	균열	0.1	1.5	-	1	1.50	m	
17	주탑	균열	0.1	0.3	-	1	0.30	m	
18	주탑	균열	0.1	1.6	-	1	1.60	m	
19	주탑	균열	0.1	0.2	-	2	0.40	m	
20	주탑	균열	0.1	0.8	-	1	0.80	m	
21									
22									
23									
24									
25									
26									
27									
28									
29									
30									
31									
32									
33									
34									
35
