ID : 교면포장 (S1) 외관조사망도-1

용 역 명	2023년 국도43호선 평택대교 정밀안전점검용역
구조물명	평택대교
조사일자	2023.06
책 임 자	이 택 수
도면번호	001

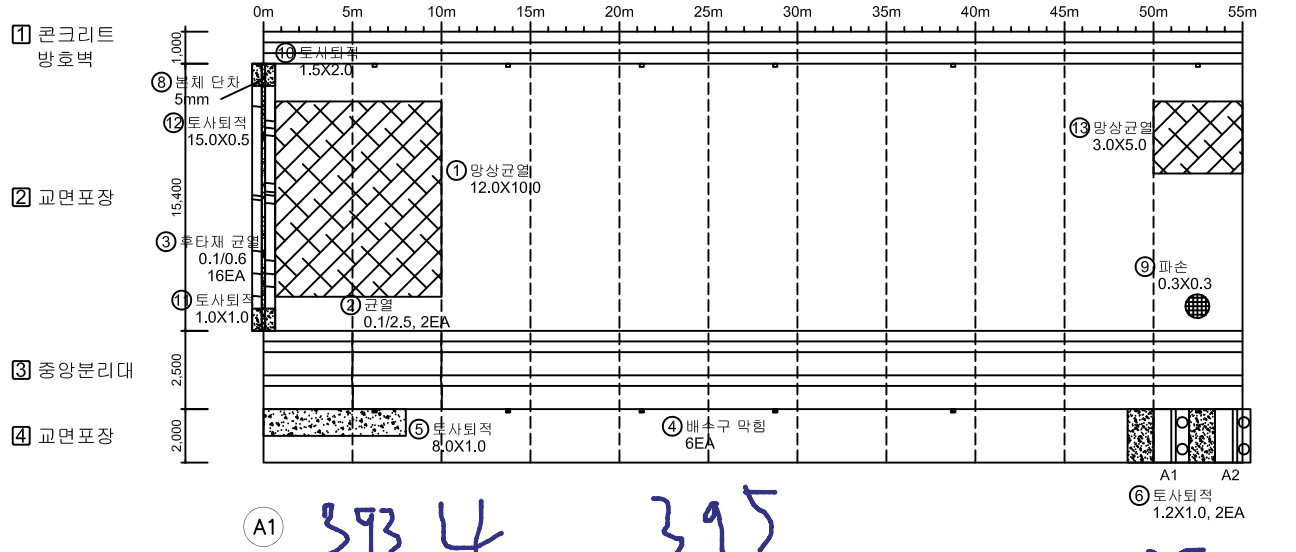
No.	위 치	손상내용	2023년 정밀안전점검						비고
			결함정도			손상물량			
			폭(mm)	길이(m)	너비(m)	개소	물량	단위	
1	교면포장	망상균열	-	12.0	10.0	1	120.00	m²	
2	중앙분리대	균열	0.1	2.5	-	2	5.00	m	
3	신축이음	후타재 균열	0.1	0.6	-	16	9.60	m	
4	배수시설	배수구 막힘	-	-	-	6	6.00	EA	
5	교면포장	토사퇴적	-	1.0	8.0	1	8.00	m	
6	교면포장	토사퇴적	-	1.0	1.2	2	2.40	m²	
7	정착구	실링재 파손	-	-	-	4	4.00	EA	
8	신축이음	본체 단차	-	0.005	-	1	0.005	m	
9	교면포장	파손	-	0.3	0.3	1	0.09	m²	신규
10	신축이음	토사퇴적	-	1.5	2.0	1	3.00	m²	신규
11	신축이음	토사퇴적	-	1.0	1.0	1	1.00	m²	신규
12	신축이음	토사퇴적	-	15.0	0.5	1	7.50	m²	신규
13	교면포장	망상균열	-	3.0	5.0	1	15.00	m²	
14									
15									
16									
17									
18									
19									
20									
21									
22									
23									
24									
25									
26									
27									
28									
29									
30									
31									
32									
33									
34									
35

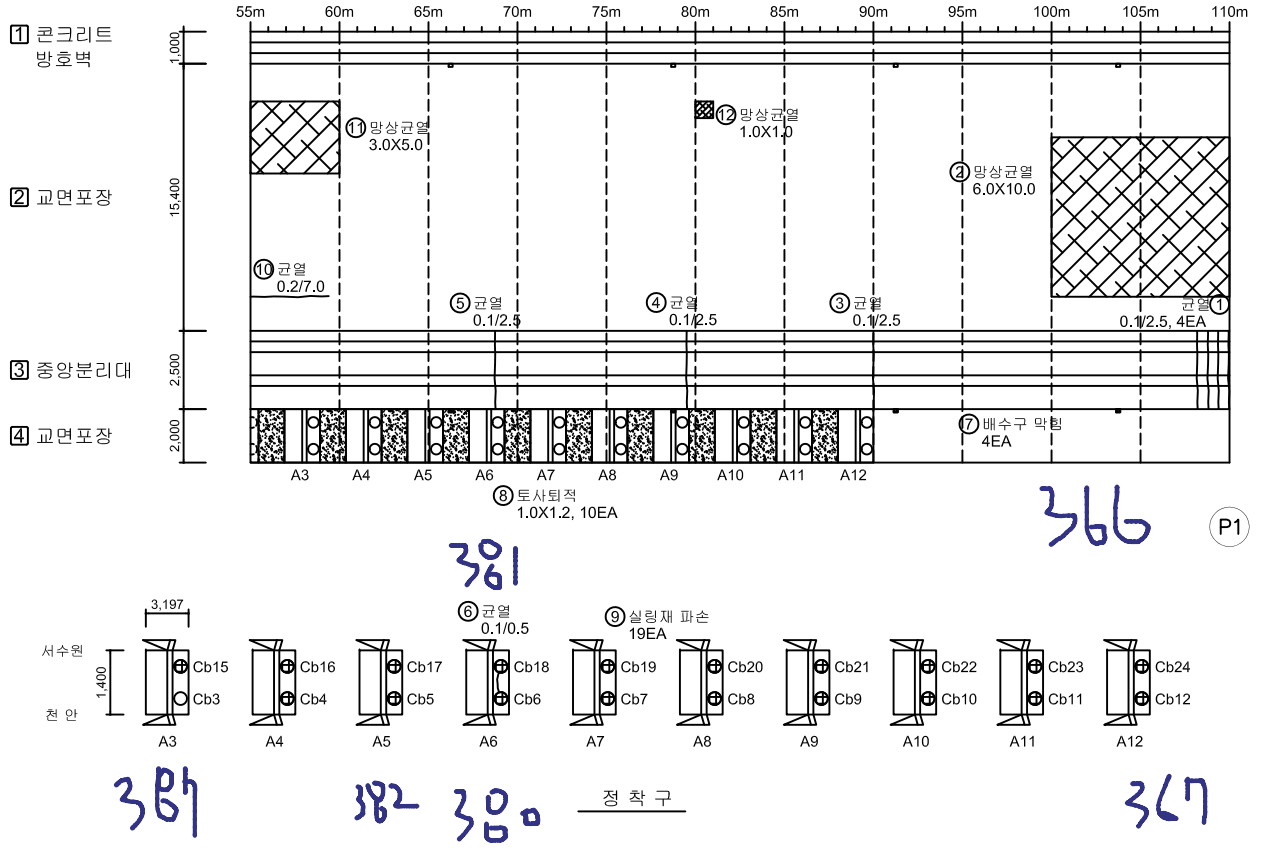
ID : 교면포장 (S1) 외관조사망도-2

No.	위 치	손상내용	2023년 정밀안전점검						비고
			결함정도			손상물량			
			폭(mm)	길이(m)	너비(m)	개소	물량	단위	
1	중앙분리대	균열	0.1	2.5	-	4	10.00	m	
2	교면포장	망상균열	-	6.0	10.0	1	60.00	m²	
3	중앙분리대	균열	0.1	2.5	-	1	2.50	m	
4	중앙분리대	균열	0.1	2.5	-	1	2.50	m	
5	중앙분리대	균열	0.1	2.5	-	1	2.50	m	
6	정착구	균열	0.1	0.5	-	1	0.50	m	
7	배수시설	배수구 막힘	-	-	-	4	4.00	EA	
8	교면포장	토사퇴적	-	1.0	1.2	10	12.00	m²	
9	정착구	실링재 파손	-	-	-	19	19.00	EA	
10	교면포장	균열	0.2	7.0	-	1	7.00	m	신규
11	교면포장	망상균열	-	3.0	5.0	1	15.00	m²	
12	교면포장	망상균열	-	1.0	1.0	1	1.00	m²	
13									
14									
15									
16									
17									
18									
19									
20									
21									
22									
23									
24									
25									
26									
27									
28									
29									
30									
31									
32									
33									
34									
35

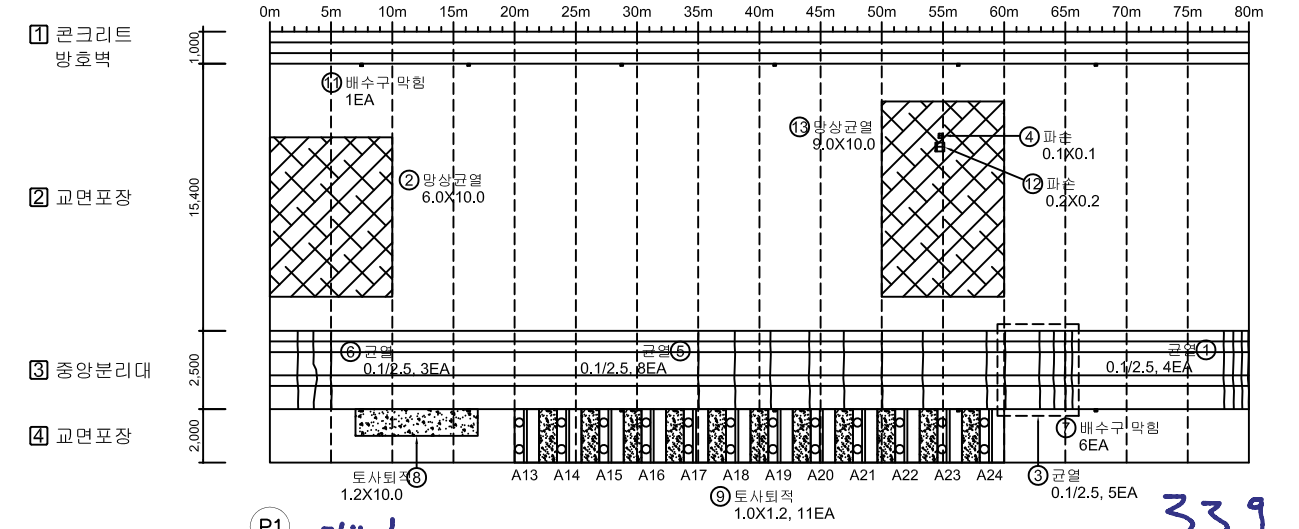
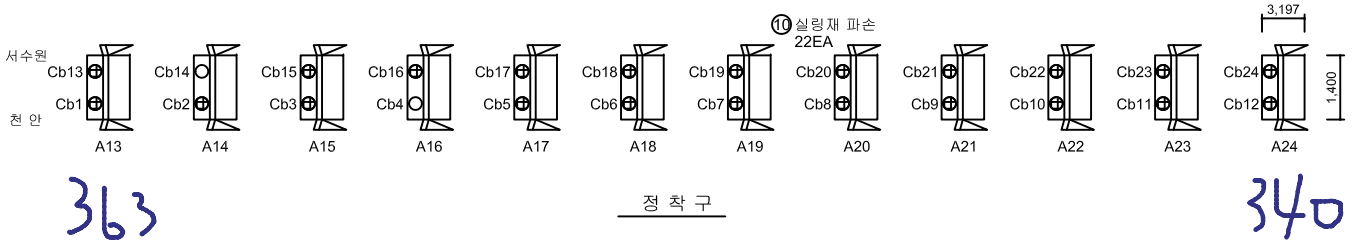
ID : 교면포장 (S2) 외관조사망도-1

No.	위 치	손상내용	2023년 정밀안전점검						비고
			결함정도			손상물량			
			폭(mm)	길이(m)	너비(m)	개소	물량	단위	
1	중앙분리대	균열	0.1	2.5	-	4	10.00	m	
2	교면포장	망상균열	-	6.0	10.0	1	60.00	m²	
3	중앙분리대	균열	0.1	2.5	-	5	12.50	m	
4	교면포장	파손	-	0.1	0.1	1	0.01	m²	
5	중앙분리대	균열	0.1	2.5	-	8	20.00	m	
6	중앙분리대	균열	0.1	2.5	-	3	7.50	m	
7	배수시설	배수구 막힘	-	-	-	6	6.00	EA	
8	교면포장	토사퇴적	-	1.2	10.0	1	12.00	m²	
9	교면포장	토사퇴적	-	1.0	1.2	11	13.20	m²	
10	정착구	실링재 파손	-	-	-	22	22.00	EA	
11	배수시설	배수구 막힘	-	-	-	1	1.00	EA	
12	교면포장	파손	-	0.2	0.2	1	0.04	m²	
13	교면포장	망상균열	-	9.0	10.0	1	90.00	m²	
14									
15									
16									
17									
18									
19									
20									
21									
22									
23									
24									
25									
26									
27									
28									
29									
30									
31									
32									
33									
34									
35

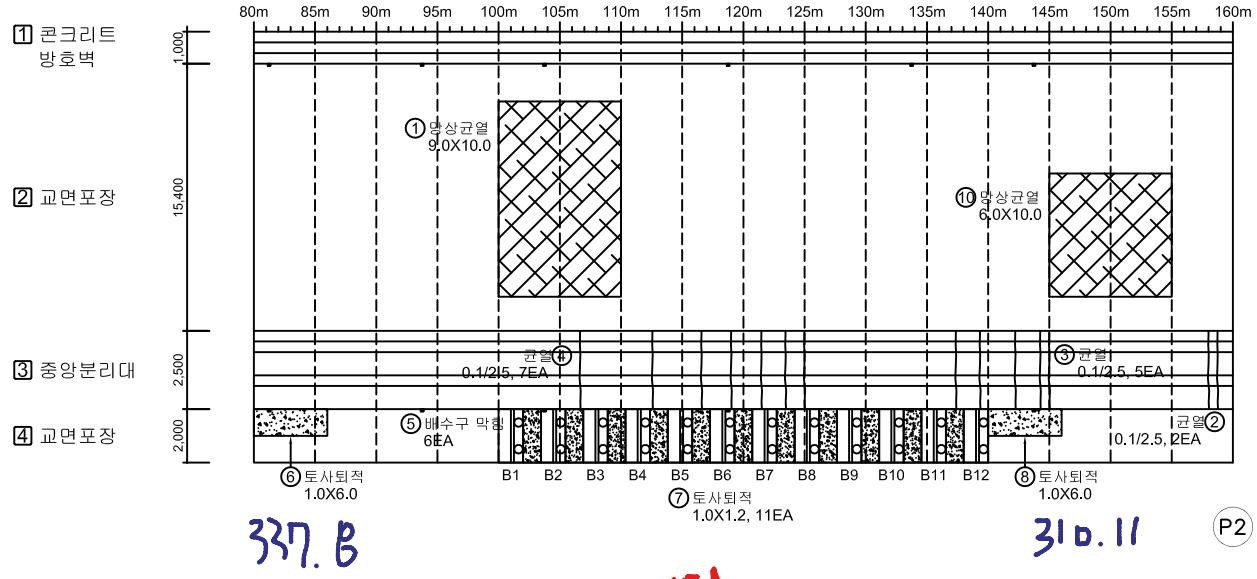
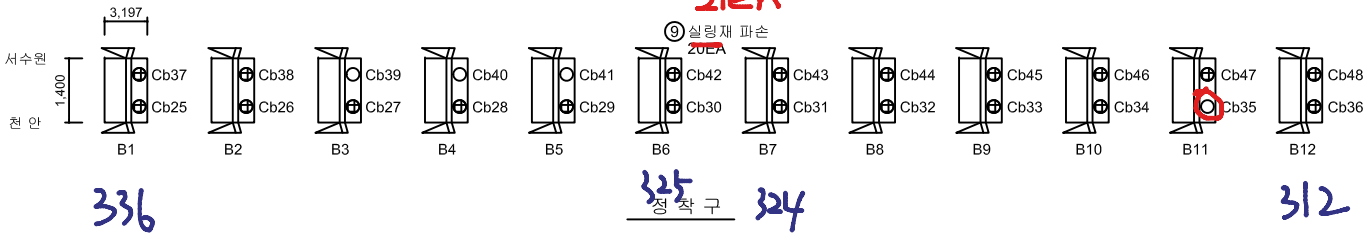
No.	위 치	손상내용	2023년 정밀안전점검						비고
			결함정도			손상물량			
			폭(mm)	길이(m)	너비(m)	개소	물량	단위	
1	교면포장	망상균열	-	9.0	10.0	1	90.00	m²	
2	중앙분리대	균열	0.1	2.5	-	2	5.00	m	
3	중앙분리대	균열	0.1	2.5	-	5	12.50	m	
4	중앙분리대	균열	0.1	2.5	-	7	17.50	m	
5	배수시설	배수구 막힘	-	-	-	6	6.00	EA	
6	교면포장	토사퇴적	-	1.0	6.0	1	6.00	m²	
7	교면포장	토사퇴적	-	1.0	1.2	11	13.20	m²	
8	교면포장	토사퇴적	-	1.0	6.0	1	6.00	m²	
9	정착구	실링재 파손	-	-	-	20	20.00	EA	
10	교면포장	망상균열	-	6.0	10.0	1	60.00	m²	
11									
12									
13									
14									
15									
16									
17									
18									
19									
20									
21									
22									
23									
24									
25									
26									
27									
28									
29									
30									
31									
32									
33									
34									
35

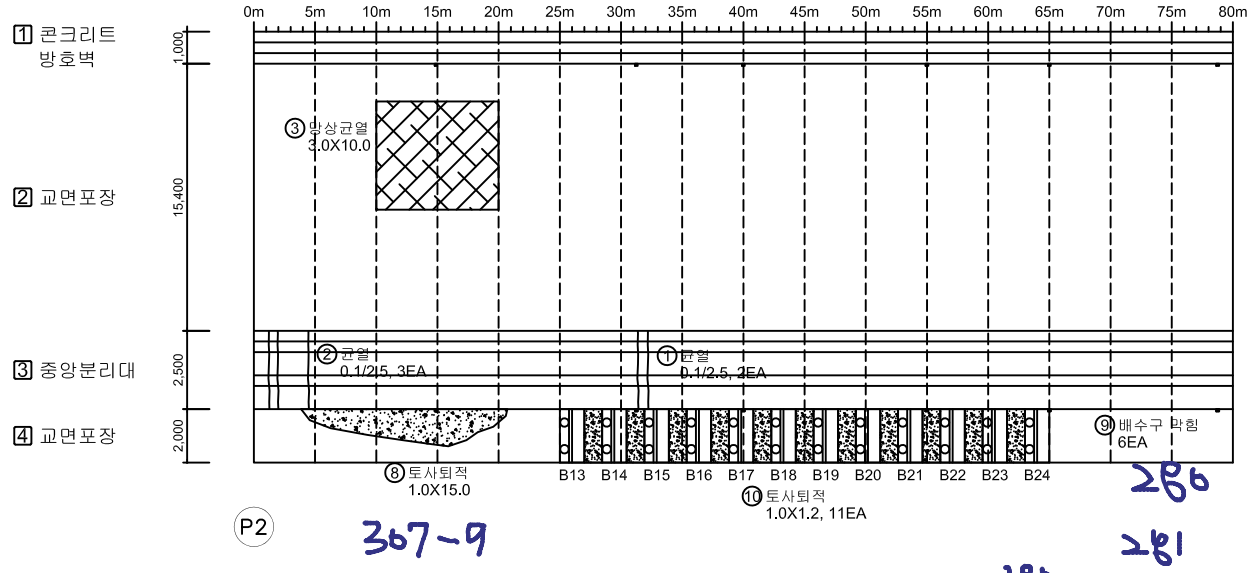
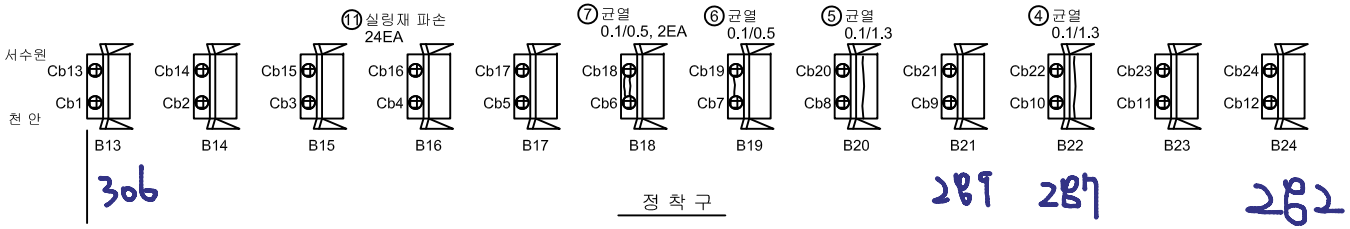
No.	위 치	손상내용	2023년 정밀안전점검						비고
			결함정도			손상물량			
			폭(mm)	길이(m)	너비(m)	개소	물량	단위	
1	중앙분리대	균열	0.1	2.5	-	2	5.00	m	
2	중앙분리대	균열	0.1	2.5	-	3	7.50	m	
3	교면포장	망상균열	-	3.0	10.0	1	30.00	m²	
4	정착구	균열	0.1	1.3	-	1	1.30	m	
5	정착구	균열	0.1	1.3	-	1	1.30	m	
6	정착구	균열	0.1	0.5	-	1	0.50	m	
7	정착구	균열	0.1	0.5	-	2	1.00	m	
8	교면포장	토사퇴적	-	1.0	15.0	1	15.00	m²	
9	배수시설	배수구 막힘	-	-	-	6	6.00	EA	
10	교면포장	토사퇴적	-	1.0	1.2	11	13.20	m²	
11	정착구	실링재 파손	-	-	-	24	24.00	EA	
12									
13									
14									
15									
16									
17									
18									
19									
20									
21									
22									
23									
24									
25									
26									
27									
28									
29									
30									
31									
32									
33									
34									
35

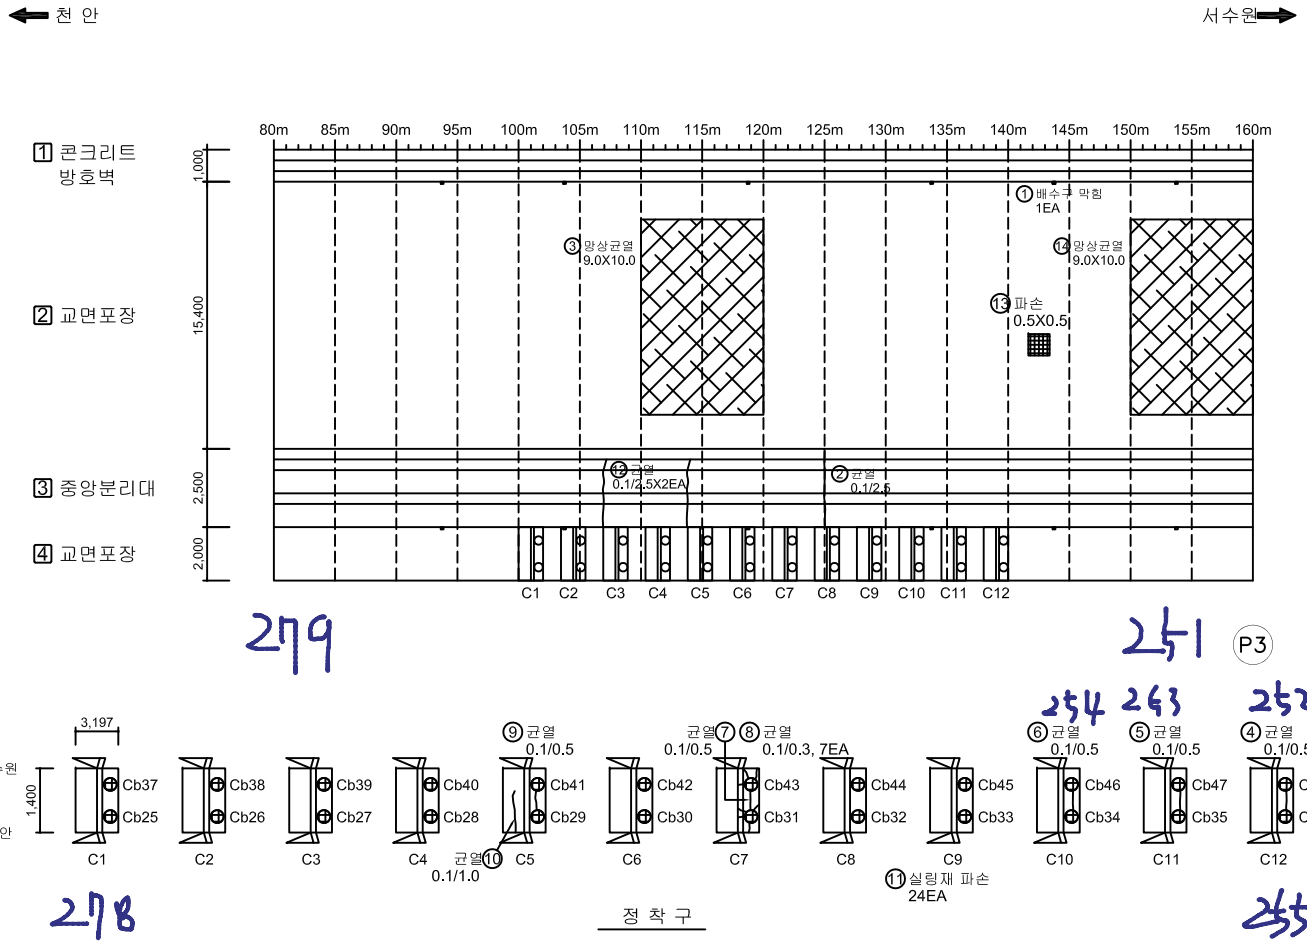
No.	위 치	손상내용	2023년 정밀안전점검						비고
			결함정도			손상물량			
			폭(mm)	길이(m)	너비(m)	개소	물량	단위	
1	배수시설	배수구 막힘	-	-	-	1	1.00	EA	
2	중앙분리대	균열	0.1	2.5	-	1	2.50	m	
3	교면포장	망상균열	-	9.0	10.0	1	90.00	m²	
4	정착구	균열	0.1	0.5	-	1	0.50	m	
5	정착구	균열	0.1	0.5	-	1	0.50	m	
6	정착구	균열	0.1	0.5	-	1	0.50	m	
7	정착구	균열	0.1	0.5	-	1	0.50	m	
8	정착구	균열	0.1	0.3	-	7	2.10	m	
9	정착구	균열	0.1	0.5	-	1	0.50	m	
10	정착구	균열	0.1	1.0	-	1	1.00	m	
11	정착구	실링재 파손	-	-	-	24	24.00	EA	
12	중앙분리대	균열	0.1	2.5	-	2	5.00	m	
13	교면포장	파손	-	0.5	0.5	1	0.25	m²	신규
14	교면포장	망상균열	-	9.0	10.0	1	90.00	m²	
15									
16									
17									
18									
19									
20									
21									
22									
23									
24									
25									
26									
27									
28									
29									
30									
31									
32									
33									
34									
35

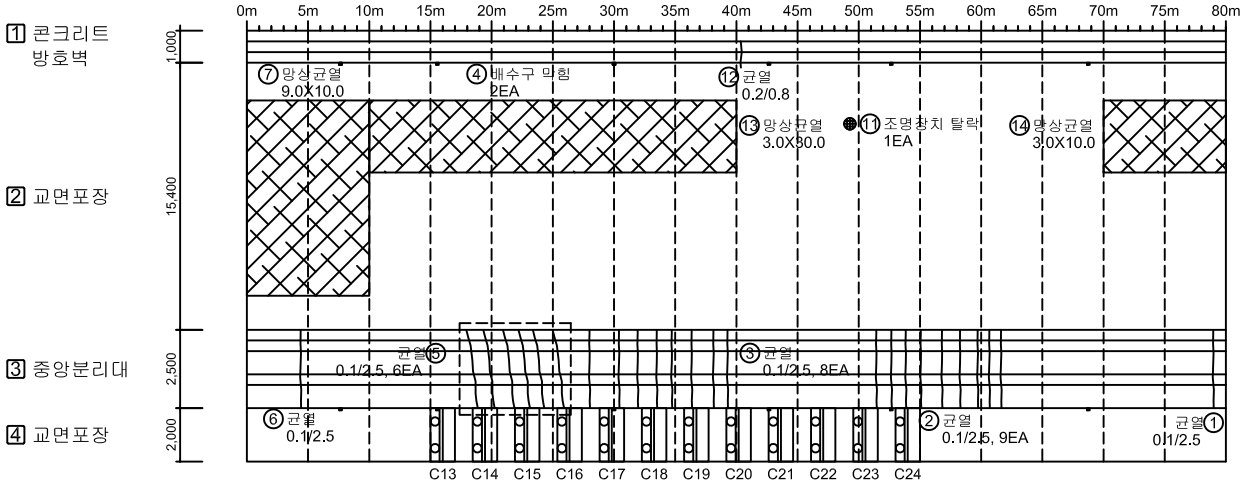
No.	위 치	손상내용	2023년 정밀안전점검						비고
			결함정도			손상물량			
			폭(mm)	길이(m)	너비(m)	개소	물량	단위	
1	중앙분리대	균열	0.1	2.5	-	1	2.50	m	
2	중앙분리대	균열	0.1	2.5	-	9	22.50	m	
3	중앙분리대	균열	0.1	2.5	-	8	20.00	m	
4	배수시설	배수구 막힘	-	-	-	2	2.00	EA	
5	중앙분리대	균열	0.1	2.5	-	6	15.00	m	
6	중앙분리대	균열	0.1	2.5	-	1	2.50	m	
7	교면포장	망상균열	-	9.0	10.0	1	90.00	m²	
8	정착구	균열	0.1	0.5	-	2	1.00	m	
9	정착구	보수부 망상균열	-	0.6	0.6	1	0.36	m²	
10	정착구	실링재 파손	-	-	-	24	24.00	EA	
11	교면포장	조명장치 탈락	-	-	-	1	1.00	EA	신규
12	방호벽	균열	0.2	0.8	-	1	0.80	m	신규
13	교면포장	망상균열	-	3.0	30.0	1	90.00	m²	
14	교면포장	망상균열	-	3.0	10.0	1	30.00	m²	
15									
16									
17									
18									
19									
20									
21									
22									
23									
24									
25									
26									
27									
28									
29									
30									
31									
32									
33									
34									
35

237.8
망상 0.5×1.0
⑧ ~~균열 0.1/0.5, 2EA~~
⑩ 실링재 파손 24EA

⑨ 보수부 망상균열 0.6X0.6

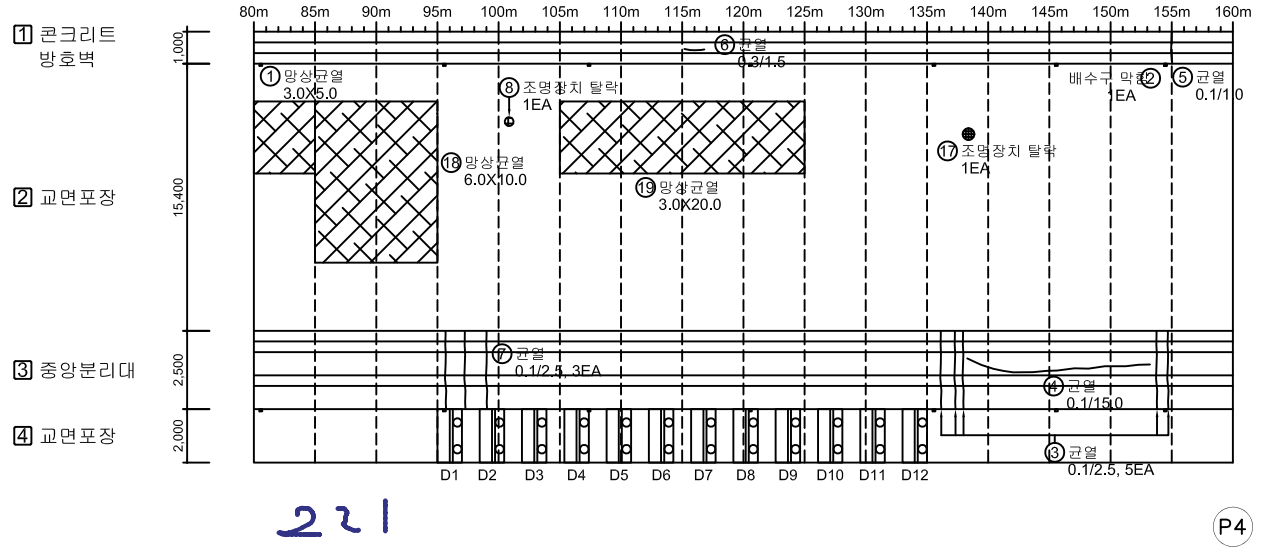
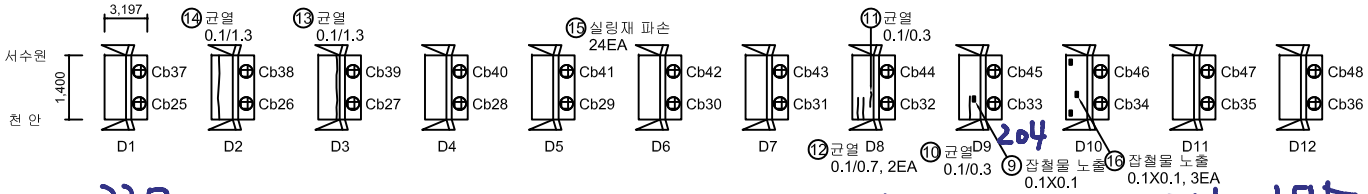
No.	위 치	손상내용	2023년 정밀안전점검						비고
			결함정도			손상물량			
			폭(mm)	길이(m)	너비(m)	개소	물량	단위	
1	교면포장	망상균열	-	3.0	5.0	1	15.00	m²	
2	배수시설	배수구 막힘	-	-	-	1	1.00	EA	
3	중앙분리대	균열	0.1	2.5	-	5	12.50	m	
4	중앙분리대	균열	0.1	15.0	-	1	15.00	m	
5	방호벽	균열	0.1	1.0	-	1	1.00	m	
6	방호벽	균열	0.3	1.5	-	1	1.50	m	
7	중앙분리대	균열	0.1	2.5	-	3	7.50	m	
8	교면포장	조명장치 탈락	-	-	-	1	1.00	EA	
9	정착구	잡철물 노출	-	0.1	0.1	1	0.01	m²	
10	정착구	균열	0.1	0.3	-	1	0.30	m	
11	정착구	균열	0.1	0.3	-	1	0.30	m	
12	정착구	균열	0.1	0.7	-	2	1.40	m	
13	정착구	균열	0.1	1.3	-	1	1.30	m	
14	정착구	균열	0.1	1.3	-	1	1.30	m	
15	정착구	실링재 파손	-	-	-	24	24.00	EA	
16	정착구	잡철물 노출	-	0.1	0.1	3	0.03	m²	
17	교면포장	조명장치 탈락	-	-	-	1	1.00	EA	신규
18	교면포장	망상균열	-	6.0	10.0	1	60.00	m²	
19	교면포장	망상균열	-	3.0	20.0	1	60.00	m²	
20									
21									
22									
23									
24									
25									
26									
27									
28									
29									
30									
31									
32									
33									
34									
35

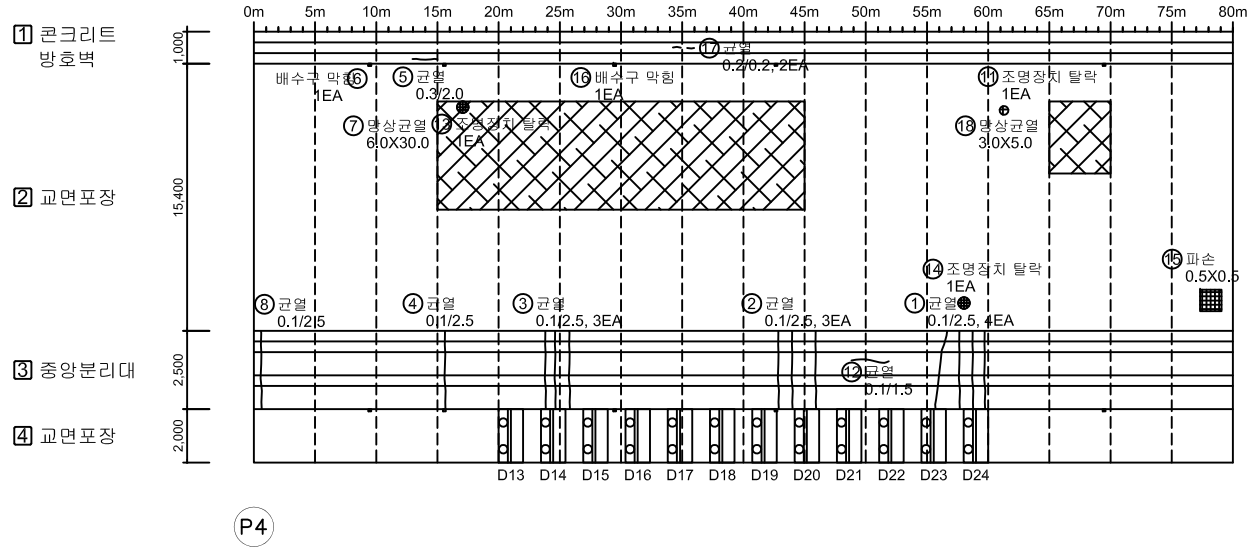
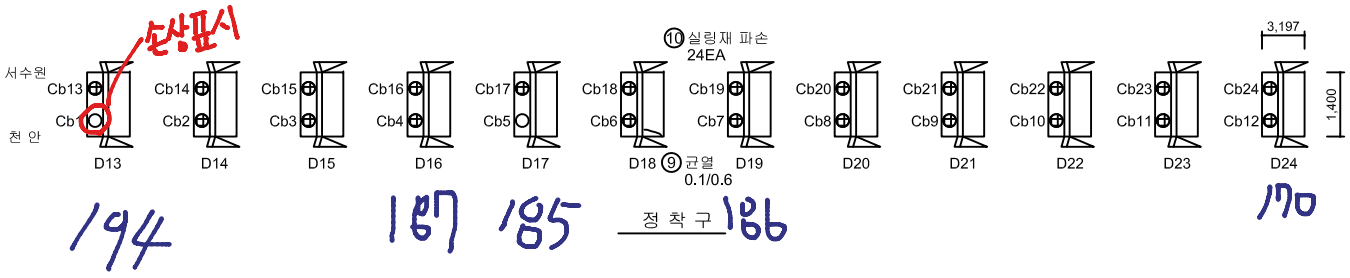
No.	위 치	손상내용	2023년 정밀안전점검						비고
			결함정도			손상물량			
			폭(mm)	길이(m)	너비(m)	개소	물량	단위	
1	중앙분리대	균열	0.1	2.5	-	4	10.00	m	
2	중앙분리대	균열	0.1	2.5	-	3	7.50	m	
3	중앙분리대	균열	0.1	2.5	-	3	7.50	m	
4	중앙분리대	균열	0.1	2.5	-	1	2.50	m	
5	방호벽	균열	0.3	2.0	-	1	2.00	m	
6	배수시설	배수구 막힘	-	-	-	1	1.00	EA	
7	교면포장	망상균열	-	6.0	30.0	1	180.00	m²	
8	중앙분리대	균열	0.1	2.5	-	1	2.50	m	
9	정착구	균열	0.1	0.6	-	1	0.60	m	
10	정착구	실링재 파손	-	-	-	22	22.00	EA	
11	교면포장	조명장치 탈락	-	-	-	1	1.00	EA	
12	중앙분리대	균열	0.1	1.5	-	1	1.50	m	
13	교면포장	조명장치 탈락	-	-	-	1	1.00	EA	신규
14	교면포장	조명장치 탈락	-	-	-	1	1.00	EA	신규
15	교면포장	파손	-	0.5	0.5	1	0.25	m²	신규
16	배수시설	배수구 막힘	-	-	-	1	1.00	EA	신규
17	방호벽	균열	0.2	0.2	-	2	0.40	m	신규
18	교면포장	망상균열	-	3.0	5.0	1	15.00	m²	
19									
20									
21									
22									
23									
24									
25									
26									
27									
28									
29									
30									
31									
32									
33									
34									
35

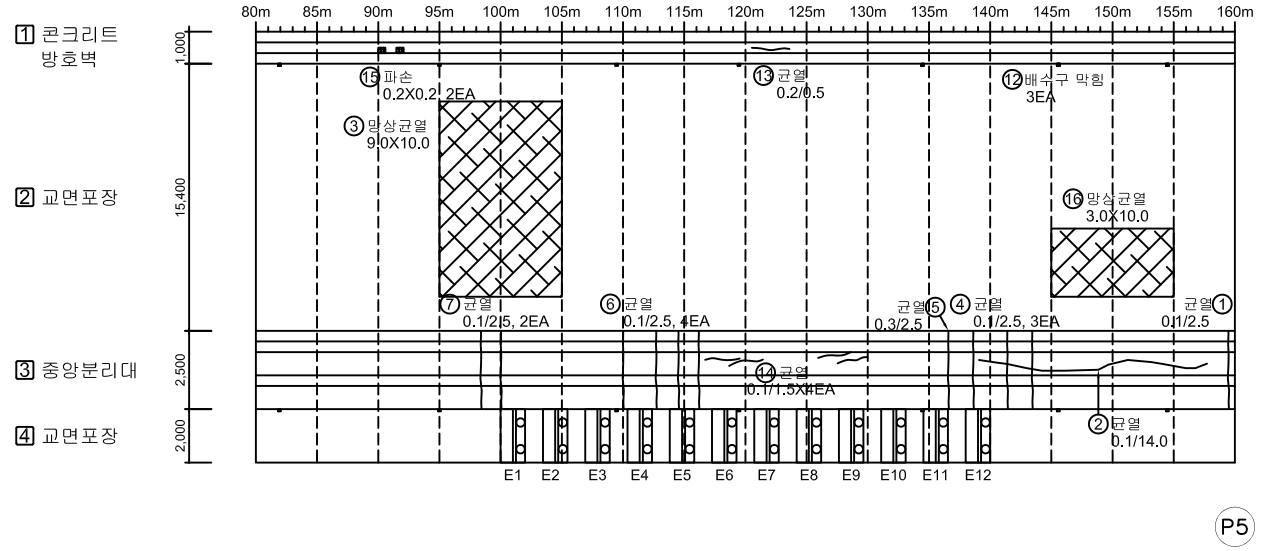
No.	위 치	손상내용	2023년 정밀안전점검						비고
			결함정도			손상물량			
			폭(mm)	길이(m)	너비(m)	개소	물량	단위	
1	중앙분리대	균열	0.1	2.5	-	1	2.50	m	
2	중앙분리대	균열	0.1	14.0	-	1	14.00	m	
3	교면포장	망상균열	-	9.0	10.0	1	90.00	m	
4	중앙분리대	균열	0.1	2.5	-	3	7.50	m	
5	중앙분리대	균열	0.3	2.5	-	1	2.50	m	
6	중앙분리대	균열	0.1	2.5	-	4	10.00	EA	
7	중앙분리대	균열	0.1	2.5	-	2	5.00	m	
8	정착구	균열	0.1	0.5	-	1	0.50	m	
9	정착구	균열	0.1	0.3	-	3	0.90	m	
10	정착구	균열	0.1	0.5	-	1	0.50	EA	
11	정착구	실링재 파손	-	-	-	24	24.00	EA	
12	배수시설	배수구 막힘	-	-	-	3	3.00	EA	
13	방호벽	균열	0.2	0.5	-	1	0.5	m	
14	중앙분리대	균열	0.1	1.5	-	4	6.00	m	
15	방호벽	파손	-	0.2	0.2	2	0.08	m²	신규
16	교면포장	망상균열	-	3.0	10.0	1	30.00	m	
17									
18									
19									
20									
21									
22									
23									
24									
25									
26									
27									
28									
29									
30									
31									
32									
33									
34									
35

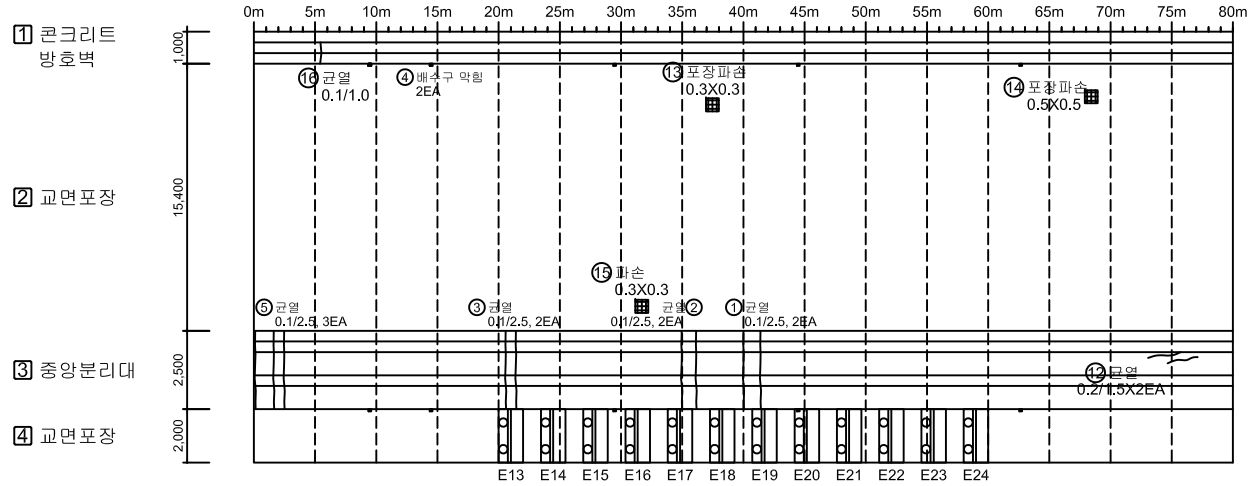
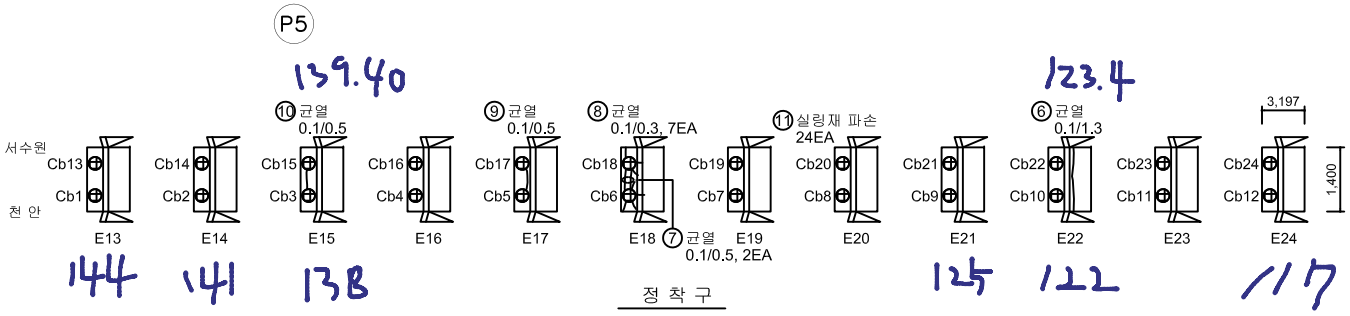
No.	위 치	손상내용	2023년 정밀안전점검						비고
			결함정도			손상물량			
			폭(mm)	길이(m)	너비(m)	개소	물량	단위	
1	중앙분리대	균열	0.1	2.5	-	2	5.00	m	
2	중앙분리대	균열	0.1	2.5	-	2	5.00	m	
3	중앙분리대	균열	0.1	2.5	-	2	5.00	m	
4	배수시설	배수구 막힘	-	-	-	2	2.00	EA	
5	중앙분리대	균열	0.1	2.5	-	3	7.50	m	
6	정착구	균열	0.2	1.3	-	1	1.30	m	
7	정착구	균열	0.1	0.5	-	2	1.00	m	
8	정착구	균열	0.1	0.3	-	7	2.10	m	
9	정착구	균열	0.1	0.5	-	1	0.50	m	
10	정착구	균열	0.1	0.5	-	1	0.50	m	
11	정착구	실링재 파손	-	-	-	24	24.00	EA	
12	중앙분리대	균열	0.2	1.5	-	2	3.00	m	
13	교면포장	포장파손	-	0.3	0.3	1	0.09	m²	신규
14	교면포장	포장파손	-	0.5	0.5	1	0.25	m²	신규
15	교면포장	파손	-	0.3	0.3	1	0.09	m²	신규
16	방호벽	균열	0.1	1.0	-	1	1.00	m	신규
17									
18									
19									
20									
21									
22									
23									
24									
25									
26									
27									
28									
29									
30									
31									
32									
33									
34									
35

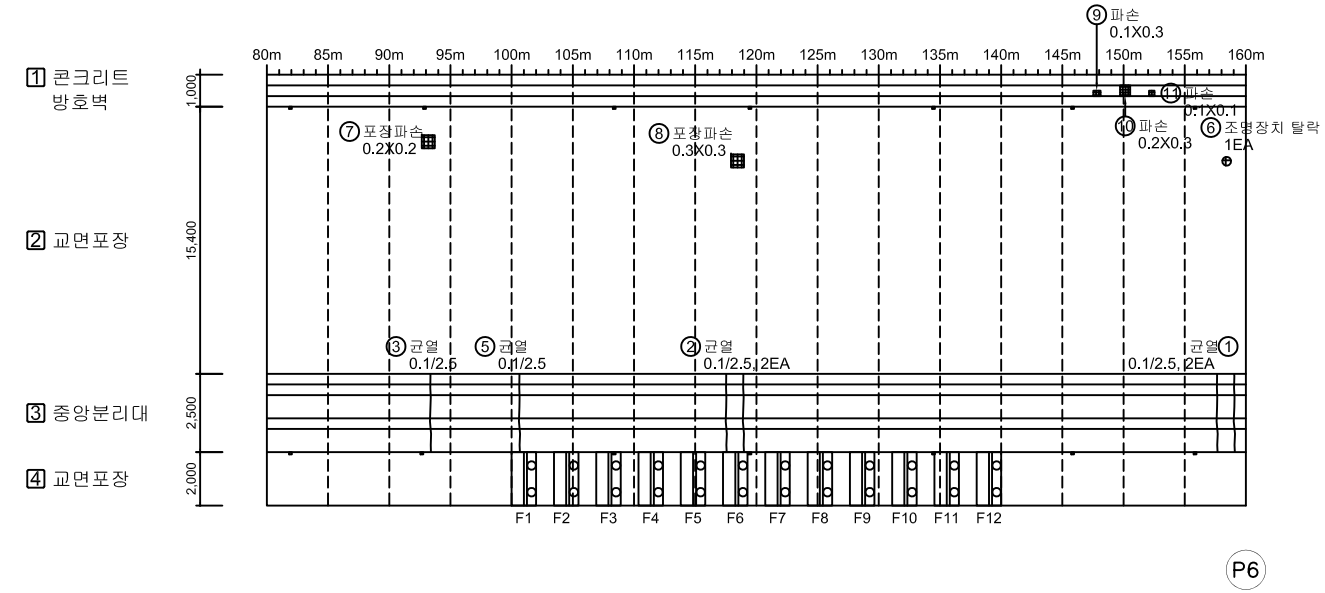
No.	위 치	손상내용	2023년 정밀안전점검						비고
			결함정도			손상물량			
			폭(mm)	길이(m)	너비(m)	개소	물량	단위	
1	중앙분리대	균열	0.1	2.5	-	2	5.00	m	
2	중앙분리대	균열	0.1	2.5	-	2	5.00	m	
3	중앙분리대	균열	0.1	2.5	-	1	2.50	m	
4	정착구	실링재 파손	-	-	-	22	22.00	EA	
5	중앙분리대	균열	0.1	2.5	-	1	2.50	m	
6	교면포장	조명장치 탈락	-	-	-	1	1.00	EA	
7	교면포장	포장파손	-	0.2	0.2	1	0.04	m²	신규
8	교면포장	포장파손	-	0.3	0.3	1	0.09	m²	신규
9	방호벽	파손	-	0.1	0.3	1	0.03	m²	신규
10	방호벽	파손	-	0.2	0.3	1	0.06	m²	신규
11	방호벽	파손	-	0.1	0.1	1	0.01	m²	신규
12									
13									
14									
15									
16									
17									
18									
19									
20									
21									
22									
23									
24									
25									
26									
27									
28									
29									
30									
31									
32									
33									
34									
35

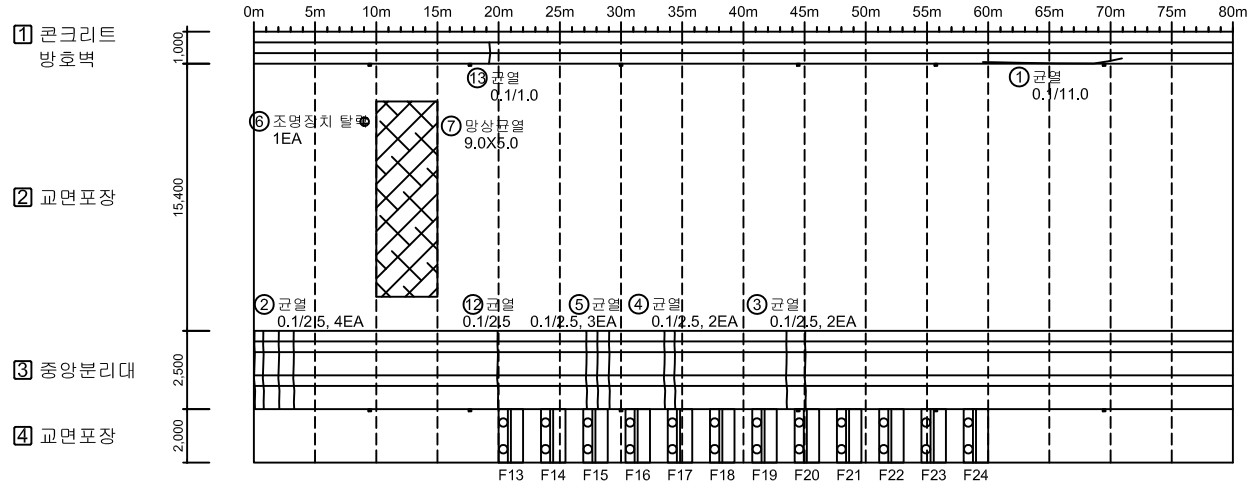
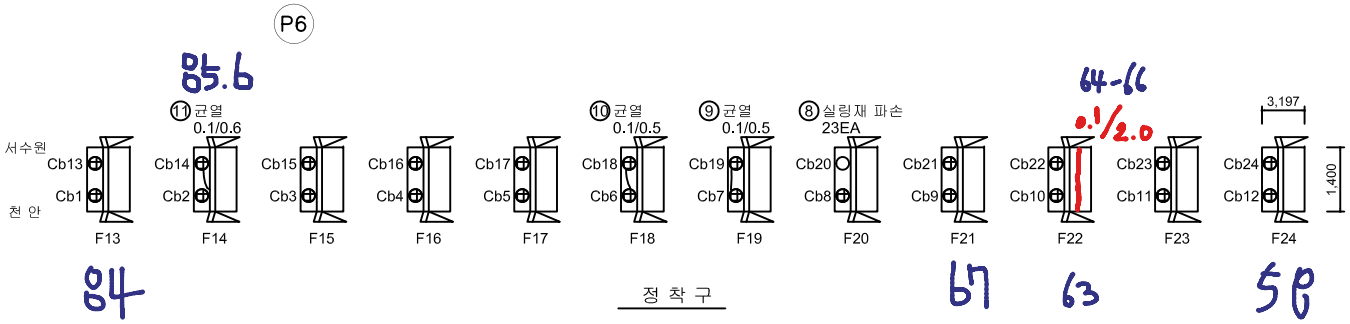
No.	위 치	손상내용	2023년 정밀안전점검						비고
			결함정도			손상물량			
			폭(mm)	길이(m)	너비(m)	개소	물량	단위	
1	방호벽	균열	0.1	11.0	-	1	11.00	m	
2	중앙분리대	균열	0.1	2.5	-	4	10.00	m	
3	중앙분리대	균열	0.1	2.5	-	2	5.00	m	
4	중앙분리대	균열	0.1	2.5	-	2	5.00	m	
5	중앙분리대	균열	0.1	2.5	-	3	7.50	m	
6	교면포장	조명장치 탈락	-	-	-	1	1.00	EA	
7	교면포장	망상균열	-	9.0	5.0	1	45.00	m²	
8	정착구	실링재 파손	-	-	-	23	23.00	EA	
9	정착구	균열	0.1	0.5	-	1	0.50	m	
10	정착구	균열	0.1	0.5	-	1	0.50	m	
11	정착구	균열	0.1	0.6	-	1	0.60	m	
12	중앙분리대	균열	0.1	2.5	-	1	2.50	m	신규
13	방호벽	균열	0.1	1.0	-	1	1.00	m	신규
14									
15									
16									
17									
18									
19									
20									
21									
22									
23									
24									
25									
26									
27									
28									
29									
30									
31									
32									
33									
34									
35

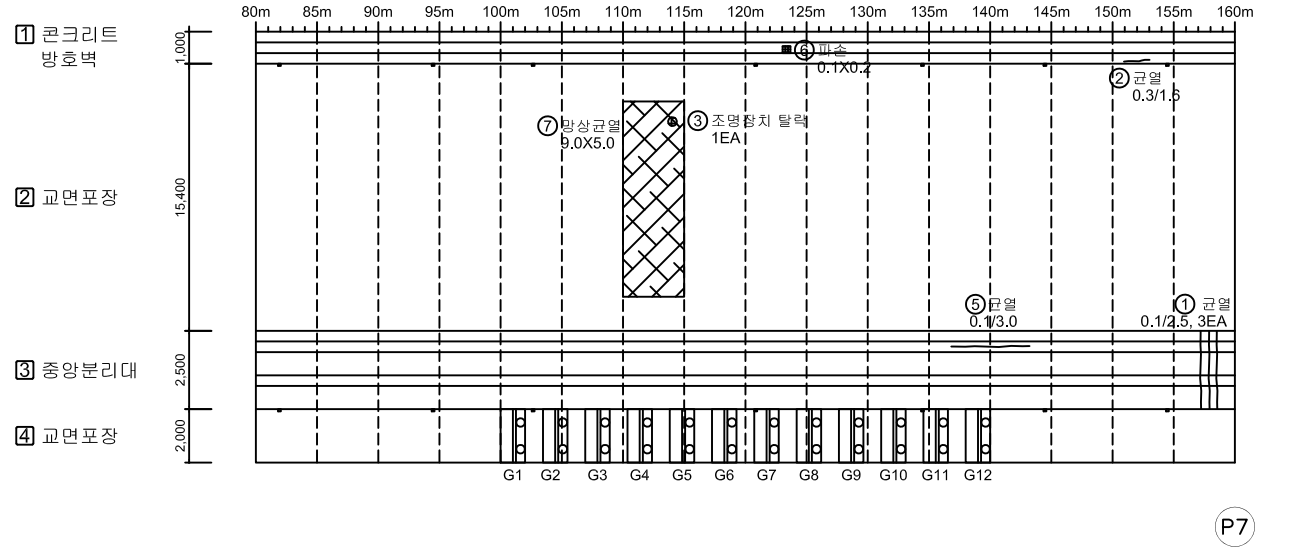
No.	위 치	손상내용	2023년 정밀안전점검						비고
			결함정도			손상물량			
			폭(mm)	길이(m)	너비(m)	개소	물량	단위	
1	중앙분리대	균열	0.1	2.5	-	3	7.50	m	
2	방호벽	균열	0.3	1.6	-	1	1.60	m	
3	교면 포장	조명장치 탈락	-	-	-	1	1.00	EA	
4	정착구	실링재 파손	-	-	-	23	23.00	EA	
5	중앙분리대	균열	0.1	3.0	-	1	3.00	m	신규
6	방호벽	파손	-	0.1	0.2	1	0.02	m²	신규
7	교면포장	망상균열	-	9.0	5.0	1	45.00	m²	
8									
9									
10									
11									
12									
13									
14									
15									
16									
17									
18									
19									
20									
21									
22									
23									
24									
25									
26									
27									
28									
29									
30									
31									
32									
33									
34									
35

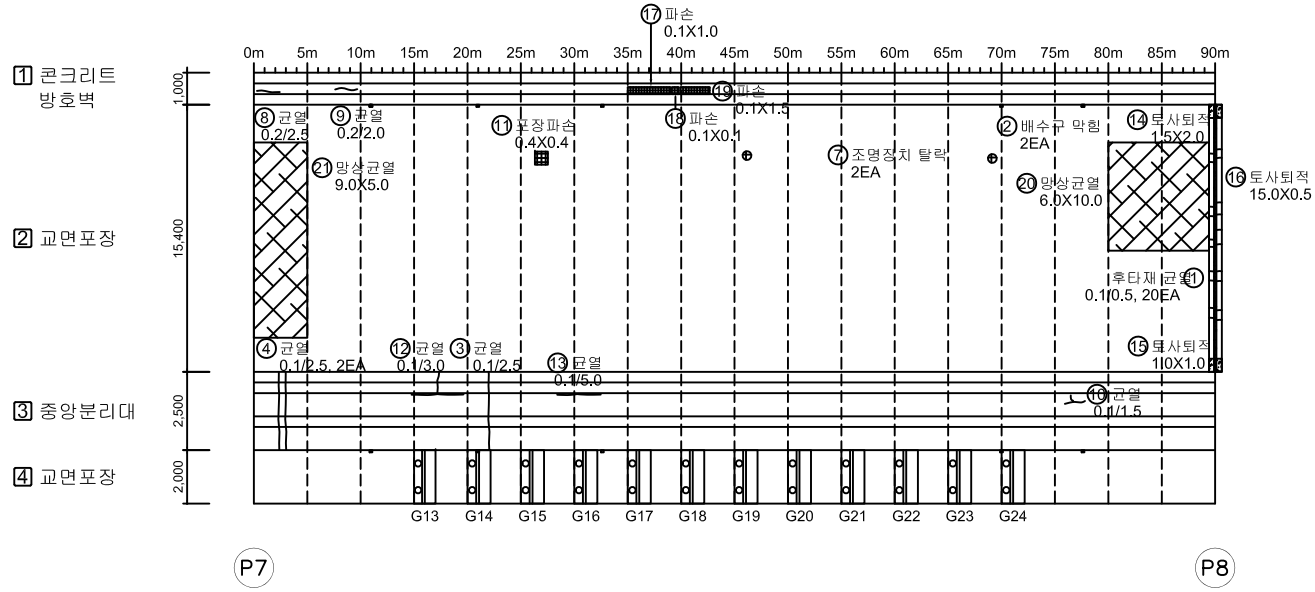
No.	위 치	손상내용	2023년 정밀안전점검						비고
			결함정도			손상물량			
			폭(mm)	길이(m)	너비(m)	개소	물량	단위	
1	신축이음	후타재 균열	0.1	0.5	-	20	10.00	m	
2	배수시설	배수구 막힘	-	-	-	2	2.00	EA	
3	중앙분리대	균열	0.1	2.5	-	1	2.50	m	
4	중앙분리대	균열	0.1	2.5	-	2	5.00	m	
5	정착구	균열	0.1	0.5	-	1	0.50	m	
6	정착구	실링재 파손	-	-	-	20	20.00	EA	
7	교면포장	조명장치 탈락	-	-	-	2	2.00	EA	
8	방호벽	균열	0.2	2.5	-	1	2.50	m	
9	방호벽	균열	0.2	2.0	-	1	2.00	m	
10	중앙분리대	균열	0.1	1.5	-	1	1.50	m	
11	교면포장	포장파손	-	0.4	0.4	1	0.16	m²	신규
12	중앙분리대	균열	0.1	3.0	-	1	3.00	m	신규
13	중앙분리대	균열	0.1	5.0	-	1	5.00	m	신규
14	신축이음	토사퇴적	-	1.5	2.0	1	3.00	m²	신규
15	신축이음	토사퇴적	-	1.0	1.0	1	1.00	m²	신규
16	신축이음	토사퇴적	-	15.0	0.5	1	7.50	m²	신규
17	방호벽	파손	-	0.1	1.0	1	0.10	m²	신규
18	방호벽	파손	-	0.1	0.1	1	0.01	m²	신규
19	방호벽	파손	-	0.1	1.5	1	0.15	m²	신규
20	교면포장	망상균열	-	6.0	10.0	1	60.00	m²	
21	교면포장	망상균열	-	9.0	5.0	1	45.00	m²	
22									
23									
24									
25									
26									
27									
28									
29									
30									
31									
32									
33									
34									
35

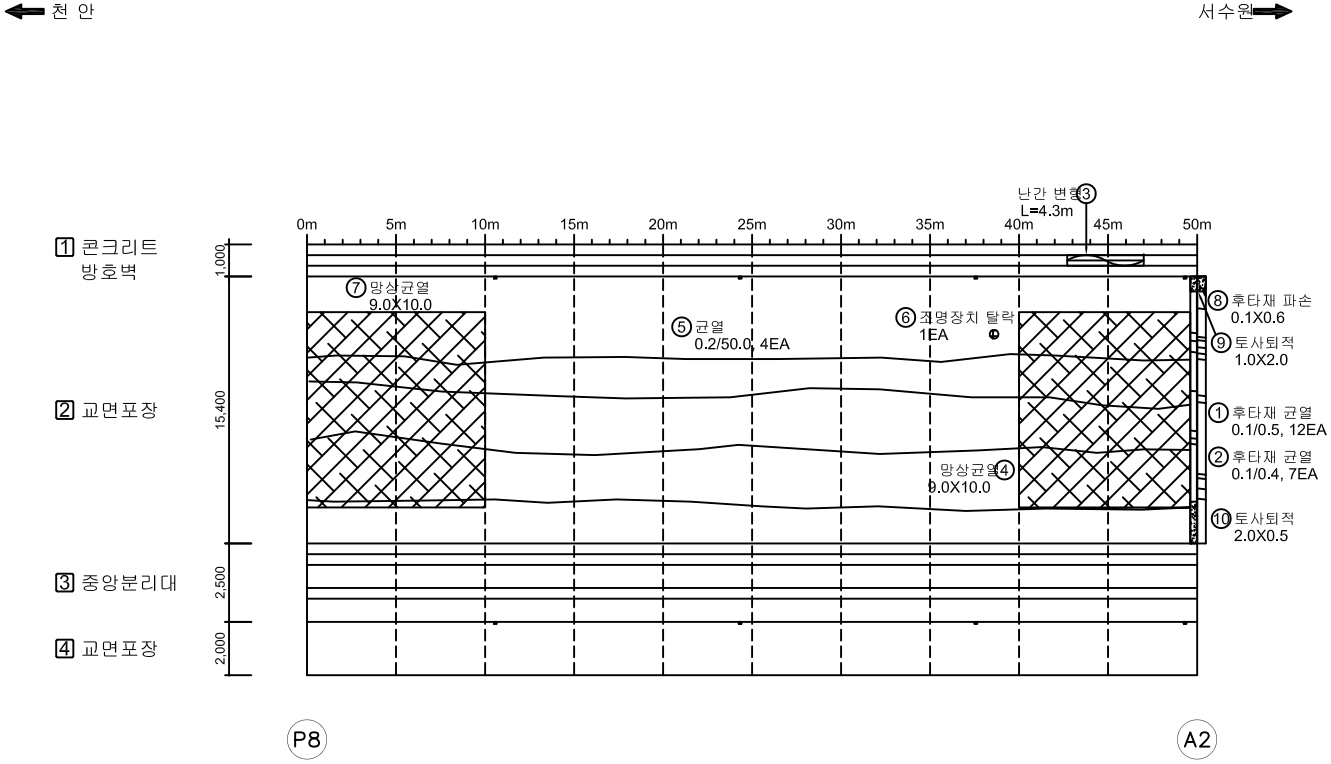
ID : 교면포장 (S9) 외관조사망도

No.	위 치	손상내용	2023년 정밀안전점검						비고
			결함정도			손상물량			
			폭(mm)	길이(m)	너비(m)	개소	물량	단위	
1	신축이음	후타재 균열	0.1	0.5	-	12	6.00	m	
2	신축이음	후타재 균열	0.1	0.4	-	7	2.80	m	
3	방호벽	난간 변형	-	4.3	-	1	4.30	m	
4	교면포장	망상균열	-	9.0	10.0	1	90.00	m²	
5	교면포장	균열	0.2	50.0	-	4	200.00	m	
6	교면포장	조명장치 탈락	-	-	-	1	1.00	EA	
7	교면포장	망상균열	-	9.0	10.0	1	90.00	m²	
8	신축이음	후타재 파손	-	0.1	0.6	1	0.06	m²	
9	신축이음	토사퇴적	-	1.0	2.0	1	2.00	m²	신규
10	신축이음	토사퇴적	-	2.0	0.5	1	1.00	m	신규
11									
12									
13									
14									
15									
16									
17									
18									
19									
20									
21									
22									
23									
24									
25									
26									
27									
28									
29									
30									
31									
32									
33									
34									
35

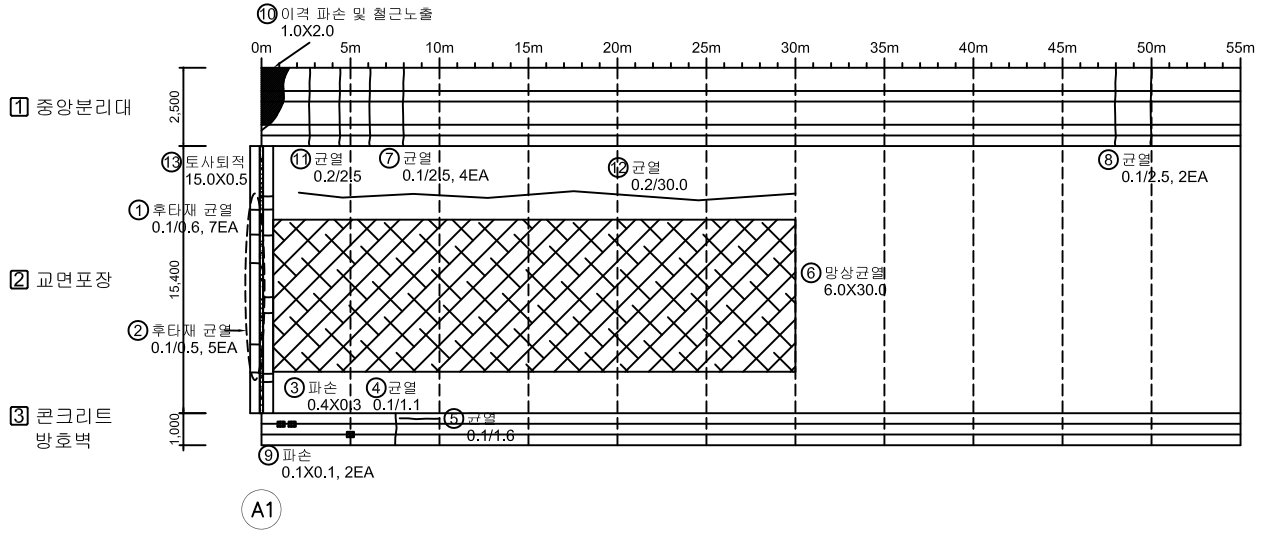
No.	위 치	손상내용	2023년 정밀안전점검						비고
			결함정도			손상물량			
			폭(mm)	길이(m)	너비(m)	개소	물량	단위	
1	신축이음	후타재 균열	0.1	0.6	-	7	4.20	m	
2	신축이음	후타재 균열	0.1	0.5	-	5	2.50	m	
3	방호벽	파손	-	0.4	0.3	1	0.12	m²	
4	방호벽	균열	0.1	1.1	-	1	1.10	m	
5	방호벽	균열	0.1	1.6	-	1	1.60	m	
6	교면포장	망상균열	-	6.0	30.0	1	180.00	m²	
7	중앙분리대	균열	0.1	2.5	-	4	10.00	m	
8	중앙분리대	균열	0.1	2.5	-	2	5.00	m	
9	방호벽	파손	-	0.1	0.1	2	0.02	m²	
10	중앙분리대	이격 파손 및 철근노출	-	1.0	2.0	1	2.00	m²	
11	중앙분리대	균열	0.1	2.5	-	1	2.50	m	
12	교면포장	균열	0.2	30.0	-	1	30.00	m	신규
13	신축이음	토사퇴적	-	15.0	0.5	1	7.50	m²	신규
14									
15									
16									
17									
18									
19									
20									
21									
22									
23									
24									
25									
26									
27									
28									
29									
30									
31									
32									
33									
34									
35

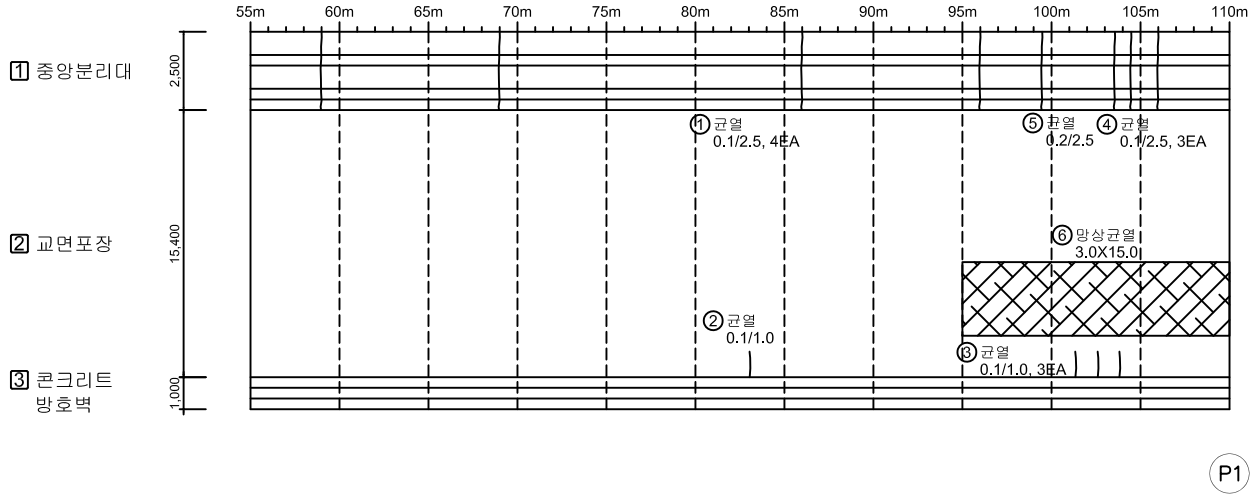
No.	위 치	손상내용	2023년 정밀안전점검						비고
			결함정도			손상물량			
			폭(mm)	길이(m)	너비(m)	개소	물량	단위	
1	중앙분리대	균열	0.1	2.5	-	4	10.00	m	
2	교면포장	균열	0.1	1.0	-	1	1.00	m	
3	교면포장	균열	0.1	1.0	-	3	3.00	m	
4	중앙분리대	균열	0.1	2.5	-	3	7.50	m	
5	중앙분리대	균열	0.1	2.5	-	1	2.50	m	
6	교면포장	망상균열	-	3.0	15.0	1	45.00	m²	
7									
8									
9									
10									
11									
12									
13									
14									
15									
16									
17									
18									
19									
20									
21									
22									
23									
24									
25									
26									
27									
28									
29									
30									
31									
32									
33									
34									
35

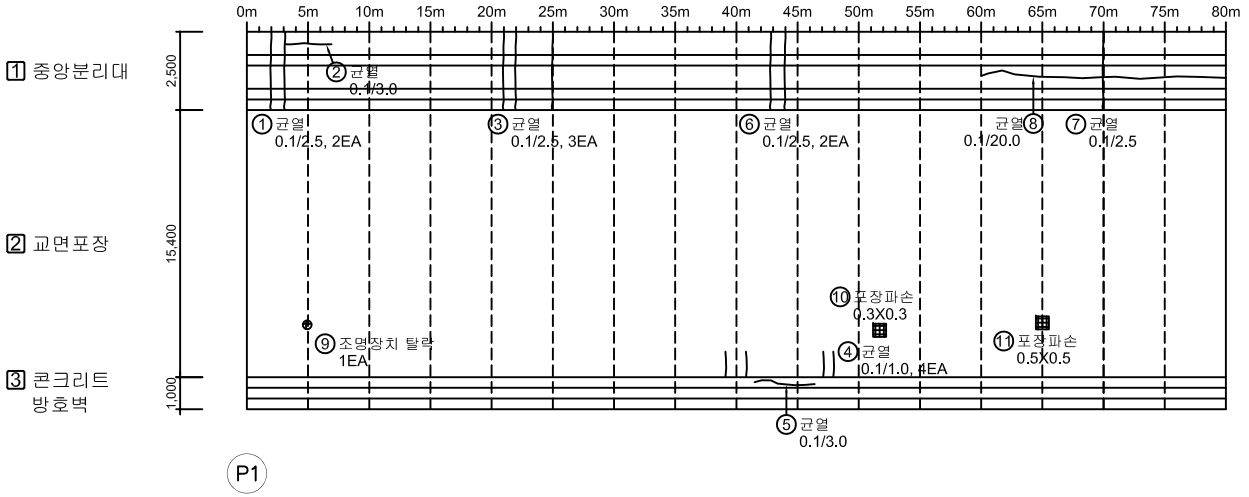
No.	위 치	손상내용	2023년 정밀안전점검						비고
			결함정도			손상물량			
			폭(mm)	길이(m)	너비(m)	개소	물량	단위	
1	중앙분리대	균열	0.1	2.5	-	2	5.00	m	
2	중앙분리대	균열	0.1	3.0	-	1	3.00	m	
3	중앙분리대	균열	0.1	2.5	-	3	7.50	m	
4	교면포장	균열	0.1	1.0	-	4	4.00	m	
5	방호벽	균열	0.1	3.0	-	1	3.00	m	
6	중앙분리대	균열	0.1	2.5	-	2	5.00	m	
7	중앙분리대	균열	0.1	2.5	-	1	2.50	m	
8	중앙분리대	균열	0.1	20.0	-	1	20.00	m	
9	교면포장	조명장치 탈락	-	-	-	1	1.00	EA	
10	교면포장	포장파손	-	0.3	0.3	1	0.09	m²	신규
11	교면포장	포장파손	-	0.5	0.5	1	0.25	m²	신규
12									
13									
14									
15									
16									
17									
18									
19									
20									
21									
22									
23									
24									
25									
26									
27									
28									
29									
30									
31									
32									
33									
34									
35

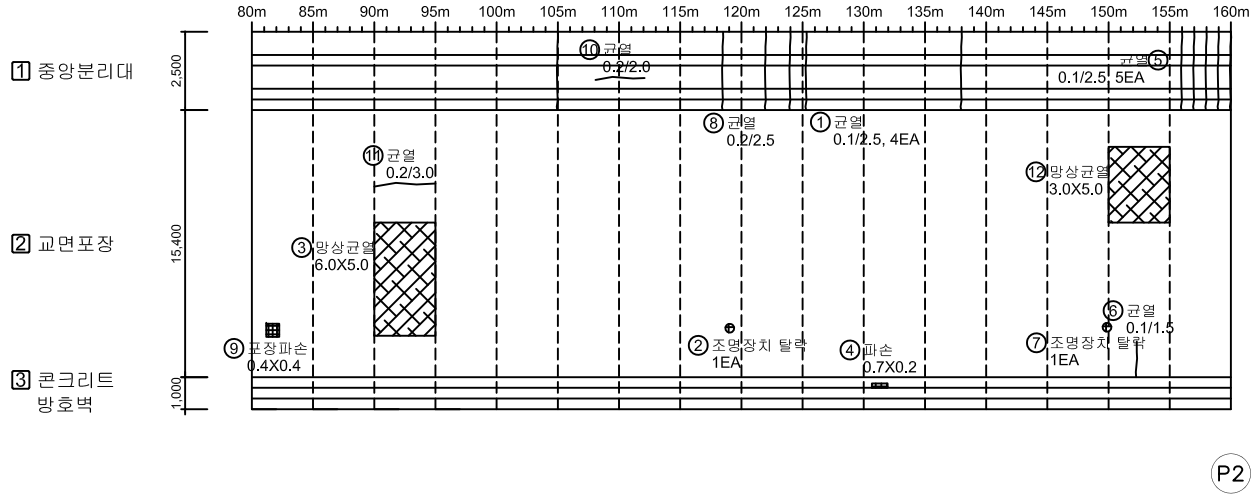
No.	위 치	손상내용	2023년 정밀안전점검						비고
			결함정도			손상물량			
			폭(mm)	길이(m)	너비(m)	개소	물량	단위	
1	중앙분리대	균열	0.1	2.5	-	4	10.00	m	
2	교면포장	조명장치 탈락	-	-	-	1	1.00	EA	
3	교면포장	망상균열	-	6.0	5.0	1	30.00	m²	
4	방호벽	파손	-	0.7	0.2	1	0.14	m²	
5	중앙분리대	균열	0.1	2.5	-	5	12.50	m	
6	교면포장	균열	0.1	1.5	-	1	1.50	m	
7	교면포장	조명장치 탈락	-	-	-	1	1.00	EA	
8	중앙분리대	균열	0.1	2.5	-	1	2.50	m	
9	교면포장	포장파손	-	0.4	0.4	1	0.16	m²	신규
10	중앙분리대	균열	0.2	2.0	-	1	2.00	m	신규
11	교면포장	균열	0.2	3.0	-	1	3.00	m	신규
12	교면포장	망상균열	-	3.0	5.0	1	15.00	m²	
13									
14									
15									
16									
17									
18									
19									
20									
21									
22									
23									
24									
25									
26									
27									
28									
29									
30									
31									
32									
33									
34									
35

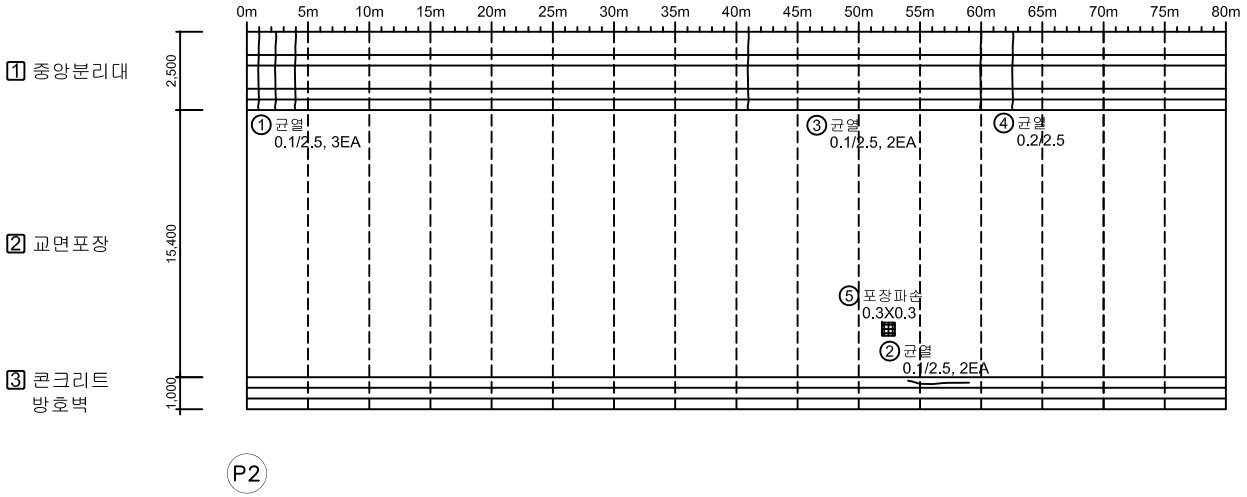
No.	위 치	손상내용	2023년 정밀안전점검						비고
			결함정도			손상물량			
			폭(mm)	길이(m)	너비(m)	개소	물량	단위	
1	중앙분리대	균열	0.1	2.5	-	3	7.50	m	
2	방호벽	균열	0.1	5.0	-	1	5.00	m	
3	중앙분리대	균열	0.1	2.5	-	2	5.00	m	
4	중앙분리대	균열	0.1	2.5	-	1	2.50	m	
5	교면포장	포장파손	-	0.3	0.3	1	0.09	m²	신규
6									
7									
8									
9									
10									
11									
12									
13									
14									
15									
16									
17									
18									
19									
20									
21									
22									
23									
24									
25									
26									
27									
28									
29									
30									
31									
32									
33									
34									
35
