ID : 교면포장 (S1) 외관조사망도-1

용 역 명	2023년 국도43호선 평택대교 정밀안전점검용역
구조물명	평택대교
조사일자	2023.06
책 임 자	이 택 수
도면번호	001

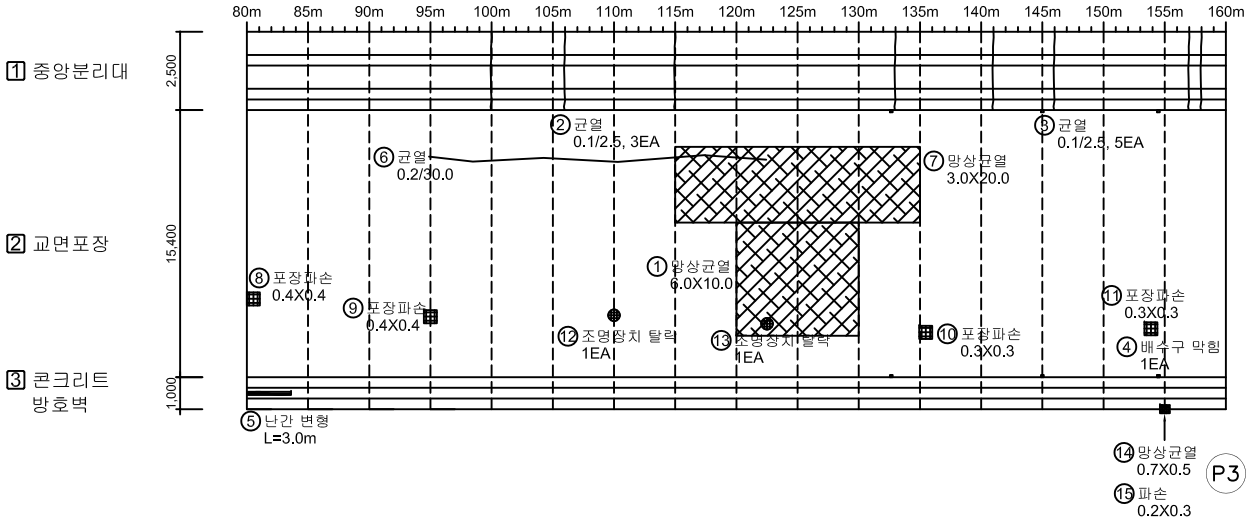
No.	위 치	손상내용	2023년 정밀안전점검						비고
			결함정도			손상물량			
			폭(mm)	길이(m)	너비(m)	개소	물량	단위	
1	교면포장	망상균열	-	6.0	10.0	1	60.00	m²	
2	중앙분리대	균열	0.1	2.5	-	3	7.50	m	
3	중앙분리대	균열	0.1	2.5	-	5	12.50	m	
4	배수시설	배수구 막힘	-	-	-	1	1.00	EA	
5	방호벽	난간 변형	-	3.0	-	1	3.00	m	
6	교면포장	균열	0.2	30.0	-	1	30.00	m	신규
7	교면포장	망상균열	-	3.0	20.0	1	60.00	m²	
8	교면포장	포장파손	-	0.4	0.4	1	0.16	m²	신규
9	교면포장	포장파손	-	0.4	0.4	1	0.16	m²	신규
10	교면포장	포장파손	-	0.3	0.3	1	0.09	m²	신규
11	교면포장	포장파손	-	0.3	0.3	1	0.09	m²	신규
12	교면포장	조명장치 탈락	-	-	-	1	1.00	EA	신규
13	교면포장	조명장치 탈락	-	-	-	1	1.00	EA	신규
14	방호벽	망상균열	-	0.7	0.5	1	0.35	m²	신규
15	방호벽	파손	-	0.2	0.3	1	0.06	m²	신규
16									
17									
18									
19									
20									
21									
22									
23									
24									
25									
26									
27									
28									
29									
30									
31									
32									
33									
34									
35

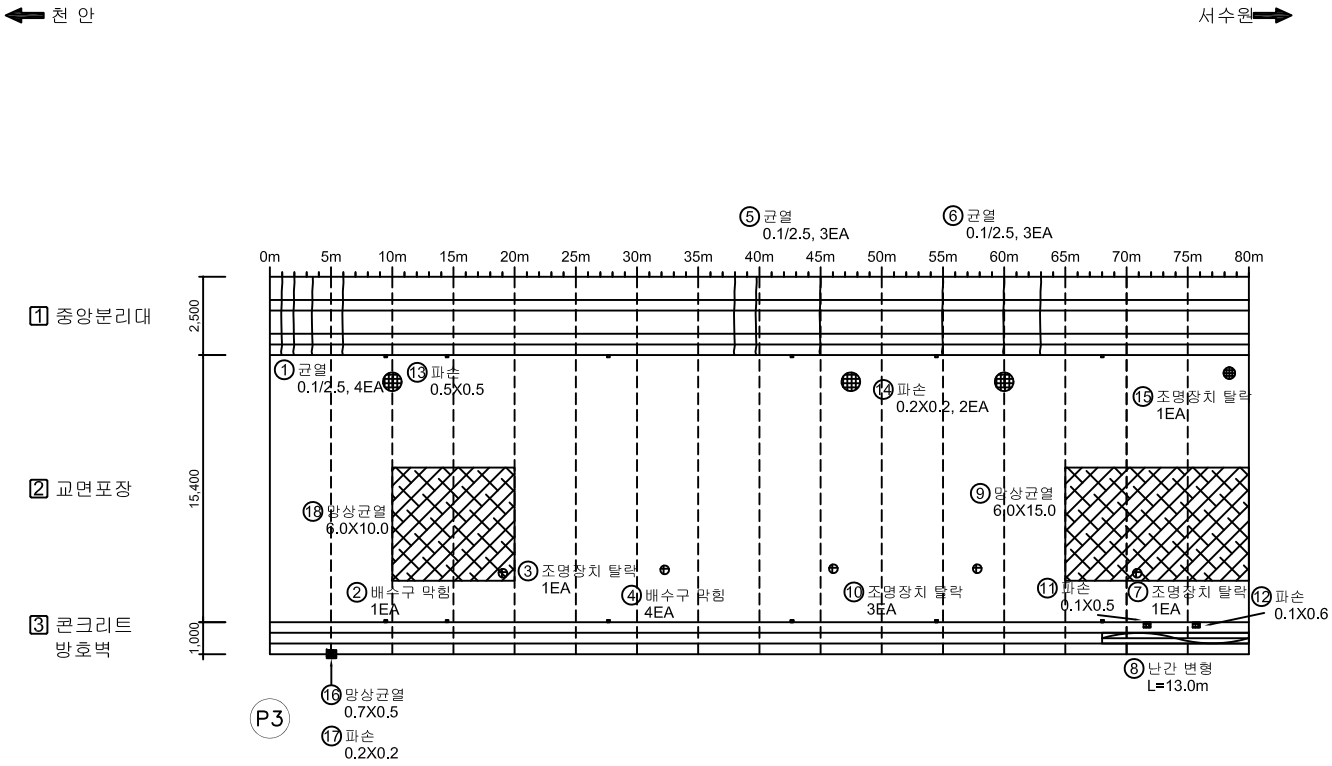
No.	위 치	손상내용	2023년 정밀안전점검						비고
			결함정도			손상물량			
			폭(mm)	길이(m)	너비(m)	개소	물량	단위	
1	중앙분리대	균열	0.1	2.5	-	4	10.00	m	
2	배수시설	배수구 막힘	-	-	-	1	1.00	EA	
3	교면포장	조명장치 탈락	-	-	-	1	1.00	EA	
4	배수시설	배수구 막힘	-	-	-	4	4.00	EA	
5	중앙분리대	균열	0.1	2.5	-	3	7.50	m	
6	중앙분리대	균열	0.1	2.5	-	3	7.50	m	
7	교면포장	조명장치 탈락	-	-	-	1	1.00	EA	
8	방호벽	난간 변형	-	13.0	-	1	13.00	m	
9	교면포장	망상균열	-	6.0	15.0	1	90.00	m²	
10	교면포장	조명장치 탈락	-	-	-	3	3.00	EA	
11	방호벽	파손	-	0.1	0.5	1	0.05	m²	
12	방호벽	파손	-	0.1	0.6	1	0.06	m²	
13	교면포장	파손	-	0.5	0.5	1	0.25	m²	신규
14	교면포장	파손	-	0.2	0.2	2	0.08	m²	신규
15	교면포장	조명장치 탈락	-	-	-	1	1.00	EA	신규
16	방호벽	망상균열	-	0.7	0.5	1	0.35	m²	신규
17	방호벽	파손	-	0.2	0.2	1	0.04	m²	신규
18	교면포장	망상균열	-	6.0	10.0	1	60.00	m²	
19									
20									
21									
22									
23									
24									
25									
26									
27									
28									
29									
30									
31									
32									
33									
34									
35

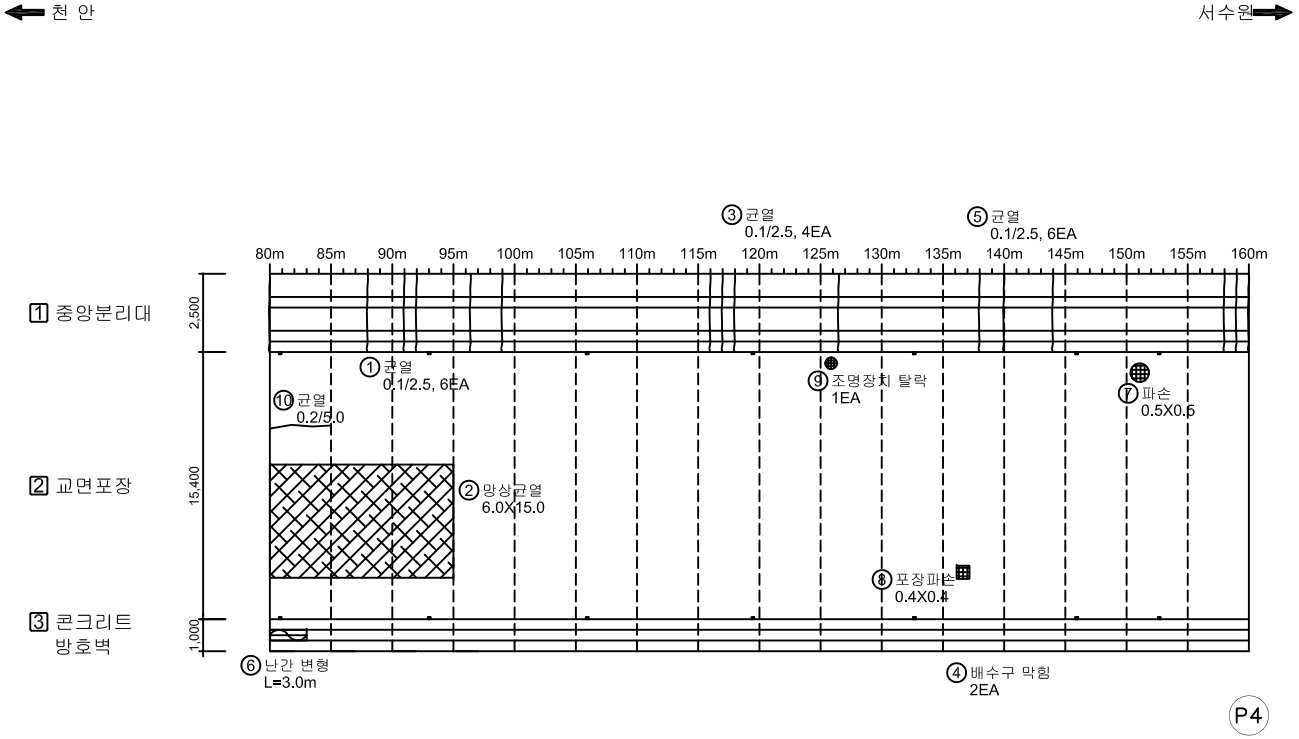
ID : 교면포장 (S4) 외관조사망도-2

No.	위 치	손상내용	2023년 정밀안전점검						비고
			결함정도			손상물량			
			폭(mm)	길이(m)	너비(m)	개소	물량	단위	
1	중앙분리대	균열	0.1	2.5	-	6	15.00	m	
2	교면포장	망상균열	-	6.0	15.0	1	90.00	m²	
3	중앙분리대	균열	0.1	2.5	-	4	10.00	m	
4	배수시설	배수구 막힘	-	-	-	2	2.00	EA	
5	중앙분리대	균열	0.1	2.5	-	6	15.00	m	
6	방호벽	난간 변형	-	3.0	-	1	3.00	m	
7	교면포장	파손	-	0.5	0.5	1	0.25	m²	신규
8	교면포장	포장파손	-	0.4	0.4	1	0.16	m²	신규
9	교면포장	조명장치 탈락	-	-	-	1	1.00	EA	신규
10	교면포장	균열	0.2	5.0	-	1	5.00	m	신규
11									
12									
13									
14									
15									
16									
17									
18									
19									
20									
21									
22									
23									
24									
25									
26									
27									
28									
29									
30									
31									
32									
33									
34									
35

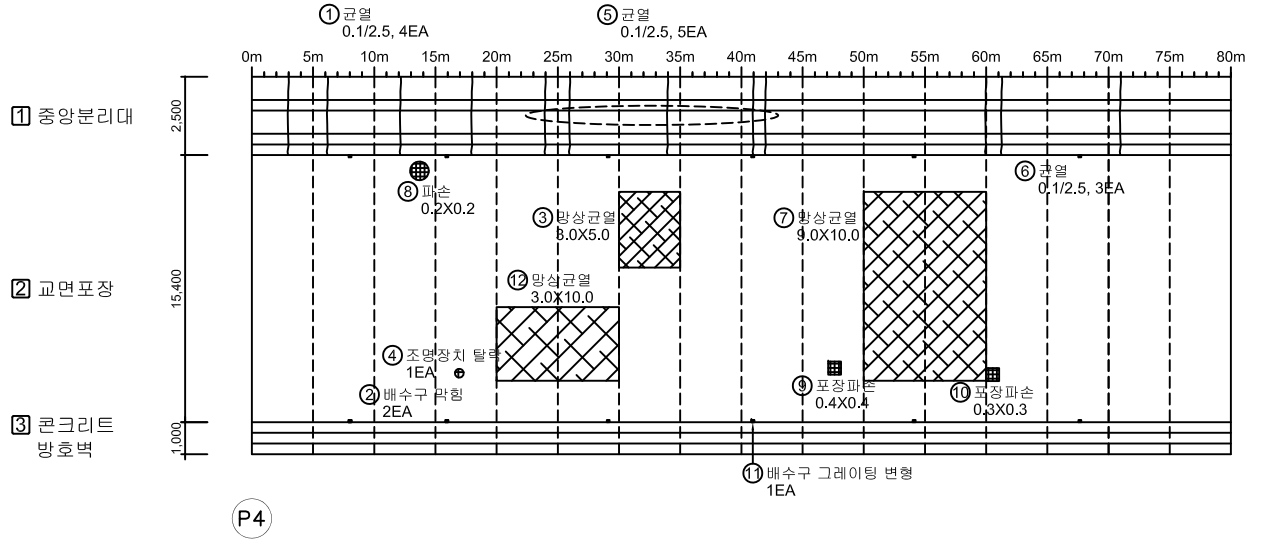
No.	위 치	손상내용	2023년 정밀안전점검						비고
			결함정도			손상물량			
			폭(mm)	길이(m)	너비(m)	개소	물량	단위	
1	중앙분리대	균열	0.1	2.5	-	4	10.00	m	
2	배수시설	배수구 막힘	-	-	-	2	2.00	EA	
3	교면포장	망상균열	-	3.0	5.0	1	15.00	m²	
4	교면포장	조명장치 탈락	-	-	-	1	1.00	EA	
5	중앙분리대	균열	0.1	2.5	-	5	12.50	m	
6	중앙분리대	균열	0.1	2.5	-	3	7.50	m	
7	교면포장	망상균열	-	9.0	10.0	1	90.00	m²	
8	교면포장	파손	-	0.2	0.2	1	0.04	m²	신규
9	교면포장	포장파손	-	0.4	0.4	1	0.16	m²	신규
10	교면포장	포장파손	-	0.3	0.3	1	0.09	m²	신규
11	배수시설	배수구 그레이팅 변형	-	-	-	1	1.00	EA	신규
12	교면포장	망상균열	-	3.0	10.0	1	30.00	m²	
13									
14									
15									
16									
17									
18									
19									
20									
21									
22									
23									
24									
25									
26									
27									
28									
29									
30									
31									
32									
33									
34									
35

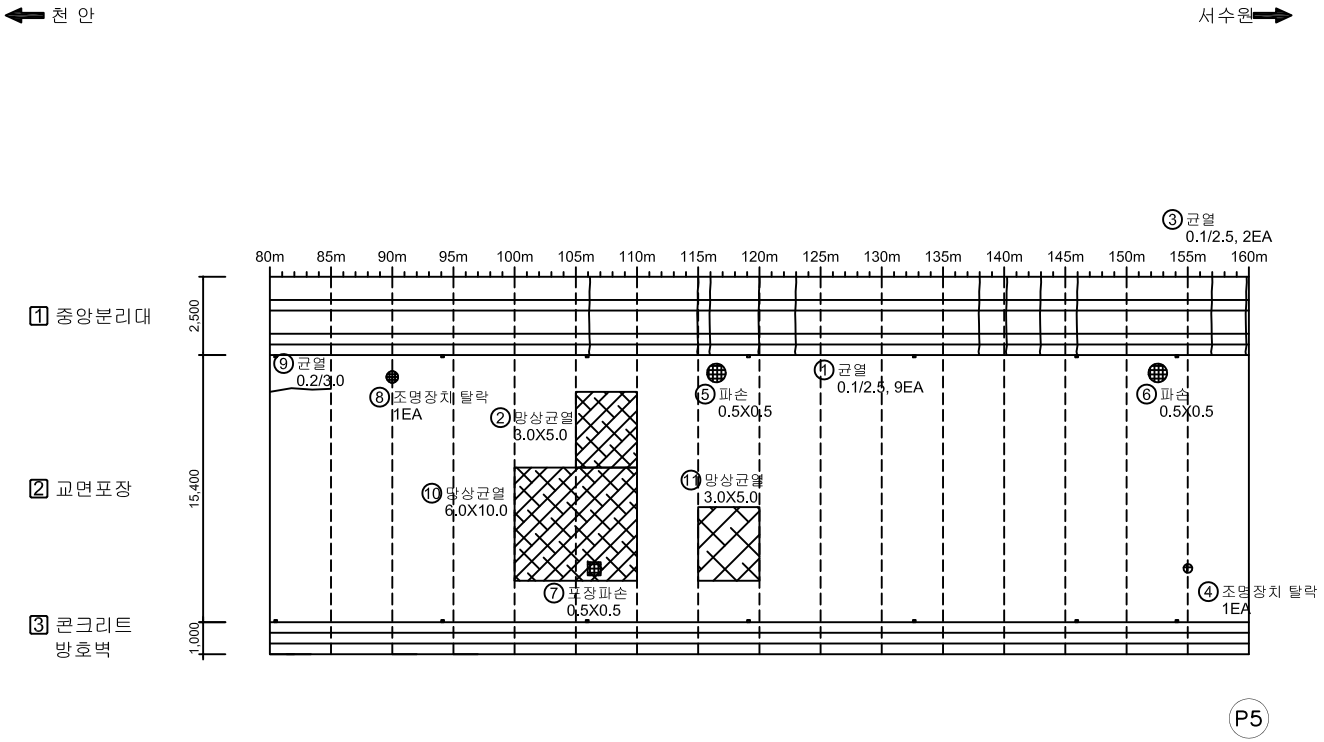
No.	위 치	손상내용	2023년 정밀안전점검						비고
			결함정도			손상물량			
			폭(mm)	길이(m)	너비(m)	개소	물량	단위	
1	중앙분리대	균열	0.1	2.5	-	9	22.50	m	
2	교면포장	망상균열	-	3.0	5.0	1	15.00	m²	
3	중앙분리대	균열	0.1	2.5	-	2	5.00	m	
4	교면포장	조명장치 탈락	-	-	-	1	1.00	EA	
5	교면포장	파손	-	0.5	0.5	1	0.25	m²	신규
6	교면포장	파손	-	0.5	0.5	1	0.25	m²	신규
7	교면포장	포장파손	-	0.5	0.5	1	0.25	m²	신규
8	교면포장	조명장치 탈락	-	-	-	1	1.00	EA	신규
9	교면포장	균열	0.2	3.0	-	1	3.00	m	신규
10	교면포장	망상균열	-	6.0	10.0	1	60.00	m²	
11	교면포장	망상균열	-	3.0	5.0	1	15.00	m²	
12									
13									
14									
15									
16									
17									
18									
19									
20									
21									
22									
23									
24									
25									
26									
27									
28									
29									
30									
31									
32									
33									
34									
35

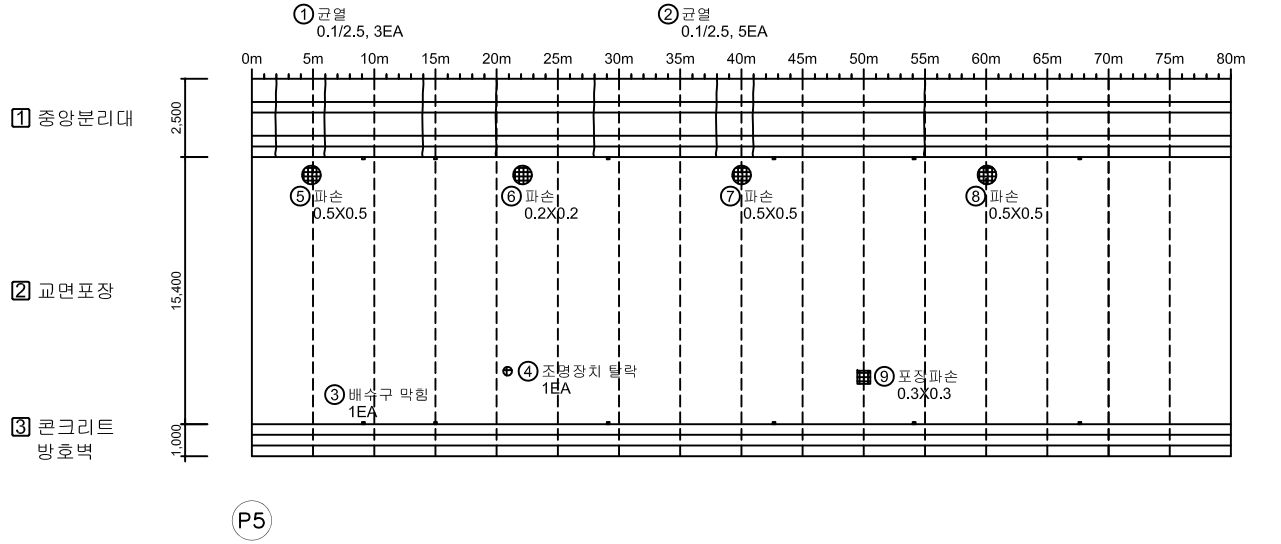
No.	위 치	손상내용	2023년 정밀안전점검						비고
			결함정도			손상물량			
			폭(mm)	길이(m)	너비(m)	개소	물량	단위	
1	중앙분리대	균열	0.1	2.5	-	3	7.50	m	
2	중앙분리대	균열	0.1	2.5	-	5	12.50	m	
3	배수시설	배수구 막힘	-	-	-	1	1.00	EA	
4	교면포장	조명장치 탈락	-	-	-	1	1.00	EA	
5	교면포장	파손	-	0.5	0.5	1	0.25	m²	신규
6	교면포장	파손	-	0.2	0.2	1	0.04	m²	신규
7	교면포장	파손	-	0.5	0.5	1	0.25	m²	신규
8	교면포장	파손	-	0.5	0.5	1	0.25	m²	신규
9	교면포장	포장파손	-	0.3	0.3	1	0.09	m²	신규
10									
11									
12									
13									
14									
15									
16									
17									
18									
19									
20									
21									
22									
23									
24									
25									
26									
27									
28									
29									
30									
31									
32									
33									
34									
35

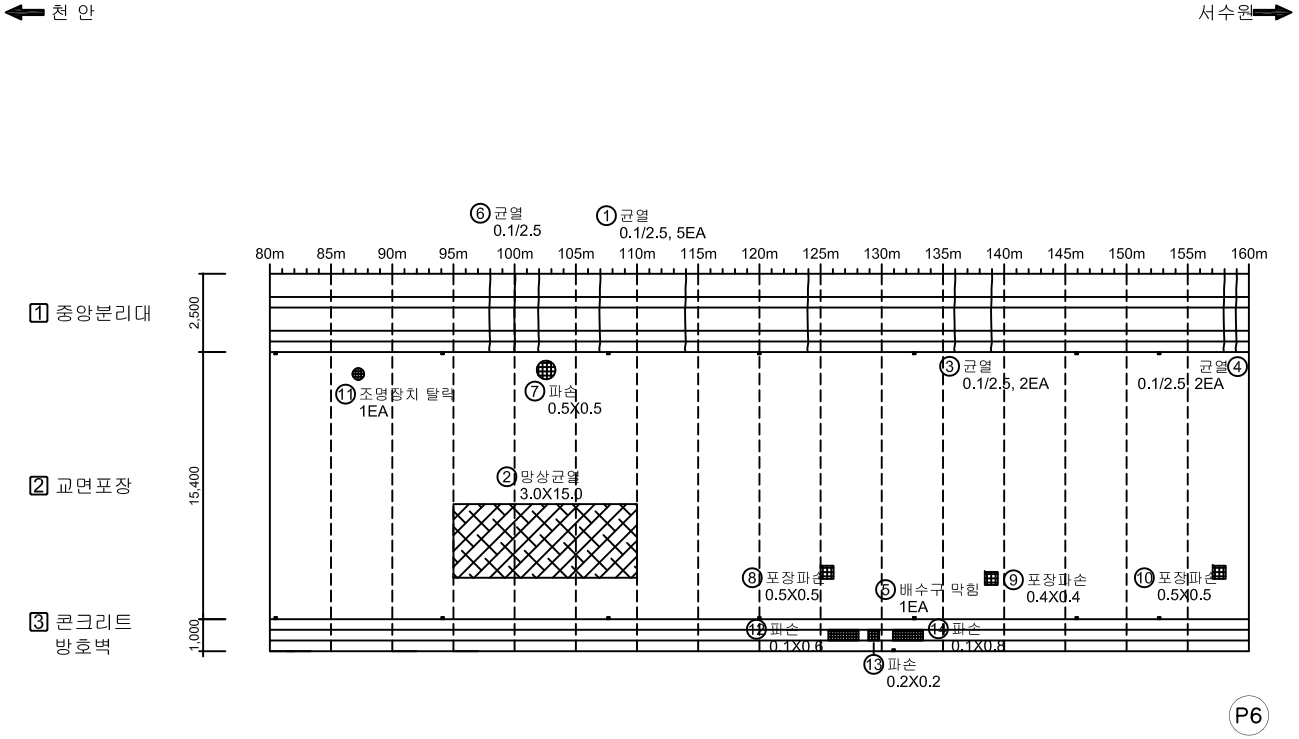
No.	위 치	손상내용	2023년 정밀안전점검						비고
			결함정도			손상물량			
			폭(mm)	길이(m)	너비(m)	개소	물량	단위	
1	중앙분리대	균열	0.1	2.5	-	5	12.50	m	
2	교면포장	망상균열	-	3.0	15.0	1	45.00	m²	
3	중앙분리대	균열	0.1	2.5	-	2	5.00	m	
4	중앙분리대	균열	0.1	2.5	-	2	5.00	m	
5	배수시설	배수구 막힘	-	-	-	1	1.00	EA	
6	중앙분리대	균열	0.1	2.5	-	1	2.50	m	
7	교면포장	파손	-	0.5	0.5	1	0.25	m²	신규
8	교면포장	포장파손	-	0.5	0.5	1	0.25	m²	신규
9	교면포장	포장파손	-	0.4	0.4	1	0.16	m²	신규
10	교면포장	포장파손	-	0.5	0.5	1	0.25	m²	신규
11	교면포장	조명장치 탈락	-	-	-	1	1.00	EA	신규
12	방호벽	파손	-	0.1	0.6	1	0.06	m²	신규
13	방호벽	파손	-	0.2	0.2	1	0.04	m²	신규
14	방호벽	파손	-	0.1	0.8	1	0.08	m²	신규
15									
16									
17									
18									
19									
20									
21									
22									
23									
24									
25									
26									
27									
28									
29									
30									
31									
32									
33									
34									
35

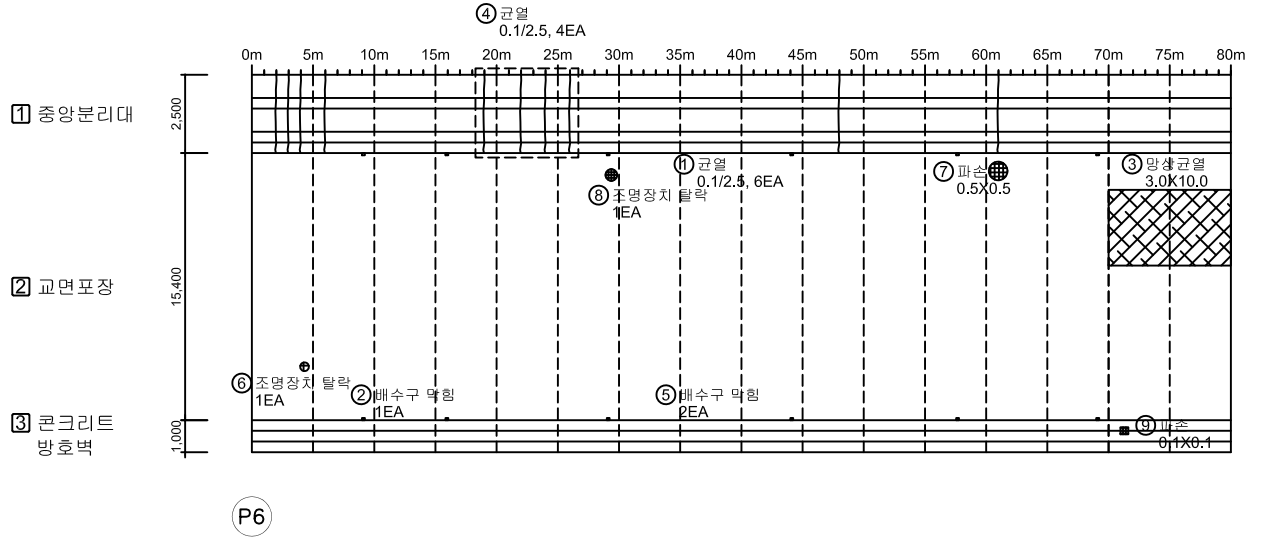
No.	위 치	손상내용	2023년 정밀안전점검						비고
			결함정도			손상물량			
			폭(mm)	길이(m)	너비(m)	개소	물량	단위	
1	중앙분리대	균열	0.1	2.5	-	6	15.00	m	
2	배수시설	배수구 막힘	-	-	-	1	1.00	EA	
3	교면포장	망상균열	-	3.0	10.0	1	30.00	m²	
4	중앙분리대	균열	0.1	2.5	-	4	10.00	m	
5	배수시설	배수구 막힘	-	-	-	2	2.00	EA	
6	교면포장	조명장치 탈락	-	-	-	1	1.00	EA	
7	교면포장	파손	-	0.5	0.5	1	0.25	m²	신규
8	교면포장	조명장치 탈락	-	-	-	1	1.00	EA	신규
9	방호벽	파손	-	0.1	0.1	1	0.01	m²	신규
10									
11									
12									
13									
14									
15									
16									
17									
18									
19									
20									
21									
22									
23									
24									
25									
26									
27									
28									
29									
30									
31									
32									
33									
34									
35

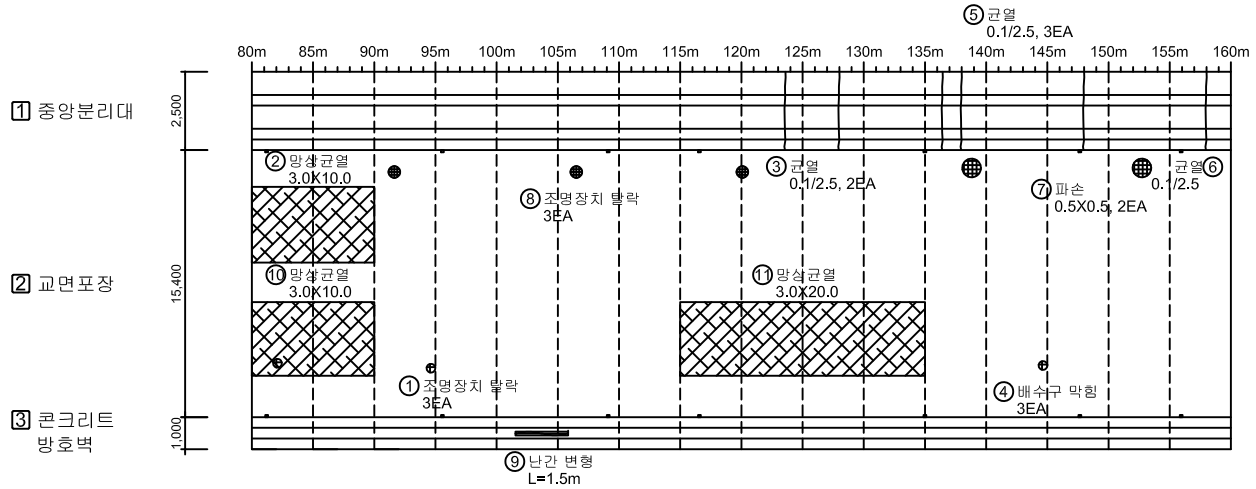
No.	위 치	손상내용	2023년 정밀안전점검						비고
			결함정도			손상물량			
			폭(mm)	길이(m)	너비(m)	개소	물량	단위	
1	교면포장	조명장치 탈락	-	-	-	3	3.00	EA	
2	교면포장	망상균열	-	3.0	10.0	1	30.00	m²	
3	중앙분리대	균열	0.1	2.5	-	2	5.00	m	
4	배수시설	배수구 막힘	-	-	-	3	3.00	EA	
5	중앙분리대	균열	0.1	2.5	-	3	7.50	m	
6	중앙분리대	균열	0.1	2.5	-	1	2.50	m	
7	교면포장	파손	-	0.5	0.5	2	0.50	m²	신규
8	교면포장	조명장치 탈락	-	-	-	3	3.00	EA	신규
9	방호벽	난간 변형	-	1.5	-	1	1.50	m	신규
10	교면포장	망상균열	-	3.0	10.0	1	30.00	m²	
11	교면포장	망상균열	-	3.0	20.0	1	60.00	m²	
12									
13									
14									
15									
16									
17									
18									
19									
20									
21									
22									
23									
24									
25									
26									
27									
28									
29									
30									
31									
32									
33									
34									
35

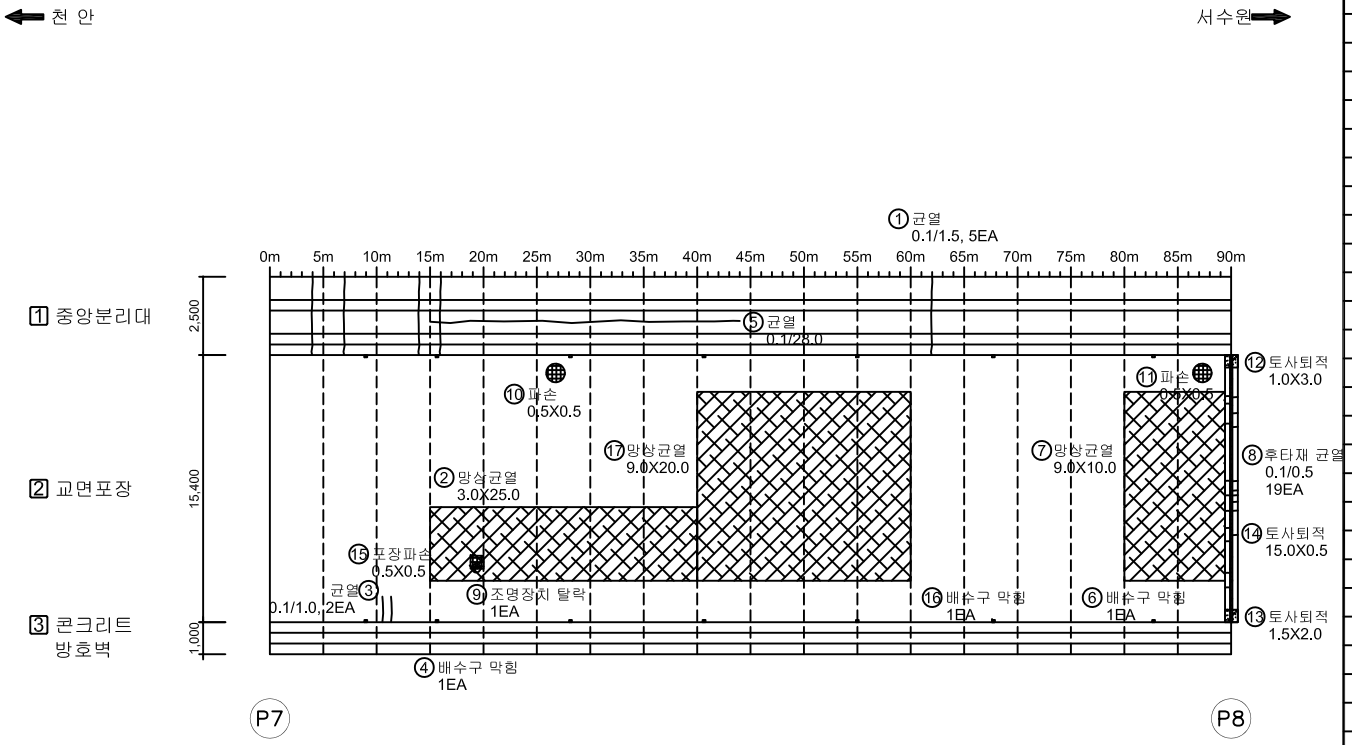
No.	위 치	손상내용	2023년 정밀안전점검						비고
			결함정도			손상물량			
			폭(mm)	길이(m)	너비(m)	개소	물량	단위	
1	중앙분리대	균열	0.1	1.5	-	5	7.50	m	
2	교면포장	망상균열	-	3.0	25.0	1	75.00	m²	
3	교면포장	균열	0.1	1.0	-	2	2.00	m	
4	배수시설	배수구 막힘	-	-	-	1	1.00	EA	
5	중앙분리대	균열	0.1	28.0	-	1	28.00	m	
6	배수시설	배수구 막힘	-	-	-	1	1.00	EA	
7	교면포장	망상균열	-	9.0	10.0	1	90.00	m²	
8	신축이음	후타재 균열	0.1	0.5	-	19	9.50	m	
9	교면포장	조명장치 탈락	-	-	-	1	1.00	EA	
10	교면포장	파손	-	0.5	0.5	1	0.25	m²	신규
11	교면포장	파손	-	0.5	0.5	1	0.25	m²	신규
12	신축이음	토사퇴적	-	1.0	3.0	1	3.00	m²	신규
13	신축이음	토사퇴적	-	1.5	2.0	1	3.00	m²	신규
14	신축이음	토사퇴적	-	15.0	0.5	1	7.50	m²	신규
15	교면포장	포장파손	-	0.5	0.5	1	0.25	m²	신규
16	배수시설	배수구 막힘	-	-	-	1	1.00	EA	신규
17	교면포장	망상균열	-	9.0	20.0	1	180.00	m²	
18									
19									
20									
21									
22									
23									
24									
25									
26									
27									
28									
29									
30									
31									
32									
33									
34									
35

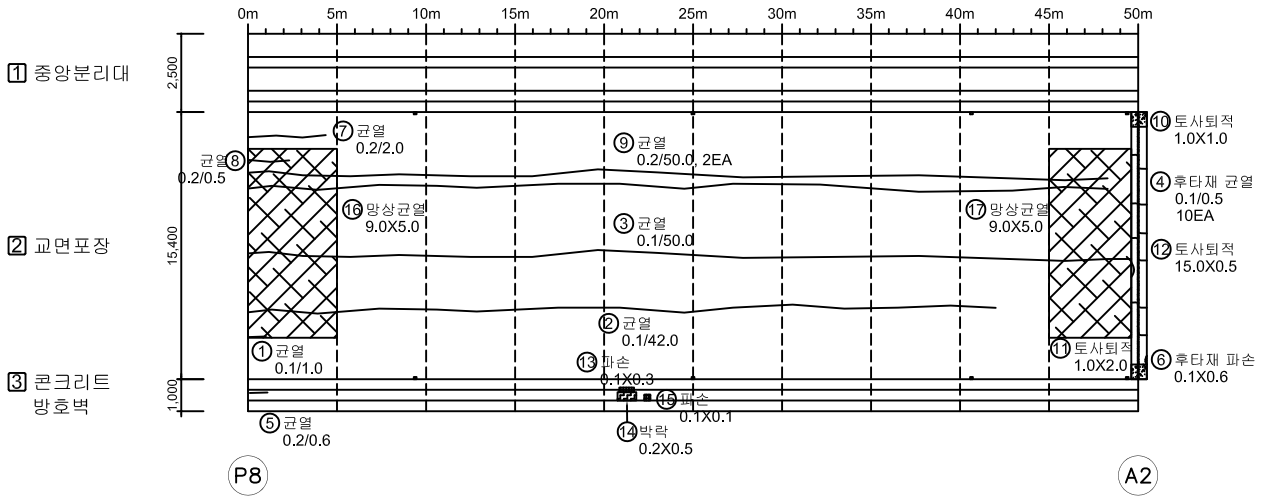
No.	위 치	손상내용	2023년 정밀안전점검						비고
			결함정도			손상물량			
			폭(mm)	길이(m)	너비(m)	개소	물량	단위	
1	교면포장	균열	0.1	1.0	-	1	1.00	m	
2	교면포장	균열	0.1	42.0	-	1	42.00	m	
3	교면포장	균열	0.1	50.0	-	1	50.00	m	
4	신축이음	후타재 균열	0.1	0.5	-	10	5.00	m	
5	방호벽	균열	0.2	0.6	-	1	0.60	m	
6	신축이음	후타재 파손	-	0.1	0.6	1	0.06	m²	
7	교면포장	균열	0.2	2.0	-	1	2.00	m	신규
8	교면포장	균열	0.2	0.5	-	1	0.50	m	신규
9	교면포장	균열	0.2	50.0	-	2	100.00	m	신규
10	신축이음	토사퇴적	-	1.0	1.0	1	1.00	m²	신규
11	신축이음	토사퇴적	-	1.0	2.0	1	2.00	m²	신규
12	신축이음	토사퇴적	-	15.0	0.5	1	7.50	m²	신규
13	방호벽	파손	-	0.1	0.3	1	0.03	m²	신규
14	방호벽	박락	-	0.2	0.5	1	0.10	m	신규
15	방호벽	파손	-	0.1	0.1	1	0.01	m²	신규
16	교면포장	망상균열	-	9.0	5.0	1	45.00	m²	기존
17	교면포장	망상균열	-	9.0	5.0	1	45.00	m²	기존
18									
19									
20									
21									
22									
23									
24									
25									
26									
27									
28									
29									
30									
31									
32									
33									
34									
35

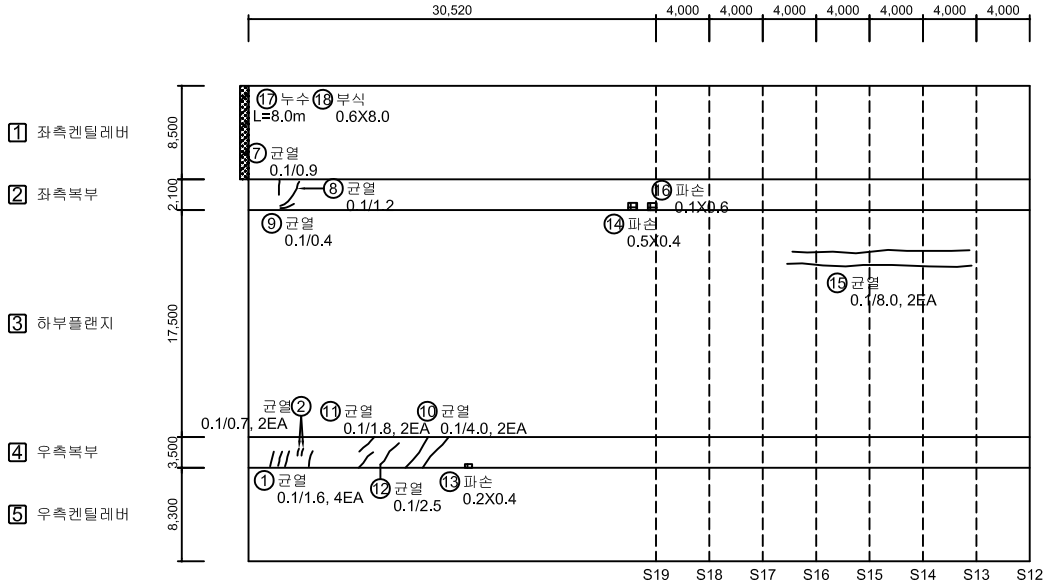
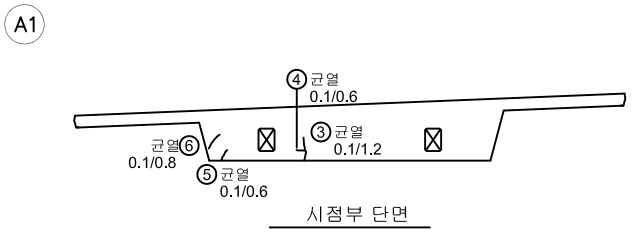
No.	위 치	손상내용	2023년 정밀안전점검						비고
			결함정도			손상물량			
			폭(mm)	길이(m)	너비(m)	개소	물량	단위	
1	우측복부	균열	0.1	1.6	-	4	6.40	m	
2	우측복부	균열	0.1	0.7	-	2	1.40	m	
3	시점부 단면	균열	0.1	1.2	-	1	1.20	m	
4	시점부 단면	균열	0.1	0.6	-	1	0.60	m	
5	시점부 단면	균열	0.1	0.6	-	1	0.60	m	
6	시점부 단면	균열	0.1	0.8	-	1	0.80	m	
7	좌측복부	균열	0.1	0.9	-	1	0.90	m	
8	좌측복부	균열	0.1	1.2	-	1	1.20	m	
9	좌측복부	균열	0.1	0.4	-	1	0.40	m	
10	우측복부	균열	0.1	4.0	-	2	8.00	m	
11	우측복부	균열	0.1	1.8	-	2	3.60	m	
12	우측복부	균열	0.1	2.5	-	1	2.50	m	
13	우측복부	파손	-	0.2	0.4	1	0.08	m²	
14	좌측복부	파손	-	0.5	0.4	1	0.20	m²	
15	하부플랜지	균열	0.1	8.0	-	2	16.00	m	
16	좌측복부	파손	-	0.1	0.6	1	0.06	m²	
17	신축이음	누수	-	8.0	-	1	8.00	m	신규
18	신축이음	부식	-	0.6	8.0	1	4.80	m²	신규
19									
20									
21									
22									
23									
24									
25									
26									
27									
28									
29									
30									
31									
32									
33									
34									
35

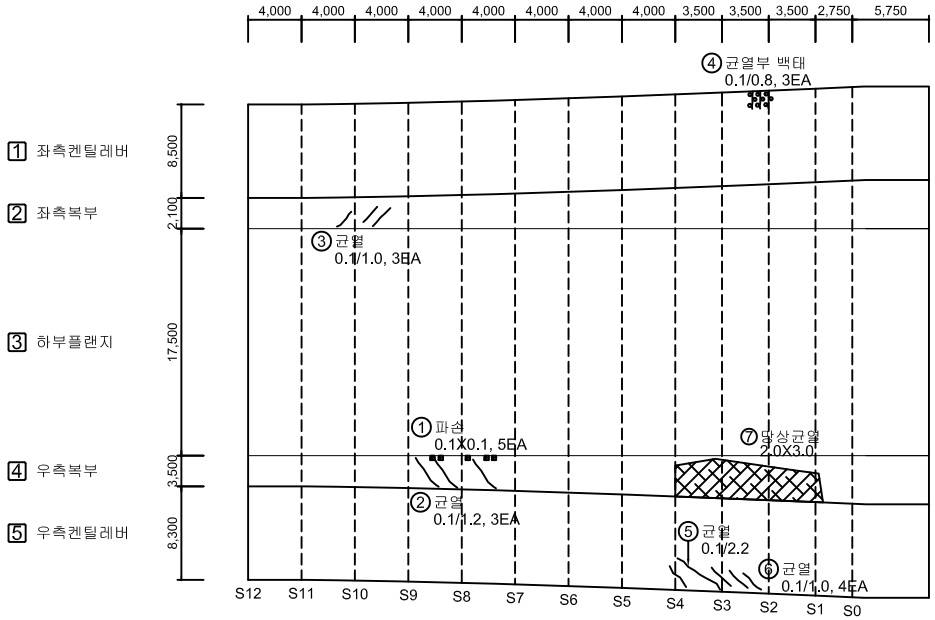
No.	위 치	손상내용	2023년 정밀안전점검						비고
			결함정도			손상물량			
			폭(mm)	길이(m)	너비(m)	개소	물량	단위	
1	우측복부	파손	-	0.1	0.1	5	0.05	m²	
2	우측복부	균열	0.1	1.2	-	3	3.60	m	
3	좌측복부	균열	0.1	1.0	-	3	3.00	m	
4	좌측켄틸레버	균열부 백태	0.1	0.8	-	3	2.40	m	
5	우측켄틸레버	균열	0.1	2.2	-	1	2.20	m	
6	우측켄틸레버	균열	0.1	1.0	-	4	4.00	m	
7	우측복부	망상균열	-	2.0	3.0	1	6.00	m²	신규
8									
9									
10									
11									
12									
13									
14									
15									
16									
17									
18									
19									
20									
21									
22									
23									
24									
25									
26									
27									
28									
29									
30									
31									
32									
33									
34									
35

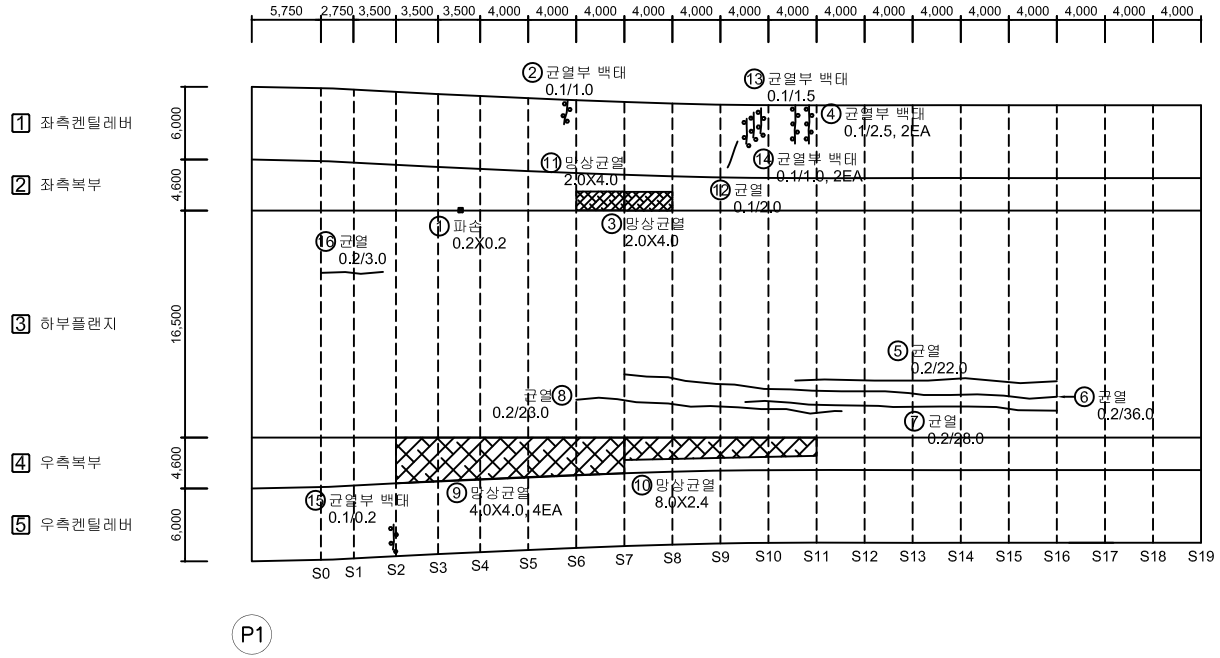
No.	위 치	손상내용	2023년 정밀안전점검						비고
			결함정도			손상물량			
			폭(mm)	길이(m)	너비(m)	개소	물량	단위	
1	좌측복부	파손	-	0.2	0.2	1	0.04	m²	
2	좌측켄틸레버	균열부 백태	0.1	1.0	-	1	1.00	m	
3	좌측복부	망상균열	-	2.0	4.0	1	8.00	m²	
4	좌측켄틸레버	균열부 백태	0.1	2.5	-	2	5.00	m	
5	하부플랜지	균열	0.2	22.0	-	1	22.00	m	
6	하부플랜지	균열	0.2	36.0	-	1	36.00	m	
7	하부플랜지	균열	0.2	28.0	-	1	28.00	m	
8	하부플랜지	균열	0.2	23.0	-	1	23.00	m	
9	우측복부	망상균열	-	4.0	4.0	4	64.00	m²	
10	우측복부	망상균열	-	8.0	2.4	1	19.20	m²	
11	좌측복부	망상균열	-	2.0	4.0	1	8.00	m²	
12	좌측켄틸레버	균열	0.1	2.0	-	1	2.00	m	
13	좌측켄틸레버	균열부 백태	0.1	1.5	-	1	1.50	m	
14	좌측켄틸레버	균열부 백태	0.1	1.0	-	2	2.00	m	
15	우측켄틸레버	균열부 백태	0.1	0.2	-	1	0.20	m	
16	하부플랜지	균열	0.2	3.0	-	1	3.00	m	신규
17									
18									
19									
20									
21									
22									
23									
24									
25									
26									
27									
28									
29									
30									
31									
32									
33									
34									
35

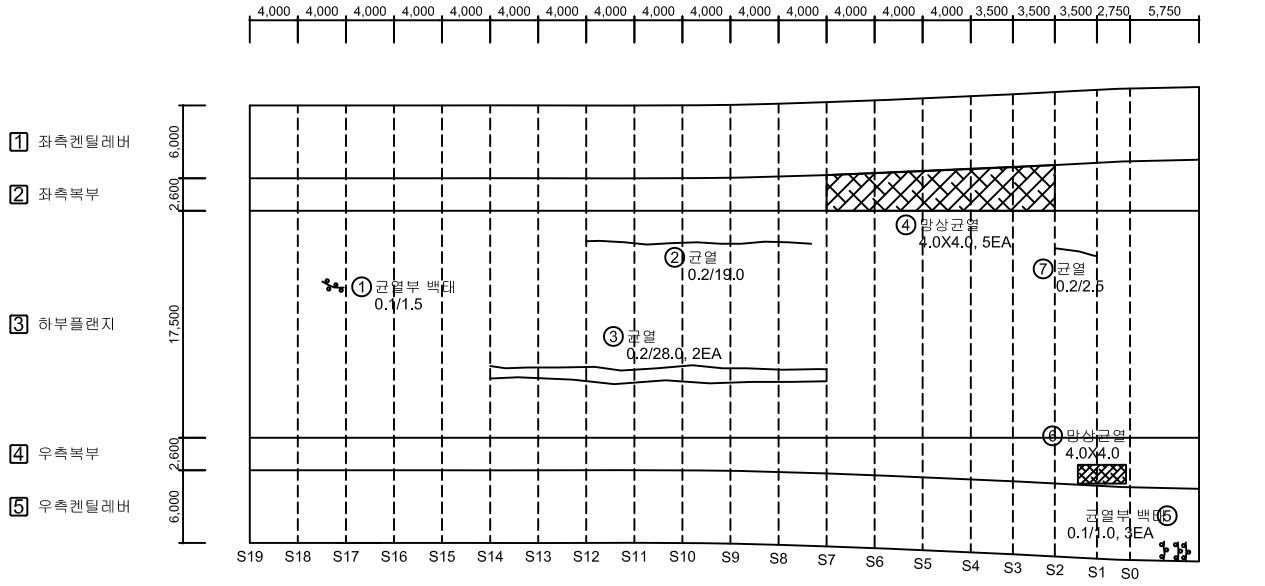
No.	위 치	손상내용	2023년 정밀안전점검						비고
			결함정도			손상물량			
			폭(mm)	길이(m)	너비(m)	개소	물량	단위	
1	하부플랜지	균열부 백태	0.1	1.5	-	1	1.50	m	
2	하부플랜지	균열	0.2	19.0	-	1	19.00	m	
3	하부플랜지	균열	0.2	28.0	-	2	56.00	m	
4	좌측복부	망상균열	-	4.0	4.0	5	80.00	m²	
5	우측켄틸레버	균열부 백태	0.1	1.0	-	3	3.00	m	
6	우측복부	망상균열	-	4.0	4.0	2	32.00	m²	
7	하부플랜지	균열	0.2	2.5	-	1	2.50	m	신규
8									
9									
10									
11									
12									
13									
14									
15									
16									
17									
18									
19									
20									
21									
22									
23									
24									
25									
26									
27									
28									
29									
30									
31									
32									
33									
34									
35

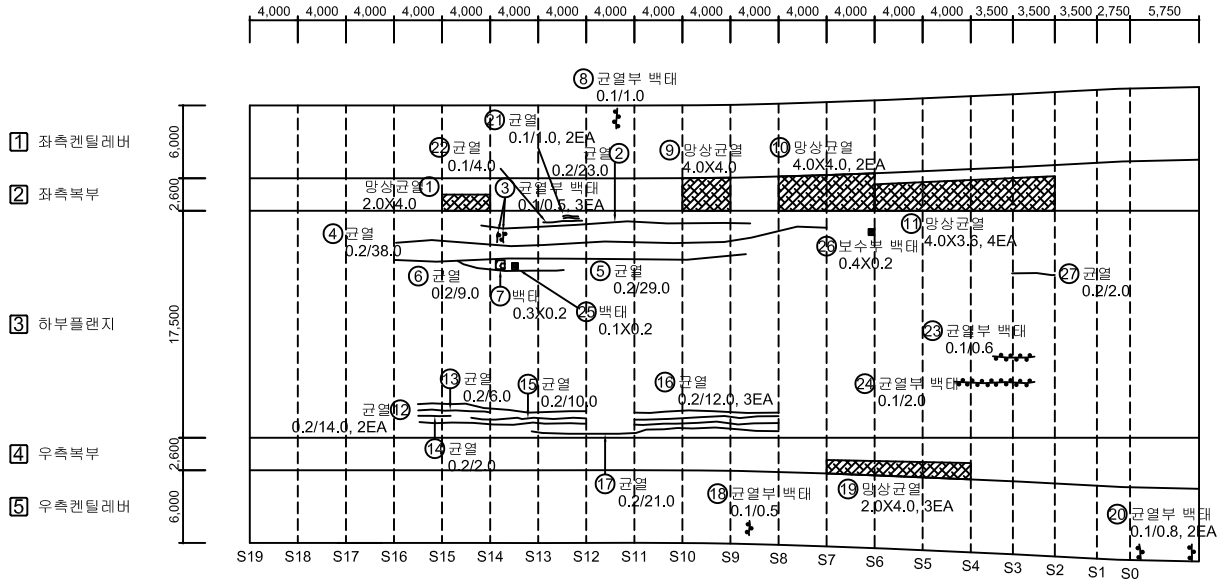
No.	위 치	손상내용	2023년 정밀안전점검						비고
			결함정도			손상물량			
			폭(mm)	길이(m)	너비(m)	개소	물량	단위	
1	좌측복부	망상균열	-	2.0	4.0	1	8.00	m²	
2	하부플랜지	균열	0.2	23.0	-	1	23.00	m	
3	하부플랜지	균열부 백태	0.1	0.5	-	3	1.50	m	
4	하부플랜지	균열	0.2	38.0	-	1	38.00	m	
5	하부플랜지	균열	0.2	29.0	-	1	29.00	m	
6	하부플랜지	균열	0.2	9.0	-	1	9.00	m	
7	하부플랜지	백태	-	0.3	0.2	1	0.06	m²	
8	좌측켄틸레버	균열부 백태	0.1	1.0	-	1	1.00	m	
9	좌측복부	망상균열	-	4.0	4.0	1	16.00	m²	
10	좌측복부	망상균열	-	4.0	4.0	2	32.00	m²	보수
11	좌측복부	망상균열	-	4.0	3.6	4	57.60	m²	보수
12	하부플랜지	균열	0.2	14.0	-	2	28.00	m	
13	하부플랜지	균열	0.2	6.0	-	1	6.00	m	
14	하부플랜지	균열	0.2	2.0	-	1	2.00	m	
15	하부플랜지	균열	0.2	10.0	-	1	10.00	m	
16	하부플랜지	균열	0.2	12.0	-	3	36.00	m	
17	하부플랜지	균열	0.2	21.0	-	1	21.00	m	
18	우측켄틸레버	균열부 백태	0.1	0.5	-	1	0.50	m	
19	우측복부	망상균열	-	2.0	4.0	3	24.00	m²	
20	우측켄틸레버	균열부 백태	0.1	0.8	-	2	1.60	m	
21	하부플랜지	균열	0.1	1.0	-	2	2.00	m	
22	하부플랜지	균열	0.1	4.0	-	1	4.00	m	
23	하부플랜지	균열부 백태	0.1	0.6	-	1	0.60	m	신규
24	하부플랜지	균열부 백태	0.1	2.0	-	1	2.00	m	신규
25	하부플랜지	백태	-	0.1	0.2	1	0.02	m	신규

26	하부플랜지	보수부 백태	-	0.4	0.2	1	0.08	m	신규
27	하부플랜지	균열	0.2	2.0	-	1	2.00	m	신규
28									
29									
30									
31									
32									
33									
34									
35

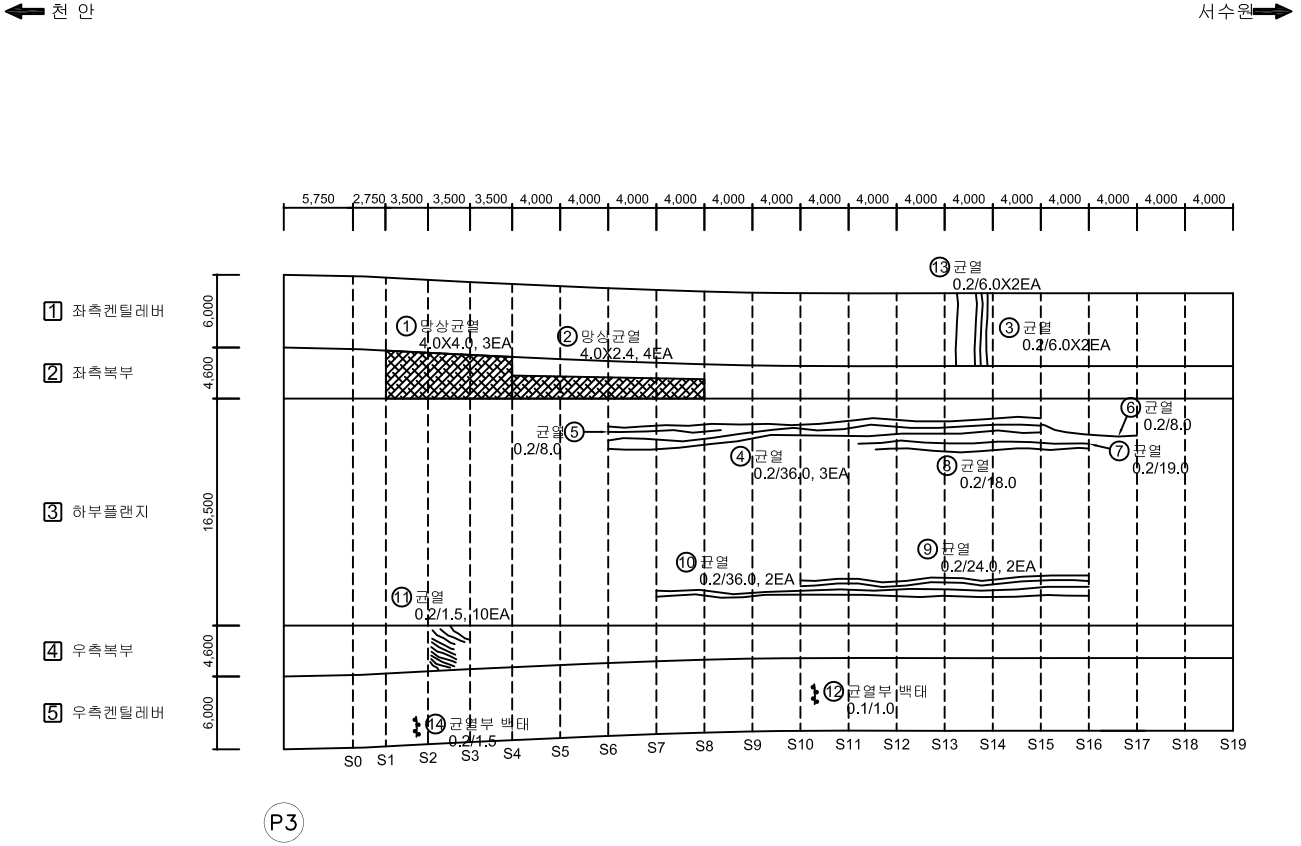
No.	위 치	손상내용	2023년 정밀안전점검						비고
			결함정도			손상물량			
			폭(mm)	길이(m)	너비(m)	개소	물량	단위	
1	좌측북부	망상균열	-	4.0	4.0	3	48.00	m²	
2	좌측북부	망상균열	-	4.0	2.4	4	38.40	m²	
3	좌측켄틸레버	균열	0.2	6.0	-	2	12.00	m	
4	하부플랜지	균열	0.2	36.0	-	3	108.00	m	
5	하부플랜지	균열	0.2	8.0	-	1	8.00	m	
6	하부플랜지	균열	0.2	8.0	-	1	8.00	m	
7	하부플랜지	균열	0.2	19.0	-	1	19.00	m	
8	하부플랜지	균열	0.2	18.0	-	1	18.00	m	
9	하부플랜지	균열	0.2	24.0	-	2	48.00	m	
10	하부플랜지	균열	0.2	36.0	-	2	72.00	m	
11	우측복부	균열	0.2	1.5	-	10	15.00	m	
12	우측켄틸레버	균열부 백태	0.1	1.0	-	1	1.00	m	
13	좌측켄틸레버	균열	0.2	6.0	-	2	12.00	m	
14	우측켄틸레버	균열부 백태	0.2	1.5	-	1	1.50	m	
15									
16									
17									
18									
19									
20									
21									
22									
23									
24									
25									
26									
27									
28									
29									
30									
31									
32									
33									
34									
35

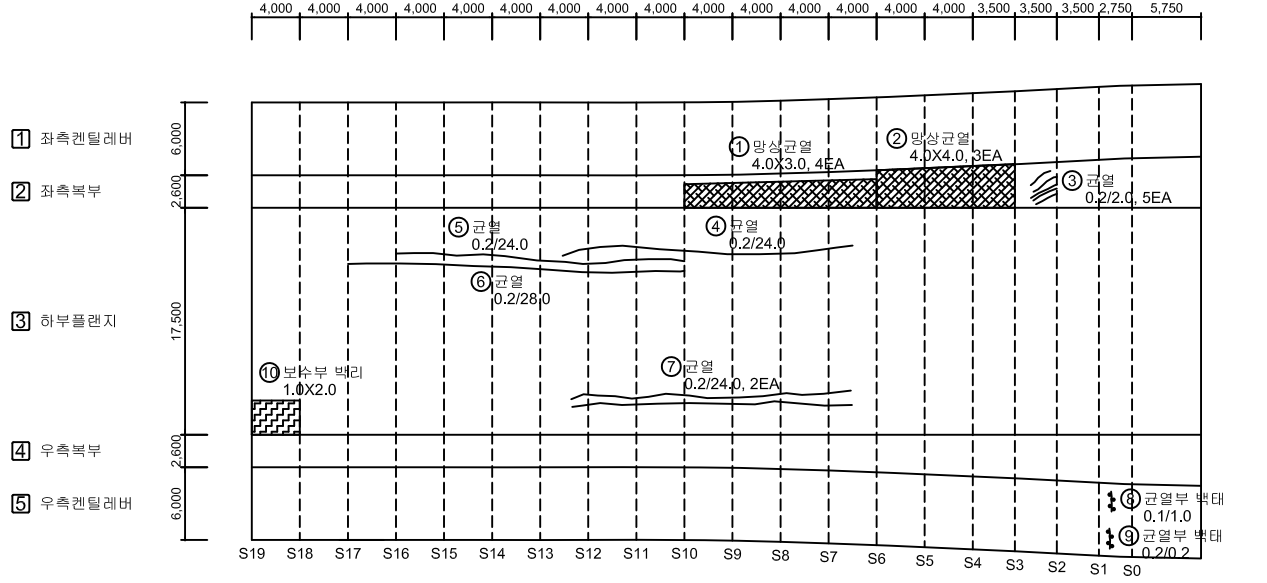
No.	위 치	손상내용	2023년 정밀안전점검						비고
			결함정도			손상물량			
			폭(mm)	길이(m)	너비(m)	개소	물량	단위	
1	좌측복부	망상균열	-	4.0	3.0	4	48.00	m²	
2	좌측복부	망상균열	-	4.0	4.0	3	48.00	m²	
3	좌측복부	균열	0.2	2.0	-	5	10.00	m	
4	하부플랜지	균열	0.2	24.0	-	1	24.00	m	
5	하부플랜지	균열	0.2	24.0	-	1	24.00	m	
6	하부플랜지	균열	0.2	28.0	-	1	28.00	m	
7	하부플랜지	균열	0.2	24.0	-	2	48.00	m	
8	우측켄틸레버	균열부 백태	0.1	1.0	-	1	1.00	m	
9	우측켄틸레버	균열부 백태	0.2	0.2	-	1	0.20	m	
10	하부플랜지	보수부 박리	-	1.0	2.0	1	2.00	m²	신규
11									
12									
13									
14									
15									
16									
17									
18									
19									
20									
21									
22									
23									
24									
25									
26									
27									
28									
29									
30									
31									
32									
33									
34									
35

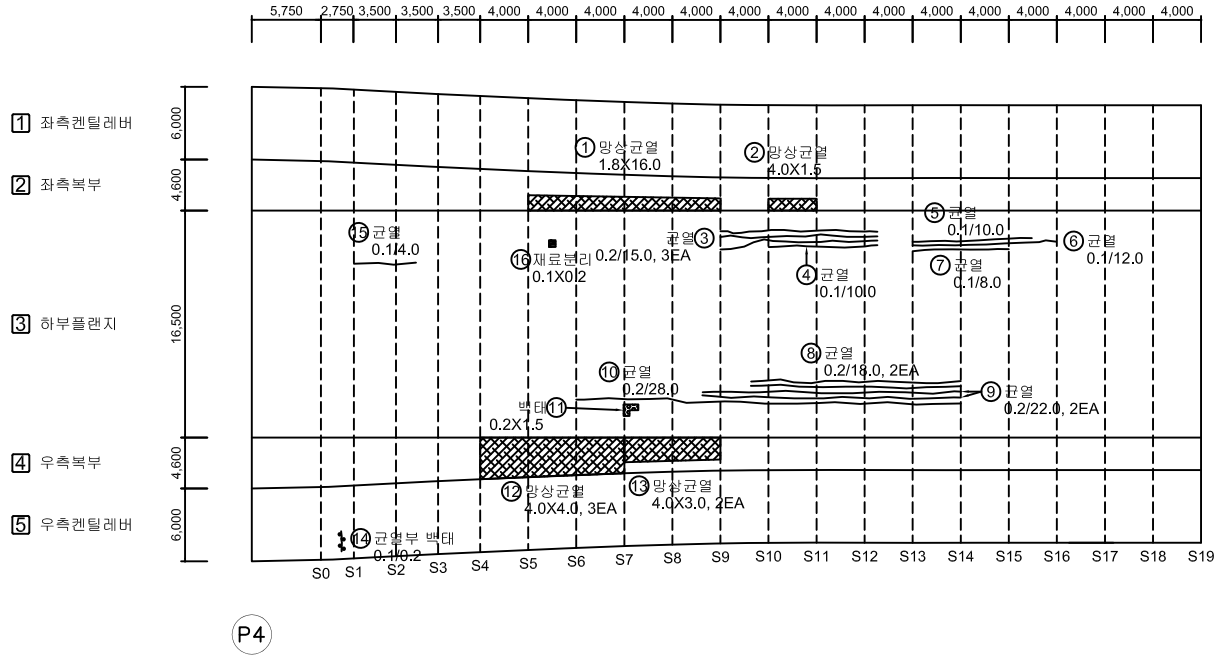
No.	위 치	손상내용	2023년 정밀안전점검						비고
			결함정도			손상물량			
			폭(mm)	길이(m)	너비(m)	개소	물량	단위	
1	좌측복부	망상균열	-	1.8	16.0	1	28.80	m²	
2	좌측복부	망상균열	-	4.0	1.5	1	6.00	m²	
3	하부플랜지	균열	0.2	15.0	-	3	45.00	m	
4	하부플랜지	균열	0.1	10.0	-	1	10.00	m	
5	하부플랜지	균열	0.1	10.0	-	1	10.00	m	
6	하부플랜지	균열	0.1	12.0	-	1	12.00	m	
7	하부플랜지	균열	0.1	8.0	-	1	8.00	m	
8	하부플랜지	균열	0.2	18.0	-	2	36.00	m	
9	하부플랜지	균열	0.2	22.0	-	2	44.00	m	
10	하부플랜지	균열	0.2	28.0	-	1	28.00	m	
11	하부플랜지	백태	-	0.2	1.5	1	0.30	m²	
12	우측복부	망상균열	-	4.0	4.0	3	48.00	m²	
13	우측복부	망상균열	-	4.0	3.0	2	24.00	m²	
14	우측켄틸레버	균열부 백태	0.1	0.2	-	1	0.20	m	
15	하부플랜지	균열	0.1	4.0	-	1	4.00	m	신규
16	하부플랜지	재료분리	-	0.1	0.2	1	0.02	m²	신규
17									
18									
19									
20									
21									
22									
23									
24									
25									
26									
27									
28									
29									
30									
31									
32									
33									
34									
35

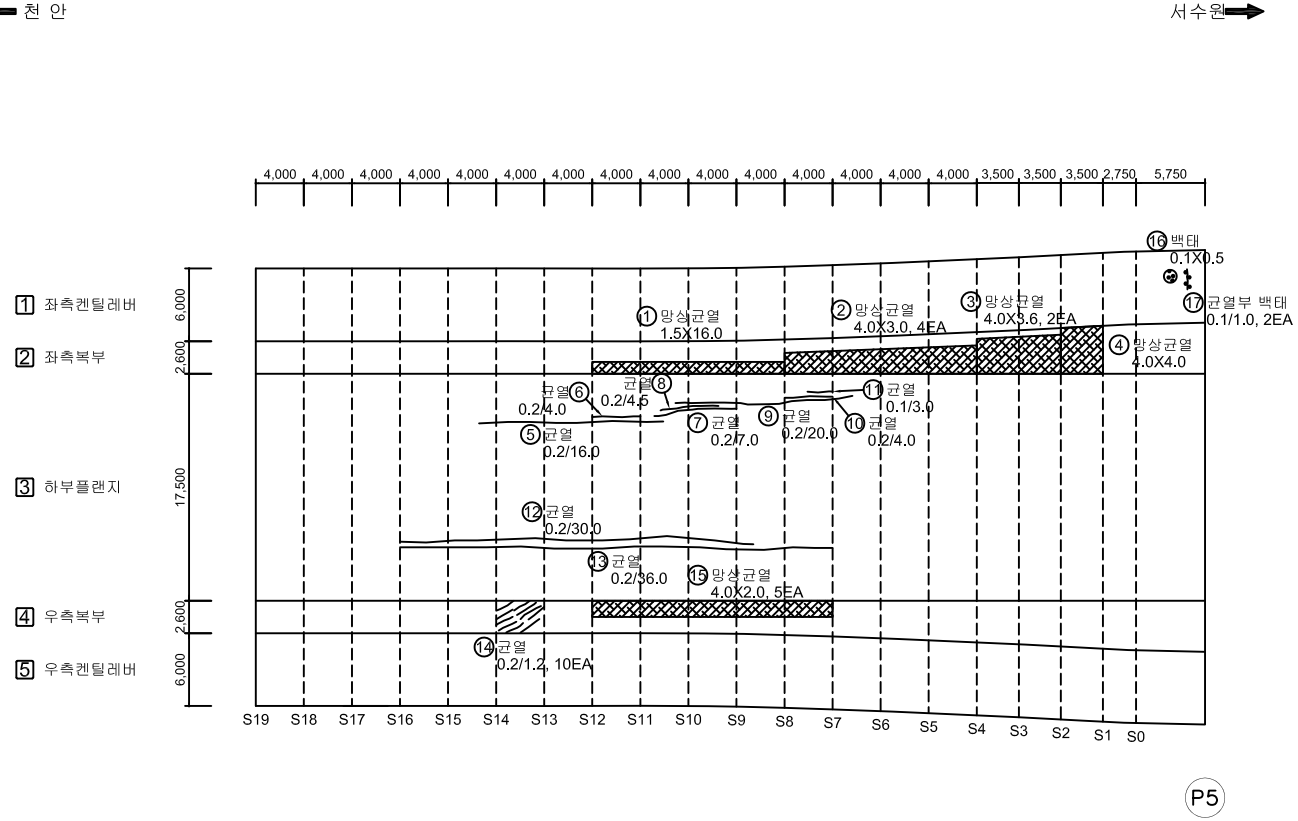
No.	위 치	손상내용	2023년 정밀안전점검						비고
			결함정도			손상물량			
			폭(mm)	길이(m)	너비(m)	개소	물량	단위	
1	좌측북부	망상균열	-	1.5	16.0	1	24.00	m²	
2	좌측북부	망상균열	-	4.0	3.0	4	48.00	m²	
3	하부플랜지	망상균열	-	4.0	3.6	2	28.80	m²	
4	하부플랜지	망상균열	-	4.0	4.0	1	16.00	m²	
5	하부플랜지	균열	0.2	16.0	-	1	16.00	m	
6	하부플랜지	균열	0.2	4.0	-	1	4.00	m	
7	하부플랜지	균열	0.2	7.0	-	1	7.00	m	
8	하부플랜지	균열	0.2	4.5	-	1	4.50	m	
9	하부플랜지	균열	0.2	20.0	-	1	20.00	m	
10	하부플랜지	균열	0.2	4.0	-	1	4.00	m	
11	하부플랜지	균열	0.1	3.0	-	1	3.00	m	
12	하부플랜지	균열	0.2	30.0	-	1	30.00	m	
13	우측복부	균열	0.2	36.0	-	1	36.00	m	
14	우측복부	균열	0.2	1.2	-	10	12.00	m	
15	우측복부	망상균열	-	4.0	2.0	5	40.00	m²	
16	좌측켄틸레버	백태	-	0.1	0.5	1	0.05	m²	
17	좌측켄틸레버	균열부 백태	0.1	1.0	-	2	2.00	m	
18									
19									
20									
21									
22									
23									
24									
25									
26									
27									
28									
29									
30									
31									
32									
33									
34									
35

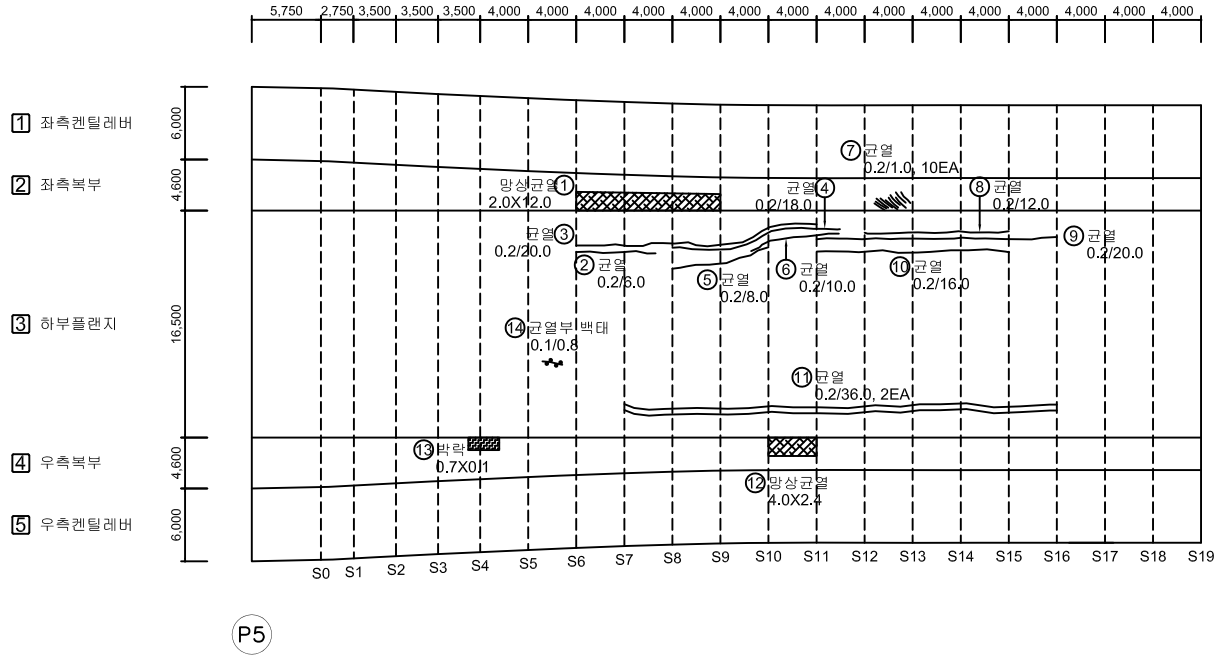
No.	위 치	손상내용	2023년 정밀안전점검						비고
			결함정도			손상물량			
			폭(mm)	길이(m)	너비(m)	개소	물량	단위	
1	좌측복부	망상균열	-	2.0	12.0	1	24.00	m²	
2	하부플랜지	균열	0.2	6.0	-	1	6.00	m	
3	하부플랜지	균열	0.2	20.0	-	1	20.00	m	
4	하부플랜지	균열	0.2	18.0	-	1	18.00	m	
5	하부플랜지	균열	0.2	8.0	-	1	8.00	m	
6	하부플랜지	균열	0.2	10.0	-	1	10.00	m	
7	좌측복부	균열	0.2	1.0	-	10	10.00	m	
8	하부플랜지	균열	0.2	12.0	-	1	12.00	m	
9	하부플랜지	균열	0.2	20.0	-	1	20.00	m	
10	하부플랜지	균열	0.2	16.0	-	1	16.00	m	
11	하부플랜지	균열	0.2	36.0	-	2	72.00	m	
12	우측복부	망상균열	-	4.0	2.4	1	9.60	m²	
13	우측복부	박락	-	0.7	0.1	1	0.07	m²	신규
14	하부플랜지	균열부 백태	0.1	0.8	-	1	0.80	m	신규
15									
16									
17									
18									
19									
20									
21									
22									
23									
24									
25									
26									
27									
28									
29									
30									
31									
32									
33									
34									
35

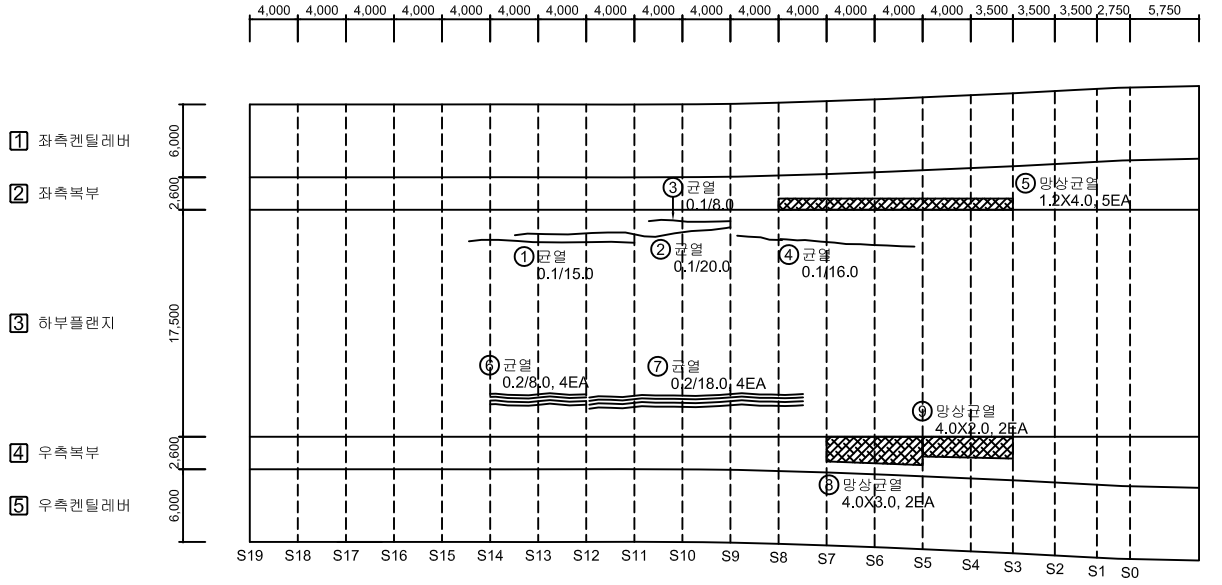
No.	위 치	손상내용	2023년 정밀안전점검						비고
			결함정도			손상물량			
			폭(mm)	길이(m)	너비(m)	개소	물량	단위	
1	하부플랜지	균열	0.1	15.0	-	1	15.00	m	
2	하부플랜지	균열	0.1	20.0	-	1	20.00	m	
3	하부플랜지	균열	0.1	8.0	-	1	8.00	m	
4	하부플랜지	균열	0.1	16.0	-	1	16.00	m	
5	좌측복부	망상균열	-	1.2	4.0	5	24.00	m²	
6	하부플랜지	균열	0.2	8.0	-	4	32.00	m	
7	하부플랜지	균열	0.2	18.0	-	4	72.00	m	
8	우측복부	망상균열	-	4.0	3.0	2	24.00	m²	
9	우측복부	망상균열	-	4.0	2.0	2	16.00	m²	
10									
11									
12									
13									
14									
15									
16									
17									
18									
19									
20									
21									
22									
23									
24									
25									
26									
27									
28									
29									
30									
31									
32									
33									
34									
35
