ID : 교면포장 (S1) 외관조사망도-1

용 역 명	2023년 국도43호선 평택대교 정밀안전점검용역
구조물명	평택대교
조사일자	2023.06
책 임 자	이 택 수
도면번호	001

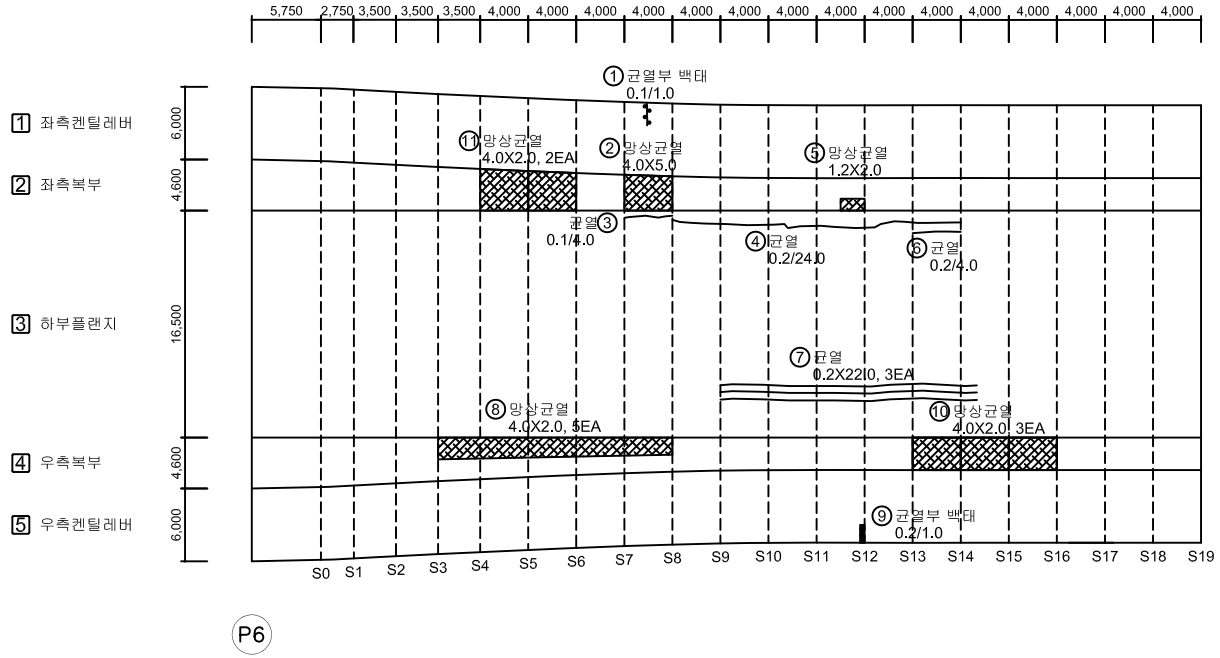
No.	위 치	손상내용	2023년 정밀안전점검						비고
			결함정도			손상물량			
			폭(mm)	길이(m)	너비(m)	개소	물량	단위	
1	좌측켄틸레버	균열부 백태	0.1	1.0	-	1	1.00	m	
2	좌측복부	망상균열	-	4.0	5.0	1	20.00	m²	
3	하부플랜지	균열	0.1	4.0	-	1	4.00	m	
4	하부플랜지	균열	0.2	24.0	-	1	24.00	m	
5	좌측복부	망상균열	-	1.2	2.0	1	2.40	m²	
6	하부플랜지	균열	0.2	4.0	-	1	4.00	m	
7	하부플랜지	균열	0.2	22.0	-	3	66.00	m	
8	우측복부	망상균열	-	4.0	2.0	5	40.00	m²	
9	우측켄틸레버	균열부 백태	0.2	1.0	-	1	1.00	m	
10	우측복부	망상균열	-	4.0	2.0	3	24.00	m²	신규
11	좌측복부	망상균열	-	4.0	2.0	2	16.00	m²	신규
12									
13									
14									
15									
16									
17									
18									
19									
20									
21									
22									
23									
24									
25									
26									
27									
28									
29									
30									
31									
32									
33									
34									
35

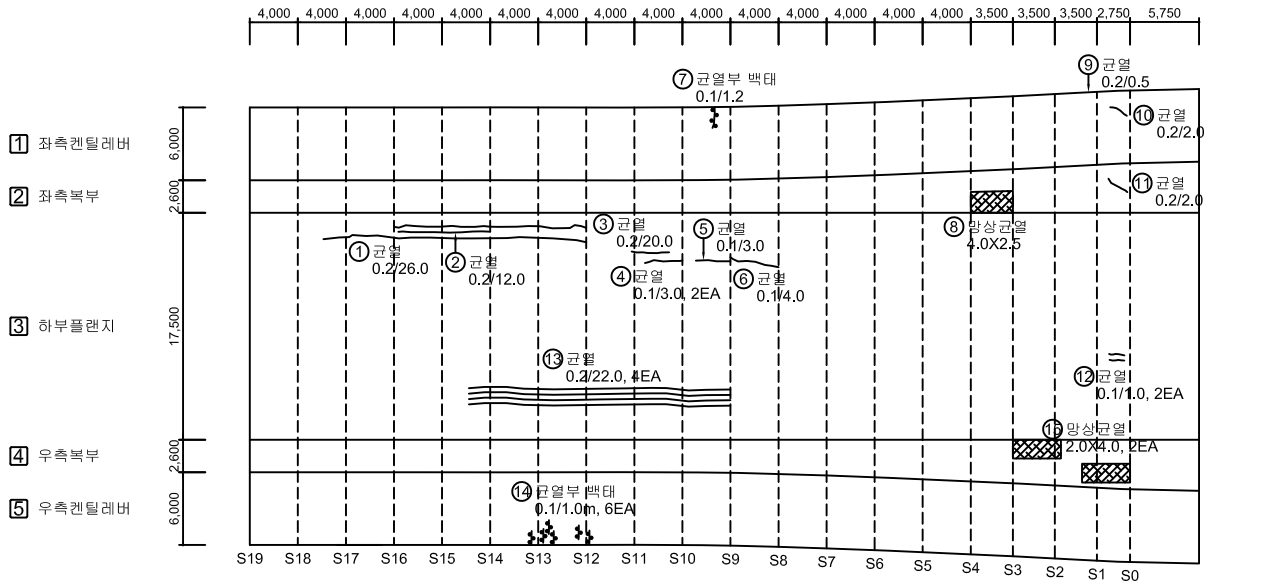
No.	위 치	손상내용	2023년 정밀안전점검						비고
			결함정도			손상물량			
			폭(mm)	길이(m)	너비(m)	개소	물량	단위	
1	하부플랜지	균열	0.2	26.0	-	1	26.00	m	
2	하부플랜지	균열	0.2	12.0	-	1	12.00	m	
3	하부플랜지	균열	0.2	20.0	-	1	20.00	m	
4	하부플랜지	균열	0.1	3.0	-	2	6.00	m	
5	하부플랜지	균열	0.1	3.0	-	1	3.00	m	
6	하부플랜지	균열	0.1	4.0	-	1	4.00	m	
7	좌측켄틸레버	균열부 백태	0.1	1.2	-	1	1.20	m	
8	좌측복부	망상균열	-	4.0	2.5	1	10.00	m²	
9	좌측켄틸레버	균열	0.2	0.5	-	1	0.50	m	
10	좌측켄틸레버	균열	0.2	2.0	-	1	2.00	m	
11	좌측복부	균열	0.2	2.0	-	1	2.00	m	
12	하부플랜지	균열	0.1	1.0	-	2	2.00	m	
13	하부플랜지	균열	0.2	22.0	-	4	88.00	m	
14	우측켄틸레버	균열부 백태	0.1	1.0	-	6	6.00	m	
15	우측복부	망상균열	-	2.0	4.0	2	16.00	m²	
16									
17									
18									
19									
20									
21									
22									
23									
24									
25									
26									
27									
28									
29									
30									
31									
32									
33									
34									
35

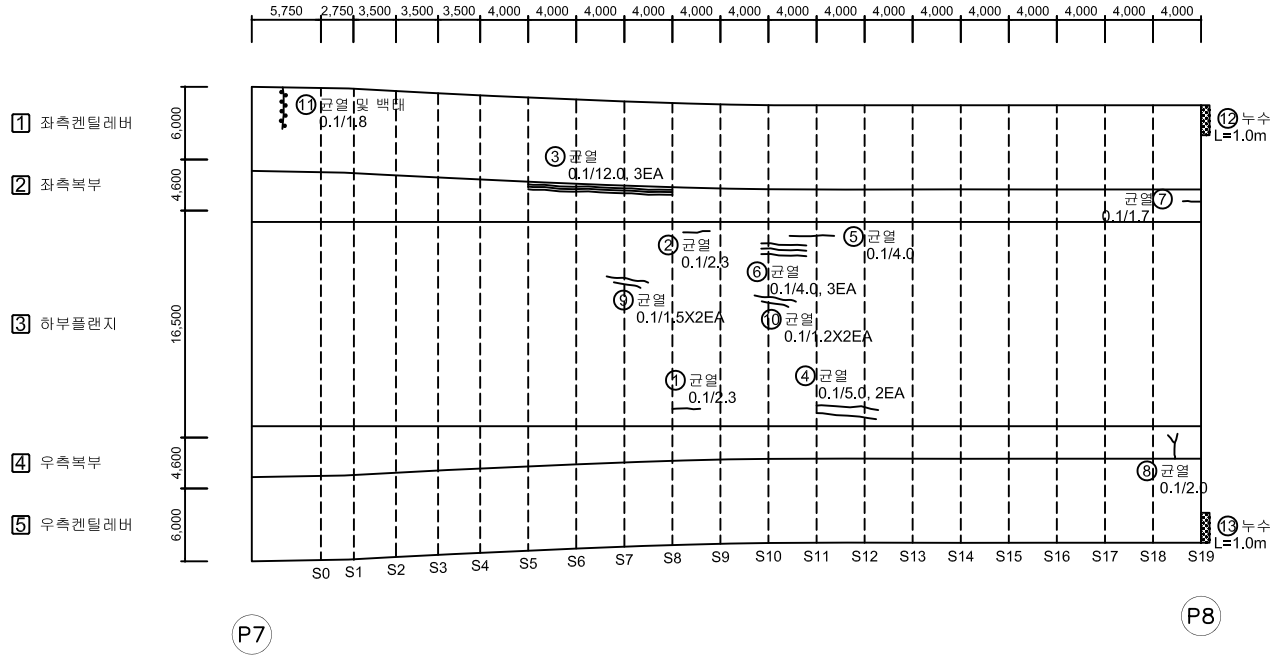
No.	위 치	손상내용	2023년 정밀안전점검						비고
			결함정도			손상물량			
			폭(mm)	길이(m)	너비(m)	개소	물량	단위	
1	하부플랜지	균열	0.1	2.3	-	1	2.30	m	
2	하부플랜지	균열	0.1	2.3	-	1	2.30	m	
3	좌측복부	균열	0.1	12.0	-	3	36.00	m	
4	하부플랜지	균열	0.1	5.0	-	2	10.00	m	
5	하부플랜지	균열	0.1	4.0	-	1	4.00	m	
6	하부플랜지	균열	0.1	4.0	-	3	12.00	m	
7	좌측복부	균열	0.1	1.7	-	1	1.70	m	
8	우측복부	균열	0.1	2.0	-	1	2.00	m	
9	하부플랜지	균열	0.1	1.5	-	2	3.00	m	
10	하부플랜지	균열	0.1	1.2	-	2	2.40	m	
11	좌측켄틸레버	균열 및 백태	0.1	1.8	-	1	1.80	m	신규
12	신축이음	누수	-	1.0	-	1	1.00	m	신규
13	신축이음	누수	-	1.0	-	1	1.00	m²	신규
14									
15									
16									
17									
18									
19									
20									
21									
22									
23									
24									
25									
26									
27									
28									
29									
30									
31									
32									
33									
34									
35

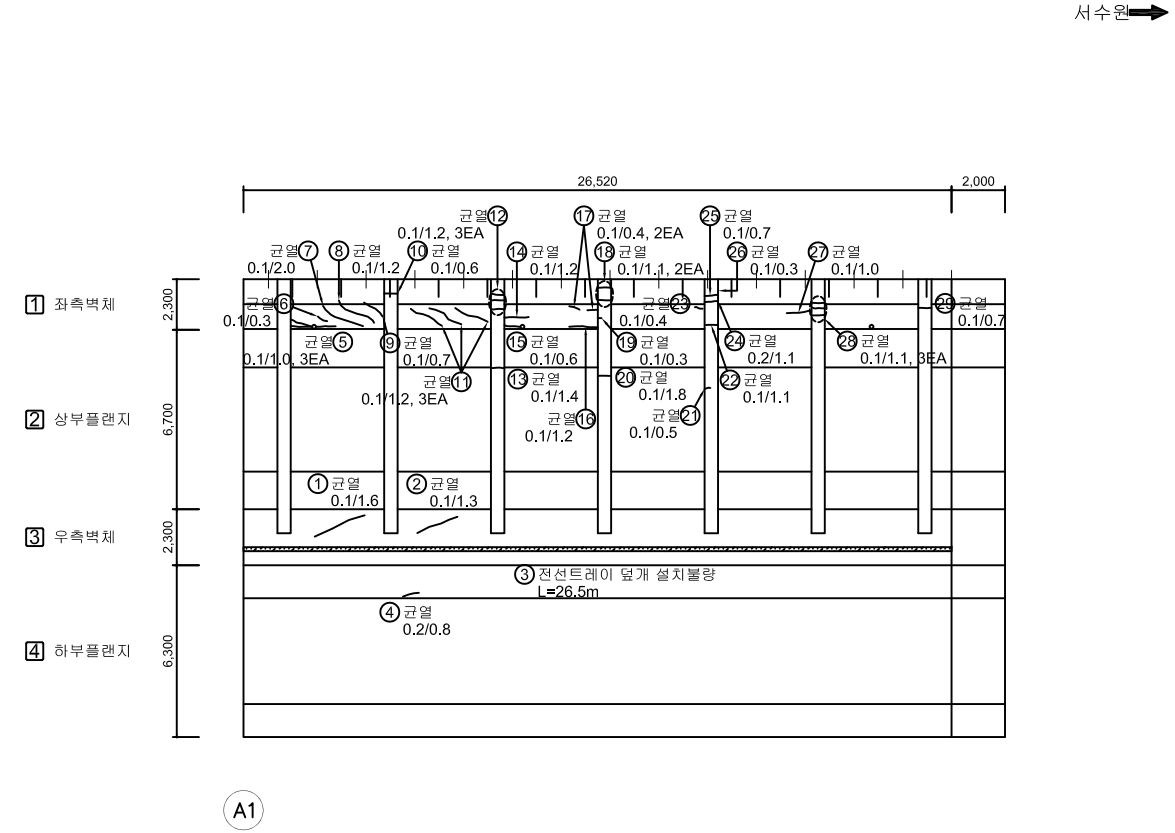
ID : PSC A BOX 내부 (S1) 외관조사망도-1

No.	위 치	손상내용	2023년 정밀안전점검						비고
			결함정도			손상물량			
			폭(mm)	길이(m)	너비(m)	개소	물량	단위	
1	우측벽체	균열	0.1	1.6	-	1	1.60	m	
2	우측벽체	균열	0.1	1.3	-	1	1.30	m	
3	우측벽체	전선트레이 덮개 설치불량	-	26.5	-	1	26.50	m	
4	하부플랜지	균열	0.2	0.8	-	1	0.80	m	
5	좌측벽체	균열	0.1	1.0	-	3	3.00	m	
6	좌측벽체	균열	0.1	0.3	-	1	0.30	m	
7	좌측벽체	균열	0.1	2.0	-	1	2.00	m	
8	좌측벽체	균열	0.1	1.2	-	1	1.20	m	
9	좌측벽체	균열	0.1	0.7	-	1	0.70	m	
10	좌측벽체	균열	0.1	0.6	-	1	0.60	m	
11	좌측벽체	균열	0.1	1.2	-	3	3.60	m	
12	좌측벽체	균열	0.1	1.2	-	3	3.60	m	
13	상부플랜지	균열	0.1	1.4	-	1	1.40	m	
14	좌측벽체	균열	0.1	1.2	-	1	1.20	m	
15	좌측벽체	균열	0.1	0.6	-	1	0.60	m	
16	좌측벽체	균열	0.1	1.2	-	1	1.20	m	
17	좌측벽체	균열	0.1	0.4	-	2	0.80	m	
18	좌측벽체	균열	0.1	1.1	-	2	2.20	m	
19	좌측벽체	균열	0.1	0.3	-	1	0.30	m	
20	상부플랜지	균열	0.1	1.8	-	1	1.80	m	
21	상부플랜지	균열	0.1	0.5	-	1	0.50	m	
22	좌측벽체	균열	0.1	1.1	-	1	1.10	m	
23	좌측벽체	균열	0.1	0.4	-	1	0.40	m	
24	좌측벽체	균열	0.2	1.1	-	1	1.10	m	
25	좌측벽체	균열	0.1	0.7	-	1	0.70	m	
26	좌측벽체	균열	0.1	0.3	-	1	0.30	m	
27	좌측벽체	균열	0.1	1.0	-	1	1.00	m	
28	좌측벽체	균열	0.1	1.1	-	3	3.30	m

29	좌측벽체	균열	0.1	0.7	-	1	0.70	m	
30									
31									
32									
33									
34									
35

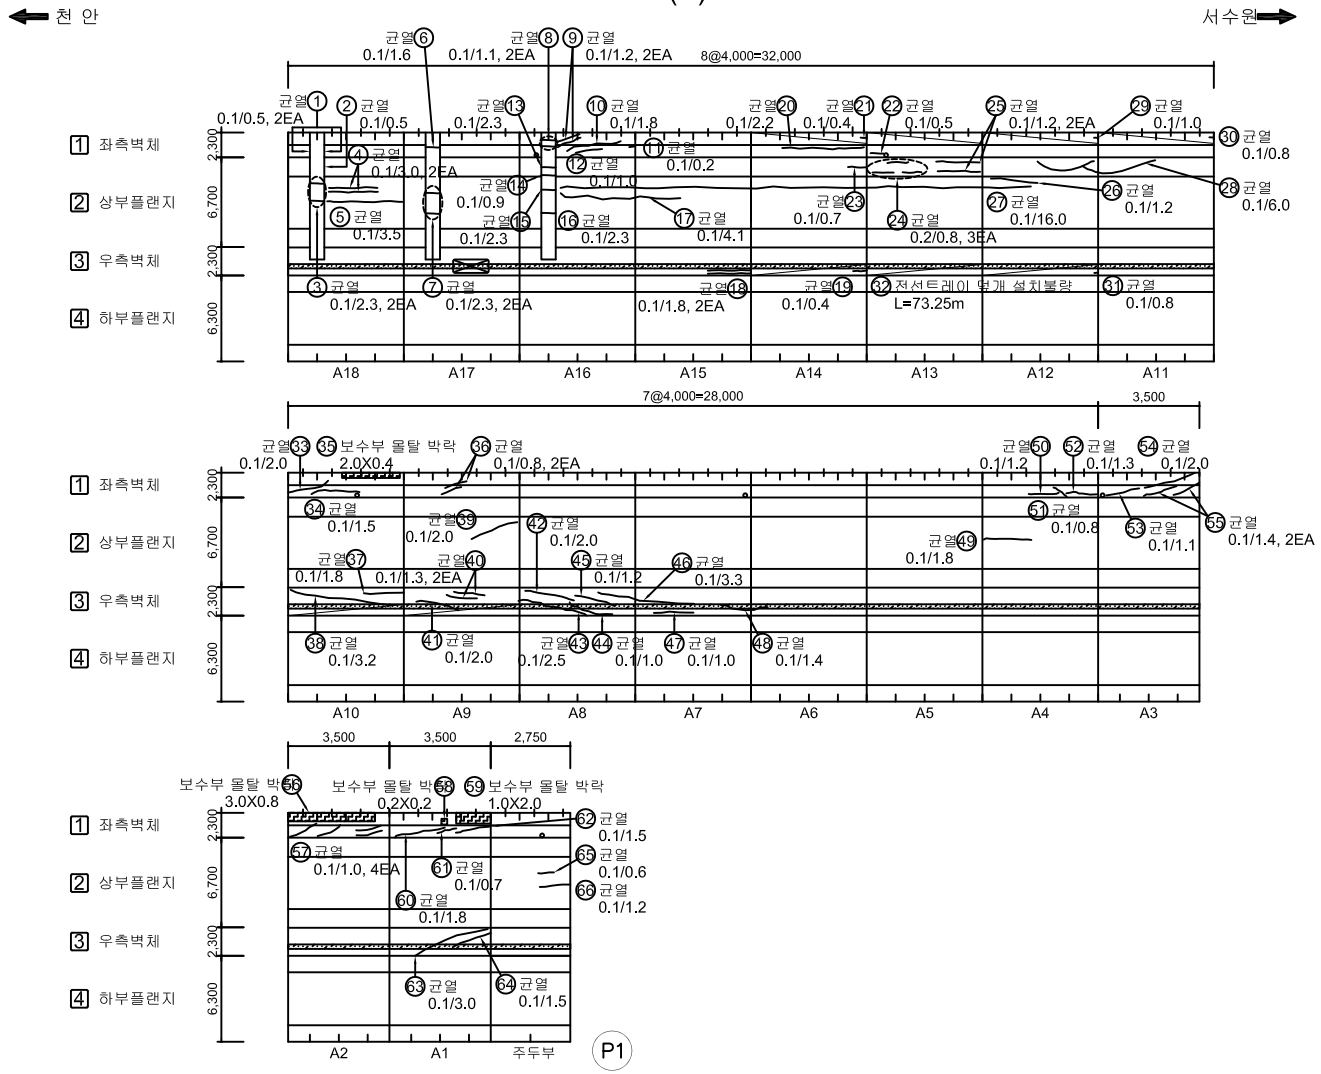
No.	위 치	손상내용	2023년 정밀안전점검						비고
			결함정도			손상물량			
			폭(mm)	길이(m)	너비(m)	개소	물량	단위	
1	좌측벽체	균열	0.1	0.5	-	2	1.00	m	
2	상부플랜지	균열	0.1	0.5	-	1	0.50	m	
3	상부플랜지	균열	0.1	2.3	-	2	4.60	m	
4	상부플랜지	균열	0.1	3.0	-	2	6.00	m	
5	상부플랜지	균열	0.1	3.5	-	1	3.50	m	
6	좌측벽체	균열	0.1	1.6	-	1	1.60	m	
7	상부플랜지	균열	0.1	2.3	-	2	4.60	m	
8	좌측벽체	균열	0.1	1.1	-	2	2.20	m	
9	좌측벽체	균열	0.1	1.2	-	2	2.40	m	
10	좌측벽체	균열	0.1	1.8	-	1	1.80	m	
11	좌측벽체	균열	0.1	0.2	-	1	0.20	m	
12	좌측벽체	균열	0.1	1.0	-	1	1.00	m	
13	상부플랜지	균열	0.1	2.3	-	1	2.30	m	
14	상부플랜지	균열	0.1	0.9	-	1	0.90	m	
15	상부플랜지	균열	0.1	2.3	-	1	2.30	m	
16	상부플랜지	균열	0.1	2.3	-	1	2.30	m	
17	상부플랜지	균열	0.1	4.1	-	1	4.10	m	
18	우측벽체	균열	0.1	1.8	-	2	3.60	m	
19	우측벽체	균열	0.1	0.4	-	1	0.40	m	
20	좌측벽체	균열	0.1	2.2	-	1	2.20	m	
21	좌측벽체	균열	0.1	0.4	-	1	0.40	m	
22	좌측벽체	균열	0.1	0.5	-	1	0.50	m	
23	상부플랜지	균열	0.1	0.7	-	1	0.70	m	
24	상부플랜지	균열	0.2	0.8	-	3	2.40	m	
25	상부플랜지	균열	0.1	1.2	-	2	2.40	m	
26	상부플랜지	균열	0.1	1.2	-	1	1.20	m	
27	상부플랜지	균열	0.1	16.0	-	1	16.00	m	
28	상부플랜지	균열	0.1	6.0	-	1	6.00	m

29	좌측벽체	균열	0.1	1.0	-	1	1.00	m	
30	좌측벽체	균열	0.1	0.8	-	1	0.80	m	
31	우측벽체	균열	0.1	0.8	-	1	0.80	m	
32	우측벽체	전선트레이 덮개 설치불량	-	73.25	-	1	73.25	m	
33	좌측벽체	균열	0.1	2.0	-	1	2.00	m	
34	좌측벽체	균열	0.1	1.5	-	1	1.50	m	
35	좌측벽체	보수부 몰탈 박락	-	2.0	0.4	1	0.80	m²

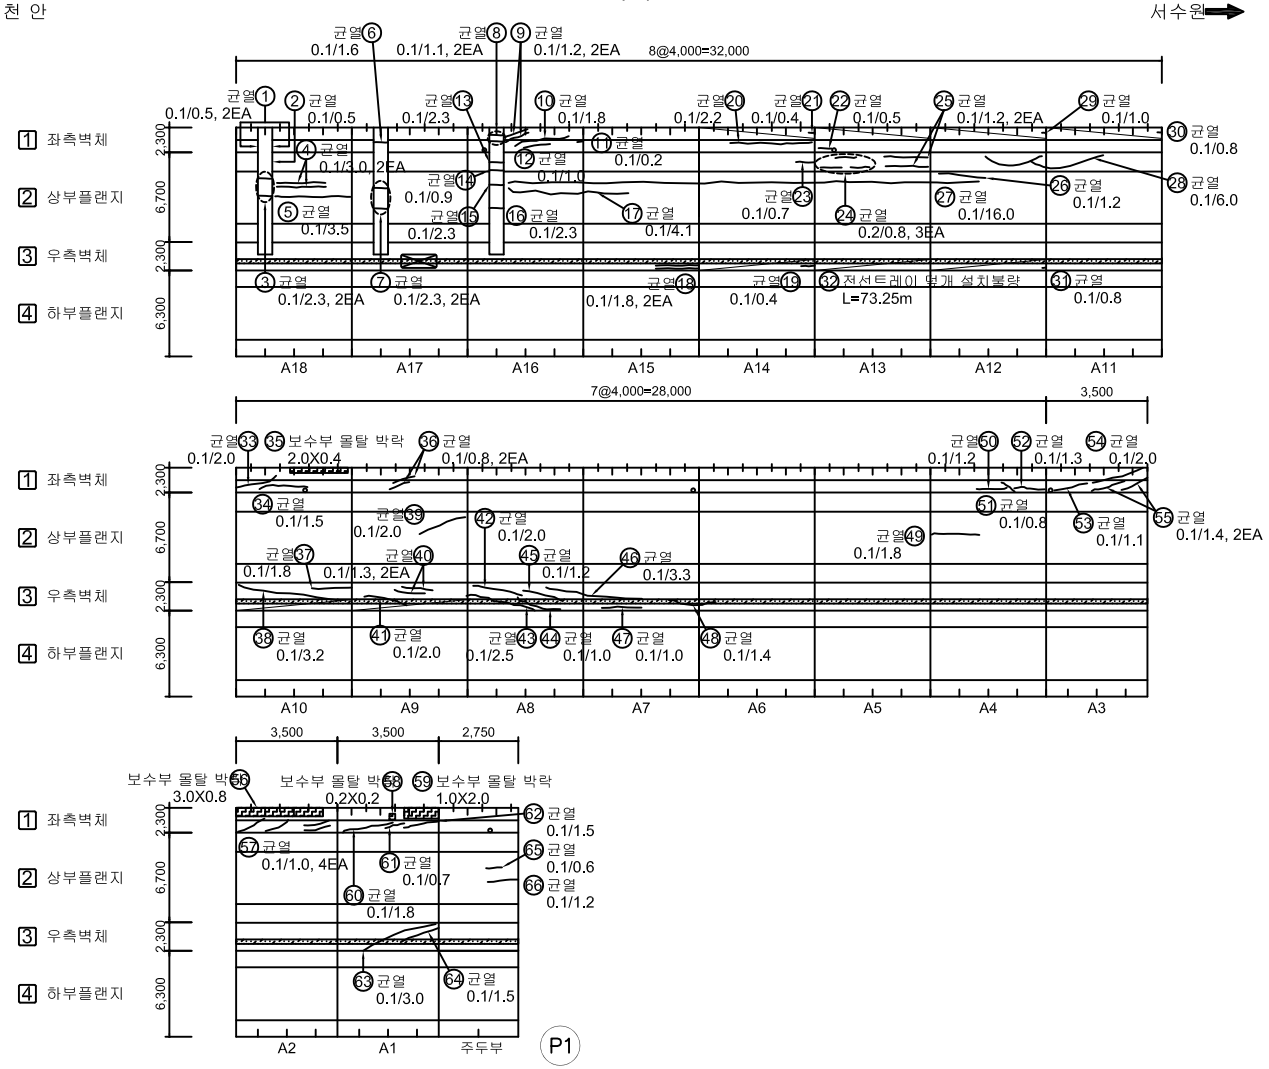
BOX (A)

No.	위 치	손상내용	2023년 정밀안전점검						비고
			결함정도			손상물량			
			폭(mm)	길이(m)	너비(m)	개소	물량	단위	
36	좌측벽체	균열	0.1	0.8	-	2	1.60	m	
37	우측벽체	균열	0.1	1.8	-	1	1.80	m	
38	우측벽체	균열	0.1	3.2	-	1	3.20	m	
39	상부플랜지	균열	0.1	2.0	-	1	2.00	m	
40	우측벽체	균열	0.1	1.3	-	2	2.60	m	
41	우측벽체	균열	0.1	2.0	-	1	2.00	m	
42	우측벽체	균열	0.1	2.0	-	1	2.00	m	
43	우측벽체	균열	0.1	2.5	-	1	2.50	m	
44	우측벽체	균열	0.1	1.0	-	1	1.00	m	
45	우측벽체	균열	0.1	1.2	-	1	1.20	m	
46	우측벽체	균열	0.1	3.3	-	1	3.30	m	
47	우측벽체	균열	0.1	1.0	-	1	1.00	m	
48	우측벽체	균열	0.1	1.4	-	1	1.40	m	
49	상부플랜지	균열	0.1	1.8	-	1	1.80	m	
50	좌측벽체	균열	0.1	1.2	-	1	1.20	m	
51	좌측벽체	균열	0.1	0.8	-	1	0.80	m	
52	좌측벽체	균열	0.1	1.3	-	1	1.30	m	
53	좌측벽체	균열	0.1	1.1	-	1	1.10	m	
54	좌측벽체	균열	0.1	2.0	-	1	2.00	m	
55	좌측벽체	균열	0.1	1.4	-	2	2.80	m	
56	좌측벽체	보수부 몰탈 박락	-	3.0	0.8	1	2.40	m²	
57	좌측벽체	균열	0.1	1.0	-	4	4.00	m	
58	좌측벽체	보수부 몰탈 박락	-	0.2	0.2	1	0.04	m²	
59	좌측벽체	보수부 몰탈 박락	-	1.0	2.0	1	2.00	m²	
60	좌측벽체	균열	0.1	1.8	-	1	1.80	m	
61	좌측벽체	균열	0.1	0.7	-	1	0.70	m	
62	좌측벽체	균열	0.1	1.5	-	1	1.50	m

63	우측벽체	균열	0.1	3.0	-	1	3.00	m	
64	우측벽체	균열	0.1	1.5	-	1	1.50	m	
65	상부플랜지	균열	0.1	0.6	-	1	0.60	m	
66	상부플랜지	균열	0.1	1.2	-	1	1.20	m	
67									
68									
69									
70

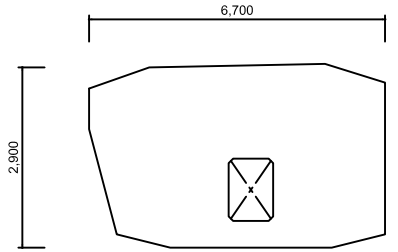
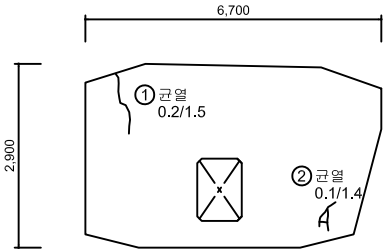
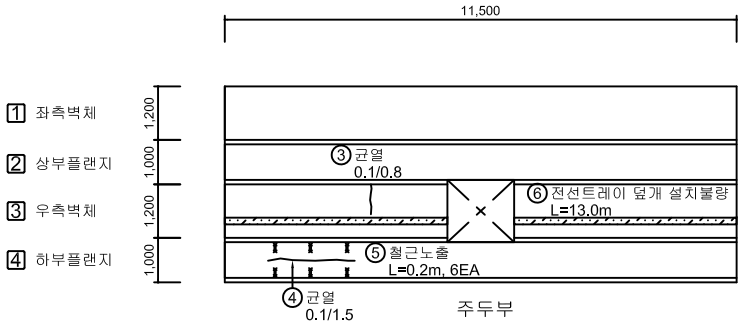
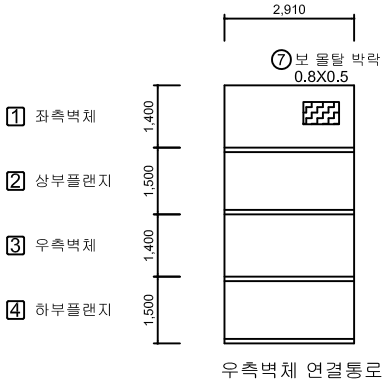
No.	위 치	손상내용	2023년 정밀안전점검						비고
			결함정도			손상물량			
			폭(mm)	길이(m)	너비(m)	개소	물량	단위	
1	격벽부	균열	0.2	1.5	-	1	1.50	m	
2	격벽부	균열	0.1	1.4	-	1	1.40	m	
3	우측벽체	균열	0.1	0.8	-	1	0.80	m	
4	하부플랜지	균열	0.1	1.5	-	1	1.50	m	
5	하부플랜지	철근노출	-	0.2	-	6	1.20	m	
6	우측벽체	전선트레이 덮개 설치불량	-	13.0	-	1	13.00	m	
7	좌측벽체	보 몰탈 박락	-	0.8	0.5	1	0.40	m²	
8									
9									
10									
11									
12									
13									
14									
15									
16									
17									
18									
19									
20									
21									
22									
23									
24									
25									
26									
27									
28									
29									
30									
31									
32									
33									
34									
35

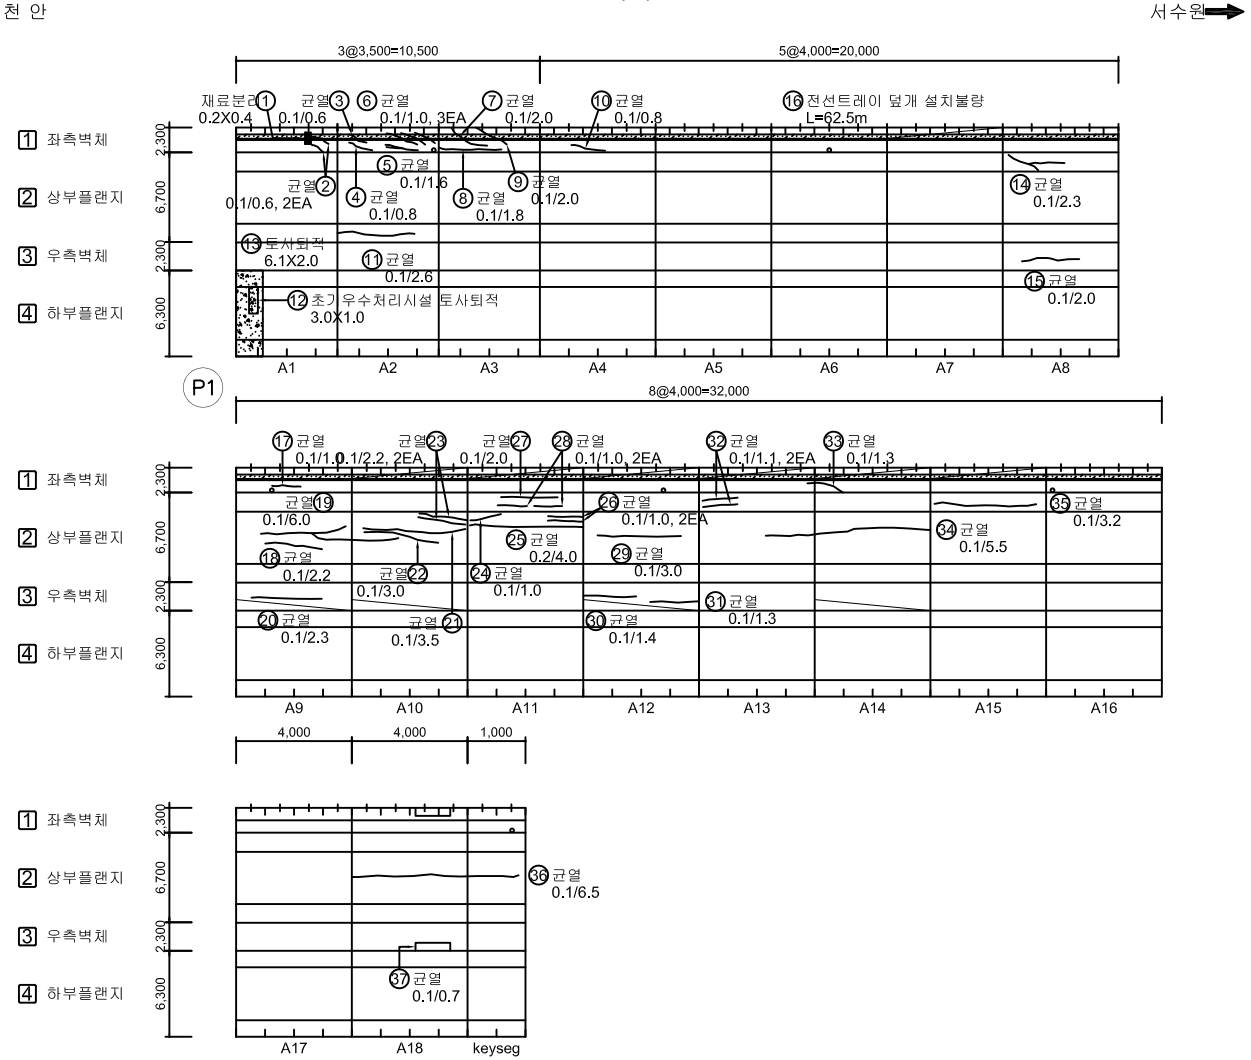
No.	위 치	손상내용	2023년 정밀안전점검						비고
			결함정도			손상물량			
			폭(mm)	길이(m)	너비(m)	개소	물량	단위	
1	좌측벽체	재료분리	-	0.2	0.4	1	0.08	m²	
2	좌측벽체	균열	0.1	0.6	-	2	1.20	m	
3	좌측벽체	균열	0.1	0.6	-	1	0.60	m	
4	좌측벽체	균열	0.1	0.8	-	1	0.80	m	
5	좌측벽체	균열	0.1	1.6	-	1	1.60	m	
6	좌측벽체	균열	0.1	1.0	-	3	3.00	m	
7	좌측벽체	균열	0.1	2.0	-	1	2.00	m	
8	좌측벽체	균열	0.1	1.8	-	1	1.80	m	
9	좌측벽체	균열	0.1	2.0	-	1	2.00	m	
10	좌측벽체	균열	0.1	0.8	-	1	0.80	m	
11	상부플랜지	균열	0.1	2.6	-	1	2.60	m	
12	배수시설	초기우수처리시설 토사퇴적	-	3.0	1.0	1	3.00	m²	
13	하부플랜지	토사퇴적	-	6.1	2.0	1	12.20	m²	
14	상부플랜지	균열	0.1	2.3	-	1	2.30	m	
15	우측벽체	균열	0.1	2.0	-	1	2.00	m	
16	좌측벽체	전선트레이 덮개 설치불량	-	62.5	-	1	62.50	m	
17	좌측벽체	균열	0.1	1.0	-	1	1.00	m	
18	상부플랜지	균열	0.1	2.2	-	1	2.20	m	
19	상부플랜지	균열	0.1	6.0	-	1	6.00	m	
20	하부플랜지	균열	0.1	2.3	-	1	2.30	m	
21	상부플랜지	균열	0.1	3.5	-	1	3.50	m	
22	상부플랜지	균열	0.1	3.0	-	1	3.00	m	
23	상부플랜지	균열	0.1	2.2	-	2	4.40	m	
24	상부플랜지	균열	0.1	1.0	-	1	1.00	m	
25	상부플랜지	균열	0.2	4.0	-	1	4.00	m	
26	상부플랜지	균열	0.1	1.0	-	2	2.00	m	
27	상부플랜지	균열	0.1	2.0	-	1	1.20	m

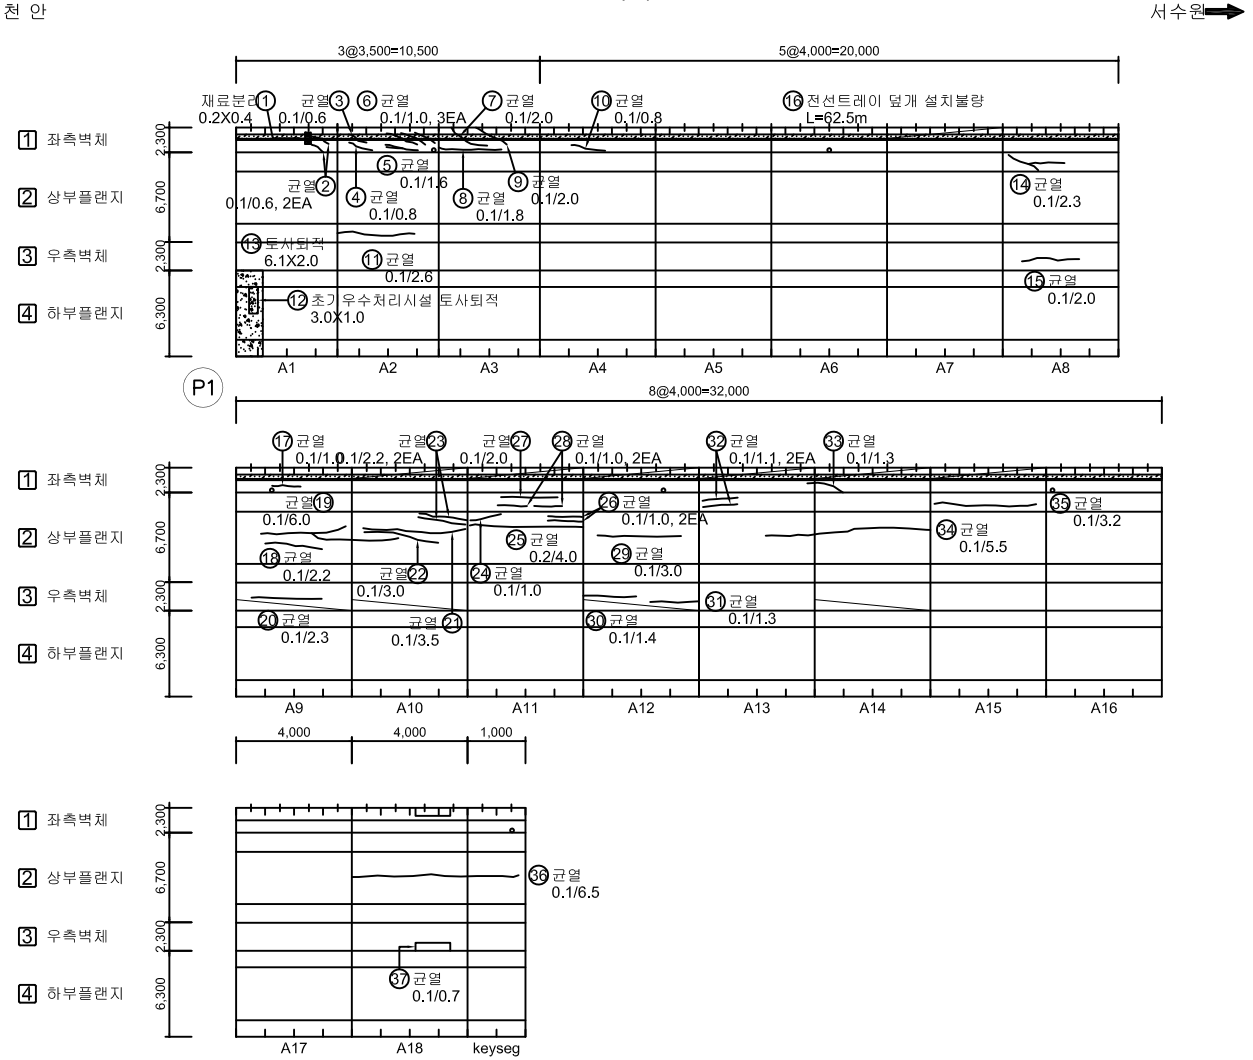
No.	위 치	손상내용	2023년 정밀안전점검						비고
			결함정도			손상물량			
			폭(mm)	길이(m)	너비(m)	개소	물량	단위	
36	상부플랜지	균열	0.1	6.5	-	1	6.50	m	
37	우측벽체	균열	0.1	0.7	-	1	0.70	m	
38									
39									
40									
41									
42									
43									
44									
45									
46									
47									
48									
49									
50									
51									
52									
53									
54									
55									
56									
57									
58									
59									
60									
61									
62									
63									
64									
65									
66									
67									
68									
69									
70

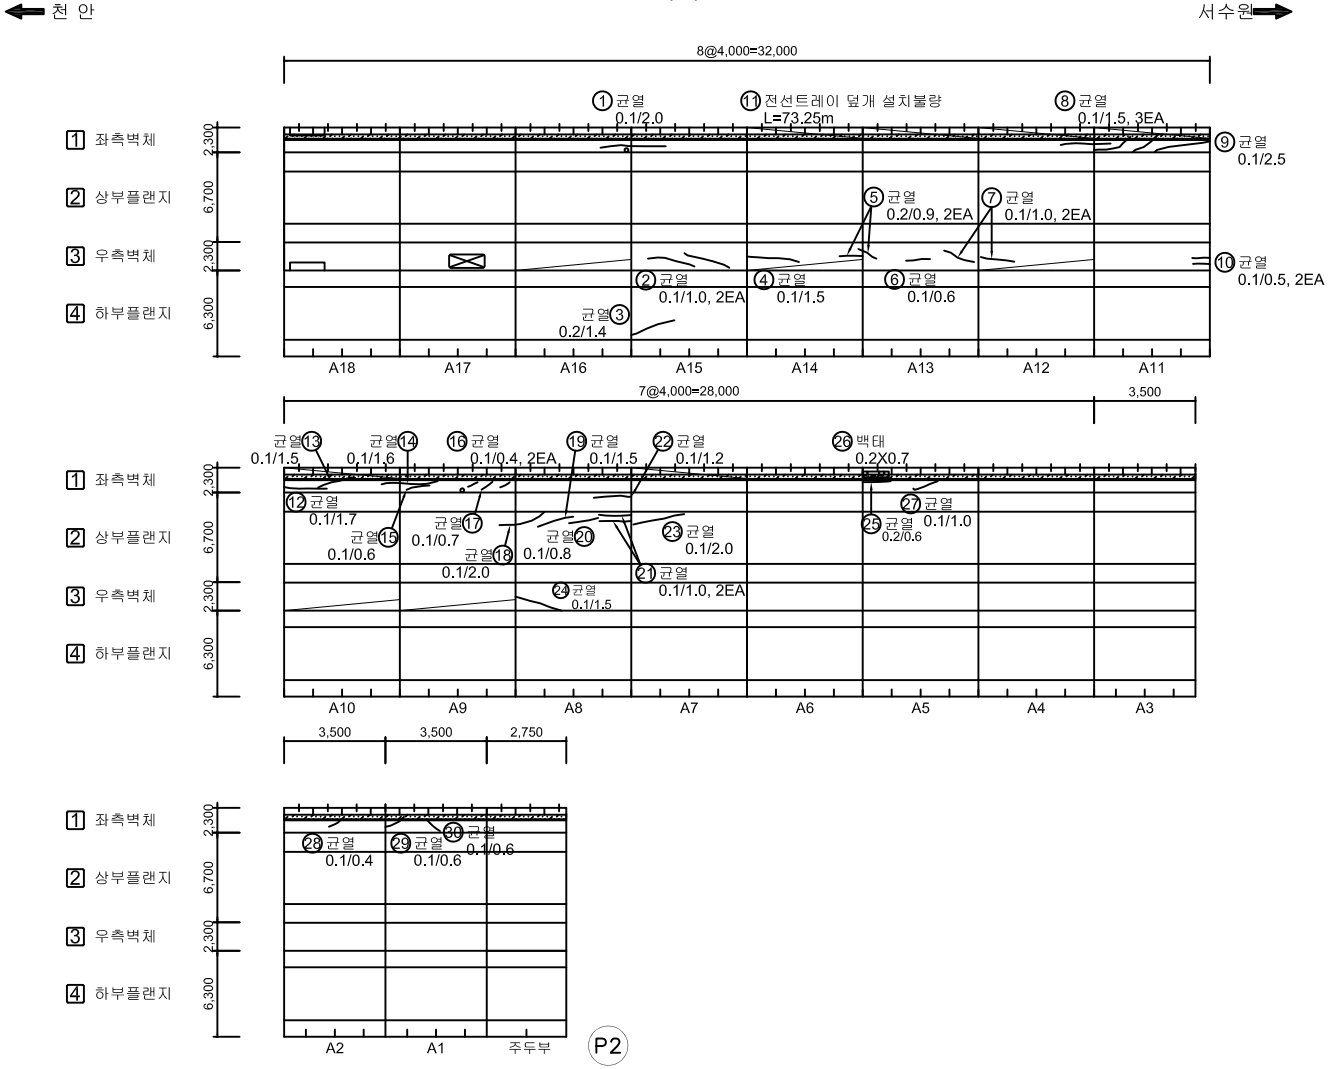
No.	위 치	손상내용	2023년 정밀안전점검						비고
			결함정도			손상물량			
			폭(mm)	길이(m)	너비(m)	개소	물량	단위	
1	좌측벽체	균열	0.1	2.0	-	1	2.00	m	
2	우측벽체	균열	0.1	1.0	-	2	2.00	m	
3	하부플랜지	균열	0.2	1.4	-	1	1.40	m	
4	우측벽체	균열	0.1	1.5	-	1	1.50	m	
5	우측벽체	균열	0.2	0.9	-	2	1.80	m	
6	우측벽체	균열	0.1	0.6	-	1	0.60	m	
7	우측벽체	균열	0.1	1.0	-	2	2.00	m	
8	좌측벽체	균열	0.1	1.5	-	3	4.50	m	
9	좌측벽체	균열	0.1	2.5	-	1	2.50	m	
10	우측벽체	균열	0.1	0.5	-	2	1.00	m	
11	좌측벽체	전선트레이 덮개 설치불량	-	73.25	-	1	73.25	m	
12	좌측벽체	균열	0.1	1.7	-	1	1.70	m	
13	좌측벽체	균열	0.1	1.5	-	1	1.50	m	
14	좌측벽체	균열	0.1	1.6	-	1	1.60	m	
15	좌측벽체	균열	0.1	0.6	-	1	0.60	m	
16	좌측벽체	균열	0.1	0.4	-	2	0.80	m	
17	좌측벽체	균열	0.1	0.7	-	1	0.70	m	
18	상부플랜지	균열	0.1	2.0	-	1	2.00	m	
19	상부플랜지	균열	0.1	1.5	-	1	1.50	m	
20	상부플랜지	균열	0.1	0.8	-	1	0.80	m	
21	상부플랜지	균열	0.1	1.0	-	2	2.00	m	
22	상부플랜지	균열	0.1	1.2	-	1	1.20	m	
23	상부플랜지	균열	0.1	2.0	-	1	2.00	m	
24	우측벽체	균열	0.1	1.5	-	1	1.50	m	
25	좌측벽체	균열	0.2	0.6	-	1	0.60	m	
26	좌측벽체	백태	-	0.2	0.7	1	0.14	m²	
27	좌측벽체	균열	0.1	1.0	-	1	1.00	m

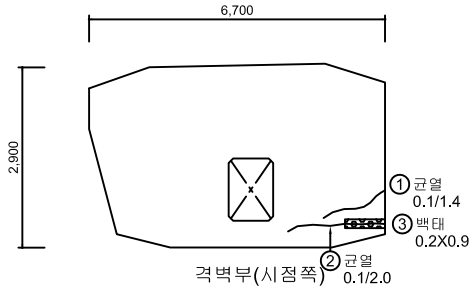
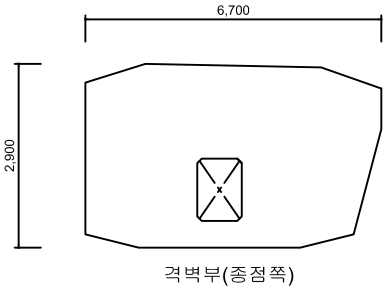
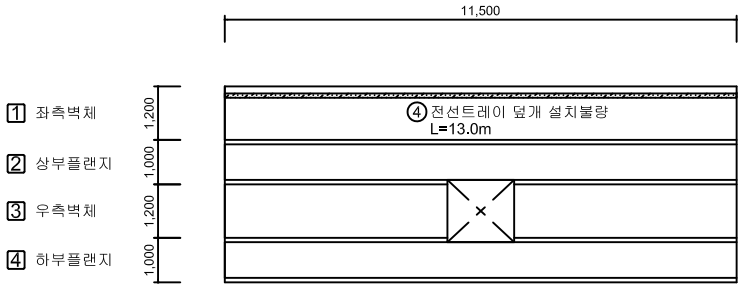
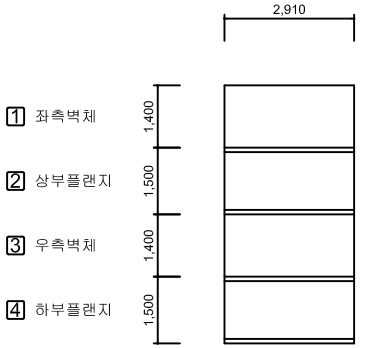
No.	위 치	손상내용	2023년 정밀안전점검						비고
			결함정도			손상물량			
			폭(mm)	길이(m)	너비(m)	개소	물량	단위	
1	격벽부	균열	0.1	1.4	-	1	1.40	m	
2	격벽부	균열	0.1	2.0	-	1	2.00	m	
3	격벽부	백태	-	0.2	0.9	1	0.18	m²	
4	좌측벽체	전선트레이 덮개 설치불량	-	13.0	-	1	13.00	m	
5									
6									
7									
8									
9									
10									
11									
12									
13									
14									
15									
16									
17									
18									
19									
20									
21									
22									
23									
24									
25									
26									
27									
28									
29									
30									
31									
32									
33									
34									
35

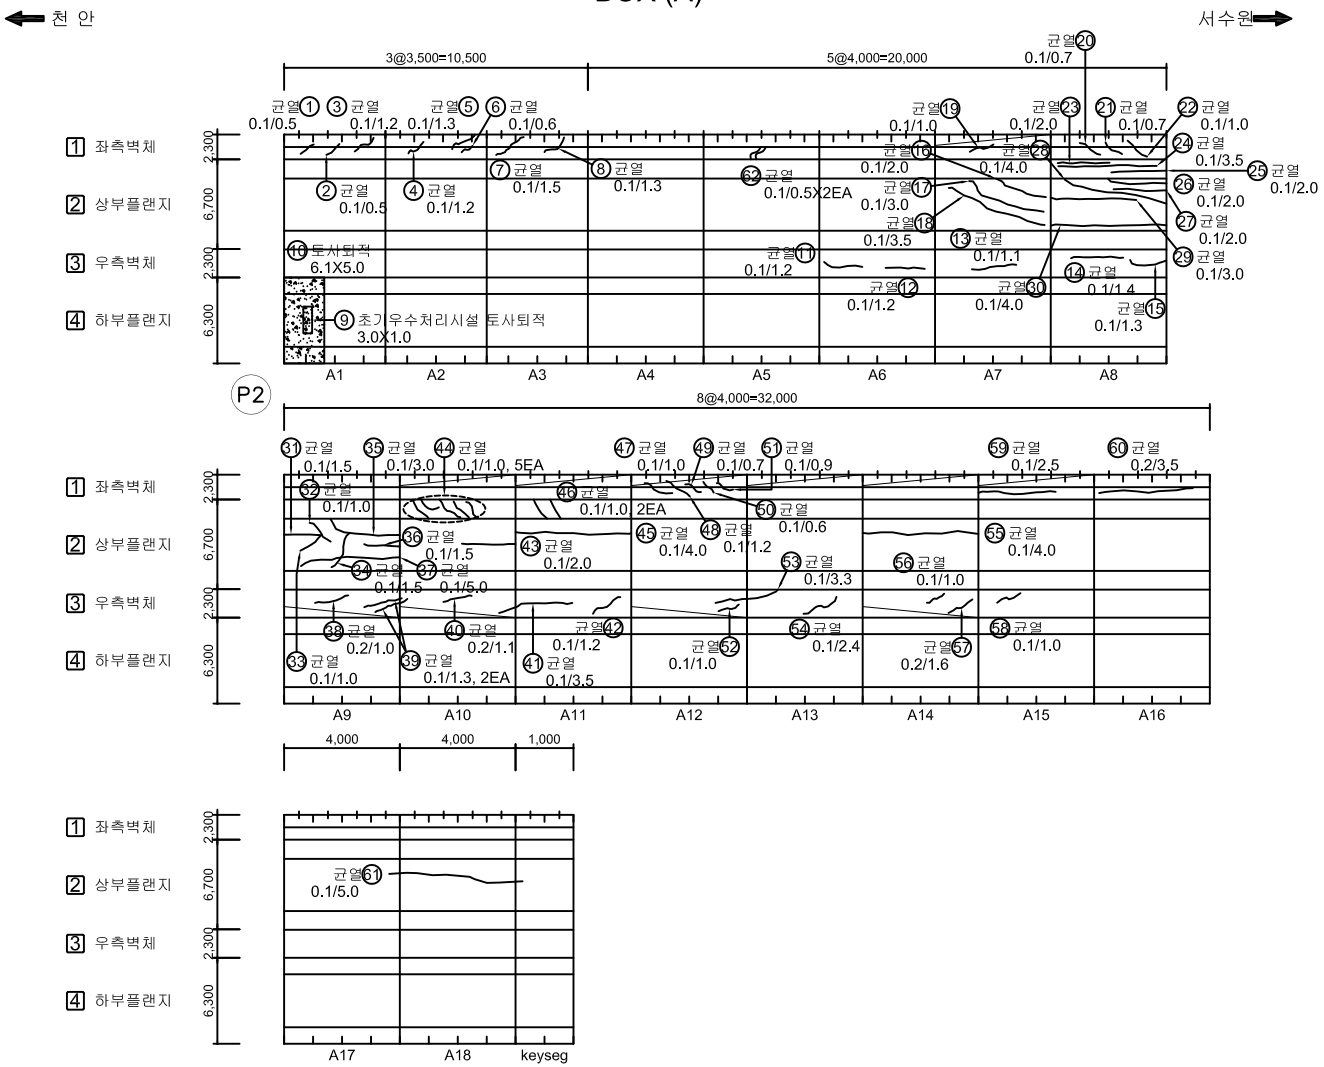
No.	위 치	손상내용	2023년 정밀안전점검						비고
			결함정도			손상물량			
			폭(mm)	길이(m)	너비(m)	개소	물량	단위	
1	좌측벽체	균열	0.1	0.5	-	1	0.50	m	
2	좌측벽체	균열	0.1	0.5	-	1	0.50	m	
3	좌측벽체	균열	0.1	1.2	-	1	1.20	m	
4	좌측벽체	균열	0.1	1.2	-	1	1.20	m	
5	좌측벽체	균열	0.1	1.3	-	1	1.30	m	
6	좌측벽체	균열	0.1	0.6	-	1	0.60	m	
7	좌측벽체	균열	0.1	1.5	-	1	1.50	m	
8	좌측벽체	균열	0.1	1.3	-	1	1.30	m	
9	배수시설	초기우수처리시설 토사퇴적	-	3.0	1.0	1	3.00	m²	
10	하부플랜지	토사퇴적	-	6.1	5.0	1	30.50	m²	
11	우측벽체	균열	0.1	1.2	-	1	1.20	m	
12	우측벽체	균열	0.1	1.2	-	1	1.20	m	
13	우측벽체	균열	0.1	1.1	-	1	1.10	m	
14	우측벽체	균열	0.1	1.4	-	1	1.40	m	
15	우측벽체	균열	0.1	1.3	-	1	1.30	m	
16	상부플랜지	균열	0.1	2.0	-	1	2.00	m	
17	상부플랜지	균열	0.1	3.0	-	1	3.00	m	
18	상부플랜지	균열	0.1	3.5	-	1	3.50	m	
19	좌측벽체	균열	0.1	1.0	-	1	1.00	m	
20	좌측벽체	균열	0.1	0.7	-	1	0.70	m	
21	좌측벽체	균열	0.1	0.7	-	1	0.70	m	
22	좌측벽체	균열	0.1	1.0	-	1	1.00	m	
23	상부플랜지	균열	0.1	2.0	-	1	2.00	m	
24	상부플랜지	균열	0.1	3.5	-	1	3.50	m	
25	상부플랜지	균열	0.1	2.0	-	1	2.00	m	
26	상부플랜지	균열	0.1	2.0	-	1	2.00	m	
27	상부플랜지	균열	0.1	2.0	-	1	2.00	m

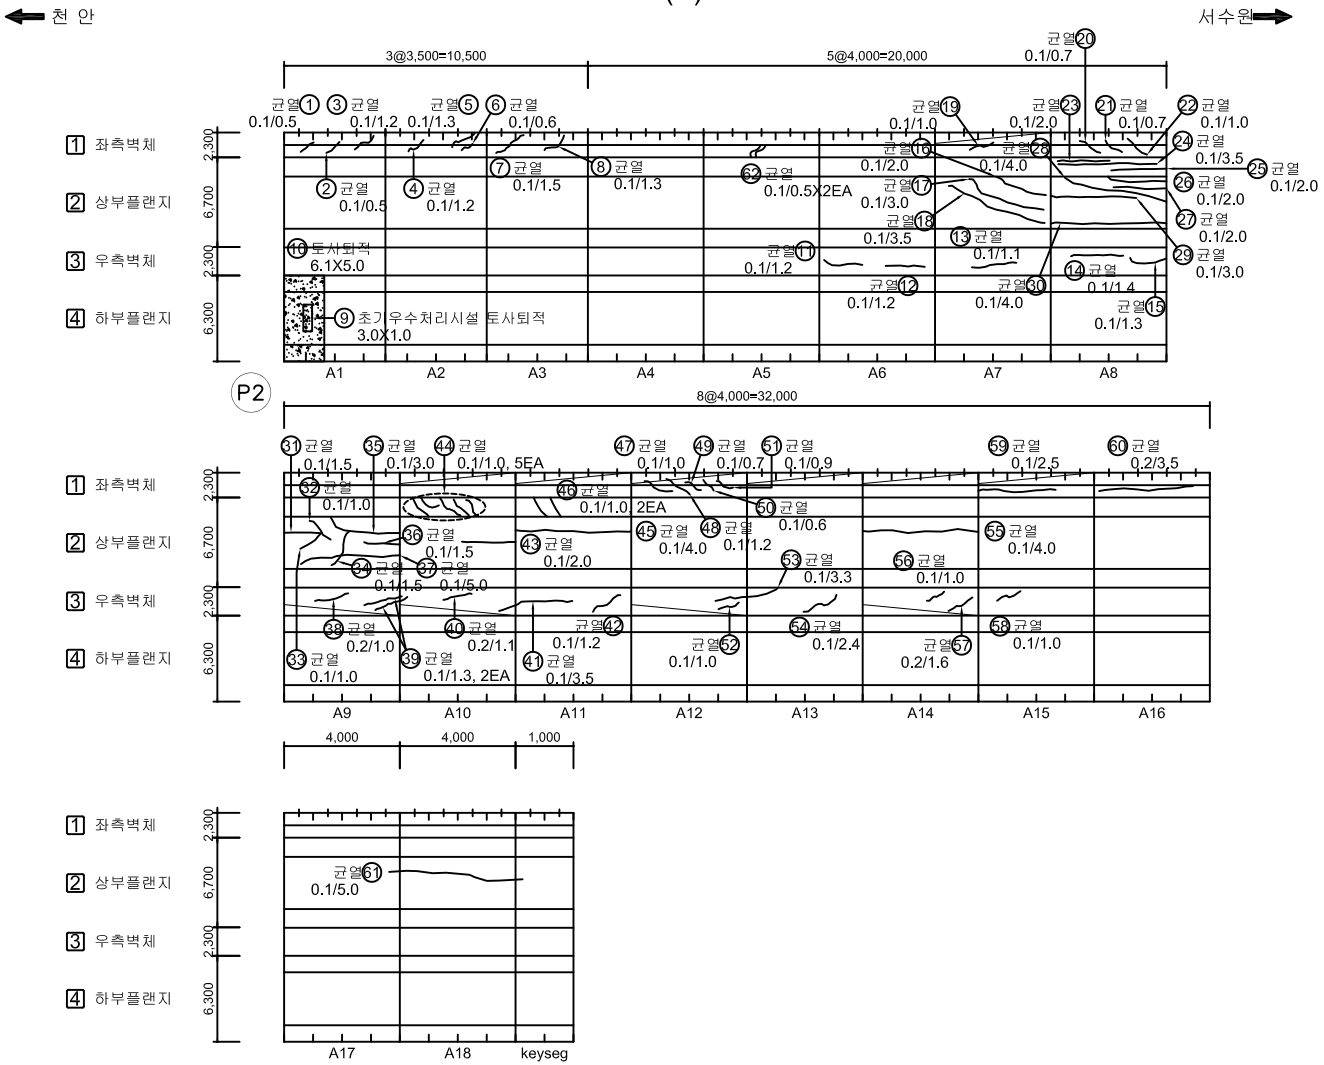
No.	위 치	손상내용	2023년 정밀안전점검						비고
			결함정도			손상물량			
			폭(mm)	길이(m)	너비(m)	개소	물량	단위	
36	상부플랜지	균열	0.1	1.5	-	1	1.50	m	
37	상부플랜지	균열	0.1	5.0	-	1	5.00	m	
38	우측벽체	균열	0.2	1.0	-	1	1.00	m	
39	우측벽체	균열	0.1	1.3	-	2	2.60	m	
40	우측벽체	균열	0.2	1.1	-	1	1.10	m	
41	우측벽체	균열	0.1	3.5	-	1	3.50	m	
42	우측벽체	균열	0.1	1.2	-	1	1.20	m	
43	상부플랜지	균열	0.1	2.0	-	1	2.00	m	
44	상부플랜지	균열	0.1	1.0	-	5	5.00	m	
45	상부플랜지	균열	0.1	4.0	-	1	4.00	m	
46	상부플랜지	균열	0.1	1.0	-	2	2.00	m	
47	좌측벽체	균열	0.1	1.0	-	1	1.00	m	
48	좌측벽체	균열	0.1	1.2	-	1	1.20	m	
49	좌측벽체	균열	0.1	0.7	-	1	0.70	m	
50	좌측벽체	균열	0.1	0.6	-	1	0.60	m	
51	좌측벽체	균열	0.1	0.9	-	1	0.90	m	
52	우측벽체	균열	0.1	1.0	-	1	1.00	m	
53	우측벽체	균열	0.1	3.3	-	1	3.30	m	
54	우측벽체	균열	0.1	2.4	-	1	2.40	m	
55	상부플랜지	균열	0.1	4.0	-	1	4.00	m	
56	우측벽체	균열	0.1	1.0	-	1	1.00	m	
57	우측벽체	균열	0.2	1.6	-	1	1.60	m	
58	우측벽체	균열	0.1	1.0	-	1	1.00	m	
59	좌측벽체	균열	0.1	2.5	-	1	2.50	m	
60	좌측벽체	균열	0.2	3.5	-	1	3.50	m	
61	상부플랜지	균열	0.1	5.0	-	1	5.00	m	
62	좌측벽체	균열	0.1	0.5	-	2	1.00	m	
63

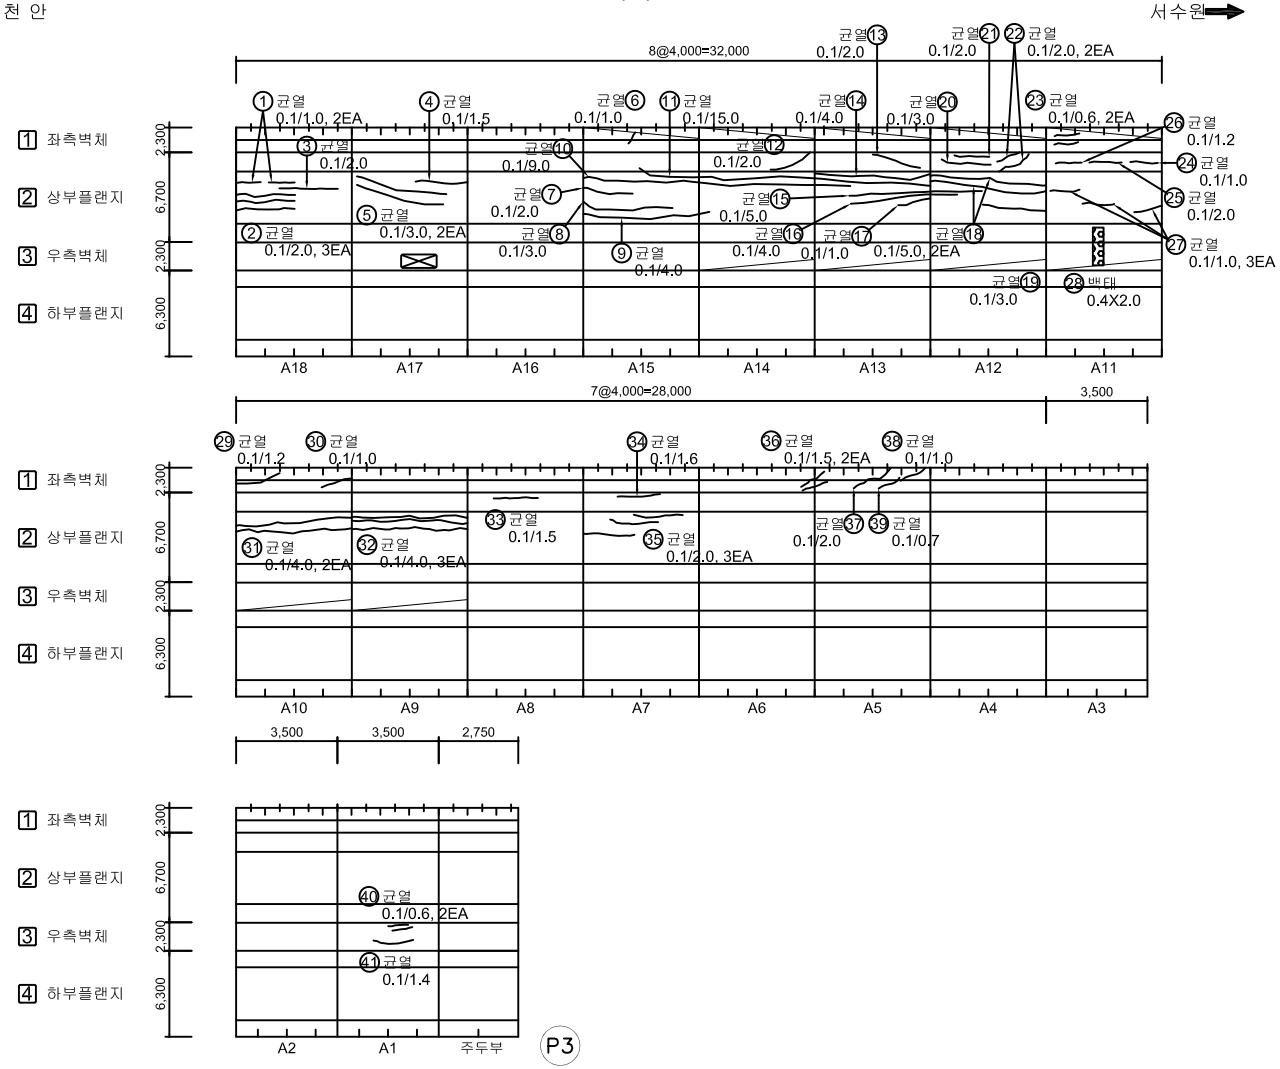
BOX (A)

No.	위 치	손상내용	2023년 정밀안전점검						비고
			결함정도			손상물량			
			폭(mm)	길이(m)	너비(m)	개소	물량	단위	
1	상부플랜지	균열	0.1	1.0	-	2	2.00	m	
2	상부플랜지	균열	0.1	2.0	-	3	6.00	m	
3	상부플랜지	균열	0.1	2.0	-	1	2.00	m	
4	상부플랜지	균열	0.1	1.5	-	1	1.50	m	
5	상부플랜지	균열	0.1	3.0	-	2	6.00	m	
6	좌측벽체	균열	0.1	1.0	-	1	1.00	m	
7	상부플랜지	균열	0.1	2.0	-	1	2.00	m	
8	상부플랜지	균열	0.1	3.0	-	1	3.00	m	
9	상부플랜지	균열	0.1	4.0	-	1	4.00	m²	
10	상부플랜지	균열	0.1	9.0	-	1	9.00	m²	
11	상부플랜지	균열	0.1	15.0	-	1	15.00	m	
12	상부플랜지	균열	0.1	2.0	-	1	2.00	m	
13	상부플랜지	균열	0.1	2.0	-	1	2.00	m	
14	상부플랜지	균열	0.1	4.0	-	1	4.00	m	
15	상부플랜지	균열	0.1	5.0	-	1	5.00	m	
16	상부플랜지	균열	0.1	4.0	-	1	4.00	m	
17	상부플랜지	균열	0.1	1.0	-	1	1.00	m	
18	상부플랜지	균열	0.1	5.0	-	2	10.00	m	
19	상부플랜지	균열	0.1	3.0	-	1	3.00	m	
20	상부플랜지	균열	0.1	3.0	-	1	3.00	m	
21	상부플랜지	균열	0.1	2.0	-	1	2.00	m	
22	상부플랜지	균열	0.1	2.0	-	2	4.00	m	
23	좌측벽체	균열	0.1	0.6	-	2	1.20	m	
24	상부플랜지	균열	0.1	1.0	-	1	1.00	m	
25	상부플랜지	균열	0.1	2.0	-	1	2.00	m	
26	상부플랜지	균열	0.1	1.2	-	1	1.20	m	
27	상부플랜지	균열	0.1	1.0	-	3	3.00	m

28	우측벽체	백태	-	0.4	2.0	1	0.80	m²	
29	좌측벽체	균열	0.1	1.2	-	1	1.20	m	
30	좌측벽체	균열	0.1	1.0	-	1	1.00	m	
31	상부플랜지	균열	0.1	4.0	-	2	8.00	m	
32	상부플랜지	균열	0.1	4.0	-	3	12.00	m	
33	상부플랜지	균열	0.1	1.5	-	1	1.50	m	
34	상부플랜지	균열	0.1	1.6	-	1	1.60	m	
35	상부플랜지	균열	0.1	2.0	-	3	6.00	m

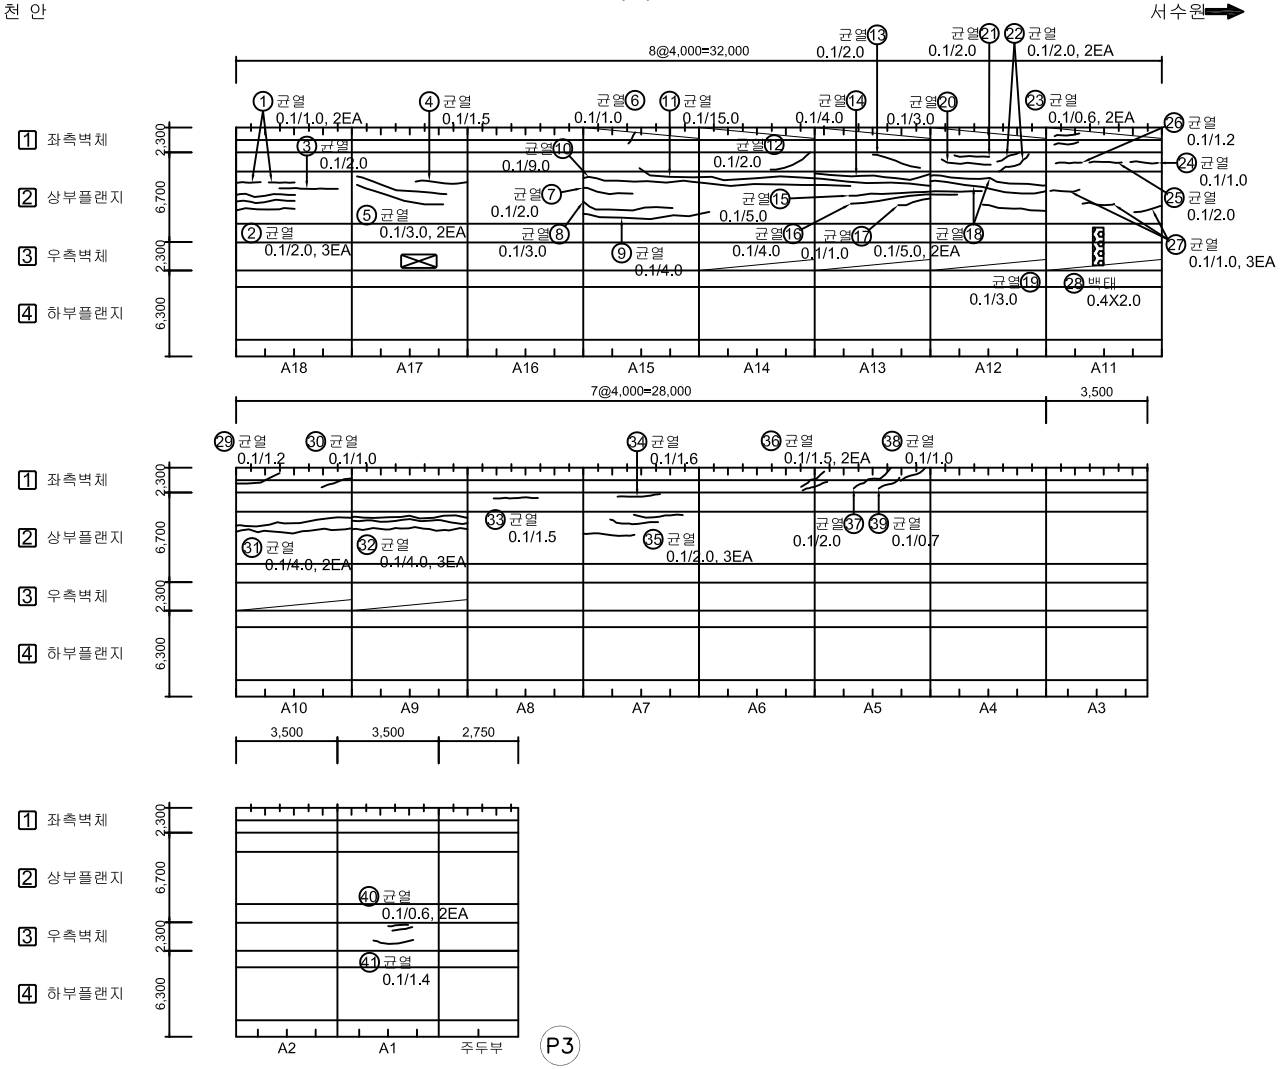
No.	위 치	손상내용	2023년 정밀안전점검						비고
			결함정도			손상물량			
			폭(mm)	길이(m)	너비(m)	개소	물량	단위	
36	좌측벽체	균열	0.1	1.5	-	2	3.00	m	
37	좌측벽체	균열	0.1	2.0	-	1	2.00	m	
38	좌측벽체	균열	0.1	1.0	-	1	1.00	m	
39	좌측벽체	균열	0.1	0.7	-	1	0.70	m	
40	우측벽체	균열	0.1	0.6	-	2	1.20	m	
41	우측벽체	균열	0.1	1.4	-	1	1.40	m	
42									
43									
44									
45									
46									
47									
48									
49									
50									
51									
52									
53									
54									
55									
56									
57									
58									
59									
60									
61									
62									
63									
64									
65									
66									
67									
68									
69									
70

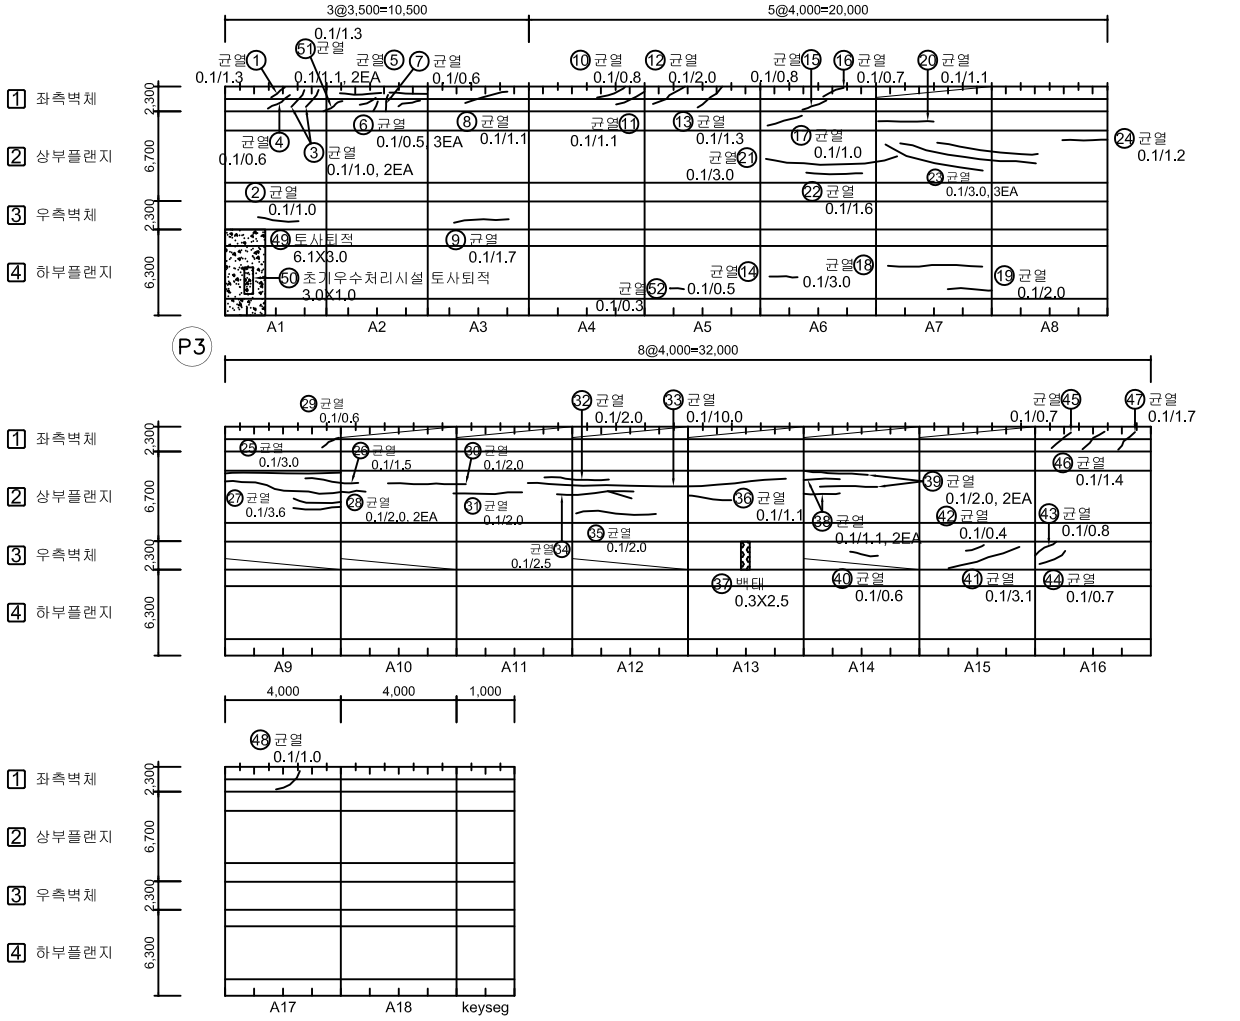
No.	위 치	손상내용	2023년 정밀안전점검						비고
			결함정도			손상물량			
			폭(mm)	길이(m)	너비(m)	개소	물량	단위	
1	좌측벽체	균열	0.1	1.3	-	1	1.30	m	
2	우측벽체	균열	0.1	1.0	-	1	1.00	m	
3	좌측벽체	균열	0.1	1.0	-	2	2.00	m	
4	좌측벽체	균열	0.1	0.6	-	1	0.60	m	
5	좌측벽체	균열	0.1	1.1	-	2	2.20	m	
6	좌측벽체	균열	0.1	0.5	-	3	1.50	m	
7	좌측벽체	균열	0.1	0.6	-	1	0.60	m	
8	좌측벽체	균열	0.1	1.1	-	1	1.10	m	
9	우측벽체	균열	0.1	1.7	-	1	1.70	m	
10	좌측벽체	균열	0.1	0.8	-	1	0.80	m	
11	좌측벽체	균열	0.1	1.1	-	1	1.10	m	
12	좌측벽체	균열	0.1	2.0	-	1	2.00	m	
13	좌측벽체	균열	0.1	1.3	-	1	1.30	m	
14	하부플랜지	균열	0.1	0.5	-	1	0.50	m	
15	좌측벽체	균열	0.1	0.8	-	1	0.80	m	
16	좌측벽체	균열	0.1	0.7	-	1	0.70	m	
17	하부플랜지	균열	0.1	1.0	-	1	1.00	m	
18	하부플랜지	균열	0.1	3.0	-	1	3.00	m	
19	상부플랜지	균열	0.1	2.0	-	1	2.00	m	
20	상부플랜지	균열	0.1	1.1	-	1	1.10	m	
21	상부플랜지	균열	0.1	3.0	-	1	3.00	m	
22	상부플랜지	균열	0.1	1.6	-	1	1.60	m	
23	상부플랜지	균열	0.1	3.0	-	3	9.00	m	
24	상부플랜지	균열	0.1	1.2	-	1	1.20	m	
25	상부플랜지	균열	0.1	3.0	-	1	3.00	m	
26	상부플랜지	균열	0.1	1.5	-	1	1.50	m	
27	상부플랜지	균열	0.1	3.6	-	1	3.60	m	
28	상부플랜지	균열	0.1	2.0	-	2	4.00	m
