ID : 교면포장 (S1) 외관조사망도-1

용 역 명	2023년 국도43호선 평택대교 정밀안전점검용역
구조물명	평택대교
조사일자	2023.06
책 임 자	이 택 수
도면번호	001

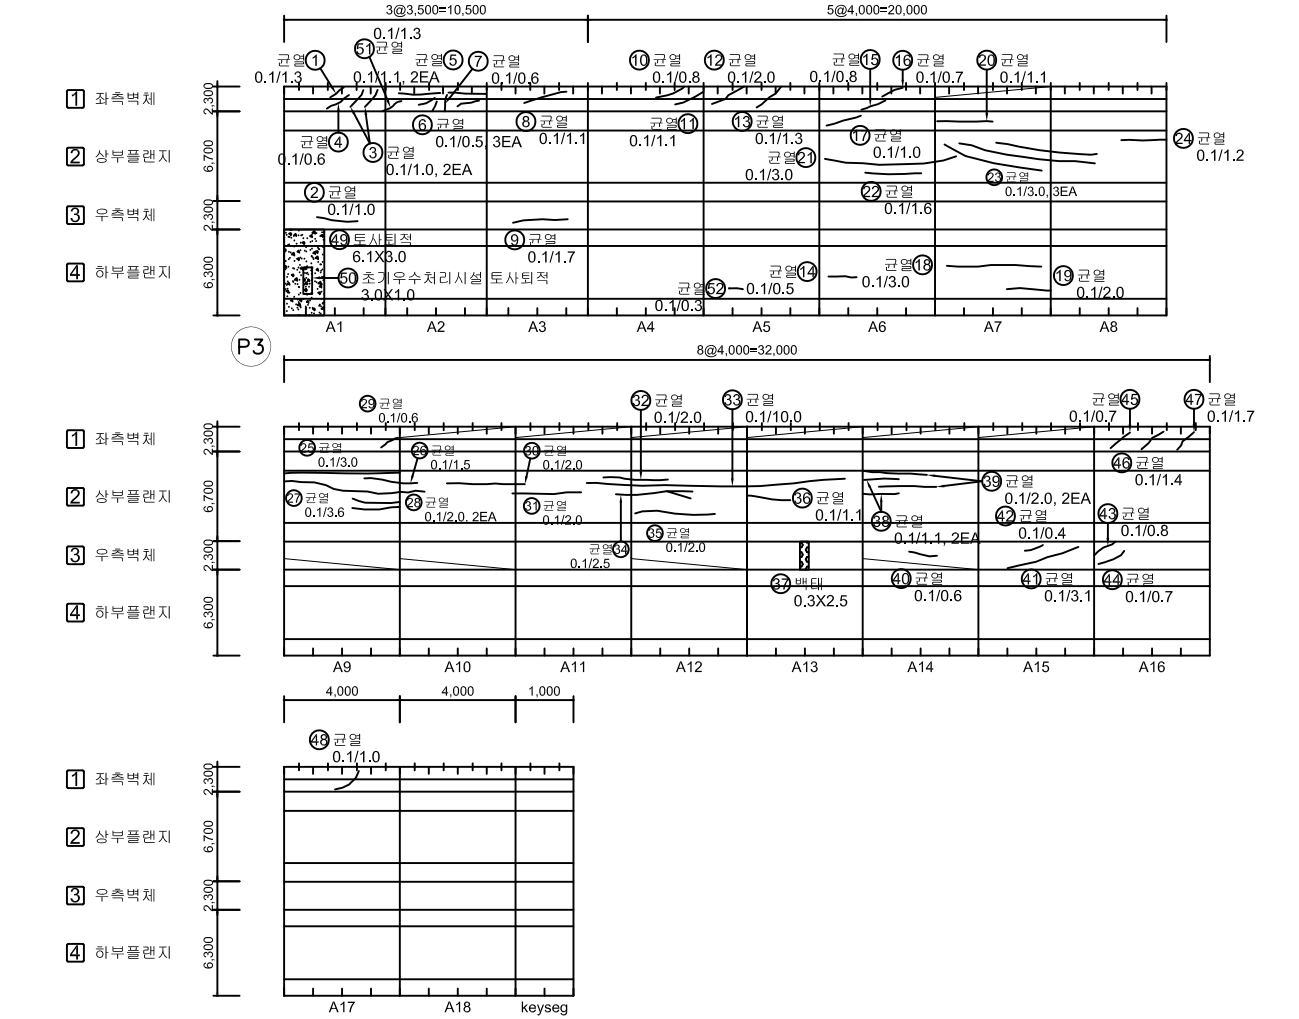
No.	위 치	손상내용	2023년 정밀안전점검						비고
			결함정도			손상물량			
			폭(mm)	길이(m)	너비(m)	개소	물량	단위	
36	상부플랜지	균열	0.1	1.1	-	1	1.10	m	
37	우측벽체	백태	-	0.3	2.5	1	0.75	m²	
38	상부플랜지	균열	0.1	1.1	-	2	2.20	m	
39	상부플랜지	균열	0.1	2.0	-	2	4.00	m	
40	우측벽체	균열	0.1	0.6	-	1	0.60	m	
41	우측벽체	균열	0.1	3.1	-	1	3.10	m	
42	우측벽체	균열	0.1	0.4	-	1	0.40	m	
43	우측벽체	균열	0.1	0.8	-	1	0.80	m	
44	우측벽체	균열	0.1	0.7	-	1	0.70	m	
45	좌측벽체	균열	0.1	0.7	-	1	0.70	m	
46	좌측벽체	균열	0.1	1.4	-	1	1.40	m	
47	좌측벽체	균열	0.1	1.7	-	1	1.70	m	
48	좌측벽체	균열	0.1	1.0	-	1	1.00	m	
49	하부플랜지	토사퇴적	-	6.1	3.0	1	18.30	m²	
50	배수시설	초기우수처리시설 토사퇴적	-	3.0	1.0	1	3.00	m²	
51	좌측벽체	균열	0.1	1.3	-	1	1.30	m	
52	하부플랜지	균열	0.1	0.3	-	1	0.30	m	
53									
54									
55									
56									
57									
58									
59									
60									
61									
62									
63									
64									
65									
66									
67									
68									
69									
70

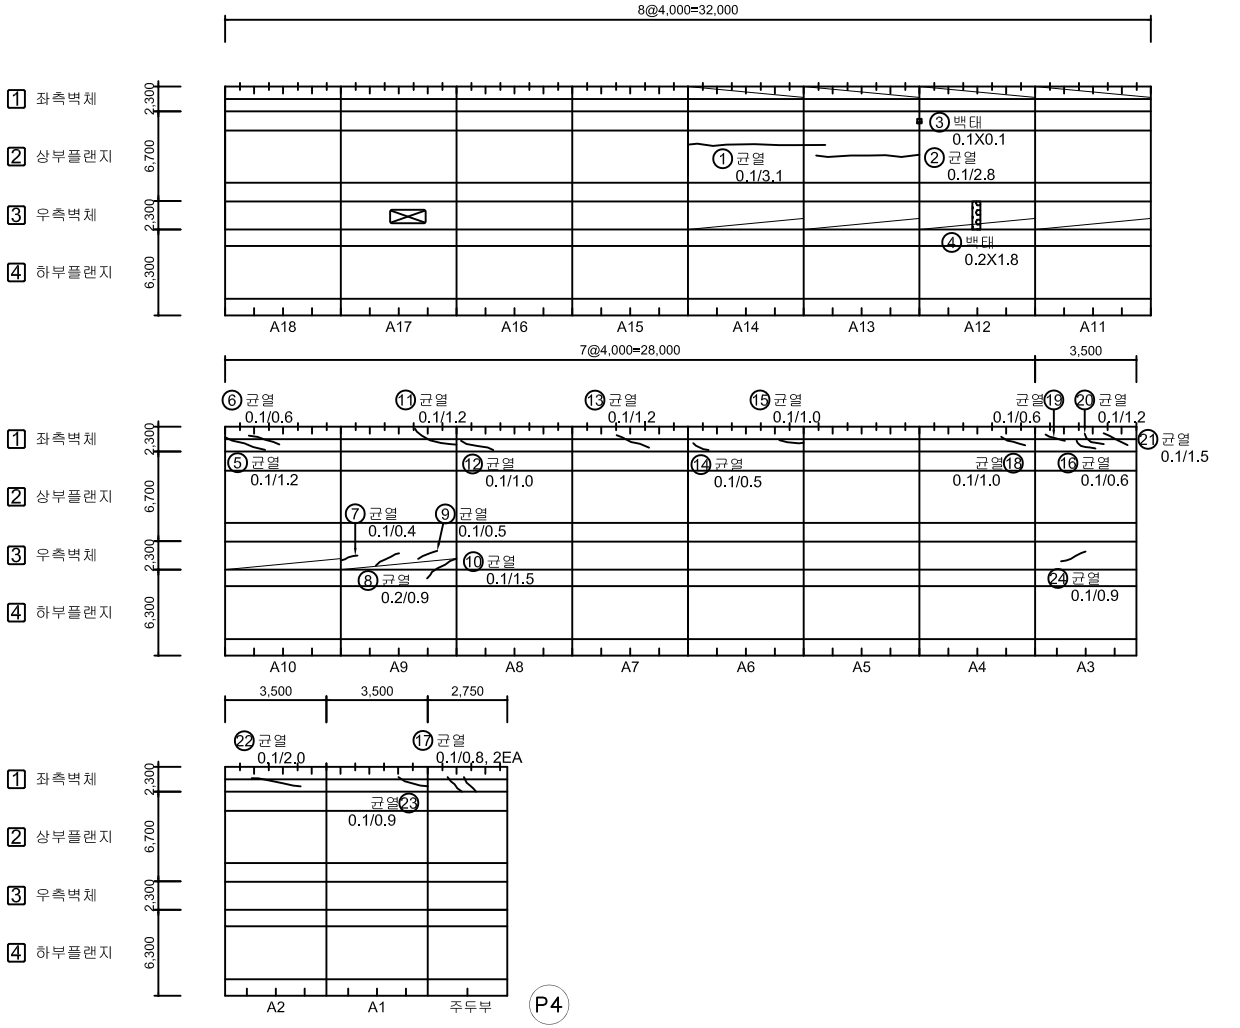
No.	위 치	손상내용	2023년 정밀안전점검						비고
			결함정도			손상물량			
			폭(mm)	길이(m)	너비(m)	개소	물량	단위	
1	상부플랜지	균열	0.1	3.1	-	1	3.10	m	
2	상부플랜지	균열	0.1	2.8	-	1	2.80	m	
3	상부플랜지	백태	-	0.1	0.1	1	0.01	m²	
4	우측벽체	백태	-	0.2	1.8	1	0.36	m²	
5	좌측벽체	균열	0.1	1.2	-	1	1.20	m	
6	좌측벽체	균열	0.1	0.6	-	1	0.60	m	
7	우측벽체	균열	0.1	0.4	-	1	0.40	m	
8	우측벽체	균열	0.2	0.9	-	1	0.90	m	
9	우측벽체	균열	0.1	0.5	-	1	0.50	m	
10	우측벽체	균열	0.1	1.5	-	1	1.50	m	
11	좌측벽체	균열	0.1	1.2	-	1	1.20	m	
12	좌측벽체	균열	0.1	1.0	-	1	1.00	m	
13	좌측벽체	균열	0.1	1.2	-	1	1.20	m	
14	좌측벽체	균열	0.1	0.5	-	1	0.50	m	
15	좌측벽체	균열	0.1	1.0	-	1	1.00	m	
16	좌측벽체	균열	0.1	0.6	-	1	0.60	m	
17	좌측벽체	균열	0.1	0.8	-	2	1.60	m	
18	좌측벽체	균열	0.1	1.0	-	1	1.00	m	
19	좌측벽체	균열	0.1	0.6	-	1	0.60	m	
20	좌측벽체	균열	0.1	1.2	-	1	1.20	m	
21	좌측벽체	균열	0.1	1.5	-	1	1.50	m	
22	좌측벽체	균열	0.1	2.0	-	1	2.00	m	
23	좌측벽체	균열	0.1	0.9	-	1	0.90	m	
24	우측벽체	균열	0.1	0.9	-	1	0.90	m	
25									
26									
27									
28									
29									
30									
31									
32									
33									
34

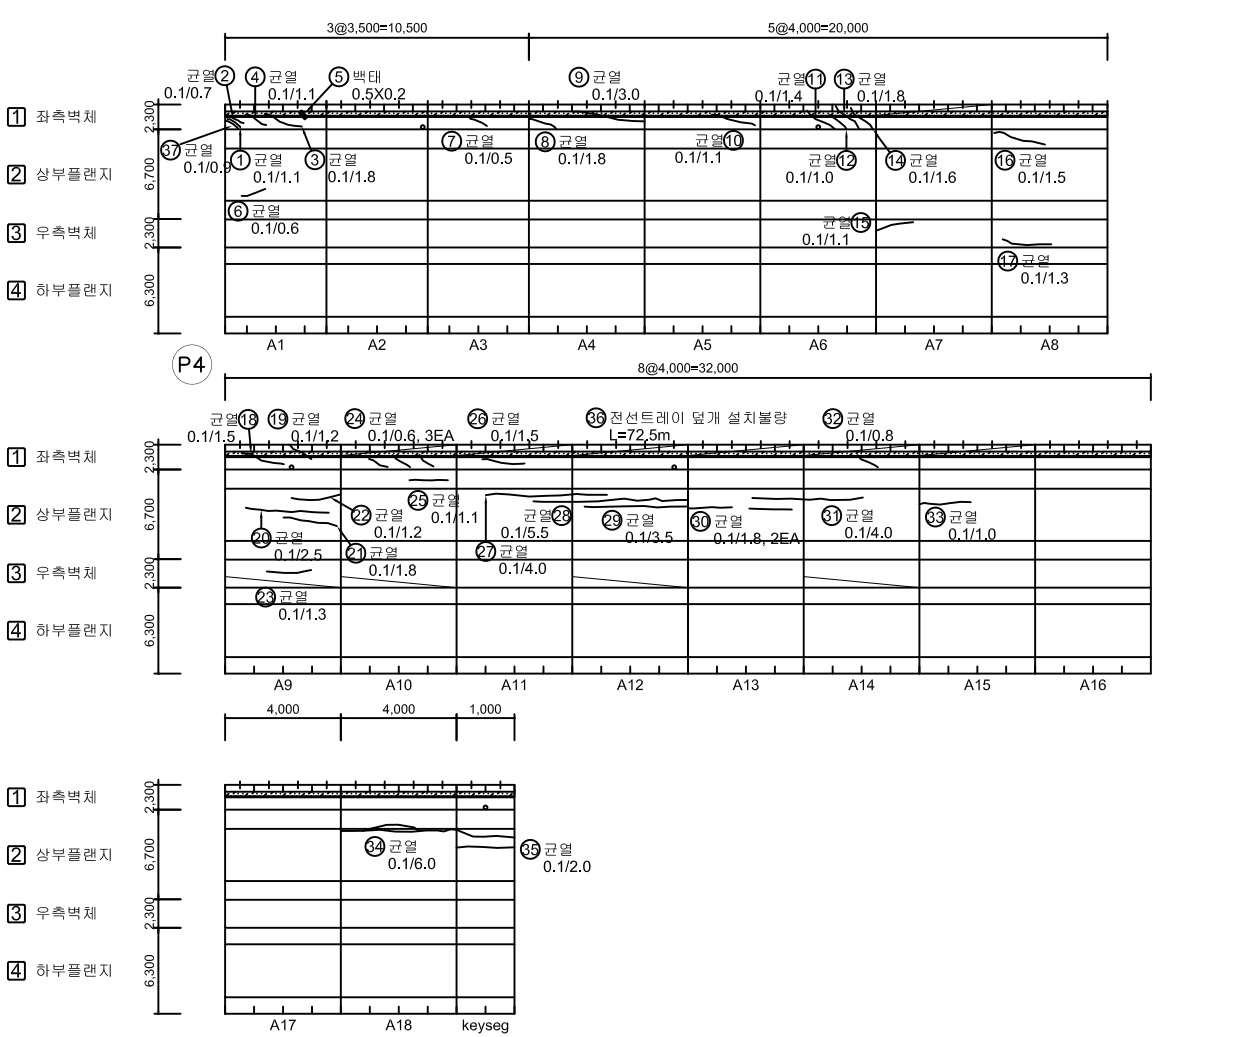
No.	위 치	손상내용	2023년 정밀안전점검						비고
			결함정도			손상물량			
			폭(mm)	길이(m)	너비(m)	개소	물량	단위	
1	좌측벽체	균열	0.1	1.1	-	1	1.10	m	
2	우측벽체	균열	0.1	0.7	-	1	0.70	m	
3	좌측벽체	균열	0.1	1.8	-	1	1.80	m	
4	좌측벽체	균열	0.1	1.1	-	1	1.10	m	
5	좌측벽체	백태	-	0.5	0.2	1	0.10	m²	
6	상부플랜지	균열	0.1	0.6	-	1	0.60	m	
7	좌측벽체	균열	0.1	0.5	-	1	0.50	m	
8	좌측벽체	균열	0.1	1.8	-	1	1.80	m	
9	좌측벽체	균열	0.1	3.0	-	1	3.00	m	
10	좌측벽체	균열	0.1	1.1	-	1	1.10	m	
11	좌측벽체	균열	0.1	1.4	-	1	1.40	m	
12	좌측벽체	균열	0.1	1.0	-	1	1.00	m	
13	좌측벽체	균열	0.1	1.8	-	1	1.80	m	
14	좌측벽체	균열	0.1	1.6	-	1	1.60	m	
15	우측벽체	균열	0.1	1.1	-	1	1.10	m	
16	상부플랜지	균열	0.1	1.5	-	1	1.50	m	
17	우측벽체	균열	0.1	1.3	-	1	1.30	m	
18	좌측벽체	균열	0.1	1.5	-	1	1.50	m	
19	좌측벽체	균열	0.1	1.2	-	1	1.20	m	
20	상부플랜지	균열	0.1	2.5	-	1	2.50	m	
21	상부플랜지	균열	0.1	1.8	-	1	1.80	m	
22	상부플랜지	균열	0.1	1.2	-	1	1.20	m	
23	우측벽체	균열	0.1	1.3	-	1	1.30	m	
24	좌측벽체	균열	0.1	0.6	-	3	1.80	m	
25	상부플랜지	균열	0.1	1.1	-	1	1.10	m	
26	좌측벽체	균열	0.1	1.5	-	1	1.50	m	
27	상부플랜지	균열	0.1	4.0	-	1	4.00	m	
28	상부플랜지	균열	0.1	5.5	-	1	5.50	m

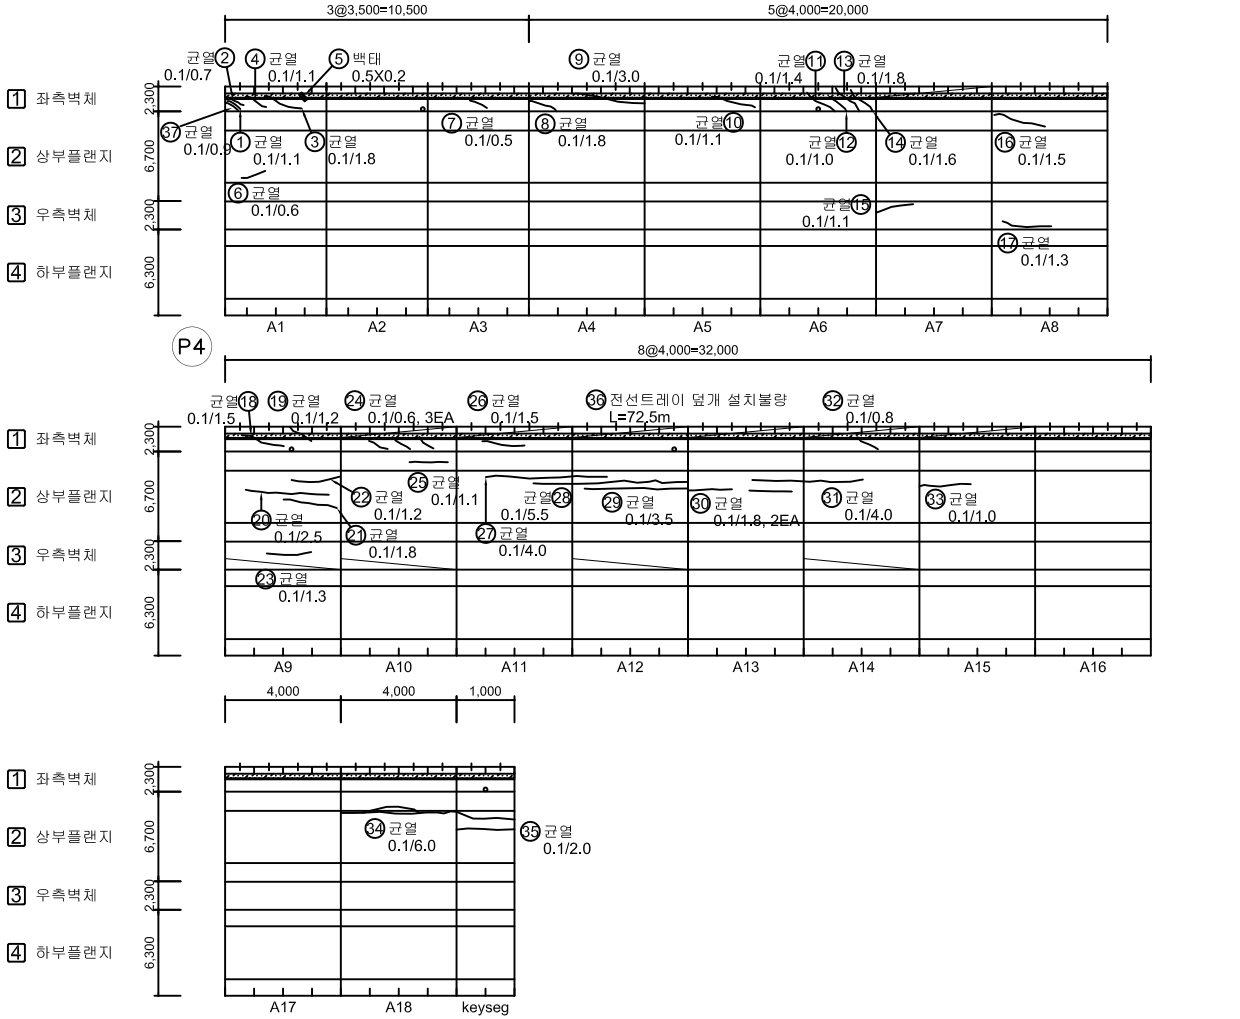
No.	위 치	손상내용	2023년 정밀안전점검						비고
			결함정도			손상물량			
			폭(mm)	길이(m)	너비(m)	개소	물량	단위	
36	좌측벽체	전선트레이 덮개 설치불량	-	72.5	-	1	72.50	m	
37	좌측벽체	균열	0.1	0.9	-	1	0.90	m	
38									
39									
40									
41									
42									
43									
44									
45									
46									
47									
48									
49									
50									
51									
52									
53									
54									
55									
56									
57									
58									
59									
60									
61									
62									
63									
64									
65									
66									
67									
68									
69									
70

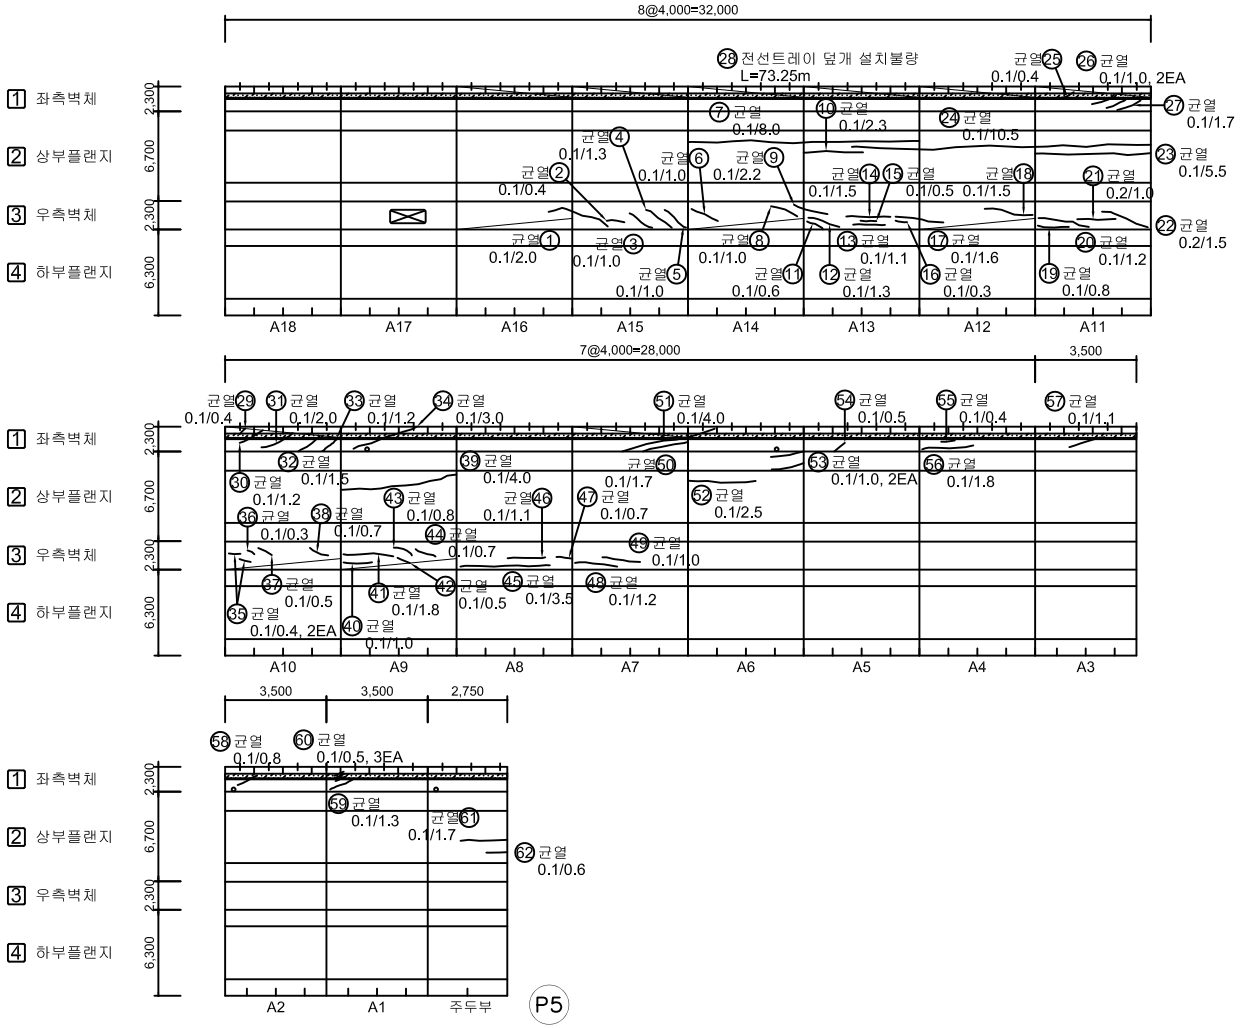
No.	위 치	손상내용	2023년 정밀안전점검						비고
			결함정도			손상물량			
			폭(mm)	길이(m)	너비(m)	개소	물량	단위	
1	우측벽체	균열	0.1	2.0	-	1	2.00	m	
2	우측벽체	균열	0.1	0.4	-	1	0.40	m	
3	우측벽체	균열	0.1	1.0	-	1	1.00	m	
4	우측벽체	균열	0.1	1.3	-	1	1.30	m	
5	우측벽체	균열	0.1	1.0	-	1	1.00	m	
6	우측벽체	균열	0.1	1.0	-	1	1.00	m	
7	상부플랜지	균열	0.1	8.0	-	1	8.00	m	
8	우측벽체	균열	0.1	1.0	-	1	1.00	m	
9	우측벽체	균열	0.1	2.2	-	1	2.20	m	
10	상부플랜지	균열	0.1	2.3	-	1	2.30	m	
11	우측벽체	균열	0.1	0.6	-	1	0.60	m	
12	우측벽체	균열	0.1	1.3	-	1	1.30	m	
13	우측벽체	균열	0.1	1.1	-	1	1.10	m	
14	우측벽체	균열	0.1	1.5	-	1	1.50	m	
15	우측벽체	균열	0.1	0.5	-	1	0.50	m	
16	우측벽체	균열	0.1	0.3	-	1	0.30	m	
17	우측벽체	균열	0.1	1.6	-	1	1.60	m	
18	우측벽체	균열	0.1	1.5	-	1	1.50	m	
19	우측벽체	균열	0.1	0.8	-	1	0.80	m	
20	우측벽체	균열	0.1	1.2	-	1	1.20	m	
21	우측벽체	균열	0.2	1.0	-	1	1.00	m	
22	우측벽체	균열	0.2	1.5	-	1	1.50	m	
23	상부플랜지	균열	0.1	5.5	-	1	5.50	m	
24	상부플랜지	균열	0.1	10.5	-	1	10.50	m	
25	좌측벽체	균열	0.1	0.4	-	1	0.40	m	
26	좌측벽체	균열	0.1	1.0	-	2	2.00	m	
27	좌측벽체	균열	0.1	1.7	-	1	1.70	m	
28	좌측벽체	전선트레이 덮개 설치불량	-	73.25	-	1	73.25	m

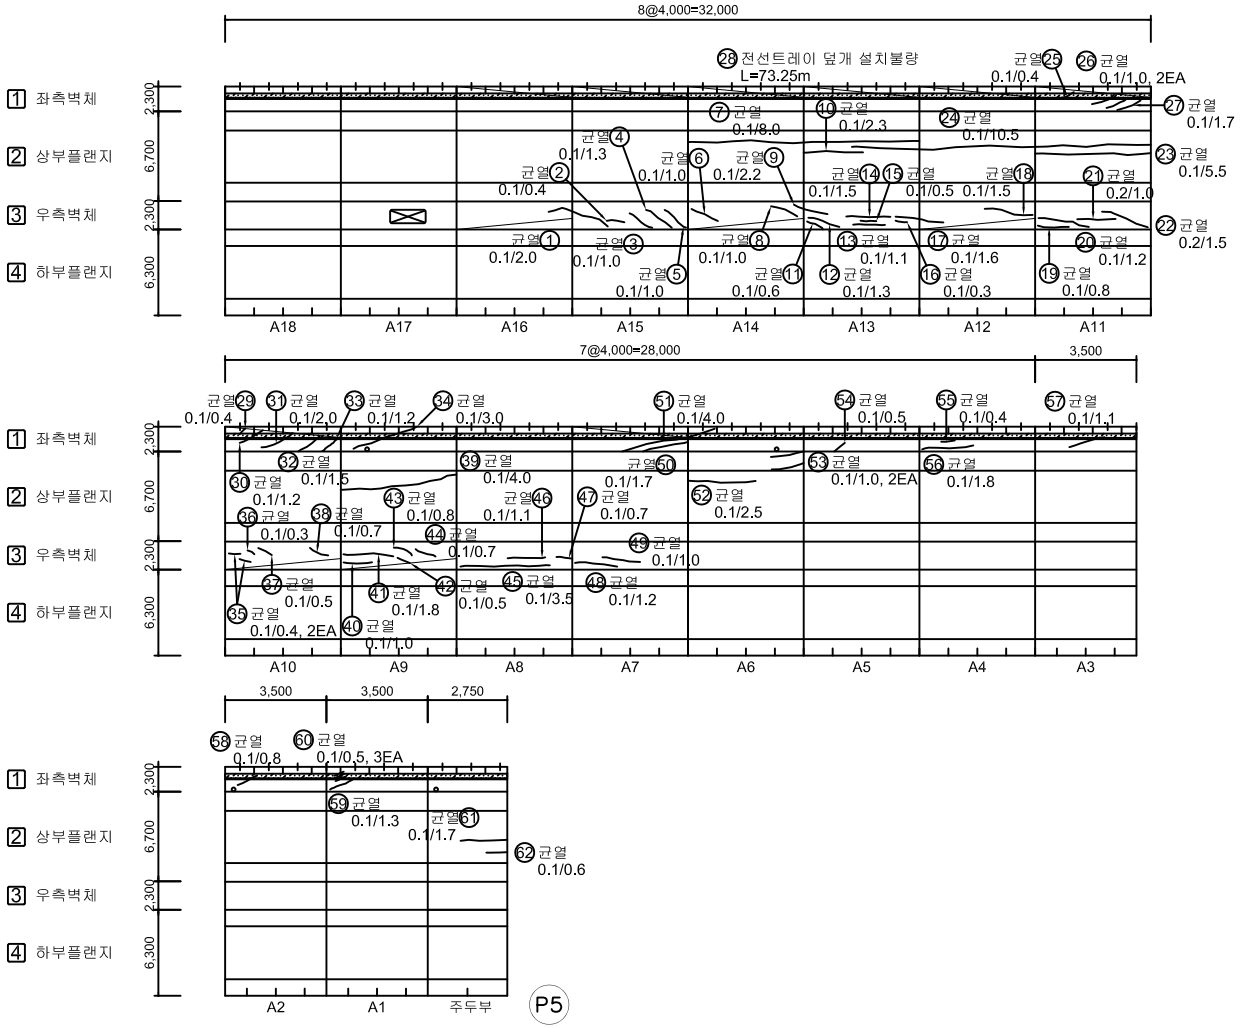
No.	위 치	손상내용	2023년 정밀안전점검						비고
			결함정도			손상물량			
			폭(mm)	길이(m)	너비(m)	개소	물량	단위	
36	우측벽체	균열	0.1	0.3	-	1	0.30	m	
37	우측벽체	균열	0.1	0.5	-	1	0.50	m	
38	우측벽체	균열	0.1	0.7	-	1	0.70	m	
39	상부플랜지	균열	0.1	4.0	-	1	4.00	m	
40	우측벽체	균열	0.1	1.0	-	1	1.00	m	
41	우측벽체	균열	0.1	1.8	-	1	1.80	m	
42	우측벽체	균열	0.1	0.5	-	1	0.50	m	
43	우측벽체	균열	0.1	0.8	-	1	0.80	m	
44	우측벽체	균열	0.1	0.7	-	1	0.70	m	
45	우측벽체	균열	0.1	3.5	-	1	3.50	m	
46	우측벽체	균열	0.1	1.1	-	1	1.10	m	
47	우측벽체	균열	0.1	0.7	-	1	0.70	m	
48	우측벽체	균열	0.1	1.2	-	1	1.20	m	
49	우측벽체	균열	0.1	1.0	-	1	1.00	m	
50	좌측벽체	균열	0.1	1.7	-	1	1.70	m	
51	좌측벽체	균열	0.1	4.0	-	1	4.00	m	
52	상부플랜지	균열	0.1	2.5	-	1	2.50	m	
53	상부플랜지	균열	0.1	1.0	-	2	2.00	m	
54	좌측벽체	균열	0.1	0.5	-	1	0.50	m	
55	좌측벽체	균열	0.1	0.4	-	1	0.40	m	
56	좌측벽체	균열	0.1	1.8	-	1	1.80	m	
57	좌측벽체	균열	0.1	1.1	-	1	1.10	m	
58	좌측벽체	균열	0.1	0.8	-	1	0.80	m	
59	좌측벽체	균열	0.1	1.3	-	1	1.30	m	
60	좌측벽체	균열	0.1	0.5	-	3	1.50	m	
61	상부플랜지	균열	0.1	1.7	-	1	1.70	m	
62	상부플랜지	균열	0.1	0.6	-	1	0.60	m	
63

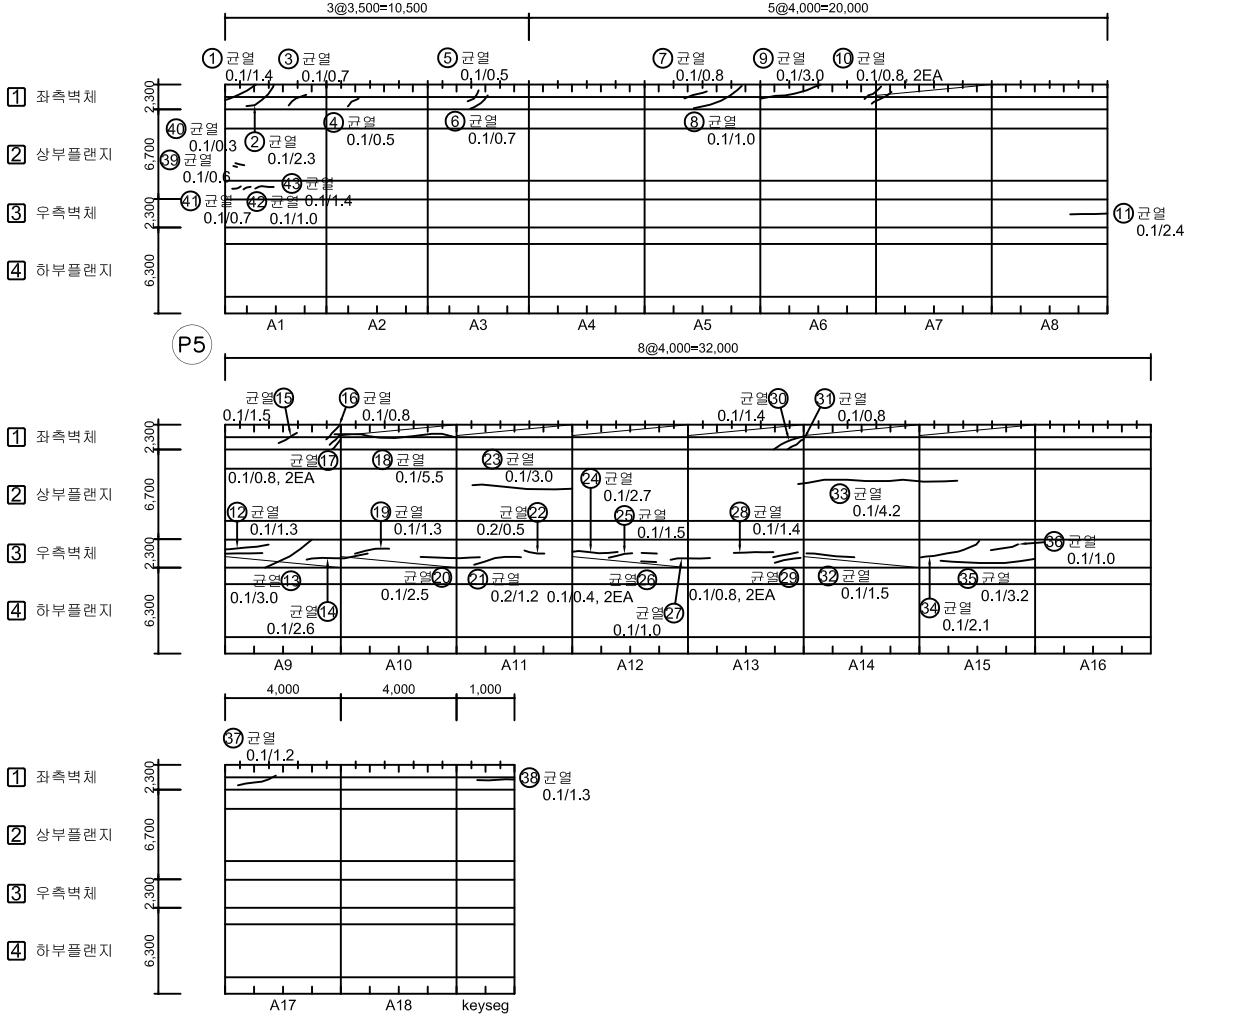
No.	위 치	손상내용	2023년 정밀안전점검						비고
			결함정도			손상물량			
			폭(mm)	길이(m)	너비(m)	개소	물량	단위	
1	좌측벽체	균열	0.1	1.4	-	1	1.40	m	
2	좌측벽체	균열	0.1	2.3	-	1	2.30	m	
3	좌측벽체	균열	0.1	0.7	-	1	0.70	m	
4	좌측벽체	균열	0.1	0.5	-	1	0.50	m	
5	좌측벽체	균열	0.1	0.5	-	1	0.50	m	
6	좌측벽체	균열	0.1	0.7	-	1	0.70	m	
7	좌측벽체	균열	0.1	0.8	-	1	0.80	m	
8	좌측벽체	균열	0.1	1.0	-	1	1.00	m	
9	좌측벽체	균열	0.1	3.0	-	1	3.00	m	
10	좌측벽체	균열	0.1	0.8	-	2	1.60	m	
11	우측벽체	균열	0.1	2.4	-	1	2.40	m	
12	우측벽체	균열	0.1	1.3	-	1	1.30	m	
13	우측벽체	균열	0.1	3.0	-	1	3.00	m	
14	우측벽체	균열	0.1	2.6	-	1	2.60	m	
15	좌측벽체	균열	0.1	1.5	-	1	1.50	m	
16	좌측벽체	균열	0.1	0.8	-	1	0.80	m	
17	좌측벽체	균열	0.1	0.8	-	2	1.60	m	
18	좌측벽체	균열	0.1	5.5	-	1	5.50	m	
19	우측벽체	균열	0.1	1.3	-	1	1.30	m	
20	우측벽체	균열	0.1	2.5	-	1	2.50	m	
21	우측벽체	균열	0.2	1.2	-	1	1.20	m	
22	우측벽체	균열	0.2	0.5	-	1	0.50	m	
23	상부플랜지	균열	0.1	3.0	-	1	3.00	m	
24	우측벽체	균열	0.1	2.7	-	1	2.70	m	
25	우측벽체	균열	0.1	1.5	-	1	1.50	m	
26	우측벽체	균열	0.1	0.4	-	2	0.80	m	
27	우측벽체	균열	0.1	1.0	-	1	1.00	m	
28	우측벽체	균열	0.1	1.4	-	1	1.40	m

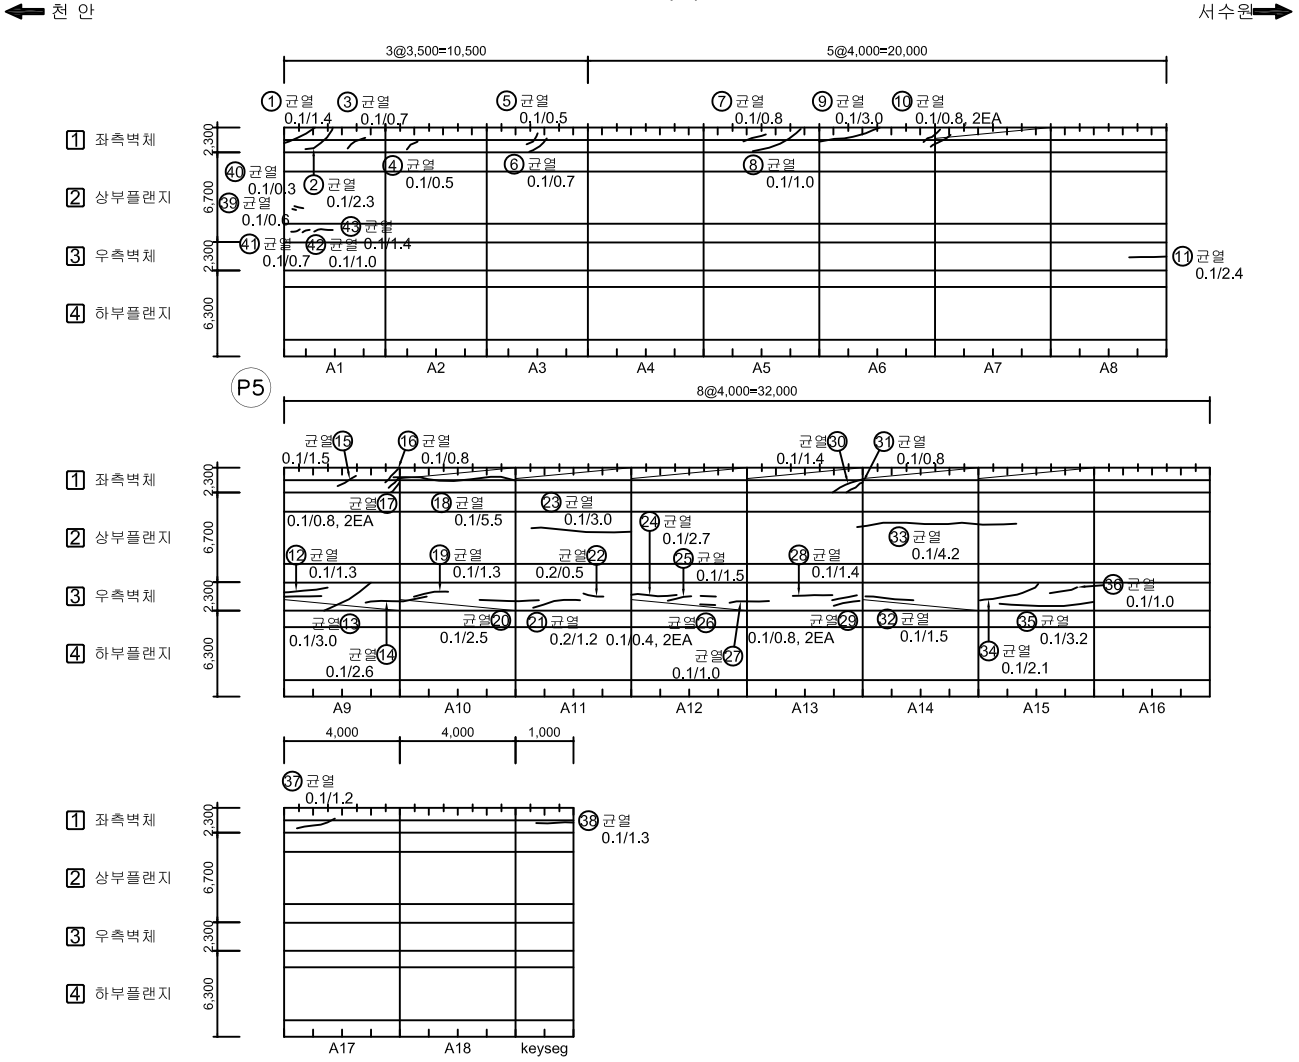
No.	위 치	손상내용	2023년 정밀안전점검						비고
			결함정도			손상물량			
			폭(mm)	길이(m)	너비(m)	개소	물량	단위	
36	우측벽체	균열	0.1	1.0	-	1	1.00	m	
37	좌측벽체	균열	0.1	1.2	-	1	1.20	m	
38	좌측벽체	균열	0.1	1.3	-	1	1.30	m	
39	상부플랜지	균열	0.1	0.6	-	1	0.60	m	
40	상부플랜지	균열	0.1	0.3	-	1	0.30	m	
41	상부플랜지	균열	0.1	0.7	-	1	0.70	m	
42	상부플랜지	균열	0.1	1.0	-	1	1.00	m	
43	상부플랜지	균열	0.1	1.4	-	1	1.40	m	
44									
45									
46									
47									
48									
49									
50									
51									
52									
53									
54									
55									
56									
57									
58									
59									
60									
61									
62									
63									
64									
65									
66									
67									
68									
69									
70

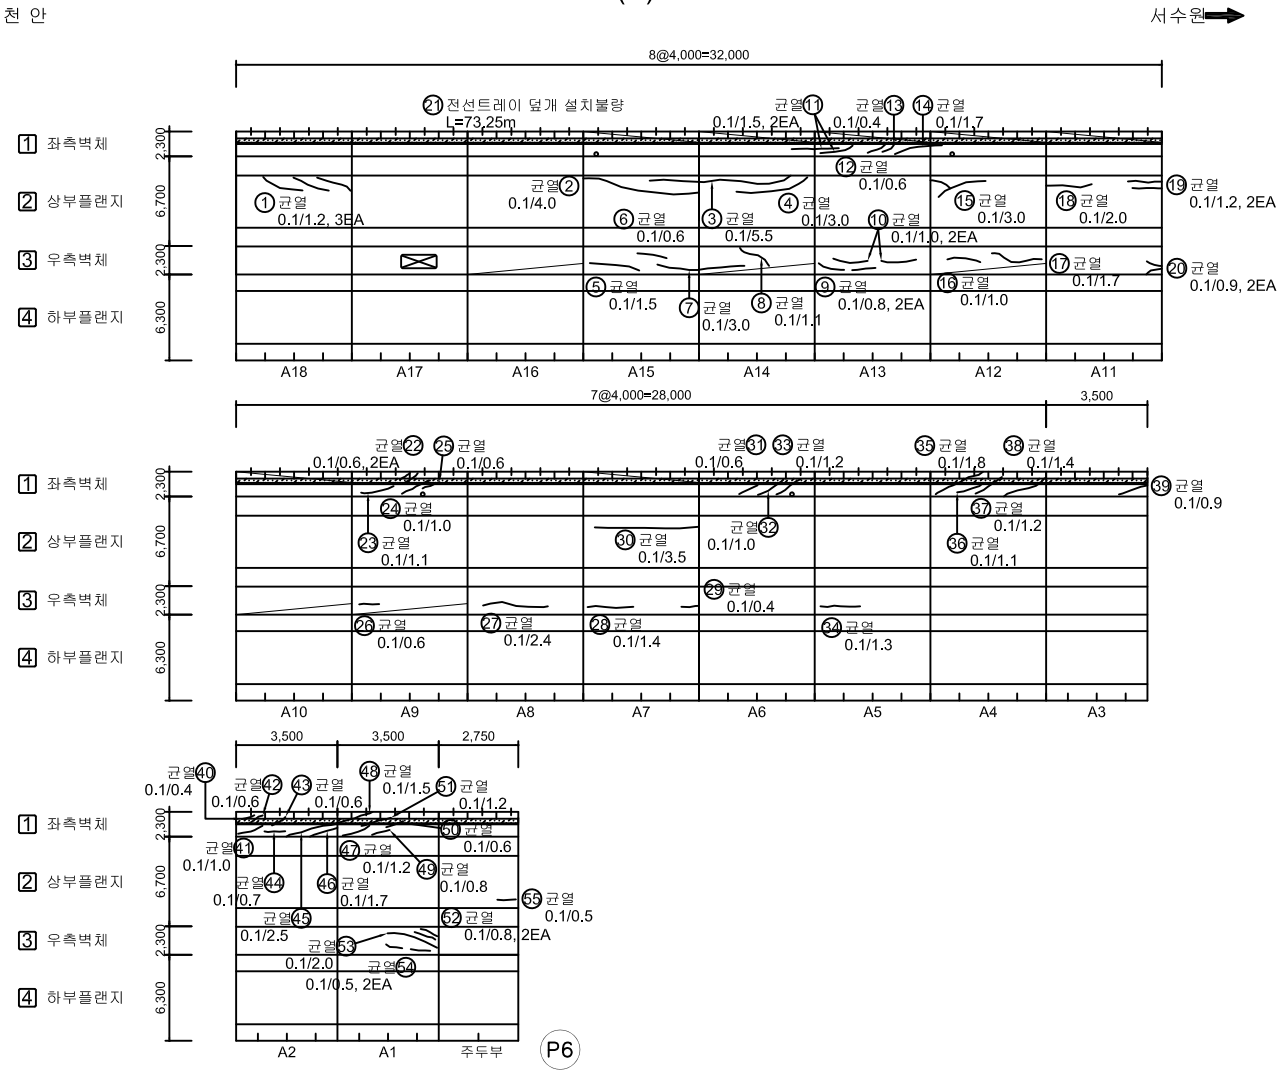
No.	위 치	손상내용	2023년 정밀안전점검						비고
			결함정도			손상물량			
			폭(mm)	길이(m)	너비(m)	개소	물량	단위	
36	좌측벽체	균열	0.1	1.1	-	1	1.10	m	
37	좌측벽체	균열	0.1	1.2	-	1	1.20	m	
38	좌측벽체	균열	0.1	1.4	-	1	1.40	m	
39	좌측벽체	균열	0.1	0.9	-	1	0.90	m	
40	좌측벽체	균열	0.1	0.4	-	1	0.40	m	
41	좌측벽체	균열	0.1	1.0	-	1	1.00	m	
42	좌측벽체	균열	0.1	0.6	-	1	0.60	m	
43	좌측벽체	균열	0.1	0.6	-	1	0.60	m	
44	좌측벽체	균열	0.1	0.7	-	1	0.70	m	
45	좌측벽체	균열	0.1	2.5	-	1	2.50	m	
46	좌측벽체	균열	0.1	1.7	-	1	1.70	m	
47	좌측벽체	균열	0.1	1.2	-	1	1.20	m	
48	좌측벽체	균열	0.1	1.5	-	1	1.50	m	
49	좌측벽체	균열	0.1	0.8	-	1	0.80	m	
50	좌측벽체	균열	0.1	0.6	-	1	0.60	m	
51	좌측벽체	균열	0.1	1.2	-	1	1.20	m	
52	우측벽체	균열	0.1	0.8	-	2	1.60	m	
53	우측벽체	균열	0.1	2.0	-	1	2.00	m	
54	우측벽체	균열	0.1	0.5	-	2	1.00	m	
55	상부플랜지	균열	0.1	0.5	-	1	0.50	m	
56									
57									
58									
59									
60									
61									
62									
63									
64									
65									
66									
67									
68									
69									
70

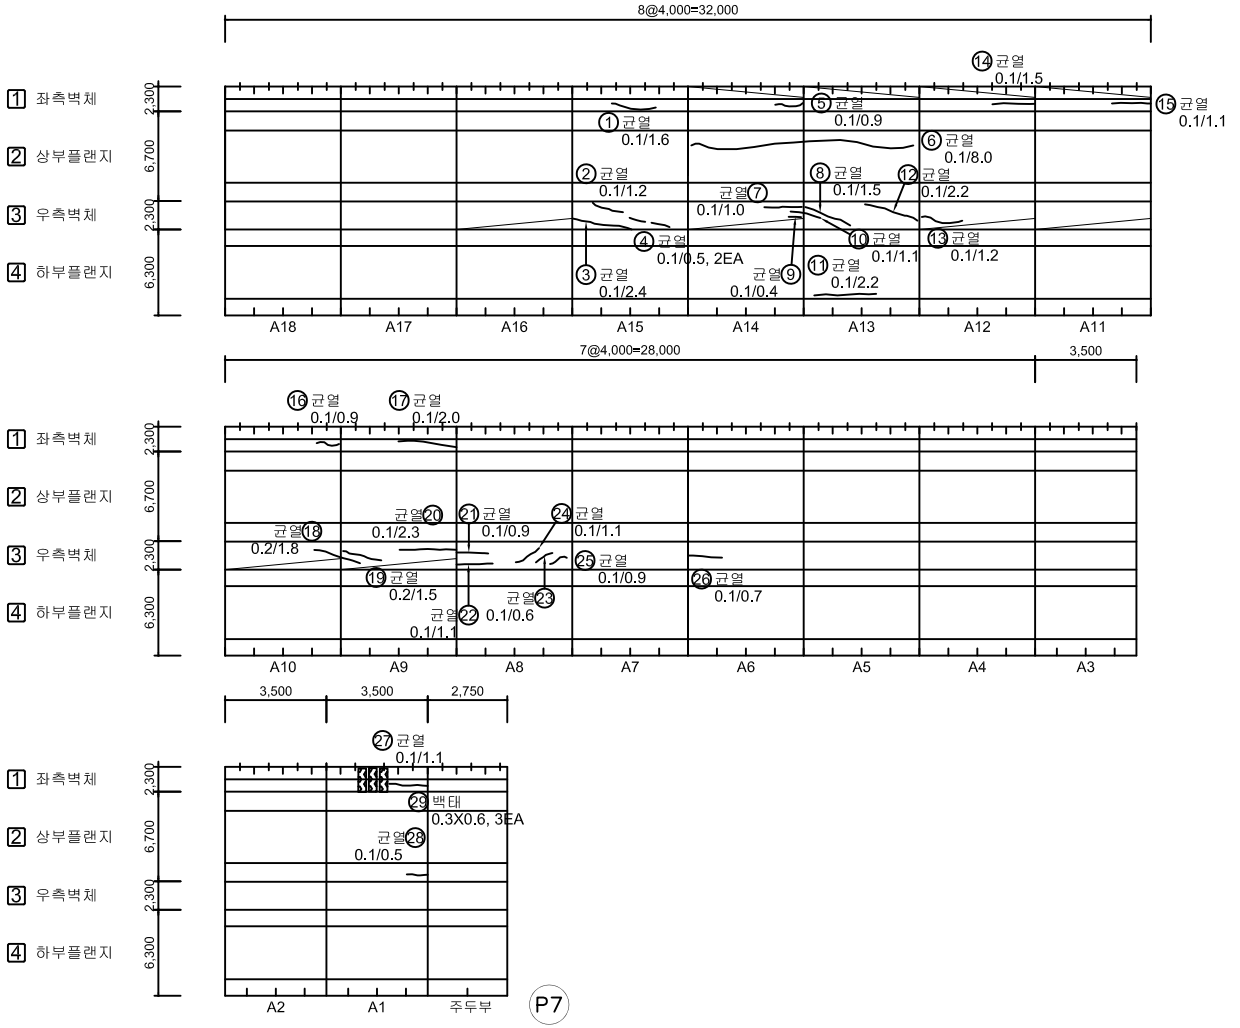
No.	위 치	손상내용	2023년 정밀안전점검						비고
			결함정도			손상물량			
			폭(mm)	길이(m)	너비(m)	개소	물량	단위	
1	좌측벽체	균열	0.1	1.6	-	1	1.60	m	
2	우측벽체	균열	0.1	1.2	-	1	1.20	m	
3	우측벽체	균열	0.1	2.4	-	1	2.40	m	
4	우측벽체	균열	0.1	0.5	-	2	1.00	m	
5	좌측벽체	균열	0.1	0.9	-	1	0.90	m	
6	상부플랜지	균열	0.1	8.0	-	1	8.00	m	
7	우측벽체	균열	0.1	1.0	-	1	1.00	m	
8	우측벽체	균열	0.1	1.5	-	1	1.50	m	
9	우측벽체	균열	0.1	0.4	-	1	0.40	m	
10	우측벽체	균열	0.1	1.1	-	1	1.10	m	
11	하부플랜지	균열	0.1	2.2	-	1	2.20	m	
12	우측벽체	균열	0.1	2.2	-	1	2.20	m	
13	우측벽체	균열	0.1	1.2	-	1	1.20	m	
14	좌측벽체	균열	0.1	1.5	-	1	1.50	m	
15	좌측벽체	균열	0.1	1.1	-	1	1.10	m	
16	좌측벽체	균열	0.1	0.9	-	1	0.90	m	
17	좌측벽체	균열	0.1	2.0	-	1	2.00	m	
18	우측벽체	균열	0.2	1.8	-	1	1.80	m	
19	우측벽체	균열	0.2	1.5	-	1	1.50	m	
20	우측벽체	균열	0.1	2.3	-	1	2.30	m	
21	우측벽체	균열	0.1	0.9	-	1	0.90	m	
22	우측벽체	균열	0.1	1.1	-	1	1.10	m	
23	우측벽체	균열	0.1	0.6	-	1	0.60	m	
24	우측벽체	균열	0.1	1.1	-	1	1.10	m	
25	우측벽체	균열	0.1	0.9	-	1	0.90	m	
26	우측벽체	균열	0.1	0.7	-	1	0.70	m	
27	좌측벽체	균열	0.1	1.1	-	1	1.10	m	
28	상부플랜지	균열	0.1	0.5	-	1	0.50	m

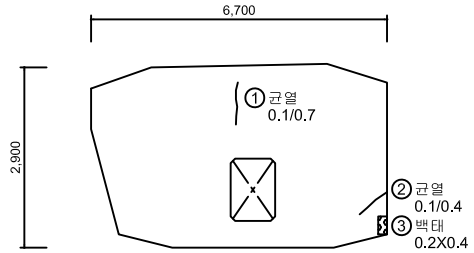
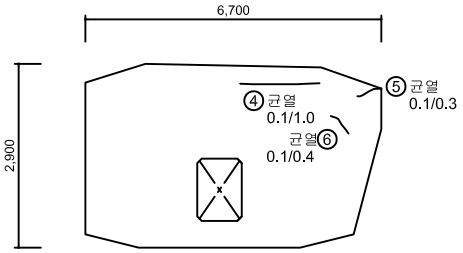
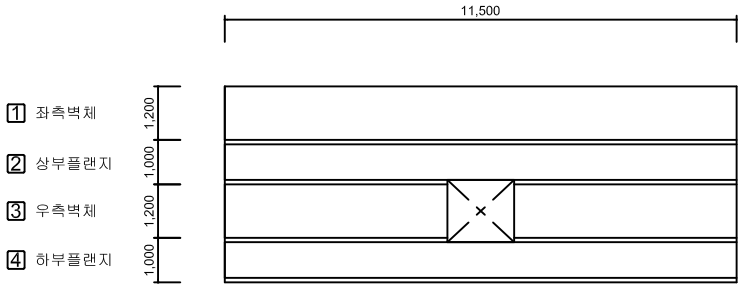
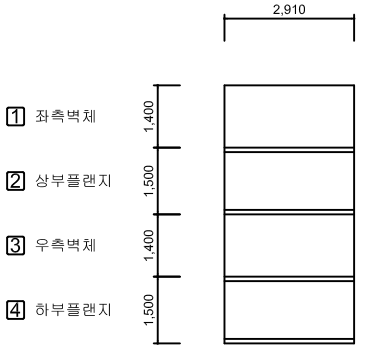
BOX (A)

No.	위 치	손상내용	2023년 정밀안전점검						비고
			결함정도			손상물량			
			폭(mm)	길이(m)	너비(m)	개소	물량	단위	
1	격벽부	균열	0.1	0.7	-	1	0.70	m	
2	격벽부	균열	0.1	0.4	-	1	0.40	m	
3	격벽부	백태	-	0.2	0.4	1	0.08	m²	
4	격벽부	균열	0.1	1.0	-	1	1.00	m	
5	격벽부	균열	0.1	0.3	-	1	0.30	m	
6	격벽부	균열	0.1	0.4	-	1	0.40	m	
7									
8									
9									
10									
11									
12									
13									
14									
15									
16									
17									
18									
19									
20									
21									
22									
23									
24									
25									
26									
27									
28									
29									
30									
31									
32									
33									
34									
35

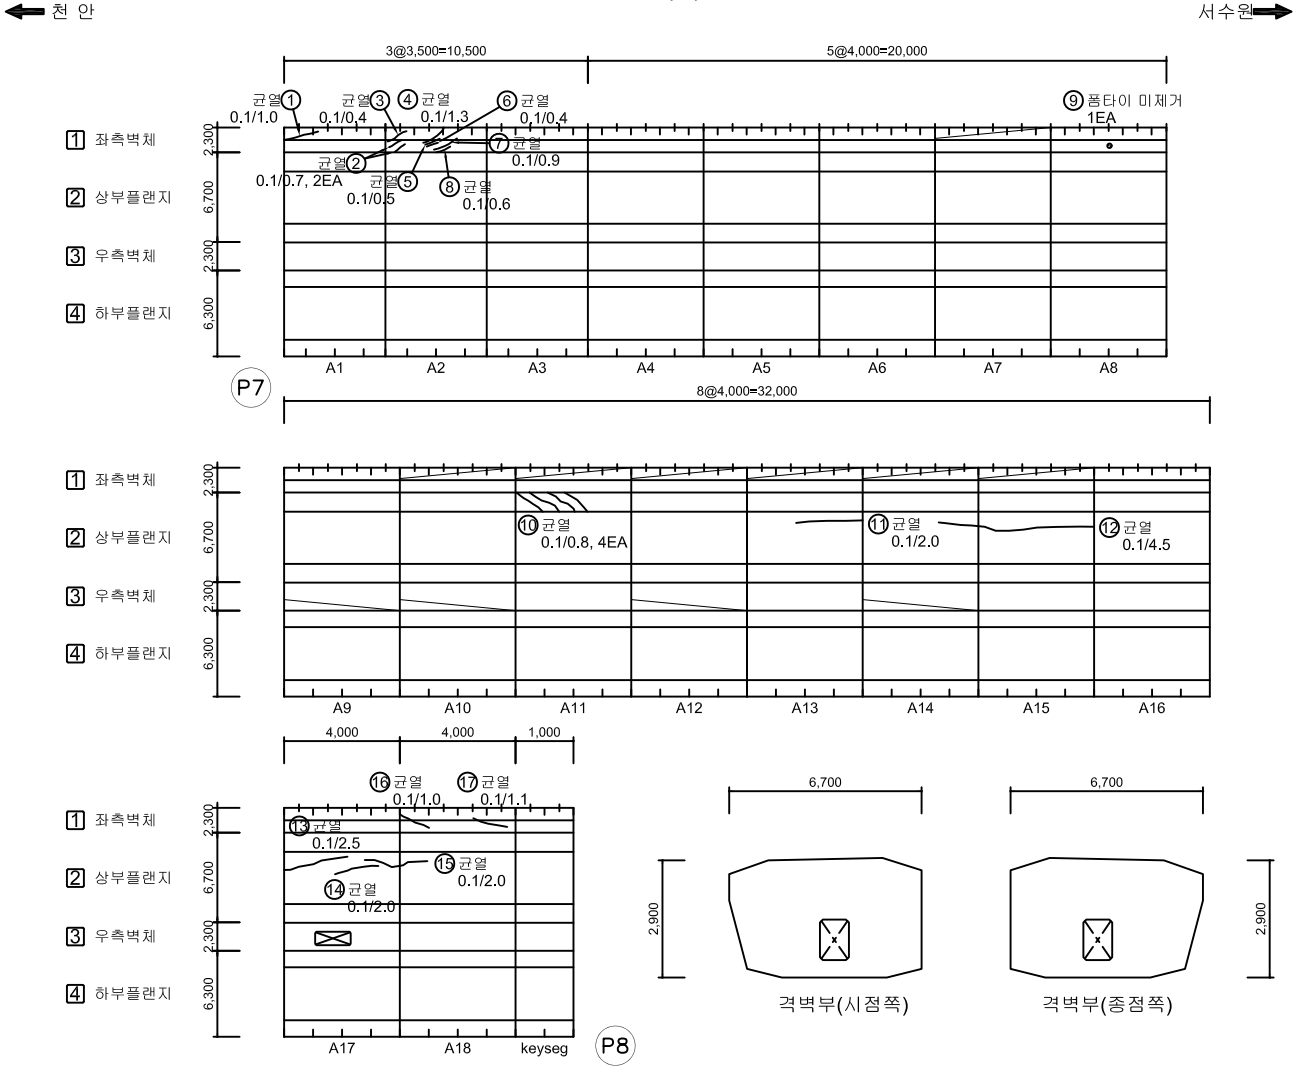
No.	위 치	손상내용	2023년 정밀안전점검						비고
			결함정도			손상물량			
			폭(mm)	길이(m)	너비(m)	개소	물량	단위	
1	좌측벽체	균열	0.1	1.0	-	1	1.00	m	
2	좌측벽체	균열	0.1	0.7	-	2	1.40	m	
3	좌측벽체	균열	0.1	0.4	-	1	0.40	m	
4	좌측벽체	균열	0.1	1.3	-	1	1.30	m	
5	좌측벽체	균열	0.1	0.5	-	1	0.50	m	
6	좌측벽체	균열	0.1	0.4	-	1	0.40	m	
7	좌측벽체	균열	0.1	0.9	-	1	0.90	m	
8	좌측벽체	균열	0.1	0.6	-	1	0.60	m	
9	좌측벽체	폼타이 미제거	-	-	-	1	1.00	EA	
10	상부플랜지	균열	0.1	0.8	-	4	3.20	m	
11	상부플랜지	균열	0.1	2.0	-	1	2.00	m	
12	상부플랜지	균열	0.1	4.5	-	1	4.50	m	
13	상부플랜지	균열	0.1	2.5	-	1	2.50	m	
14	상부플랜지	균열	0.1	2.0	-	1	2.00	m	
15	상부플랜지	균열	0.1	2.0	-	1	2.00	m	
16	좌측벽체	균열	0.1	1.0	-	1	1.00	m	
17	좌측벽체	균열	0.1	1.1	-	1	1.10	m	
18									
19									
20									
21									
22									
23									
24									
25									
26									
27									
28									
29									
30									
31									
32									
33									
34									
35

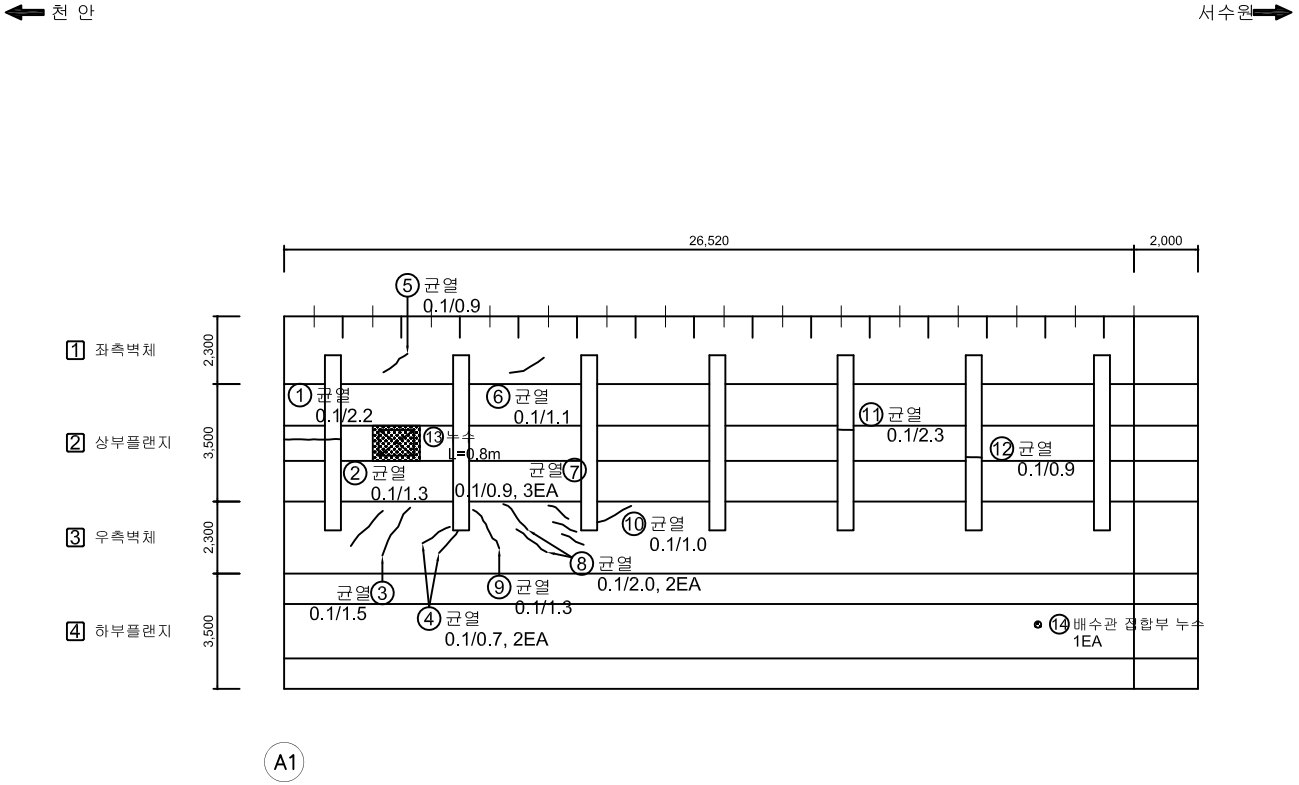
ID : PSC B BOX 내부 (S1) 외관조사망도-1

No.	위 치	손상내용	2023년 정밀안전점검						비고
			결함정도			손상물량			
			폭(mm)	길이(m)	너비(m)	개소	물량	단위	
1	상부플랜지	균열	0.1	2.2	-	1	2.20	m	
2	우측벽체	균열	0.1	1.3	-	1	1.30	m	
3	우측벽체	균열	0.1	1.5	-	1	1.50	m	
4	우측벽체	균열	0.1	0.7	-	2	1.40	m	
5	좌측벽체	균열	0.1	0.9	-	1	0.90	m	
6	좌측벽체	균열	0.1	1.1	-	1	1.10	m	
7	우측벽체	균열	0.1	0.9	-	3	2.70	m	
8	우측벽체	균열	0.1	2.0	-	2	4.00	m	
9	우측벽체	균열	0.1	1.3	-	1	1.30	m	
10	우측벽체	균열	0.1	1.0	-	1	1.00	m	
11	상부플랜지	균열	0.1	2.3	-	1	2.30	m	
12	상부플랜지	균열	0.1	0.9	-	1	0.90	m	
13	상부플랜지	누수	-	0.8	-	1	0.80	m	신규
14	배수시설	배수관 접합부 누수	-	-	-	1	1.00	EA	신규
15									
16									
17									
18									
19									
20									
21									
22									
23									
24									
25									
26									
27									
28									
29									
30									
31									
32									
33									
34									
35

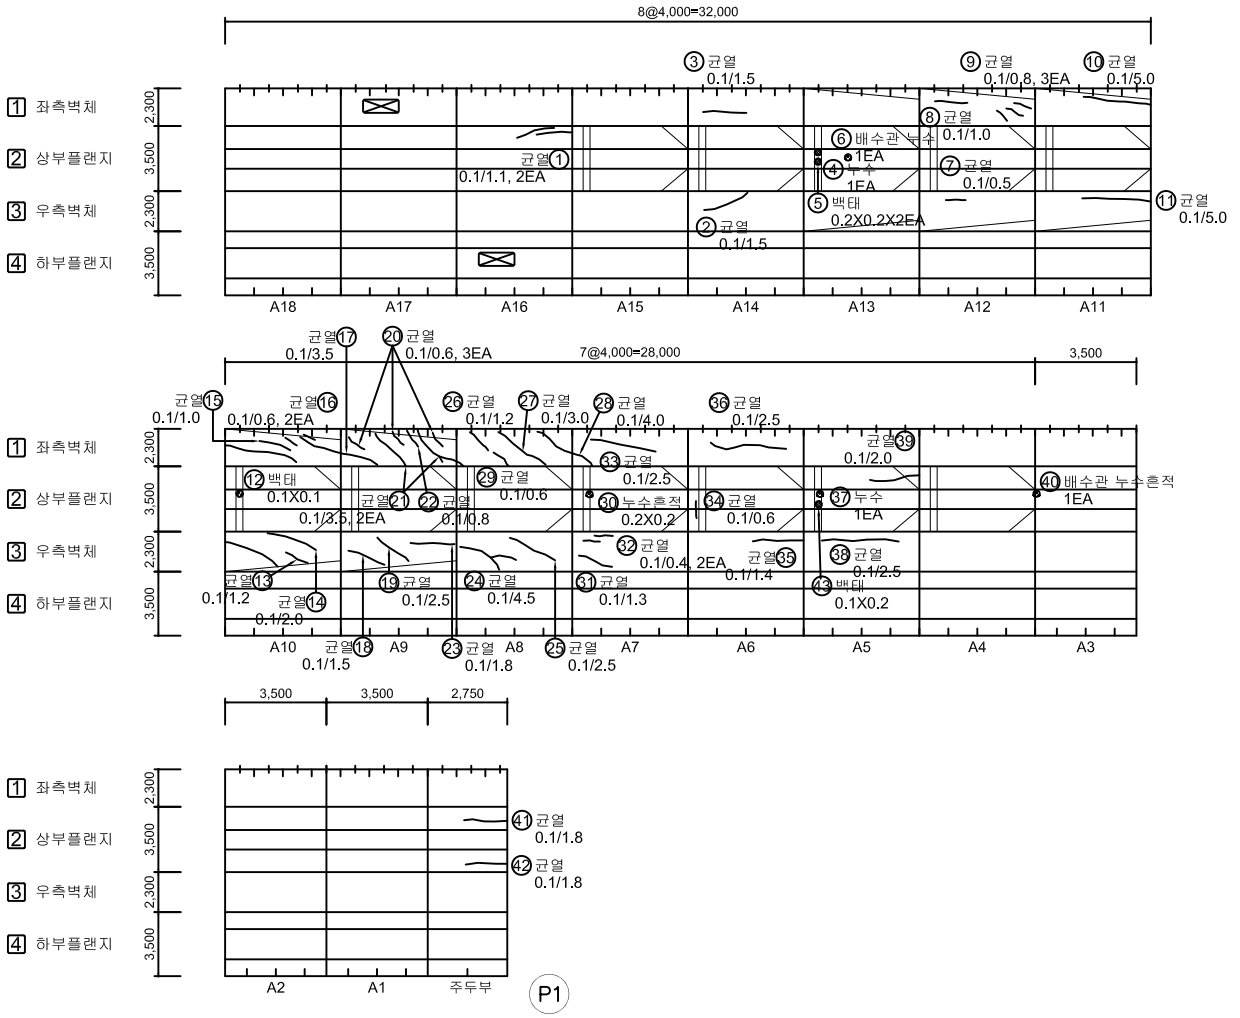
No.	위 치	손상내용	2023년 정밀안전점검						비고
			결함정도			손상물량			
			폭(mm)	길이(m)	너비(m)	개소	물량	단위	
1	상부플랜지	균열	0.1	1.1	-	2	2.20	m	
2	우측벽체	균열	0.1	1.5	-	1	1.50	m	
3	좌측벽체	균열	0.1	1.5	-	1	1.50	m	
4	정착구	누수	-	-	-	1	1.00	EA	
5	정착구	백태	-	0.2	0.2	2	0.08	m²	
6	배수시설	배수관 누수	-	-	-	1	1.00	EA	
7	좌측벽체	균열	0.1	0.5	-	1	0.50	m	
8	우측벽체	균열	0.1	1.0	-	1	1.00	m	
9	우측벽체	균열	0.1	0.8	-	3	2.40	m	
10	우측벽체	균열	0.1	5.0	-	1	5.00	m	
11	좌측벽체	균열	0.1	5.0	-	1	5.00	m	
12	정착구	백태	-	0.1	0.1	1	0.01	m²	
13	우측벽체	균열	0.1	1.2	-	1	1.20	m	
14	우측벽체	균열	0.1	2.0	-	1	2.00	m	
15	좌측벽체	균열	0.1	1.0	-	1	1.00	m	
16	좌측벽체	균열	0.1	0.6	-	2	1.20	m	
17	좌측벽체	균열	0.1	3.5	-	1	3.50	m	
18	우측벽체	균열	0.1	1.5	-	1	1.50	m	
19	우측벽체	균열	0.1	2.5	-	1	2.50	m	
20	좌측벽체	균열	0.1	0.6	-	3	1.80	m	
21	좌측벽체	균열	0.1	3.5	-	2	7.00	m	
22	좌측벽체	균열	0.1	0.8	-	1	0.80	m	
23	우측벽체	균열	0.1	1.8	-	1	1.80	m	
24	우측벽체	균열	0.1	4.5	-	1	4.50	m	
25	우측벽체	균열	0.1	2.5	-	1	2.50	m	
26	좌측벽체	균열	0.1	1.2	-	1	1.20	m	
27	좌측벽체	균열	0.1	3.0	-	1	3.00	m	
28	좌측벽체	균열	0.1	4.0	-	1	4.00	m

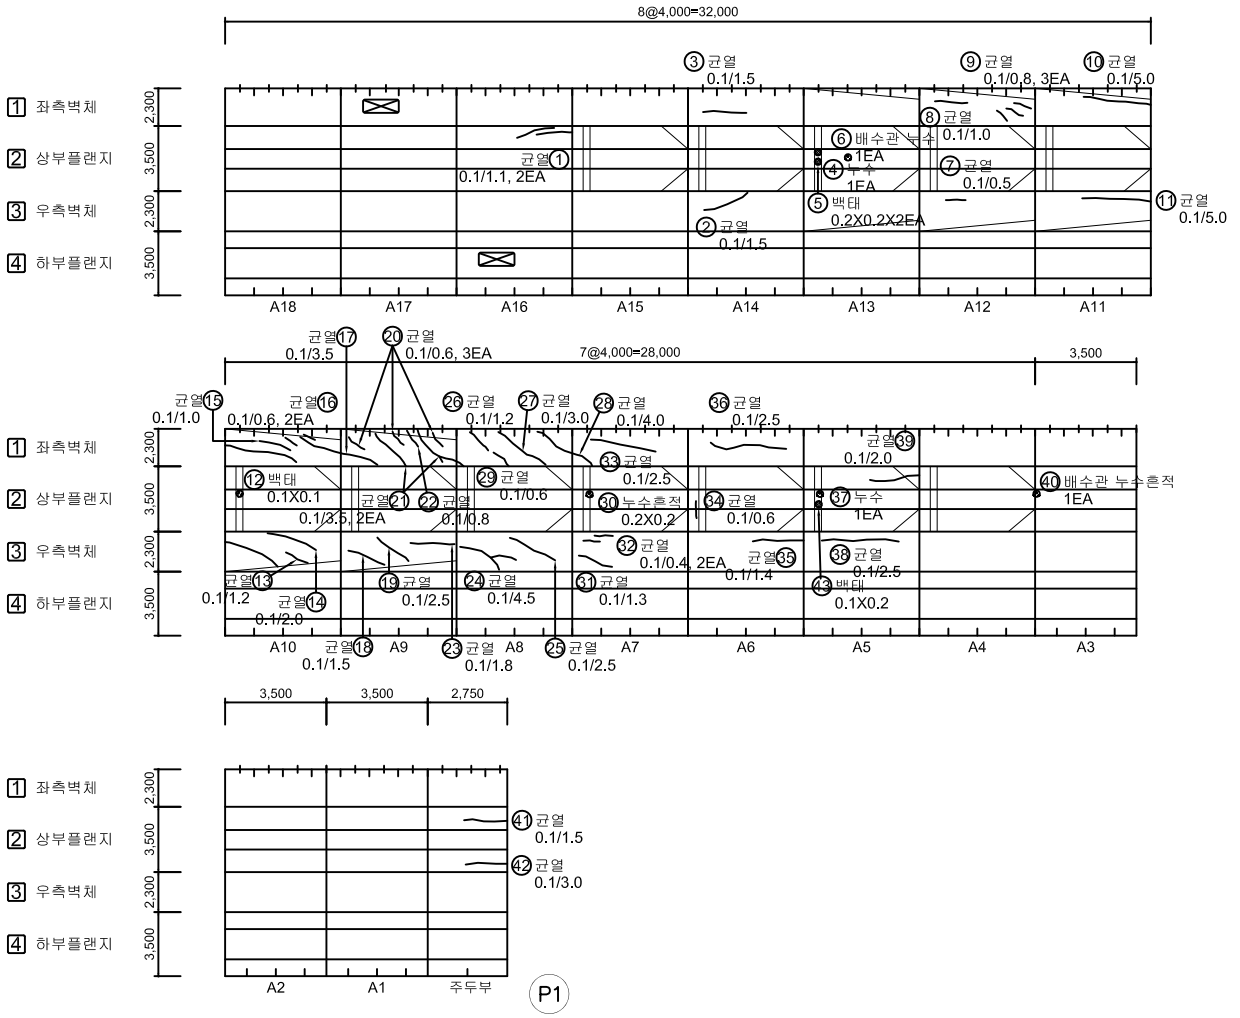
No.	위 치	손상내용	2023년 정밀안전점검						비고
			결함정도			손상물량			
			폭(mm)	길이(m)	너비(m)	개소	물량	단위	
36	좌측벽체	균열	0.1	2.5	-	1	2.50	m	
37	정착구	누수	-	-	-	1	1.00	EA	
38	우측벽체	균열	0.1	2.5	-	1	2.50	m	
39	상부플랜지	균열	0.1	2.0	-	1	2.00	m	
40	배수시설	배수관 누수흔적	-	-	-	1	1.00	EA	
41	상부플랜지	균열	0.1	1.5	-	1	1.50	m	
42	상부플랜지	균열	0.1	3.0	-	1	3.00	m	
43	정착구	백태	-	0.1	0.2	1	0.02	m²	
44									
45									
46									
47									
48									
49									
50									
51									
52									
53									
54									
55									
56									
57									
58									
59									
60									
61									
62									
63									
64									
65									
66									
67									
68									
69									
70

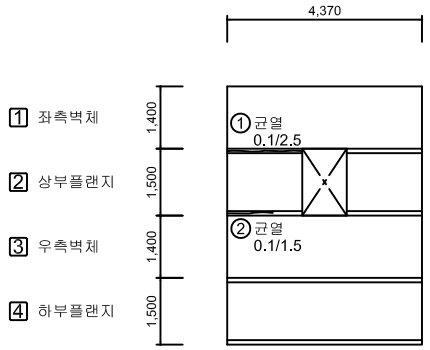
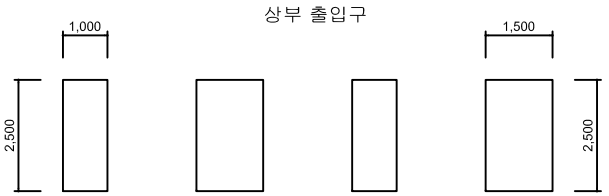
격벽부(종점쪽)

No.	위 치	손상내용	2023년 정밀안전점검						비고
			결함정도			손상물량			
			폭(mm)	길이(m)	너비(m)	개소	물량	단위	
1	상부플랜지	균열	0.1	2.5	-	1	2.50	m	
2	상부플랜지	균열	0.1	1.5	-	1	1.50	m	
3	격벽부	망상균열	-	2.0	1.2	1	2.40	m²	
4									
5									
6									
7									
8									
9									
10									
11									
12									
13									
14									
15									
16									
17									
18									
19									
20									
21									
22									
23									
24									
25									
26									
27									
28									
29									
30									
31									
32									
33									
34									
35
