ID : 교면포장 (S1) 외관조사망도-1

용 역 명	2023년 국도43호선 평택대교 정밀안전점검용역
구조물명	평택대교
조사일자	2023.06
책 임 자	이 택 수
도면번호	001

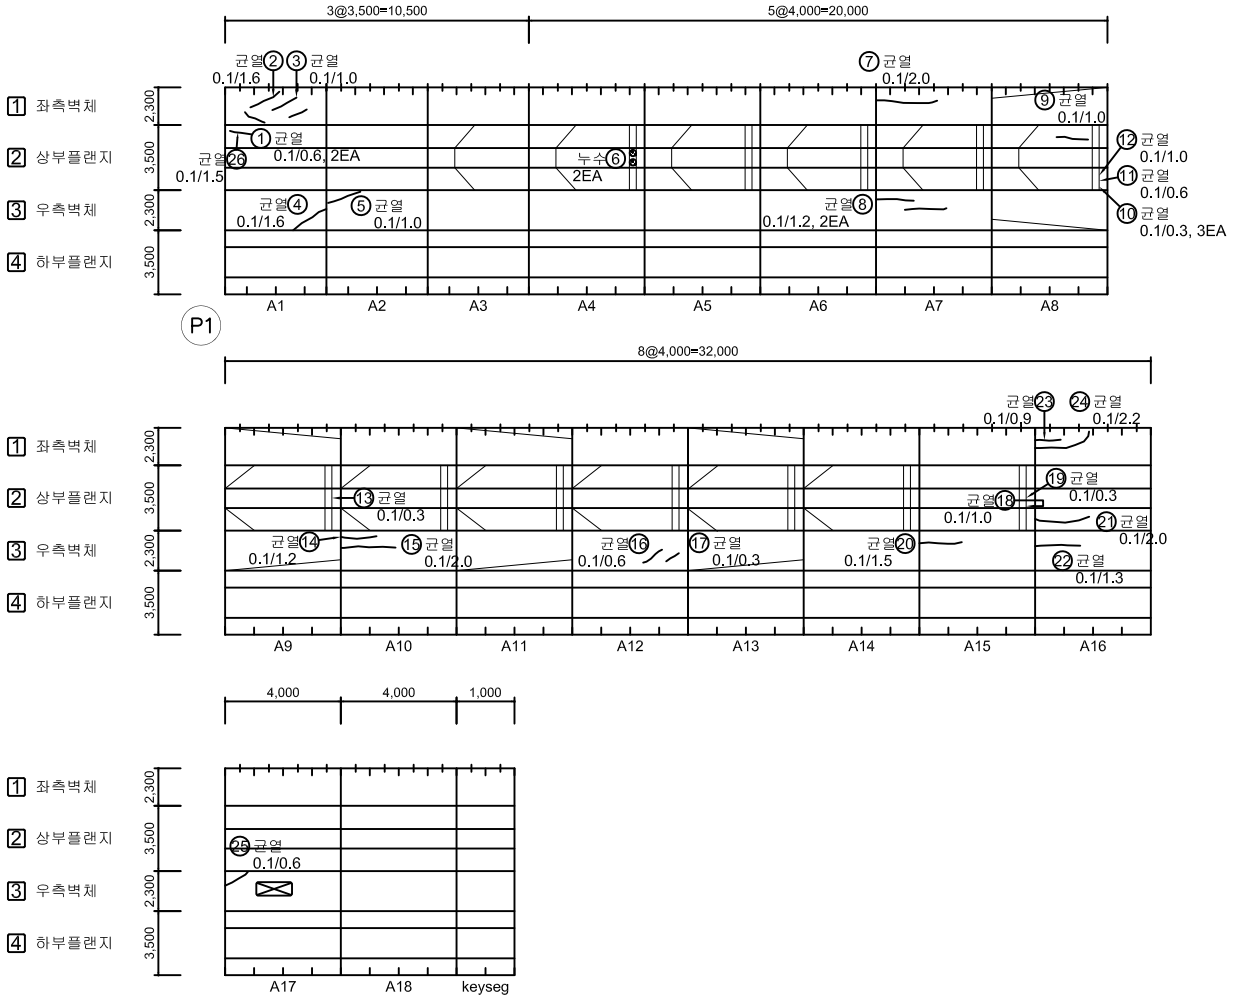
No.	위 치	손상내용	2023년 정밀안전점검						비고
			결함정도			손상물량			
			폭(mm)	길이(m)	너비(m)	개소	물량	단위	
1	좌측벽체	균열	0.1	0.6	-	2	1.20	m	
2	좌측벽체	균열	0.1	1.6	-	1	1.60	m	
3	좌측벽체	균열	0.1	1.0	-	1	1.00	m	
4	우측벽체	균열	0.1	1.6	-	1	1.60	m	
5	우측벽체	균열	0.1	1.0	-	1	1.00	m	
6	정착구	누수	-	-	-	2	2.00	EA	
7	좌측벽체	균열	0.1	2.0	-	1	2.00	m	
8	우측벽체	균열	0.1	1.2	-	2	2.40	m	
9	상부플랜지	균열	0.1	1.0	-	1	1.00	m	
10	상부플랜지	균열	0.1	0.3	-	3	0.90	m	
11	상부플랜지	균열	0.1	0.6	-	1	0.60	m	
12	상부플랜지	균열	0.1	1.0	-	1	1.00	m	
13	상부플랜지	균열	0.1	0.3	-	1	0.30	m	
14	우측벽체	균열	0.1	1.2	-	1	1.20	m	
15	우측벽체	균열	0.1	2.0	-	1	2.00	m	
16	우측벽체	균열	0.1	0.6	-	1	0.60	m	
17	우측벽체	균열	0.1	0.3	-	1	0.30	m	
18	상부플랜지	균열	0.1	1.0	-	1	1.00	m	
19	상부플랜지	균열	0.1	0.3	-	1	0.30	m	
20	우측벽체	균열	0.1	1.5	-	1	1.50	m	
21	상부플랜지	균열	0.1	2.0	-	1	2.00	m	
22	우측벽체	균열	0.1	1.3	-	1	1.30	m	
23	좌측벽체	균열	0.1	0.9	-	1	0.90	m	
24	좌측벽체	균열	0.1	2.2	-	1	2.20	m	
25	우측벽체	균열	0.1	0.6	-	1	0.60	m	
26	상부플랜지	균열	0.1	1.5	-	1	1.50	m	
27									
28									
29									
30									
31

32									
33									
34									
35

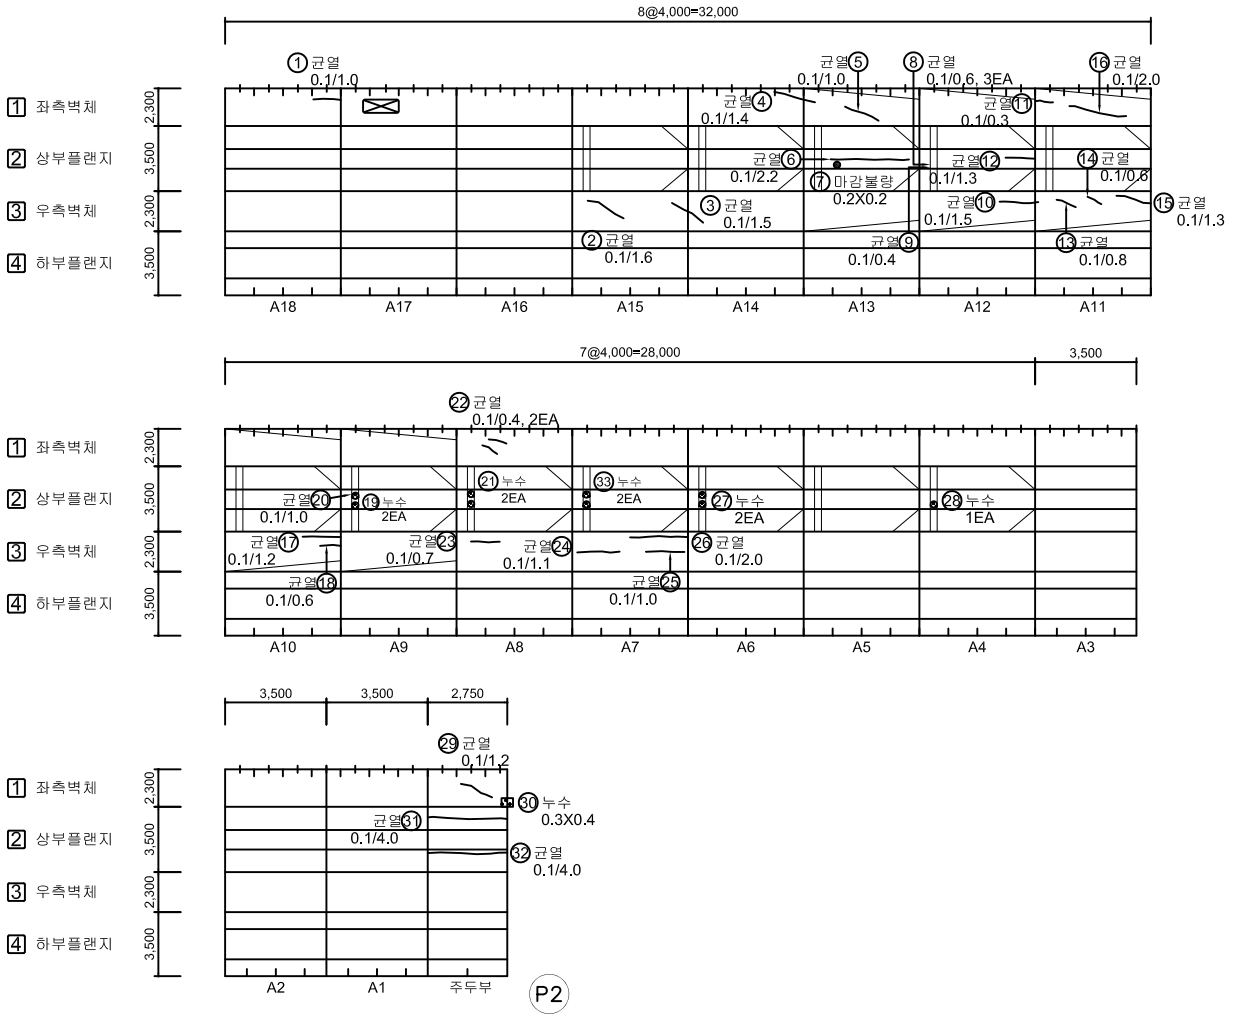
No.	위 치	손상내용	2023년 정밀안전점검						비고
			결함정도			손상물량			
			폭(mm)	길이(m)	너비(m)	개소	물량	단위	
1	좌측벽체	균열	0.1	1.0	-	1	1.00	m	
2	우측벽체	균열	0.1	1.6	-	1	1.60	m	
3	우측벽체	균열	0.1	1.5	-	1	1.50	m	
4	좌측벽체	균열	0.1	1.4	-	1	1.40	m	
5	좌측벽체	균열	0.1	1.0	-	1	1.00	m	
6	상부플랜지	균열	0.1	2.2	-	1	2.20	m	
7	상부플랜지	마감불량	-	0.2	0.2	1	0.04	m²	
8	상부플랜지	균열	0.1	0.6	-	3	1.80	m	
9	상부플랜지	균열	0.1	0.4	-	1	0.40	m	
10	우측벽체	균열	0.1	1.5	-	1	1.50	m	
11	좌측벽체	균열	0.1	0.3	-	1	0.30	m	
12	상부플랜지	균열	0.1	1.3	-	1	1.30	m	
13	우측벽체	균열	0.1	0.8	-	1	0.80	m	
14	우측벽체	균열	0.1	0.6	-	1	0.60	m	
15	우측벽체	균열	0.1	1.3	-	1	1.30	m	
16	좌측벽체	균열	0.1	2.0	-	1	2.00	m	
17	우측벽체	균열	0.1	1.2	-	1	1.20	m	
18	우측벽체	균열	0.1	0.6	-	1	0.60	m	
19	정착구	누수	-	-	-	2	2.00	EA	
20	상부플랜지	균열	0.1	1.0	-	1	1.00	m	
21	정착구	누수	-	-	-	2	2.00	EA	
22	좌측벽체	균열	0.1	0.4	-	2	0.80	m	
23	우측벽체	균열	0.1	0.7	-	1	0.70	m	
24	우측벽체	균열	0.1	1.1	-	1	1.10	m	
25	우측벽체	균열	0.1	1.0	-	1	1.00	m	
26	우측벽체	균열	0.1	2.0	-	1	2.00	m	
27	정착구	누수	-	-	-	2	2.00	EA	
28	정착구	누수	-	-	-	1	1.00	EA

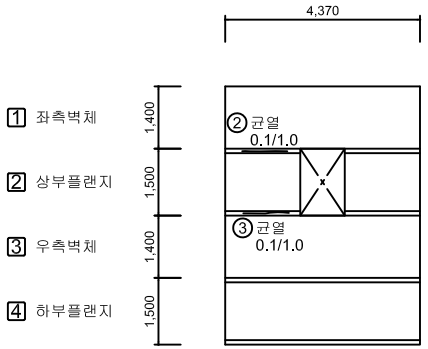
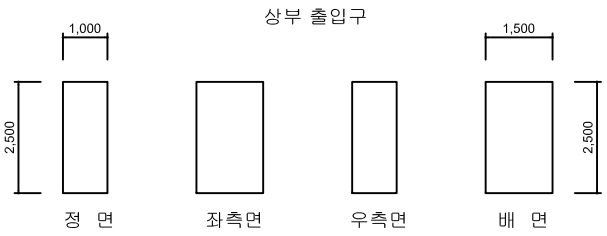
격벽부(종점쪽)

No.	위 치	손상내용	2023년 정밀안전점검						비고
			결함정도			손상물량			
			폭(mm)	길이(m)	너비(m)	개소	물량	단위	
1	격벽부	균열	0.3	3.0	-	1	3.00	m	
2	상부플랜지	균열	0.1	1.0	-	1	1.00	m	
3	상부플랜지	균열	0.1	1.0	-	1	1.00	m	
4									
5									
6									
7									
8									
9									
10									
11									
12									
13									
14									
15									
16									
17									
18									
19									
20									
21									
22									
23									
24									
25									
26									
27									
28									
29									
30									
31									
32									
33									
34									
35

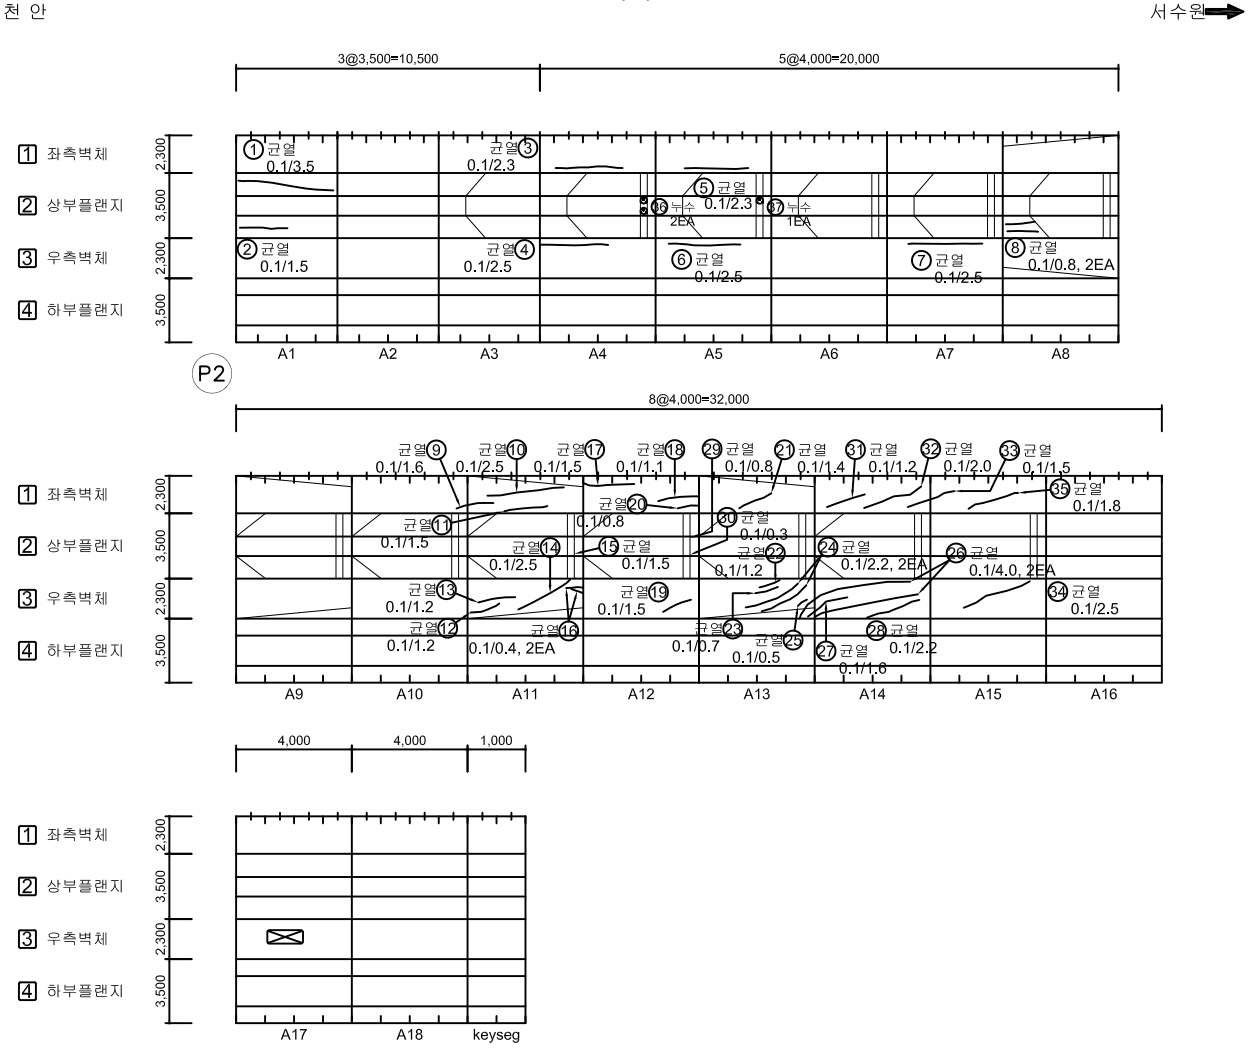
No.	위 치	손상내용	2023년 정밀안전점검						비고
			결함정도			손상물량			
			폭(mm)	길이(m)	너비(m)	개소	물량	단위	
1	상부플랜지	균열	0.1	3.5	-	1	3.50	m	
2	상부플랜지	균열	0.1	1.5	-	1	1.50	m	
3	좌측벽체	균열	0.1	2.3	-	1	2.30	m	
4	우측벽체	균열	0.1	2.5	-	1	2.50	m	
5	좌측벽체	균열	0.1	2.3	-	1	2.30	m	
6	우측벽체	균열	0.1	2.5	-	1	2.50	m	
7	우측벽체	균열	0.1	2.5	-	1	2.50	m	
8	상부플랜지	균열	0.1	0.8	-	2	1.60	m	
9	좌측벽체	균열	0.1	1.6	-	1	1.60	m	
10	좌측벽체	균열	0.1	2.5	-	1	2.50	m	
11	좌측벽체	균열	0.1	1.5	-	1	1.50	m	
12	우측벽체	균열	0.1	1.2	-	1	1.20	m	
13	우측벽체	균열	0.1	1.2	-	1	1.20	m	
14	우측벽체	균열	0.1	2.5	-	1	2.50	m	
15	상부플랜지	균열	0.1	1.5	-	1	1.50	m	
16	우측벽체	균열	0.1	0.4	-	2	0.80	m	
17	좌측벽체	균열	0.1	1.5	-	1	1.50	m	
18	좌측벽체	균열	0.1	1.1	-	1	1.10	m	
19	우측벽체	균열	0.1	1.5	-	1	1.50	m	
20	좌측벽체	균열	0.1	0.8	-	1	0.80	m	
21	좌측벽체	균열	0.1	1.4	-	1	1.40	m	
22	우측벽체	균열	0.1	1.2	-	1	1.20	m	
23	우측벽체	균열	0.1	0.7	-	1	0.70	m	
24	우측벽체	균열	0.1	2.2	-	2	4.40	m	
25	우측벽체	균열	0.1	0.5	-	1	0.50	m	
26	우측벽체	균열	0.1	4.0	-	2	8.00	m	
27	우측벽체	균열	0.1	1.6	-	1	1.60	m	
28	우측벽체	균열	0.1	2.2	-	1	2.20	m

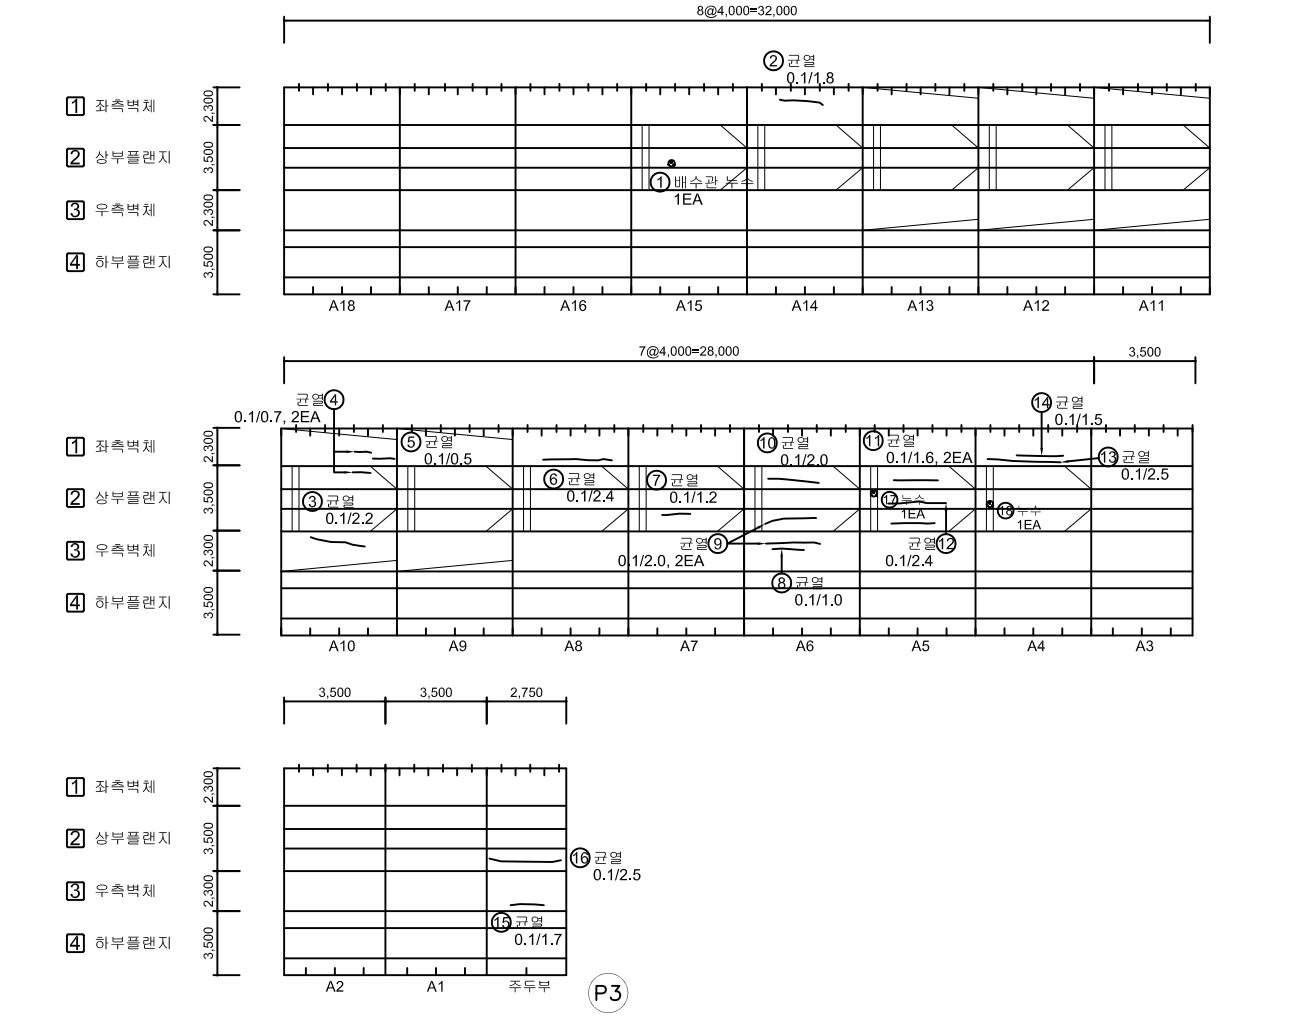
No.	위 치	손상내용	2023년 정밀안전점검						비고
			결함정도			손상물량			
			폭(mm)	길이(m)	너비(m)	개소	물량	단위	
1	상부플랜지	배수관 누수	-	-	-	1	1.00	EA	
2	좌측벽체	균열	0.1	1.8	-	1	1.80	m	
3	우측벽체	균열	0.1	2.2	-	1	2.20	m	
4	상부-좌측벽체	균열	0.1	0.7	-	2	1.40	m	
5	좌측벽체	균열	0.1	0.5	-	1	0.50	m	
6	좌측벽체	균열	0.1	2.4	-	1	2.40	m	
7	상부플랜지	균열	0.1	1.2	-	1	1.20	m	
8	우측벽체	균열	0.1	1.0	-	1	1.00	m	
9	상부플랜지	균열	0.1	2.0	-	2	4.00	m	
10	상부플랜지	균열	0.1	2.0	-	1	2.00	m	
11	상부플랜지	균열	0.1	1.6	-	2	3.20	m	
12	상부플랜지	균열	0.1	2.4	-	1	2.40	m	
13	좌측벽체	균열	0.1	2.5	-	1	2.50	m	
14	좌측벽체	균열	0.1	1.5	-	1	1.50	m	
15	우측벽체	균열	0.1	1.7	-	1	1.70	m	
16	상부플랜지	균열	0.1	2.5	-	1	2.50	m	
17	정착구	누수	-	-	-	1	1.00	EA	
18	정착구	누수	-	-	-	1	1.00	EA	
19									
20									
21									
22									
23									
24									
25									
26									
27									
28									
29									
30									
31									
32									
33									
34									
35

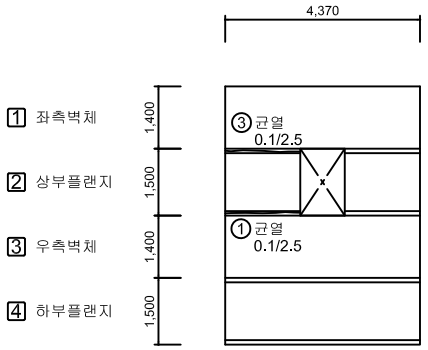
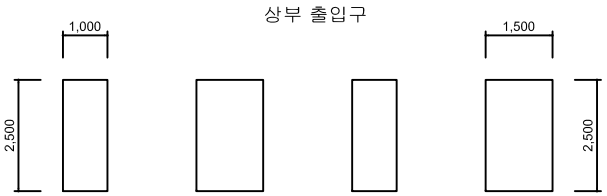
격벽부(종점쪽)

No.	위 치	손상내용	2023년 정밀안전점검						비고
			결함정도			손상물량			
			폭(mm)	길이(m)	너비(m)	개소	물량	단위	
1	상부플랜지	균열	0.1	2.5	-	1	2.50	m	
2	격벽부	균열	0.1	3.0	-	1	3.00	m	
3	상부플랜지	균열	0.1	2.5	-	1	2.50	m	
4									
5									
6									
7									
8									
9									
10									
11									
12									
13									
14									
15									
16									
17									
18									
19									
20									
21									
22									
23									
24									
25									
26									
27									
28									
29									
30									
31									
32									
33									
34									
35

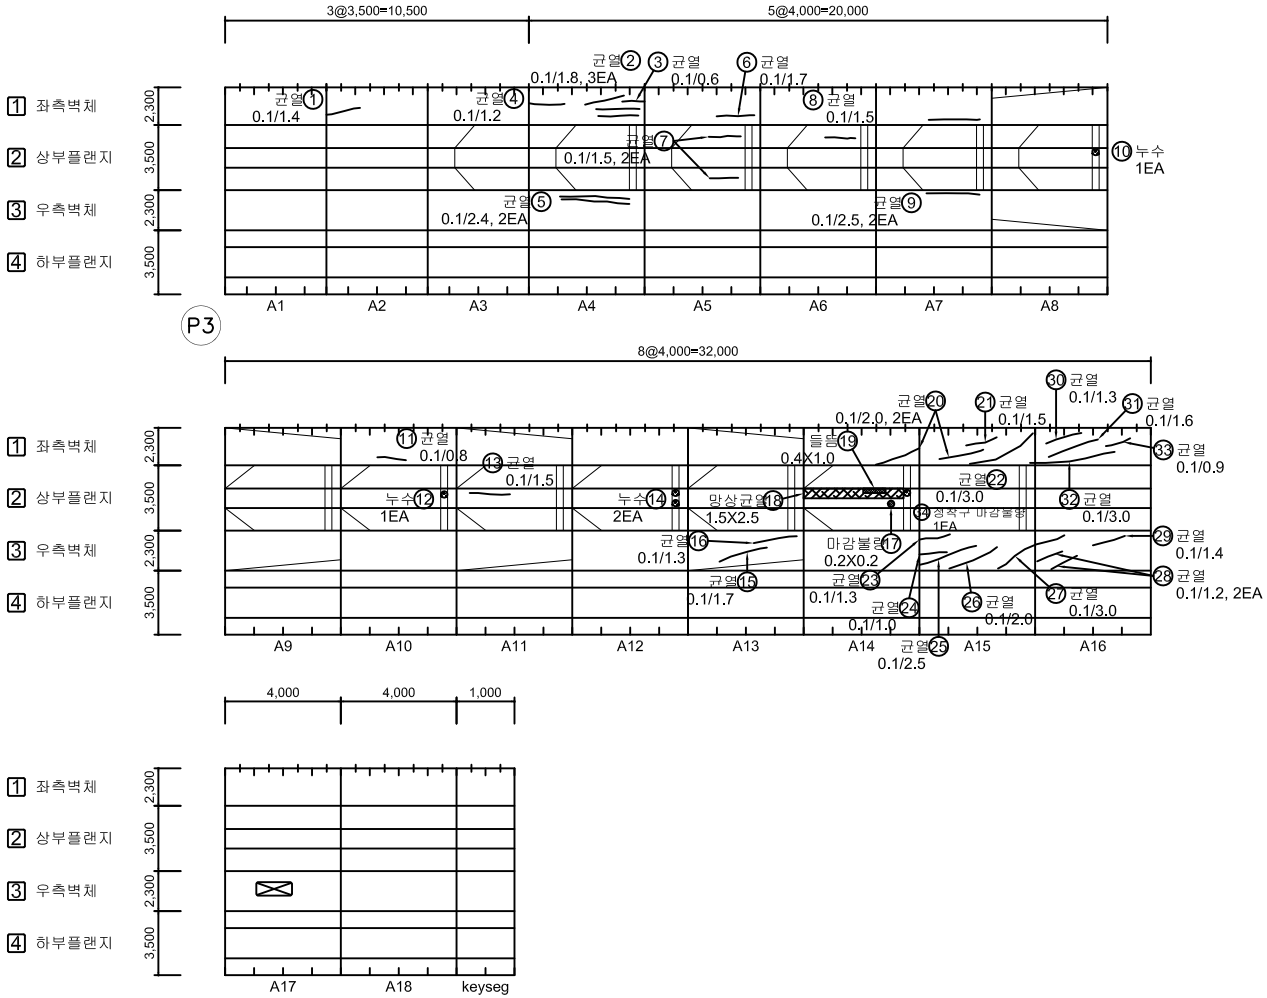
No.	위 치	손상내용	2023년 정밀안전점검						비고
			결함정도			손상물량			
			폭(mm)	길이(m)	너비(m)	개소	물량	단위	
1	좌측벽체	균열	0.1	1.4	-	1	1.40	m	
2	좌측벽체	균열	0.1	1.8	-	3	5.40	m	
3	좌측벽체	균열	0.1	0.6	-	1	0.60	m	
4	좌측벽체	균열	0.1	1.2	-	1	1.20	m	
5	우측벽체	균열	0.1	2.4	-	2	4.80	m	
6	좌측벽체	균열	0.1	1.7	-	1	1.70	m	
7	상부플랜지	균열	0.1	1.5	-	2	3.00	m	
8	상부플랜지	균열	0.1	1.5	-	1	1.50	m	
9	좌측,우측벽체	균열	0.1	2.5	-	2	5.00	m	
10	정착구	누수	-	-	-	1	1.00	EA	
11	좌측벽체	균열	0.1	0.8	-	1	0.80	m	
12	정착구	누수	-	-	-	1	1.00	EA	
13	상부플랜지	균열	0.1	1.5	-	1	1.50	m	
14	정착구	누수	-	-	-	2	2.00	EA	
15	우측벽체	균열	0.1	1.7	-	1	1.70	m	
16	우측벽체	균열	0.1	1.3	-	1	1.30	m	
17	상부플랜지	마감불량	-	0.2	0.2	1	0.04	m²	
18	상부플랜지	망상균열	-	1.5	2.5	1	3.75	m²	
19	상부플랜지	들뜸	-	0.4	1.0	1	0.40	m²	
20	좌측벽체	균열	0.1	2.0	-	2	4.00	m	
21	좌측벽체	균열	0.1	1.5	-	1	1.50	m	
22	좌측벽체	균열	0.1	3.0	-	1	3.00	m	
23	우측벽체	균열	0.1	1.3	-	1	1.30	m	
24	우측벽체	균열	0.1	1.0	-	1	1.00	m	
25	우측벽체	균열	0.1	2.5	-	1	2.50	m	
26	우측벽체	균열	0.1	2.0	-	1	2.00	m	
27	우측벽체	균열	0.1	3.0	-	1	3.00	m	
28	우측벽체	균열	0.1	1.2	-	2	2.40	m

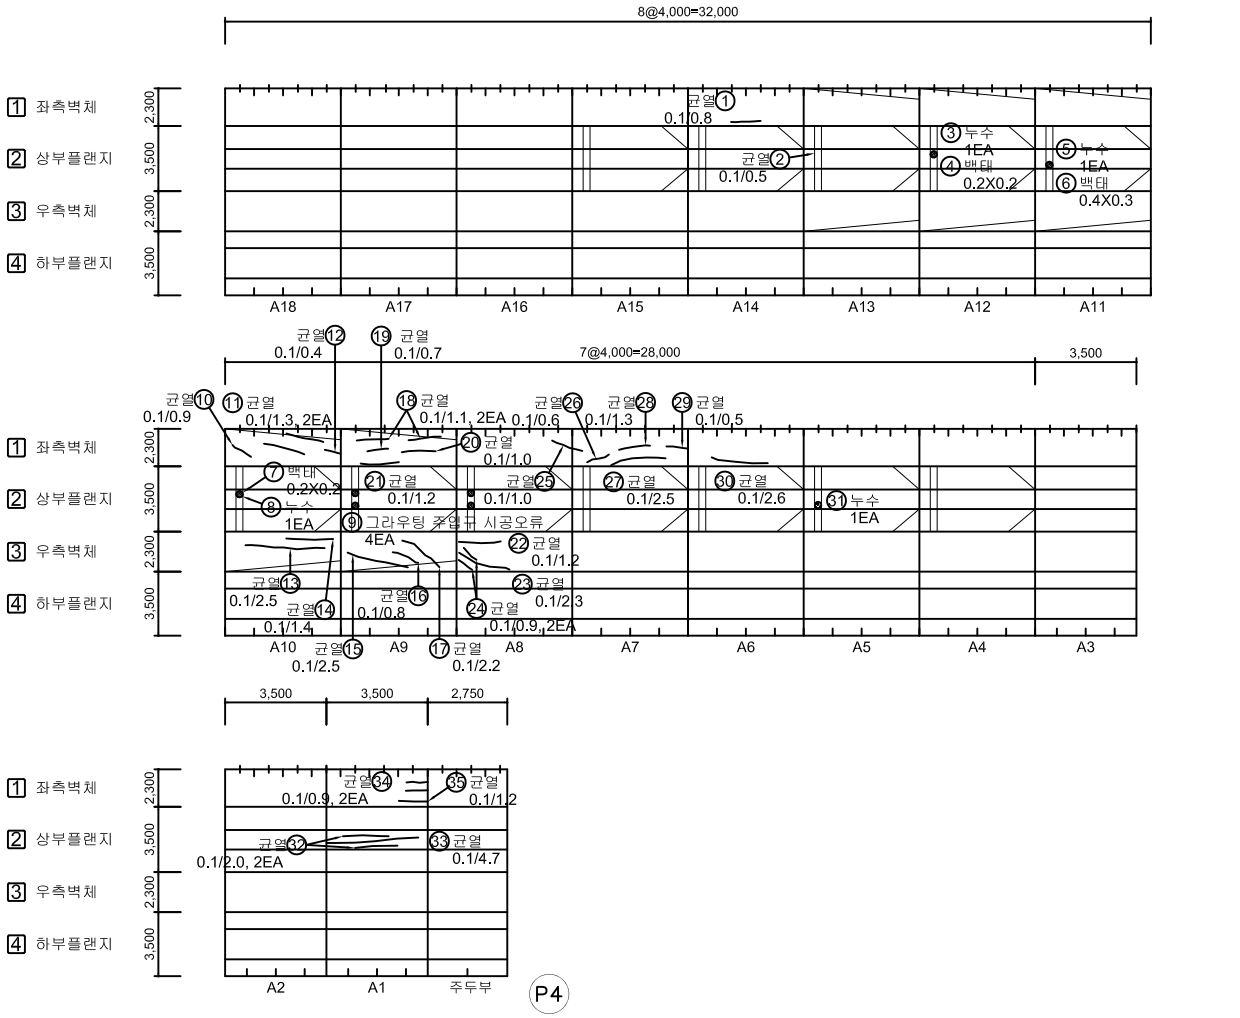
No.	위 치	손상내용	2023년 정밀안전점검						비고
			결함정도			손상물량			
			폭(mm)	길이(m)	너비(m)	개소	물량	단위	
1	좌측벽체	균열	0.1	0.8	-	1	0.80	m	
2	상부플랜지	균열	0.1	0.5	-	1	0.50	m	
3	정착구	누수	-	-	-	1	1.00	EA	
4	정착구	백태	-	0.2	0.2	1	0.04	m²	
5	정착구	누수	-	-	-	1	1.00	EA	
6	정착구	백태	-	0.4	0.3	1	0.12	m²	
7	정착구	백태	-	0.2	0.2	1	0.04	m²	
8	정착구	누수	-	-	-	1	1.00	EA	
9	정착구	그라우팅 주입구 시공오류	-	-	-	4	4.00	EA	
10	좌측벽체	균열	0.1	0.9	-	1	0.90	m	
11	좌측벽체	균열	0.1	1.3	-	2	2.60	m	
12	좌측벽체	균열	0.1	0.4	-	1	0.40	m	
13	우측벽체	균열	0.1	2.5	-	1	2.50	m	
14	우측벽체	균열	0.1	1.4	-	1	1.40	m	
15	우측벽체	균열	0.1	2.5	-	1	2.50	m	
16	우측벽체	균열	0.1	0.8	-	1	0.80	m	
17	우측벽체	균열	0.1	2.2	-	1	2.20	m	
18	좌측벽체	균열	0.1	1.1	-	2	2.20	m	
19	좌측벽체	균열	0.1	0.7	-	1	0.70	m	
20	좌측벽체	균열	0.1	1.0	-	1	1.00	m	
21	좌측벽체	균열	0.1	1.2	-	1	1.20	m	
22	우측벽체	균열	0.1	1.2	-	1	1.20	m	
23	우측벽체	균열	0.1	2.3	-	1	2.30	m	
24	우측벽체	균열	0.1	0.9	-	2	1.80	m	
25	좌측벽체	균열	0.1	1.0	-	1	1.00	m	
26	좌측벽체	균열	0.1	0.6	-	1	0.60	m	
27	좌측벽체	균열	0.1	2.5	-	1	2.50	m	
28	좌측벽체	균열	0.1	1.3	-	1	1.30	m

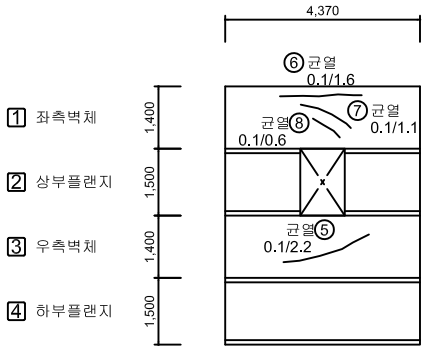
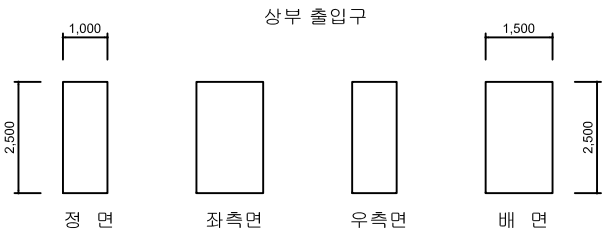
격벽부(종점쪽)

No.	위 치	손상내용	2023년 정밀안전점검						비고
			결함정도			손상물량			
			폭(mm)	길이(m)	너비(m)	개소	물량	단위	
1	격벽부	균열	0.1	1.4	-	1	1.40	m	
2	격벽부	균열	0.2	4.0	-	1	4.00	m	
3	격벽부	균열	0.1	2.2	-	1	2.20	m	
4	격벽부	균열	0.1	1.2	-	3	3.60	m	
5	우측벽체	균열	0.1	2.2	-	1	2.20	m	
6	좌측벽체	균열	0.1	1.6	-	1	1.60	m	
7	좌측벽체	균열	0.1	1.1	-	1	1.10	m	
8	좌측벽체	균열	0.1	0.6	-	1	0.60	m	
9									
10									
11									
12									
13									
14									
15									
16									
17									
18									
19									
20									
21									
22									
23									
24									
25									
26									
27									
28									
29									
30									
31									
32									
33									
34									
35

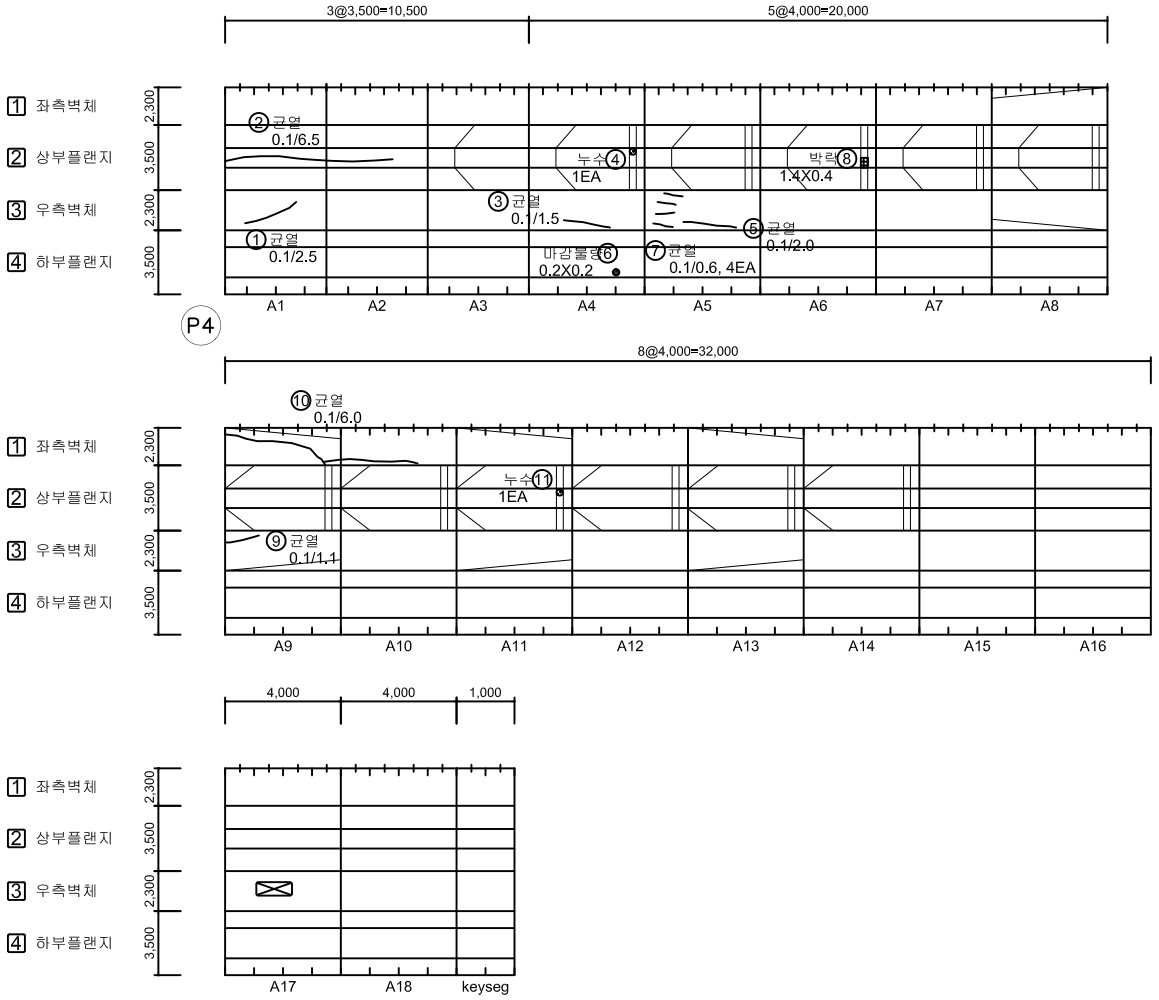
No.	위 치	손상내용	2023년 정밀안전점검						비고
			결함정도			손상물량			
			폭(mm)	길이(m)	너비(m)	개소	물량	단위	
1	우측벽체	균열	0.1	2.5	-	1	2.50	m	
2	상부플랜지	균열	0.1	6.5	-	1	6.50	m	
3	우측벽체	균열	0.1	1.5	-	1	1.50	m	
4	정착구	누수	-	-	-	1	1.00	EA	
5	우측벽체	균열	0.1	2.0	-	1	2.00	m	
6	하부플랜지	마감불량	-	0.2	0.2	1	0.04	m²	
7	우측벽체	균열	0.1	0.6	-	4	2.40	m	
8	정착구	박락	-	1.4	0.4	1	0.56	m²	
9	우측벽체	균열	0.1	1.1	-	1	1.10	m	
10	좌측벽체	균열	0.1	6.0	-	1	6.00	m	
11	정착구	누수	-	-	-	1	1.00	EA	
12									
13									
14									
15									
16									
17									
18									
19									
20									
21									
22									
23									
24									
25									
26									
27									
28									
29									
30									
31									
32									
33									
34									
35

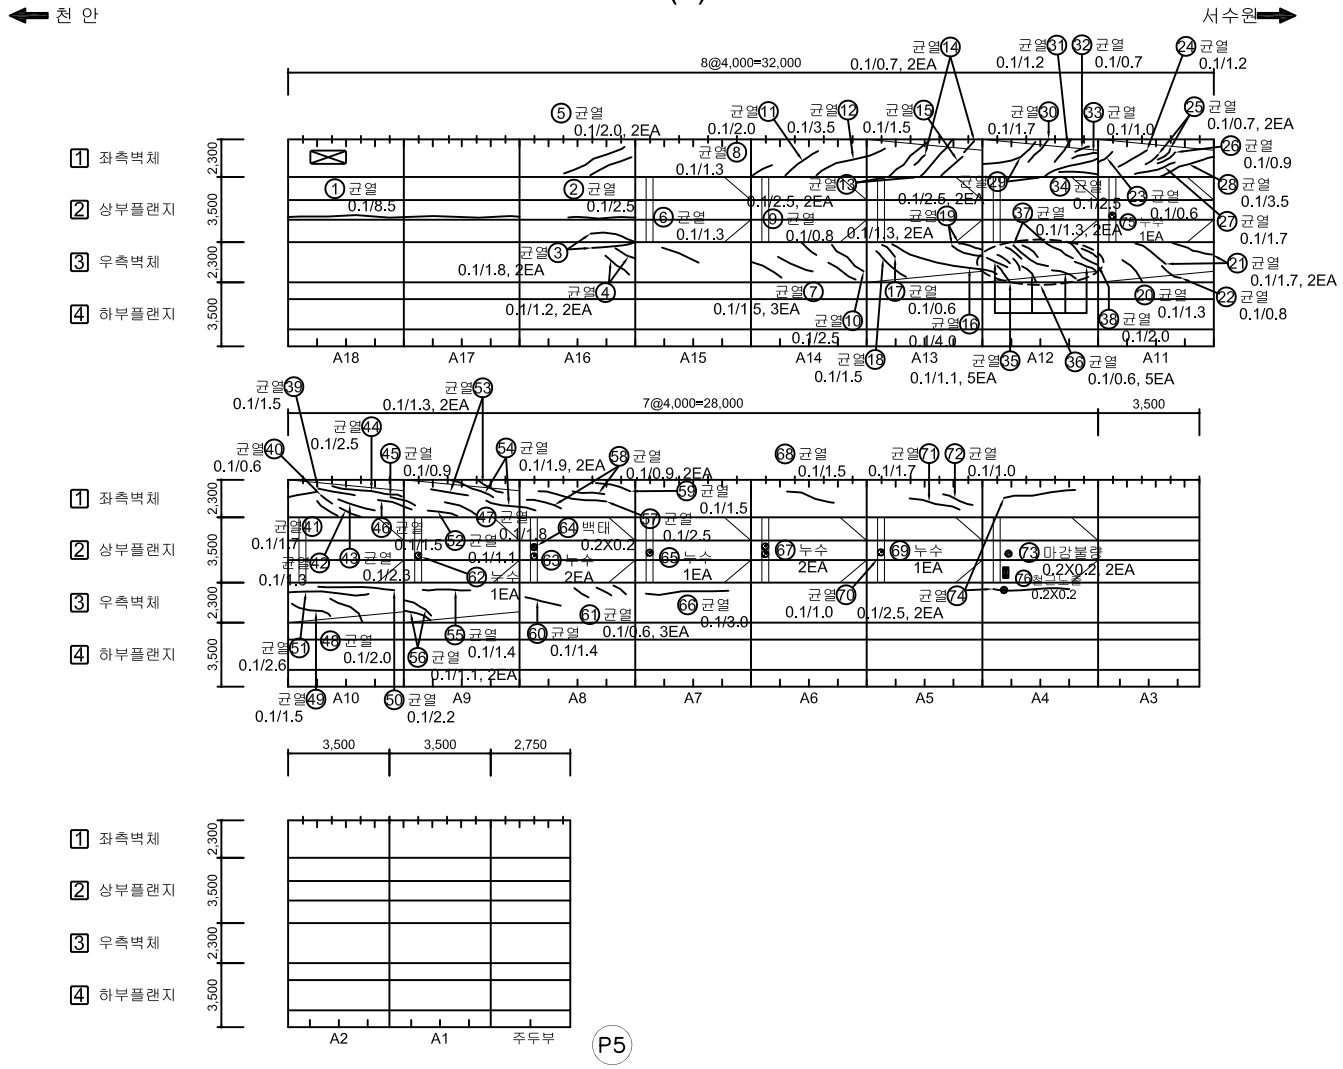
No.	위 치	손상내용	2023년 정밀안전점검						비고
			결함정도			손상물량			
			폭(mm)	길이(m)	너비(m)	개소	물량	단위	
1	상부플랜지	균열	0.1	8.5	-	1	8.50	m	
2	상부플랜지	균열	0.1	2.5	-	1	2.50	m	
3	상부플랜지/우측벽체	균열	0.1	1.8	-	2	3.60	m	
4	우측벽체	균열	0.1	1.2	-	2	2.40	m	
5	좌측벽체	균열	0.1	2.0	-	2	4.00	m	
6	우측벽체	균열	0.1	1.3	-	1	1.30	m	
7	우측벽체	균열	0.1	1.5	-	3	4.50	m	
8	좌측벽체	균열	0.1	1.3	-	1	1.30	m	
9	우측벽체	균열	0.1	0.8	-	1	0.80	m	
10	우측벽체	균열	0.1	2.5	-	1	2.50	m	
11	좌측벽체	균열	0.1	2.0	-	1	2.00	m	
12	좌측벽체	균열	0.1	3.5	-	1	3.50	m	
13	좌측벽체	균열	0.1	2.5	-	2	5.00	m	
14	좌측벽체	균열	0.1	0.7	-	2	1.40	m	
15	좌측벽체	균열	0.1	1.5	-	1	1.50	m	
16	우측벽체	균열	0.1	4.0	-	1	4.00	m	
17	우측벽체	균열	0.1	0.6	-	1	0.60	m	
18	우측벽체	균열	0.1	1.5	-	1	1.50	m	
19	우측벽체	균열	0.1	1.3	-	2	2.60	m	
20	우측벽체	균열	0.1	1.3	-	1	1.30	m	
21	우측벽체	균열	0.1	1.7	-	2	3.40	m	
22	우측벽체	균열	0.1	0.8	-	1	0.80	m	
23	좌측벽체	균열	0.1	0.6	-	1	0.60	m	
24	좌측벽체	균열	0.1	1.2	-	1	1.20	m	
25	좌측벽체	균열	0.1	0.7	-	2	1.40	m	
26	좌측벽체	균열	0.1	0.9	-	1	0.90	m	
27	좌측벽체	균열	0.1	1.7	-	1	1.70	m	
28	좌측벽체	균열	0.1	3.5	-	1	3.50	m

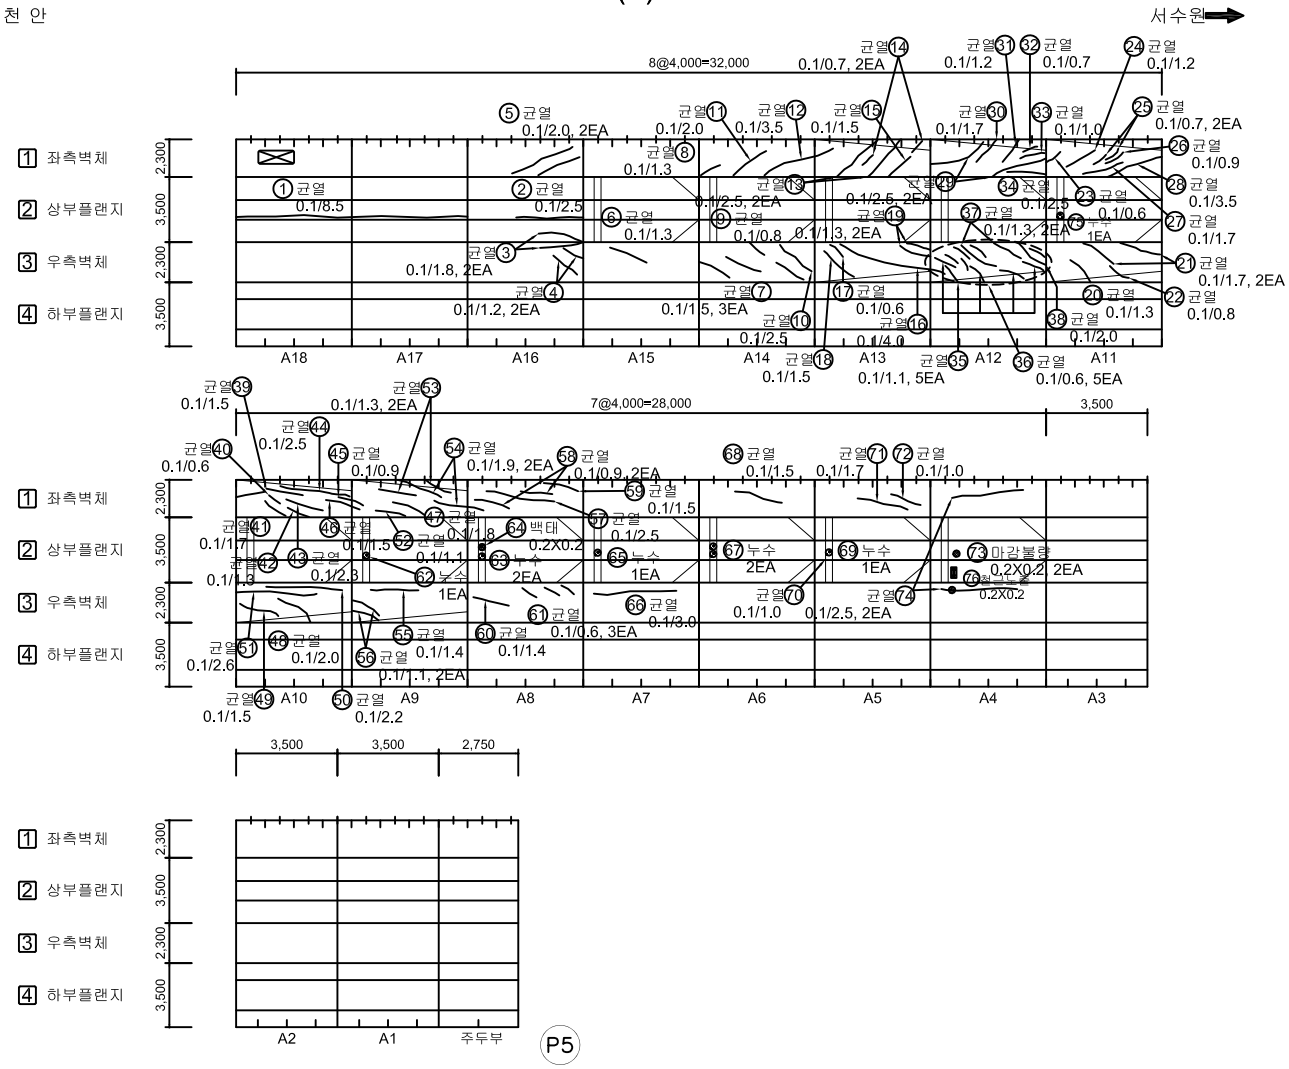
No.	위 치	손상내용	2023년 정밀안전점검						비고
			결함정도			손상물량			
			폭(mm)	길이(m)	너비(m)	개소	물량	단위	
36	우측벽체	균열	0.1	0.6	-	5	3.00	m	
37	우측벽체	균열	0.1	1.3	-	2	2.60	m	
38	우측벽체	균열	0.1	2.0	-	1	2.00	m	
39	좌측벽체	균열	0.1	1.5	-	1	1.50	m	
40	좌측벽체	균열	0.1	0.6	-	1	0.60	m	
41	좌측벽체	균열	0.1	1.7	-	1	1.70	m	
42	좌측벽체	균열	0.1	1.3	-	1	1.30	m	
43	좌측벽체	균열	0.1	2.3	-	1	2.30	m	
44	좌측벽체	균열	0.1	2.5	-	1	2.50	m	
45	좌측벽체	균열	0.1	0.9	-	1	0.90	m	
46	좌측벽체	균열	0.1	1.5	-	1	1.50	m	
47	좌측벽체	균열	0.1	1.8	-	1	1.80	m	
48	우측벽체	균열	0.1	2.0	-	1	2.00	m	
49	우측벽체	균열	0.1	1.5	-	1	1.50	m	
50	우측벽체	균열	0.1	2.2	-	1	2.20	m	
51	우측벽체	균열	0.1	2.6	-	1	2.60	m	
52	좌측벽체	균열	0.1	1.1	-	1	1.10	m	
53	좌측벽체	균열	0.1	1.3	-	3	3.90	m	
54	좌측벽체	균열	0.1	1.9	-	2	3.80	m	
55	우측벽체	균열	0.1	1.4	-	1	1.40	m	
56	우측벽체	균열	0.1	1.1	-	2	2.20	m	
57	좌측벽체	균열	0.1	2.5	-	1	2.50	m	
58	좌측벽체	균열	0.1	0.9	-	2	1.80	m	
59	좌측벽체	균열	0.1	1.5	-	1	1.50	m	
60	우측벽체	균열	0.1	1.4	-	1	1.40	m	
61	우측벽체	균열	0.1	0.6	-	3	1.80	m	
62	정착구	누수	-	-	-	1	1.00	EA	
63	정착구	누수	-	-	-	2	2.00	EA

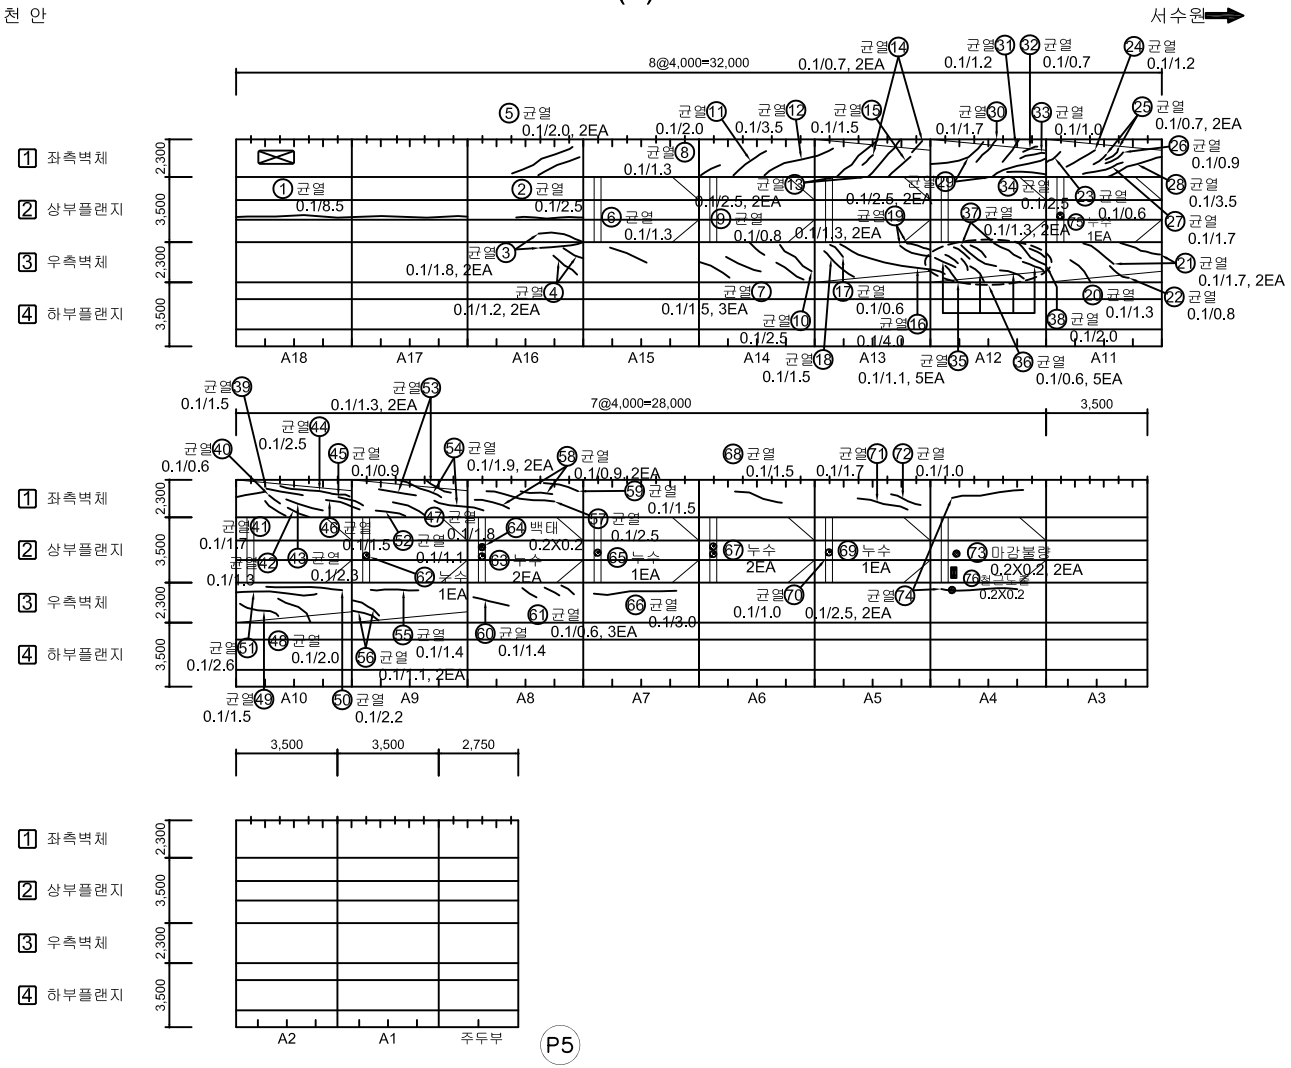
No.	위 치	손상내용	2023년 정밀안전점검						비고
			결함정도			손상물량			
			폭(mm)	길이(m)	너비(m)	개소	물량	단위	
71	좌측벽체	균열	0.1	1.7	-	1	1.70	m	
72	좌측벽체	균열	0.1	1.0	-	1	1.00	m	
73	상부플랜지	마감불량	-	0.2	0.2	2	0.08	m²	
74	우측벽체	균열	0.1	2.5	-	2	5.00	m	
75	정착구	누수	-	-	-	1	1.00	EA	
76	상부플랜지	철근노출	-	0.2	0.2	1	0.04	m²	
77									
78									
79									
80									
81									
82									
83									
84									
85									
86									
87									
88									
89									
90									
91									
92									
93									
94									
95									
96									
97									
98									
99									
100									
101									
102									
103									
104									
105

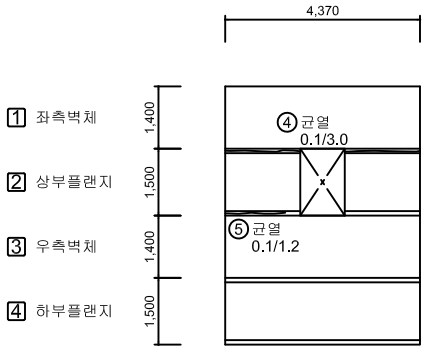
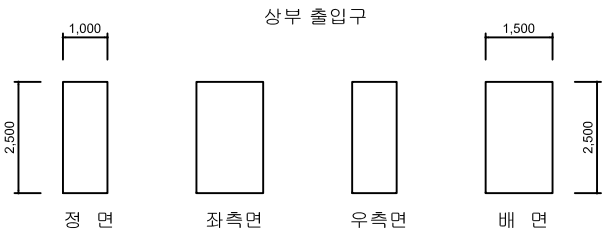
격벽부(종점쪽)

No.	위 치	손상내용	2023년 정밀안전점검						비고
			결함정도			손상물량			
			폭(mm)	길이(m)	너비(m)	개소	물량	단위	
1	격벽부	균열	0.1	0.7	-	1	0.70	m	
2	격벽부	균열	0.1	1.0	-	2	2.00	m	
3	상부플랜지	균열	0.1	1.5	-	1	1.50	m	
4	상부플랜지	균열	0.1	3.0	-	1	3.00	m	
5	격벽부	균열	0.1	1.2	-	1	1.20	m	
6									
7									
8									
9									
10									
11									
12									
13									
14									
15									
16									
17									
18									
19									
20									
21									
22									
23									
24									
25									
26									
27									
28									
29									
30									
31									
32									
33									
34									
35

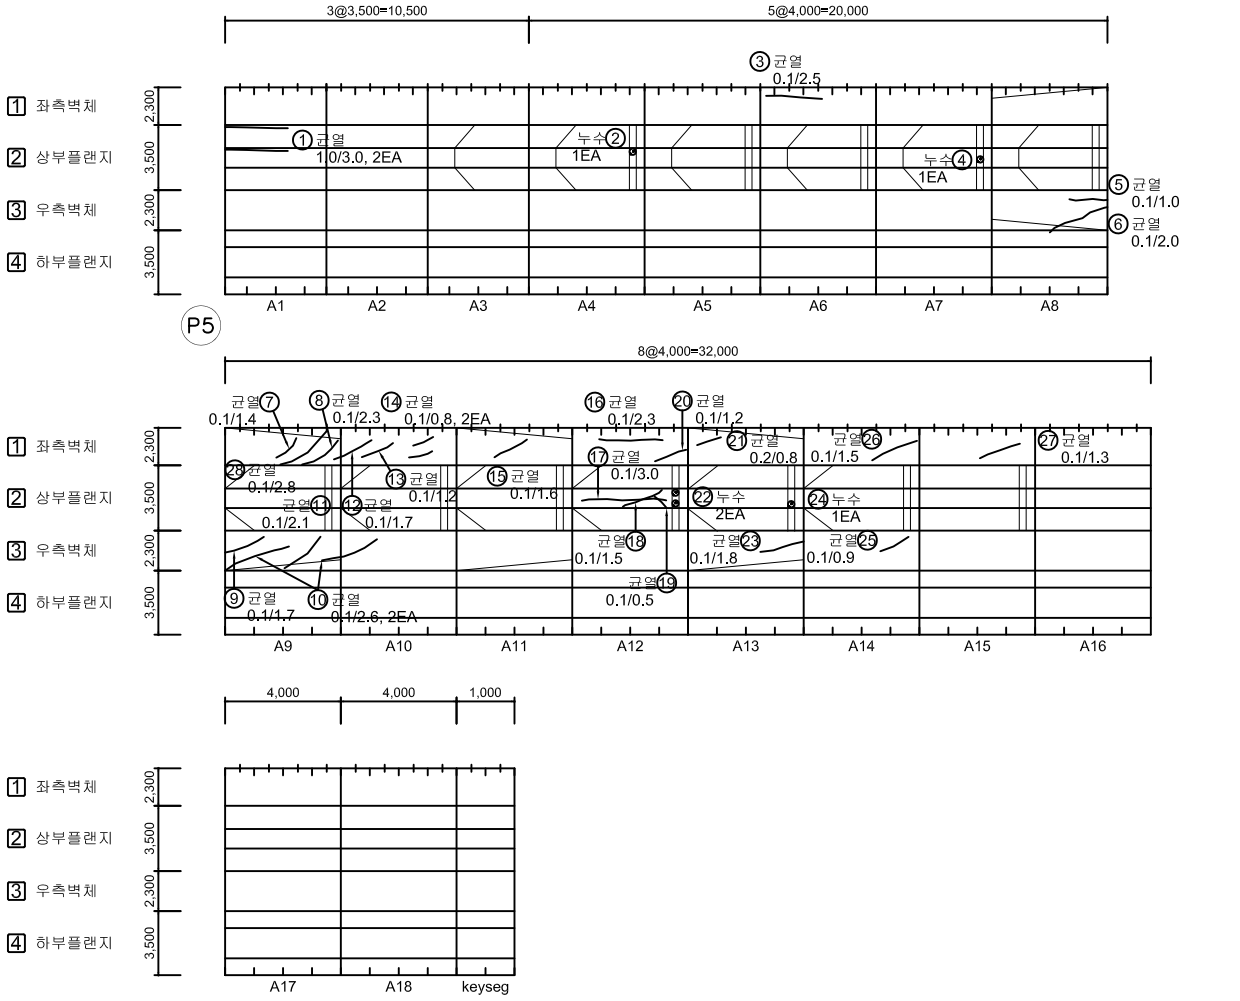
No.	위 치	손상내용	2023년 정밀안전점검						비고
			결함정도			손상물량			
			폭(mm)	길이(m)	너비(m)	개소	물량	단위	
1	상부플랜지	균열	1.0	3.0	-	2	6.00	m	
2	정착구	누수	-	-	-	1	1.00	EA	
3	좌측벽체	균열	0.1	2.5	-	1	2.50	m	
4	정착구	누수	-	-	-	1	1.00	EA	
5	우측벽체	균열	0.1	1.0	-	1	1.00	m	
6	우측벽체	균열	0.1	2.0	-	1	2.00	m	
7	좌측벽체	균열	0.1	1.4	-	1	1.40	m	
8	좌측벽체	균열	0.1	2.3	-	1	2.30	m	
9	우측벽체	균열	0.1	1.7	-	1	1.70	m	
10	우측벽체	균열	0.1	2.6	-	2	5.20	m	
11	우측벽체	균열	0.1	2.1	-	1	2.10	m	
12	좌측벽체	균열	0.1	1.7	-	1	1.70	m	
13	좌측벽체	균열	0.1	1.2	-	1	1.20	m	
14	좌측벽체	균열	0.1	0.8	-	2	1.60	m	
15	좌측벽체	균열	0.1	1.6	-	1	1.60	m	
16	좌측벽체	균열	0.1	2.3	-	1	2.30	m	
17	상부플랜지	균열	0.1	3.0	-	1	3.00	m	
18	상부플랜지	균열	0.1	1.5	-	1	1.50	m	
19	상부플랜지	균열	0.1	0.5	-	1	0.50	m	
20	좌측벽체	균열	0.1	1.2	-	1	1.20	m	
21	좌측벽체	균열	0.2	0.8	-	1	0.80	m	
22	정착구	누수	-	-	-	2	2.00	EA	
23	우측벽체	균열	0.1	1.8	-	1	1.80	m	
24	정착구	누수	-	-	-	1	1.00	EA	
25	우측벽체	균열	0.1	0.9	-	1	0.90	m	
26	좌측벽체	균열	0.1	1.5	-	1	1.50	m	
27	좌측벽체	균열	0.1	1.3	-	1	1.30	m	
28	좌측벽체	균열	0.1	2.8	-	1	2.80	m	
29

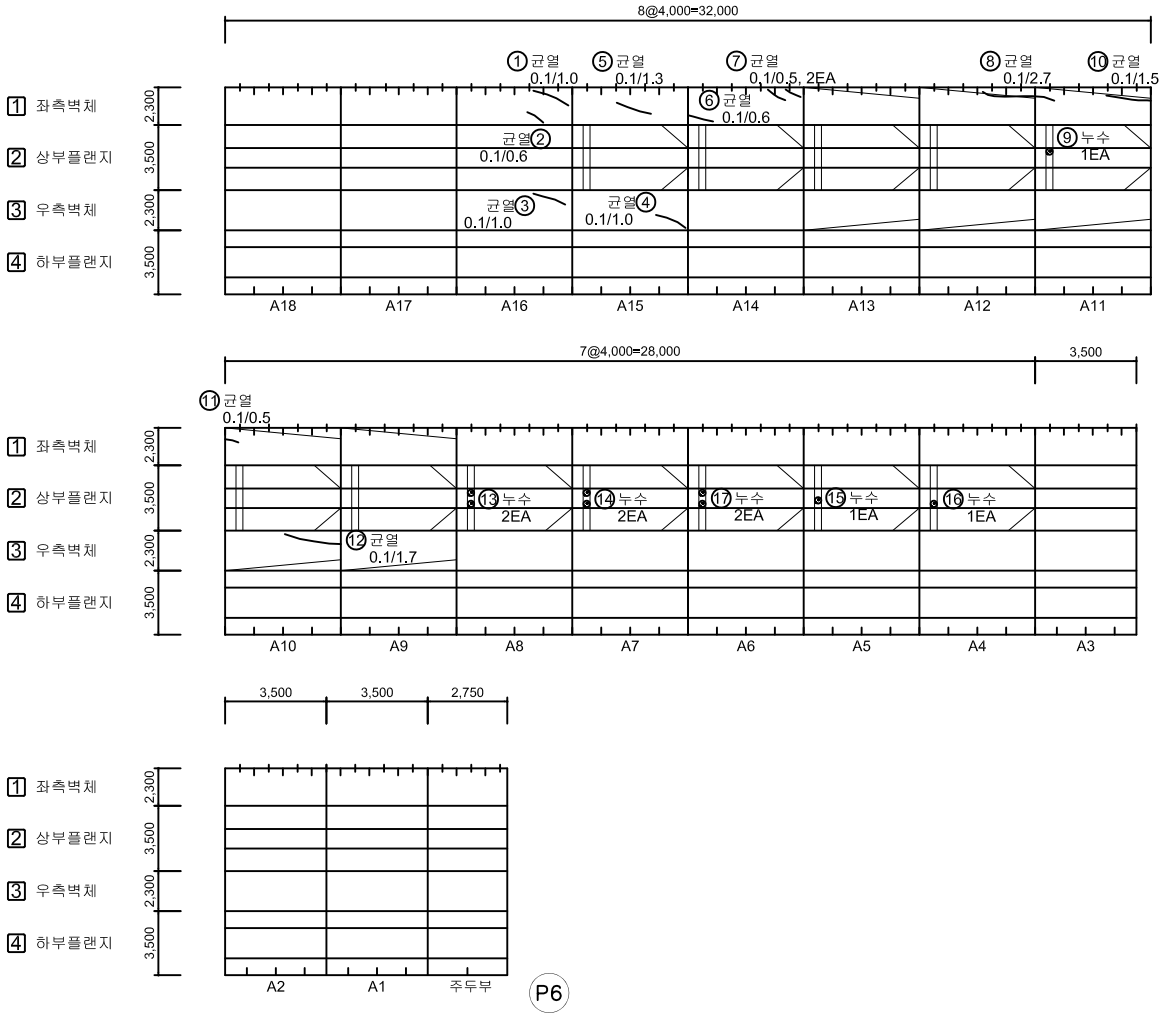
No.	위 치	손상내용	2023년 정밀안전점검						비고
			결함정도			손상물량			
			폭(mm)	길이(m)	너비(m)	개소	물량	단위	
1	좌측벽체	균열	0.1	1.0	-	1	1.00	m	
2	좌측벽체	균열	0.1	0.6	-	1	0.60	m	
3	우측벽체	균열	0.1	1.0	-	1	1.00	m	
4	우측벽체	균열	0.1	1.0	-	1	1.00	m	
5	좌측벽체	균열	0.1	1.3	-	1	1.30	m	
6	좌측벽체	균열	0.1	0.6	-	1	0.60	m	
7	좌측벽체	균열	0.1	0.5	-	2	1.00	m	
8	좌측벽체	균열	0.1	2.7	-	1	2.70	m	
9	정착구	누수	-	-	-	1	1.00	EA	
10	좌측벽체	균열	0.1	1.5	-	1	1.50	m	
11	좌측벽체	균열	0.1	0.5	-	1	0.50	m	
12	우측벽체	균열	0.1	1.7	-	1	1.70	m	
13	정착구	누수	-	-	-	2	2.00	EA	
14	정착구	누수	-	-	-	2	2.00	EA	
15	정착구	누수	-	-	-	1	1.00	EA	
16	정착구	누수	-	-	-	1	1.00	EA	
17	정착구	누수	-	-	-	2	2.00	EA	
18									
19									
20									
21									
22									
23									
24									
25									
26									
27									
28									
29									
30									
31									
32									
33									
34									
35

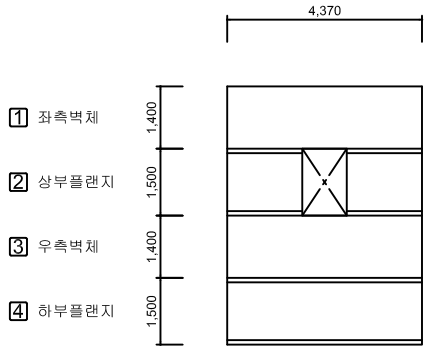
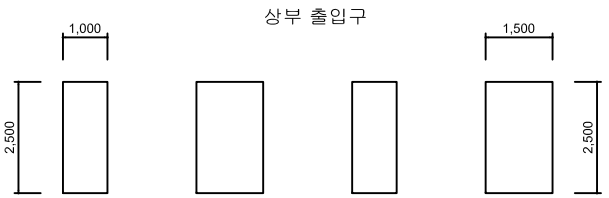
격벽부(종점쪽)

No.	위 치	손상내용	2023년 정밀안전점검						비고
			결함정도			손상물량			
			폭(mm)	길이(m)	너비(m)	개소	물량	단위	
1	격벽부	균열	0.1	1.3	-	2	2.60	m	
2									
3									
4									
5									
6									
7									
8									
9									
10									
11									
12									
13									
14									
15									
16									
17									
18									
19									
20									
21									
22									
23									
24									
25									
26									
27									
28									
29									
30									
31									
32									
33									
34									
35

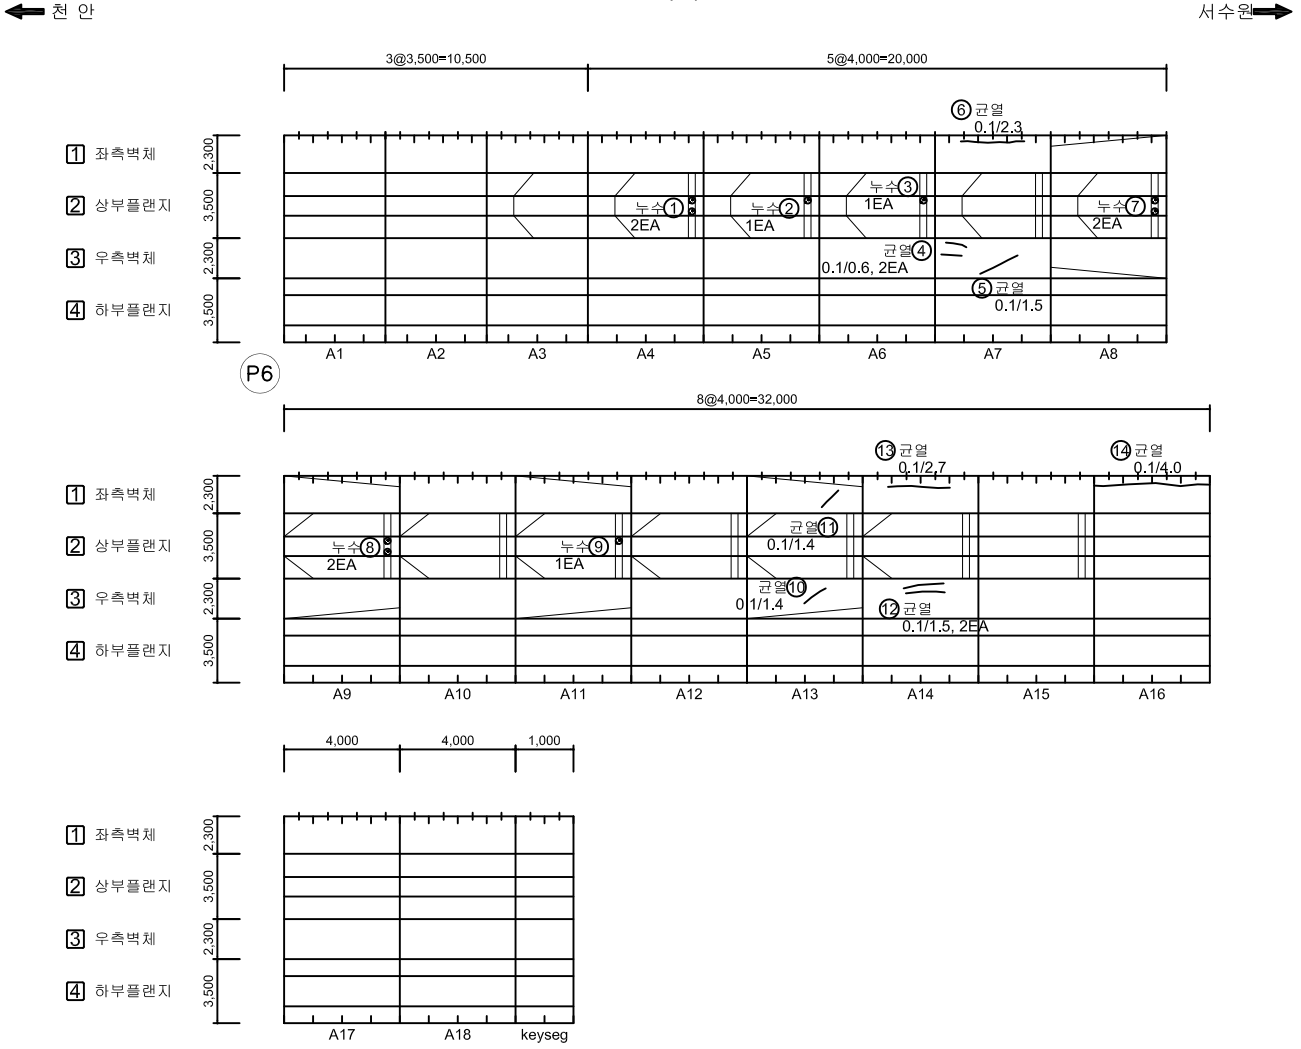
No.	위 치	손상내용	2023년 정밀안전점검						비고
			결함정도			손상물량			
			폭(mm)	길이(m)	너비(m)	개소	물량	단위	
1	정착구	누수	-	-	-	2	2.00	EA	
2	정착구	누수	-	-	-	1	1.00	EA	
3	정착구	누수	-	-	-	1	1.00	EA	
4	우측벽체	균열	0.1	0.6	-	2	1.20	m	
5	우측벽체	균열	0.1	1.5	-	1	1.50	m	
6	좌측벽체	균열	0.1	2.3	-	1	2.30	m	
7	정착구	누수	-	-	-	2	2.00	EA	
8	정착구	누수	-	-	-	2	2.00	EA	
9	정착구	누수	-	-	-	1	1.00	EA	
10	우측벽체	균열	0.1	1.4	-	1	1.40	m	
11	좌측벽체	균열	0.1	1.4	-	1	1.40	m	
12	우측벽체	균열	0.1	1.5	-	2	3.00	m	
13	좌측벽체	균열	0.1	2.7	-	1	2.70	m	
14	좌측벽체	균열	0.1	4.0	-	1	4.00	m	
15									
16									
17									
18									
19									
20									
21									
22									
23									
24									
25									
26									
27									
28									
29									
30									
31									
32									
33									
34									
35
